RELATÓRIOS SITUACIONAIS

SECID
SECRETARIA DE
ESTADO DAS CIDADES

RELATÓRIO SITUACIONAL DE OBRAS SAOBC

REFERÊNCIA: ABRIL/2016

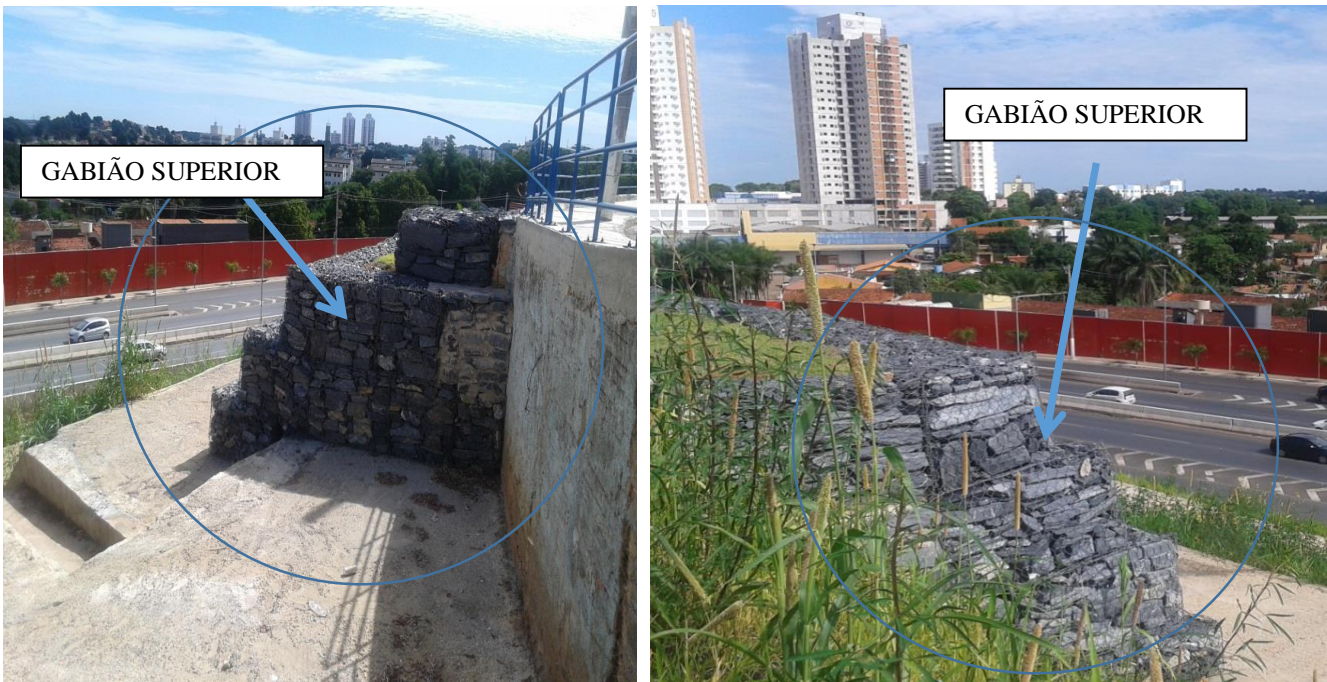
Gabiões com execução diferente do projeto executivo e o As Built.

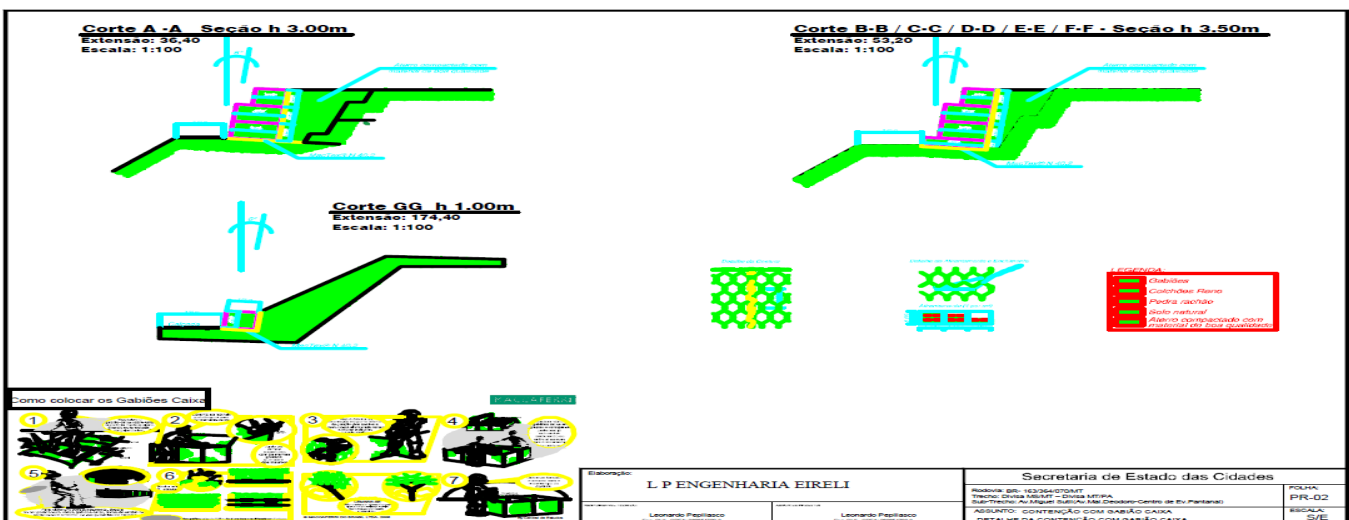
Projeto As built da construção do Retaludamento do Morro do Despraiado.

Não apresentaram no projeto as descidas d'água rápida . degraus.

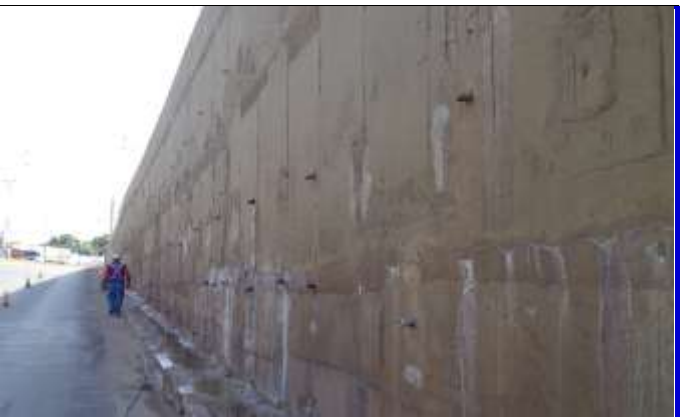
Fig. 12 - Parede da trincheira, onde irá fazer a injeção de PU para conter as infiltrações

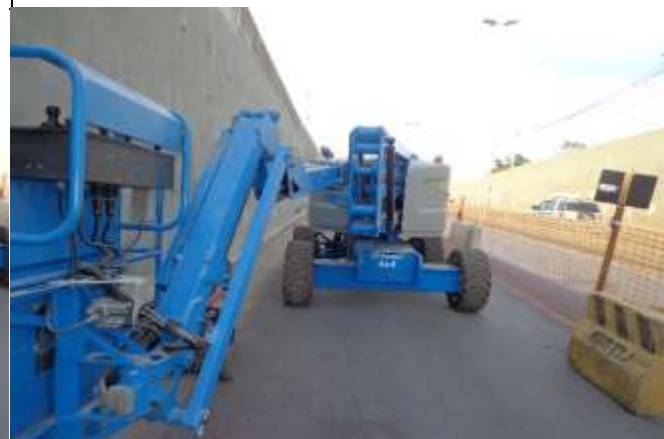
Fig. 14 - Parede da trincheira, onde irá fazer a injeção de PU para conter as infiltrações

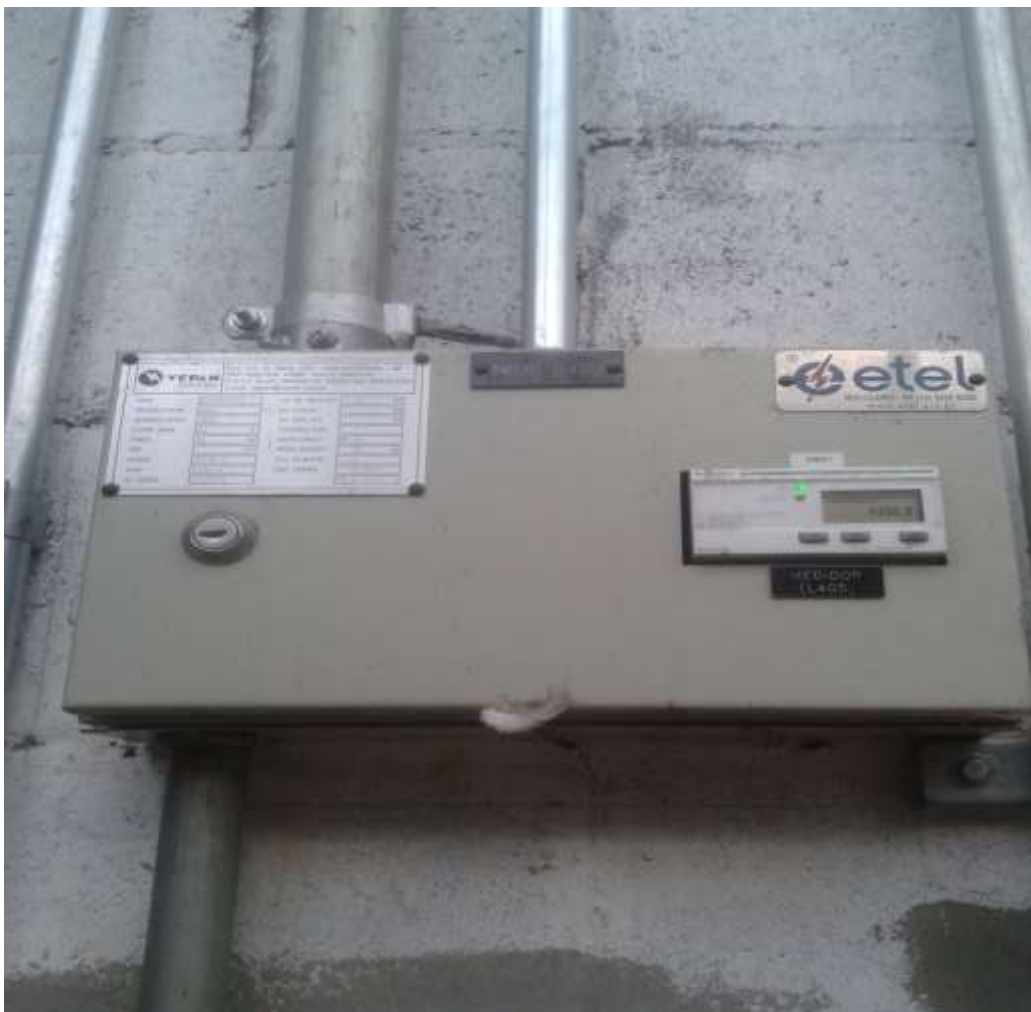
Conforme o item 5 da planilha 3.7.1, dos 150 pontos de automação previstos para a medição de energia elétrica, 137 pontos estão ok e 13 pontos devem ser revisados ou implementados.

Figura 8.1 – Caixa de medição da loja 405 com medidor de consumo de energia elétrica instalado em parede

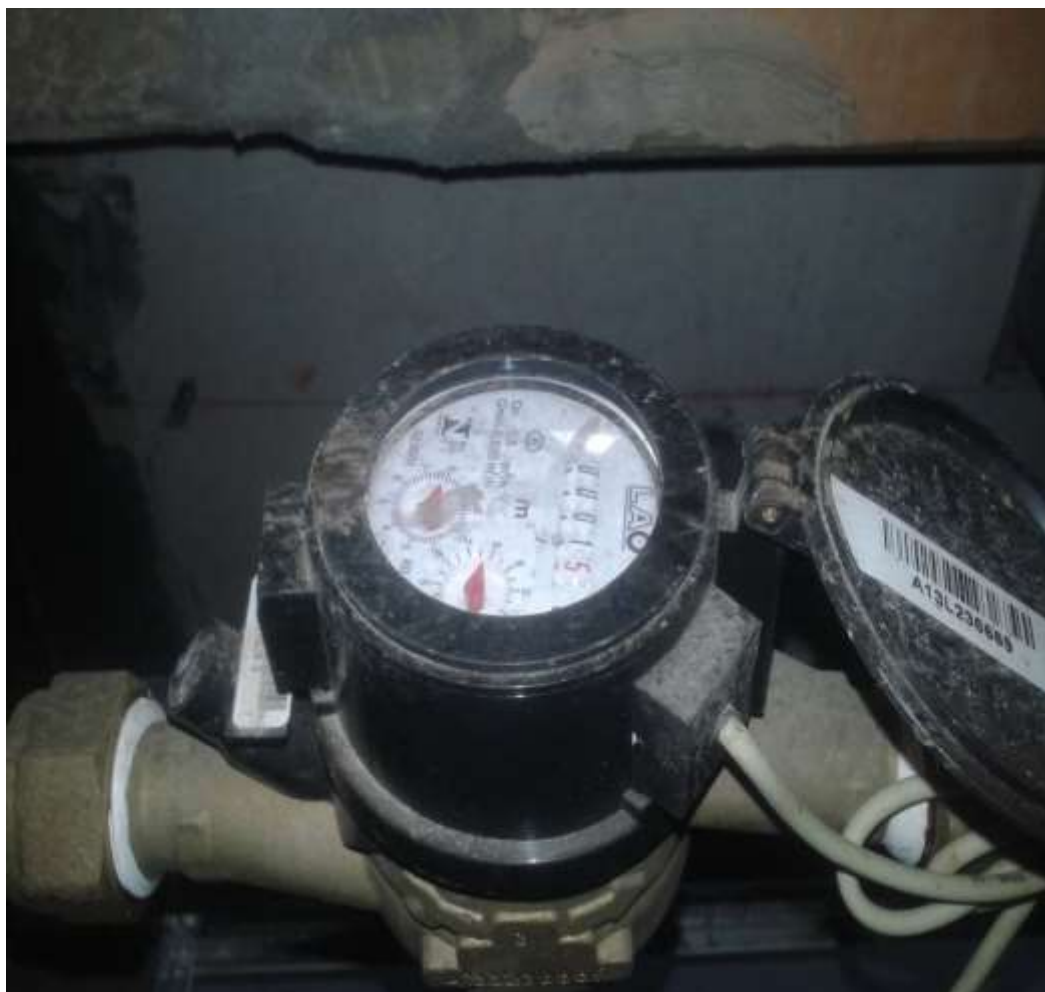
Conforme o item 6 da planilha 3.7.1 foram implementados 143 medidores (hidrômetros) e conforme o resultado da vistoria, todas as unidades foram testadas somente até a controladora ou através de simulação de pulso fechando contato nos cabos de controle, não sendo, portanto, testados a sua funcionalidade completa.

Figura 8.2 – Medidor de consumo de água (hidrômetro) instalado sobre o forro de restaurante

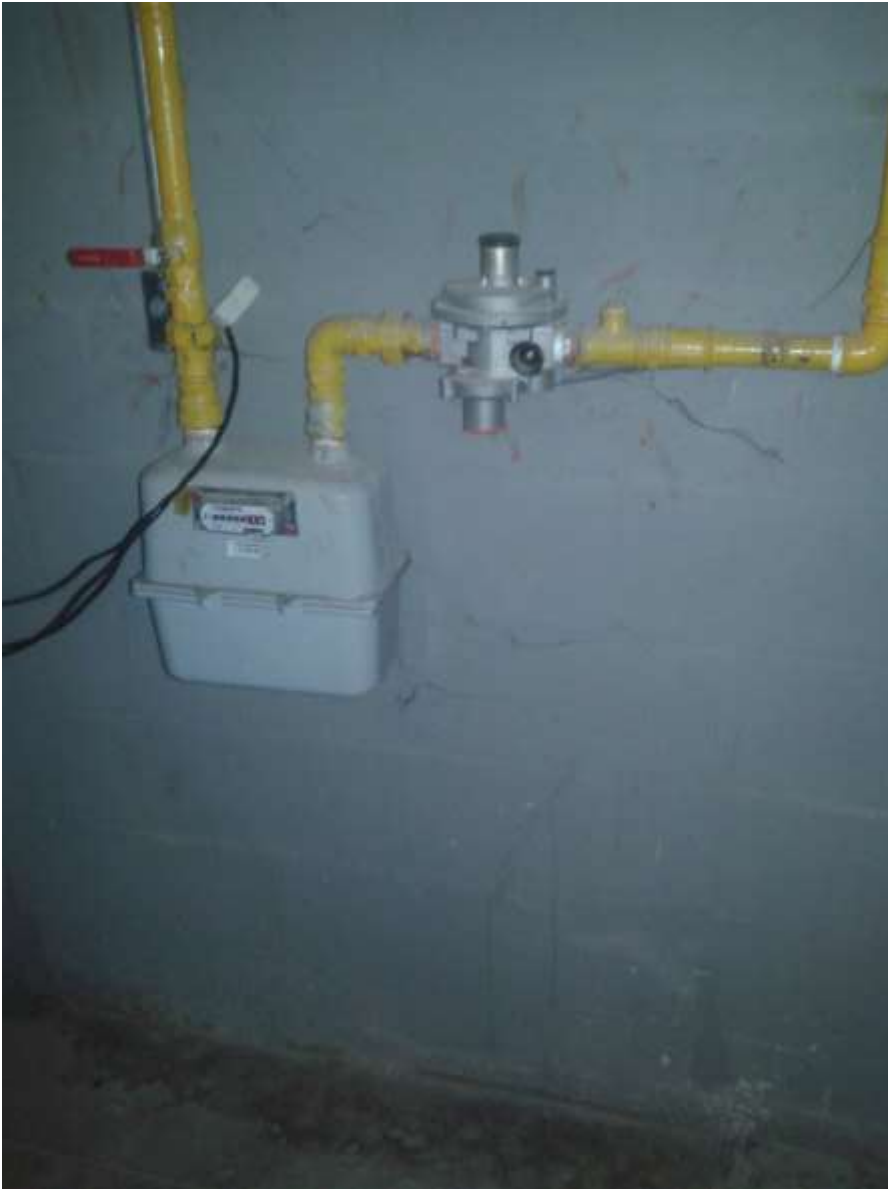
Conforme o item 7 da planilha 3.7.1 foram implementados 15 medidores e conforme o resultado da vistoria, todas as unidades foram testadas somente até a controladora ou através de simulação de pulso fechando contato nos cabos de controle, não sendo, portanto, testados a sua funcionalidade completa.

Figura 8.3 - Medidor de consumo de gás instalado em parede no nível 00 para atendimento de restaurante

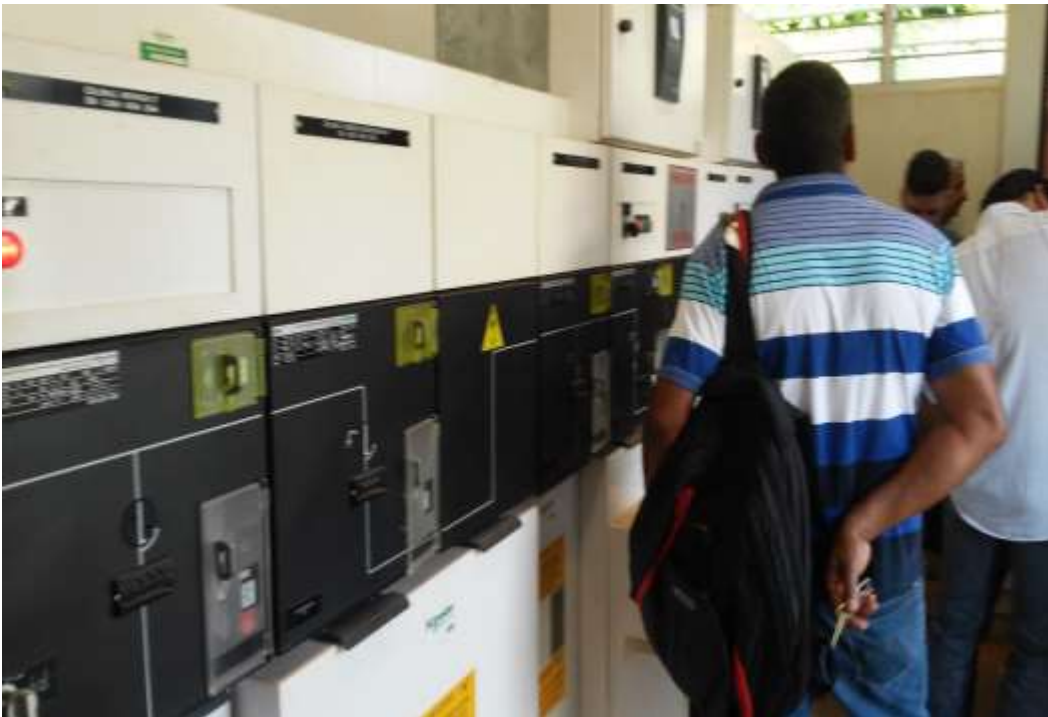
Conforme o item 1 da planilha 3.7.1 a quantidade de pontos previstos para os dispositivos de manobras e leituras de grandezas dos cubículos de média tensão é de 17 pontos e destes 11 pontos estão ok e o restante de 6 precisam de revisão ou serem implementados.

Figura 8.6 - Painéis de Média Tensão – cubículos de entrada de energia da concessionária na área externa.

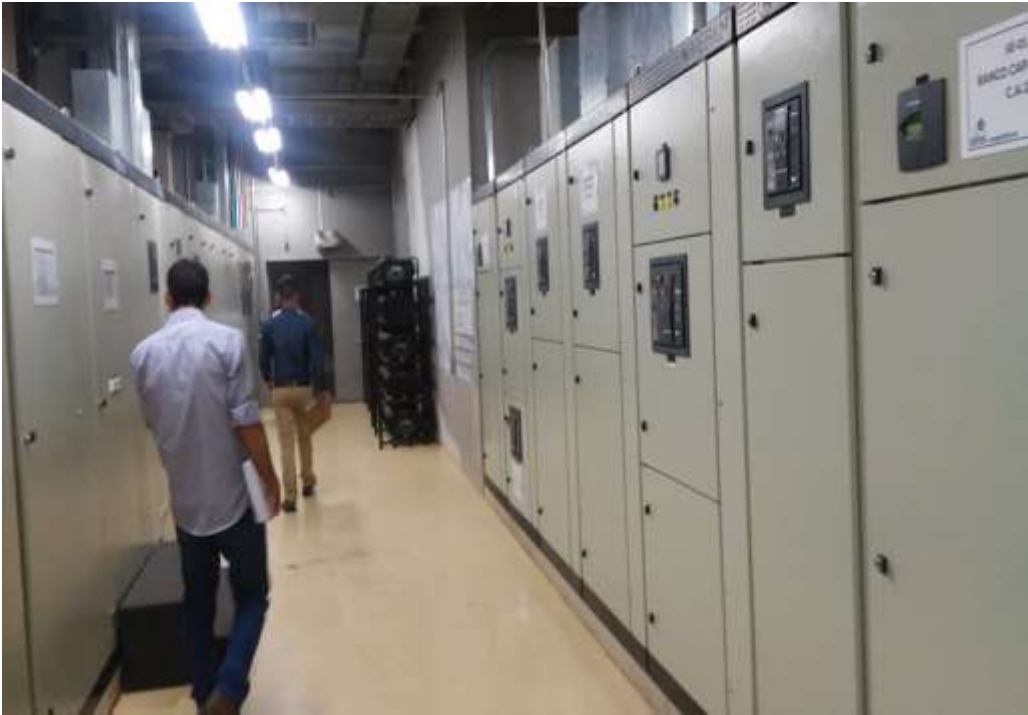
Conforme o item 2 da planilha 3.7.1 a quantidade de pontos previstos para os dispositivos de manobras e leituras de grandezas dos cubículos de média e baixa tensão e dos transformadores nas três subestações é de 196 pontos e destes 127 pontos estão ok e o restante de 69 precisam de revisão ou serem implementados.

Figura 8.7 - Painéis de Baixa Tensão instalados na sala de painéis da subestação 02, localizada no nível 00 da Arena.

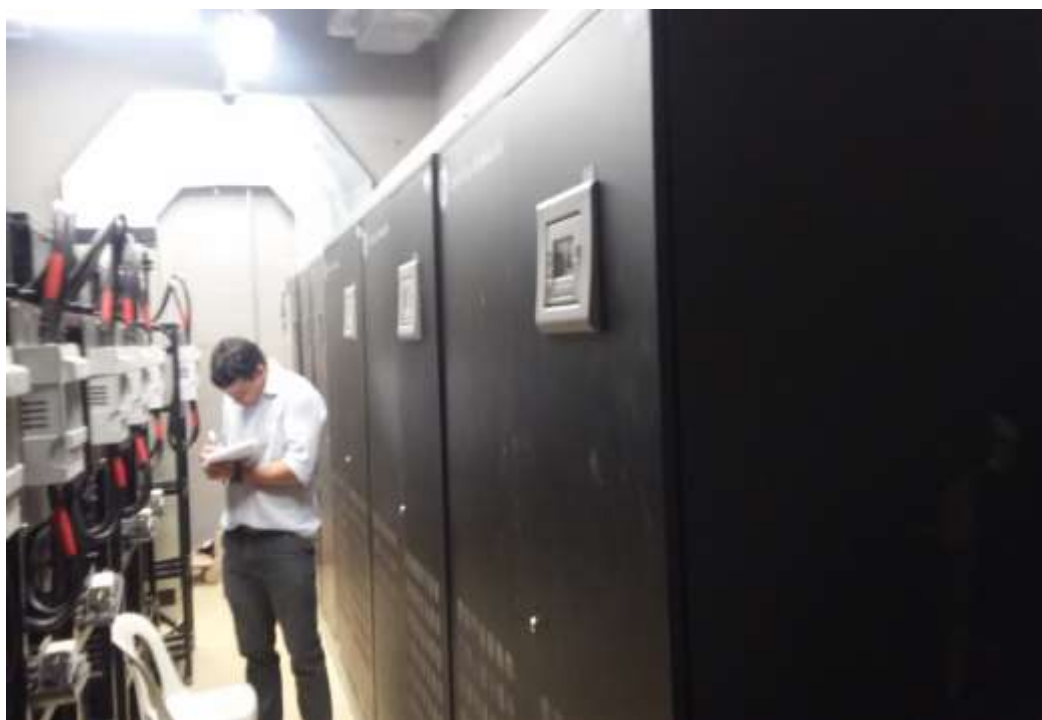
Conforme o item 4 da planilha 3.7.1 a quantidade de pontos previstos e as grandezas a serem monitoradas são de 125 pontos e destes 0 pontos estão ok, portanto nada foi implementado. Considerando que a empresa fornecedora da automação também é a fornecedora das UPS's e alega problemas de comunicação entre as UPS's e a automação, fica evidente que todas as providencias para conclusão desta automação é sua responsabilidade.

Figura 8.9 – UPS's instalados na sala de nobreaks e baterias da subestação 02, localizada no nível 00 da Arena.

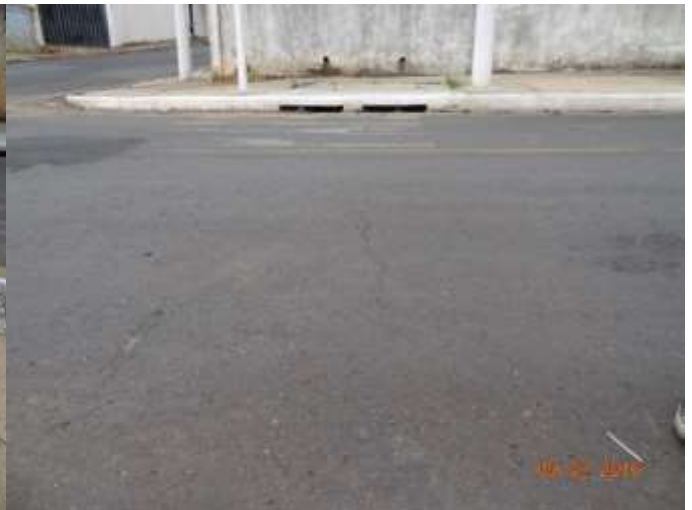
Fig. 2 - Trinca na capa asfáltica;

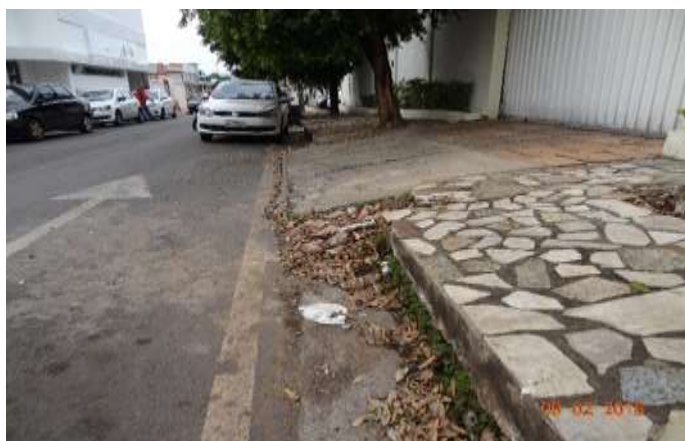
Fig. 3 - Meio fio não executado, rampa de acesso avançando sobre a sarjeta;

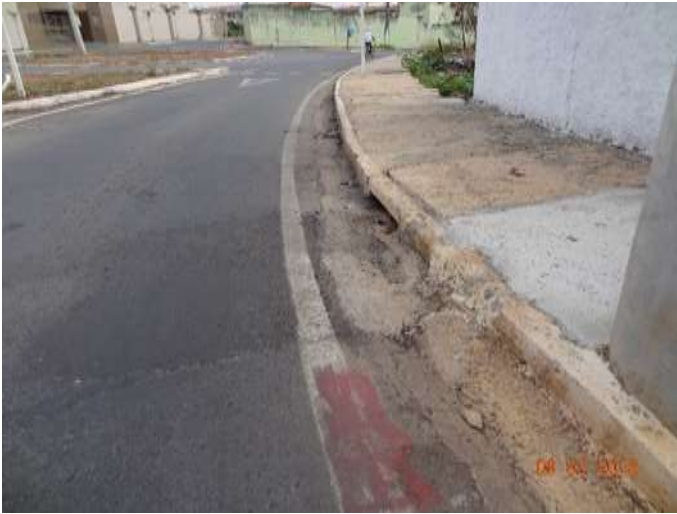
Fig. 9 - Meio fio não conforme, Sarjeta trincada;

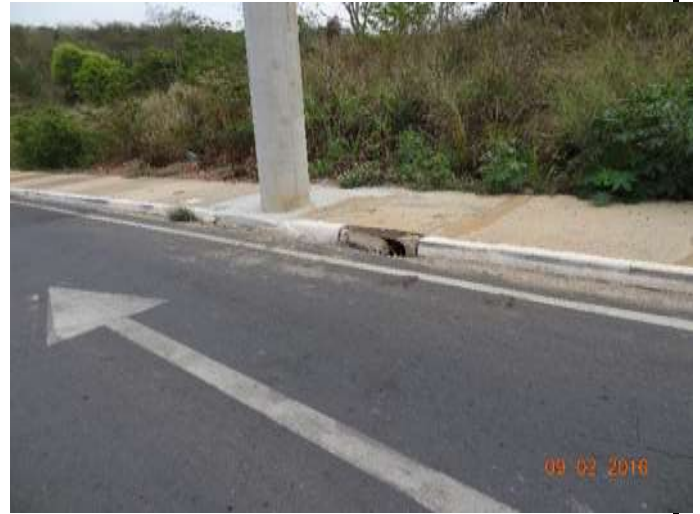
Fig. 10 - Guia chapéu danificada;

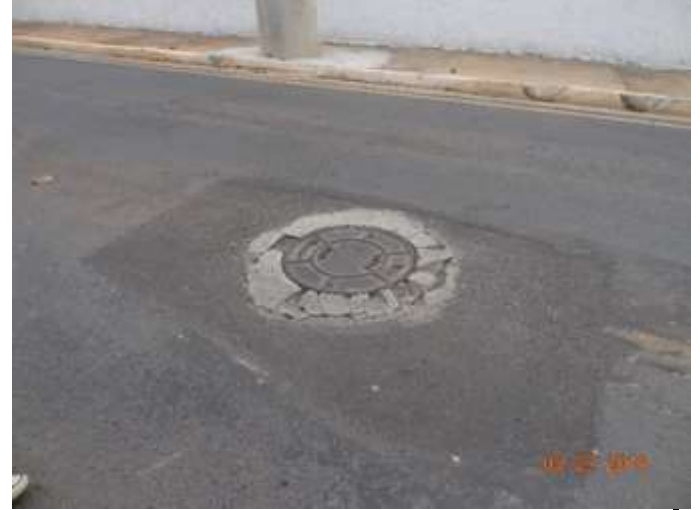
Fig. 12 - Acabamento do Poço de Visita com deterioração precoce;

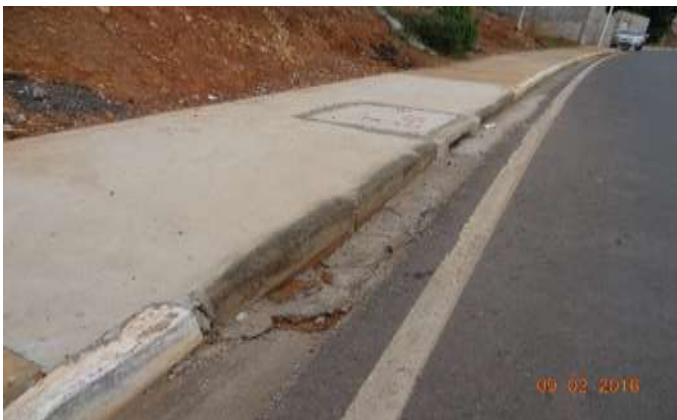
Fig. 13 - Sarjeta executada em desacordo com as especificações de projeto;

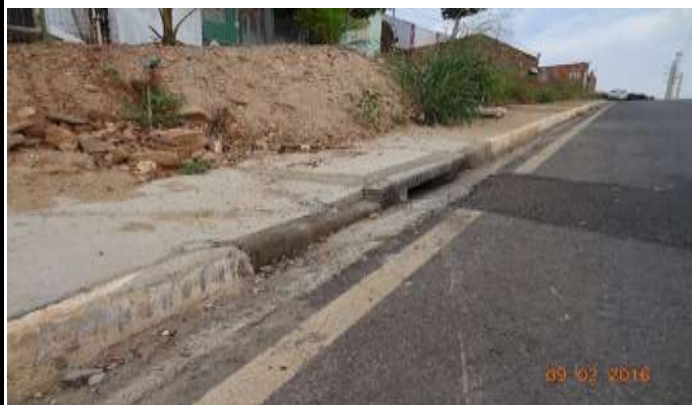
Fig. 15 - Afundamento de meio fio, trinca na capa asfáltica;

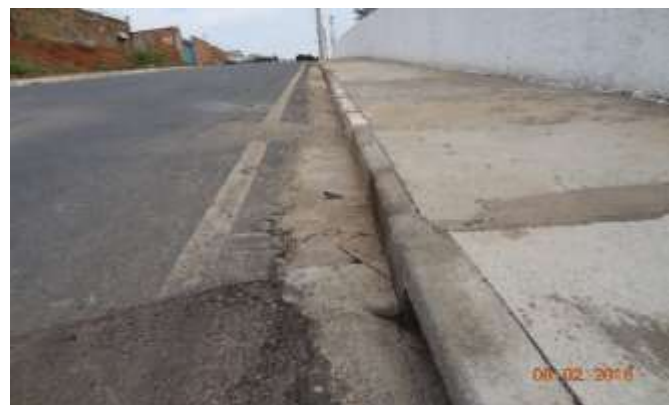
Fig. 16 - Sarjeta trincada;

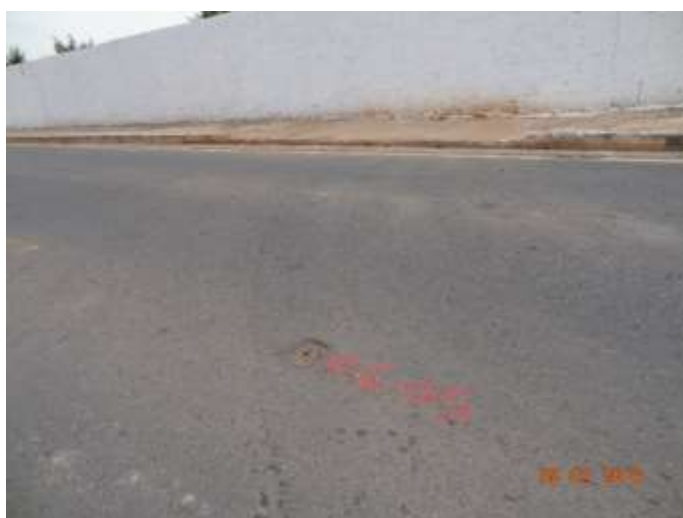
Fig. 17 - Trinca na capa asfáltica;

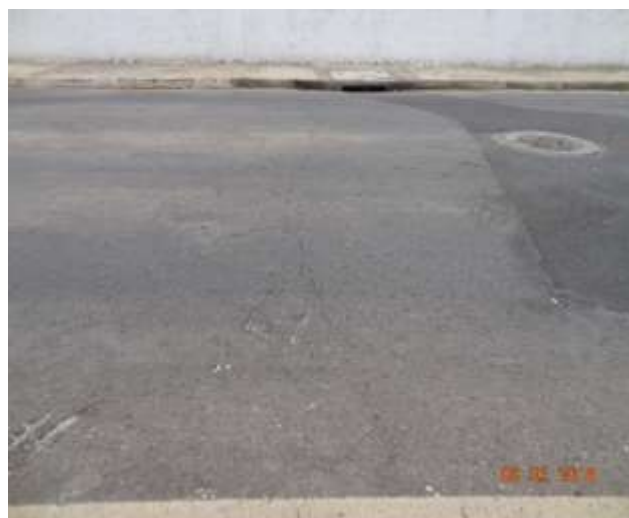
Fig. 18 - Trinca na capa asfáltica;

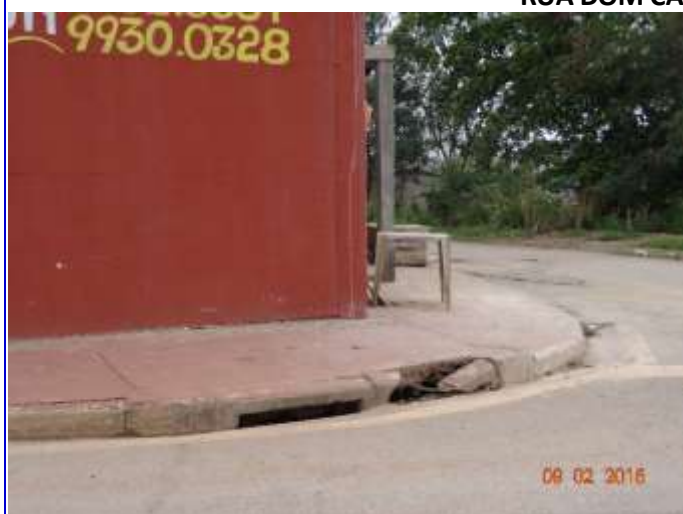
Fig. 19 - Guia chapéu danificada;

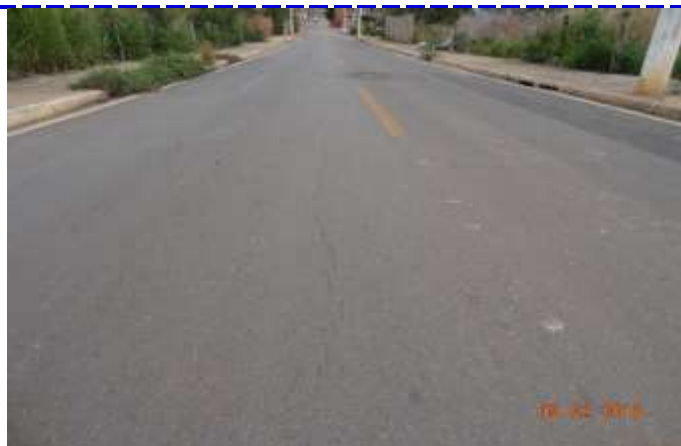
Fig. 24 - Trinca na capa asfáltica;

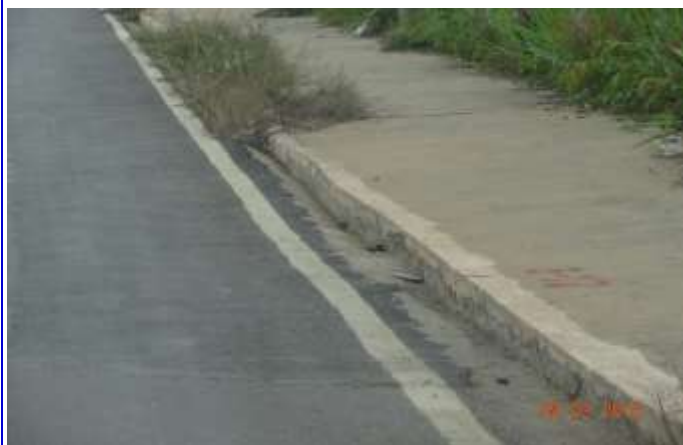
Fig. 25 - Sarjeta executada em desacordo com as especificações de projeto;

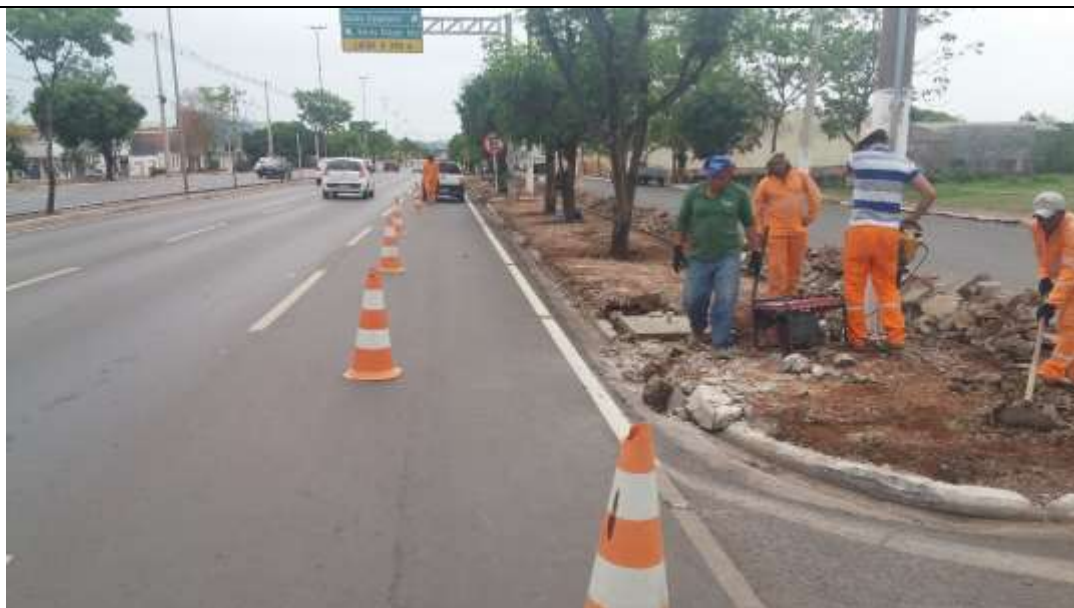
Foto 3.07 – Arrancamento e remoção de meio fio e calçada deteriorados na Av. Miguel Sutil.

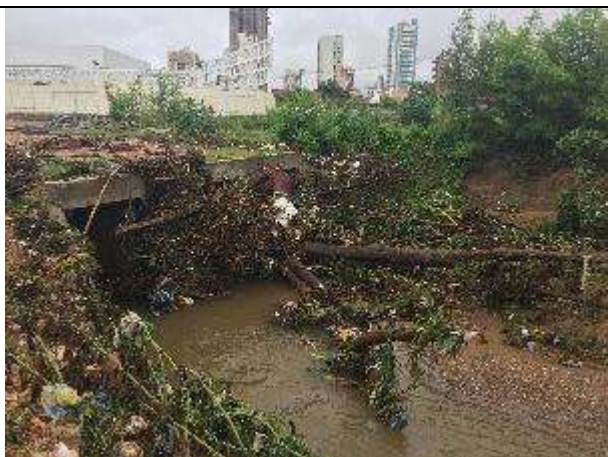
Com a obstrução do canal, a água que transbordou veio a atingir as ruas Ottawa e Quebec do bairro Jardim das Américas, ocasionando danos materiais nas residências, conforme relatório fotográfico apresentado abaixo:

Fig. 02 – Obstrução do canal do córrego.

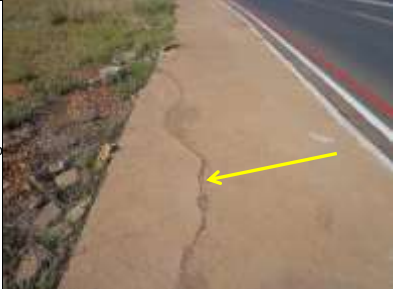
<p>13</p>	Lado esquerdo

Calçada trincada e remendo mal feito
