**Monitoramento - TAG referente ao
Contrato nº. 40/2012**

Assunto: Envio do Relatório Situacional Obras da Copa inclusas nos TAG's
(Referente a Agosto/2017).

REFERÊNCIA: AGOSTO/2017

Contrato: nº 040/2012 – ENTORNO LOTE I

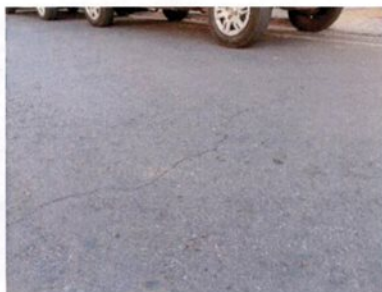
- Trinca transversal – Rua das Begônias – fotografia 06, e Rua Onze de Maio – fotografia 65;
- Trinca "couro de jacaré" - Rua dos Crisântemos – fotografias 18, 19, 27, 31 e 36;

Fotografia 06 – Trinca transversal

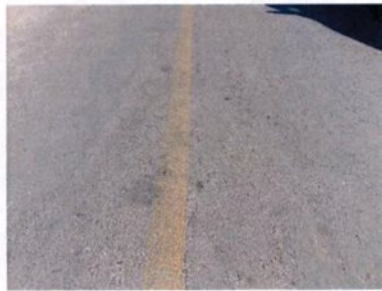
- Meio-fio danificado - Rua dos Crisântemos – fotografia 20;
- Meio-fio desalinhado – Rua Onze de Maio – fotografia 78;
- Trinca longitudinal – Rua das Begônias – fotografias 05, 07, 08, 09 e 10, Rua dos Crisântemos – fotografia 34, e Rua das Papoulas – fotografias 44, 45 e 46;

Fotografia 08 – Trinca longitudinal

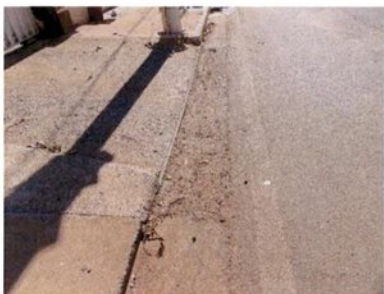
- Sarjeta mal feita – Rua dos Crisântemos – fotografias 17, 33 e 35, Rua das Papoulas – fotografia 40, Rua Onze de Maio – fotografias 74, 76, 82 e 83, e Avenida Dom Carlos Luís D'amour – fotografias 111, 113 e 115;

Fotografia 17 – Sarjeta mal feita

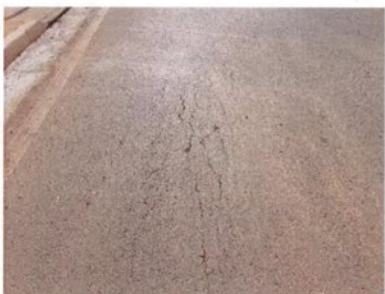
Fotografia 18 – Trinca "couro de jacaré"

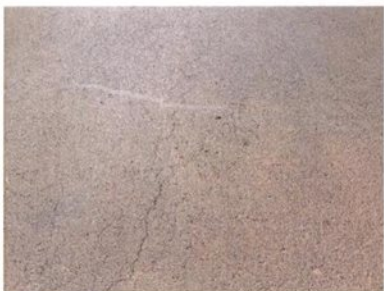
Fotografia 19 – Trinca "couro de jacaré"

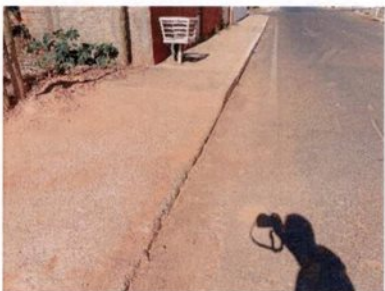
Fotografia 20 – Meio-fio danificado

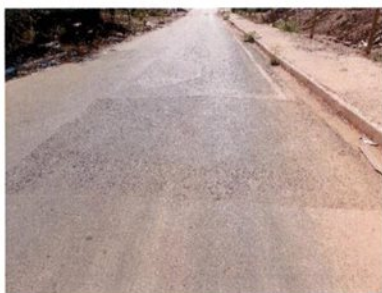
Fotografia 23 – Remendo mal feito

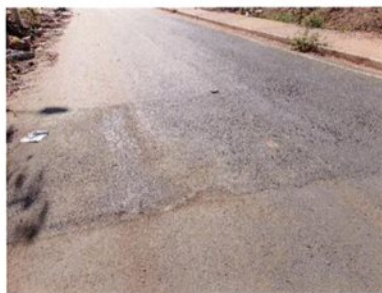
Fotografia 24 – Remendo mal feito

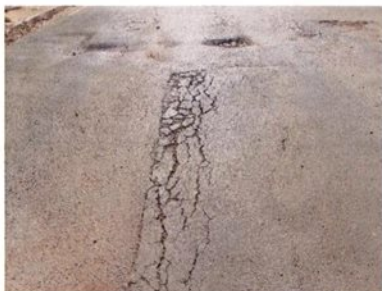
Fotografia 27 – Trinca "couro de jacaré"

As não conformidades levantadas, são basicamente todas simples de resolução, apenas a detectada na Rua Crisântemos (fotografias 27 até 32), que necessita de uma avaliação detalhada. A maioria das patologias são visuais, causando uma impressão de obra inacabada ou de má qualidade de acabamento.

Com relação a situação verificada na Rua Crisântemos (dimensionamento da rede de drenagem), a empresa utiliza-se de argumento de que houve sub-dimensionamento do projetista e isto seria a causa dos problemas de alagamento e conseqüente dano ao pavimento. Entretanto tal alegação foi refutada devido ao fato de que a construtora por ter expertise na execução dos serviços teria capacidade para realizar a análise do projeto e solicitar adequações necessárias para evitar o sub-dimensionamento.

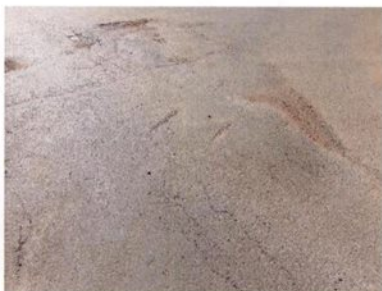
- Afundamento - Rua dos Crisântemos – fotografias 28, 30 e 32, Rua Onze de Maio – fotografias 53, 61, 64, 65, 66, 68, 72, 88, 90, 91 e 92, e Avenida Dom Carlos Luís D'amour – fotografias 102, 104, 105, 107 e 110;

Fotografia 28 – Afundamento

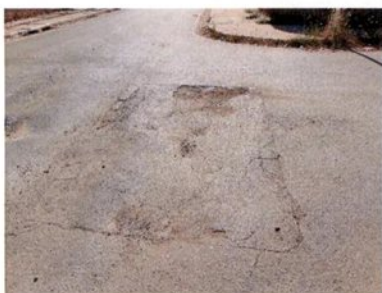
Fotografia 29 – Remendo mal feito

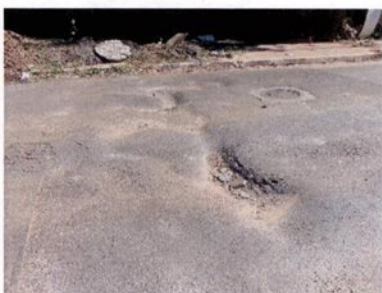
Fotografia 30 – Afundamento

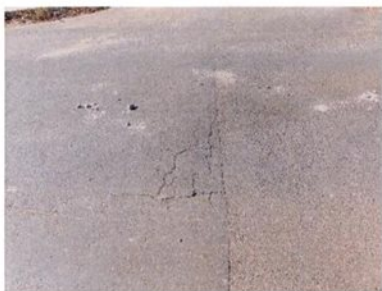
Fotografia 31 – Trinca "couro de jacaré"

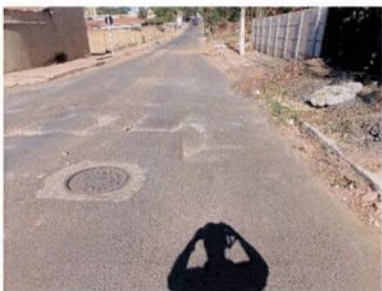
Fotografia 32 – Afundamento

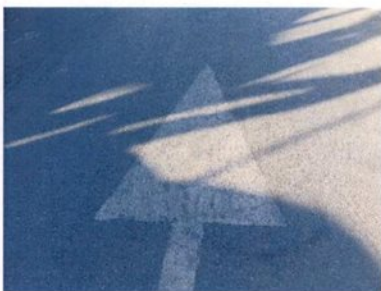
Fotografia 44 – Trinca longitudinal

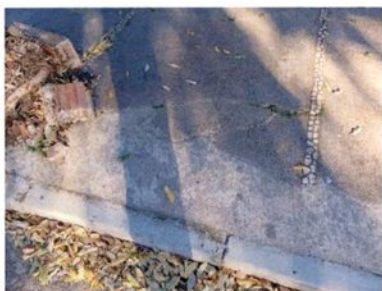
- Calçada danificada – Rua das Begônias – fotografias 01, 02, 12, 15 e 16, Rua das Papoulas – fotografia 47, e Rua Onze de Maio – fotografias 51, 87 e 94;

Fotografia 47 – Calçada danificada

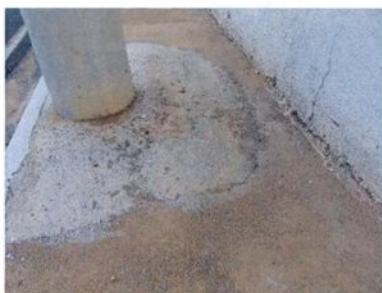
Fotografia 51 – Calçada danificada

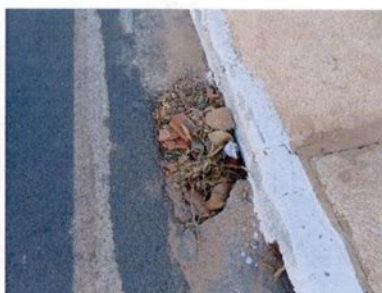
- Buraco no pavimento – Rua das Papoulas – fotografia 48, e Avenida Dom Carlos Luís D'amour – fotografia 116;
- Buraco na sarjeta - Rua Onze de Maio – fotografias 52, 57, 59 e 67;

Fotografia 52 – Buraco na sarjeta

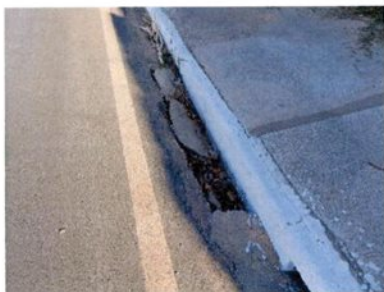
Fotografia 57 – Buraco na sarjeta

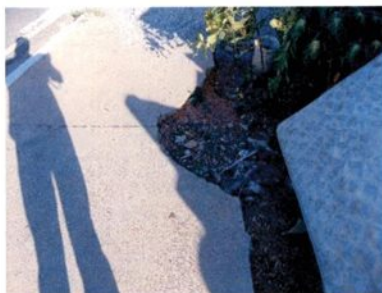
- Calçada quebrada – Rua das Begônias – fotografias 11, 13 e 14, Rua das Papoulas – fotografias 37, 41 e 42, Rua Onze de Maio – fotografias 49, 50, 54, 55, 56, 58, 60, 69, 70, 73, 77, 81, 84, 85, 86, 89, 93 e 95, e Avenida Dom Carlos Luís D'amour – fotografias 99, 100, 101, 108, 114, 120, 121 e 124;

Fotografia 60 – Calçada quebrada

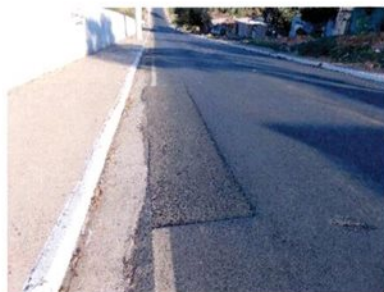
Fotografia 61 – Afundamento

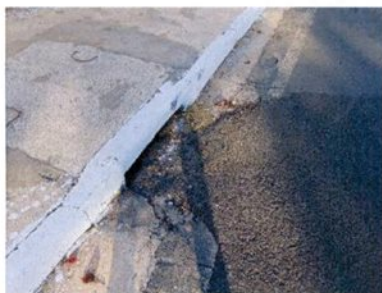
Fotografia 63 – Remendo mal feito

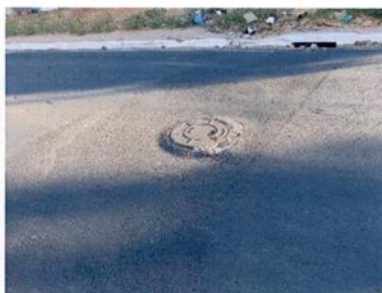
Fotografia 64 – Afundamento

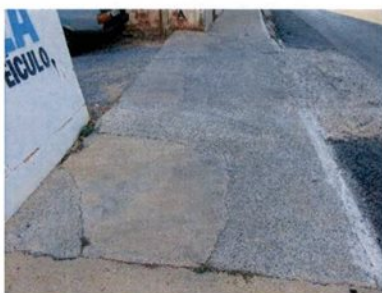
Fotografia 89 – Calçada quebrada

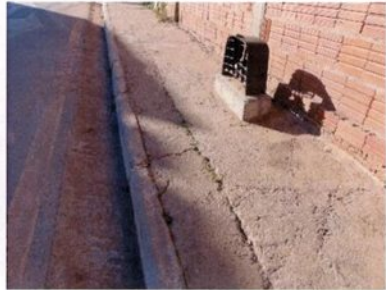
Fotografia 124 – Calçada quebrada

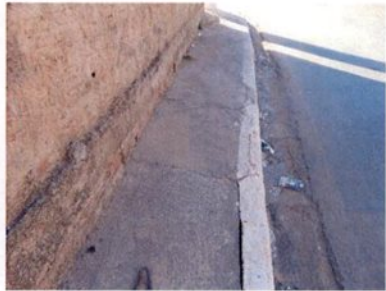
- Sarjeta quebrada - Rua Onze de Maio – fotografias 62, 71, 75, 77, 81, 85 e 96, e Avenida Dom Carlos Luís D'amour – fotografias 98 e 126;
- Remendo mal feito - Rua dos Crisântemos – fotografias 23, 24, 25, 26 e 29, Rua das Papoulas – fotografia 39, Rua Onze de Maio – fotografia 63, e Avenida Dom Carlos Luís D'amour – fotografias 103, 117 e 118;

Fotografia 126 – Sarjeta quebrada
