Ofício nº 939/2017/GAB- CIDADES

**Assunto:** Envio do Relatório Situacional Obras da Copa inclusas nos TAG's  
(Referente a Junho/2017).

REFERÊNCIA: JUNHO/2017

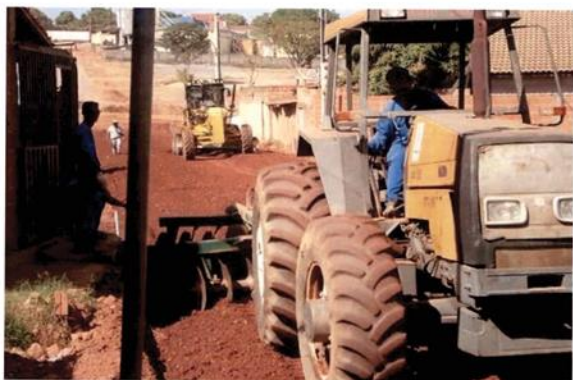
Execução do greide de pavimentação na rua Dom Carlos Luiz D'Amour.

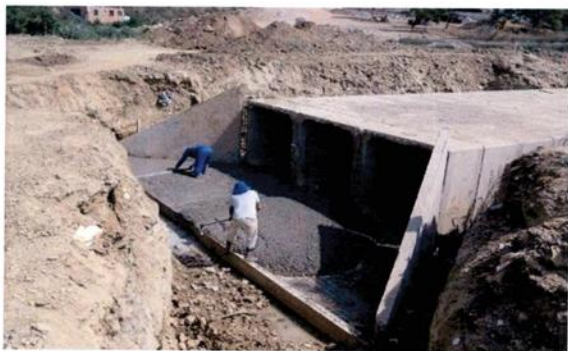
Execução da drenagem – galeria tripla - na rua Dom Carlos Luiz D'Amour.

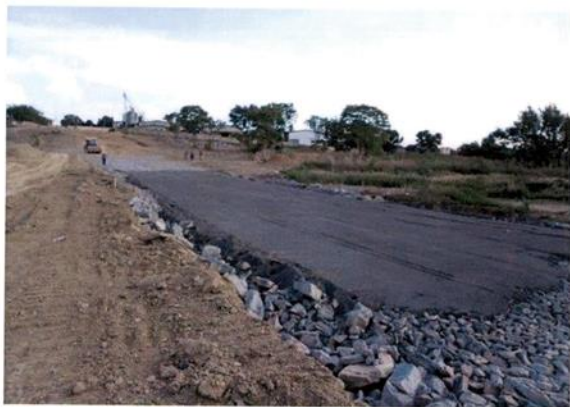
Execução do greide de terraplanagem na rua Dom Carlos Luiz D'Amour.

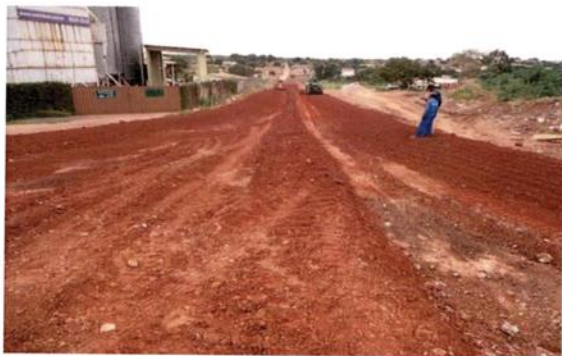
Execução do greide de pavimentação na rua Dom Carlos Luiz D'Amour.

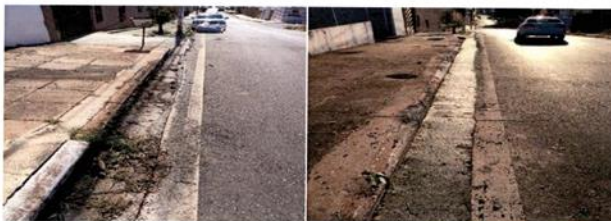
**Figura 1a /1b – Execução de sarjeta na rua das Orquídeas;**

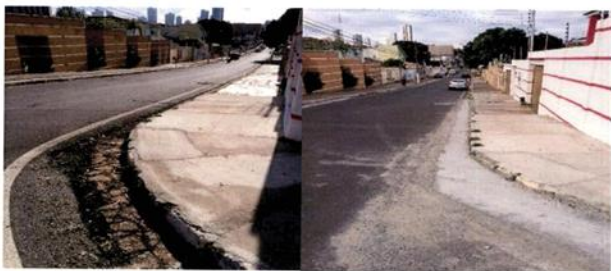
**Figura 2a /2b – Execução de sarjeta na rua das Orquídeas;**

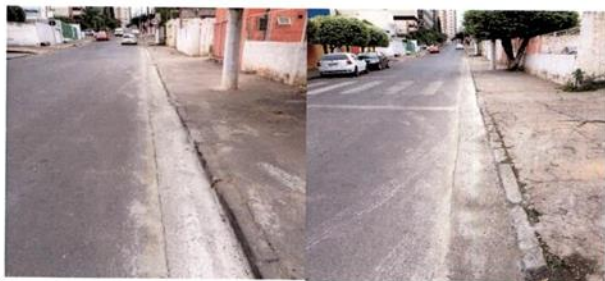
**Figura 3a /3b – Execução de sarjeta na Rua General Rabelo;**

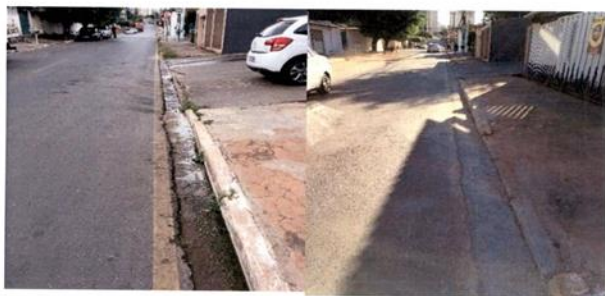
**Figura 4a /4b – Execução de sarjeta na Rua General Rabelo;**

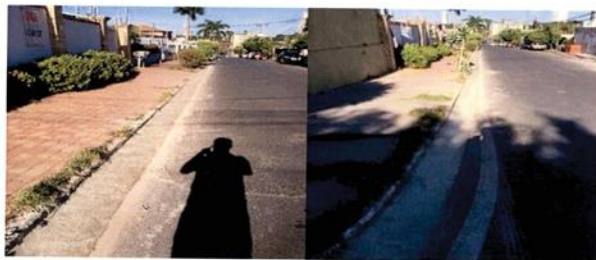
**Figura 5a/5b – execução de sarjeta na Rua das Dálias;**

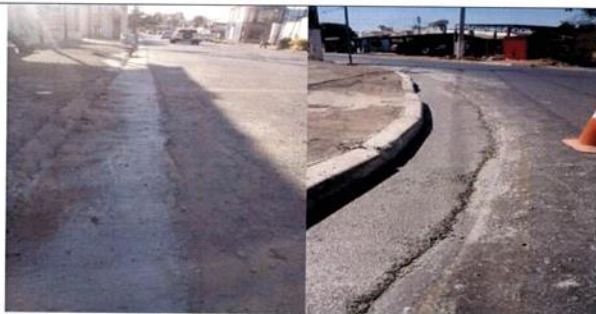
Figura 6a/6b – execução de sarjeta na Avenida Ipiranga;

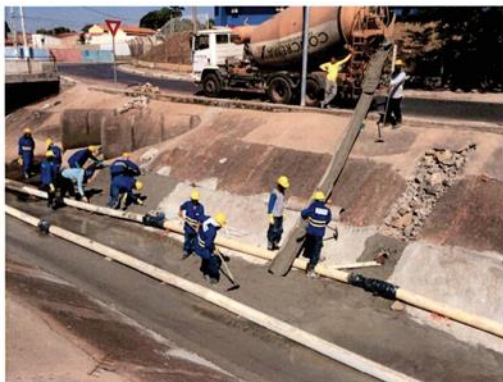
Figura 1- Concretagem do fundo do canal.

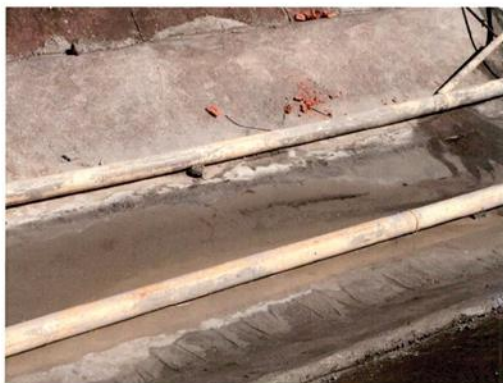
Figura 2- Tubulação da ensacadeira.

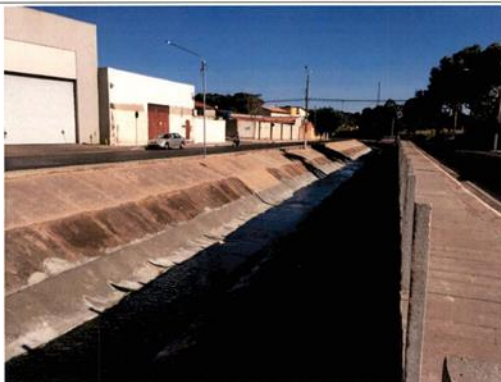
Figura 3- Fundo do canal concretado.

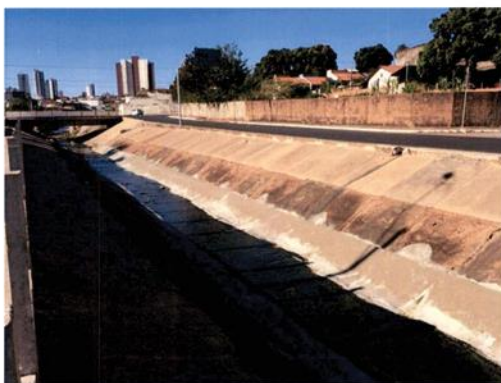
Figura 4- Fundo do canal concretado.

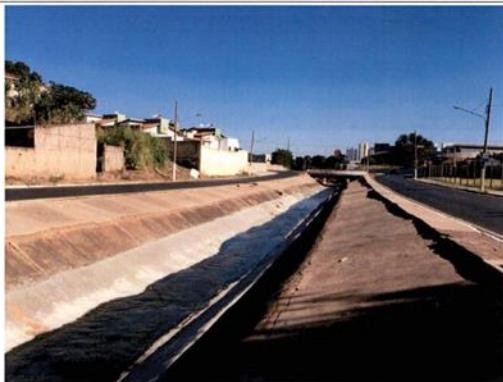
Figura 5- Concretagem do canal.

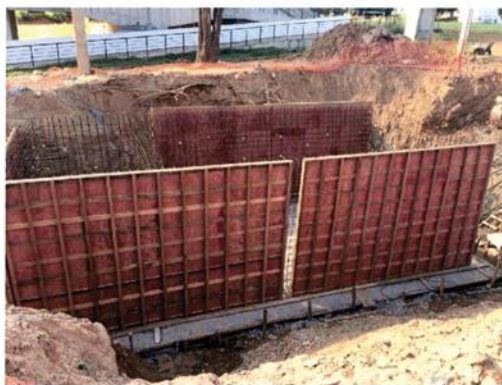
Figura 6- Continuidade dos serviços do Reservatório de água/incêndio.

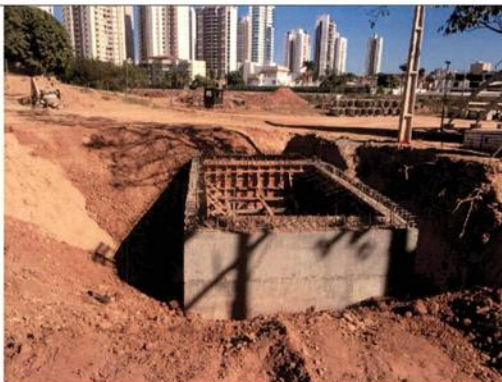
Figura 7-Paredes do reservatório concretadas.

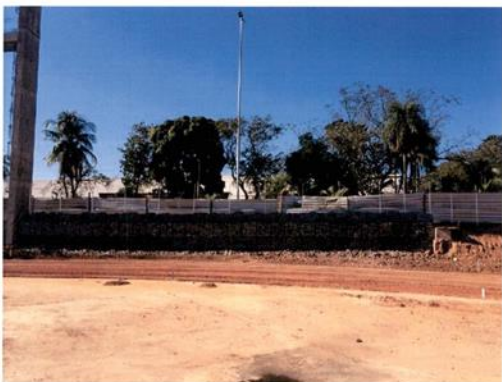
Figura 8- Gabião finalizado, instalação dos pilares das cercas.

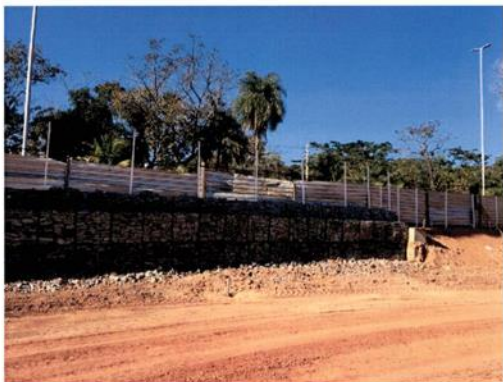
Figura 9-Gabião e limpeza da pista.

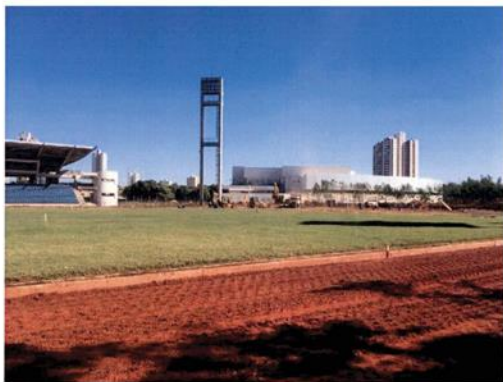
Figura 10- Início dos serviços de nivelamento da pista.

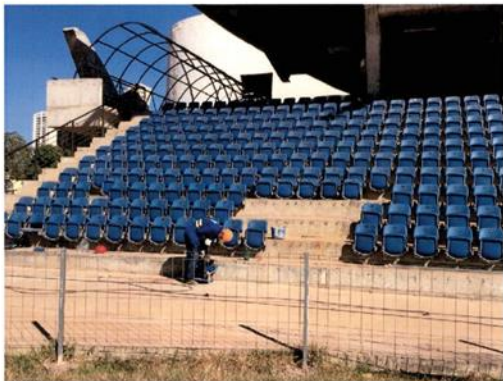
Figura 11- Retrabalhos, realinhamento das cadeiras da arquibancada.

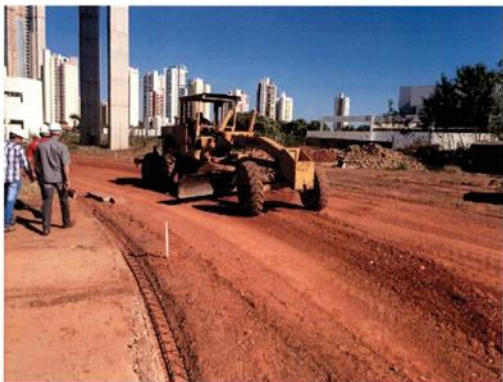
Figura 12- Nivelamento da pista.

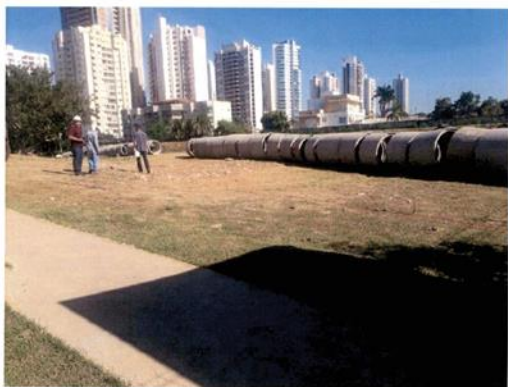
Figura 13- Detalhe Tubulação de 1200mm, drenagem do estacionamento.

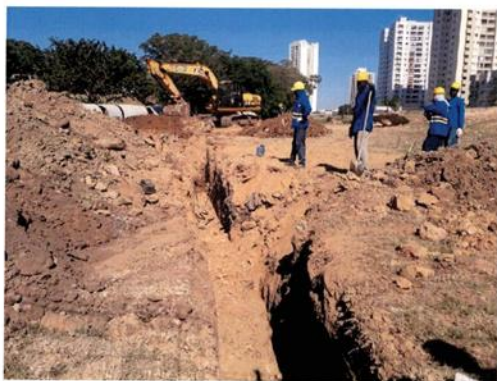
Figura 14- Detalhe Escavação para implantação da drenagem.

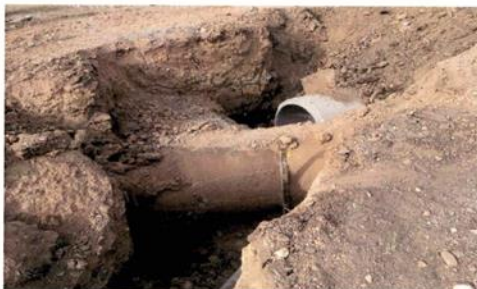
Figura 15- Tubulação de drenagem, coletora das calhas da cobertura.

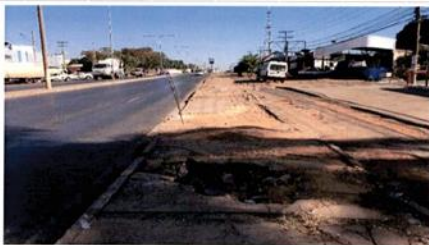
Detalhe 04 - Patologias no pavimento, afundamento e trilha de rodas, calçadas danificadas.
