# **ANEXO 4**

**Monitoramento - TAG referente ao  
Contrato nº. 060/2012**

**Assunto:** encaminhamento de relatório situacional das obras da copa do mundo  
– Termo de Ajustamento de Gestão – março 2016.

REFERENCIA: MARÇO/2016

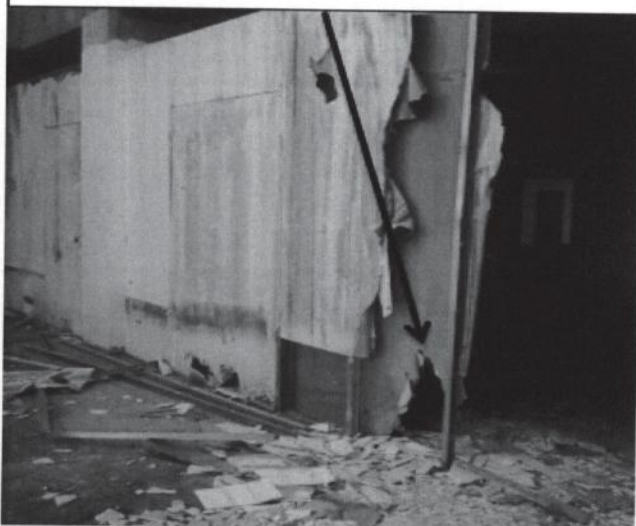
Paredes em dry-wall em inconformidade com os normativos técnicos;

Figura 1 - Parede em Dry-wall danificadas devido à falta de manutenção sofrendo ação do vento e das intempéries, sendo assim, em inconformidade com os normativos técnicos:

Tal situação gerou a abertura de processo de multa junto ao consórcio e antes da rescisão contratual o consórcio deverá ou reparar os itens já pagos e deteriorados ou ressarcir o Estado.

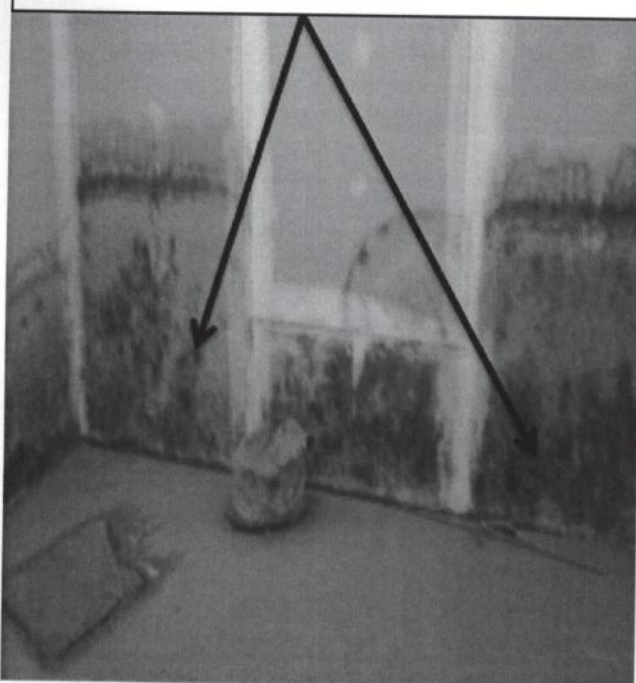
Paredes em dry-wall em inconformidade com os normativos técnicos;

Figura 2 - Parede em Dry-wall danificadas devido à falta de manutenção sofrendo ação do vento e das intempéries, sendo assim, em inconformidade com os normativos técnicos:

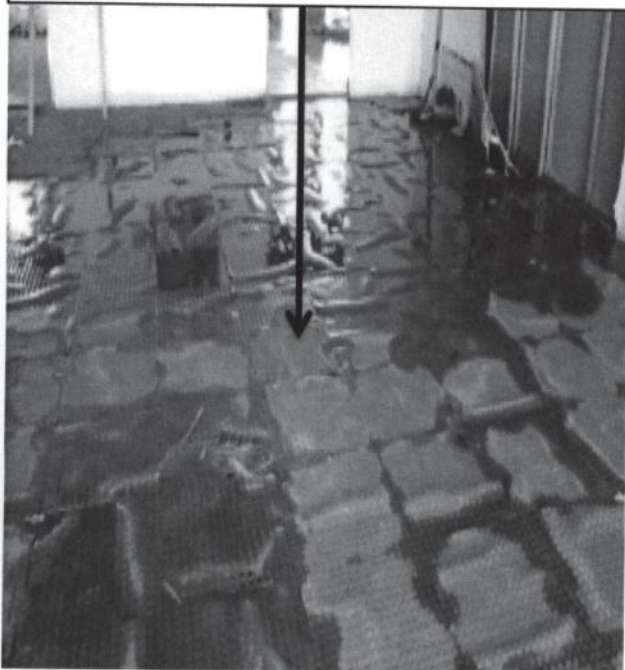
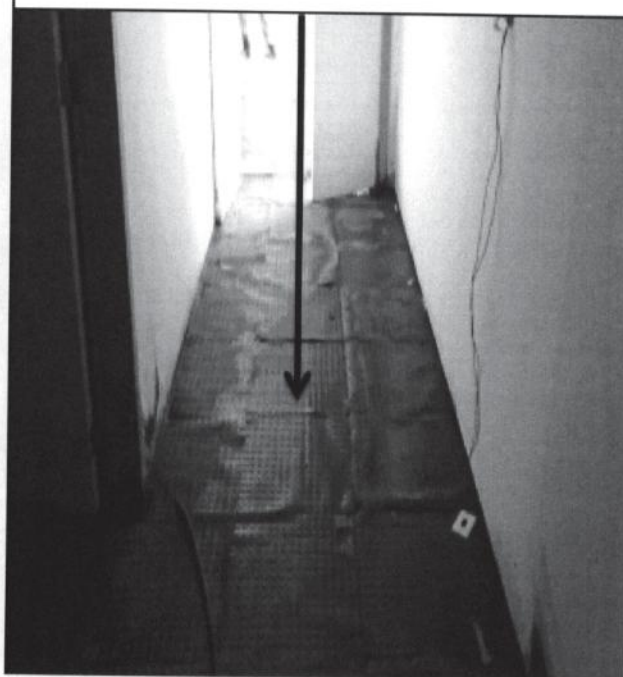
- e) *Itens 10.3.5 e 10.3.6 – Piso de borracha: os mesmos foram instalados para que houvesse condições de atender ao evento, porém os mesmos encontram-se completamente danificados em decorrência de trânsito de pedestres e equipamentos sem proteção, e também devido à queda do forro de gesso do ambiente que caiu em decorrência dos ventos. Recomendamos a substituição completa dos mesmos;*

**Piso de borracha em inconformidade com os normativos técnicos;**

**Figura 3 – Piso de borracha em inconformidade em decorrência da queda da parede e do forro de gesso e do acumulo de agua das intempéries;**

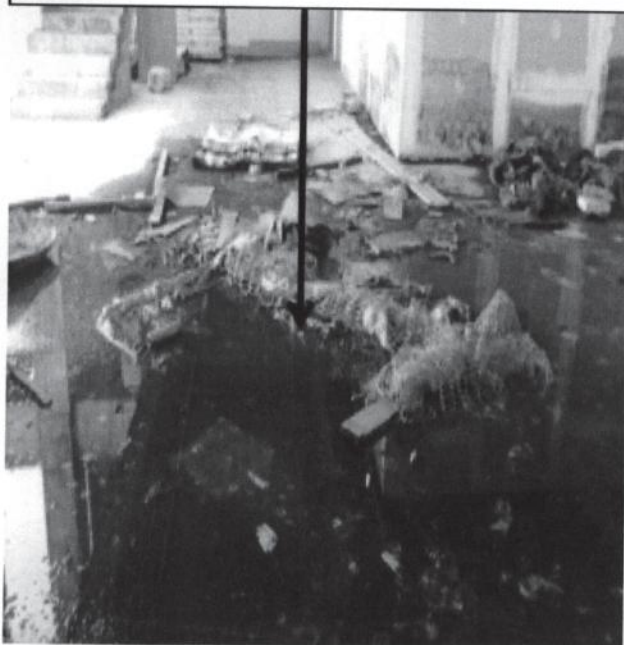
- d) *Item 10.2 – Pisos cerâmicos: o piso em porcelanato e pisos cerâmicos assentos e verificados sofreram com a ação de queda de materiais, sujeira, umidade, empoçamentos, trânsito de pedestres e equipamentos, sem nenhuma precaução com relação a sua integridade e aparência. Portanto recomenda-se uma verificação após a sua limpeza, para que se possa avaliar a extensão dos danos;*

**Piso de cerâmica em inconformidade com os normativos técnicos;**

**Figura 4 – Piso em cerâmica executado sofreu com a ação de sujeira, umidade, empoçamento de água, sem nenhuma precaução com relação a sua integridade e aparência:**

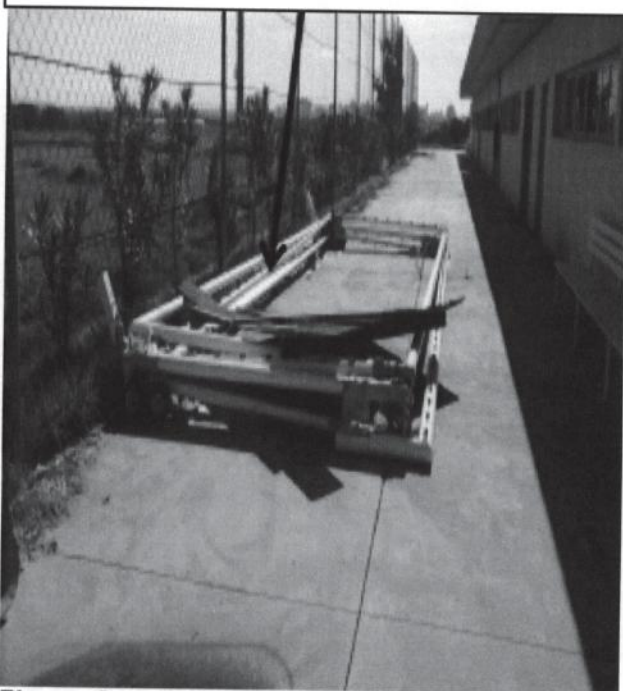
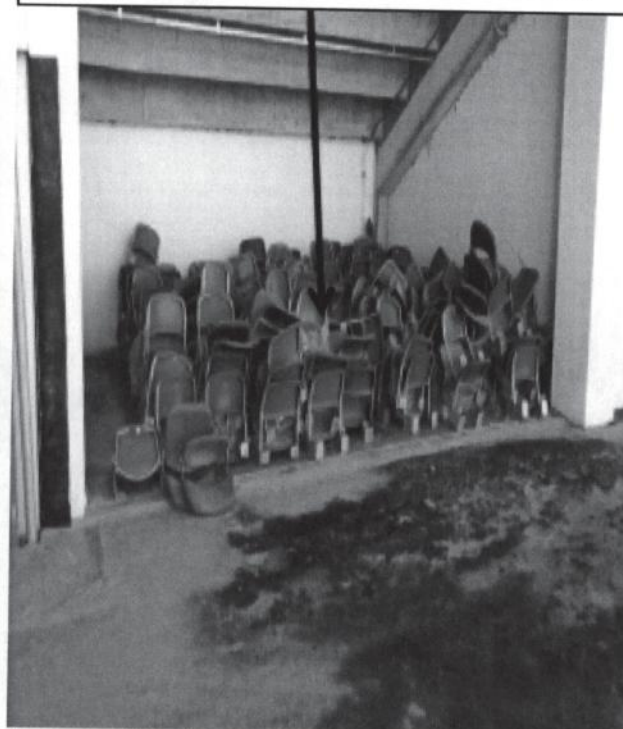
**Acessórios do gramado de futebol armazenados em local inadequado;**

**Assento armazenado em local inadequado;**

**Figura 5 – materiais e equipamentos armazenados em local inadequado com os normativos técnicos.**

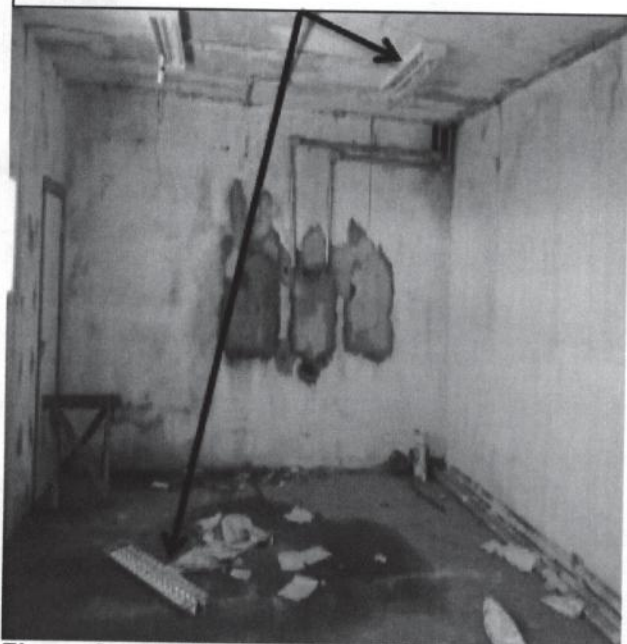
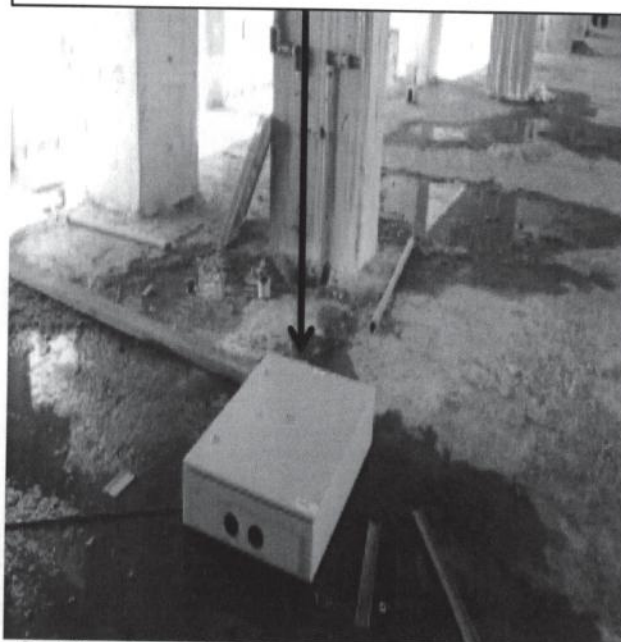
**Serviços executados danificados por vandalismo;**

**Figura 6 – serviços executados que se encontram danificados pela falta de manutenção e ação de vândalos, ocasionado, pela falta de uma equipe de manutenção no canteiro e de segurança na obra;**

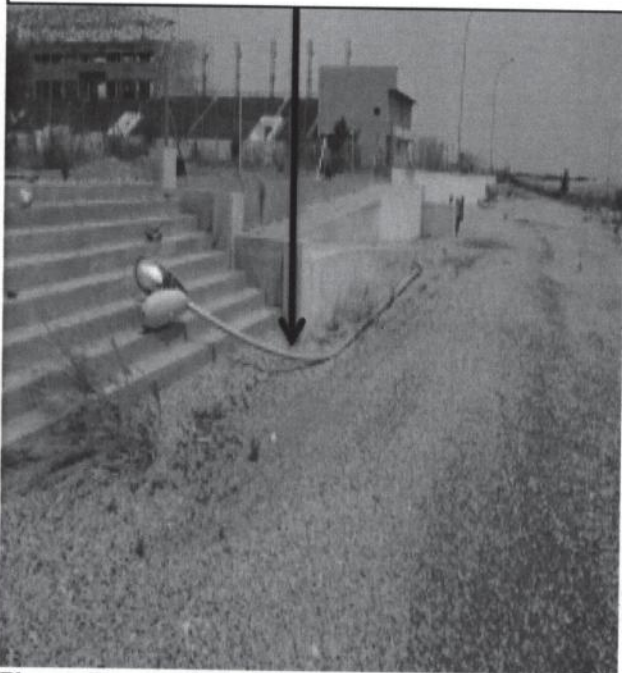
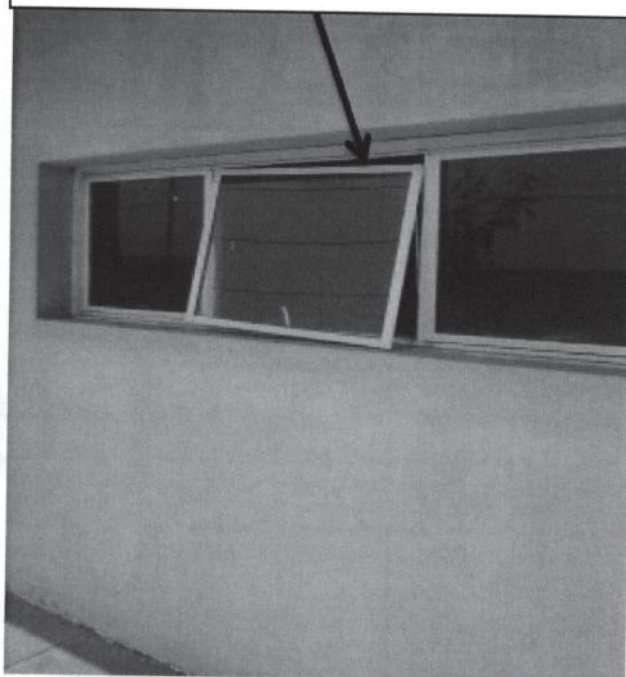
Serviços executados danificados por vandalismo;

Figura 7 – serviços executados que se encontram danificados pela falta de manutenção e ação de vândalos, ocasionados pela falta de uma equipe de manutenção no canteiro e de segurança na obra;

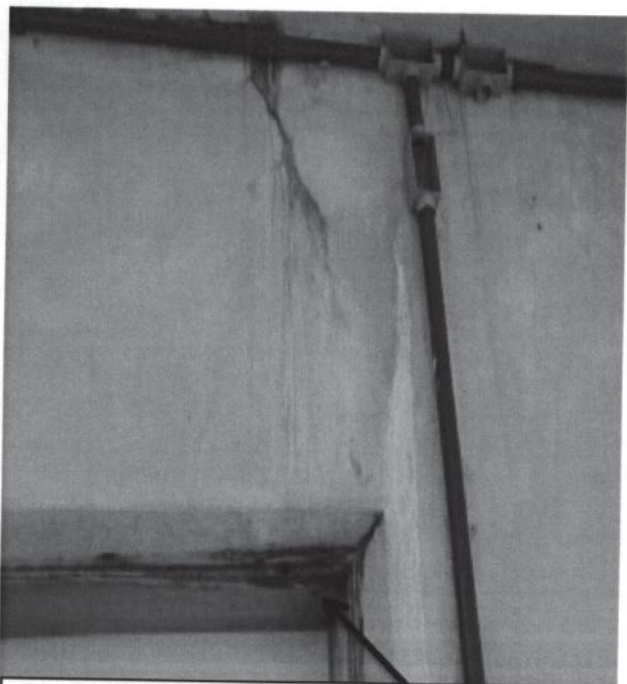
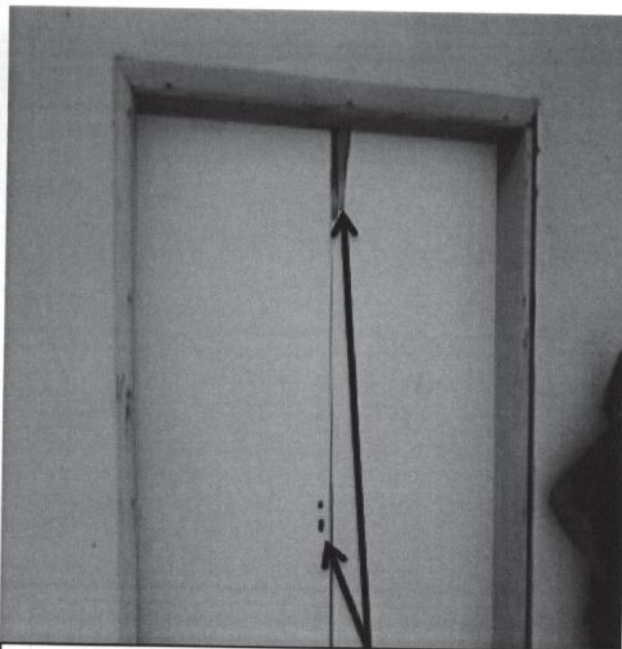
Inconformidade no batente da porta;

Inconformidade na porta e na fechadura da porta;

Figura 8 – serviços executados que se encontram em inconformidade pela falta de manutenção e ação de vândalos, sendo assim, pela falta de uma equipe de manutenção no canteiro e de segurança na obra;

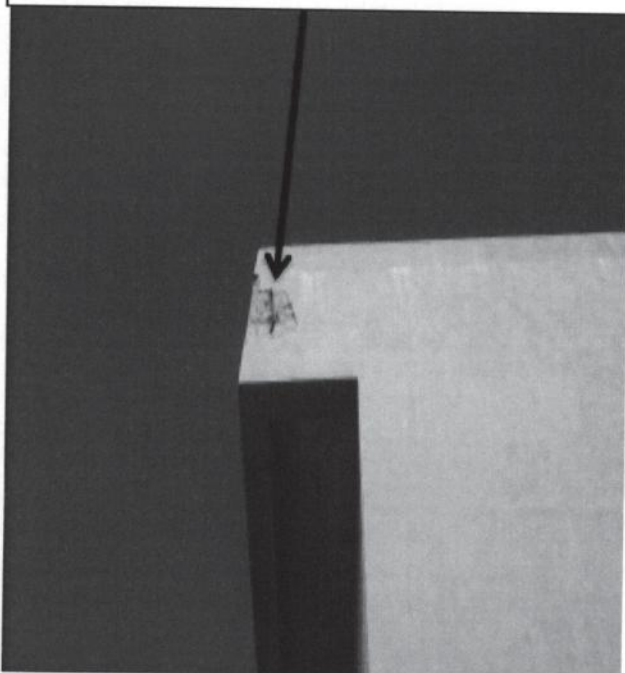
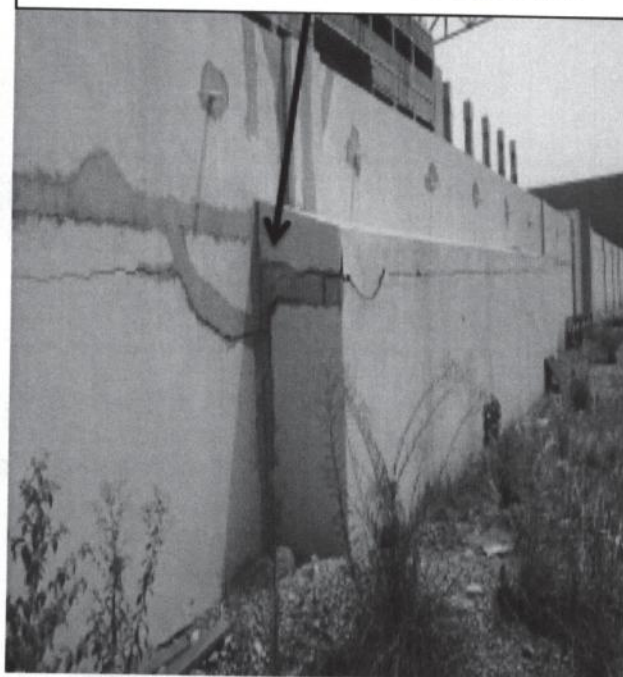
Estrutura de concreto em inconformidade;

Figura 9 – estruturas de concreto em inconformidade com o projeto e os normativos técnicos;

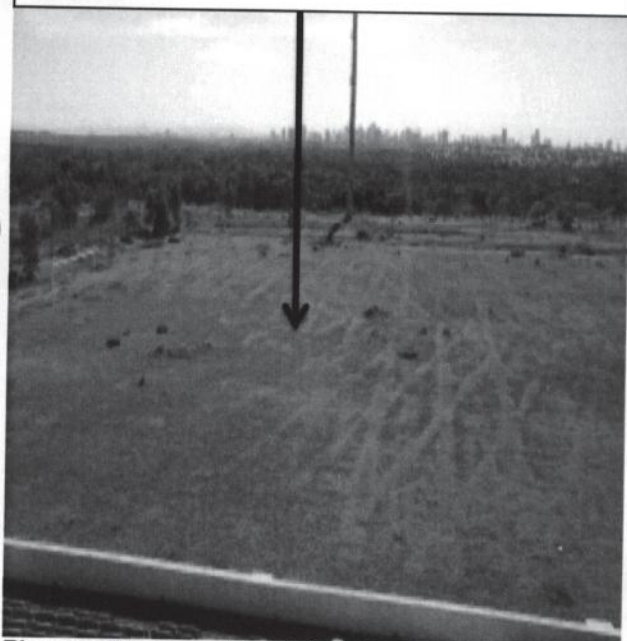
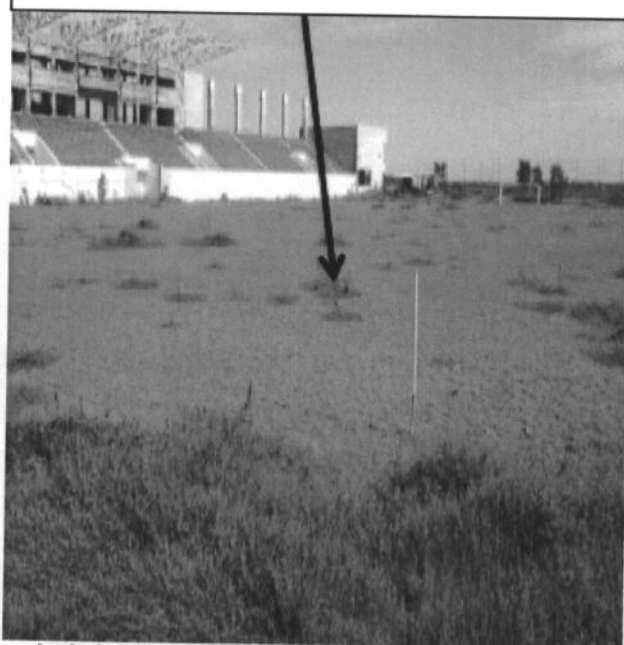
Inconformidade com o gramado de futebol devido à falta de manutenção adequada;

Figura 10 – Inconformidade com o gramado de futebol devido à falta de execução de serviço de poda, fertilização, inseticidas e pesticidas;

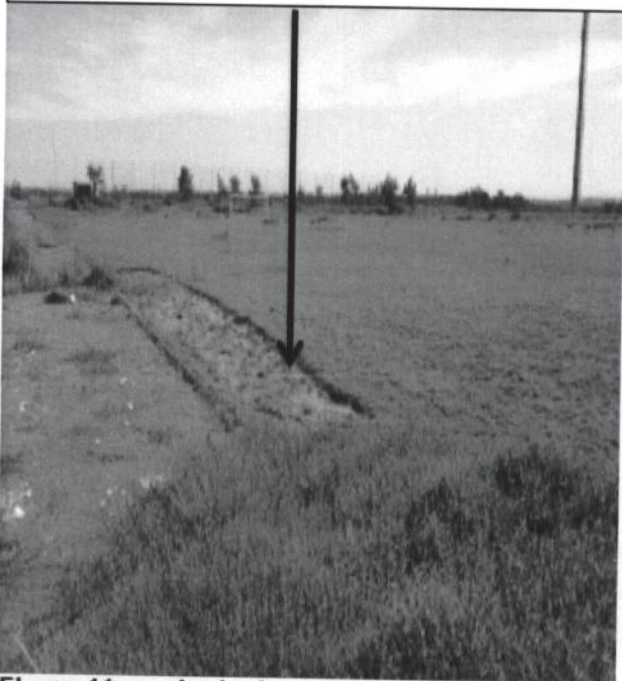
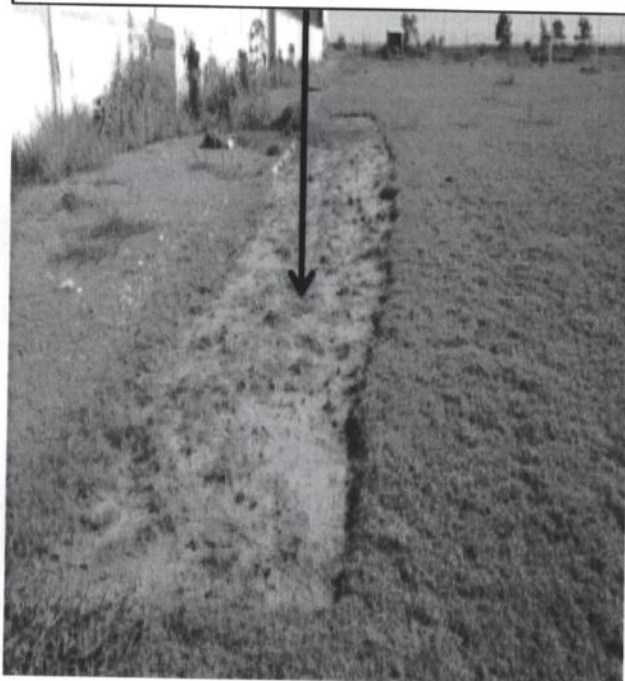
Inconformidade com o gramado de futebol;

Figura 11 – retirada de uma parte do gramado;

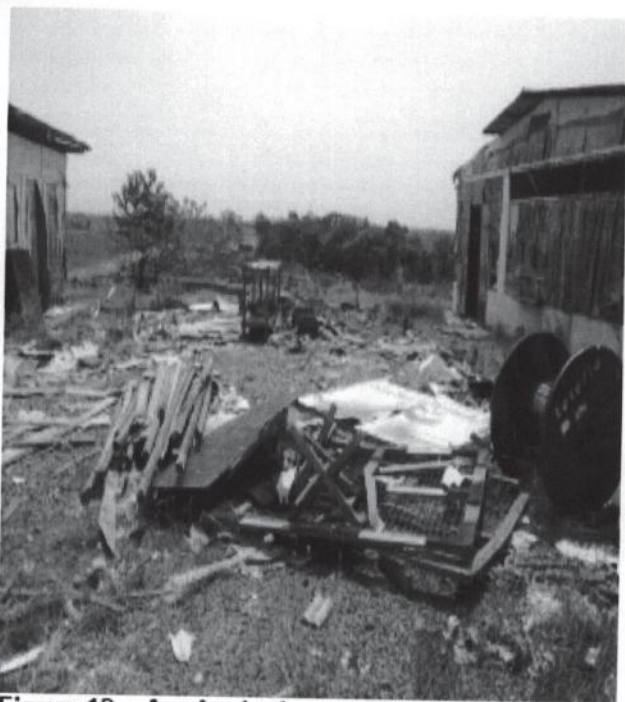
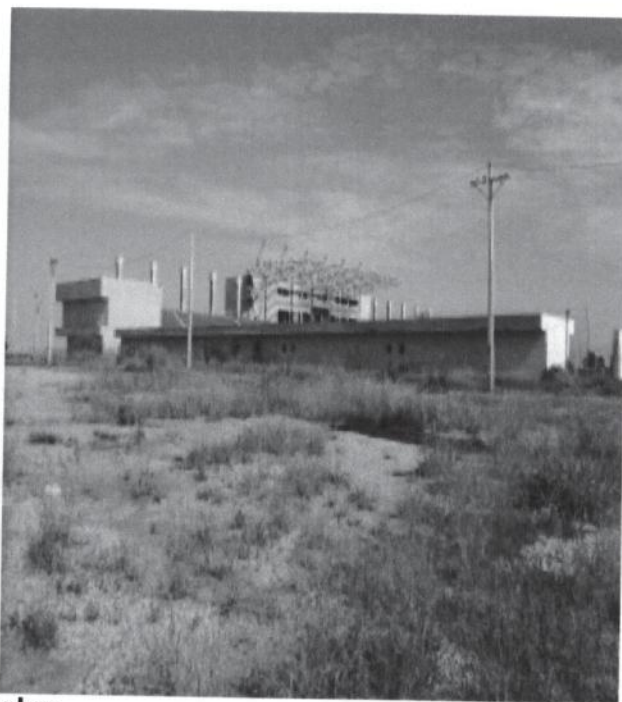
Figura 12 – Ausência de manutenção e limpeza da obra.

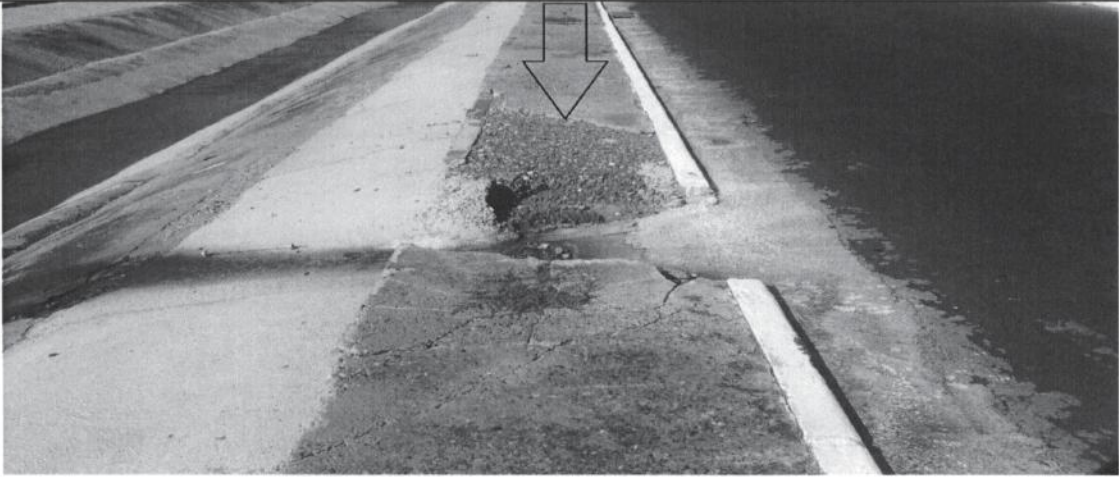
**Figura 02: Passeio em divergência com o projeto.**

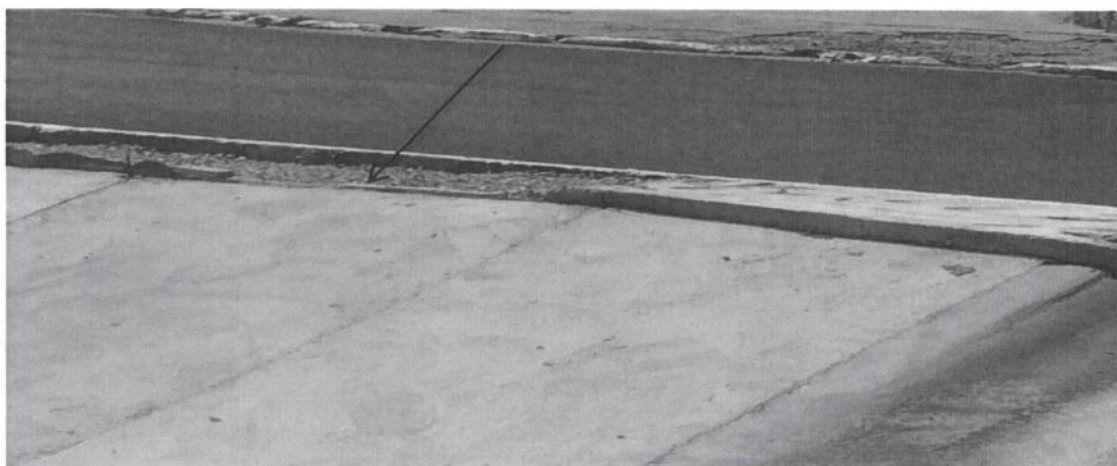
**Figura 05: Trecho de passeio não executado.**

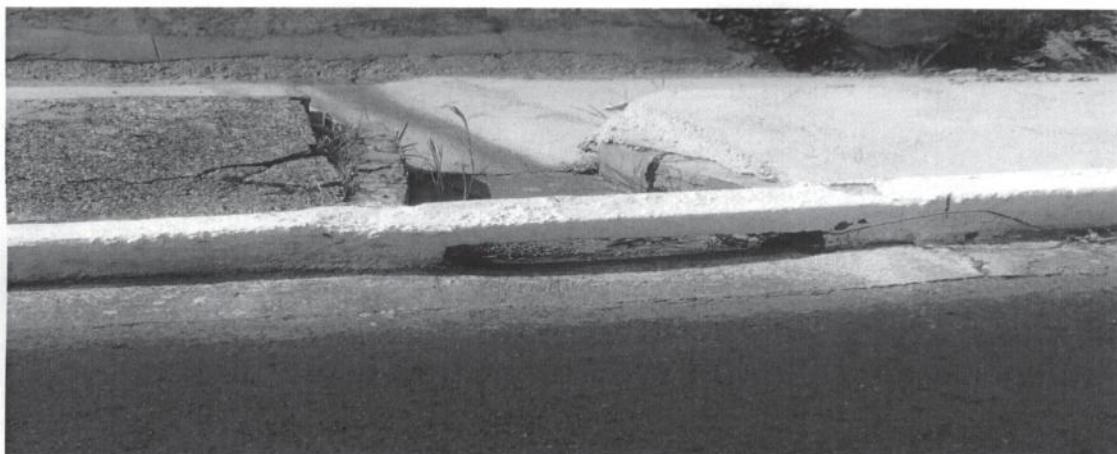
**Figura 06: Descida de água sem tampa.**

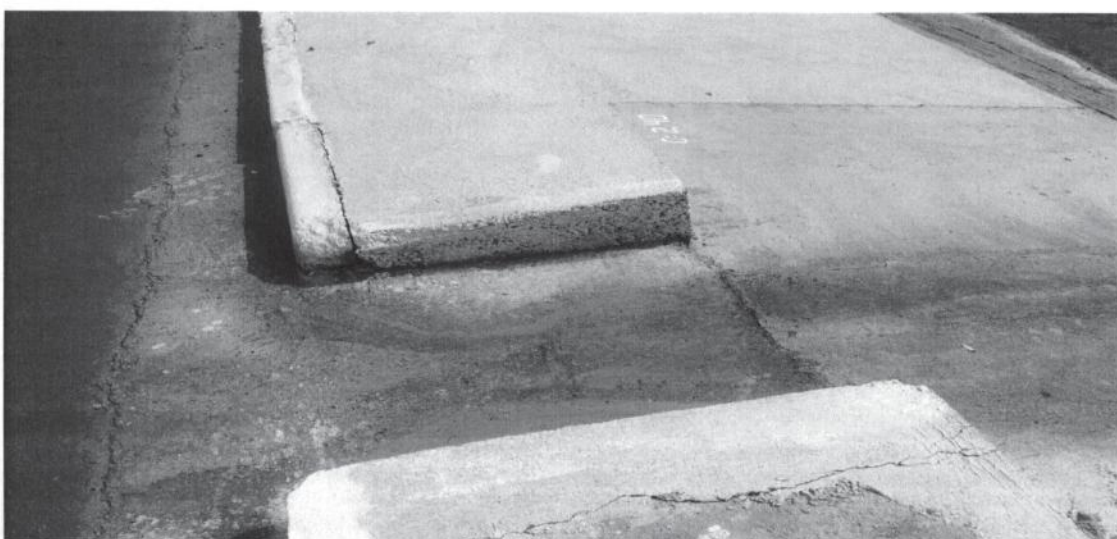
**Figura 07: Descida de água sem tampa.**

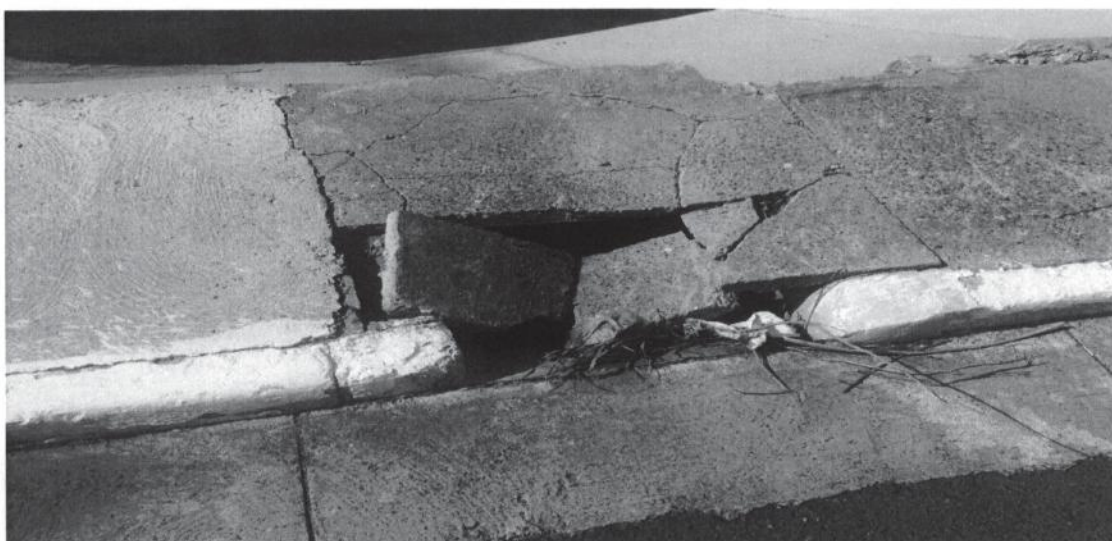
**Figura 08: Tampa de passagem danificada.**

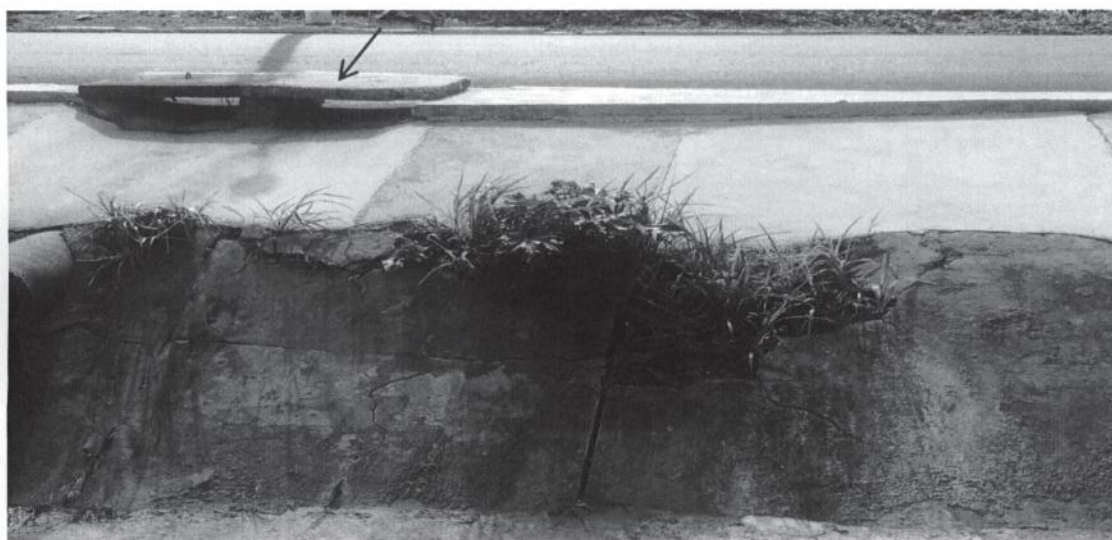
**Figura 09: Tampa em desnível com o passeio.**

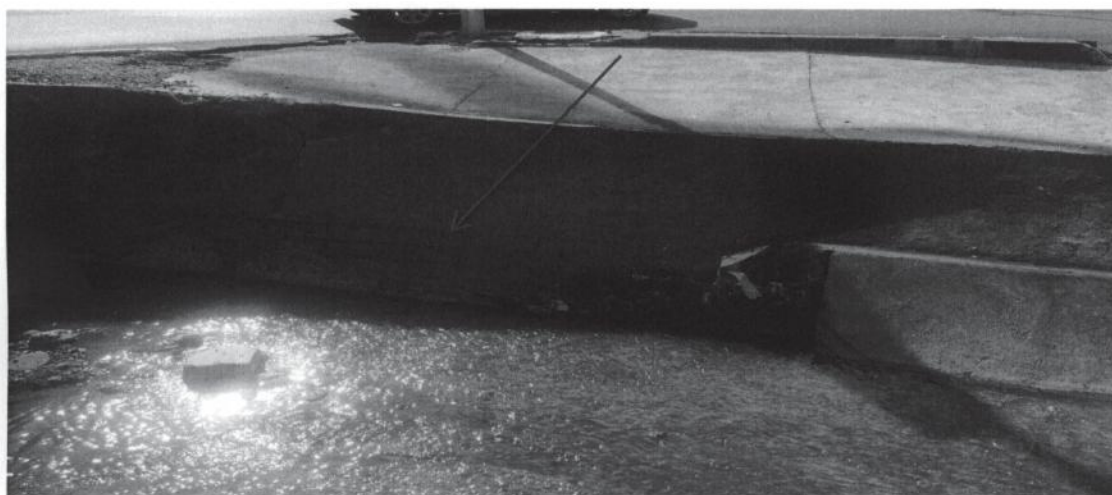
**Figura 11: Conclusão da concretagem - armadura exposta.**

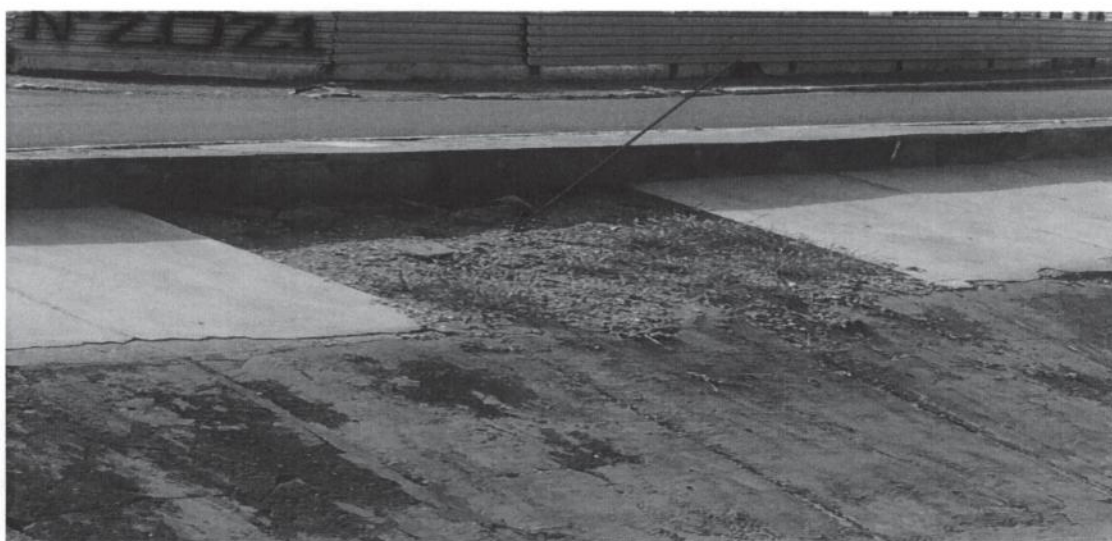
**Figura 12: Serviço não executado – Concretagem.**

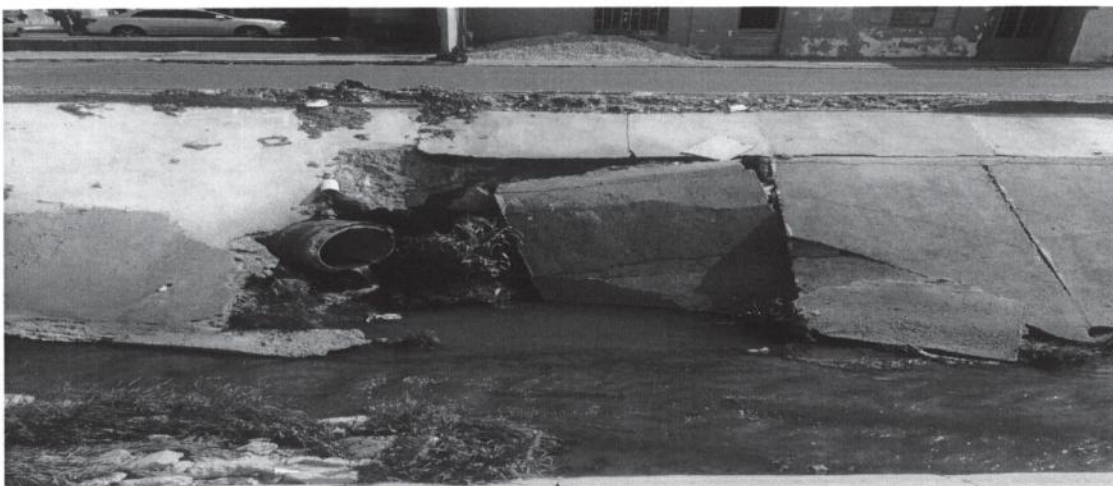
**Figura 13: Serviço em desconformidade com o projeto.**

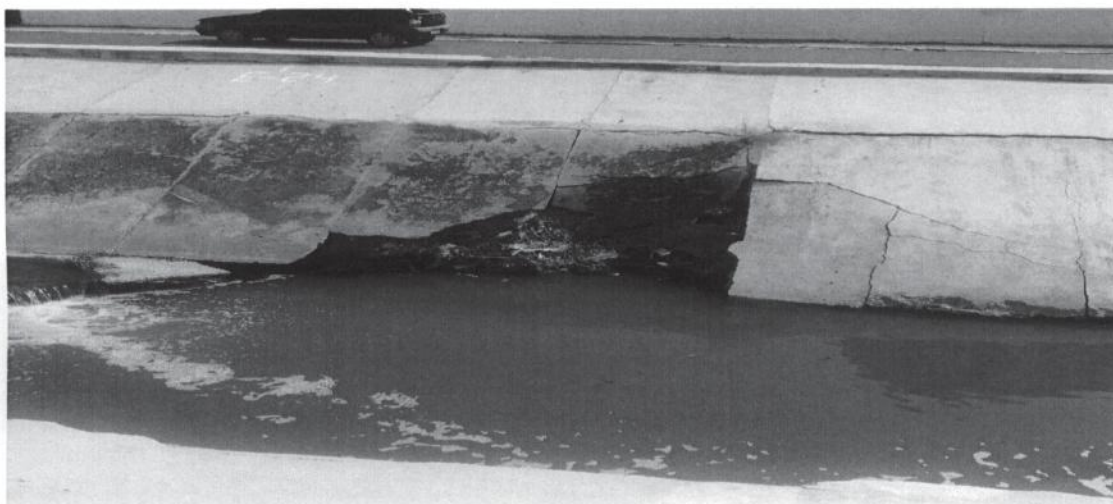
**Figura 14: Serviço em divergência com o projeto.**

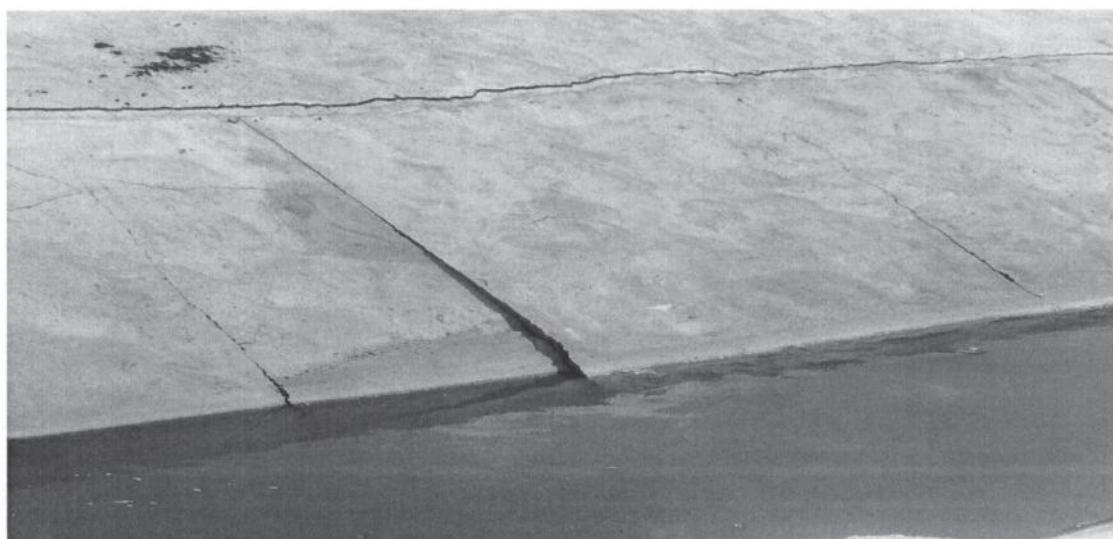
**Figura 15: Serviço em divergência com o projeto.**

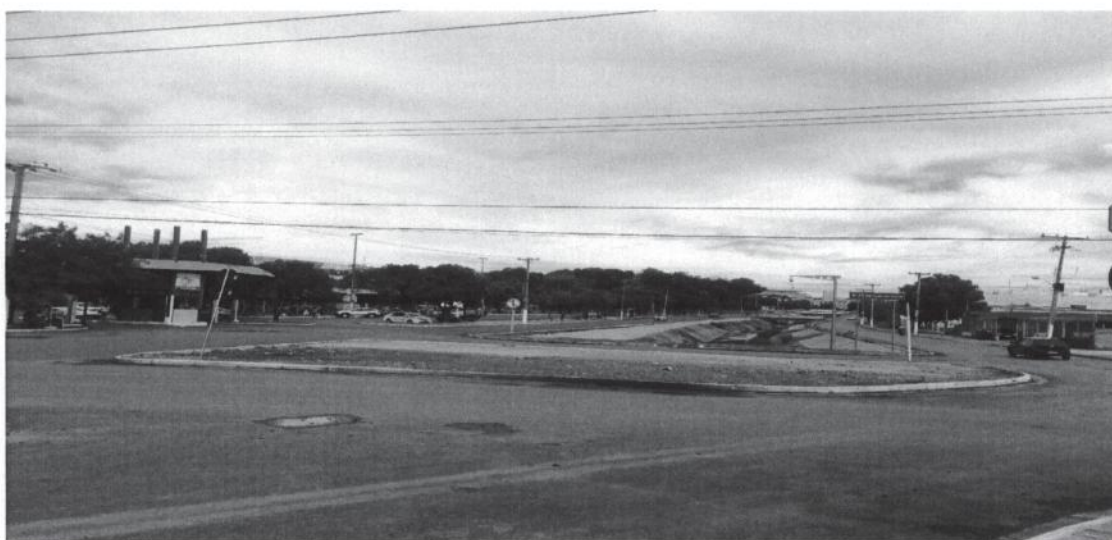
Na rotatória do cruzamento da Rua 13 de Junho com a Avenida 8 de Abril não há projeto de obra de arte especial para a execução da mesma. O que se faz necessário é o alargamento das vias para os acessos da rotatória, como prevê no projeto (Vol. 2, pág. 135).

**Figura 19: Não execução da Rotatória da Rua 13 de Junho**

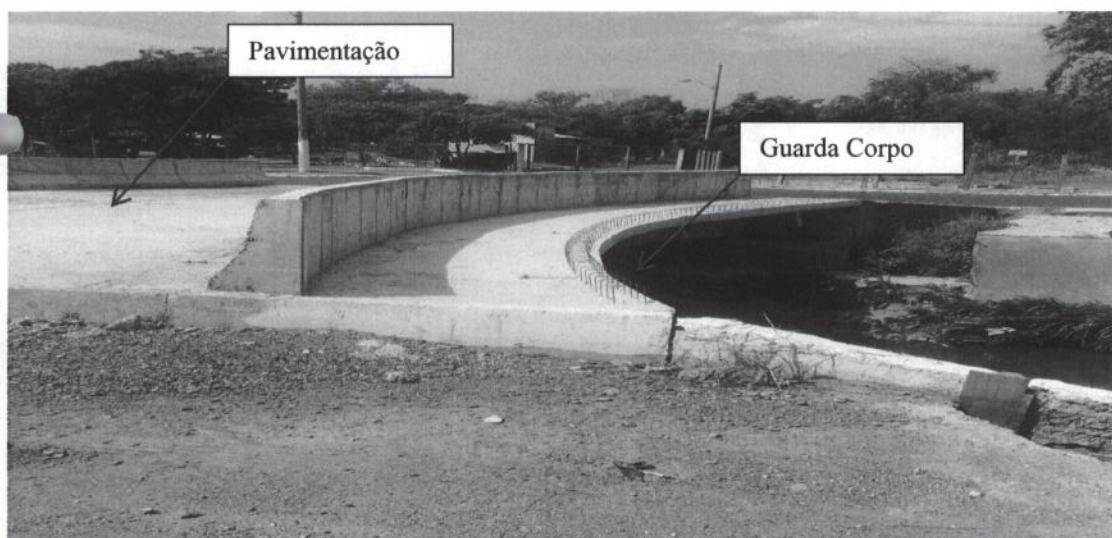
A execução do retorno da Rua Joaquim Murtinho já teve início, porém há serviços a serem executados, no projeto de obra de artes especiais (Vol. 2 pág. 202 a 209) demonstra todo o detalhamento para a execução desse retorno.

**Figura 21: Concluir execução da rotatória de acordo com o projeto.**

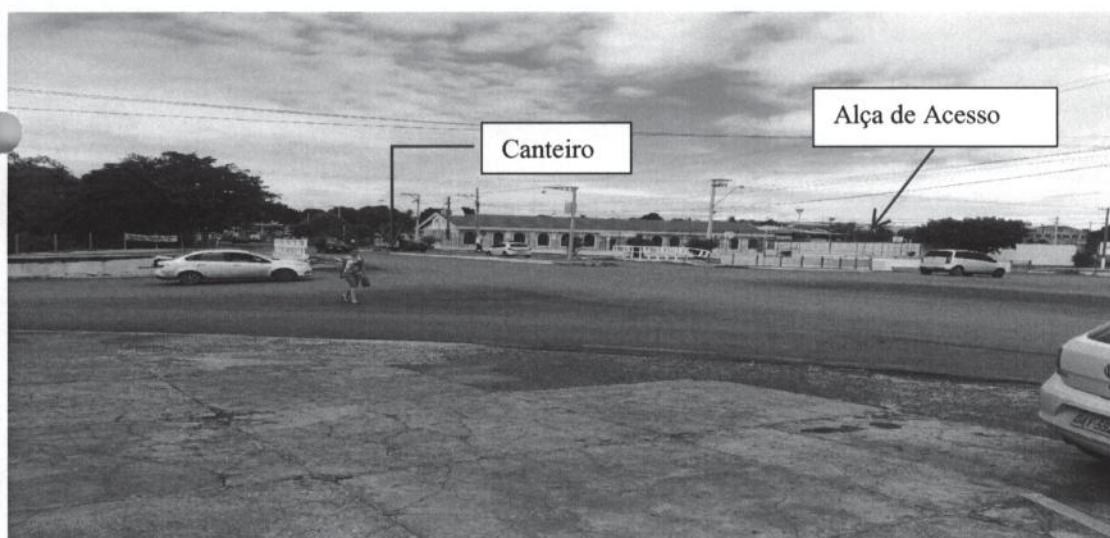
Na rotatória da Avenida Barão de Melgaço as lajes das alças de acesso já se encontram executada bem como sua pavimentação, contudo ainda não se fez a intercessão da via e o canteiro central da rotatória, como detalhado em projeto (Vol. 2 pág. 211 a 221), para que a mesma exerça sua função. Os serviços a serem do canteiro é a remoção do pavimento existente, remoção de manilha, restauração do córrego, plantio em grama em batatais como previsto no projeto, além da remoção de resíduos de obra.

**Figura 24: Concluir execução da rotatória de acordo com o projeto.**

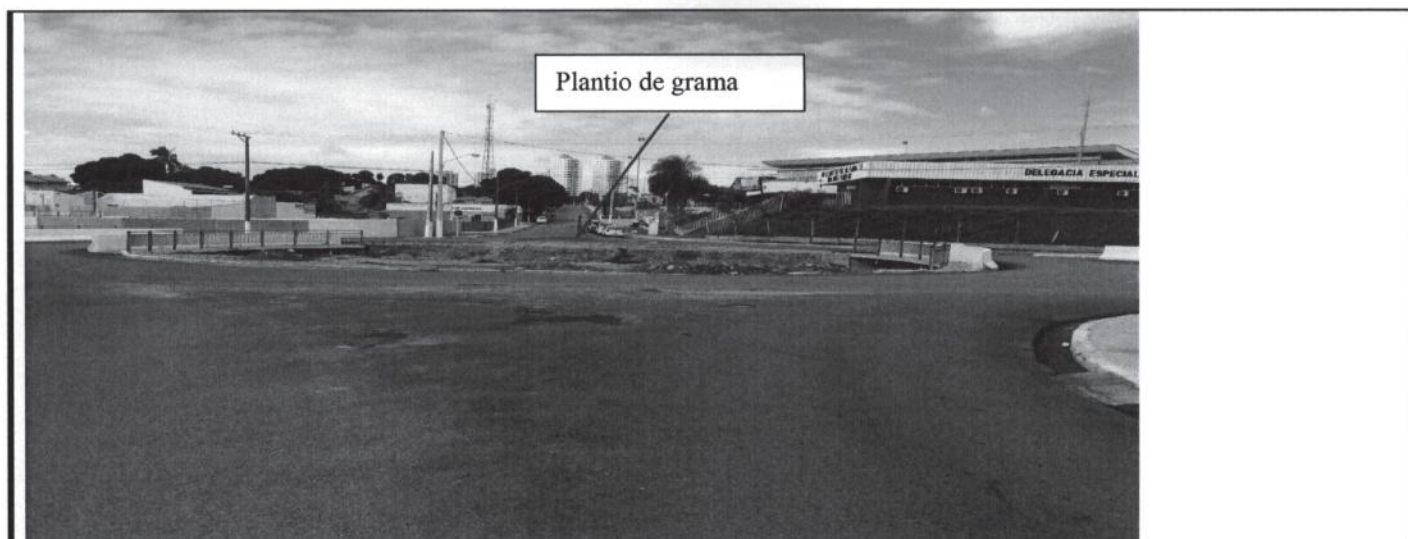
Na rotatória do cruzamento entre a Av. 8 de Abril e a Av. Prof. Ranulfo Paes de Barros os serviços não foram concluídos, faltando a retirada das manilhas, restauração do córrego e o plantio de grama em babatais, como previsto em projeto no Projeto de Arte Especiais (Vol. 2 pág 223 à 233) e no Relatório do Projeto (Vol. 1 pág. 12).

**Figura 27: Concluir execução da rotatória de acordo com o projeto.**

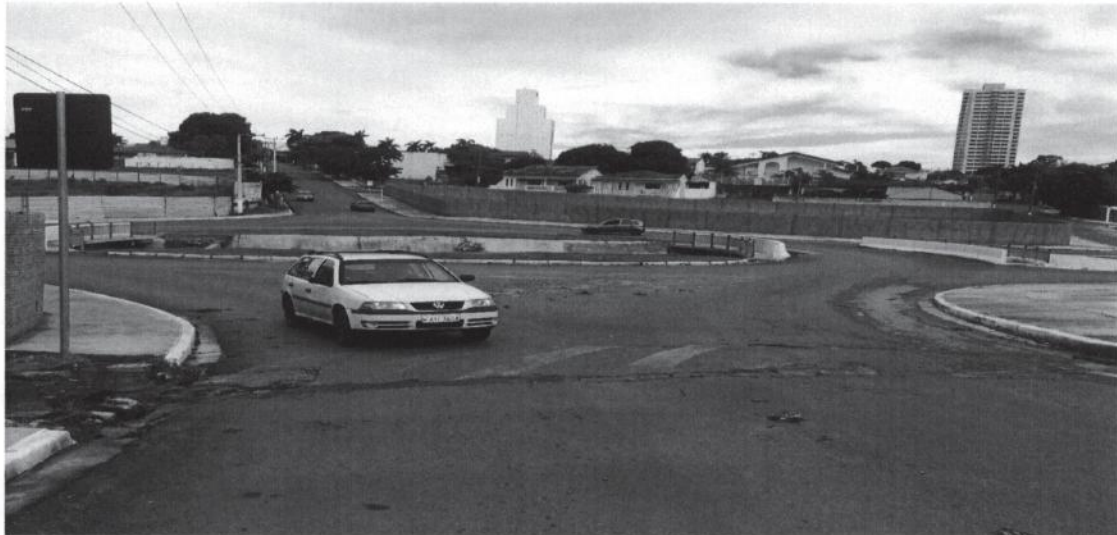
A rotatória da Av. Senador Metelo com a Av. 8 de Abril se encontrasse basicamente concluída, porém em inspeção "in loco" aferiu certas divergências com o projeto (Vol. 2 pág. 235 à 245), que devem ser corrigidas imediatamente afim de garantir a qualidade da obra.

**Figura 30: Rotatória da Av. Senador Metelo.**

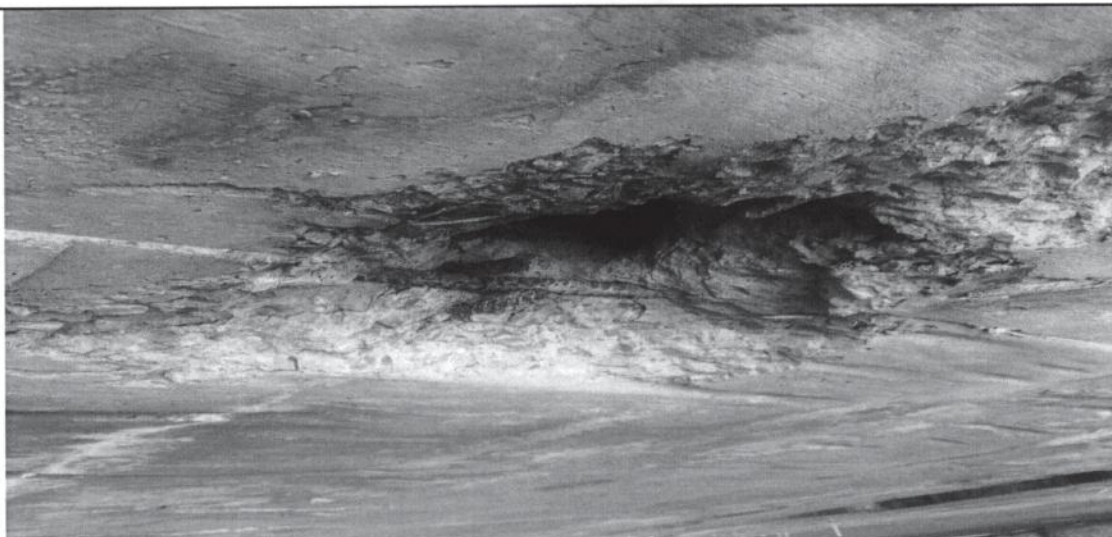
**Figura 31: Abertura e ferragem exposta - laje da rotatória da Av. Senador Metelo.**

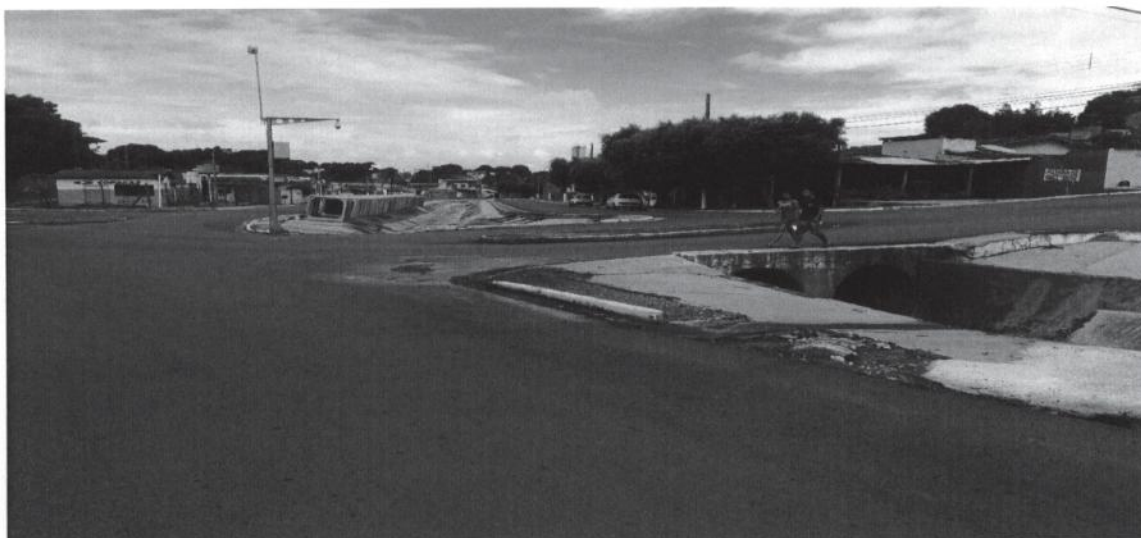
Análogo à rotatória da Rua 13 de Junho, a rotatória da Rua Thogo da S. Pereira não há projeto executivo de obras de arte especiais, mas o projeto de intercessão, retorno e acesso (Vol. 2 pág. 147) prevê o alargamento das vias para execução da rotatória.

**Figura 33: Não execução da rotatória Thogo da S. Pereira.**

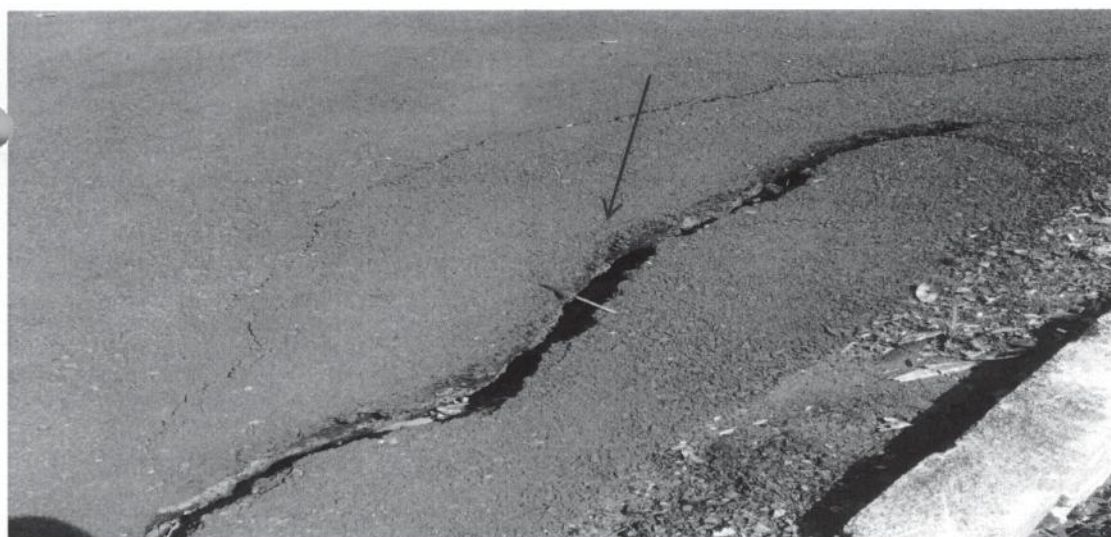
A pavimentação apresentou algumas patologias como afundamentos e trinca tipo couro de jacaré, fissuras longitudinais e panela, logo para o bom funcionamento da via e segurança dos que ali trafegam, há a necessidade de corrigir essas patologias seguindo os parâmetros normativos conforme preconiza a Especificação de Serviços – 154/2010-ES – Pavimentações asfáltica – Recuperação de defeitos em pavimentos asfálticos – do DNIT. As imagens abaixo ilustra a situação.

**Figura 34: Pavimento danificado.**

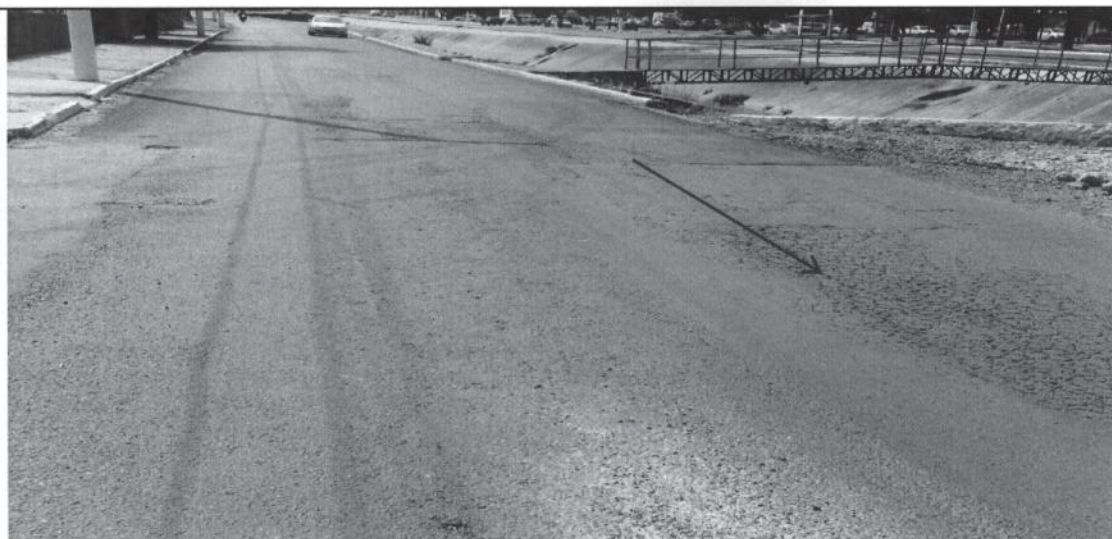
**Figura 35: Pavimento em desconformidade – couro de jacaré.**

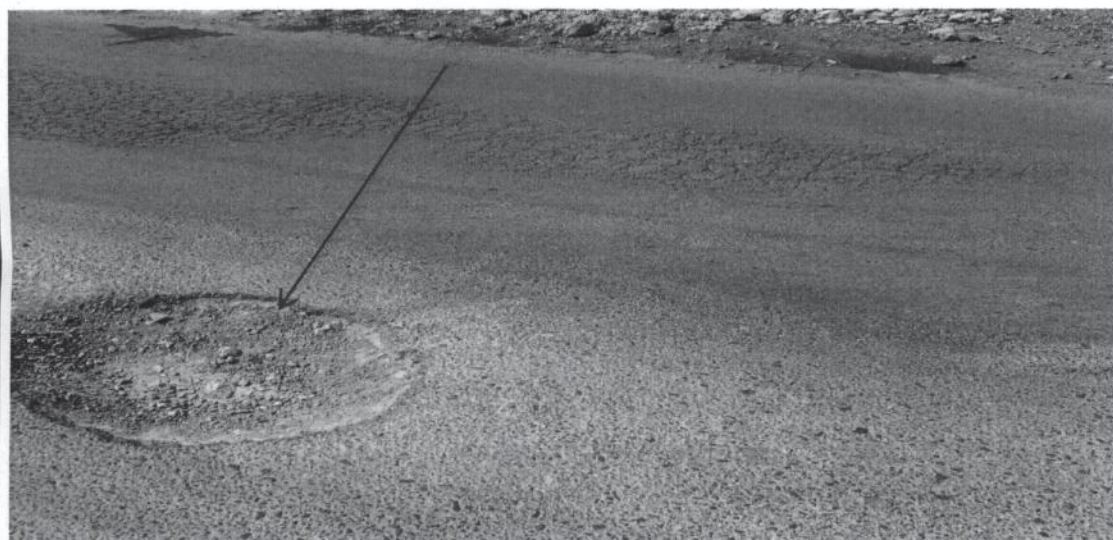
**Figura 36: Pavimento em desconformidade – Panela.**
