# **ANEXO 4**

**Monitoramento - TAG referente ao  
Contrato nº. 060/2012**

**Assunto:** encaminhamento de relatório situacional das obras da copa do mundo  
– Termo de Ajustamento de Gestão – março 2016.

REFERENCIA: MARÇO/2016

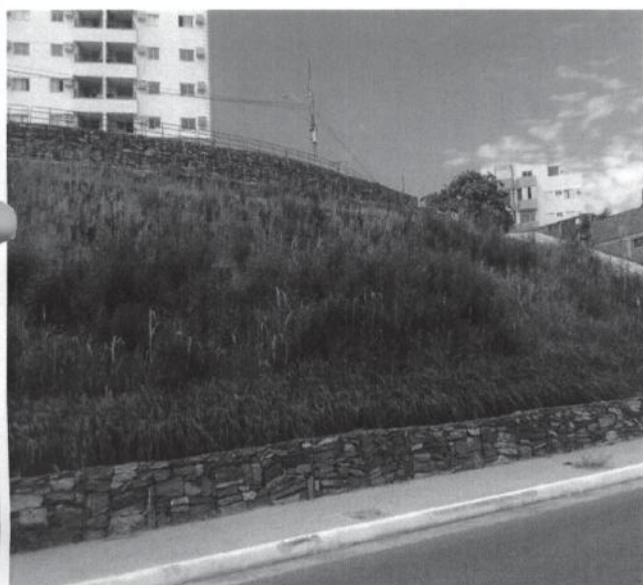
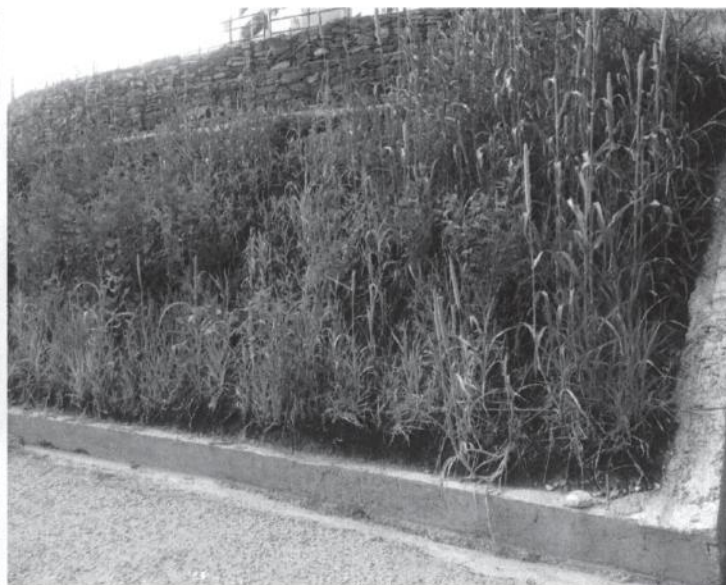
**Foto 01 – Limpeza da obra - Falta de poda do gramado**

Atualmente a empresa já realiza os reparos necessários e após a conclusão será emitido Termo de Recebimento Definitivo.

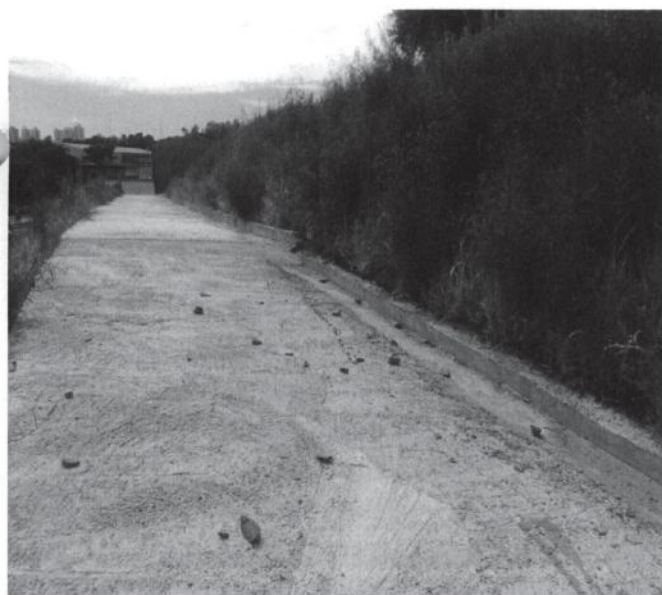
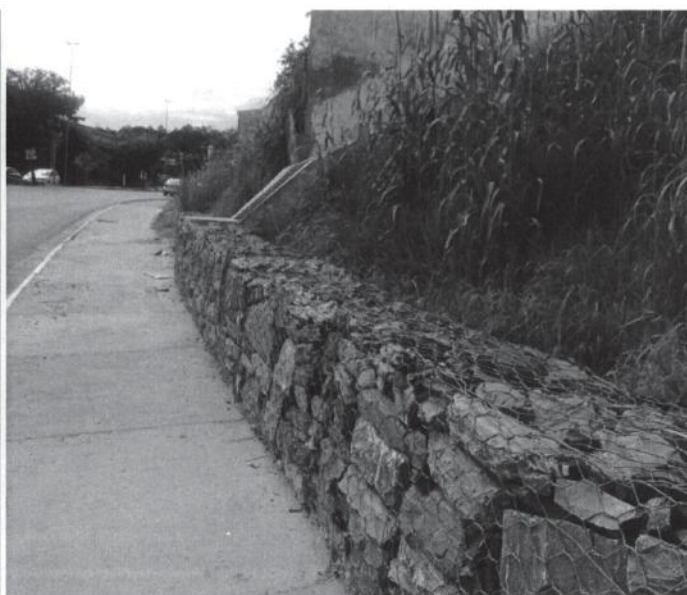
**Foto 02– Limpeza da obra – entulhos no patamar e na calçada inferior.**

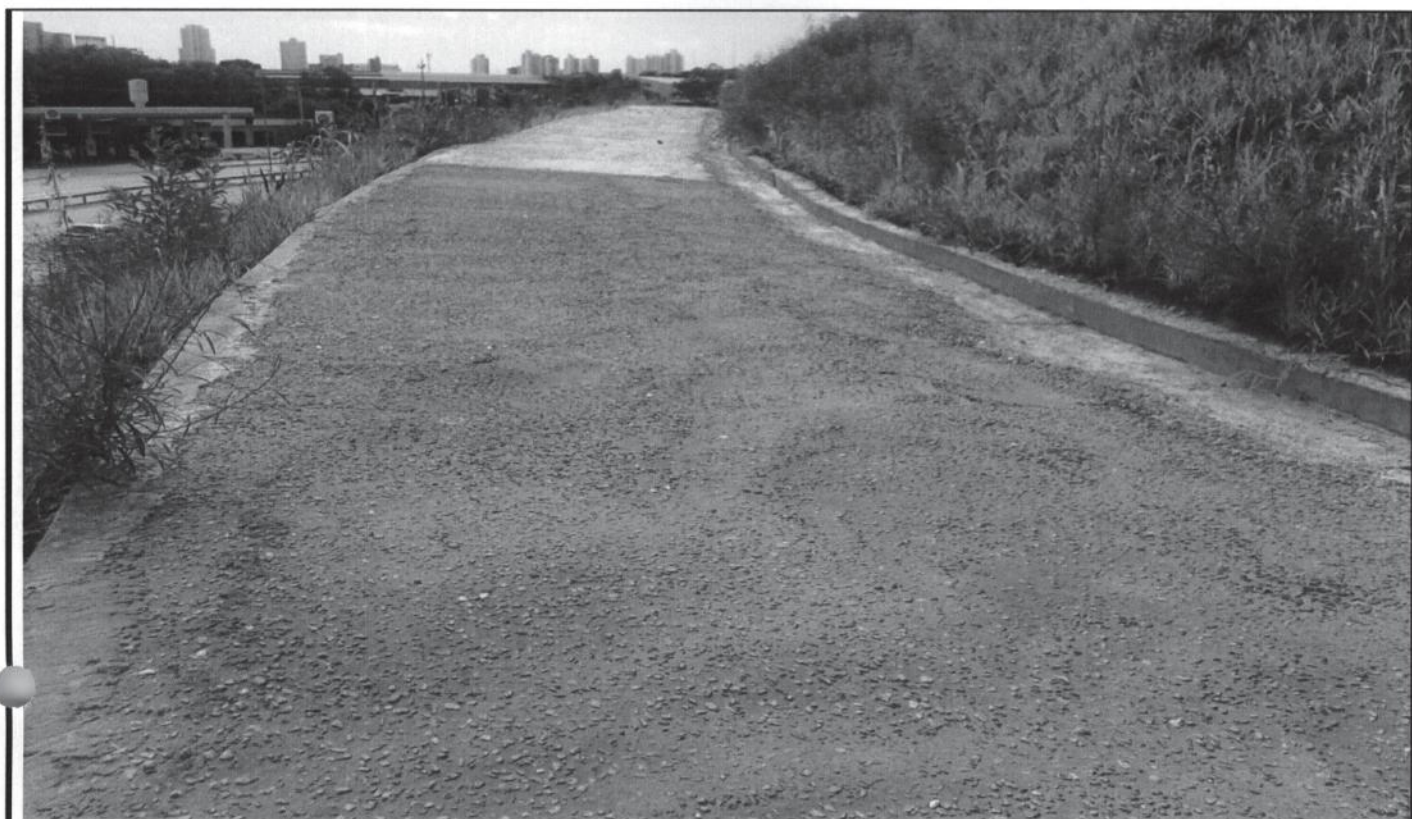
**Foto 03** – Patamar central com concreto em desconformidade com a norma DNIT e projeto executivo.

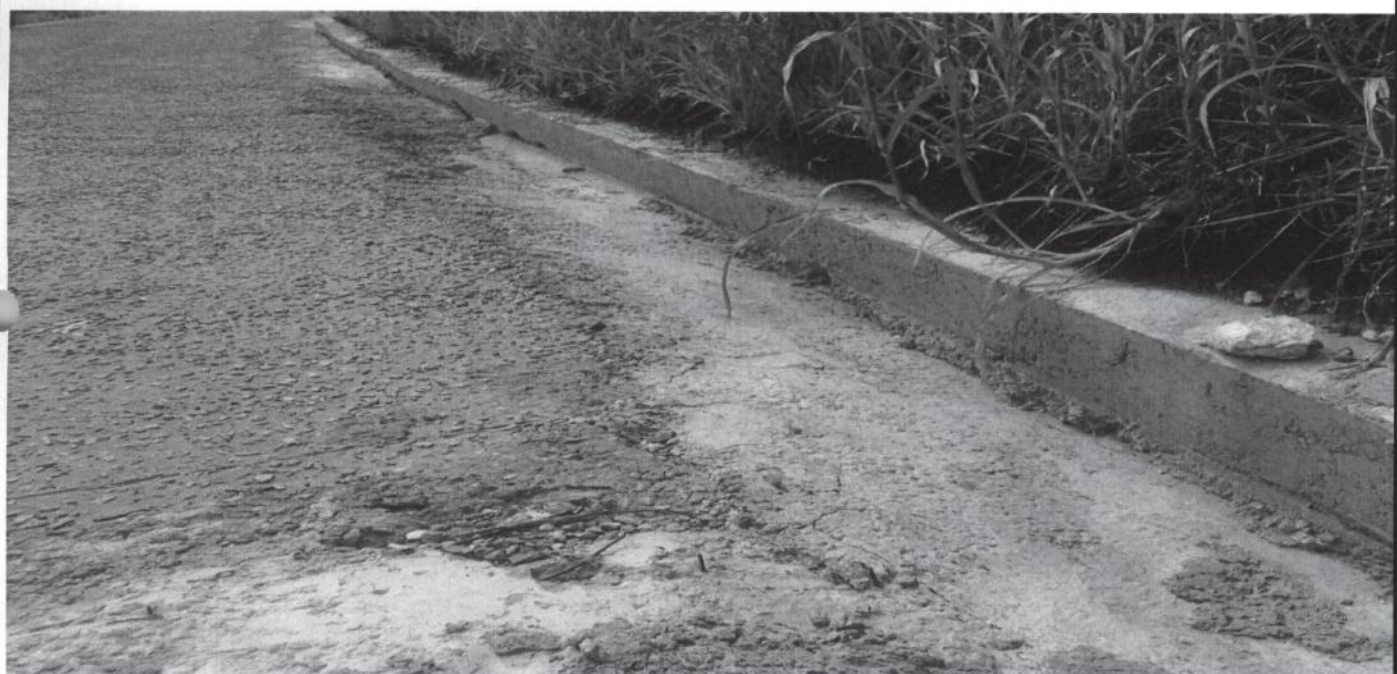
**Foto 04** – Valeta de proteção de corte em desconformidade com o projeto executivo.
