# **ANEXO 11**

**Monitoramento - TAG referente ao  
Contrato nº. 060/2012**

**Assunto:** Envio do Relatório Situacional Obras da Copa inclusas nos TAG's  
(Referente a Agosto/2017).

REFERÊNCIA: AGOSTO/2017

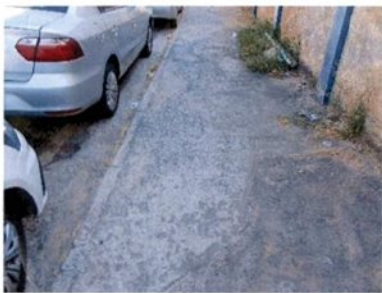
- Calçada danificada – Rua das Begônias – fotografias 01, 02, 12, 15 e 16, Rua das Papoulas – fotografia 47, e Rua Onze de Maio – fotografias 51, 87 e 94;

Fotografia 01 – Calçada danificada

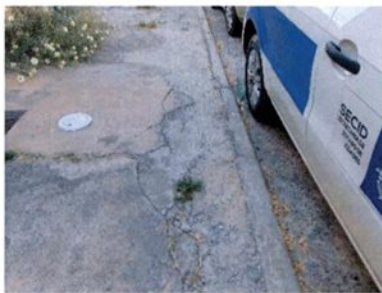
Fotografia 02 – Calçada danificada

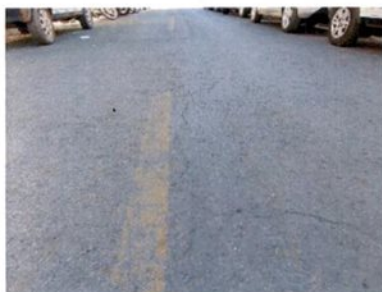
- Meio-fio danificado - Rua dos Crisântemos – fotografia 20;
- Meio-fio desalinhado – Rua Onze de Maio – fotografia 78;
- Trinca longitudinal – Rua das Begônias – fotografias 05, 07, 08, 09 e 10, Rua dos Crisântemos – fotografia 34, e Rua das Papoulas – fotografias 44, 45 e 46;

Fotografia 05 – Trinca longitudinal

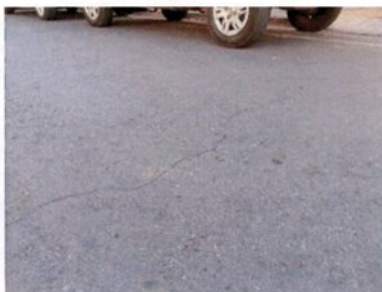
- Trinca transversal – Rua das Begônias – fotografia 06, e Rua Onze de Maio – fotografia 65;
- Trinca "couro de jacaré" - Rua dos Crisântemos – fotografias 18, 19, 27, 31 e 36;

Fotografia 06 – Trinca transversal

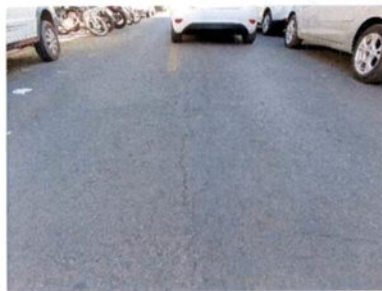
Fotografia 07 – Trinca longitudinal

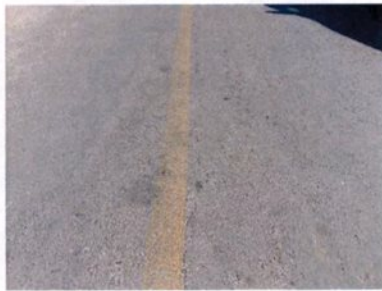
Fotografia 08 – Trinca longitudinal

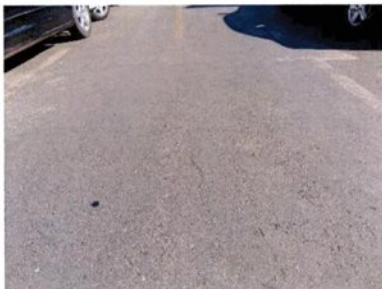
Fotografia 09 – Trinca longitudinal

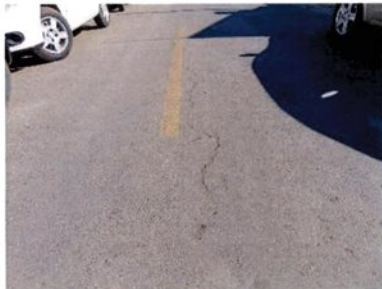
Fotografia 10 – Trinca longitudinal

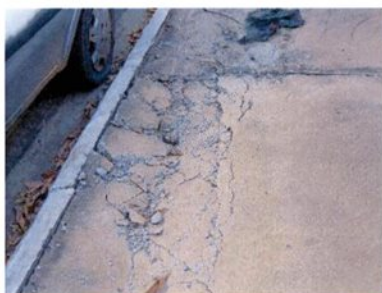
Fotografia 11 – Calçada quebrada

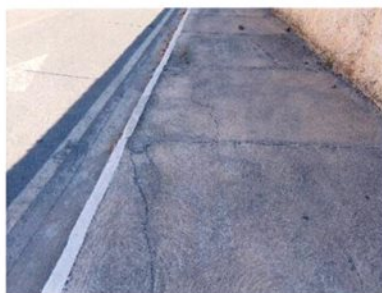
Fotografia 12 – Calçada danificada

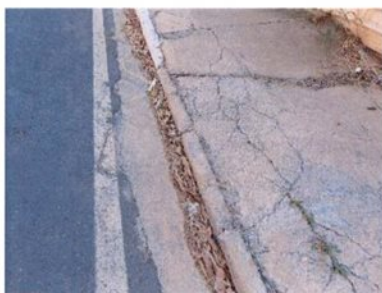
Fotografia 13 – Calçada quebrada

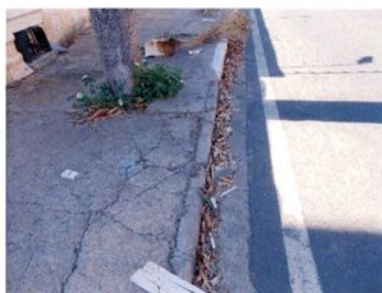
Fotografia 14 – Calçada quebrada

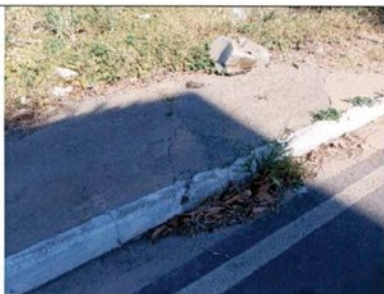
Fotografia 15 – Calçada danificada

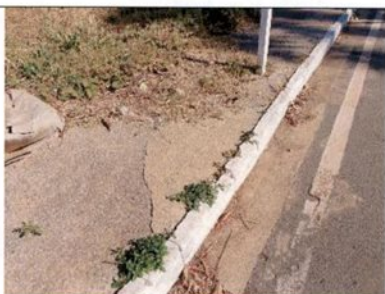
Fotografia 16 – Calçada danificada

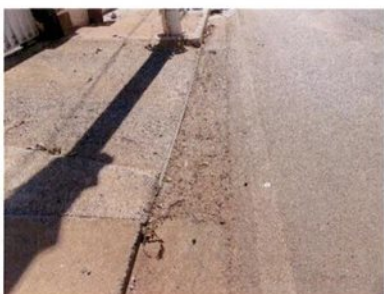
Fotografia 17 – Sarjeta mal feita

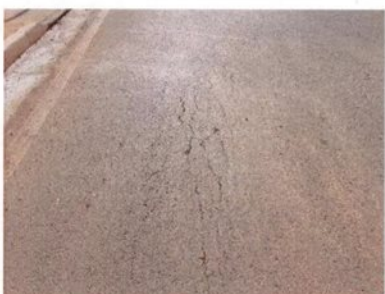
Fotografia 18 – Trinca "couro de jacaré"

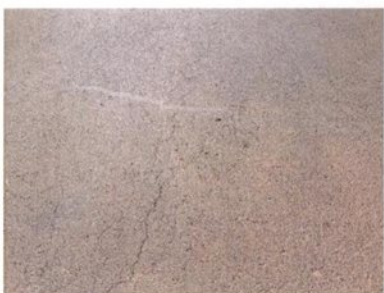
Fotografia 19 – Trinca "couro de jacaré"

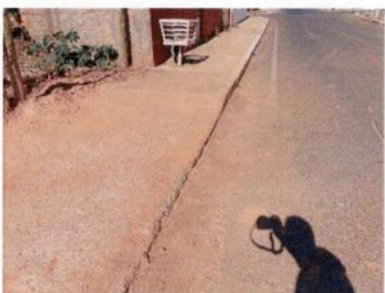
Fotografia 20 – Meio-fio danificado

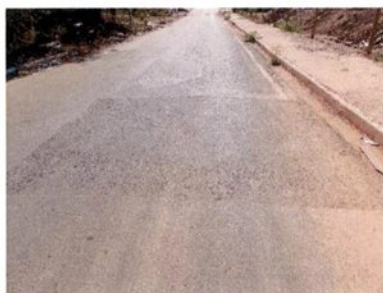
Fotografia 23 – Remendo mal feito

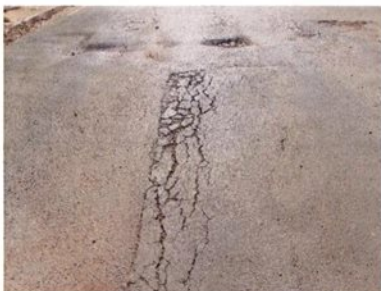
Fotografia 27 – Trinca "couro de jacaré"

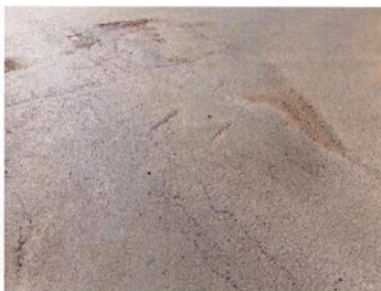
Fotografia 28 – Afundamento

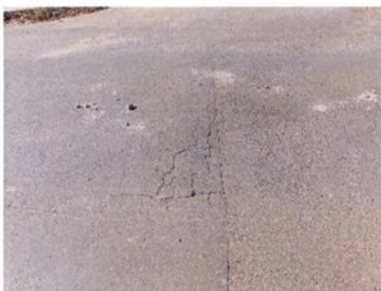
Fotografia 31 – Trinca "couro de jacaré"

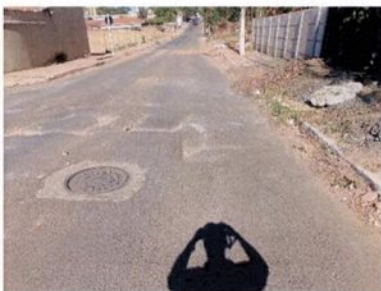
Fotografia 32 – Afundamento

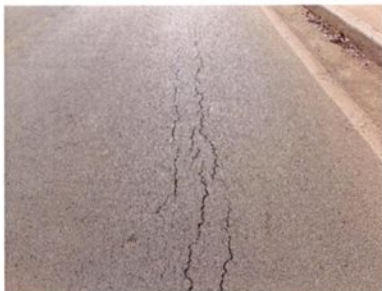
Fotografia 34 – Trinca longitudinal

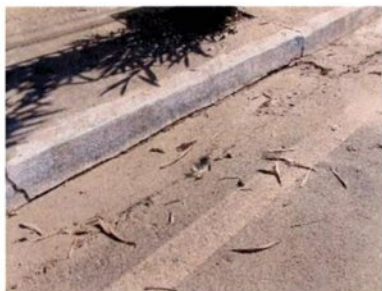
Fotografia 35 – Sarjeta mal feita

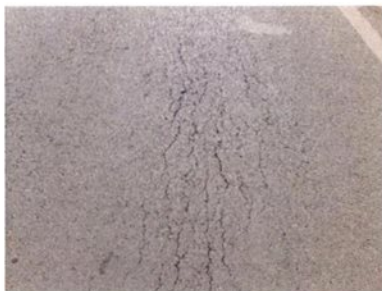
Fotografia 36 – Trinca "couro de jacaré"

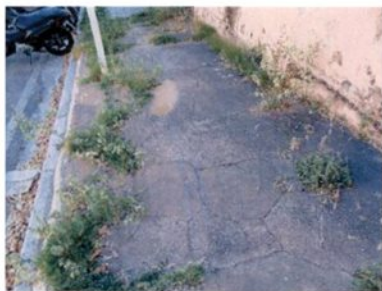
Fotografia 37 – Calçada quebrada

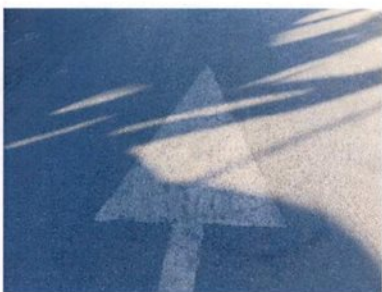
Fotografia 44 – Trinca longitudinal

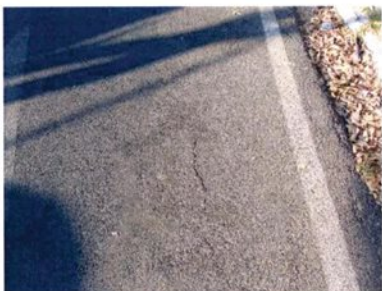
Fotografia 45 – Trinca longitudinal

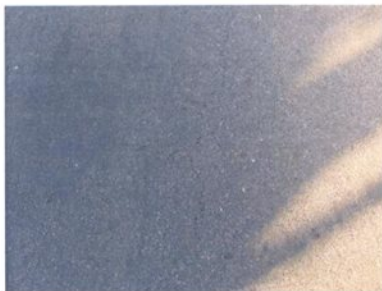
Fotografia 46 – Trinca longitudinal

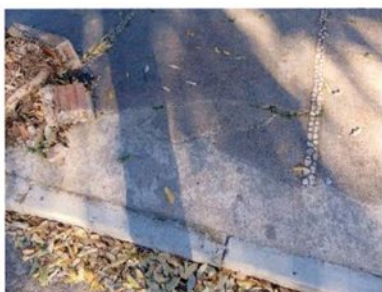
Fotografia 47 – Calçada danificada

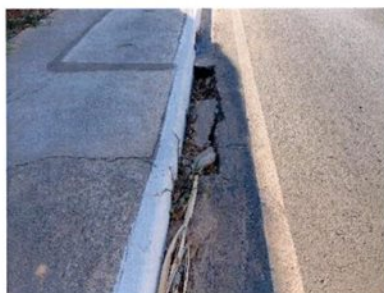
Fotografia 59 – Buraco na sarjeta

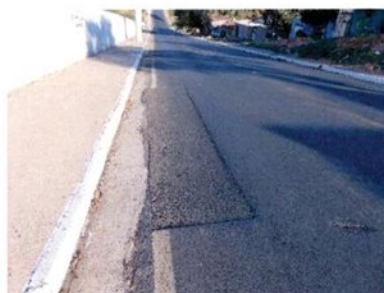
Fotografia 61 – Afundamento

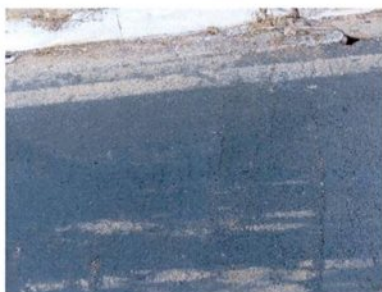
Fotografia 65 – Afundamento e trinca

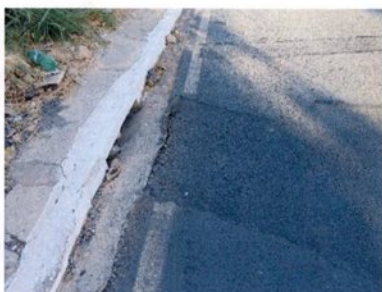
Fotografia 66 – Afundamento

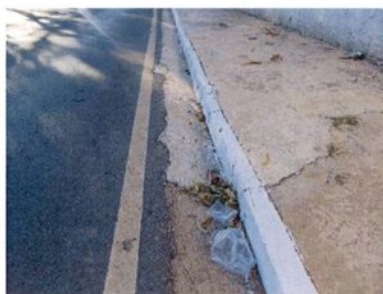
Fotografia 77 – Calçada e sarjeta quebrada

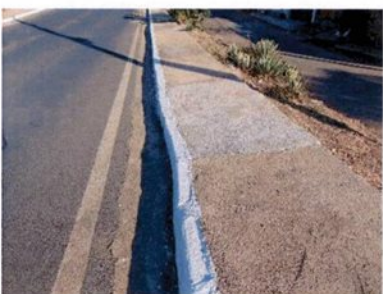
Fotografia 78 – Meio-fio desalinhado

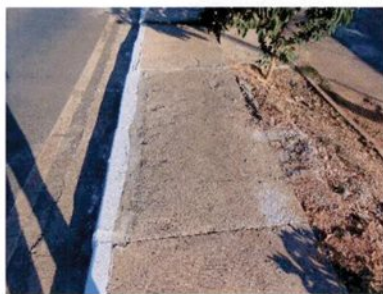
Fotografia 79 – Calçada mal feita

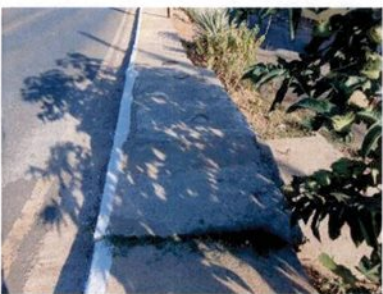
Fotografia 80 – Calçada mal feita

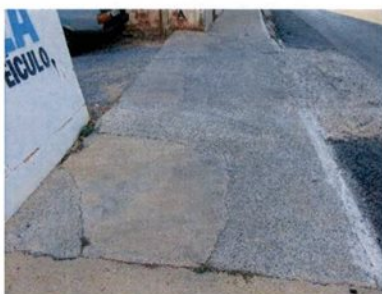
Fotografia 89 – Calçada quebrada

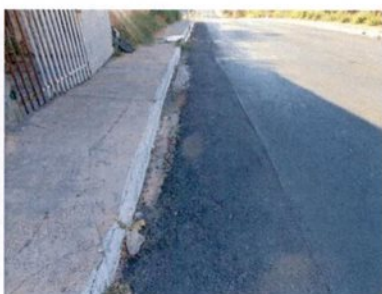
Fotografia 90 – Afundamento

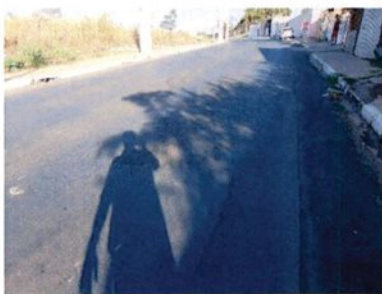
Fotografia 91 – Afundamento

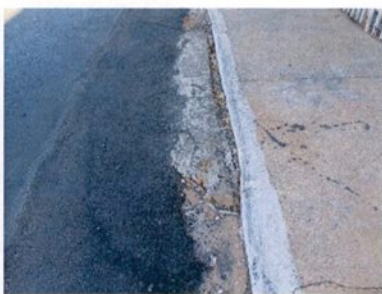
Fotografia 92 – Afundamento
