ANEXO 13 –
RELATÓRIO FOTOGRÁFICO ELABORADO
PELA EQUIPE DE FISCALIZAÇÃO DA SECID
ACERCA DAS INCONFORMIDADES
CONSTATADAS NA EXECUÇÃO DO
CONTRATO Nº 060/2012/SECOPA
(PARTE 1)

INCONFORMIDADES CONTRATO 060 / 2012
RUA DOS GIRASSÓIS

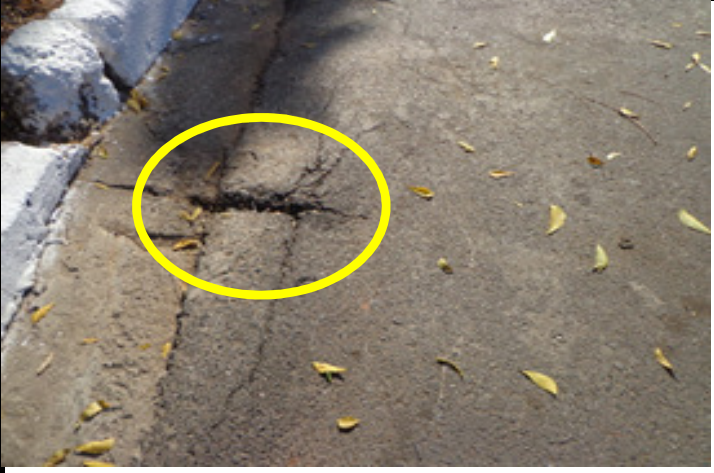
2	Panela ou buraco

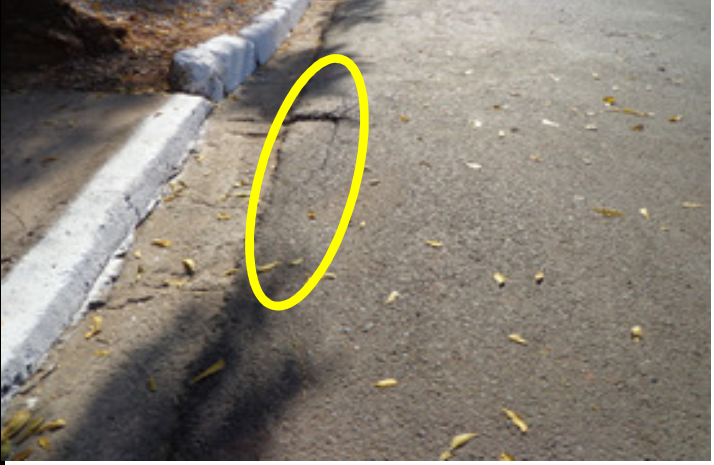
3	Trinca longitudinal

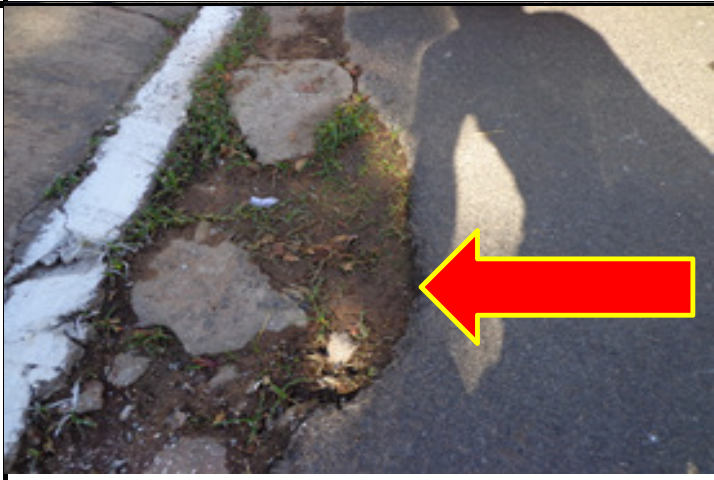
ITEM	ACHADO	FOTOGRAFIA
4	Panela ou buraco

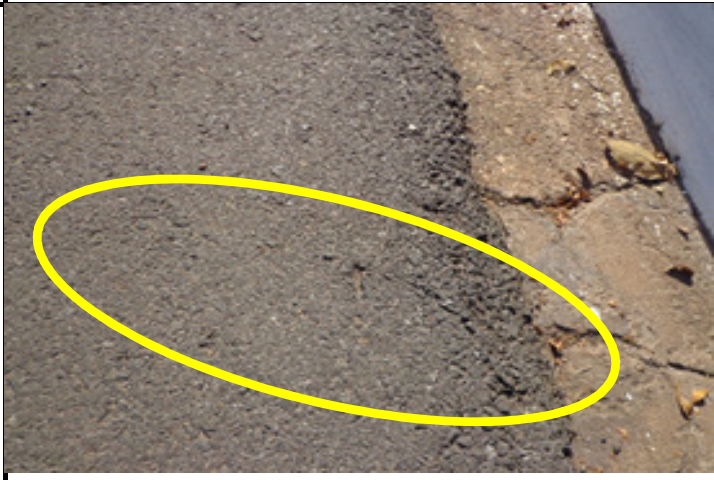
5	Trinca transversal

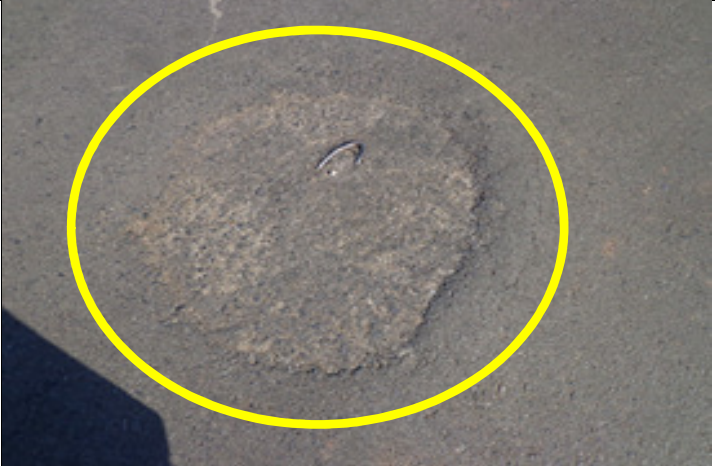
ITEM	ACHADO	FOTOGRAFIA
13	Remendo profundo

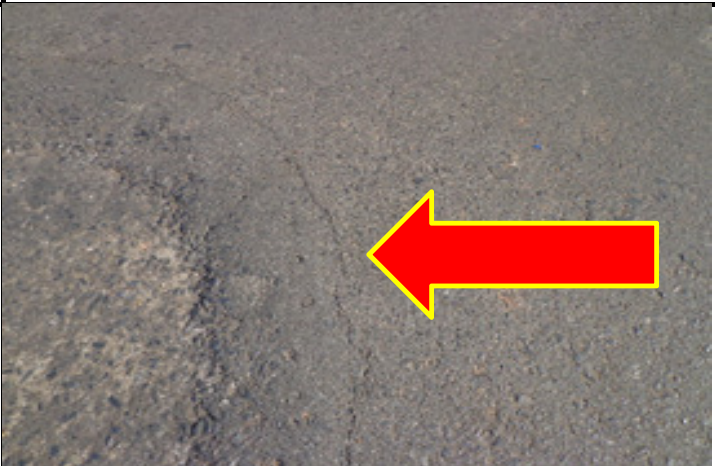
14	Trinca longitudinal

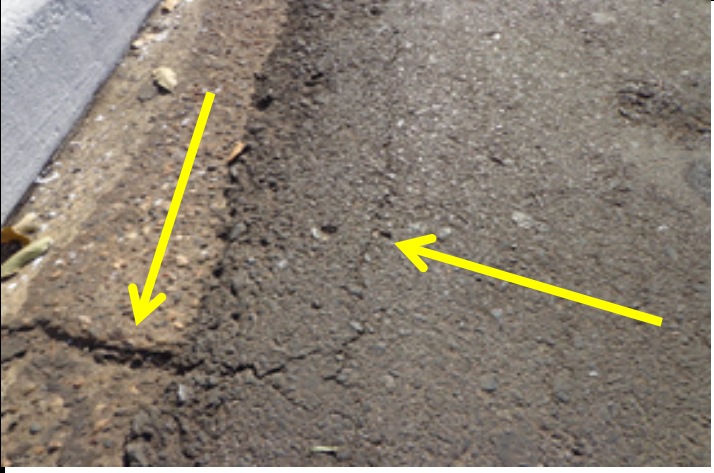
ITEM	ACHADO	FOTOGRAFIA
16	Trinca longitudinal e transversal

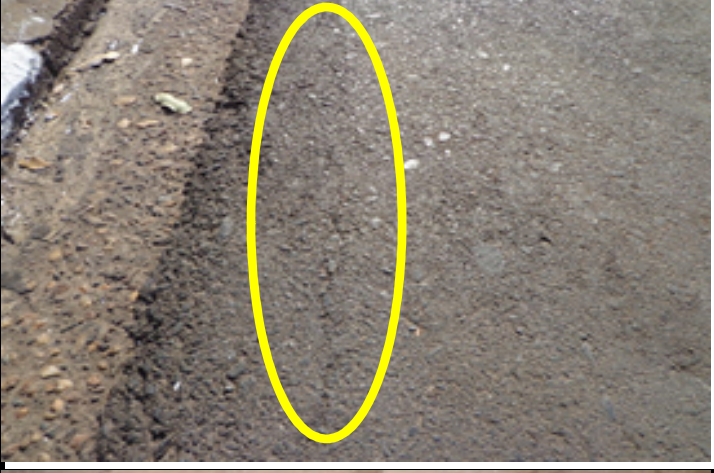
17	Trinca longitudinal

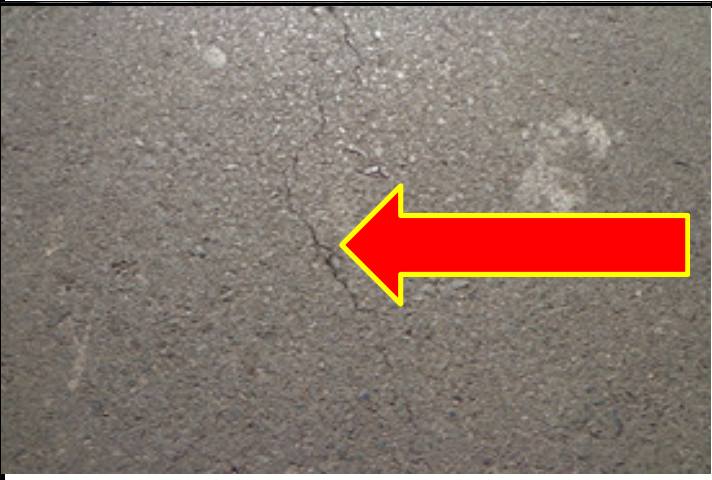
ITEM	ACHADO	FOTOGRAFIA
25	Trinca longitudinal

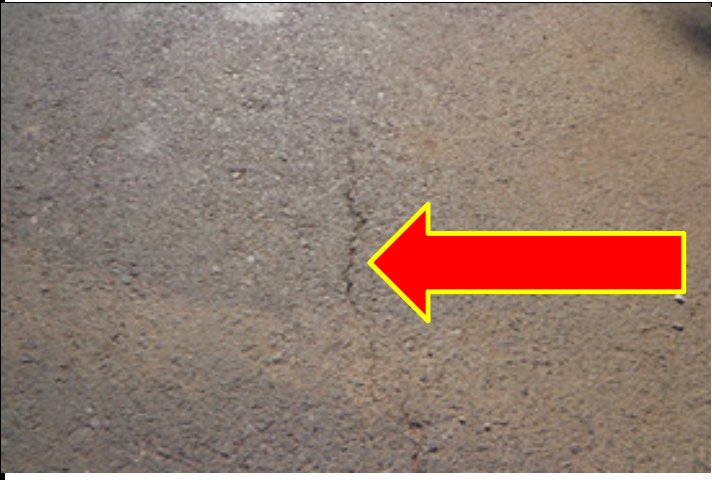
26	Trinca longitudinal

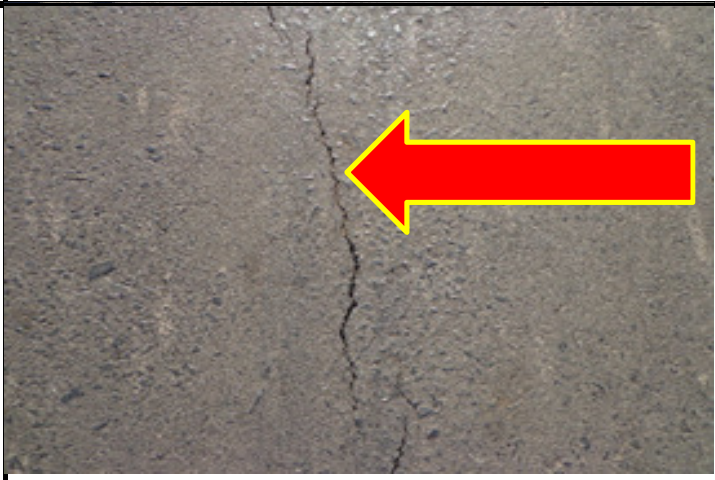
ITEM	ACHADO	FOTOGRAFIA
34	Trinca longitudinal

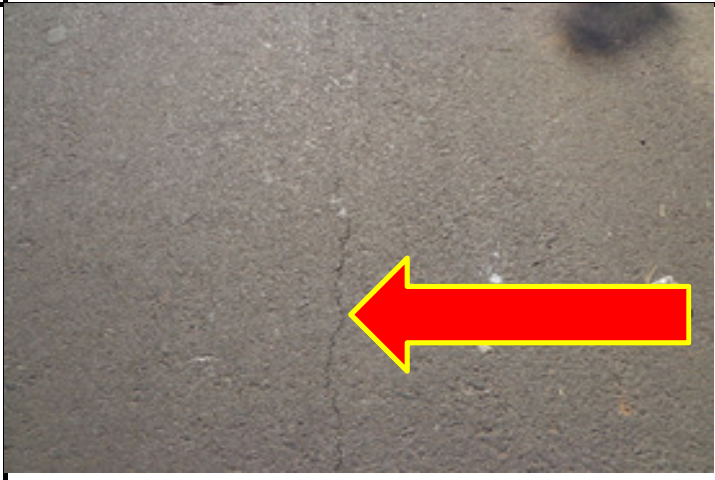
35	Trinca longitudinal

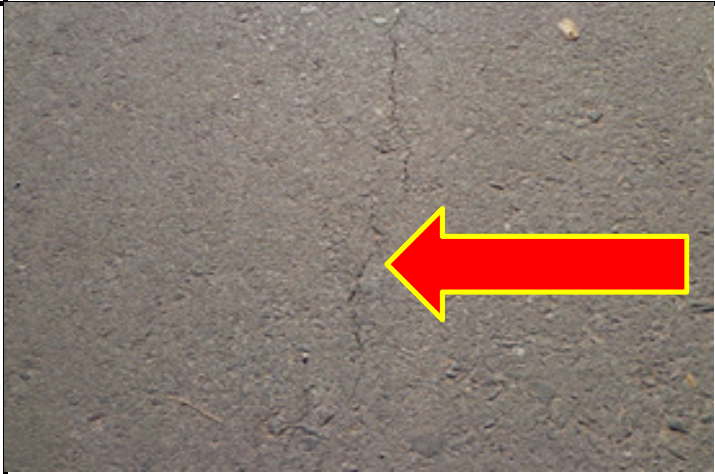
36	Trinca longitudinal

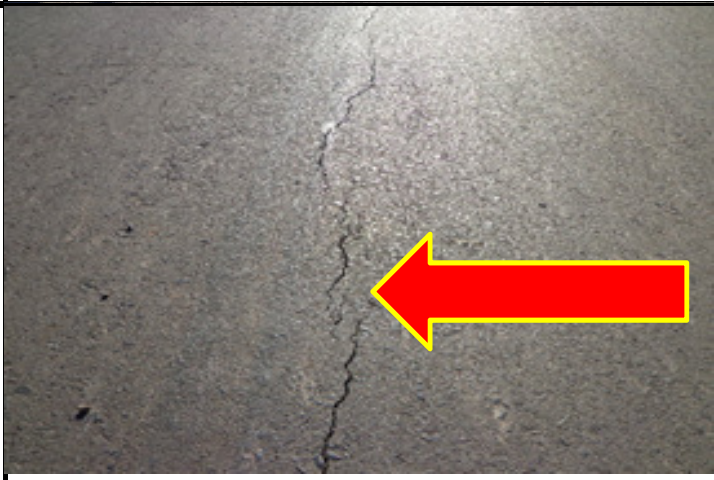
ITEM	ACHADO	FOTOGRAFIA
37	Trinca longitudinal

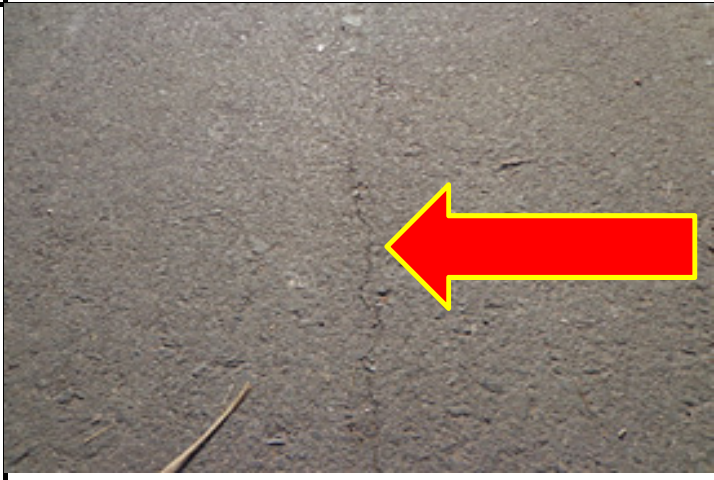
38	Trinca longitudinal

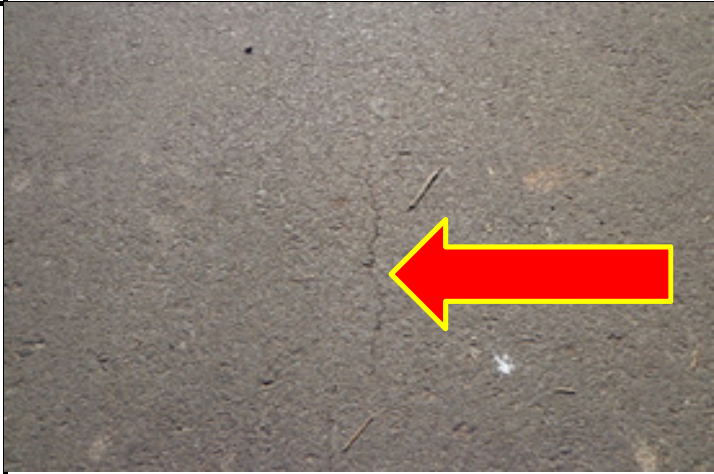
39	Trinca longitudinal

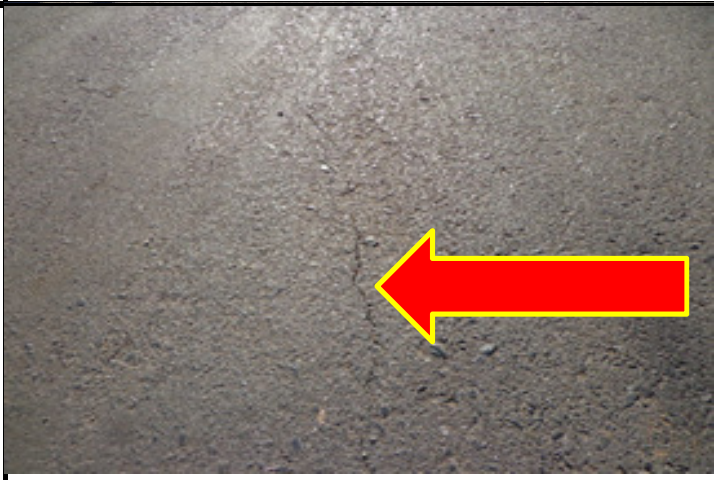
ITEM	ACHADO	FOTOGRAFIA
52	Trinca longitudinal

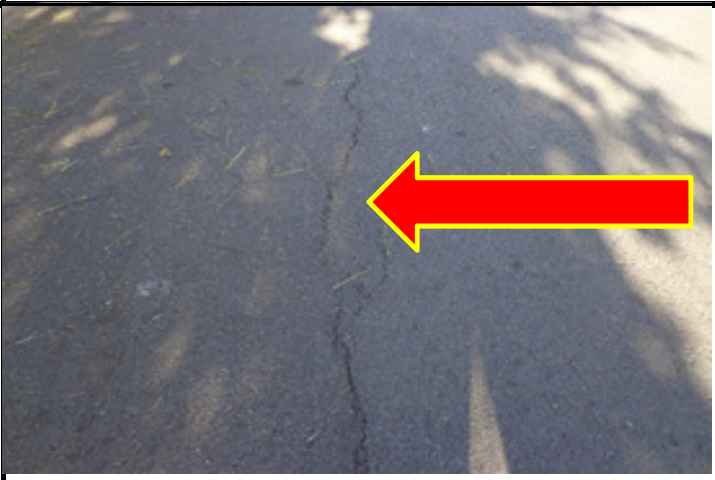
ITEM	ACHADO	FOTOGRAFIA
58	Trinca longitudinal

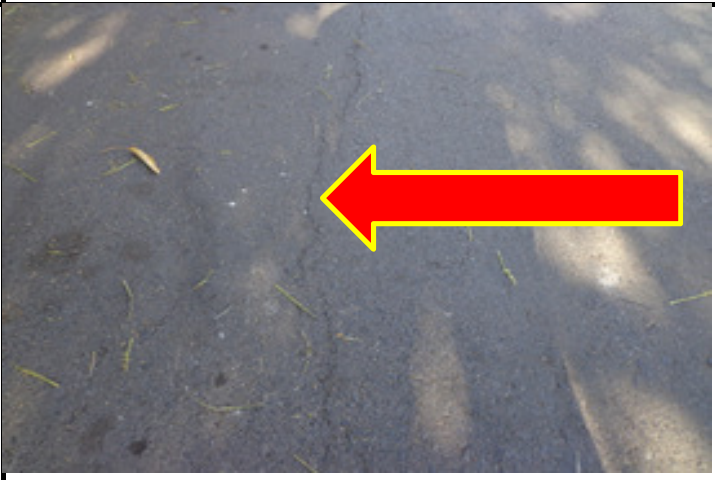
59	Trinca longitudinal

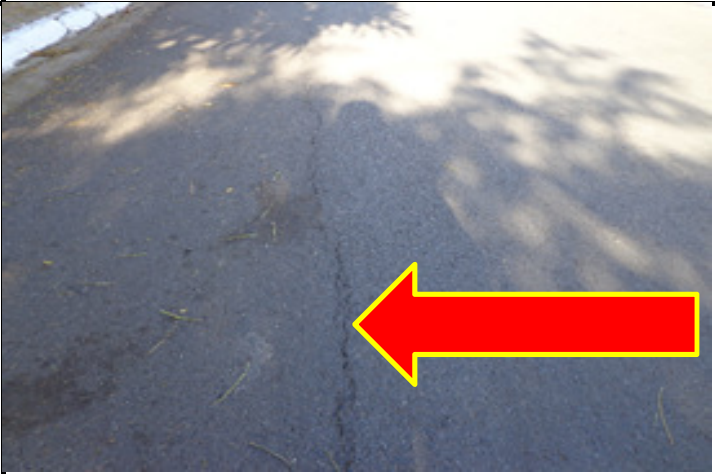
60	Trinca longitudinal

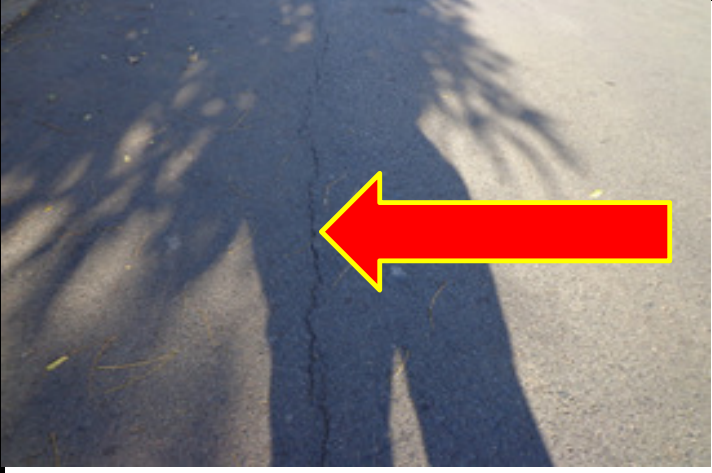
ITEM	ACHADO	FOTOGRAFIA
61	Trinca longitudinal

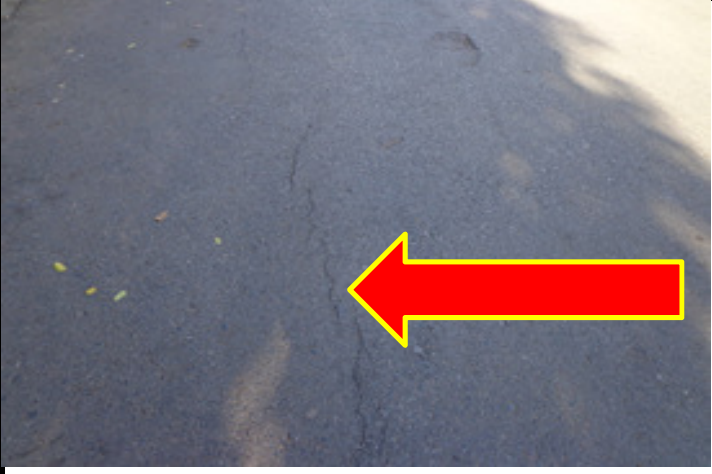
62	Trinca longitudinal

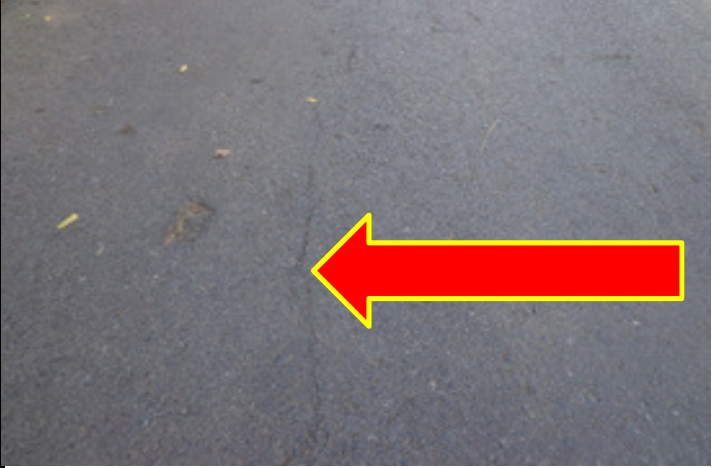
63	Trinca longitudinal

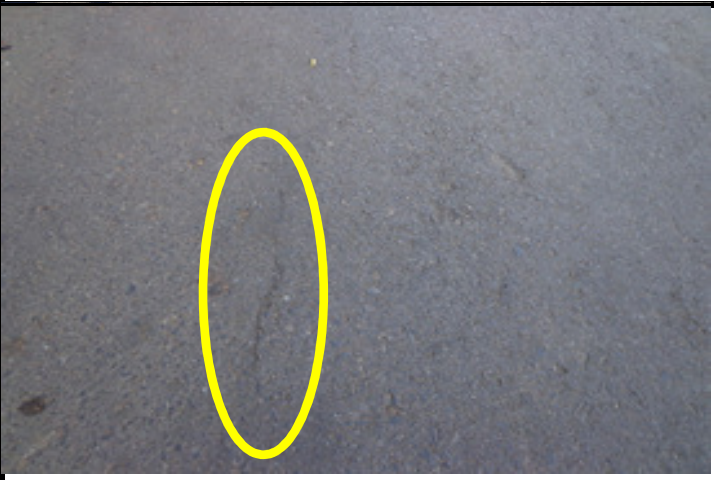
ITEM	ACHADO	FOTOGRAFIA
64	Trinca longitudinal

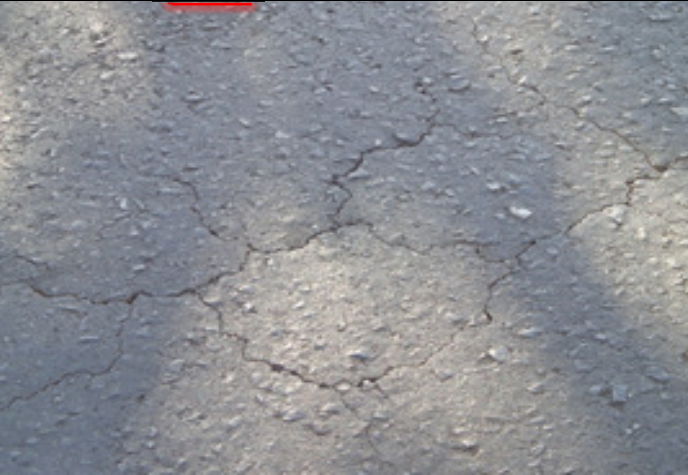
ITEM	ACHADO	FOTOGRAFIA
6	Fissura no pavimento asfáltico - trinca tipo "couro de jacaré"

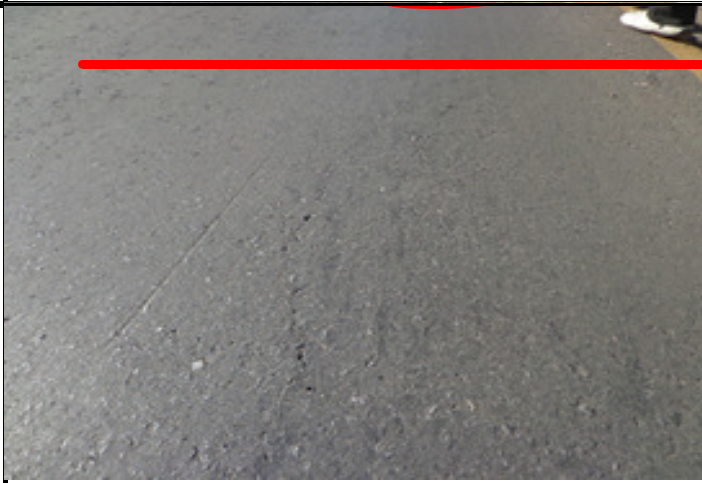
ITEM	ACHADO	FOTOGRAFIA
10	Afundamento plástico

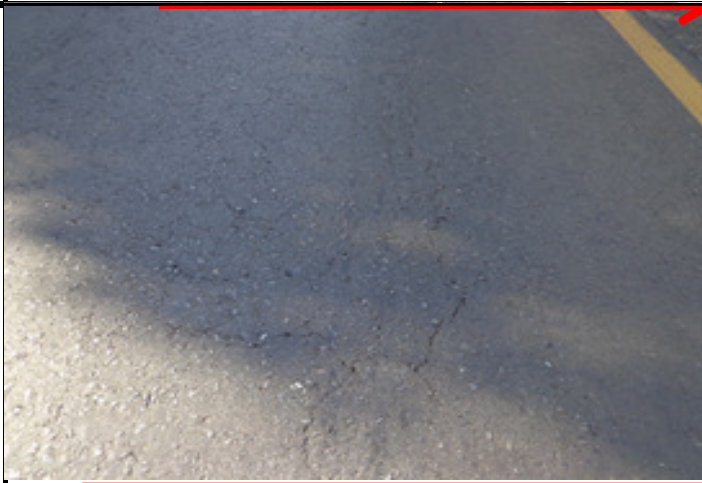
ITEM	ACHADO	FOTOGRAFIA
14	Fissura no pavimento asfáltico - trinca tipo "couro de jacaré"

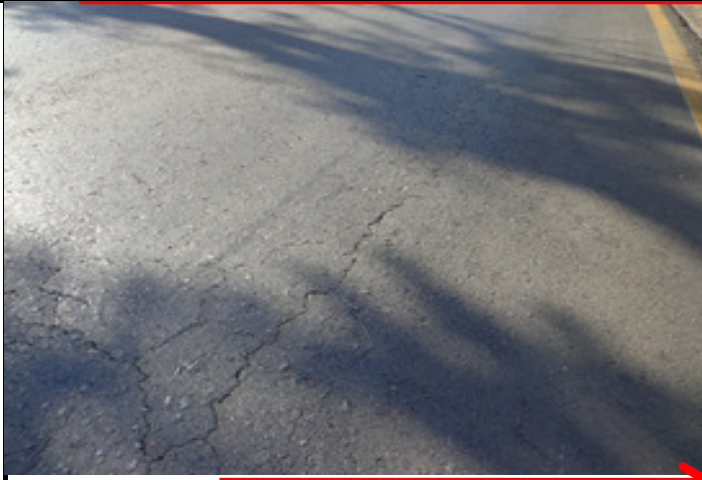
ITEM	ACHADO	FOTOGRAFIA
15	Fissura no pavimento asfáltico - trinca tipo "couro de jacaré"

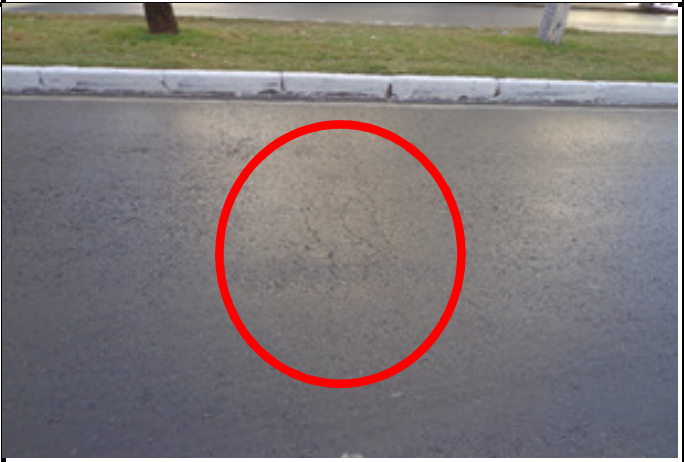
8	Fissura no pavimento asfáltico - trinca tipo "couro de jacaré"

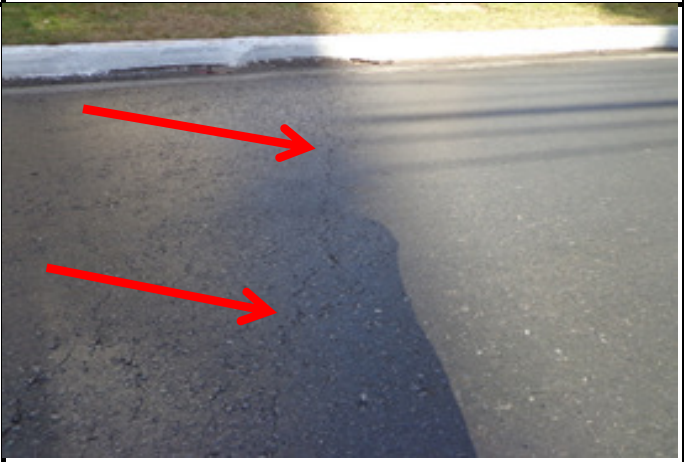
14	Trinca transversal
