ANEXO 14 –
RELATÓRIO FOTOGRÁFICO ELABORADO
PELA EQUIPE DE FISCALIZAÇÃO DA SECID
ACERCA DAS INCONFORMIDADES
CONSTATADAS NA EXECUÇÃO DO
CONTRATO Nº 060/2012/SECOPA
(PARTE 2)

INCONFORMIDADES CONTRATO 060 / 2012

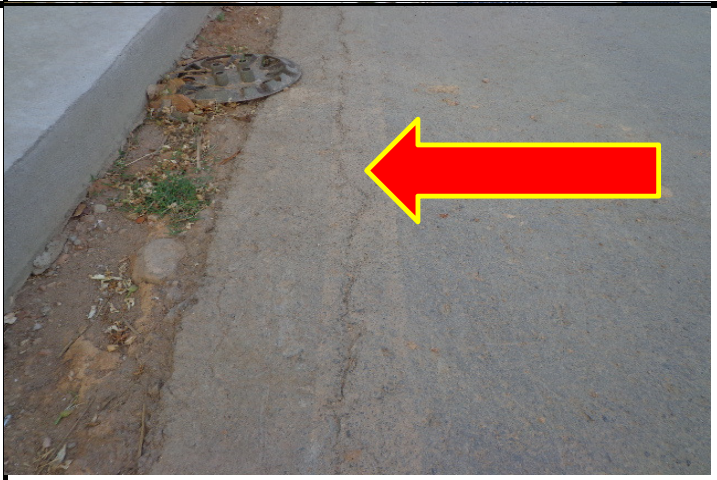
ITEM	ACHADO	FOTOGRAFIA
4	Trinca longitudinal

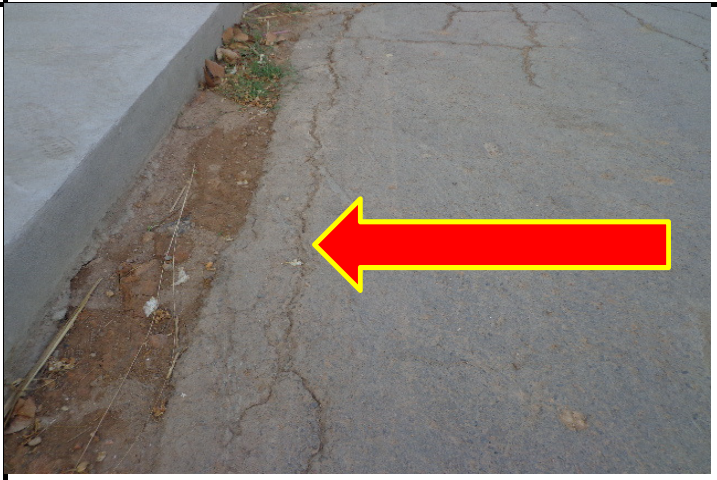
5	Trinca longitudinal

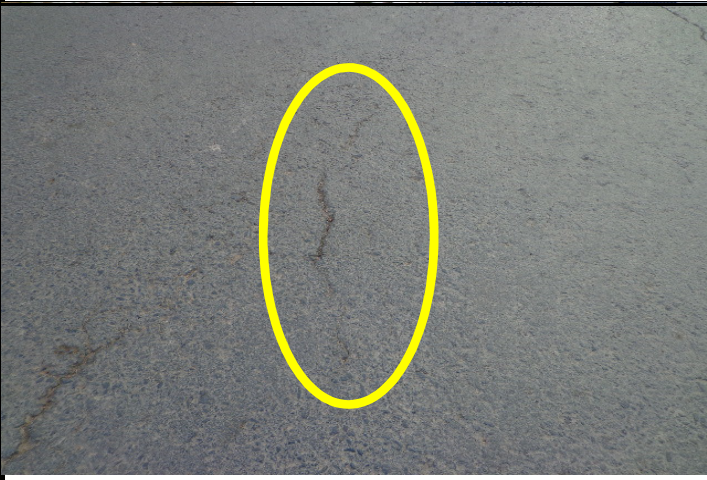
ITEM	ACHADO	FOTOGRAFIA
10	Trinca longitudinal

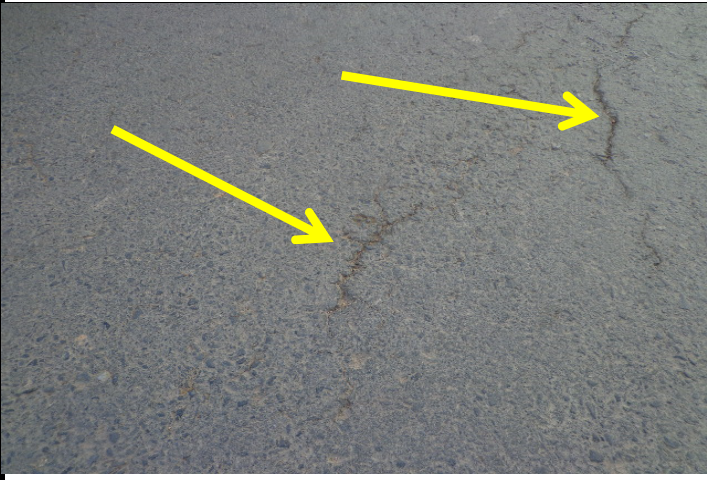
11	Trinca longitudinal

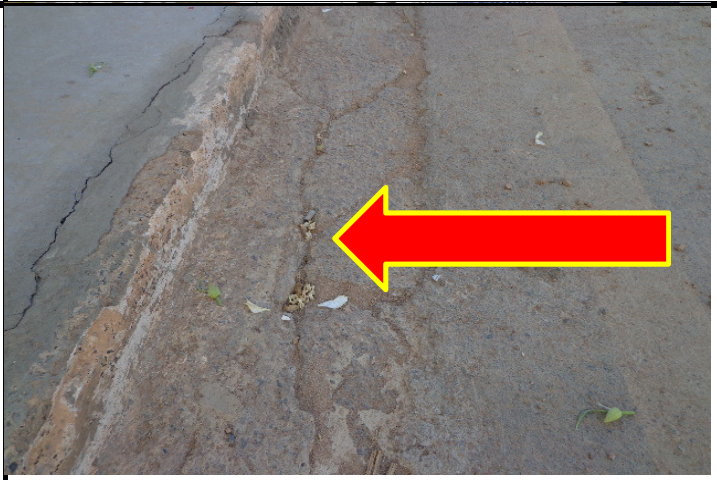
ITEM	ACHADO	FOTOGRAFIA
16	Trinca longitudinal

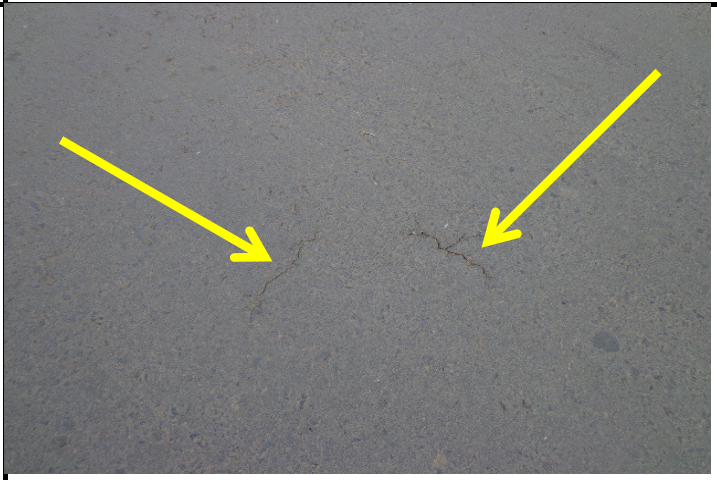
17	Trinca longitudinal

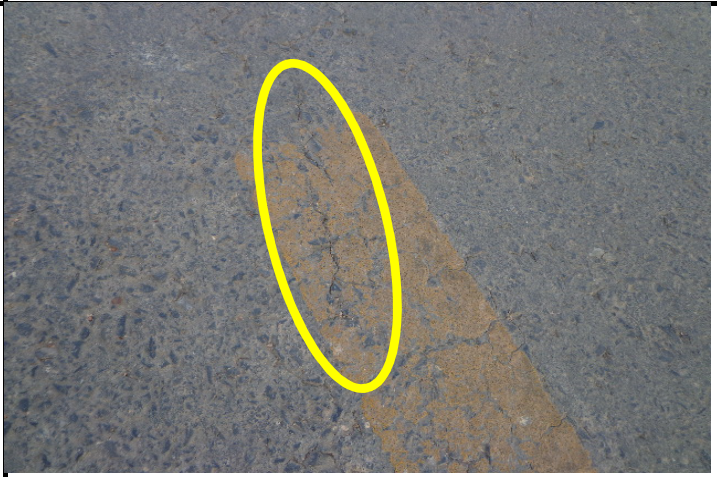
18	Trinca longitudinal

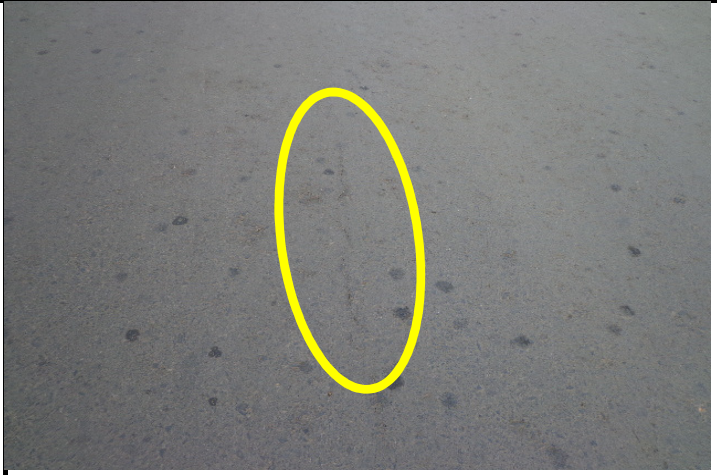
ITEM	ACHADO	FOTOGRAFIA
31	Trinca longitudinal

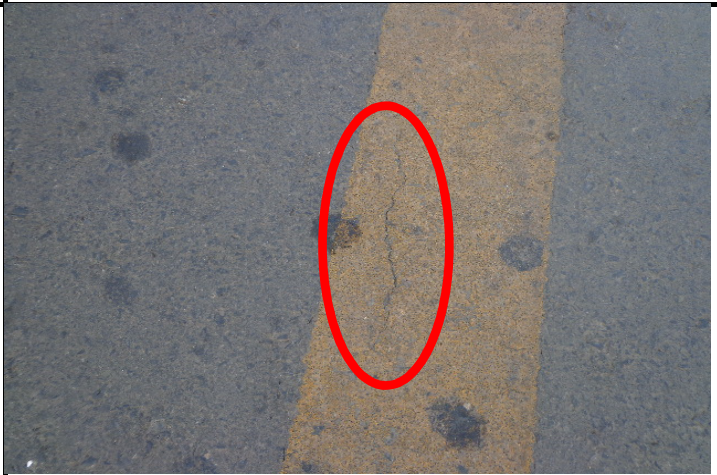
32	Trinca longitudinal

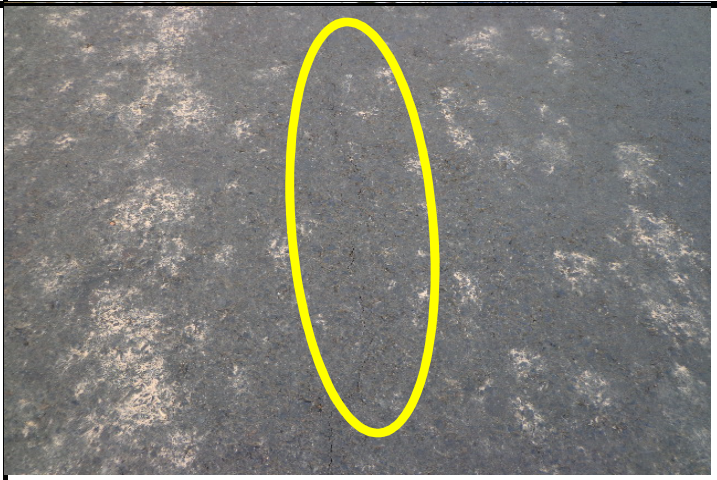
ITEM	ACHADO	FOTOGRAFIA
49	Trinca longitudinal

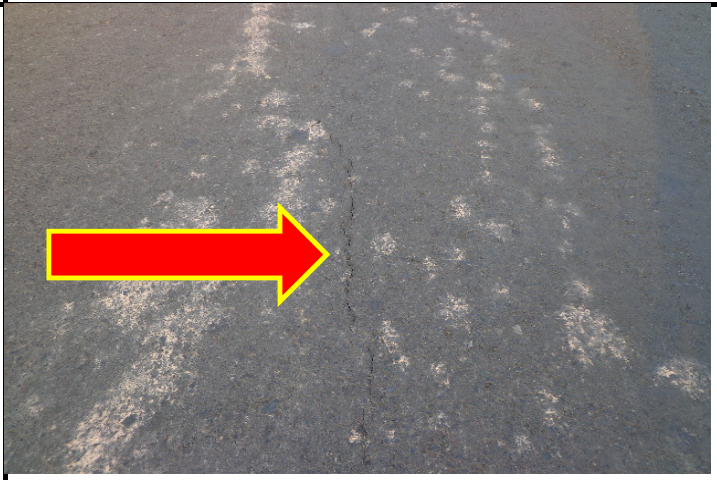
50	Trinca longitudinal

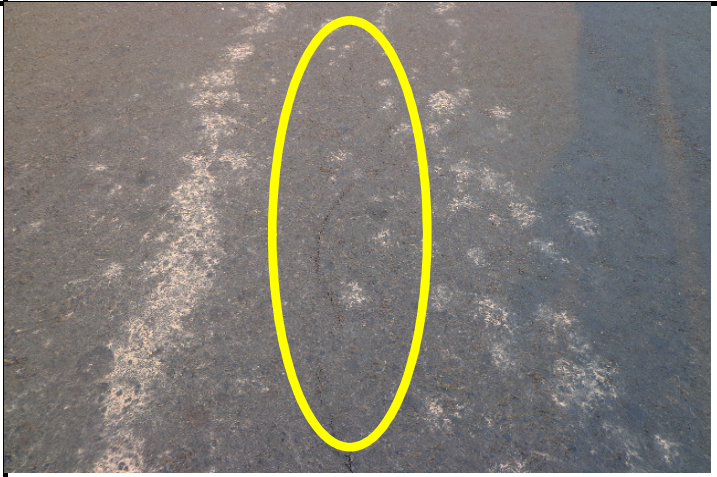
51	Trinca longitudinal

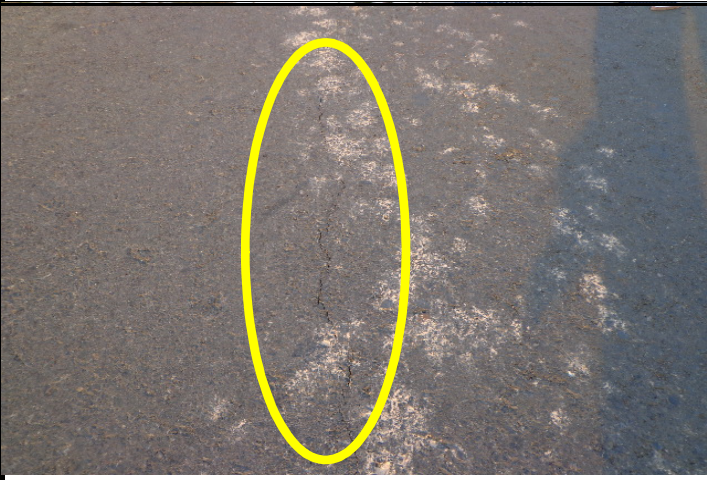
ITEM	ACHADO	FOTOGRAFIA
52	Trinca longitudinal

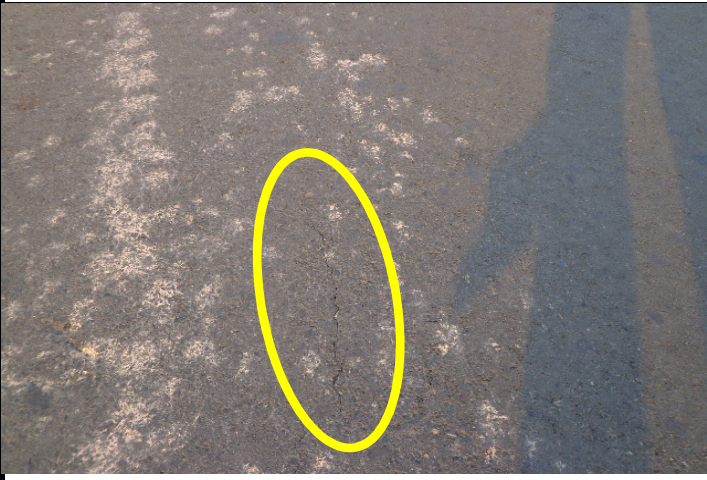
53	Trinca longitudinal

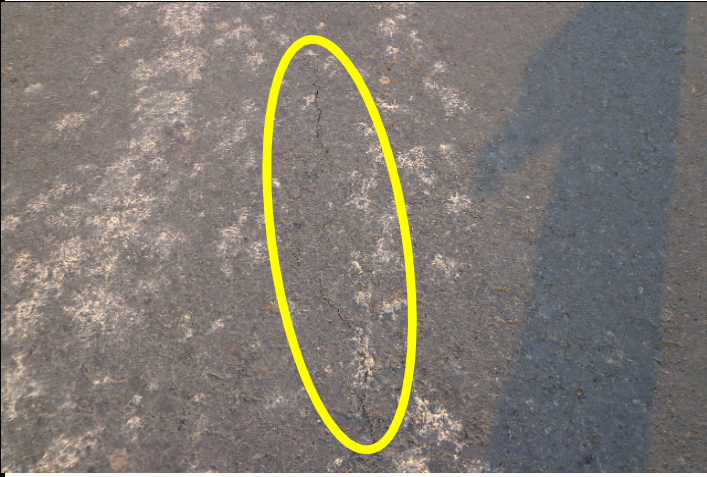
54	Trinca longitudinal

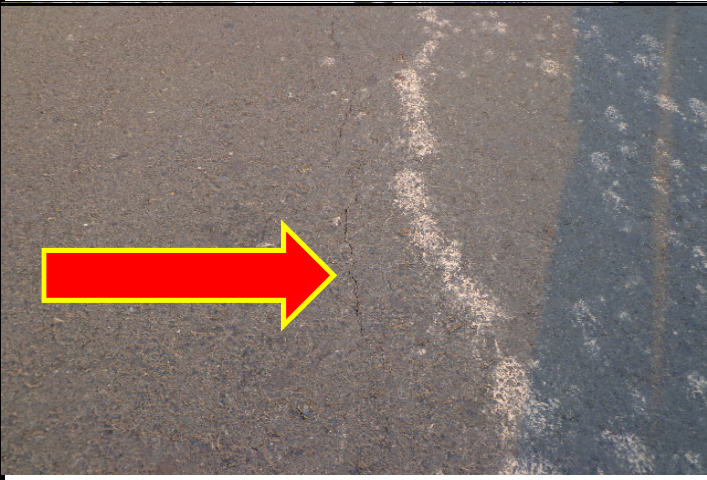
ITEM	ACHADO	FOTOGRAFIA
55	Trinca longitudinal

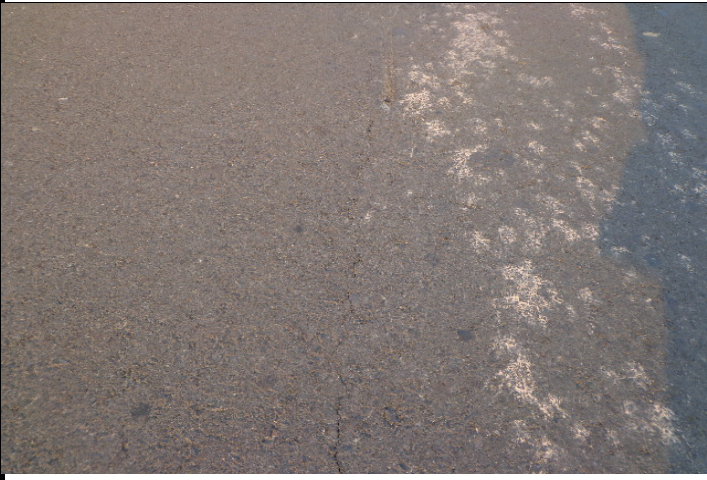
56	Trinca longitudinal

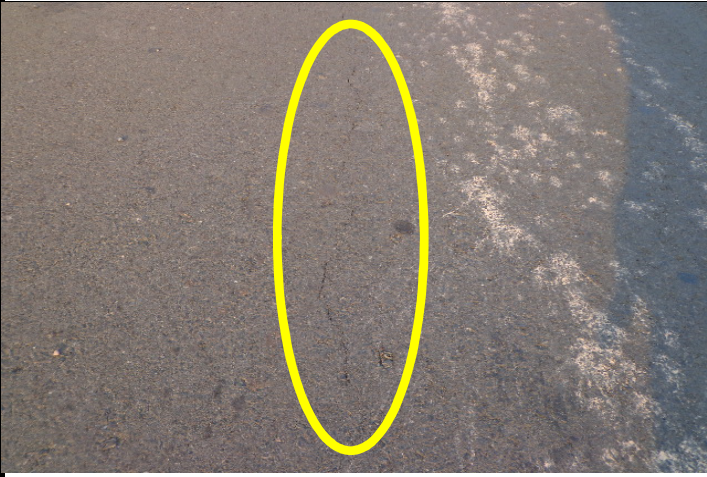
57	Trinca longitudinal

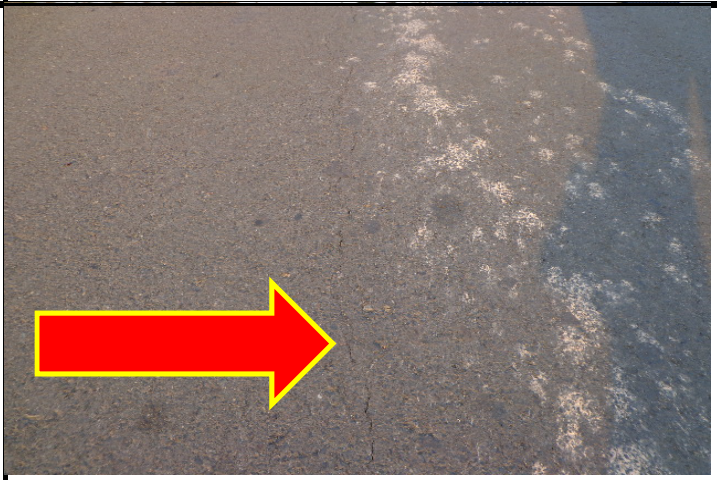
ITEM	ACHADO	FOTOGRAFIA
58	Trinca longitudinal

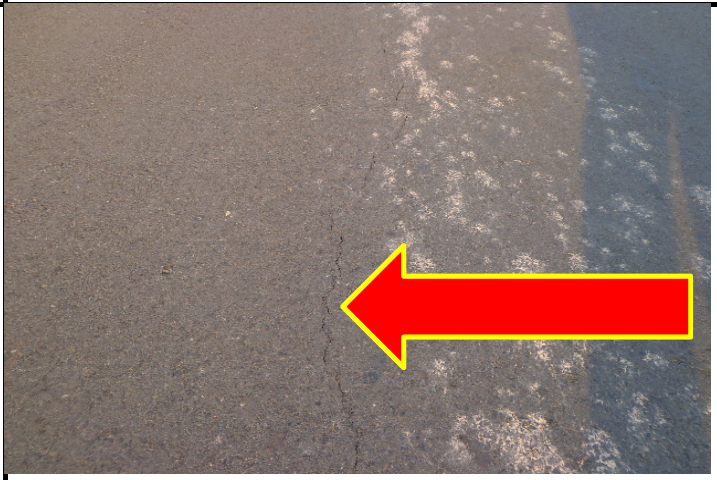
59	Trinca longitudinal

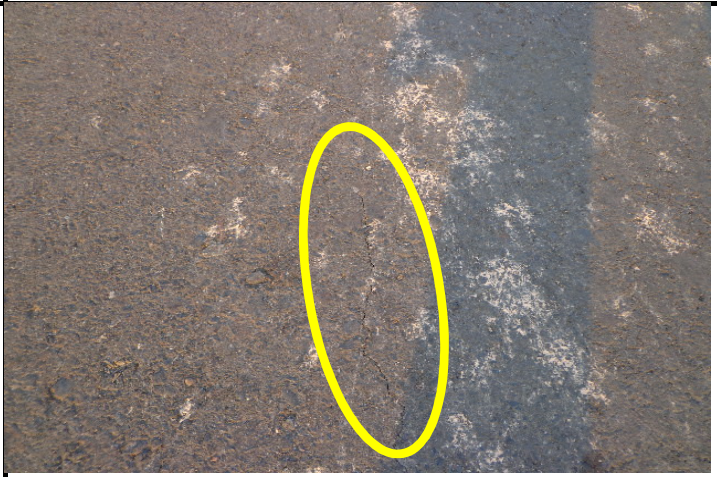
60	Trinca longitudinal

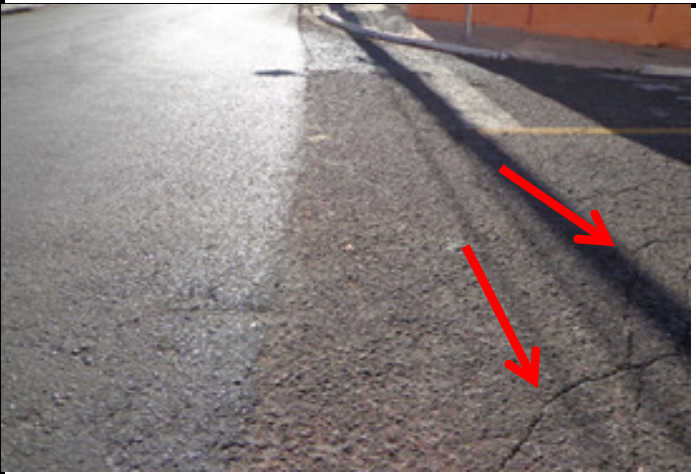
2	Trinca longitudinal e transversal

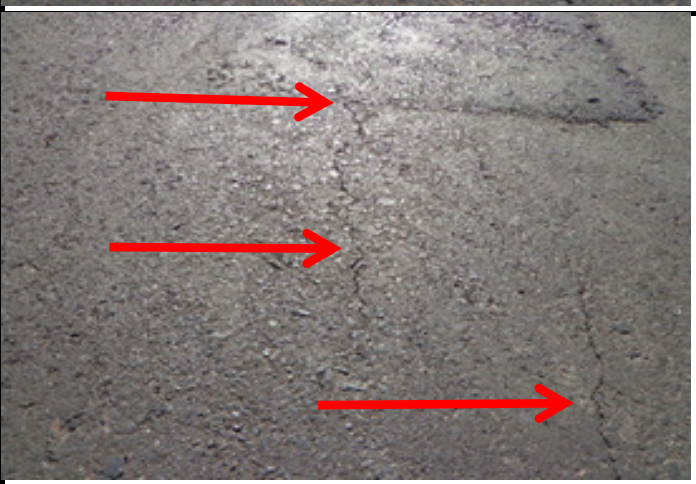
6	Trinca longitudinal

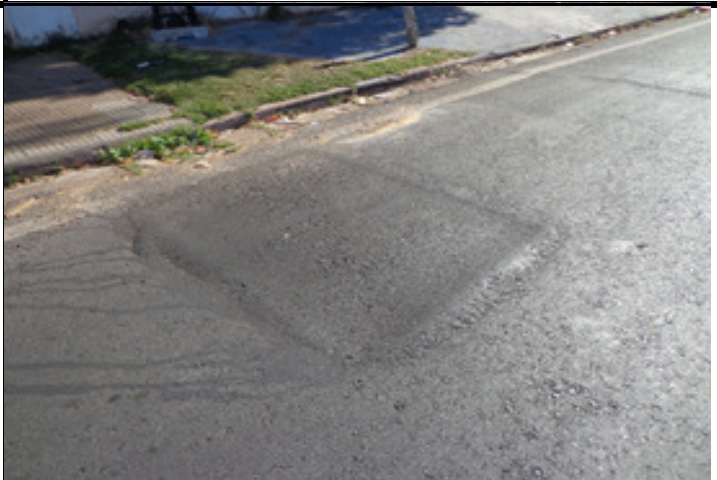
ITEM	ACHADO	FOTOGRAFIA
10	Remendo

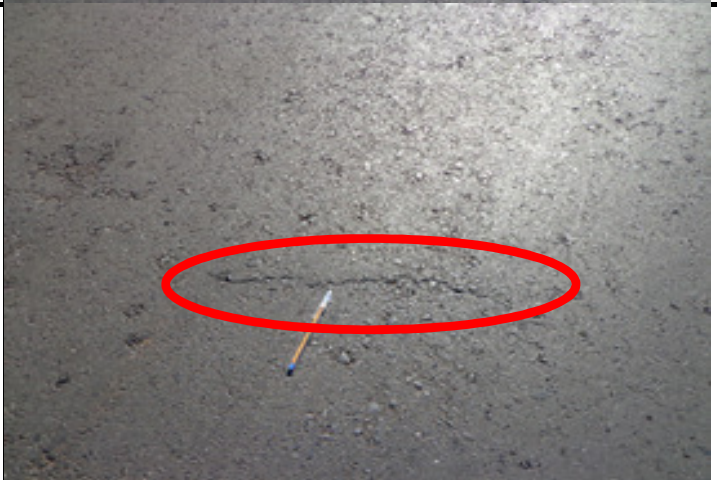
11	Trinca transversal

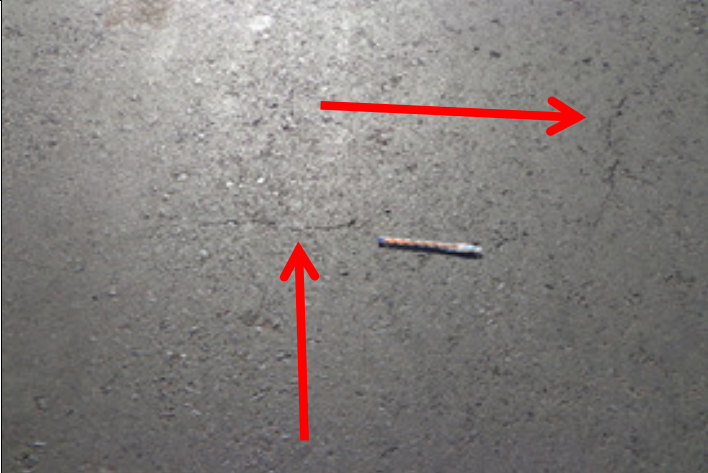
ITEM	ACHADO	FOTOGRAFIA
13	Trinca longitudinal e transversal

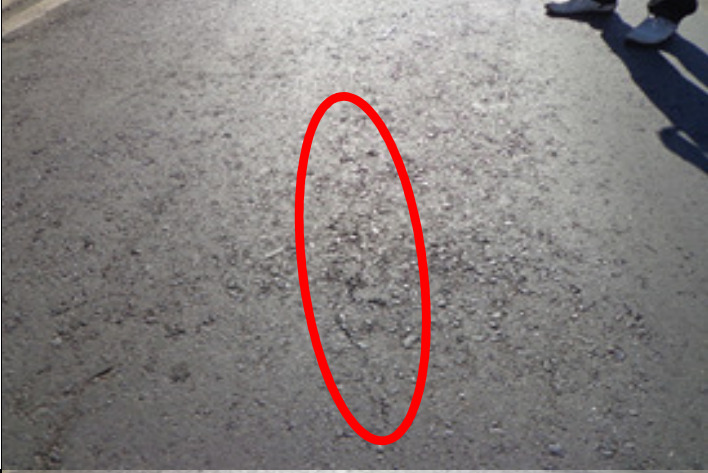
14	Trinca longitudinal

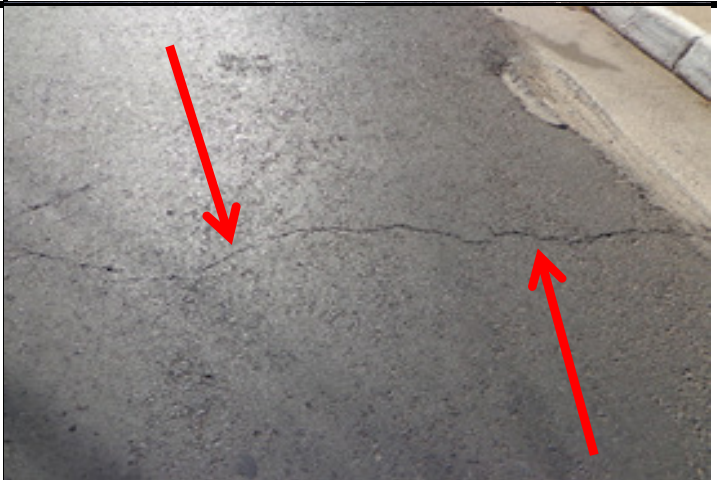
ITEM	ACHADO	FOTOGRAFIA
16	Trinca transversal

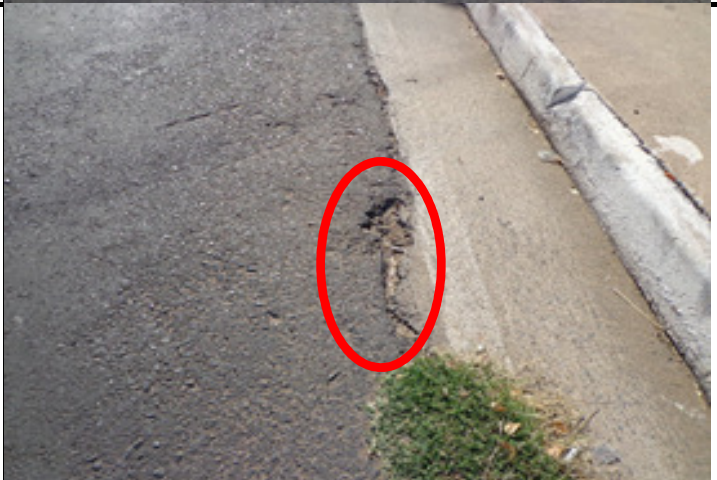
17	Panela ou buraco

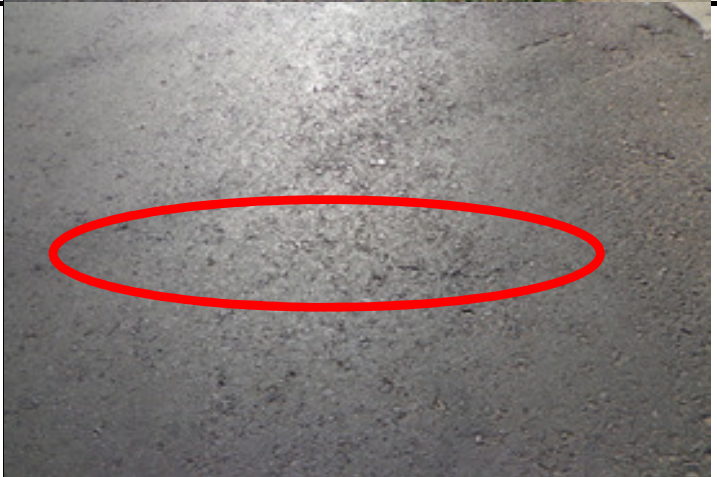
18	Trinca transversal

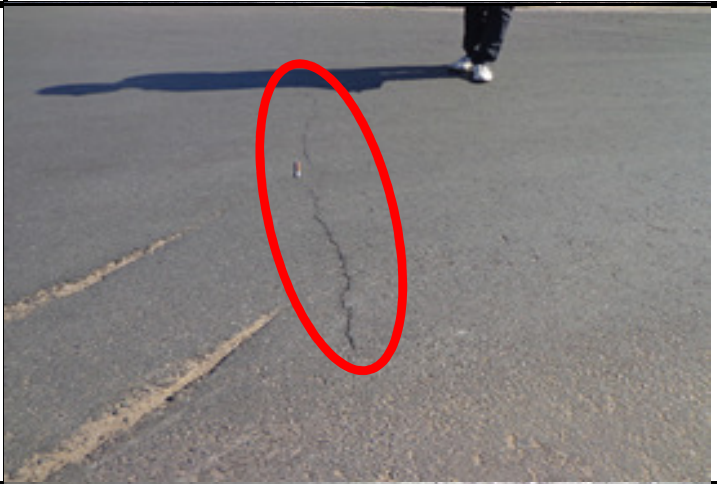
ITEM	ACHADO	FOTOGRAFIA
19	Trinca longitudinal

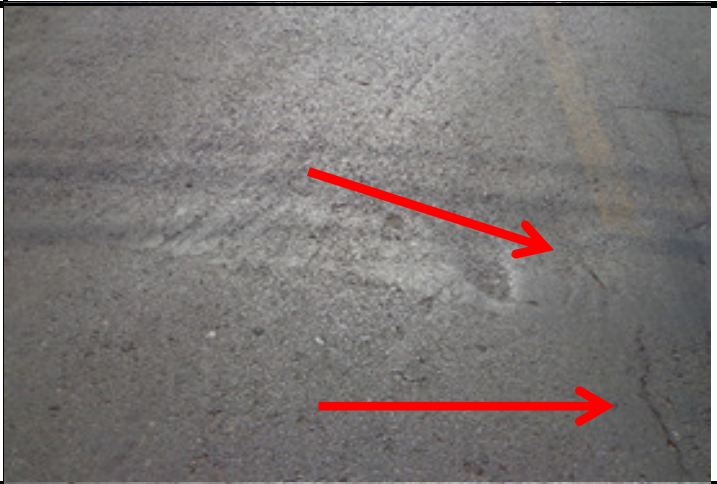
ITEM	ACHADO	FOTOGRAFIA
28	Trinca longitudinal

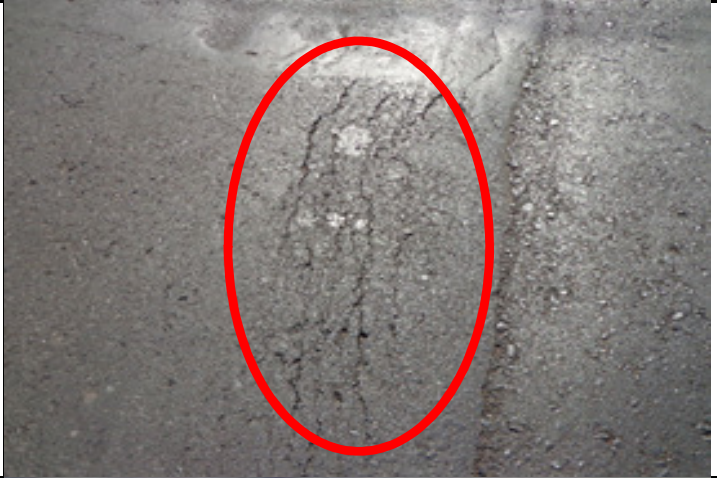
29	Trinca longitudinal

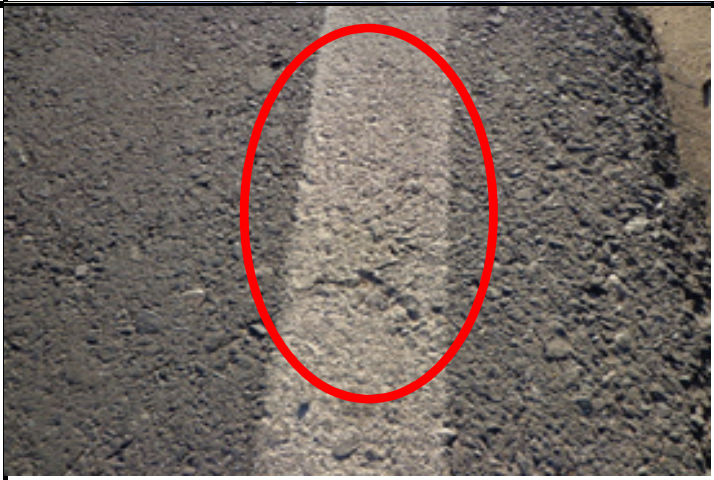
ITEM	ACHADO	FOTOGRAFIA
4	Trinca longitudinal

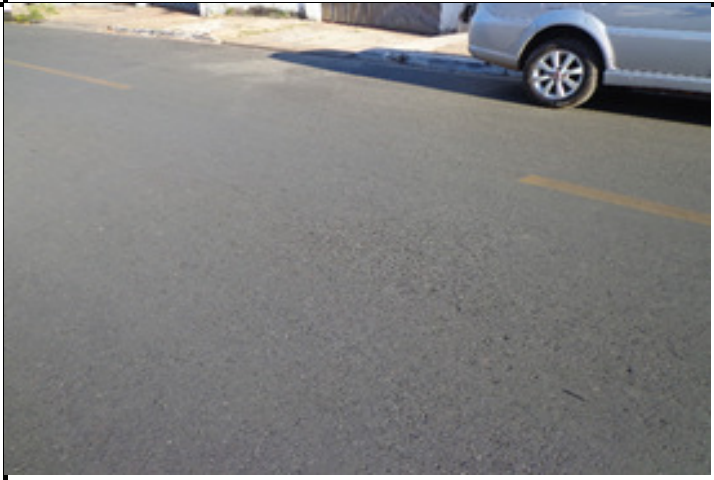
5	Segregação

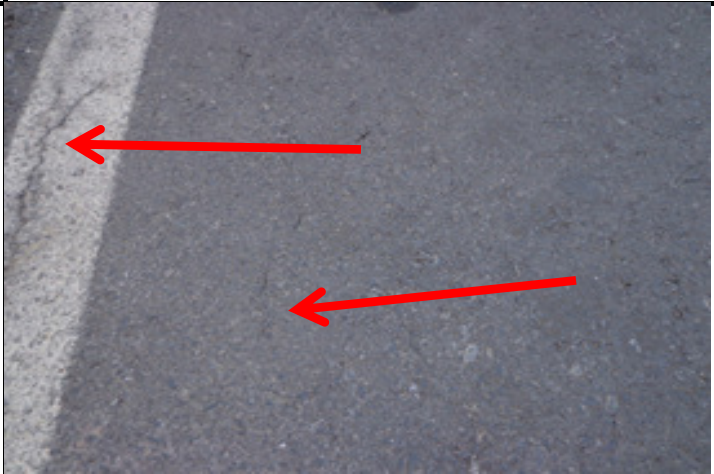
6	Trinca longitudinal

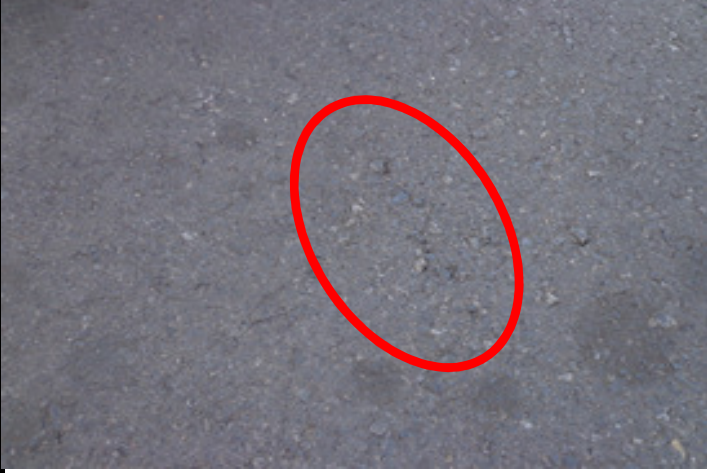
ITEM	ACHADO	FOTOGRAFIA
7	Trinca longitudinal

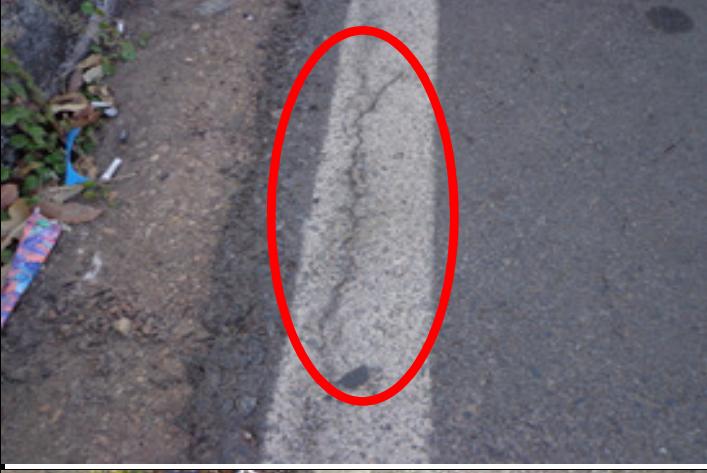
8	Trinca longitudinal

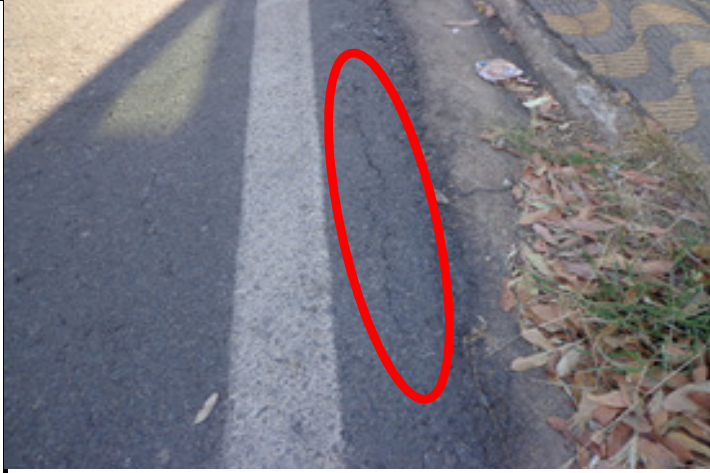
ITEM	ACHADO	FOTOGRAFIA
10	Trinca longitudinal
