ANEXO 14 (a) –
RELATÓRIO FOTOGRÁFICO ELABORADO
PELA EQUIPE DE FISCALIZAÇÃO DA SECID
ACERCA DAS INCONFORMIDADES
CONSTATADAS NA EXECUÇÃO DO
CONTRATO Nº 060/2012/SECOA
(PARTE 2)

INCONFORMIDADES CONTRATO 060 / 2012

RUA DAS ORQUÍDEAS

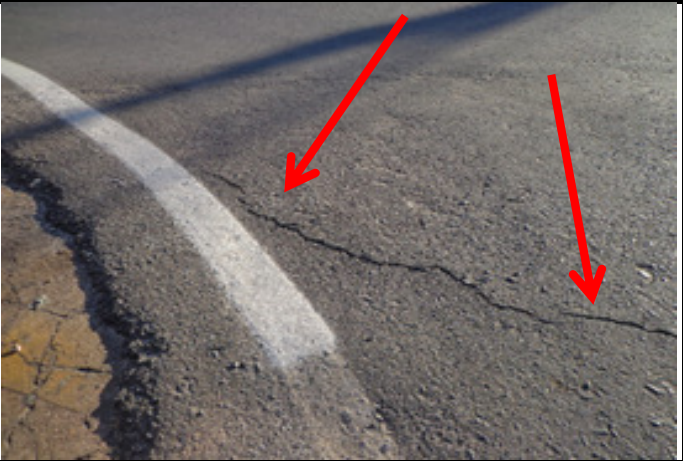
5	Remendo

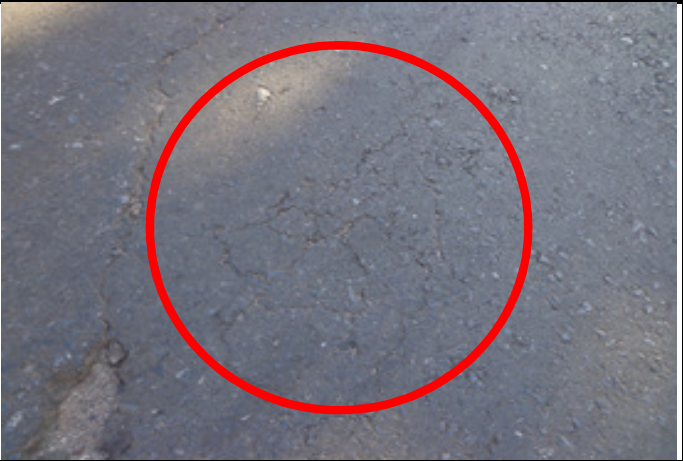
17	Segregação

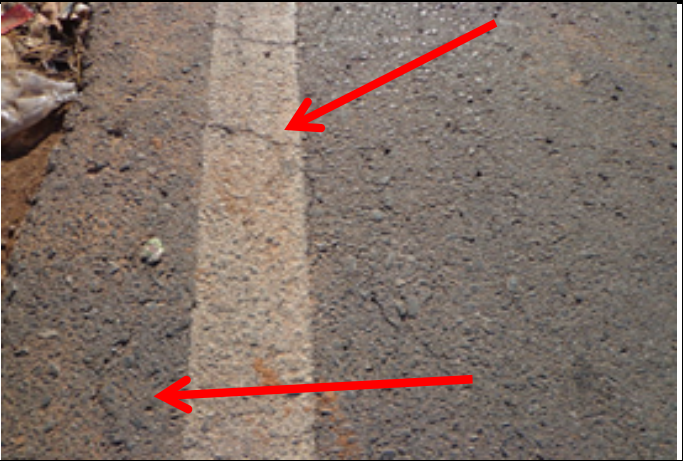
29	Trinca transversal

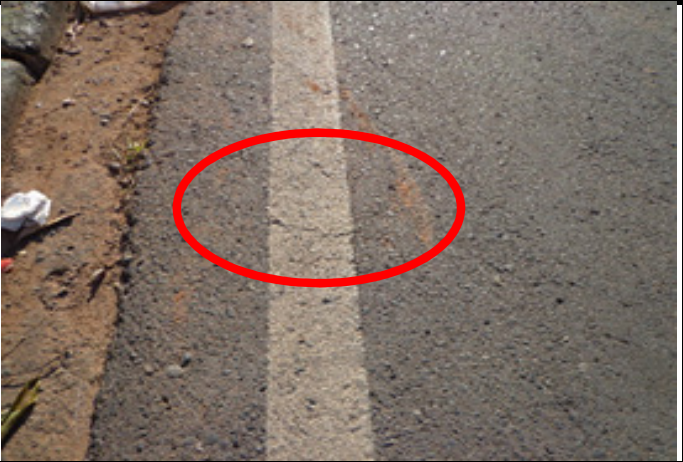
30	Segregação

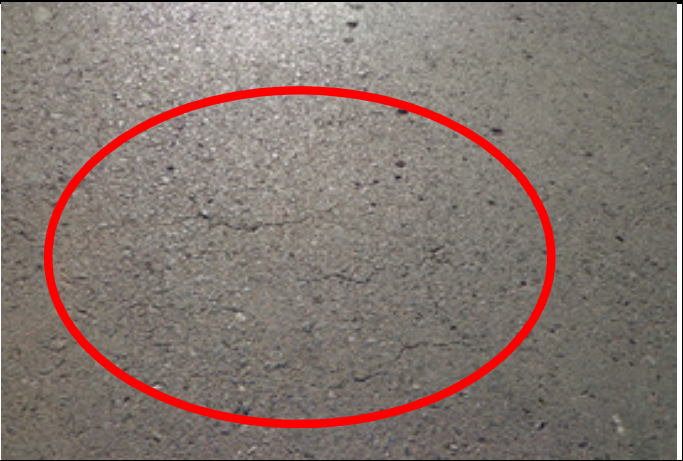
32	Fissura no pavimento asfáltico - trinca tipo "couro de jacaré"

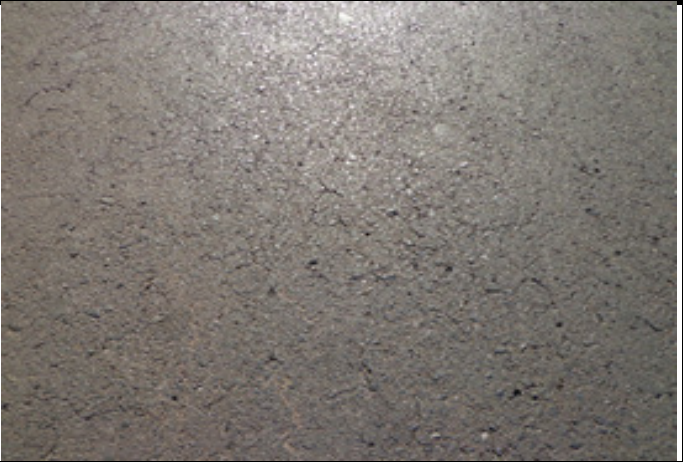
33	Fissura no pavimento asfáltico - trinca tipo "couro de jacaré"

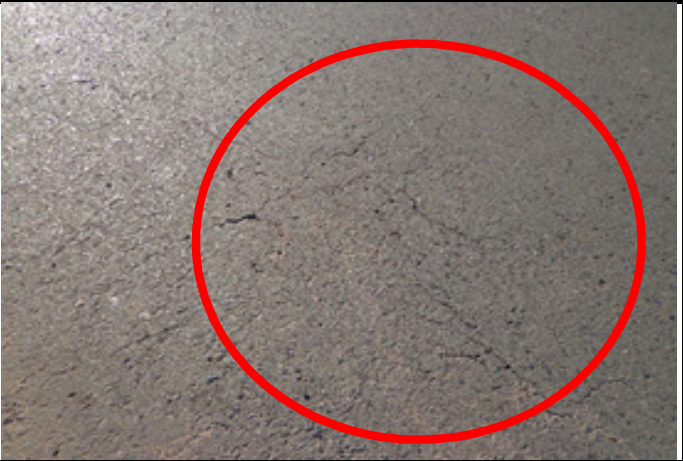
38	Fissura no pavimento asfáltico - trinca tipo "couro de jacaré"

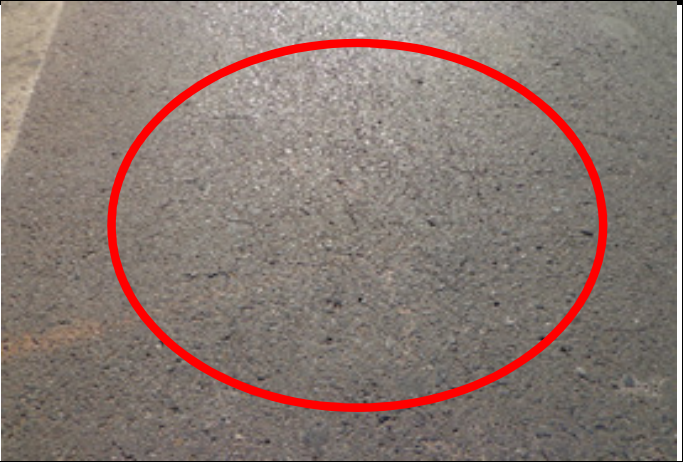
39	Trinca transversal

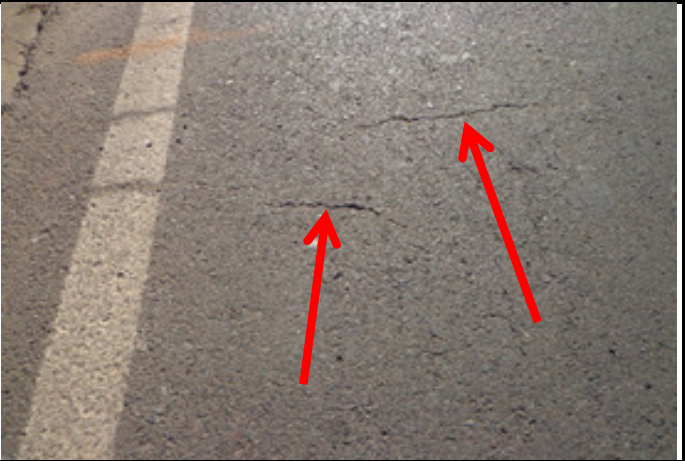
41	Trinca longitudinal

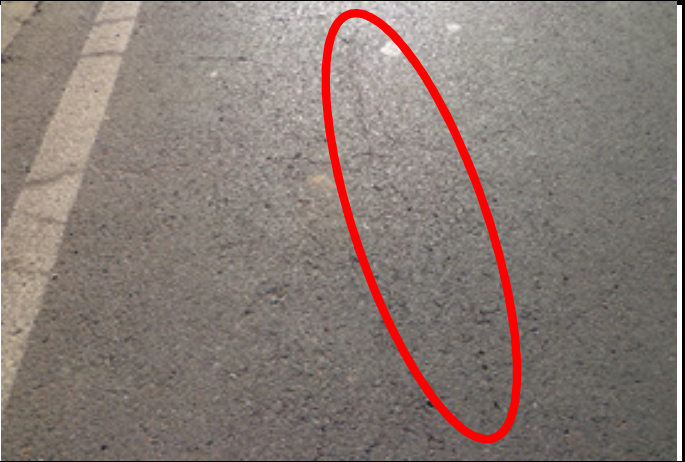
42	Trinca longitudinal e transversal

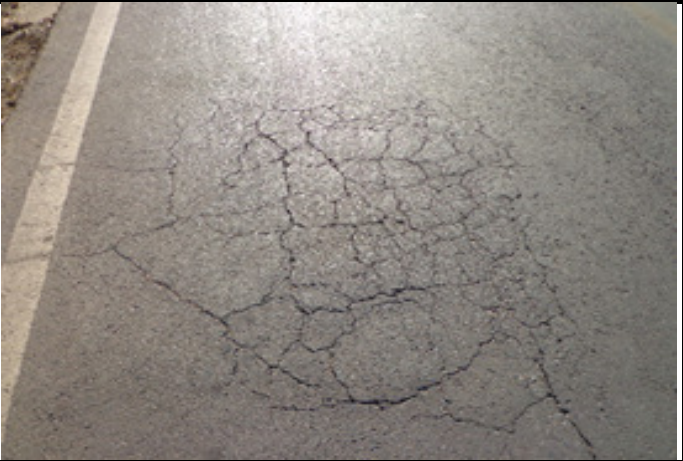
44	Fissura no pavimento asfáltico - trinca tipo "couro de jacaré"

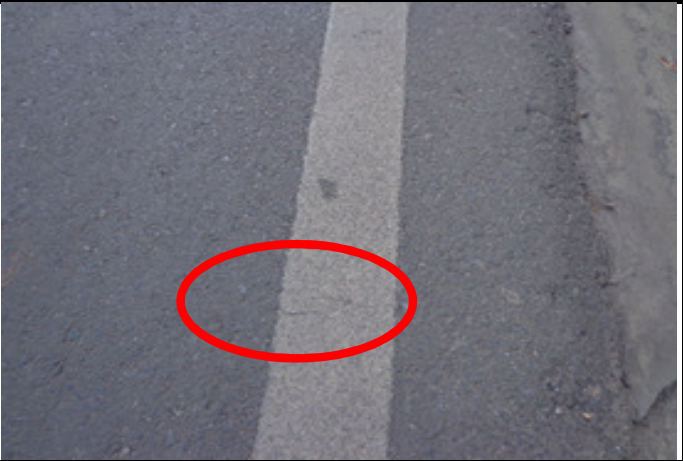
47	Fissura no pavimento asfáltico - trinca tipo "couro de jacaré"

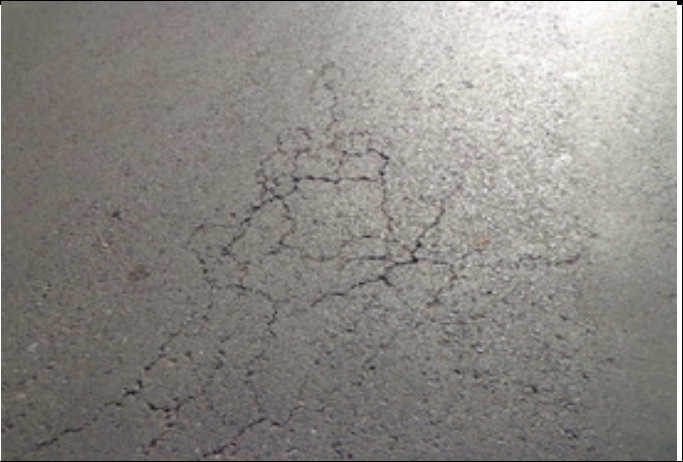
48	Fissura no pavimento asfáltico - trinca tipo "couro de jacaré"

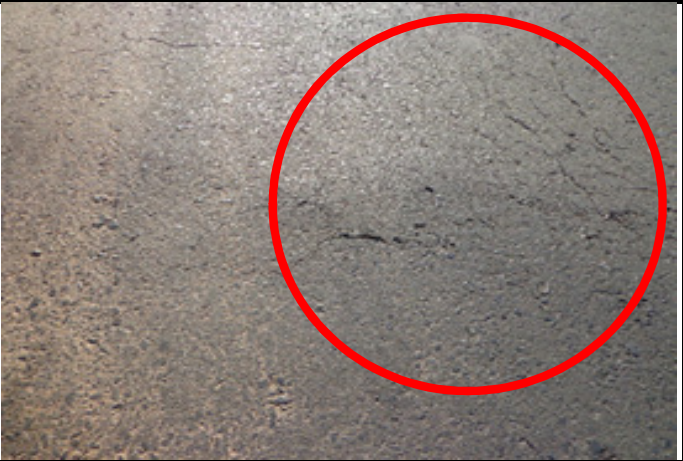
53	Trinca transversal

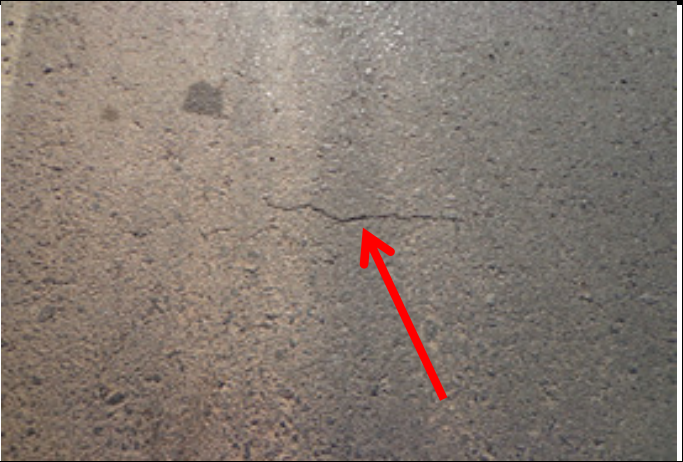
54	Fissura no pavimento asfáltico - trinca tipo "couro de jacaré"

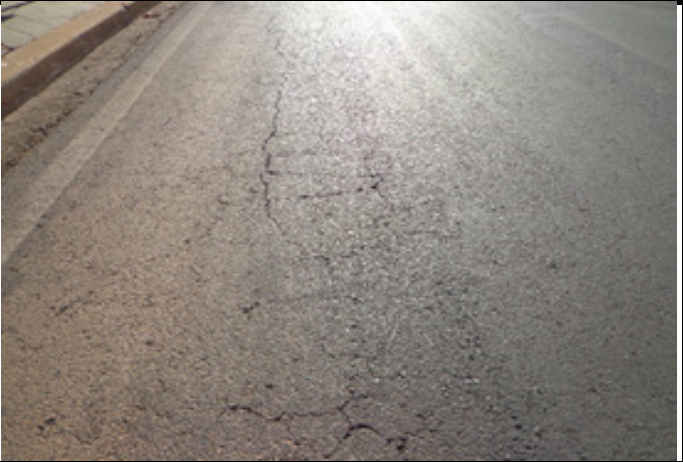
57	Fissura no pavimento asfáltico - trinca tipo "couro de jacaré"

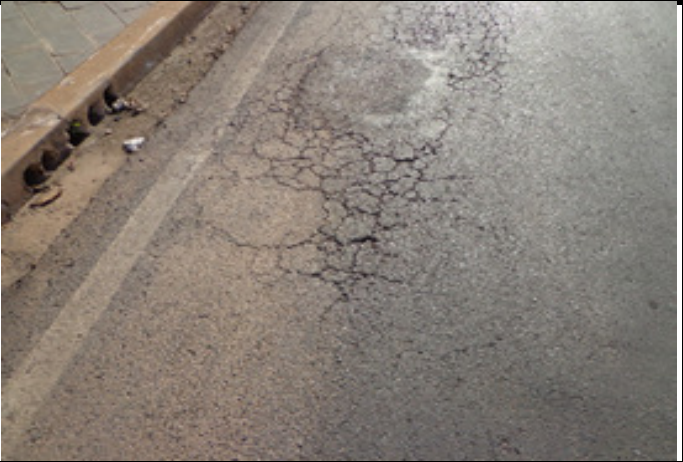
60	Fissura no pavimento asfáltico - trinca tipo "couro de jacaré"

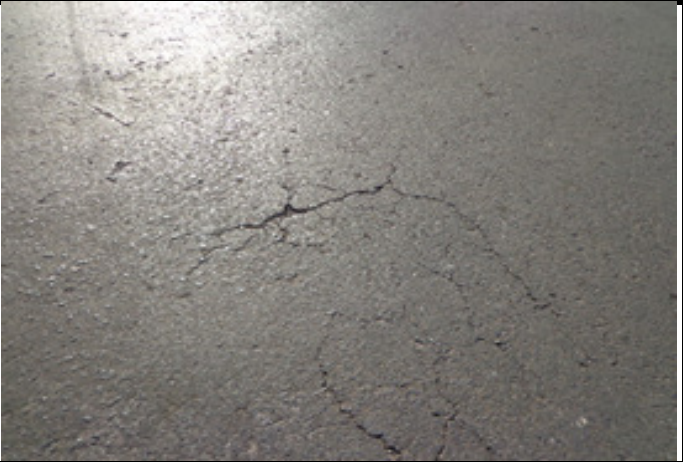
72	Trinca transversal

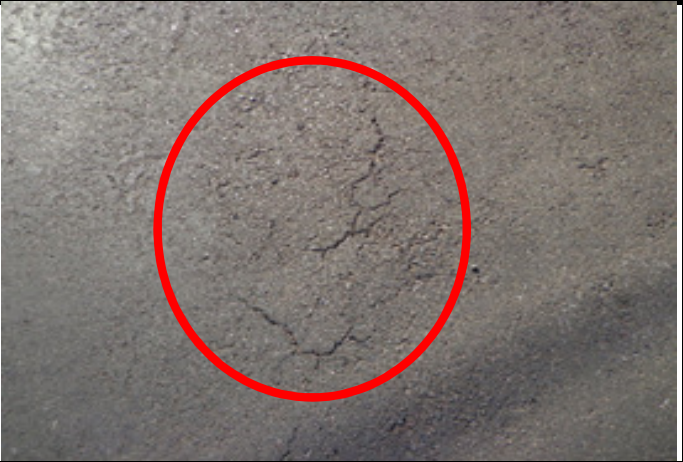
75	Fissura no pavimento asfáltico - trinca tipo "couro de jacaré"

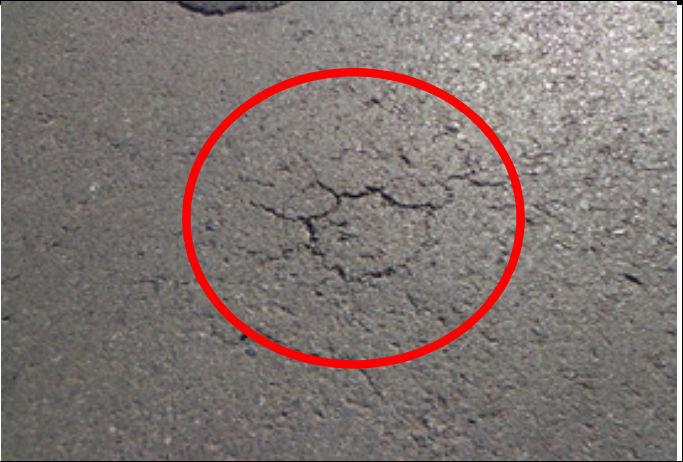
81	Fissura no pavimento asfáltico - trinca tipo "couro de jacaré"

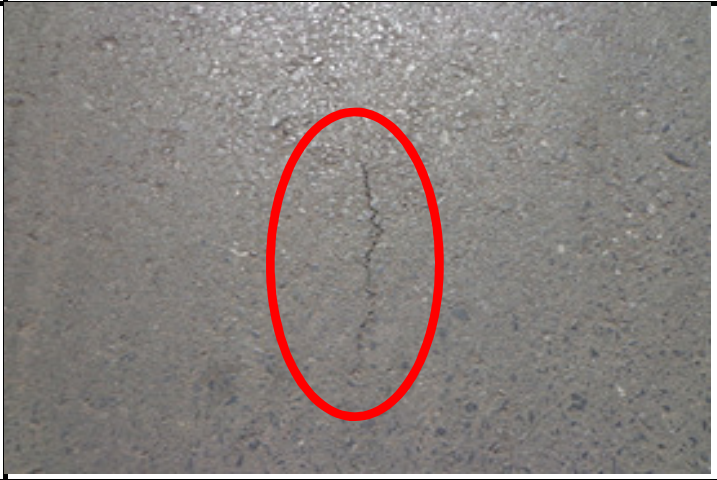
2	Fissura no pavimento asfáltico - trinca tipo "couro de jacaré"

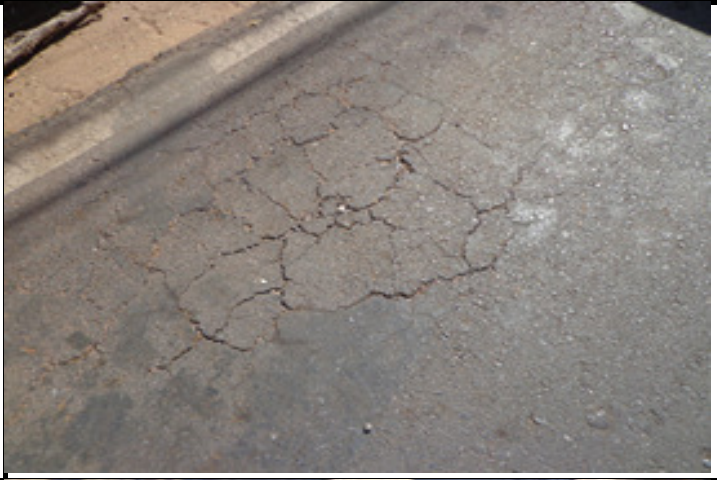
3	Panela ou buraco

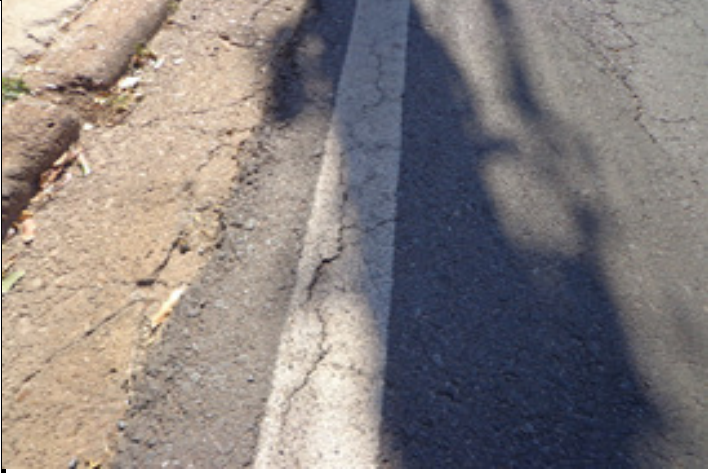
5	Fissura no pavimento asfáltico - trinca tipo "couro de jacaré"

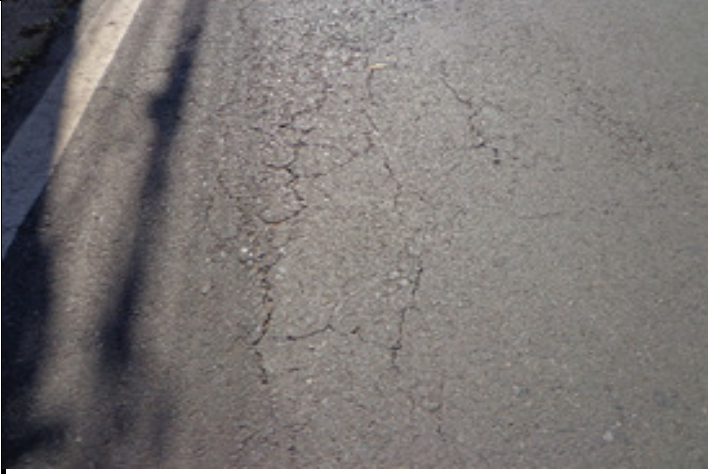
6	Fissura no pavimento asfáltico - trinca tipo "couro de jacaré"

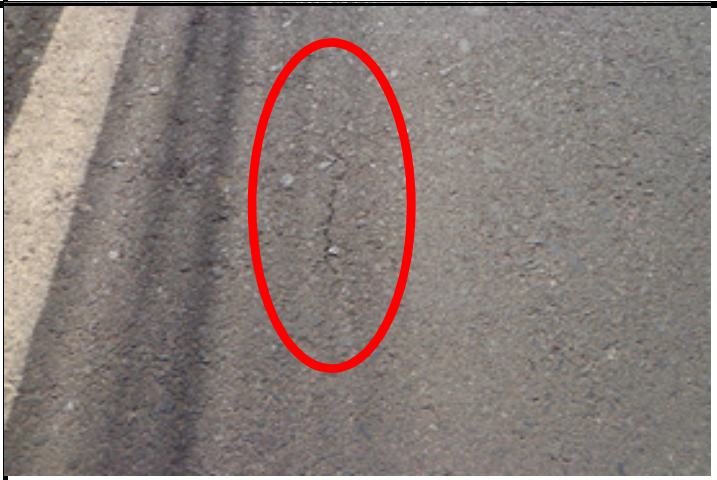
8	Trinca longitudinal

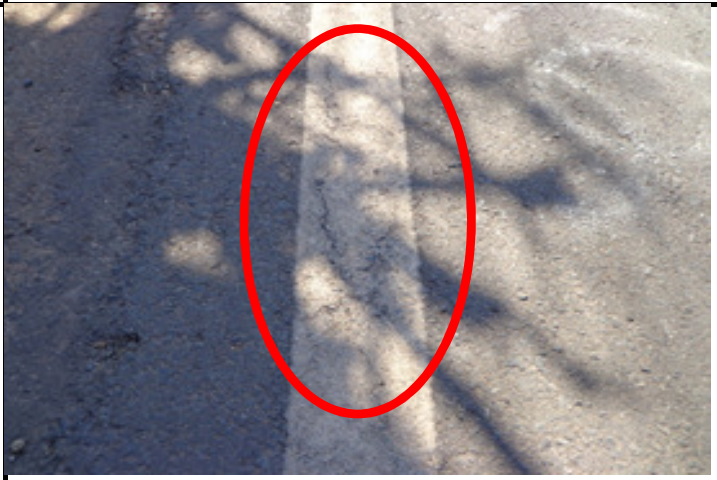
9	Segregação

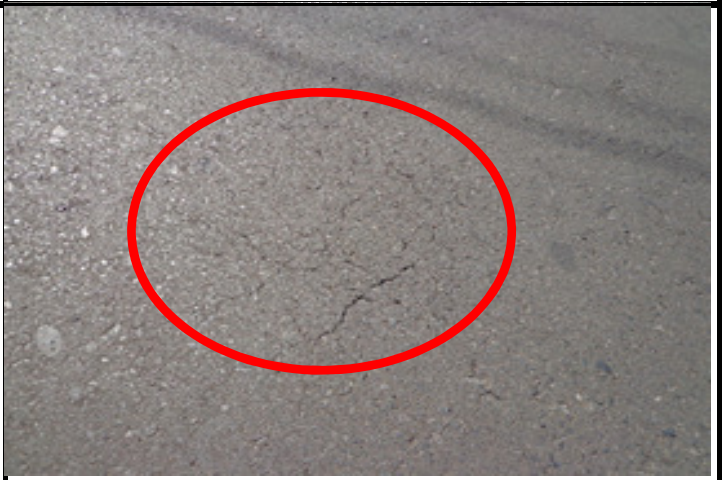
11	Fissura no pavimento asfáltico - trinca tipo "couro de jacaré"

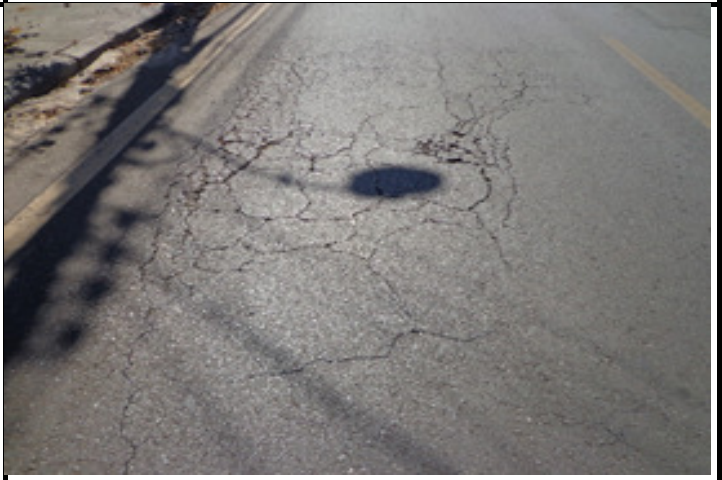
12	Fissura no pavimento asfáltico - trinca tipo "couro de jacaré"

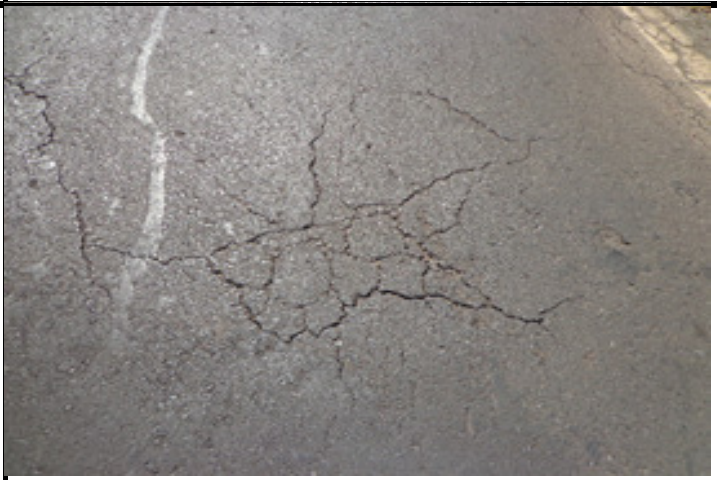
14	Trinca longitudinal e transversal

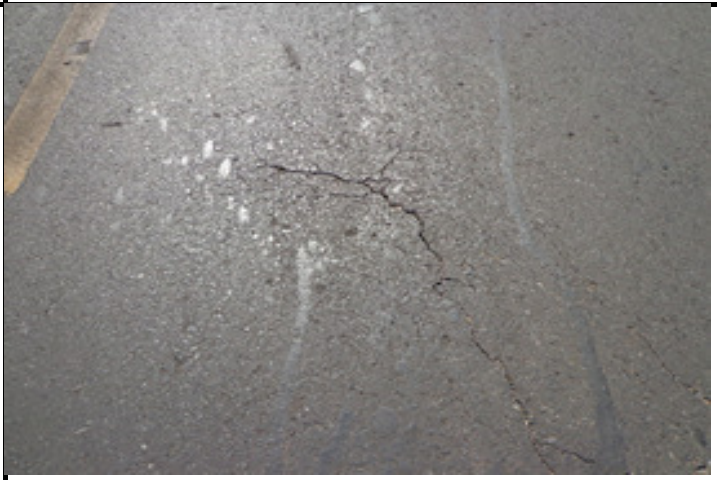
15	Trinca longitudinal e transversal

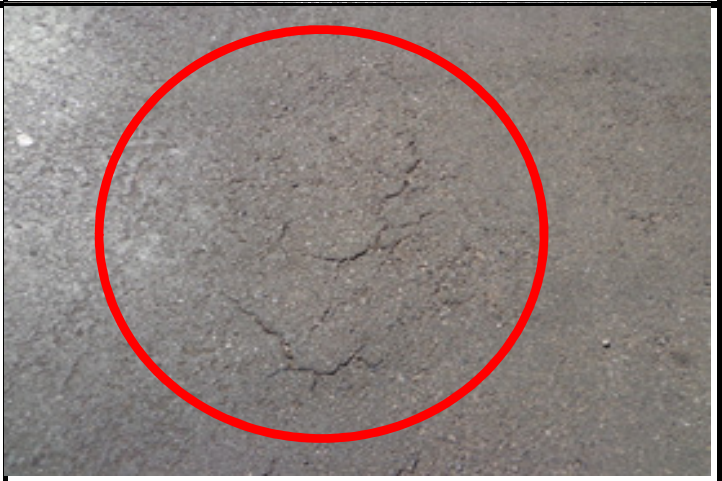
20	Fissura no pavimento asfáltico - trinca tipo "couro de jacaré"

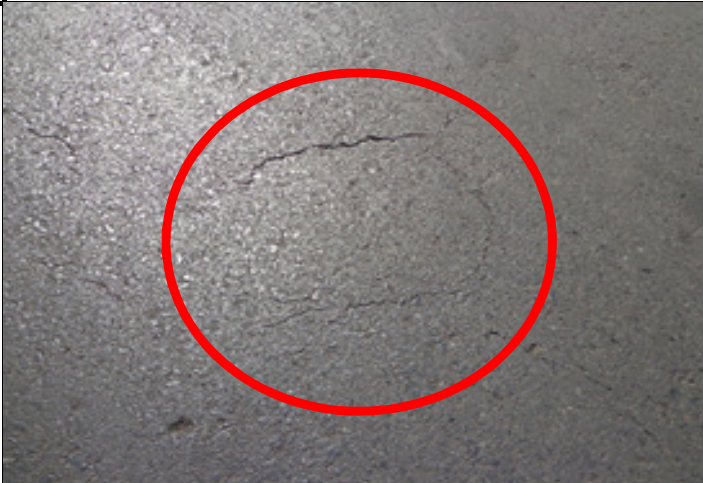
ITEM	ACHADO	FOTOGRAFIA
1	Trinca longitudinal e transversal

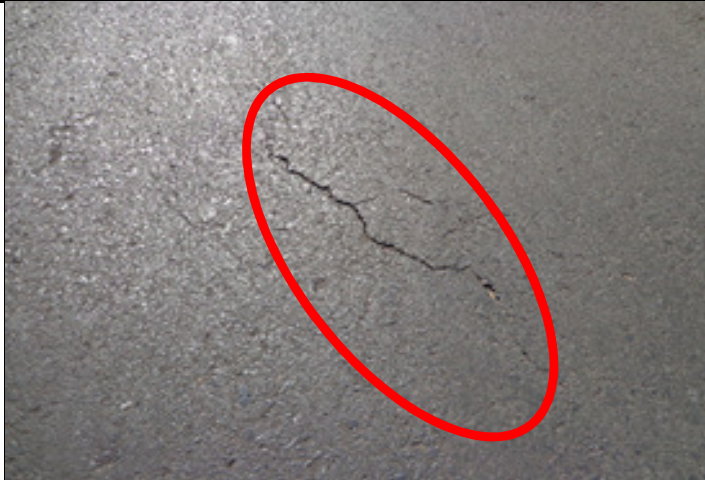
ITEM	ACHADO	FOTOGRAFIA
2	Trinca longitudinal

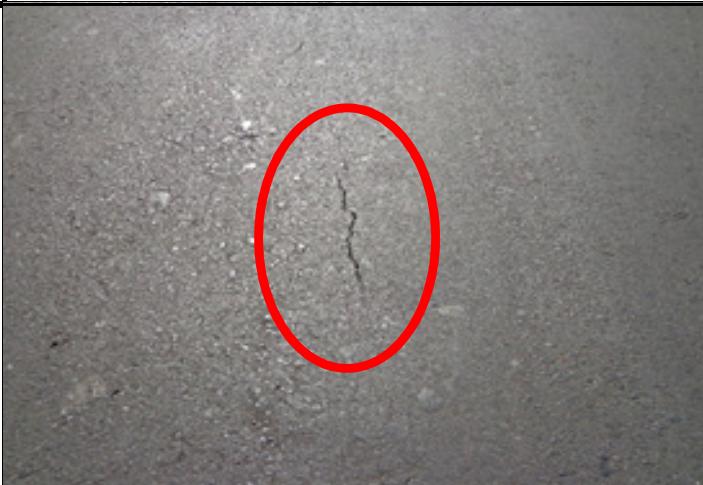
ITEM	ACHADO	FOTOGRAFIA
4	Trinca longitudinal

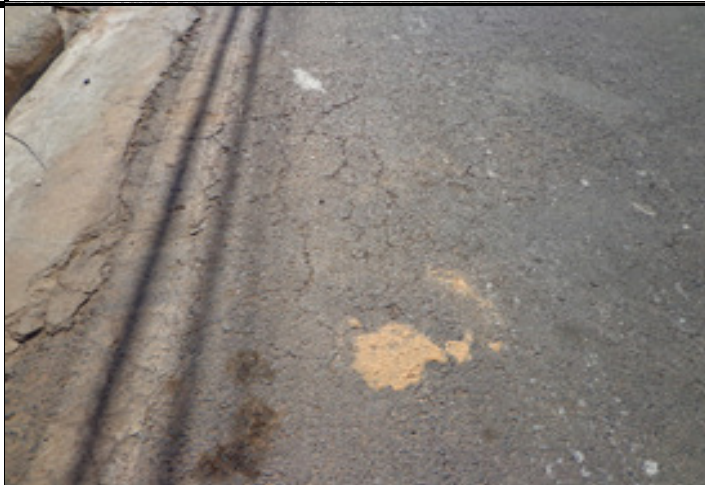
ITEM	ACHADO	FOTOGRAFIA
10	Fissura no pavimento asfáltico - trinca tipo "couro de jacaré"

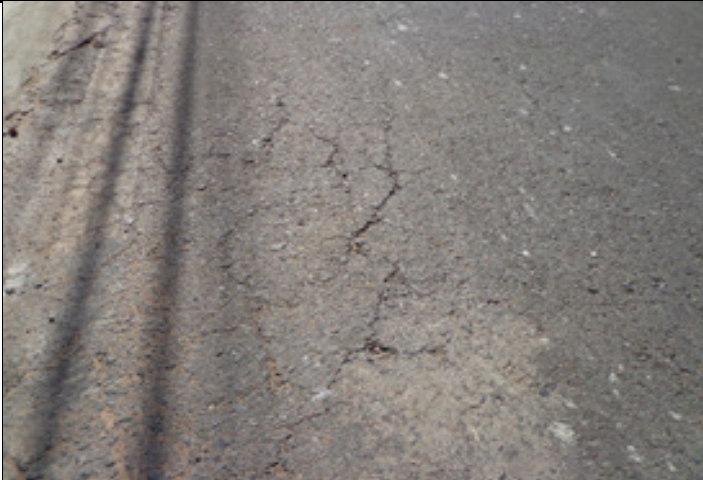
ITEM	ACHADO	FOTOGRAFIA
11	Fissura no pavimento asfáltico - trinca tipo "couro de jacaré"

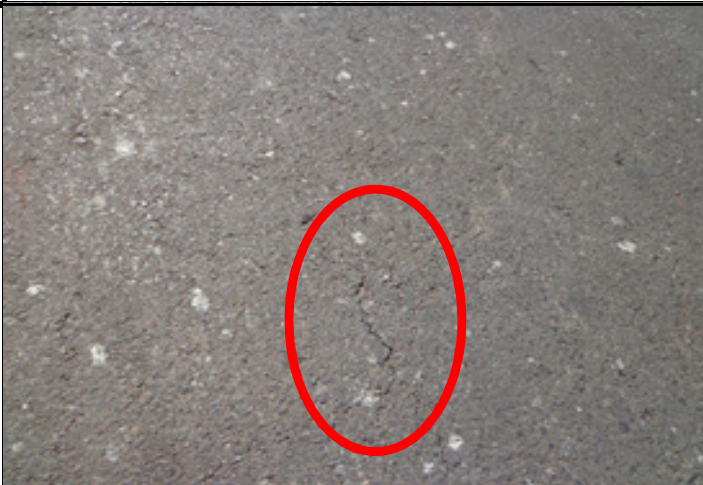
ITEM	ACHADO	FOTOGRAFIA
12	Trinca longitudinal
