ANEXO 14 (b) –  
RELATÓRIO FOTOGRÁFICO ELABORADO  
PELA EQUIPE DE FISCALIZAÇÃO DA SECID  
ACERCA DAS INCONFORMIDADES  
CONSTATADAS NA EXECUÇÃO DO  
CONTRATO Nº 060/2012/SECOPA  
(PARTE 2)

**INCONFORMIDADES CONTRATO 060 / 2012**  
**RUA DAS ORQUÍDEAS**

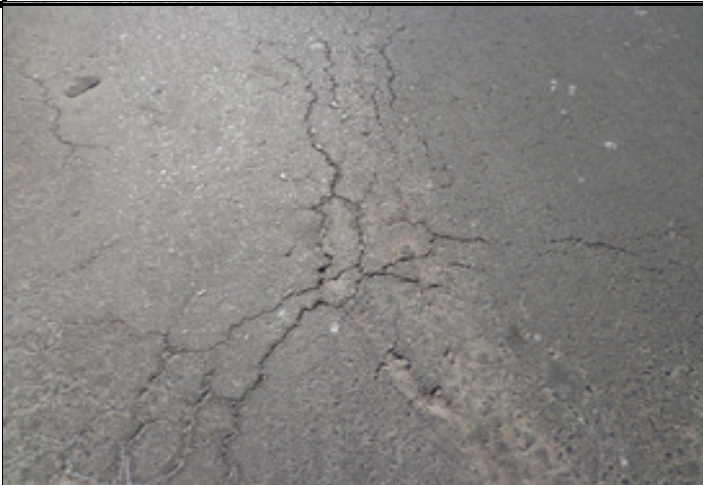
ITEM	ACHADO	FOTOGRAFIA
15	Fissura no pavimento asfáltico - trinca tipo "couro de jacaré"

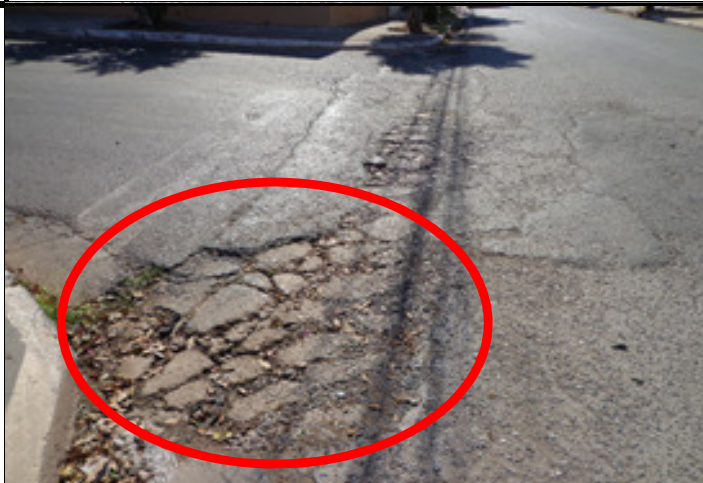
ITEM	ACHADO	FOTOGRAFIA
18	Fissura no pavimento asfáltico - trinca tipo "couro de jacaré"

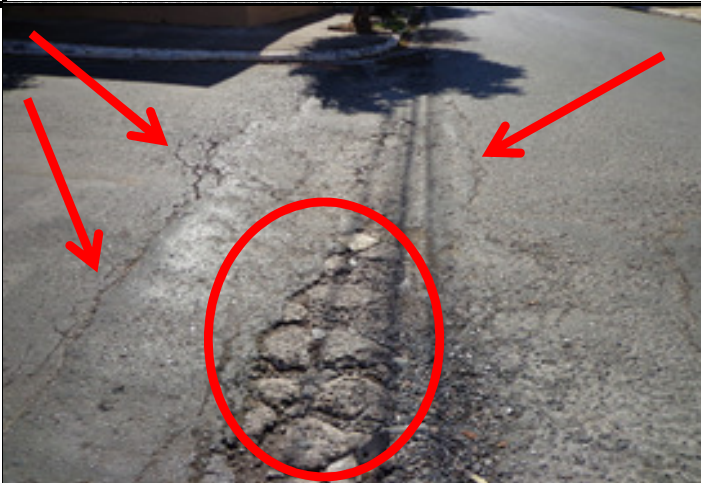
ITEM	ACHADO	FOTOGRAFIA
19	Fissura no pavimento asfáltico - trinca tipo "couro de jacaré"

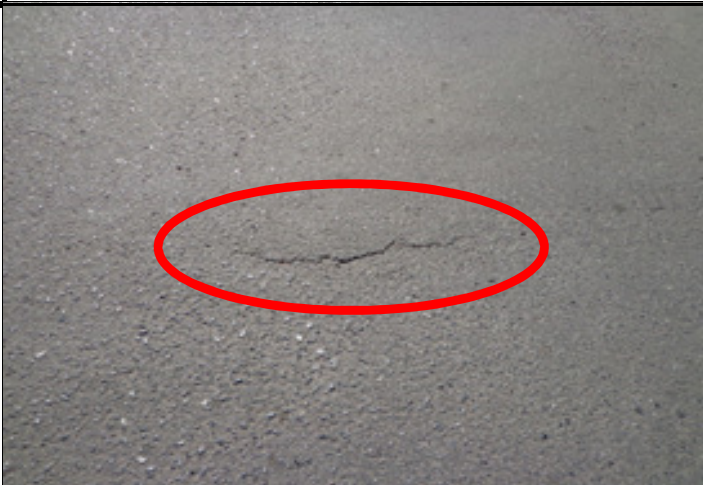
ITEM	ACHADO	FOTOGRAFIA
20	Trinca transversal

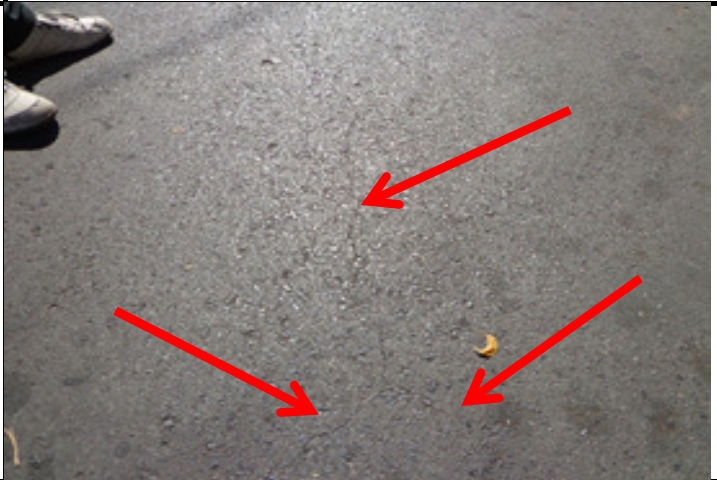
ITEM	ACHADO	FOTOGRAFIA
1	Trinca longitudinal e transversal

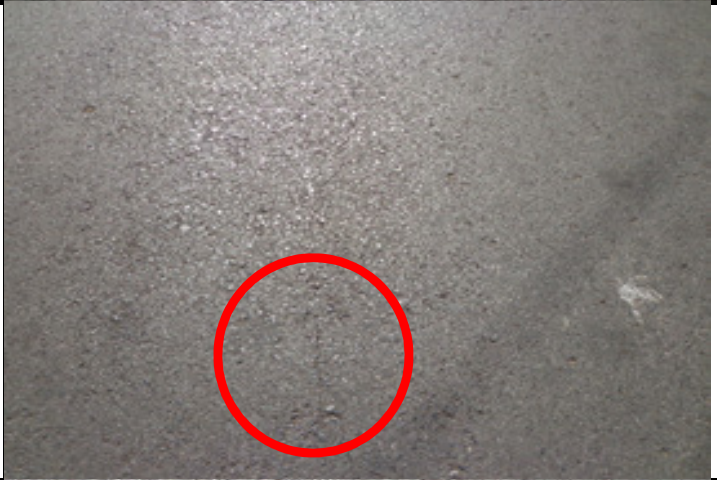
2	Trinca longitudinal

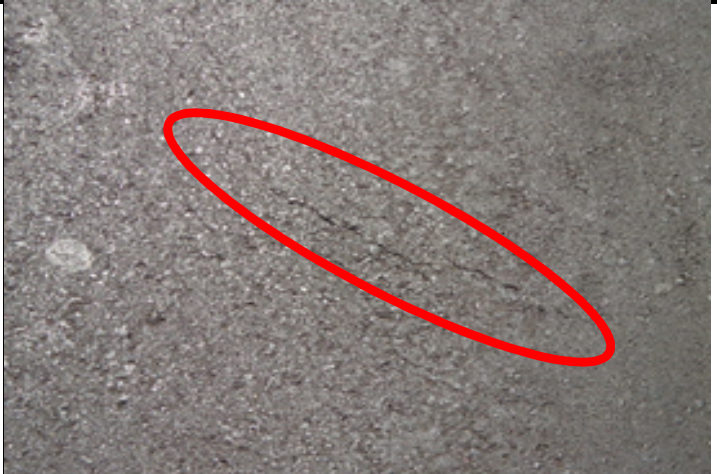
3	Trinca transversal

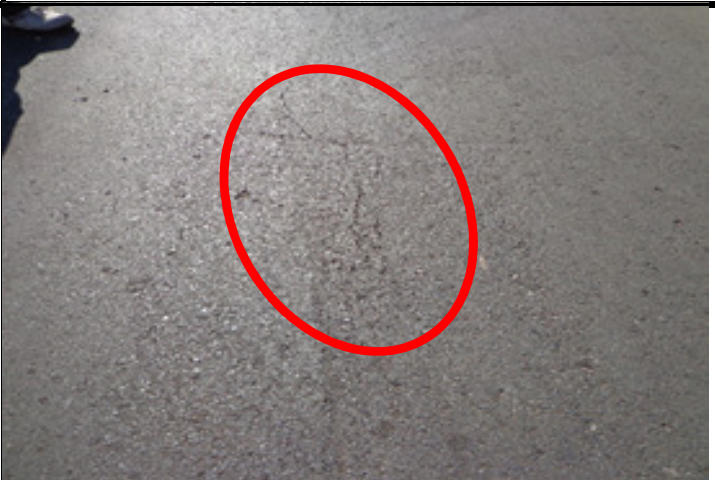
ITEM	ACHADO	FOTOGRAFIA
4	Trinca longitudinal

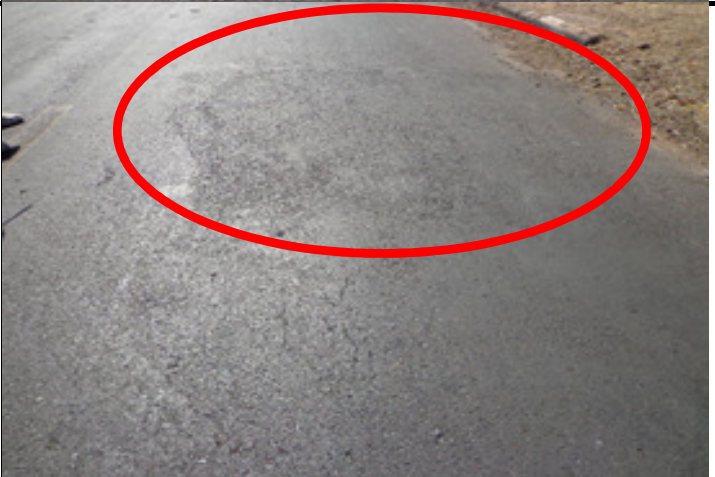
5	Trinca longitudinal	 
6	Remendo

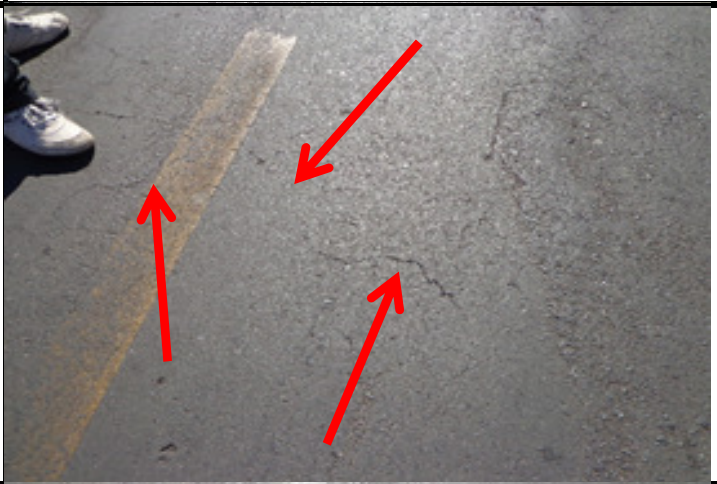
ITEM	ACHADO	FOTOGRAFIA
7	Trinca longitudinal e transversal

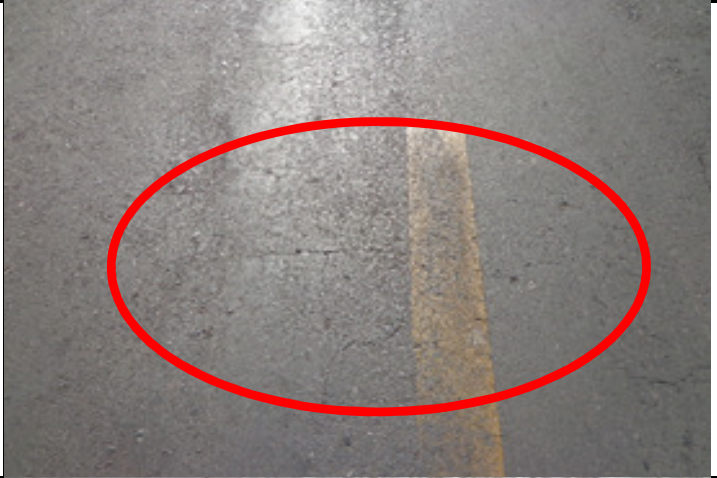
8	Trinca longitudinal e transversal

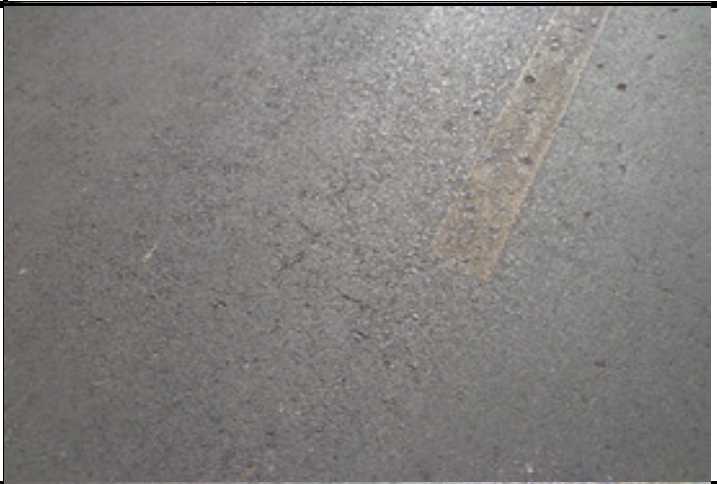
ITEM	ACHADO	FOTOGRAFIA
10	Segregação

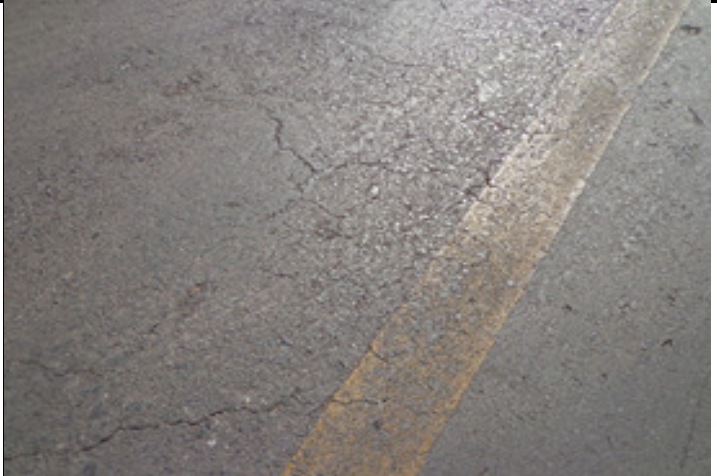
11	Fissura no pavimento asfáltico - trinca tipo "couro de jacaré"

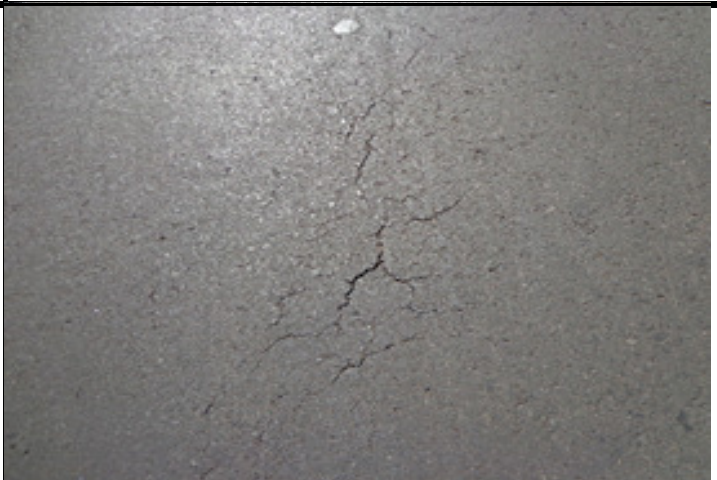
ITEM	ACHADO	FOTOGRAFIA
16	Fissura no pavimento asfáltico - trinca tipo "couro de jacaré"

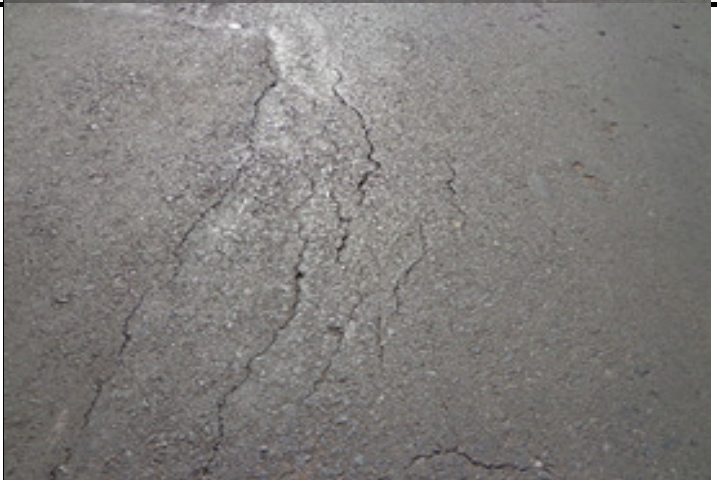
17	Trinca longitudinal e transversal

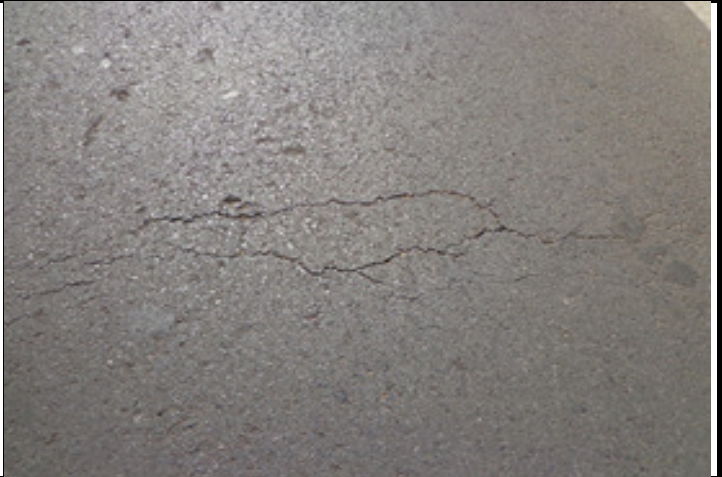
ITEM	ACHADO	FOTOGRAFIA
19	Trinca transversal

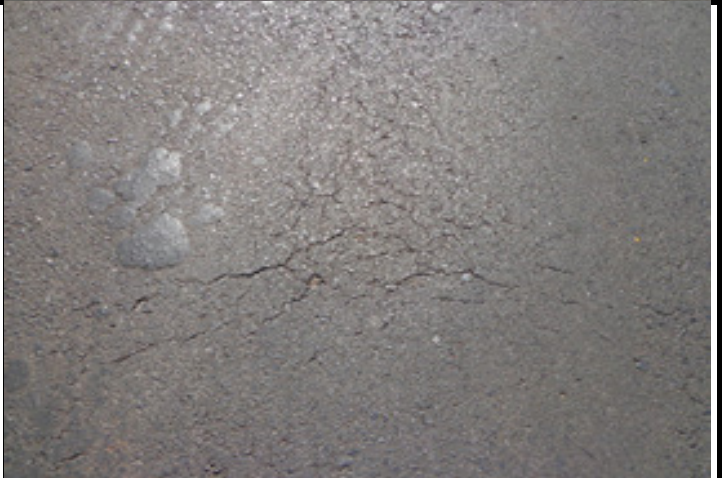
20	Fissura no pavimento asfáltico - trinca tipo "couro de jacaré"

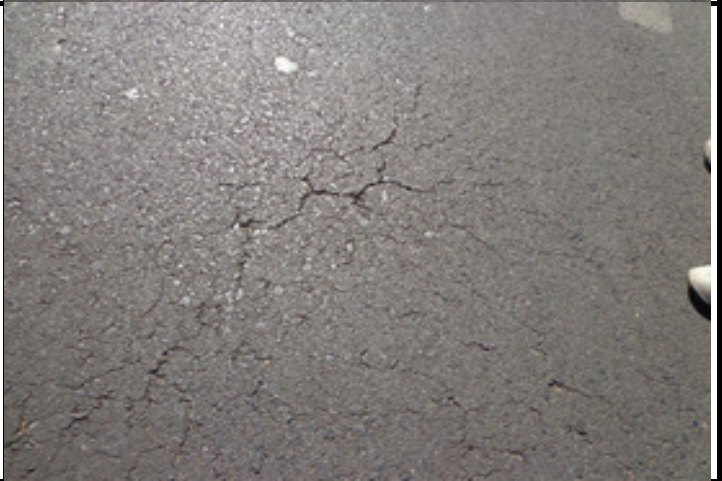
21	Fissura no pavimento asfáltico - trinca tipo "couro de jacaré"

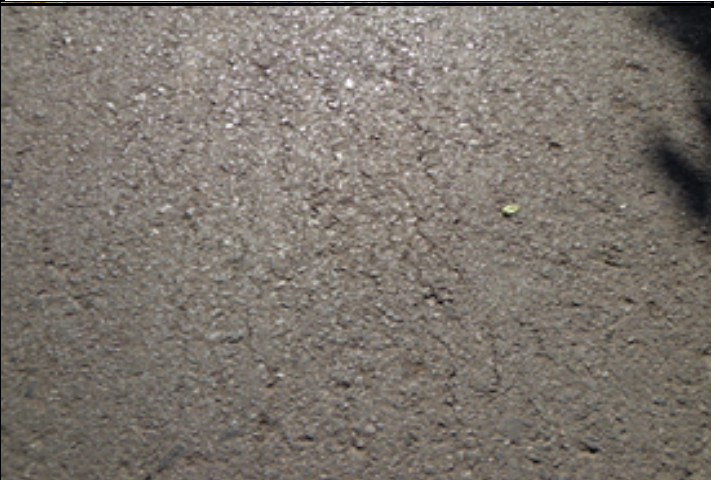
ITEM	ACHADO	FOTOGRAFIA
10	Segregação

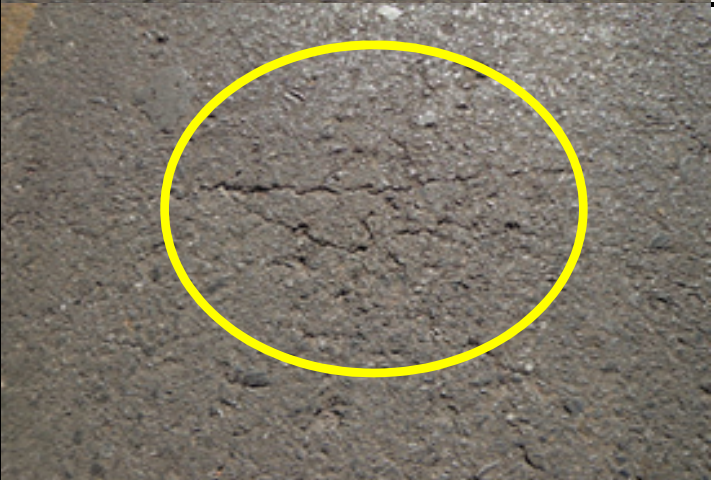
11	Fissura no pavimento asfáltico - trinca tipo "couro de jacaré"

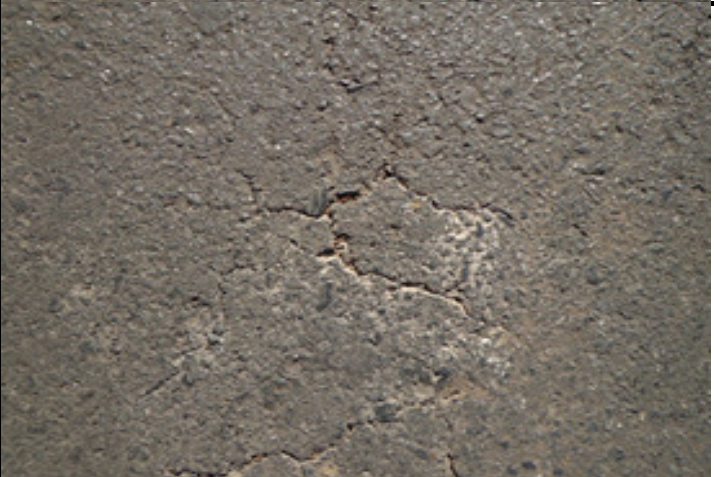
12	Fissura no pavimento asfáltico - trinca tipo "couro de jacaré"

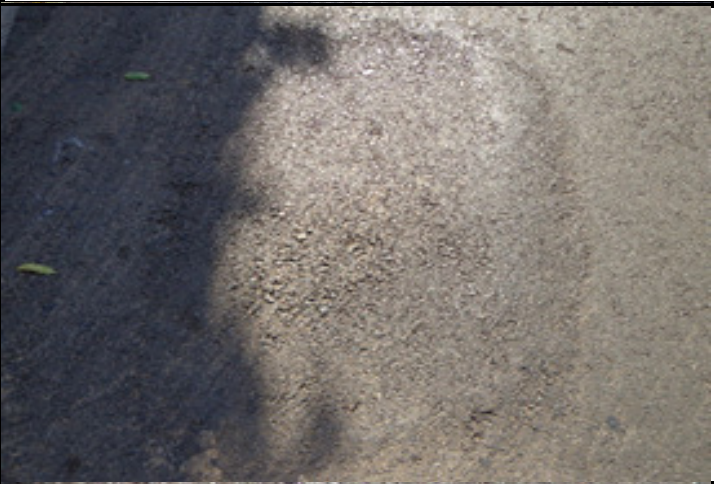
ITEM	ACHADO	FOTOGRAFIA
13	Remendo profundo

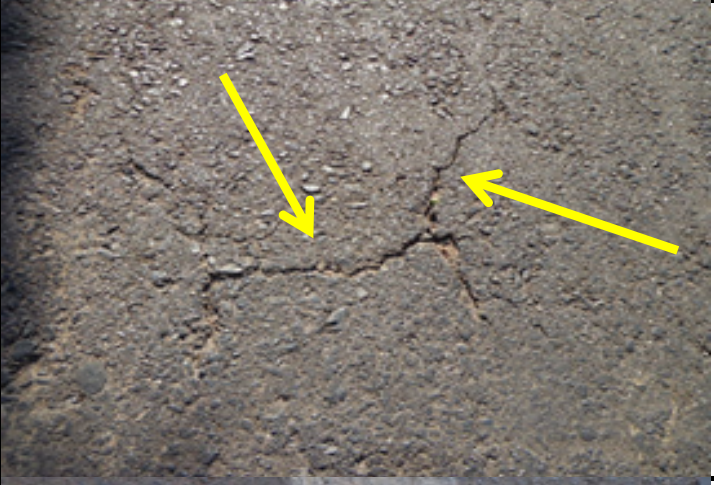
14	Trinca longitudinal e transversal

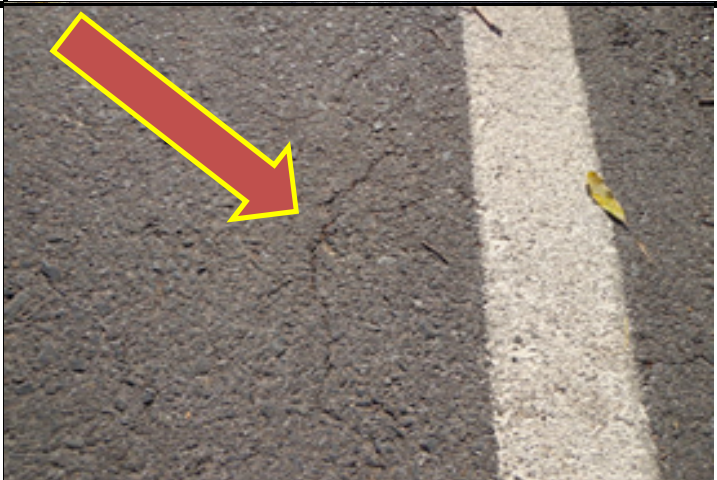
ITEM	ACHADO	FOTOGRAFIA
16	Trinca longitudinal

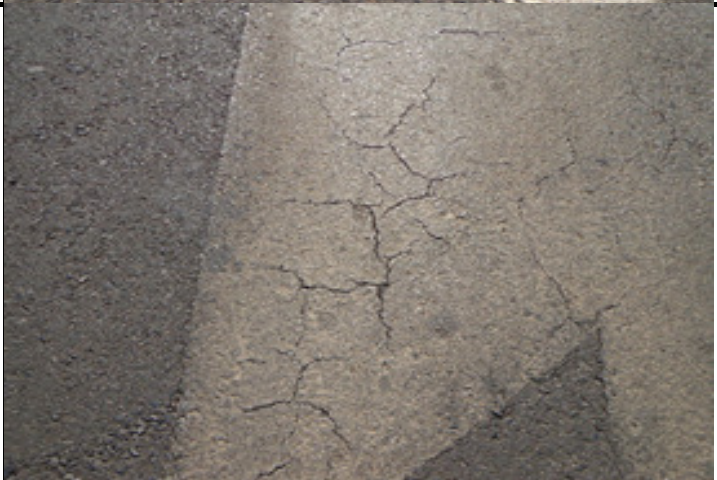
17	Fissura no pavimento asfáltico - trinca tipo "couro de jacaré"

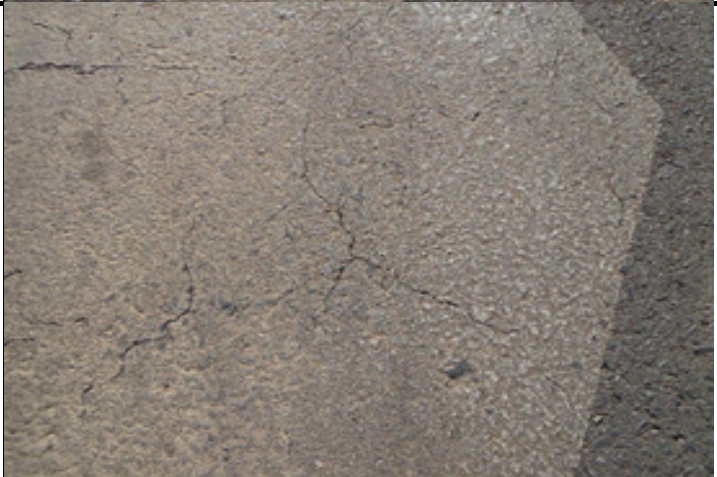
18	Fissura no pavimento asfáltico - trinca tipo "bloco"

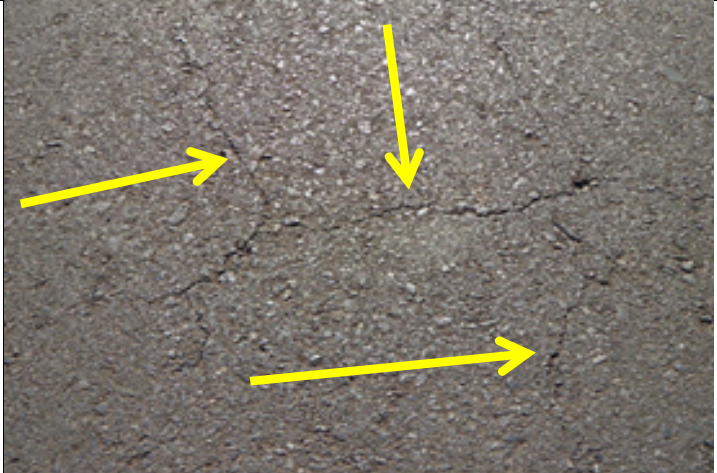
ITEM	ACHADO	FOTOGRAFIA
25	Trinca longitudinal e transversal

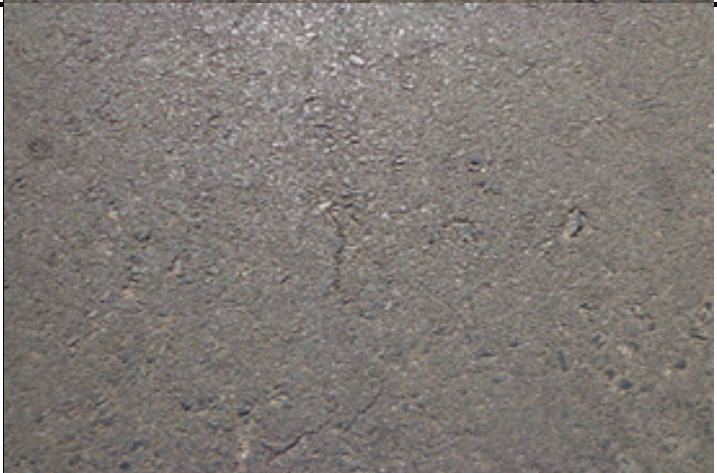
26	Segregação

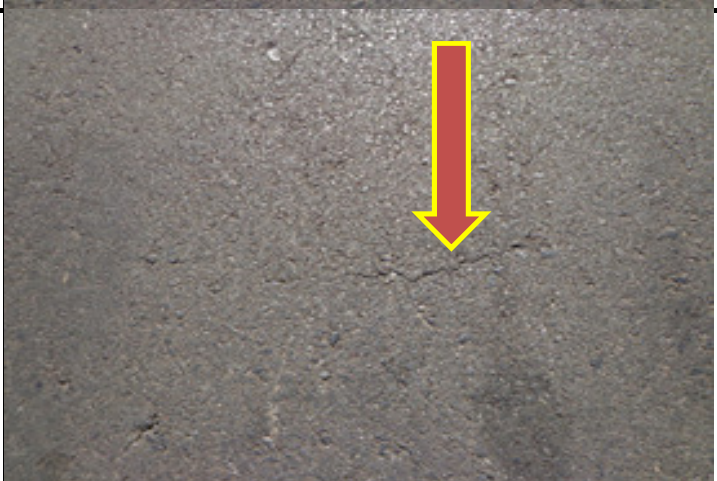
27	Trinca transversal

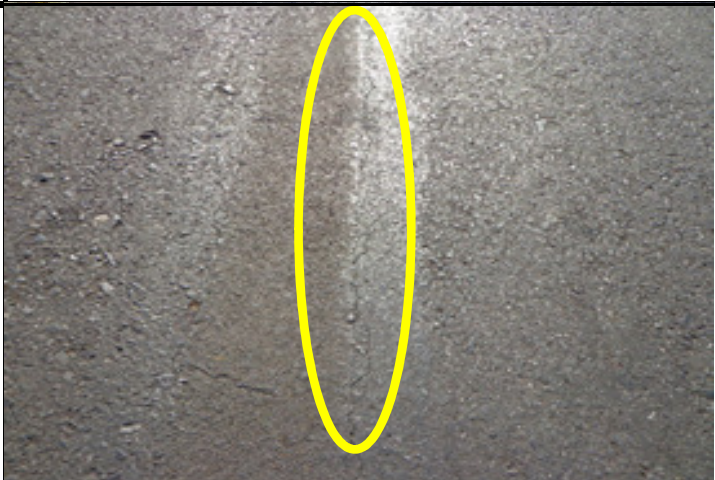
ITEM	ACHADO	FOTOGRAFIA
28	Trinca longitudinal

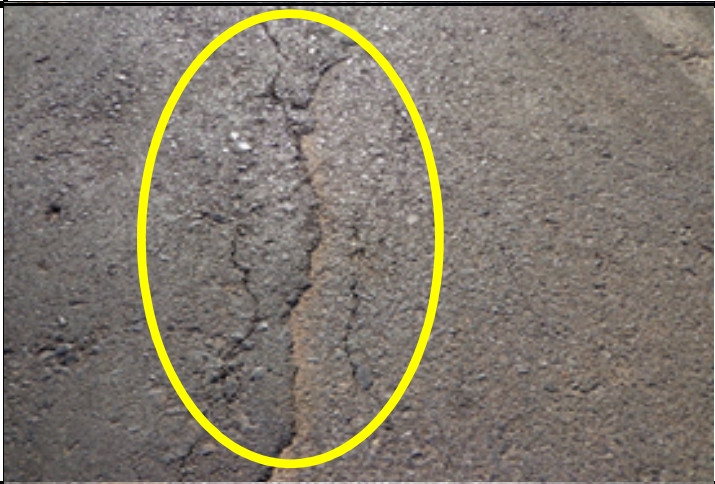
ITEM	ACHADO	FOTOGRAFIA
31	Fissura no pavimento asfáltico - trinca tipo "bloco"

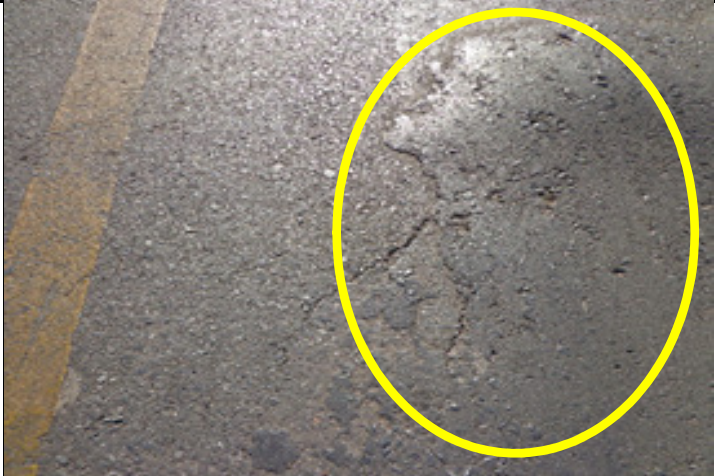
32	Remendo profundo

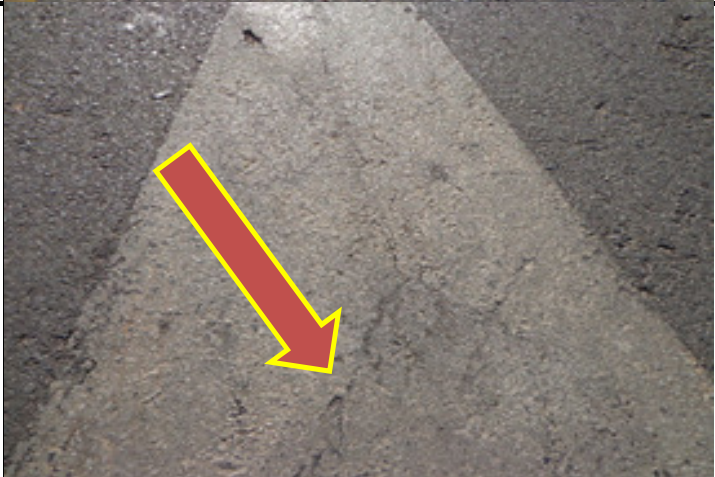
33	Trinca longitudinal

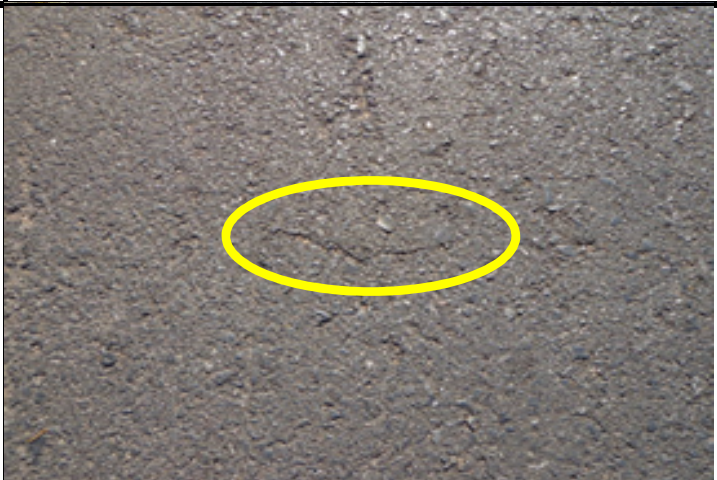
ITEM	ACHADO	FOTOGRAFIA
37	Trinca transversal

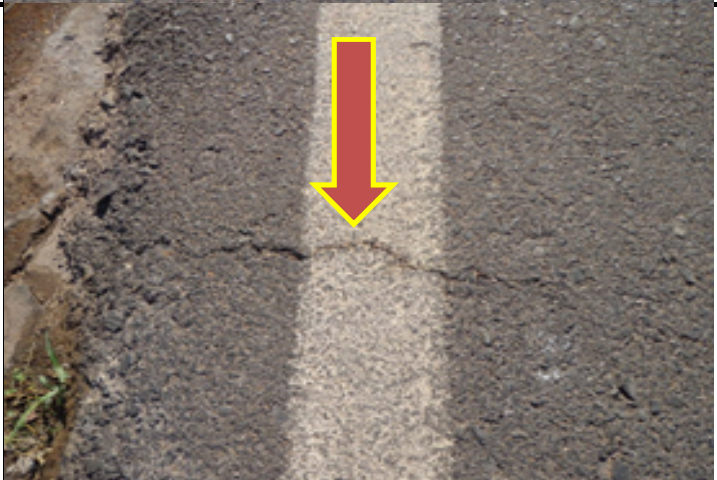
38	Trinca transversal

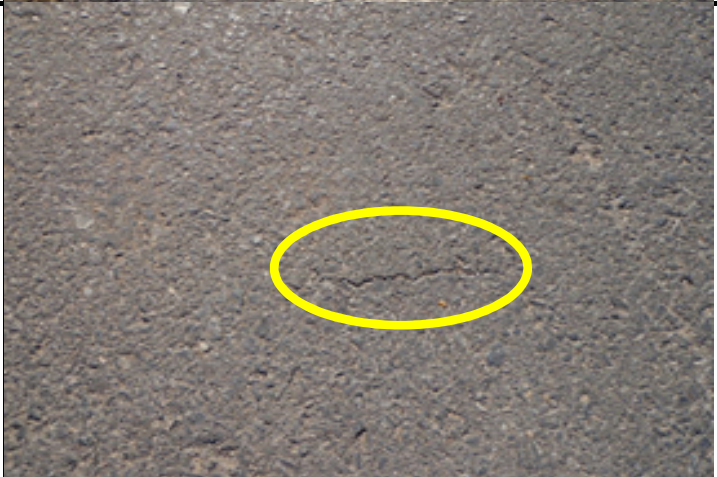
39	Trinca transversal

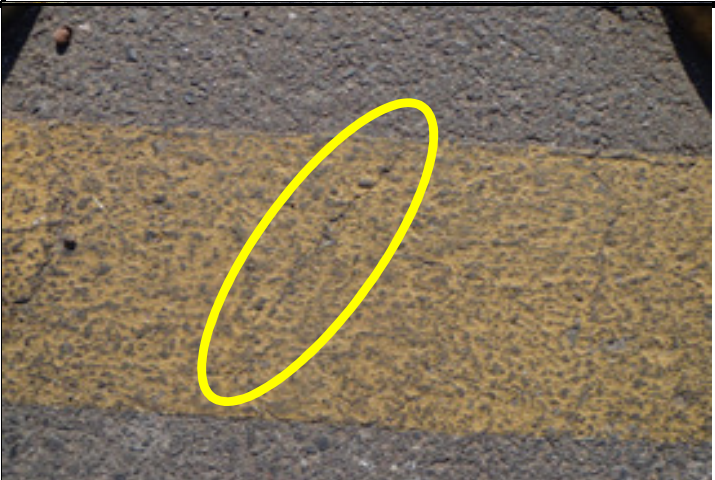
ITEM	ACHADO	FOTOGRAFIA
40	Trinca transversal

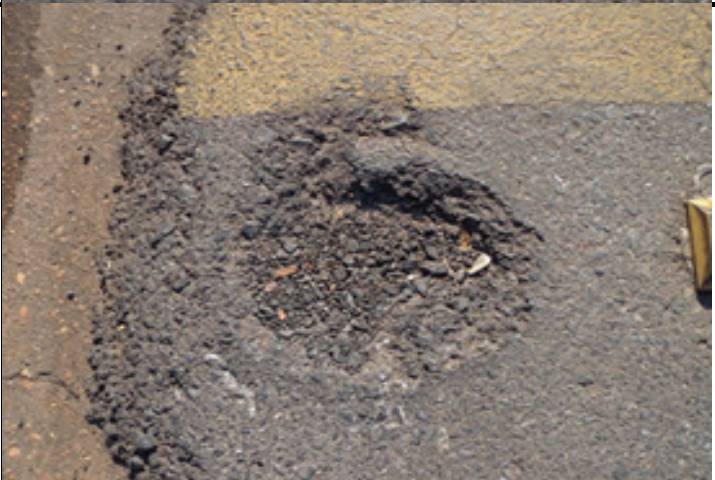
41	Panela ou buraco

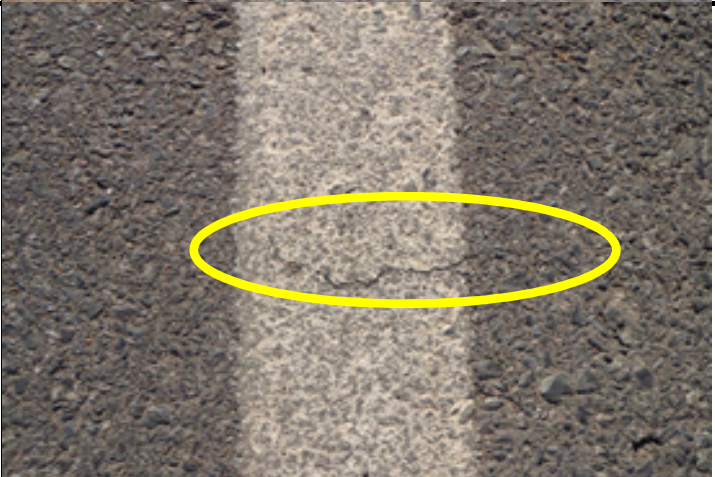
42	Trinca transversal

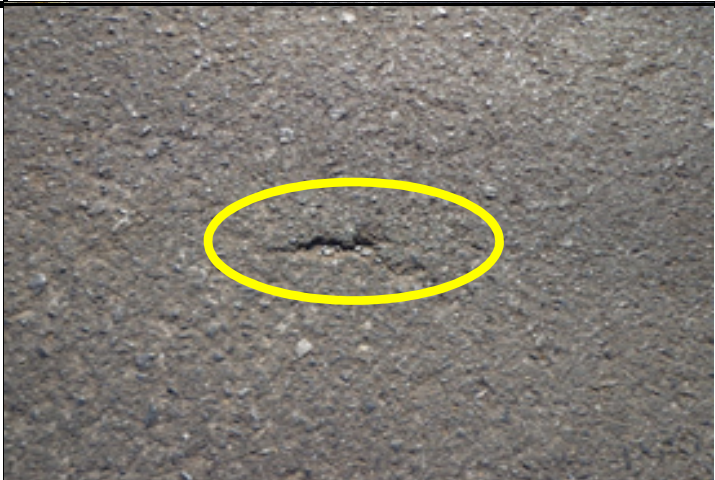
ITEM	ACHADO	FOTOGRAFIA
46	Trinca transversal

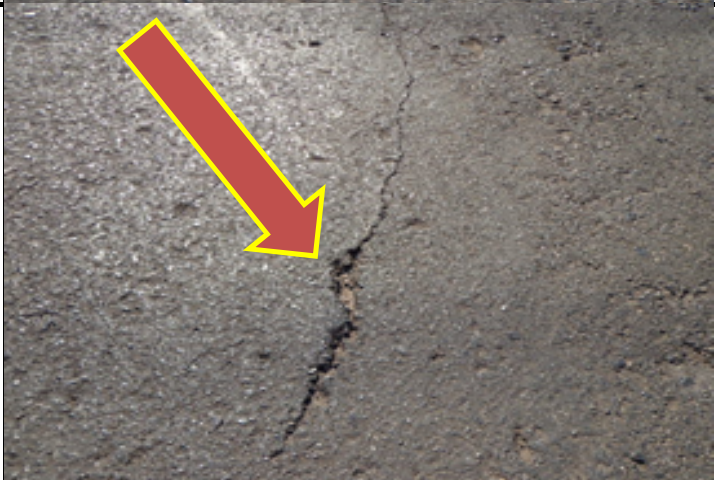
47	Trinca longitudinal

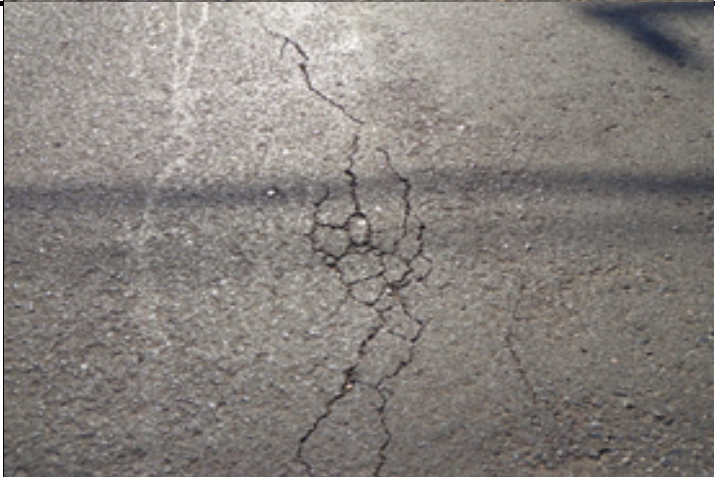
48	Fissura no pavimento asfáltico - trinca tipo "couro de jacaré"

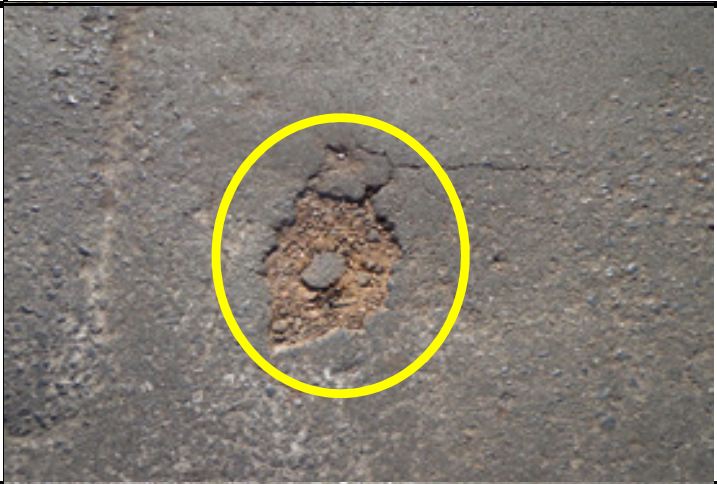
ITEM	ACHADO	FOTOGRAFIA
52	Panela ou buraco

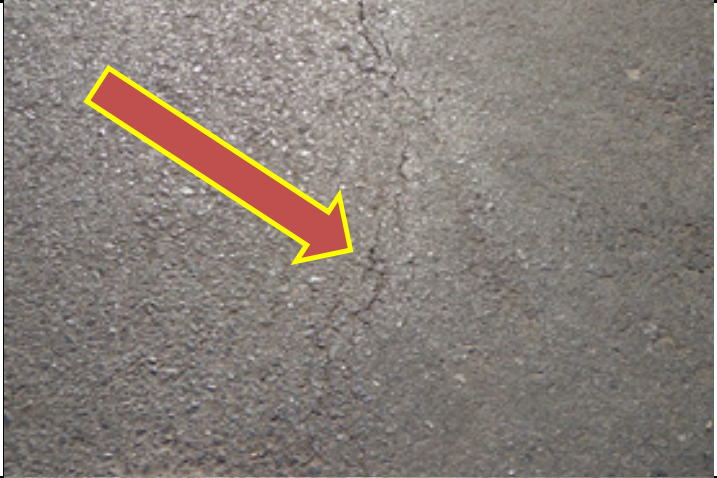
53	Trinca longitudinal

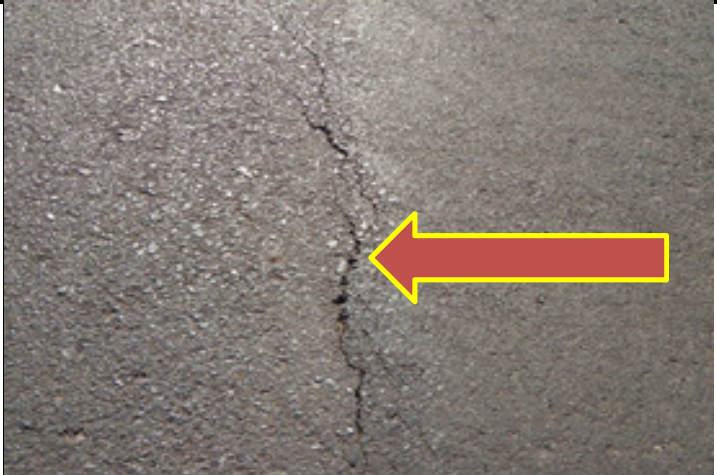
54	Trinca longitudinal

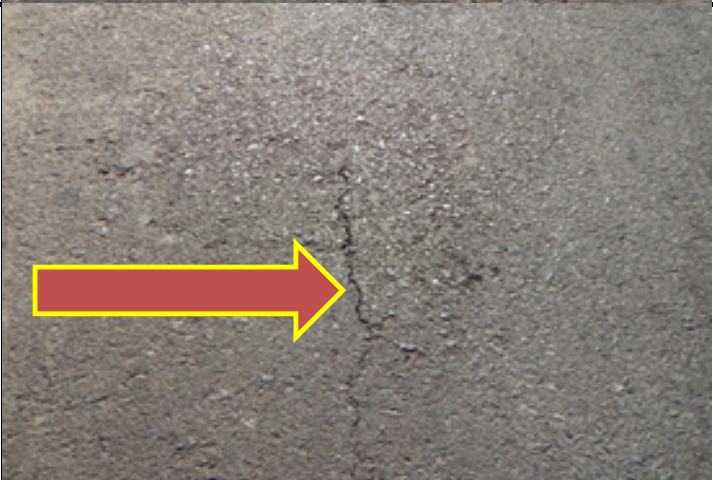
56	Trinca longitudinal
