**PROGRAMA VISITA ÀS ESCOLAS
AVALIAÇÃO DA INFRAESTRUTURA DA
ESCOLA ESTADUAL DOUTOR MÁRIO DE CASTRO
MUNICÍPIO DE CUIABÁ - MT**

PROGRAMA VISITA ÀS ESCOLAS RELATÓRIO DE LEVANTAMENTO

Objeto da fiscalização: Avaliar a infraestrutura da Escola Estadual Doutor Mário de Castro em Cuiabá – MT.

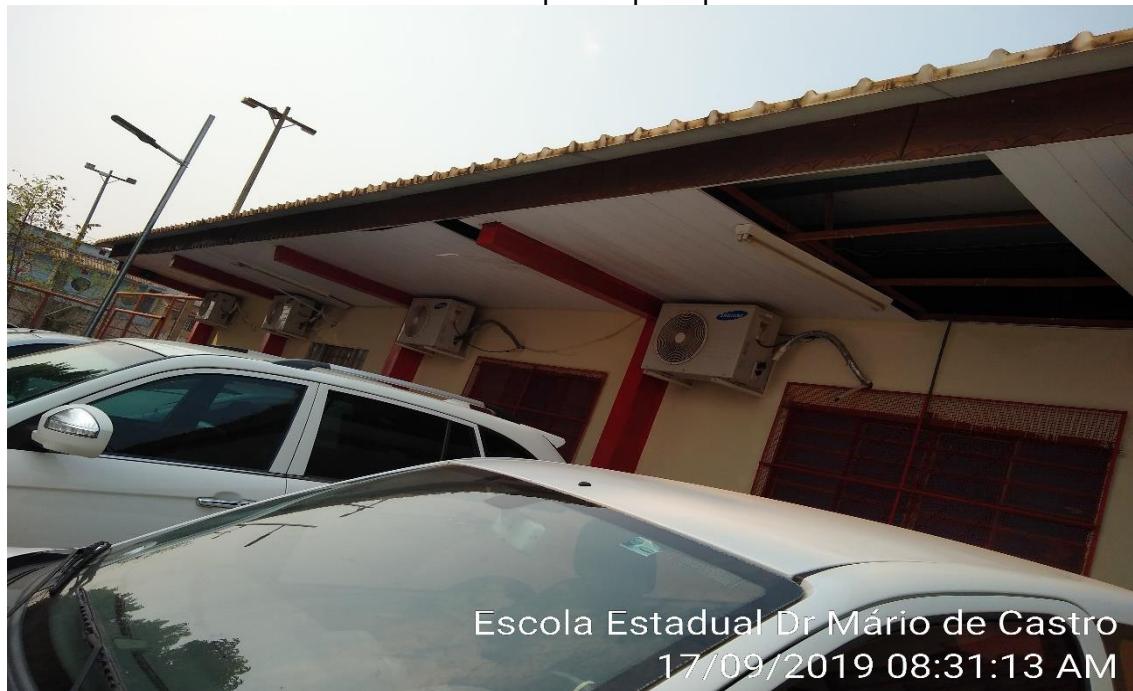
Problemas identificados	Forro com problemas pontuais conforme arquivo fotográfico.
Providências a serem tomadas	Llicitação homologada para construção de nova unidade escolar.
Prazo para implementação	31.12.2018.
Responsável	Alan Resende Porto – Matrícula 2737369902, Karina França Garcia – Matrícula 273728, Mayara Galvão – Matrícula 273833.
Status	Não Solucionado.
Análise da equipe técnica	Em visita a Escola em 17.09.2019, verificou-se que não houve reparos nos forros da escola.

Forro danificado do beiral da fachada do prédio principal

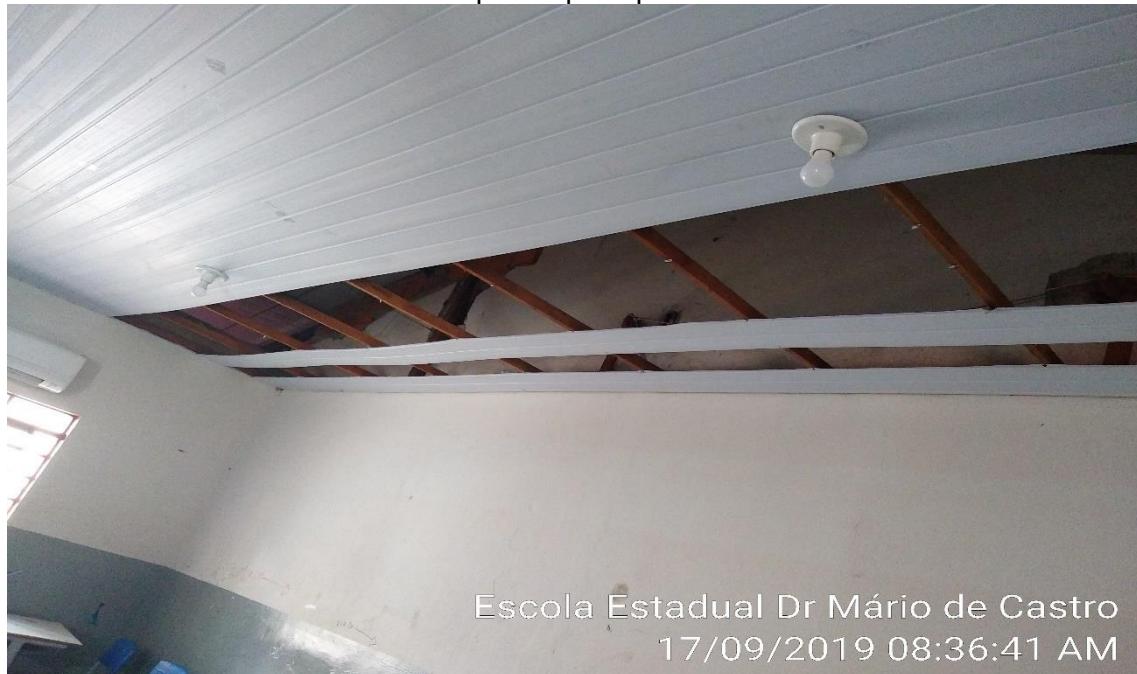
Forro danificado na sala de aula do prédio principal.

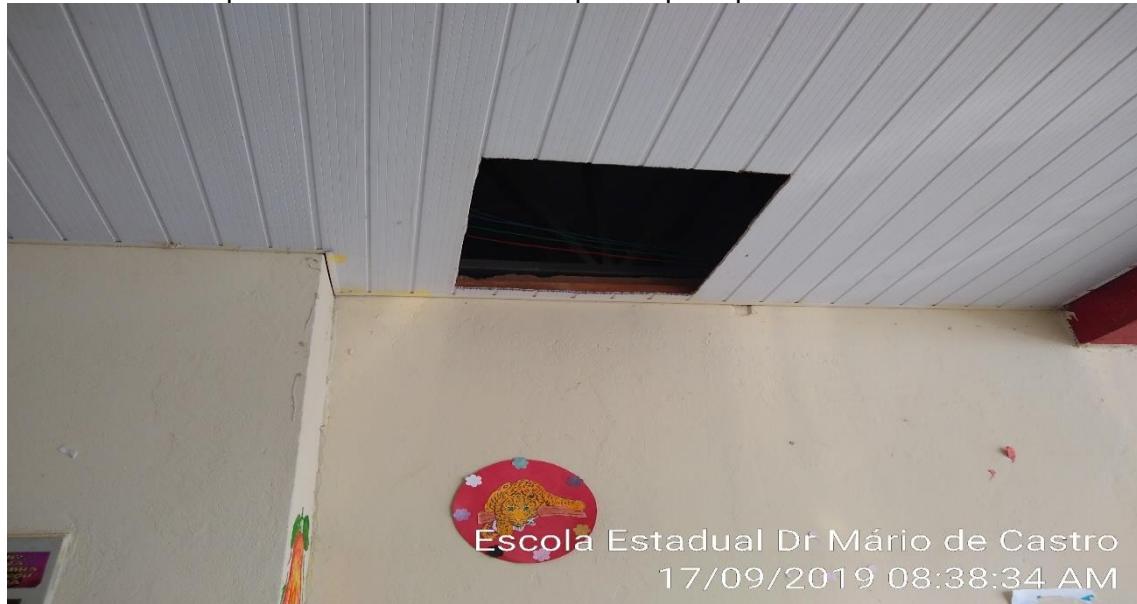
Ausência de tampa no forro do corredor do prédio principal.

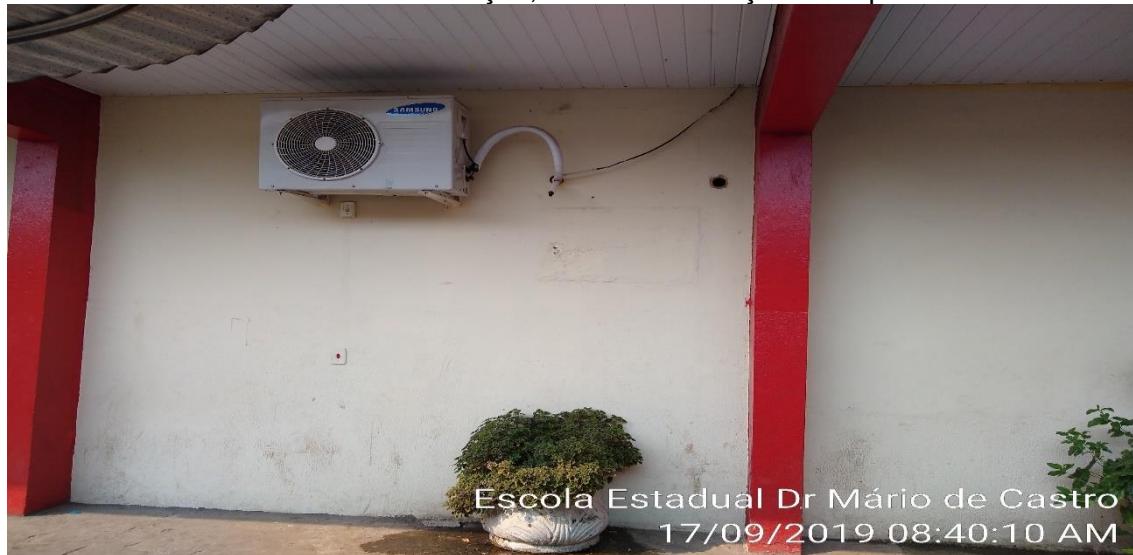
Ar condicionado com cano de condução, evitando infiltrações nas paredes.

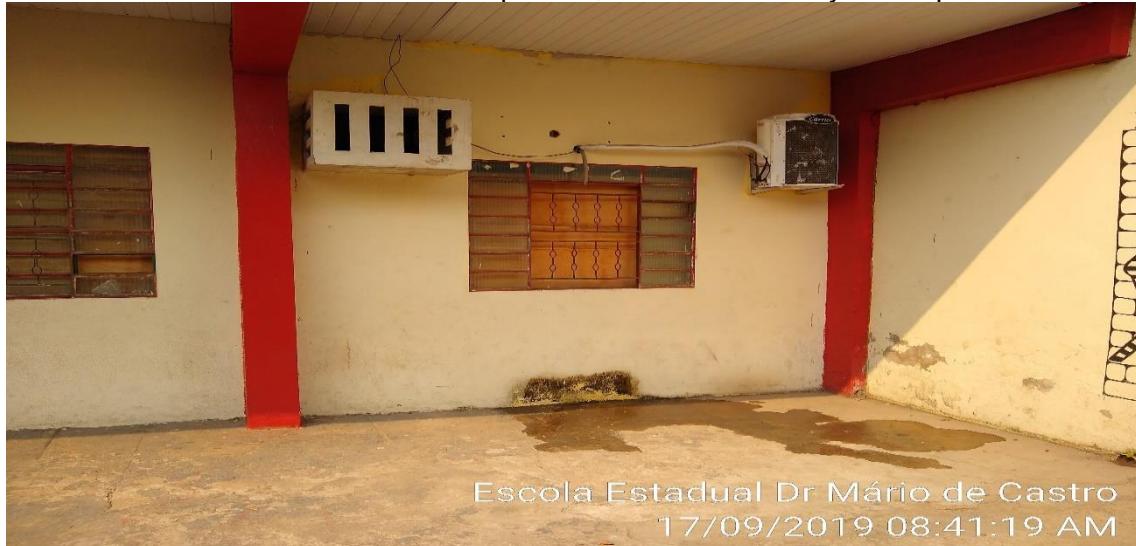
Condicionador de ar sem o vaso com plantas, causando infiltrações na parede.

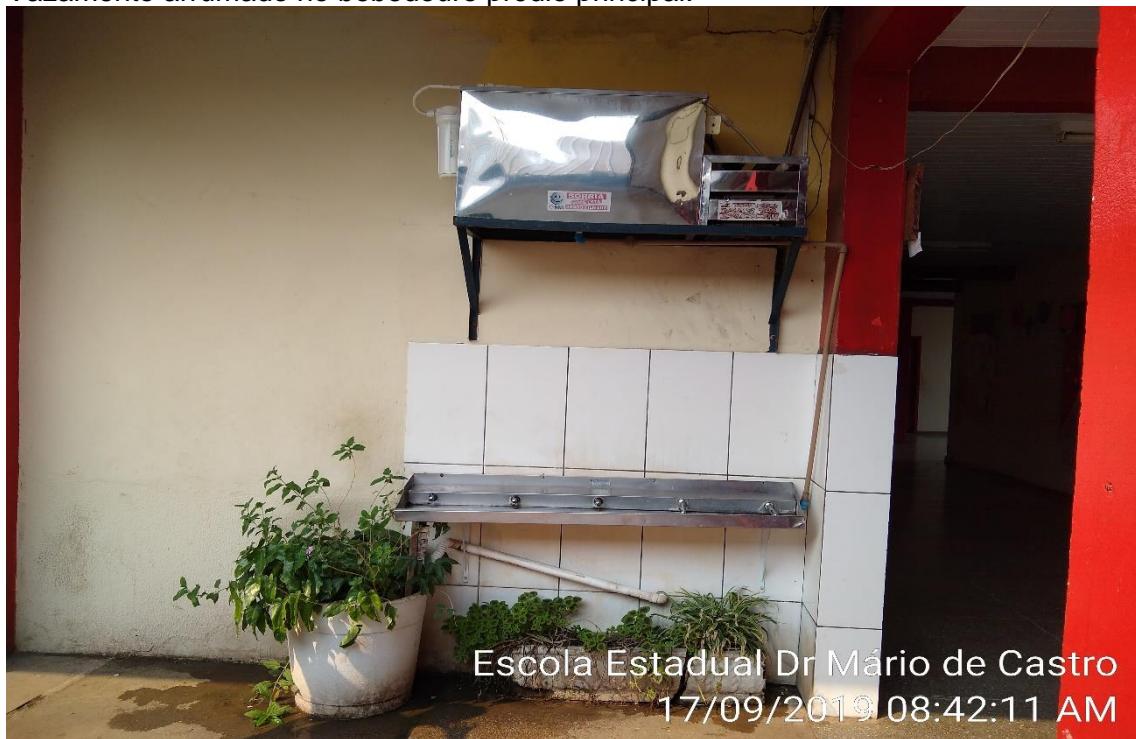
Vazamento arrumado no bebedouro prédio principal.

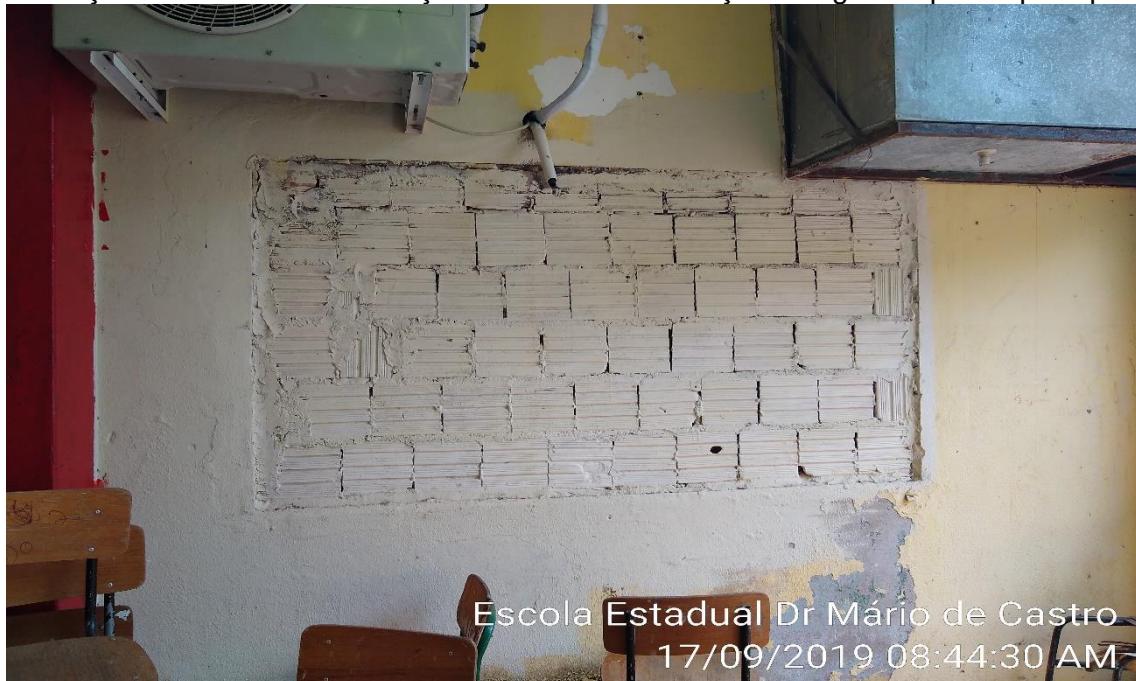
Infiltração sanada com a colocação do dreno de condução da água no prédio principal

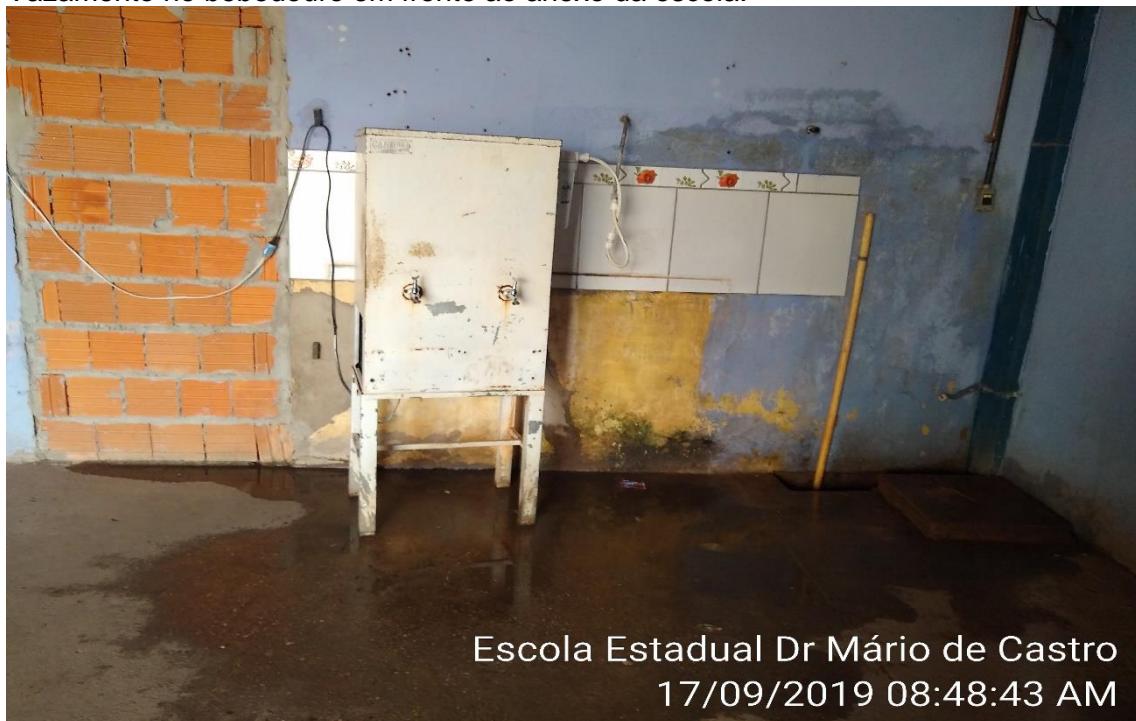
Vazamento no bebedouro em frente ao anexo da escola.

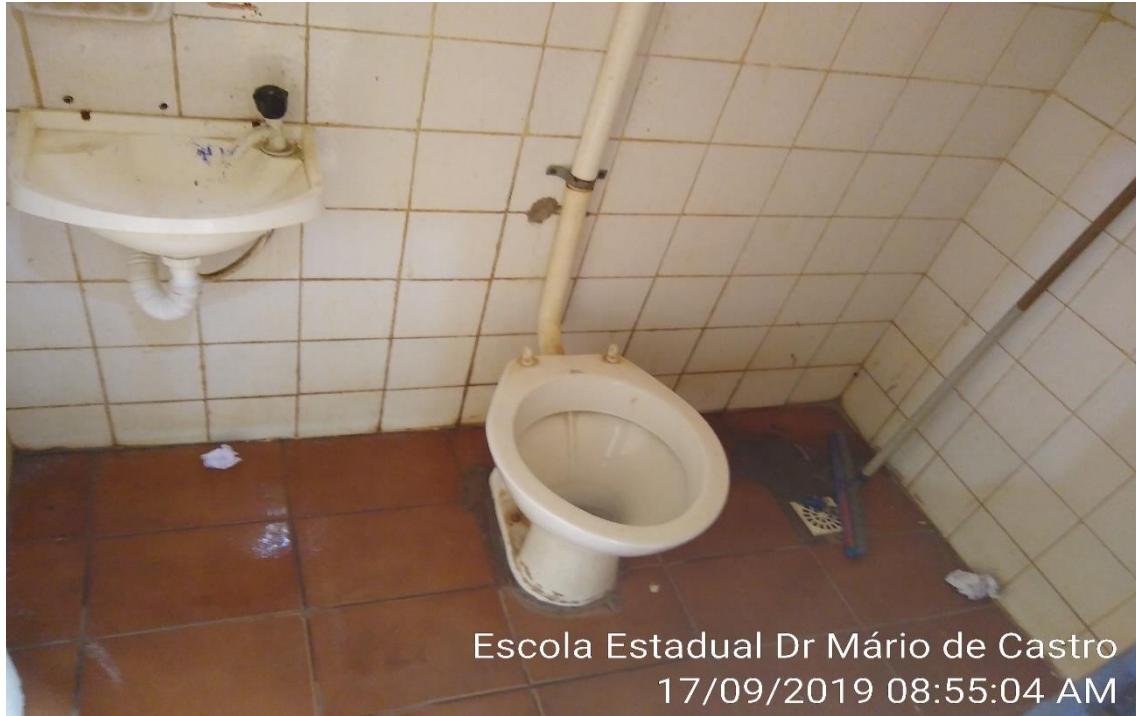
Vazamento consertado no banheiro do anexo em frente a escola.

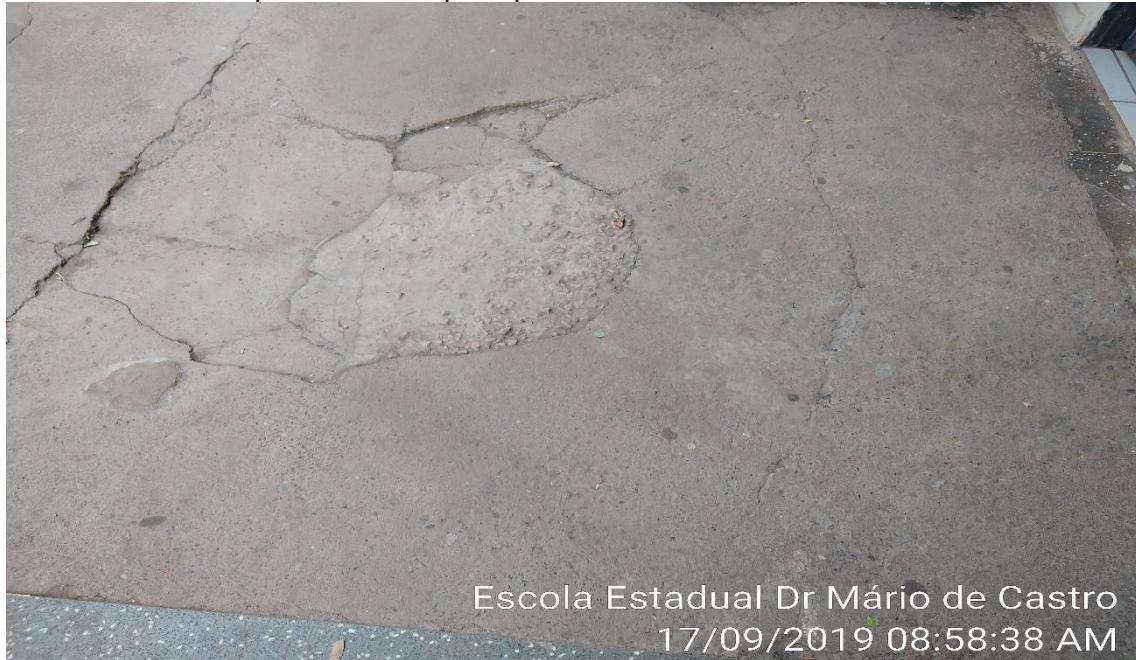
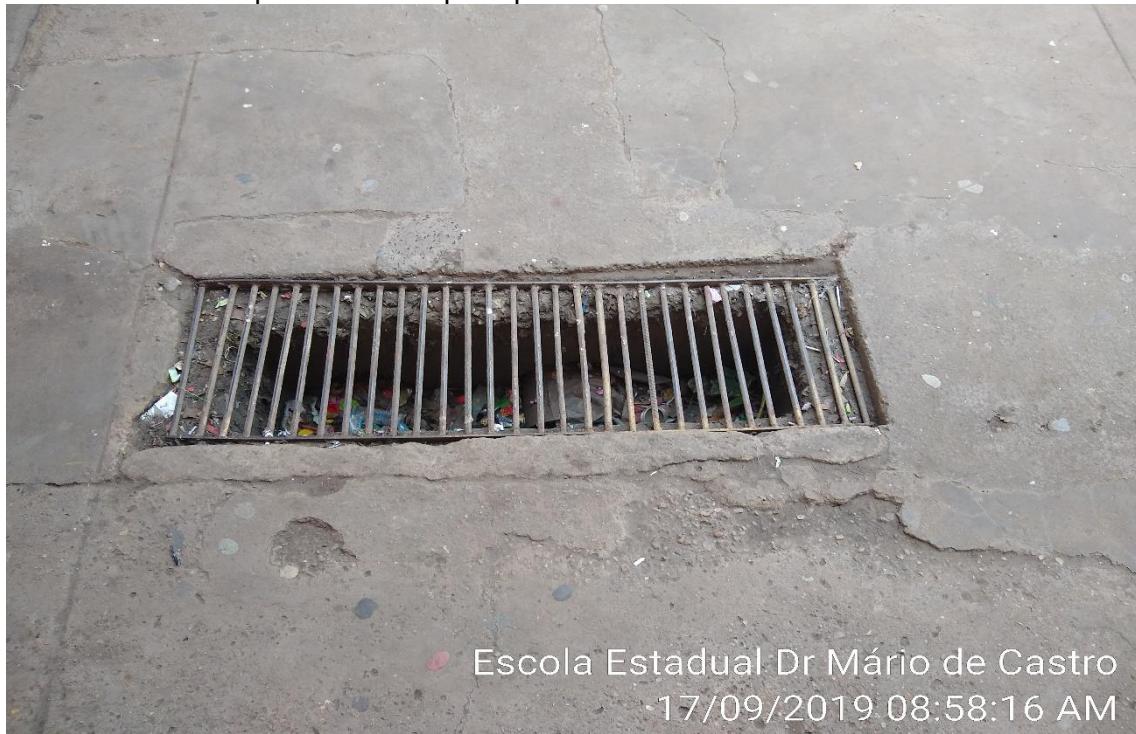
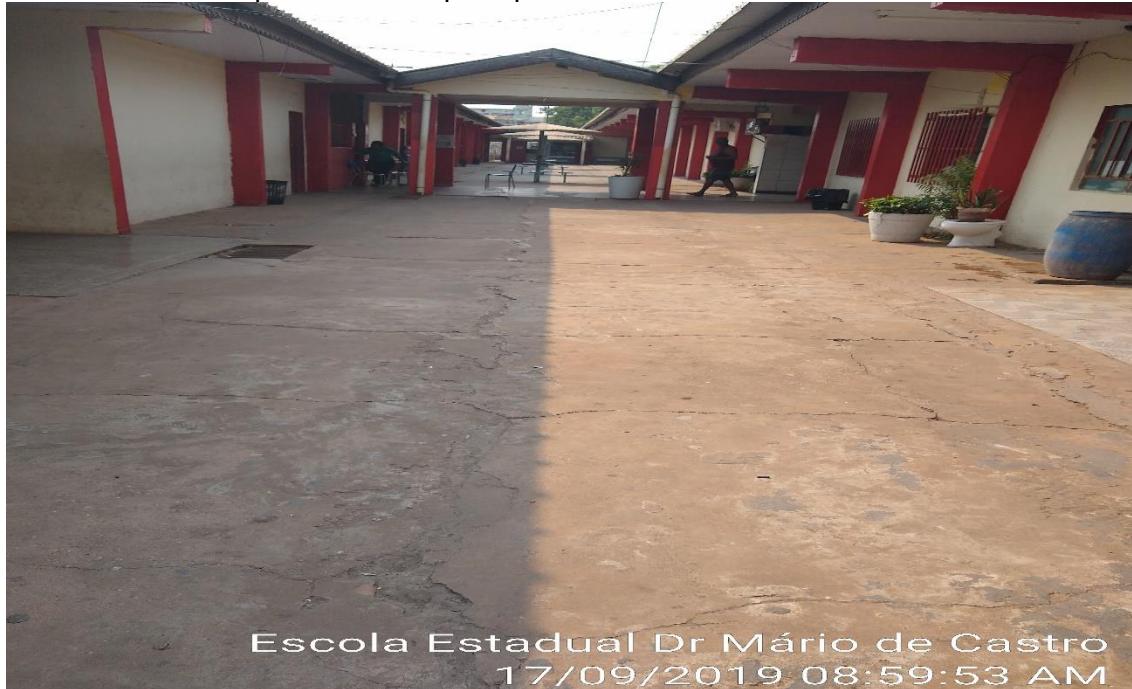
Problemas identificados	Piso deteriorado e com buracos.
Providências a serem tomadas	Licitação homologada para construção de nova unidade escolar.
Prazo para implementação	31.12.2018.
Responsável	Alan Resende Porto – Matrícula 2737369902, Karina França Garcia – Matrícula 273728, Mayara Galvão – Matrícula 273833.
Status	Não Solucionado.
Análise da equipe técnica	Em visita a Escola em 17.09.2019, verificou-se que os pisos no pátio principal e das salas de aula continuam danificados, sendo que nas salas de aula os buracos foram tapados com cimento. Os pisos continuam quebrados nas antigas salas modulares.

Piso danificado no pátio – Prédio principal.

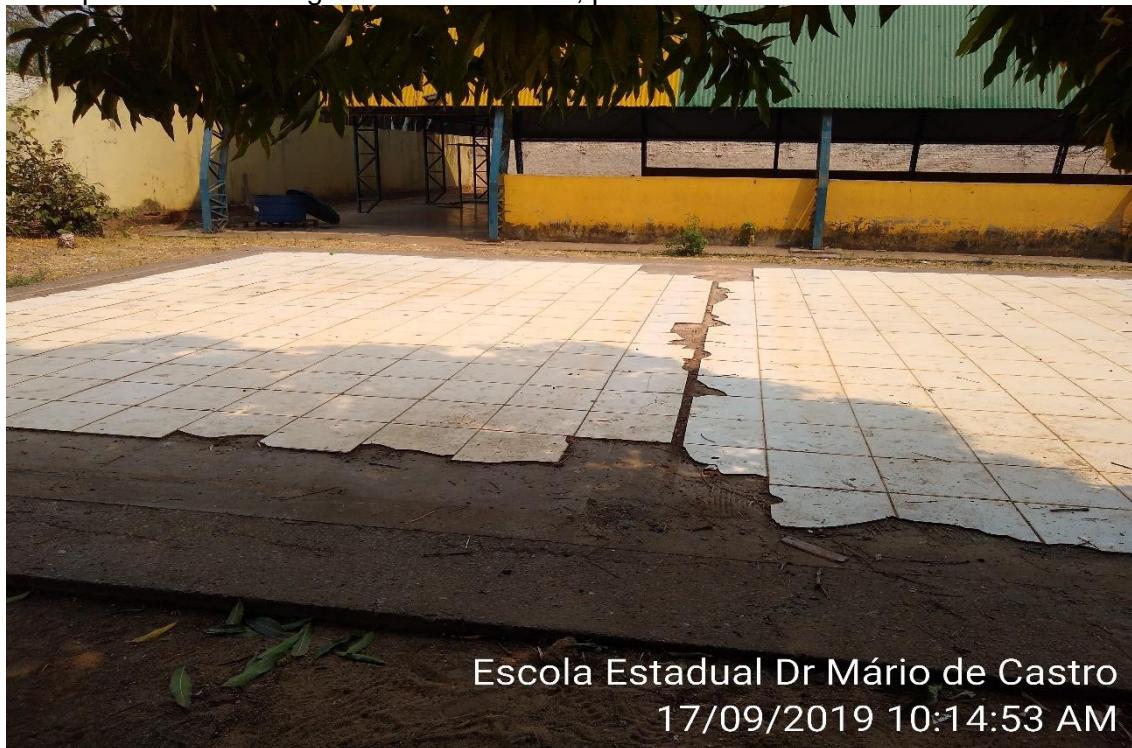
Piso quebrado nas antigas salas modulares, podendo ocasionar acidentes.

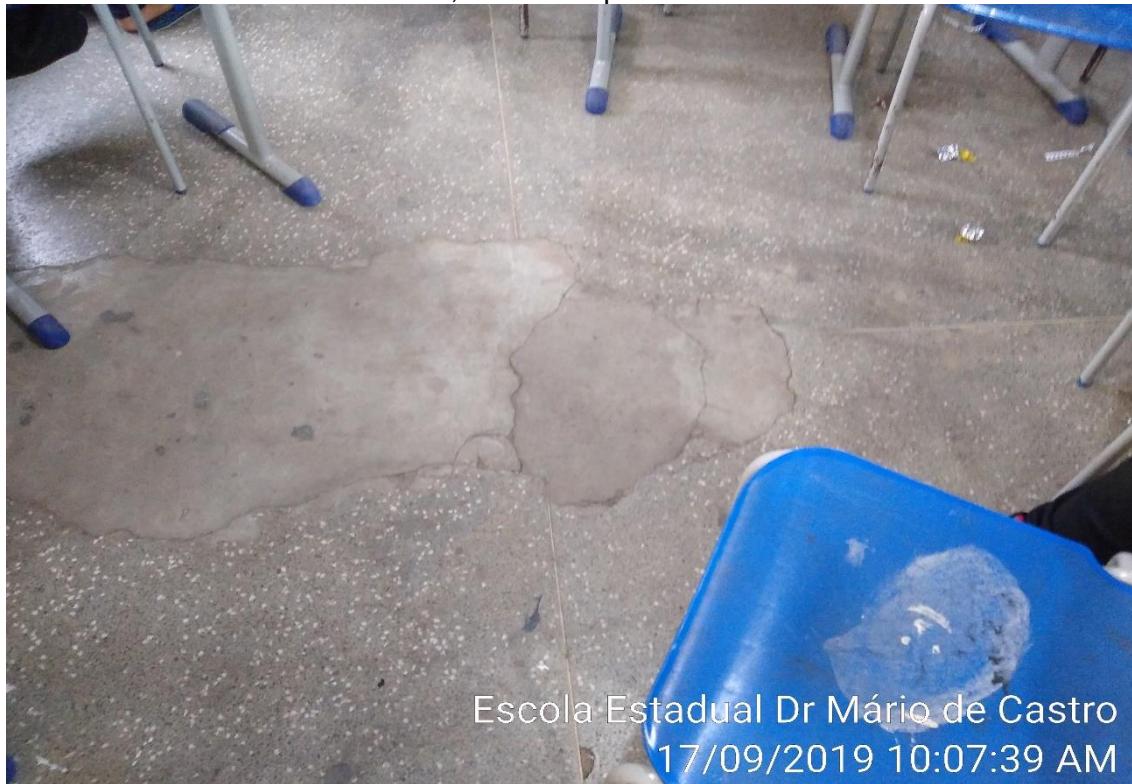
Pisos danificados em sala de aula, buracos tapados com cimento.

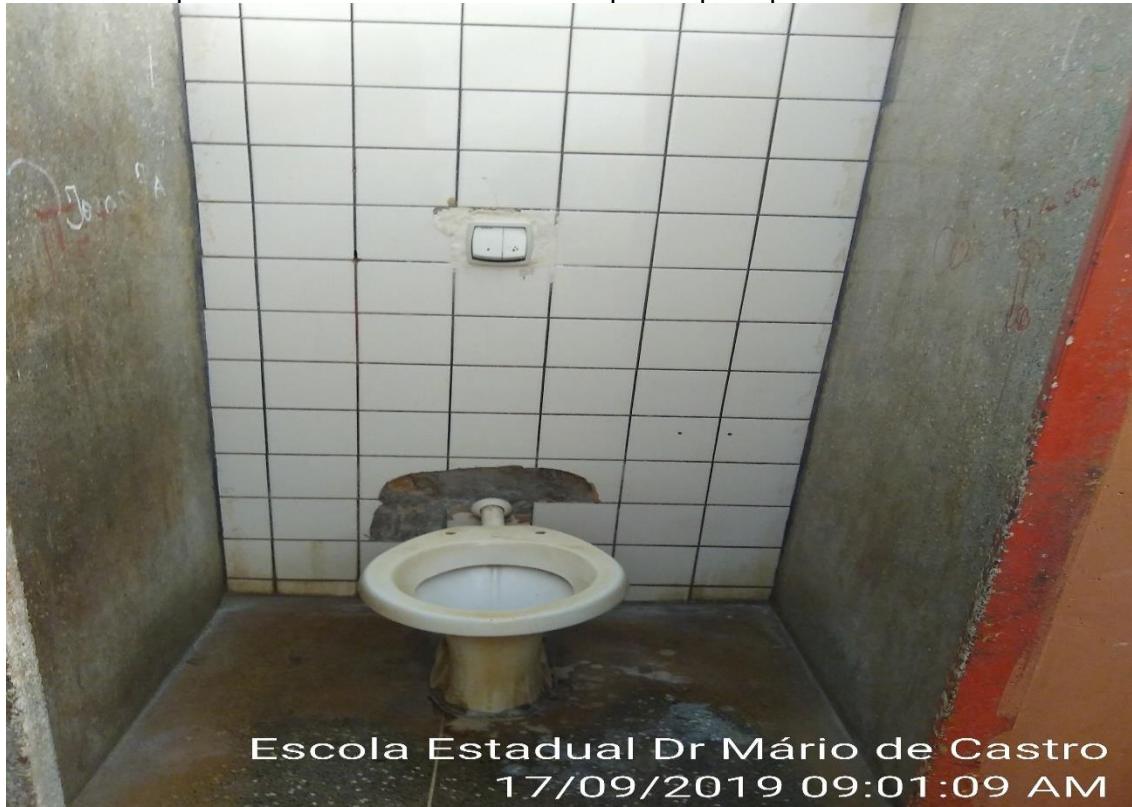
Ausência de portas no banheiro masculino do prédio principal.

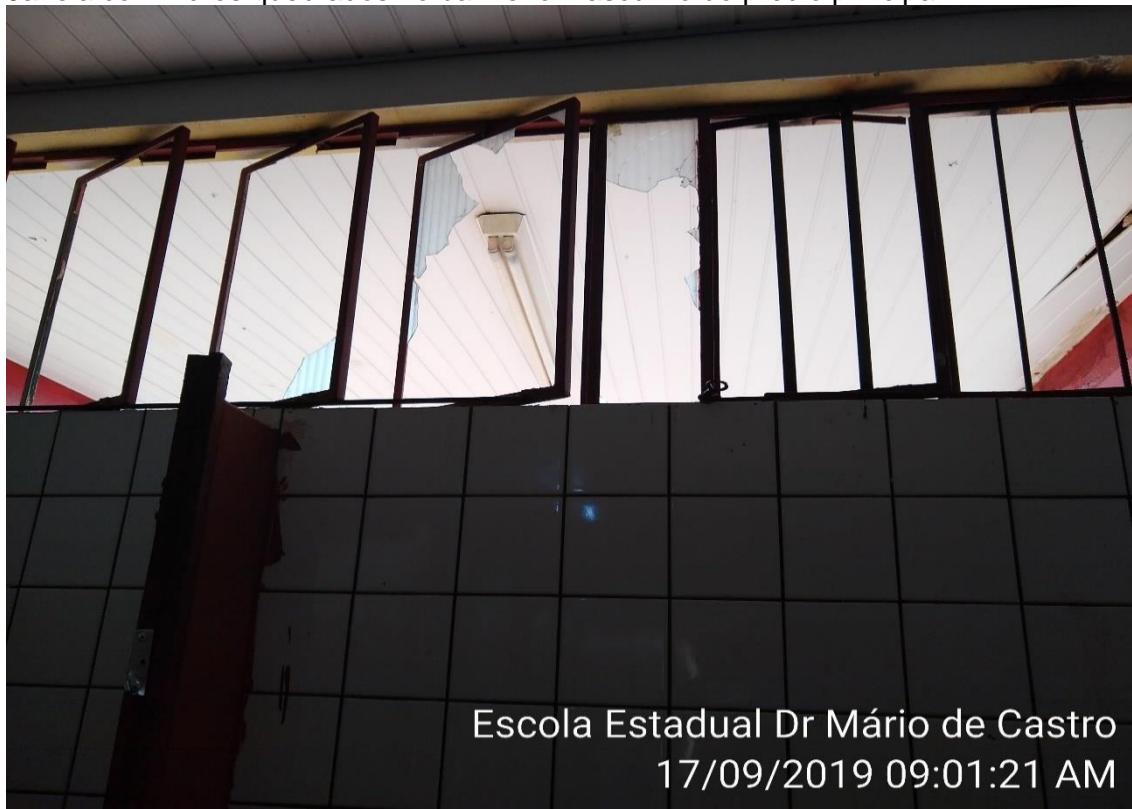
Janela com vidros quebrados no banheiro masculino do prédio principal.

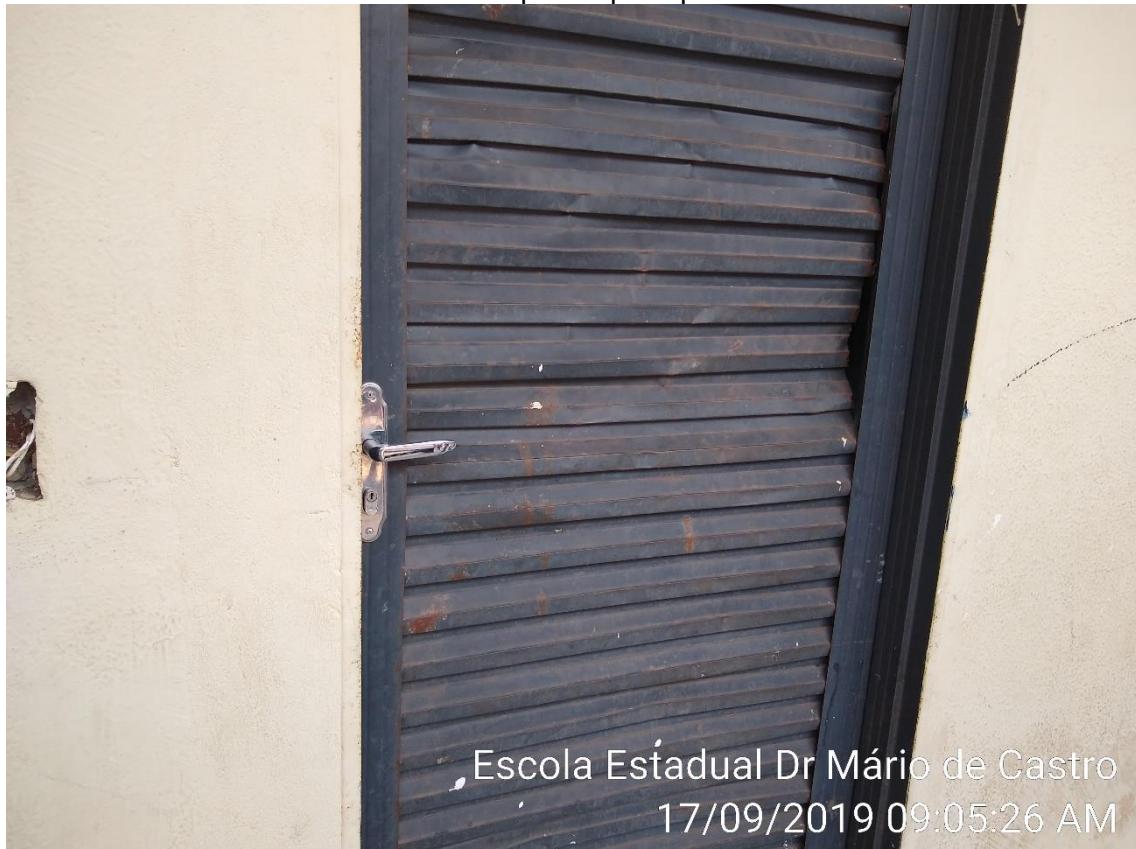
Porta danificada do banheiro PNE's do prédio principal.

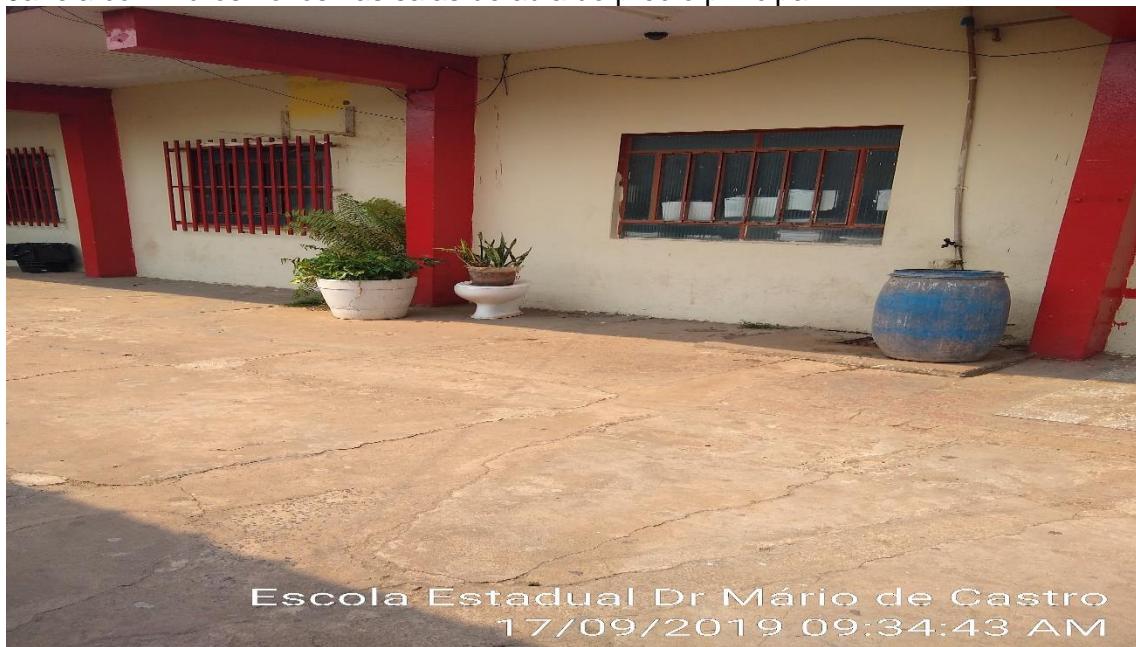
Janela com vidros novos nas salas de aula do prédio principal.

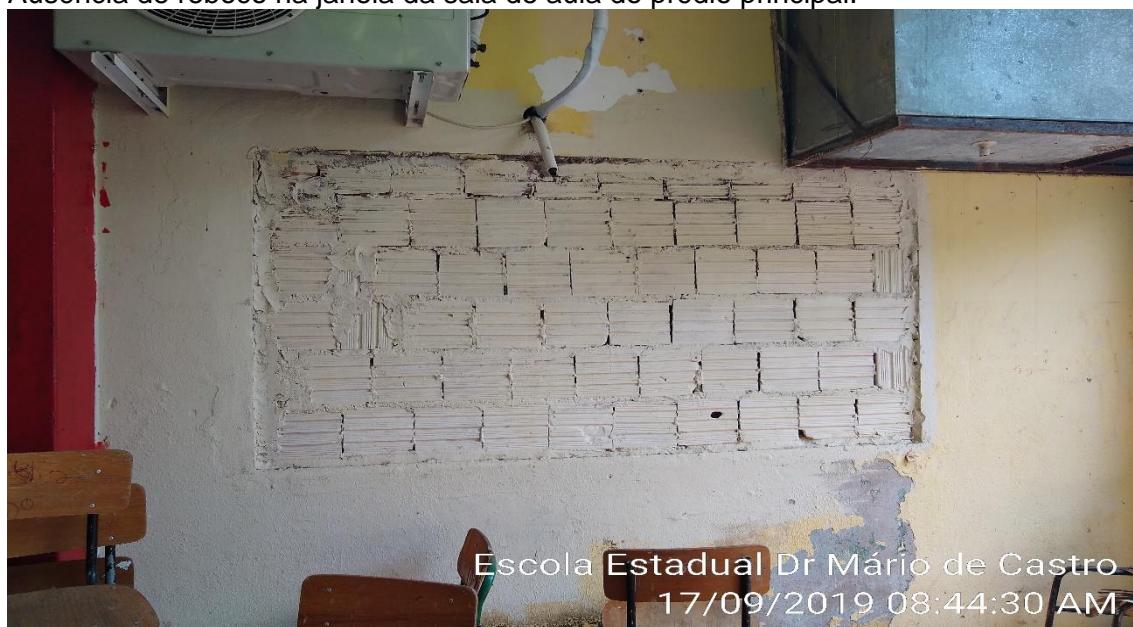
Ausência de reboco na janela da sala de aula do prédio principal.

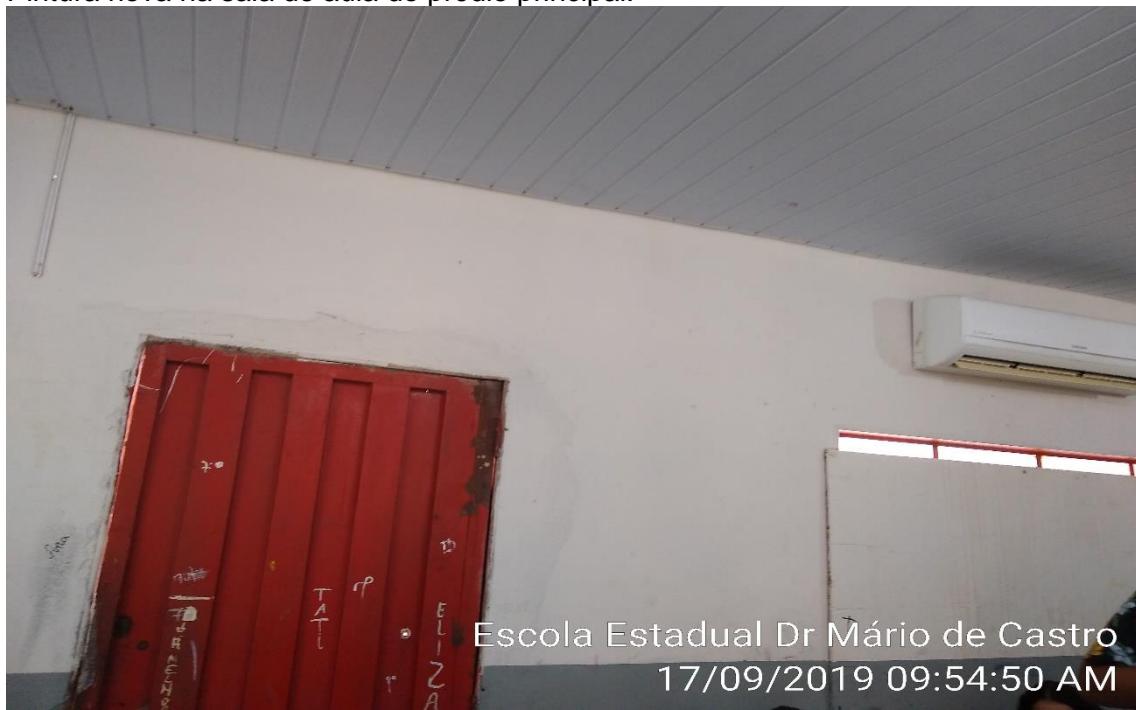
Pintura nova na sala de aula do prédio principal.

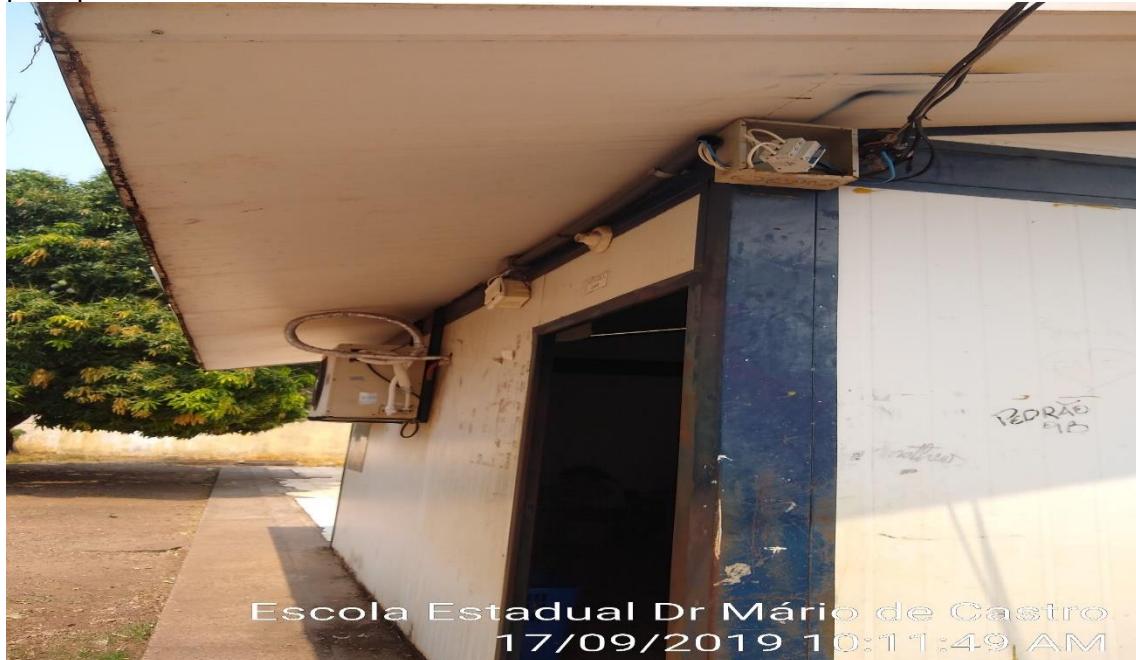
Disjuntor exposto na parte superior da parede da sala de aula modular, anexo ao prédio principal.

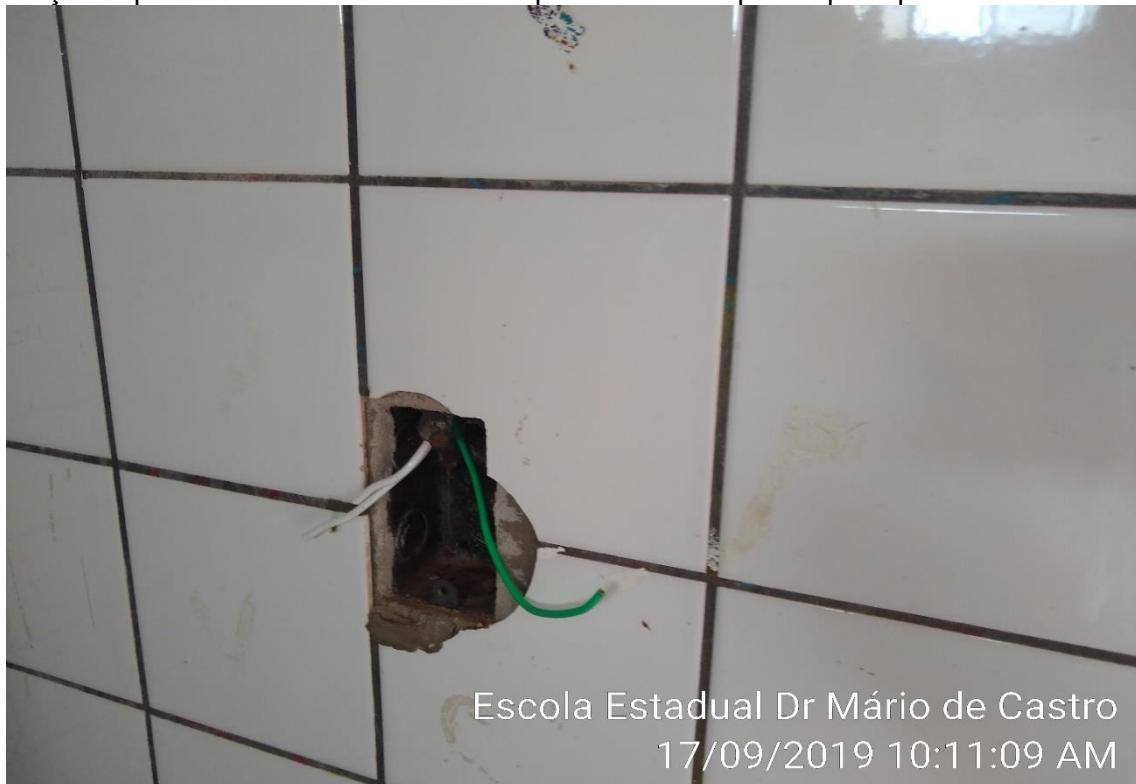
Fiação exposta no banheiro da sala dos professores do prédio principal.

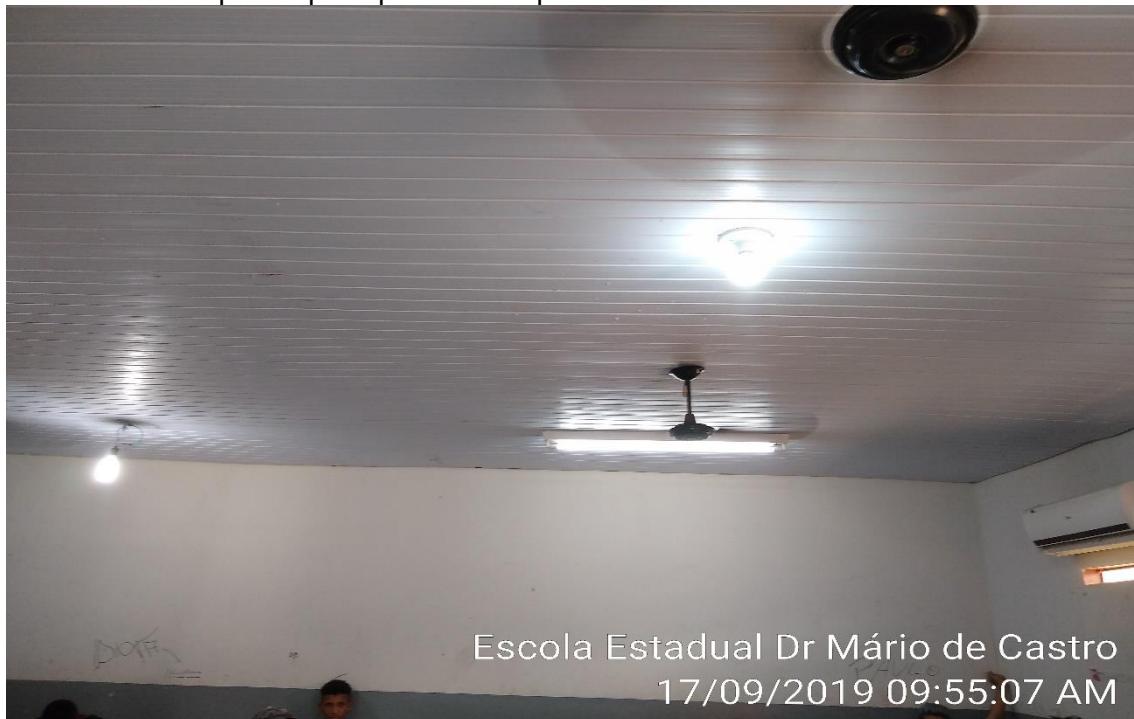
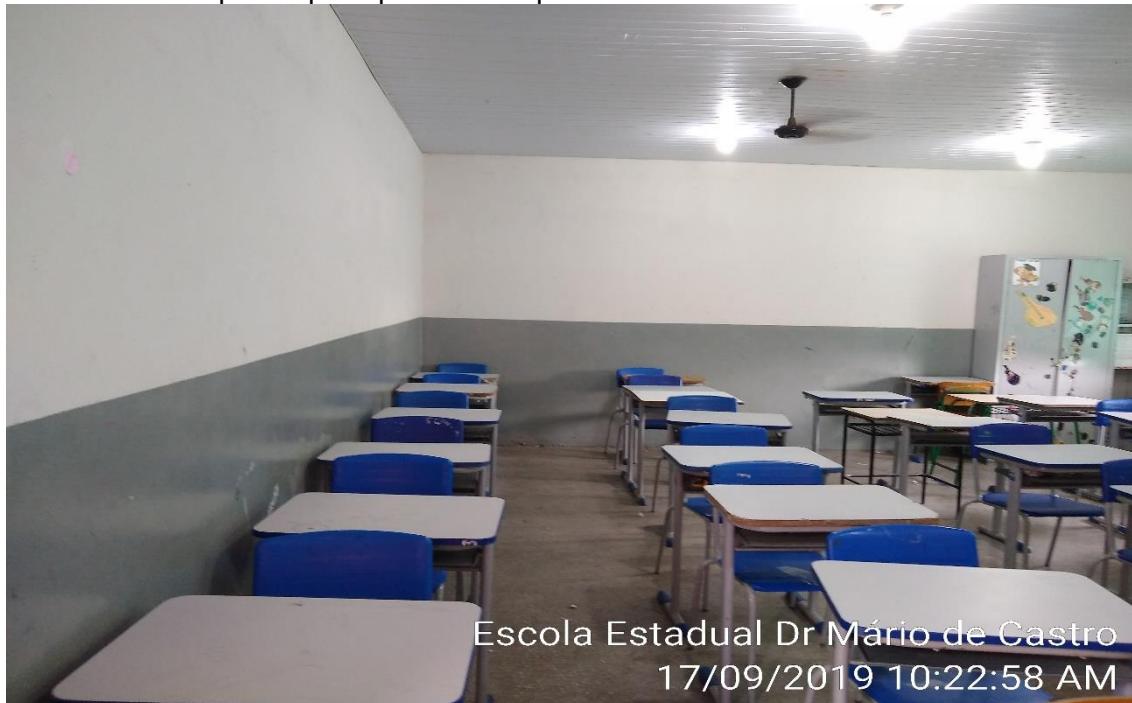
Sala de aula do prédio principal com lâmpadas trocadas.

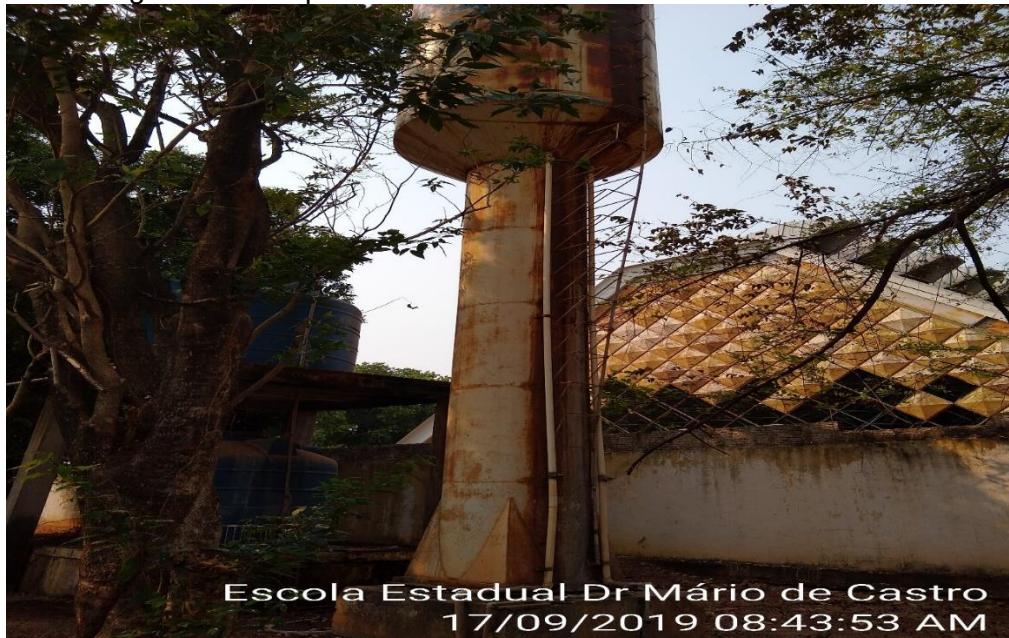
Problemas identificados	Caixa de água obsoleta, danificada e enferrujada, sem uso há mais de um ano, necessitando ser retirada do local.
Providências a serem tomadas	Llicitação homologada para construção de nova unidade escolar.
Prazo para implementação	31.12.2018.
Responsável	Alan Resende Porto – Matrícula 2737369902, Karina França Garcia – Matrícula 273728, Mayara Galvão – Matrícula 273833.
Status	Não solucionado.
Análise da equipe técnica	Em visita a Escola em 17.09.2019, verificou-se que a caixa d'água permanece no mesmo local sem reparos.

Caixa d'agua obsoleta permanece.

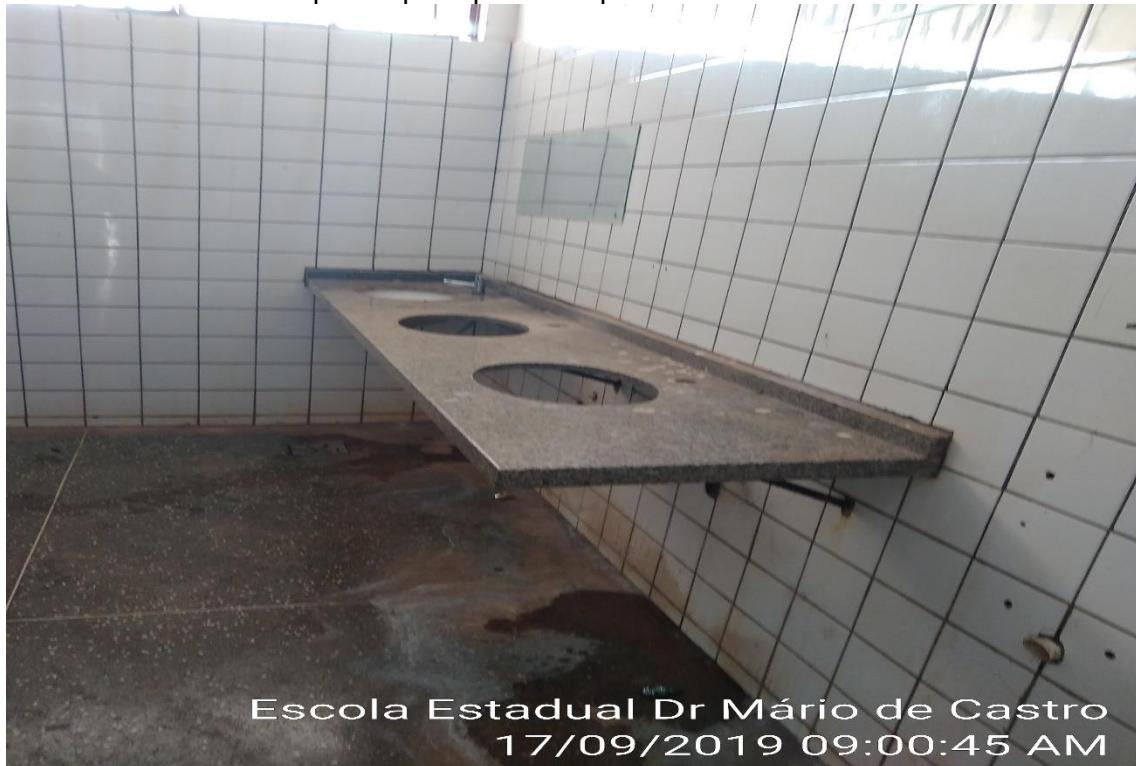
Banheiro masculino do prédio principal com apenas uma torneira e uma cuba.

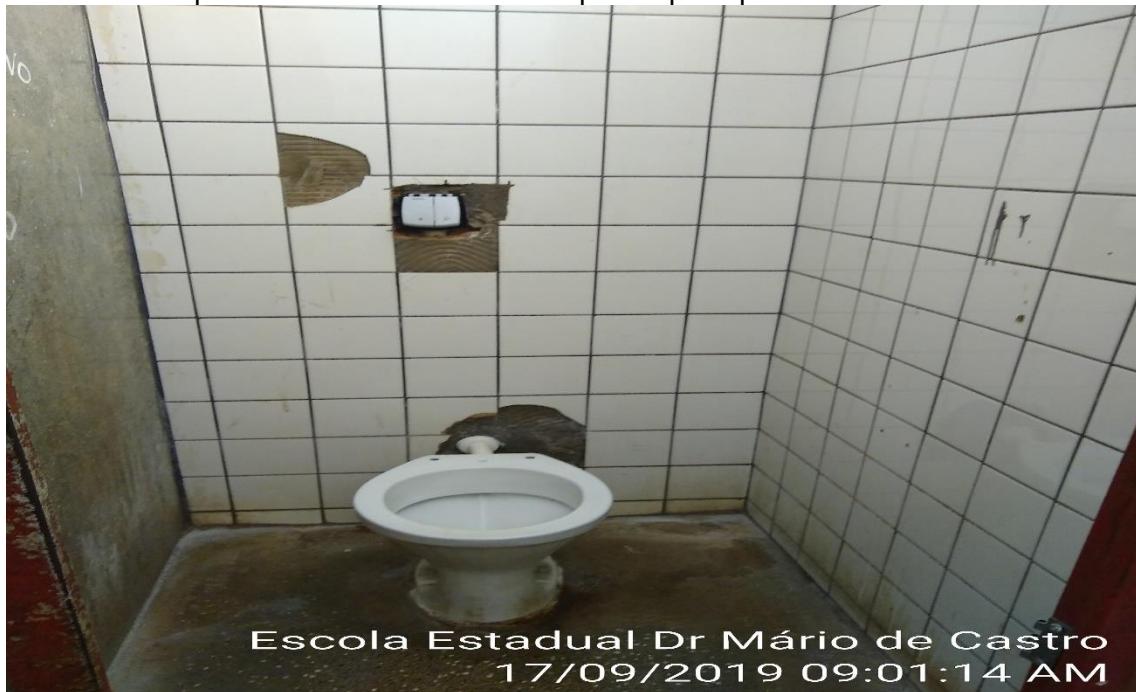
Vaso sem tampa no banheiro masculino do prédio principal.

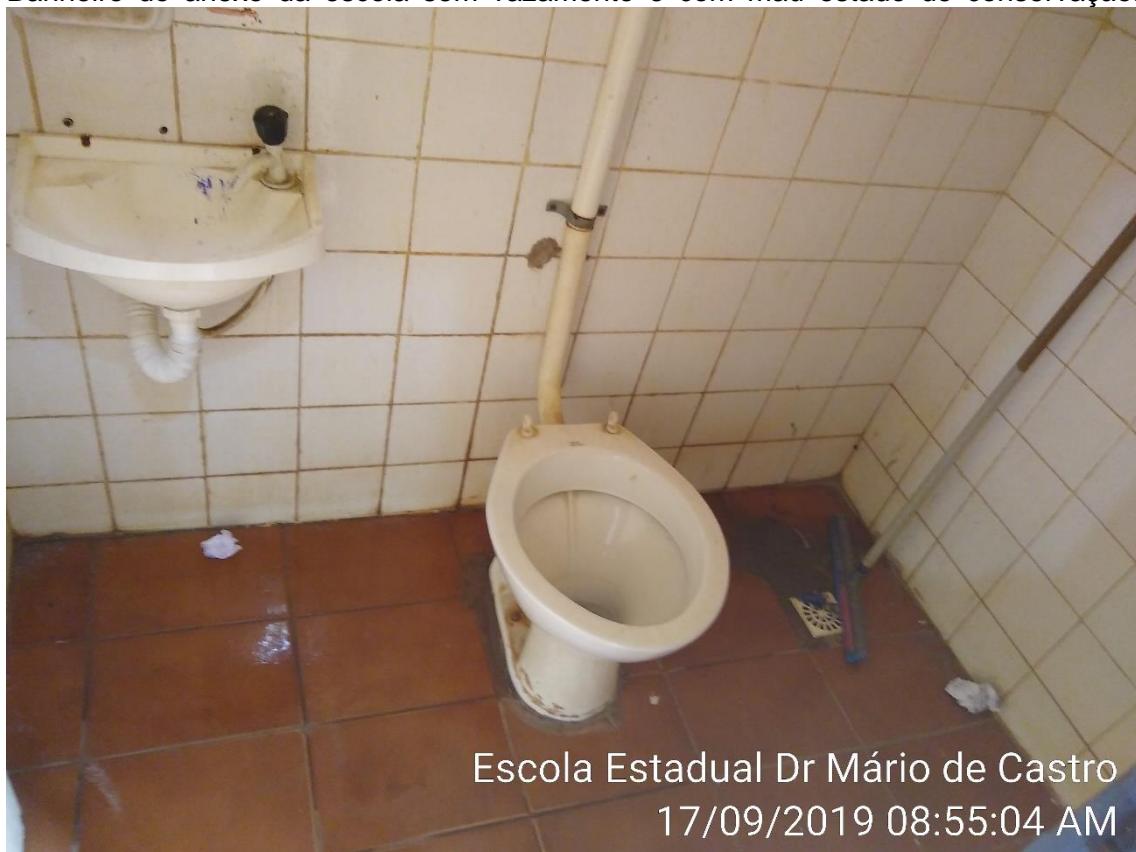
Banheiro do anexo da escola sem vazamento e com mau estado de conservação.
