**PROGRAMA VISITA ÀS ESCOLAS
AVALIAÇÃO DA INFRAESTRUTURA DA
ESCOLA ESTADUAL DOUTOR MÁRIO DE CASTRO
MUNICÍPIO DE CUIABÁ - MT**

PROGRAMA VISITA ÀS ESCOLAS RELATÓRIO DE LEVANTAMENTO

Objeto da fiscalização: Avaliar a infraestrutura da Escola Estadual Doutor Mário de Castro em Cuiabá – MT.

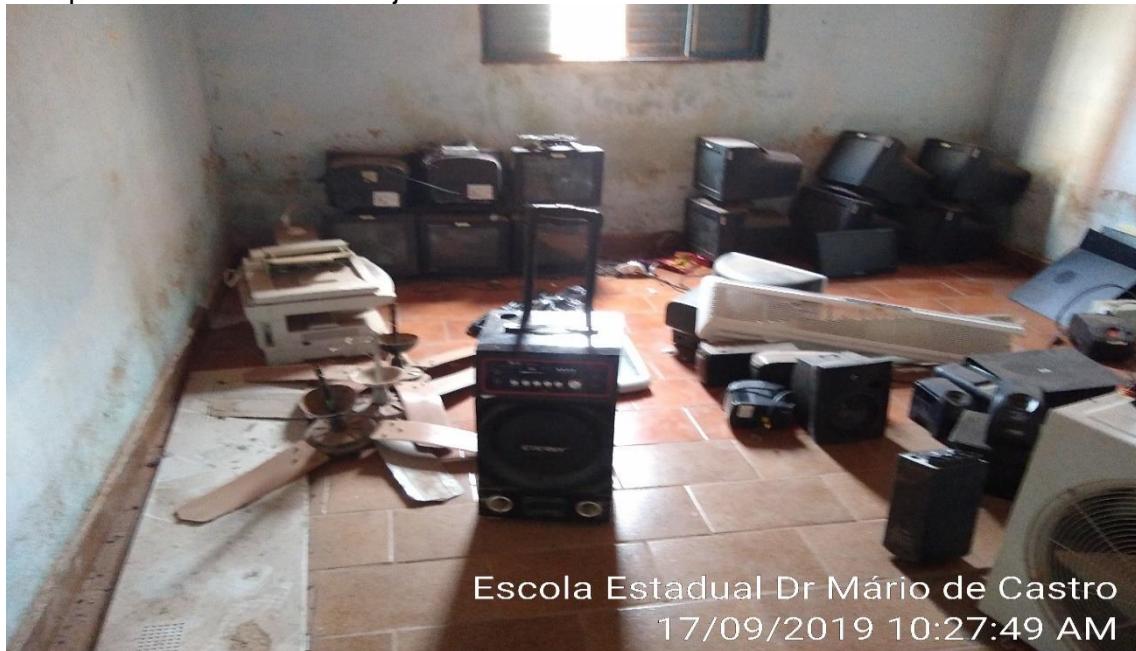
Computadores inservíveis alojados em sala do anexo em frente a escola.

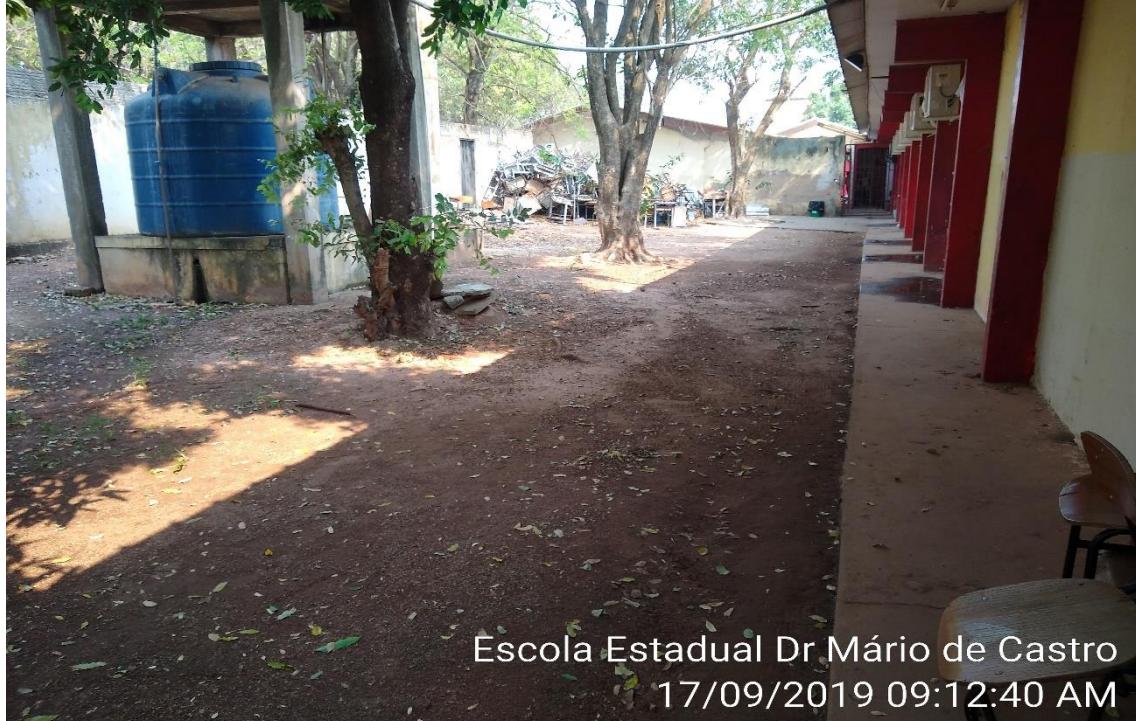
Portas retiradas da beira da parede da escola, mas foram amontoadas no começo do pátio do prédio principal.

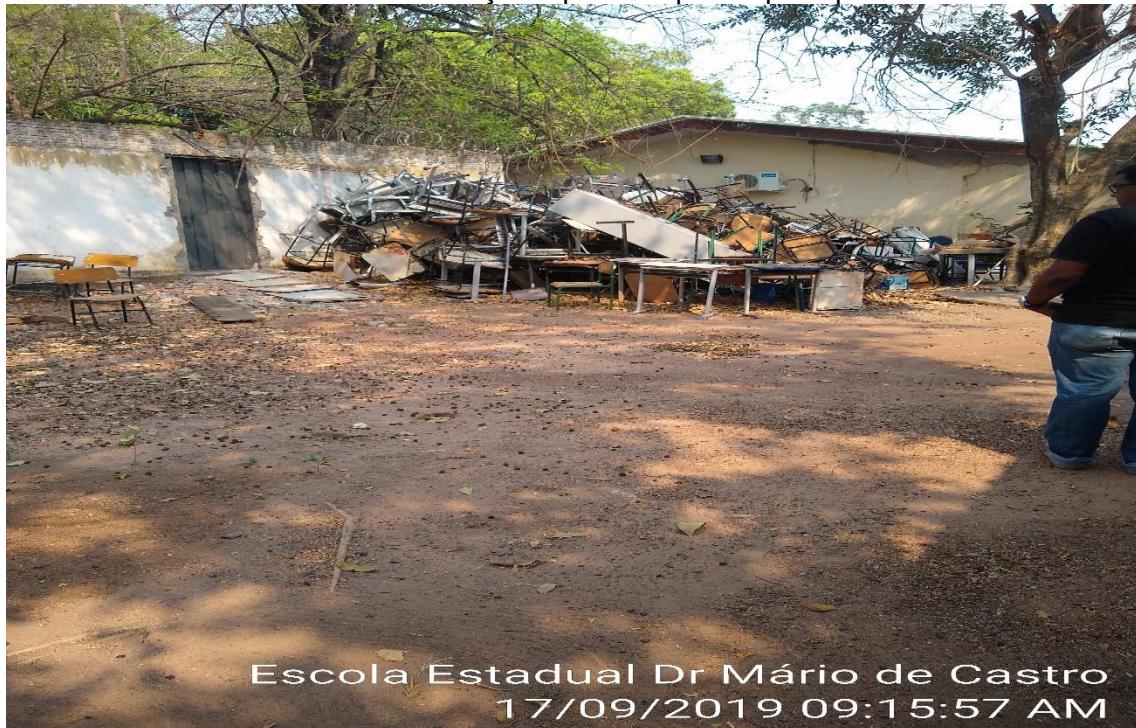
Móveis velhos amontoados no começo do pátio do prédio principal.

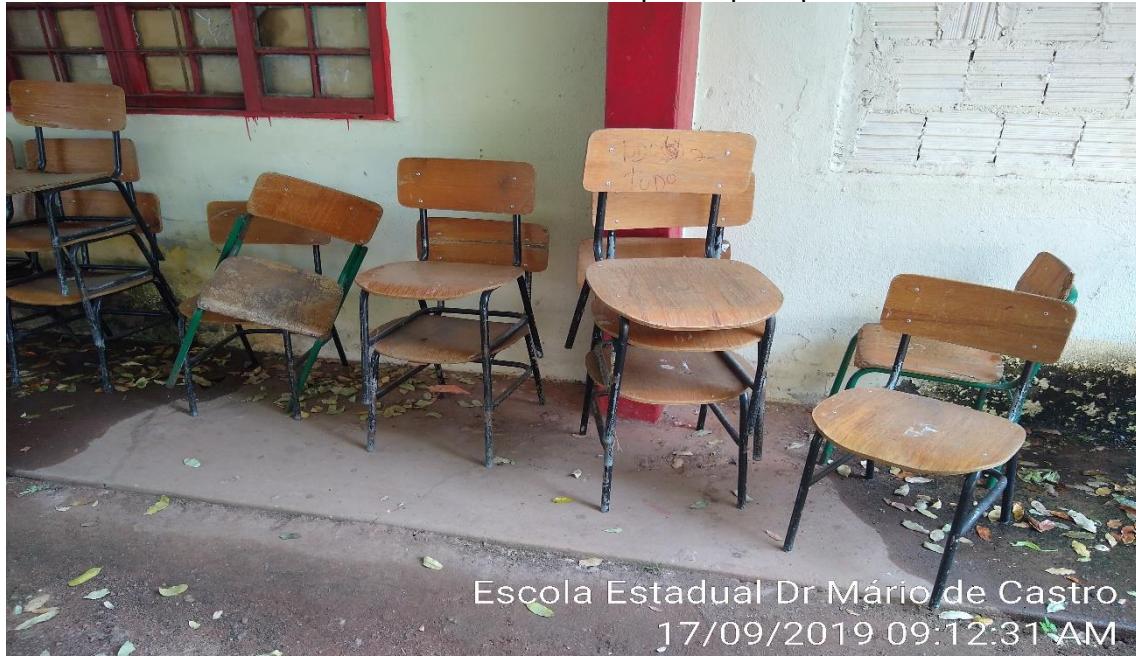
Carteiras velhas amontoadas nos corredores do prédio principal.

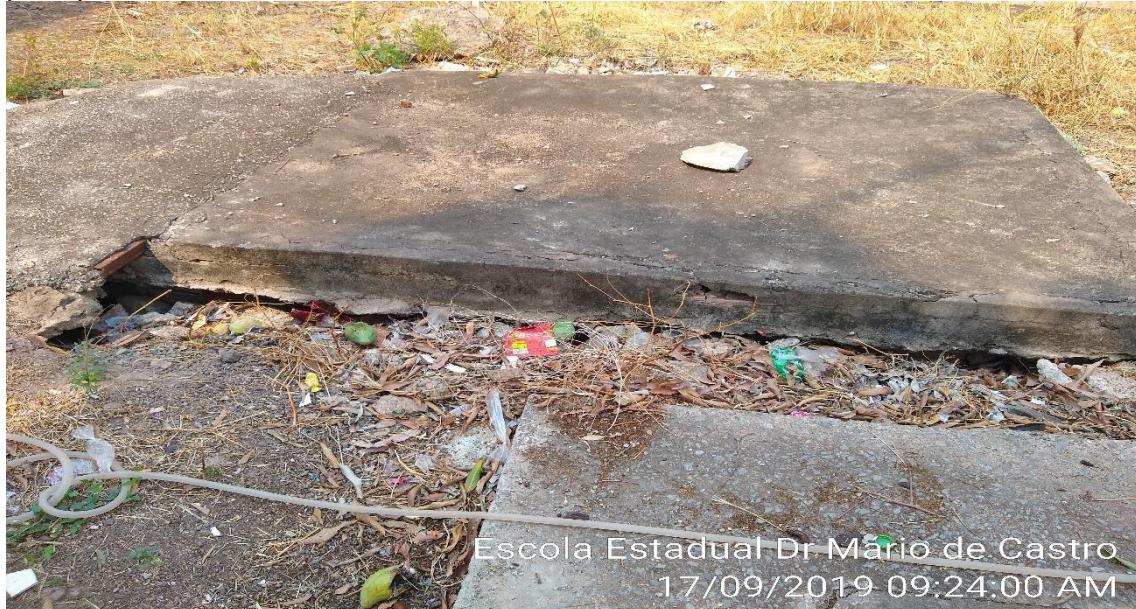
Tampa da fossa séptica deteriorada no pátio de acesso a quadra esportiva do prédio principal.

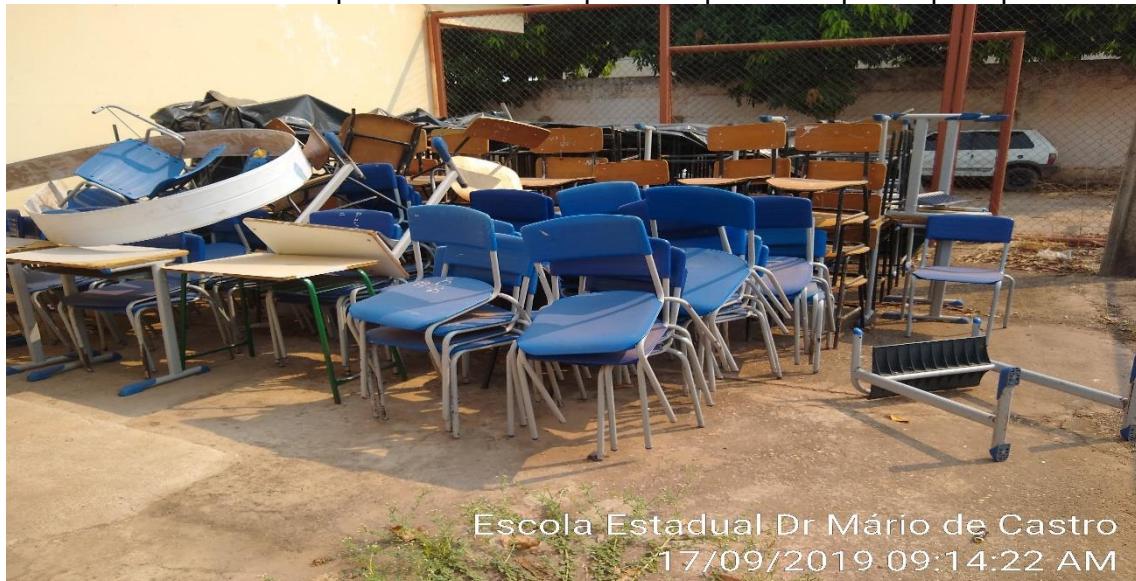
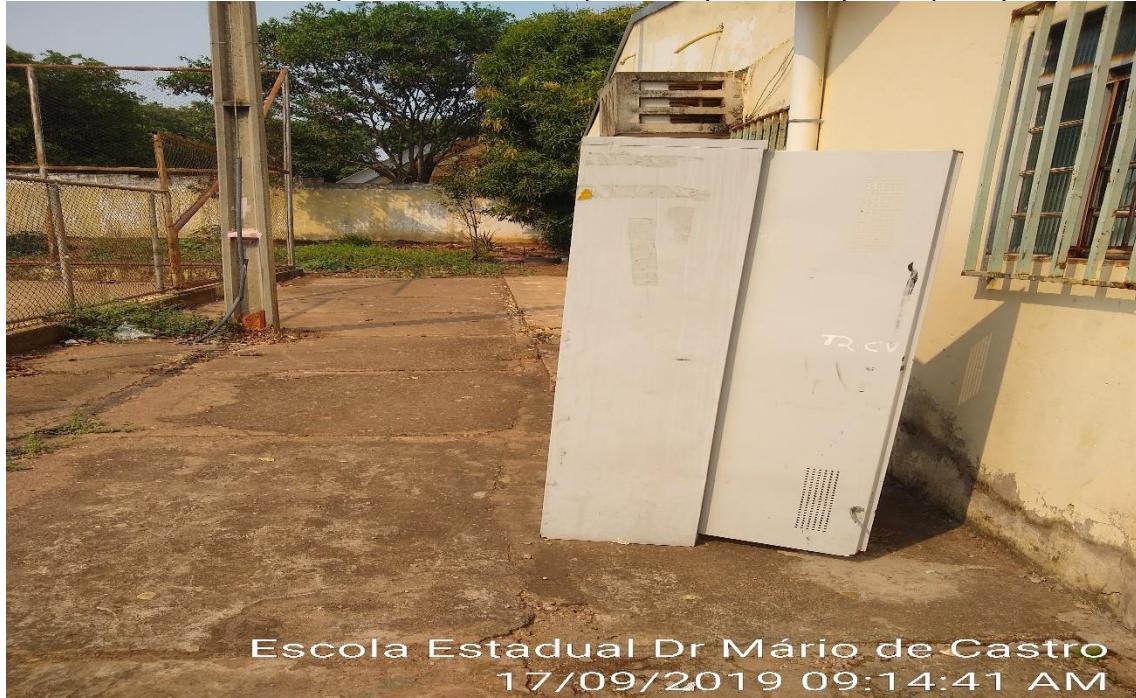
Entulhos acumulados no pátio de acesso a quadra esportiva do prédio principal.

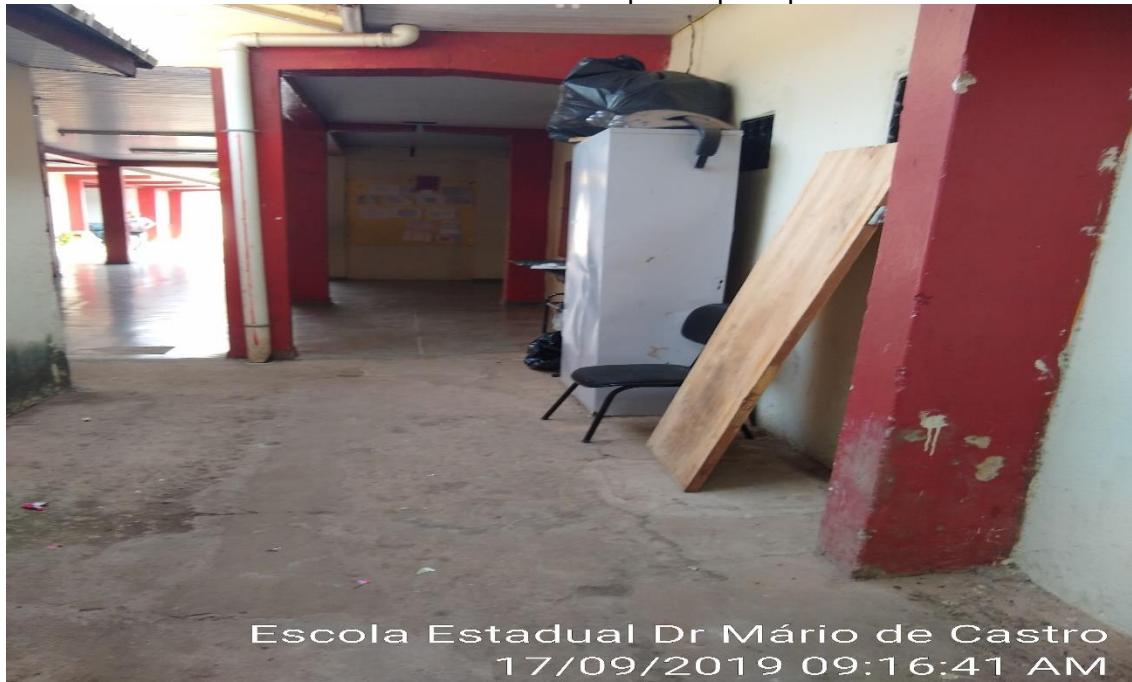
Entulhos acumulados no corredor da escola do prédio principal.

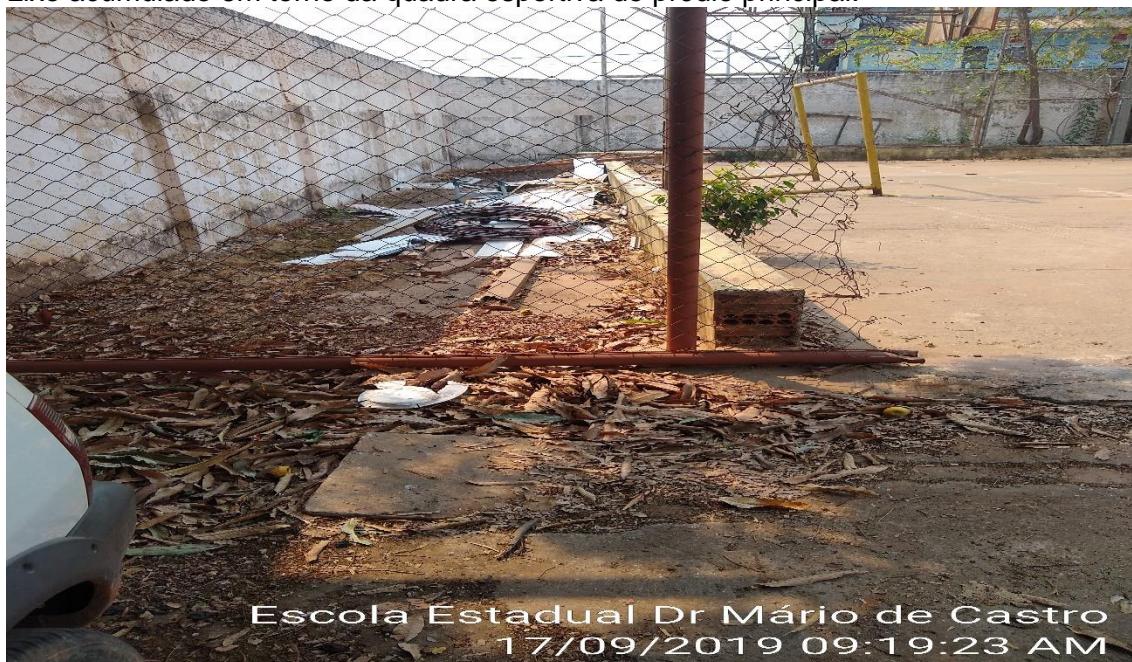
Lixo acumulado em torno da quadra esportiva do prédio principal.

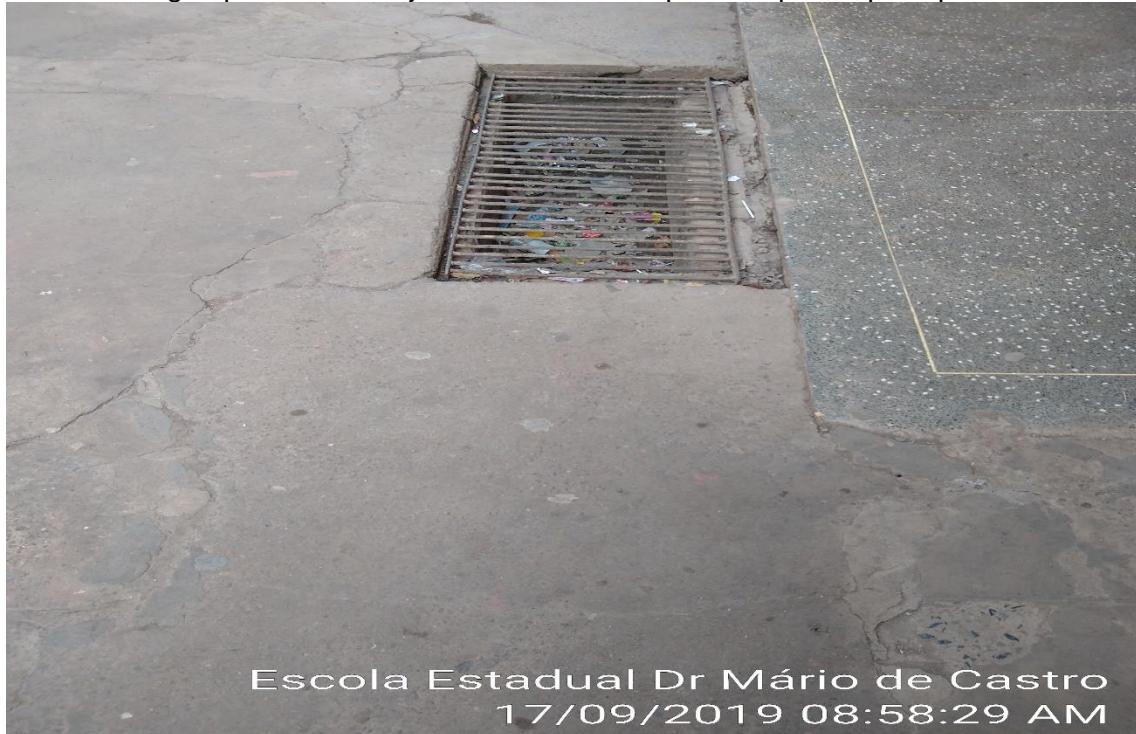
Coletor de água pluvial com sujeira acumulada no pátio do prédio principal.

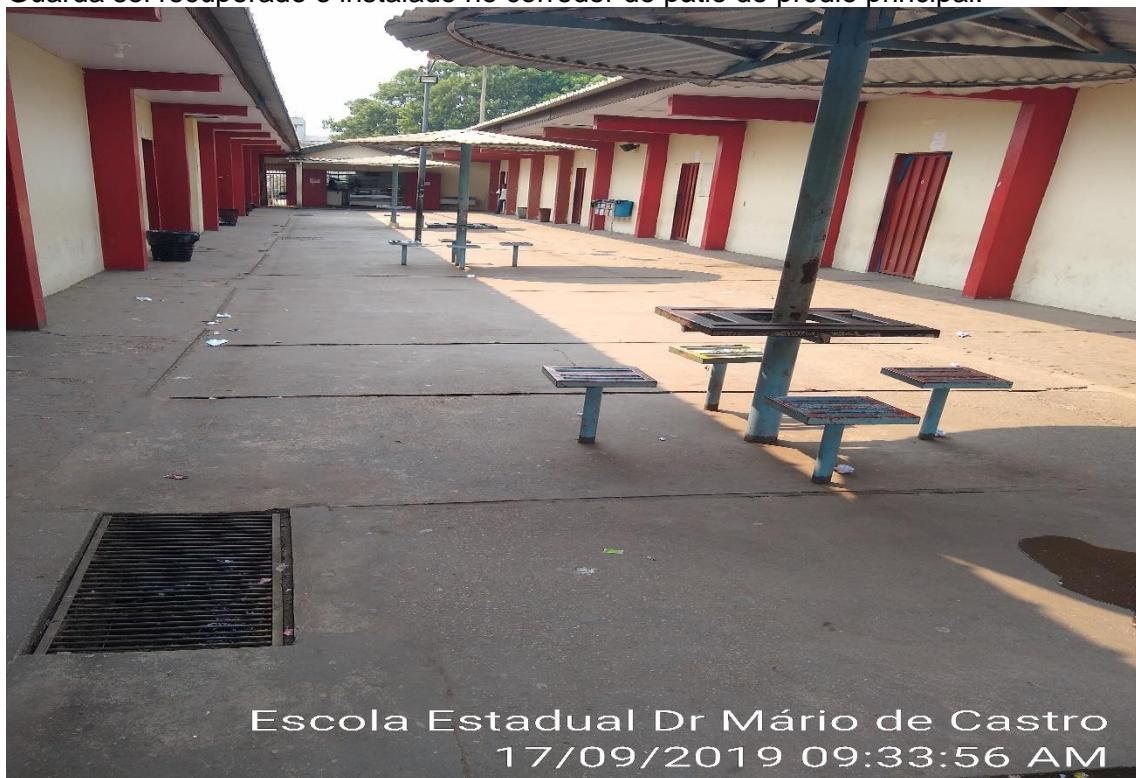
Guarda sol recuperado e instalado no corredor do pátio do prédio principal.

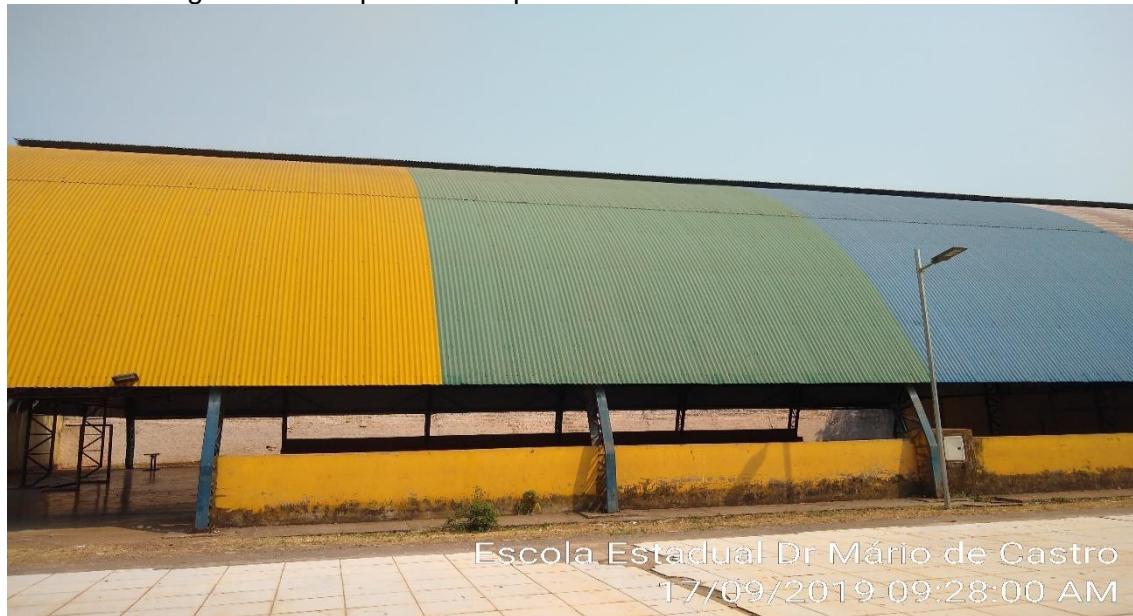
Cobertura do ginásio de esportes sem pombos.

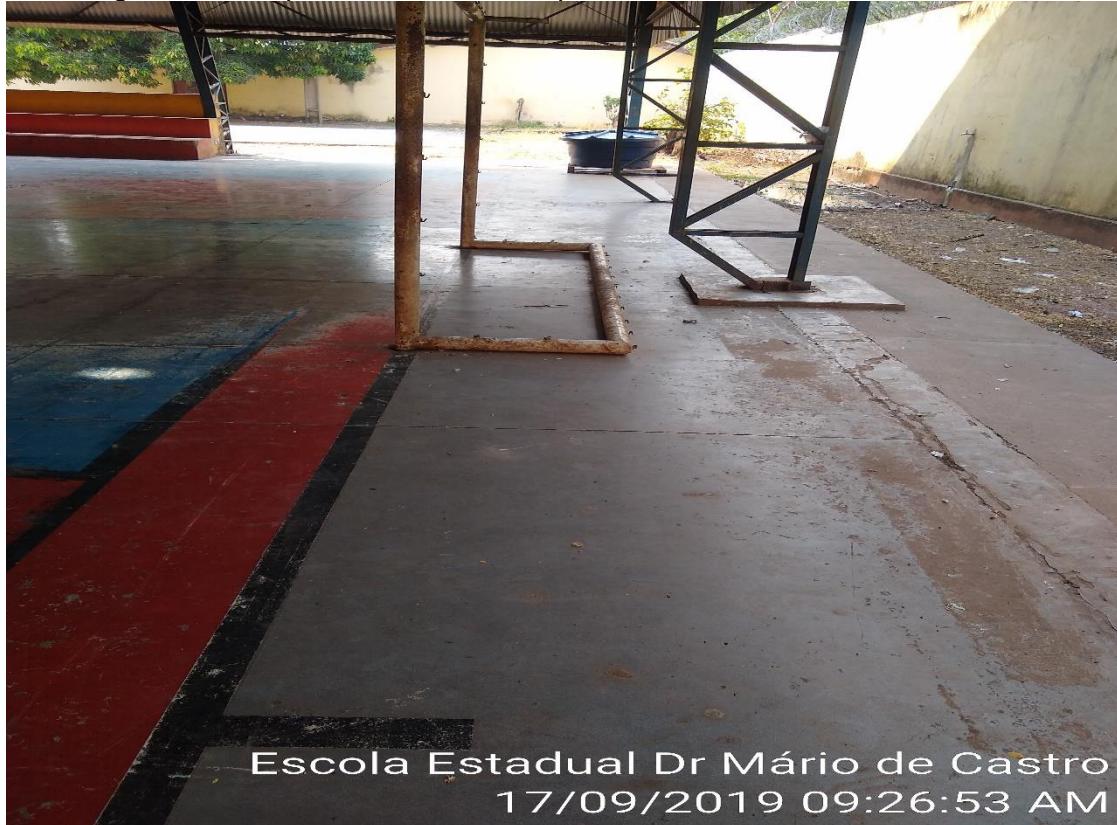
Piso do ginásio de esportes sem fezes de pombos.

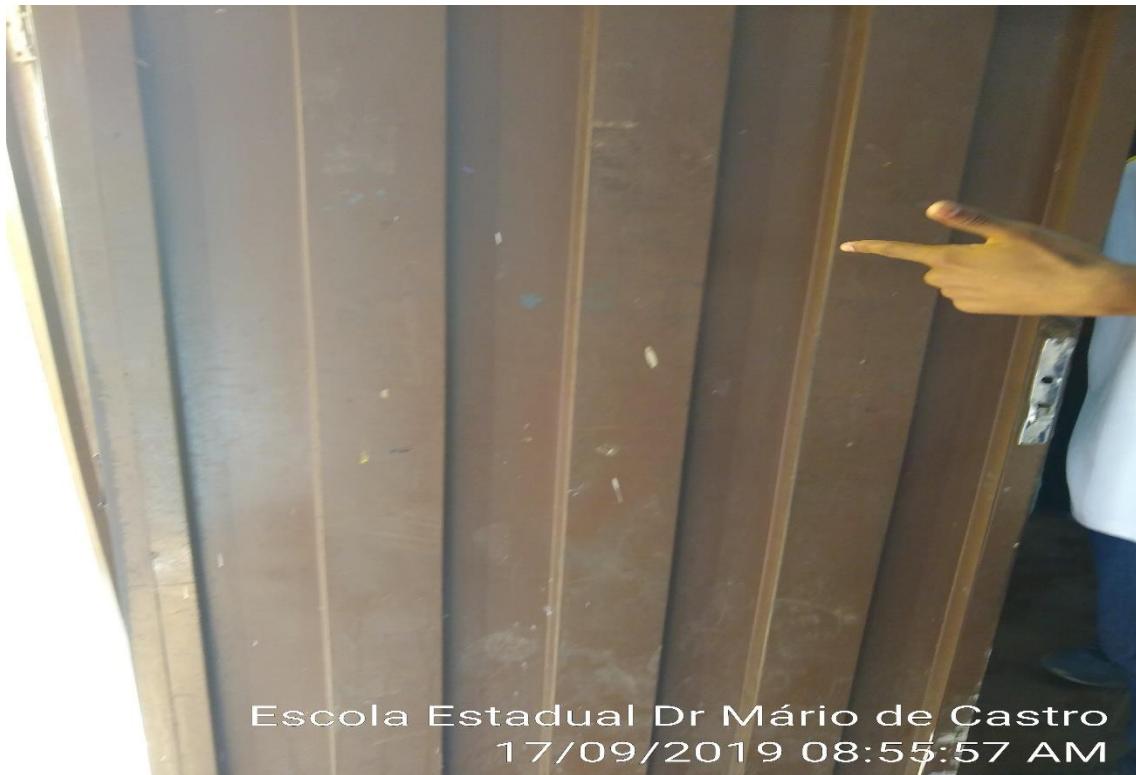
Porta de entrada dos banheiros dentro das salas de aula do anexo em frente a escola.

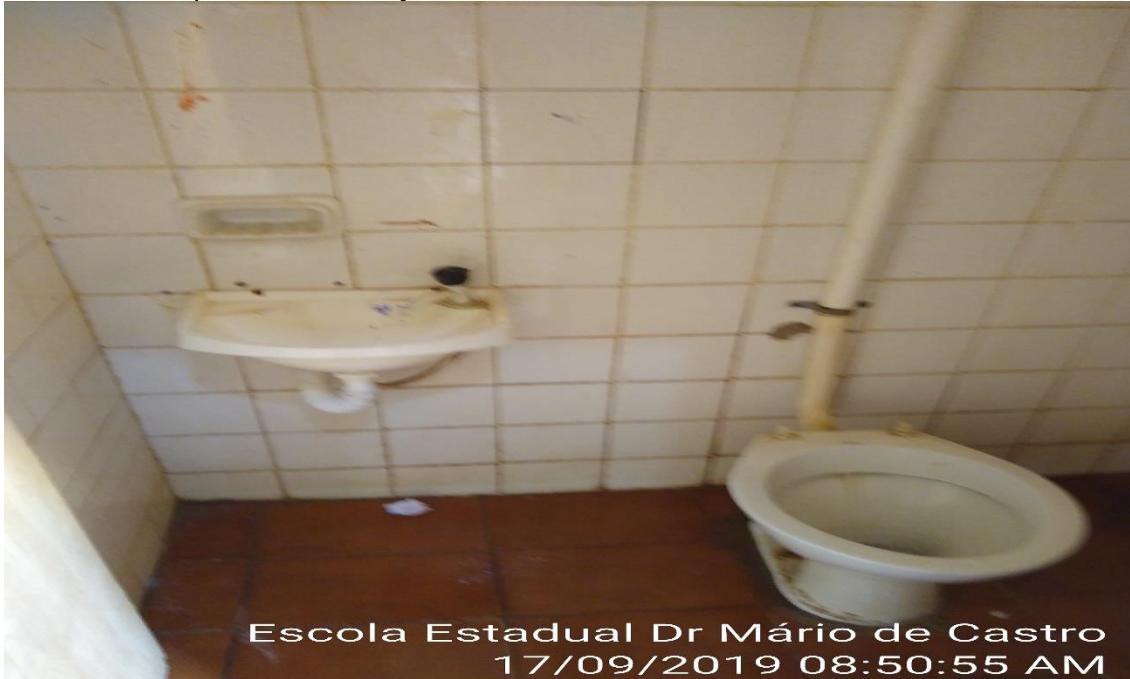
Banheiros em péssimas condições dentro das salas de aula.

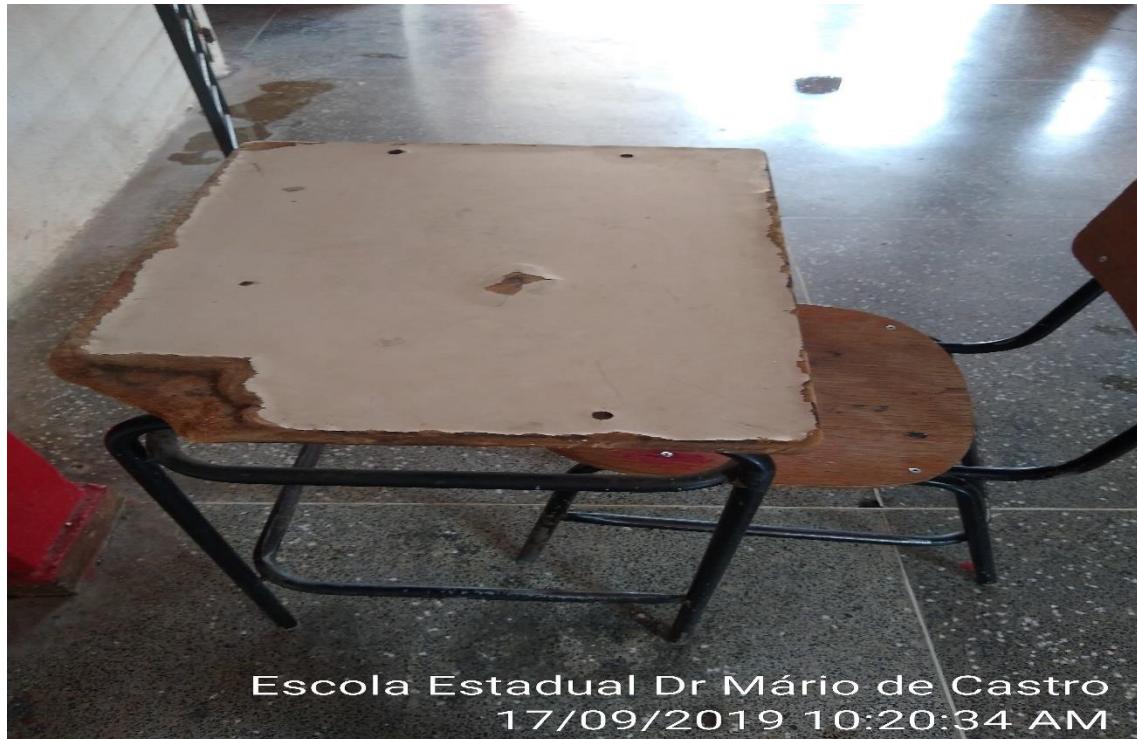
Móveis velhos em sala de aula no anexo em frente a escola.

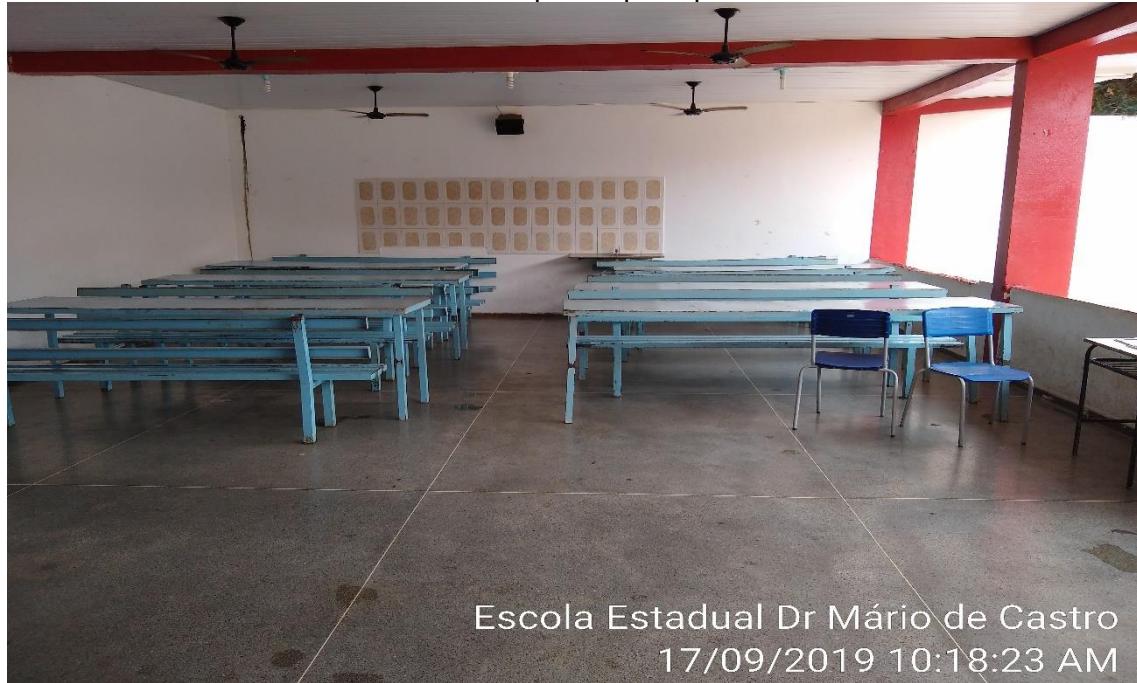
Refeitório com mobiliário insuficiente no prédio principal.

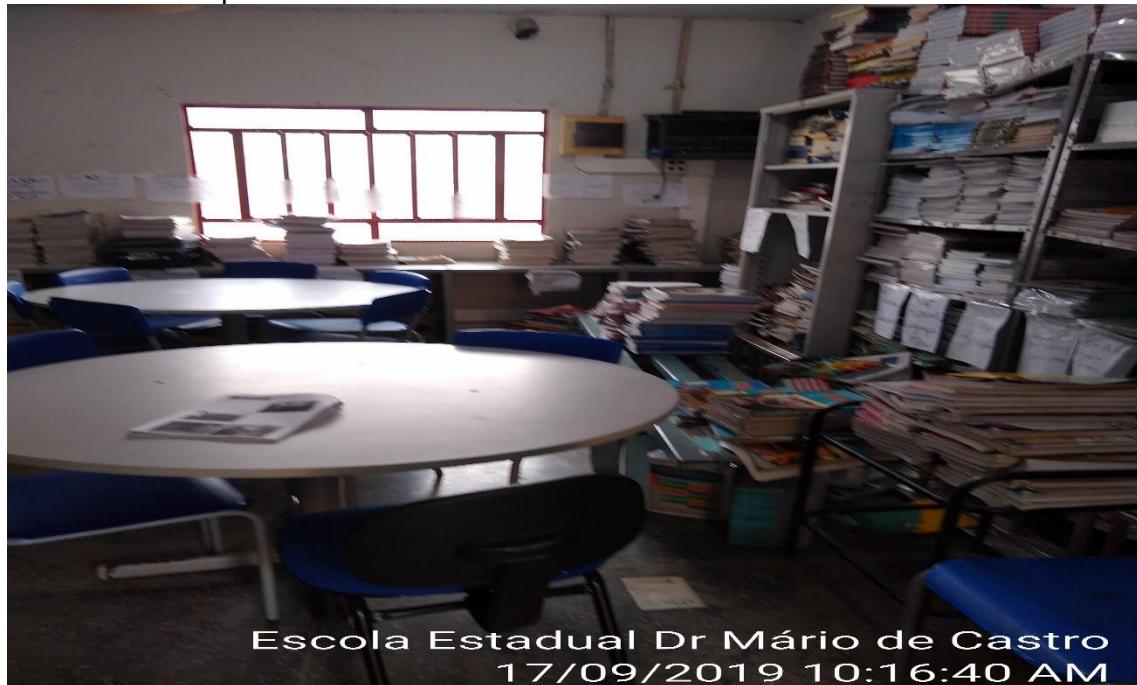
Biblioteca incompatível com a necessidade da escola.

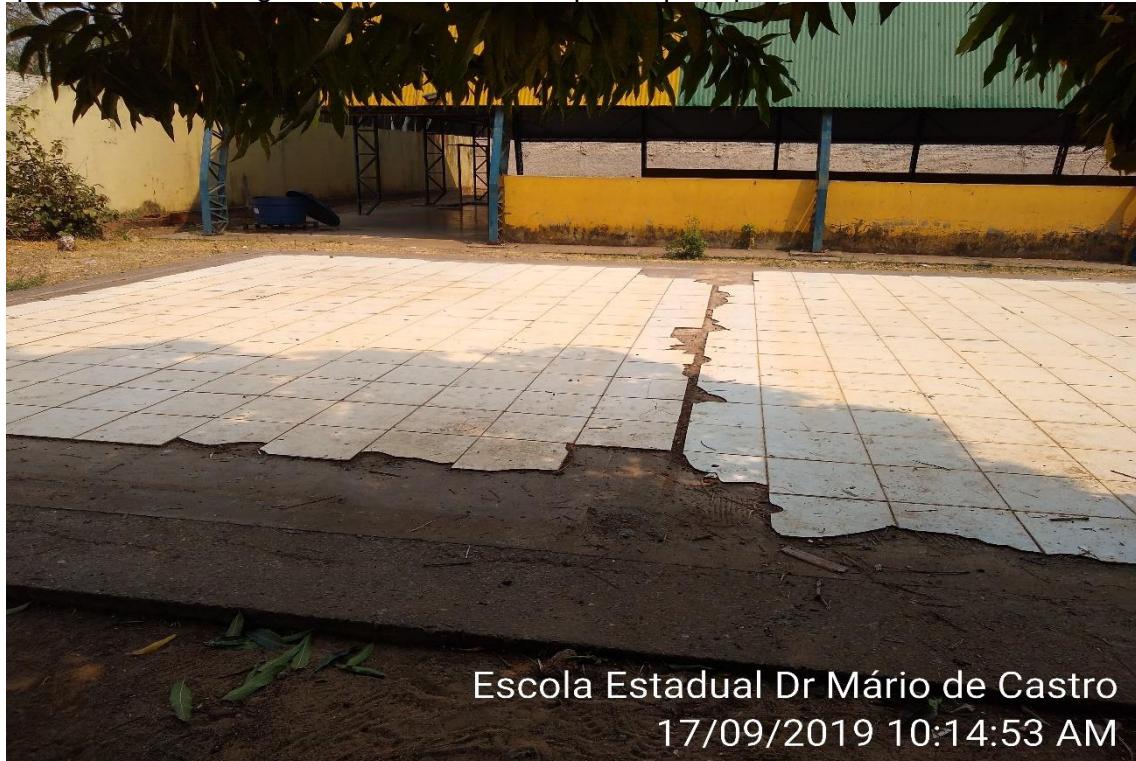
Permanece o acesso a quadra de esportes com degraus, falta de calçamento e pisos quebrados das antigas salas modulares no prédio principal.

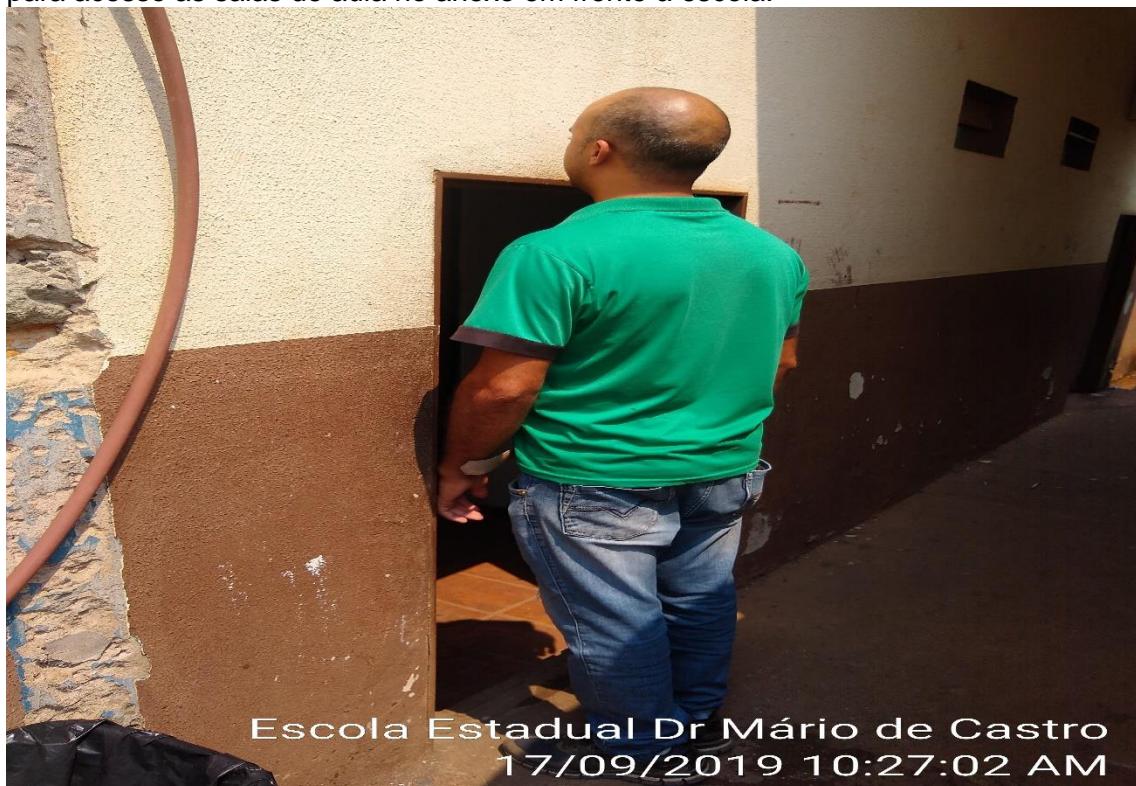
Porta de acesso as 3 salas de aula com altura incompatível ao padrão e com degrau para acesso as salas de aula no anexo em frente à escola.

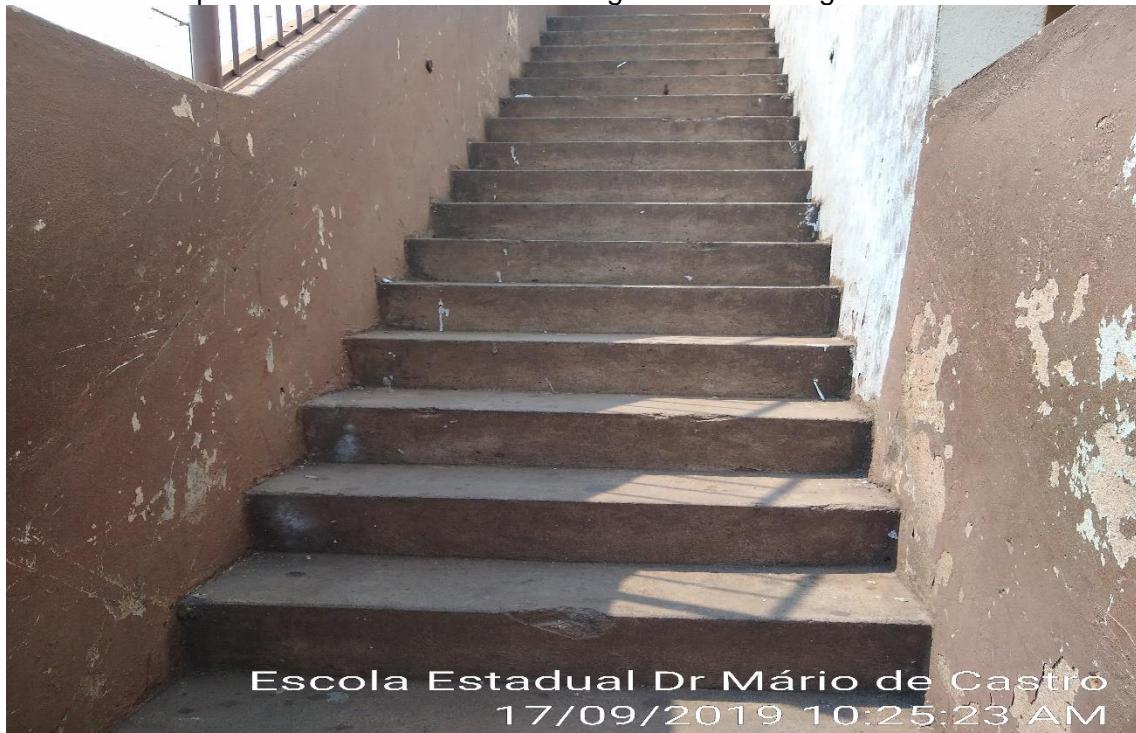
Escada de acesso as salas de aula do piso superior do anexo em frente à escola não atende aos requisitos do NBR 9050 – muito íngreme e com degraus muito altos.
