**PROGRAMA VISITA ÀS ESCOLAS
AVALIAÇÃO DA INFRAESTRUTURA DA
ESCOLA ESTADUAL NADIR DE OLIVEIRA
MUNICÍPIO DE VÁRZEA GRANDE - MT**

OUTUBRO/2019

PROGRAMA VISITA ÀS ESCOLAS RELATÓRIO DE LEVANTAMENTO

Objeto da fiscalização: Avaliar a infraestrutura da Escola Estadual Nadir de Oliveira (localizada no Município de Várzea Grande)

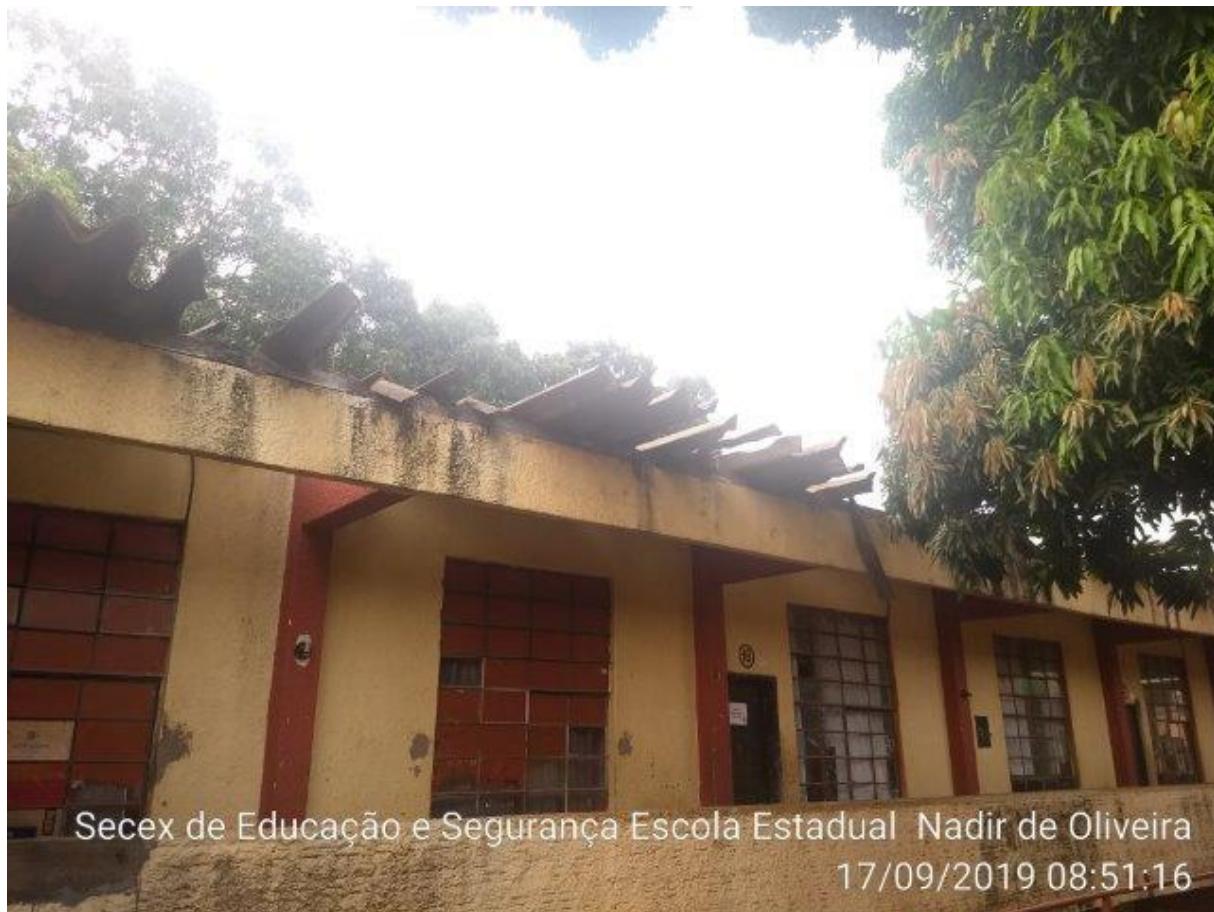
Problemas identificados	O telhado da escola está bastante comprometido, apresentando buracos e rachaduras. Risco de desabamento do telhado.
Providências a serem tomadas	Elaboração de projetos para reforma geral.
Prazo para implementação	31/12/2020
Responsável	Alan Resende Porto, Karina França Garcia e Mayara Galvão
Status	Não solucionado.
Análise da equipe técnica	Verificou-se em inspeção que os telhados da escola permanecem danificados.

Telhado danificado

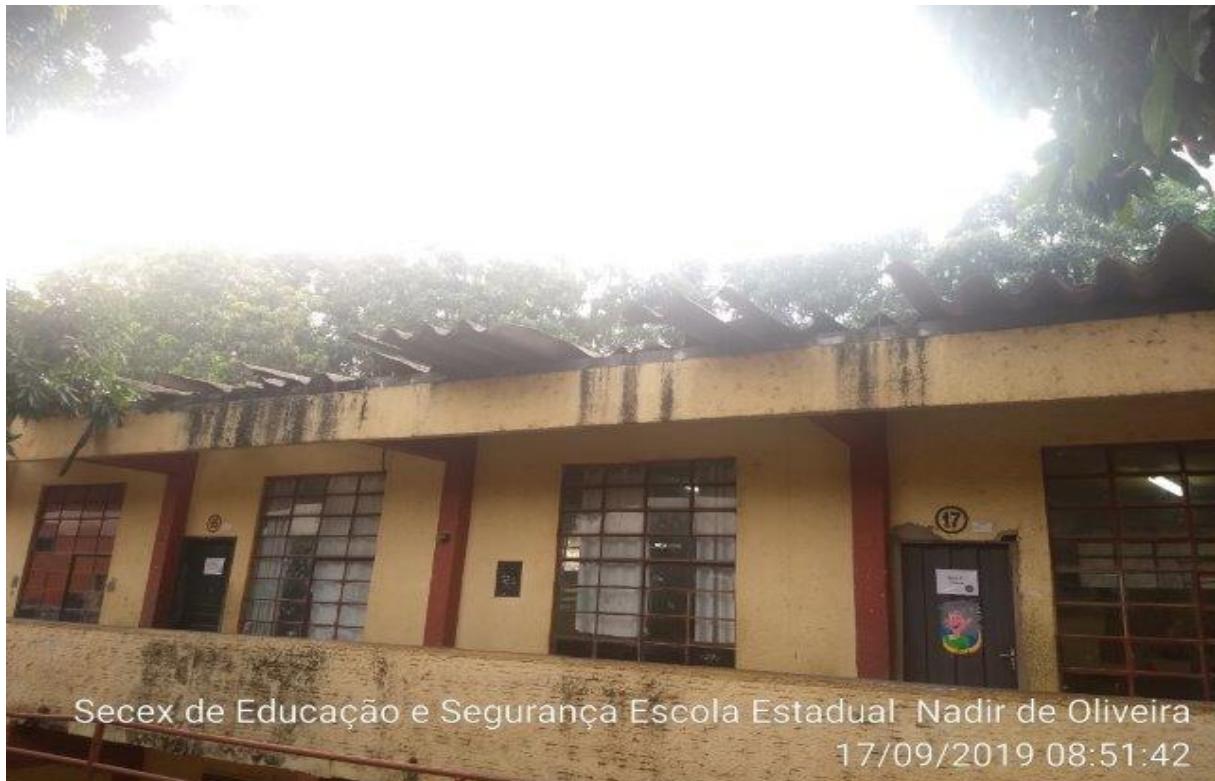
Telhado danificado

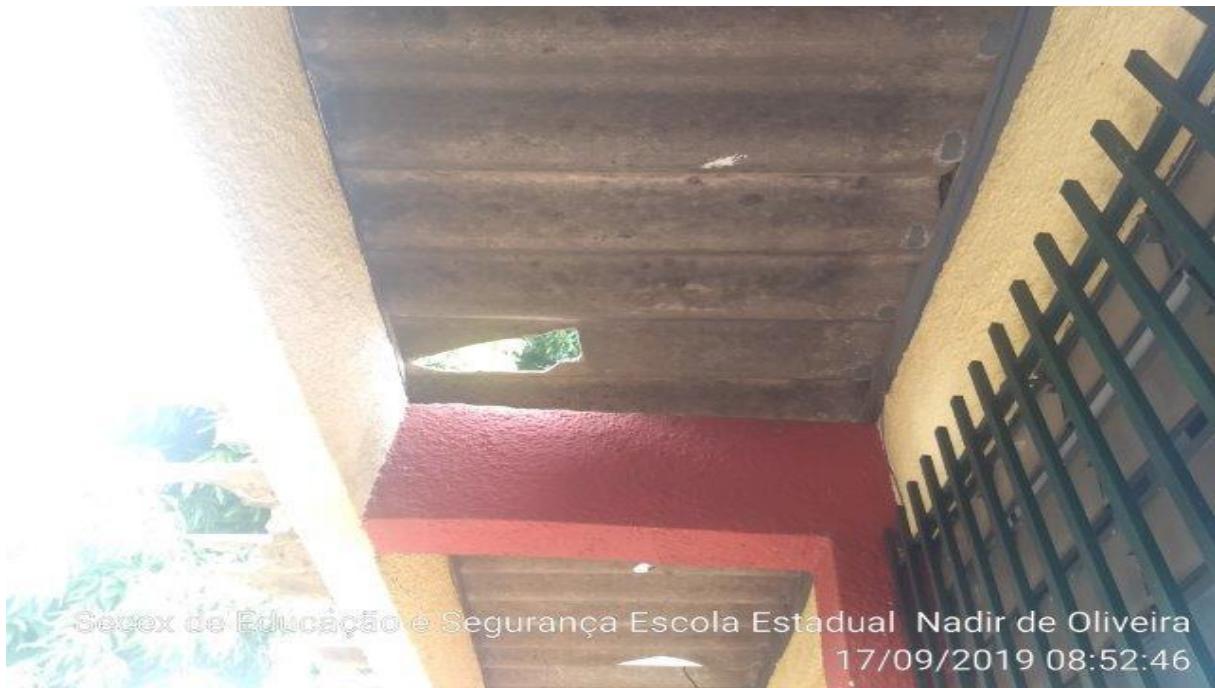
Telhado danificado

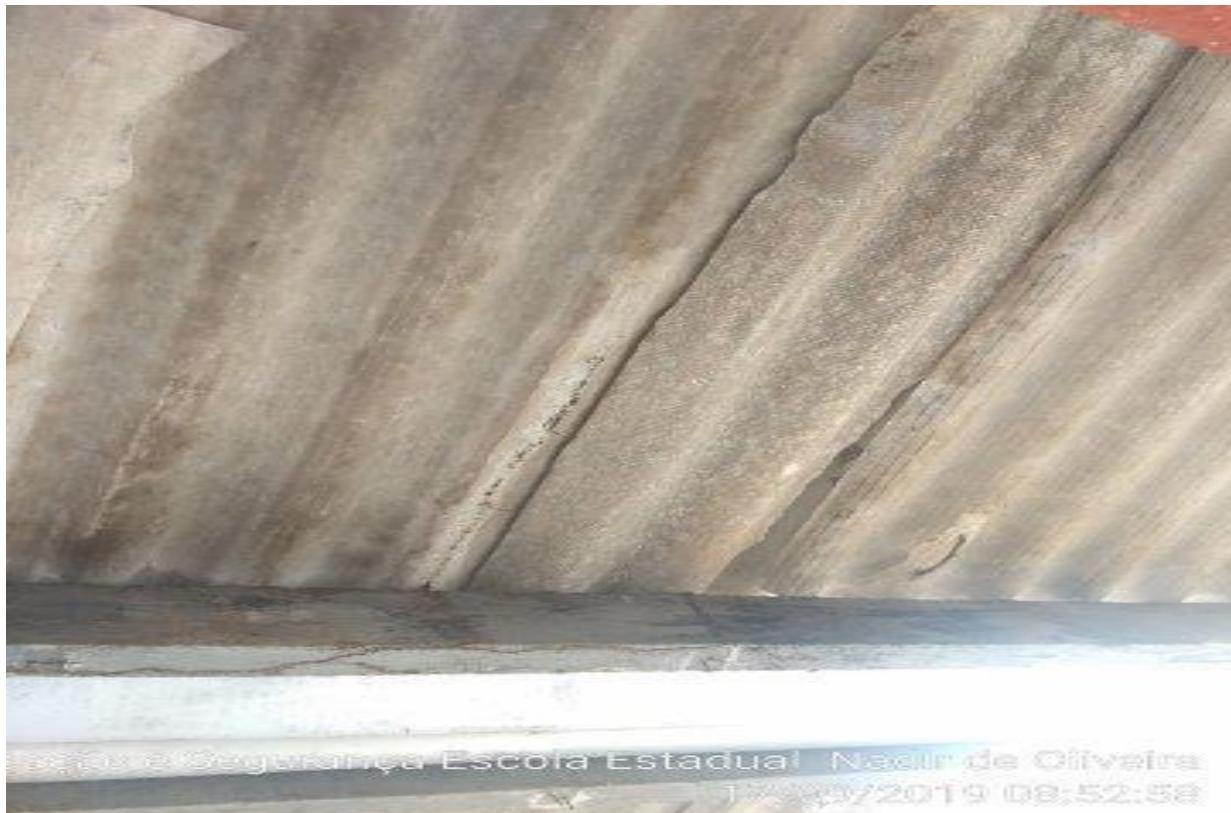
Telhado danificado

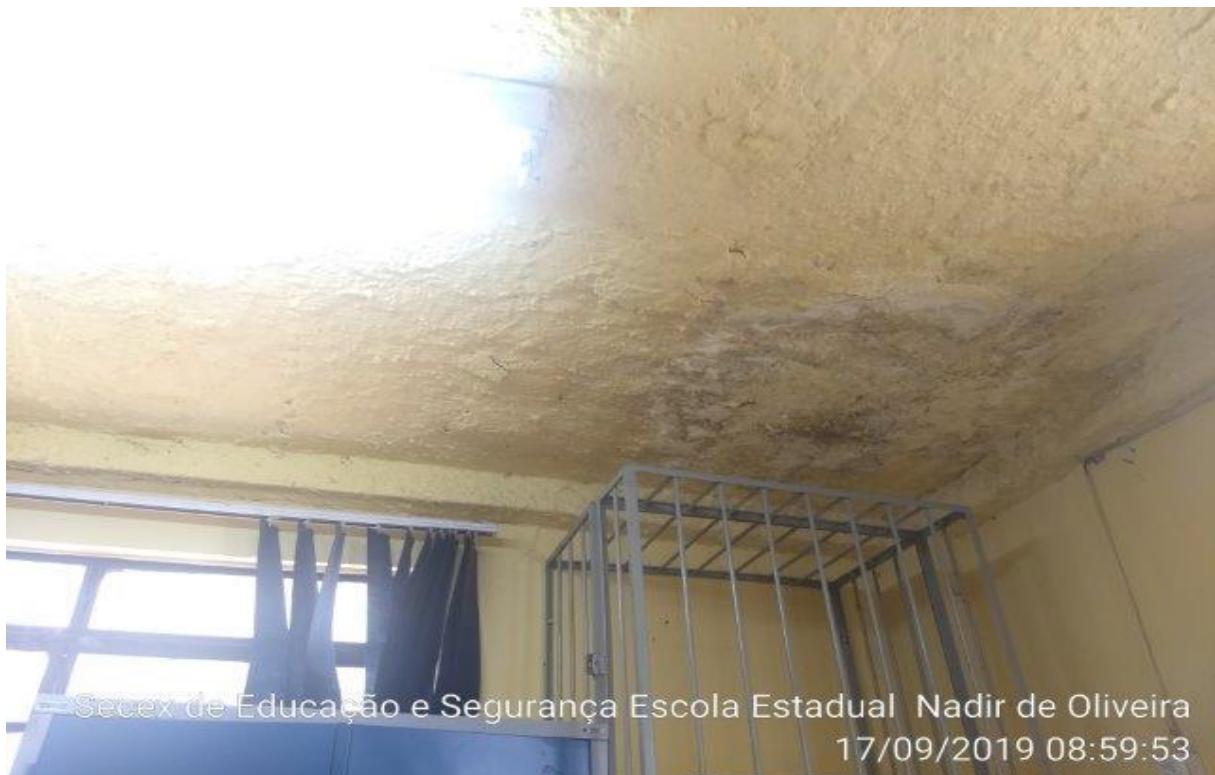
Problemas identificados	A escola apresenta diversas infiltrações no teto e nas paredes. Existem vazamentos na sala de aula e no banheiro.
Providências a serem tomadas	Elaboração de projetos para reforma geral.
Prazo para implementação	31/12/2020
Responsável	Alan Resende Porto, Karina França Garcia e Mayara Galvão.
Status	Solução em andamento.
Análise da equipe técnica	Verificou-se que as infiltrações e vazamentos na sala de leitura e no banheiro permanecem. Continuam as infiltrações nas paredes das salas de aula e o teto mofado foi arrumado.

Infiltrações e teto mofado na sala de leitura

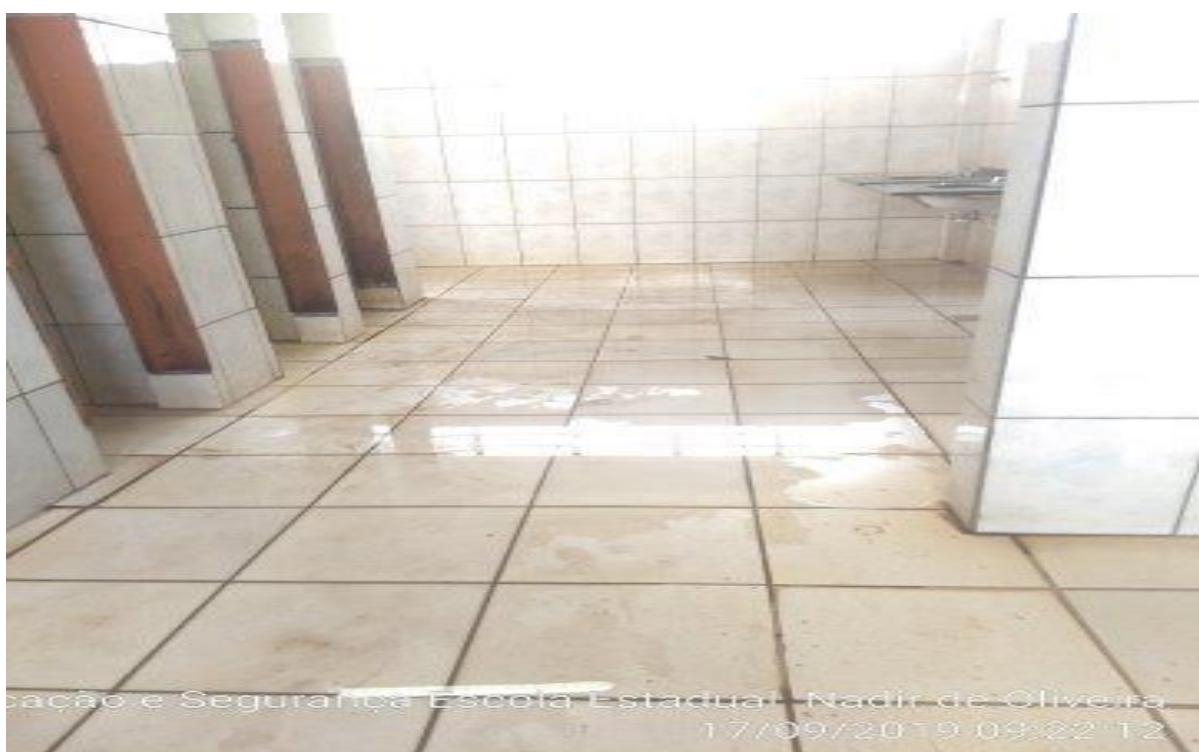
Vazamento no banheiro

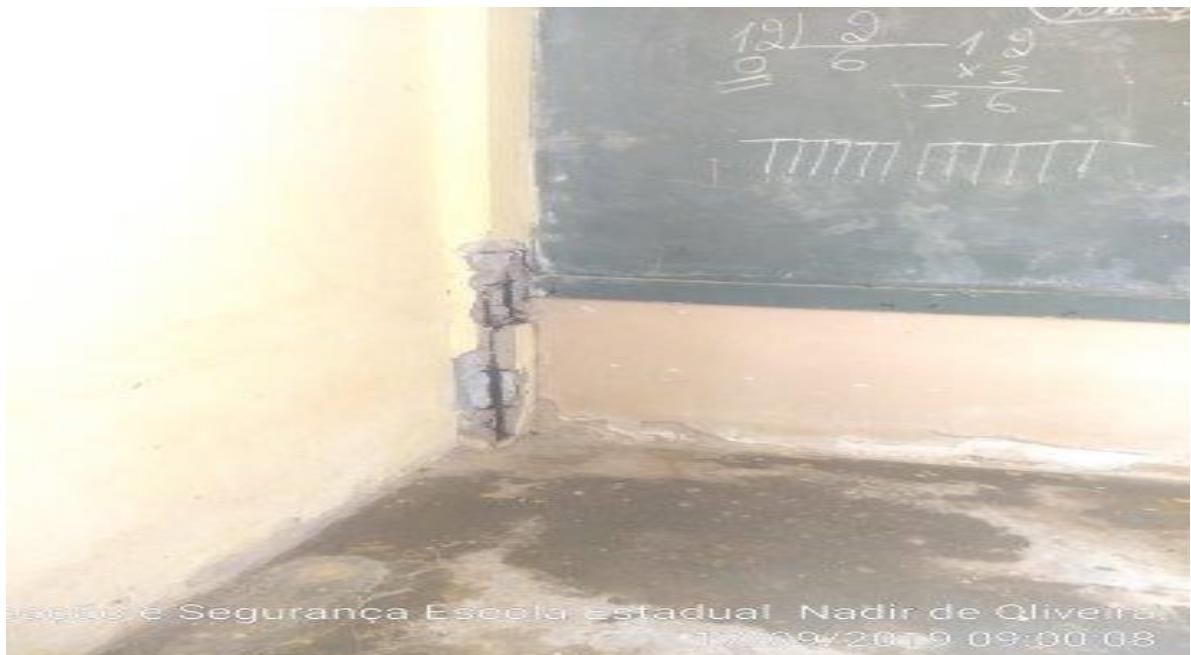
Infiltrações na parede em sala de aula

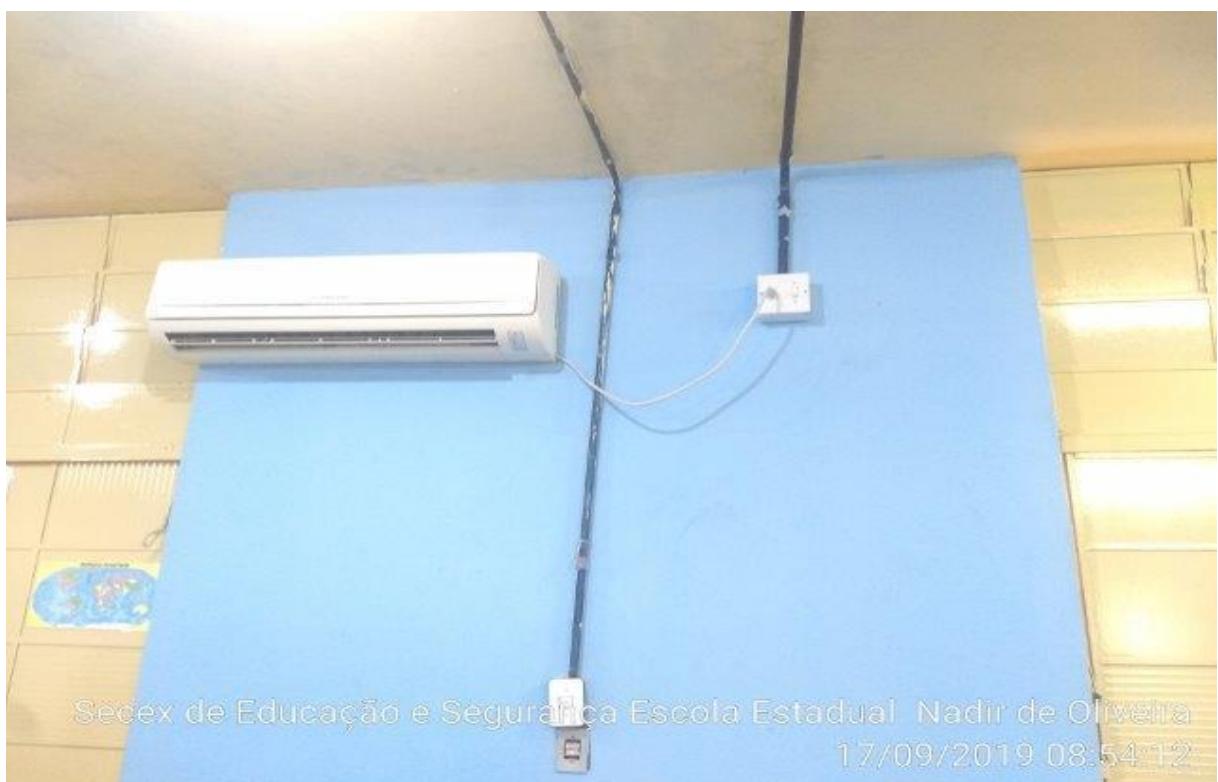
Infiltrações do teto arrumadas (sala de aula)

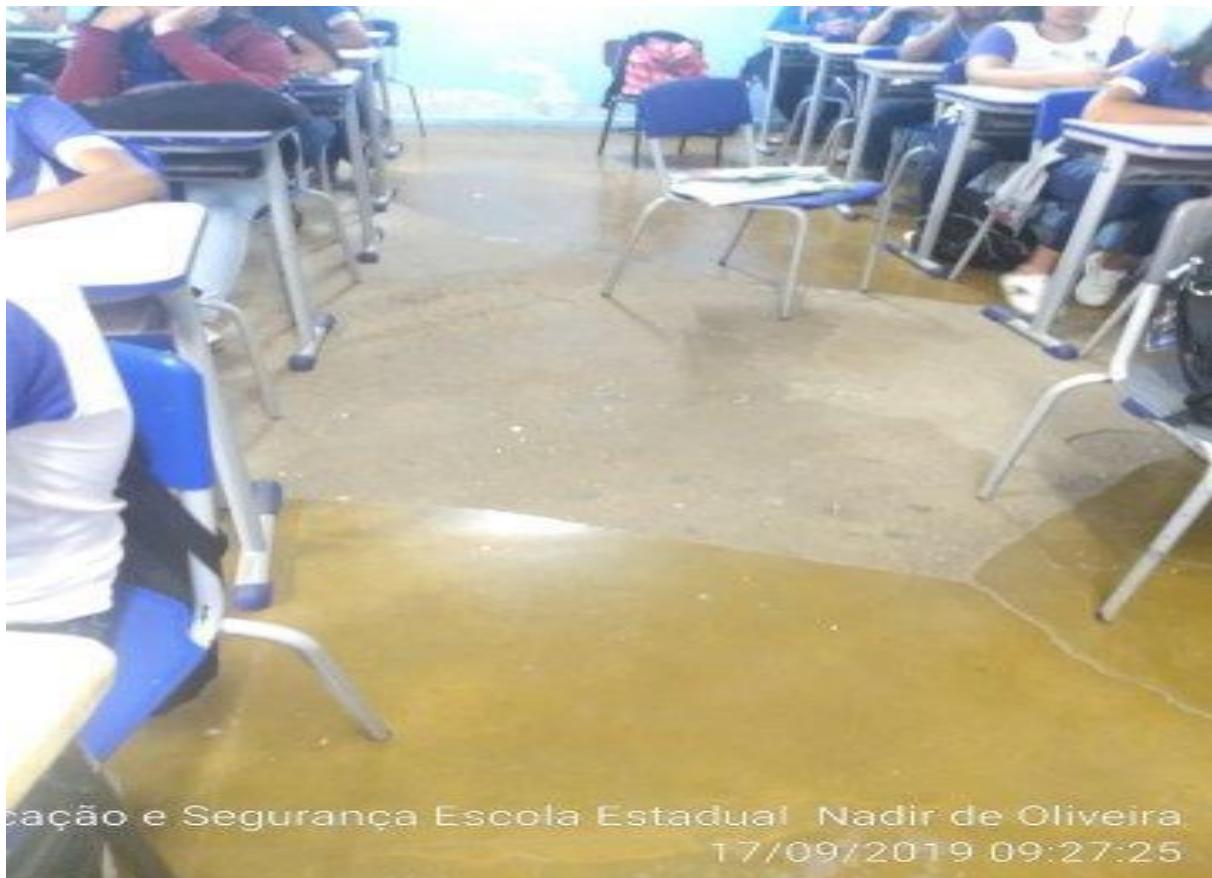
Problemas identificados	O piso da escola está deteriorado, desnívelado e apresenta vários buracos. O banheiro tem azulejos quebrados.
Providências a serem tomadas	Elaboração de projetos para reforma geral.
Prazo para implementação	31/12/2020.
Responsável	Alan Resende Porto, Karina França Garcia e Mayara Galvão.
Status	Não solucionado.
Análise da equipe técnica	Verificou-se que os pisos das salas de aula e do pátio permanecem danificados. Os azulejos do banheiro continuam quebrados.

Piso danificado (sala de aula)

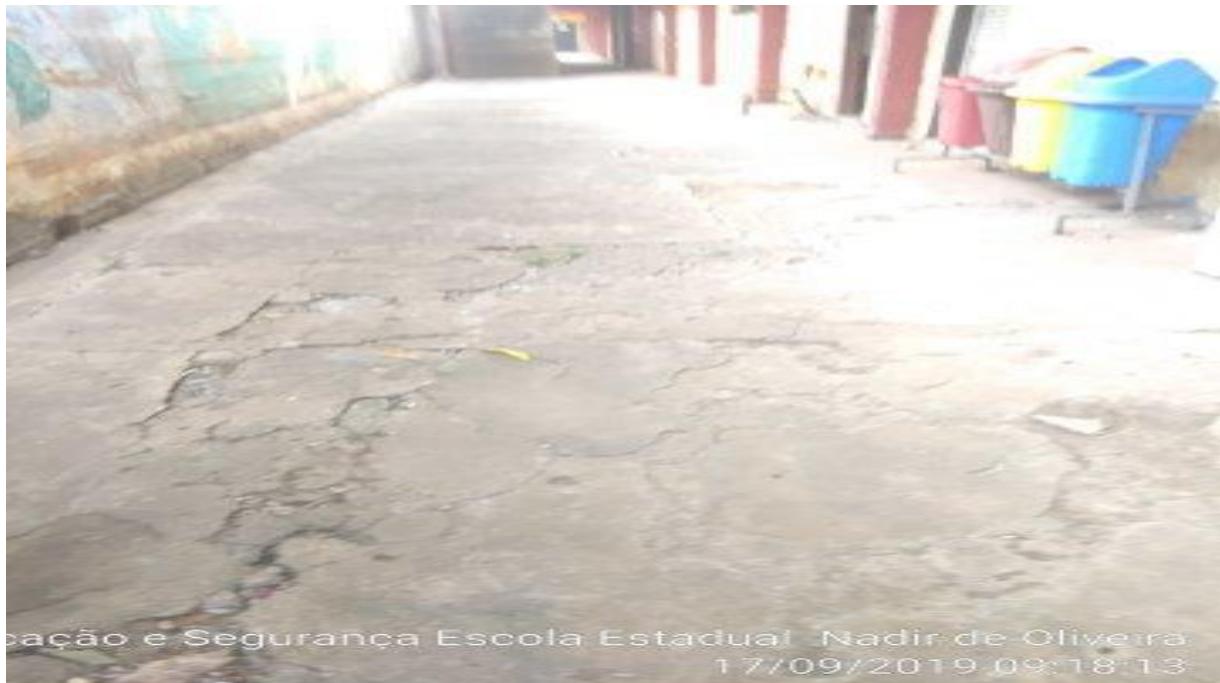
Piso danificado no pátio

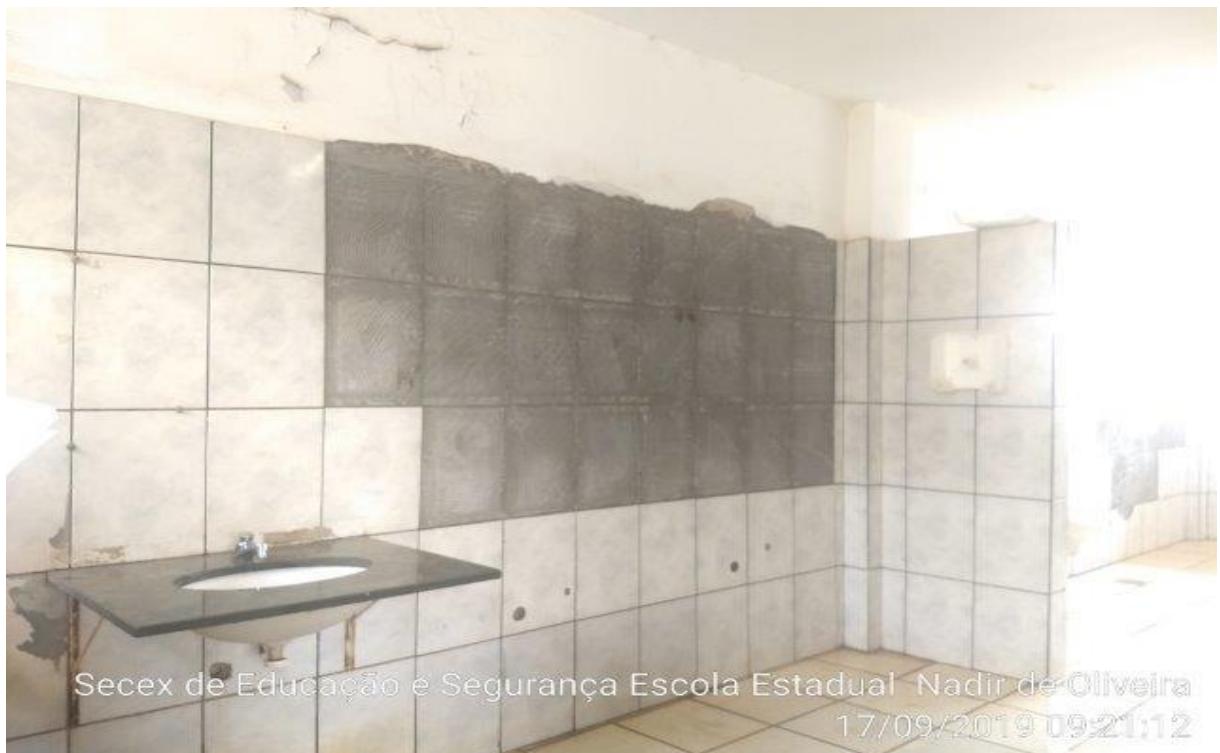
Azulejos quebrados no banheiro

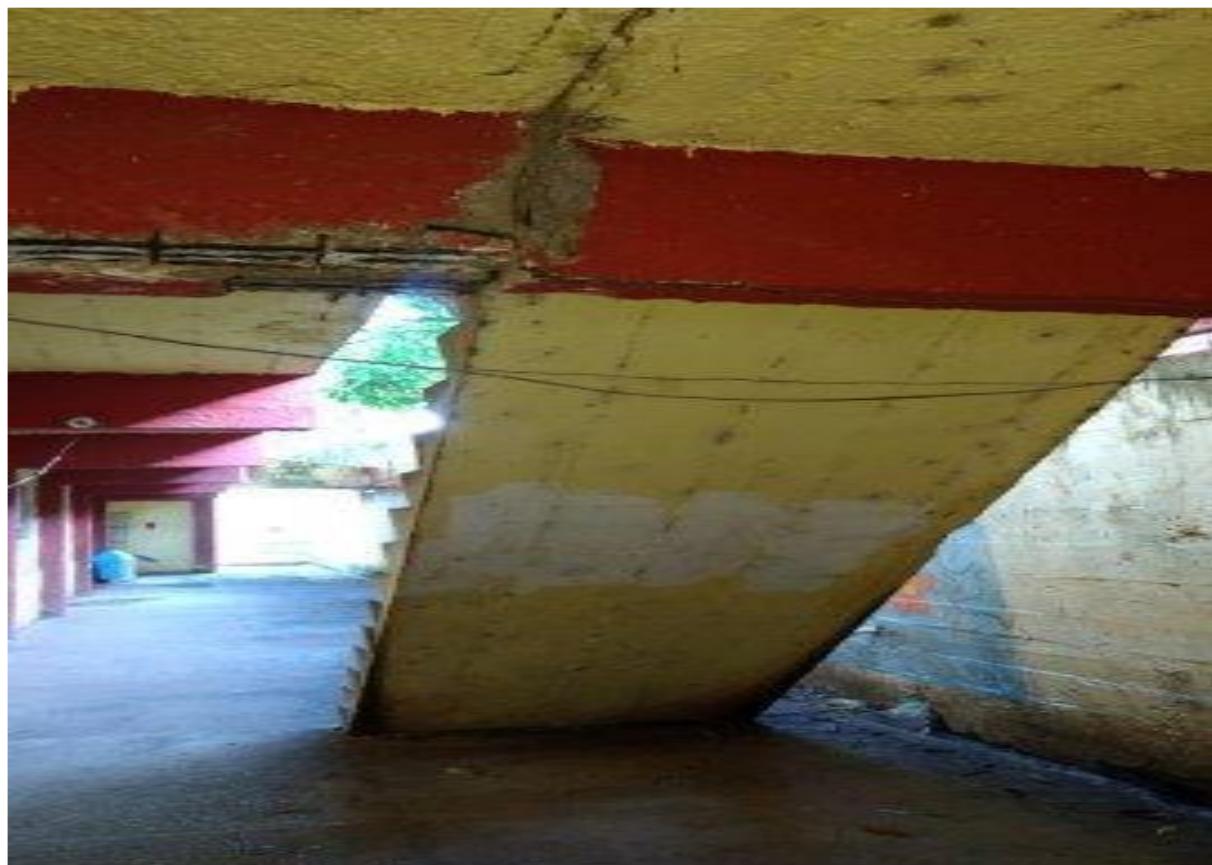
Problemas identificados	Rachaduras graves nas escadas e passarelas que dão acesso ao pátio, com risco de desabamento. Rachaduras nas paredes das salas de aula e dos banheiros.
Providências a serem tomadas	Elaboração de projetos para reforma geral.
Prazo para implementação	31/12/2020.
Responsável	Alan Resende Porto, Karina França Garcia e Mayara Galvão.
Status	Não solucionado.
Análise da equipe técnica	Verificou-se na escola que permanecem com rachaduras, a escadaria e a passarela que dão acesso ao pátio e as salas de aula. Os banheiros do pátio que estavam com rachaduras foram desativados.

Rachaduras na escada

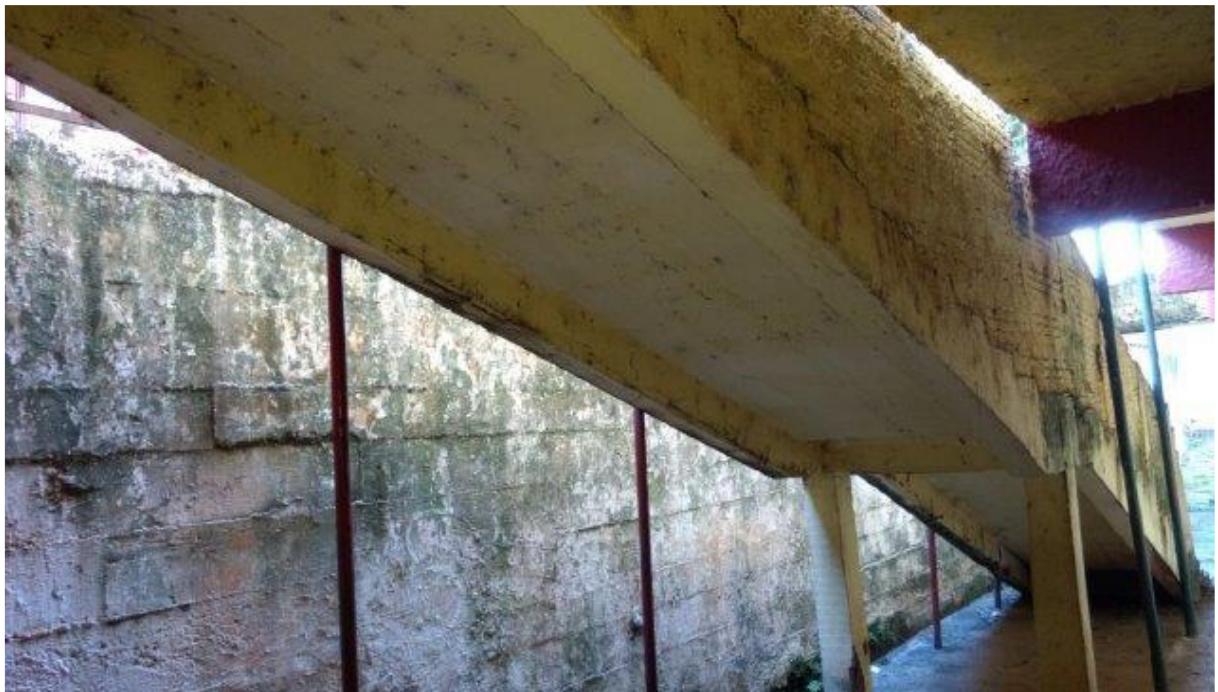
Rachaduras na escada

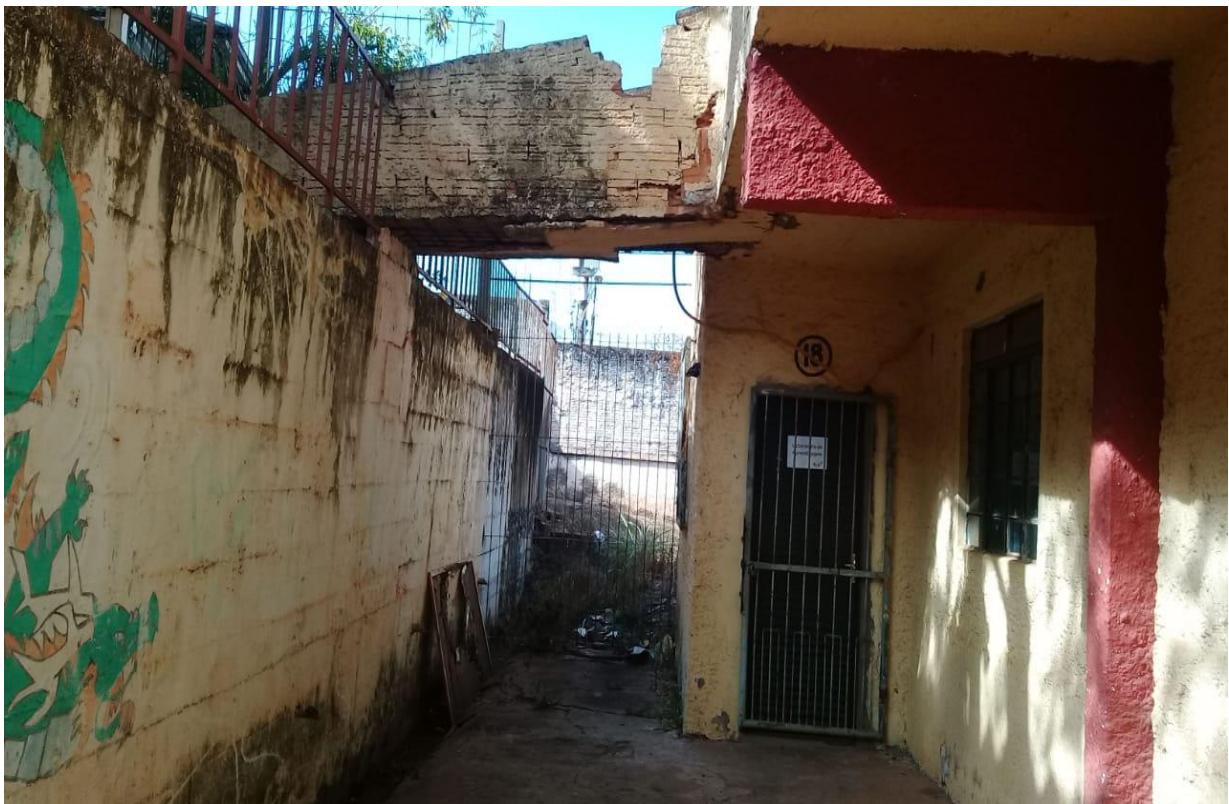
Rachaduras na passarela

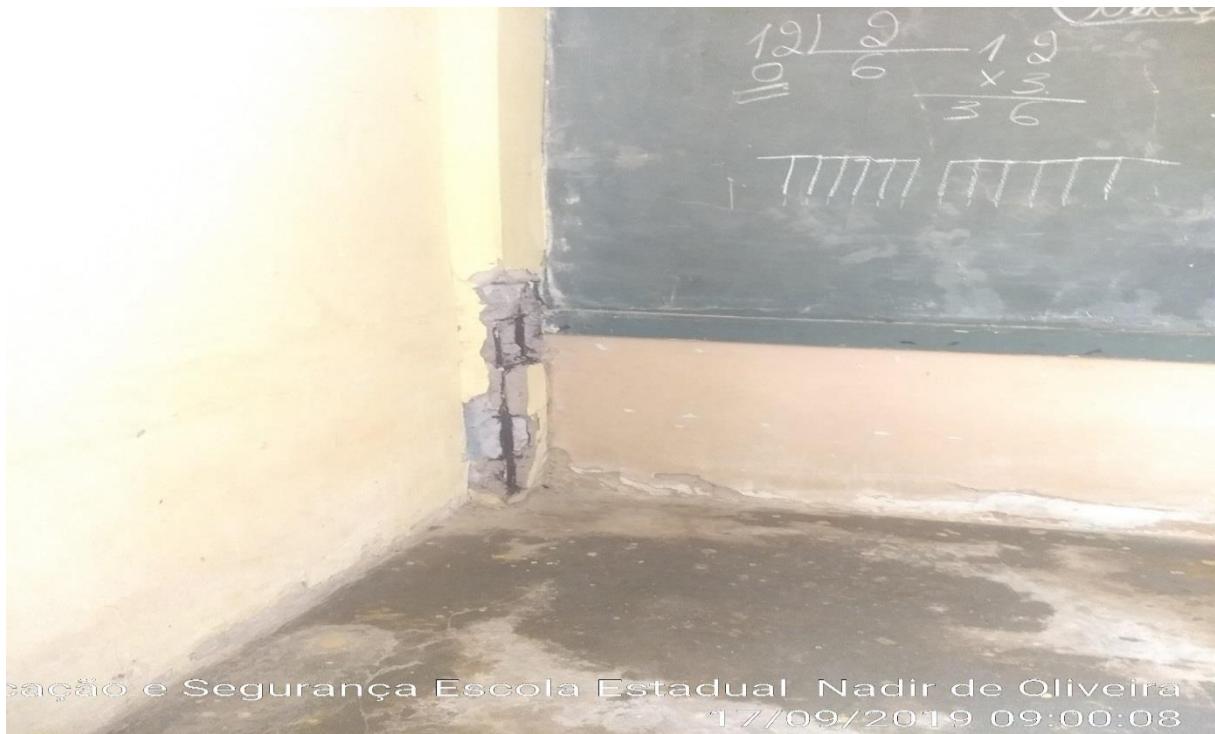
Rachaduras em sala de aula

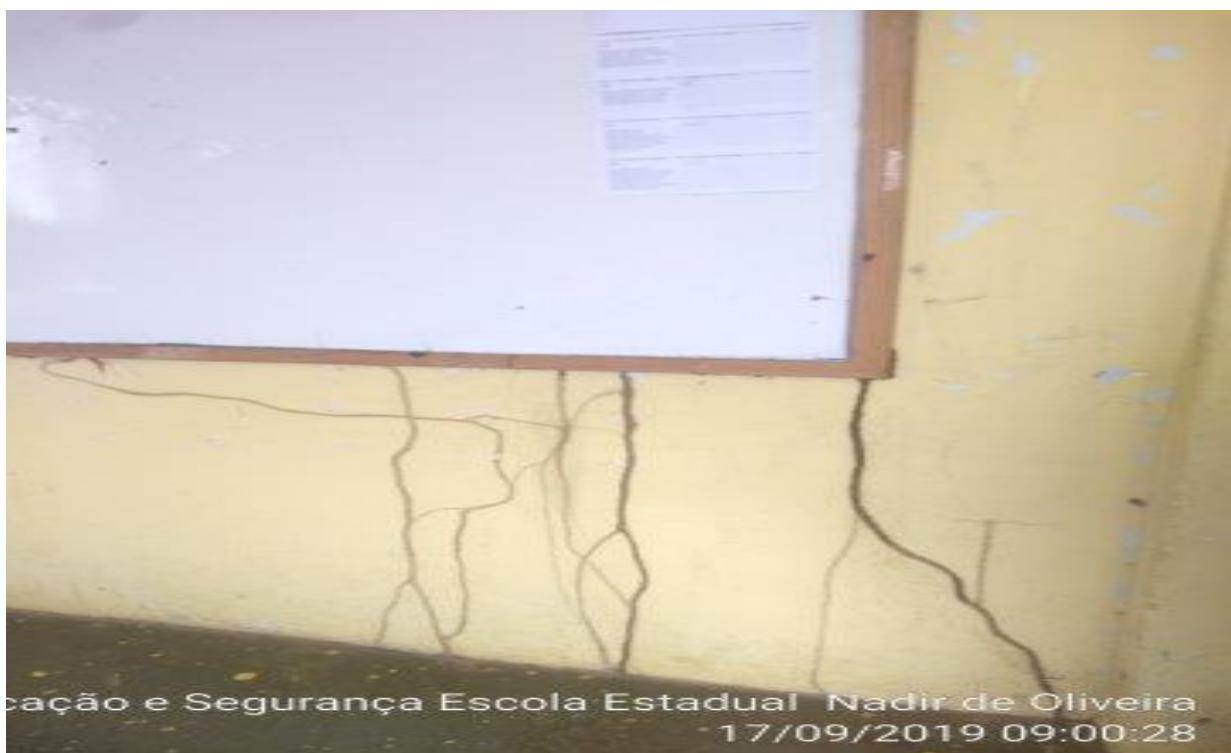
Rachaduras em sala e aula

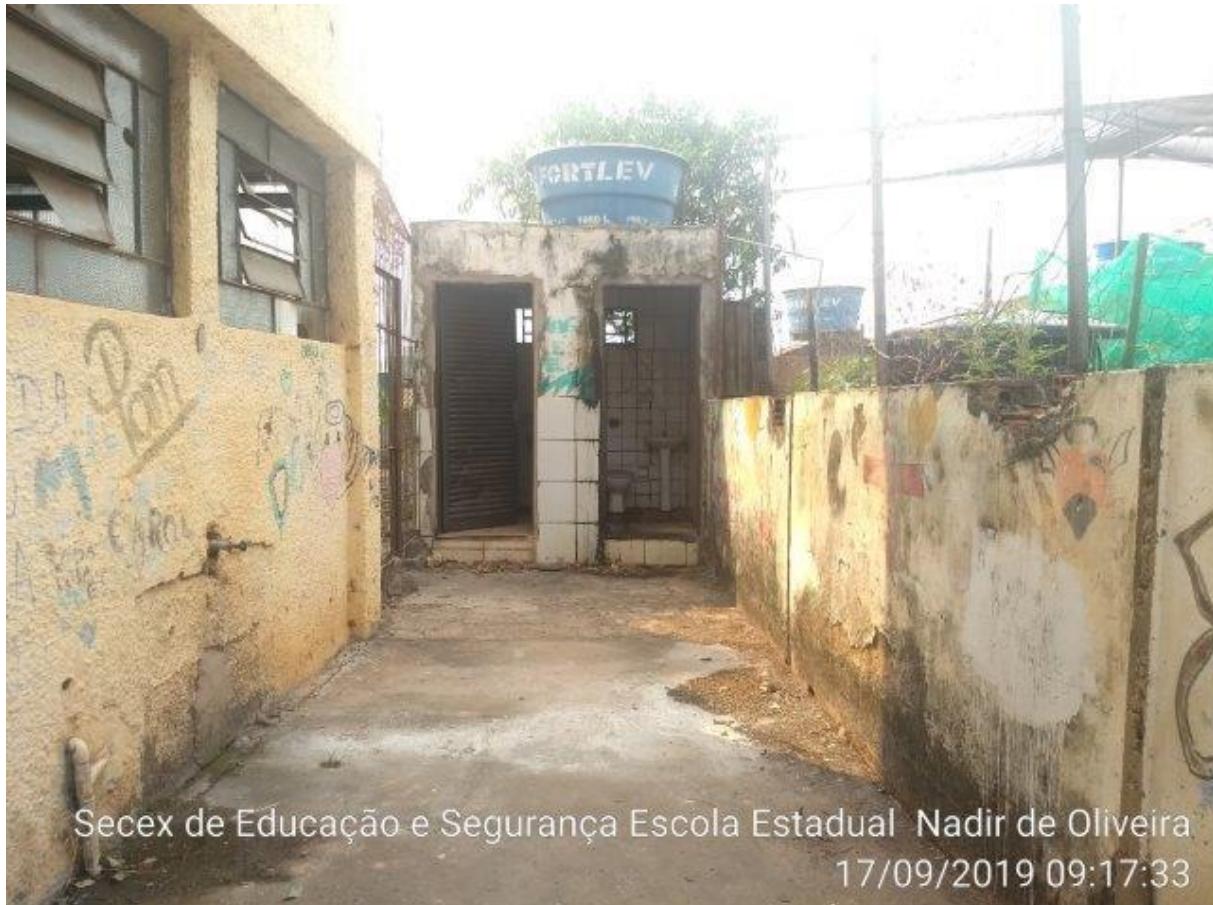
Banheiros desativados

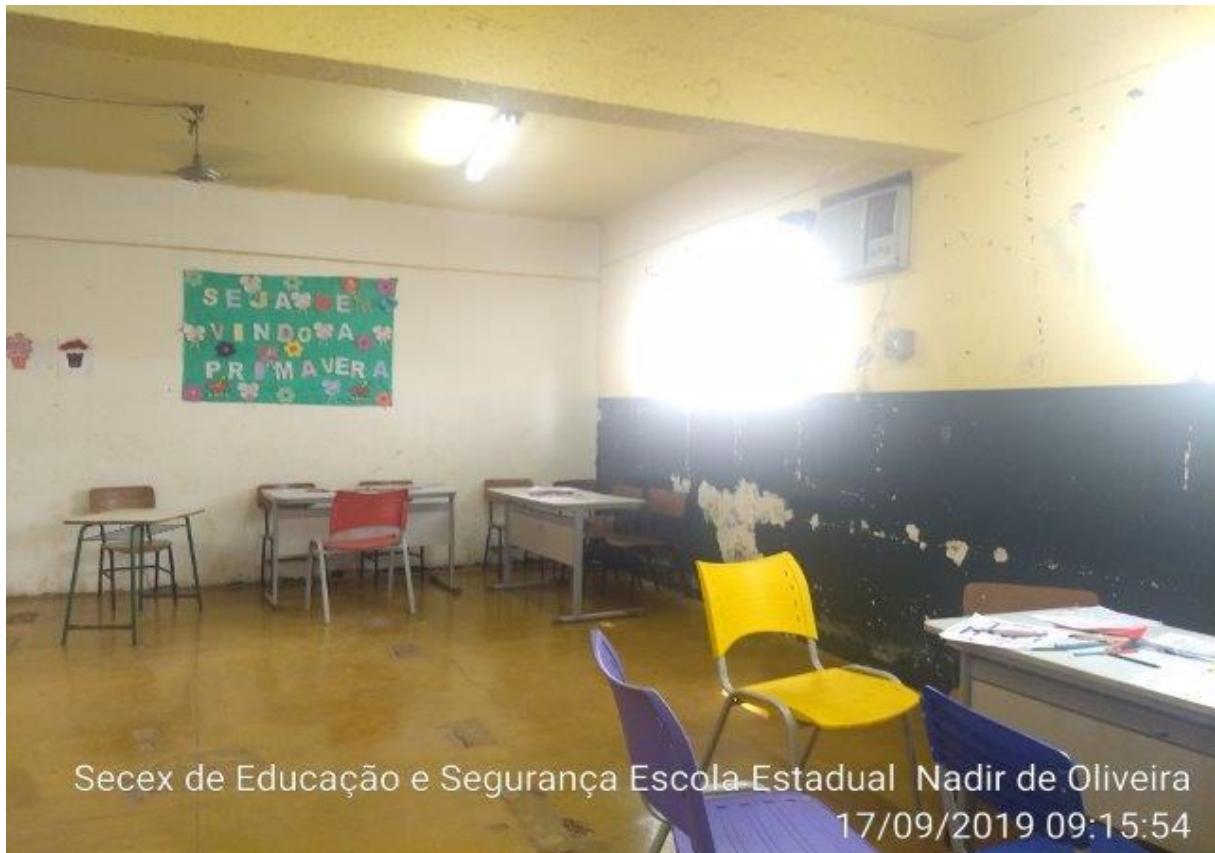
Problemas identificados	A escola necessita de uma nova pintura, devido ao desgaste natural e ao tempo sem reforma.
Providências a serem tomadas	Elaboração de projetos para reforma geral.
Prazo para implementação	31/12/2020
Responsável	Alan Resende Porto, Karina França Garcia e Mayara Galvão.
Status	Não solucionado.
Análise da equipe técnica	Verificou-se que permanecem danificadas as paredes das salas de aula e da área externa.

Sala de aula com parede danificada

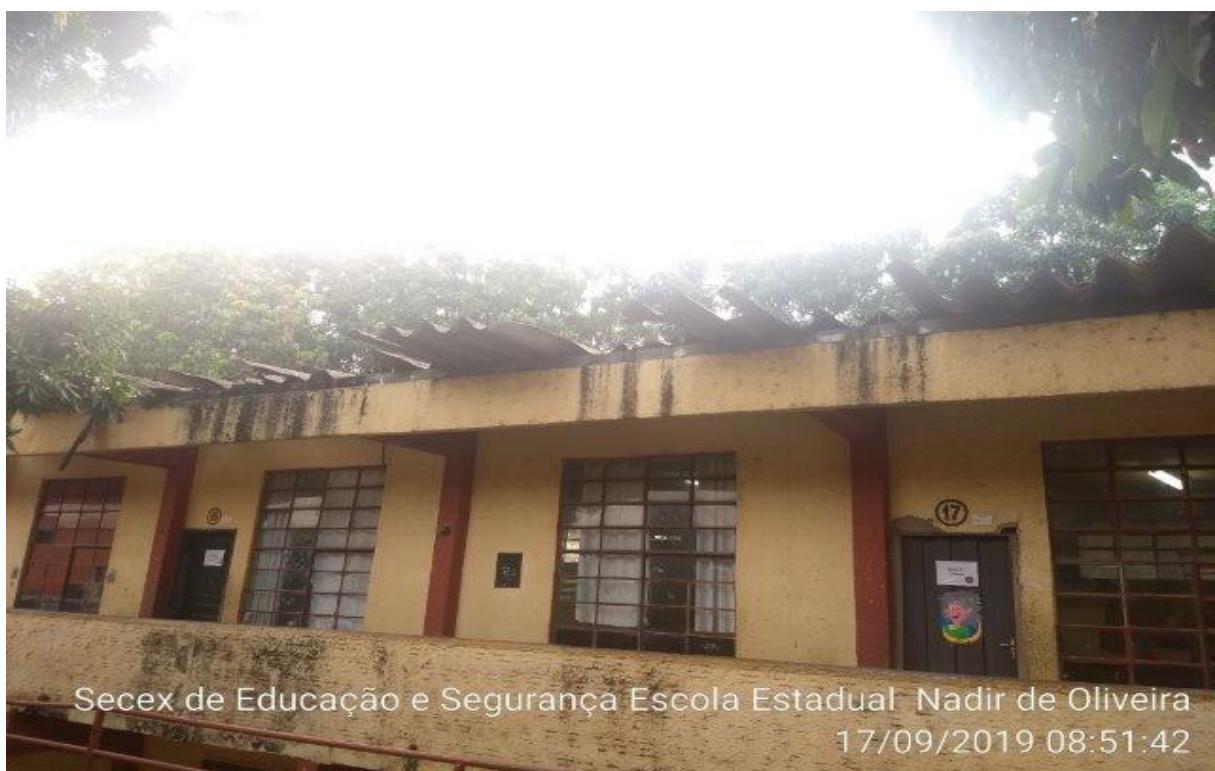
Pintura da área externa danificada

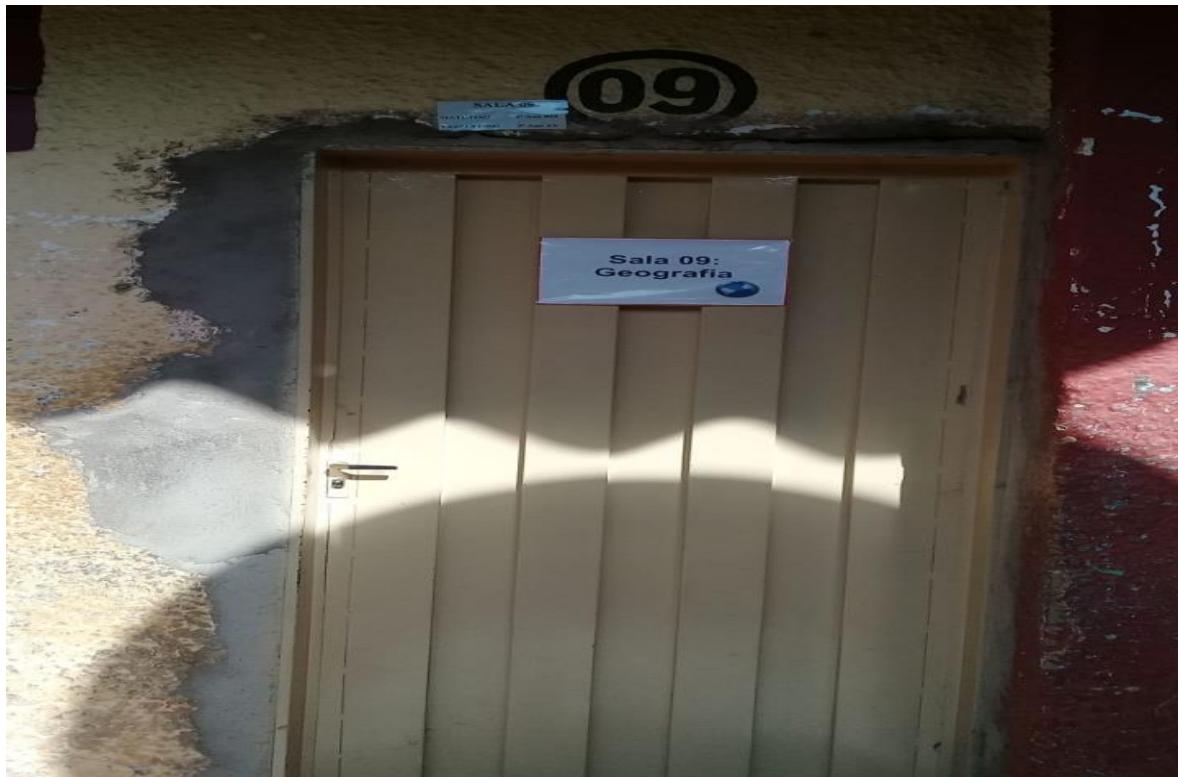
Problemas identificados	A escola possui portas e fechaduras totalmente danificadas, deixando as salas expostas.
Providências a serem tomadas	Elaboração de projetos para reforma geral.
Prazo para implementação	31/12/2020
Responsável	Alan Resende Porto, Karina França Garcia e Mayara Galvão.
Status	Solucionado.
Análise da equipe técnica	Verificou-se que porta da sala de aula e a fechadura foram arrumadas. A porta (grade) de metal foi retirada.

Porta e a fechadura foram arrumadas

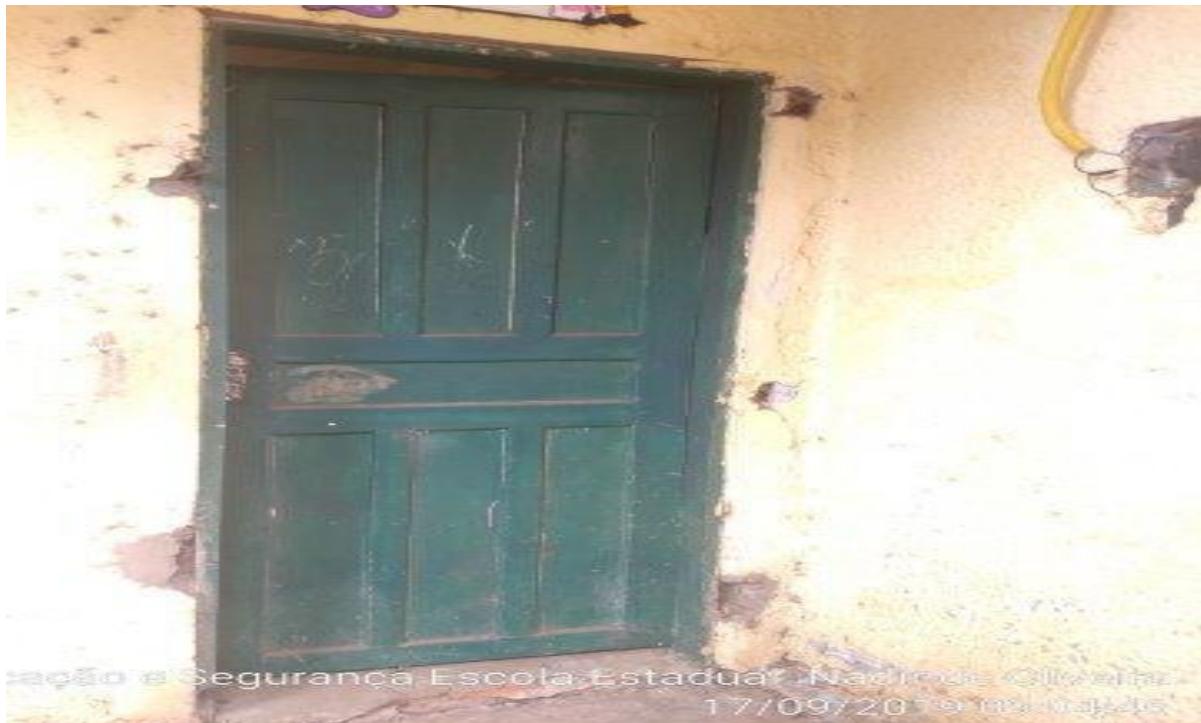
Porta de metal (grade) foi retirada

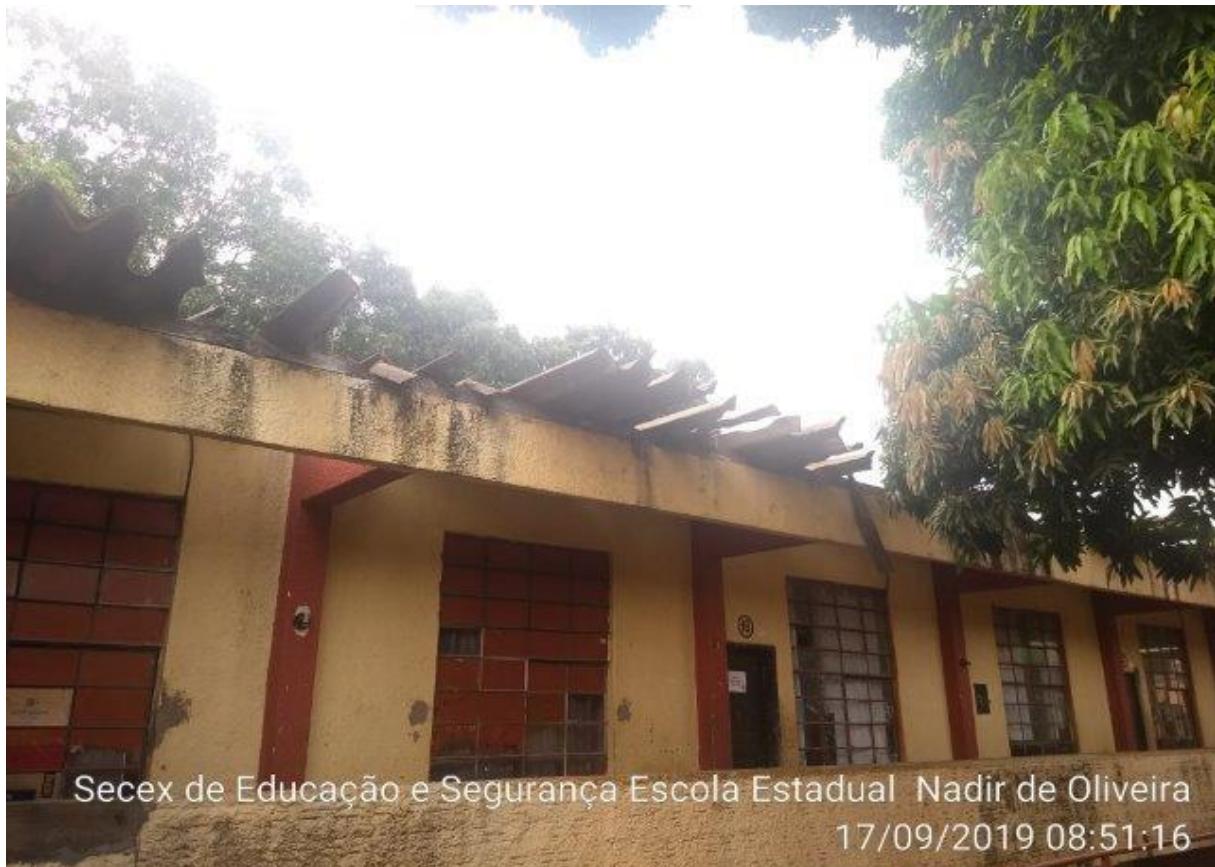
Problemas identificados	Os vidros das janelas das salas de aula, dos banheiros e do depósito estão quebrados, comprometendo a segurança e a climatização dos ambientes.
Providências a serem tomadas	Elaboração de projetos para reforma geral.
Prazo para implementação	31/12/2020
Responsável	Alan Resende Porto, Karina França Garcia e Mayara Galvão.
Status	Não solucionado.
Análise da equipe técnica	Verificou-se em inspeção que as janelas das salas de aula, do banheiro e do depósito permanecem com os vidros quebrados.

Janelas das salas de aula com vidros quebrados

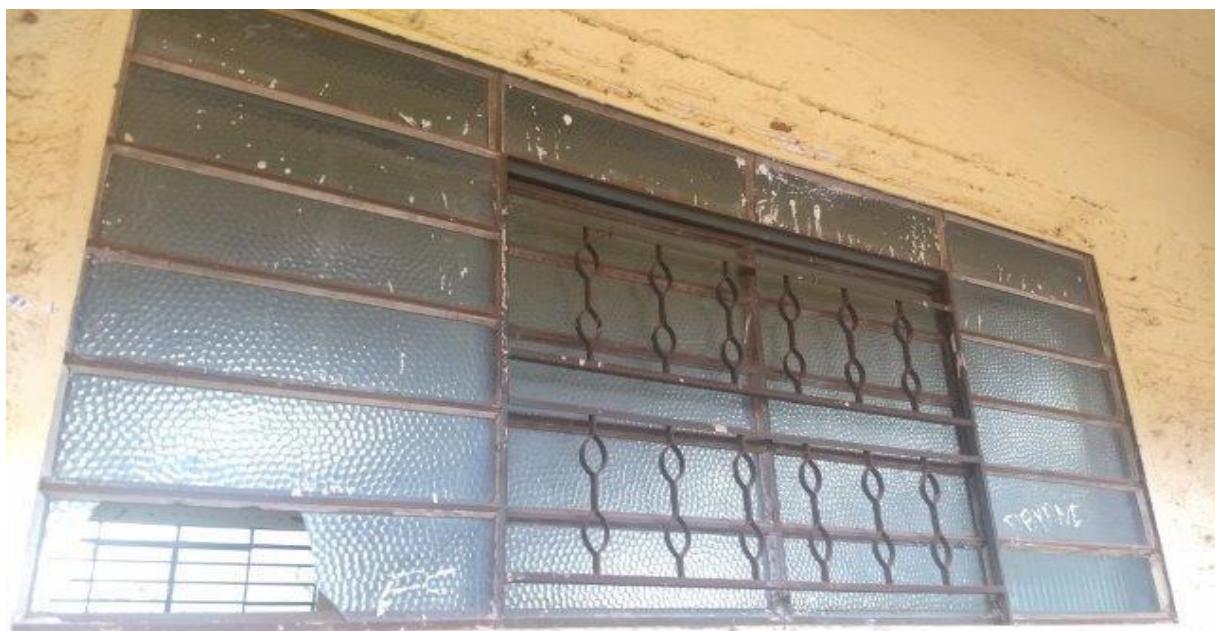
Janela da sala de aula com vidro quebrado
