**PROGRAMA VISITA ÀS ESCOLAS
AVALIAÇÃO DA INFRAESTRUTURA DA
ESCOLA ESTADUAL NADIR DE OLIVEIRA
MUNICÍPIO DE VÁRZEA GRANDE - MT**

OUTUBRO/2019

PROGRAMA VISITA ÀS ESCOLAS RELATÓRIO DE LEVANTAMENTO

Objeto da fiscalização: Avaliar a infraestrutura da Escola Estadual Nadir de Oliveira (localizada no Município de Várzea Grande)

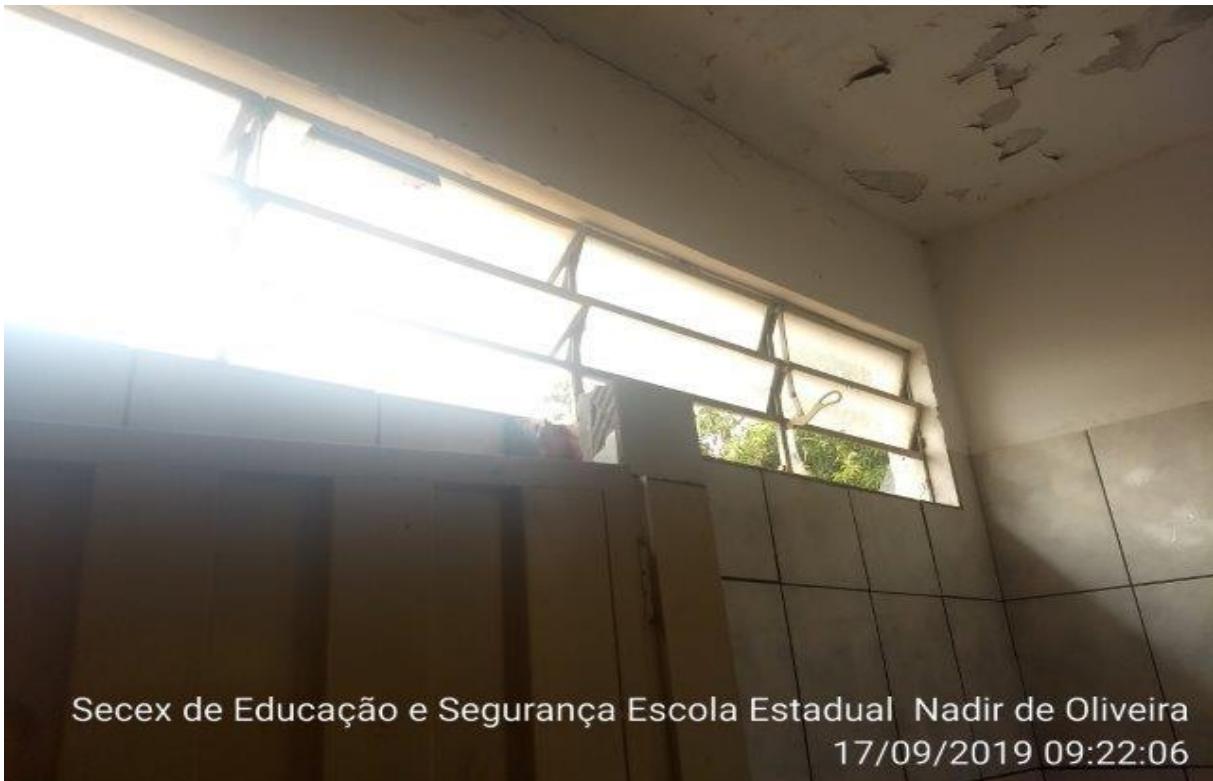
Janela do banheiro com vidros quebrados

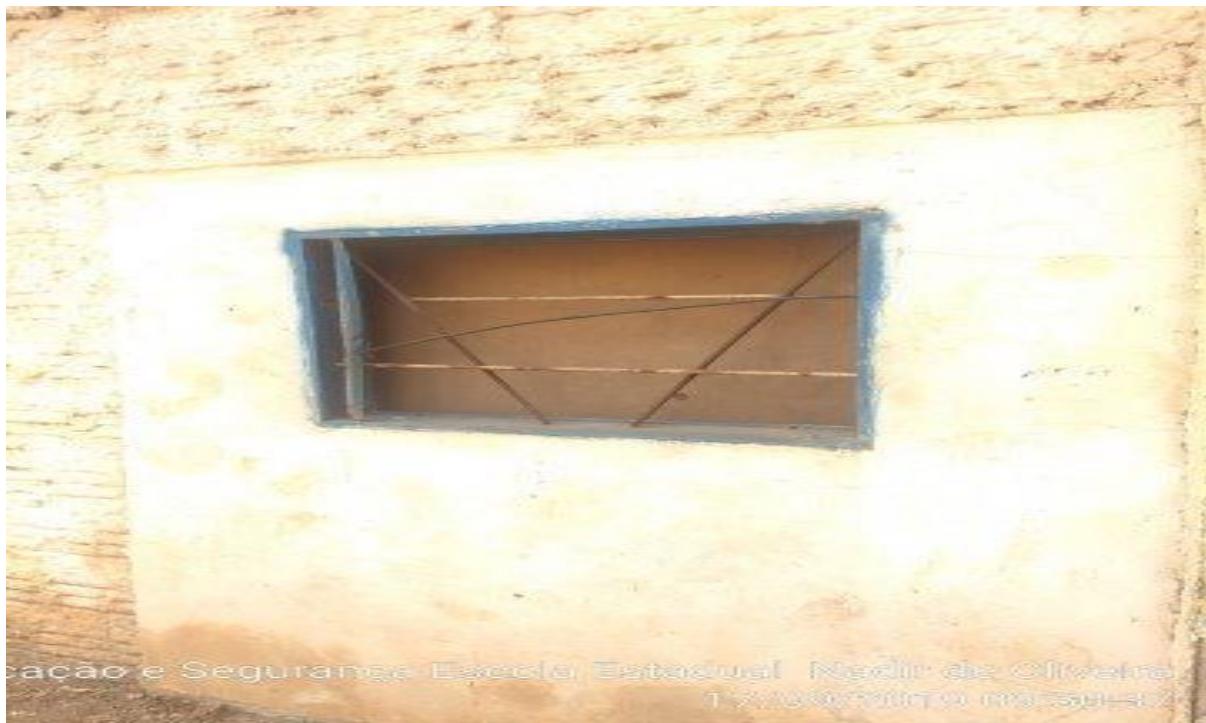
Janela do depósito com vidro quebrado

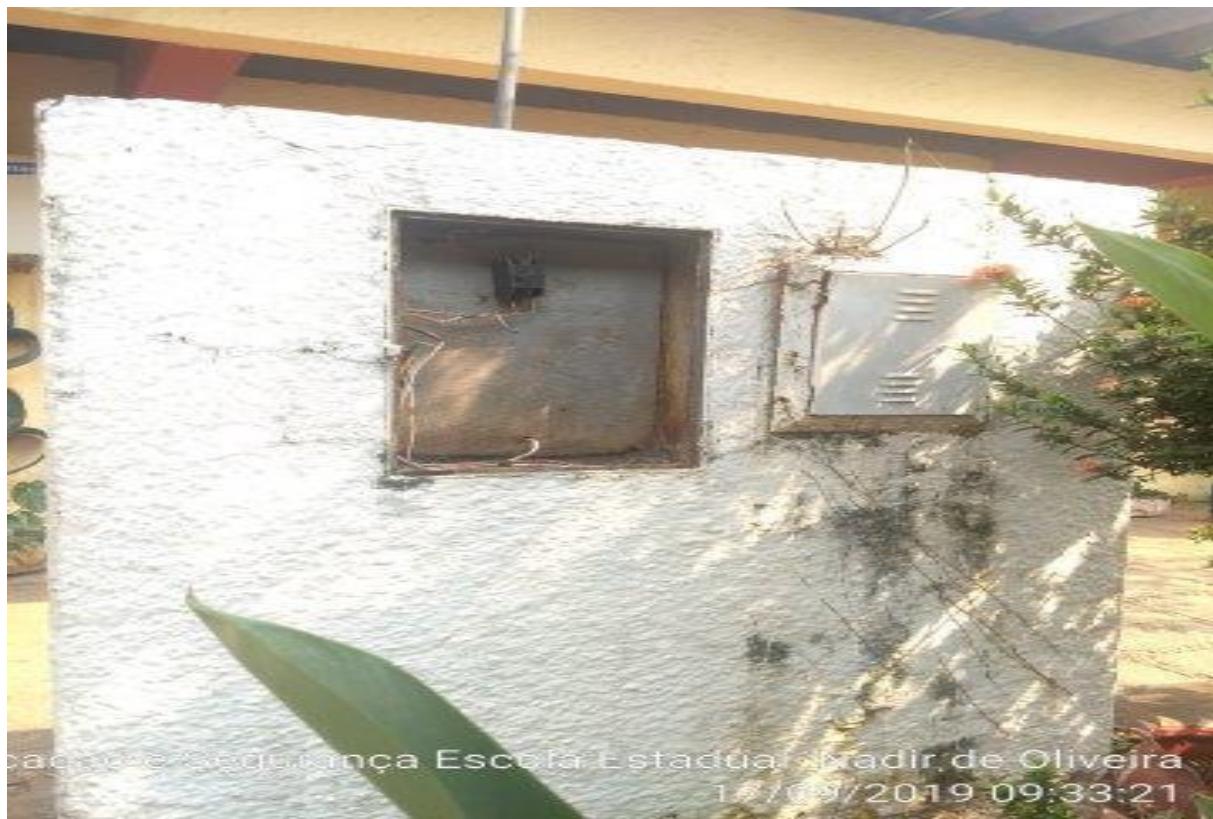
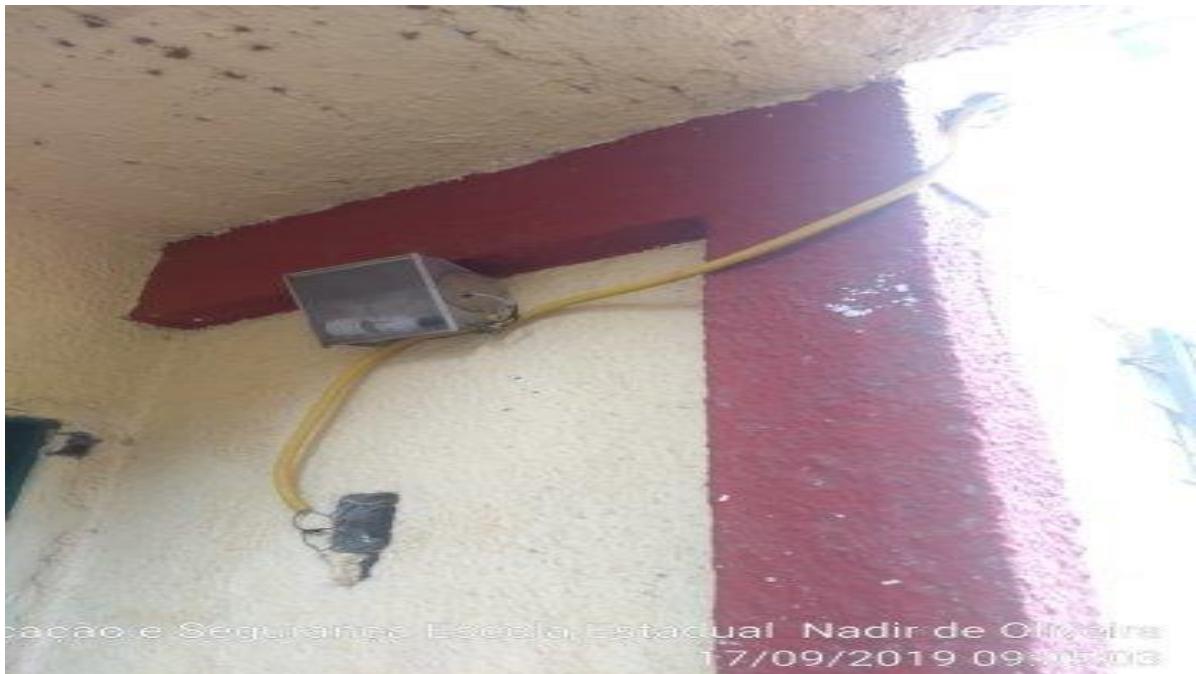
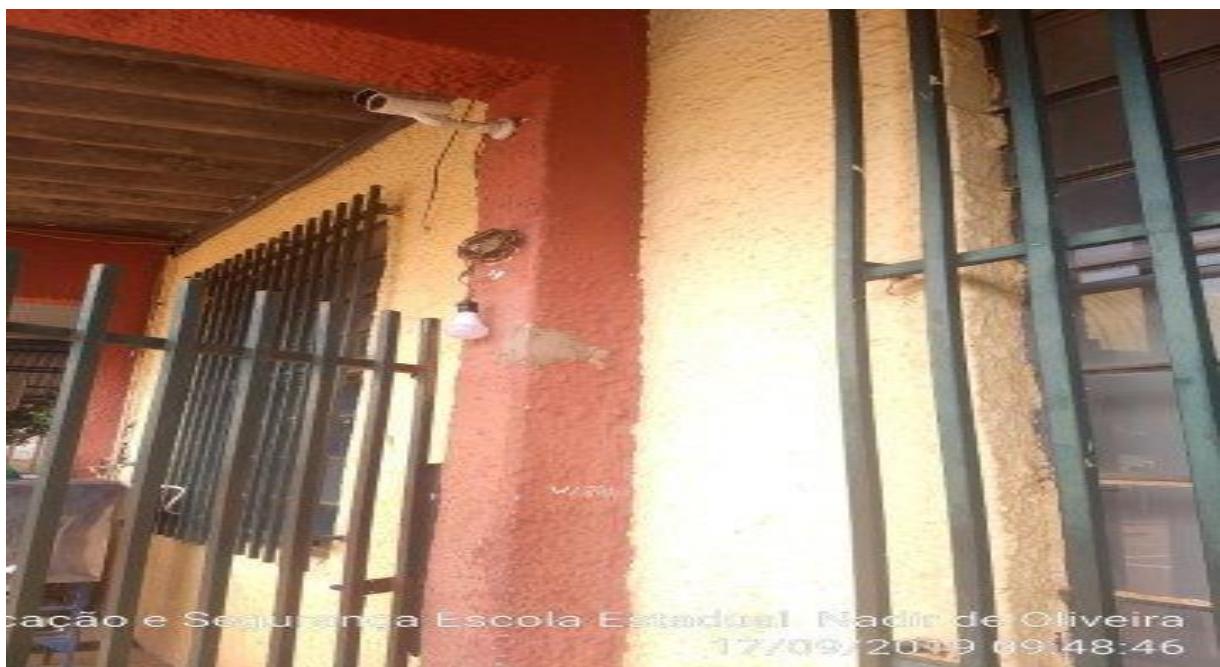
Problemas identificados	A ligação elétrica da escola é inadequada e existe fiação exposta no pátio. O quadro geral de energia estava aberto e sem proteção.
Providências a serem tomadas	Elaboração de projetos para reforma geral.
Prazo para implementação	Conclusão da obra em 2020.
Responsável	Alan Resende Porto, Karina França Garcia e Mayara Galvão.
Status	Não solucionado.
Análise da equipe técnica	O padrão da escola é muito antigo e se encontra danificado e a fiação permanece exposta. Conforme informação do Diretor da escola a instalação do prédio é muita antiga.

Fiação exposta

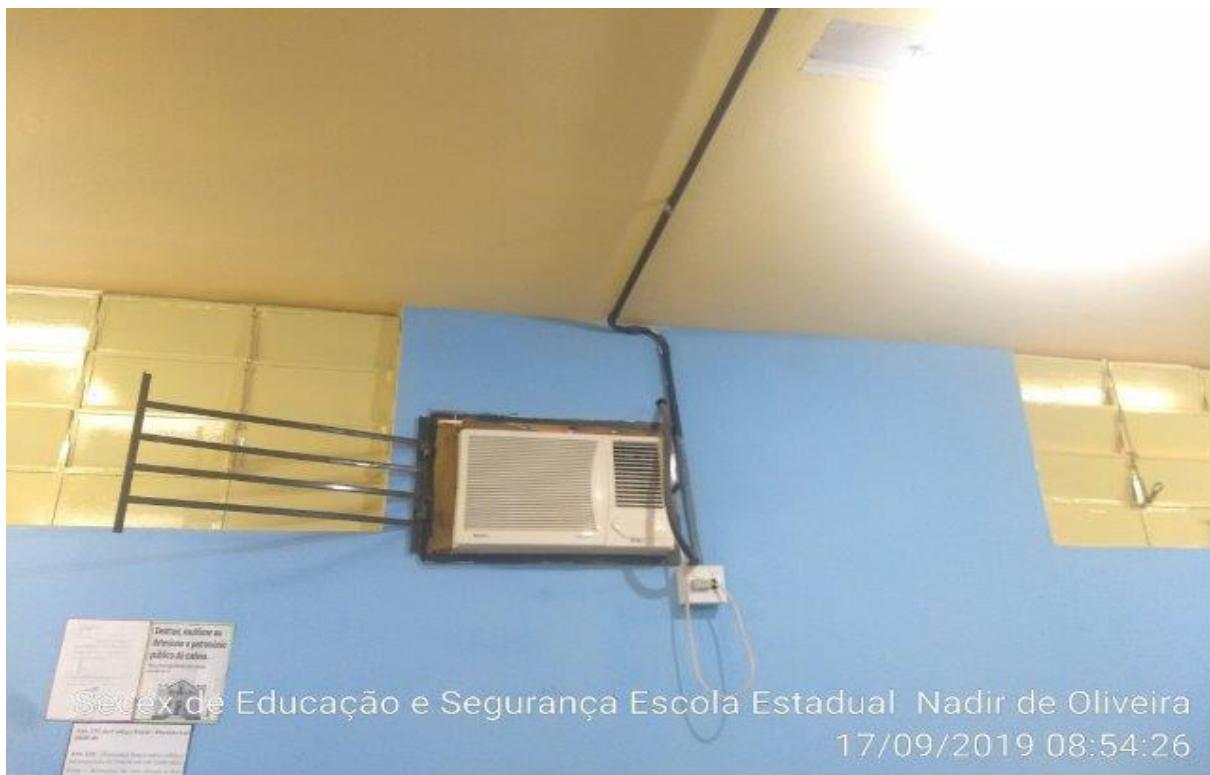
Problemas identificados	A estrutura elétrica da escola é antiga e insuficiente. Há problemas de curto circuito, queimando aparelhos eletrônicos. Os aparelhos de ar condicionado, adquiridos recentemente, não estão sendo utilizados devido a precariedade da estrutura elétrica. No laboratório de informática, apenas um ar condicionado está em funcionamento devido a precariedade da estrutura elétrica.
Providências a serem tomadas	Elaboração de projetos para reforma geral.
Prazo para implementação	31/12/2020
Responsável	Alan Resende Porto, Karina França Garcia e Mayara Galvão.
Status	Solucionado.
Análise da equipe técnica	Os curtos circuitos em sala de aula e na cozinha foram consertados. Os aparelhos de ar condicionado das salas de aula e do laboratório de informática estão funcionando.

Curto circuito do ar condicionado consertado

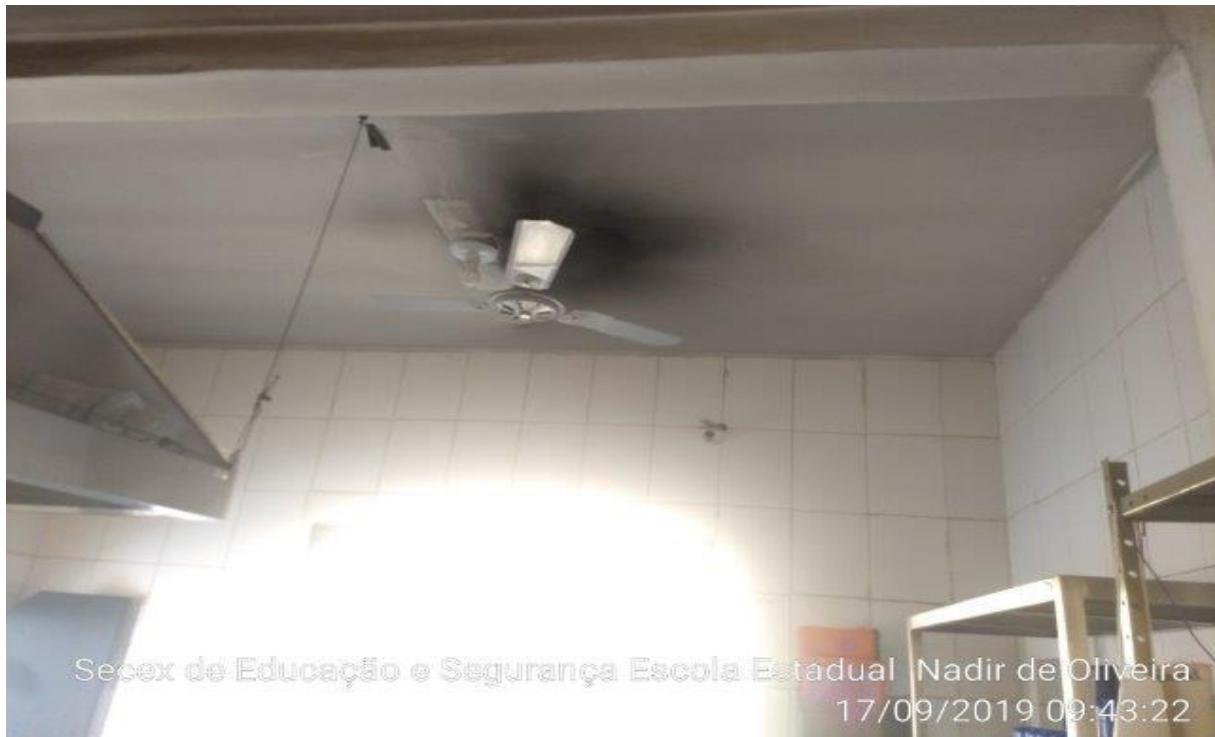
Curto circuito na cozinha consertado

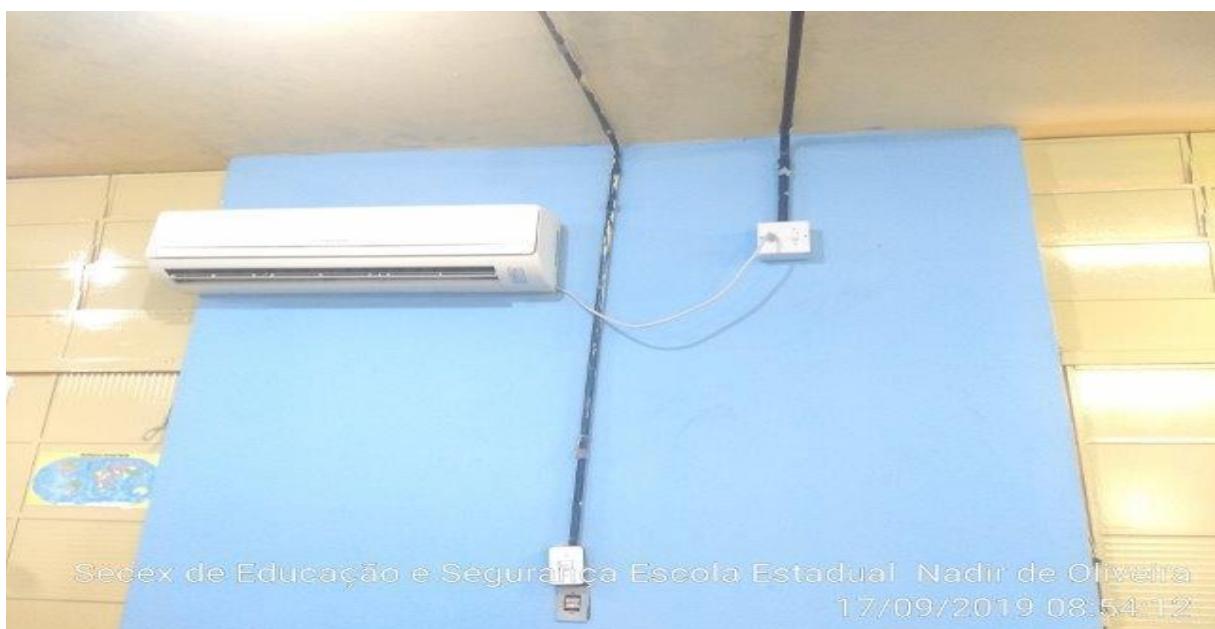
Ar condicionado funcionando em sala de aula

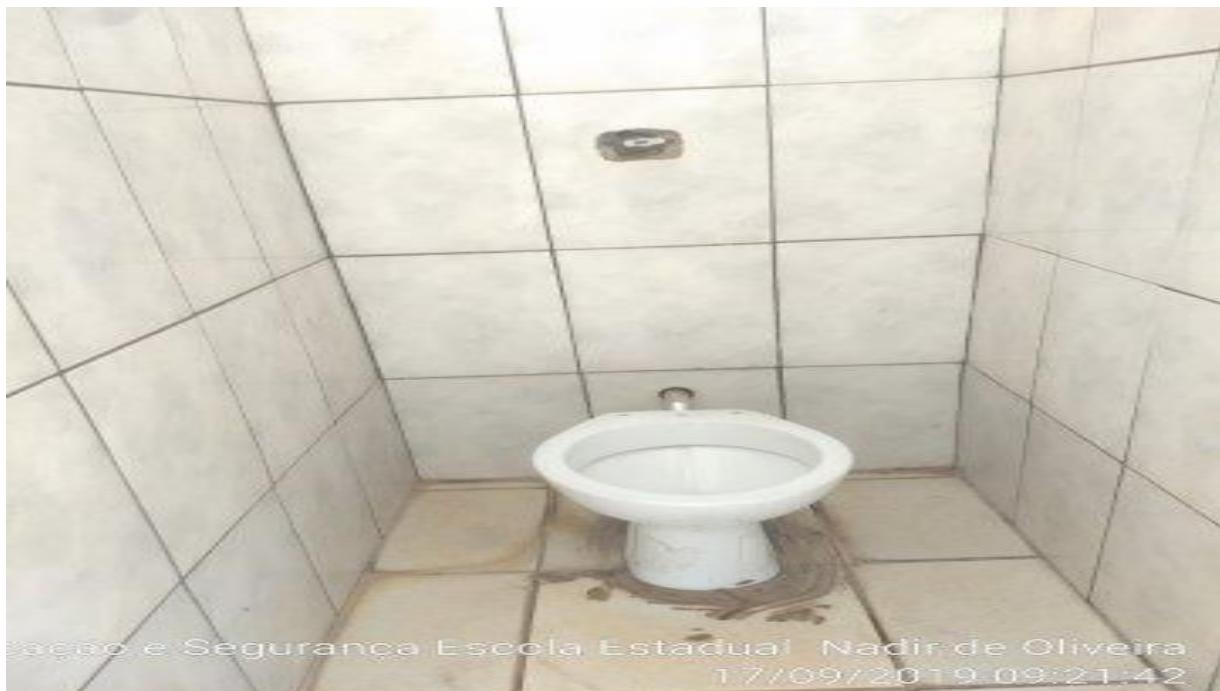
Problemas identificados	O banheiro masculino possui vaso sanitário quebrado e mictórios desativados, sem descarga.
Providências a serem tomadas	Elaboração de projetos para reforma geral.
Prazo para implementação	31/12/2020
Responsável	Alan Resende Porto, Karina França Garcia e Mayara Galvão.
Status	Não solucionado.
Análise da equipe técnica	Verificou-se no banheiro da escola que foi adquirido novo vaso sanitário, mas permanece sem a tampa. Mictórios continuam desativados e sem descarga.

Vaso sanitário sem tampa

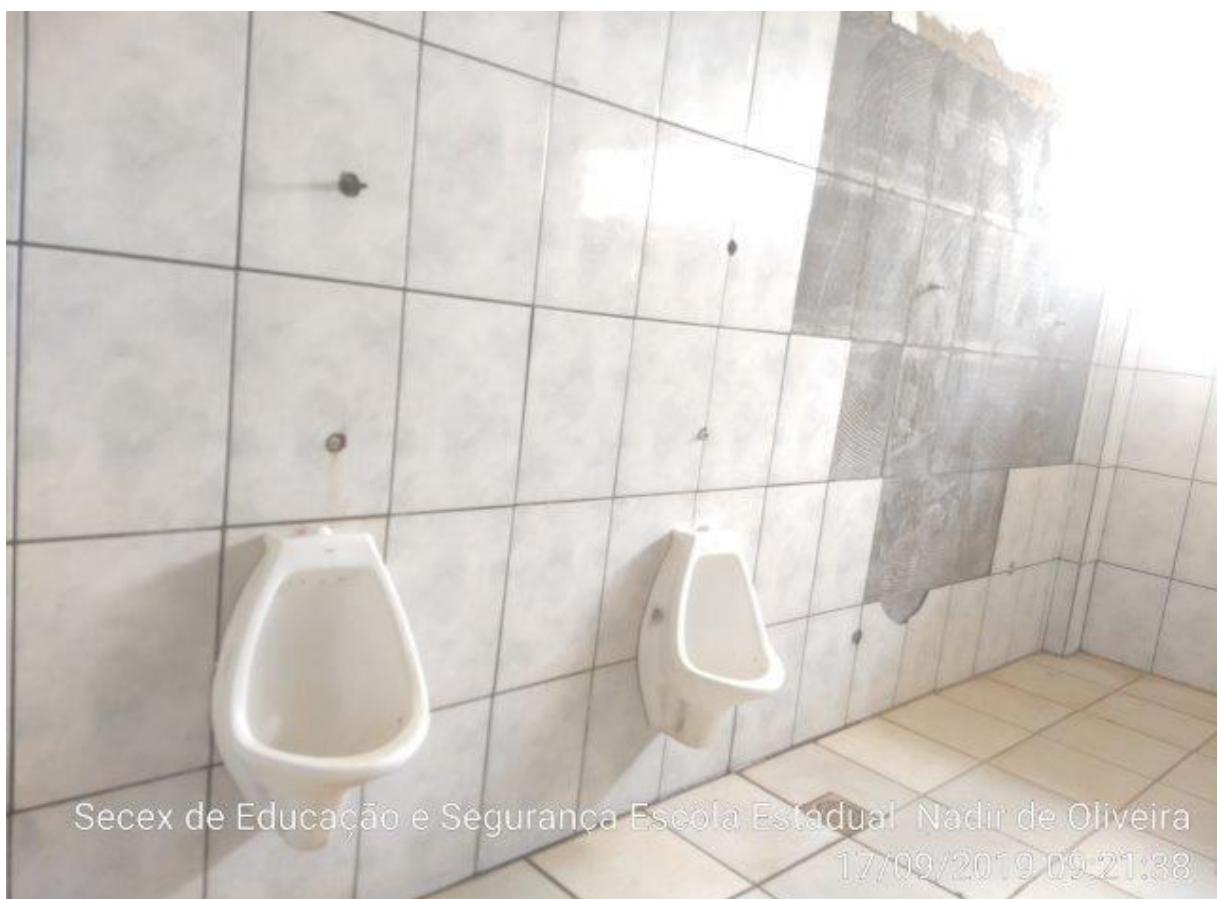
Mictórios desativados

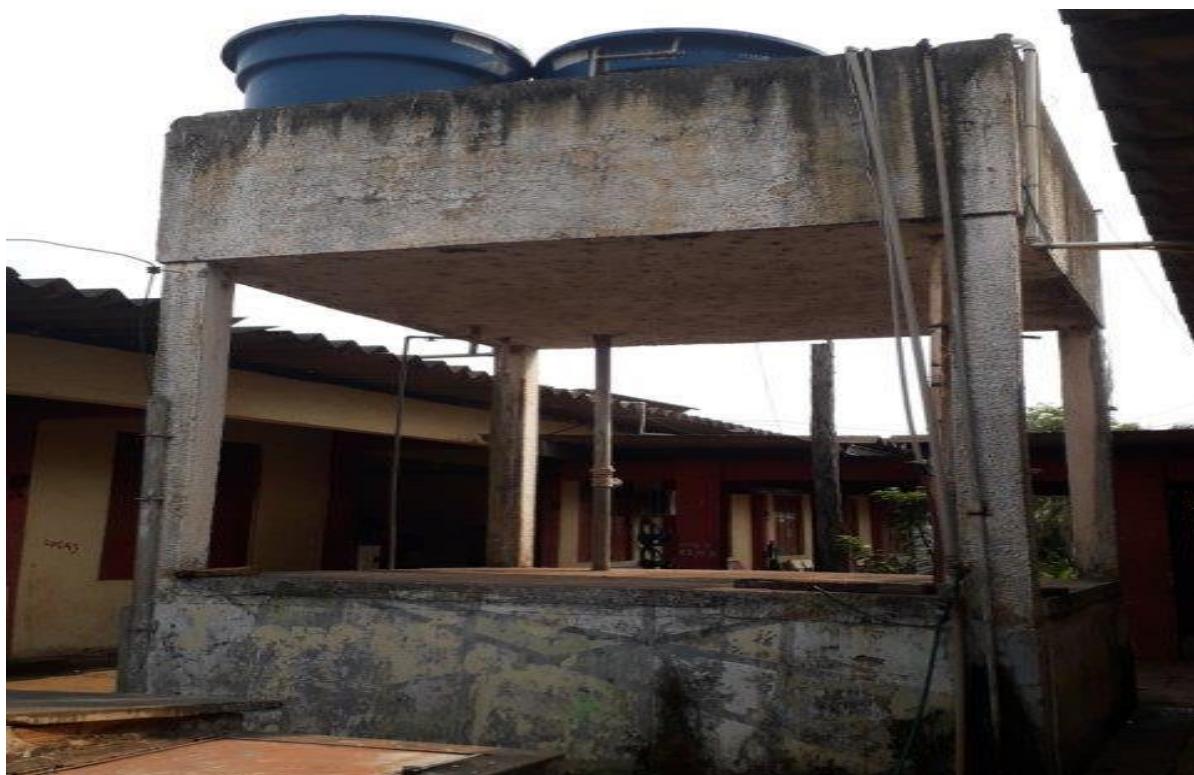
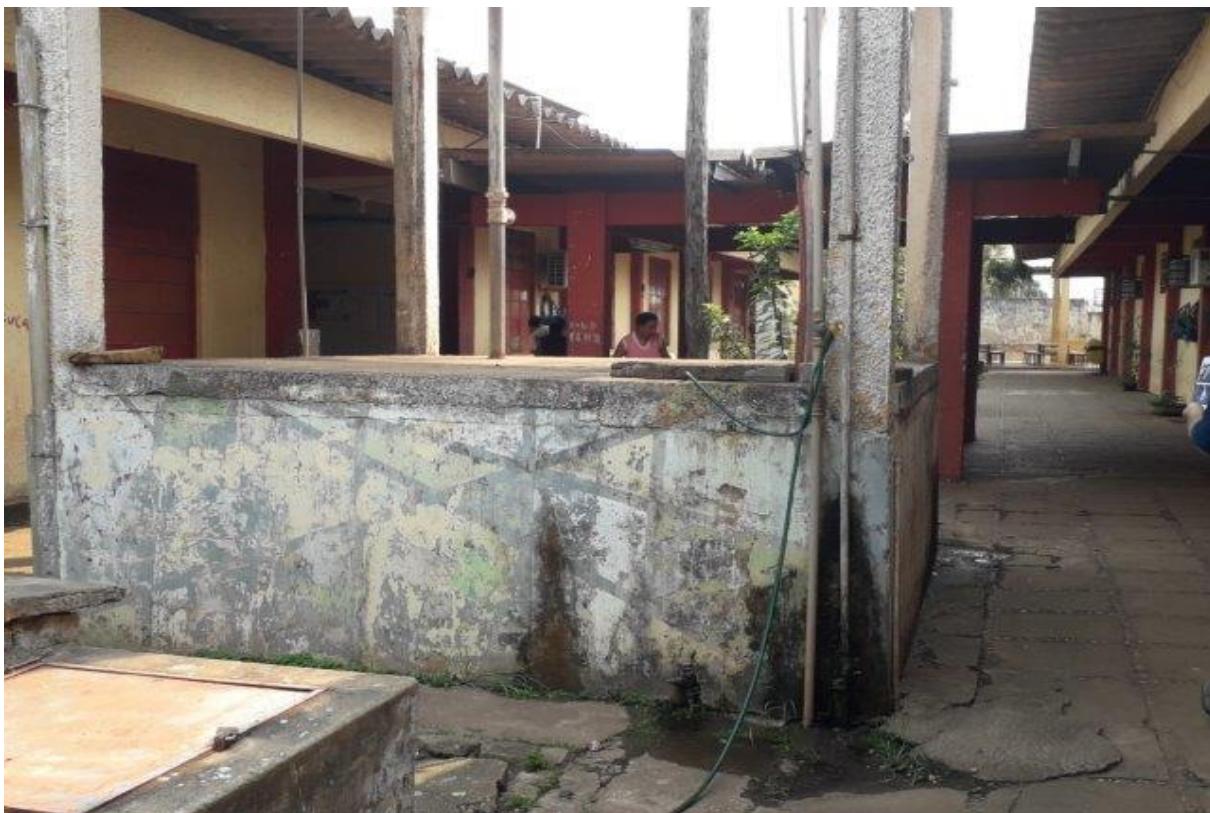
Estrutura da caixa d'água

Problemas identificados	A caixa d'água da escola está obsoleta, mofada e exposta, com risco de contaminação da água devido à presença de pombos.
Providências a serem tomadas	Elaboração de projetos para reforma geral.
Prazo para implementação	31/12/2020
Responsável	Alan Resende Porto, Karina França Garcia e Mayara Galvão.
Status	Solução em andamento.
Análise da equipe técnica	Verificou-se que a estrutura da caixa d'água, permanece danificada e obsoleta. Constatou-se que as caixas d'água que ficavam expostas foram retiradas.

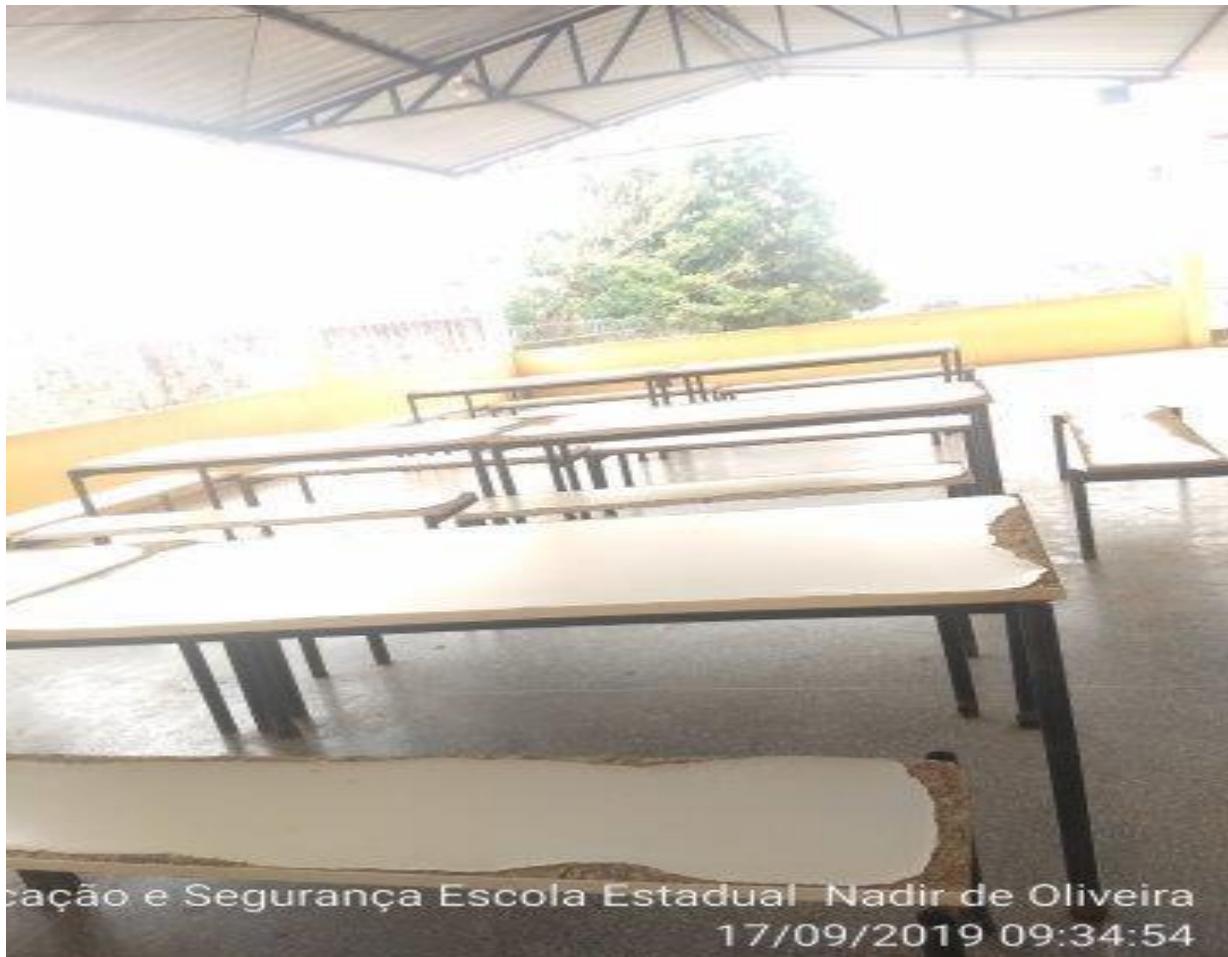
Mesas e cadeiras do refeitório

Problemas identificados	As mesas e as cadeiras do refeitório estão danificadas.
Providências a serem tomadas	Elaboração de projetos para reforma geral.
Prazo para implementação	Conclusão da obra em 2020.
Responsável	Alan Resende Porto, Karina França Garcia e Mayara Galvão.
Status	Não solucionado.
Análise da equipe técnica	Verificou-se que as mesas e as cadeiras do refeitório permanecem danificadas.

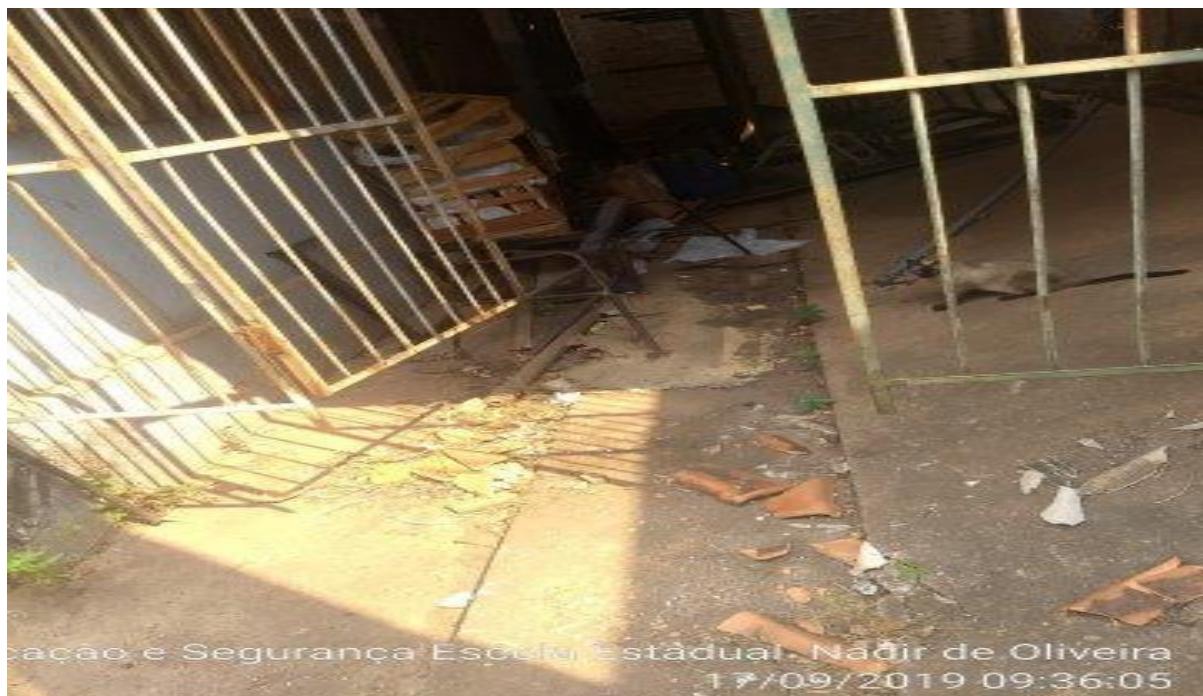
Problemas identificados	A escola tem entulhos depositados próximos a cozinha e a biblioteca.
Providências a serem tomadas	Elaboração de projetos para reforma geral.
Prazo para implementação	Conclusão da obra 2020.
Responsável	Alan Resende Porto, Karina França Garcia e Mayara Galvão.
Status	Solução em andamento.
Análise da equipe técnica	Verificou-se que permanecem os entulhos próximos a cozinha. Os entulhos no pátio próximos a biblioteca foram retirados e o espaço está bem conservado.

Entulhos próximos a cozinha

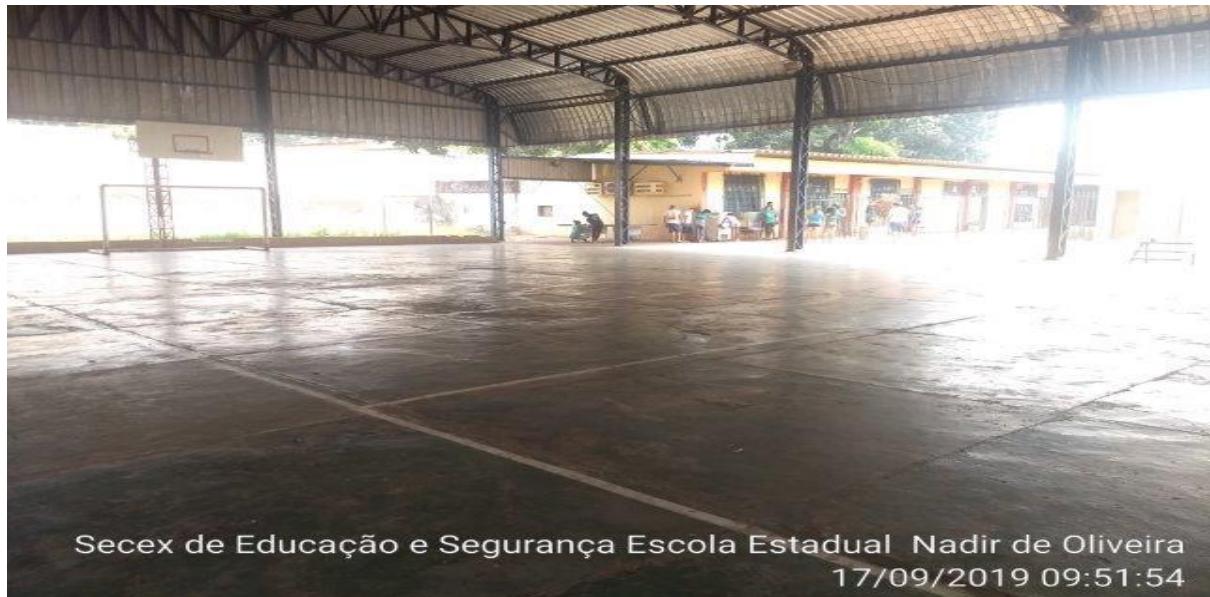
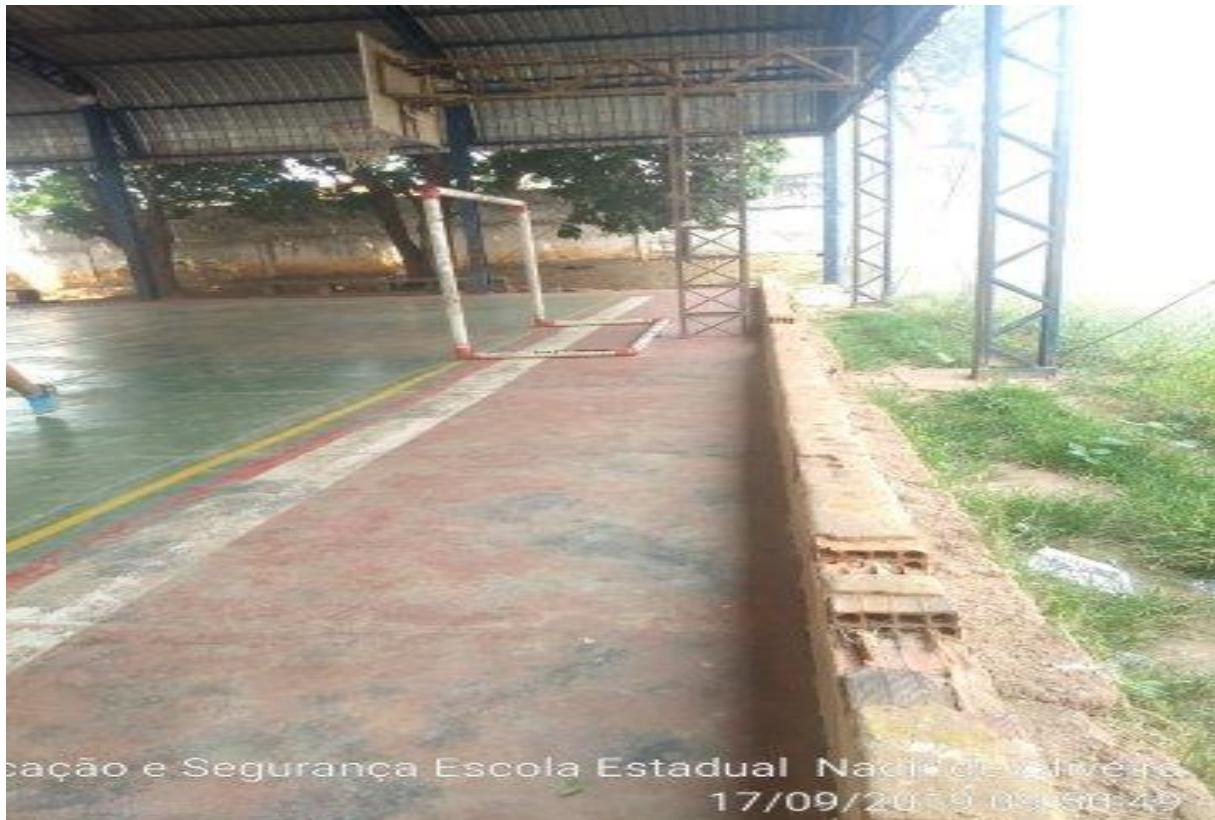
Quadra de esportes

Problemas identificados	A quadra de esportes e a área destinada para atividades de educação física estão em mau estado de conservação.
Providências a serem tomadas	Elaboração de projetos para reforma geral.
Prazo para implementação	Conclusão da obra 2020.
Responsável	Alan Resende Porto, Karina França Garcia e Mayara Galvão.
Status	Não solucionado.
Análise da equipe técnica	Verificou-se em inspeção que a quadra de esportes da escola continua em mau estado de conservação. Os bancos permanecem danificados na quadra de esportes e a área para prática de educação física continua sem condições de uso.

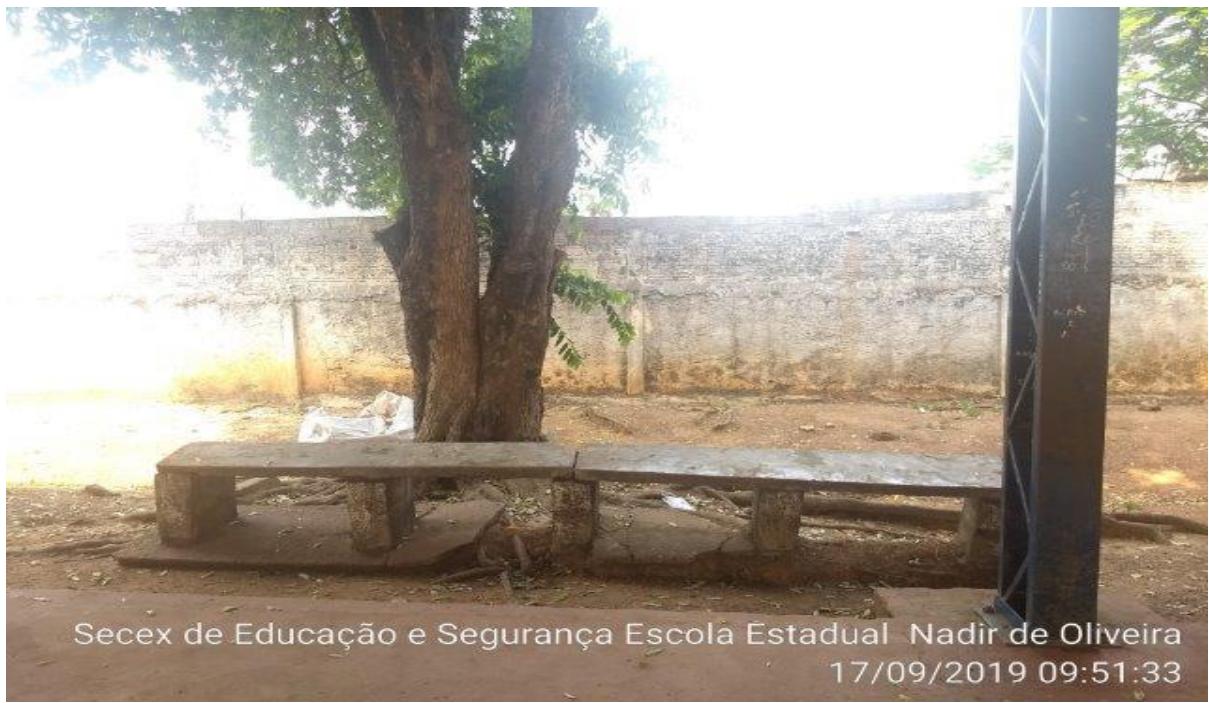
Bancos danificados

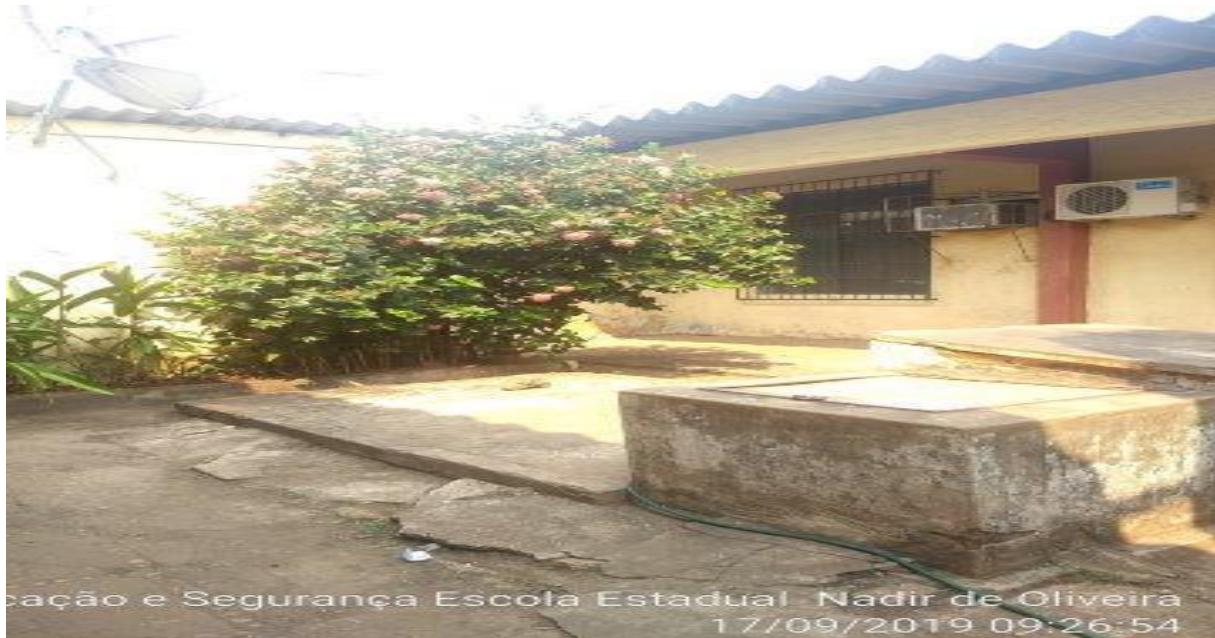
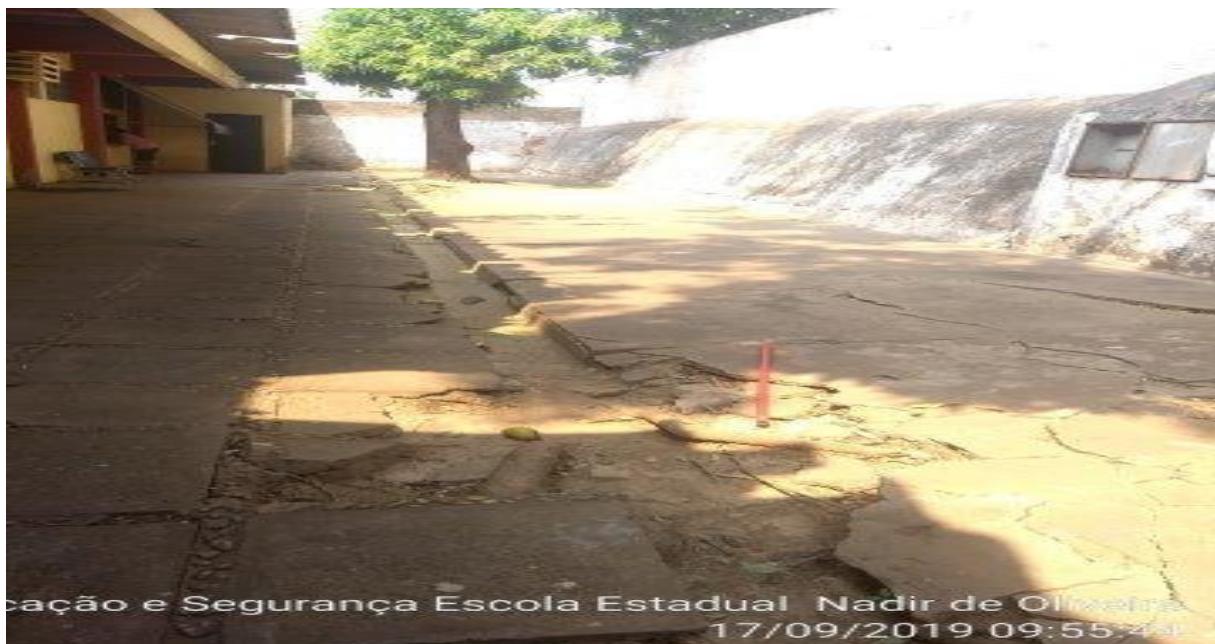
Problemas identificados	A escola não oferece o mínimo referente à estrutura de acessibilidade para portadores de necessidades especiais. A área comum da escola está com buracos e desnivelada. Não existe rampa de acesso para o nível inferior.
Providências a serem tomadas	Elaboração de projetos para reforma geral.
Prazo para implementação	31/12/2020.
Responsável	Alan Resende Porto, Karina França Garcia e Mayara Galvão.
Status	Não solucionado.
Análise da equipe técnica	Verificou-se que a escola não oferece estrutura de acessibilidade para portadores de necessidade especiais. O pátio da escola permanece danificado e com desniveis. Existe apenas uma escada para o nível inferior da escola, não existe rampa de acesso.

Desnível no pátio

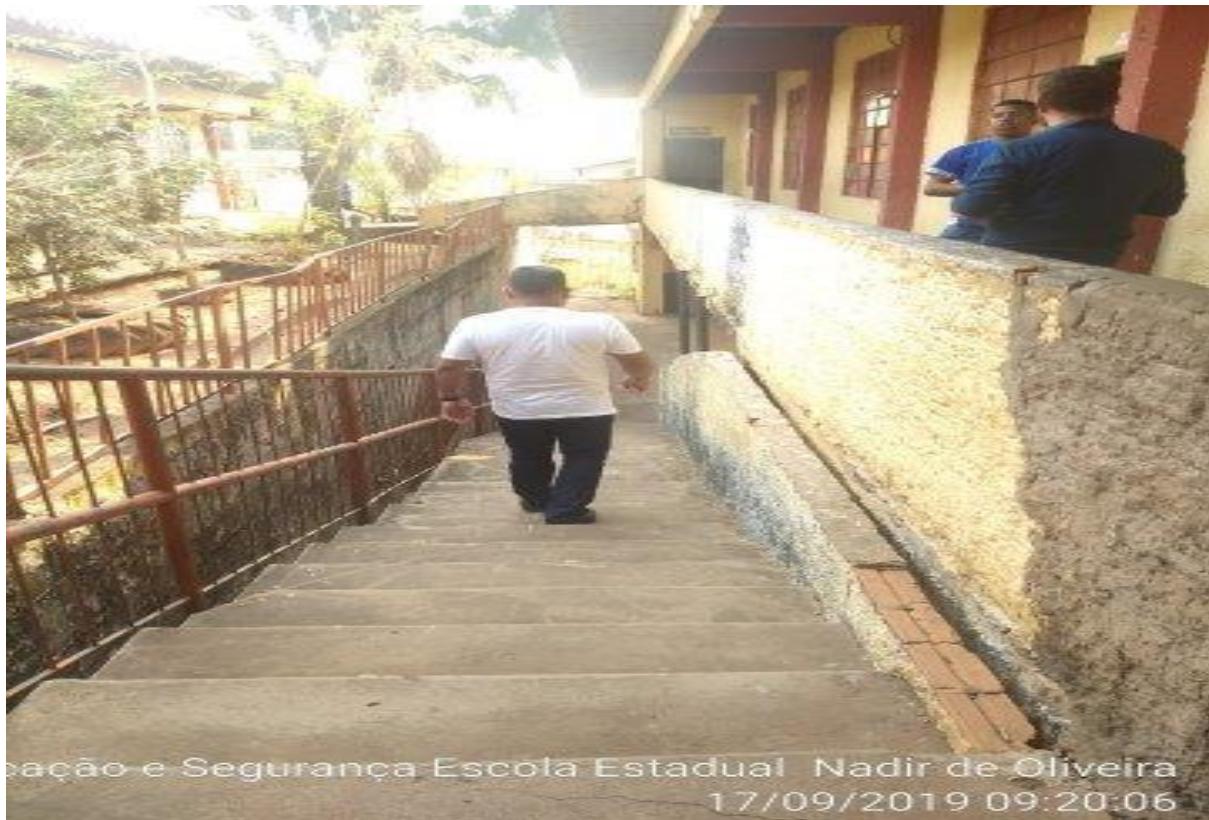
Escada de acesso ao nível inferior da escola

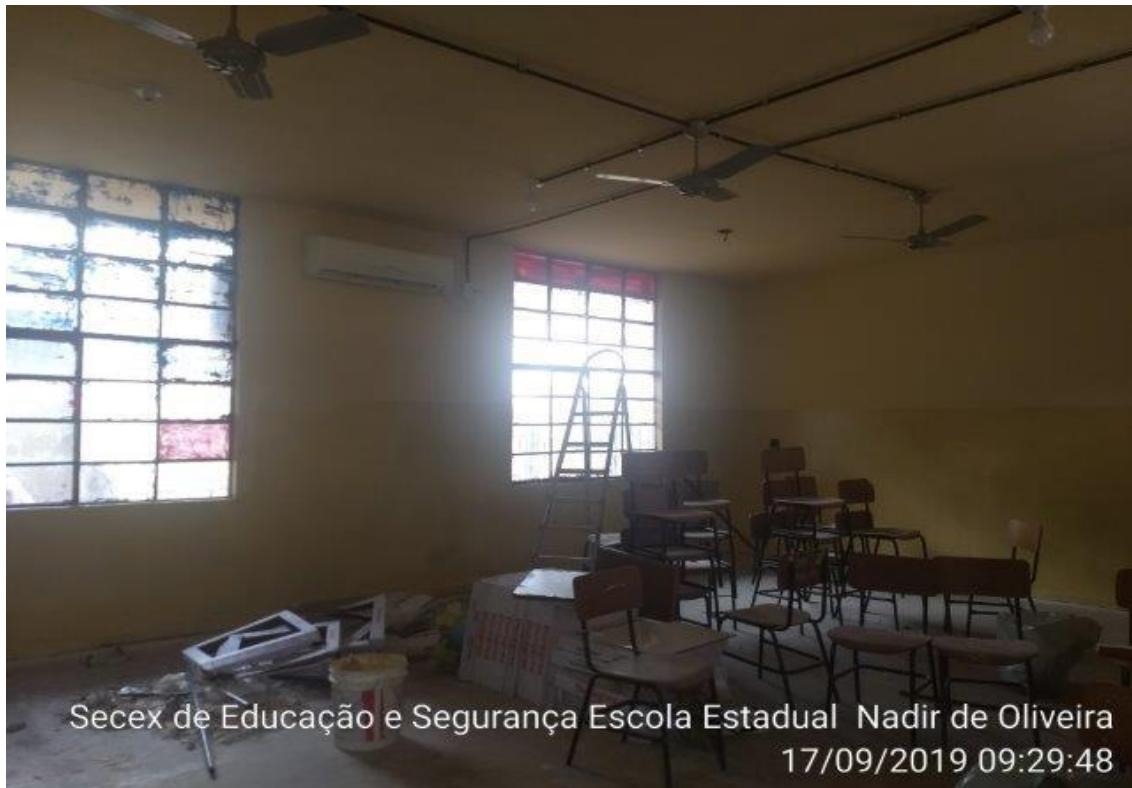
Problemas identificados	A escola possui salas e banheiros desativados. Fundada em 1977, a escola nunca passou por uma reforma geral, deixando um nível inteiro de salas e banheiros sem utilização.
Providências a serem tomadas	Elaboração de projetos para reforma geral.
Prazo para implementação	31/12/2020
Responsável	Alan Resende Porto, Karina França Garcia e Mayara Galvão.
Status	Não solucionado.
Análise da equipe técnica	Verificou-se que permanecem desativados salas de aula e banheiros.

Sala de aula desativada

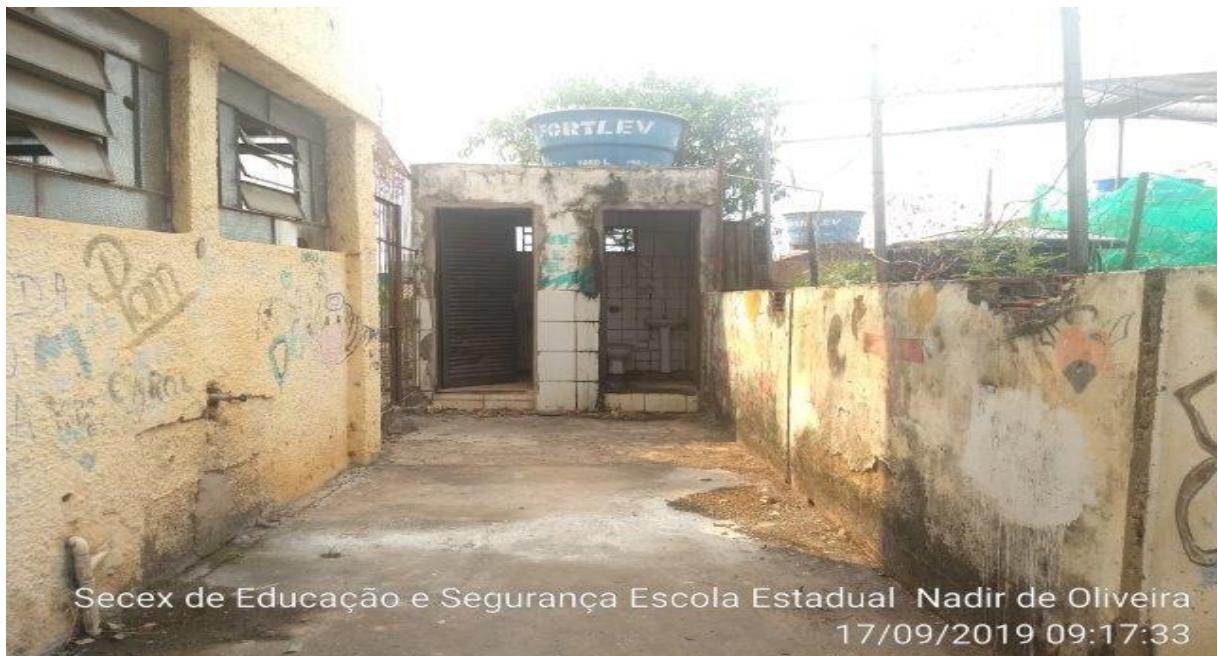
Banheiros desativados

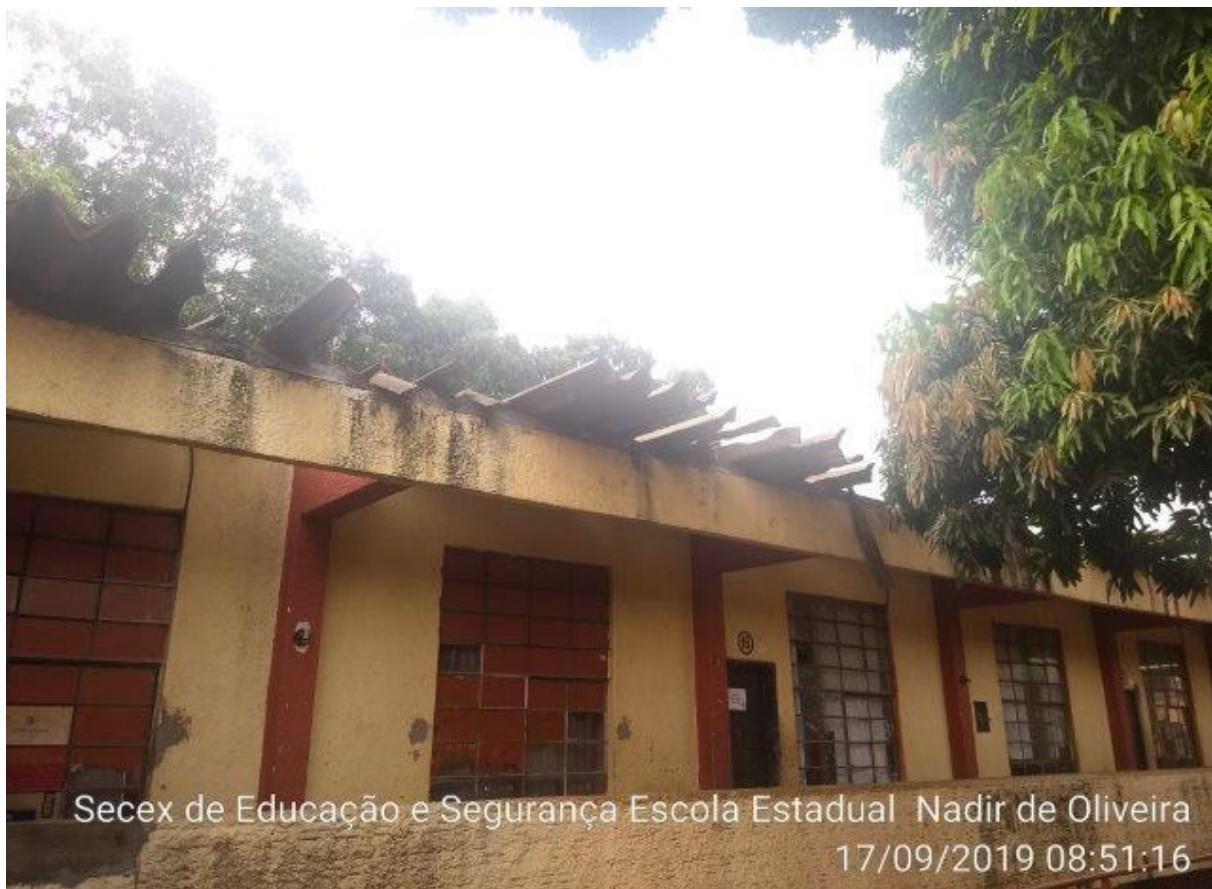
Escola danificada
