PROGRAMA VISITA ÀS ESCOLAS

RELATÓRIO DE LEVANTAMENTO SOBRE A INFRAESTRUTURA ESCOLA ESTADUAL MERCEDES DE PAULA SÔDA MUNICÍPIO DE VÁRZEA GRANDE - MT

Cuiabá-MT, 18 de abril de 2017.

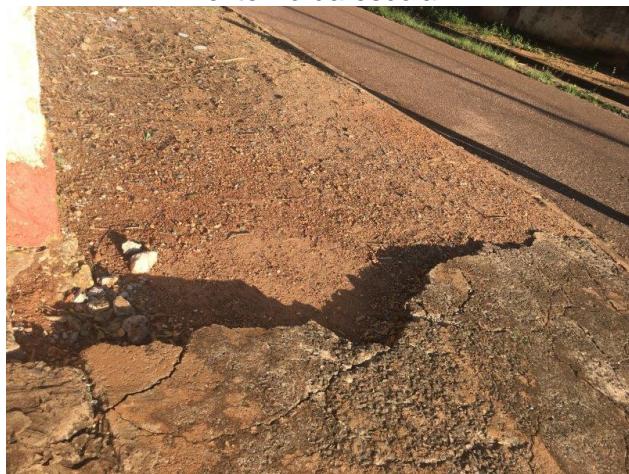
Foto 3 - Ausência de calçada – lateral- lado externo da escola

Ausência de calçada na área externa – fundos da escola.

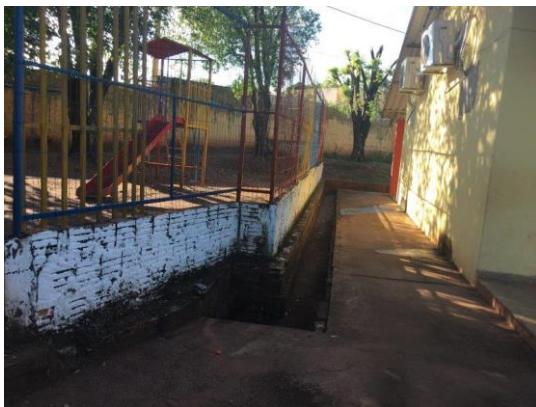
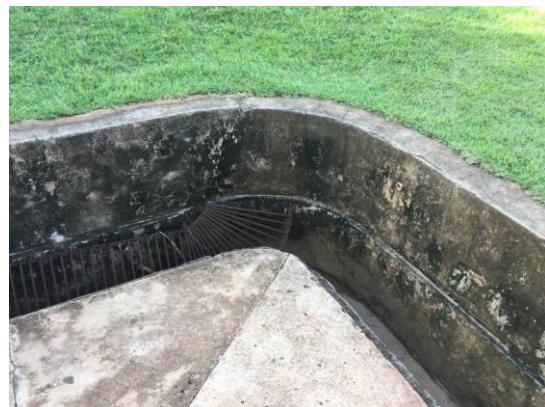
Códigos e descrição dos problemas	19 – Outros problemas de estrutura física
Local	17 – Outros
Comentários da equipe técnica	Ausência de grade de proteção nas galerias de drenagem de águas pluviais em todo o entorno interno da escola.
Comentários dos entrevistados	Relatado somente pela representante da Diretoria da escola.
Evidências fotográficas	
Foto 9 – Corredor lateral do parque da escola	Foto 10 – Entorno interno da escola

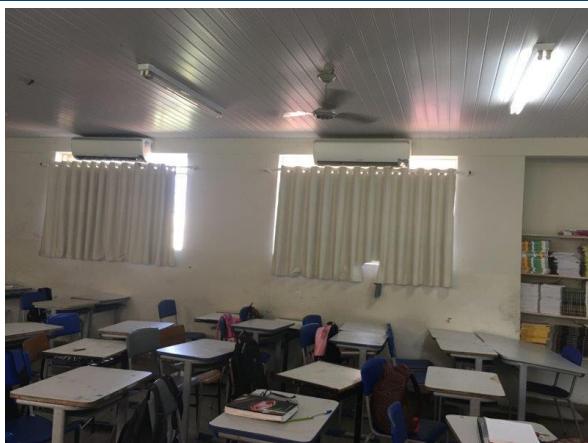
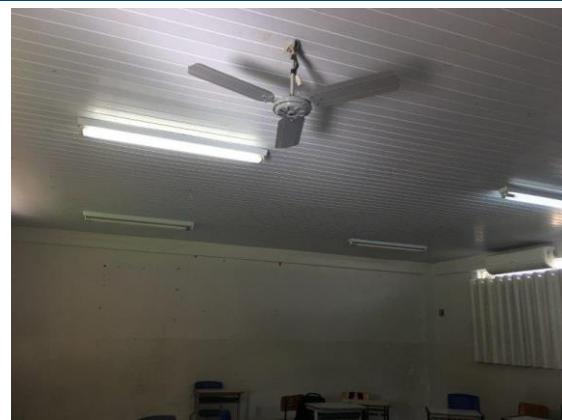
ACHADO Nº 5	
Códigos e descrição dos problemas	6 – Lâmpadas queimadas
Locais	1 – Salas de aula
Comentários da equipe de auditoria	Das 9 salas de aula foram identificadas lâmpadas queimadas em quatro salas.
Evidências fotográficas	
Foto 13 – Sala de aula com lâmpada queimada	Foto 14 – Sala de aula com lâmpada queimada

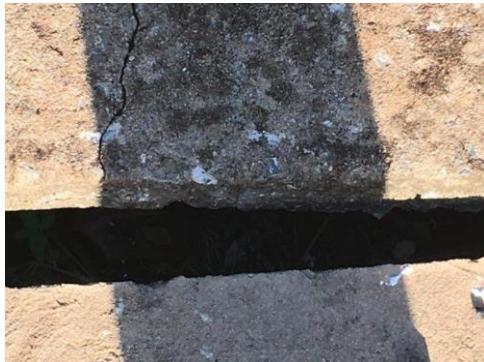
Foto 19 – Tampa de fossa séptica aberta

ACHADO Nº 10	
Códigos e descrição dos problemas	85 – Problemas na rede de esgoto
Local	17 – Outros
Comentários da equipe técnica	Tampa da fossa séptica aberta próximo ao refeitório e cozinha. Escoamento de dejetos da cozinha e banheiro a céu aberto (muro lateral da escola) gerando mau cheiro.
Comentários dos entrevistados	A representante da Diretoria informou ser um dos problemas mais graves de infra-estrutura da escola, inclusive afetando a vizinhança.
Evidências fotográficas

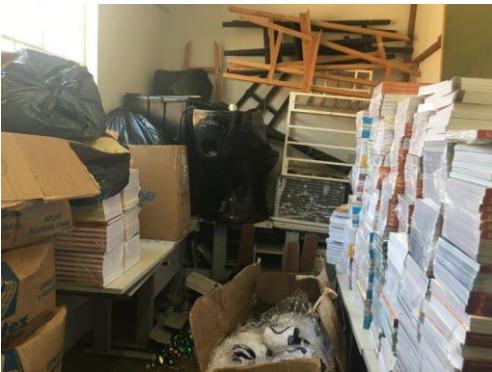
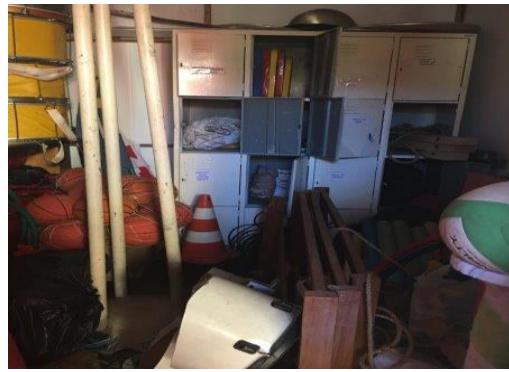
ACHADO Nº 11	
Códigos e descrição dos problemas	91 – Ausência de ambiente / tamanho do espaço inadequado
Local	Almoxarifado 17 - Outros
Comentários da equipe de auditoria	Há uma sala que funciona como um depósito de livros, instrumentos musicais, materiais esportivos, uniformes e outros itens. Todavia, o espaço é inadequado pois o tamanho é reduzido para a demanda. Verifica-se também ausência de espaço e organização do almoxarifado.
Evidências fotográficas	
Foto 21 – Armazenamento de materiais no almoxarifado	Foto 22 – Armazenamento de materiais no almoxarifado
Foto 23 - Armazenamento de materiais no depósito da escola	Foto 24 – Armazenamento de materiais no depósito da escola
