**PROGRAMA VISITA ÀS ESCOLAS**  
**RELATÓRIO DE LEVANTAMENTO SOBRE A INFRAESTRUTURA**  
**ESCOLA ESTADUAL MERCEDES DE PAULA SÔDA**  
**MUNICÍPIO DE VÁRZEA GRANDE-MT**

## PROGRAMA VISITA ÀS ESCOLAS RELATÓRIO DE LEVANTAMENTO

**Objeto da fiscalização:** Avaliar a infraestrutura da Escola Estadual Mercedes de Paula Sôda, localizada no município de Várzea Grande/MT.

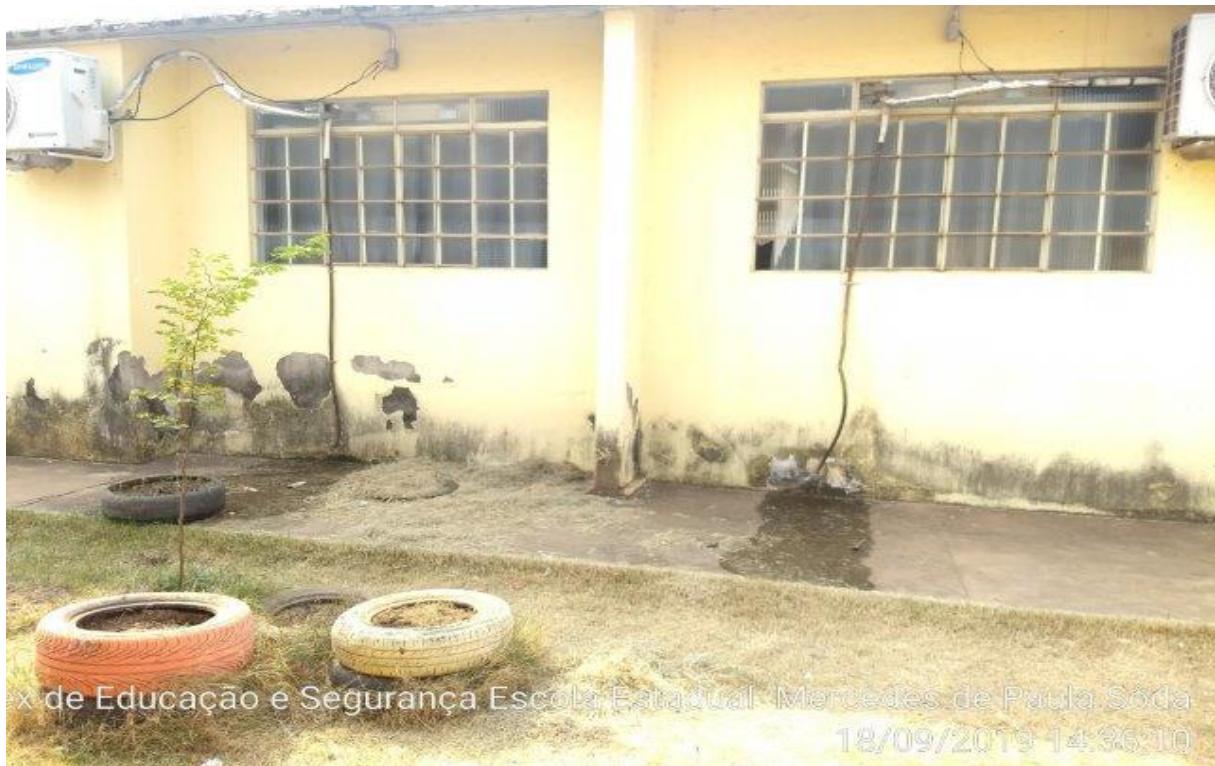
<b>Problemas identificados</b>	Os corredores internos de acesso as salas de aula apresentam infiltrações provenientes do escoamento de água dos condicionadores de ar e chuva.
<b>Providências a serem tomadas</b>	Demanda a ser solucionada com o programa de manutenção.
<b>Prazo para implementação</b>	31/12/2018.
<b>Responsável</b>	Alan Resende Porto, Mayara Galvão Nascimento.
<b>Status</b>	<b>Não solucionado.</b>
<b>Análise da equipe técnica</b>	Verificou-se que não houve reforma nas paredes da escola, as infiltrações causadas pelo escoamento de água dos aparelhos de ar condicionado continuam.

Infiltrações nas paredes dos corredores da escola

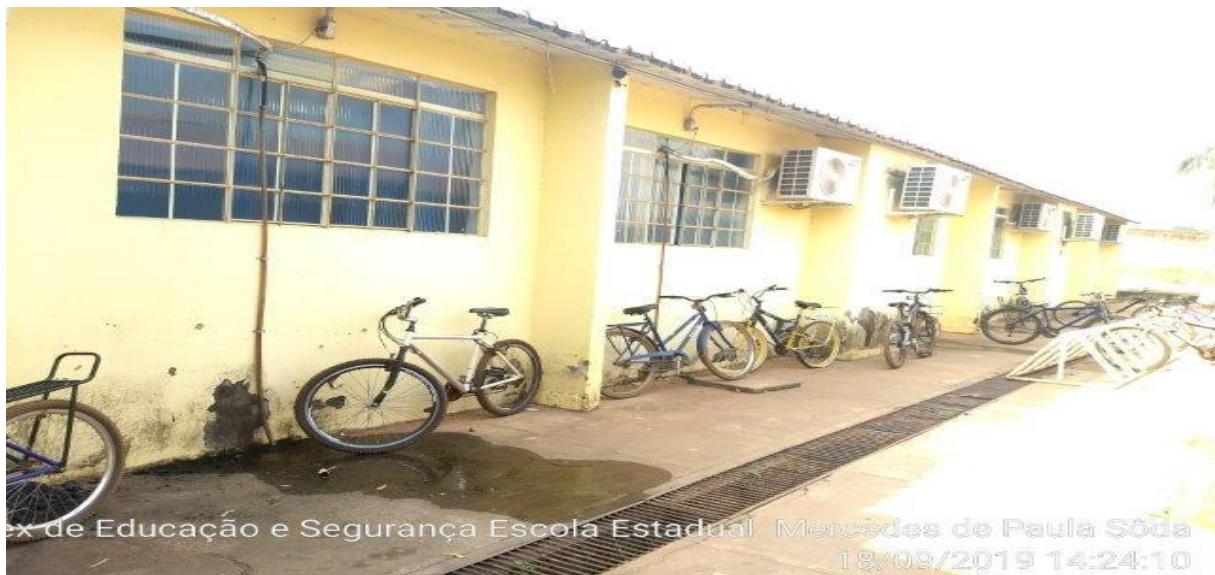
Infiltrações nas paredes dos corredores da escola

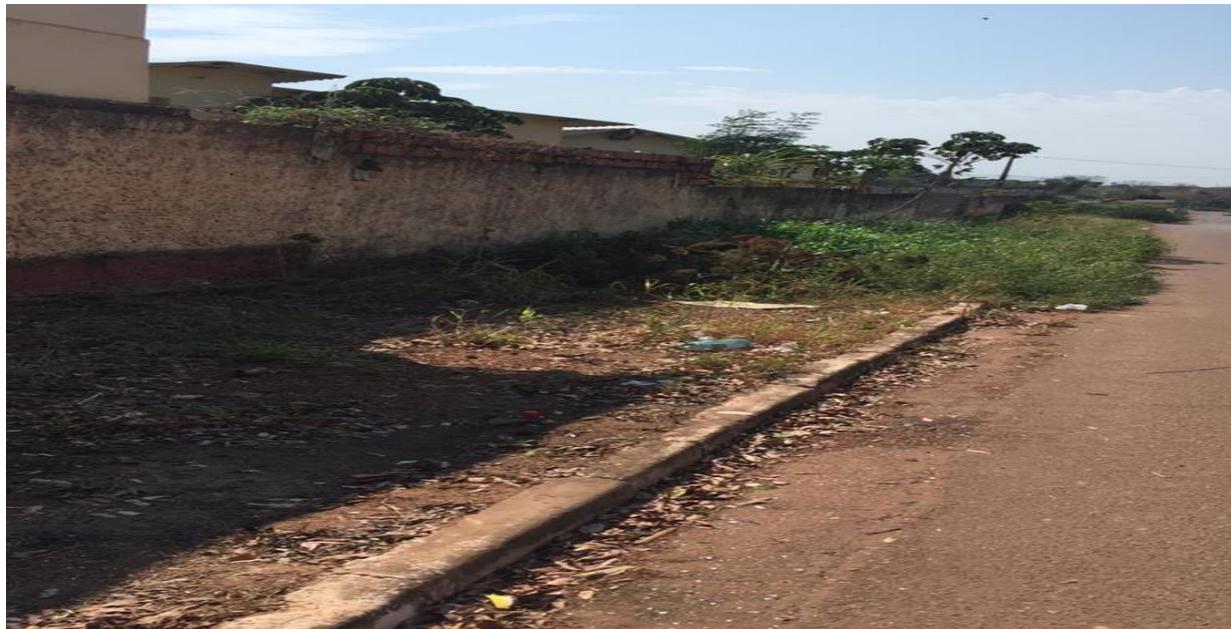
<b>Problemas identificados</b>	Ausência de calçada na área externa - fundo da escola.
<b>Providências a serem tomadas</b>	Demandada a ser solucionada com o programa de manutenção.
<b>Prazo para implementação</b>	31/12/2018.
<b>Responsável</b>	Alan Resende Porto e Mayara Galvão Nascimento.
<b>Status</b>	<b>Não solucionado.</b>
<b>Análise da equipe técnica</b>	Verificou-se que a parte externa da escola permanece sem calçadas.

Parte externa da escola – ausência de calçadas

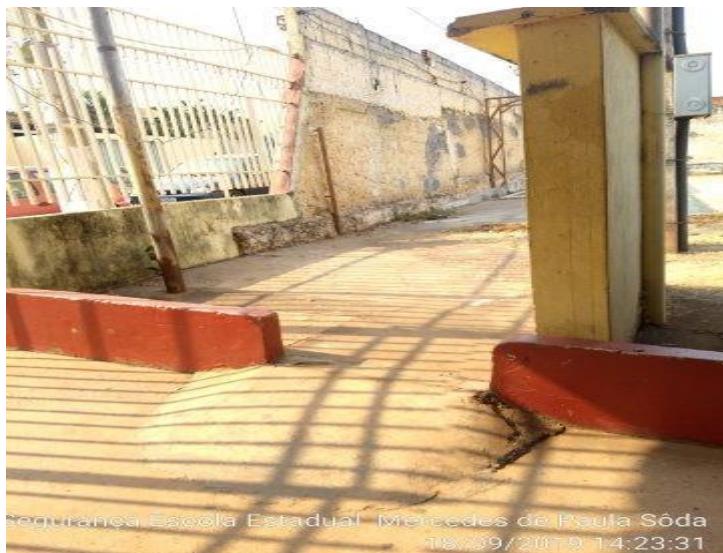
Rampa de acesso a quadra de esportes

<b>Problemas identificados</b>	Estrutura física inadequada da quadra de esportes.
<b>Providências a serem tomadas</b>	Realização de visita técnica para verificar a possibilidade de ampliação dos espaços citados.
<b>Prazo para implementação</b>	31/12/2017.
<b>Responsável</b>	Alan Resende Porto, Karina França Garcia e Mayara Galvão Nascimento.
<b>Status</b>	<b>Não solucionado.</b>
<b>Análise da equipe técnica</b>	Constatou-se que foi improvisada uma rampa de acesso para quadra de esportes. Referente aos problemas estruturais da quadra, nada foi feito, permanecem os seguintes: Ausência de cobertura; piso inadequado para práticas esportivas; muro de delimitação do espaço físico da quadra danificado; estrutura metálica exposta; desnível de acesso; iluminação precária; muro da lateral da quadra com reboco danificado; ausência de pintura de marcação da quadra.

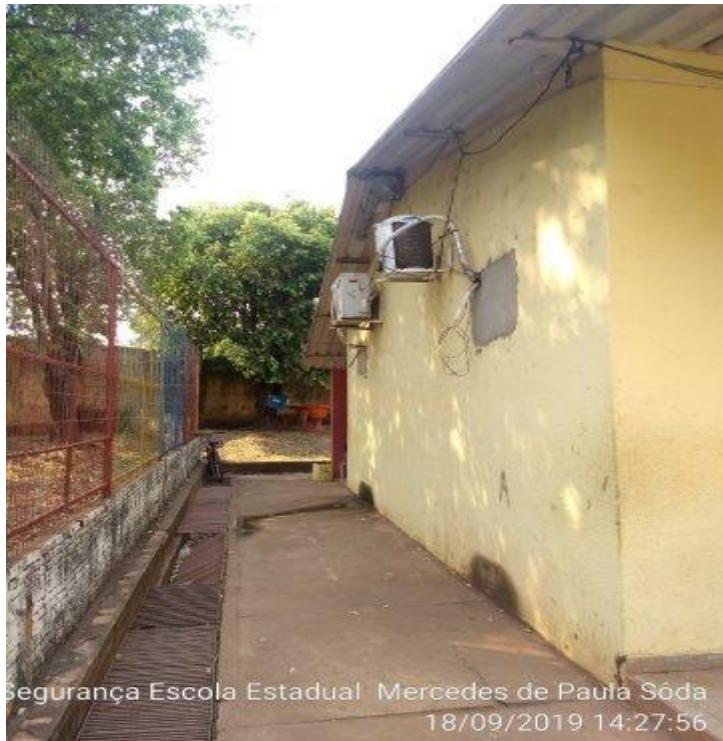
<b>Problemas identificados</b>	Ausência de grades de proteção nas galerias de drenagem de águas pluviais em todo o entorno interno da escola.
<b>Providências a serem tomadas</b>	Demanda a ser executada pela unidade escolar.
<b>Prazo para implementação</b>	-
<b>Responsável</b>	-
<b>Status</b>	<b>Solucionado.</b>
<b>Análise da equipe técnica</b>	Verificou-se que foram colocadas grades de proteção em todo o entorno da escola. Referente a caixa d'água pluvial aberta citada no relatório preliminar foi tampada.

Lateral da escola com grades de proteção.

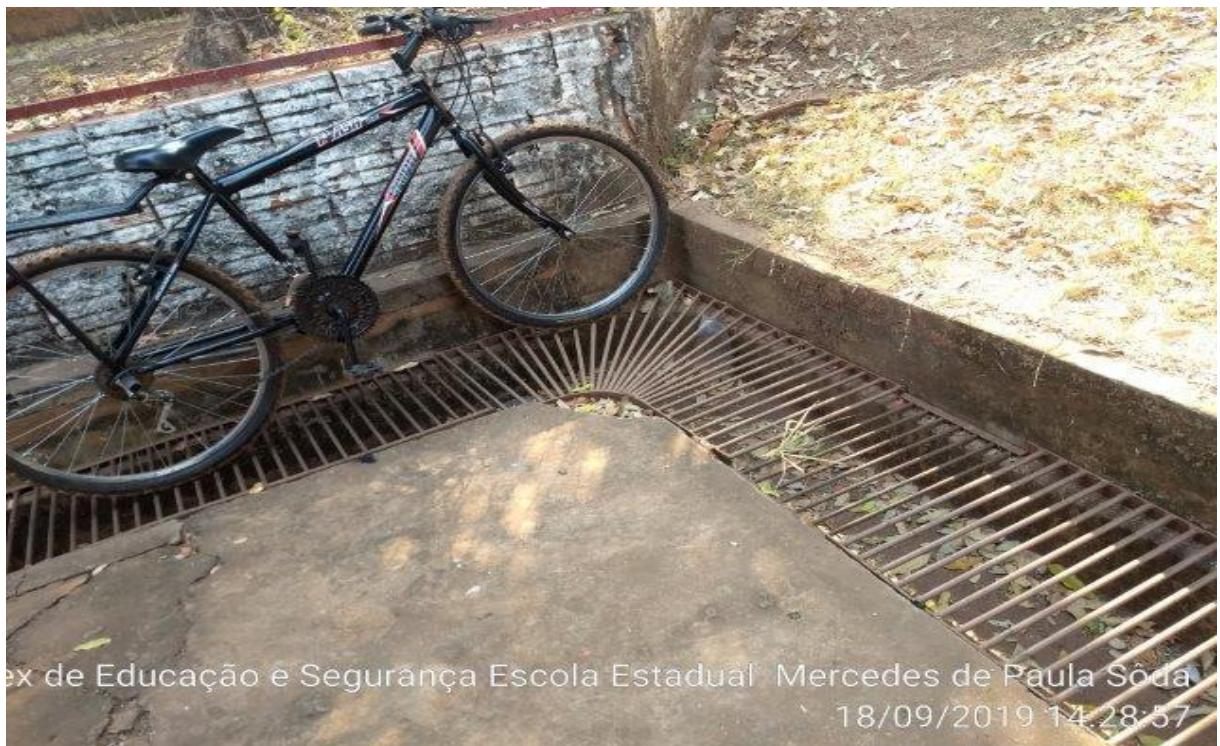
Lateral do parque com grades de proteção.

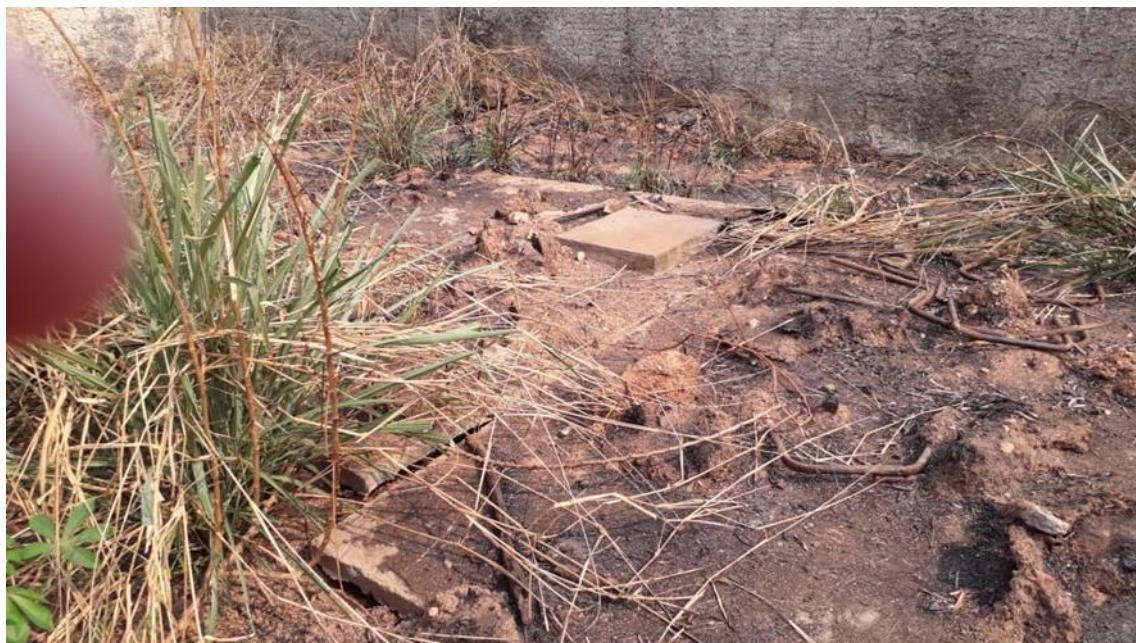
Caixa d'água pluvial com tampa

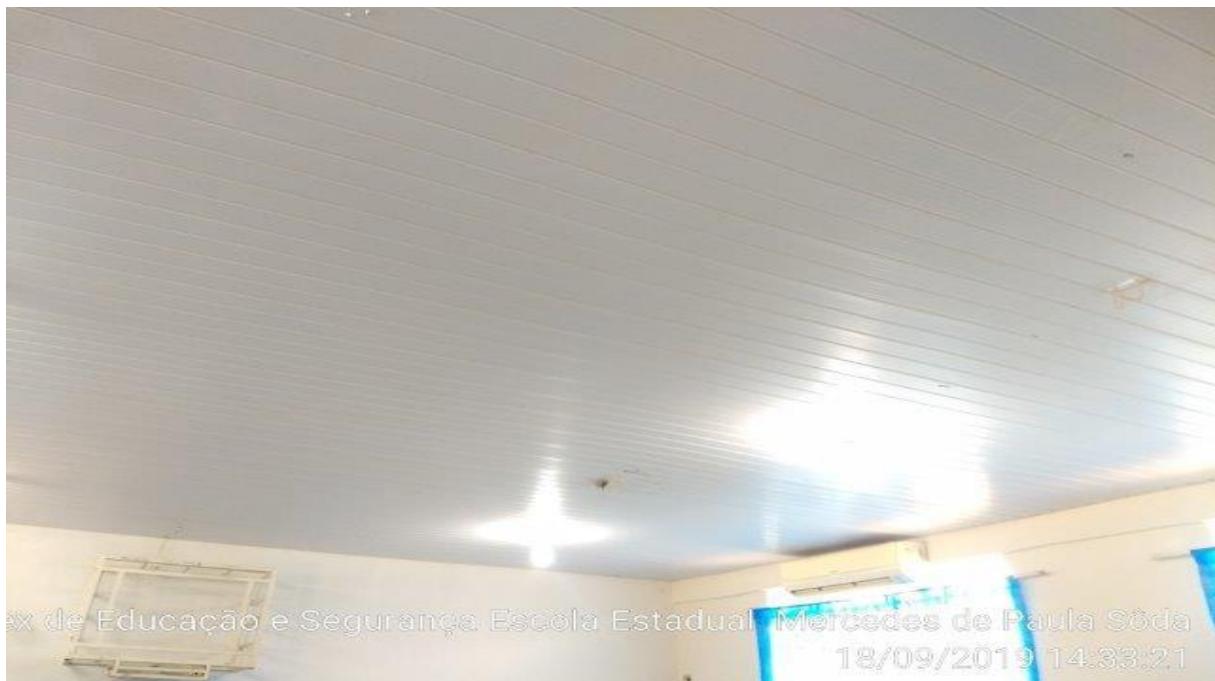
<b>Problemas identificados</b>	Das 9 salas de aula foram identificadas lâmpadas queimadas em quatro salas.
<b>Providências a serem tomadas</b>	As lâmpadas foram substituídas.
<b>Prazo para implementação</b>	-
<b>Responsável</b>	-
<b>Status</b>	<b>Solução em andamento.</b>
<b>Análise da equipe técnica</b>	Constatou-se que algumas lâmpadas foram substituídas e, conforme informou o Diretor, estão sendo trocadas as lâmpadas para as de Led. Verificou-se que ainda tem salas de aula com lâmpadas antigas e/ou faltando.

Lâmpadas novas de Led em sala de aula

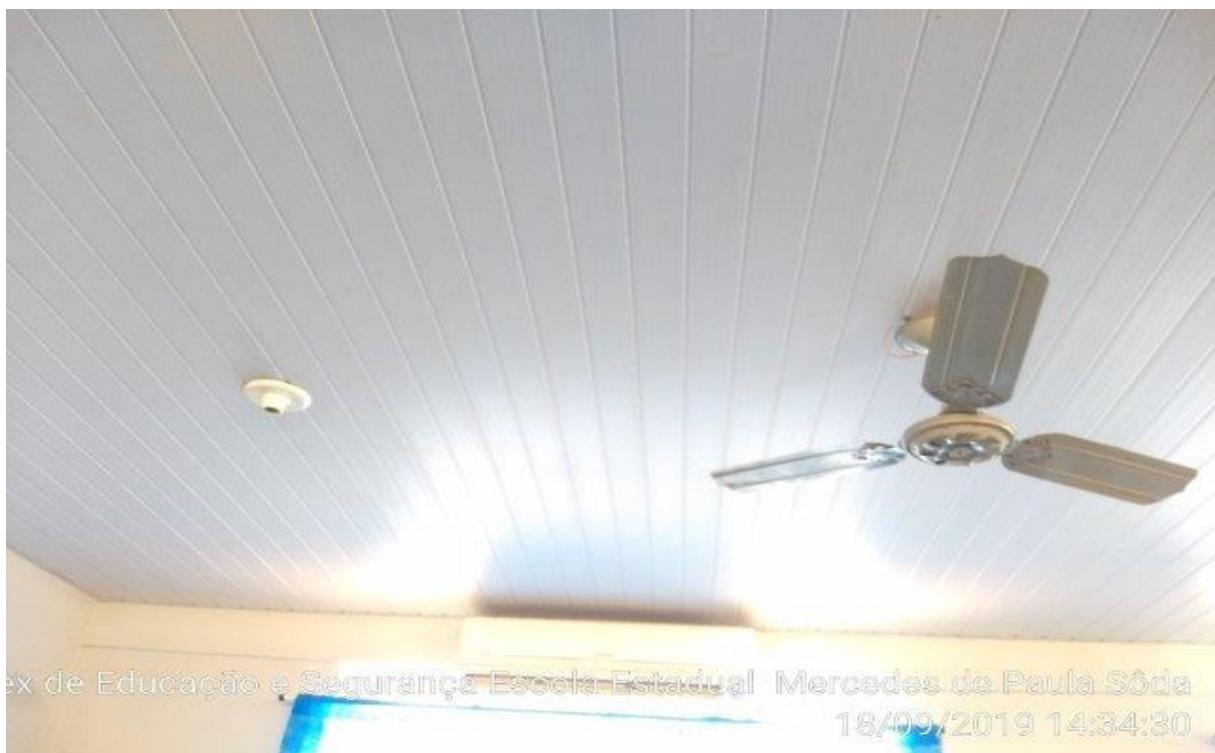
Sala de aula com lâmpadas de Led, mas faltando uma

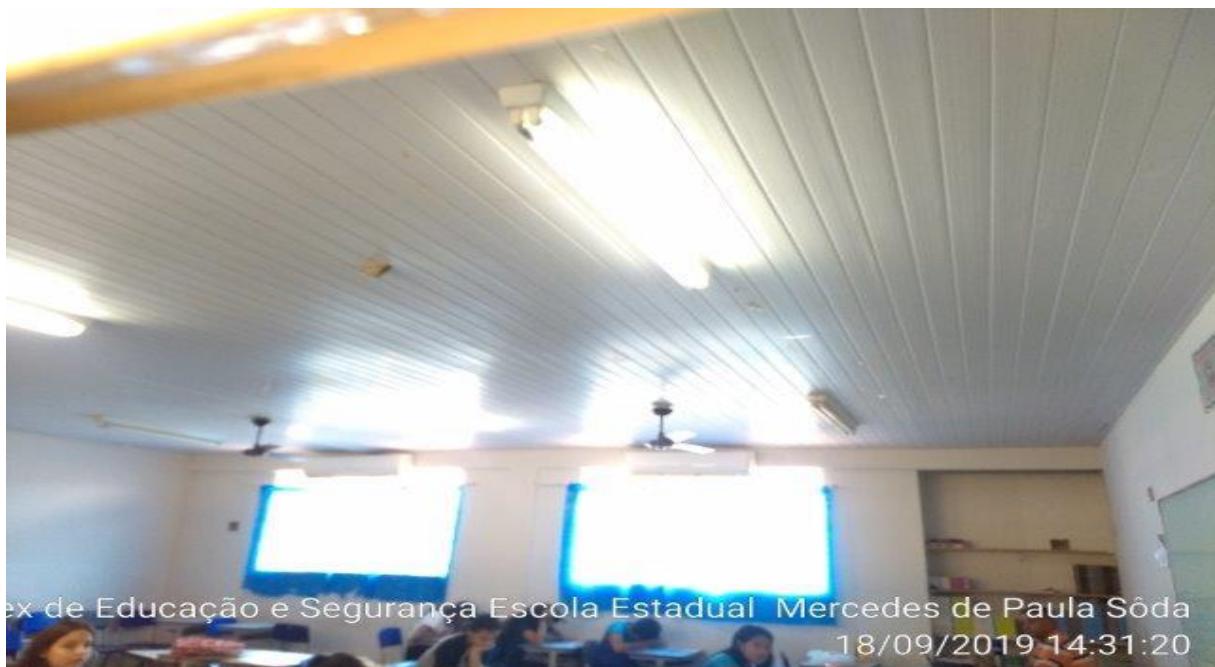
Sala de aula com lâmpadas antigas

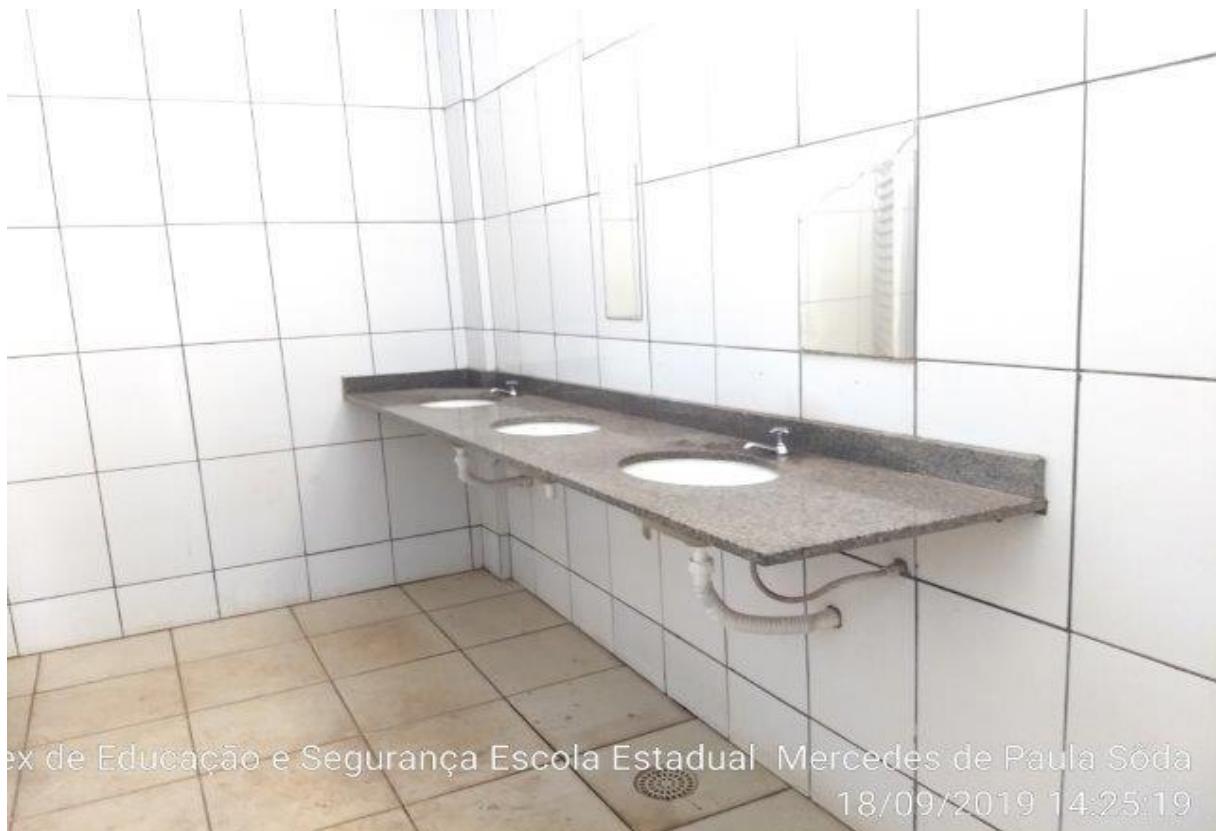
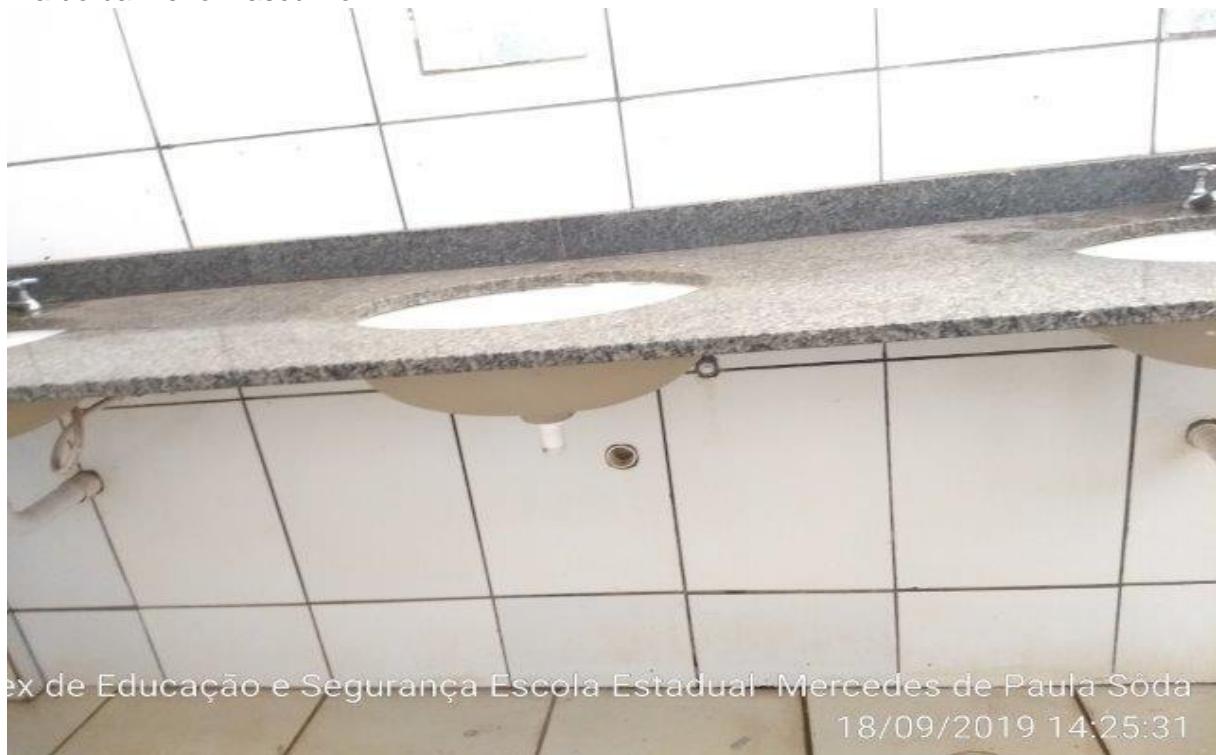
Pia do banheiro masculino

<b>Problemas identificados</b>	Ausência de pia no banheiro masculino.
<b>Providências a serem tomadas</b>	Demandar a ser executada pela unidade escolar.
<b>Prazo para implementação</b>	-
<b>Responsável</b>	-
<b>Status</b>	<b>Não solucionado.</b>
<b>Análise da equipe técnica</b>	Verificou-se que no banheiro masculino foi colocada a cuba onde estava faltando, porém não está sendo usada, pois não tem a torneira nem o sifão de encanamento do esgoto.

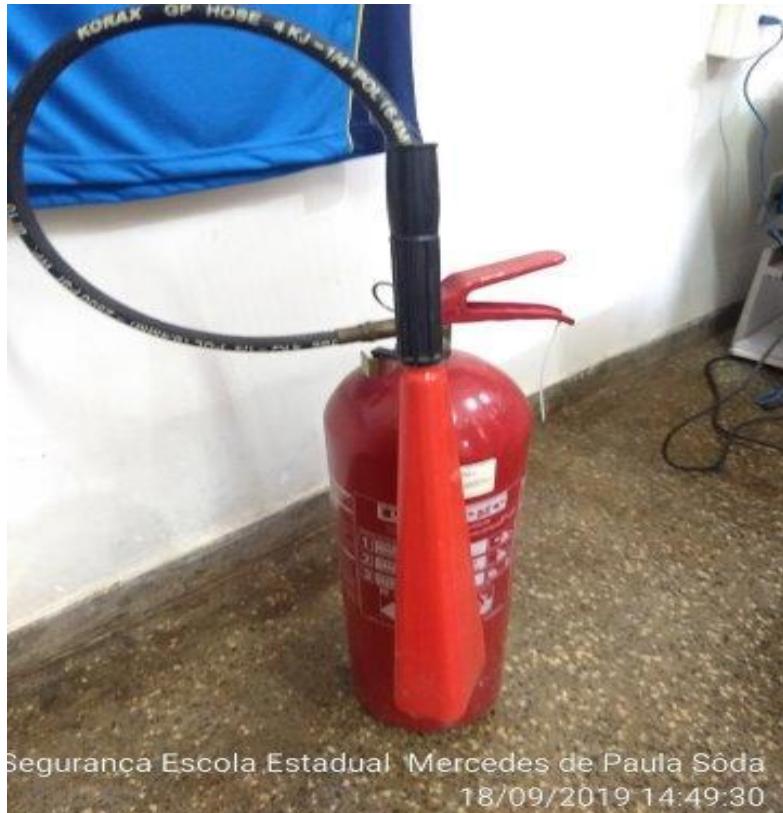
<b>Problemas identificados</b>	Inexistência de extintores nos corredores.
<b>Providências a serem tomadas</b>	Demanda a ser executada pela unidade escolar.
<b>Prazo para implementação</b>	-
<b>Responsável</b>	-
<b>Status</b>	<b>Não solucionado.</b>
<b>Análise da equipe técnica</b>	Constatou-se que permanece apenas um extintor de incêndio na escola, que está na Secretaria, além disso, não apresenta relógio de medição da carga e data de vencimento, ou seja, encontra-se fora das especificações das normas técnicas.

Único extintor de incêndio

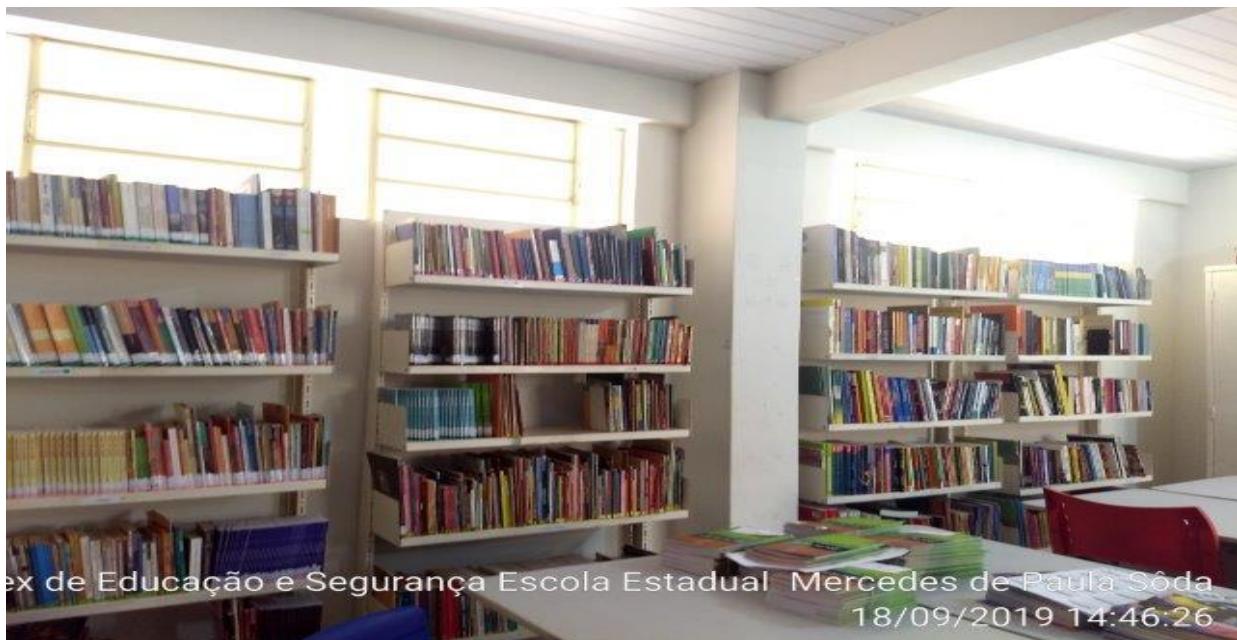
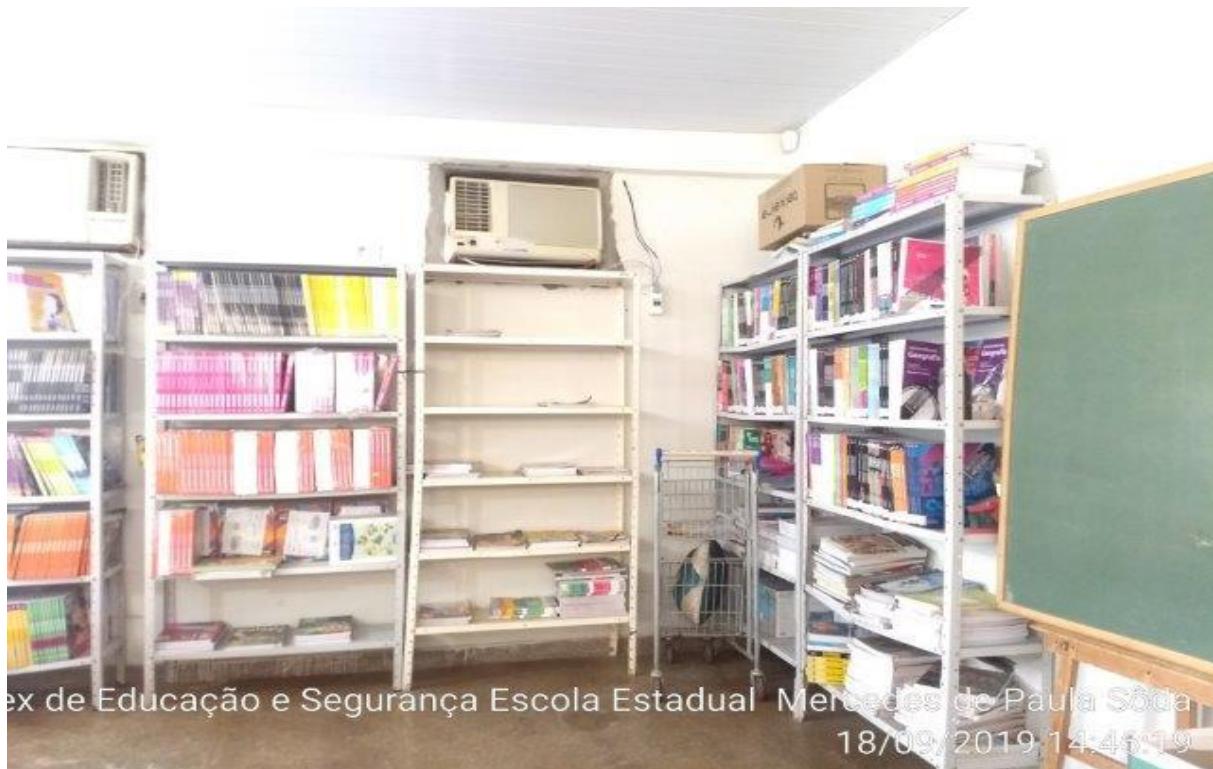
Biblioteca da escola

<b>Problemas identificados</b>	Falta de livros didáticos para algumas disciplinas para todos os alunos neste início de ano letivo e sobra de livros em outras áreas.
<b>Providências a serem tomadas</b>	Demanda a ser executada pela unidade escolar.
<b>Prazo para implementação</b>	-
<b>Responsável</b>	-
<b>Status</b>	<b>Não solucionado.</b>
<b>Análise da equipe técnica</b>	Conforme informou o Diretor, os livros não são suficientes para todos os alunos, é necessário deixá-los na biblioteca para que haja revezamento dos livros entre os alunos.

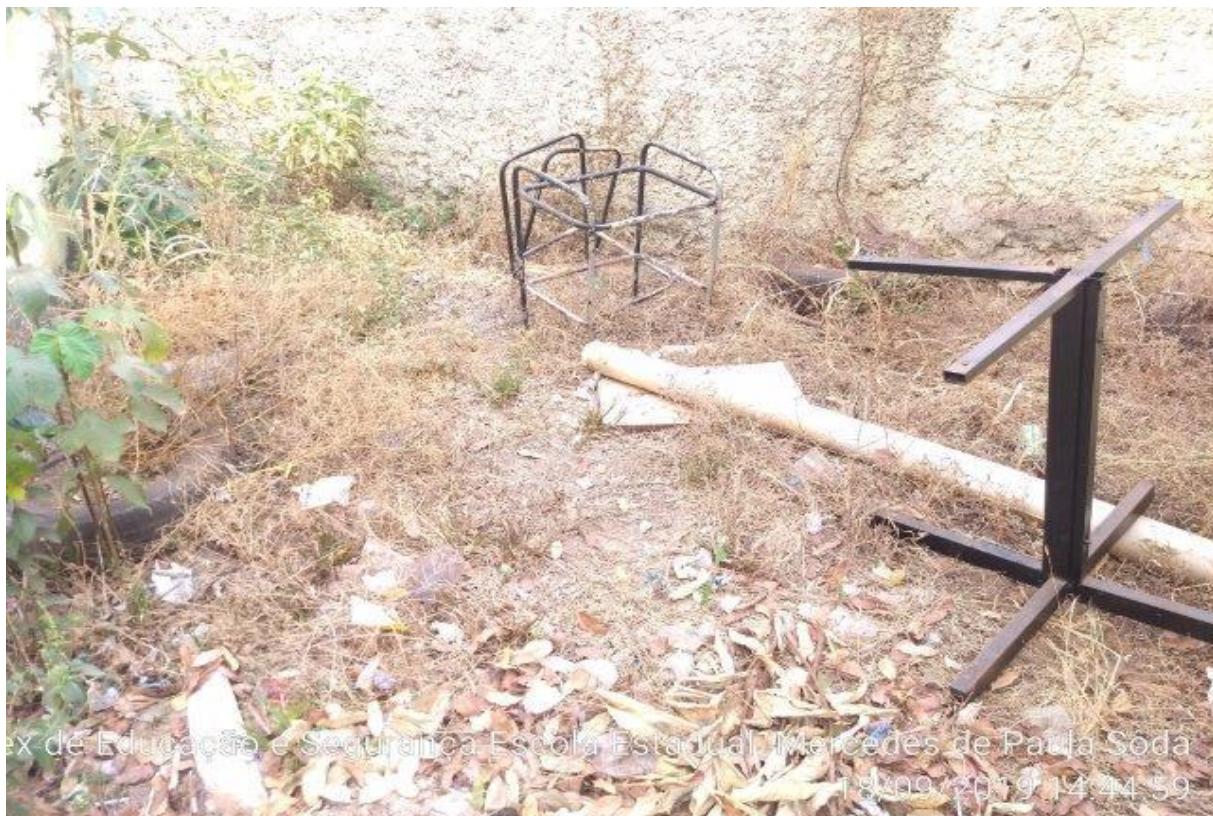
<b>Problemas identificados</b>	Existência de entulho depositado entre o fundo da cantina e o almoxarifado da escola.
<b>Providências a serem tomadas</b>	Demandada a ser executada pela unidade escolar.
<b>Prazo para implementação</b>	-
<b>Responsável</b>	-
<b>Status</b>	<b>Não solucionado.</b>
<b>Análise da equipe técnica</b>	Constatou-se que foram retirados parte dos entulhos, faltando terminar a limpeza.

Área do pátio da escola com entulhos

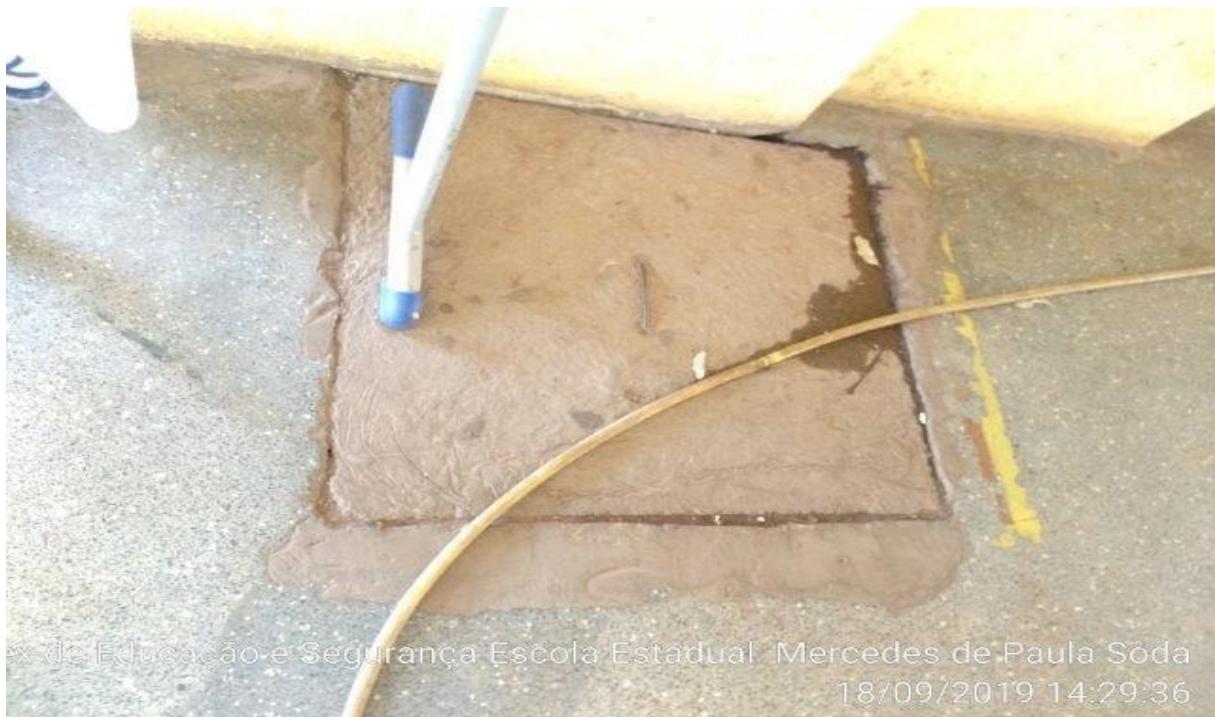
<b>Problemas identificados</b>	Tampa da fossa séptica aberta próxima ao refeitório e cozinha. Escoamento de dejetos da cozinha e banheiro a céu aberto (muro lateral da escola) gerando mau cheiro.
<b>Providências a serem tomadas</b>	Demandada a ser executada pela unidade escolar.
<b>Prazo para implementação</b>	-
<b>Responsável</b>	-
<b>Status</b>	<b>Solucionado.</b>
<b>Análise da equipe técnica</b>	Constatou-se que foi colocada uma tampa na fossa que estava aberta perto do refeitório e da cozinha. Referente ao escoamento dos dejetos da cozinha e banheiros a céu aberto, foi resolvido, sendo construída uma fossa no fundo da escola.

Tampa colocada na fossa perto da cozinha

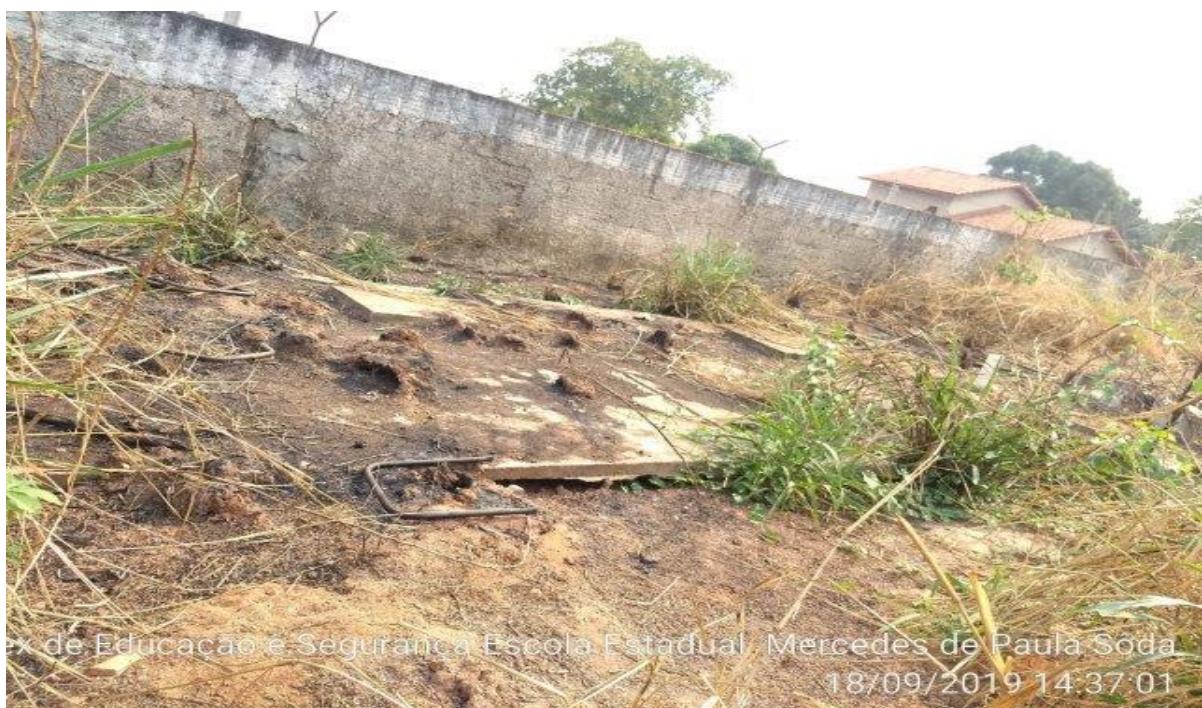
Fossa construída no fundo da escola

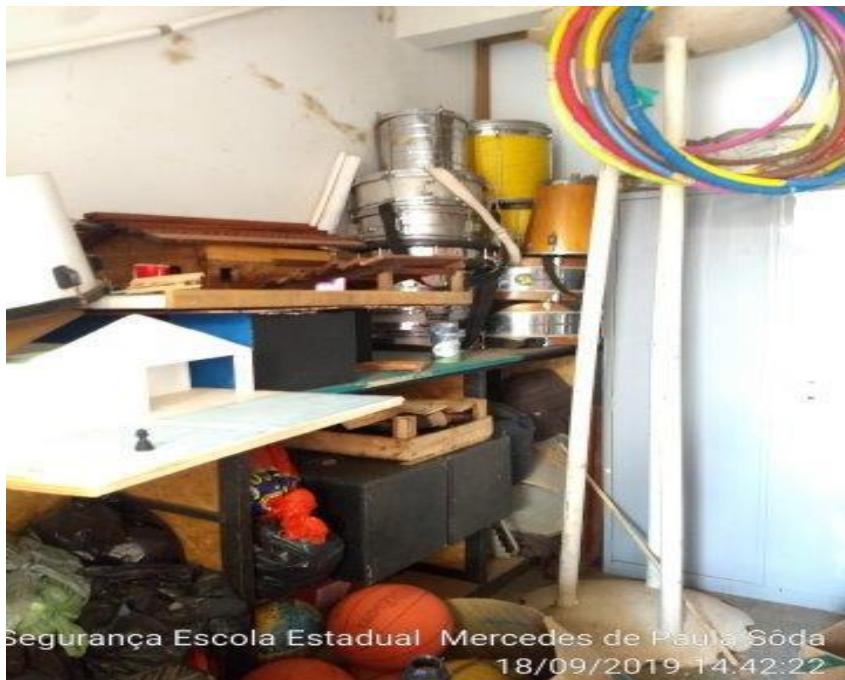
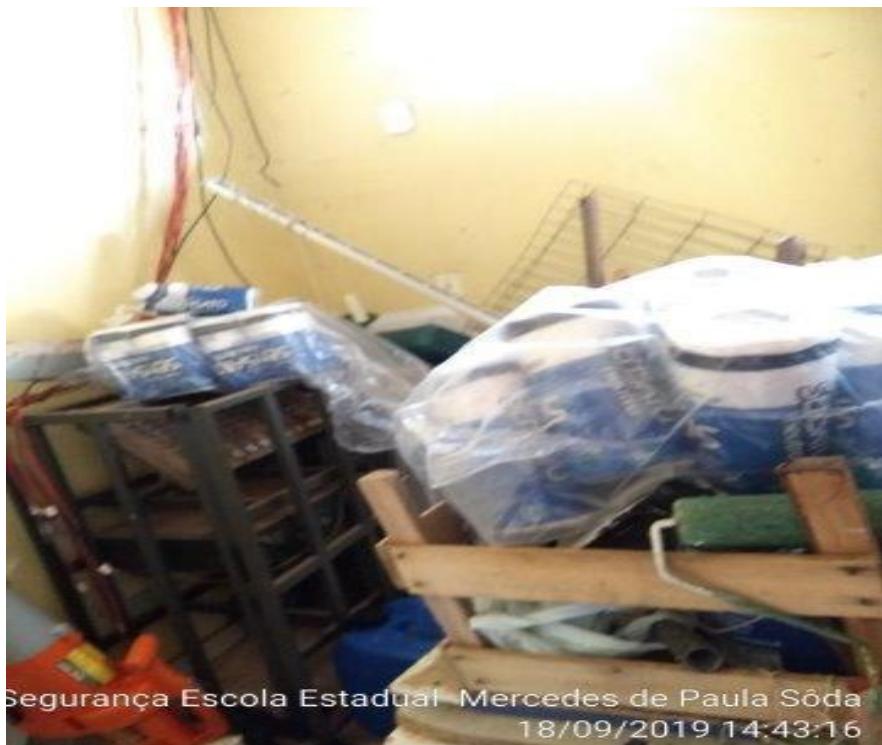
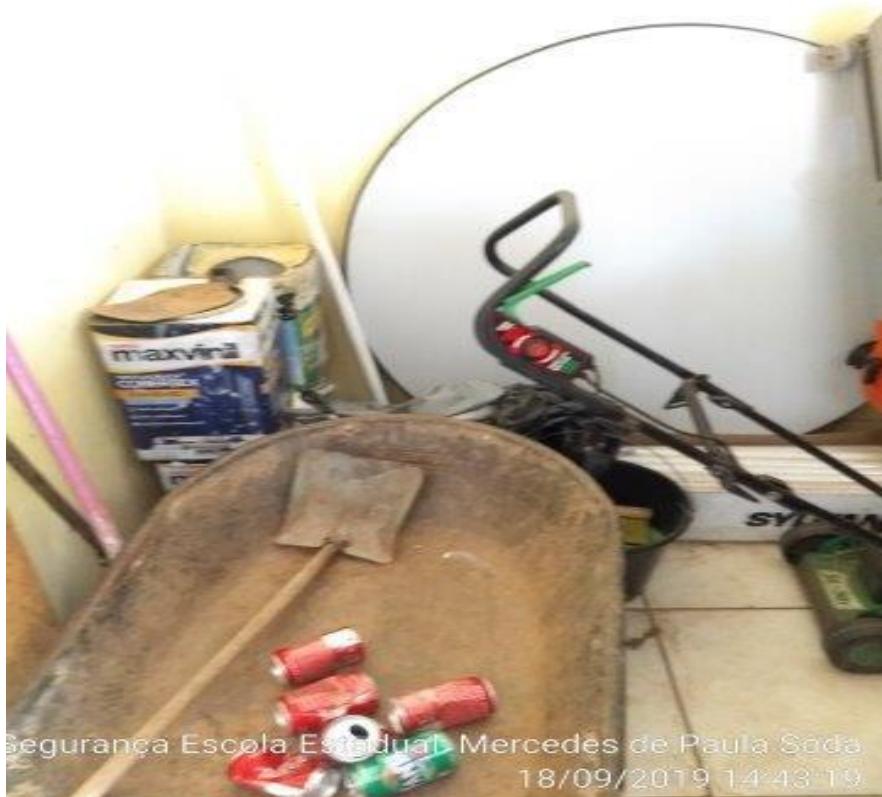
Depósito

<b>Problemas identificados</b>	Tamanho do depósito e do almoxarifado reduzido para a demanda. Ausência de organização adequada.
<b>Providências a serem tomadas</b>	Demandada a ser executada pela unidade escolar.
<b>Prazo para implementação</b>	-
<b>Responsável</b>	-
<b>Status</b>	<b>Não solucionado.</b>
<b>Análise da equipe técnica</b>	Verificou-se que o espaço do depósito e do almoxarifado permanece inadequado, sendo que no depósito misturam-se vários tipos de materiais como esportivos, de banda, materiais de construção, etc. O almoxarifado também continua no mesmo espaço e sem organização.
