PROGRAMA VISITA ÀS ESCOLAS
RELATÓRIO DE LEVANTAMENTO DA INFRAESTRUTURA DA
ESCOLA ESTADUAL DEPUTADO UBALDO MONTEIRO DA SILVA
MUNICÍPIO DE VÁRZEA GRANDE-MT

PROGRAMA VISITA ÀS ESCOLAS RELATÓRIO DE LEVANTAMENTO

Protocolo: 137693/2017

Objeto da fiscalização: Avaliar a infraestrutura da Escola Estadual Deputado Ubaldo Monteiro da Silva, localizada no município de Várzea Grande/MT.

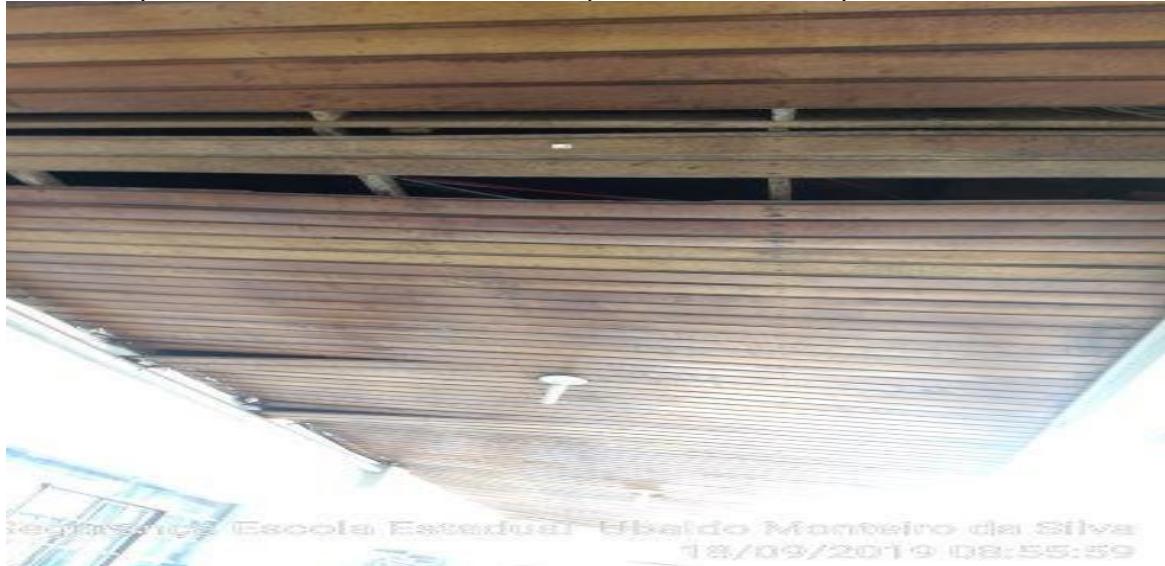
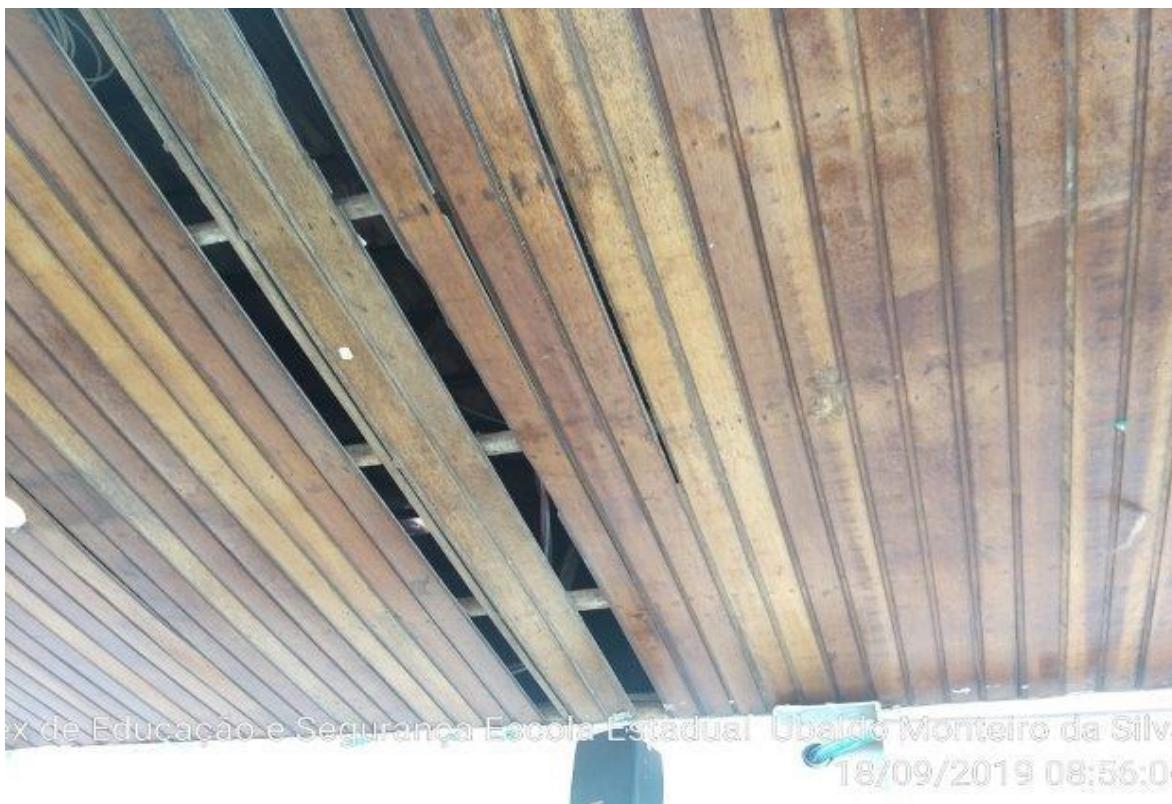
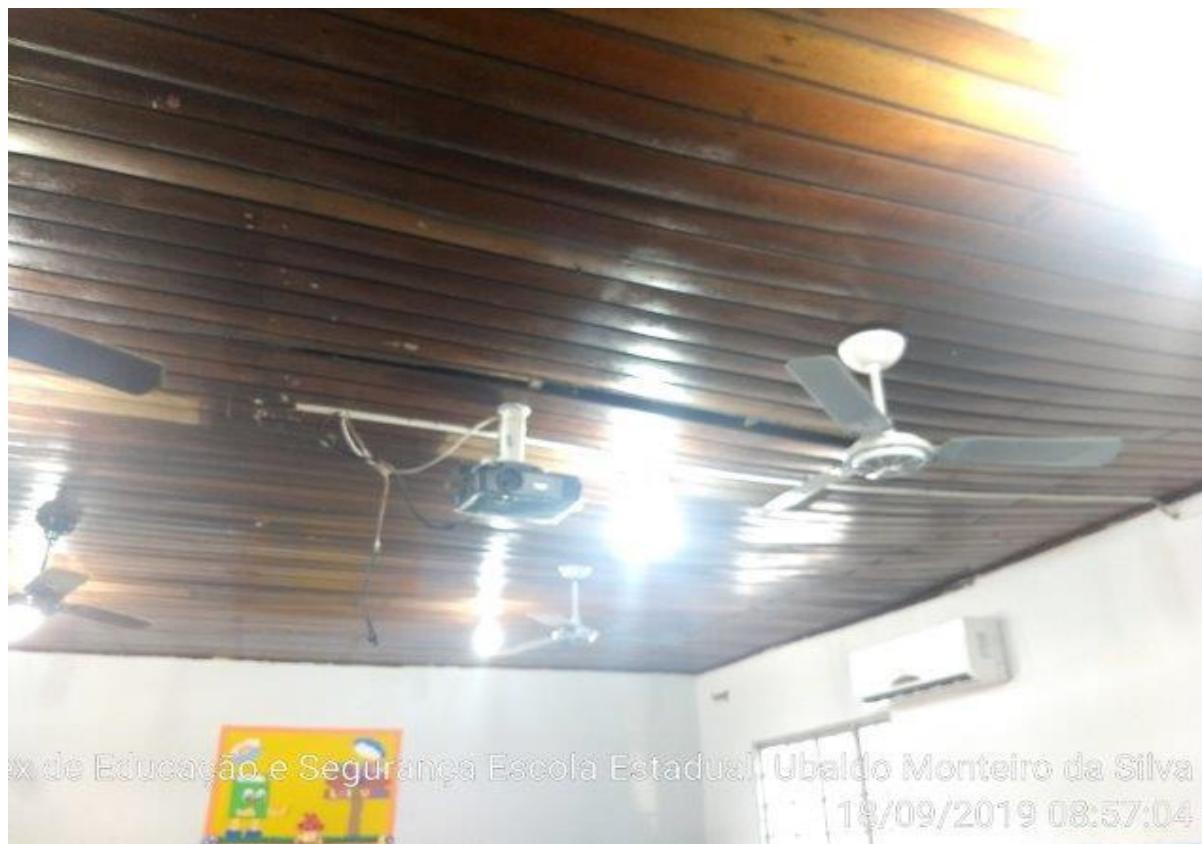
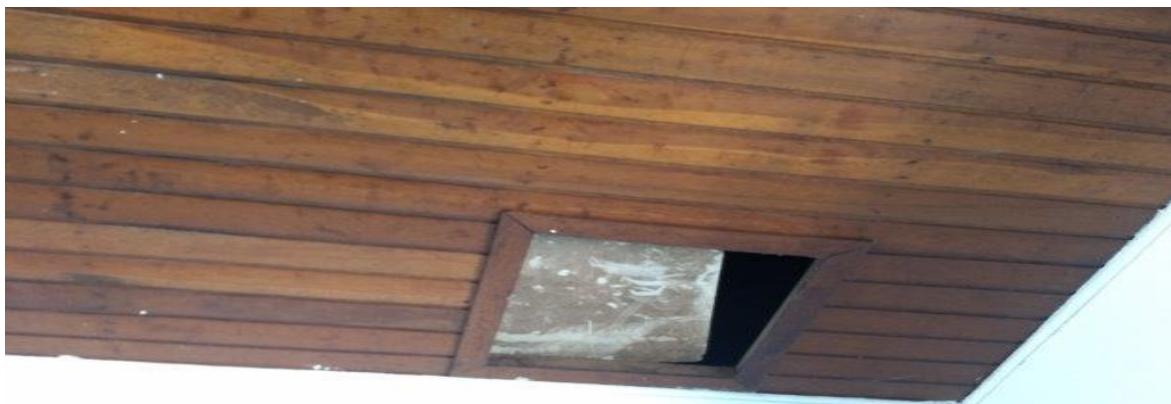
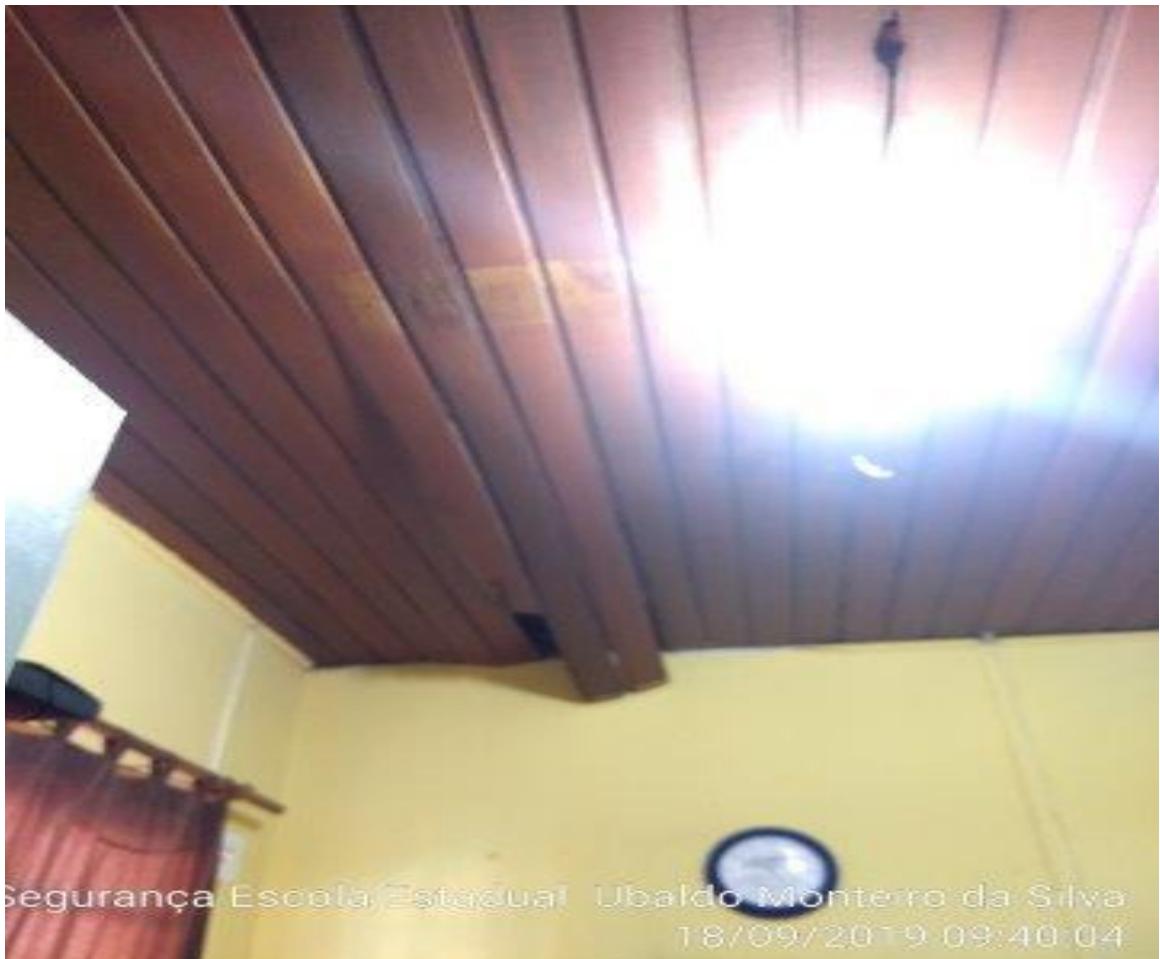
Problemas identificados	1.1. Telhado danificado e com problemas estruturais. 1.2. Forro da escola desnivelado e avariado, com probabilidade de desabamento.
Providências a serem tomadas	Projeto de reforma geral em elaboração, demanda a ser atendida conforme PTA 2017.
Prazo para implementação	31/12/2019.
Responsável	Alan Resende Porto, Karina França Garcia, Mayara Galvão.
Status	Não solucionado.
Análise da equipe técnica	Verificou-se que não foi realizada a reforma geral no telhado e nos forros da escola. Conforme a Diretora informou, dos itens citados no relatório preliminar, foram feitos os consertos nos forros da sala 11 e da sala dos professores, que foi mudada para outro espaço, pois estavam desabando. Os forros das outras salas não foram consertados.

Forros da parte interna e externa da escola que continuam com problemas

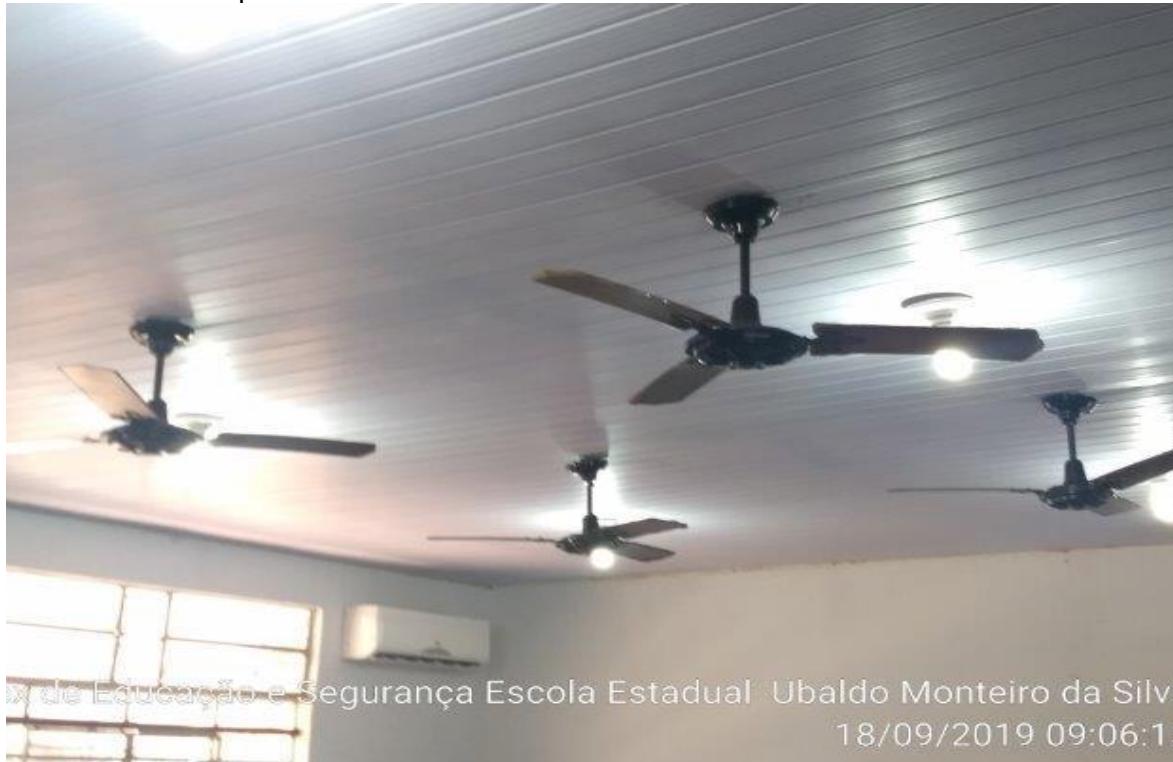
Forro da sala 11 que foi trocado

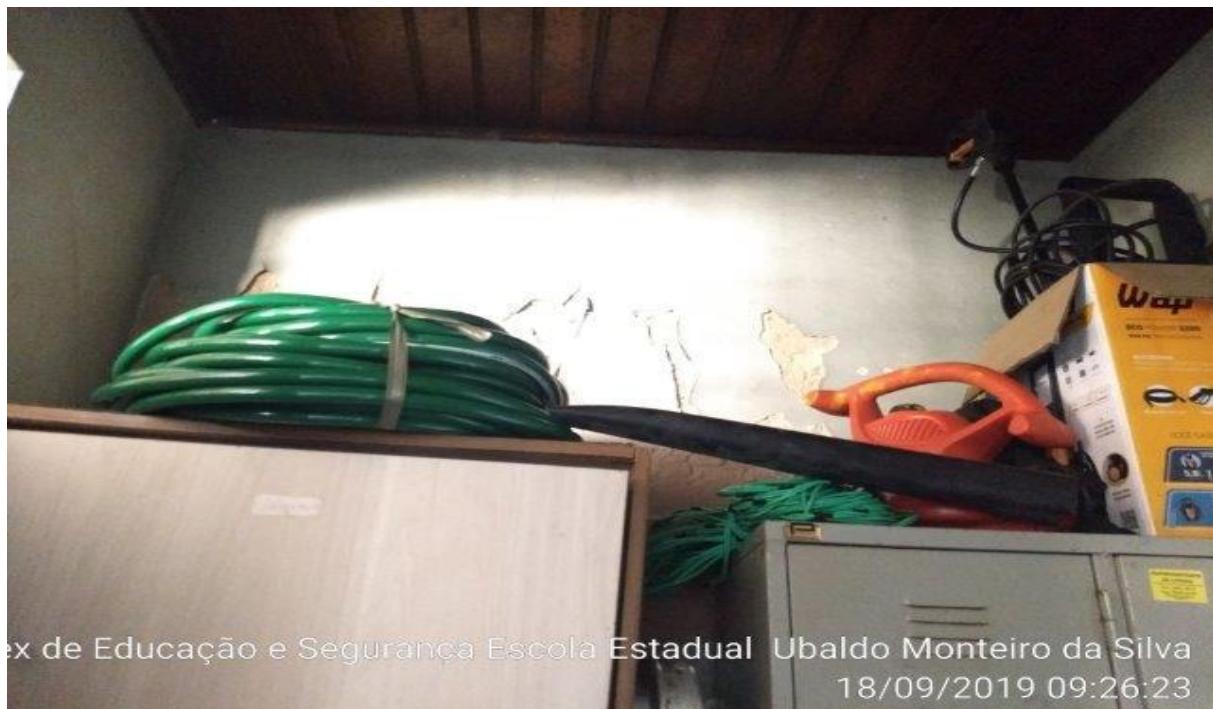
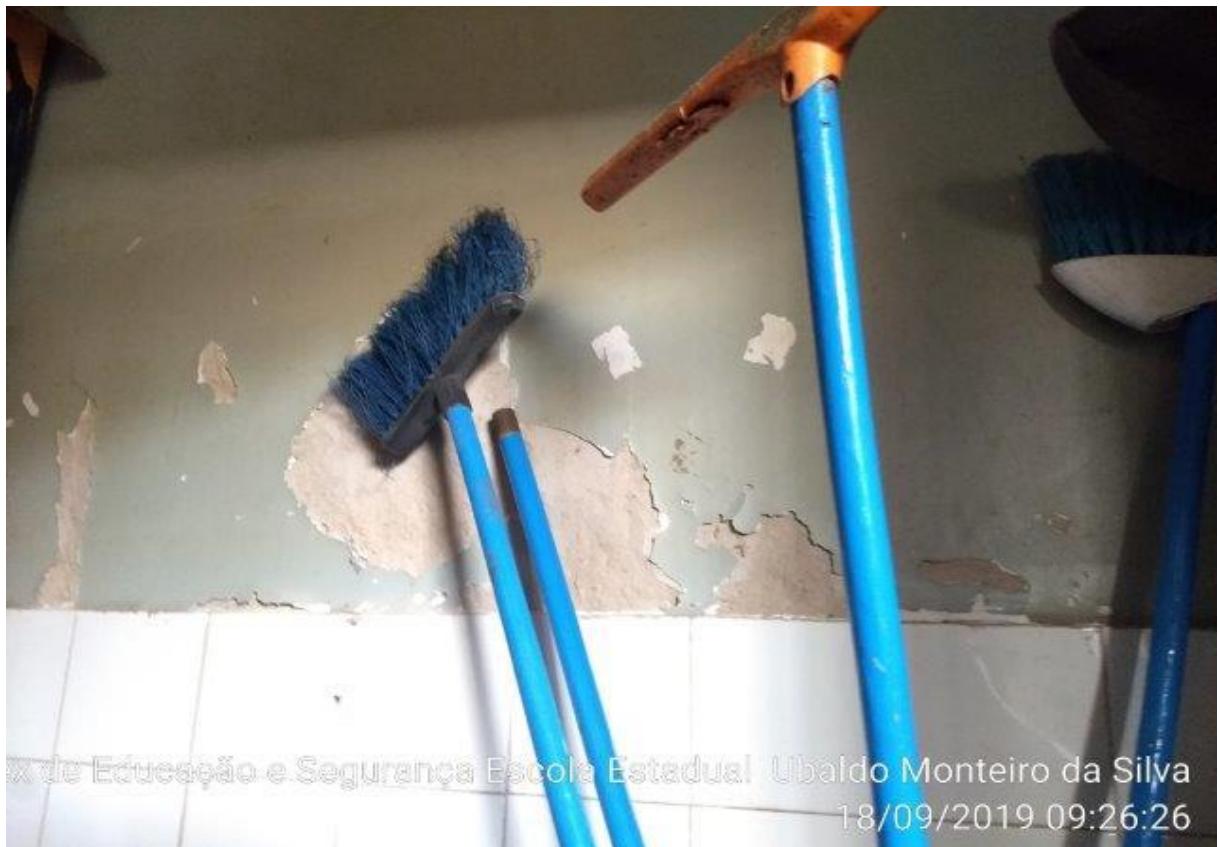
Problemas identificados	2.1. Problemas com goteiras, infiltrações e alagamentos ocasionados pelo telhado danificado da escola.
Providências a serem tomadas	Projeto de reforma geral em elaboração, demanda a ser atendida conforme PTA 2017.
Prazo para implementação	31/12/2019.
Responsável	Alan Resende Porto, Karina França Garcia, Mayara Galvão.
Status	Não solucionado.
Análise da equipe técnica	Constatou-se que não foram realizadas as reformas para solucionar as infiltrações, o telhado permanece danificado, conforme citado no achado 1, as paredes de diversas salas continuam com infiltrações e muitas delas danificadas. A sala multifuncional citada no relatório preliminar foi mudada, hoje funciona onde era a biblioteca em 2017, foi feita uma pintura nas paredes da atual sala multifuncional.

Almoxarifados com paredes descascadas, causadas pelas infiltrações

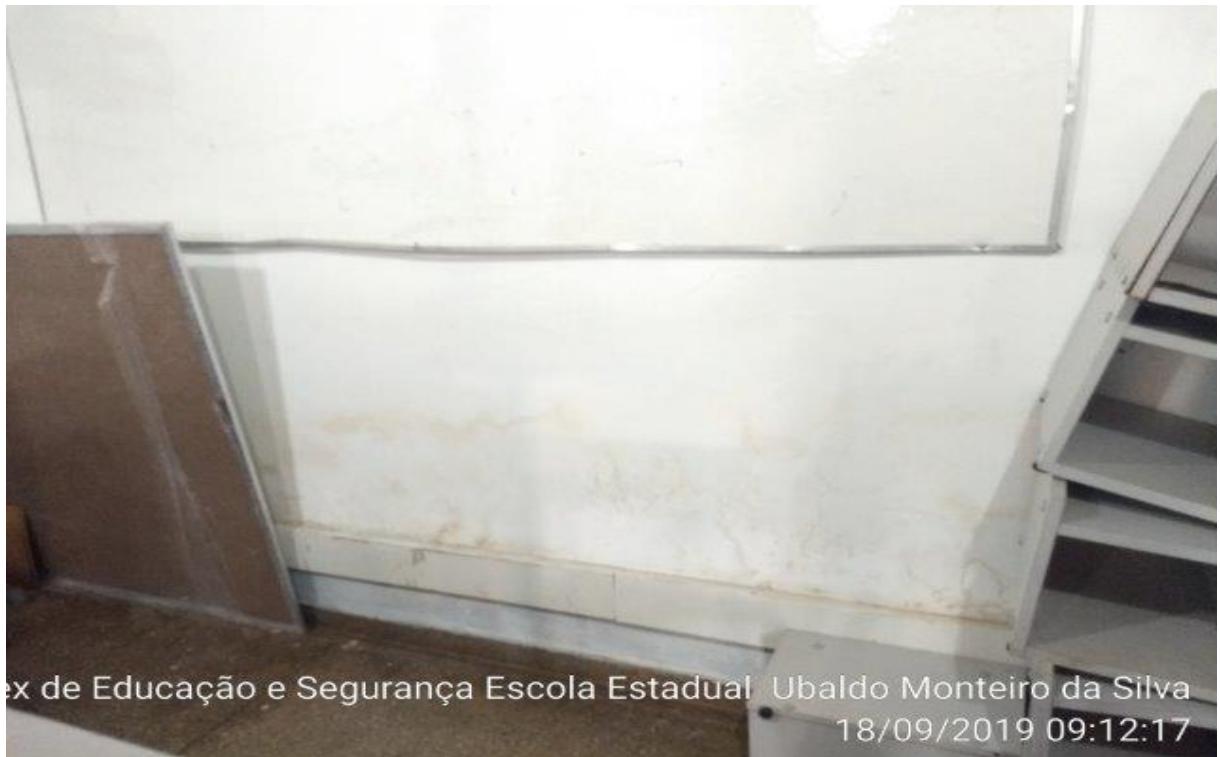
Paredes com infiltrações no laboratório de informática

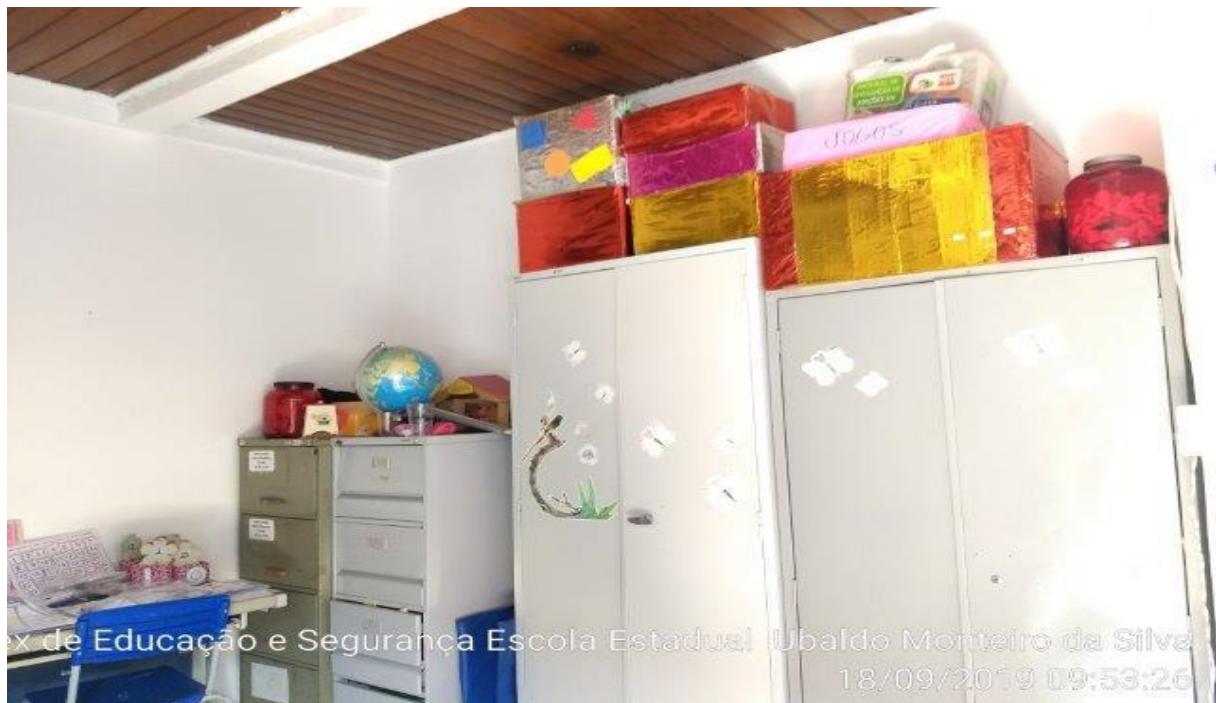
Atual sala multifuncional que foi feita a pintura

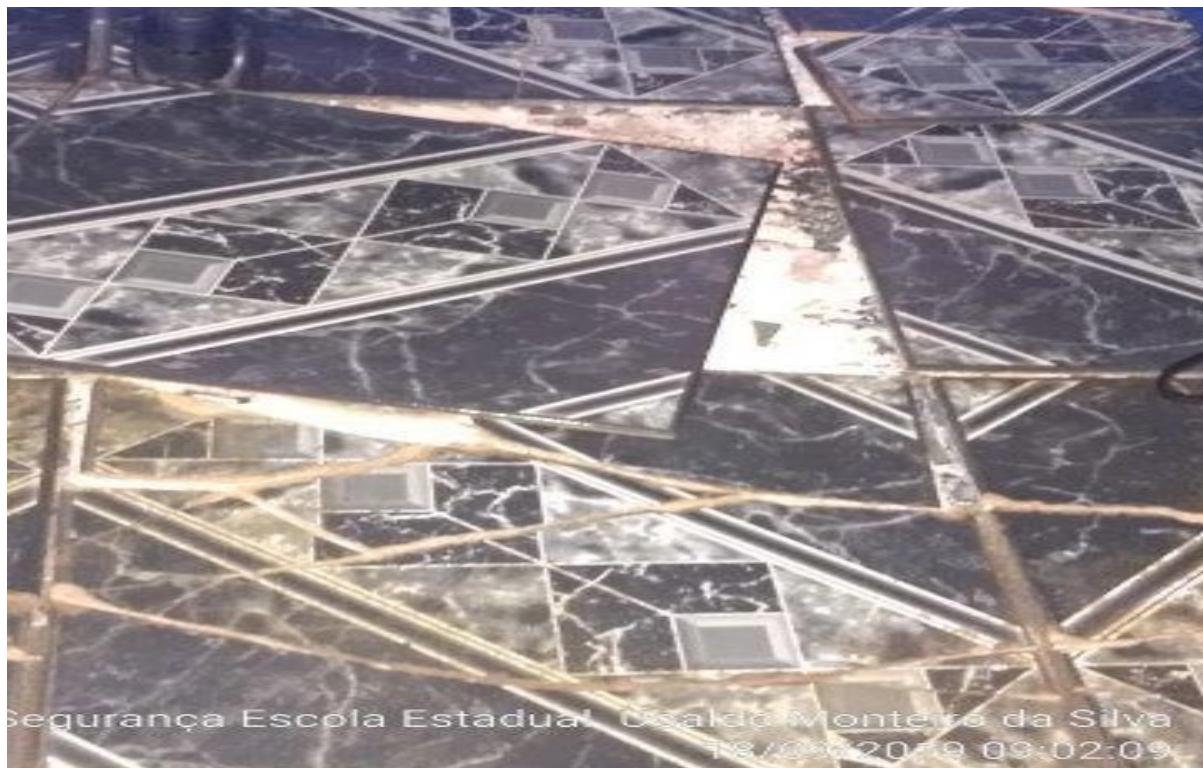
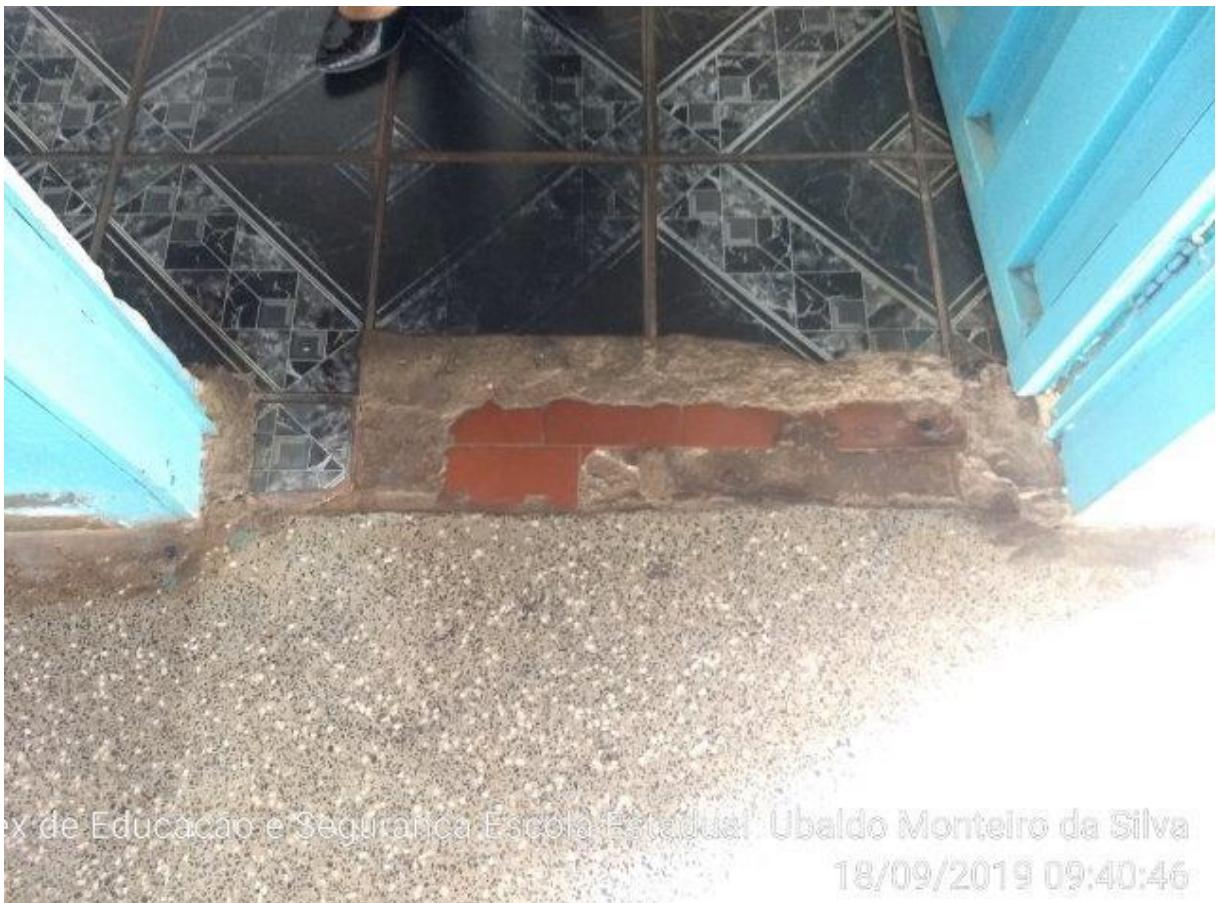
Problemas identificados	3.1. Pisos da escola danificados, quebrados, trincados e desnivelados.
Providências a serem tomadas	Projeto de reforma geral em elaboração, demanda a ser atendida conforme PTA 2017.
Prazo para implementação	31/12/2019.
Responsável	Alan Resende Porto, Karina França Garcia, Mayara Galvão.
Status	Não solucionado.
Análise da equipe técnica	Constatou-se que os pisos permanecem sem reforma, foram localizados vários pisos quebrados.

Pisos da Secretaria quebrados

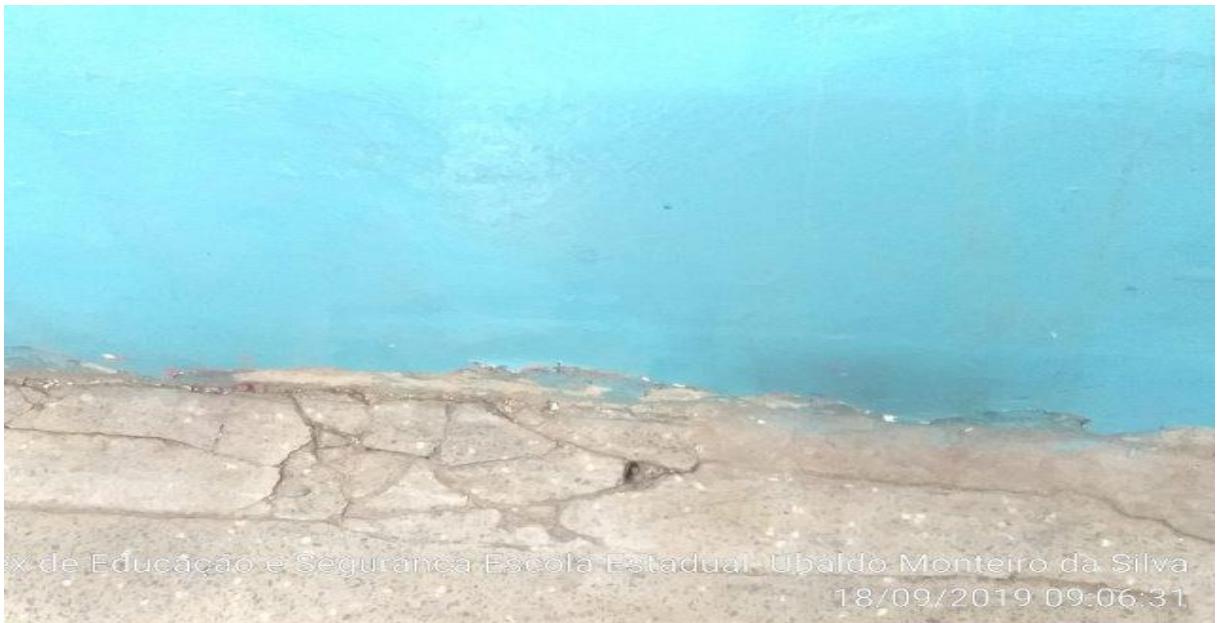
Piso danificado na sala de aula

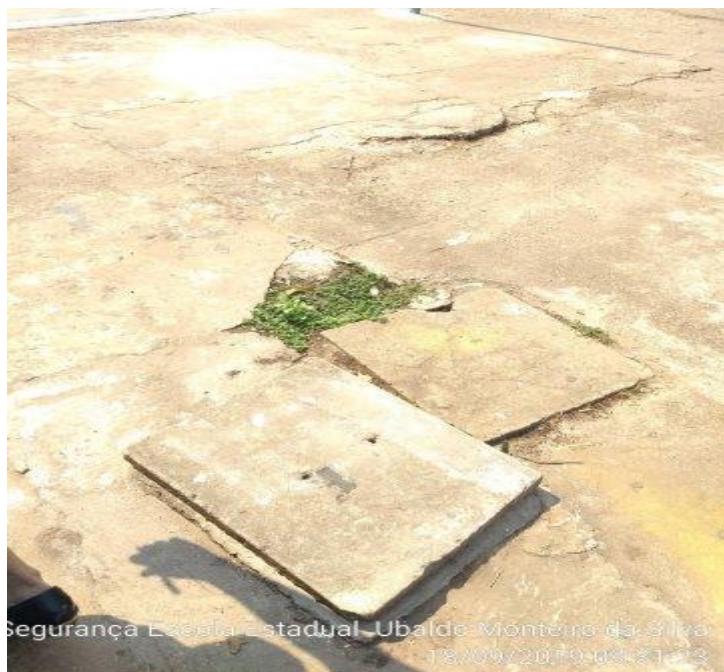
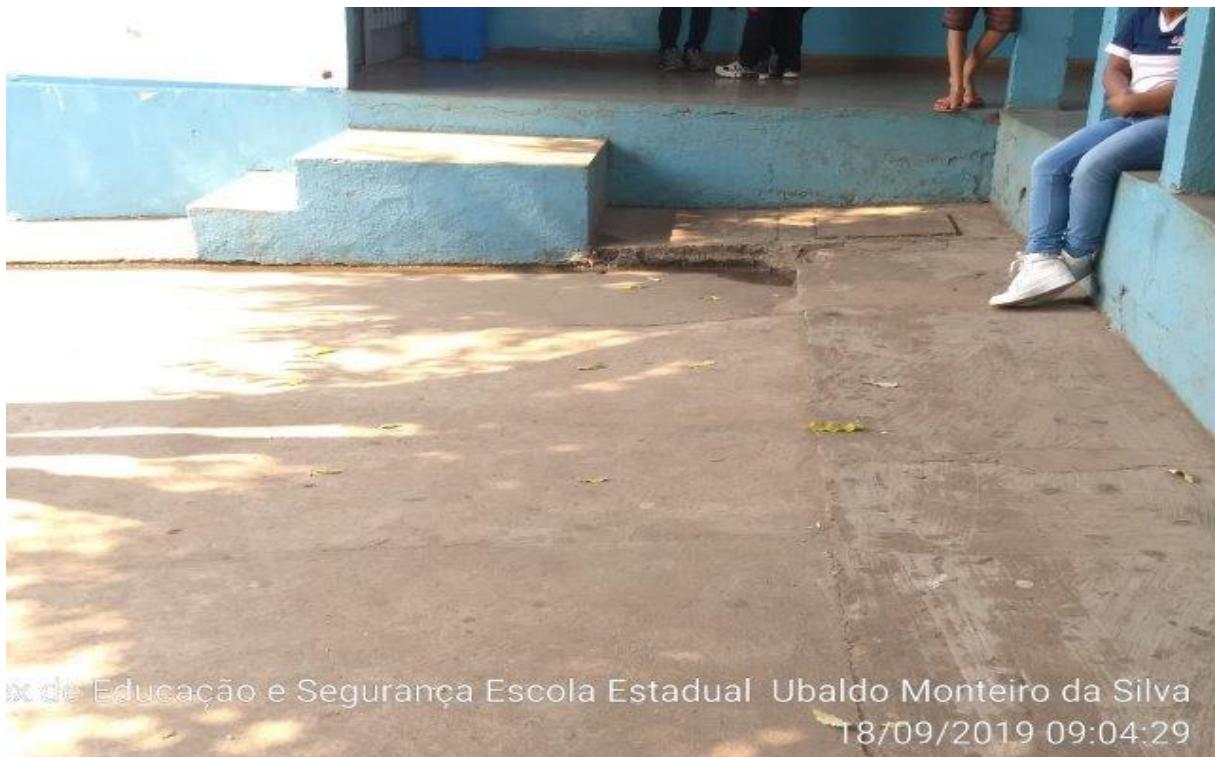
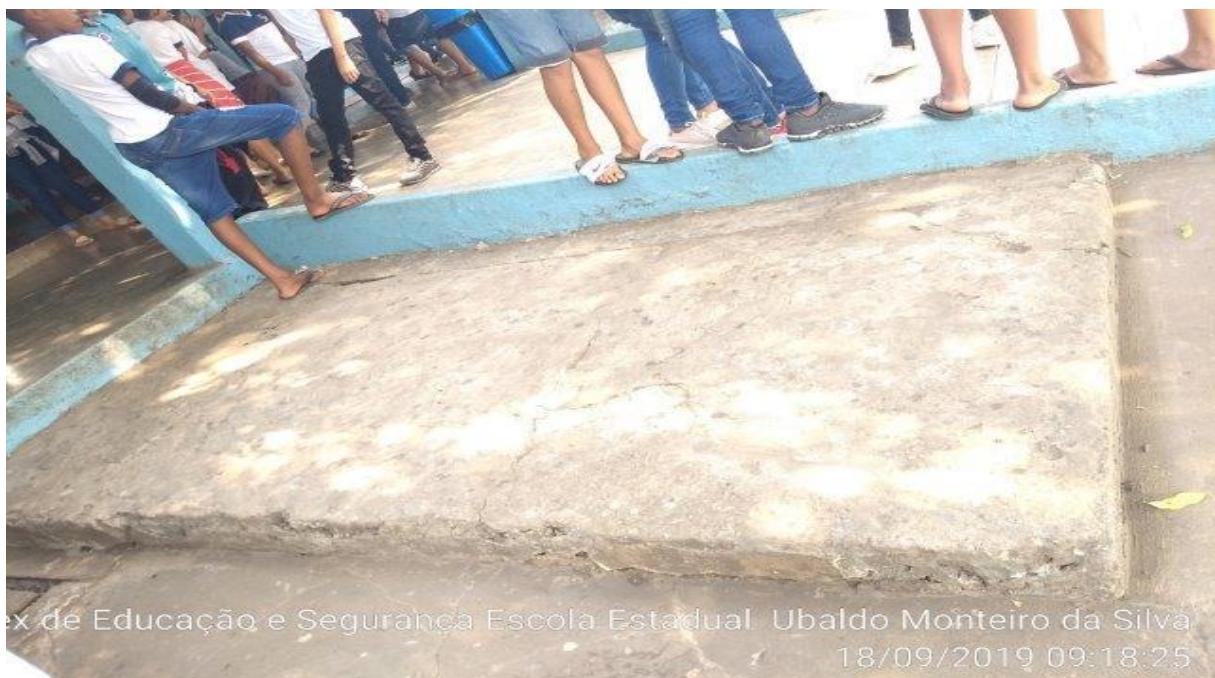
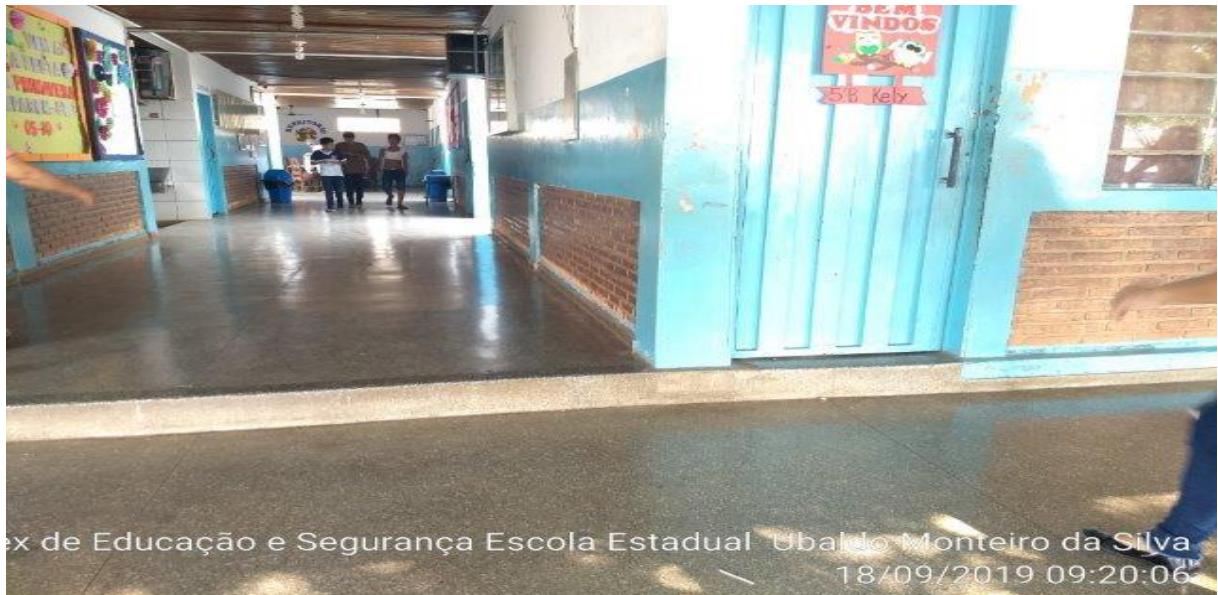
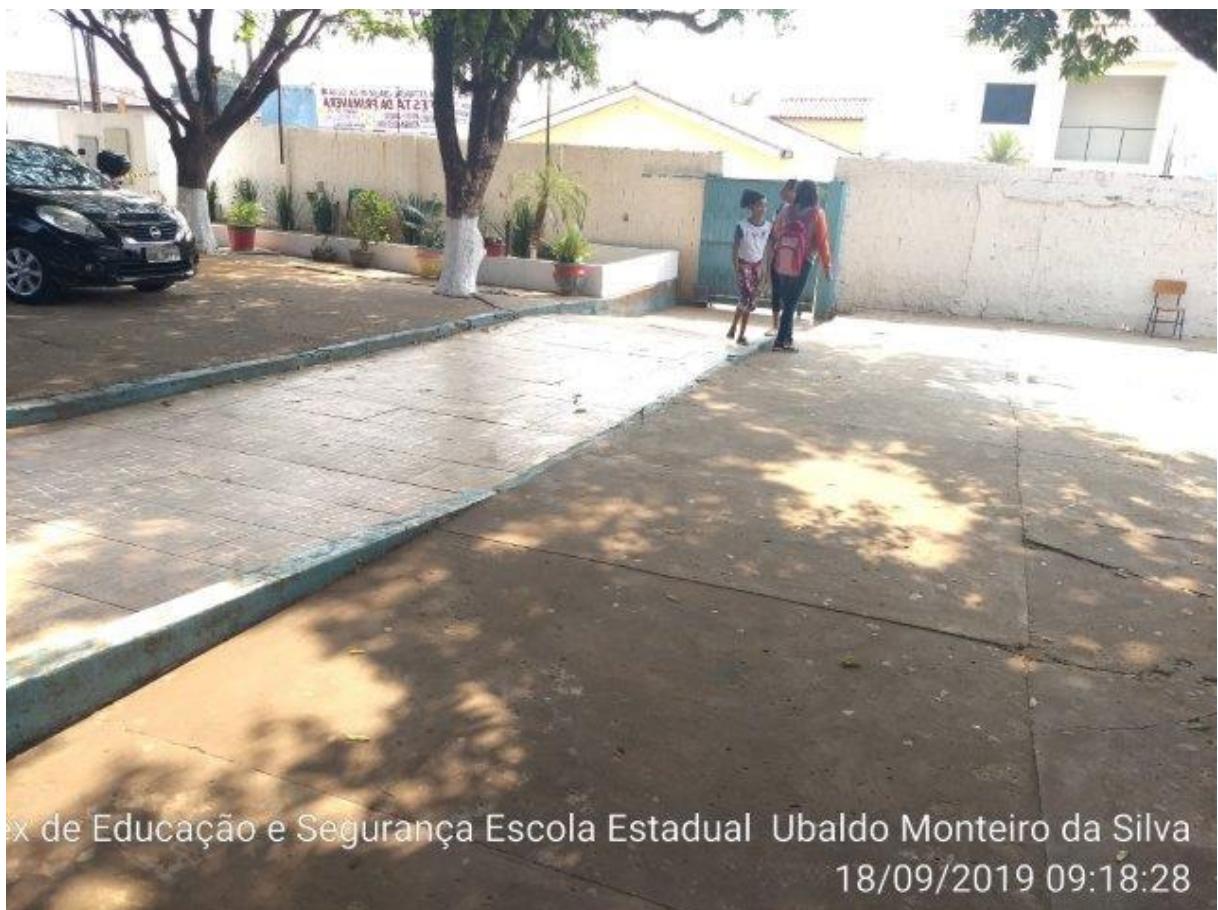
Pátio da escola

Problemas identificados	3.2. Problemas estruturais de acessibilidade para Portadores de Necessidades Especiais (PNE's).
Providências a serem tomadas	Projeto de reforma geral em elaboração, demanda a ser atendida conforme PTA 2017.
Prazo para implementação	31/12/2019.
Responsável	Alan Resende Porto, Karina França Garcia, Mayara Galvão.
Status	Não solucionado.
Análise da equipe técnica	Verificou-se que não foi realizada a reforma geral para solucionar os problemas estruturais para melhorar a acessibilidade da escola, tendo como agravante que a escola possui alunos PNE's.

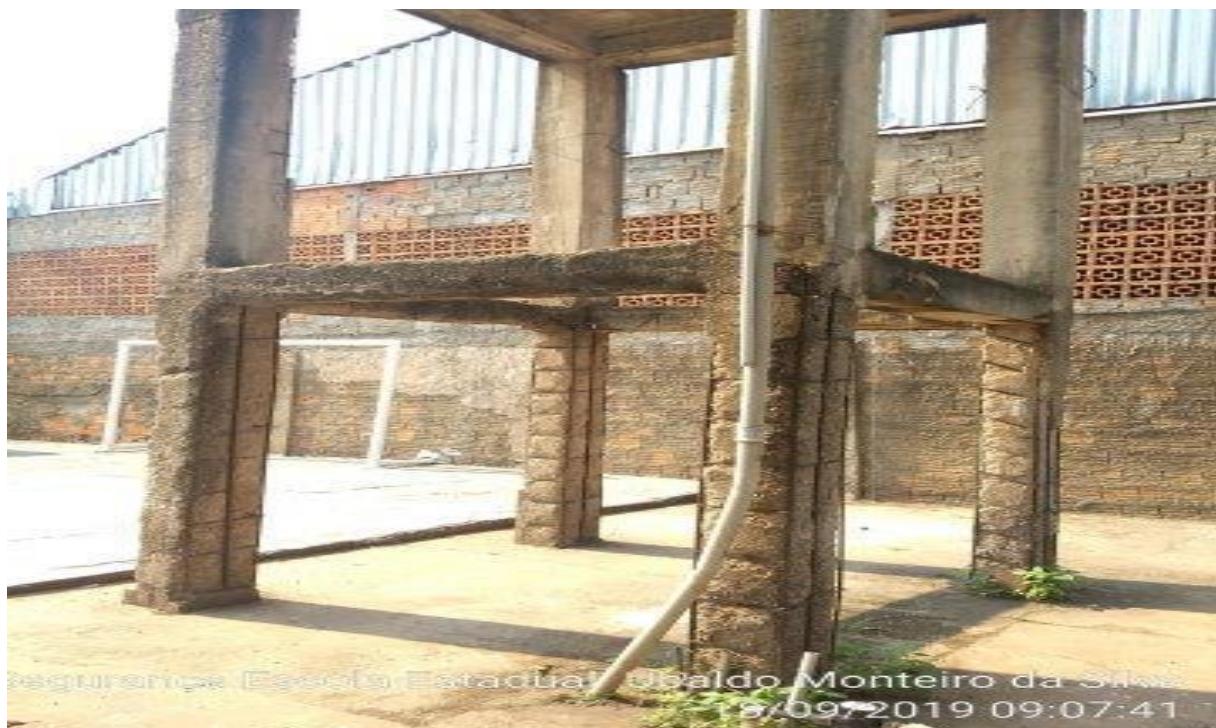
Problemas identificados	4.1. Problemas estruturais com colunas de sustentação da escola, comprometendo a segurança da construção. 4.2. Problemas de rachaduras em paredes e muro da escola.
Providências a serem tomadas	Projeto de reforma geral em elaboração, demanda a ser atendida conforme PTA 2017.
Prazo para implementação	31/12/2019
Responsável	Alan Resende Porto, Karina França Garcia, Mayara Galvão.
Status	Não solucionado.
Análise da equipe técnica	Verificou-se que a parte estrutural da escola permanece sem reforma, com várias avarias nas colunas de sustentação, paredes e muros da escola.

Colunas de sustentação da caixa d'água

10. Destaca-se ainda que existem irregularidades graves, que colocam em risco os alunos e professores, como no caso dos problemas estruturais das colunas da escola e da caixa d'água (achado 4.1 e 4.2). Esses problemas necessitam de ação imediata dos gestores para se evitar possíveis acidentes, podendo ocasionar responsabilidade aos gestores por negligência no exercício do cargo.

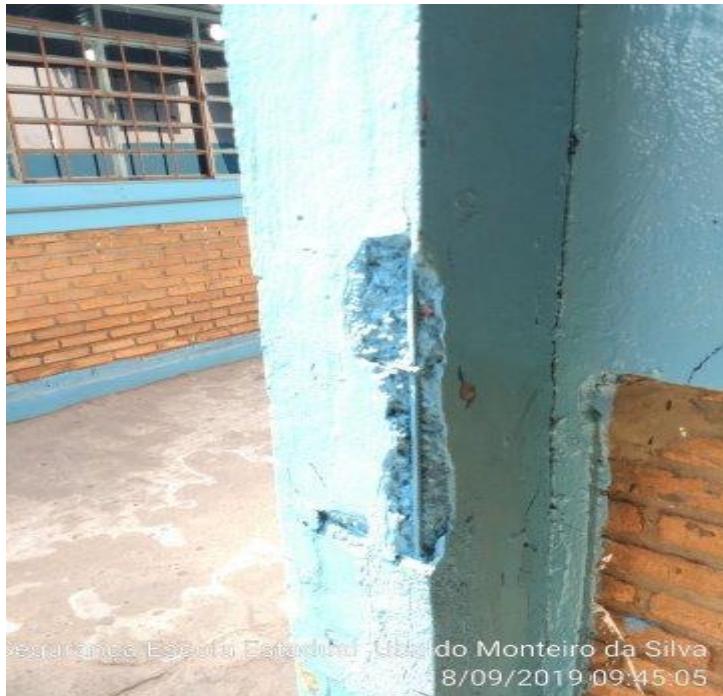
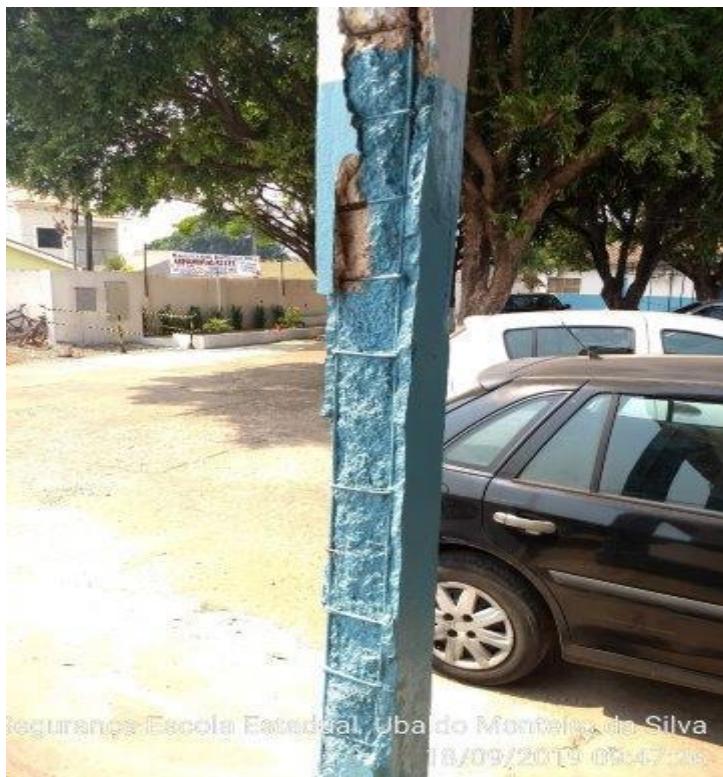
Coluna de sustentação da escola

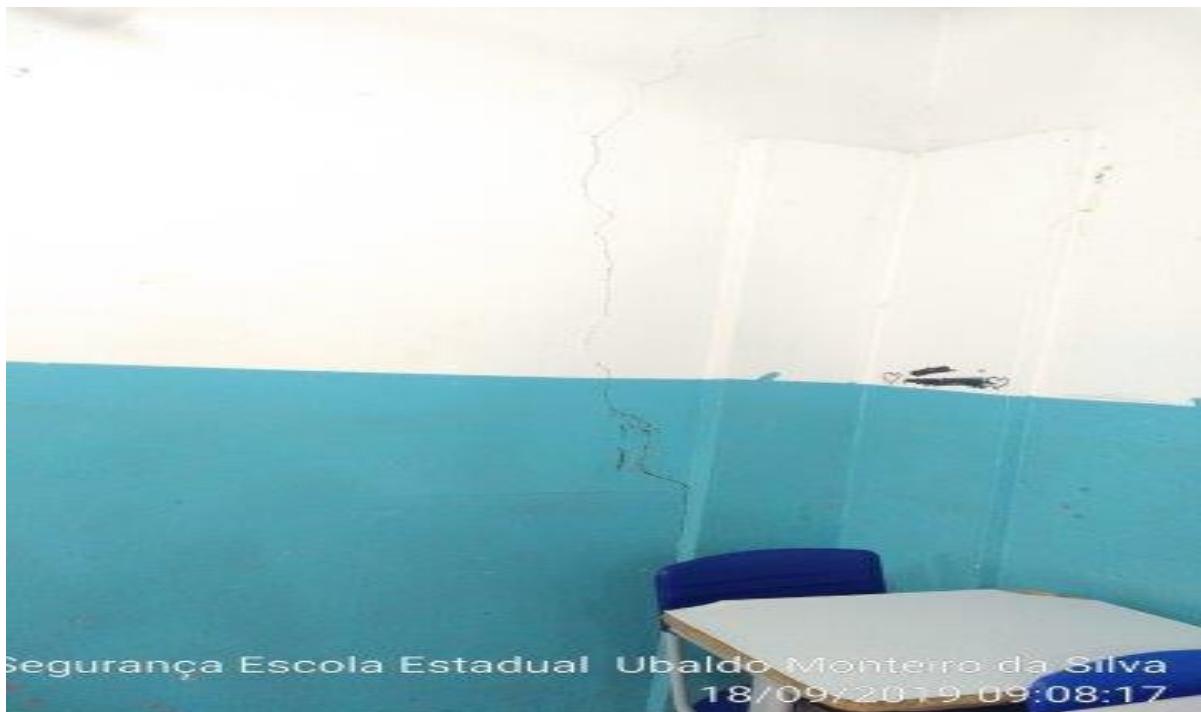
Sala de aula com rachaduras
