PROGRAMA VISITA ÀS ESCOLAS
RELATÓRIO DE LEVANTAMENTO DA INFRAESTRUTURA DA
ESCOLA ESTADUAL DEPUTADO UBALDO MONTEIRO DA SILVA
MUNICÍPIO DE VÁRZEA GRANDE-MT

PROGRAMA VISITA ÀS ESCOLAS RELATÓRIO DE LEVANTAMENTO

Protocolo: 137693/2017

Objeto da fiscalização: Avaliar a infraestrutura da Escola Estadual Deputado Ubaldo Monteiro da Silva, localizada no município de Várzea Grande/MT.

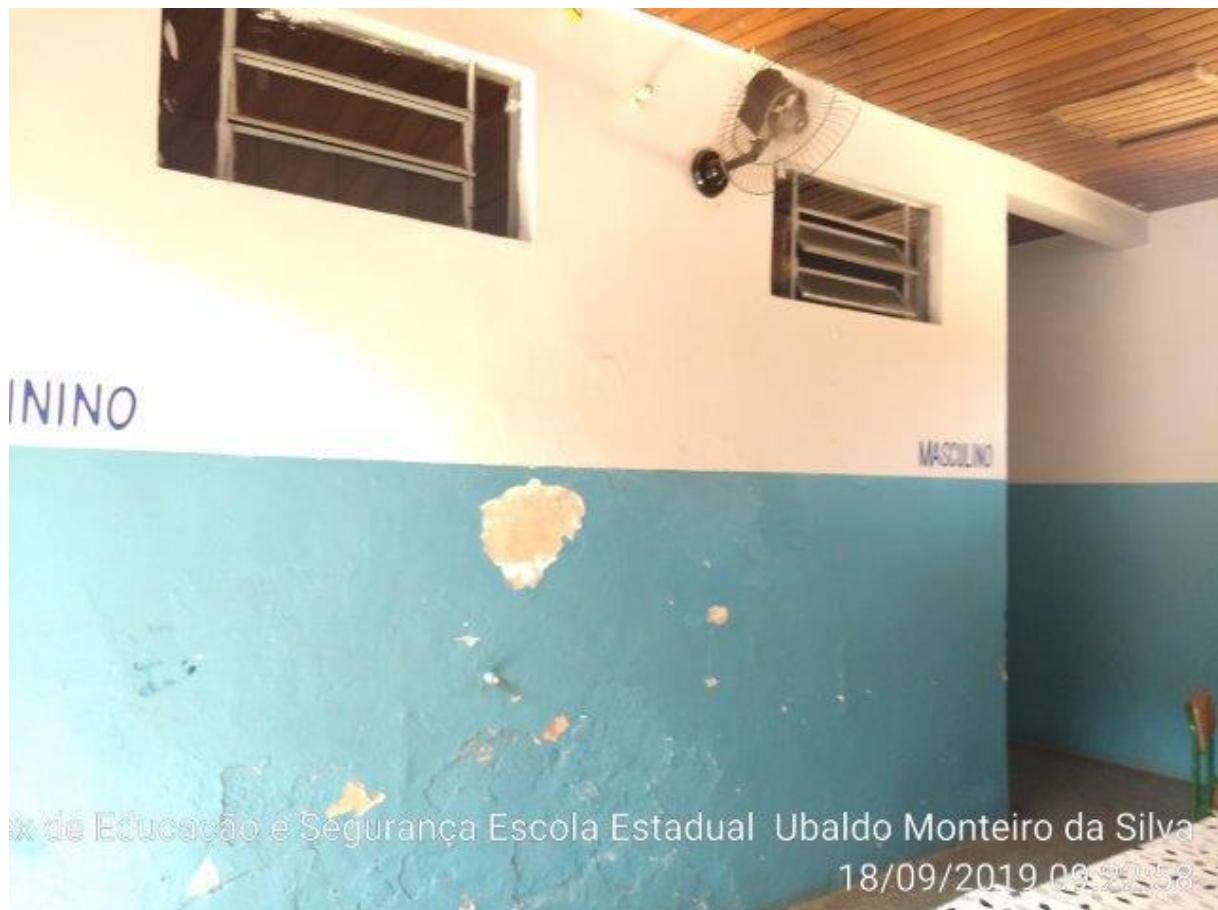
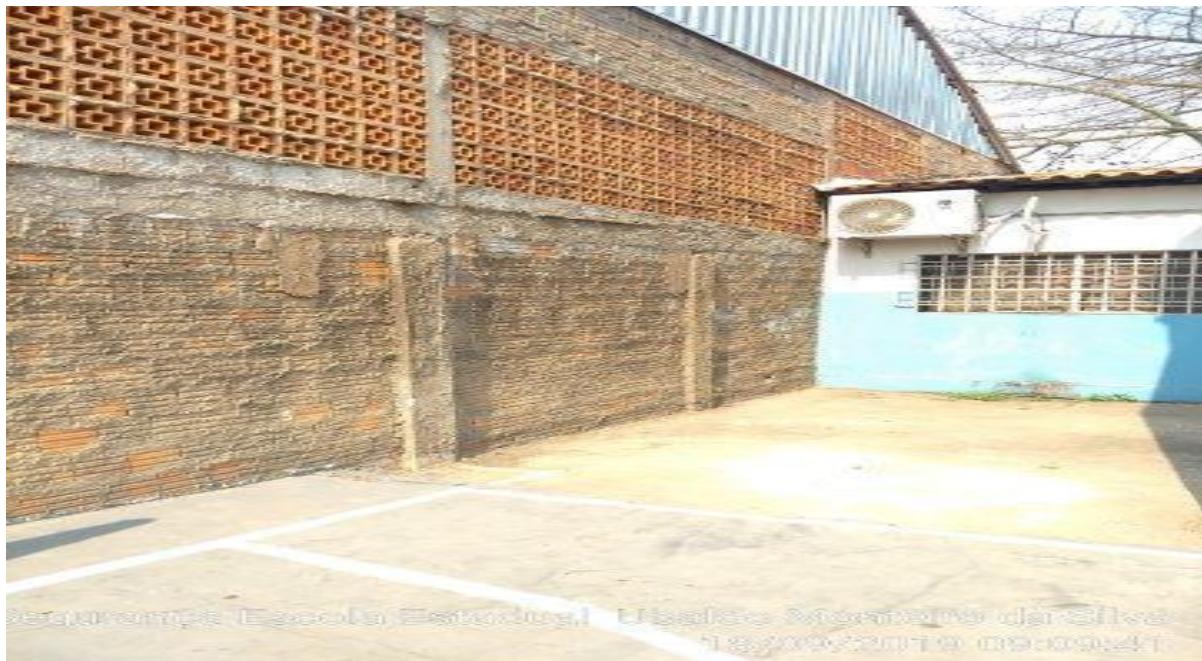
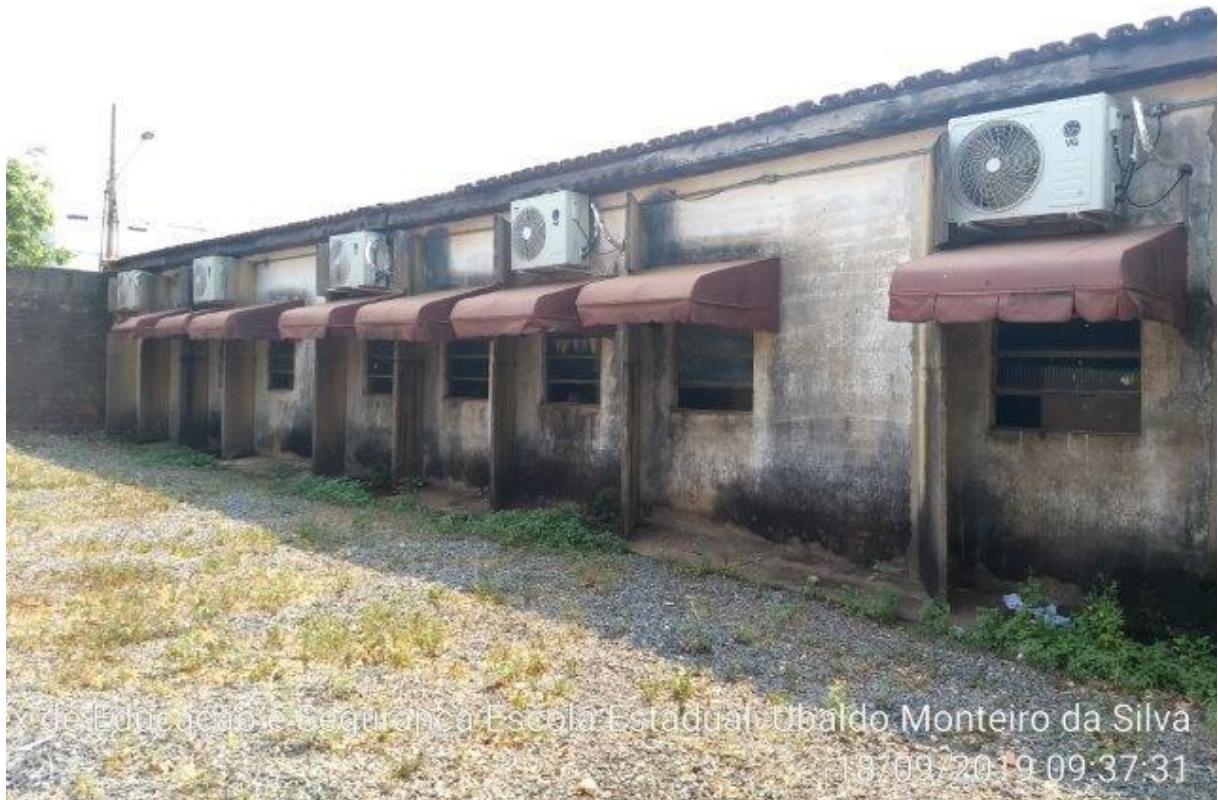
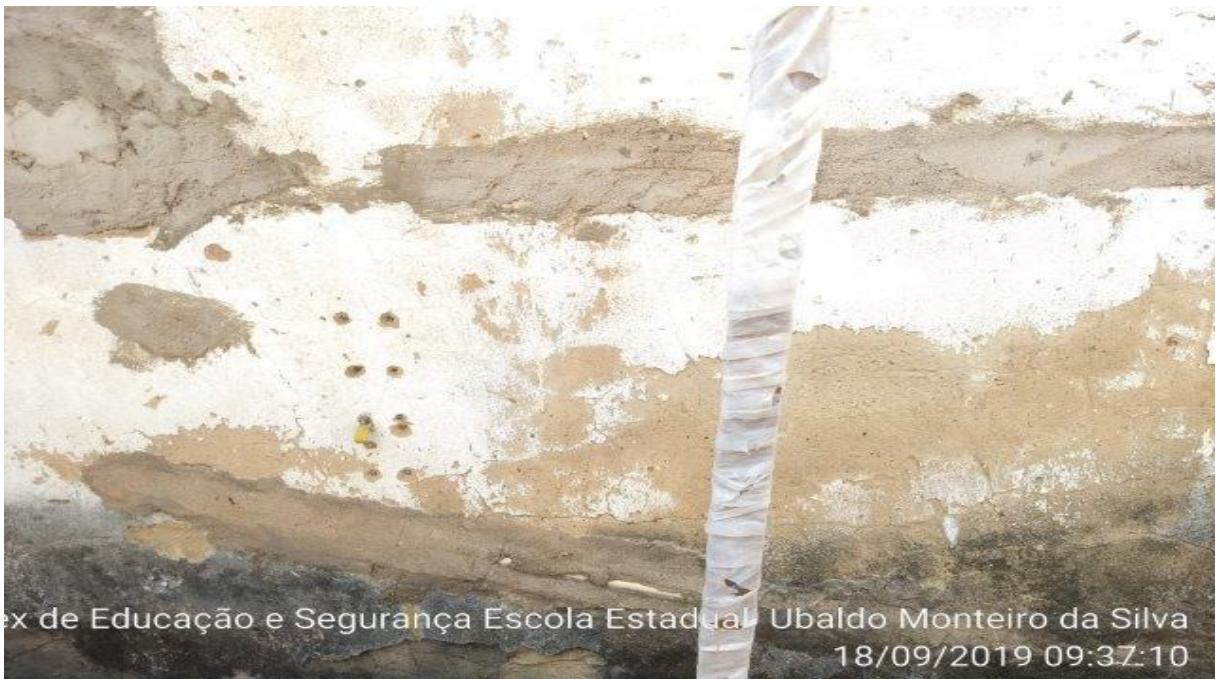
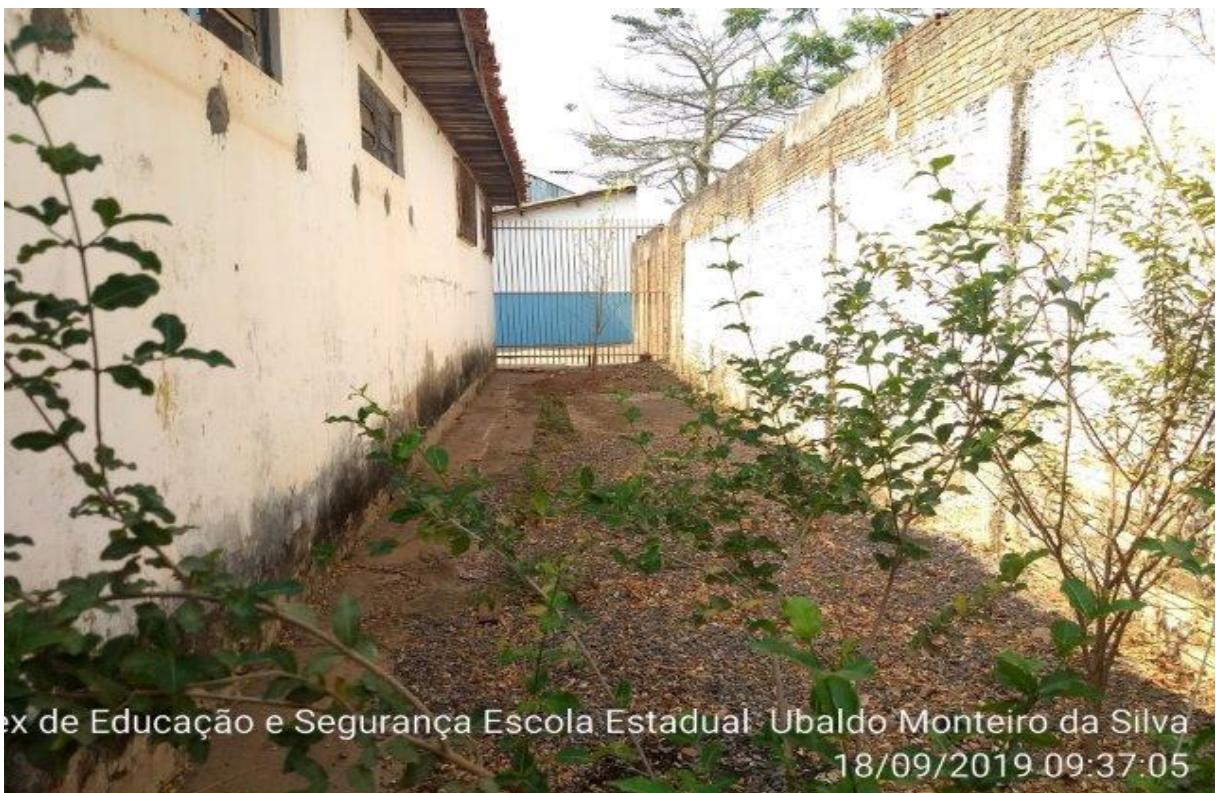
Problemas identificados	5.1. Pintura do prédio inadequada, avariada e sem manutenção.
Providências a serem tomadas	Projeto de reforma geral em elaboração, demanda a ser atendida conforme PTA 2017.
Prazo para implementação	31/12/2019
Responsável	Alan Resende Porto, Karina França Garcia, Mayara Galvão
Status	Não solucionado.
Análise da equipe técnica	Verificou-se que a pintura da escola continua avariada. Não foi realizada reforma das pinturas.

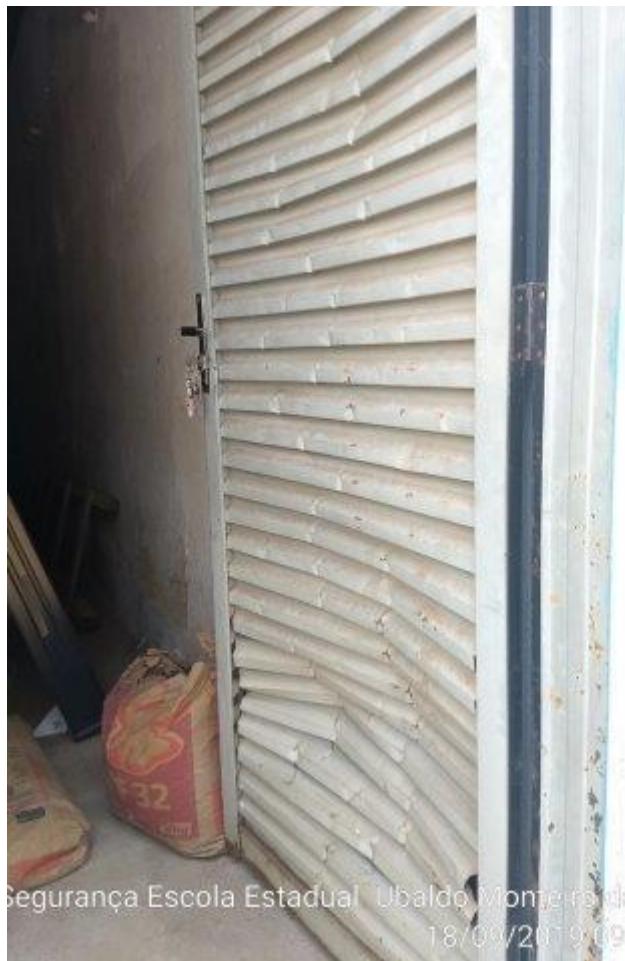
Porta do Almoxarifado

Problemas identificados	6.1. Portas e janelas com problemas de manutenção e avarias.
Providências a serem tomadas	Demanda a ser executada pela unidade escolar
Prazo para implementação	-
Responsável	-
Status	Não solucionado.
Análise da equipe técnica	Constatou-se que as portas e janelas ausentes e com problemas citadas no relatório preliminar, permanecem as mesmas, não foram substituídas.

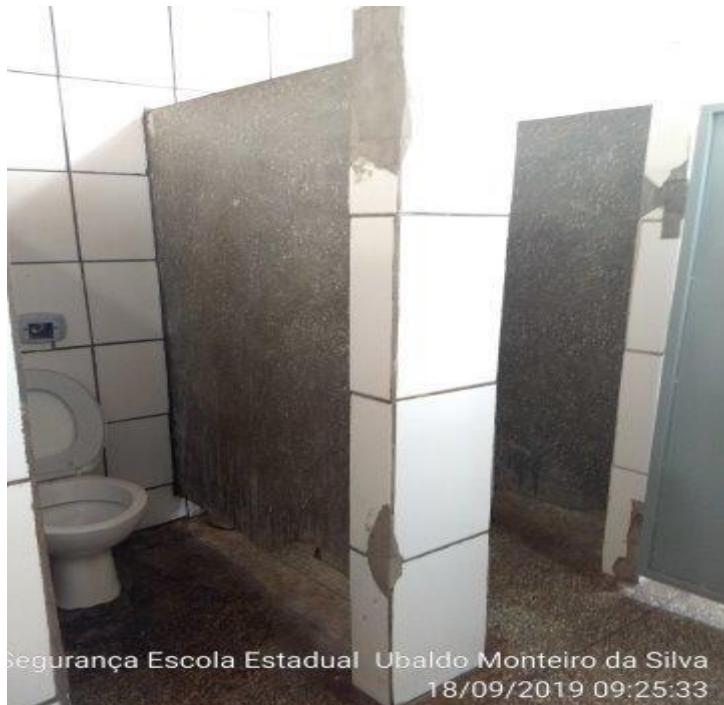
Portas ausentes nos banheiros

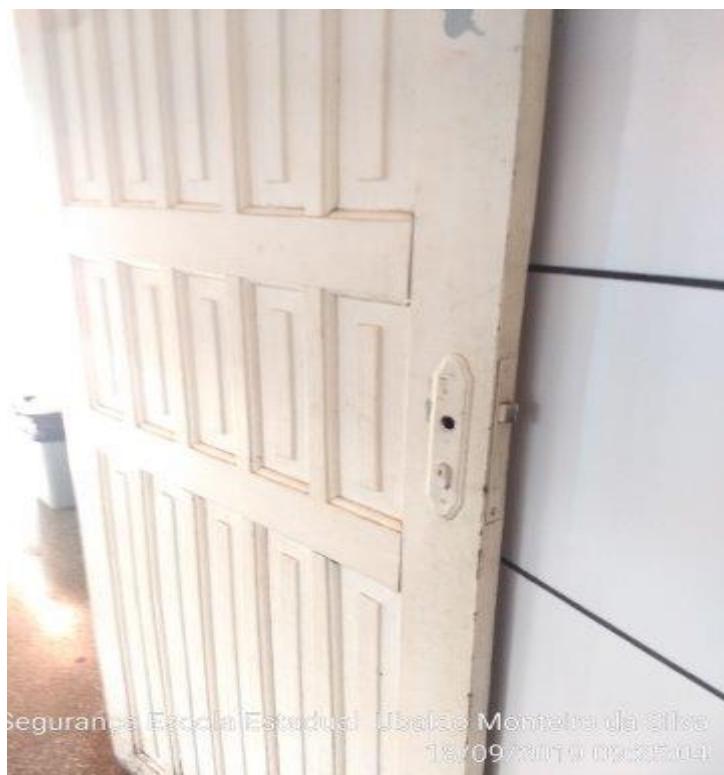
Porta sem fechadura

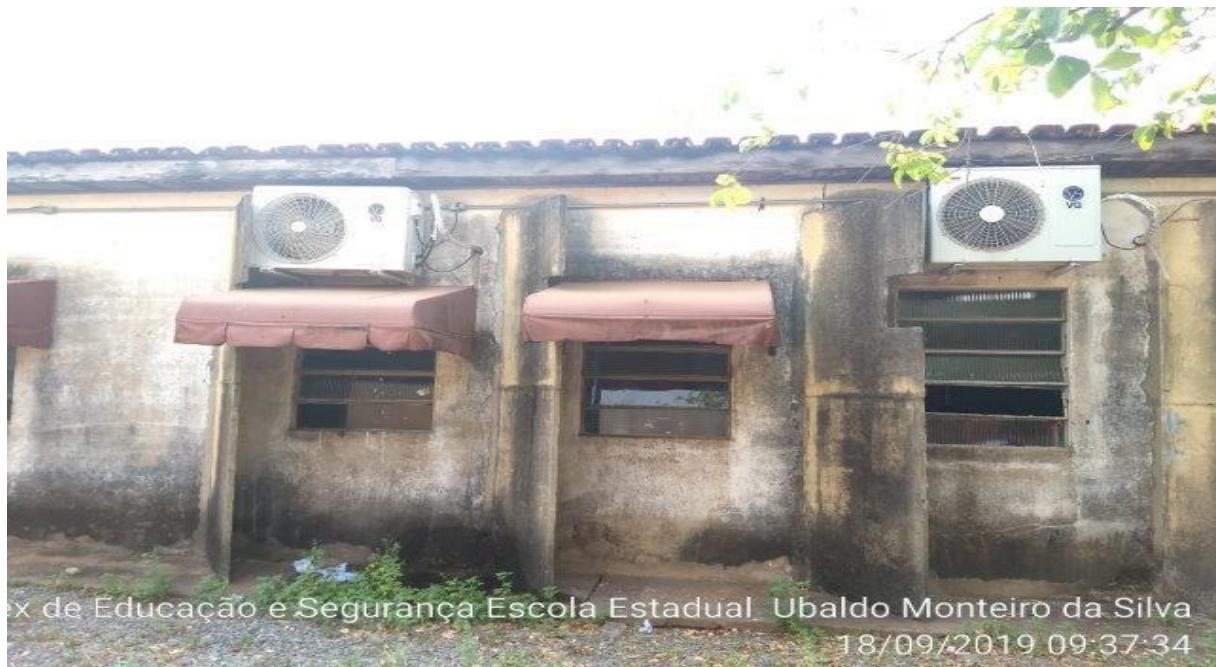
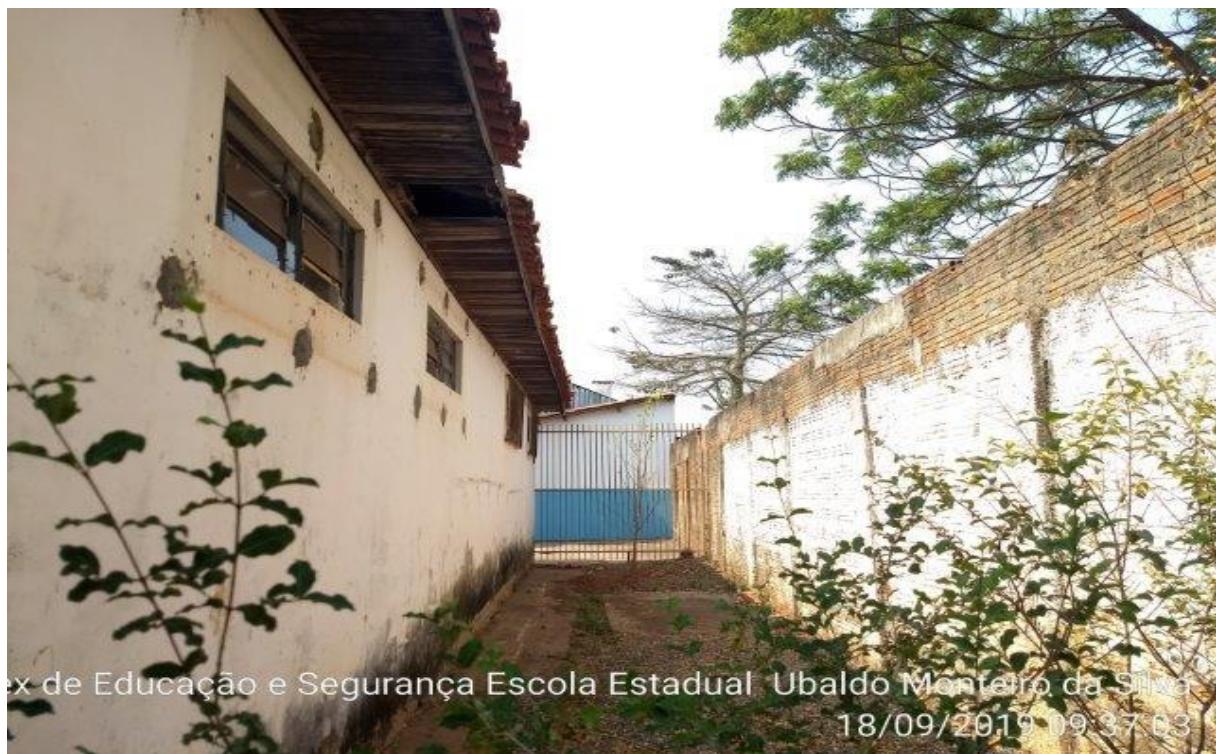
Janelas antigas, pequenas e quebradas

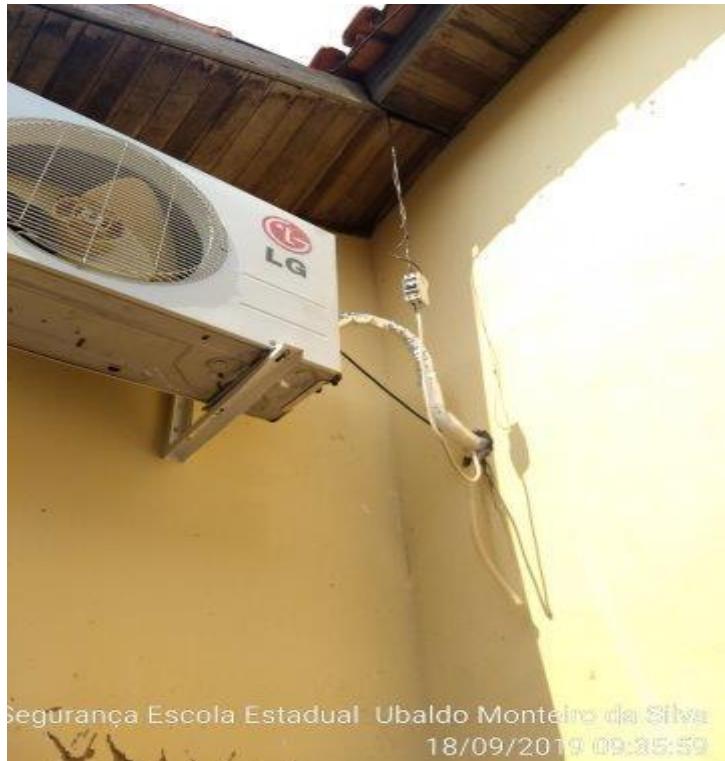
Fiação exposta do ar condicionado.

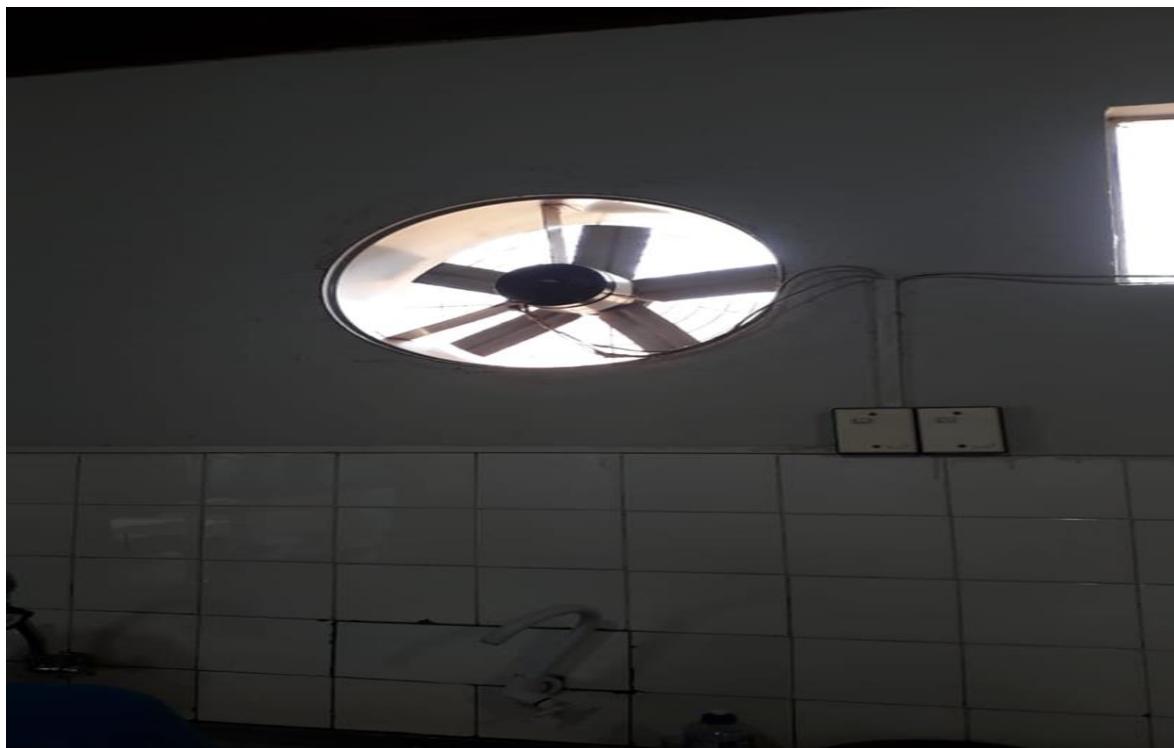
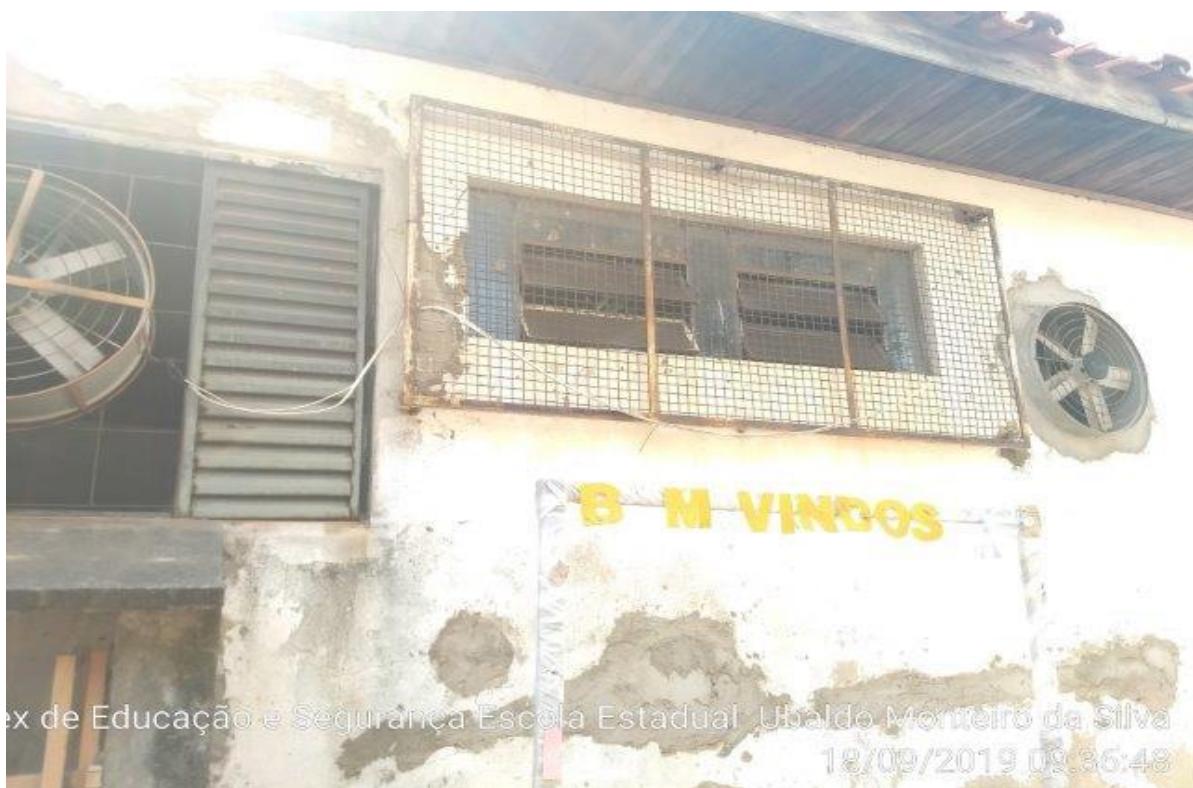
Fiação exposta na cozinha

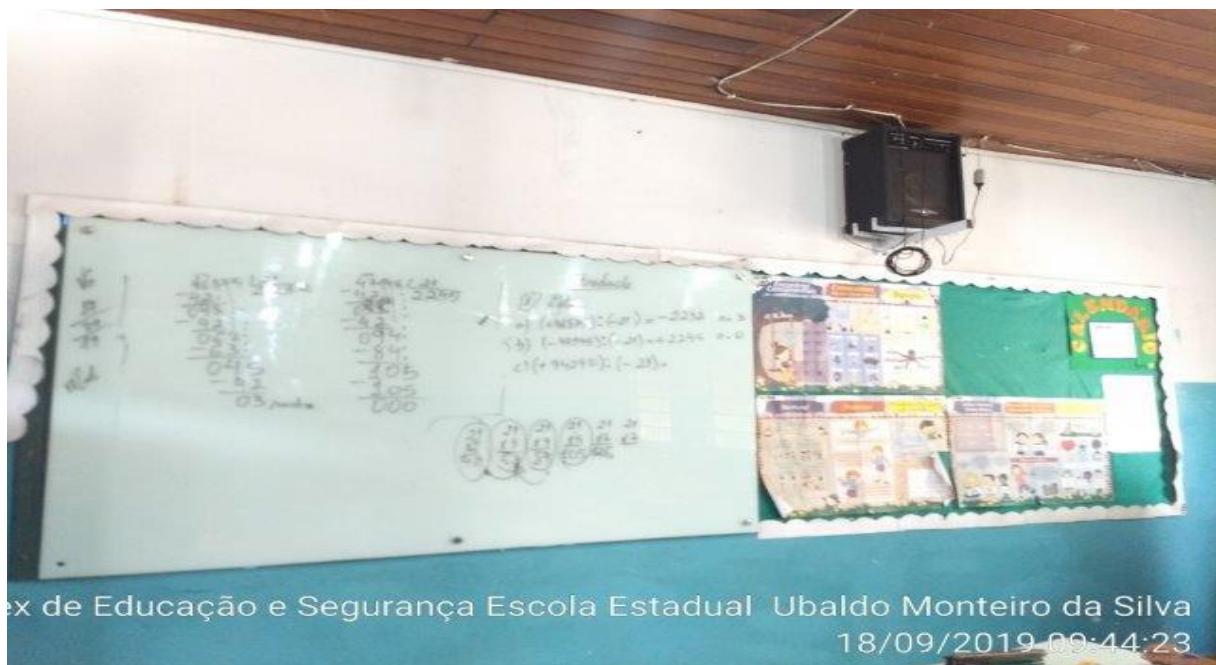
Sala de aula com fiação exposta

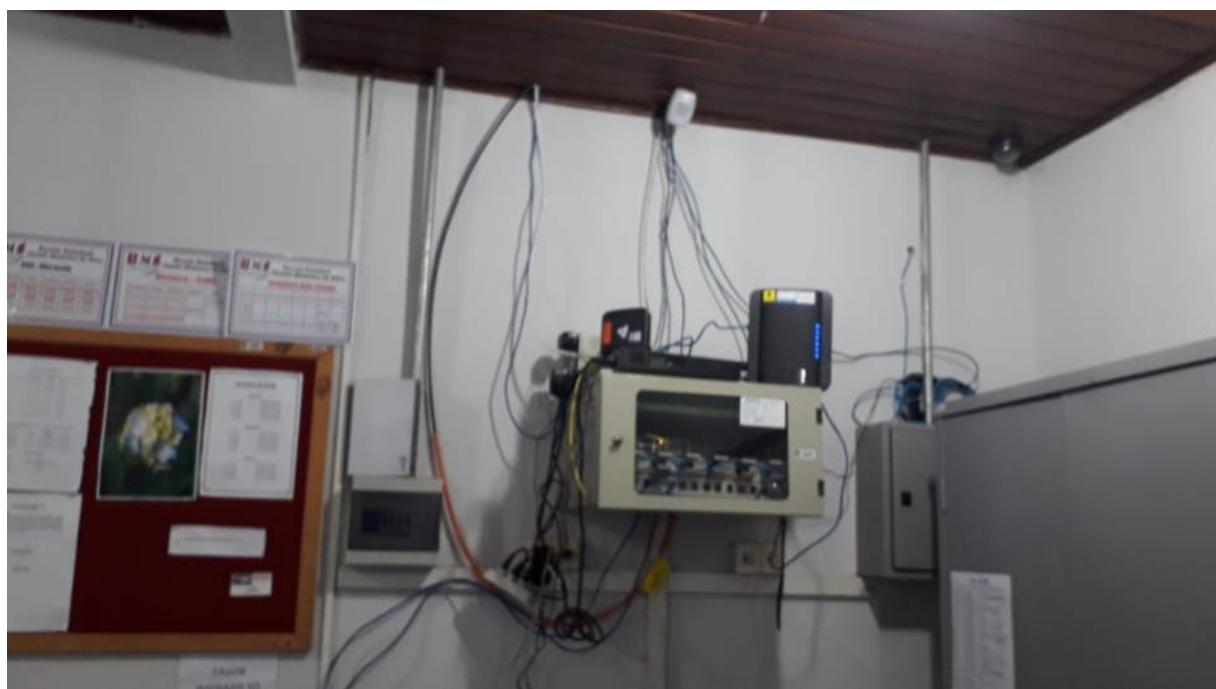
Secretaria da escola – fiação exposta

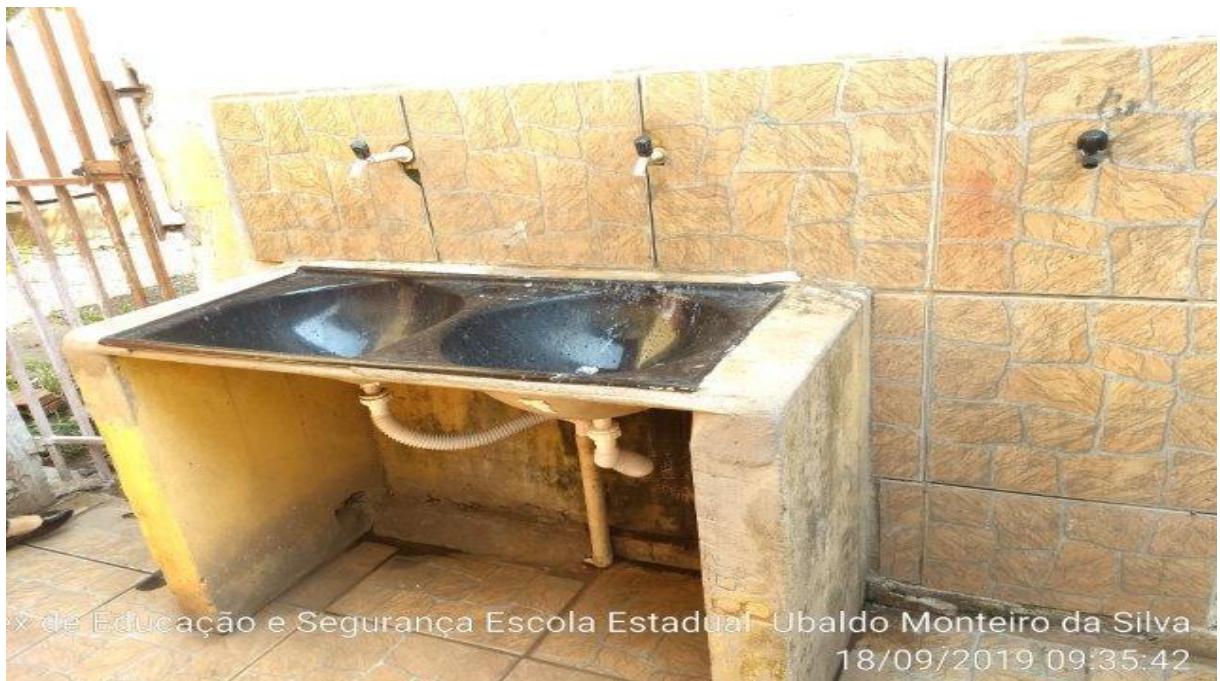
Problemas identificados	8.1. Instalações hidráulicas precárias e insuficientes para a demanda da escola.
Providências a serem tomadas	Projeto de reforma geral em elaboração, demanda a ser atendida conforme PTA 2017.
Prazo para implementação	31/12/2019
Responsável	Alan Resende Porto, Karina França Garcia, Mayara Galvão.
Status	Solução em andamento.
Análise da equipe técnica	Verificou-se que foram consertadas as pias da área de serviço e do banheiro, na cozinha a pia continua com infiltrações e com vazamentos de água nos azulejos.

Tanque da área de serviço com sifão

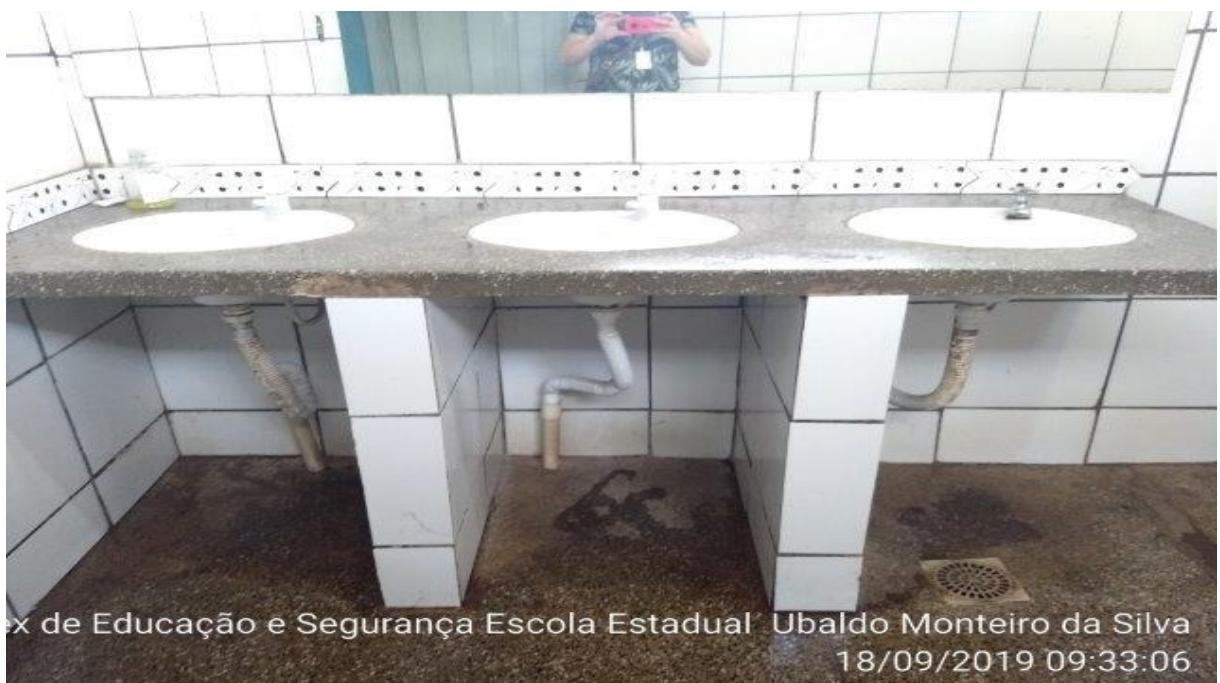
Banheiro feminino com sifões e torneiras

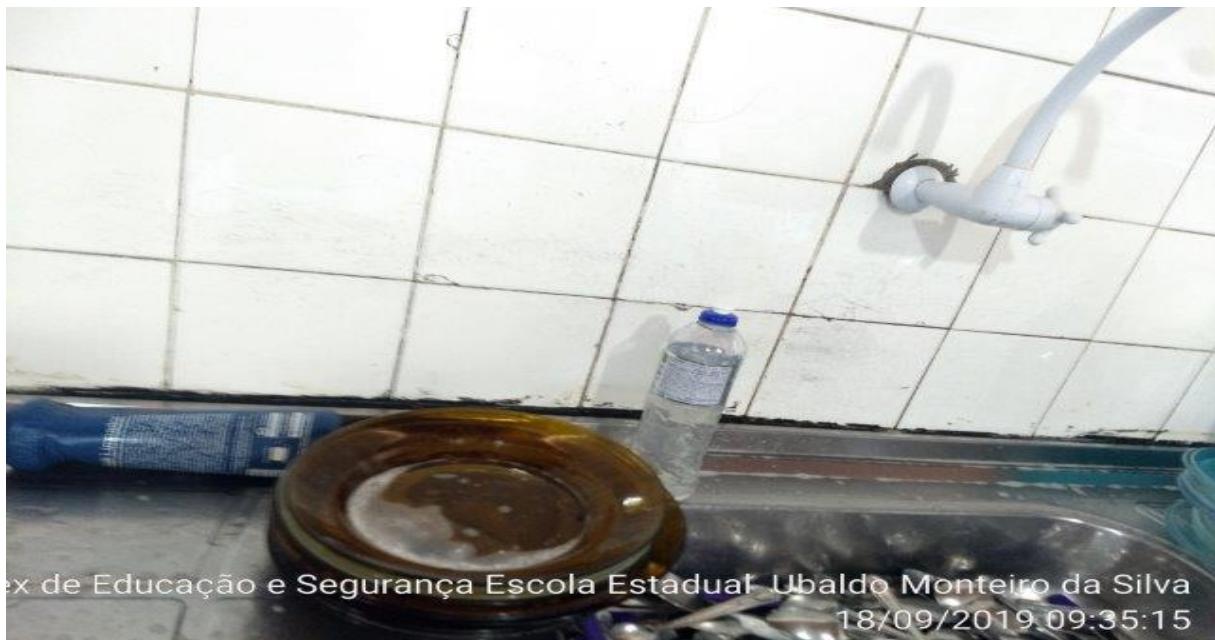
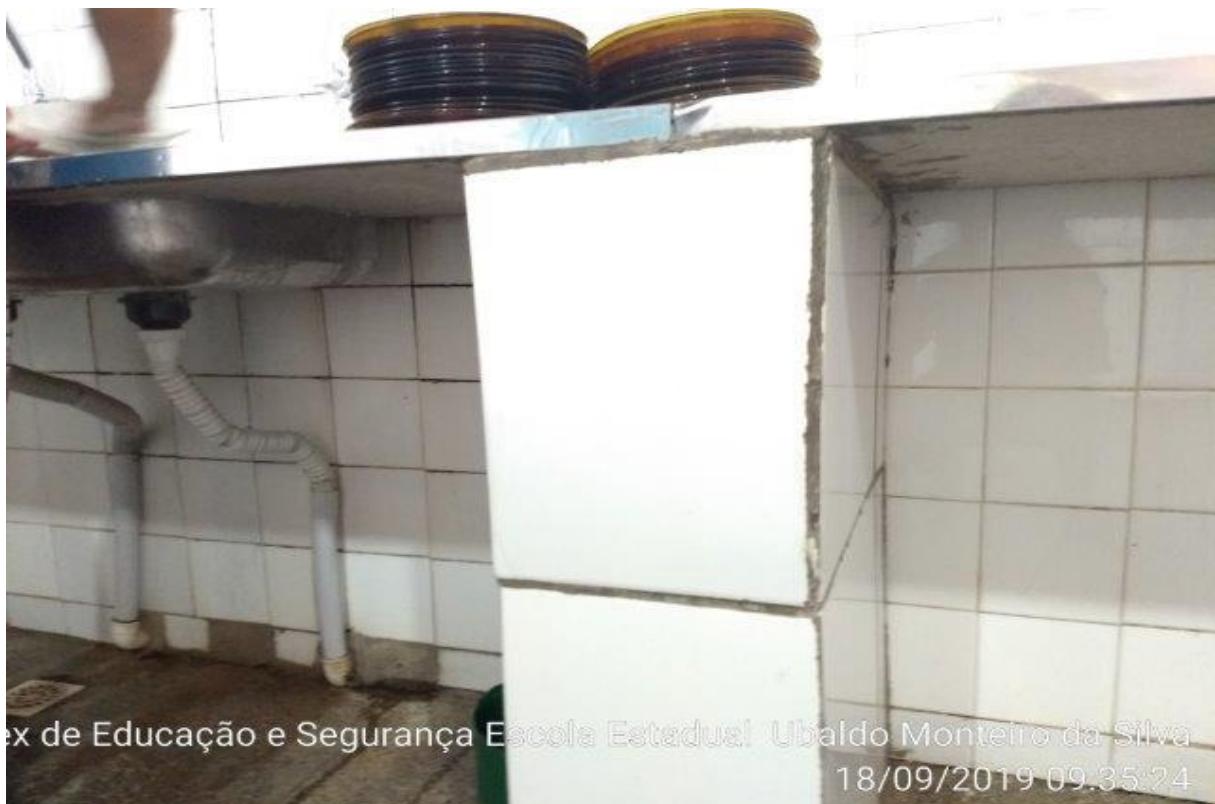
Pia da cozinha com infiltrações

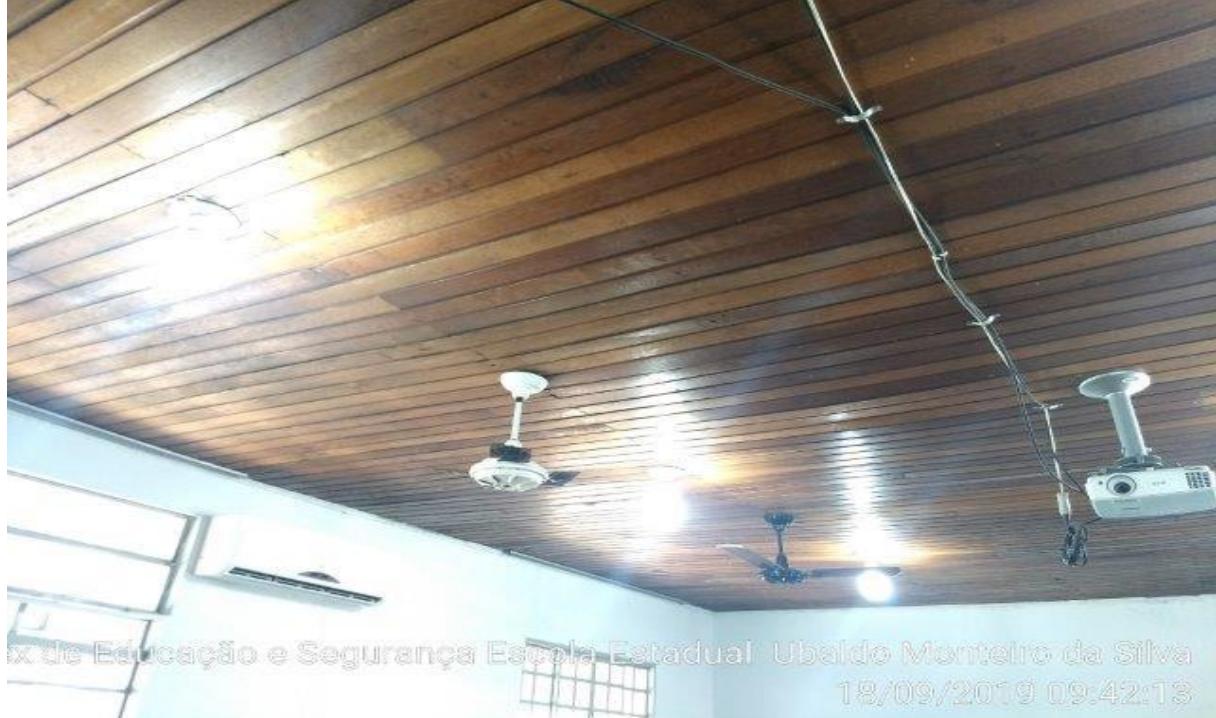
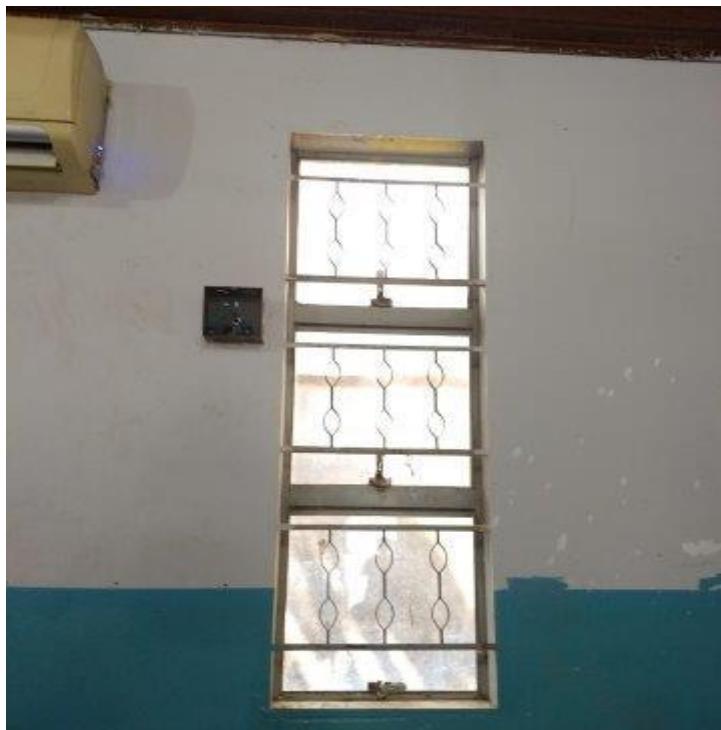
Problemas identificados	9.1. Ventiladores de teto danificados e insuficiência de janelas, comprometendo a ventilação das dependências da escola.
Providências a serem tomadas	Demanda a ser executada pela unidade escolar.
Prazo para implementação	-
Responsável	-
Status	Não solucionado.
Análise da equipe técnica	Constatou-se que os ventiladores danificados citados no relatório preliminar continuam danificados, alguns até sem a pá. Referente as janelas pequenas nas salas de aula com pouca ventilação, não foram substituídas.

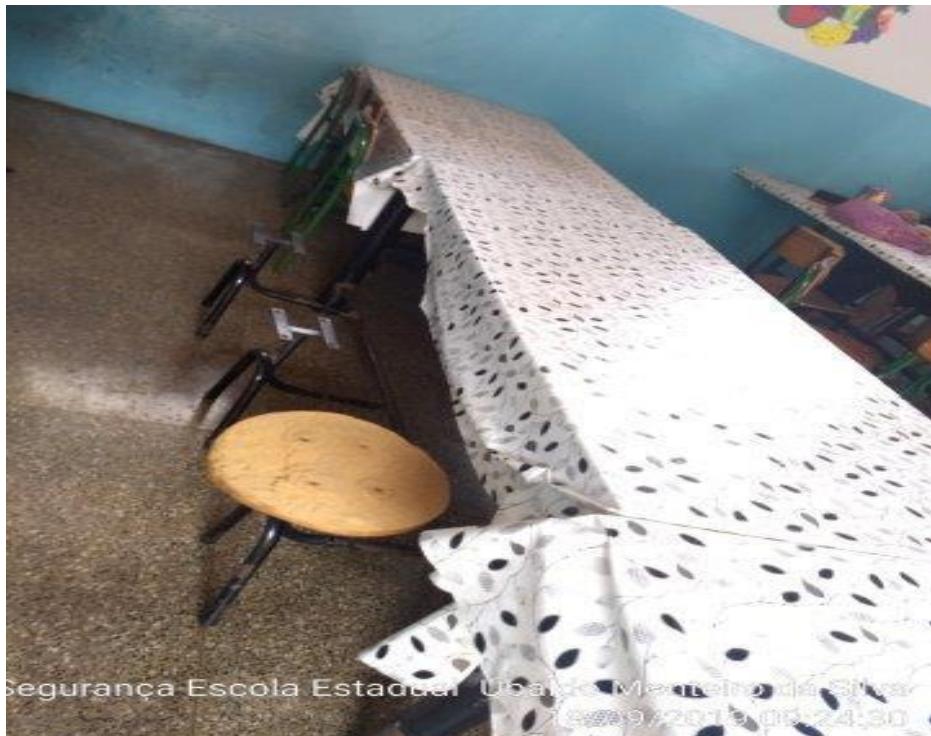
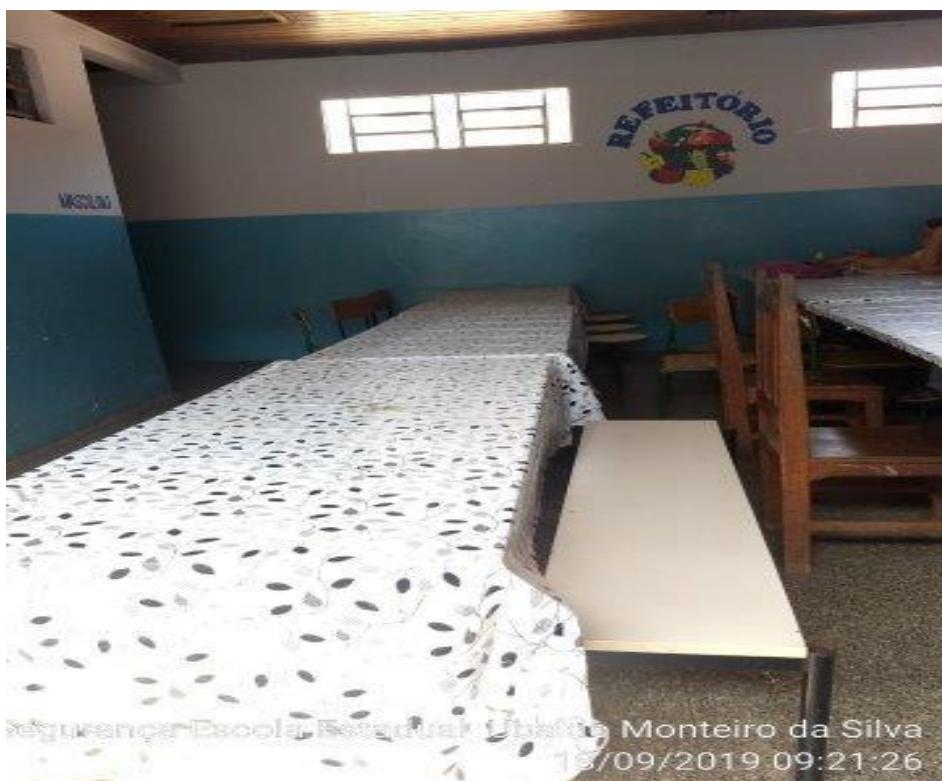
Refeitório com cadeiras danificadas

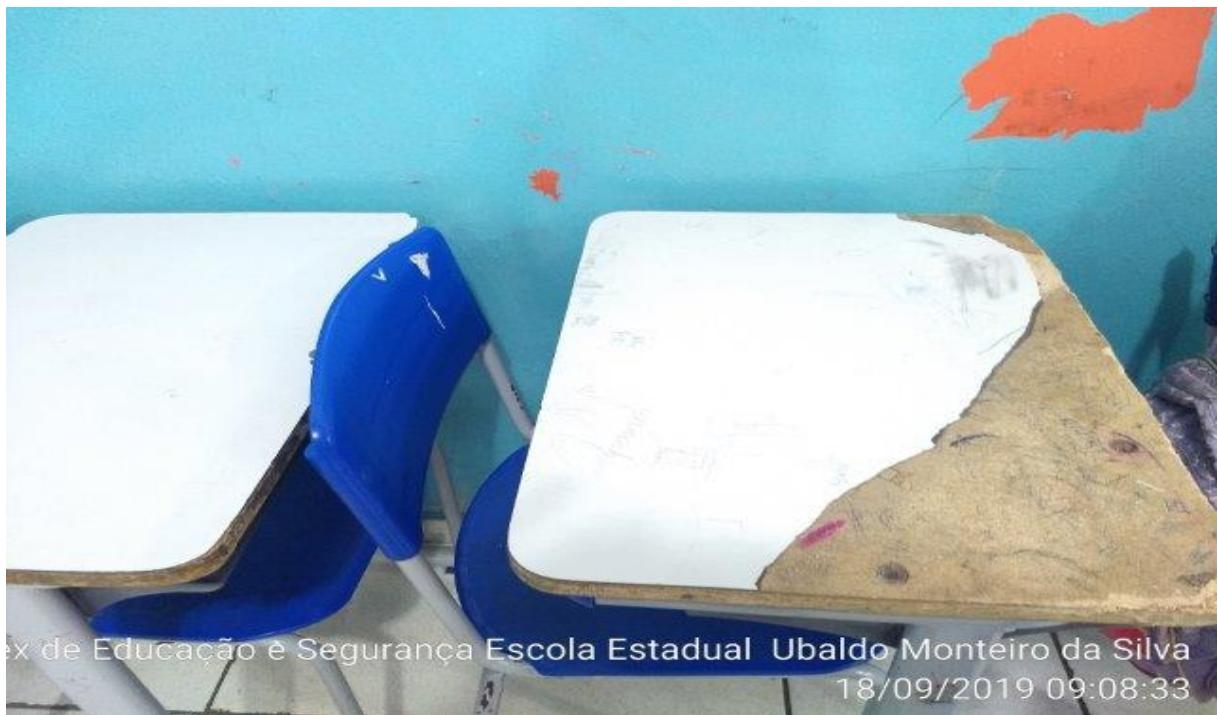
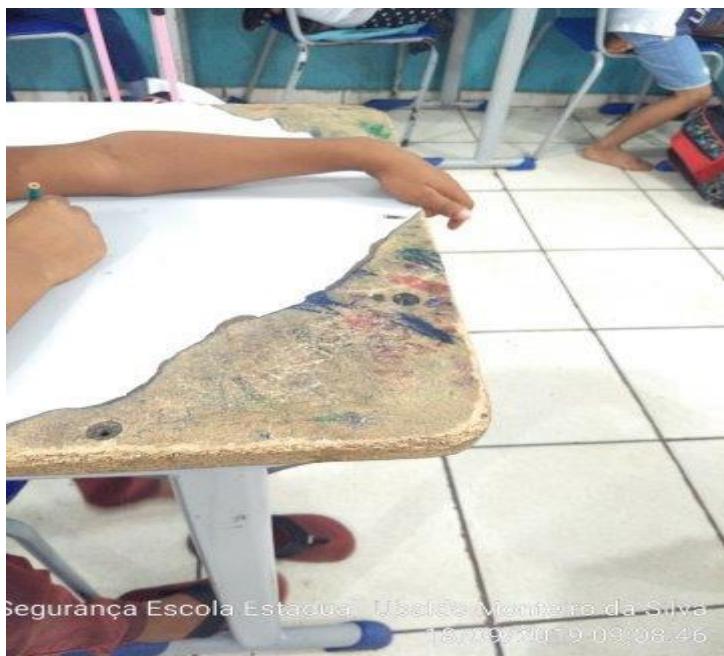
Mesas danificadas em sala de aula

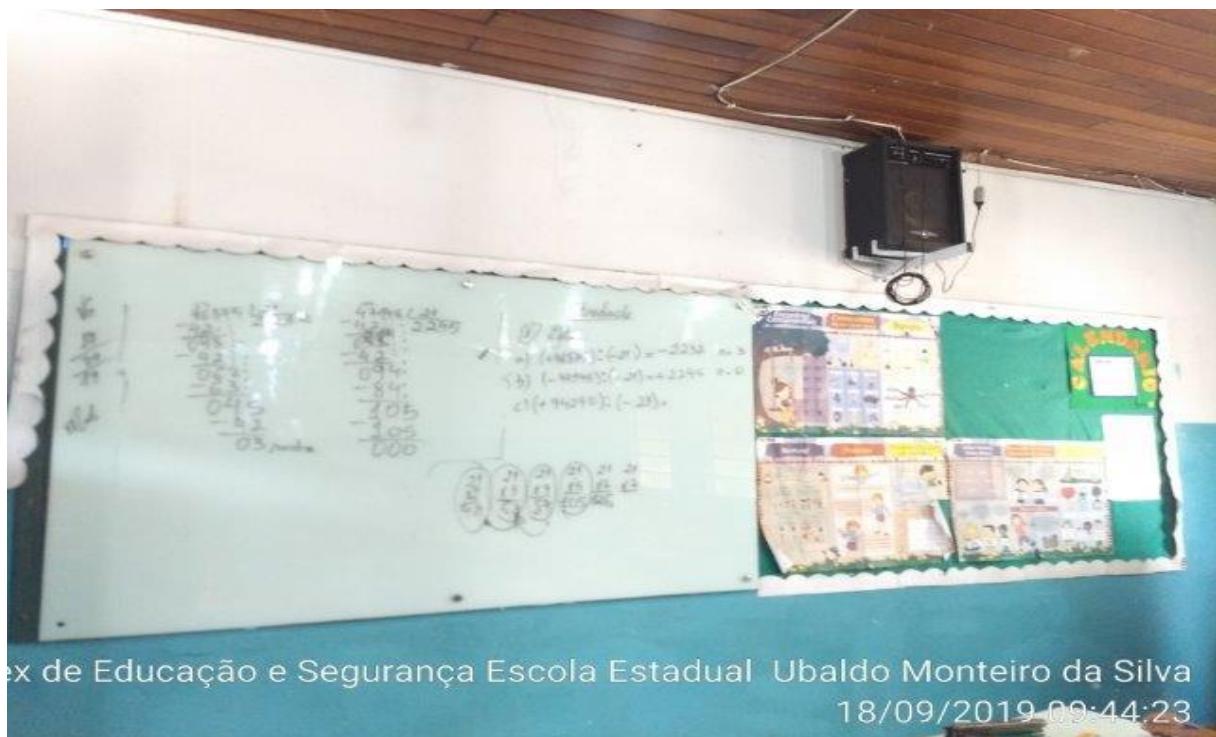
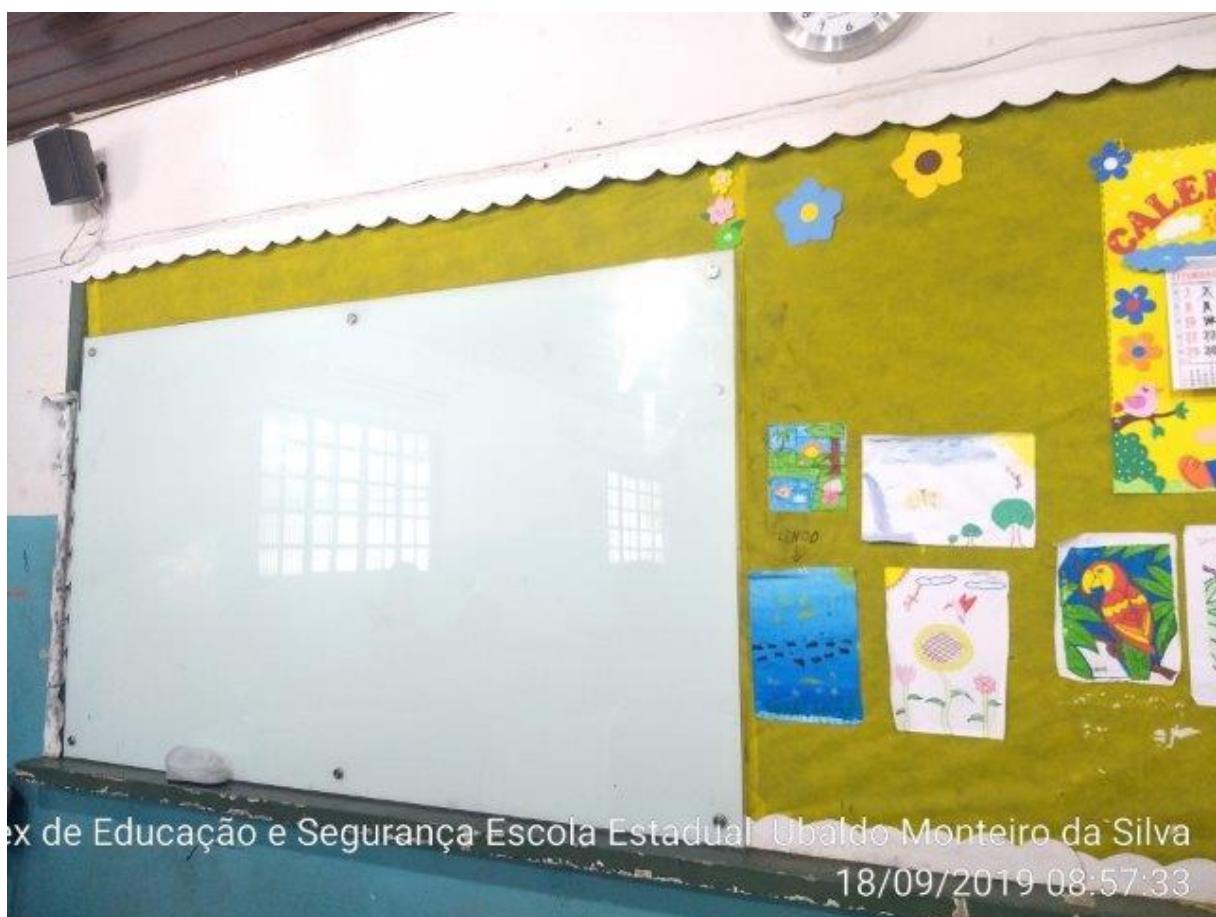
Quadros pequenos em sala de aula
