PROGRAMA VISITA ÀS ESCOLAS
RELATÓRIO DE LEVANTAMENTO DA INFRAESTRUTURA DA
ESCOLA ESTADUAL DEPUTADO UBALDO MONTEIRO DA SILVA
MUNICÍPIO DE VÁRZEA GRANDE-MT

PROGRAMA VISITA ÀS ESCOLAS RELATÓRIO DE LEVANTAMENTO

Protocolo: 137693/2017

Objeto da fiscalização: Avaliar a infraestrutura da Escola Estadual Deputado Ubaldo Monteiro da Silva, localizada no município de Várzea Grande/MT.

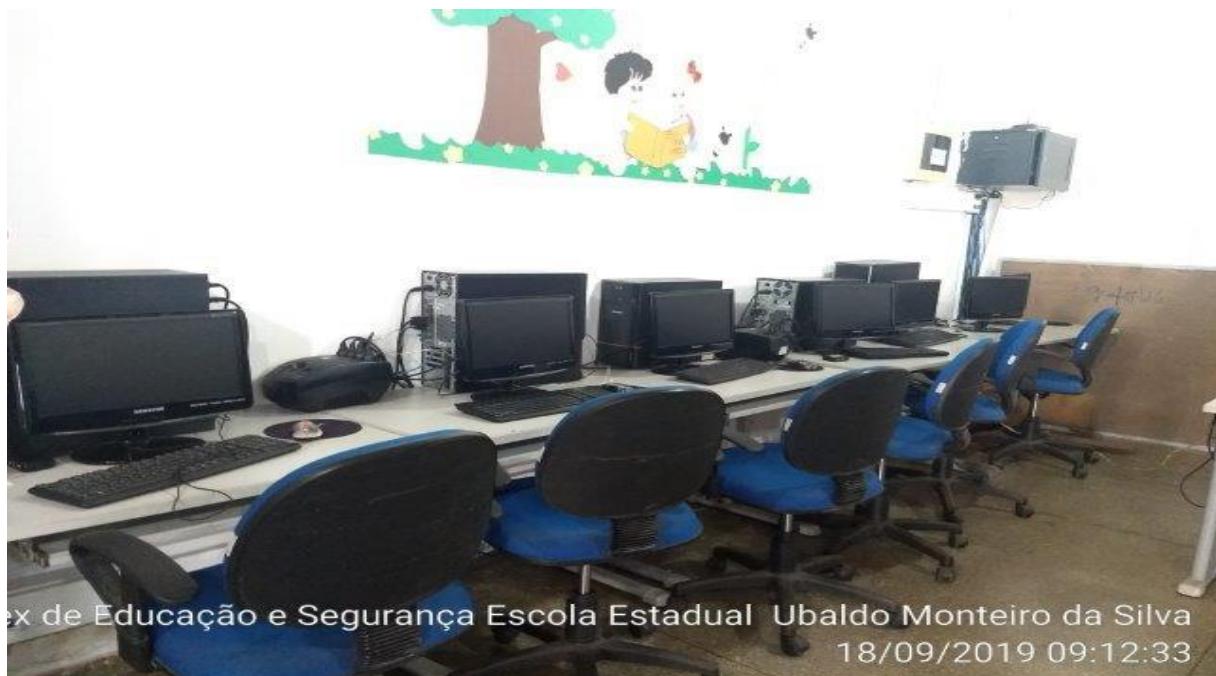
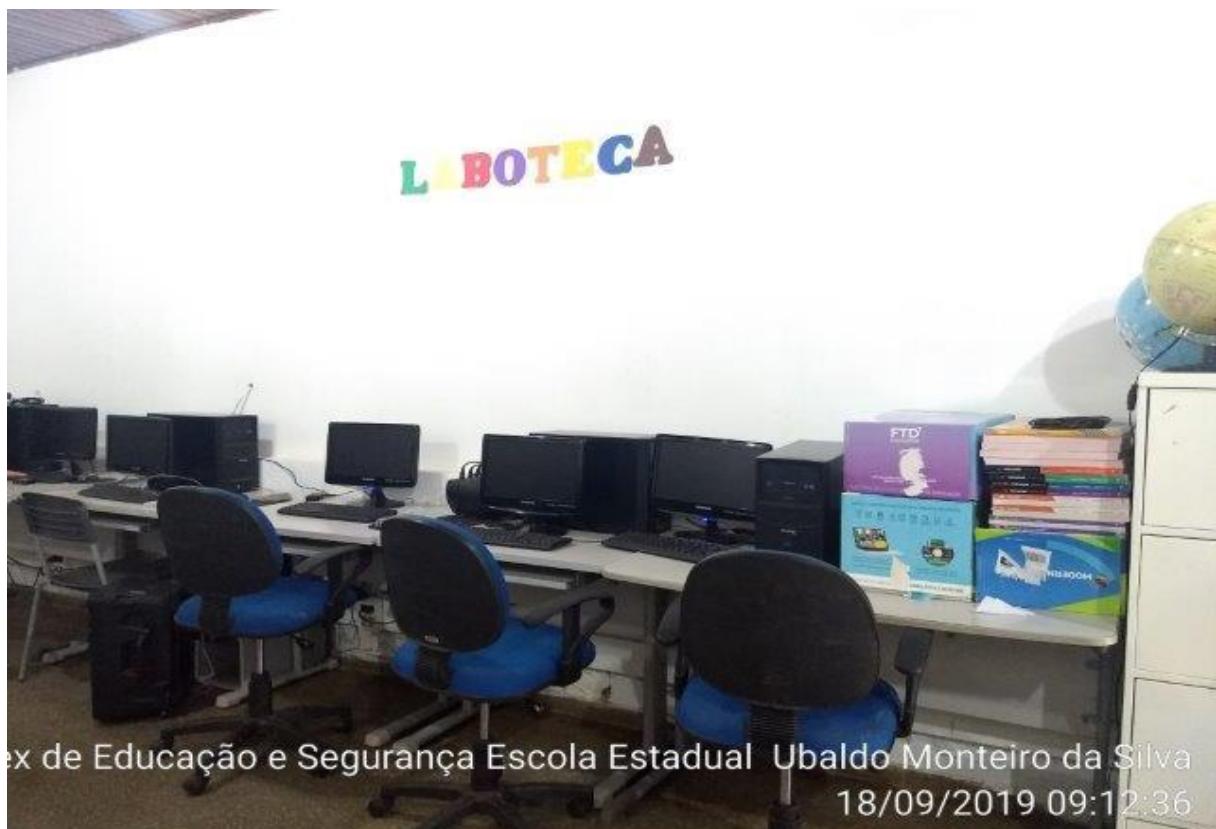
Laboratório de informática

Problemas identificados	11.2. Computadores estragados e obsoletos e falta de manutenção dos extintores de incêndio.
Providências a serem tomadas	Demanda a ser executada pela unidade escolar.
Prazo para implementação	-
Responsável	-
Status	Solução em andamento.
Análise da equipe técnica	Verificou-se que os computadores presentes no laboratório estão funcionando. Quanto aos extintores não foram localizados na escola, a Diretora confirmou que não tem extintores.

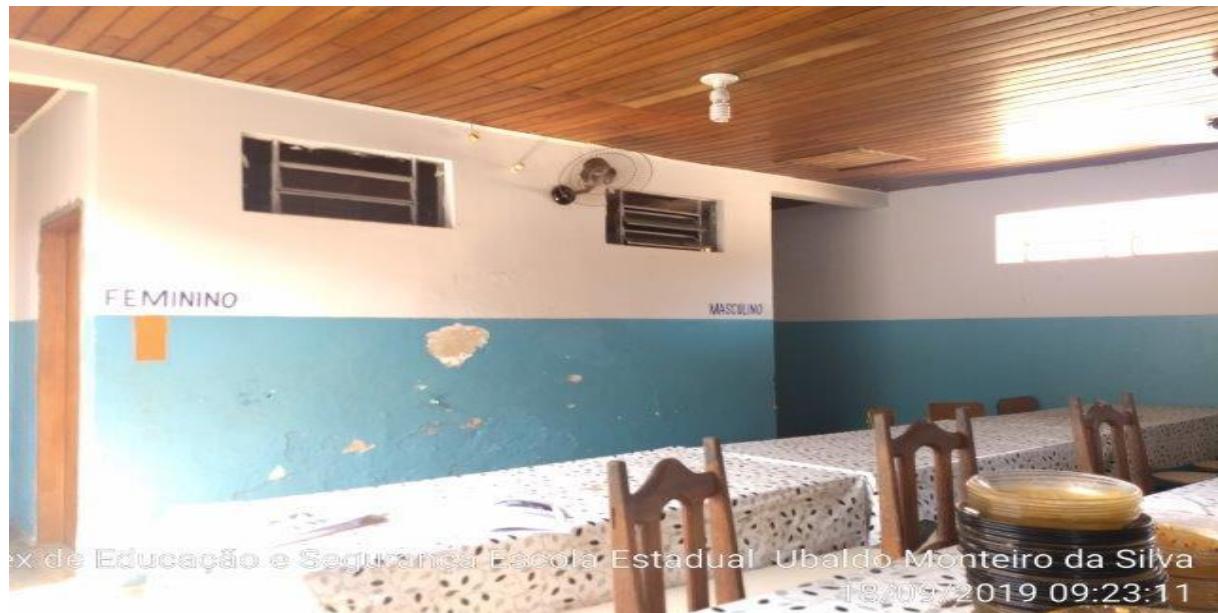
Problemas identificados	15.1. Inadequação e insuficiência das instalações do refeitório e dos banheiros.
Providências a serem tomadas	Projeto de reforma geral em elaboração, demanda a ser atendida conforme PTA 2017.
Prazo para implementação	31/12/2019
Responsável	Alan Resende Porto, Karina França Garcia, Mayara Galvão.
Status	Não solucionado.
Análise da equipe técnica	Constatou-se que as instalações do banheiro e refeitório continuam as mesmas, não houve melhorias.

Refeitório perto dos banheiros

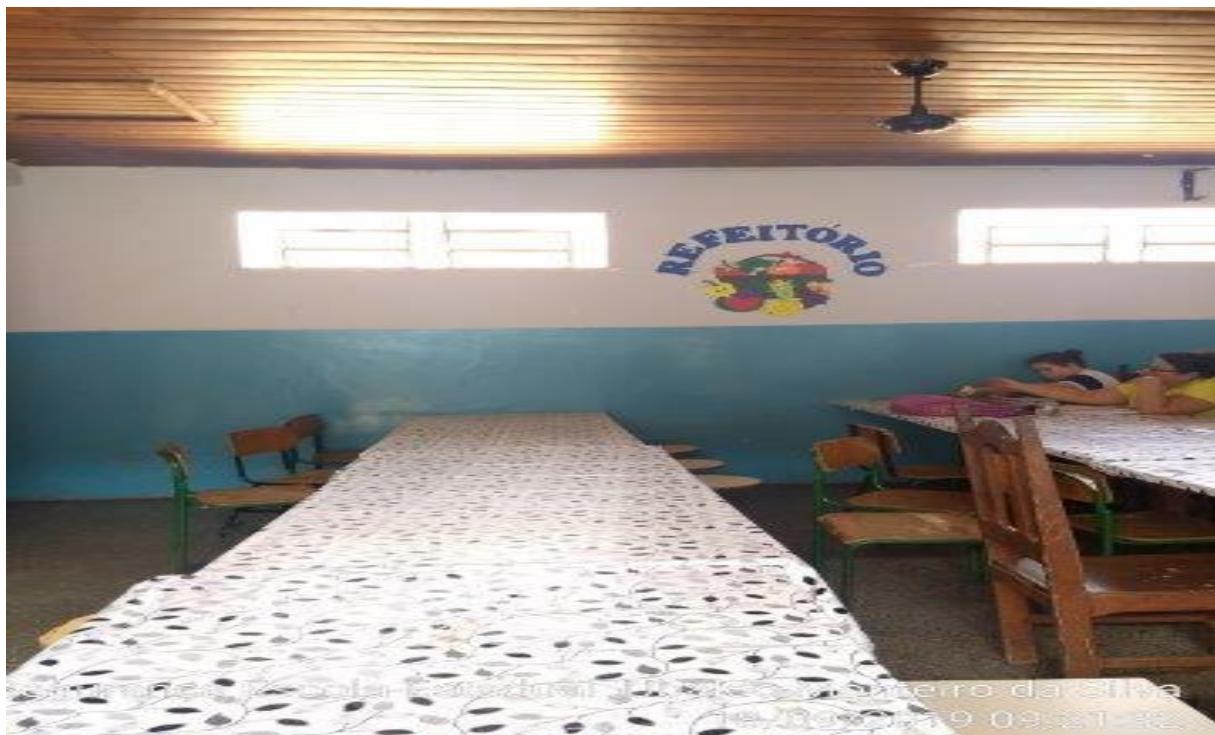
Refeitório com as mesmas mobílias

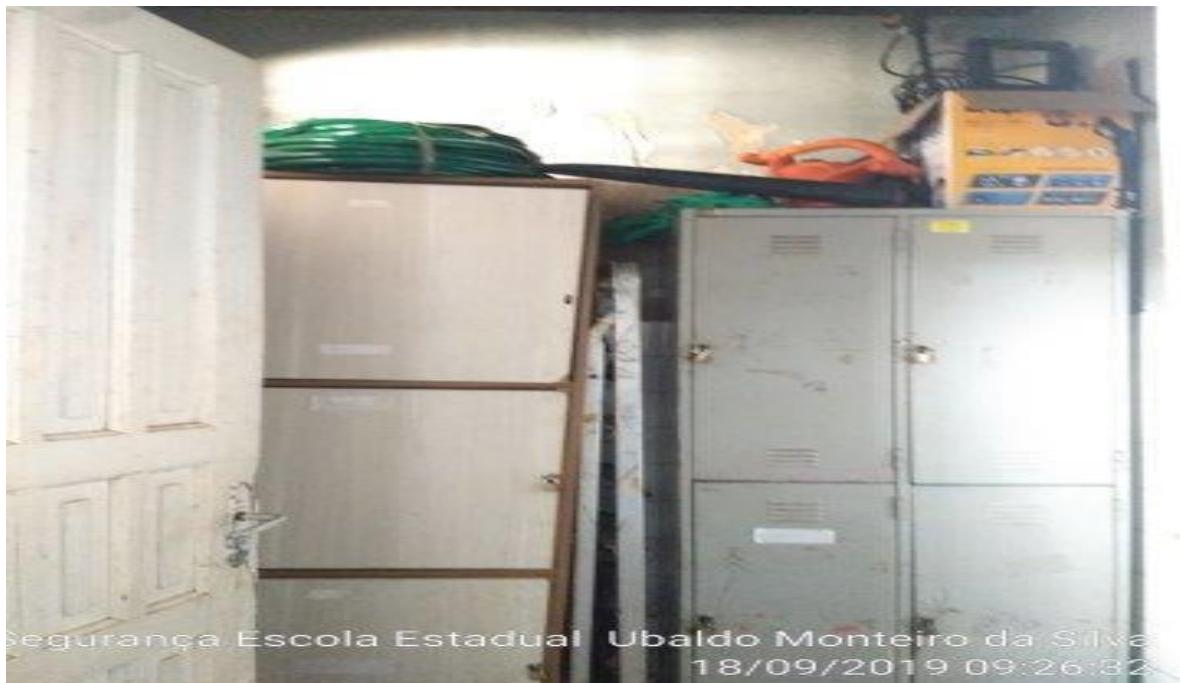
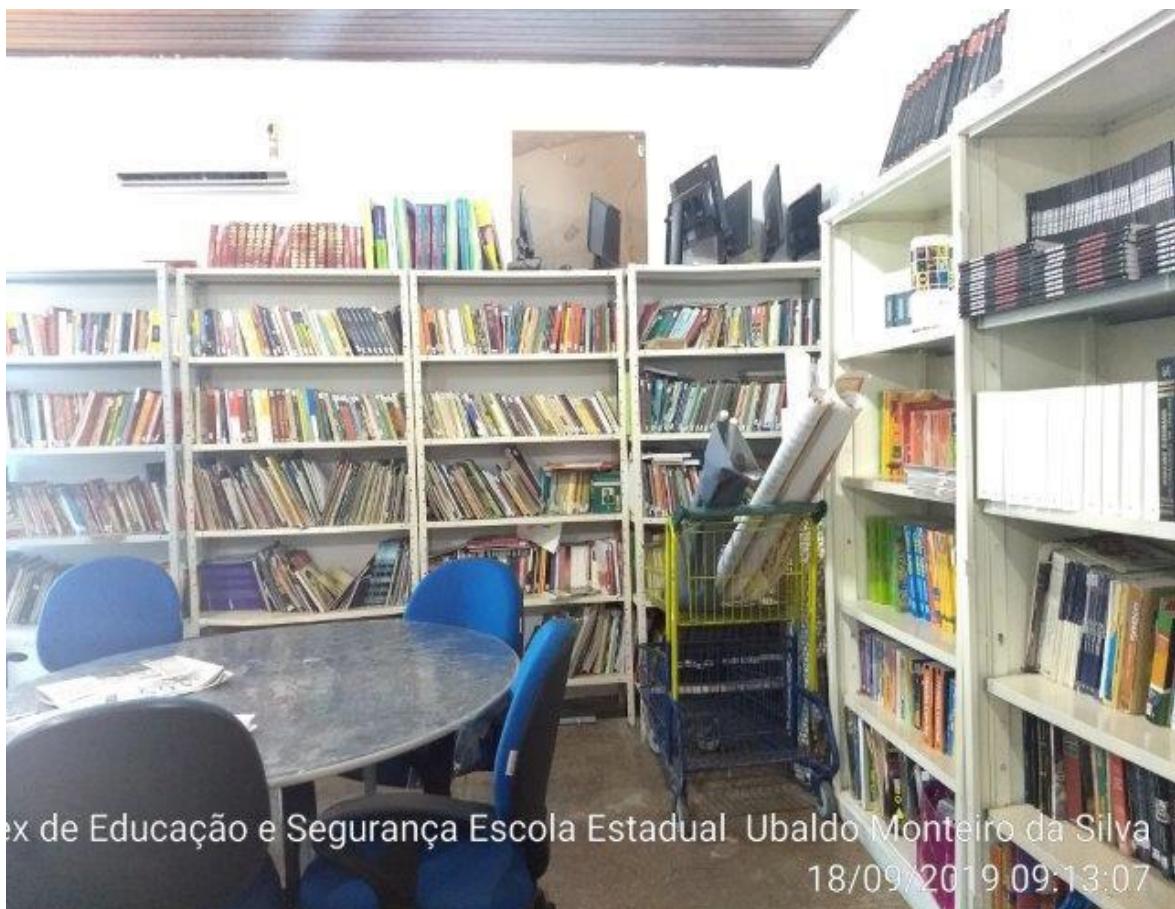
Problemas identificados	15.2. Inexistência de espaço para a Sala da Direção, Biblioteca, Sala de Leitura e Almoxarifado.
Providências a serem tomadas	Projeto de reforma geral em elaboração, demanda a ser atendida conforme PTA 2017.
Prazo para implementação	31/12/2019
Responsável	Alan Resende Porto, Karina França Garcia, Mayara Galvão.
Status	Não solucionado.
Análise da equipe técnica	Verificou-se que os espaços da escola continuam os mesmos, a direção, biblioteca, sala de leitura e almoxarifado.

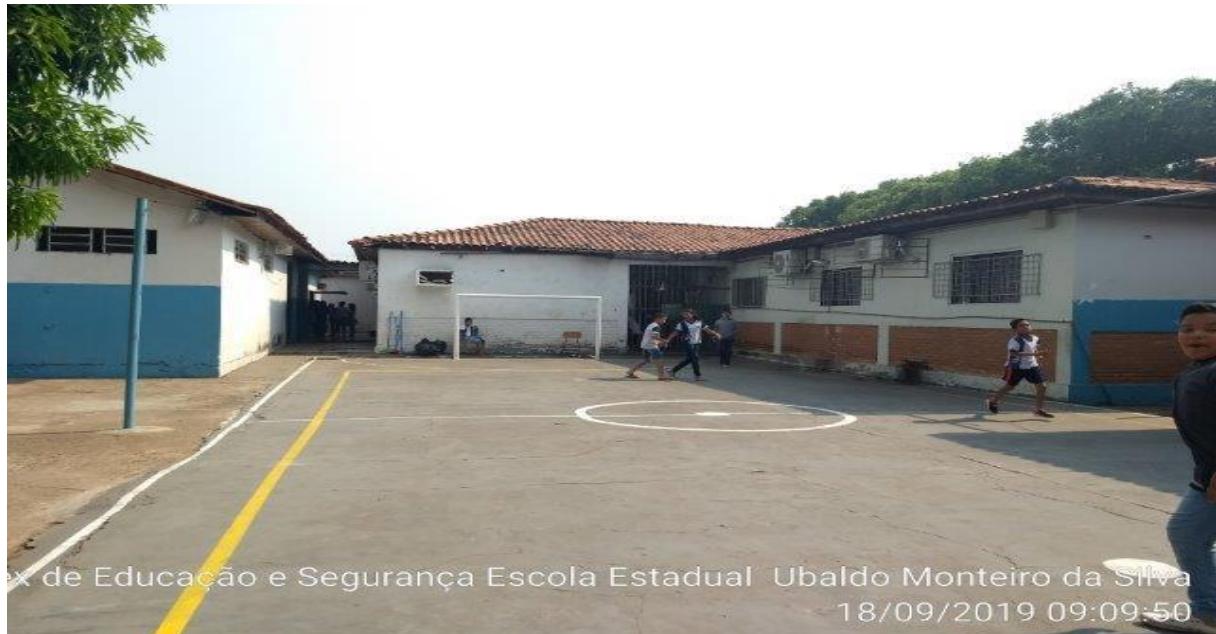
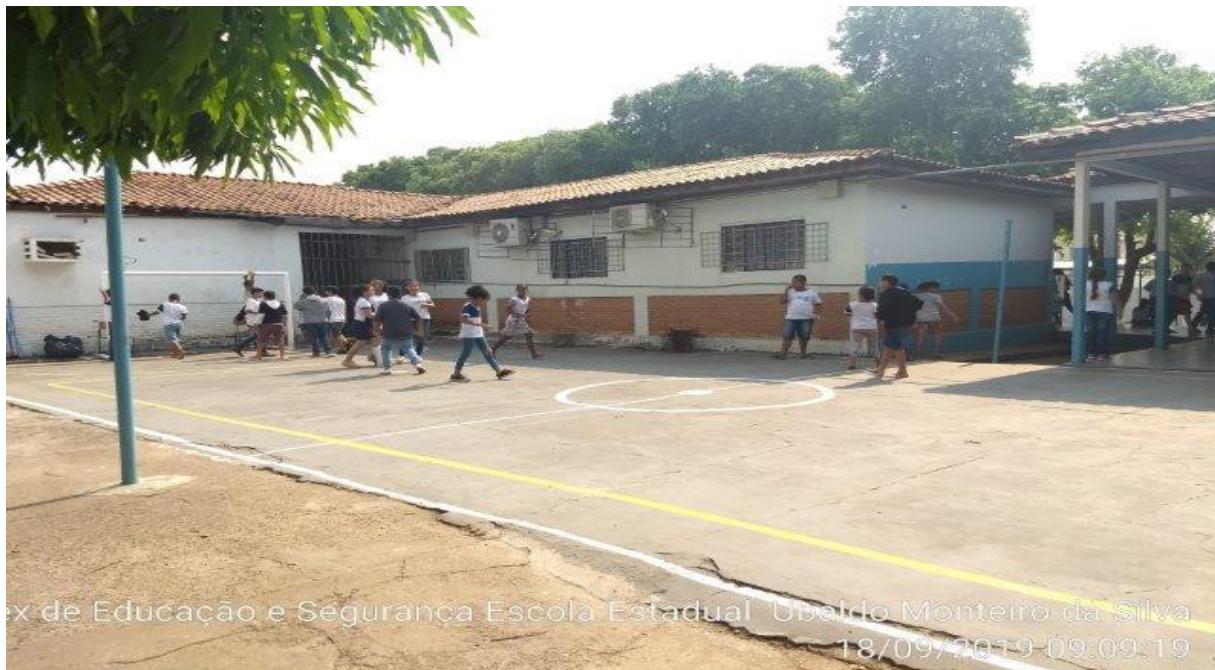
Quadra de esportes

Problemas identificados	15.3. Quadra de Esportes inapropriada para a prática de atividades esportivas e aulas de educação física.
Providências a serem tomadas	Projeto de reforma geral em elaboração, demanda a ser atendida conforme PTA 2017.
Prazo para implementação	31/12/2019
Responsável	Alan Resende Porto, Karina França Garcia, Mayara Galvão.
Status	Não solucionado.
Análise da equipe técnica	Constatou-se que a quadra de esportes da escola permanece sem reforma. Foi registrado no relatório preliminar um campo de futebol que estava sendo usado pelos alunos, localizado fora das dependências da escola, entretanto a Diretora informou que não está mais sendo utilizado. Somente utilizam para a prática de esportes e educação física, a quadra dentro da escola.
