PROGRAMA VISITA ÀS ESCOLAS
AVALIAÇÃO DA INFRAESTRUTURA DA
ESCOLA ESTADUAL DOUTOR FENELON MULLER
MUNICÍPIO DE CUIABÁ - MT

PROGRAMA VISITA ÀS ESCOLAS RELATÓRIO DE LEVANTAMENTO

Protocolo: 137707/2017

Objeto da fiscalização: Avaliar a infraestrutura da Escola Estadual Doutor Fenelon Muller - localizada no município de Cuiabá/MT.

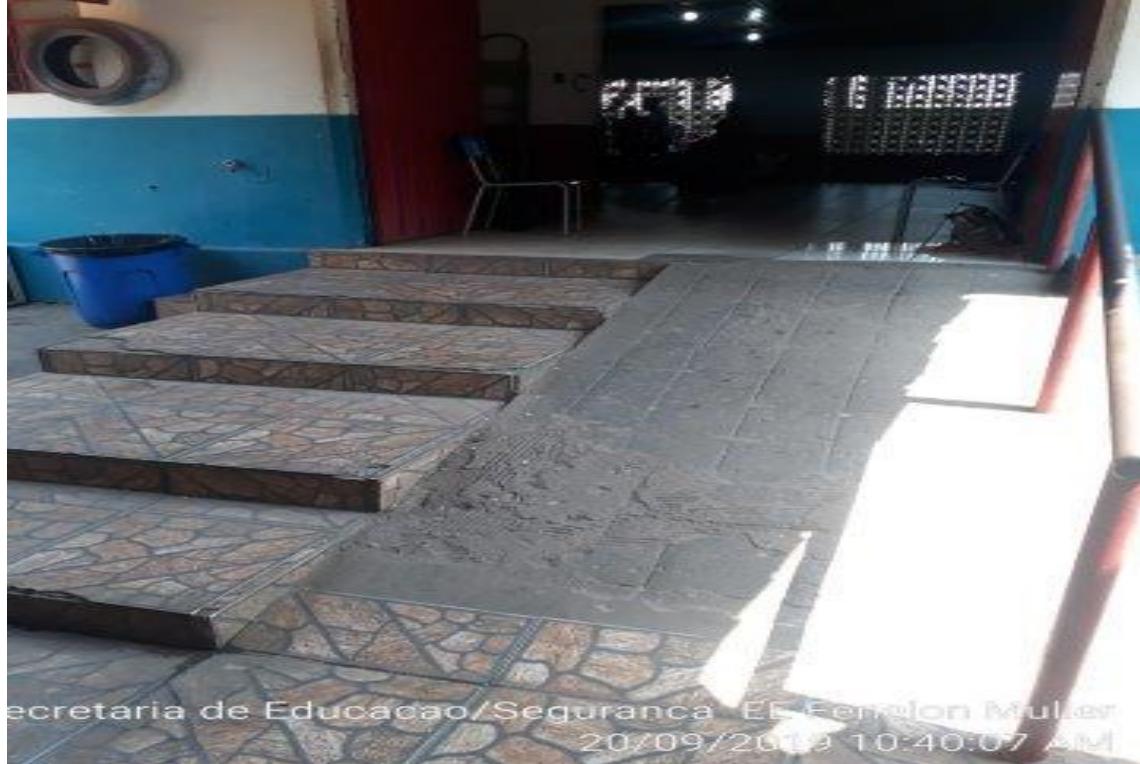
Problemas identificados	A escada localizada ao lado dos banheiros está com azulejos quebrados; A rampa ao lado dos banheiros não possui azulejos; O pátio utilizado como quadra esportiva está com o piso parcialmente quebrado.
Providências a serem tomadas	Demandada a ser solucionada através de verba emergencial, a qual deverá ser solicitada pela diretora da unidade.
Prazo para implementação	31.07.2018.
Responsável	Alan Rezende Porto – Matrícula: 2737369902, Karina França Garcia – Matrícula 273728, Mayara Galvão Nascimento – Matrícula: 273833.
Status	Não solucionado.
Análise da equipe técnica	A visita na escola em 20.09.2019, demonstrou que a escada localizada ao lado dos banheiros permanece com os azulejos quebrados. A rampa ao lado dos banheiros permanece sem azulejos. O pátio utilizado como quadra esportiva permanece com o piso quebrado.

Azulejos quebrados na escada ao lado dos banheiros.

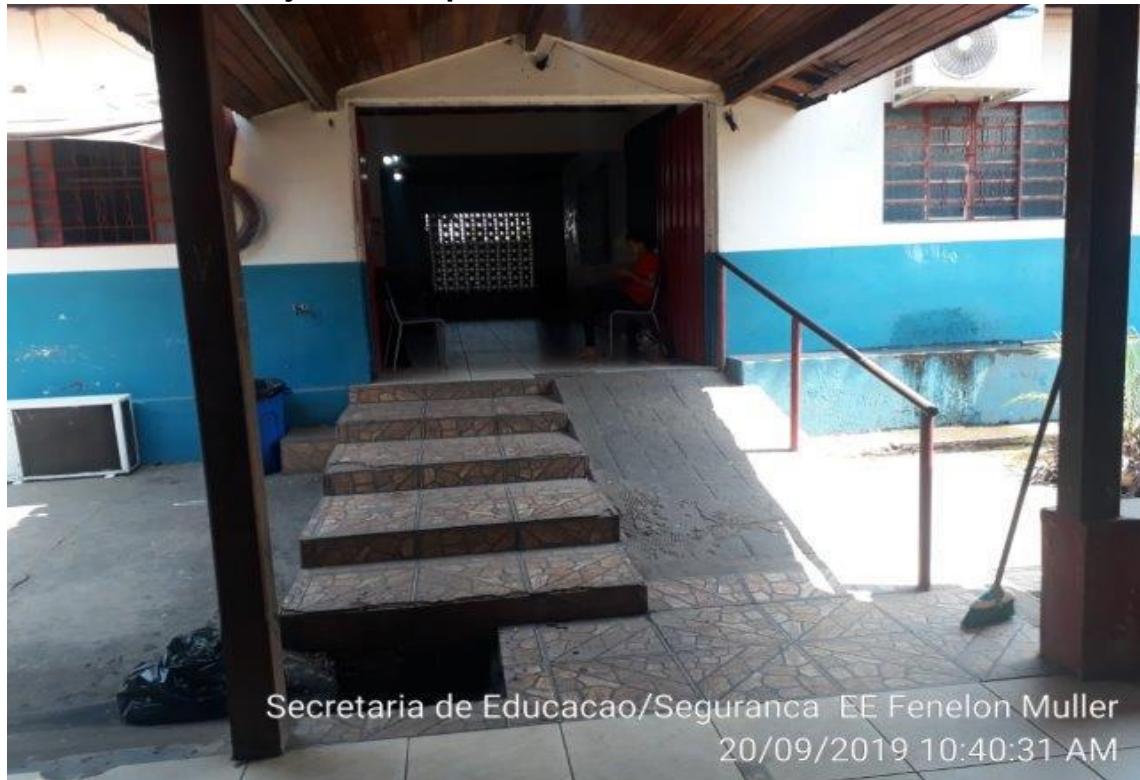
Ausência de azulejos na rampa ao lado dos banheiros.

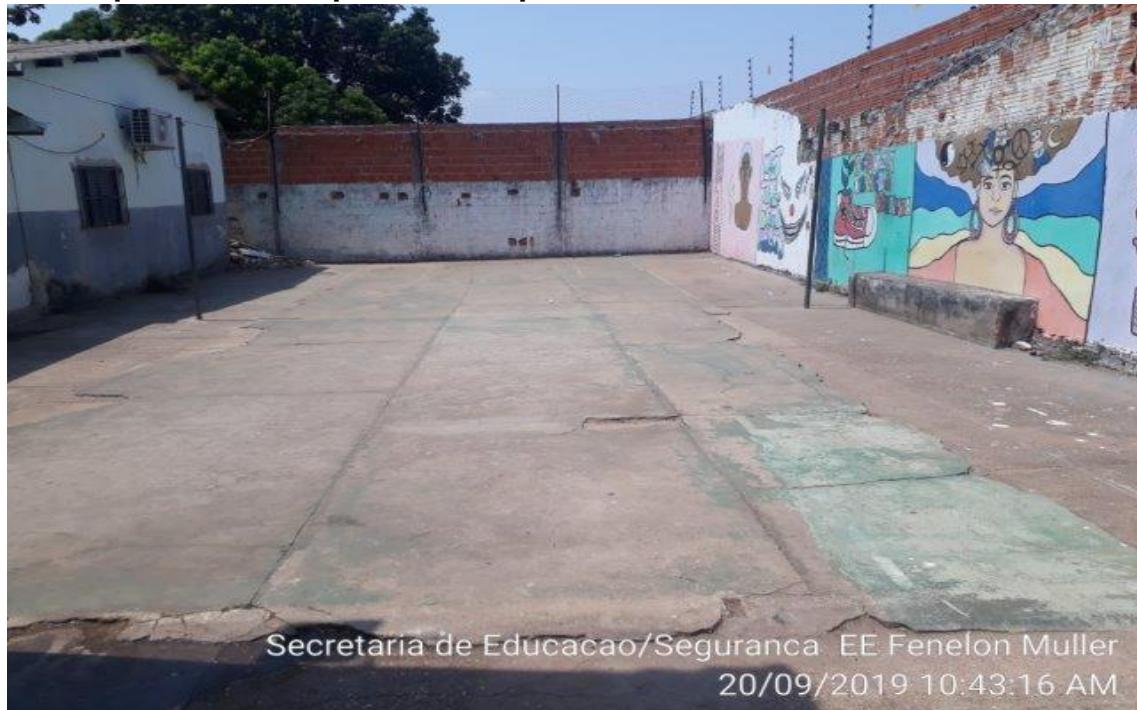
Pisos quebrados na quadra de esportes.

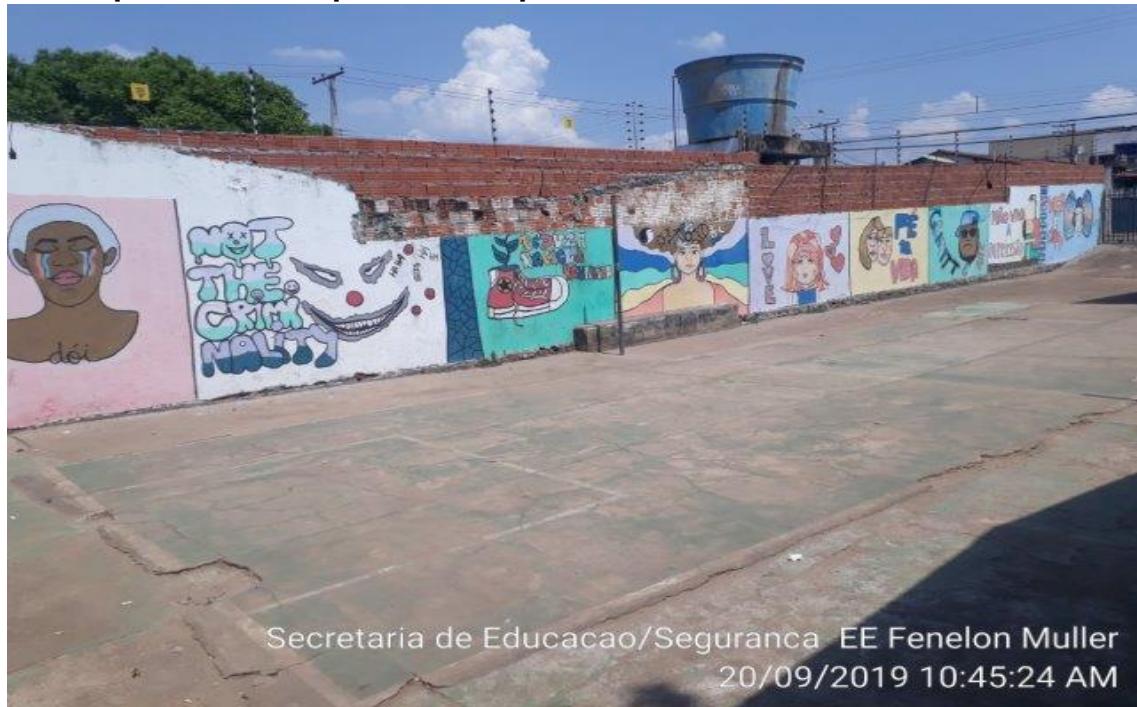
Pisos quebrados na quadra de esportes.

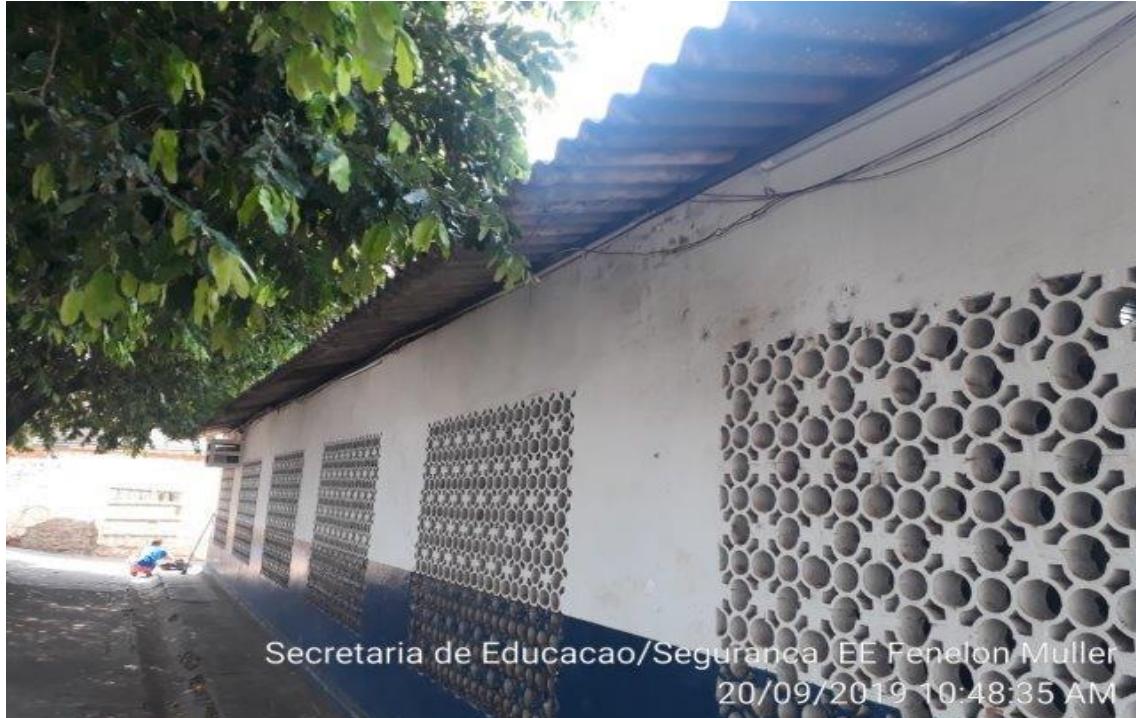
Problemas identificados	Verificou-se telha(s) parcialmente quebrada na parte da frente da escola (lado direito), também se verificou problemas no forro (apodrecido, quebrado, despregado, etc.) em vários ambientes da escola.
Providências a serem tomadas	Demandada a ser solucionada através de verba emergencial, a qual deverá ser solicitada pela diretora da unidade.
Prazo para implementação	31.07.2018.
Responsável	Alan Rezende Porto – Matrícula: 2737369902, Karina França Garcia – Matrícula 273728, Mayara Galvão Nascimento – Matrícula: 273833.
Status	Solução em andamento.
Análise da equipe técnica	A visita na escola em 20.09.2019, constatou-se que a telha na frente da escola foi colocada. O forro no sanitário utilizado pelos professores continua parcialmente podre. O forro das salas de aula e dos corredores permanecem avariados. As telhas do corredor foram consertadas.

Telha trocada na frente da escola

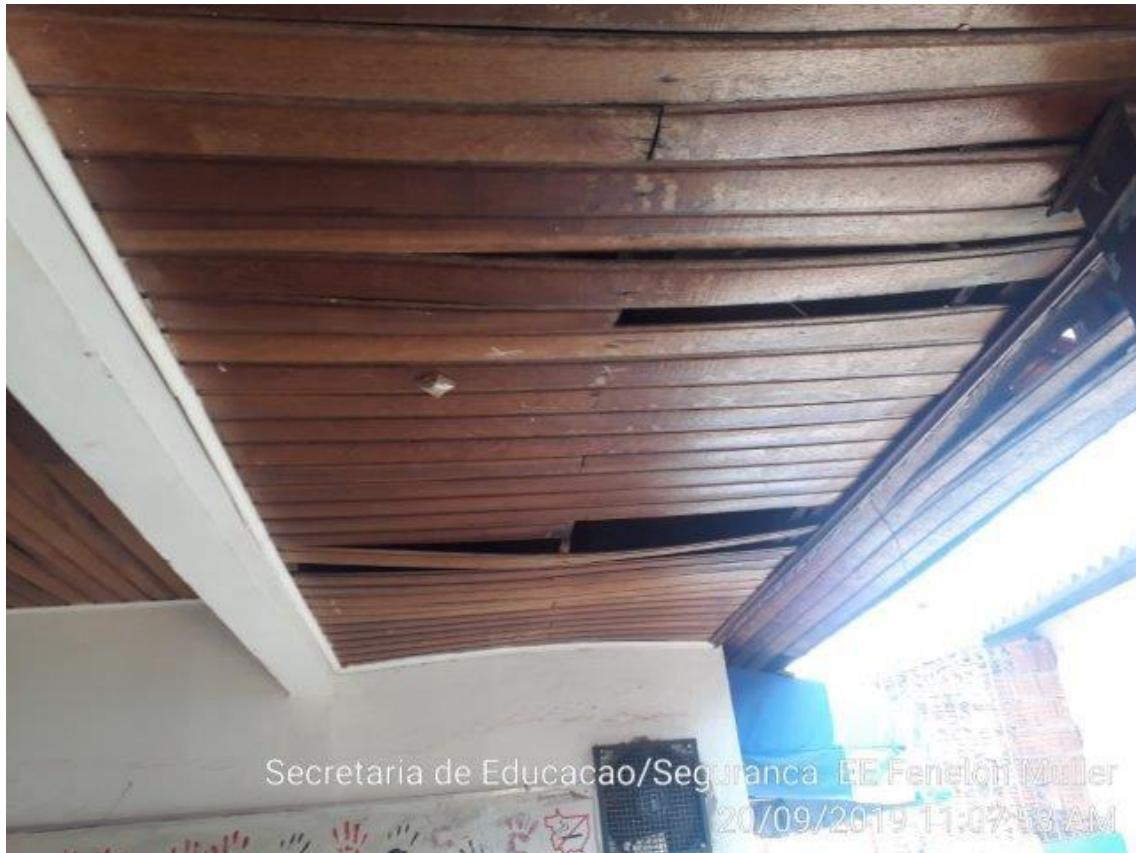
Forro avariado no corredor.

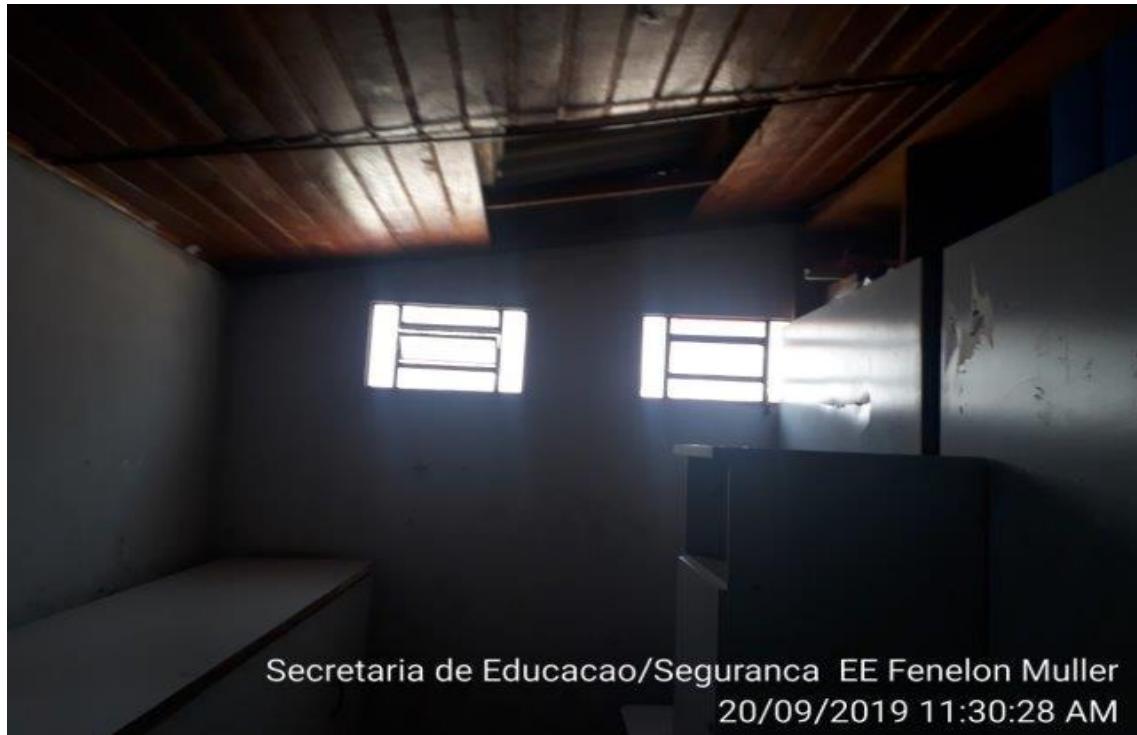
Forro avariado

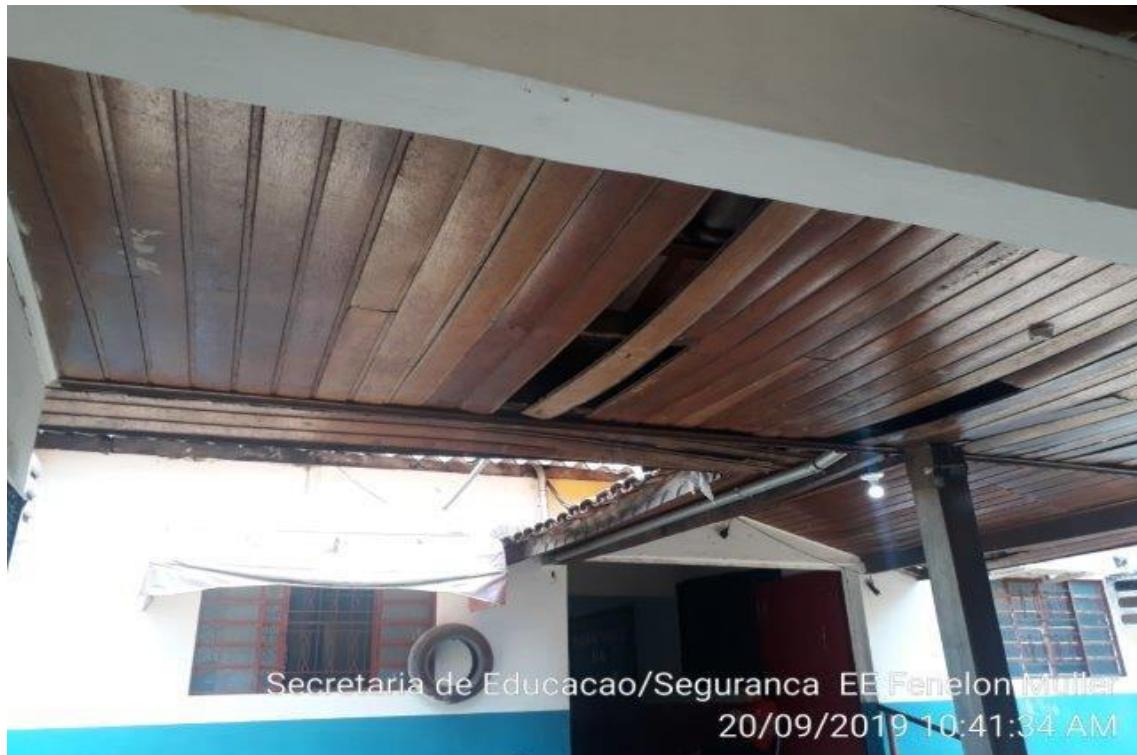
Forro do corredor avariado

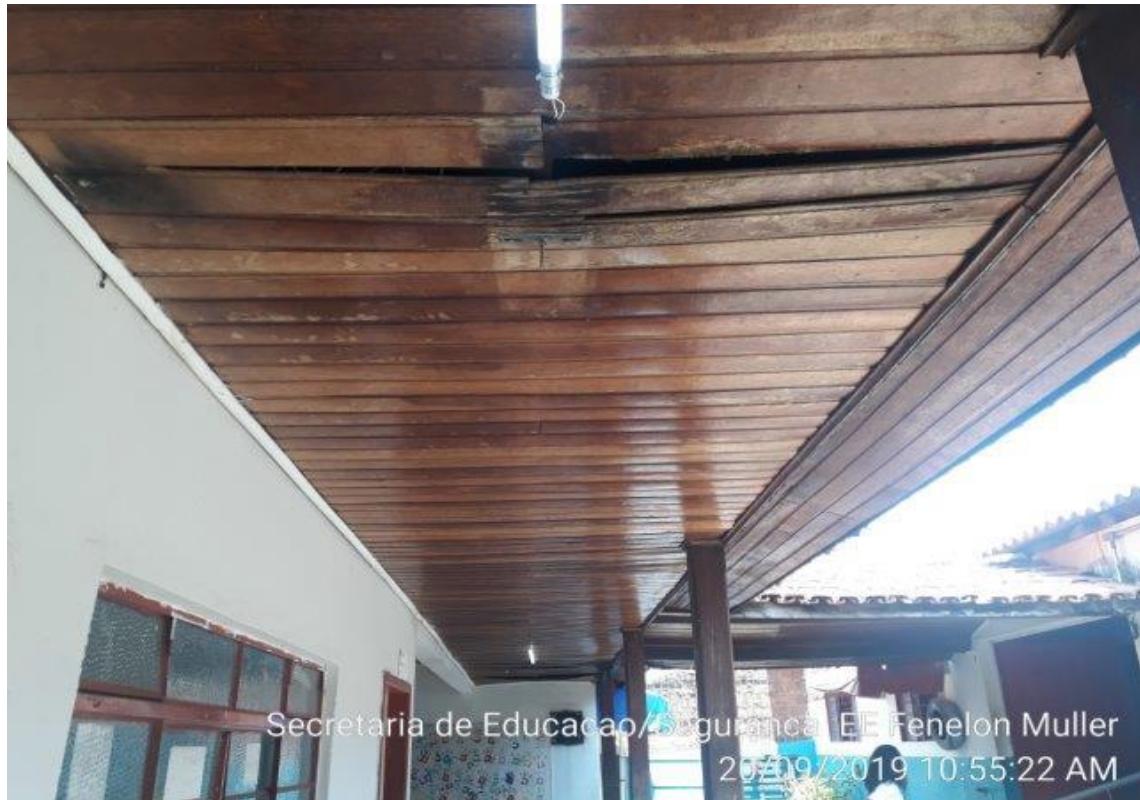
Forro do corredor avariado.

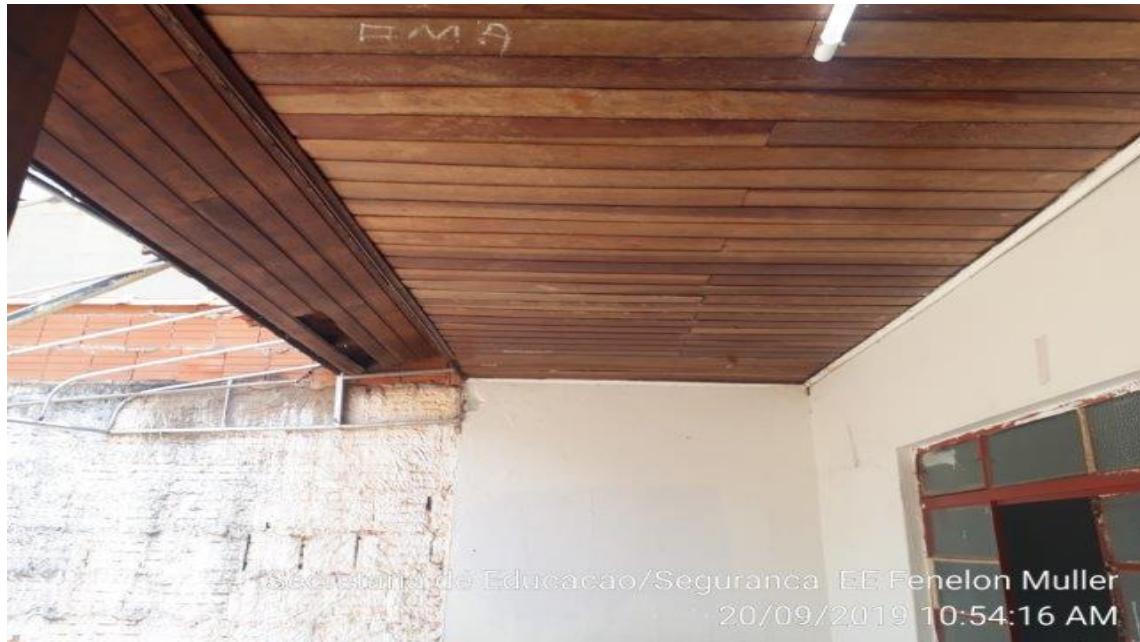
Forro avariado

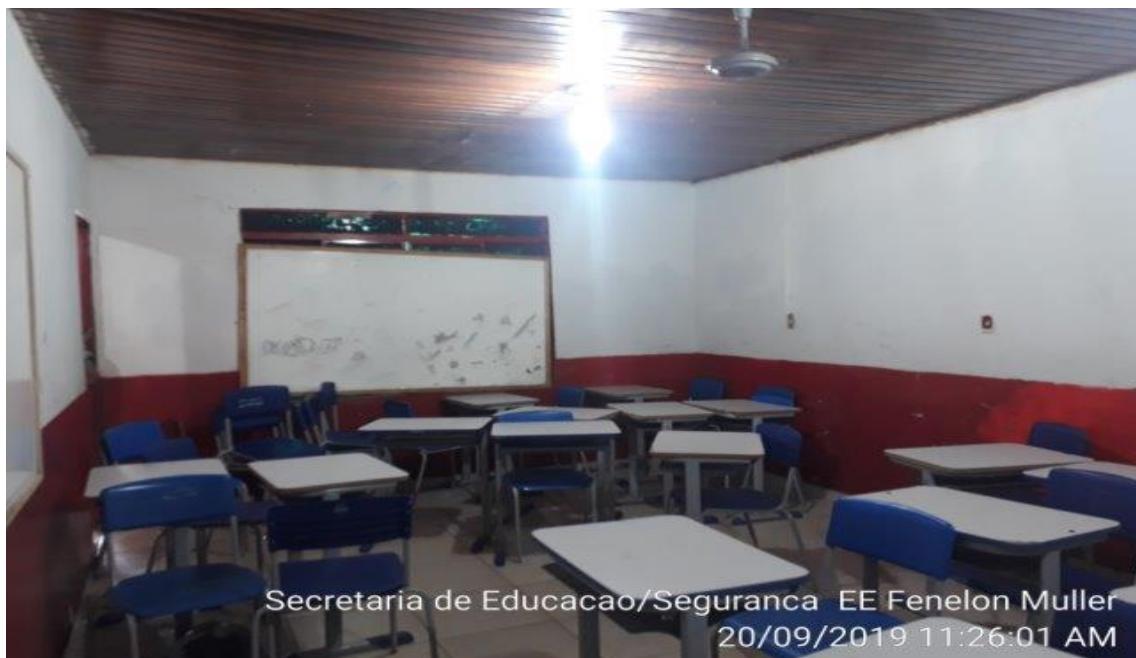
Sala de aula com forro avariado

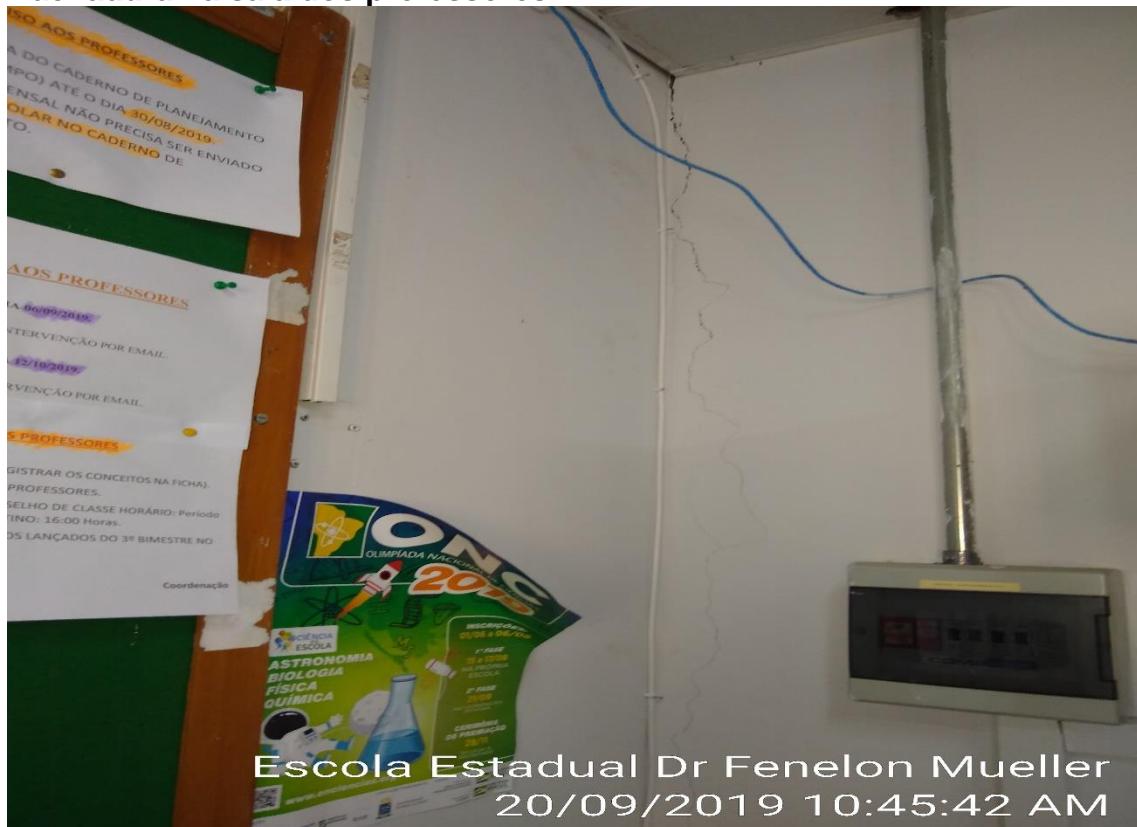
Problemas identificados	Verificou-se uma rachadura com mais de 1 metro de cumprimento na sala dos professores.
Providências a serem tomadas	Realização de visita técnica para classificar a patologia.
Prazo para implementação	31.10.2017.
Responsável	Alan Rezende Porto – Matrícula: 2737369902, Karina França Garcia – Matrícula 273728, Mayara Galvão Nascimento – Matrícula: 273833.
Status	Não solucionado.
Análise da equipe técnica	Constatou-se na visita a escola em 20.09.2019, que permanece a rachadura na sala dos professores.

Rachadura na sala dos professores.

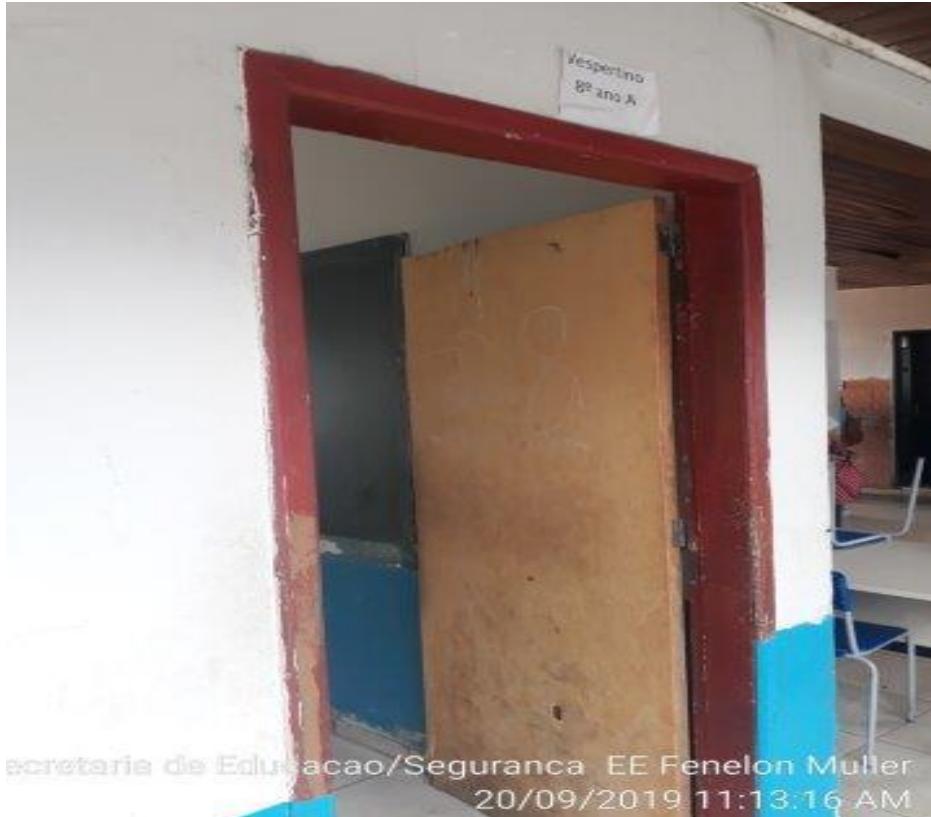
Porta de sala de aula sem pintura.

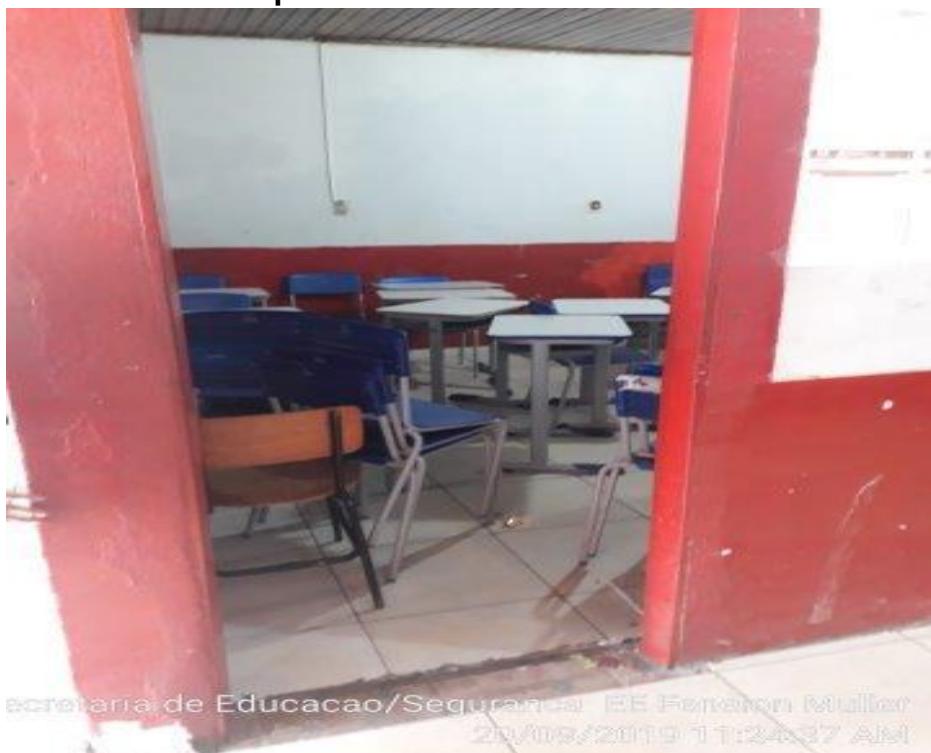
Sala de aula sem porta

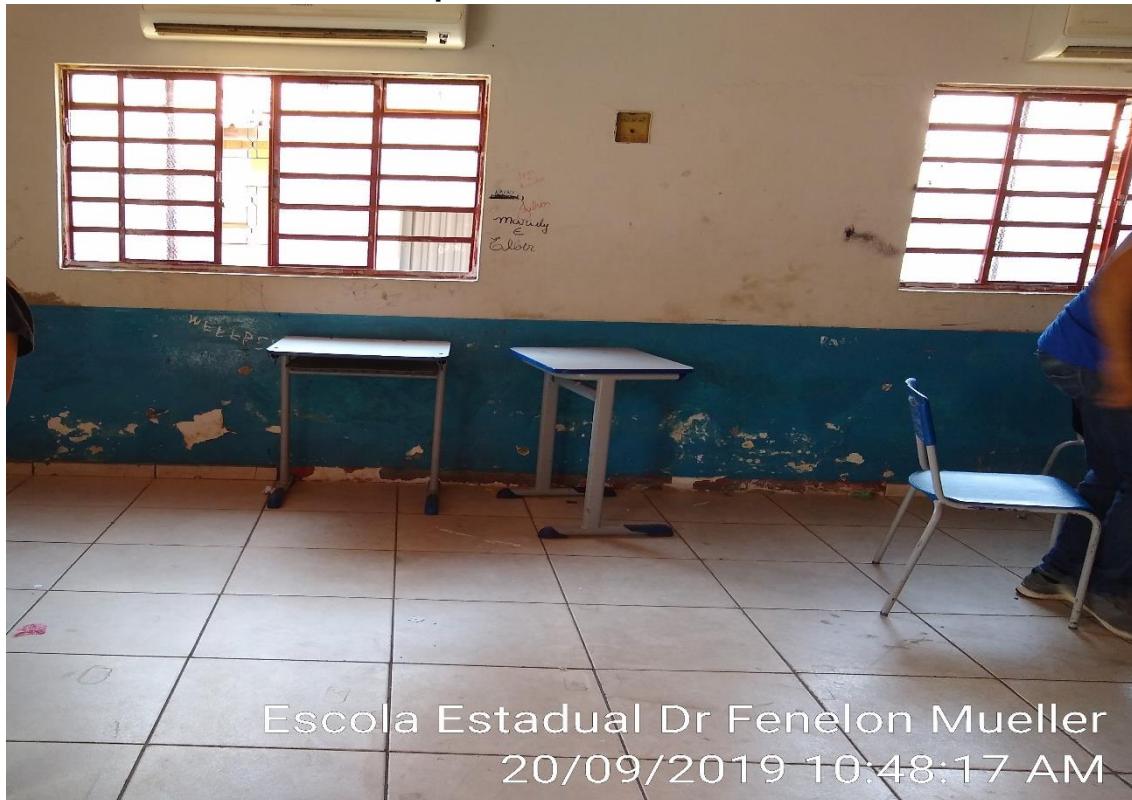
Parede de sala de aula com pintura nova deteriorada.

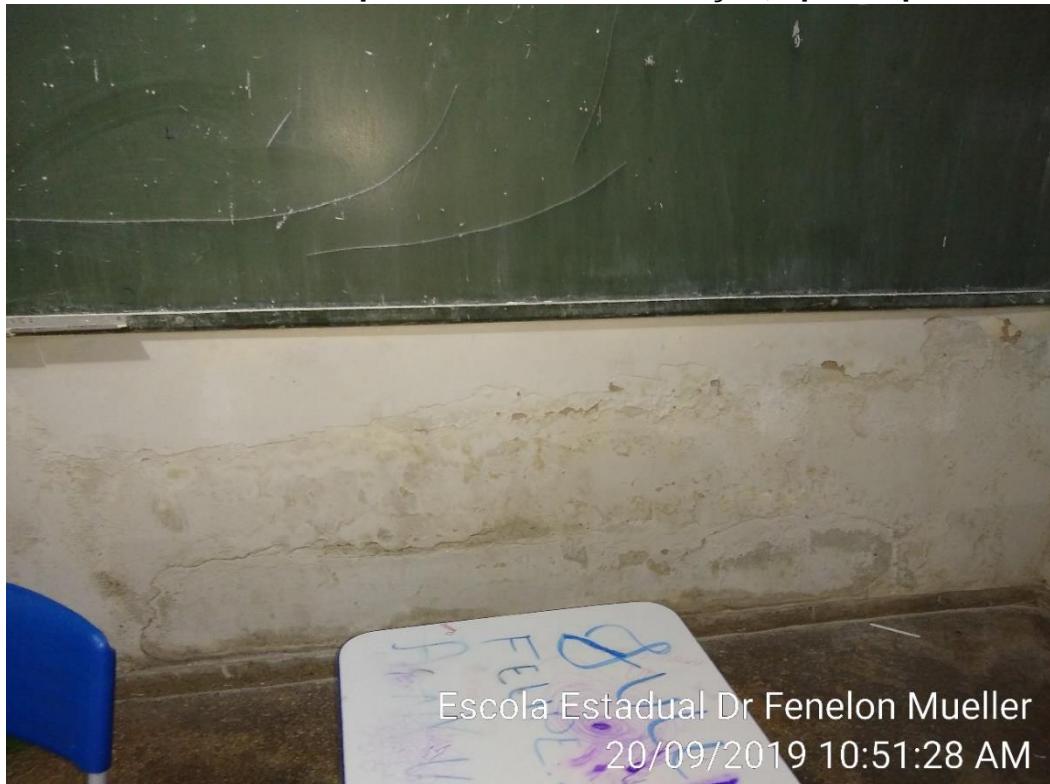
Parede de sala de aula permanece com infiltração, apenas pintada.

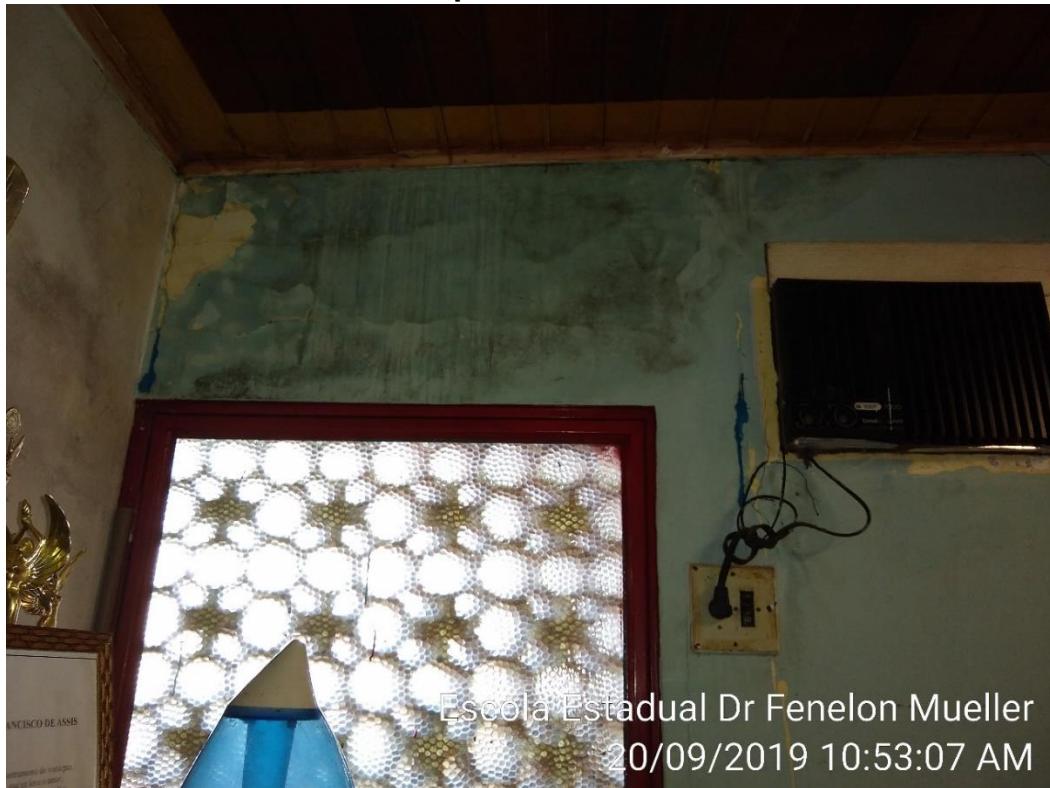
Problemas identificados	Nas salas de aula a pintura está em péssimo estado. Também se verificou a ausência de pintura em algumas portas.
Providências a serem tomadas	Fornecimento de tintas por meio de uma nova ata de aquisição de tintas.
Prazo para implementação	31.12.2018.
Responsável	Alan Rezende Porto – Matrícula: 2737369902, Karina França Garcia – Matrícula 273728, Mayara Galvão Nascimento – Matrícula: 273833.
Status	Solução em andamento.
Análise da equipe técnica	Identificou-se na visita a escola em 20.09.2019, que as portas das salas de aula foram trocadas ou simplesmente retiradas e continuam sem pinturas. As paredes das salas de aula foram pintadas, exceto as da sala de aula dos alunos especiais, que permanece com pintura estragada e com infiltrações.

Parede da sala dos alunos especiais

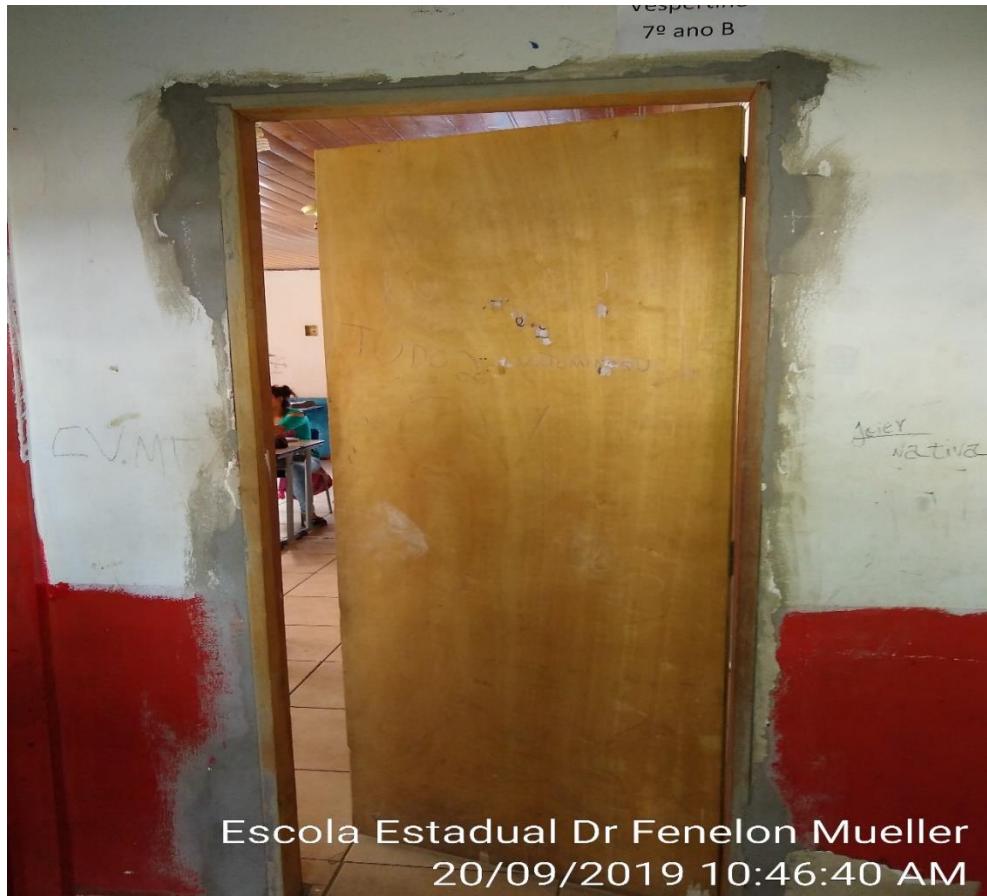
Porta da sala de aula sem fechadura.

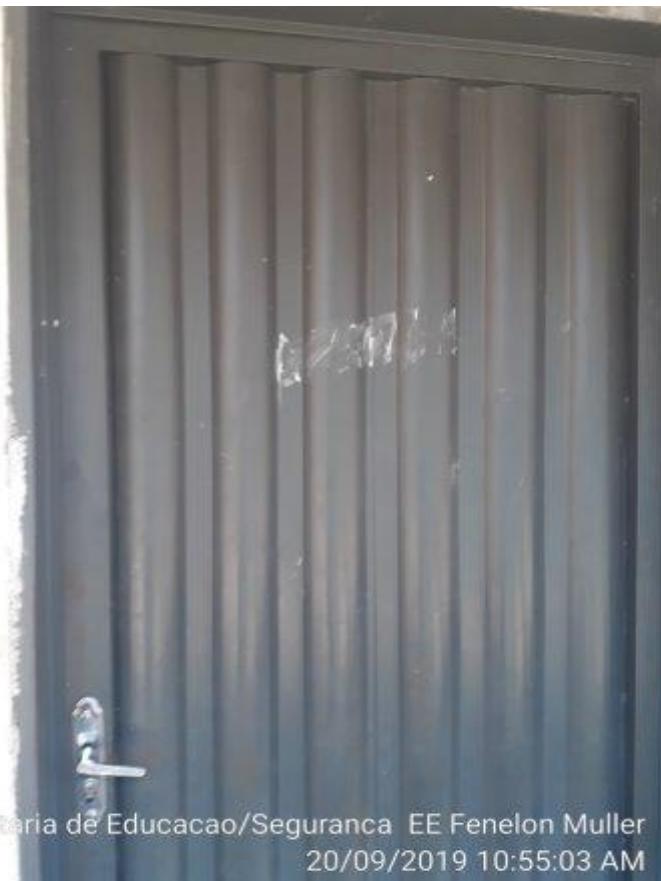
Porta e fechadura trocadas.

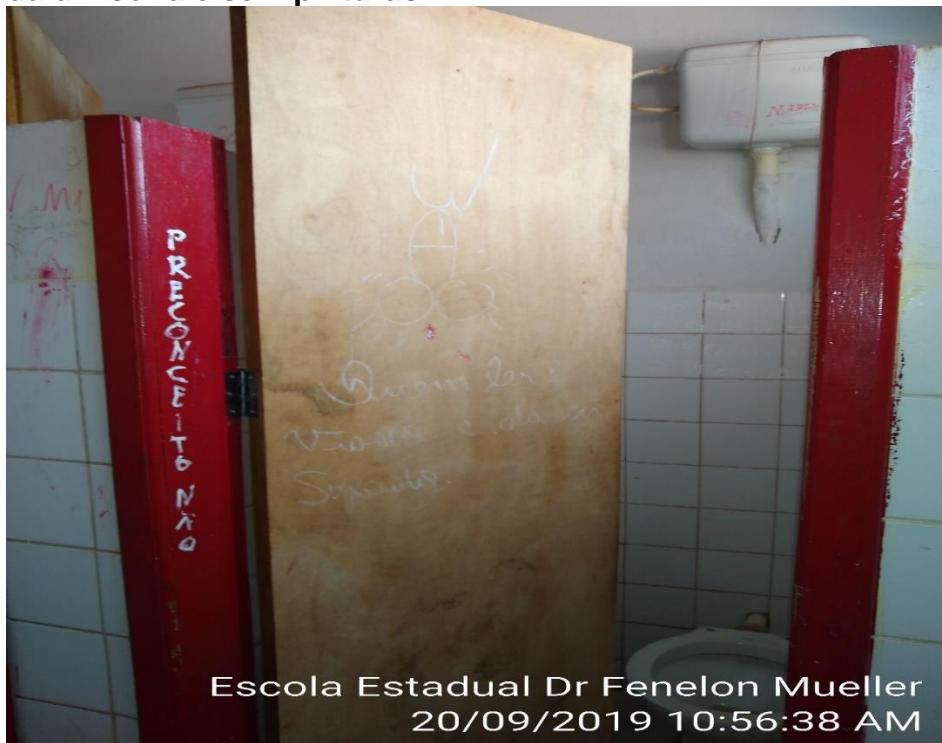
**Porta dos banheiros trocadas e incompatíveis com o tamanho
da divisória e sem pinturas.**

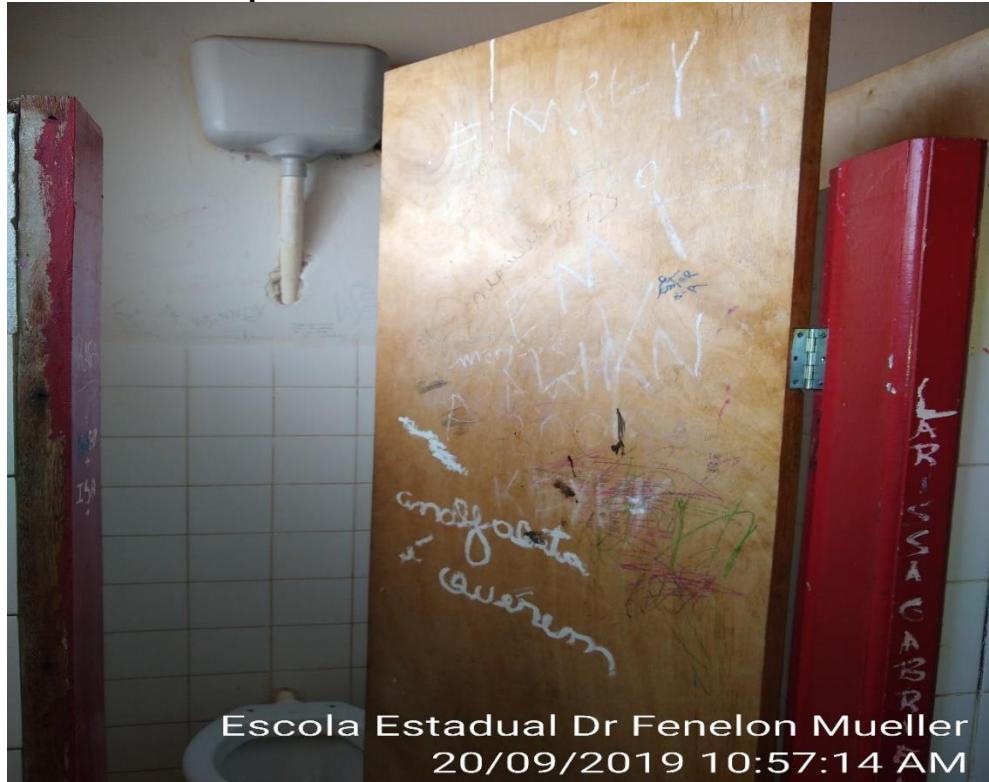
Porta dos banheiros trocadas e incompatíveis com o tamanho da divisória e sem pinturas.

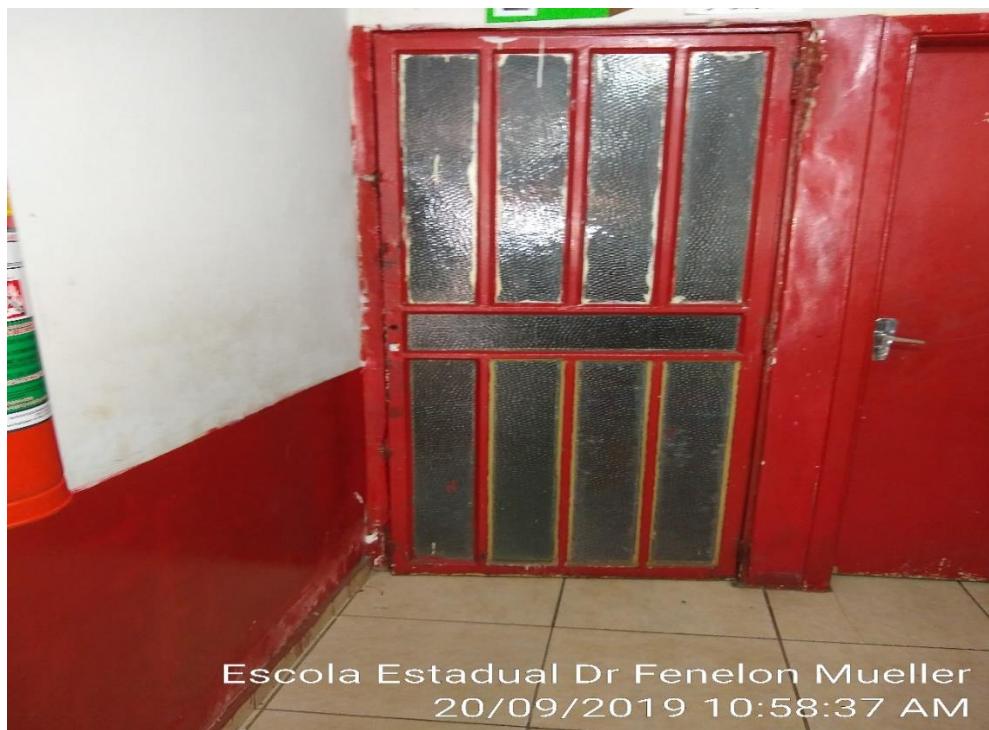
Porta de vidro do corredor com vidros trocados.

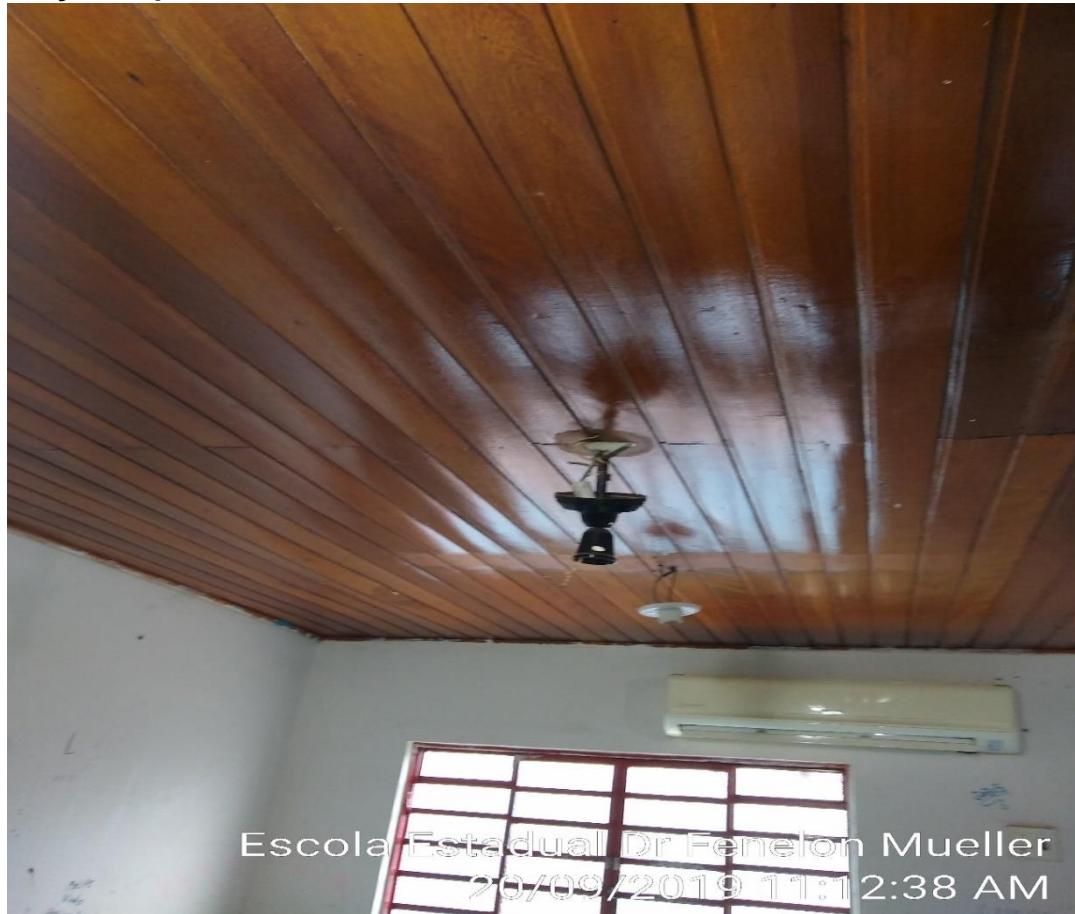
Fiação exposta em sala de aula

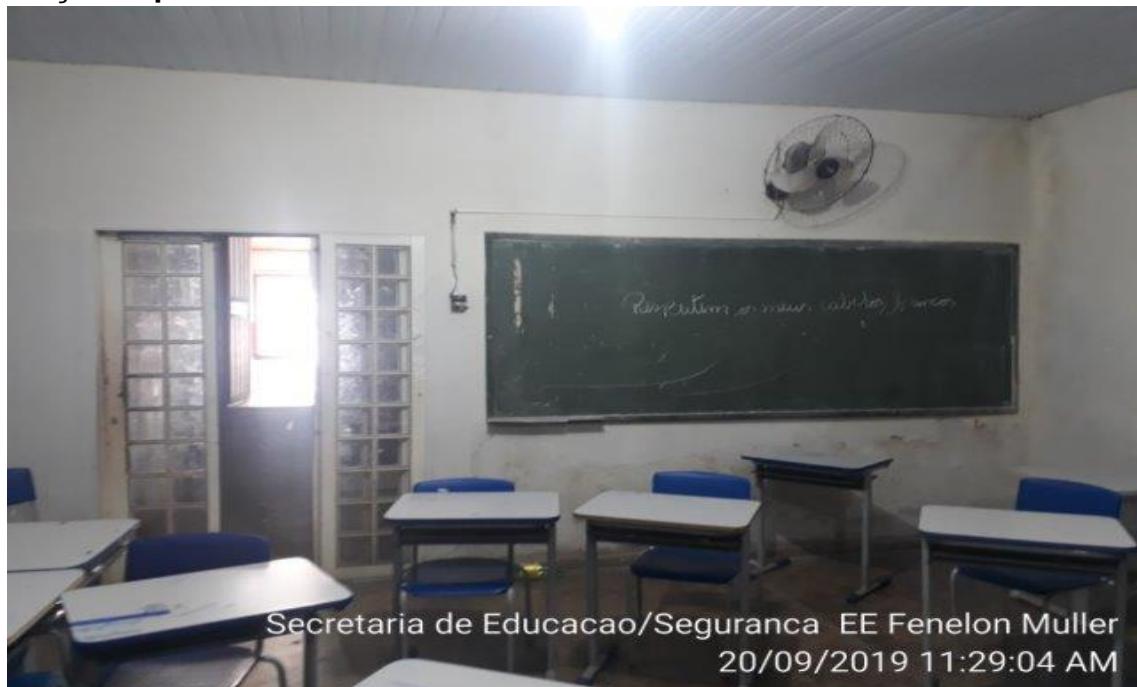
Fiação exposta em sala de aula

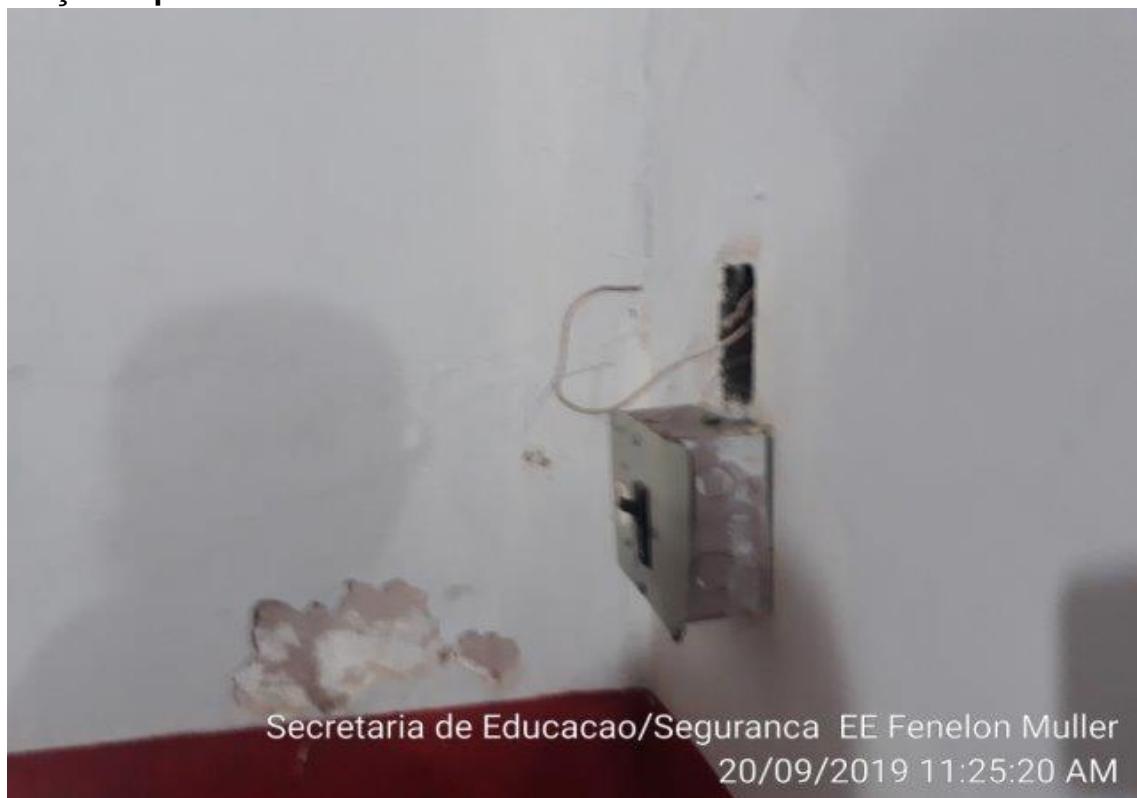
Fiação exposta no corredor.

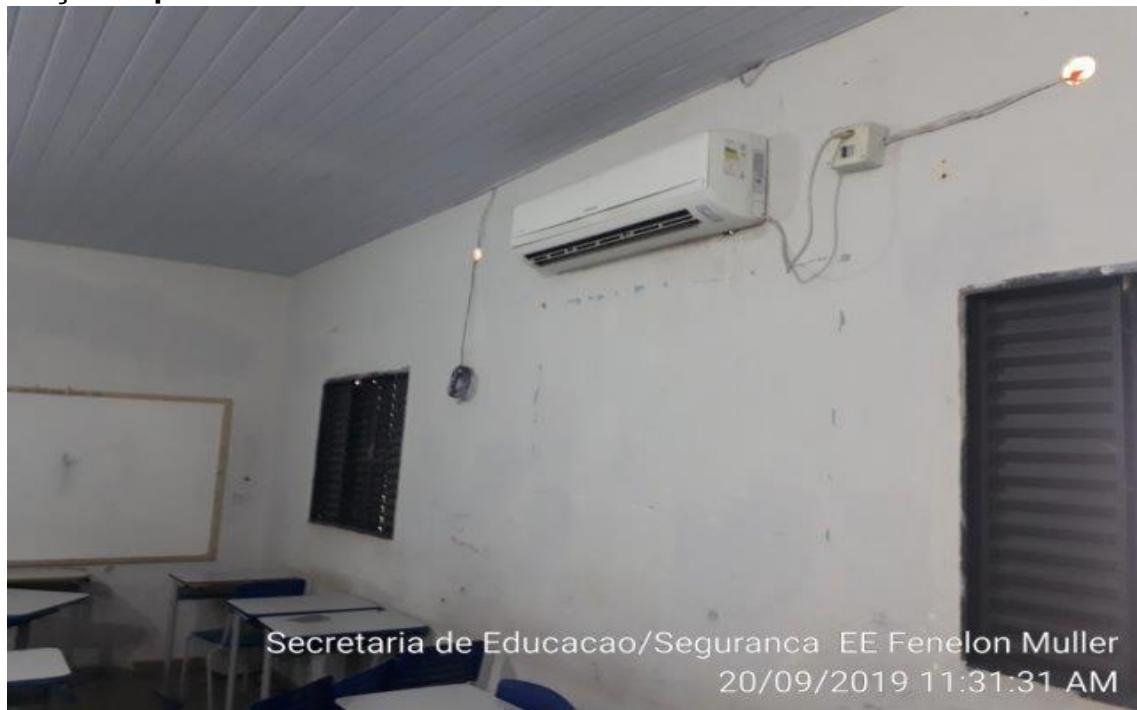
Fiação exposta na sala de aula.
