PROGRAMA VISITA ÀS ESCOLAS
AVALIAÇÃO DA INFRAESTRUTURA DA
ESCOLA ESTADUAL DOUTOR FENELON MULLER
MUNICÍPIO DE CUIABÁ - MT

PROGRAMA VISITA ÀS ESCOLAS RELATÓRIO DE LEVANTAMENTO

Protocolo: 137707/2017

Objeto da fiscalização: Avaliar a infraestrutura da Escola Estadual Doutor Fenelon Muller - localizada no município de Cuiabá/MT.

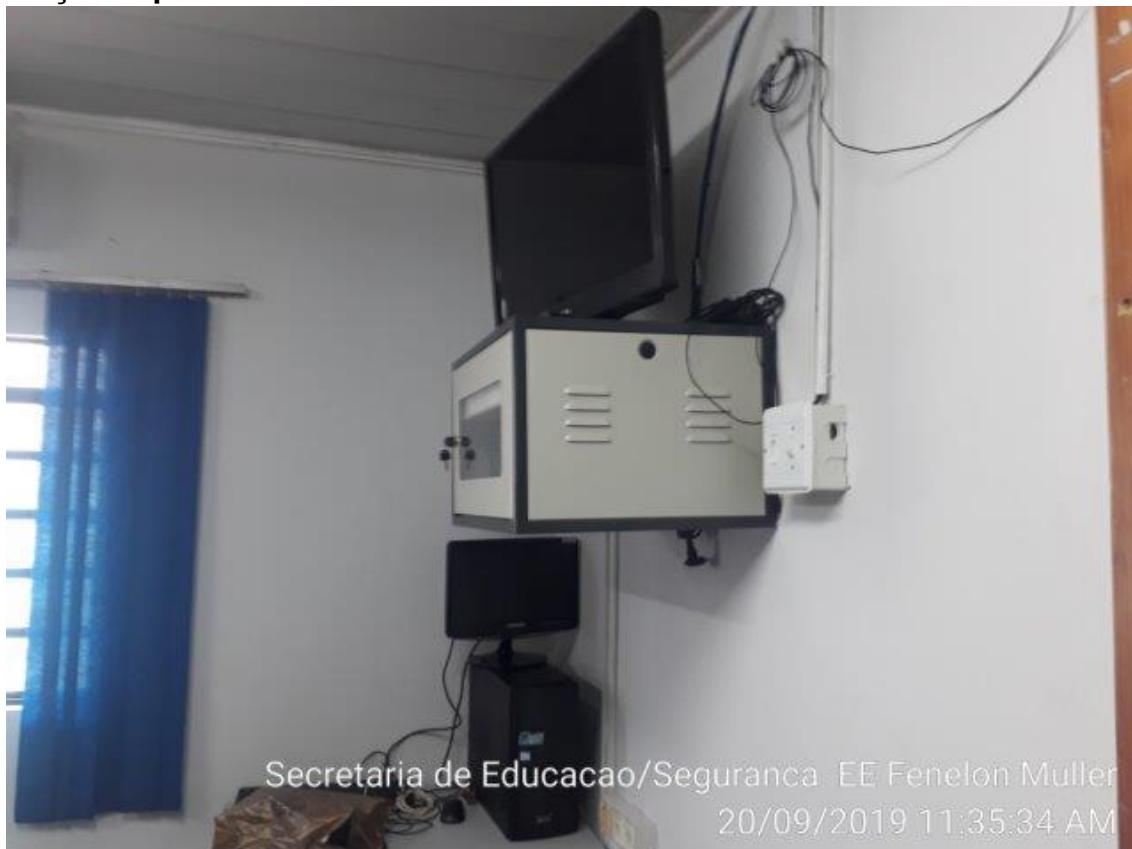
Fiação exposta na Secretaria.

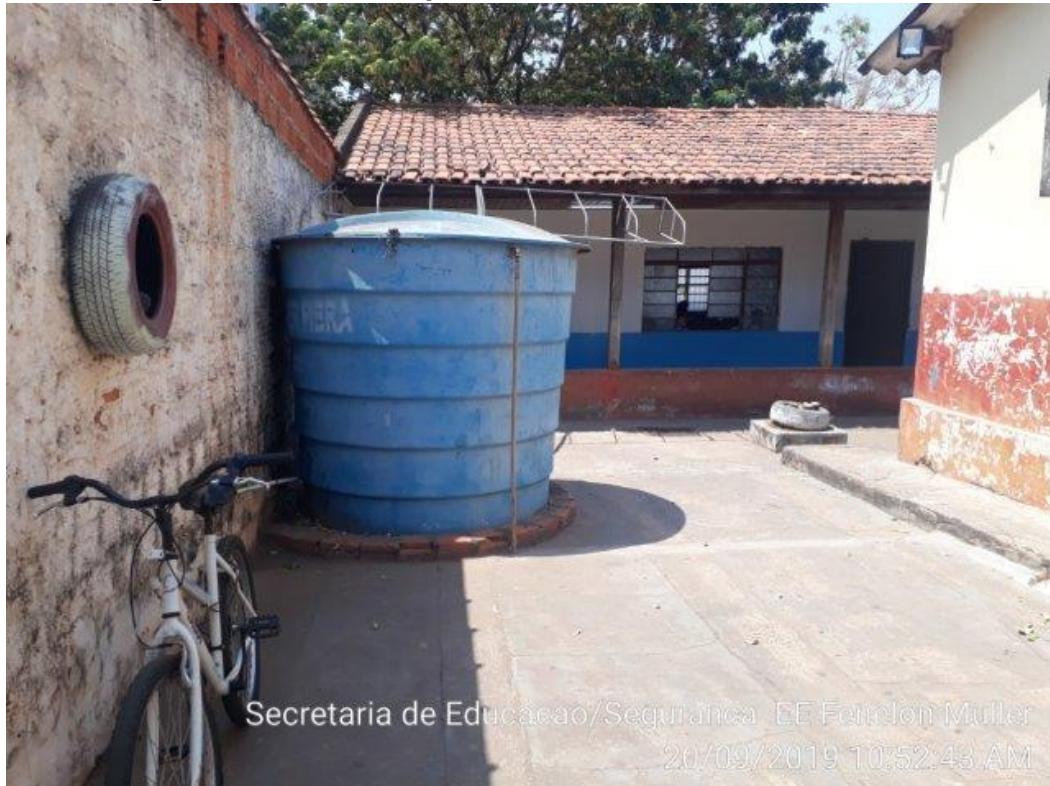
Problemas identificados	Verificou-se que a caixa d'água fica parcialmente aberta e com a fiação exposta.
Providências a serem tomadas	Demandada a ser solucionada com o programa de manutenção.
Prazo para implementação	31.12.2018.
Responsável	Alan Rezende Porto – Matrícula: 2737369902, Mayara Galvão Nascimento – Matrícula: 273833.
Status	Não solucionado.
Análise da equipe técnica	Ficou comprovado, na visita a escola em 20.09.2019, que a caixa d'água foi fechada e elevou a fiação, mas não foi realizado um acabamento, a fiação continua exposta.

Caixa d'agua com fiação exposta.

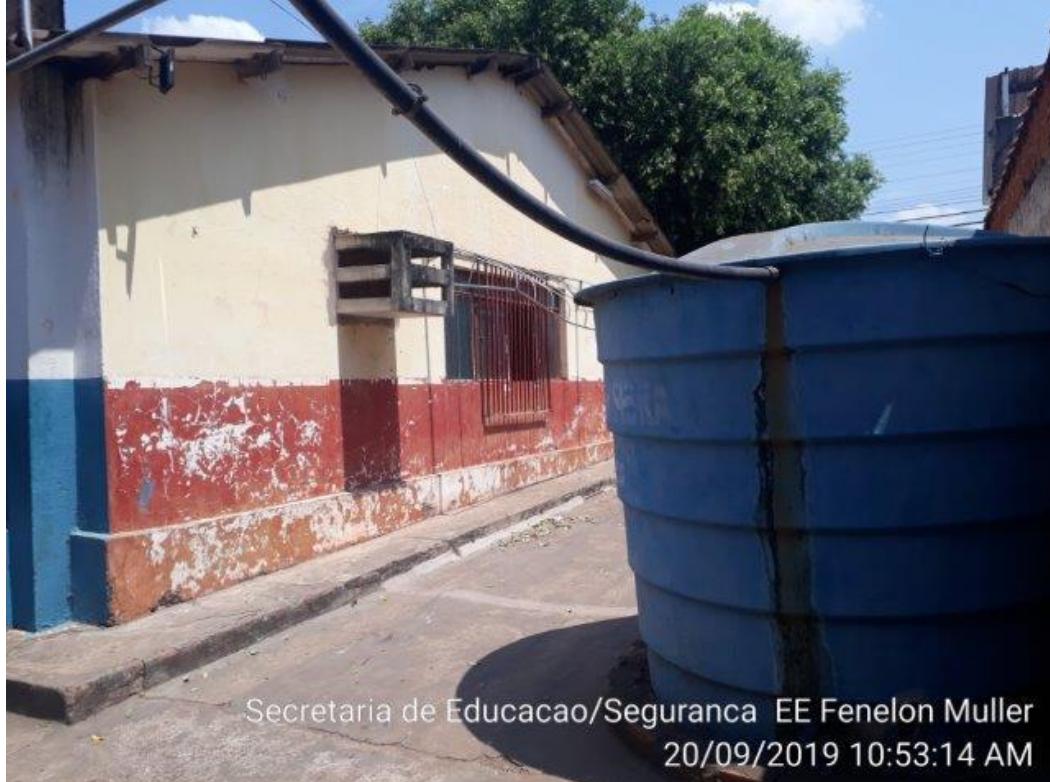
Fiação exposta na caixa d'agua.

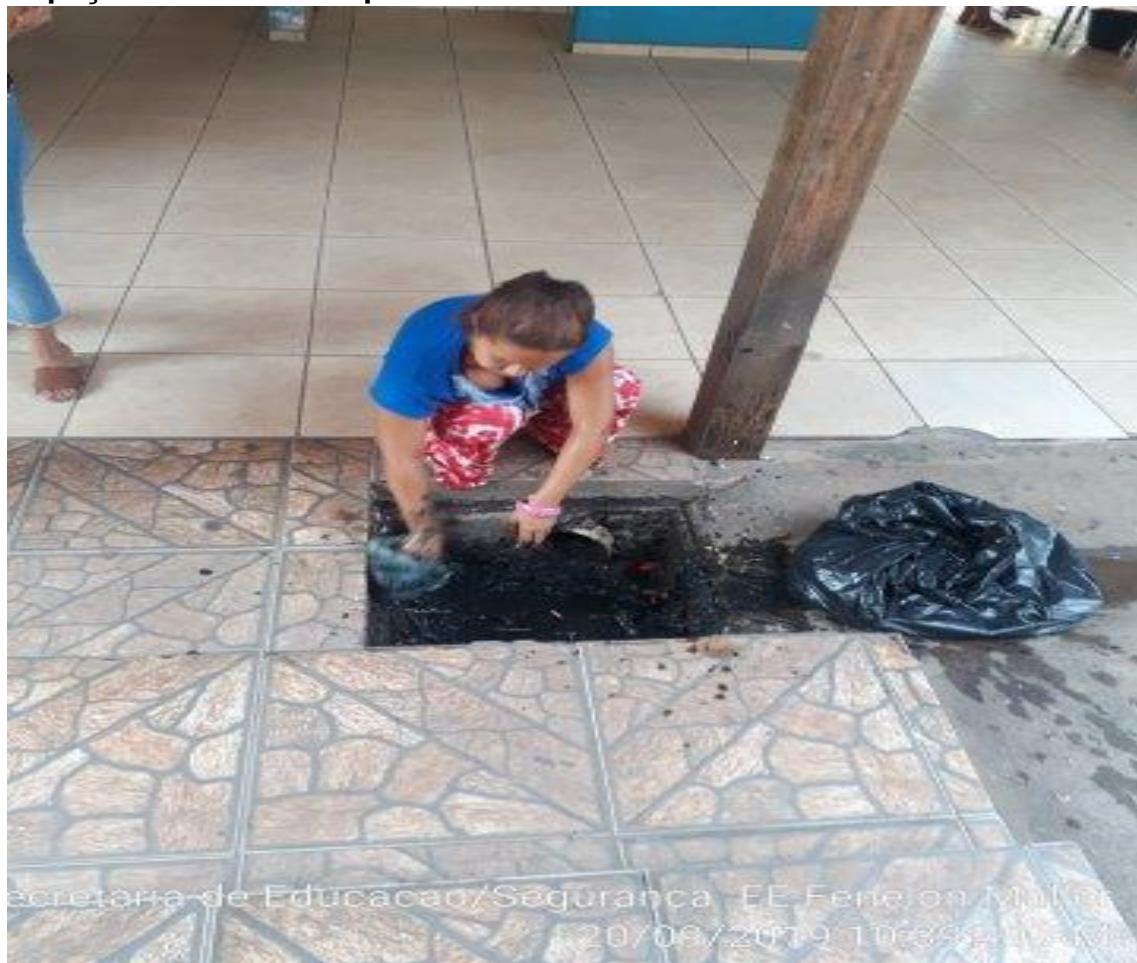
Status	Não solucionado.
Análise da equipe técnica	Constatou-se, em 20.09.2019, na visita a escola que a sala dos professores e a cozinha continuam as mesmas. Os arquivos permanecem nos corredores, apenas foram organizados por divisórias. A escola continua sem quadra de esportes, ou seja, sem espaço adequado para os alunos realizarem atividades esportivas. Melhor dizendo, o prédio não é compatível para a instalação de uma escola com a quantidade de alunos matriculados. Demonstra-se que não foi realizada uma avaliação da estrutura física do prédio, antes de disponibilizá-lo para a transferência

Espaço utilizado como pátio da escola
