**PROGRAMA VISITA ÀS ESCOLAS
AVALIAÇÃO DA INFRAESTRUTURA
DA CEJA PROF^a. ALMIRA AMORIM DA SILVA**

PROGRAMA VISITA ÀS ESCOLAS RELATÓRIO DE LEVANTAMENTO

Protocolo: 137715/2017

Objeto da fiscalização: Avaliar a infraestrutura da CEJA Profª. Almira Amorim da Silva - localizada no município de Cuiabá/MT.

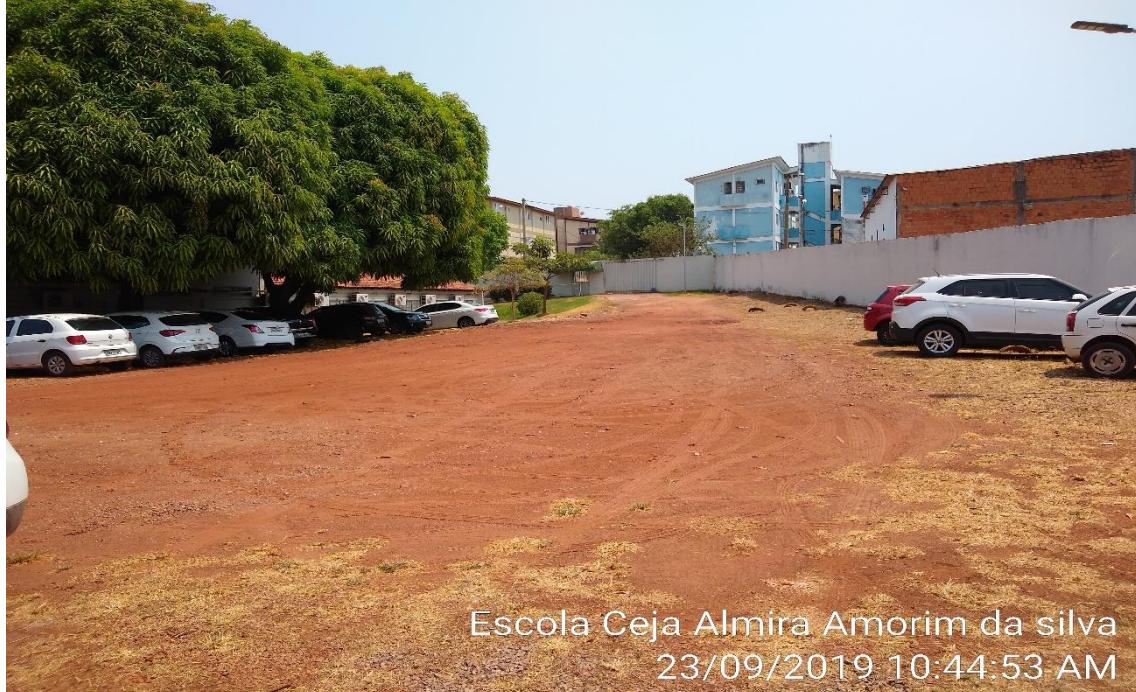
Problemas identificados	Constatou-se um grave problema de acessibilidade desde o portão principal até a entrada da escola. Não é asfaltado ou calçado. O calçamento existente próximo a entrada é muito defeituoso, com rachaduras e buracos o que dificulta muito o acesso de PNE's, principalmente cadeirantes. Esse problema existe também no acesso à quadra de esportes.
Providências a serem tomadas	Demandada a ser atendida na reforma geral conforme previsto no PTA 2017.
Prazo para implementação	31.12.2018.
Responsável	Alan Resende Porto – Matrícula: 2737369902, Karina França Garcia – Matrícula: 273728, Mayara Galvão – Matrícula: 273833.
Status	Solução em andamento.
Análise da equipe técnica	Em visita a Escola em 23.09.2019, verificou-se que do portão principal até a entrada da escola permanece sem asfalto e sem calçada. O calçamento próximo a entrada foi consertado, foi feita uma rampa para os PNE's e colocada uma grade de segurança. O acesso a quadra de esportes passou por ajustes, foi consertado o calçamento que estava quebrado, mas continua sendo necessário dar a volta para se chegar a quadra, além disso não foi construído corrimão.

Entrada do CEJA com grave problema de acessibilidade para os PNE's.

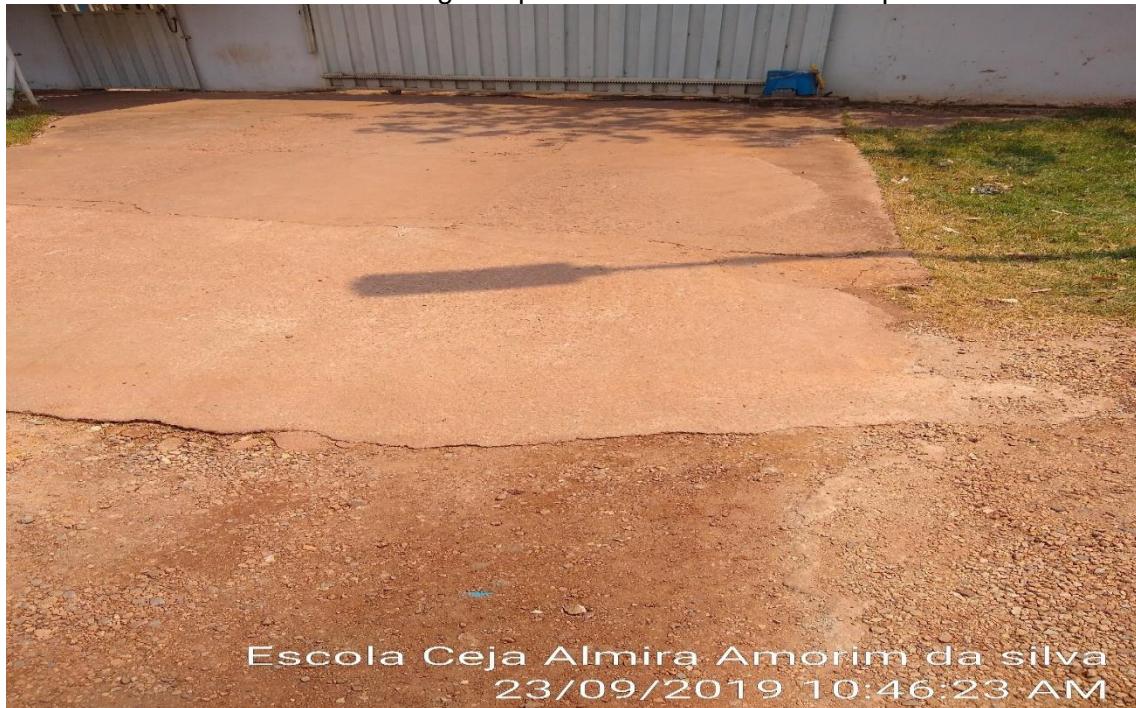
Portão de entrada do CEJA com grave problema de acessibilidade para os PNE's.

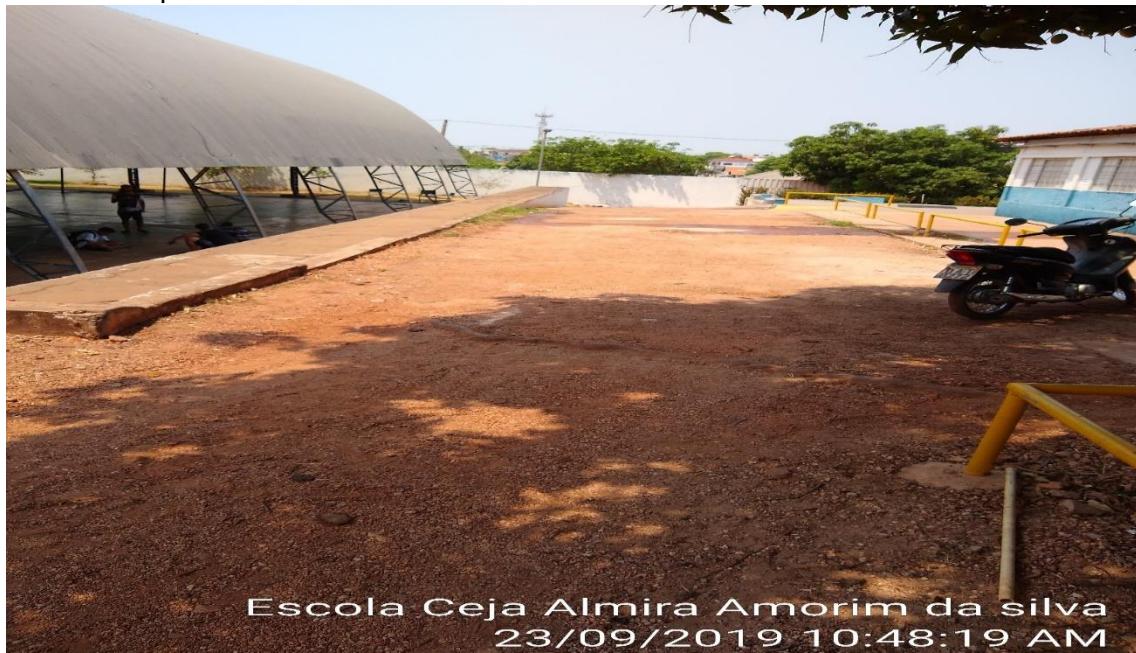
Dificuldade para acesso de cadeirantes ao CEJA.

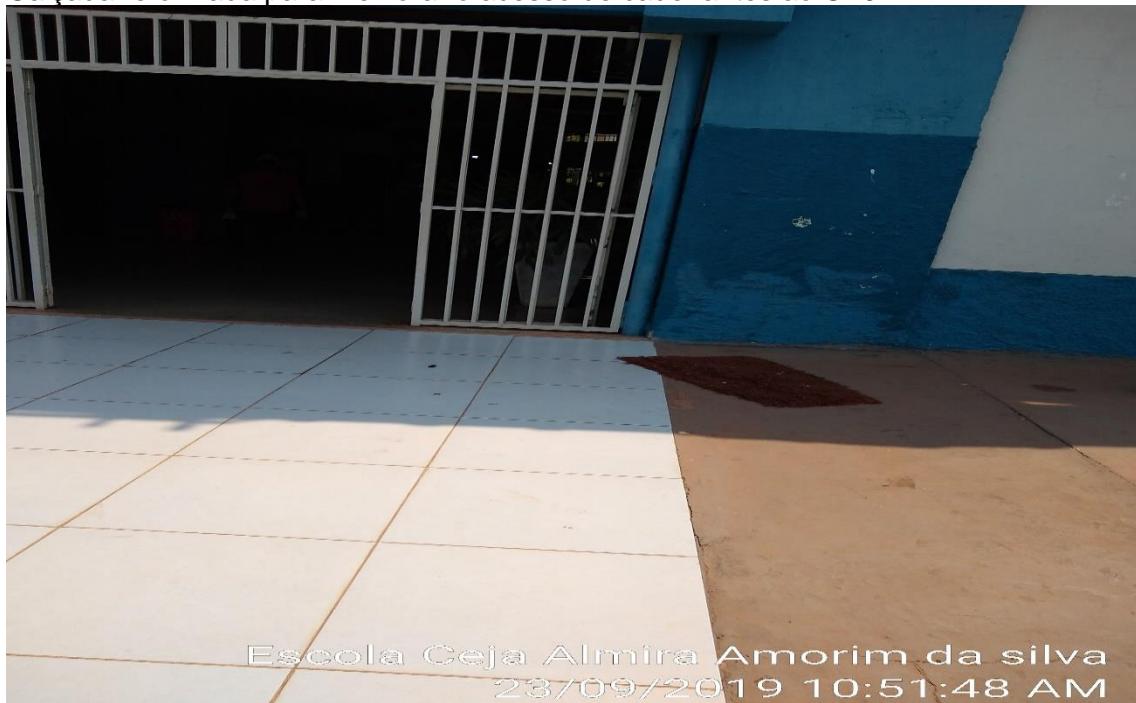
Calçada reformada para melhorar o acesso de cadeirantes ao CEJA

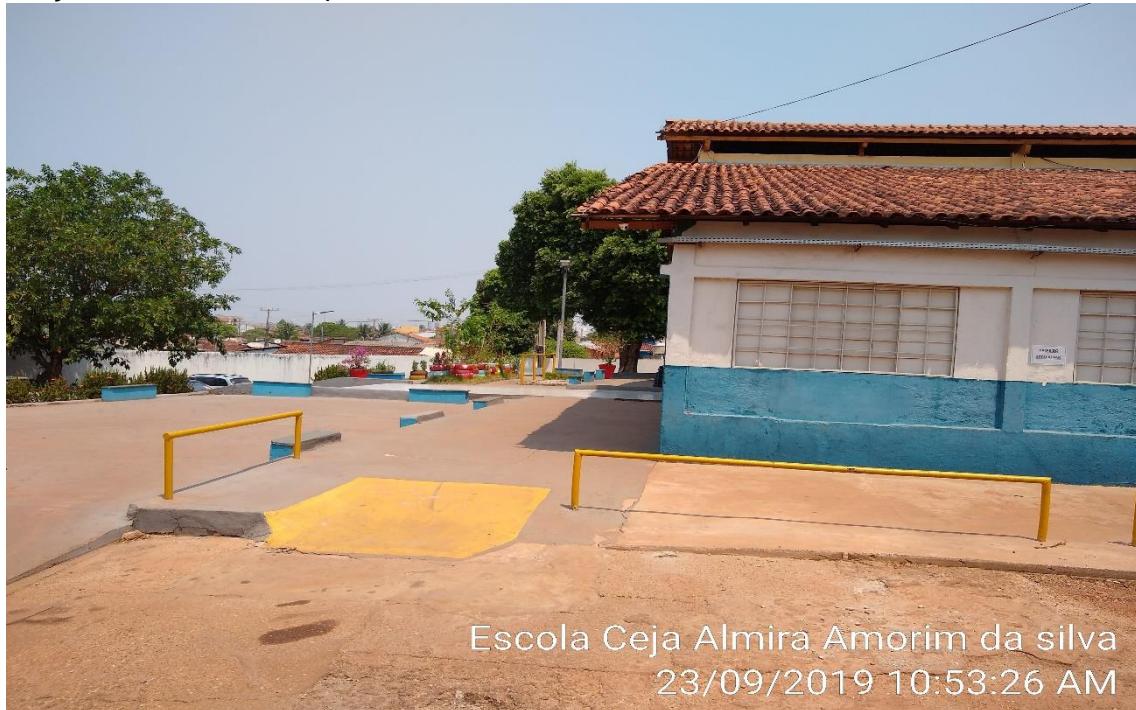
Calçamento consertado próximo à entrada da escola.

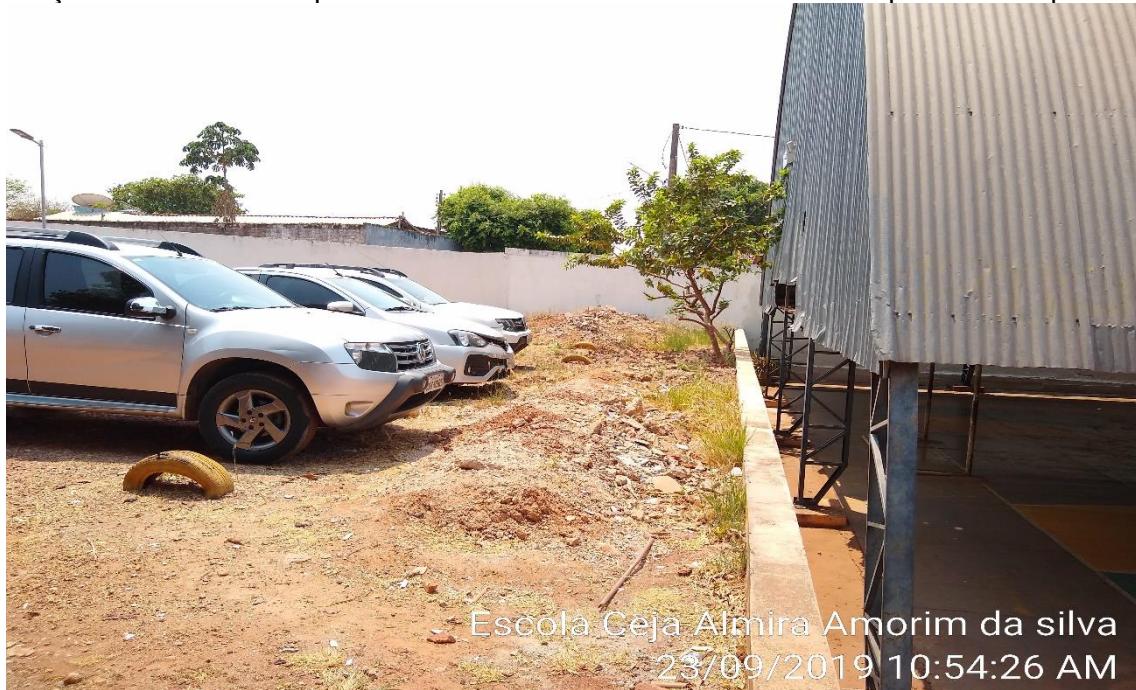
Calçamento danificado próximo à entrada da escola e em frente a quadra de esportes.

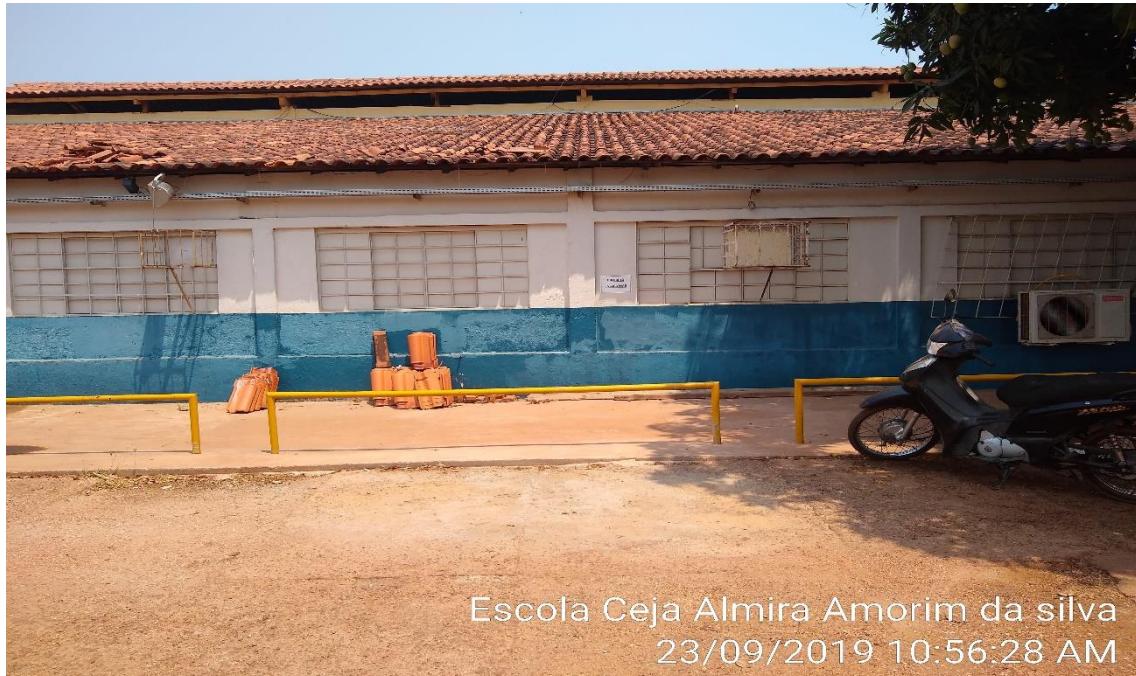
Problemas identificados	Telhado com grande abertura, sem proteção, na sobreposição da parte superior com a inferior, propiciando infiltração de água das chuvas nas salas de aula e infestação de animais (pombos, morcegos) que podem transmitir doenças.
Providências a serem tomadas	Demanda a ser atendida na reforma geral conforme previsto no PTA 2017.
Prazo para implementação	31.12.2018.
Responsável	Alan Resende Porto – Matrícula: 2737369902, Karina França Garcia – Matrícula: 273728, Mayara Galvão – Matrícula: 273833.
Status	Solução em andamento.
Análise da equipe técnica	Em visita a Escola em 23.09.2019, verificou-se que permanece o mesmo telhado, apenas foram realizados alguns consertos emergenciais que não resolveram as goteiras das salas de aula e a infestação de animais. O telhado permanece com o vão sem proteção contra chuvas e animais. Verificou-se que o vão do telhado é uma forma de ventilação para o corredor extenso da escola, que poderá ser apenas telado para coibir a entrada dos animais. Quanto a visão frontal do telhado, as telhas foram trocadas na lateral.

Telhado permanece com o vão na parte superior sem proteção contra infestação de animais.

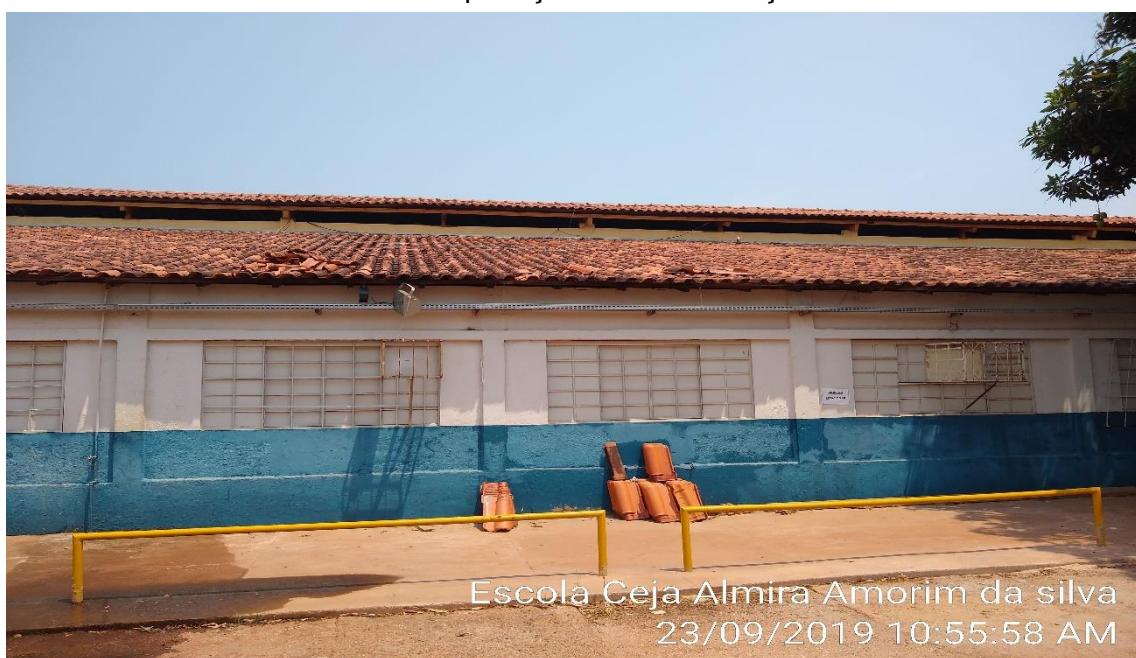
Extensão do telhado com vão sem proteção contra infestação de animais.

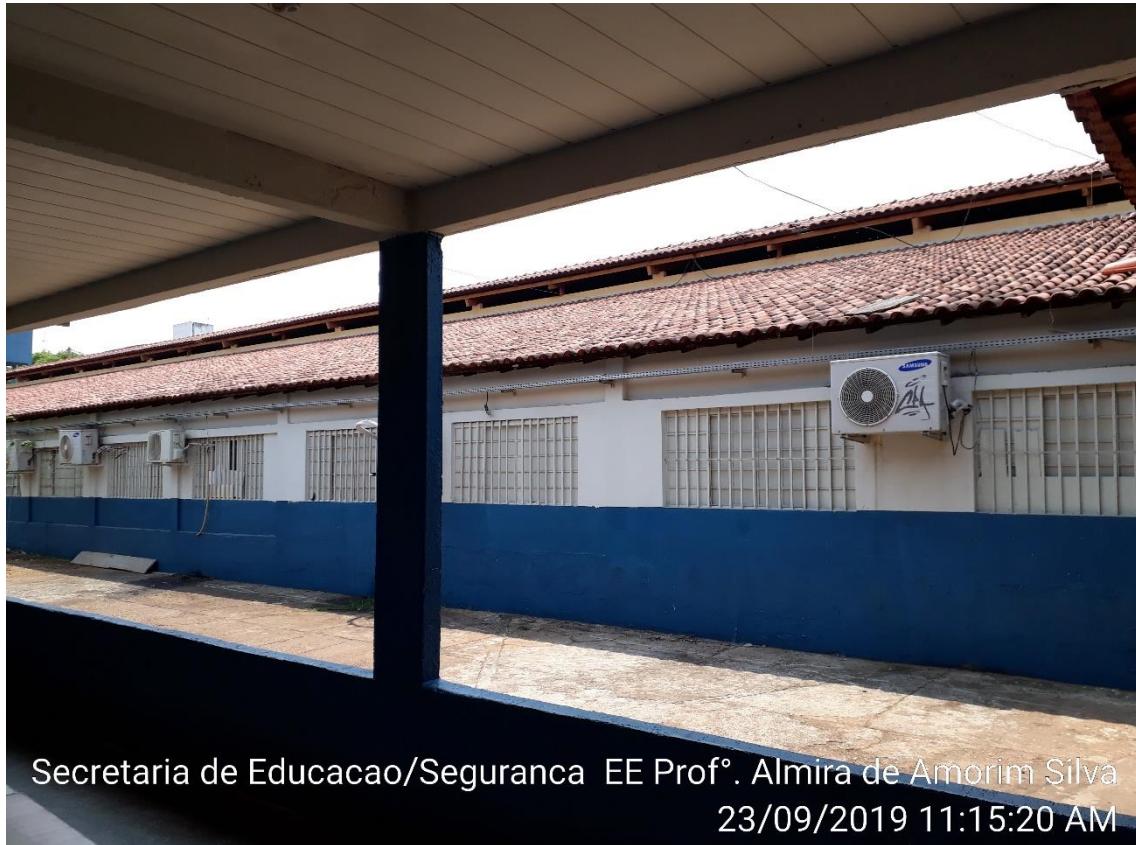
Extensão do telhado com vão.

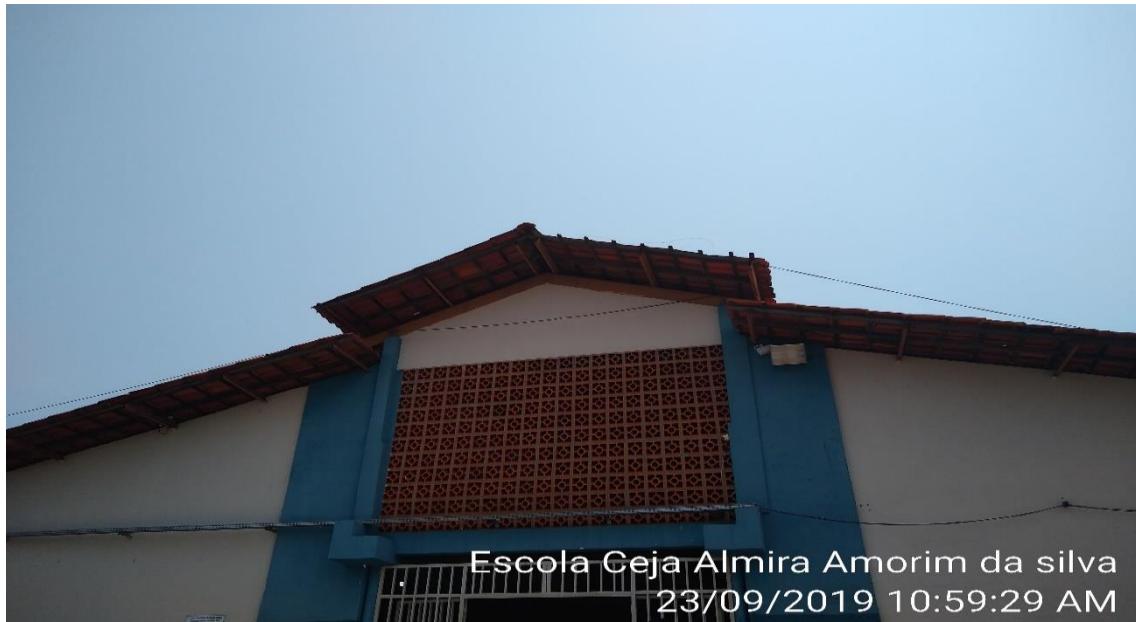
Visão frontal do telhado com vão.

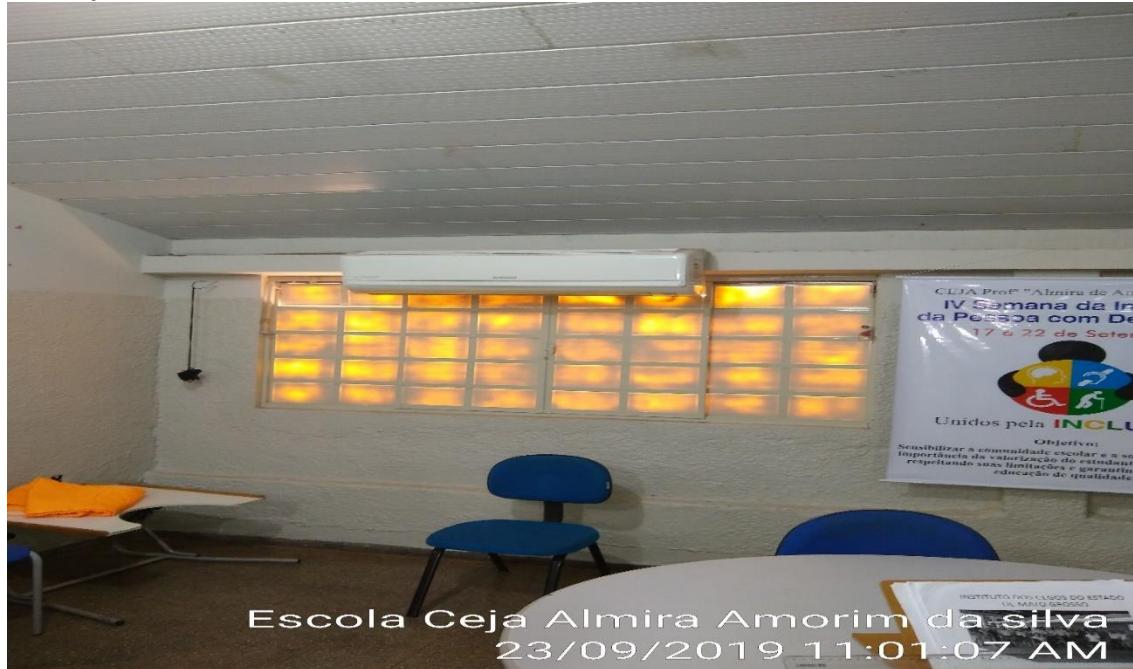
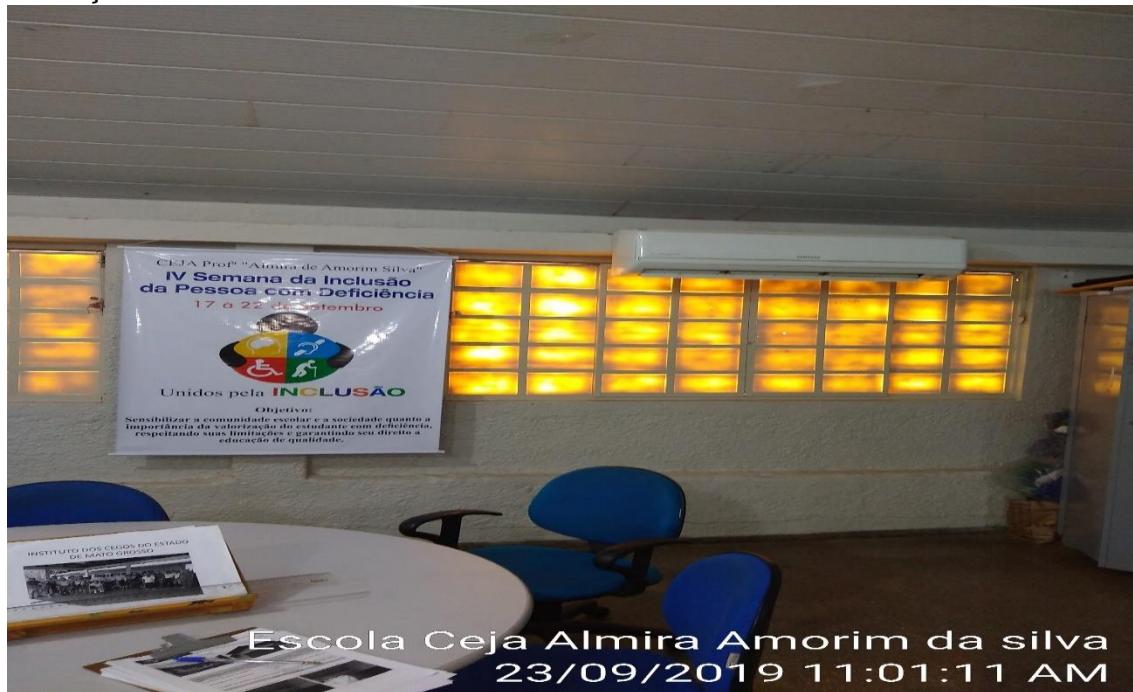
Problemas identificados	A escola apresenta infiltrações em salas de aula e nas paredes.
Providências a serem tomadas	Demanda a ser atendida na reforma geral conforme previsto no PTA 2017.
Prazo para implementação	31.12.2018.
Responsável	Alan Resende Porto – Matrícula: 2737369902, Karina França Garcia – Matrícula: 273728, Mayara Galvão – Matrícula: 273833.
Status	Não solucionado.
Análise da equipe técnica	Em visita a escola em 23.09.2019, verificou-se que continuam as infiltrações nas salas de aula e paredes. Conforme informado pela Coordenadora Pedagógica, Srª. Maria Aparecida, não foi trocado o telhado, foram feitas apenas trocas de telhas de forma emergencial, mas que não resolve, a escola necessita da troca do telhado.

Infiltrações na sala de aula.

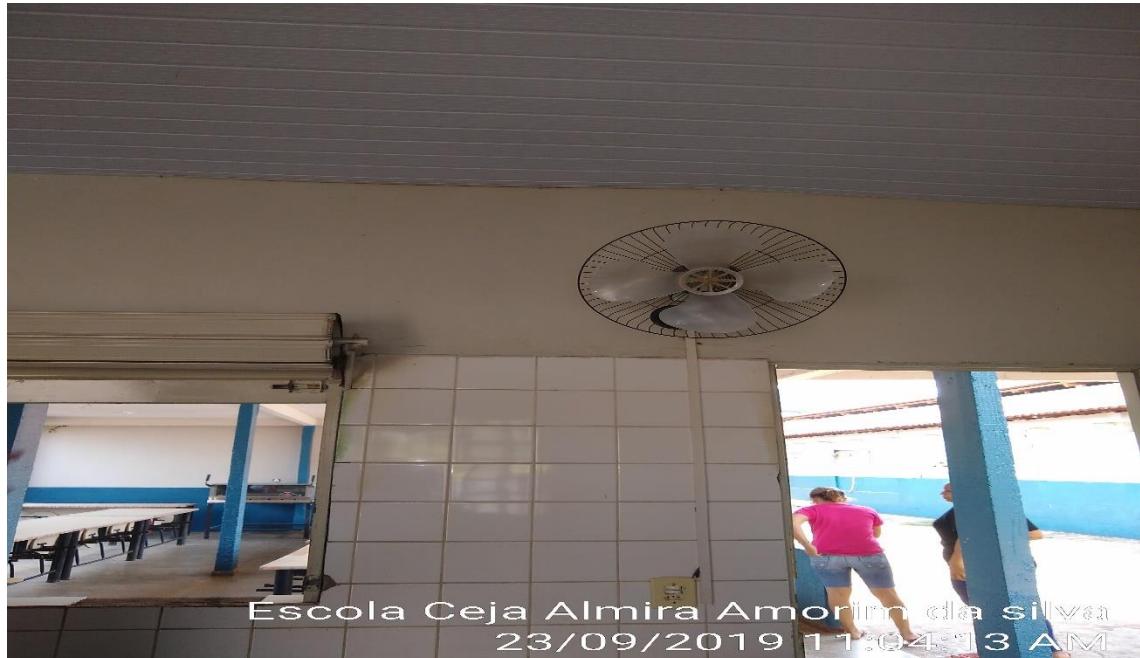
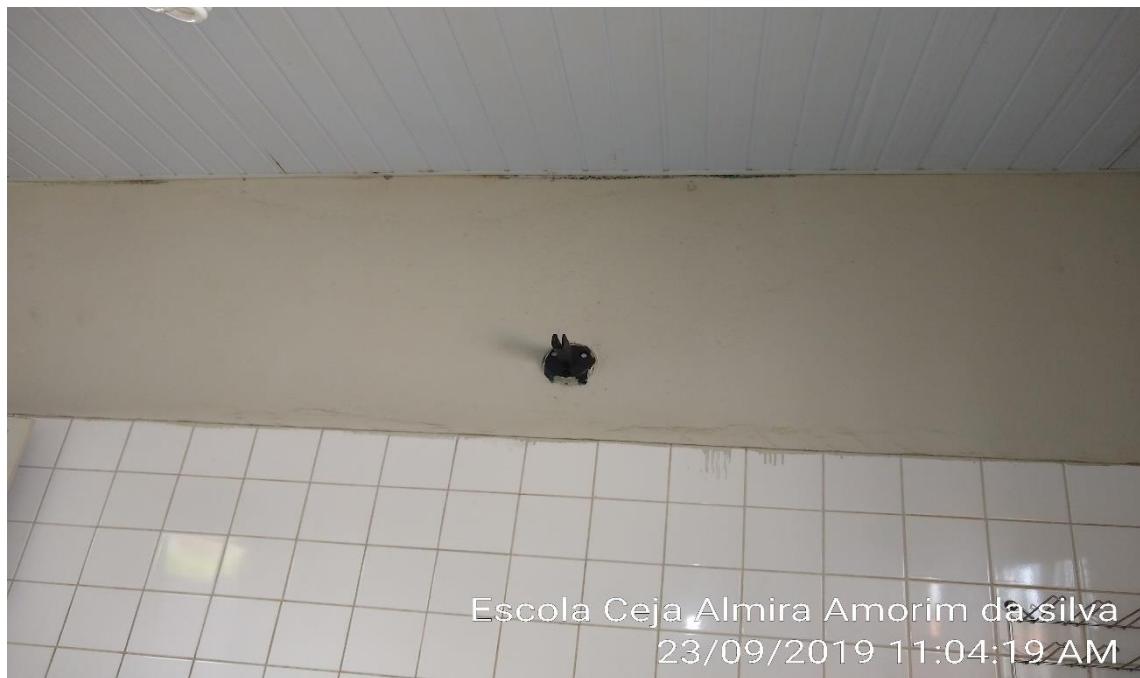
Forro da cozinha arrumado.

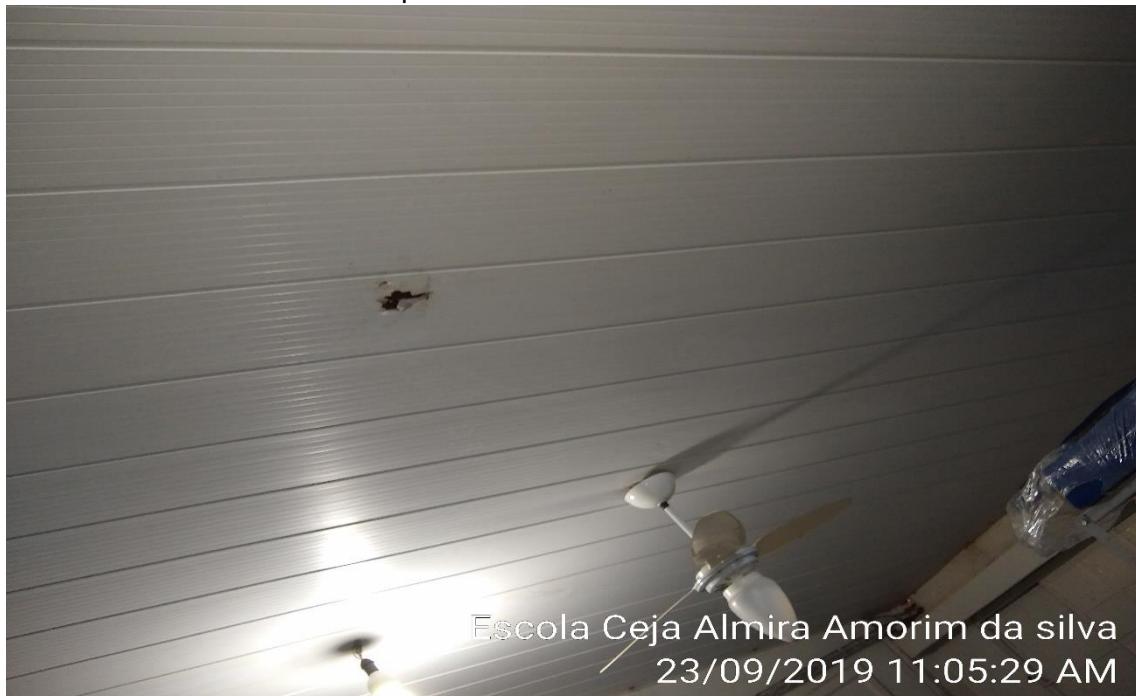
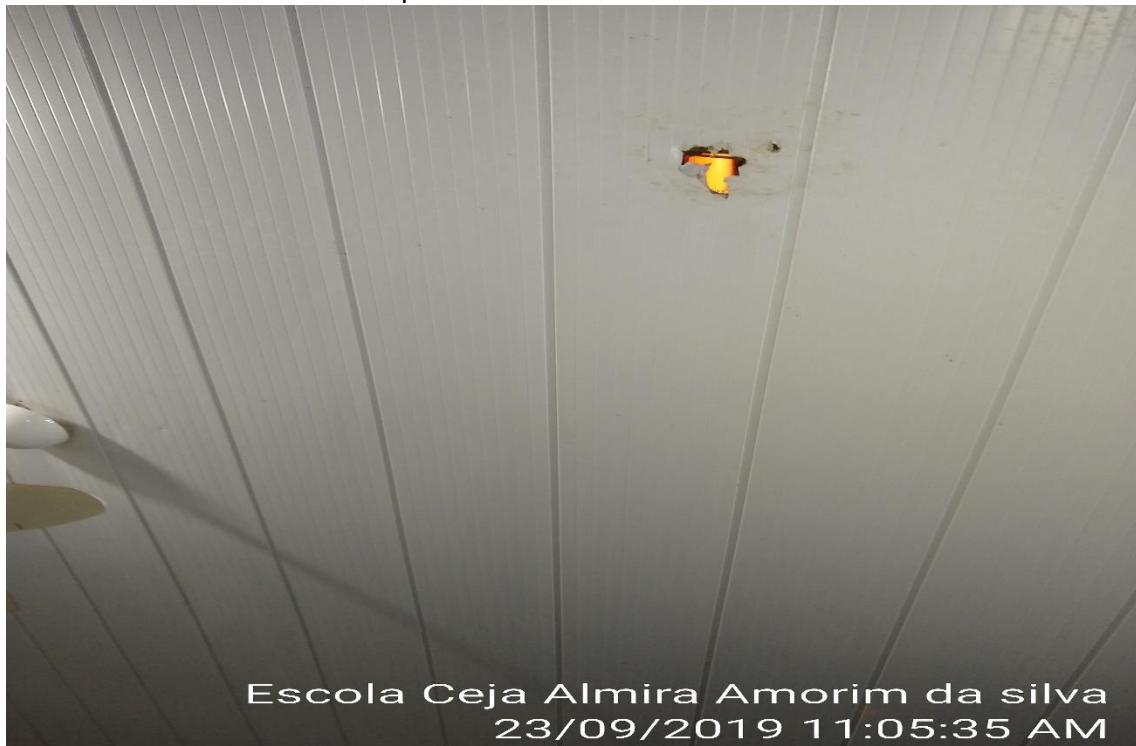
Problemas identificados	Constatou-se uma queda parcial do forro na cozinha da escola e furos nos forros da Secretaria da escola e na quadra de esportes.
Providências a serem tomadas	Demandada a ser atendida na reforma geral conforme previsto no PTA 2017.
Prazo para implementação	31.12.2018.
Responsável	Alan Resende Porto – Matrícula: 2737369902, Karina França Garcia – Matrícula: 273728, Mayara Galvão – Matrícula: 273833.
Status	Solução em andamento.
Análise da equipe técnica	Em visita a Escola em 23.09.2019, verificou-se que o forro da cozinha foi trocado. O forro da Secretaria da escola foi trocado na parte mais crítica, mas o buraco permanece. O telhado da quadra de esportes permanece sem troca e sem reparos.

Forro da Secretaria da escola permanece com o buraco.

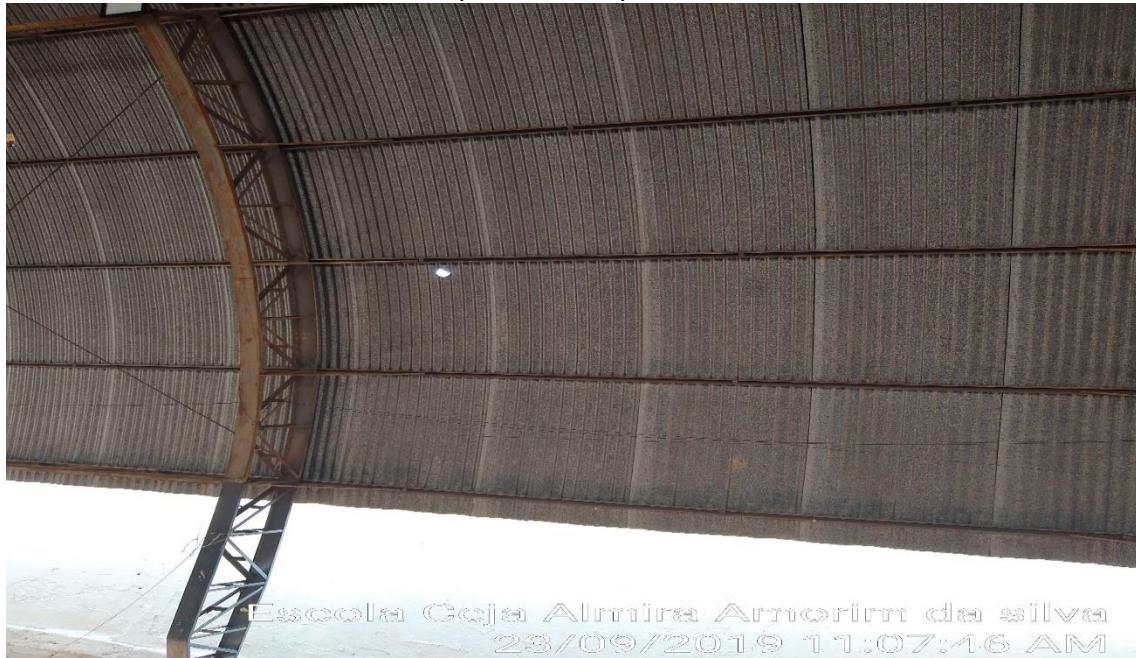
Permanece buraco no telhado da quadra de esportes.

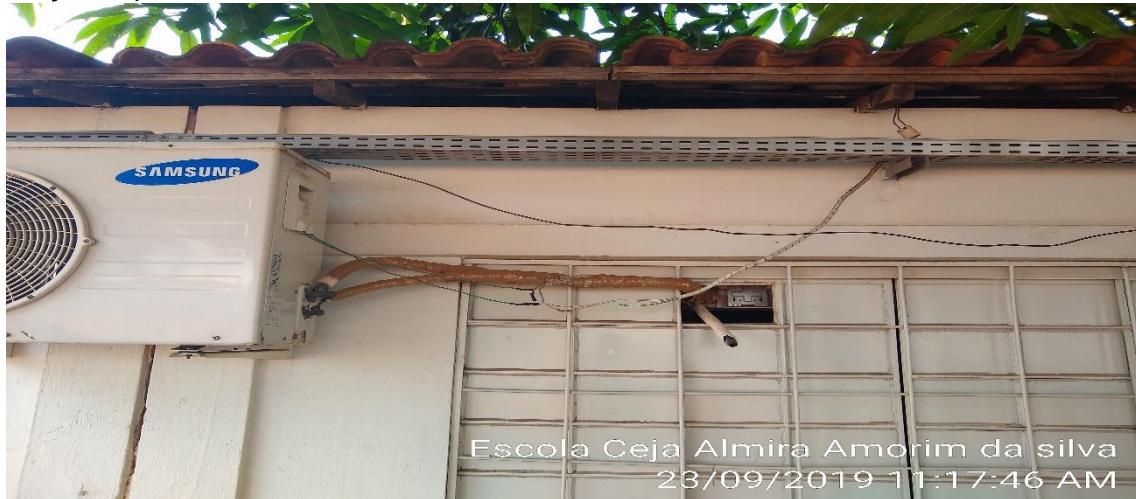
Problemas identificados	Constatou-se que existem na escola fiação exposta por todo o CEJA, principalmente na fiação dos condicionadores de ar, tanto na parte interna como externa da escola.
Providências a serem tomadas	Demandada a ser executada pela unidade escolar.
Prazo para implementação	-
Responsável	-
Status	Solução em andamento.
Análise da equipe técnica	Em visita na escola em 23.09.2019, verificou-se que as fiações da área externa da entrada do CEJA e da área externa próxima ao refeitório, permanecem expostas. As tomadas da cozinha permanecem com fiações expostas e sem espelhos, as do refeitório foram trocadas. A fiação da sala de informática foi retirada. Os condicionadores de ar apresentam fiação exposta na parte interna e externa.

Fiação exposta na área externa na entrada do CEJA.

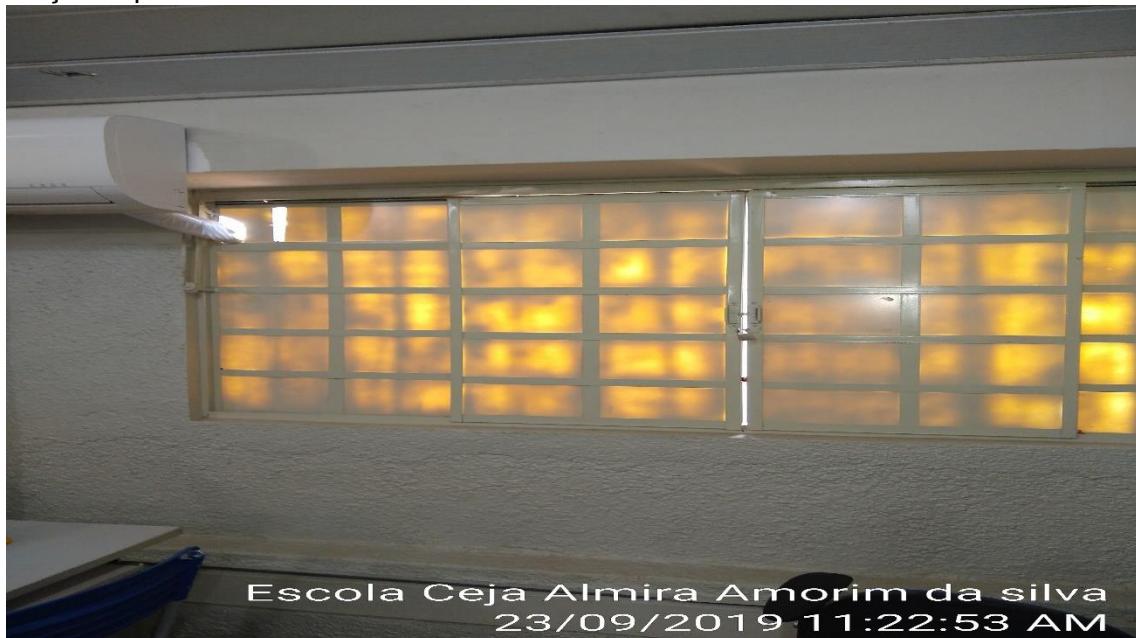
Fiação exposta retirada na sala de informática.

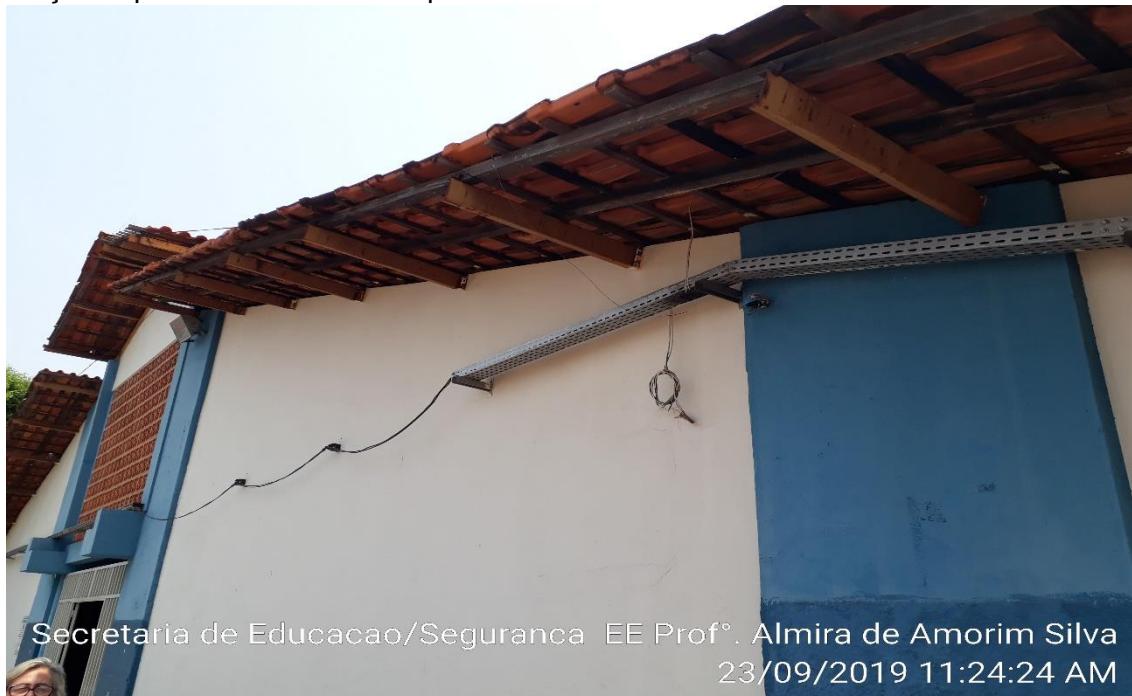
Fiação exposta na área externa próximo ao refeitório.

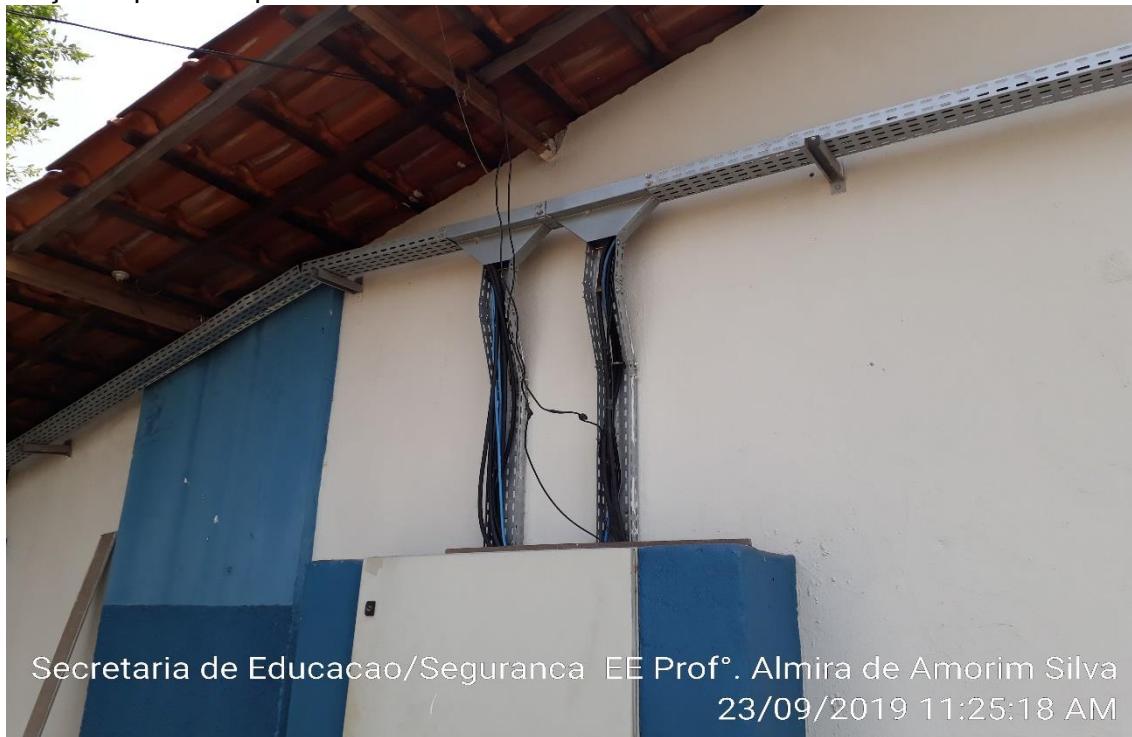
Fiação exposta na parte externa da escola.

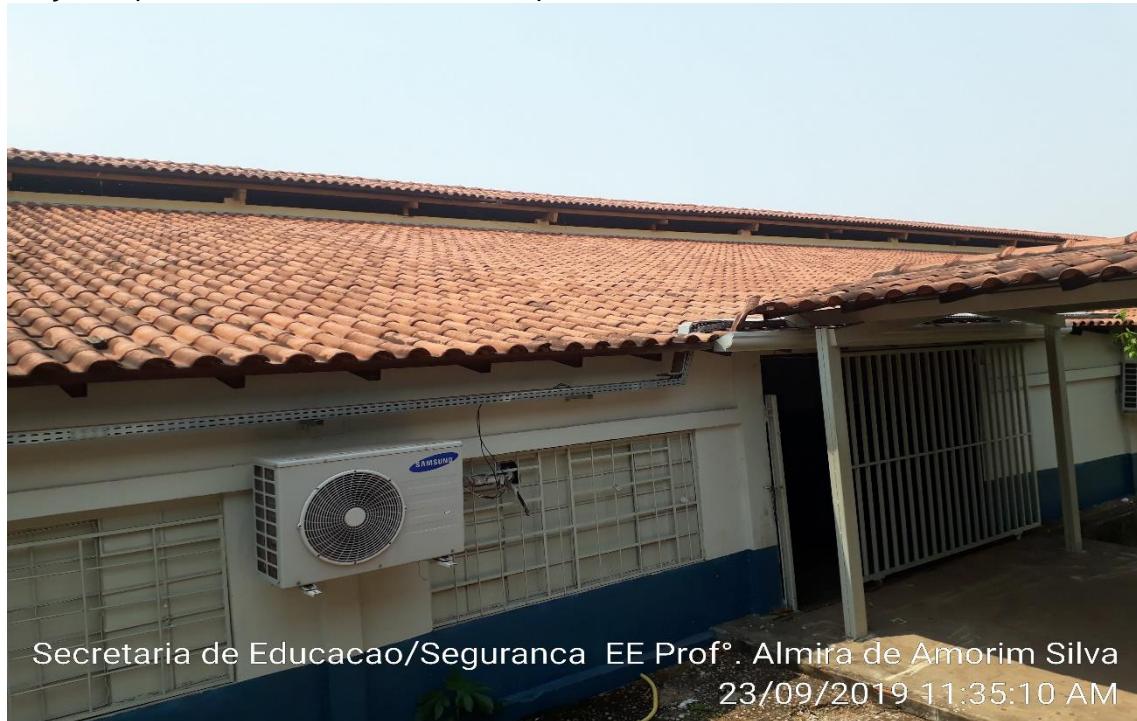
Fiação exposta retirada na área externa próximo ao refeitório.

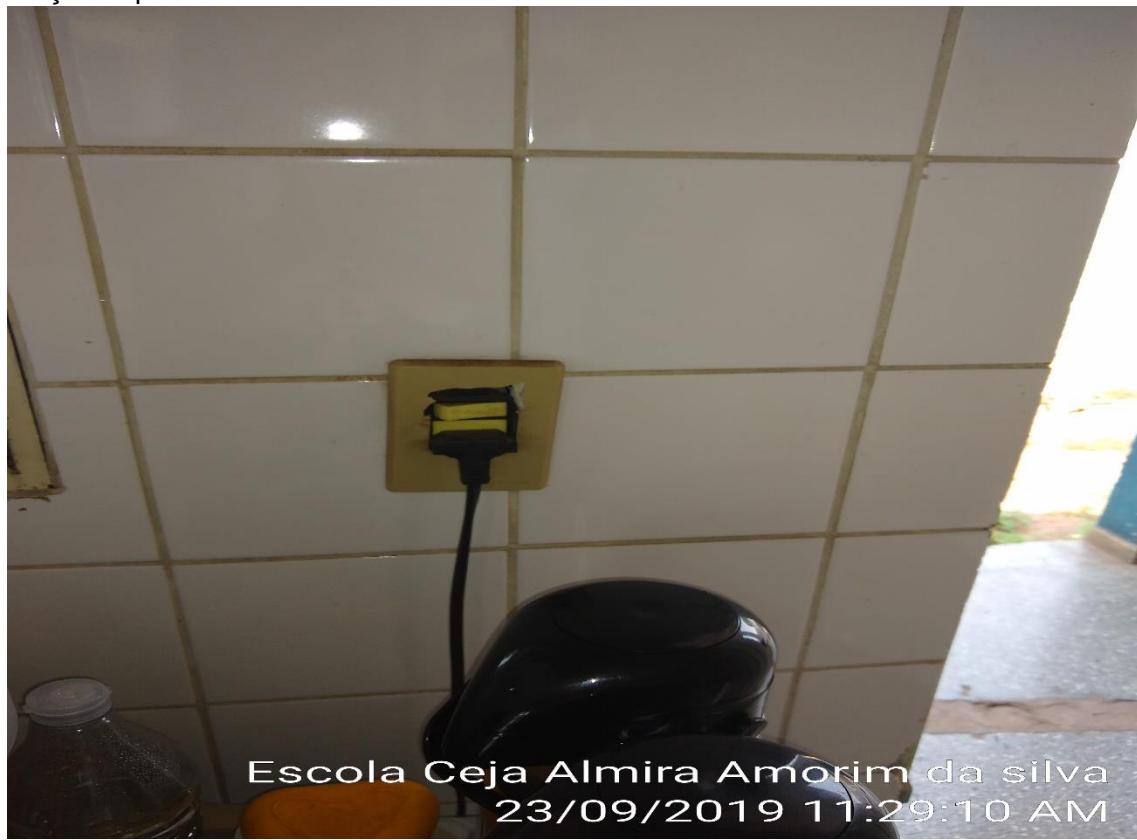
Fiação exposta na tomada da cozinha.

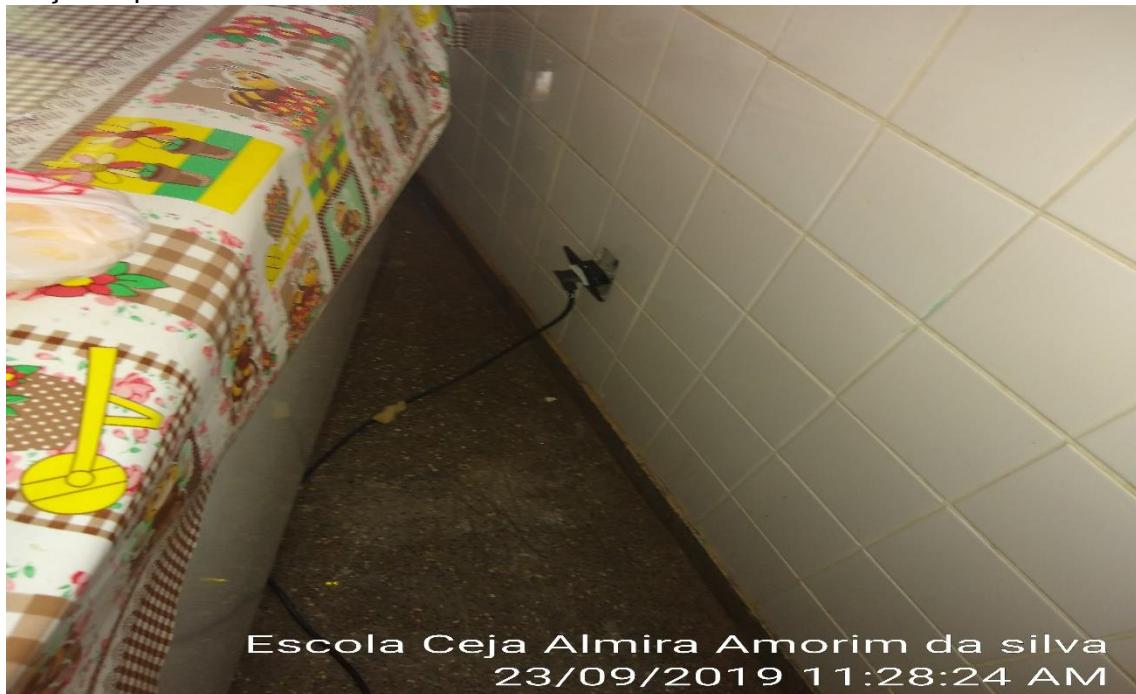
Fiação exposta na cozinha.

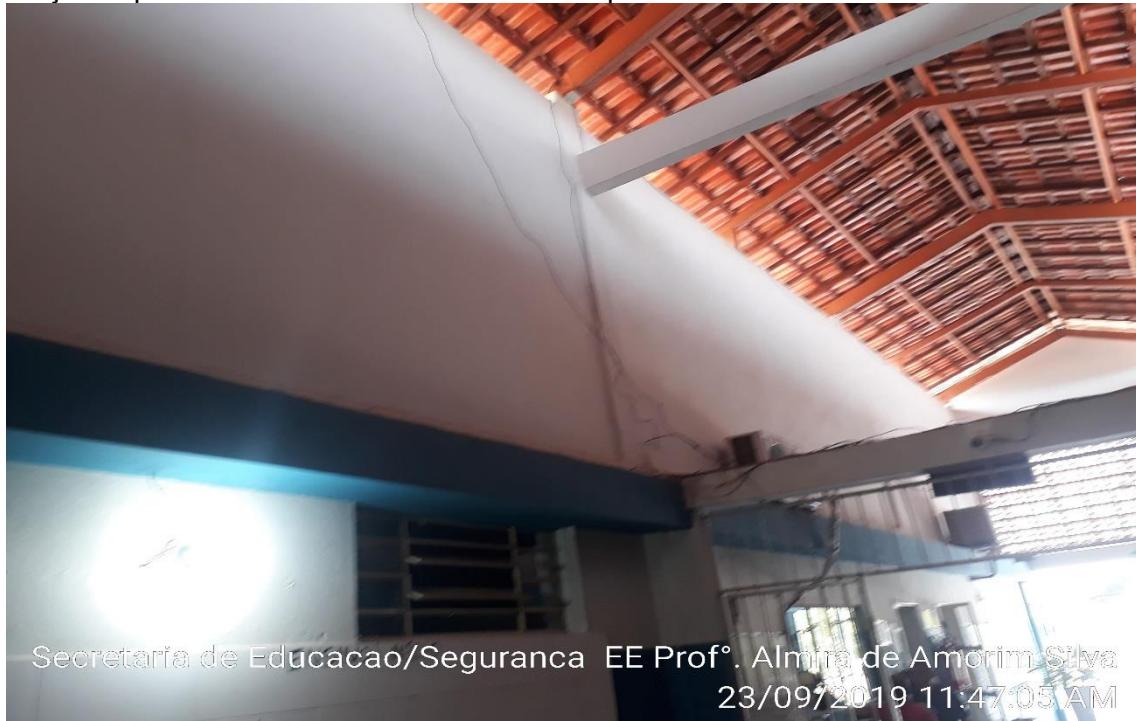
Fiação exposta nos condicionadores de ar na parte interna.

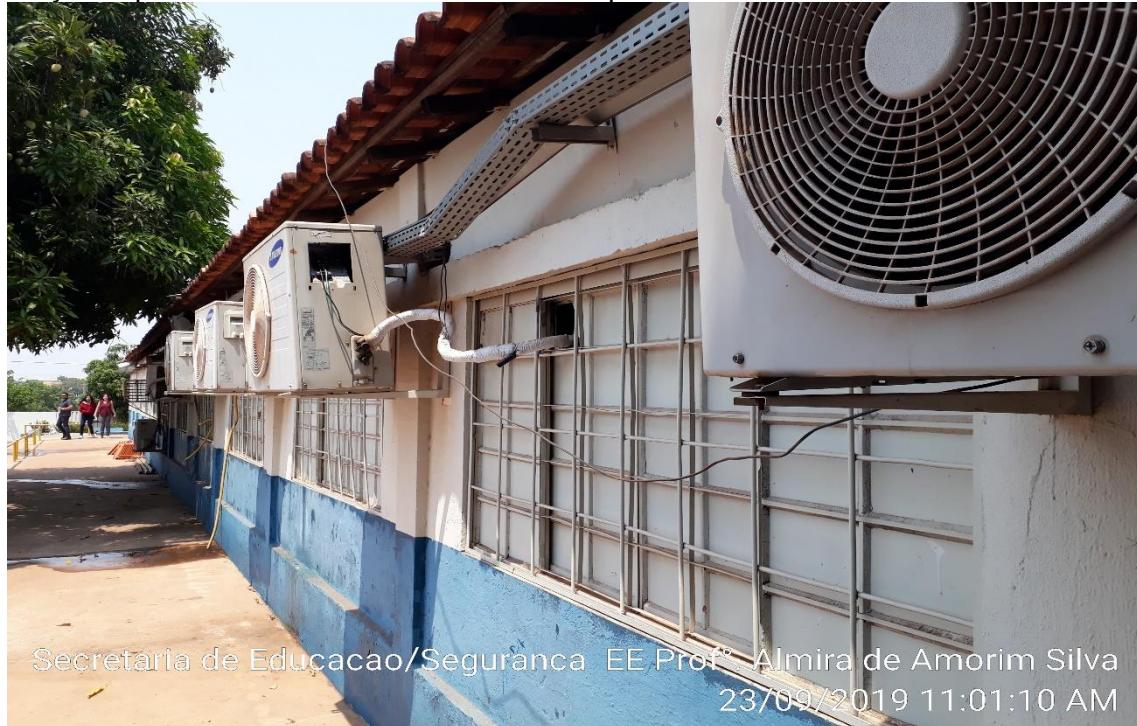
Fiação exposta nos condicionadores de ar da parte externa.

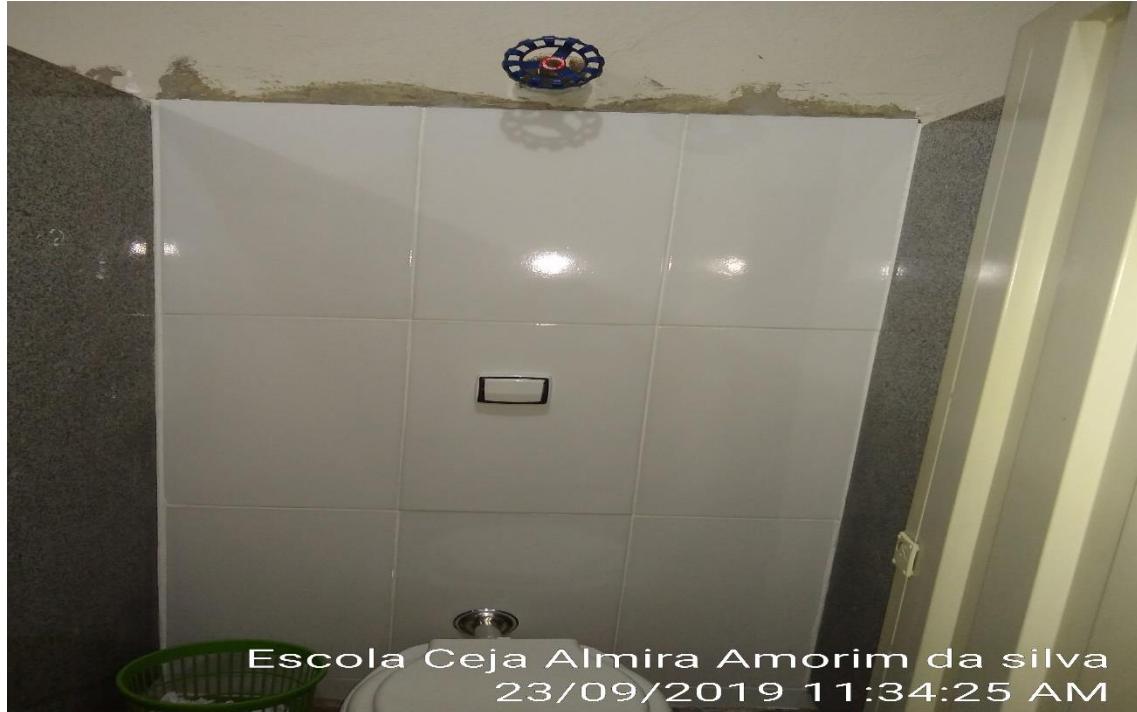
Problemas identificados	Foram constatados nos sanitários da escola, ausência de pias, válvula de descarga danificada, torneiras de bebedouros danificados, vasos sanitários sem assento e sem tampa.
Providências a serem tomadas	Demanda a ser solucionada através da verba emergencial, a qual deverá ser solicitada pela Diretora da unidade.
Prazo para implementação	31.12.2018.
Responsável	Alan Resende Porto – Matrícula: 2737369902, Karina França Garcia – Matrícula: 273728, Mayara Galvão – Matrícula: 273833.
Status	Solução em andamento.
Análise da equipe técnica	Em visita a Escola em 23.09.2019, verificou-se que as torneiras, chuveiros, vasos sanitários e válvulas foram trocados. Bebedouro e torneiras também foram trocados. A pia do banheiro continua sem as cubas.

Válvula da descarga trocada.
