**PROGRAMA VISITA ÀS ESCOLAS
AVALIAÇÃO DA INFRAESTRUTURA
DA CEJA PROF^a. ALMIRA AMORIM DA SILVA**

PROGRAMA VISITA ÀS ESCOLAS RELATÓRIO DE LEVANTAMENTO

Protocolo: 137715/2017

Objeto da fiscalização: Avaliar a infraestrutura da CEJA Profª. Almira Amorim da Silva - localizada no município de Cuiabá/MT.

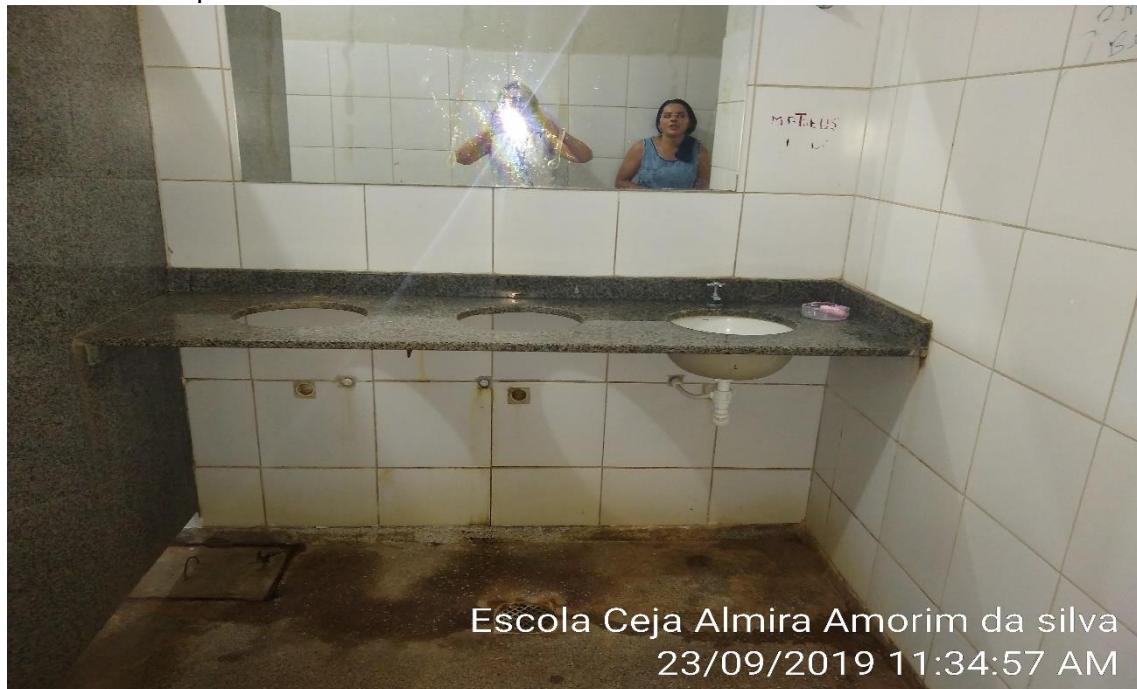
Banheiro com pia faltando as cubas.

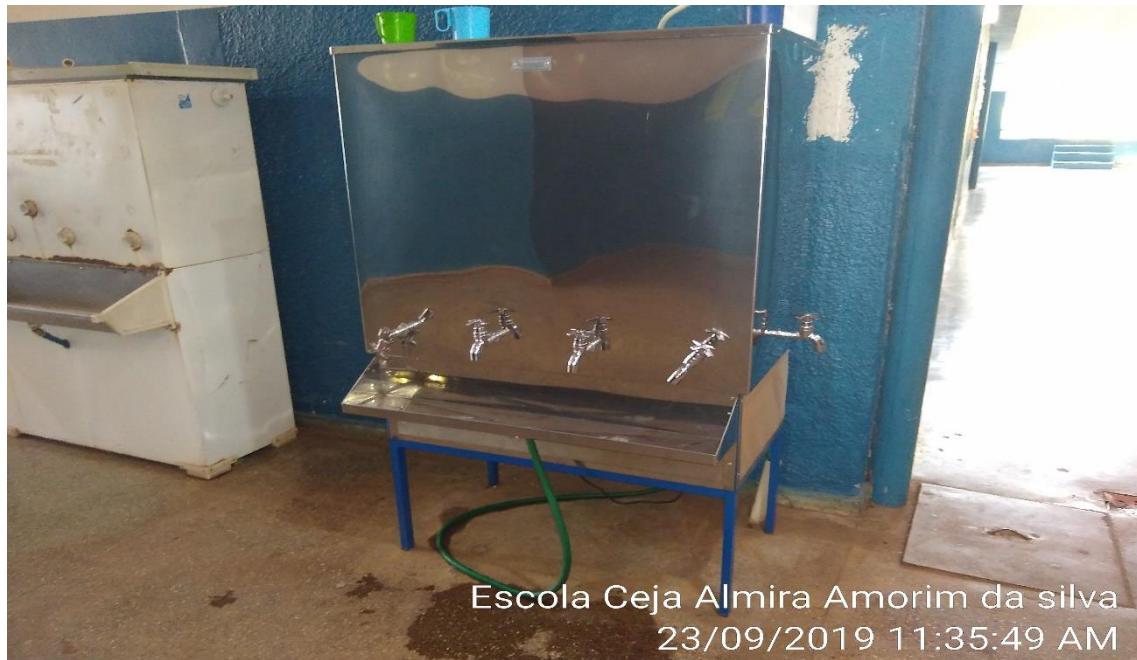
Bebedouro e torneiras trocados.

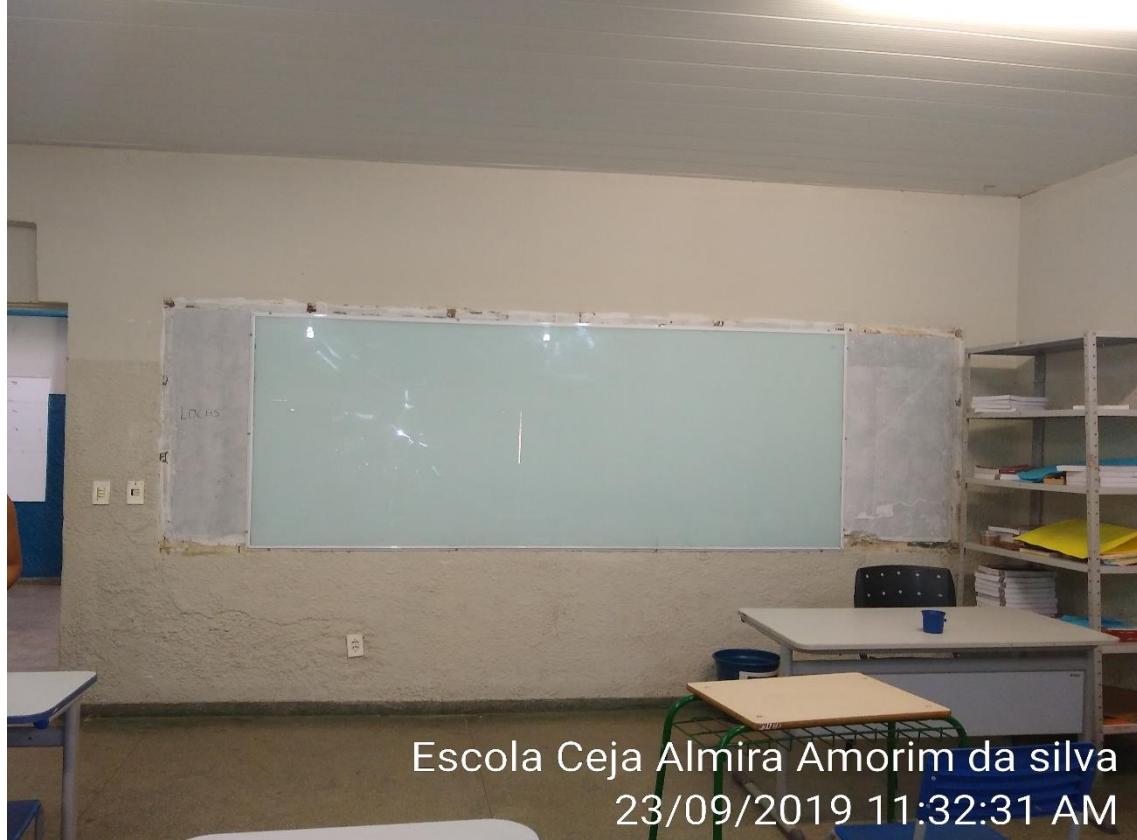
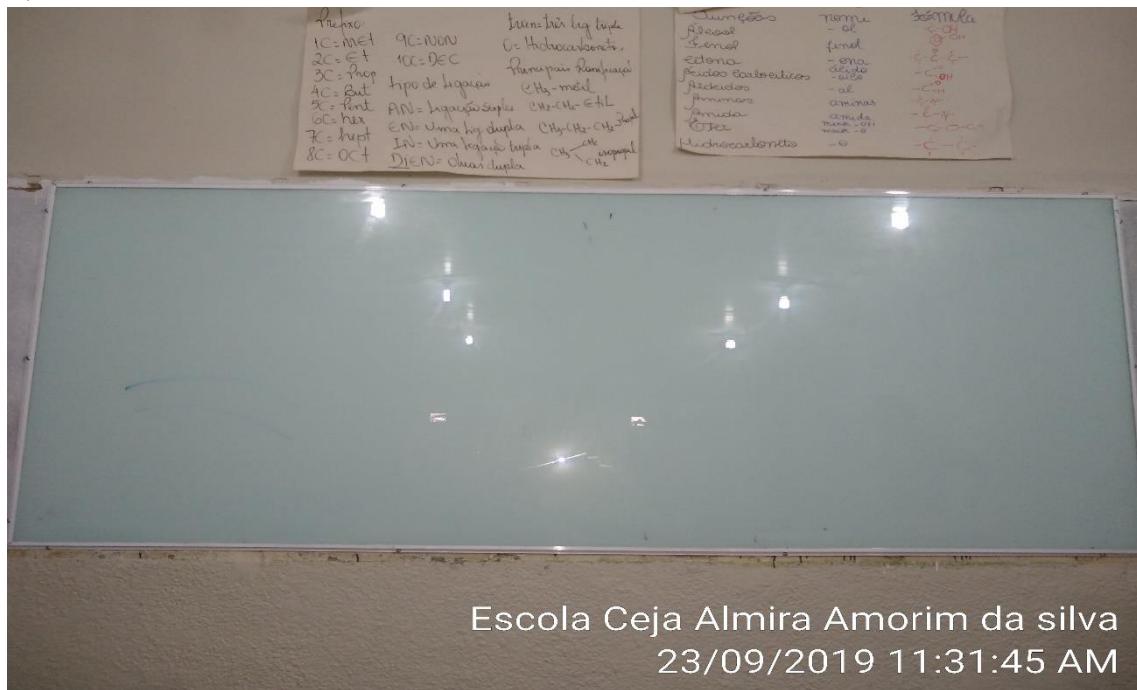
Problemas identificados	Constatou-se nas salas de aula a existência de quadros negros danificados (com rachaduras).
Providências a serem tomadas	Demanda a ser atendida na reforma geral conforme previsto no PTA 2017.
Prazo para implementação	31.12.2018.
Responsável	Alan Resende Porto – Matrícula: 2737369902, Karina França Garcia – Matrícula: 273728, Mayara Galvão – Matrícula: 273833.
Status	Solucionado.
Análise da equipe técnica	Em visita a Escola em 23.09.2019, verificou-se que os quadros foram trocados por quadros de vidro.

Quadros de vidro.

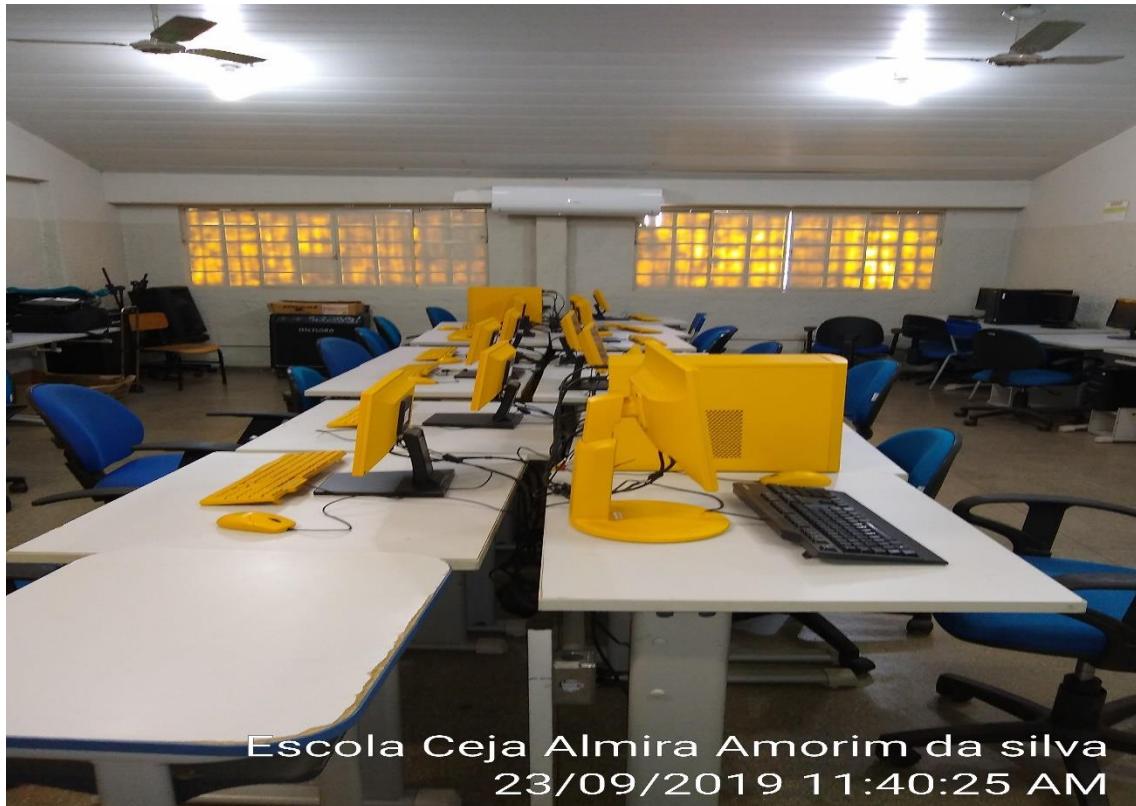
Problemas identificados	Constatou-se a existência de laboratório de informática, com vários computadores, no entanto, não existe acesso à internet nesses equipamentos.
Providências a serem tomadas	Demandada a ser executada pela unidade escolar.
Prazo para implementação	-
Responsável	-
Status	Solução em andamento.
Análise da equipe técnica	A sala de informática está com computadores funcionando parcialmente. Os computadores acomodados ao meio, ou seja, os amarelos são da CEFAP – Centro de Informação dos Profissionais da Educação, foram cedidos para uso da escola. Os demais computadores, estão muito desatualizados, alguns até não tem mais como funcionar. Agora, estão com acesso à internet, sendo paga uma parte pela escola e a outra parte é paga pela SEDUC. O laboratório é usado apenas para realizar pesquisas. Mesmo assim, não há computadores disponíveis para todos os alunos, geralmente acomodam-se dois ou três em cada computador.

Laboratório de informática com acesso à internet.

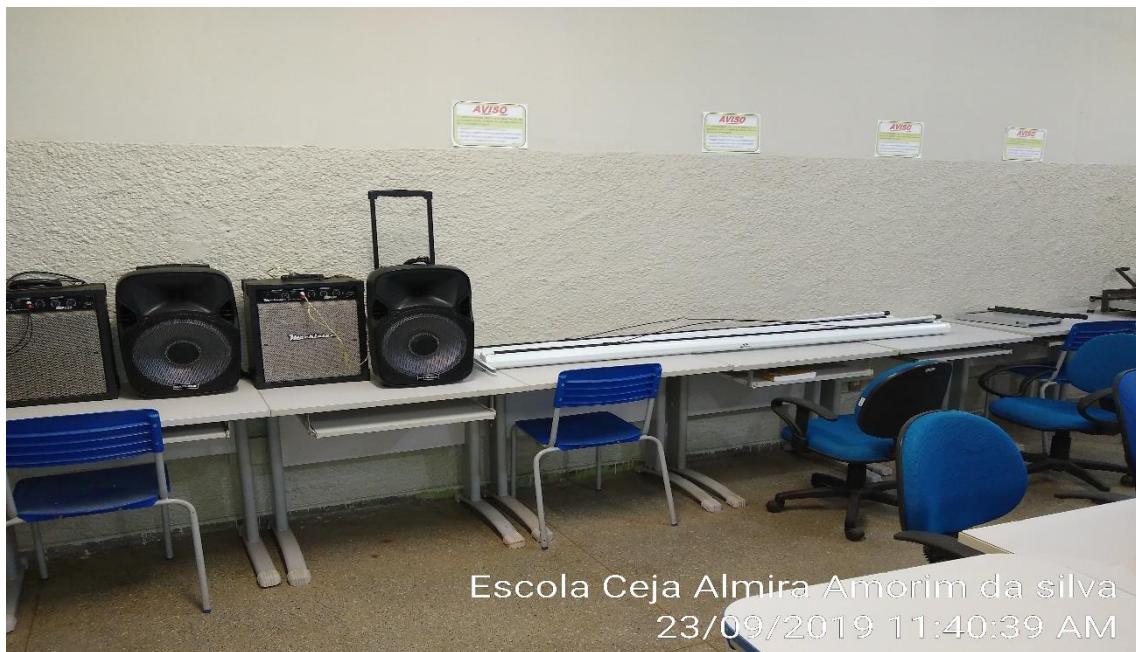
Laboratório de informática.

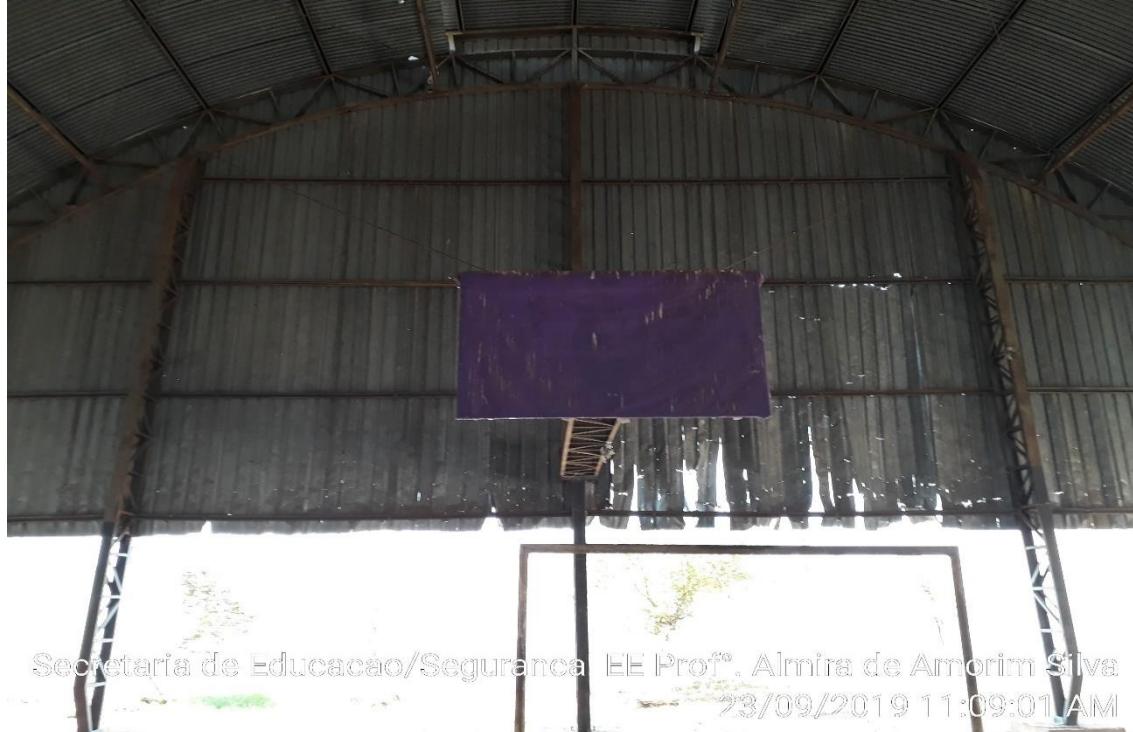
Problemas identificados	Foi constatado piso danificado, tabela de basquete danificada, cobertura metálica danificada na quadra de esportes. Acessibilidade inexistente. Infestação de pombos.
Providências a serem tomadas	Demandas a serem atendidas na reforma geral conforme previsto no PTA 2017.
Prazo para implementação	31.12.2018.
Responsável	Alan Resende Porto – Matrícula: 2737369902, Karina França Garcia – Matrícula: 273728, Mayara Galvão – Matrícula: 273833.
Status	Não solucionado.
Análise da equipe técnica	Em visita a Escola em 23.09.2019, verificou-se que continuam danificados: o piso; a tabela de basquete; a proteção lateral; a cobertura metálica. A acessibilidade foi tratada no achado 1. A infestação de pombos continua. O telhado da quadra continua com o furo.

Tabela de basquete danificada (esquerda).

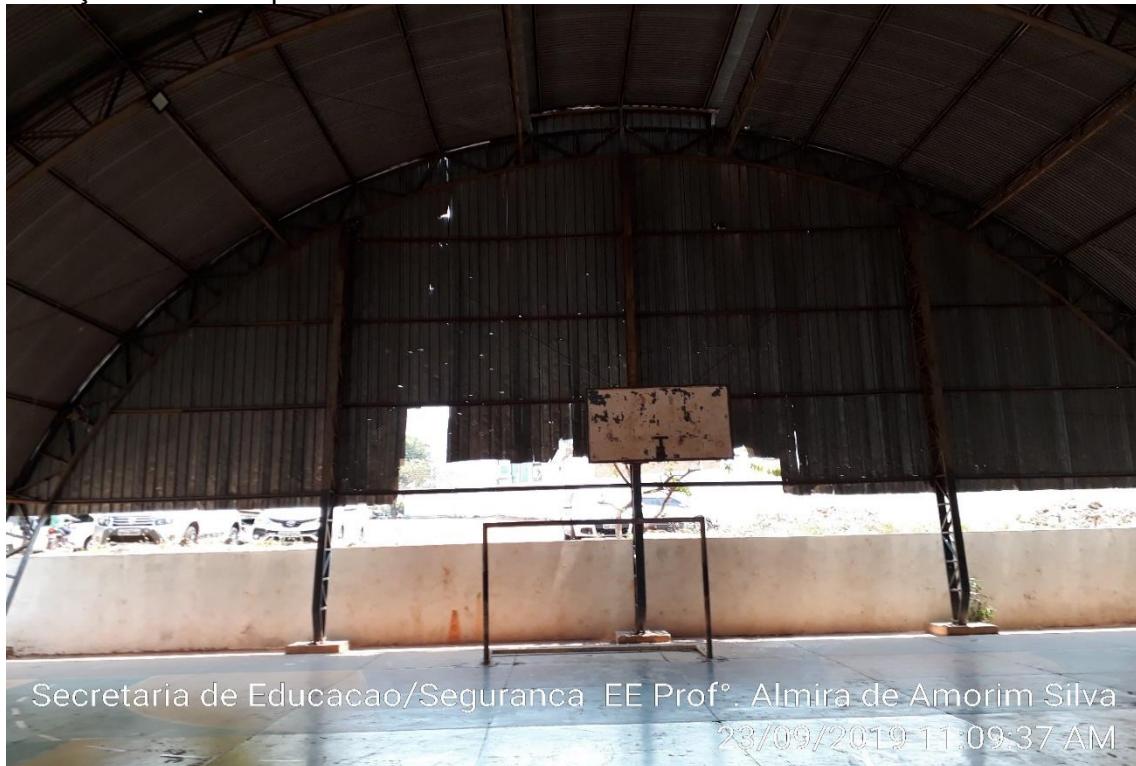
Proteção lateral da quadra danificada.

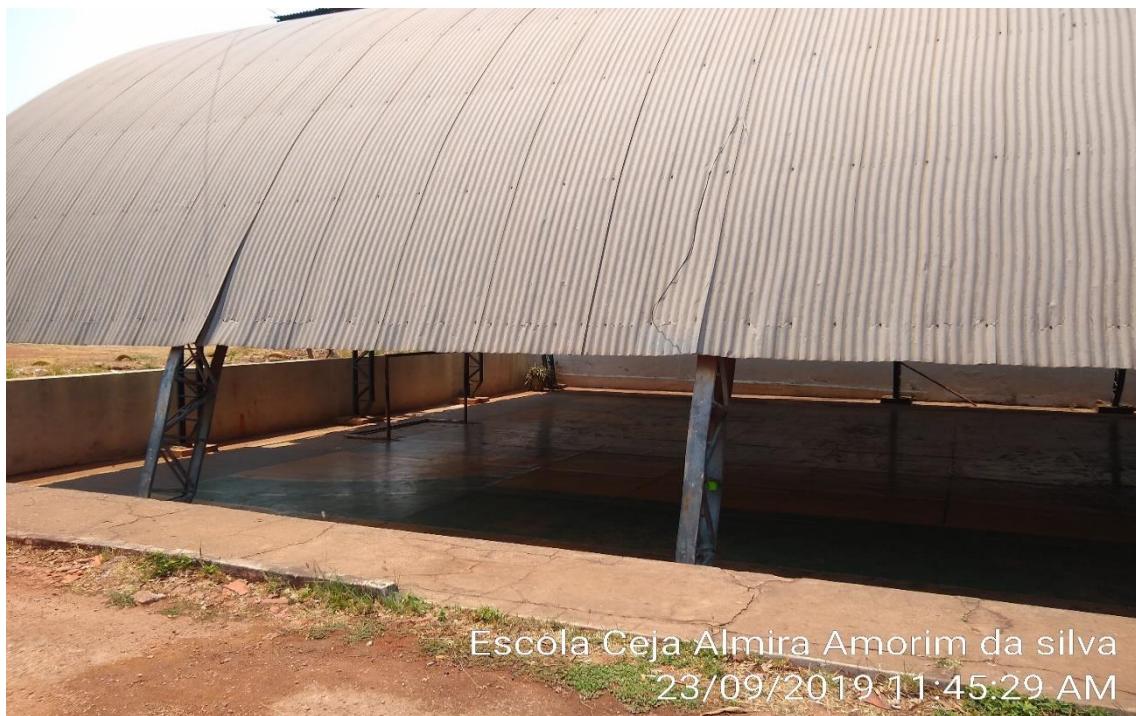
Cobertura da quadra danificada.

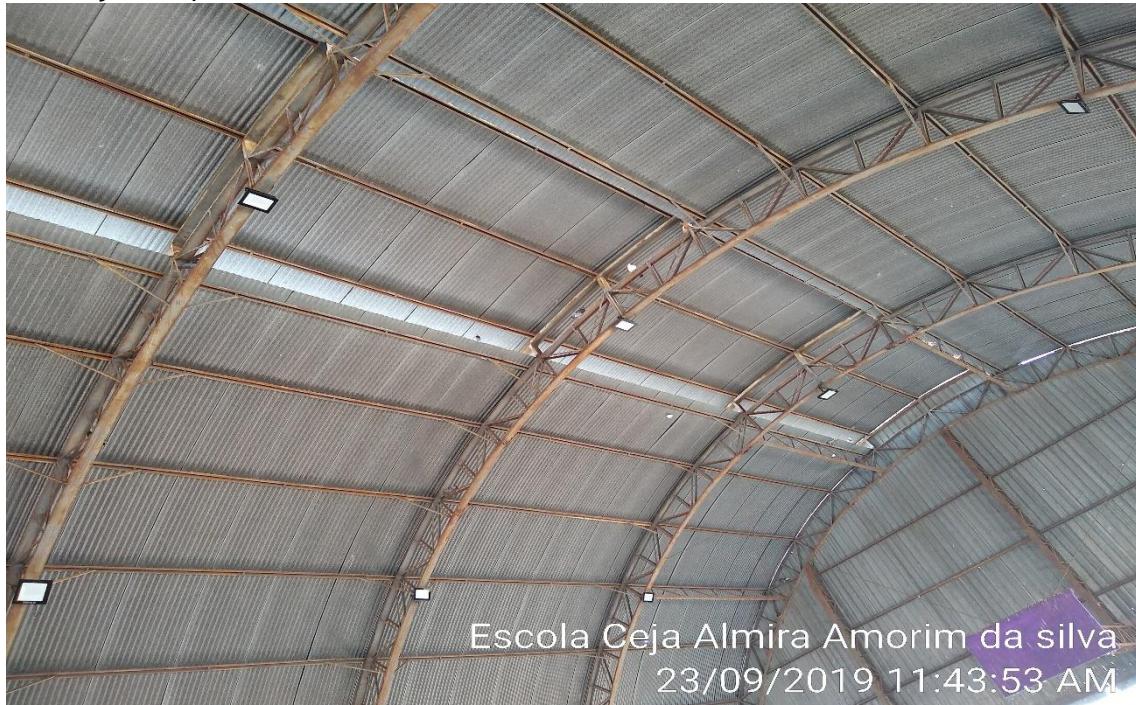
Infestação de pombos.

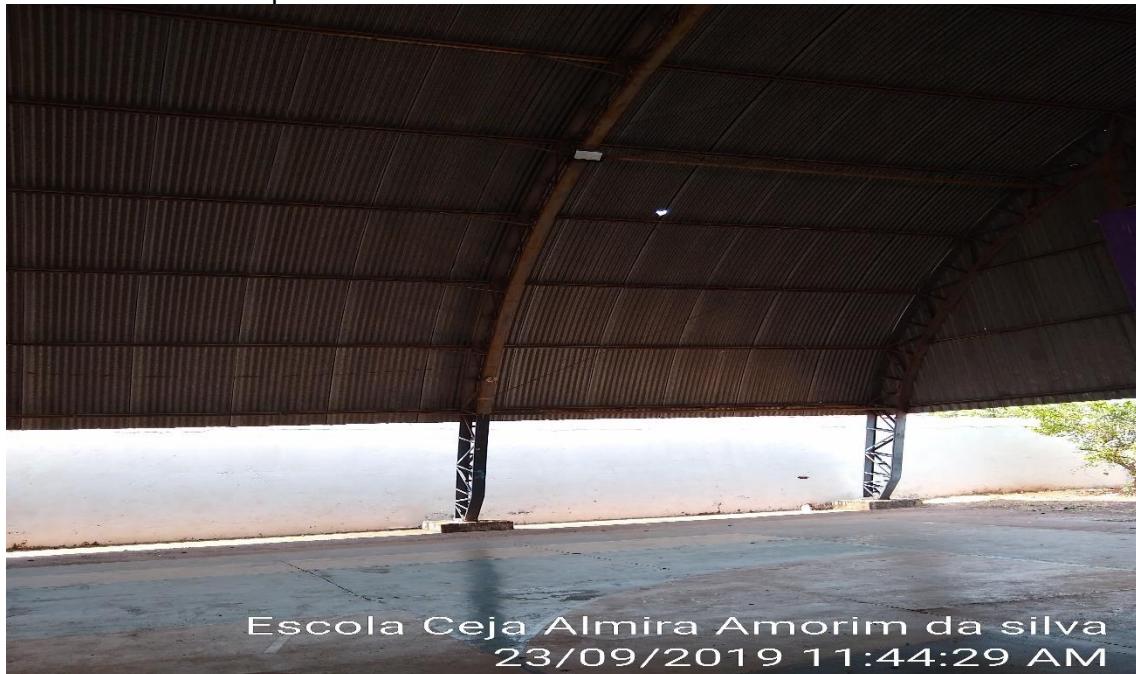
Furo no telhado da quadra.

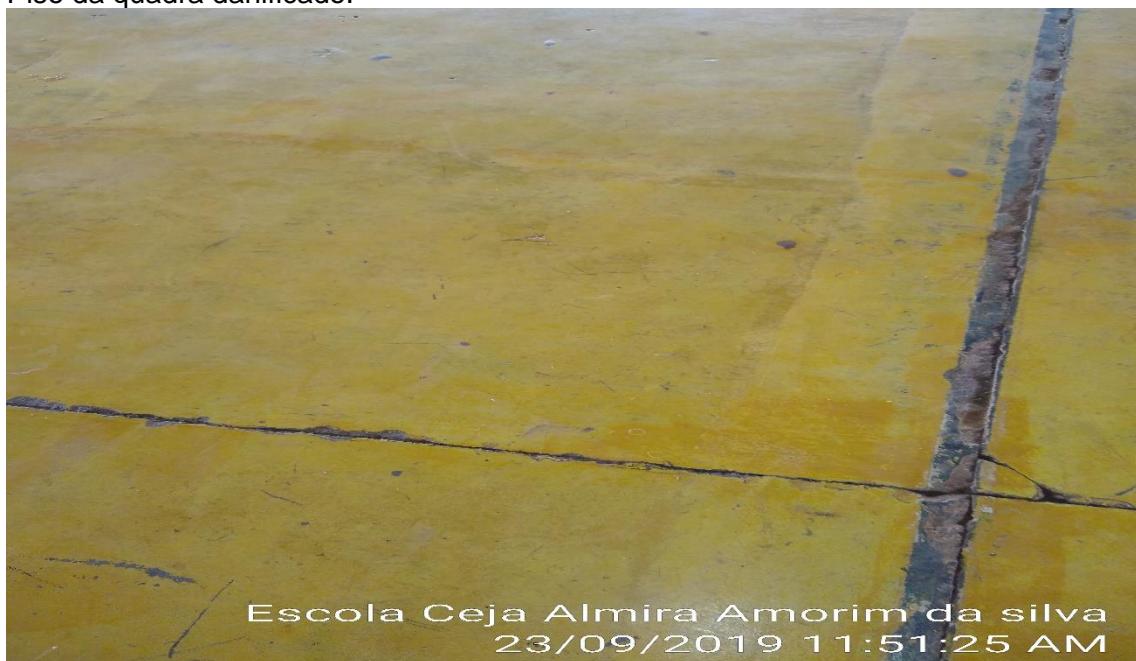
Piso da quadra danificado.

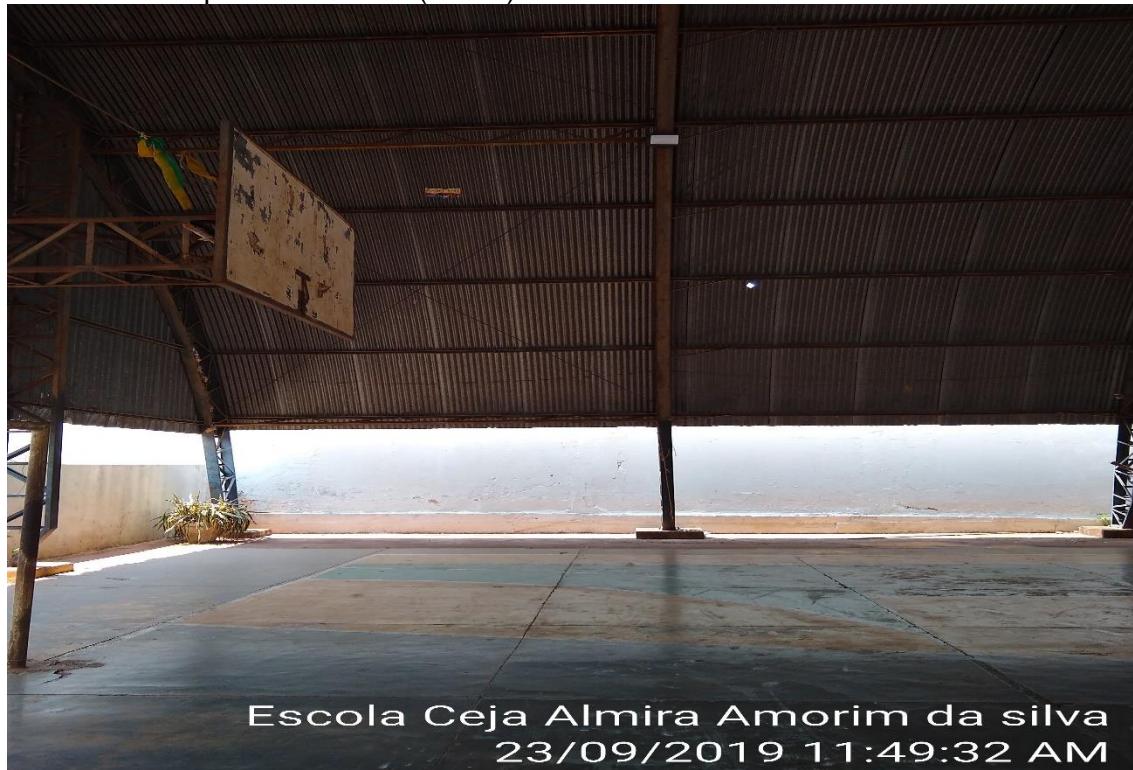
Tabela de basquete danificada (direita).

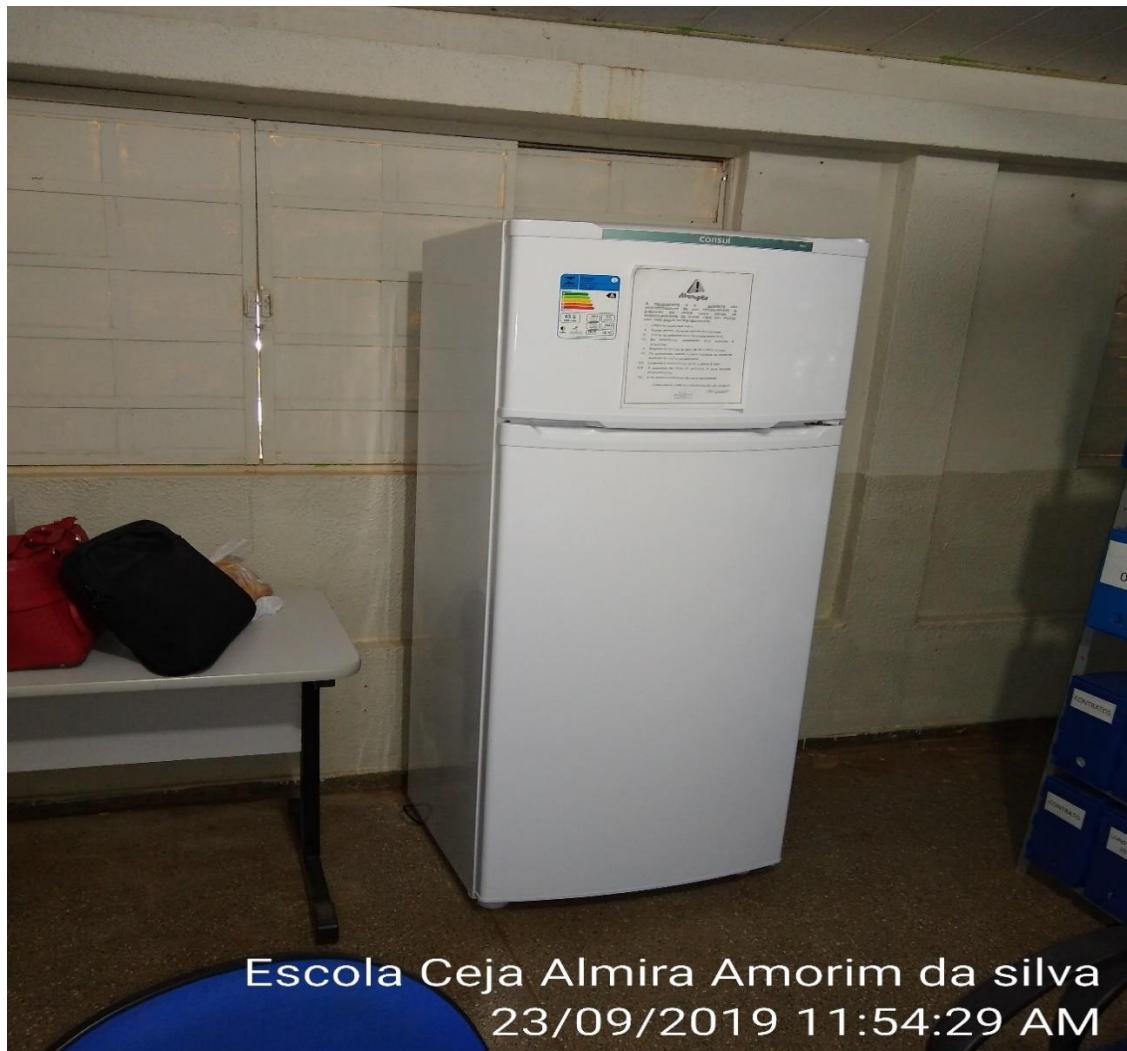
Problemas identificados	Constatou-se que a escola não possui espaço adequado para a Secretaria, Biblioteca e nem almoxarifado. Os três locais estão sendo usados inadequadamente. Servem para guardar materiais de festas, arquivo morto, materiais inservíveis, danificados, produtos novos, etc.
Providências a serem tomadas	Demanda a ser executada pela unidade escolar.
Prazo para implementação	-
Responsável	-
Status	Não solucionado.
Análise da equipe técnica	A visita na escola em 23.09.2019, demonstrou que a geladeira nova está na Secretaria. Os produtos de limpeza foram armazenados na antiga sala do Diretor, ficando apenas alguns produtos dentro de um dos armários. Na biblioteca foram

Geladeira nova na Secretaria.

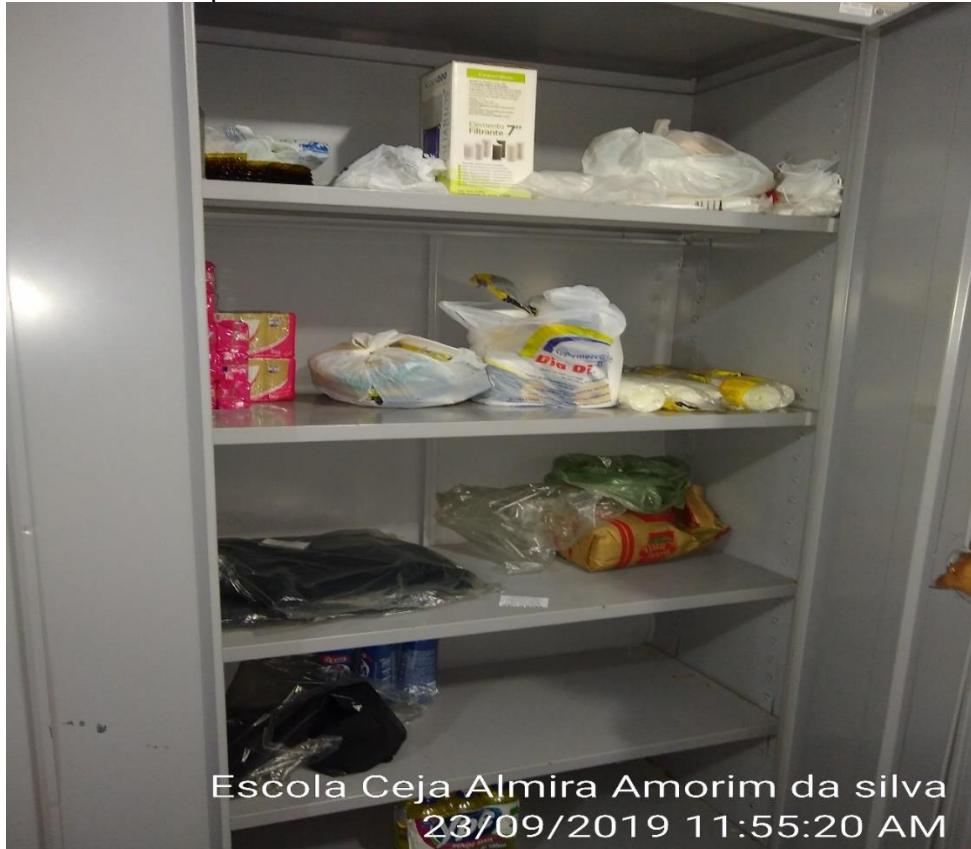
Produtos de limpeza armazenados nos armários da Secretaria.

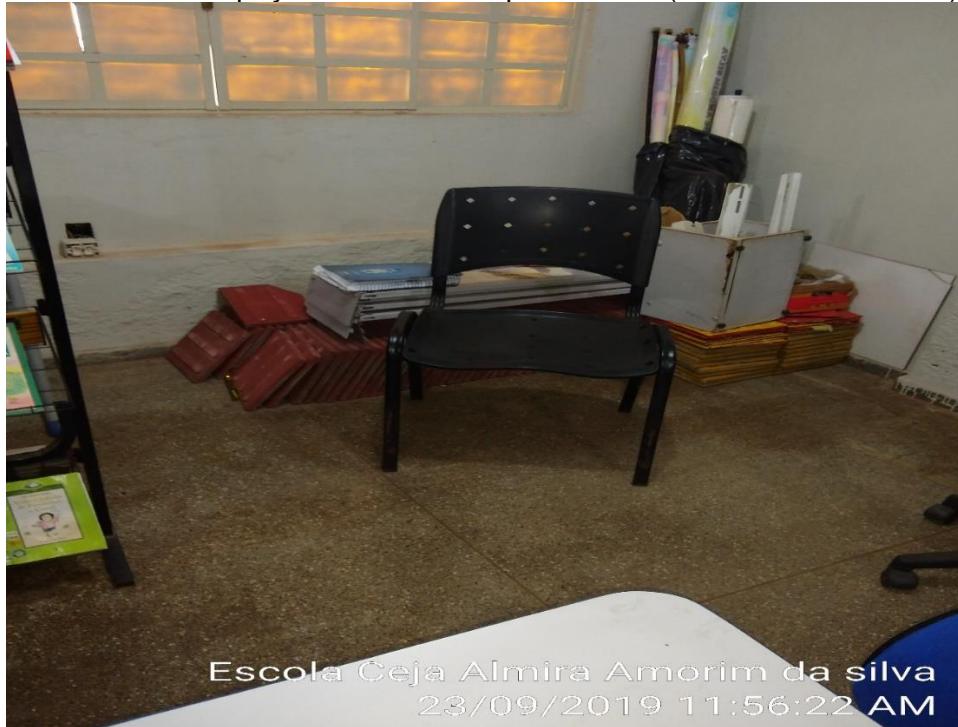
Biblioteca com espaço utilizado inadequadamente (armazena cerâmicas).

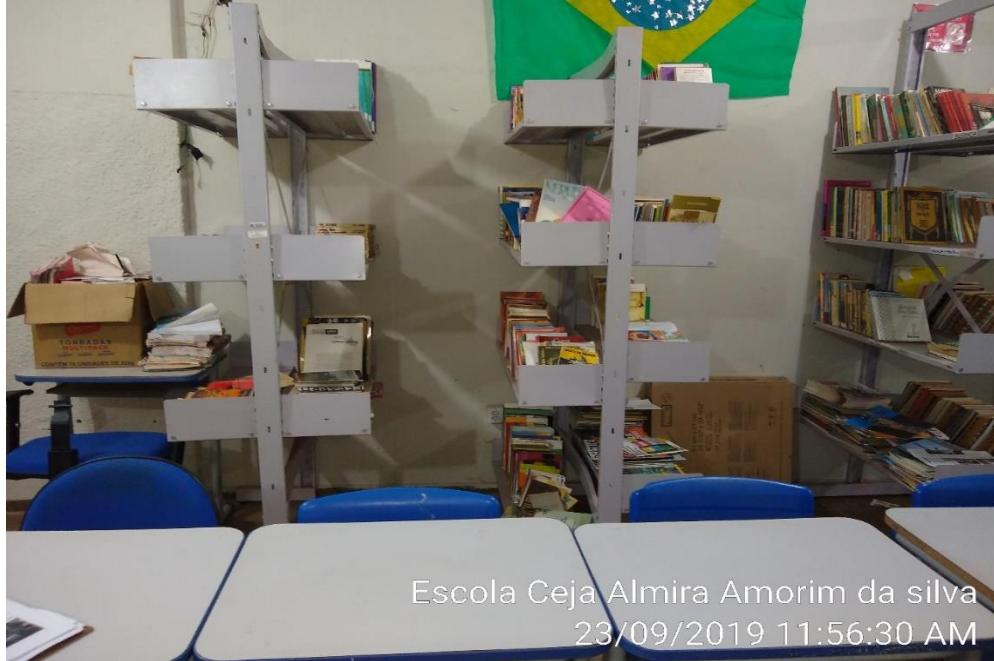
Biblioteca com espaço utilizado inadequadamente (livros velhos em caixas).

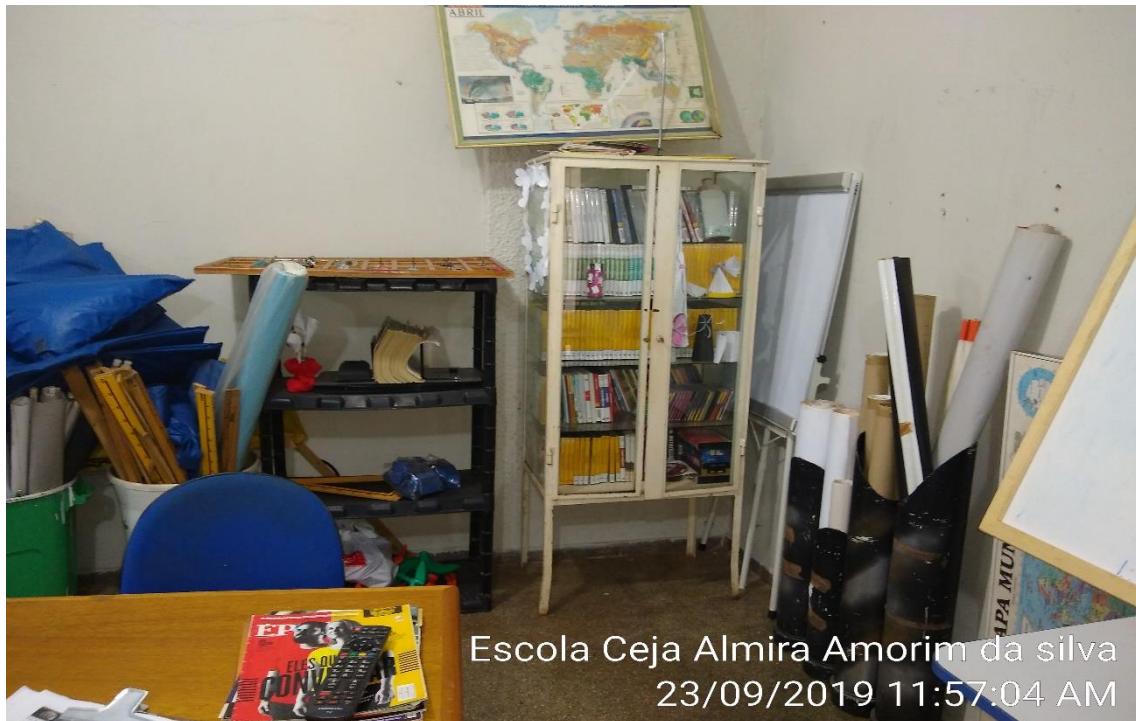
Biblioteca com materiais

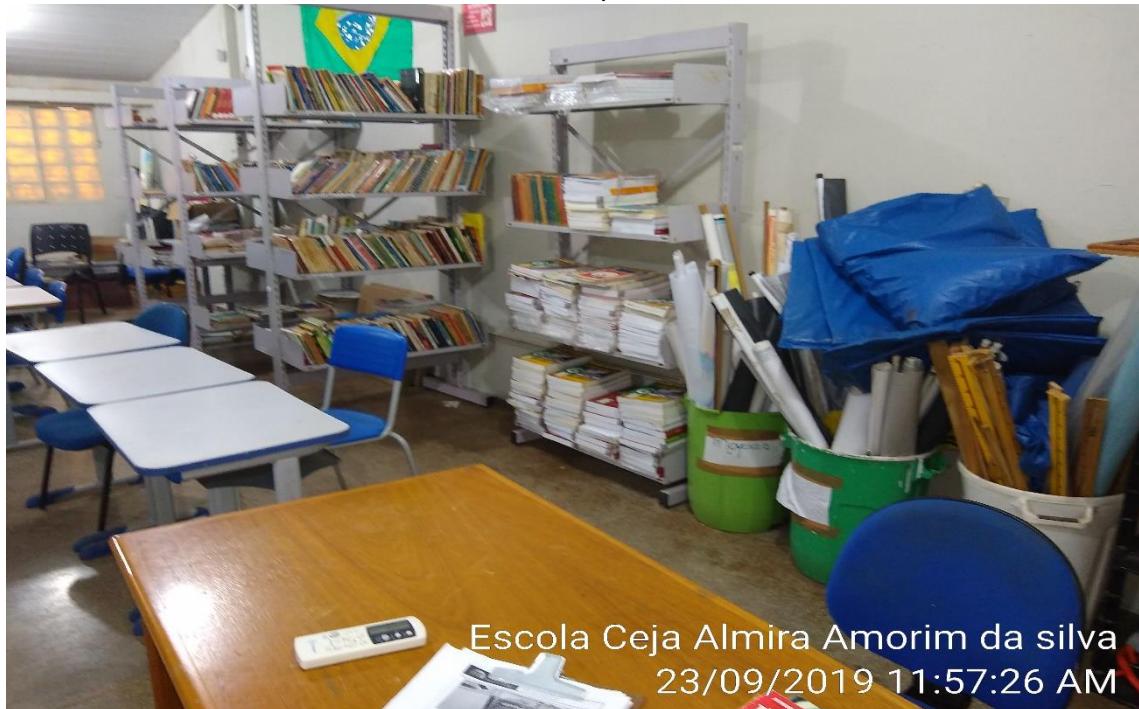
Biblioteca com materiais armazenados inadequadamente.

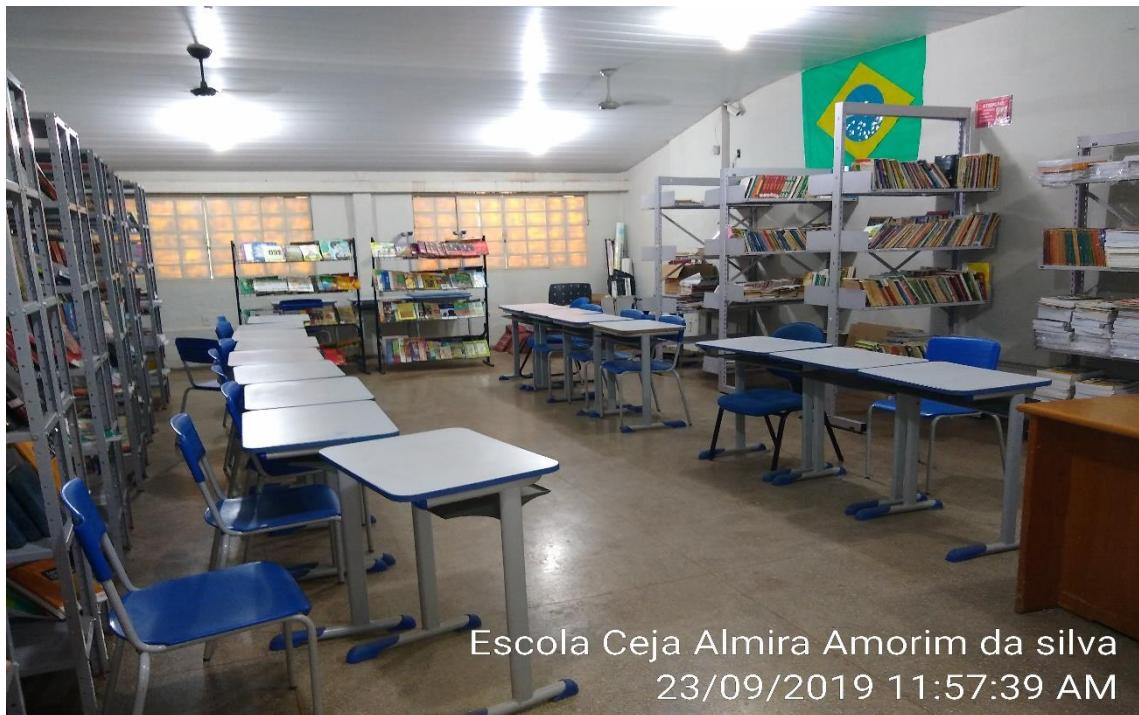
Biblioteca utilizada como sala de aula.

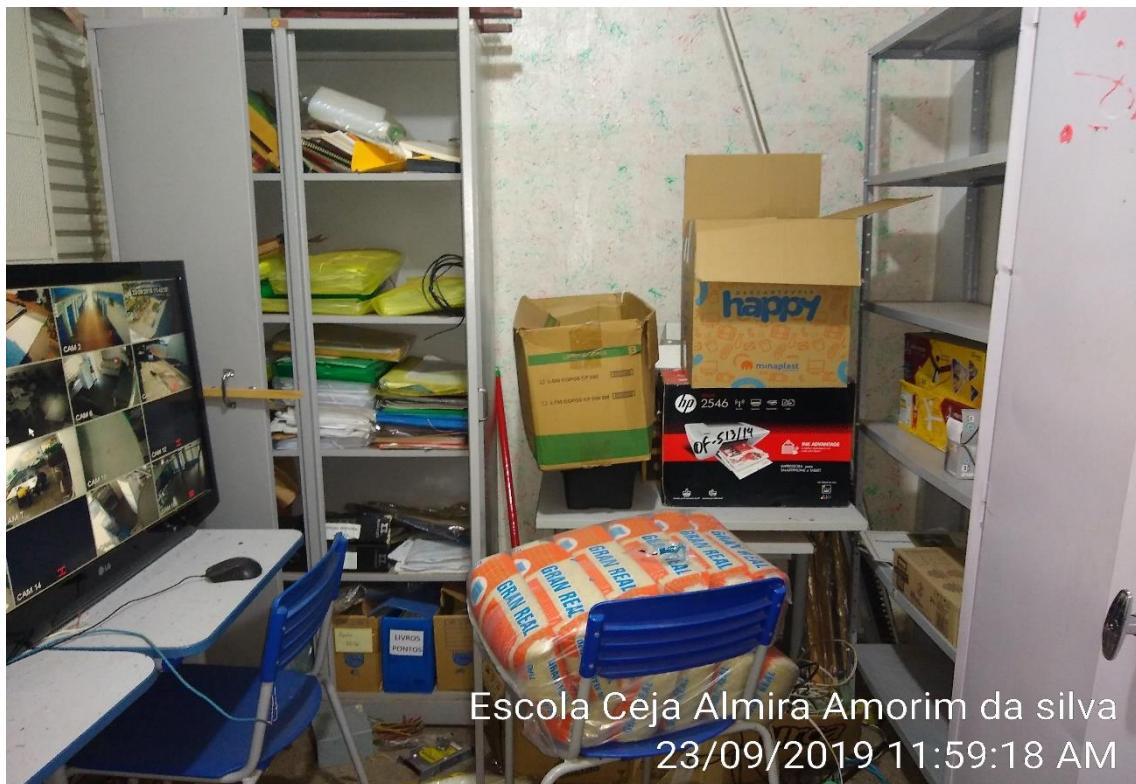
Sala do Diretor utilizada como almoxarifado.

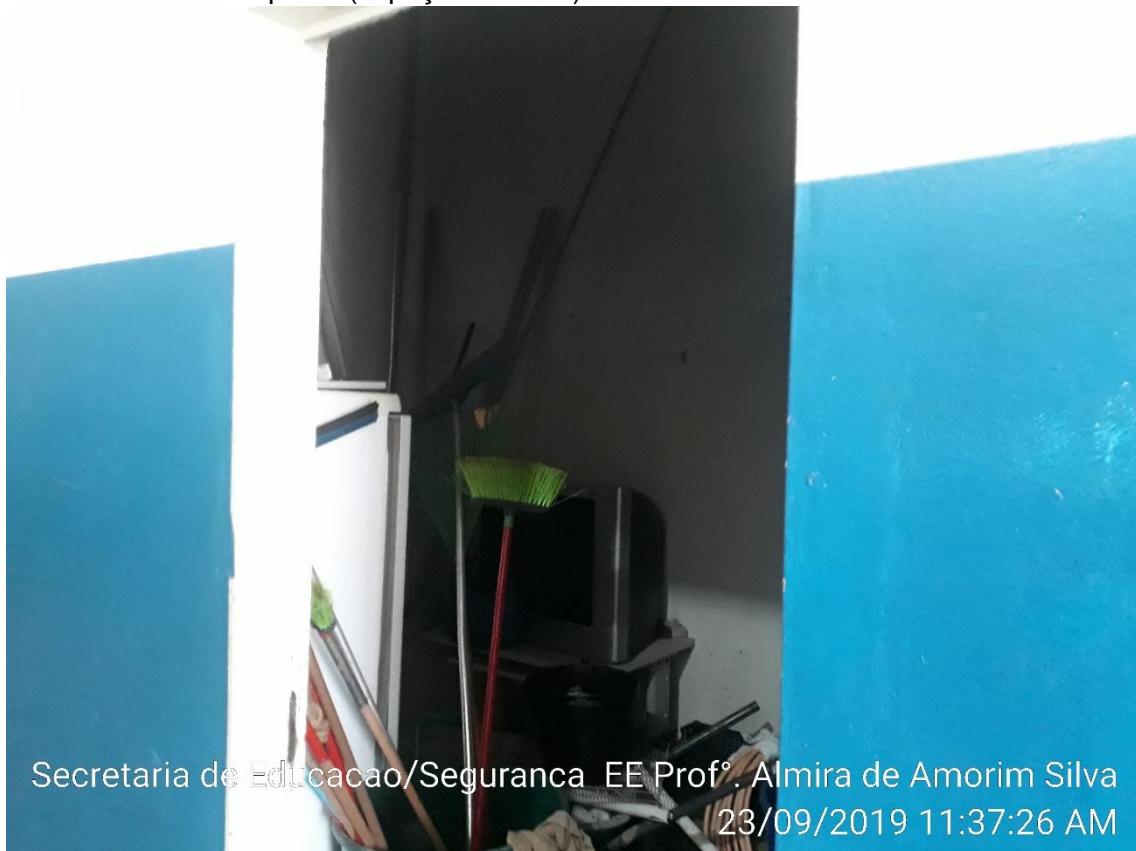
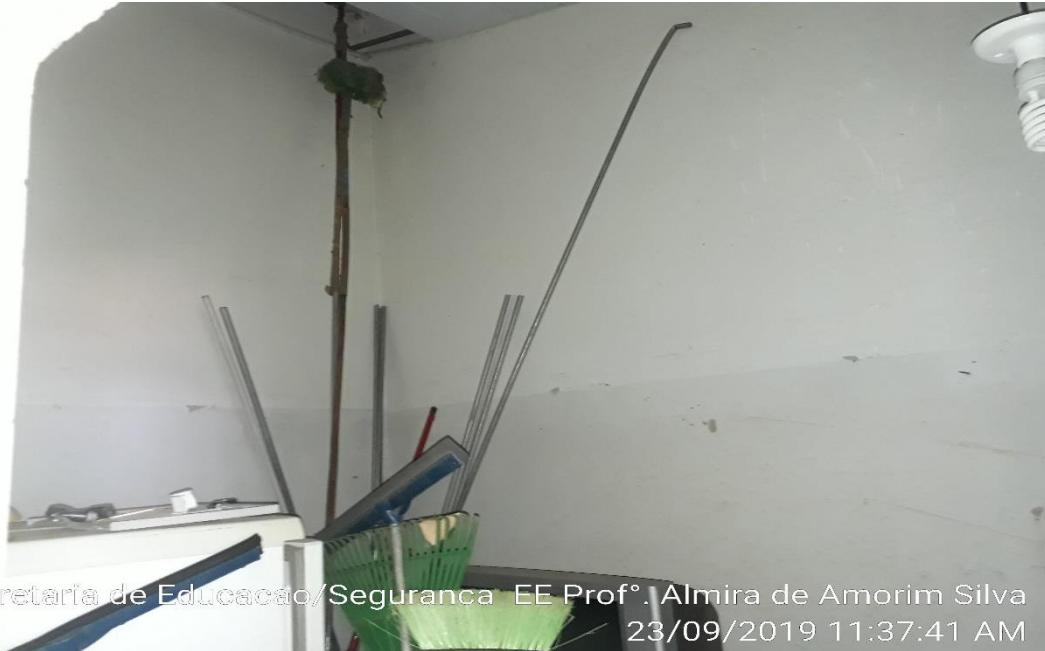
retirados os materiais armazenados, ficando apenas os livros antigos, o espaço é utilizado para oficinas e como sala de aula normal. A sala utilizada como almoxarifado, continua com espaço reduzido, sem ventilação. Permanecem no arquivo, aparelhos novos e velhos de ar condicionado.

Almoxarifado inadequado (espaço reduzido).
