**PROGRAMA VISITA ÀS ESCOLAS
AVALIAÇÃO DA INFRAESTRUTURA DA ESCOLA
ESTADUAL PROFESSOR DEMÉTRIO COSTA PEREIRA**

PROGRAMA VISITA ÀS ESCOLAS RELATÓRIO DE LEVANTAMENTO

Protocolo: 13.773-1/2017

Objeto da fiscalização: Avaliar a infraestrutura da Escola Estadual Professor Demétrio Costa Pereira, em Cáceres/MT

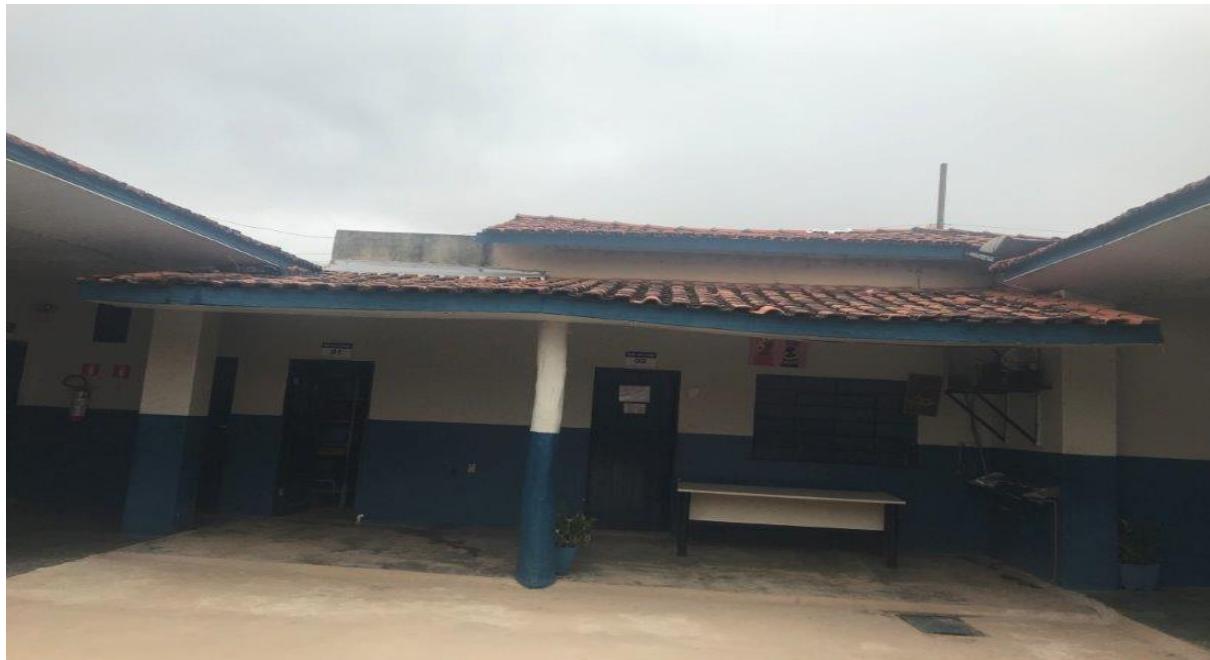
Problemas identificados	O telhado da escola está bastante comprometido e desnivelado, apresentando problemas no forro e gerando infiltrações frequentes. Risco de desabamento do telhado.
Providências a serem tomadas	Demandada a ser solucionada com o programa de manutenção.
Prazo para implementação	31/07/2018
Responsável	Alan Resende Porto – matrícula: 2737369902 Mayara Galvão Nascimento – matrícula: 273833
Status	Não solucionado.
Análise da equipe técnica	Verificou-se que o telhado da escola continua desnivelado, causando goteiras, infiltrações e danificando o forro. Em 2018 foram trocadas algumas telhas e realizados reparos no forro, mas o problema permanece, visto que o forro e o telhado da escola continuam danificados.

Telhado desnivelado e comprometido

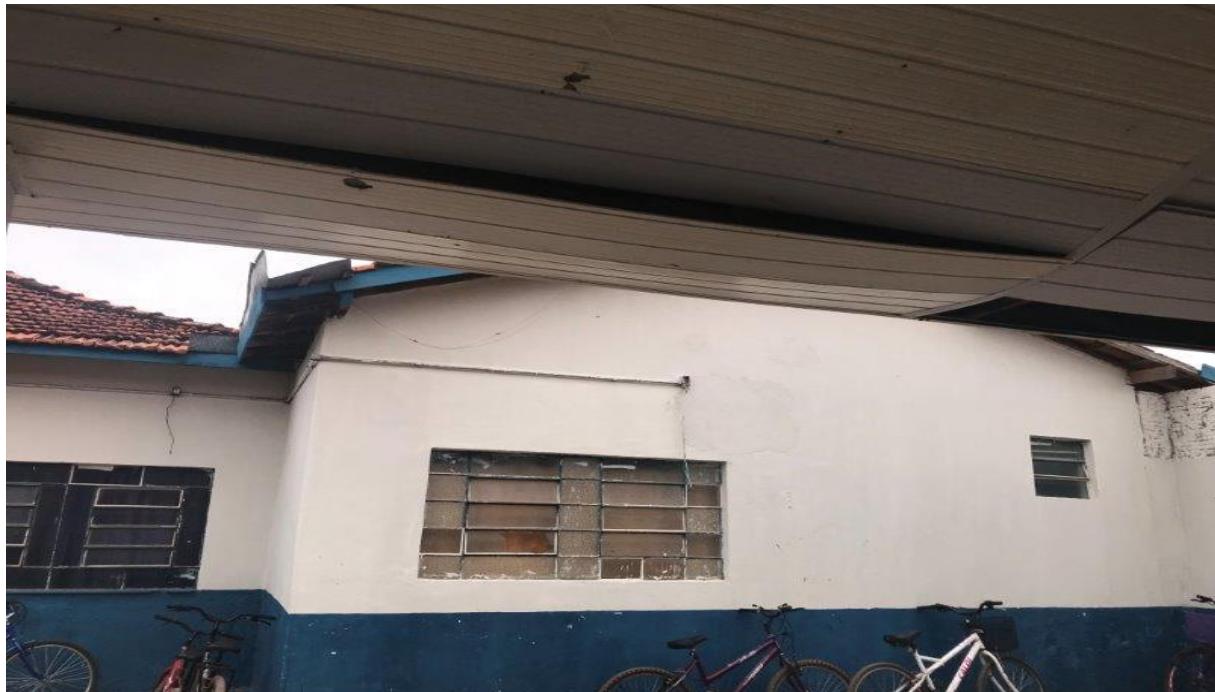
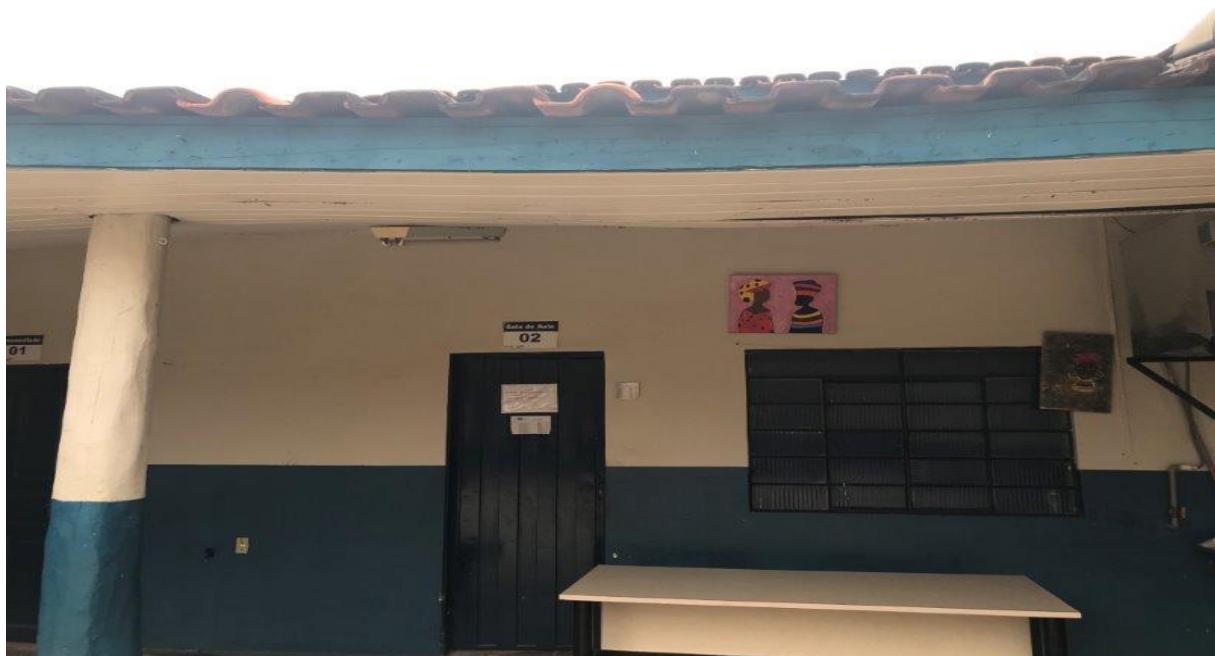
Telhado e forro desnivelados

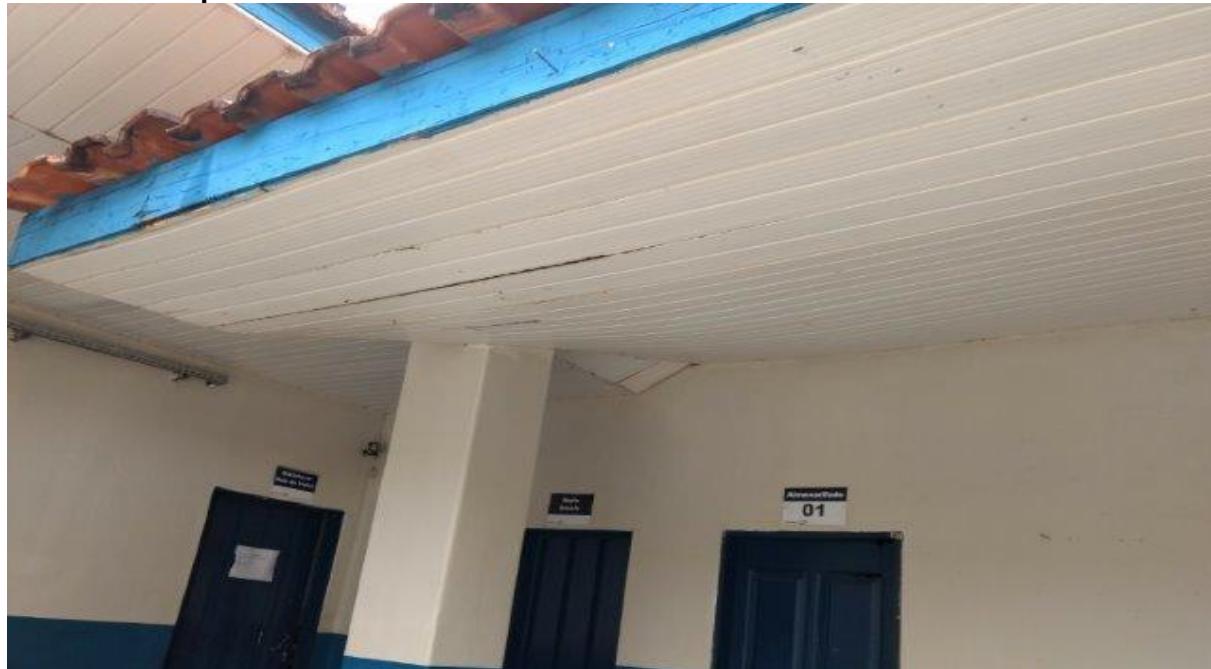
Problemas identificados	A escola apresenta diversas infiltrações no teto e nas paredes.
Providências a serem tomadas	Demanda a ser solucionada com o programa de manutenção.
Prazo para implementação	31/12/2018.
Responsável	Alan Resende Porto – matrícula: 2737369902 Mayara Galvão Nascimento – matrícula: 273833
Status	Não solucionado.
Análise da equipe técnica	As telhas danificadas foram trocadas, mas o problema permanece, visto que continuam as infiltrações no teto e nas paredes das salas de aula, sala dos professores e laboratório de informática. Não foi realizada a pintura nos locais.

Parede e teto próximos do almoxarifado

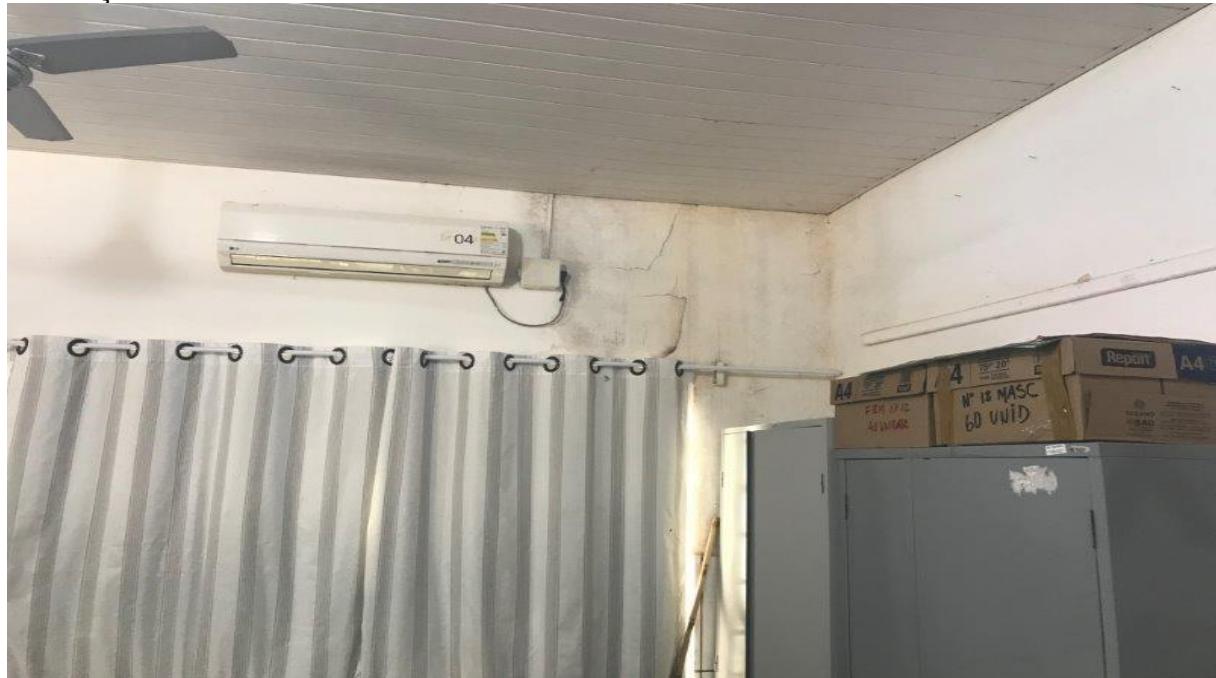
Infiltrações na sala de aula

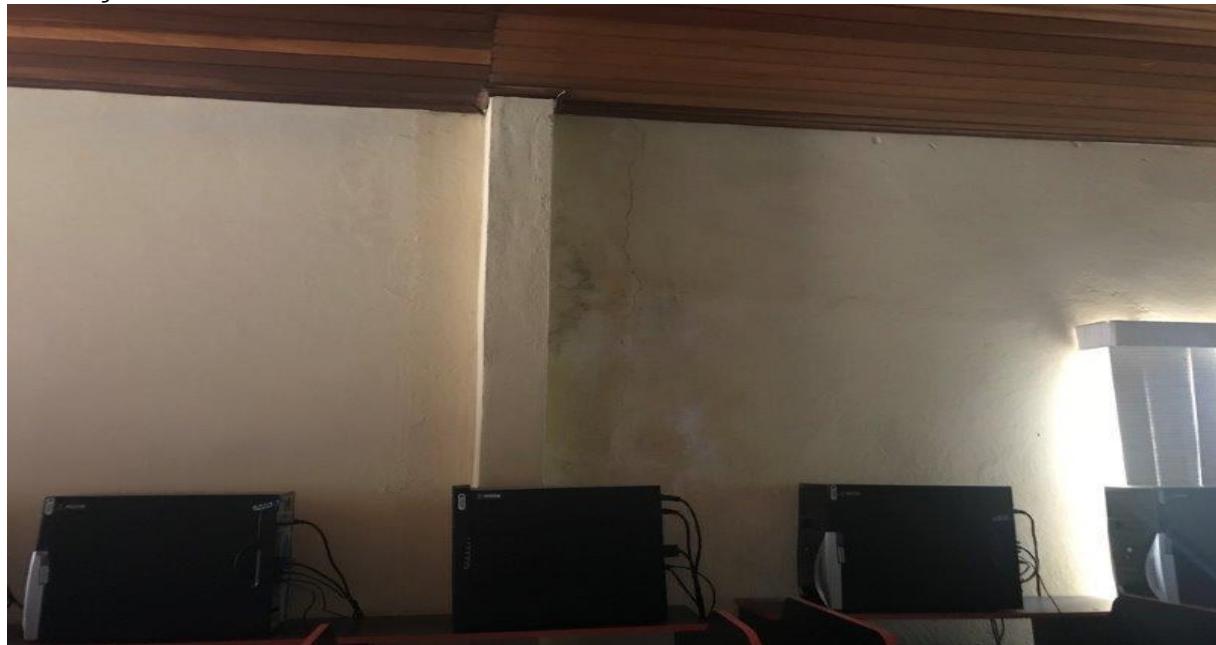
Infiltrações no Laboratório de Informática

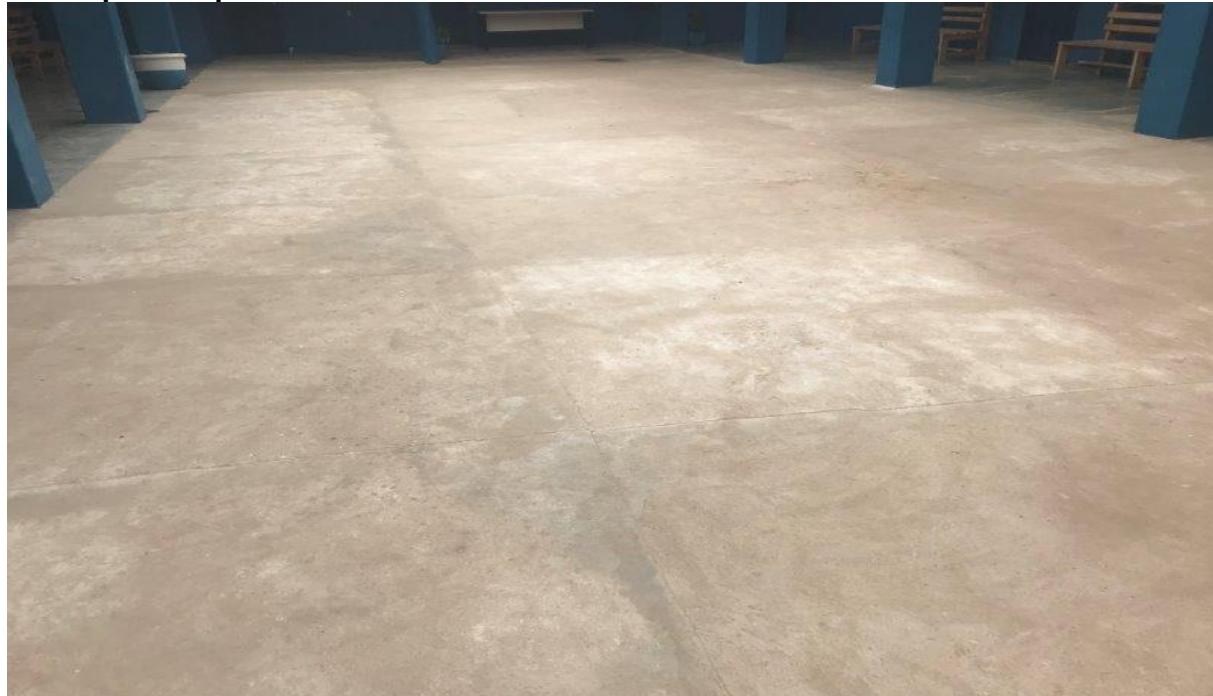
Problemas identificados	Constatou-se que o piso da escola está deteriorado e apresenta vários buracos.
Providências a serem tomadas	Demandada a ser solucionada com o programa de manutenção.
Prazo para implementação	31/12/2018
Responsável	Alan Resende Porto – matrícula: 2737369902 Mayara Galvão Nascimento – matrícula: 273833
Status	Solucionado.
Análise da equipe técnica	Constatou-se que foi refeito o contrapiso do pátio da escola.

Contrapiso do pátio da escola refeito

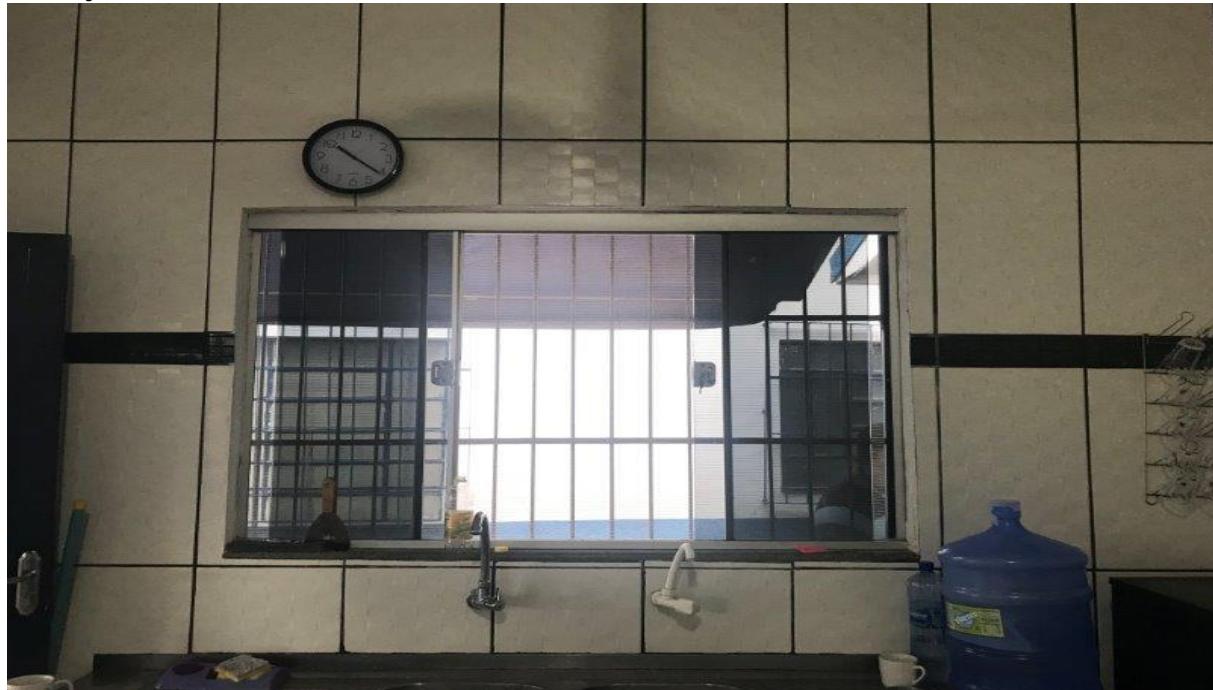
Problemas identificados	Constatou-se a falta de vários azulejos na cozinha e nos banheiros da escola.
Providências a serem tomadas	Demandada a ser solucionada através de verba emergencial, a qual deverá ser solicitada pela Diretora da unidade.
Prazo para implementação	31/07/2018
Responsável	Alan Resende Porto – matrícula: 2737369902 Mayara Galvão Nascimento – matrícula: 273833
Status	Solução em andamento.
Análise da equipe técnica	Foi realizada reforma na cozinha da escola e os azulejos foram trocados. Nas paredes dos banheiros ainda faltam azulejos.

Azulejo da cozinha da escola trocado

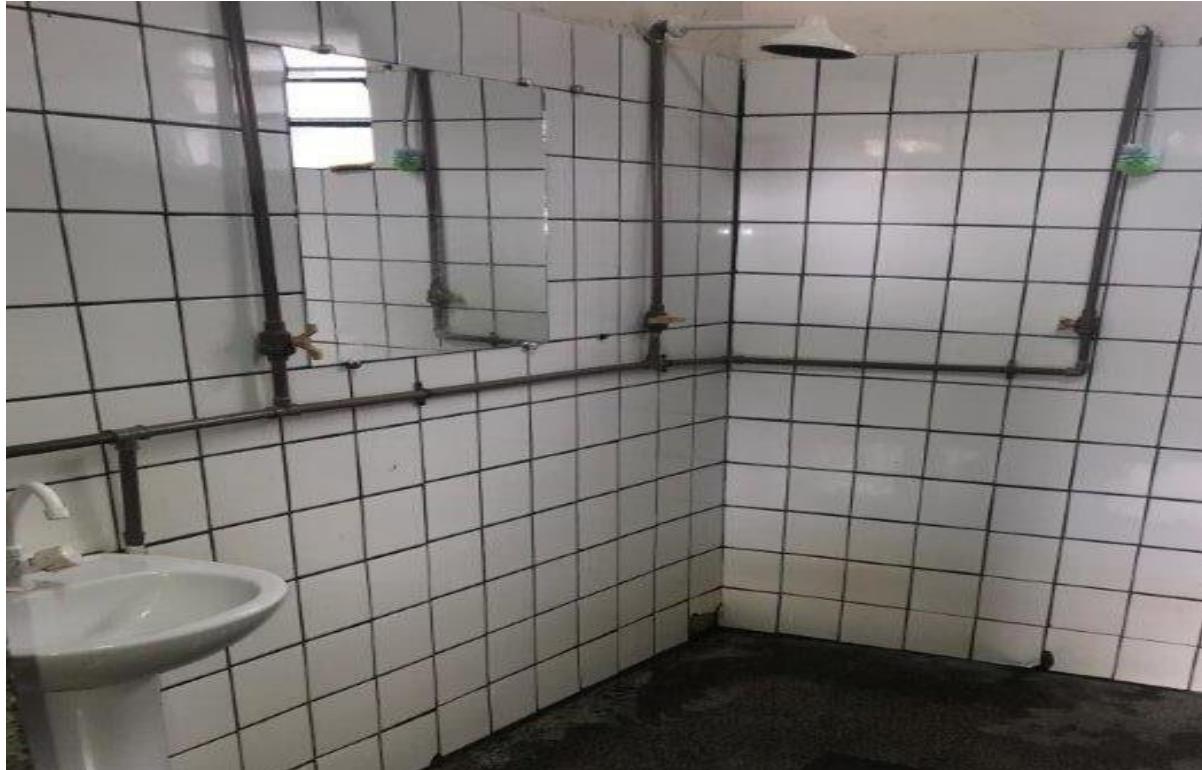
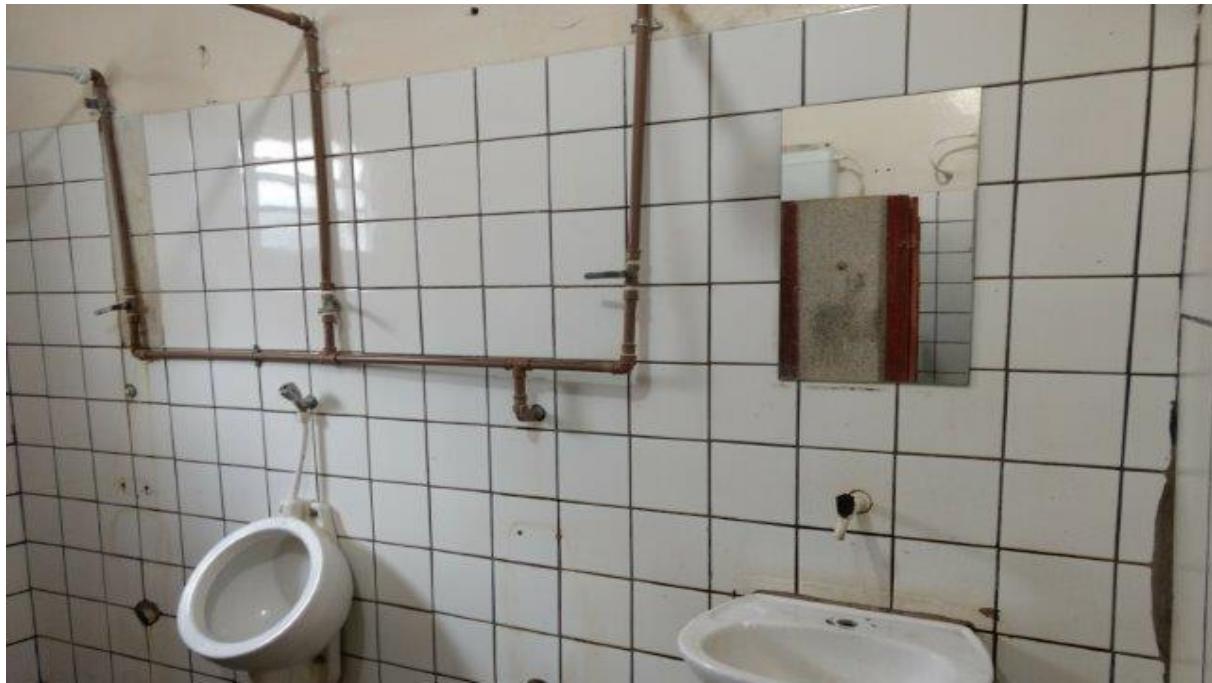
Paredes dos banheiros com azulejos quebrados

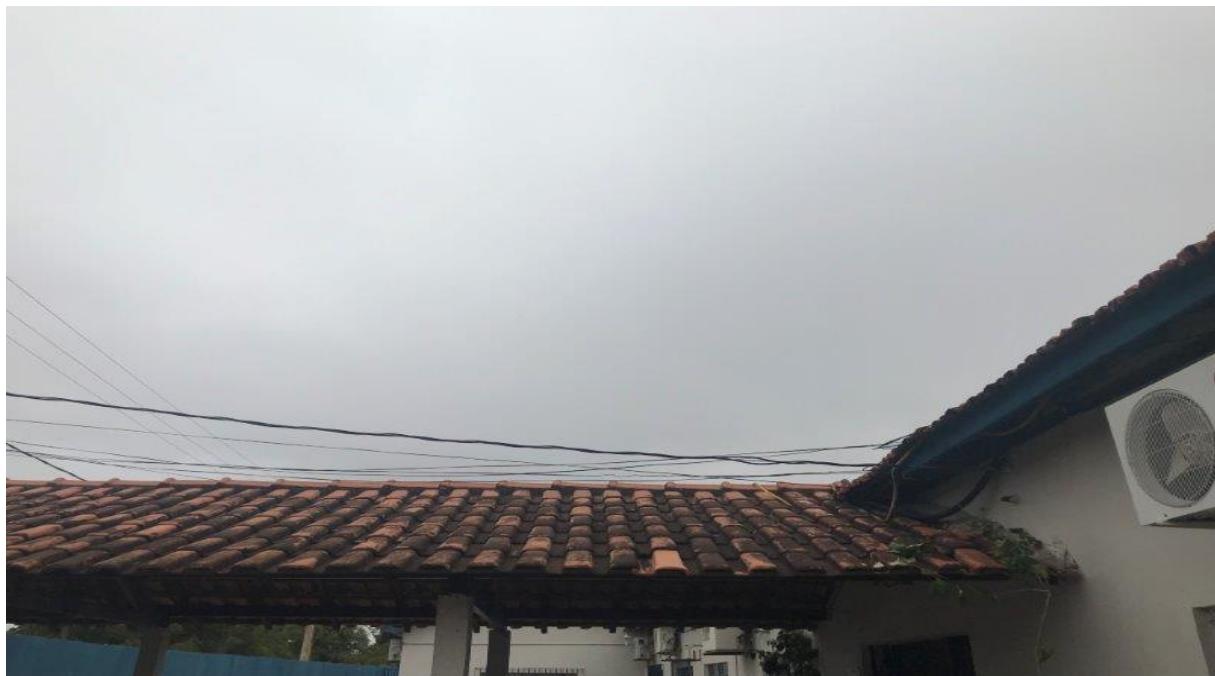
Problemas identificados	Constatou-se ligação elétrica inadequada e fiação exposta na parte superior da parede, próxima a entrada da escola.
Providências a serem tomadas	Demandar a ser solucionada com elaboração de projeto, mediante levantamento técnico prévio.
Prazo para implementação	15/12/2017
Responsável	Alan Resende Porto – matrícula: 2737369902 Mayara Galvão Nascimento – matrícula: 273833
Status	Solucionado.
Análise da equipe técnica	Verificou-se que o problema de ligação elétrica e de fiação exposta na parte superior da parede, próximo a entrada da escola foi resolvido.

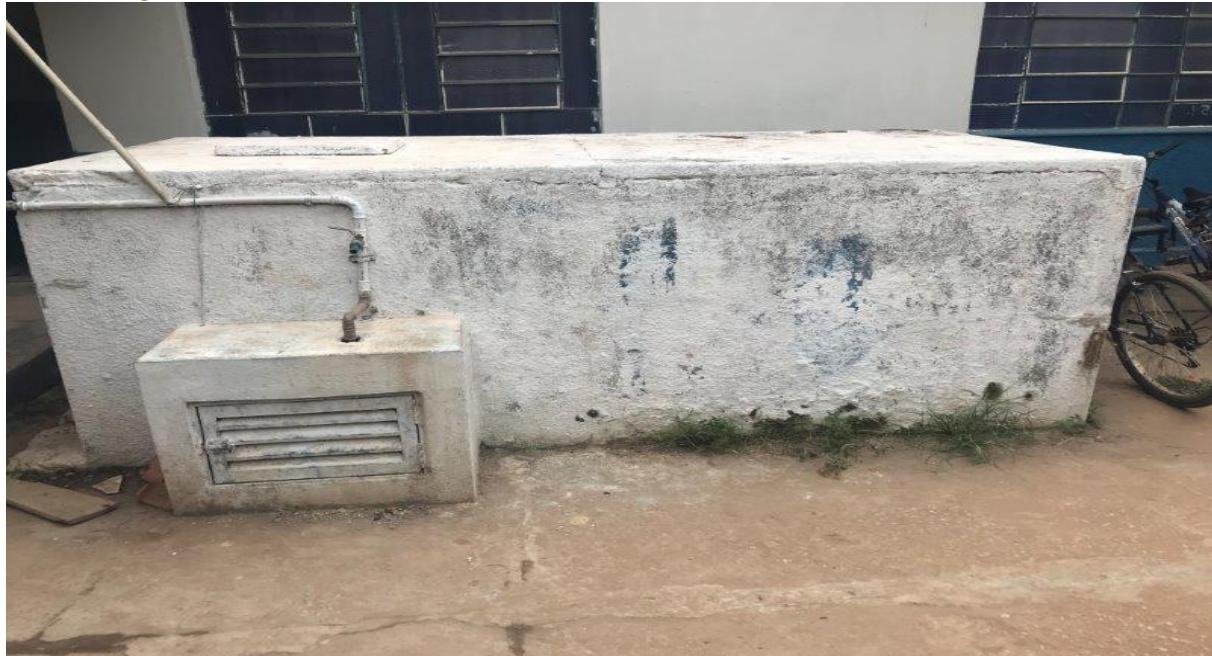
Problemas identificados	A caixa de água da escola está obsoleta, danificada e mofada, com risco de contaminação da água.
Providências a serem tomadas	Demandada a ser solucionada com o programa de manutenção.
Prazo para implementação	31/12/2018.
Responsável	Alan Resende Porto – matrícula: 2737369902 Mayara Galvão Nascimento – matrícula: 273833
Status	Não solucionado.
Análise da equipe técnica	Constatou-se que não foi realizada a readequação da caixa de água da escola, foi pintada, mas continua danificada e mofada. O Diretor da Escola informou que foi solicitado recurso à SEDUC para realizar a reforma, entretanto, não foi disponibilizado.

Caixa d'agua obsoleta, danificada e mofada

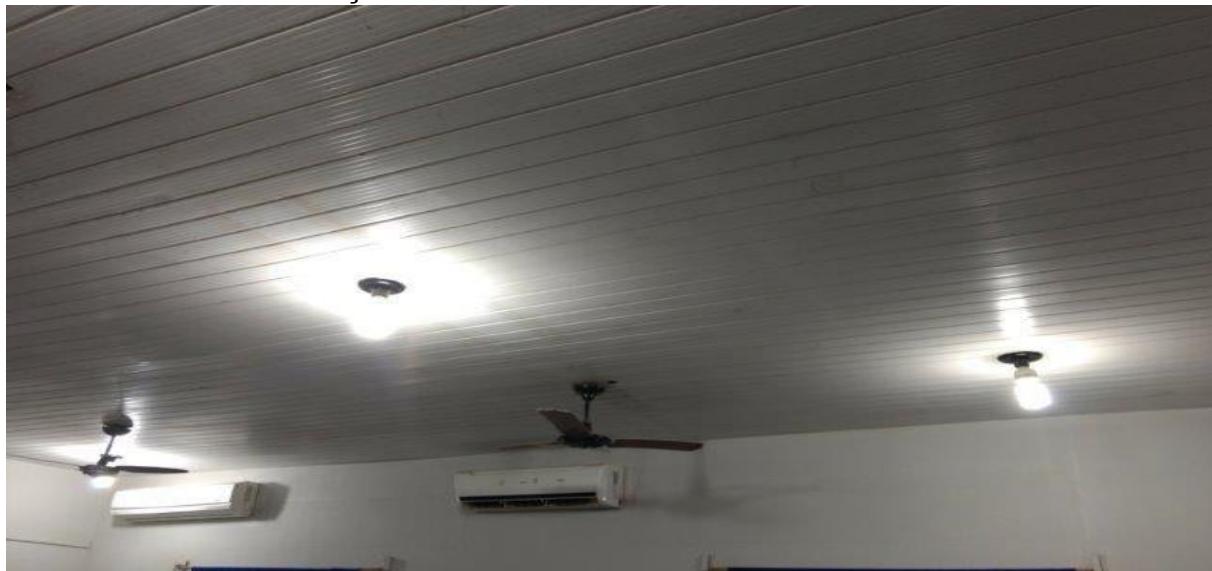
Problemas identificados	Constatou-se a existência de um ar condicionado estragado na sala de aula. Também foi constatado pela equipe técnica, após noticiado pelos funcionários da escola, que há 4 salas de aula cujo ar condicionado é insuficiente devido ao tamanho da sala, sendo necessário a existência de mais 1 ar condicionado em tais salas.
Providências a serem tomadas	Realizar visita técnica para verificar se a rede elétrica suporta a instalação de novos equipamentos, e aquisição do mesmo é de responsabilidade da SAAS.
Prazo para implementação	15/01/2019
Responsável	Alan Resende Porto – matrícula: 2737369902 Mayara Galvão Nascimento – matrícula: 273833
Status	Solucionado.
Análise da equipe técnica	Na visita realizada na escola em 28.05.2019, verificou-se que o ar condicionado estragado foi consertado. Nas salas de aula maiores foram instalados mais um ar condicionado.

Sala de aula com instalação de mais um ar condicionado

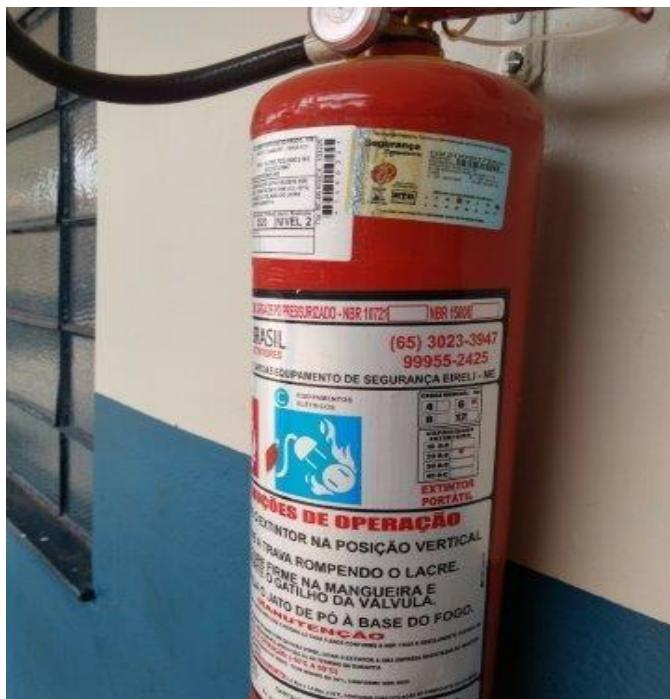
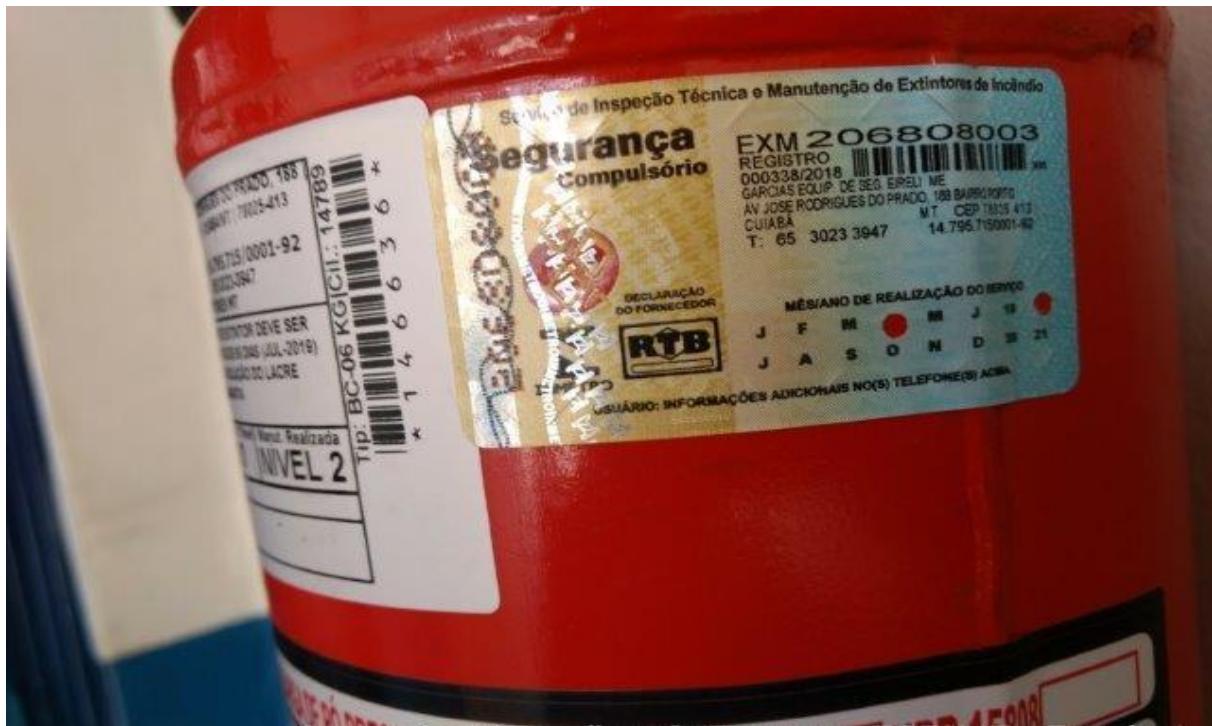
Problemas identificados	Constatou-se a existência de apenas dois extintores de incêndio na escola, estando ambos vencidos e sem carga.
Providências a serem tomadas	Demanda a ser solucionada com repasse disponibilizado para a unidade via PPP.
Prazo para implementação	-
Responsável	-
Status	Solucionado.
Análise da equipe técnica	Verificou-se que além dos dois extintores existentes na escola, foram adquiridos mais 10 (dez). Todos estão com carga e manutenção em dia.

Extintores de incêndio com carga e manutenção em dia

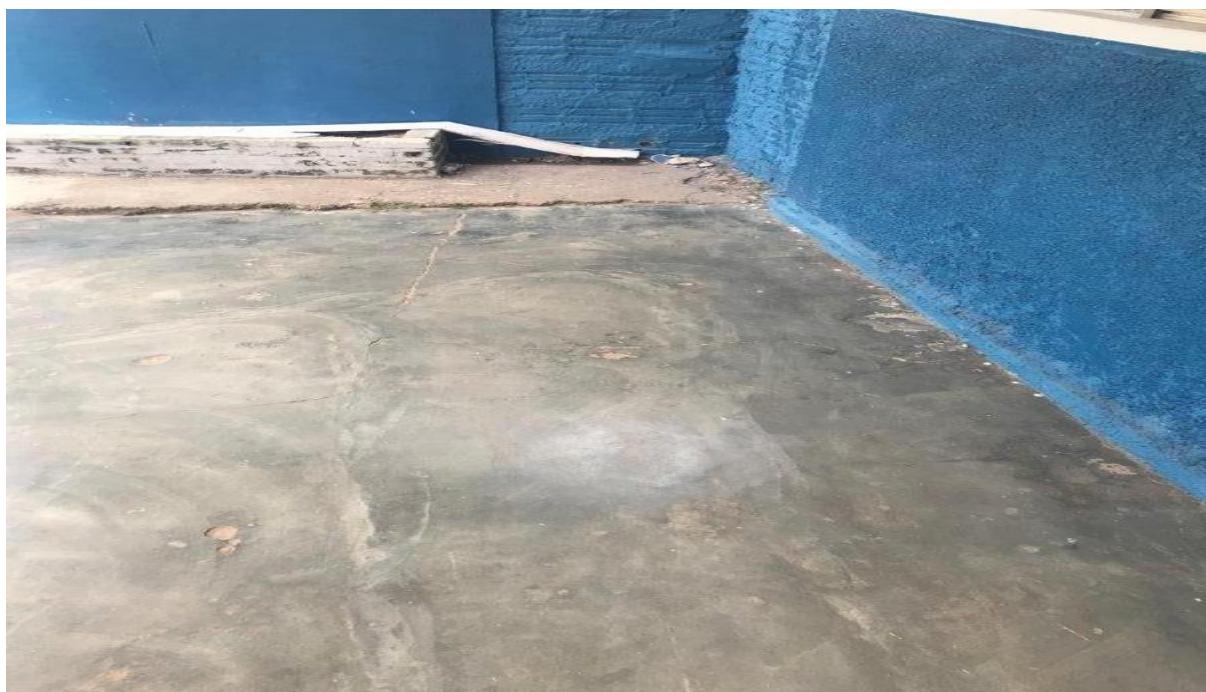
Problemas identificados	Constatou-se a existência de entulho depositado entre uma sala de aula e o muro da escola. Risco de lesão aos alunos.
Providências a serem tomadas	Demandada a ser solucionada com repasse disponibilizado para a unidade via PPP.
Prazo para implementação	-
Responsável	-
Status	Solucionado.
Análise da equipe técnica	O entulho foi retirado.

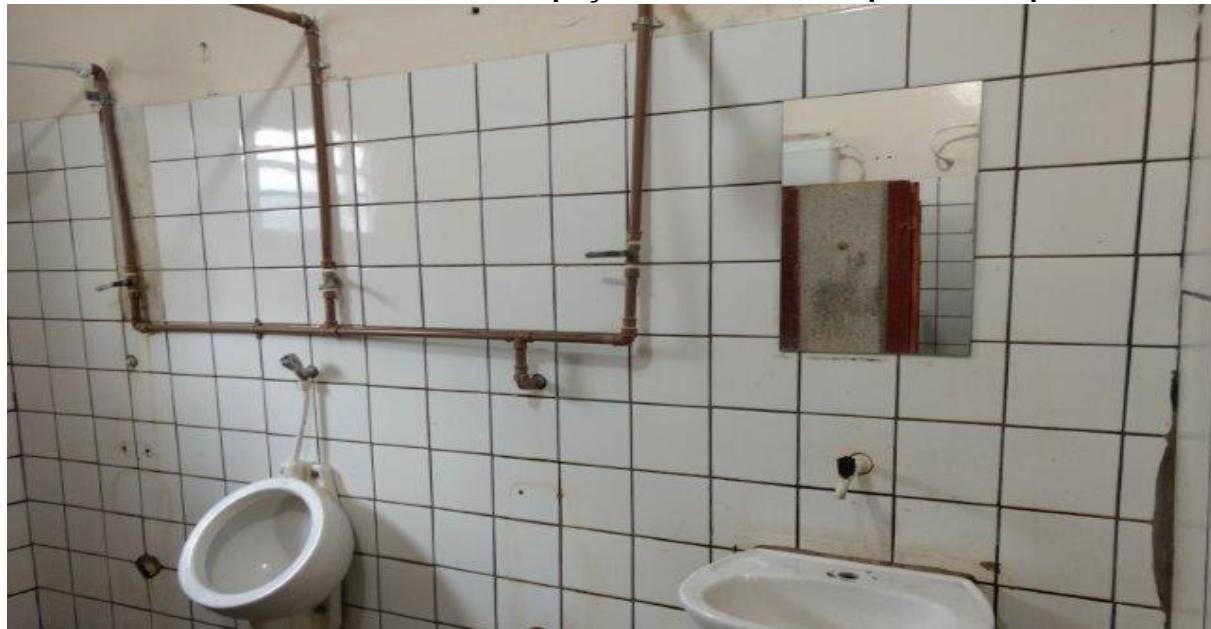
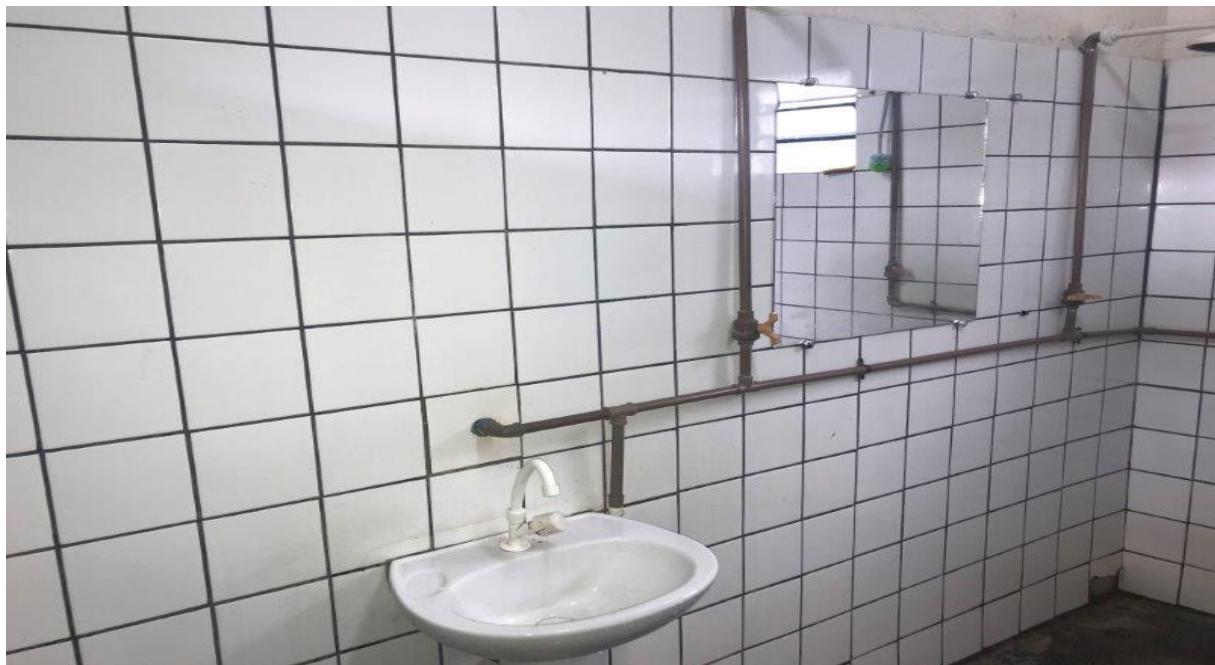
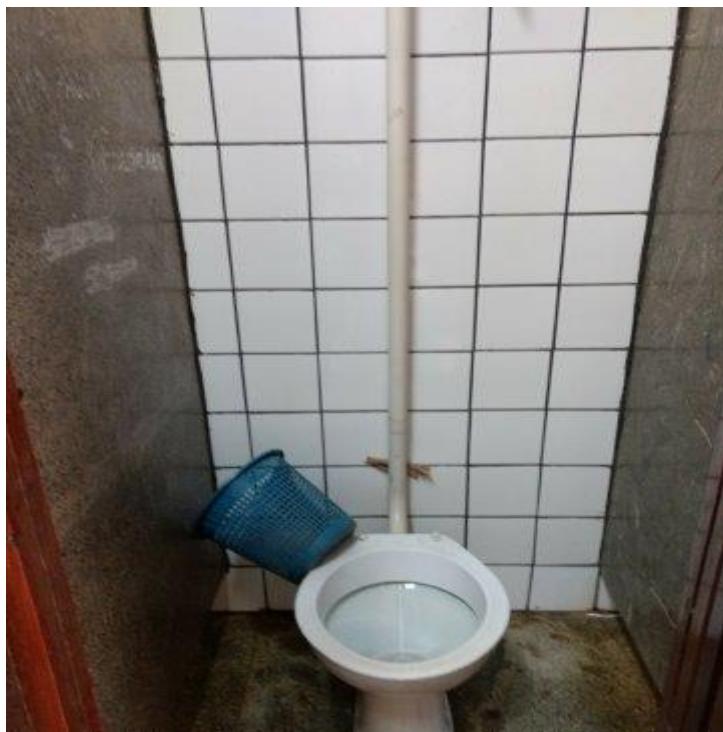
Problemas identificados	Constatou-se que os banheiros masculino e feminino existentes são insuficientes e com tamanho reduzido para a quantidade de alunos da escola. Além disso, cada um contava com apenas uma pia funcionando.
Providências a serem tomadas	Demandada a ser solucionada com elaboração de projeto, mediante a levantamento técnico prévio.
Prazo para implementação	31/12/2019
Responsável	Alan Resende Porto – matrícula: 2737369902 Mayara Galvão Nascimento – matrícula: 273833
Status	Não solucionado.
Análise da equipe técnica	Verificou-se que os banheiros não foram reformados. Os banheiros são pequenos e não tem espaço para ampliar. Observou-se que em cada banheiro tem apenas uma pia.

Banheiro masculino e feminino com espaço reduzido e com apenas uma pia

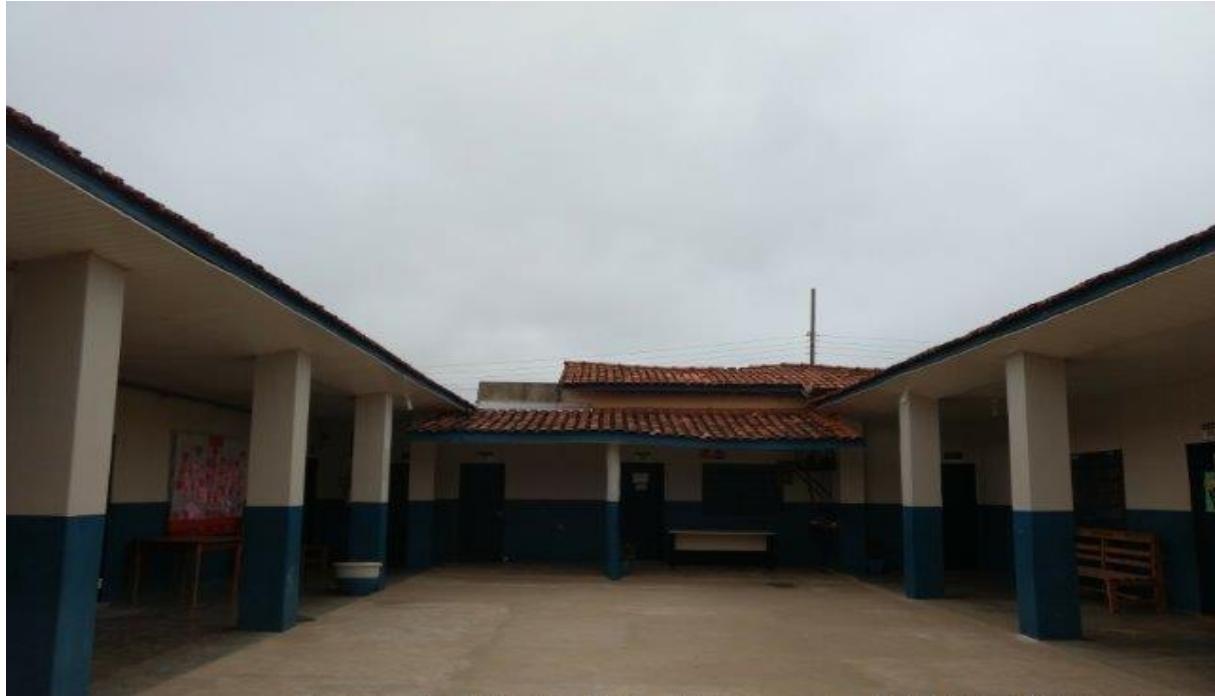
Problemas identificados	Constatou-se que a escola não possui quadra de esportes e que o pátio é muito pequeno para a quantidade de discentes, não possibilitando que os alunos pratiquem as aulas de educação física no interior da escola. O fato obriga os alunos a praticarem as atividades em uma praça pública fora do ambiente escolar. Foi relatado o risco de envolvimento dos alunos com drogas nesse ambiente.
Providências a serem tomadas	Demandada a ser solucionada com elaboração de projeto, mediante a levantamento técnico prévio.
Prazo para implementação	31/12/2019.
Responsável	Alan Resende Porto – matrícula: 2737369902 Mayara Galvão Nascimento – matrícula: 273833
Status	Não solucionado.
Análise da equipe técnica	Verificou-se que a escola ainda não possui quadra de esportes. Foi informado pelo Diretor da escola que o projeto de construção da quadra está na fase de implantação. O muro da escola foi arrumado. Foi feita uma parte da calçada da área externa da escola, a outra falta recursos para concluir. Os pátios centrais continuam sem cobertura.

Pátio com espaço inadequado para os alunos

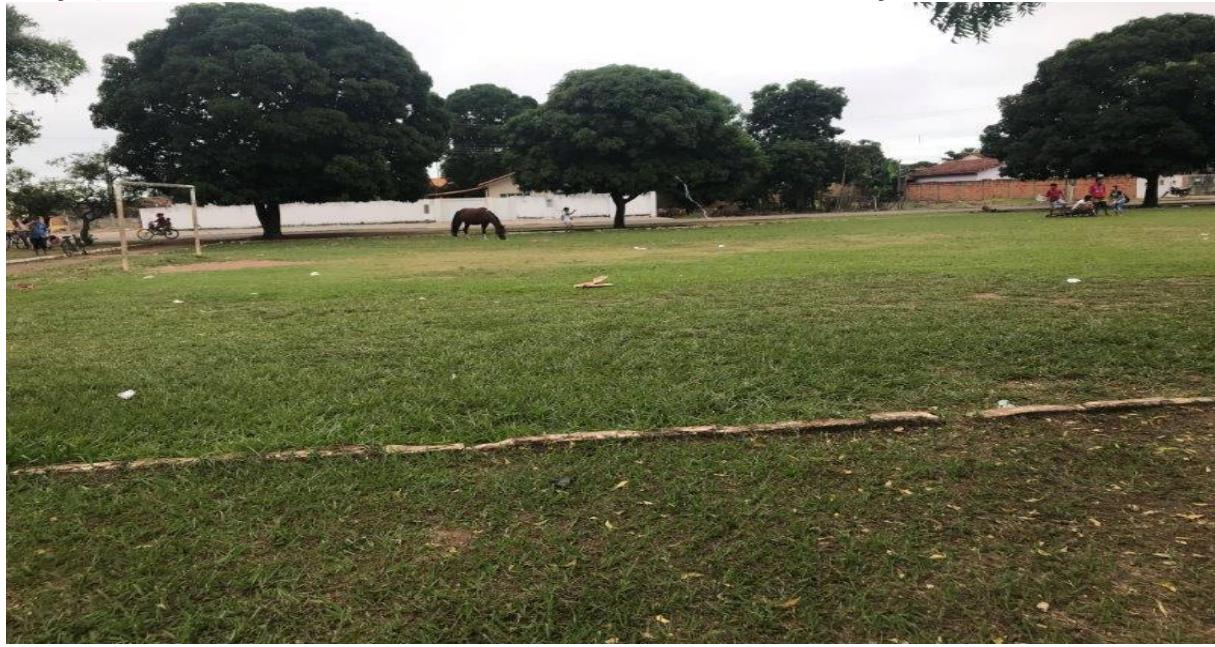
Praça pública onde os alunos realizam as atividades de educação física
