**PROGRAMA VISITA ÀS ESCOLAS
AVALIAÇÃO DA INFRAESTRUTURA DA ESCOLA
ESTADUAL LEOPOLDO AMBRÓSIO FILHO**

MAIO/2019

PROGRAMA VISITA ÀS ESCOLAS RELATÓRIO DE LEVANTAMENTO

Objeto da fiscalização: Avaliar a infraestrutura da Escola Estadual Leopoldo Ambrósio Filho no município de Cáceres/MT

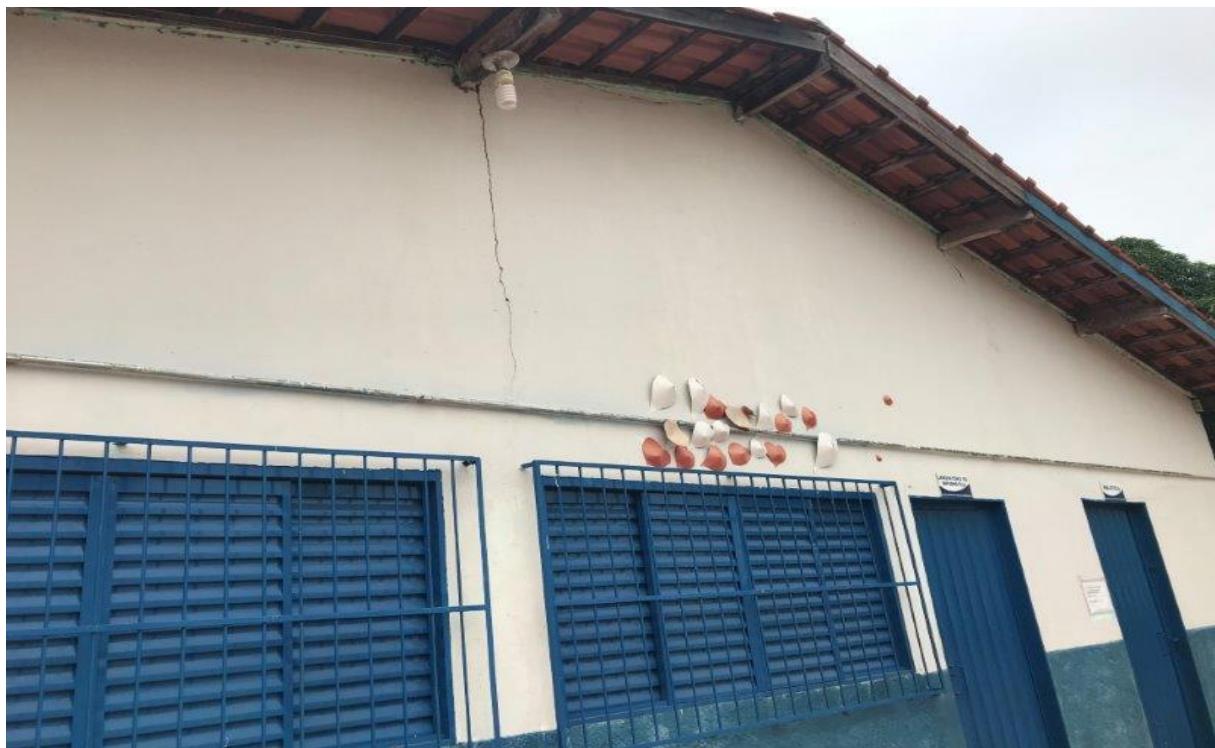
Problemas identificados	O telhado e o forro da escola estão danificados e deteriorados, ocasionando infiltrações em diversos setores da escola.
Providências a serem tomadas	Demanda a ser solucionada através de verba emergencial, a qual deverá ser solicitada pela diretora da unidade.
Prazo para implementação	31/12/2018
Responsável	Alan Resende Porto – matrícula: 2737369902 Karina França Garcia – matrícula: 273728 Mayara Galvão Nascimento – matrícula: 273833
Status	Solução em andamento.
Análise da equipe técnica	A direção da escola informou que foram feitos reparos no telhado e forro, mas que o problema sempre volta, devido as pedras que as crianças jogam no telhado, bem como a ocorrência de chuvas e ventos. Observou-se que no forro da Secretaria foi feito reparo. Verificou-se vários locais sem forros, bem como forros sem acabamento.

Telhado da escola feito reparo

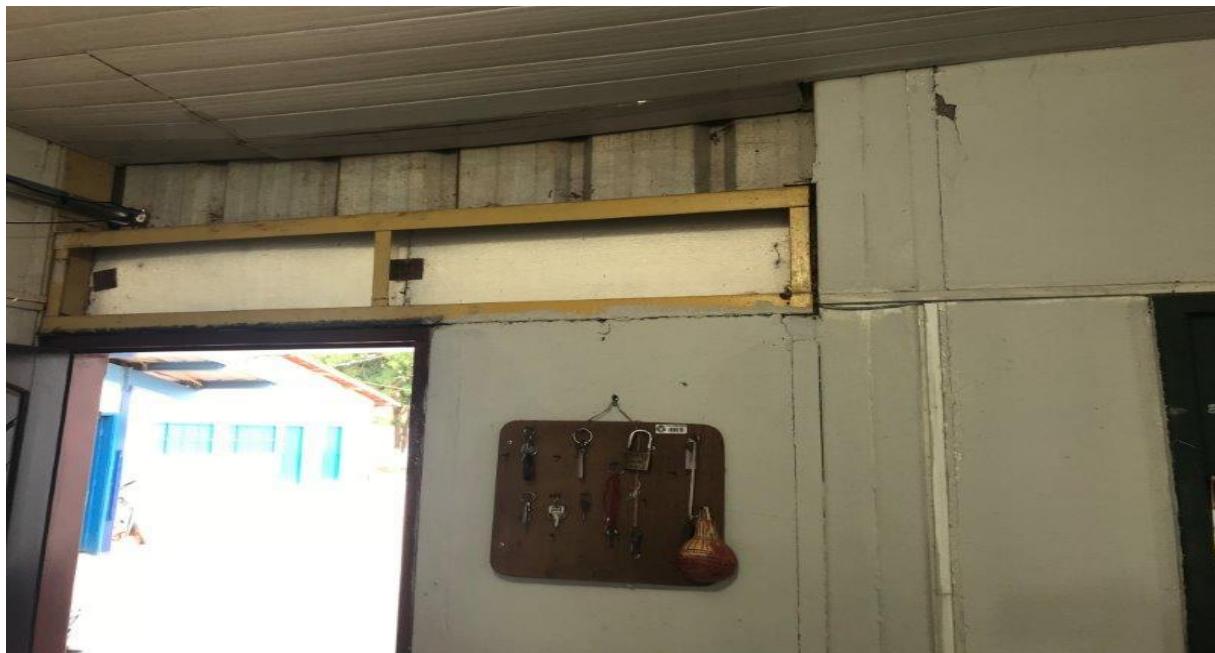
Forro da Secretaria realizado reparo

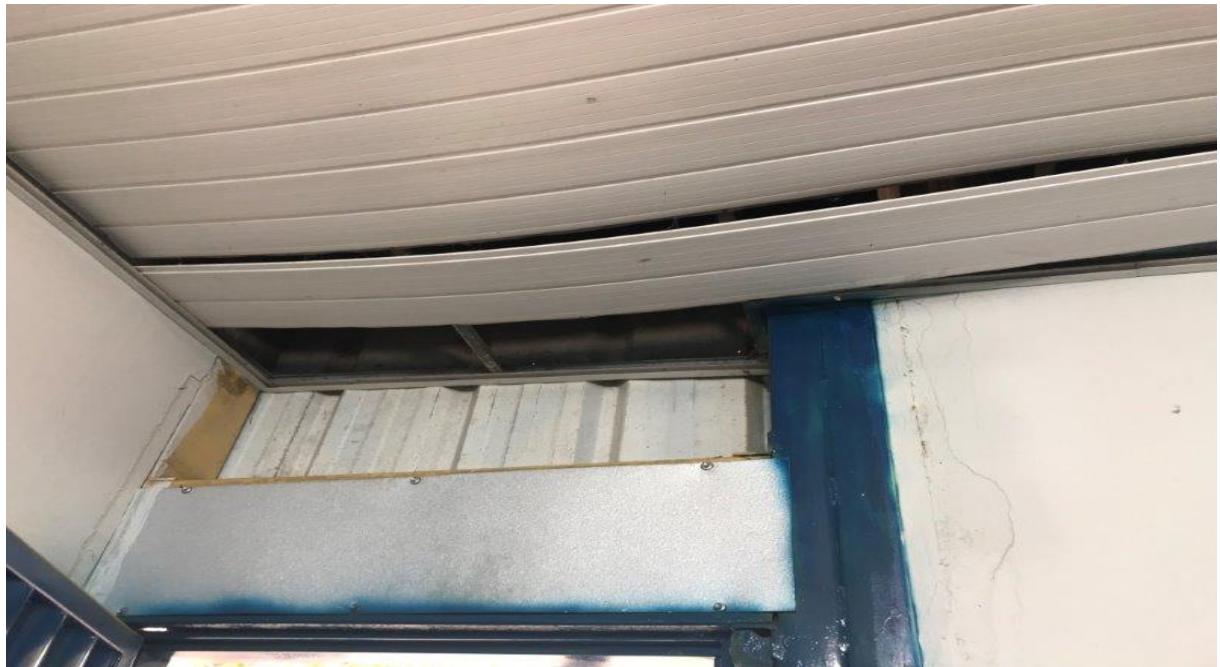
Forro danificado pelas infiltrações em sala de aula

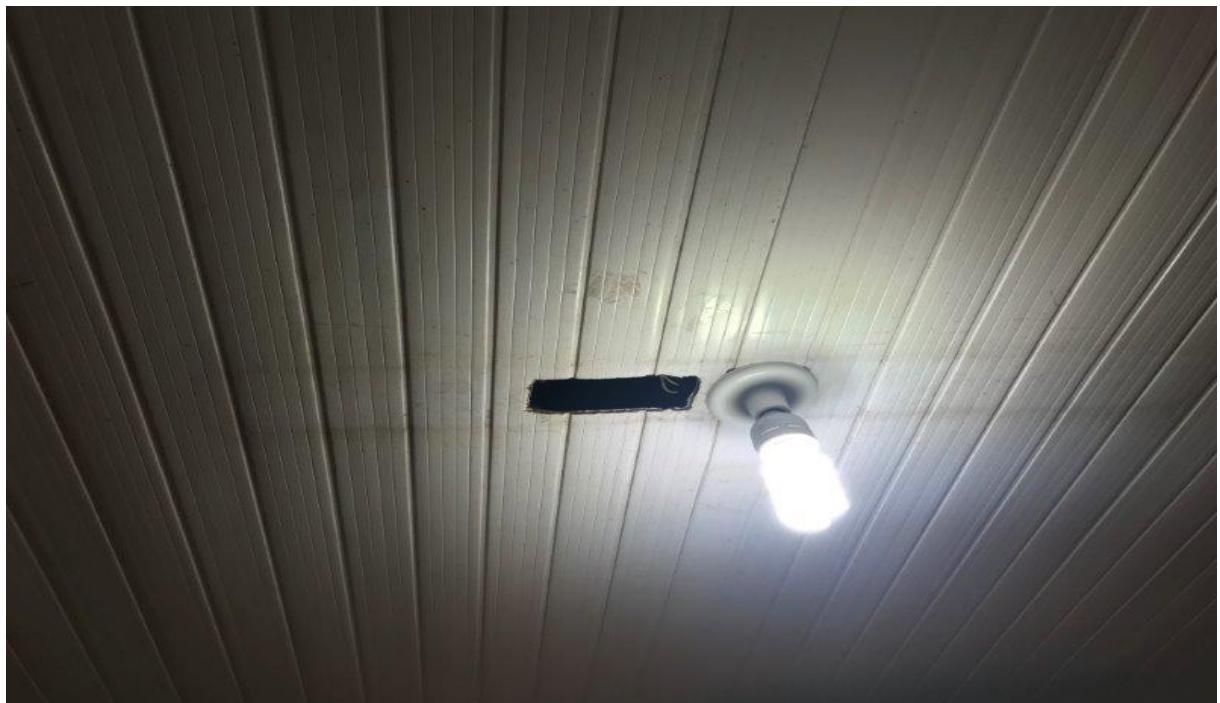
Forro danificado em sala de aula

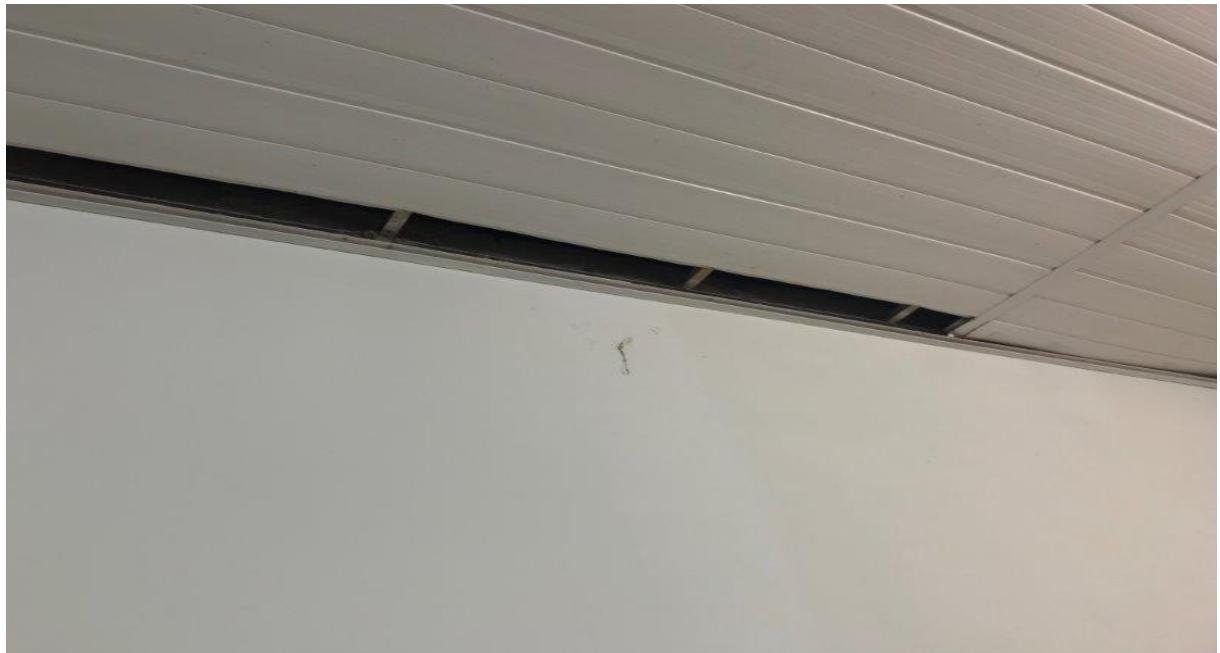
Ausência de parte do forro devido as infiltrações

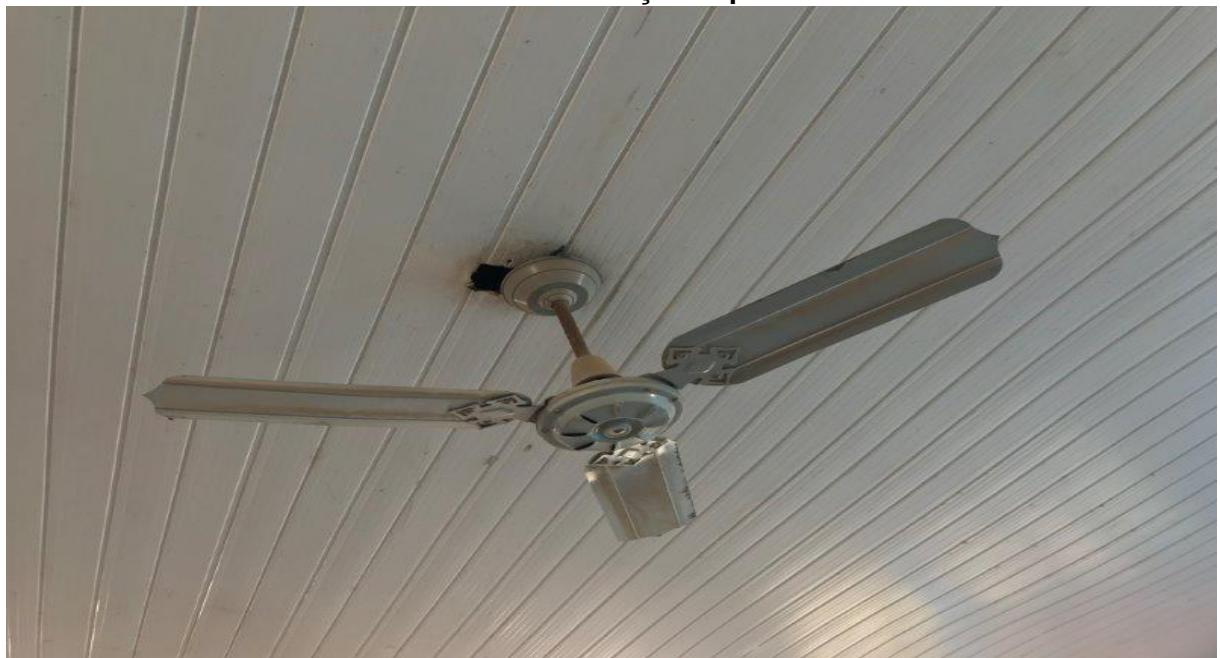
Forro sem acabamento na sala de aula e a fiação exposta foi retirada

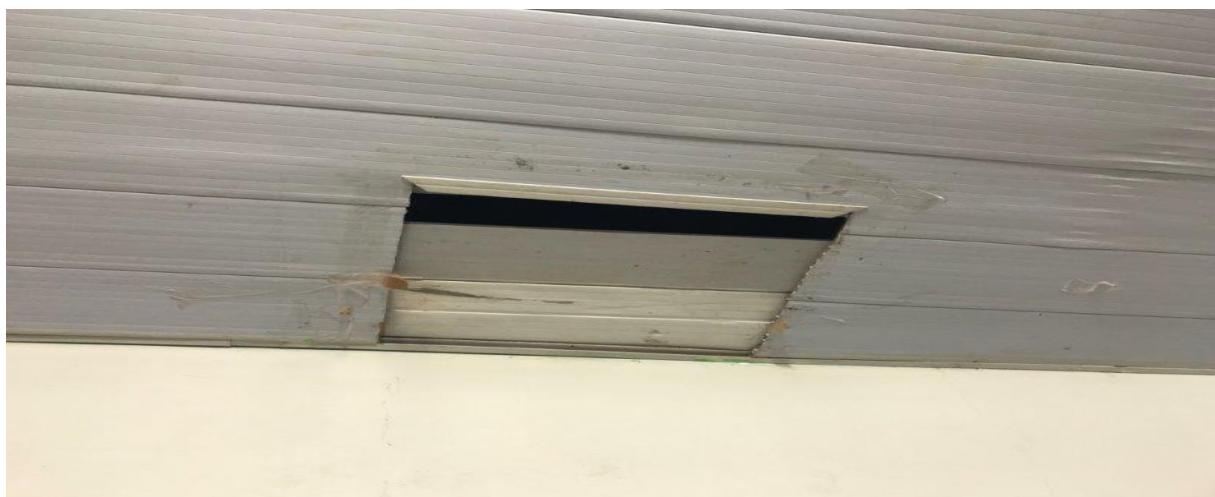
Forro sem acabamento na sala de aula

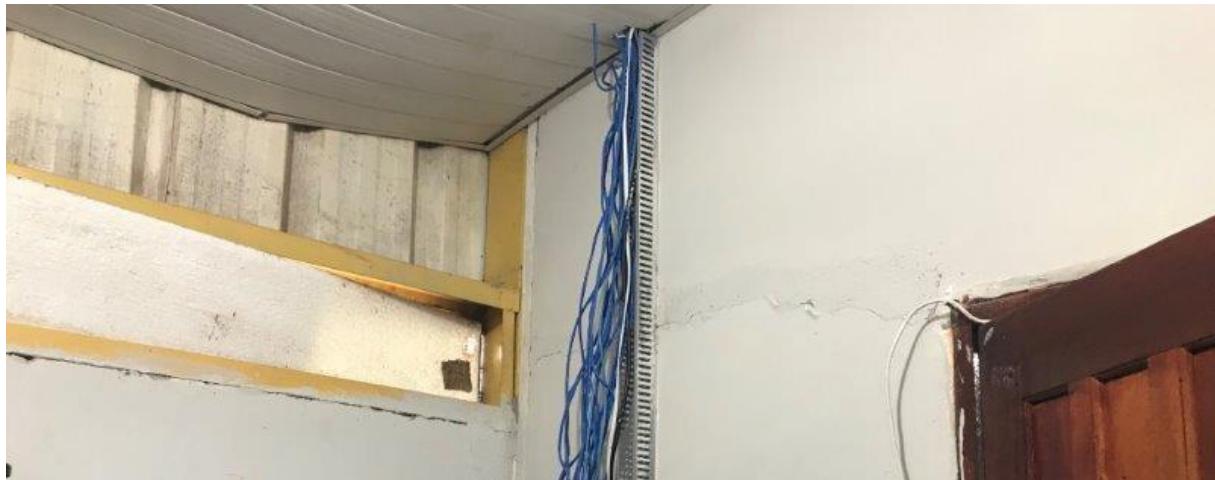
Problemas identificados	A escola apresenta diversas rachaduras nas paredes e teto, especialmente nas salas de aula, do Diretor e de atendimento especial.
Providências a serem tomadas	Demanda a ser atendida na reforma geral conforme previsto no PTA 2017.
Prazo para implementação	31/12/2019.
Responsável	Alan Resende Porto – matrícula: 2737369902 Karina França Garcia – matrícula: 273728 Mayara Galvão Nascimento – matrícula: 273833
Status	Solução em andamento.
Análise da equipe técnica	Constatou-se que a rachadura da parede onde funcionava a sala do Diretor foi consertada, entretanto, voltou a rachar. Ultimamente, no espaço, funciona a Coordenação da escola. Foram realizados consertos de rachaduras da sala de aula de atendimento especial, entretanto, foi informado que devido a umidade do local, o problema sempre volta. Verificou-se que foi resolvido o problema de rachaduras nas paredes das salas apontadas no relatório preliminar, no entanto, verificou-se outros pontos da escola com diversas rachaduras.

Rachadura da sala do Diretor

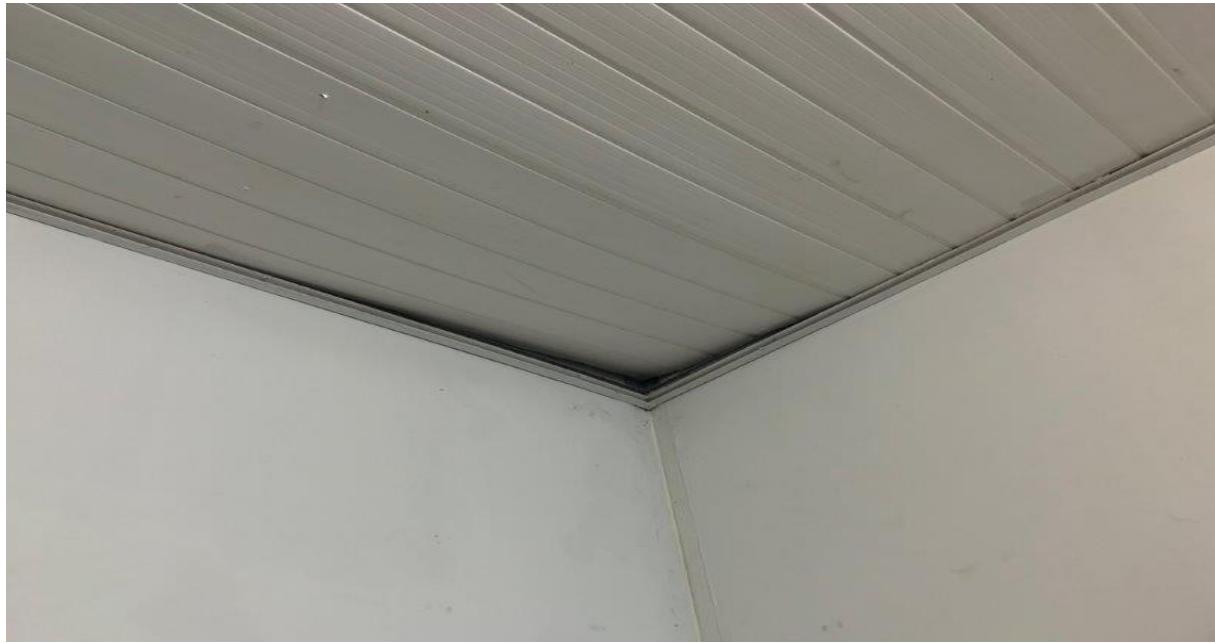
Rachadura na parede da sala de aula de atendimento especial consertada

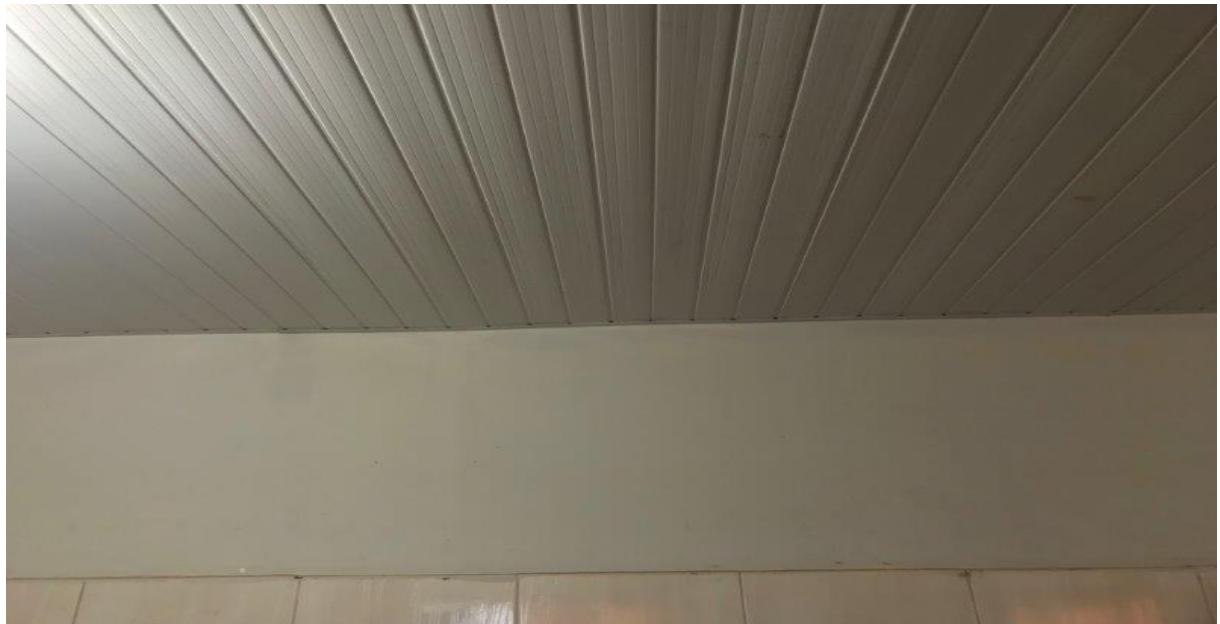
Rachadura na parede da sala de aula consertada

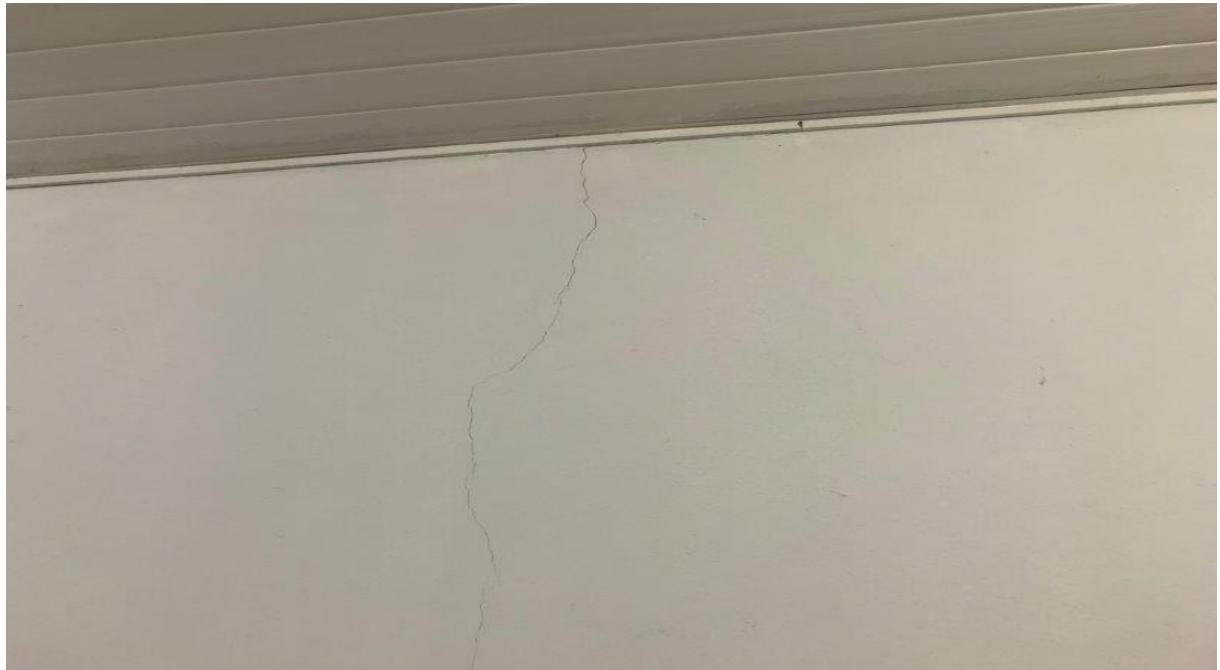
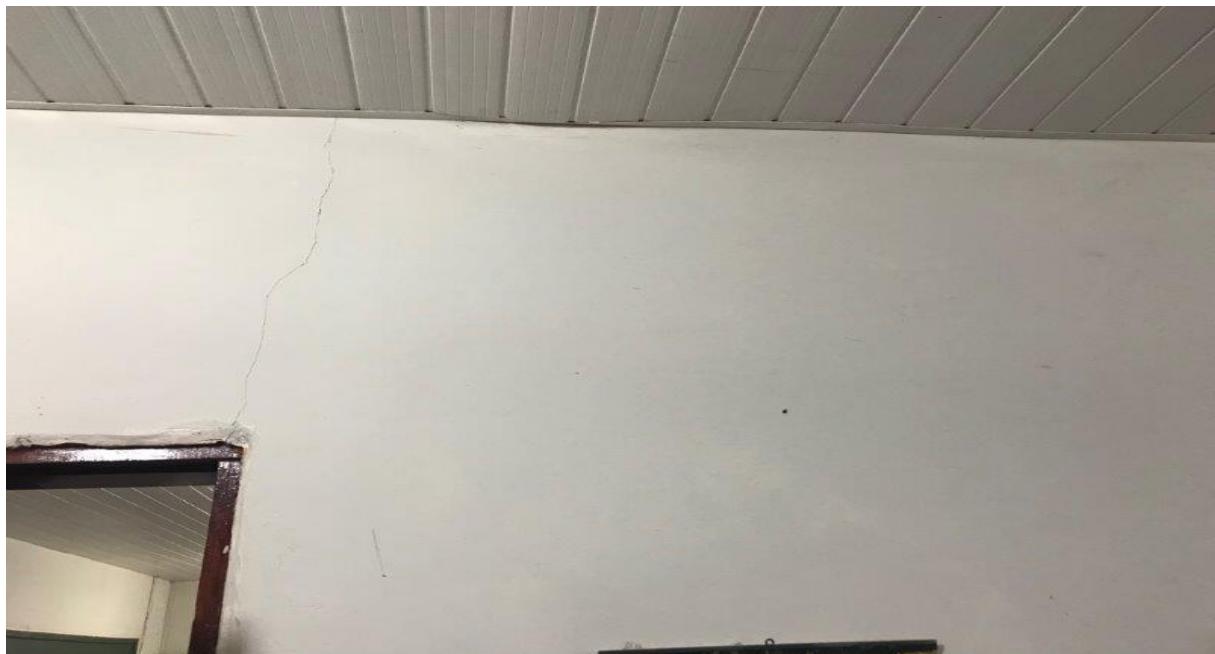
Parede de sala de aula com rachadura

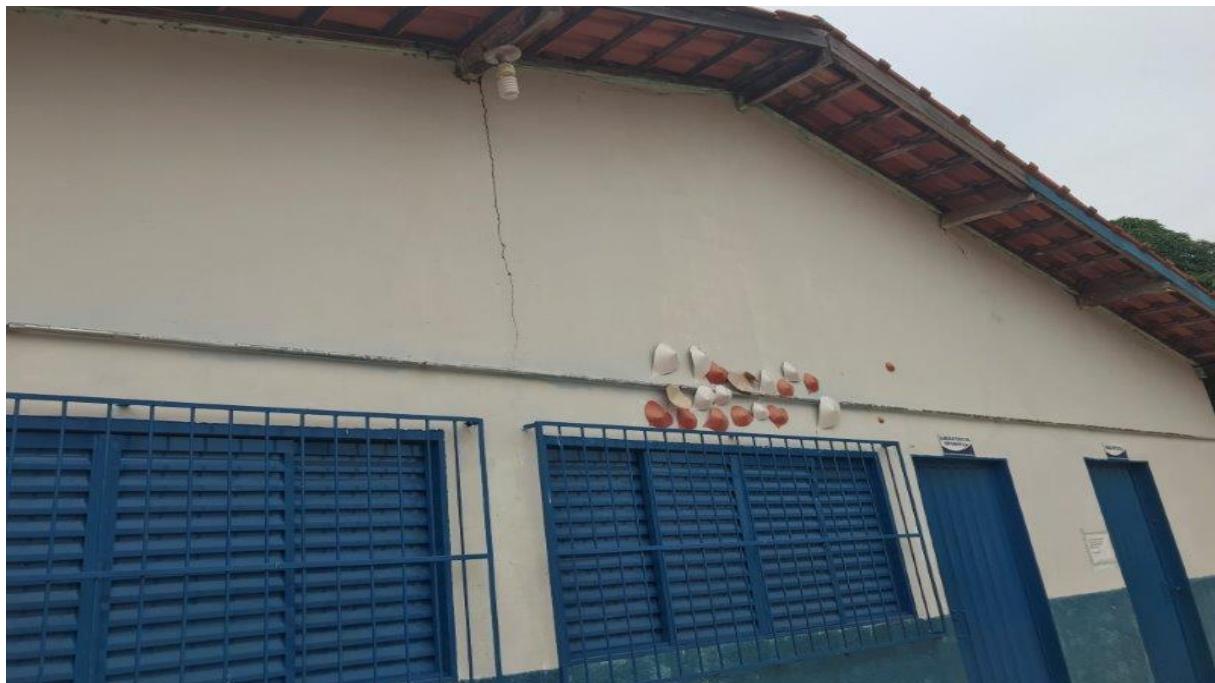
Parede área externa da escola com rachadura

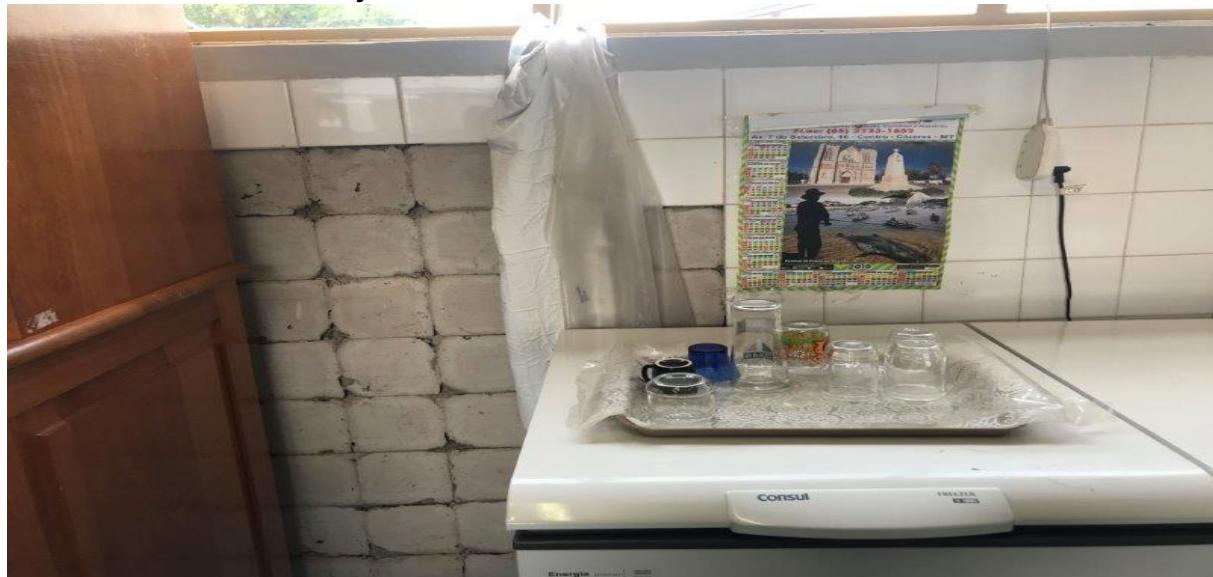
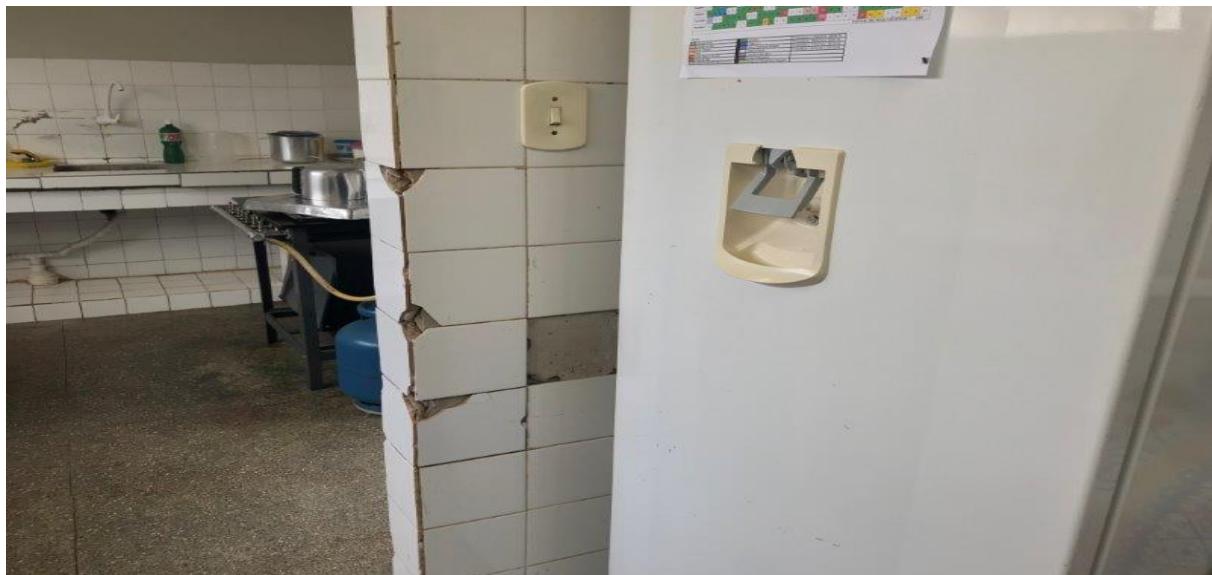
Problemas identificados	Constatou-se a falta de vários azulejos na cozinha.
Providências a serem tomadas	Demandada a ser solucionada através de verba emergencial, a qual deverá ser solicitada pela diretora da unidade.
Prazo para implementação	31/12/2018
Responsável	Alan Resende Porto – matrícula: 2737369902 Karina França Garcia – matrícula: 273728 Mayara Galvão Nascimento – matrícula: 273833
Status	Não solucionado.
Análise da equipe técnica	Verificou-se que ainda faltam vários azulejos na cozinha da escola.

Ausência de vários azulejos na cozinha da escola

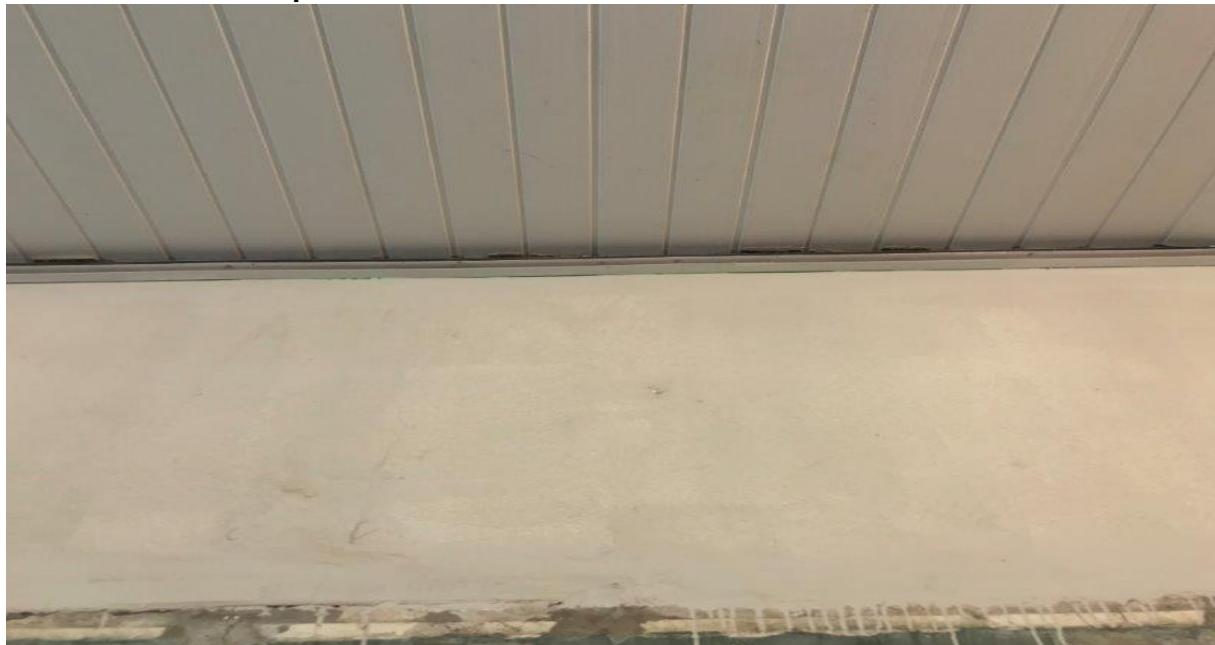
Pintura realizada na parede de sala de aula

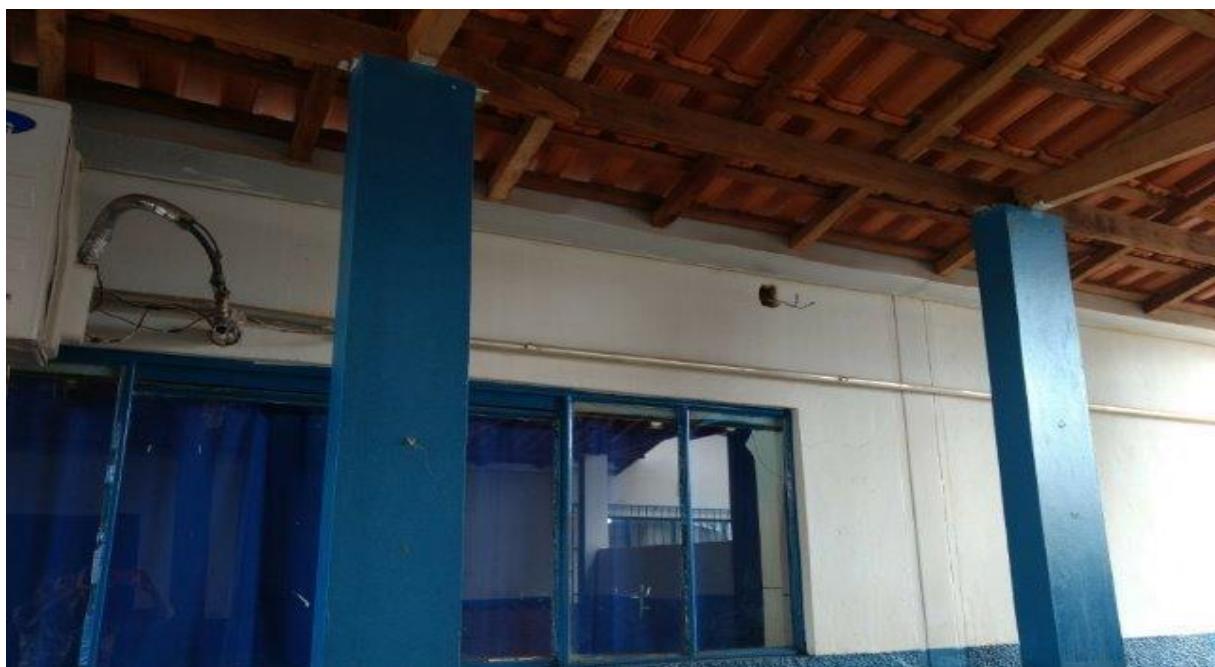
Conserto e pintura da parede do corredor

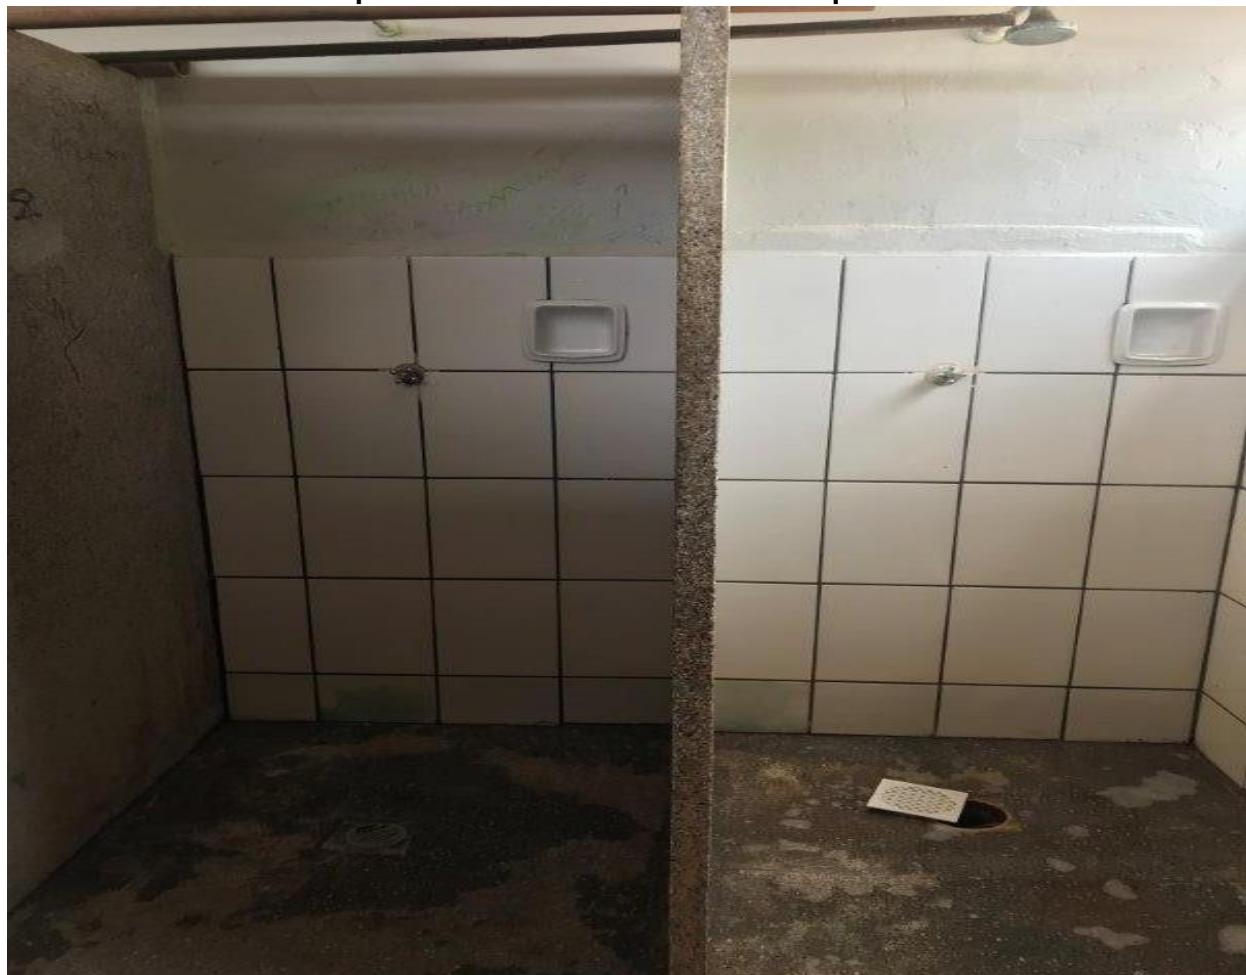
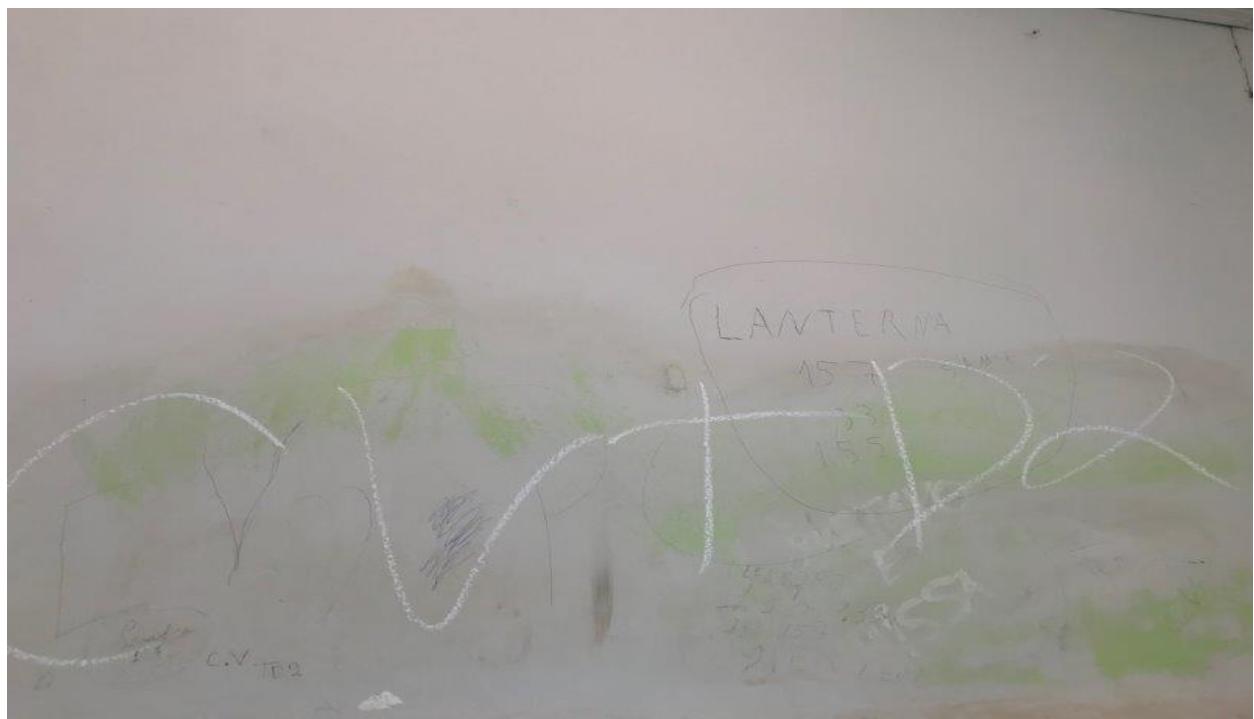
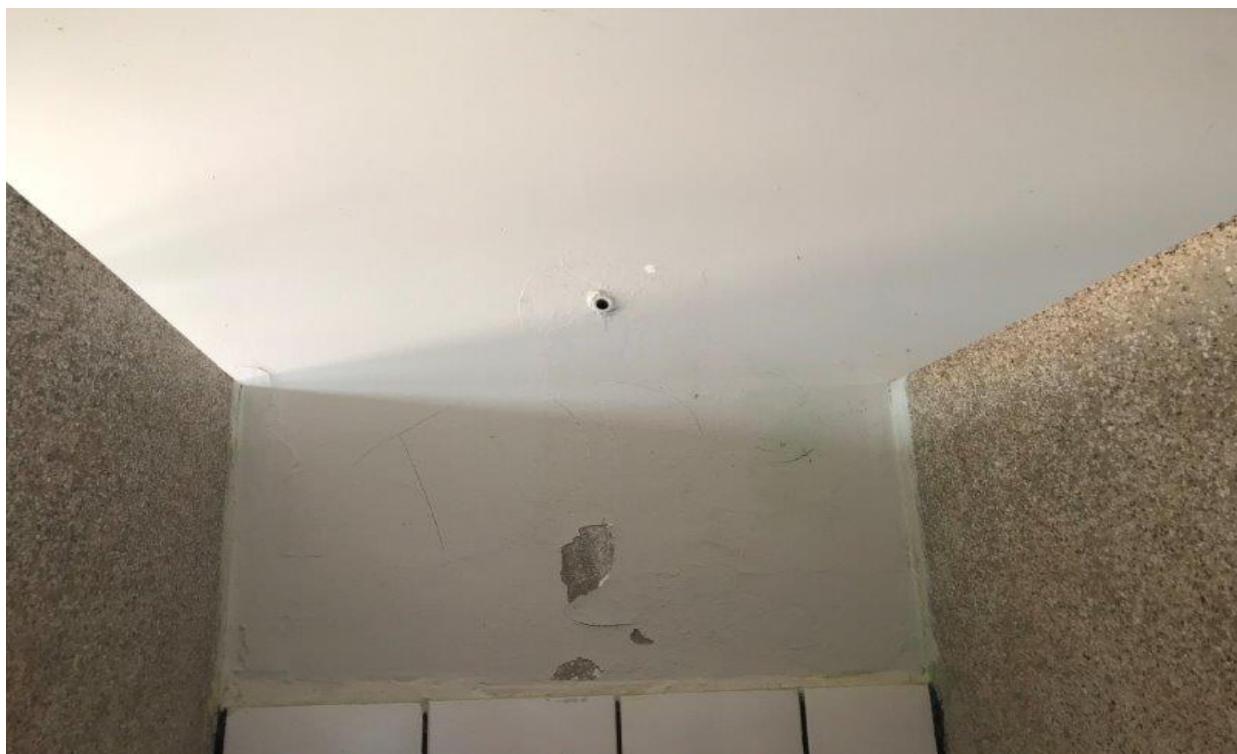
Problemas identificados	A escola está com a pintura danificada e desgastada em diversas paredes.
Providências a serem tomadas	Demanda a ser atendida na reforma geral conforme previsto no PTA 2017.
Prazo para implementação	31/12/2019
Responsável	Alan Resende Porto – matrícula: 2737369902 Karina França Garcia – matrícula: 273728 Mayara Galvão Nascimento – matrícula: 273833
Status	Solução em andamento.
Análise da equipe técnica	Verificou-se que a pintura das salas de aula foi realizada. A parede do corredor foi consertada e pintada. Foi informado pela direção da escola que as paredes dos banheiros foram pintadas, porém observou-se que continuam com diversos rabiscos e apresentam queda de reboco.

Paredes dos banheiros apresentando diversos rabiscos e queda de reboco

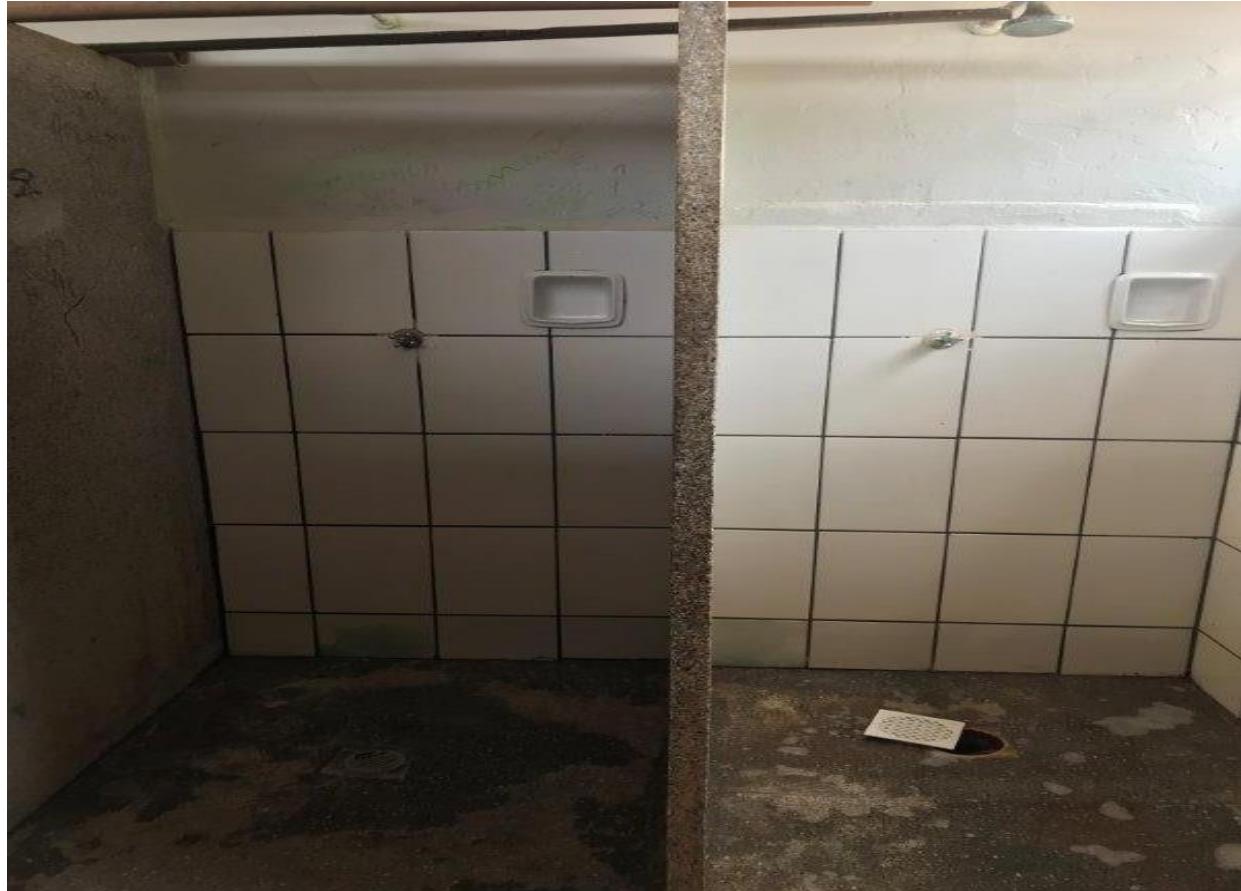
Problemas identificados	Constatou-se a inexistência de portas nos banheiros masculino e feminino.
Providências a serem tomadas	Demanda a ser atendida na reforma geral conforme previsto no PTA 2017.
Prazo para implementação	31/12/2019
Responsável	Alan Resende Porto – matrícula: 2737369902 Karina França Garcia – matrícula: 273728 Mayara Galvão Nascimento – matrícula: 273833
Status	Solução em andamento.
Análise da equipe técnica	Verificou-se que ainda faltam portas na parte do chuveiro do banheiro feminino. As portas do banheiro masculino foram colocadas.

Ausência de portas nas duchas do banheiro feminino

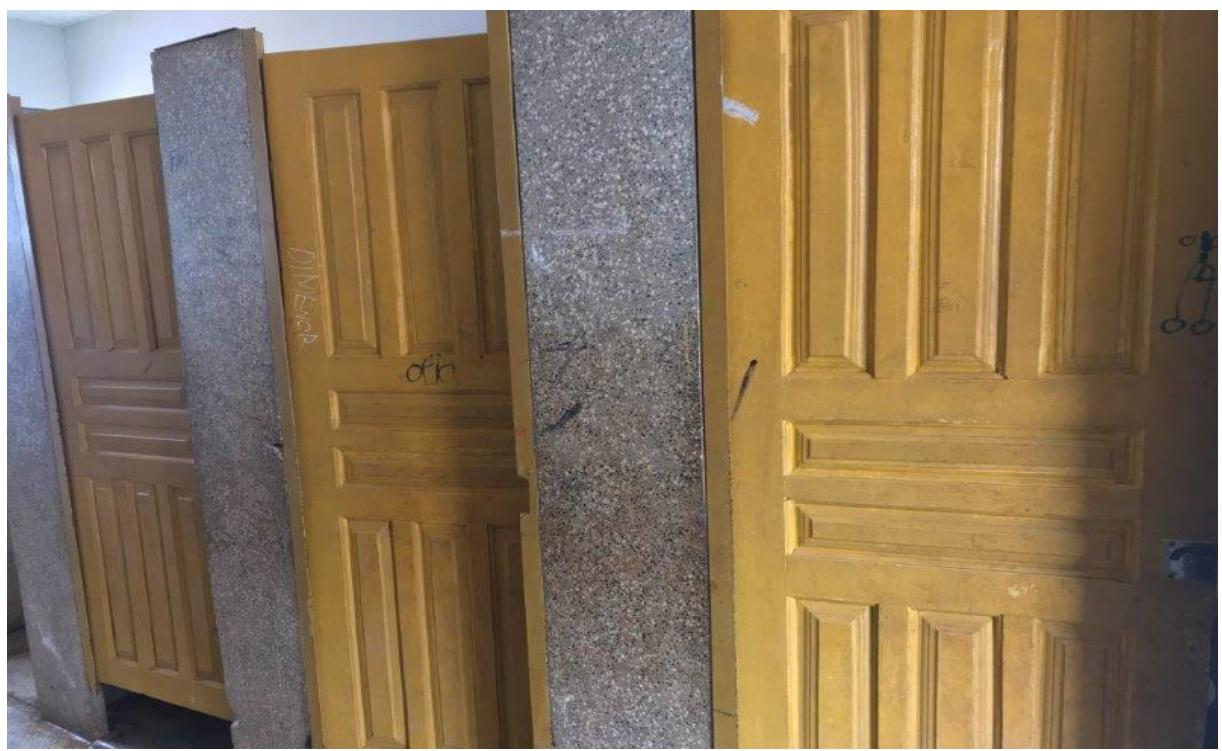
Portas do banheiro masculino foram colocadas

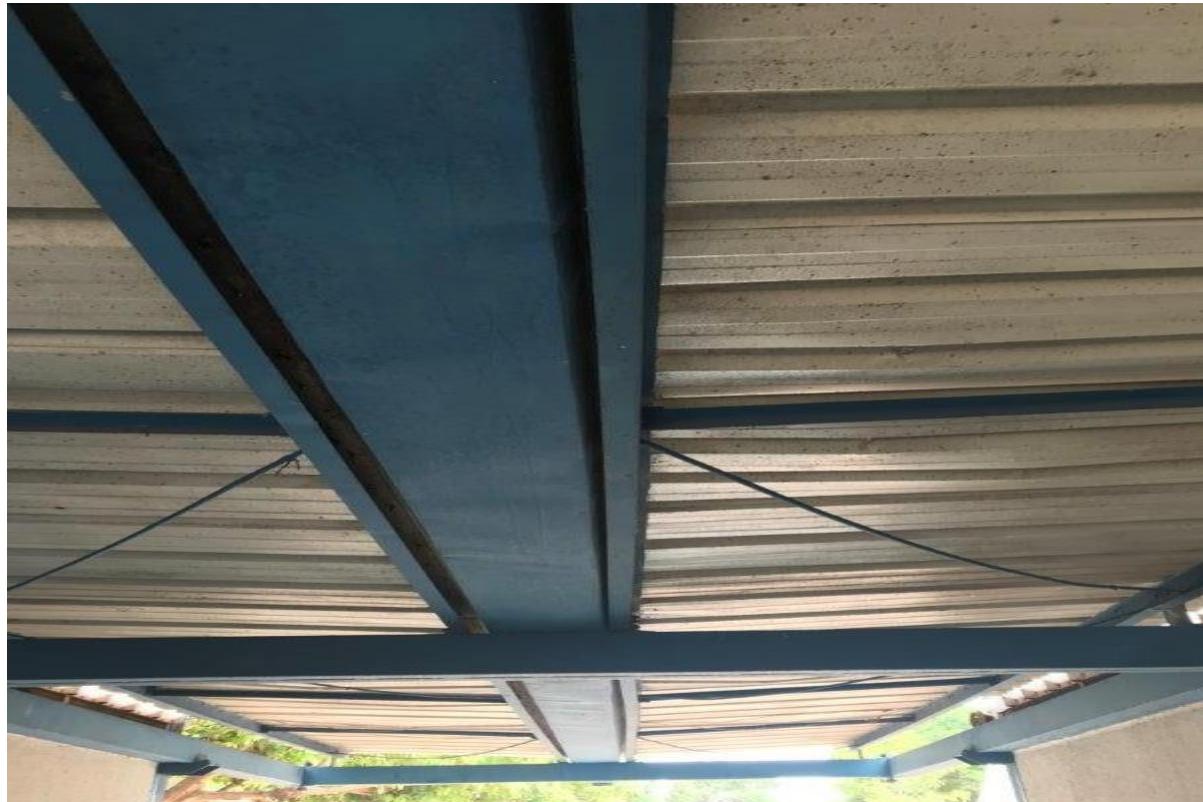
Problemas identificados	Constatou-se que as calhas do corredor estão danificadas, ocasionando infiltração.
Providências a serem tomadas	Demanda a ser atendida na reforma geral conforme previsto no PTA 2017.
Prazo para implementação	31/12/2019
Responsável	Alan Resende Porto – matrícula: 2737369902 Karina França Garcia – matrícula: 273728 Mayara Galvão Nascimento – matrícula: 273833
Status	Solução em andamento.
Análise da equipe técnica	A direção da escola informou que mesmo após a manutenção das calhas do corredor, ainda persistem os problemas de infiltrações.

Calhas do corredor continuam com infiltrações

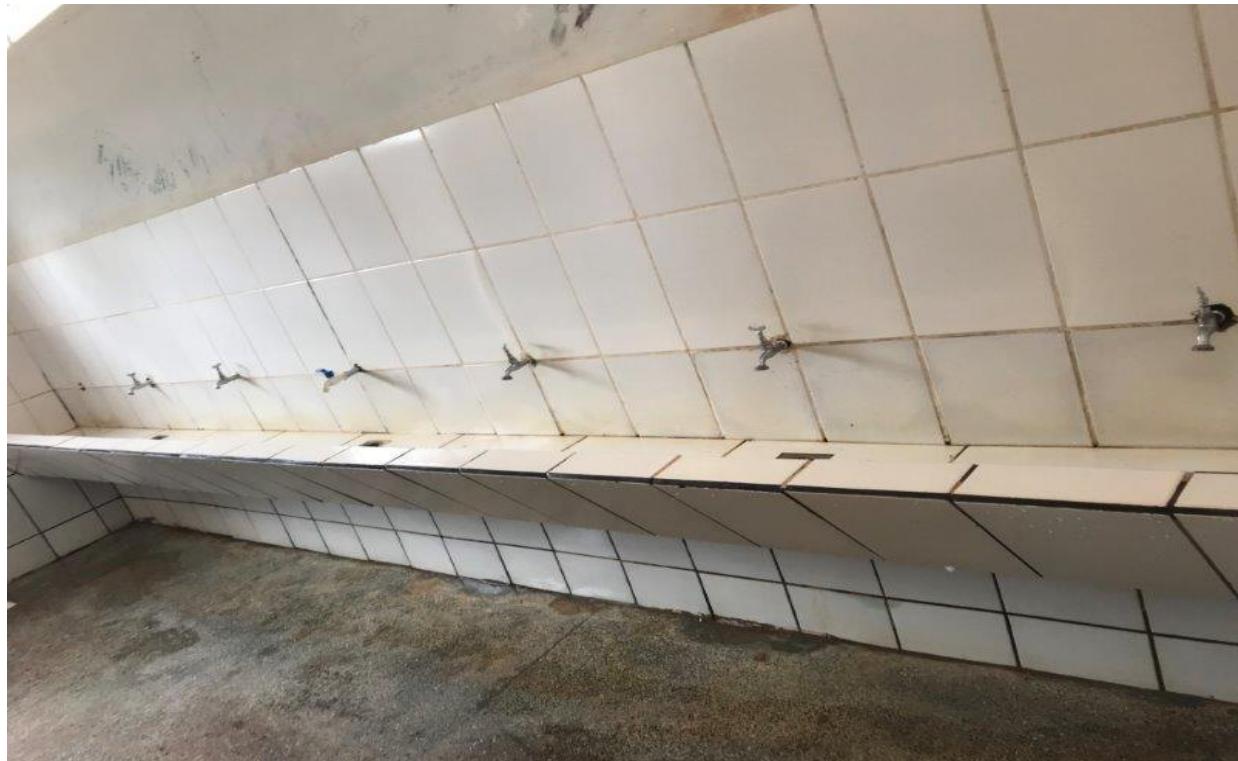
Problemas identificados	7. Ausência de 4 torneiras no banheiro feminino (apenas 2 funcionando).
Providências a serem tomadas	Demanda a ser solucionada com repasse disponibilizado para a unidade via PPP.
Prazo para implementação	-
Responsável	Diretora.
Status	Solucionado.
Análise da equipe técnica	Observou-se que as torneiras foram instaladas no banheiro feminino.

Foram instaladas as torneiras no banheiro feminino
