**PROGRAMA VISITA ÀS ESCOLAS
AVALIAÇÃO DA INFRAESTRUTURA DA ESCOLA
ESTADUAL LEOPOLDO AMBRÓSIO FILHO**

MAIO/2019

PROGRAMA VISITA ÀS ESCOLAS RELATÓRIO DE LEVANTAMENTO

Objeto da fiscalização: Avaliar a infraestrutura da Escola Estadual Leopoldo Ambrósio Filho no município de Cáceres/MT

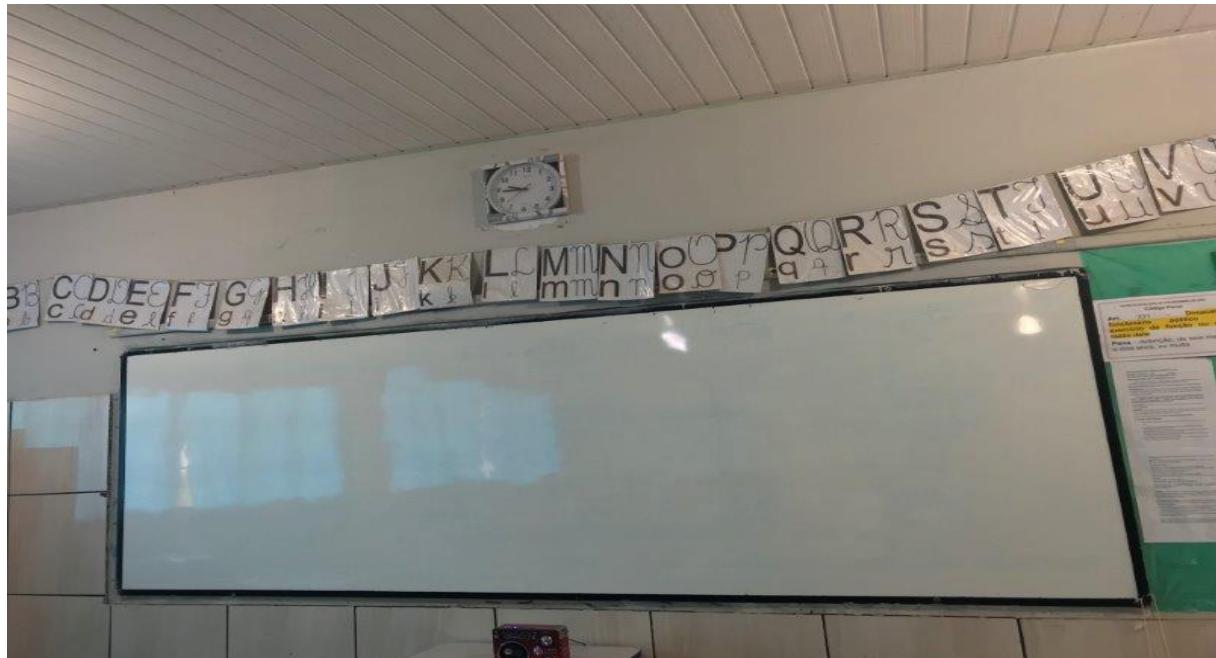
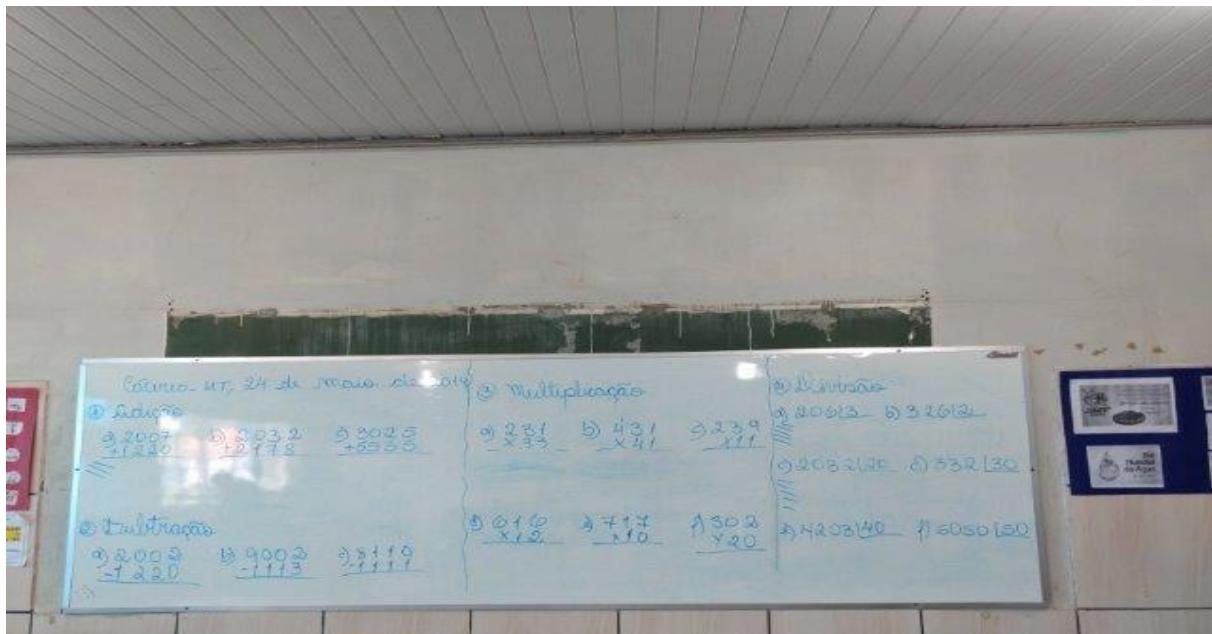
Problemas identificados	8. Constatou-se a existência de quadros brancos deteriorados e impróprios para uso em algumas salas de aula.
Providências a serem tomadas	Fornecimento de quadros por meio de uma nova ata de aquisição de quadros de vidro.
Prazo para implementação	31/12/2019
Responsável	-
Status	Solucionado.
Análise da equipe técnica	Os quadros foram substituídos por quadros de vidro, para uso com pincel.

Quadros de vidro

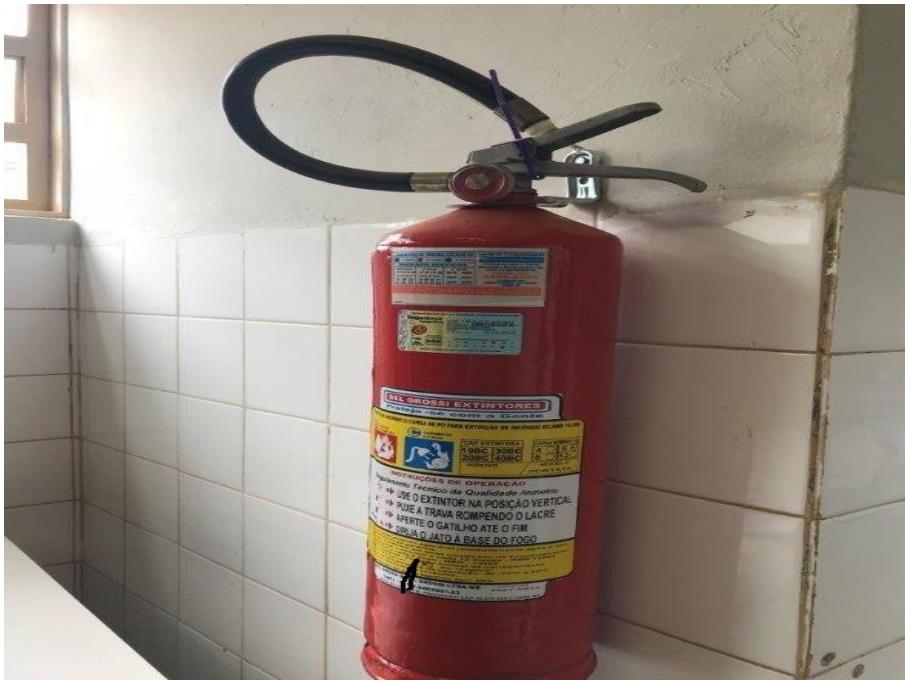
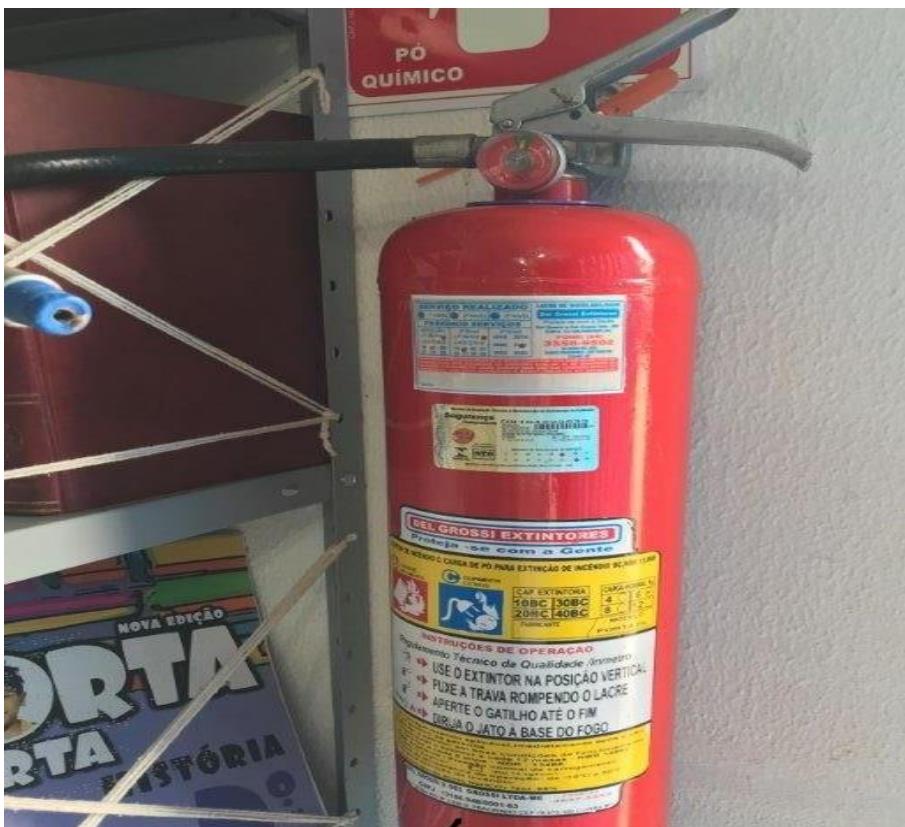
Problemas identificados	Constatou-se a inexistência de extintores de incêndio na escola.
Providências a serem tomadas	Demanda a ser solucionada com repasse disponibilizado para a unidade via PPP.
Prazo para implementação	-
Responsável	Diretora.
Status	Solucionado.
Análise da equipe técnica	Verificou-se a existência de 2 (dois) extintores de incêndio na escola.

A escola possui 2 (dois) extintores de incêndio

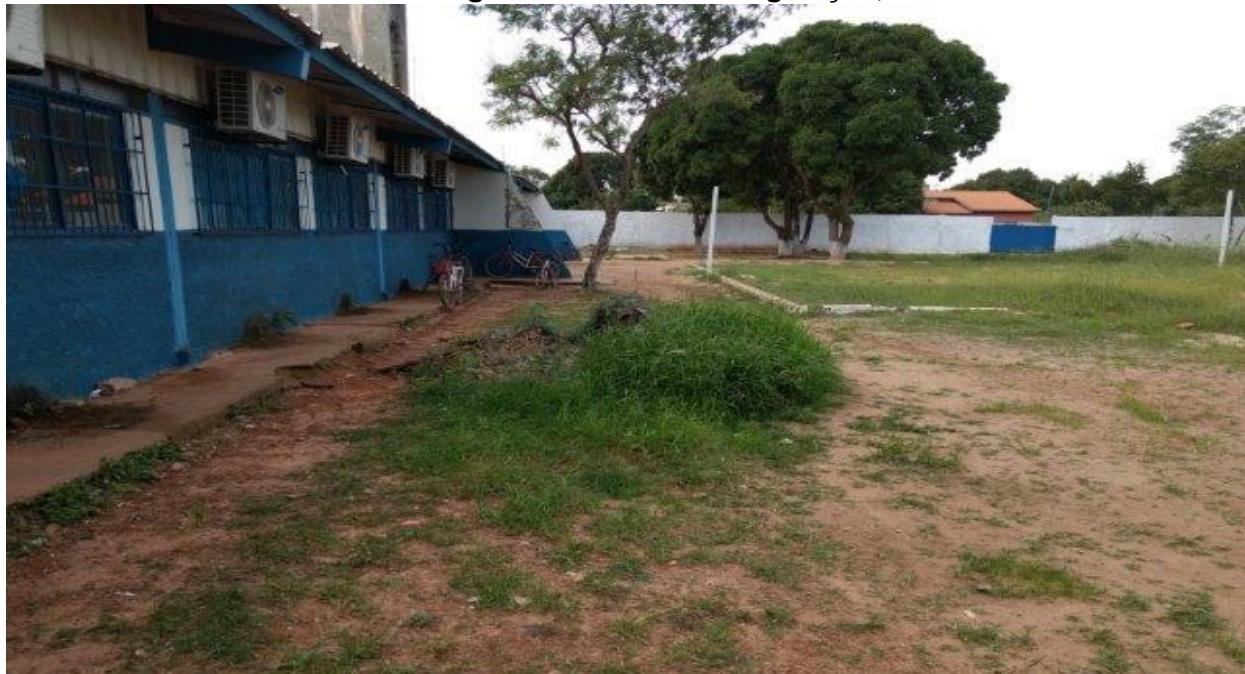
Problemas identificados	Constatou-se o acúmulo de galhos e restos de vegetação no pátio.
Providências a serem tomadas	Demandada a ser solucionada com repasse disponibilizado para a unidade via PPP.
Prazo para implementação	-
Responsável	Diretora.
Status	Solução em andamento.
Análise da equipe técnica	Verificou-se que os galhos e os restos de vegetação foram retirados do pátio da escola. Existe um pouco de mato devido a ocorrência de chuva.

Pátio da escola sem acúmulo de galhos e restos de vegetação, mas com mato

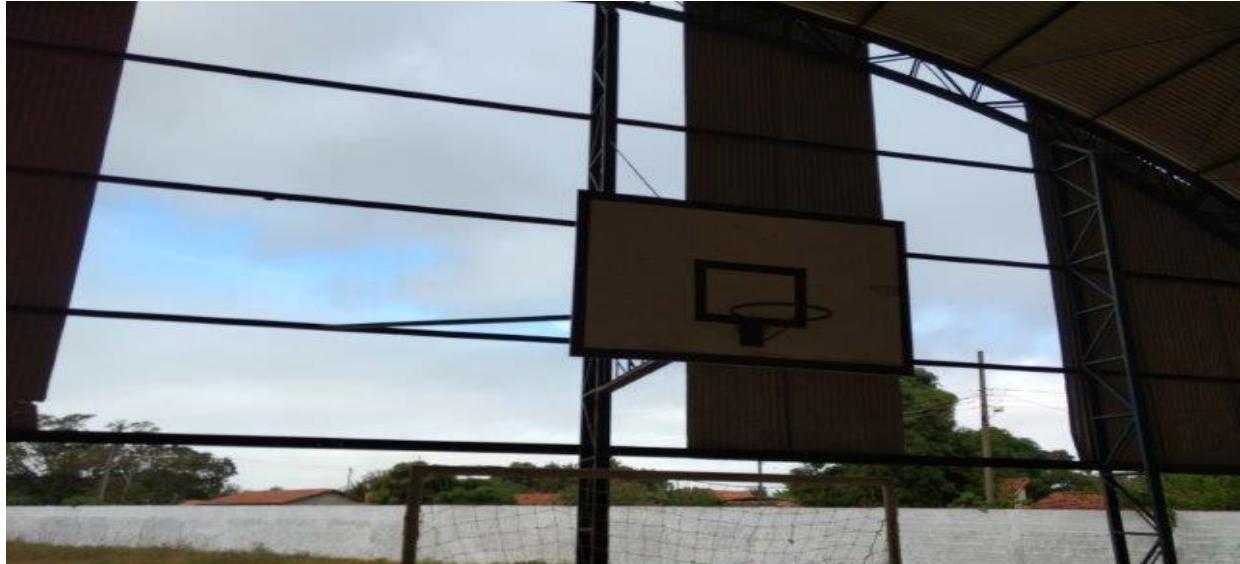
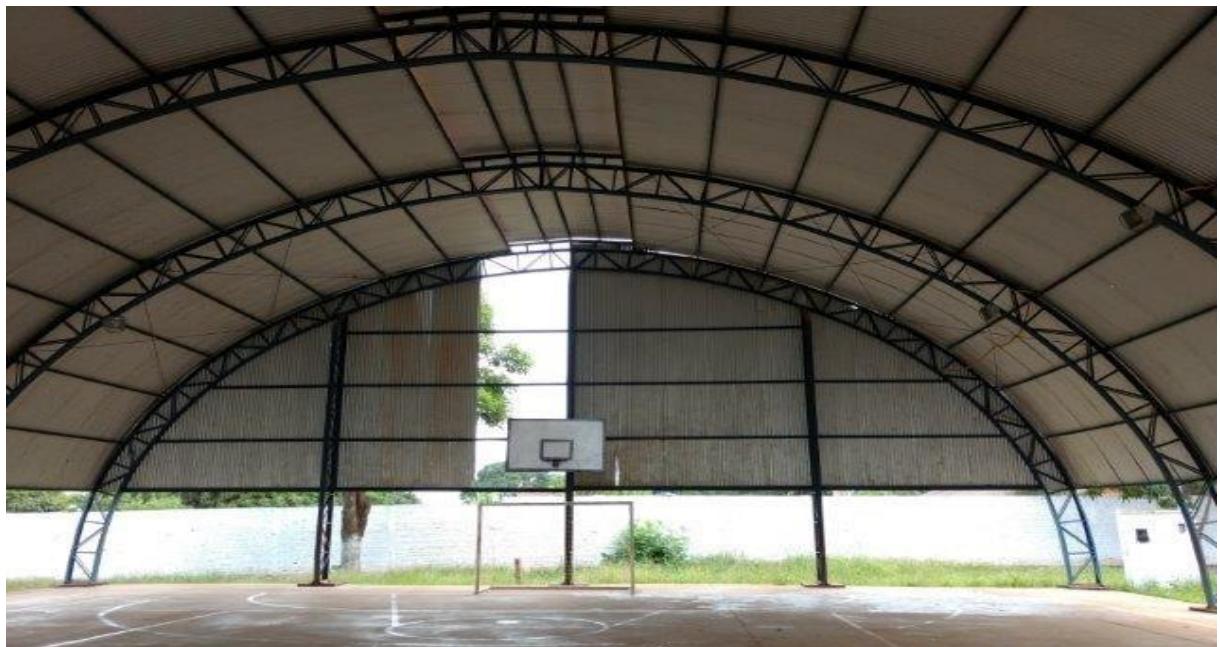
Problemas identificados	Constatou-se os seguintes problemas na quadra de esportes: a) queda de tapumes de revestimento; b) placas de revestimento soltas, com risco de lesão aos alunos em caso de queda; c) piso inadequado e com buracos; d) ausência de iluminação.
Providências a serem tomadas	Demandada ser atendida na reforma geral conforme previsto no PTA 2017.
Prazo para implementação	31/12/2019.
Responsável	Alan Resende Porto – matrícula: 2737369902 Karina França Garcia – matrícula: 273728 Mayara Galvão Nascimento – matrícula: 273833
Status	Solução em andamento.

Foi informado pela direção da escola que a obra da quadra de esportes foi embargada judicialmente. Foi comunicado que no início do ano foi feito parceria com a SEJUDH e disponibilizado mão-de-obra de reeducandos para a prestação de serviços de limpeza, as placas que estavam soltas foram fixadas e as danificadas foram retiradas. Observou-se a ausência de algumas placas de revestimento. Foi realizado reparo na cesta de basquete. Quanto aos buracos na quadra de esportes, justificaram que permanecem porque são utilizados para suporte da rede de vôlei.

Ausência de algumas placas de revestimento na quadra de esportes

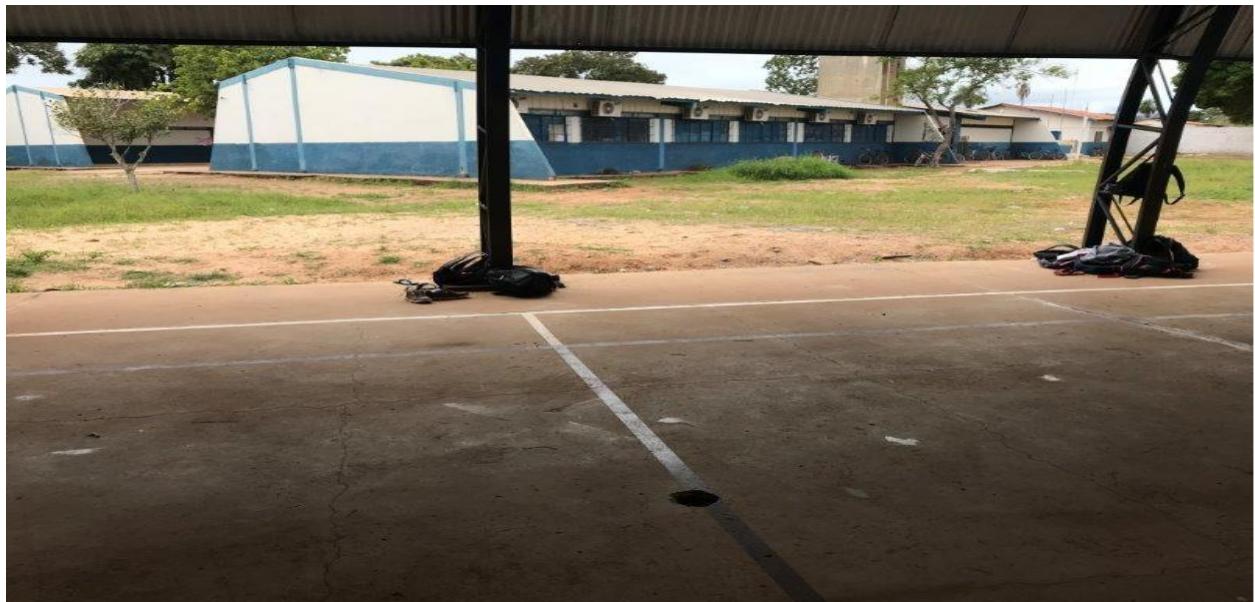
Piso com buracos na quadra de esportes
