## **ANEXO I**

**Processo do Termo de Convênio nº  
138/2013 firmado com o Instituto  
Mato Grosso, em 10.12.2013, para  
realizar reforma no Museu Histórico  
de Mato Grosso (PARTE 3)**

Análise de Execução Física do Convênio nº 138 / 2013

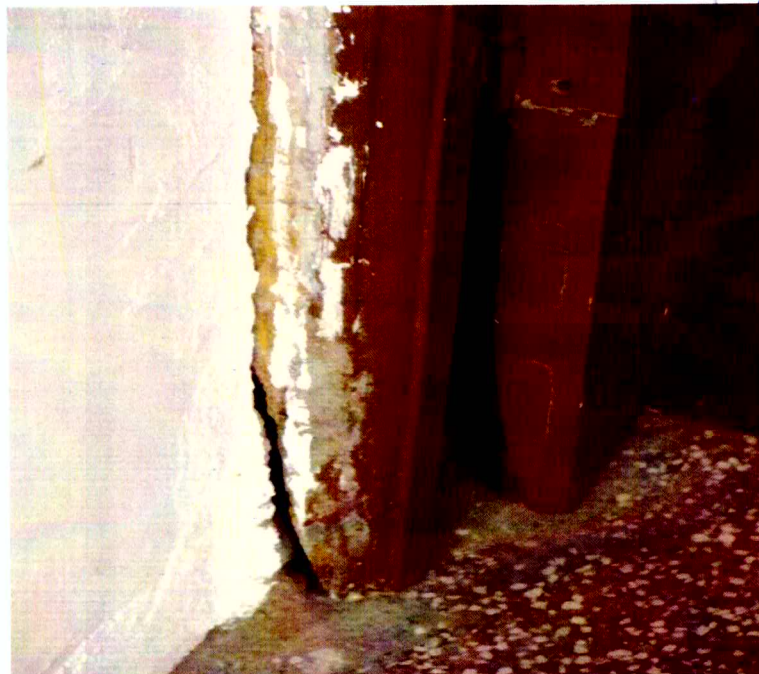
1. Realizando fiscalização dos itens da meta 4, constatou-se que os serviços propostos **não** foram executados dentro dos padrões técnicos recomendados, alguns deles parcialmente, como a execução de pintura com qualidade duvidosa.
2. Conforme documentação fotográfica abaixo constata-se que os portais **não** foram recuperados, e em alguns casos nota-se claramente a aplicação de argamassa para camuflar as peças em estado comprometedor.
3. Várias dobradiças deterioradas, sem os devidos parafusos de fixação em função do estado de deterioração da madeira, que não permitem a sua transfixação.
4. Em vistoria realizada não identificamos a execução do item 4.8; **não há** no edifício nenhum peitoril com revestimento de madeira.
5. De acordo com o testemunho do funcionário Aguilar, poucos ferrolhos foram substituídos, não representando nem 10% da quantidade quantificada.

Detalhe de portal deteriorado, não recuperado (25.06.2015)

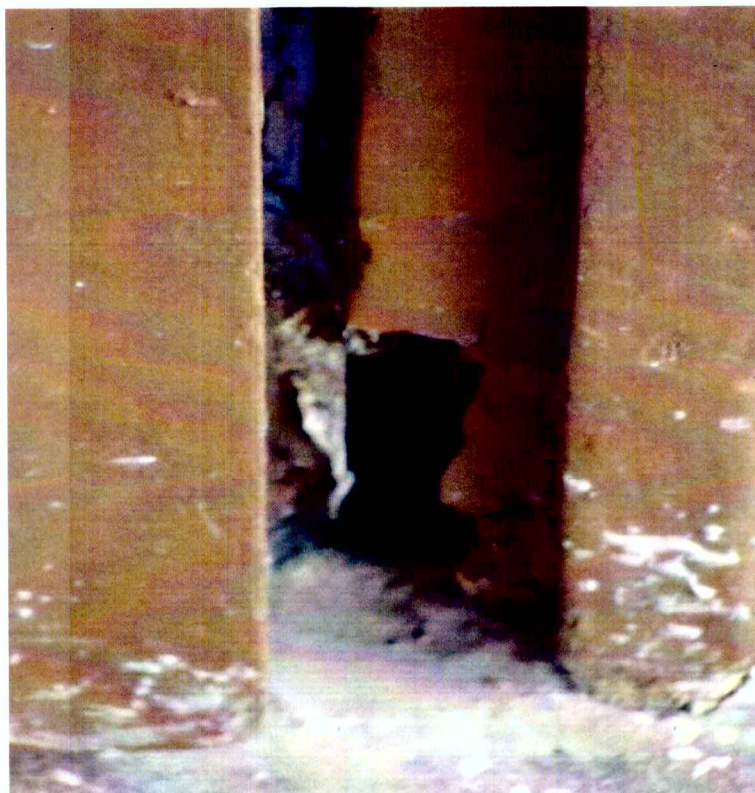
Detalhe fotográfico do marco deteriorado e dobradiça sem parafusos de fixação  
(25.06.2015)

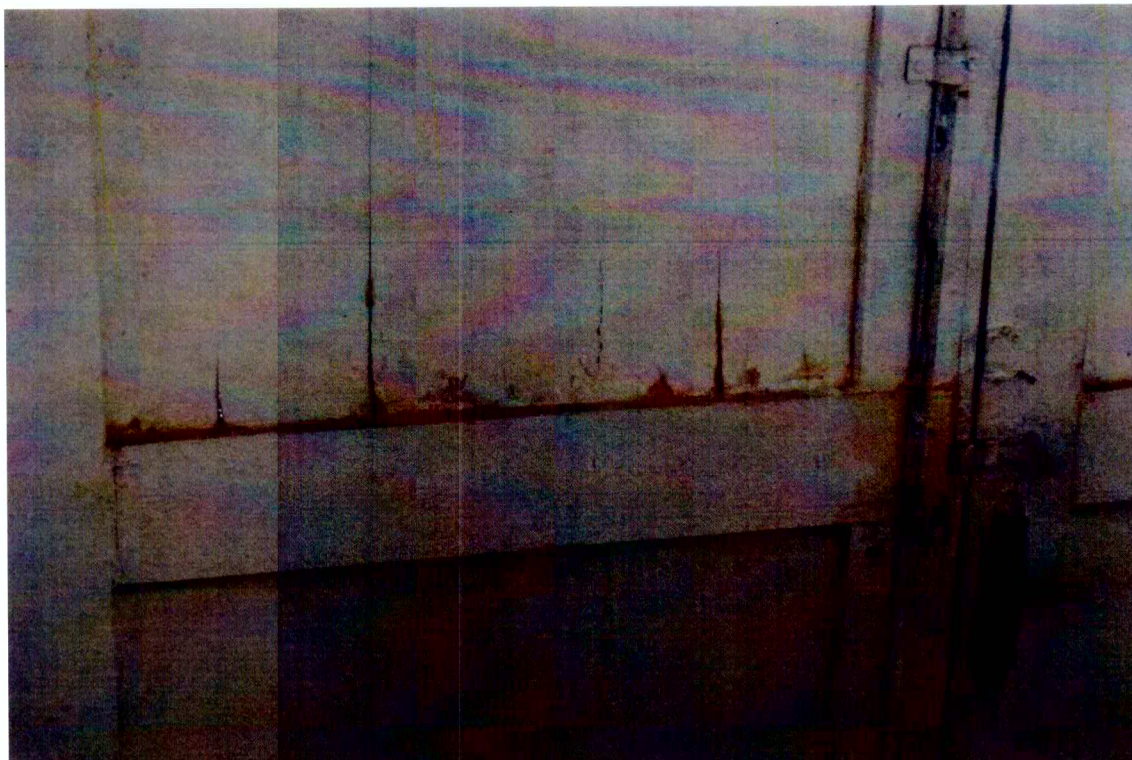
Recuperação do item 4.4, observa-se a precariedade da recuperação e o aparecimento de infiltrações, pintura indevida no ferrolho, espelho e maçaneta (26.06.15)

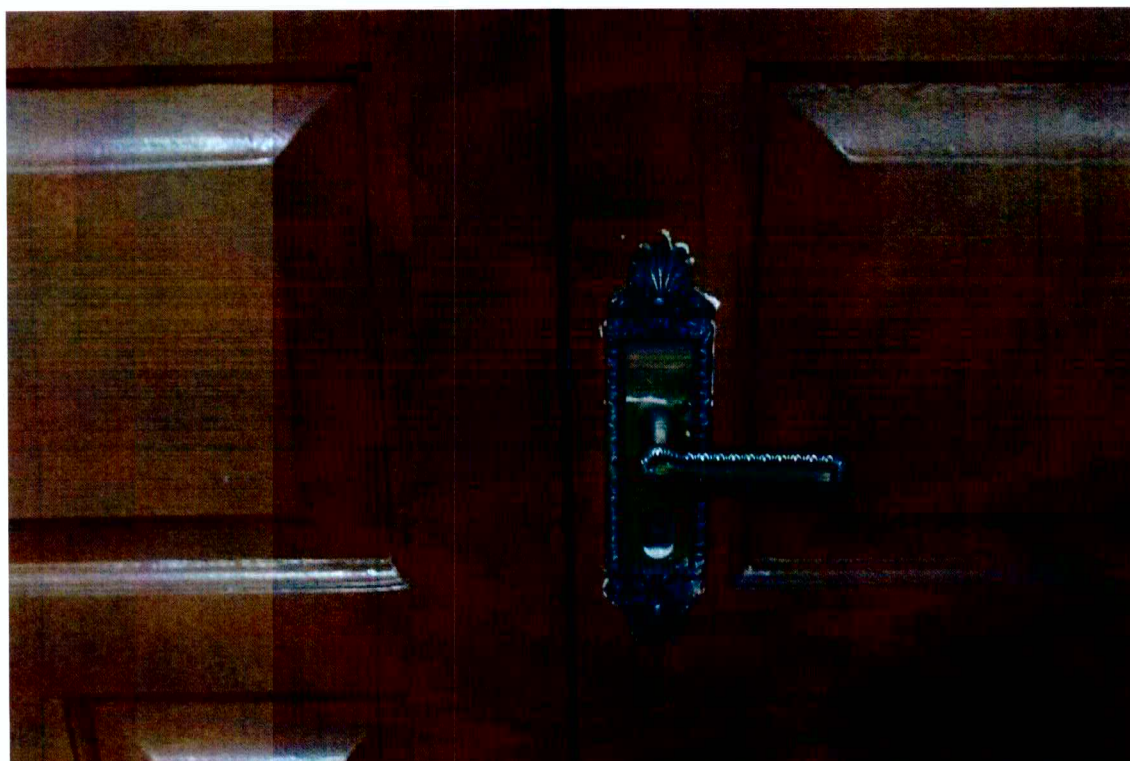
Detalhe da falta e cilindro, maçaneta e parte do espelho (25.06.2015)

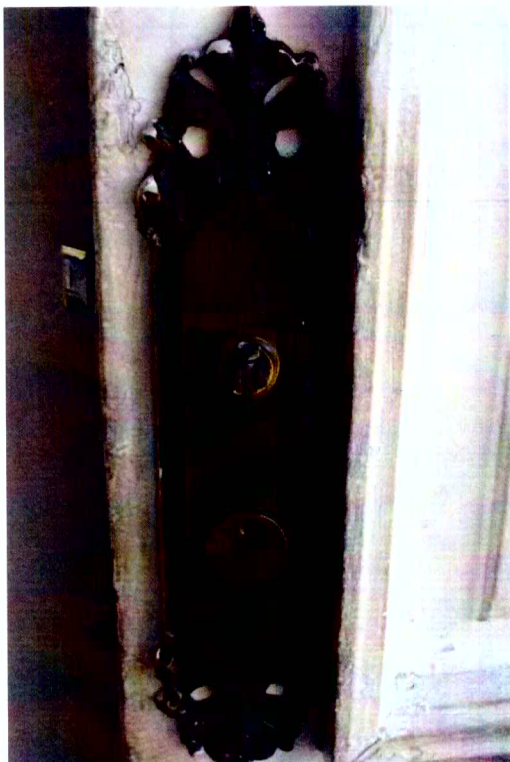
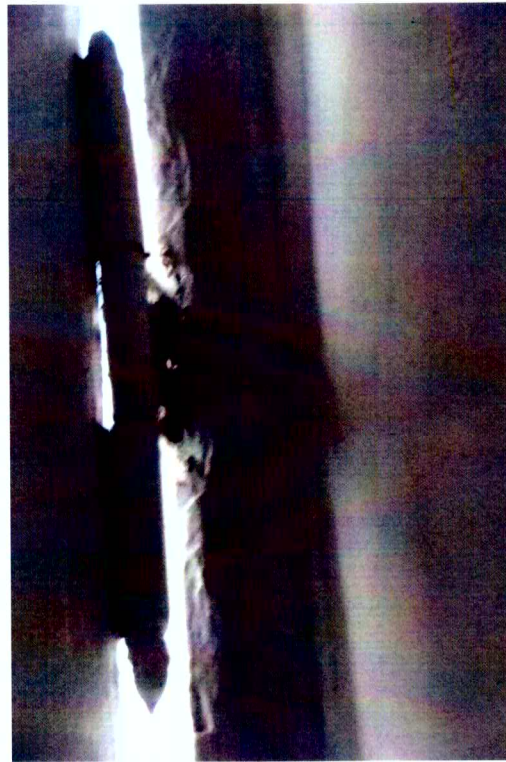
Fechadura Porta Principal sem maçaneta e  
dobradiça com anéis de reforço deteriorados

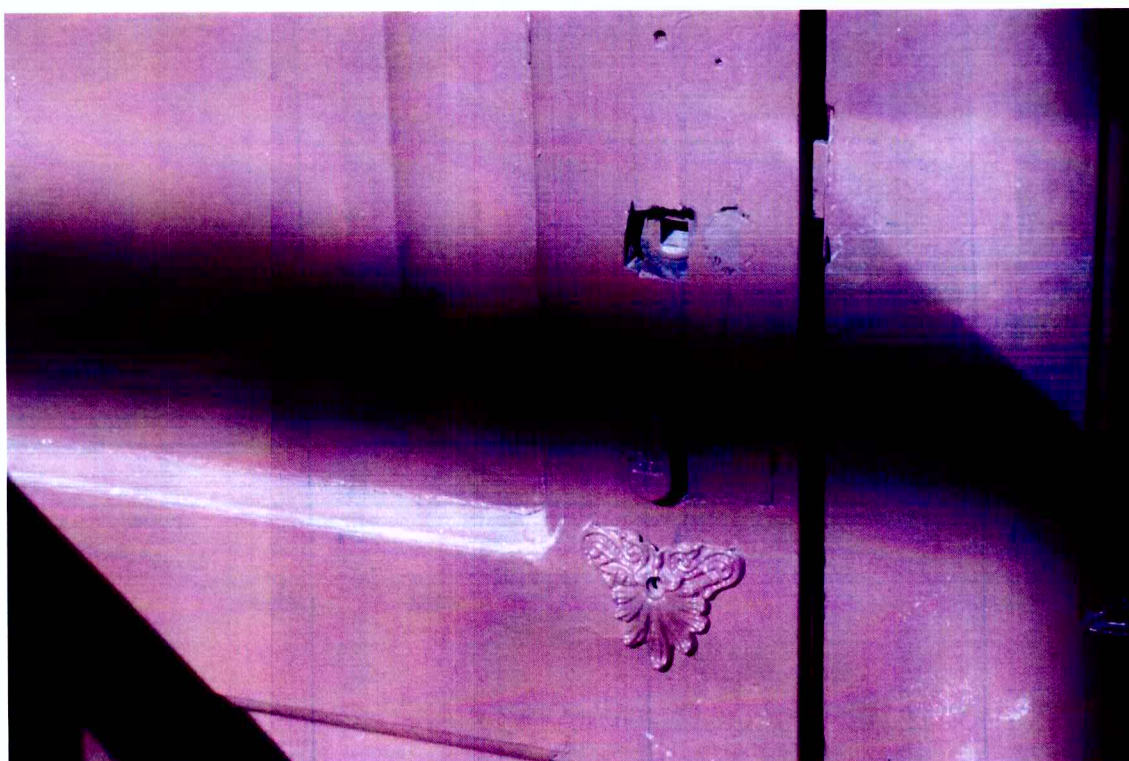
Identificação da qualidade duvidosa do serviço contratado.

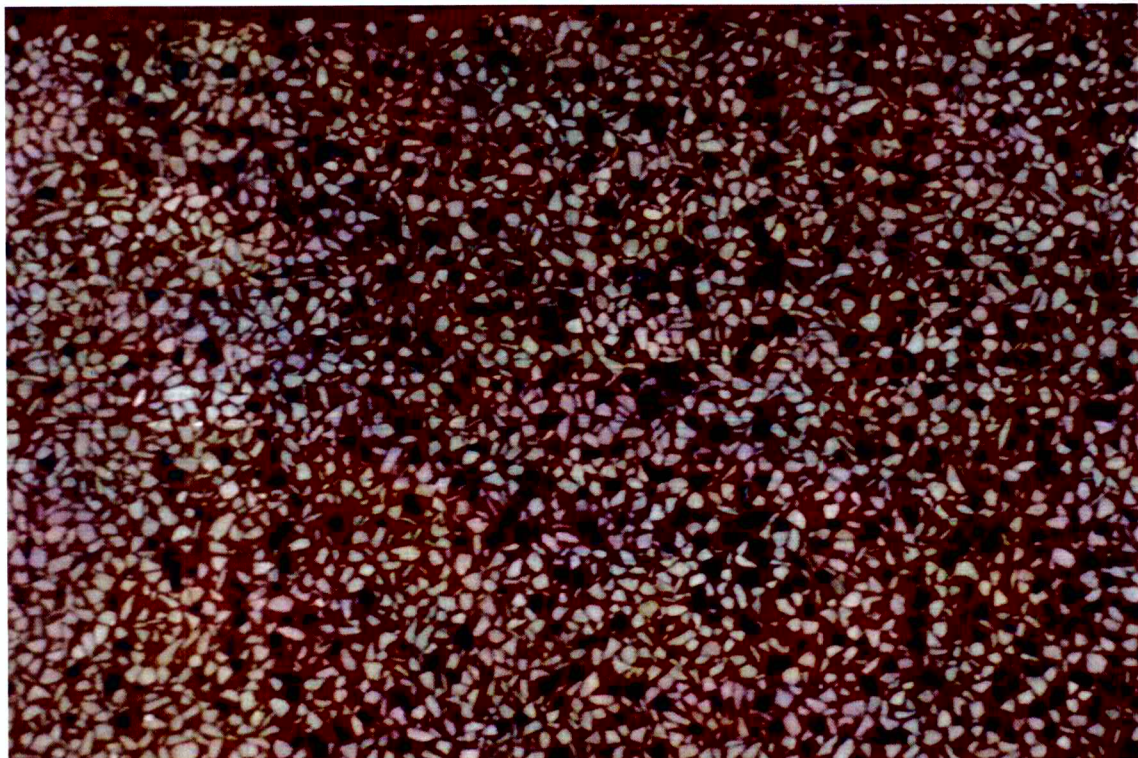
Detalhe fotográfico do granilite da época(original), com uso de pigmento oxido de ferro

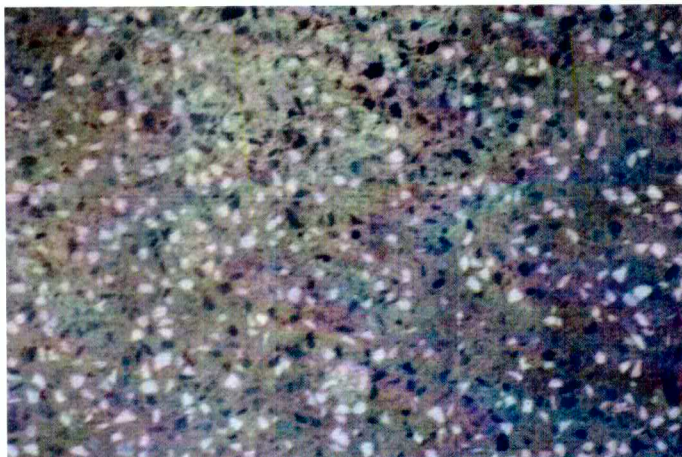
- 1. Além do testemunho do funcionário Aguilar que contesta a recuperação do piso hidráulico, não há evidência segura de que o serviço foi realizado;
- 2. Consequentemente o item 5.2, não foi realizado;
- 3. **Não há** no prédio soleiras de granito. Identifica-se no local a aplicação de granilite sem o uso de pigmentação, com péssima qualidade na sua execução e sem nenhum compromisso estético com as soleiras em granilite originais do prédio (época da substituição das mezanelas pelo piso hidráulico);

Detalhe fotográfico da aplicação do granilite, sem a utilização de pigmentação, rompendo a leitura estética do original. Apresenta ainda marcas do uso de lixadeira mecânica o que desqualifica a mão de obra utilizada evidenciando a falta de compromisso em resgatar as peças que se encontravam deterioradas ou demolidas.

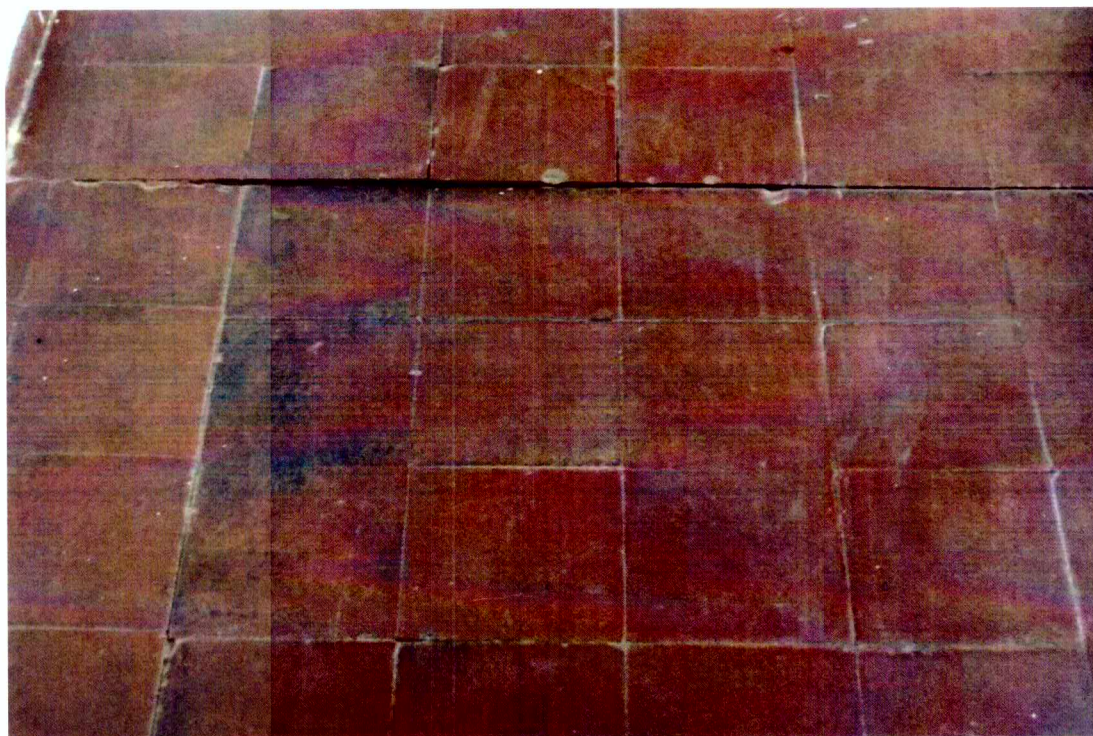
Detalhe de irregularidade no piso hidráulico, próximo ao sanitário feminino.(26.06.2015)

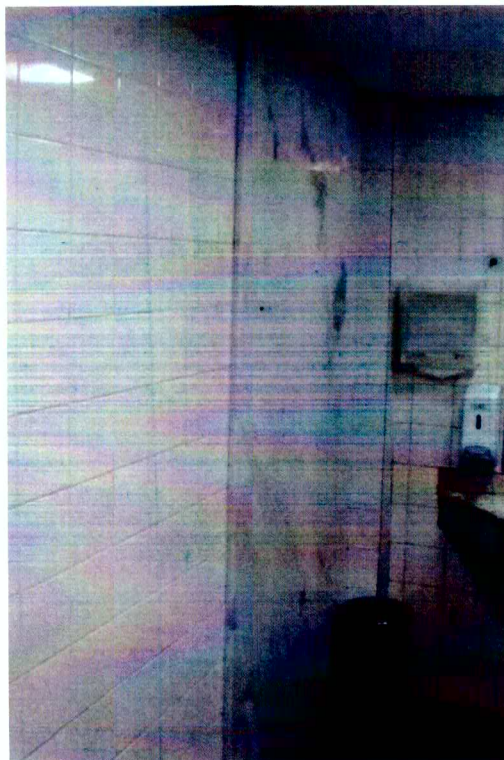
1. **Não há** evidência da realização da meta item 6.1 com área construída de 39,20 m<sup>2</sup>. As únicas aberturas que foram fechadas foram substituídas por placas de mármore branco nos banheiros: masculino e feminino.
2. **Não há** evidência da execução de forma de madeira para estrutura.
- 2.1 – Qual estrutura? / Onde está localizada?

Placa de mármore branco no banheiro masculino – vide Análise 1.

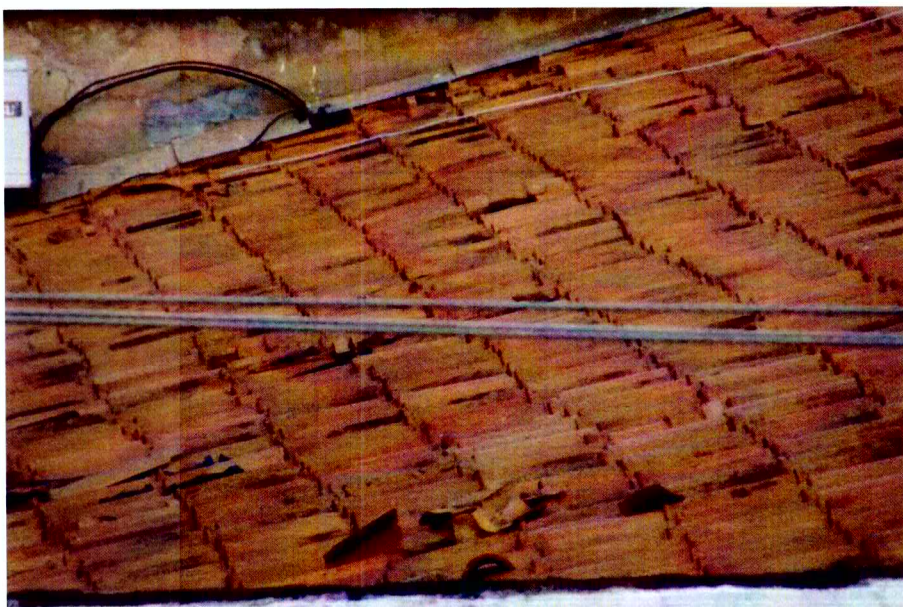
1. Item 9.1, **não** executado, informação prestada pelo funcionário Aguilar.
2. Item 9.2, **não** executado, foram trocadas algumas telhas danificadas;
3. Item 9.6, **não** executado.

Item 9.2 e 9.3 – Não há indícios que comprovem a execução dos serviços propostos. Note restos de telhas cerâmicas sobre uma cobertura com alinhamento irregular.

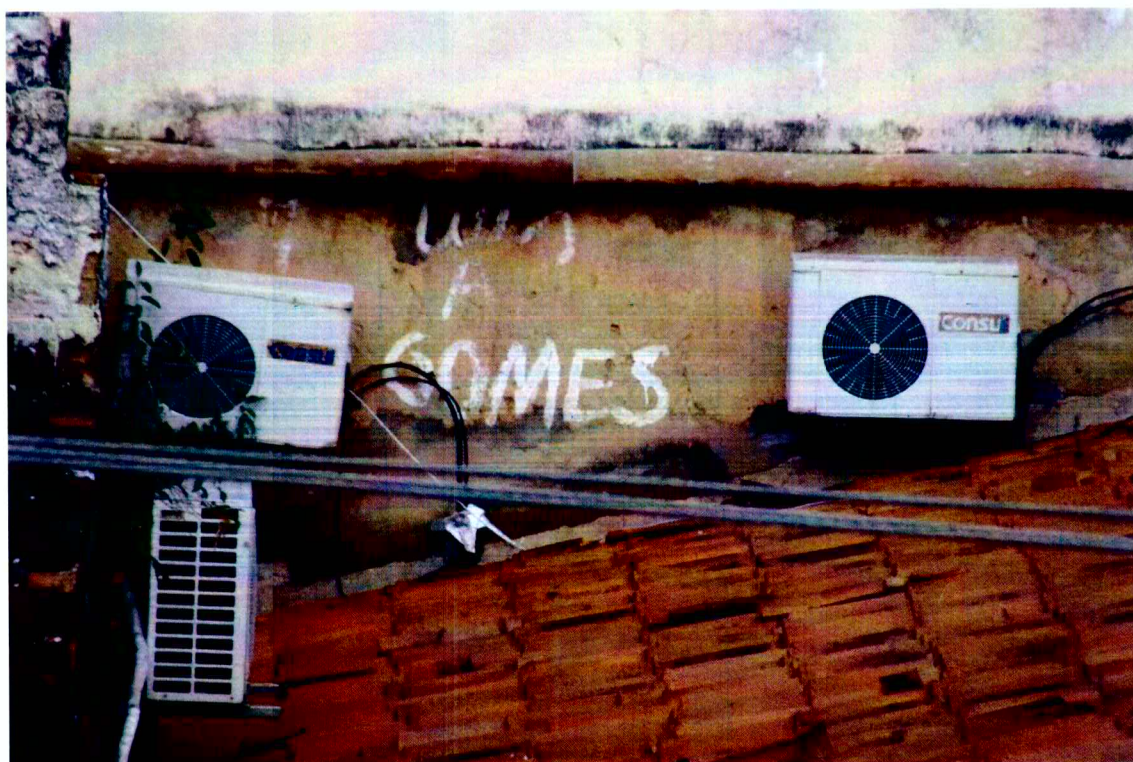
Item 9.4 - Não há indícios que comprovem a execução dos serviços propostos. Note a qualidade das telhas e rufos, ambos em processo de deterioração.

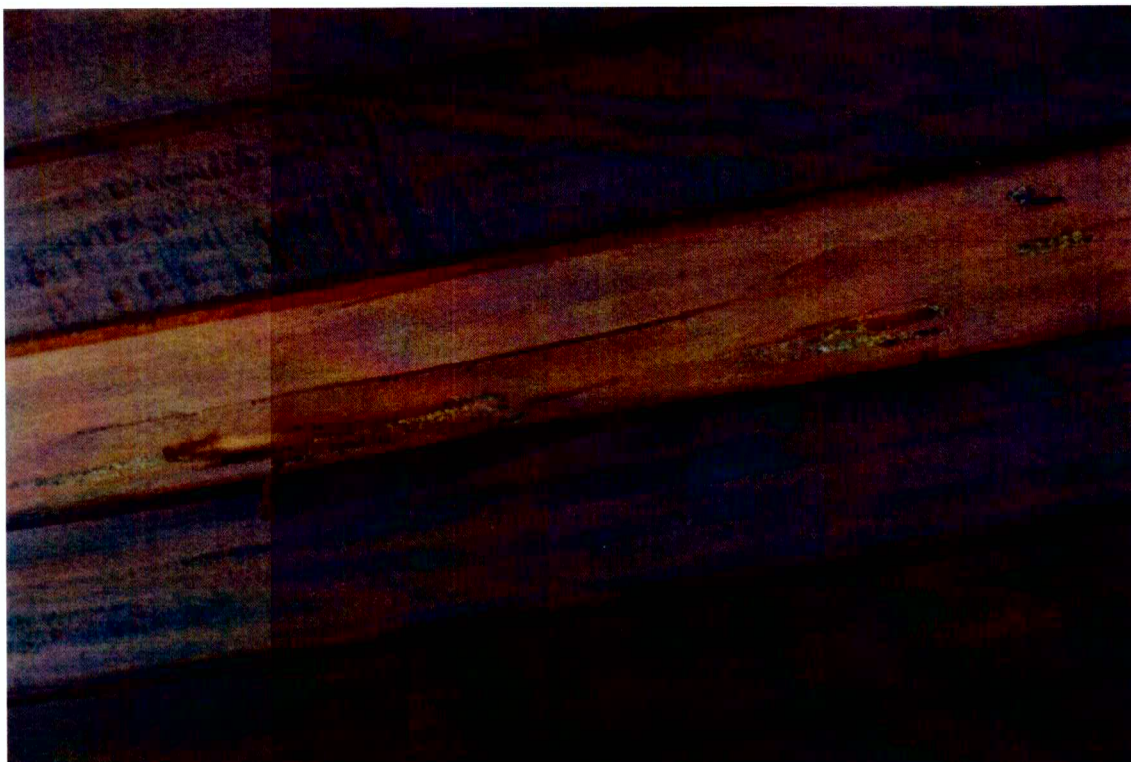
Item 9.6 – Forro deteriorado pela ação de cupins. Não há indícios da execução da meta proposta.

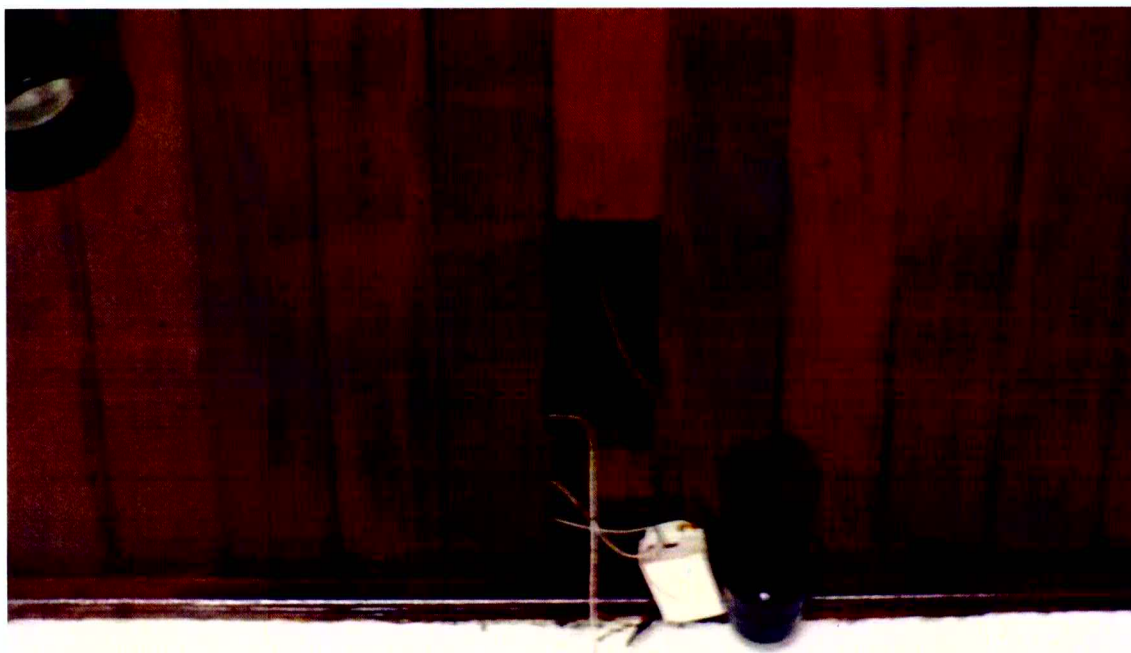
Detalhe de acabamento na instalação de alarme sonoro. Vigilância eletrônica.

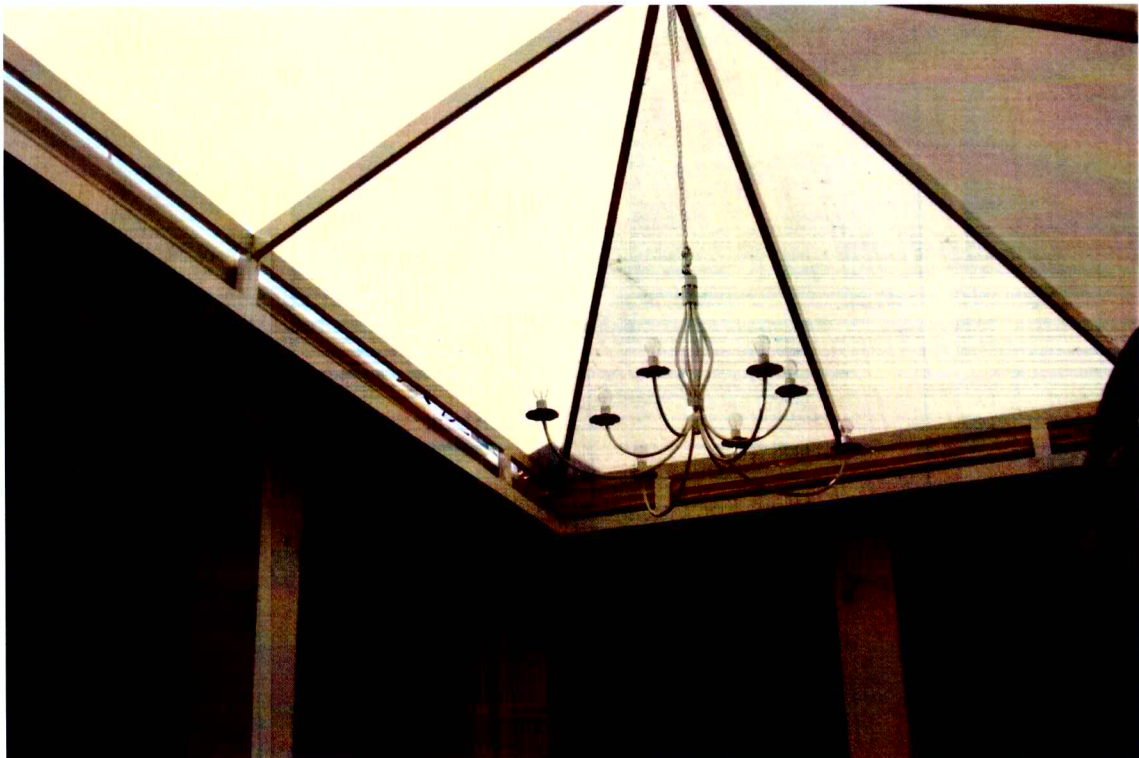
1. Estrutura espacial com área inferior ao quantificado. Área aproximada 40,00 m<sup>2</sup>;
2. Item 10.3, **não** executado. A cobertura em policarbonato liso foi substituída pela cobertura em sombrite tensionado;
3. **Não há** na Prestação de Contas, autorização da Concedente na substituição do material da cobertura;
4. Outros itens parcialmente realizados.
5. Dúvida quanto à quantificação apresentada, área inferior ao quantificado em planilha.

Detalhe da Cobertura do pátio interno.

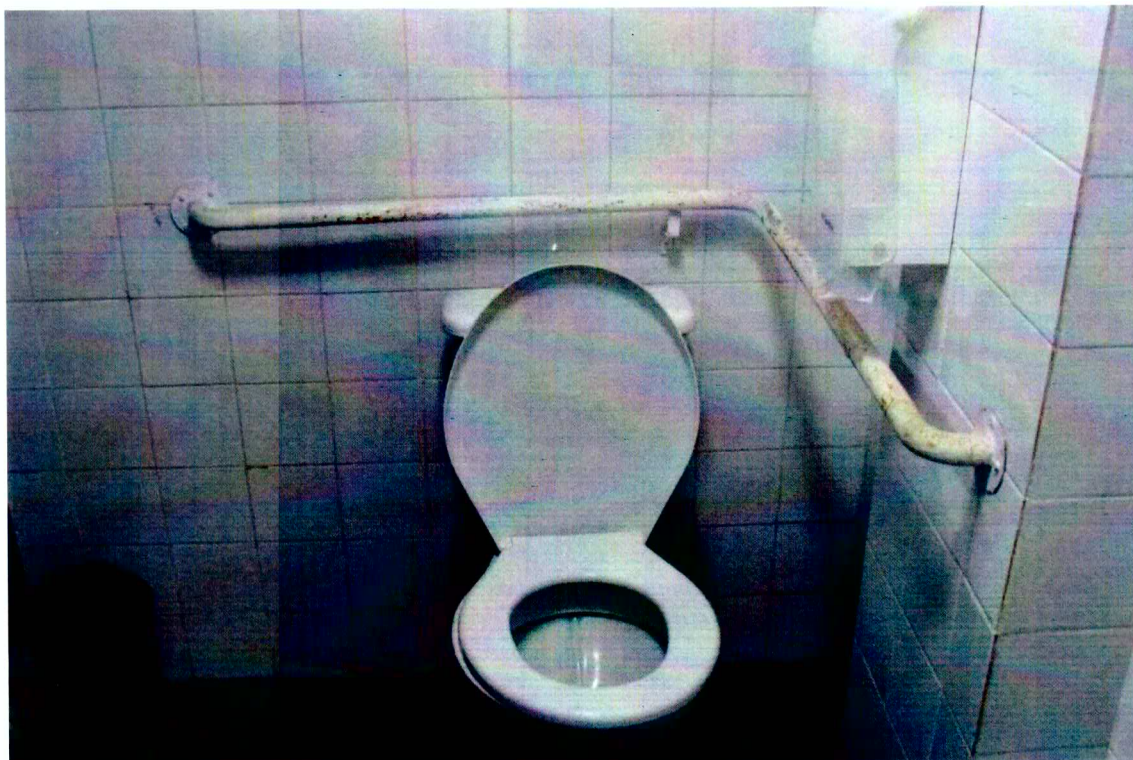
Item 11.5 – A barra de apoio não foi substituída. Este serviço foi executado na recuperação do prédio executada no ano de 2006.

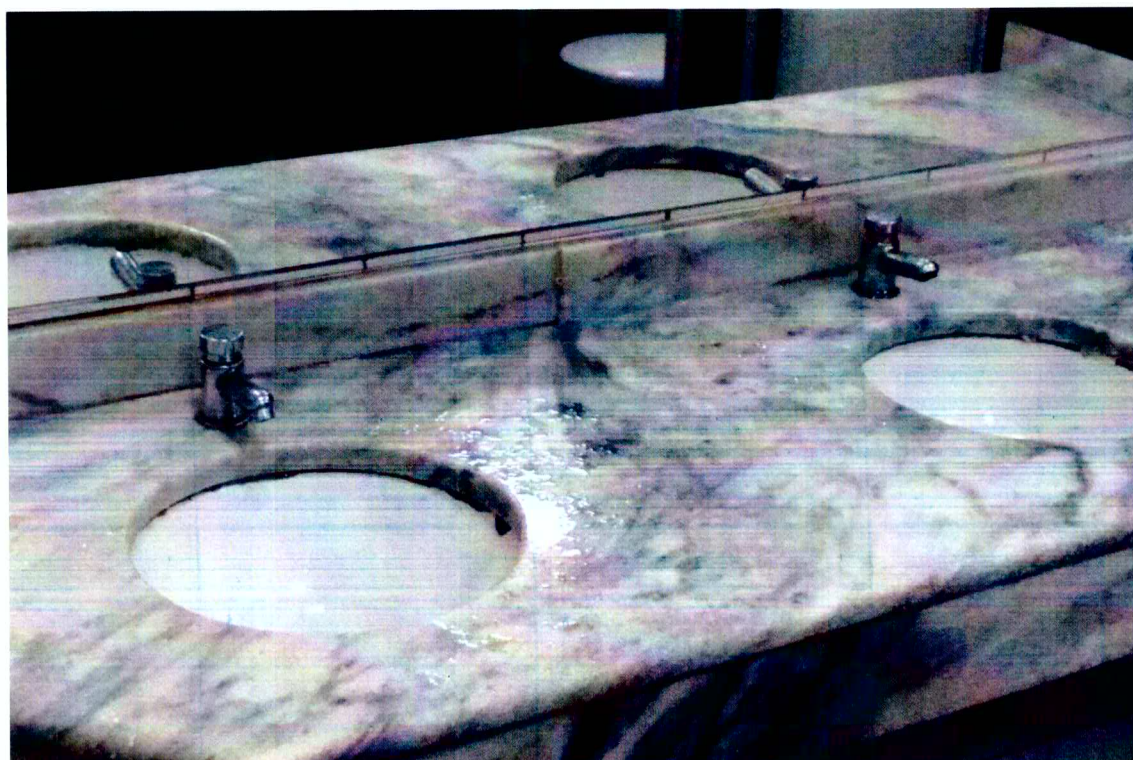
Item 11.1 / Bancada Original em mármore branco / Não há sinais visíveis de substituição das cubas

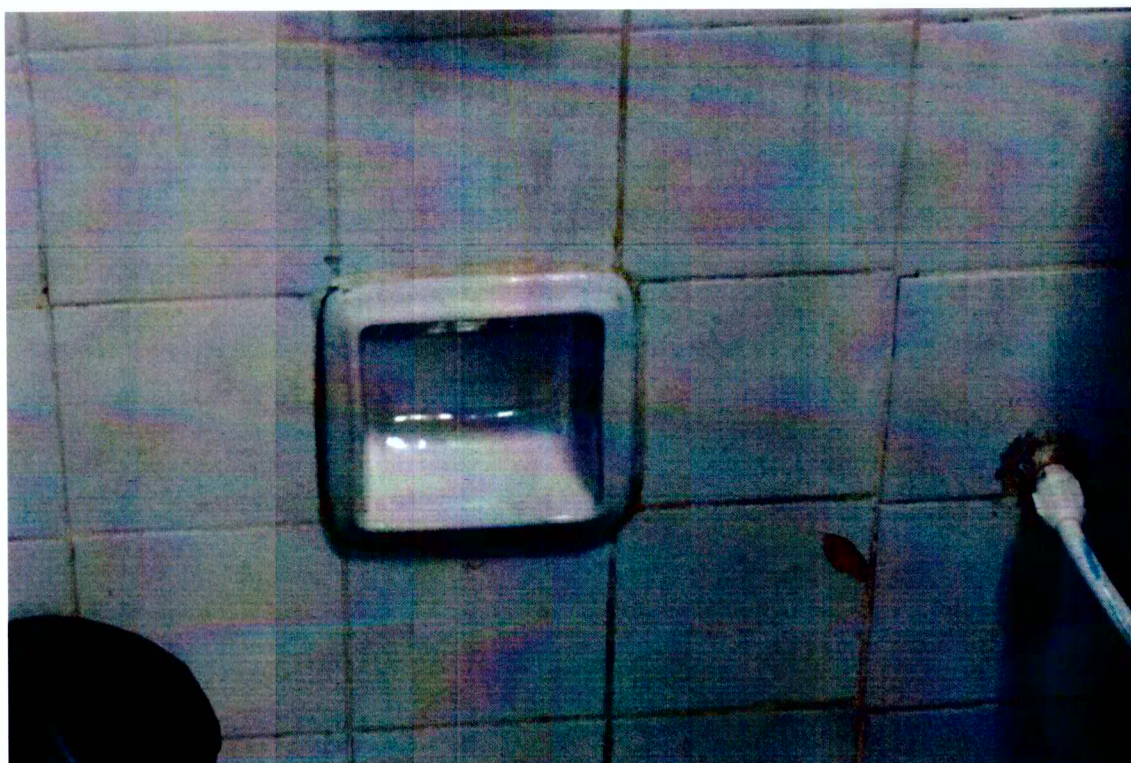
Detalhe Item 11.2 / Original / Não há sinais visíveis de substituição

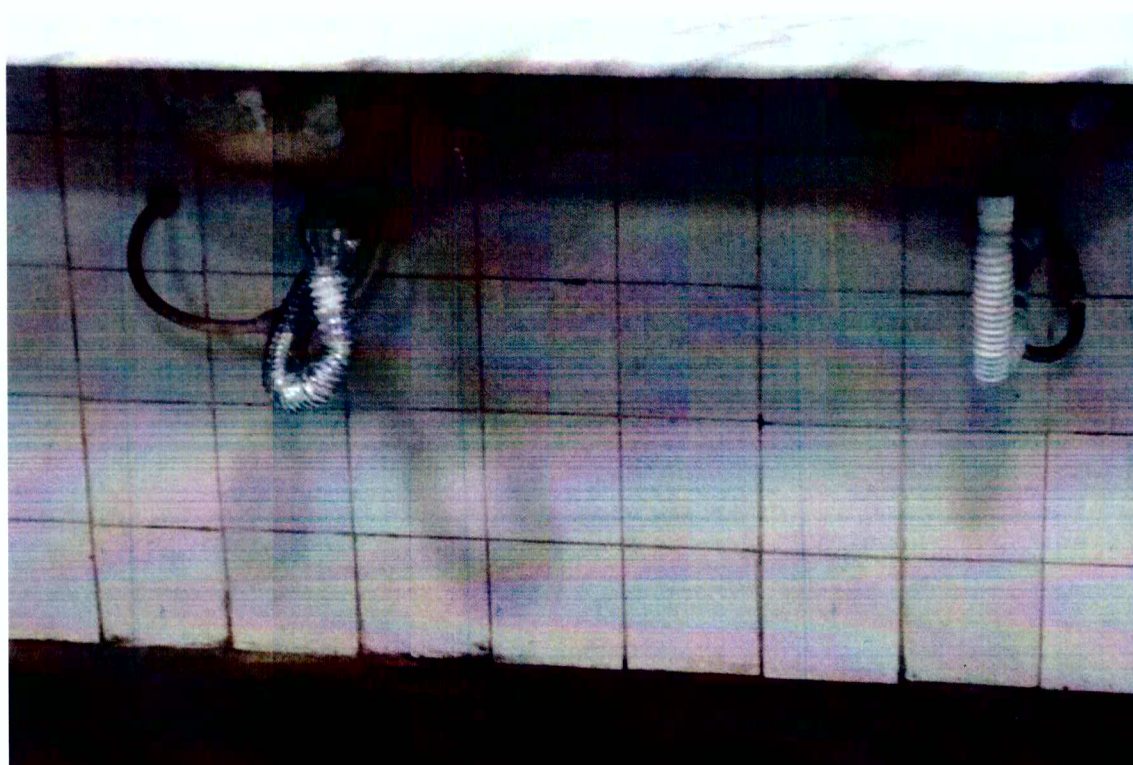
Item 11.1 / Detalhe sifão / Banheiro Feminino / Não há sinais visíveis de substituição, em total desacordo com o especificado em meta.

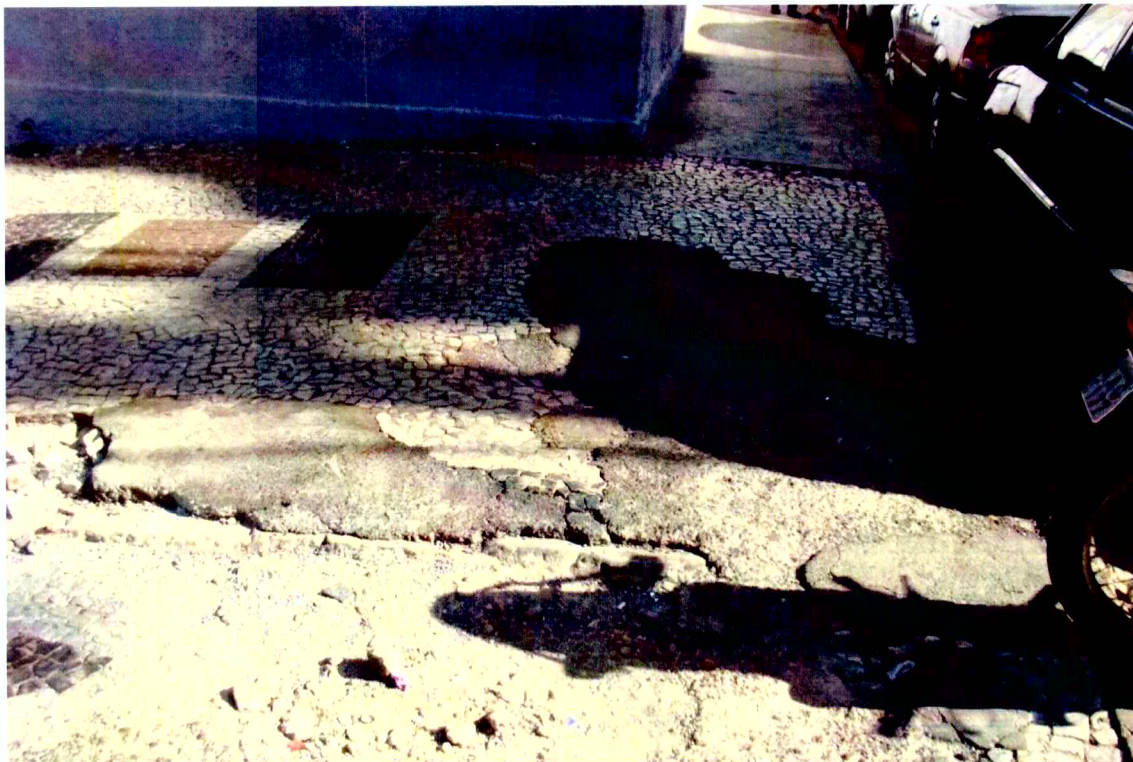
- 1. Serviço **não** executado.

Item 18.0 / Calçada Fachada Praça da República / **Não** execução da meta proposta.

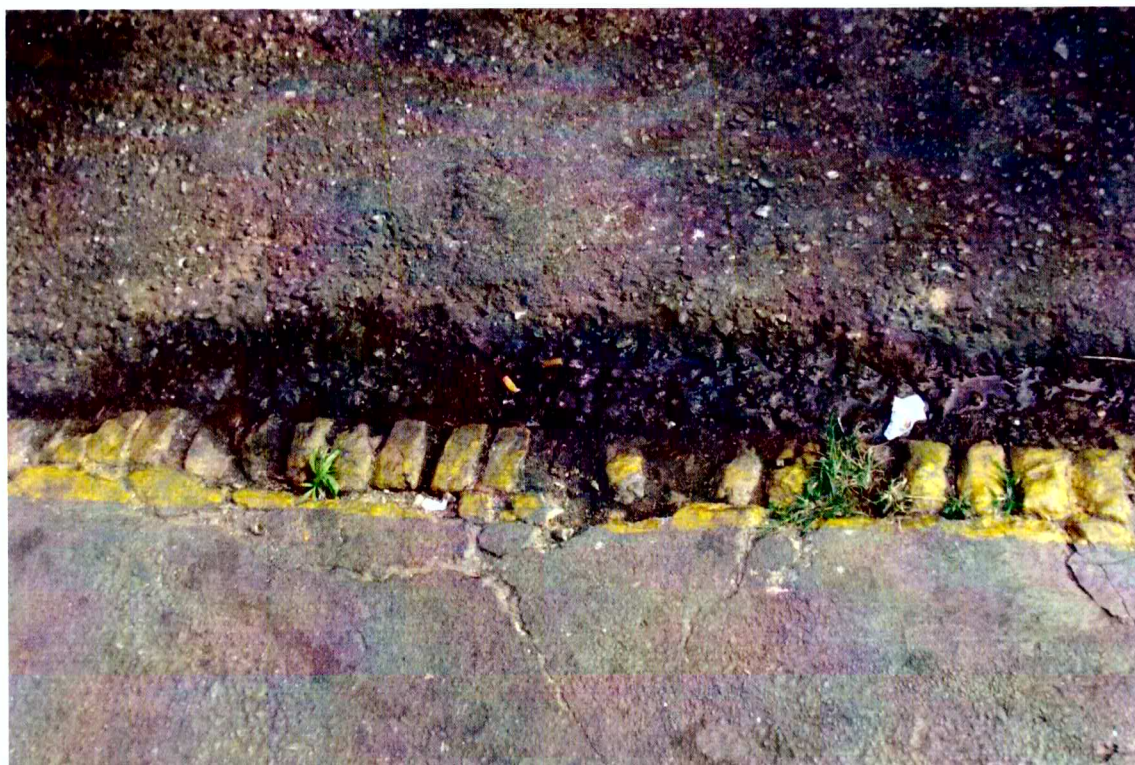
Item 18.0 / Calçada Fachada – Trav. João Dias / Não execução da meta proposta.
