# **Relatório Técnico sobre a execução do Convênio nº 138/2013**

## **RELATÓRIO / PARECER TÉCNICO Nº. 02/2015**

Realizar obra de recuperação no bem histórico tombado Thesouro do Estado

– Museu Histórico de MT, com ações corretivas e preventivas, assegurando sua preservação, no município de Cuiabá – MT.

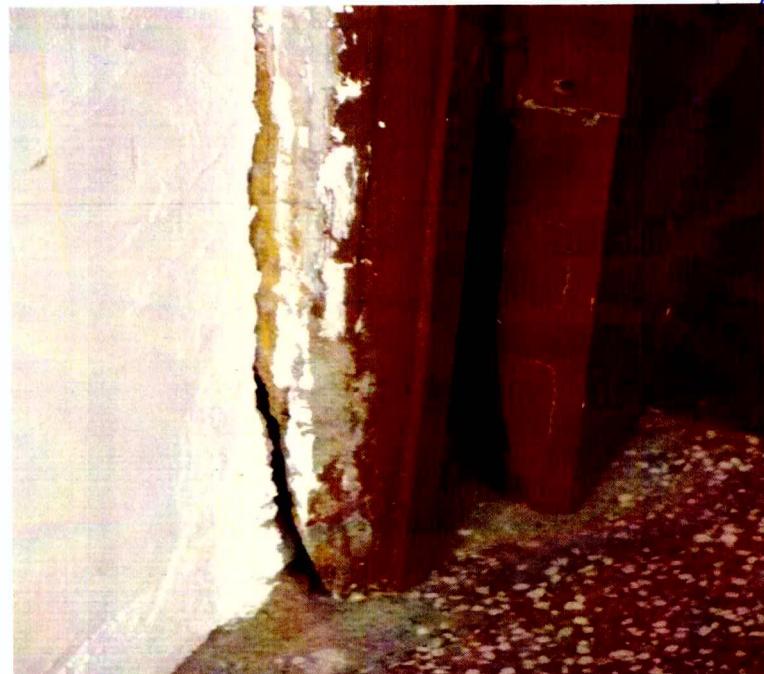
Detalhe de portal deteriorado, não recuperado (25.06.2015)

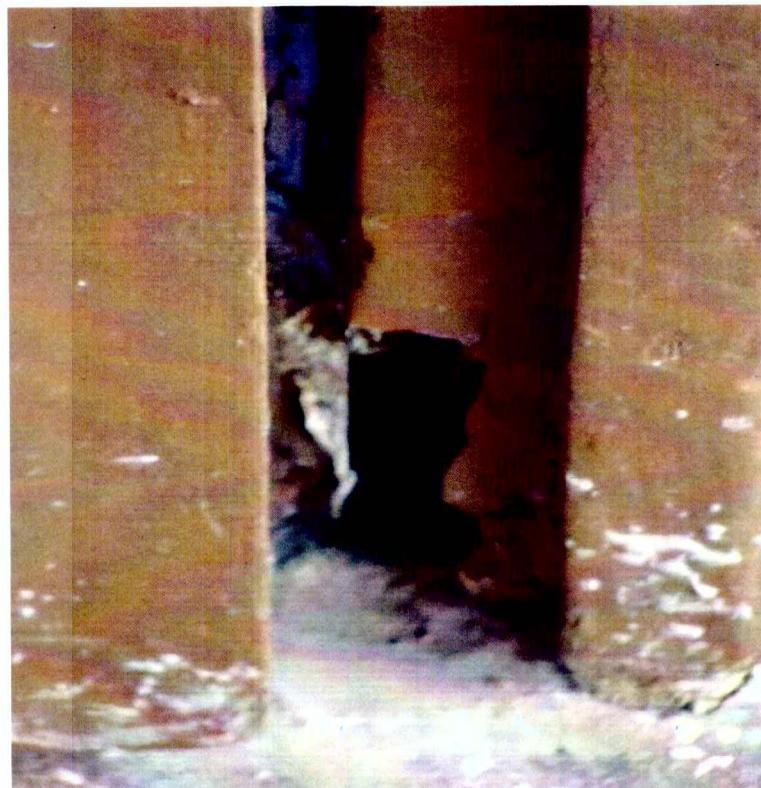
Detalhe fotográfico do marco deteriorado e dobradiça sem parafusos de fixação  
(25.06.2015)

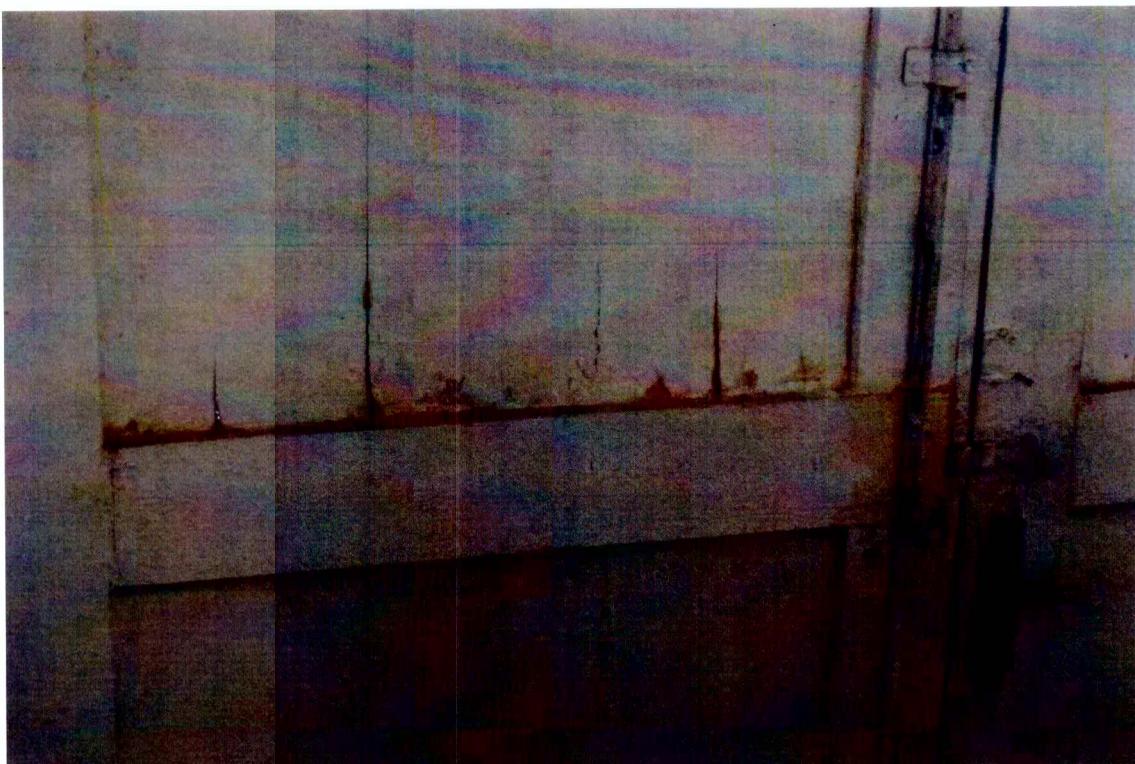
Recuperação do item 4.4, observa-se a precariedade da recuperação e o aparecimento de infiltrações, pintura indevida no ferrolho, espelho e maçaneta (26.06.15)

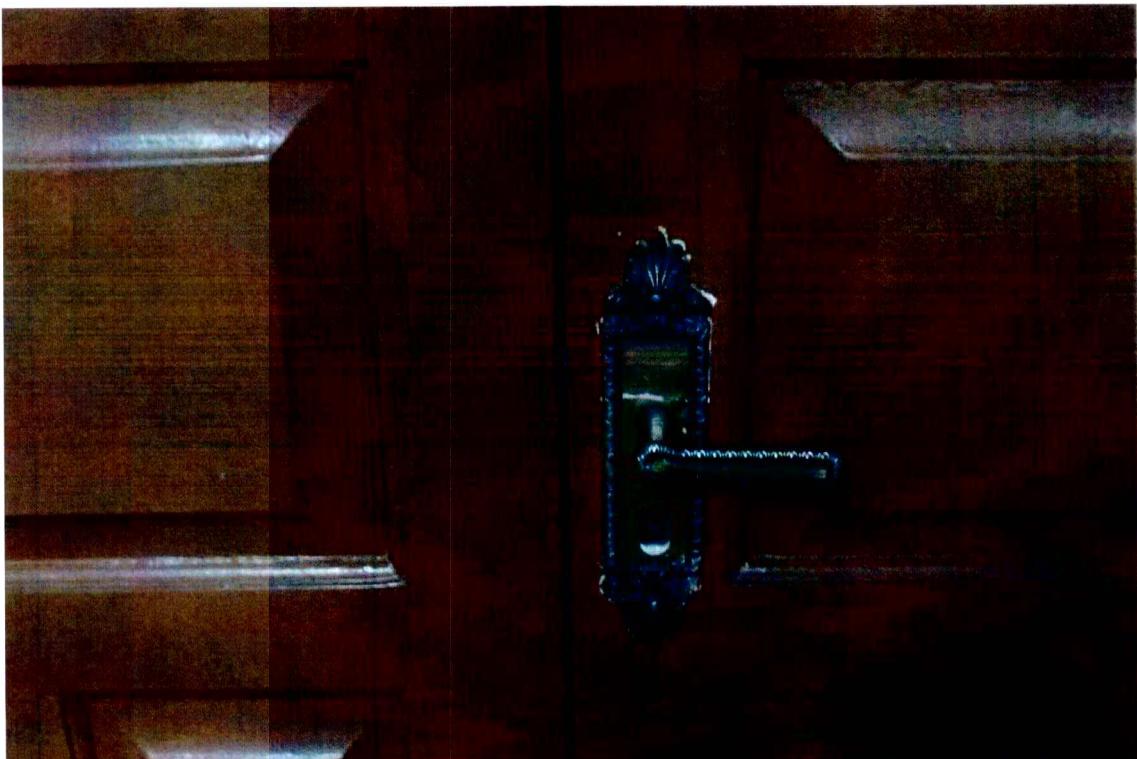
Detalhe da falta e cilindro, maçaneta e parte do espelho (25.06.2015)

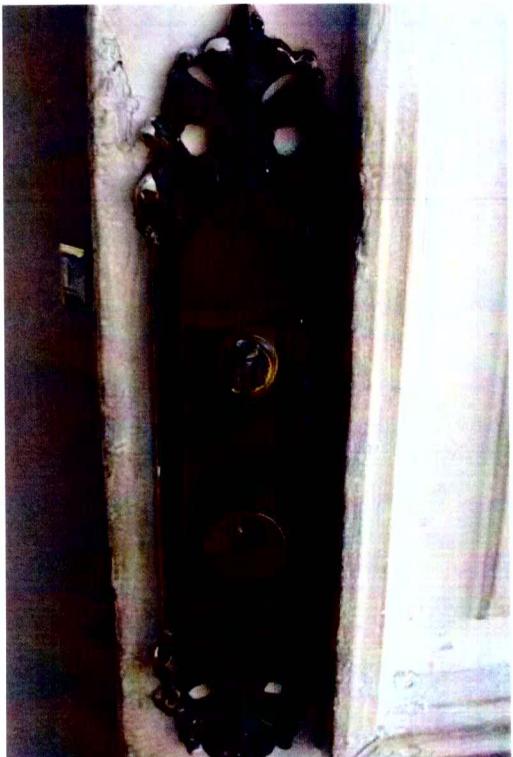
Fechadura Porta Principal sem maçaneta e  
dobradiça com anéis de reforço deteriorados

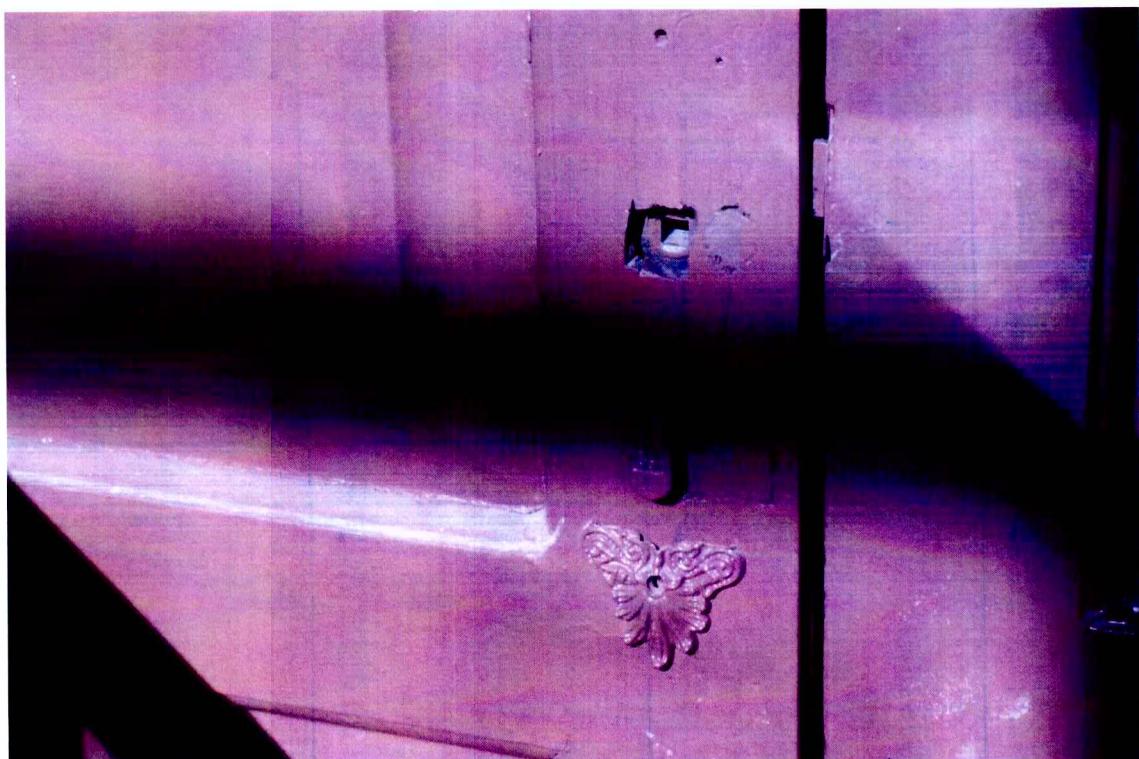
1. Realizando fiscalização dos itens da meta 4, constatou-se que os serviços propostos **não** foram executados dentro dos padrões técnicos recomendados, alguns deles parcialmente, como a execução de pintura com qualidade duvidosa.
2. Conforme documentação fotográfica abaixo constata-se que os portais **não** foram recuperados, e em alguns casos nota-se claramente a aplicação de argamassa para camuflar as peças em estado comprometedor.
3. Várias dobradiças deterioradas, sem os devidos parafusos de fixação em função do estado de deterioração da madeira, que não permitem a sua transfixação.
4. Em vistoria realizada não identificamos a execução do item 4.8; **não há** no edifício nenhum peitoril com revestimento de madeira.
5. De acordo com o testemunho do funcionário Aguilar, poucos ferrolhos foram substituídos, não representando nem 10% da quantidade quantificada.

Identificação da qualidade duvidosa do serviço contratado.

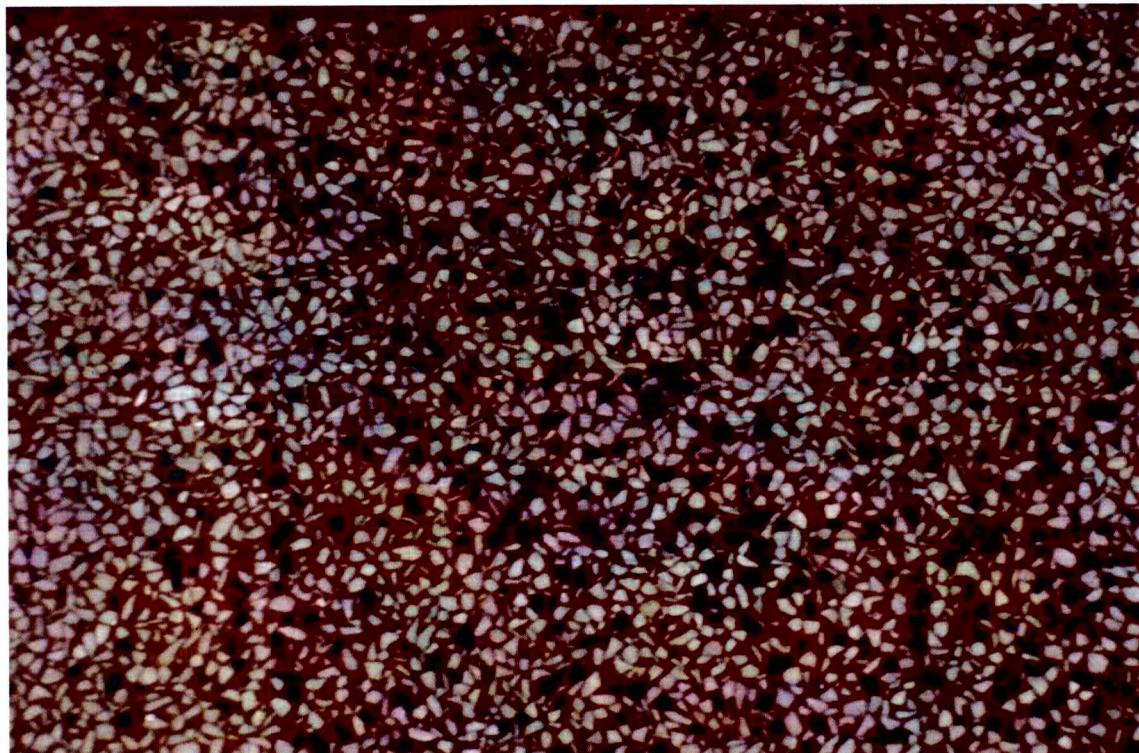
Detalhe fotográfico do granilite da época(original), com uso de pigmento oxido de ferro

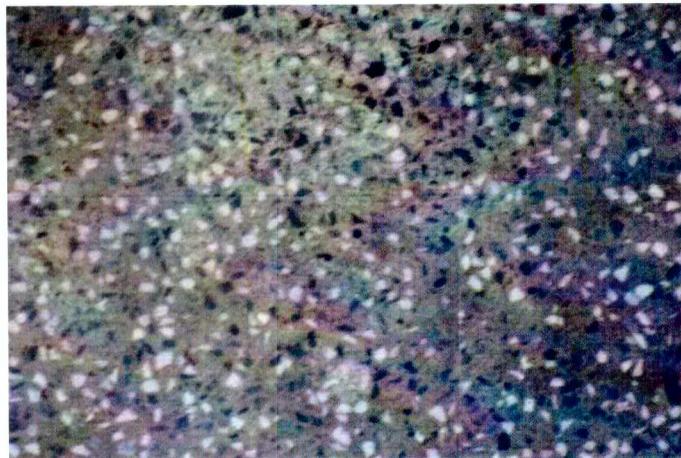
Detalhe fotográfico da aplicação do granilite, sem a utilização de pigmentação, rompendo a leitura estética do original. Apresenta ainda marcas do uso de lixadeira mecânica o que desqualifica a mão de obra utilizada evidenciando a falta de compromisso em resgatar as peças que se encontravam deterioradas ou demolidas.

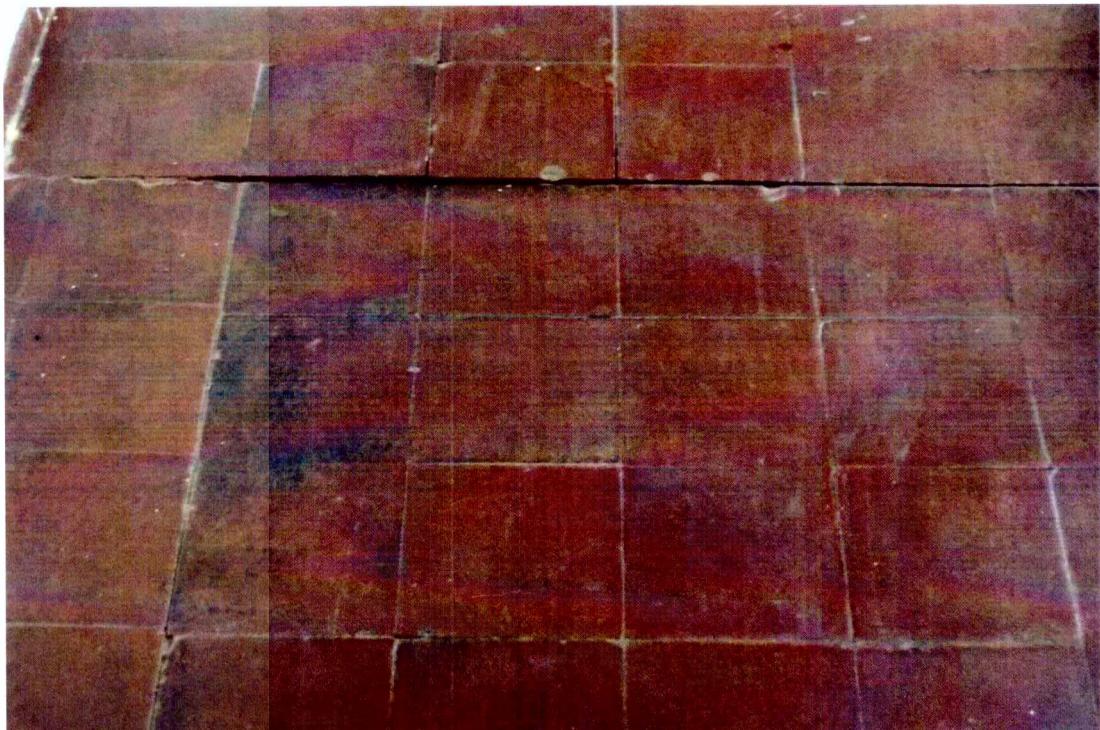
1. Além do testemunho do funcionário Aguilar que contesta a recuperação do piso hidráulico, não há evidência segura de que o serviço foi realizado;
2. Consequentemente o item 5.2, não foi realizado;
3. **Não há** no prédio soleiras de granito. Identifica-se no local a aplicação de granilite sem o uso de pigmentação, com péssima qualidade na sua execução e sem nenhum compromisso estético com as soleiras em granilite originais do prédio (época da substituição das mezanelas pelo piso hidráulico);

Detalhe de irregularidade no piso hidráulico, próximo ao sanitário feminino.(26.06.2015)

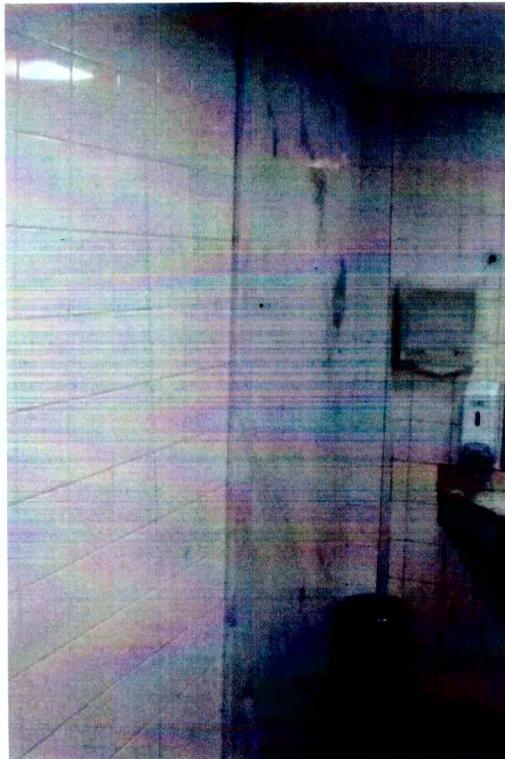
1. **Não há** evidência da realização da meta item 6.1 com área construída de 39,20 m<sup>2</sup>. As únicas aberturas que foram fechadas foram substituídas por placas de mármore branco nos banheiros: masculino e feminino.
2. **Não há** evidência da execução de forma de madeira para estrutura.  
2.1 – Qual estrutura? / Onde está localizada?

Placa de mármore branco no banheiro masculino – vide Análise 1.

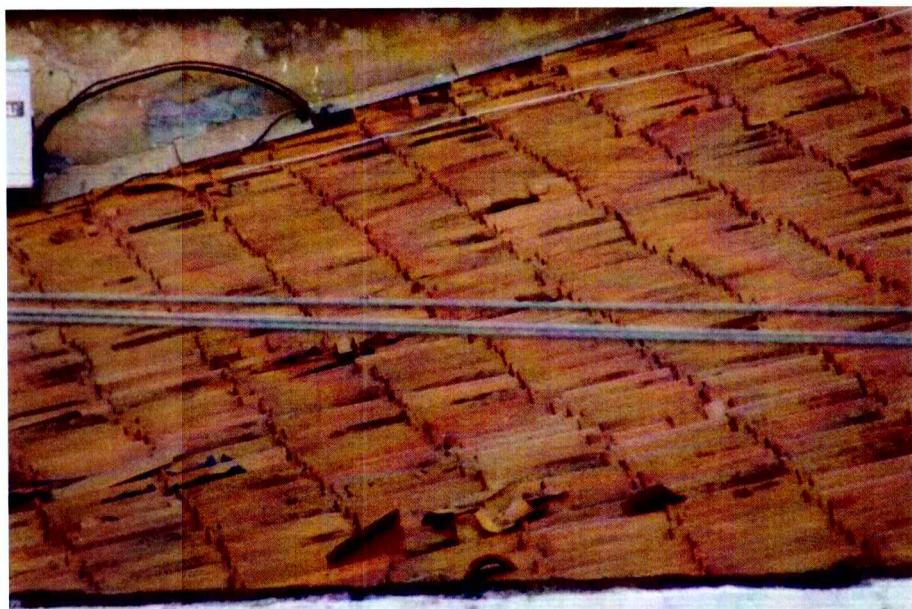
1. Item 9.1, **não** executado, informação prestada pelo funcionário Aguilar.
2. Item 9.2, **não** executado, foram trocadas algumas telhas danificadas;
3. Item 9.6, **não** executado.

Item 9.2 e 9.3 – Não há indícios que comprovem a execução dos serviços propostos.  
Note restos de telhas cerâmicas sobre uma cobertura com alinhamento irregular.

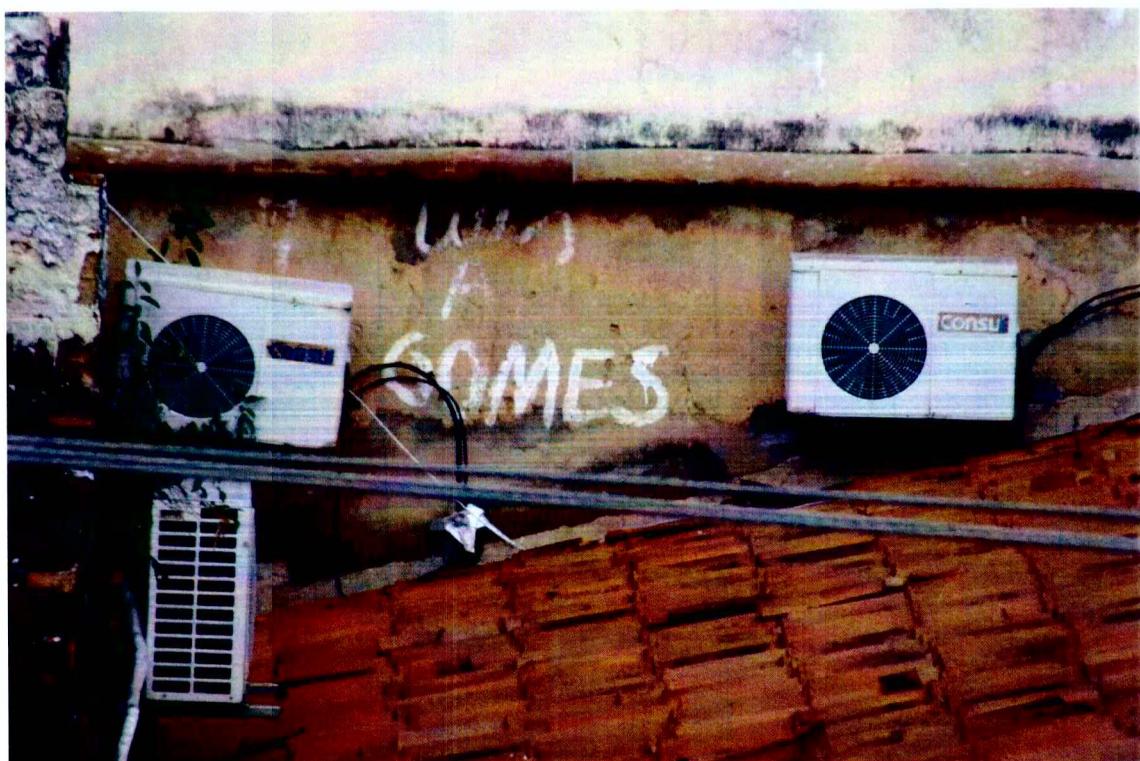
Item 9.4 - Não há indícios que comprovem a execução dos serviços propostos. Note a qualidade das telhas e rufos, ambos em processo de deterioração.

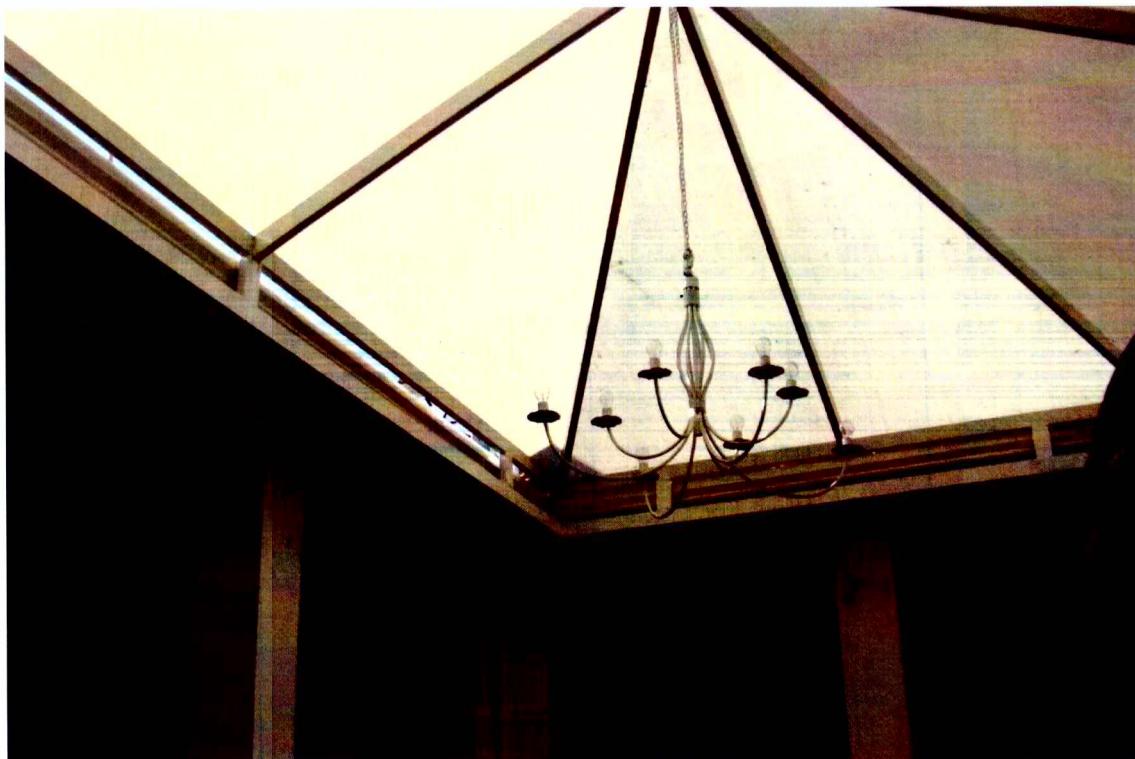
1. Estrutura espacial com área inferior ao quantificado. Área aproximada 40,00 m<sup>2</sup>;
2. Item 10.3, **não** executado. A cobertura em policarbonato liso foi substituída pela cobertura em sombrite tensionado;
3. **Não há** na Prestação de Contas, autorização da Concedente na substituição do material da cobertura;
4. Outros itens parcialmente realizados.
5. Dúvida quanto à quantificação apresentada, área inferior ao quantificado em planilha.

Detalhe da Cobertura do pátio interno.

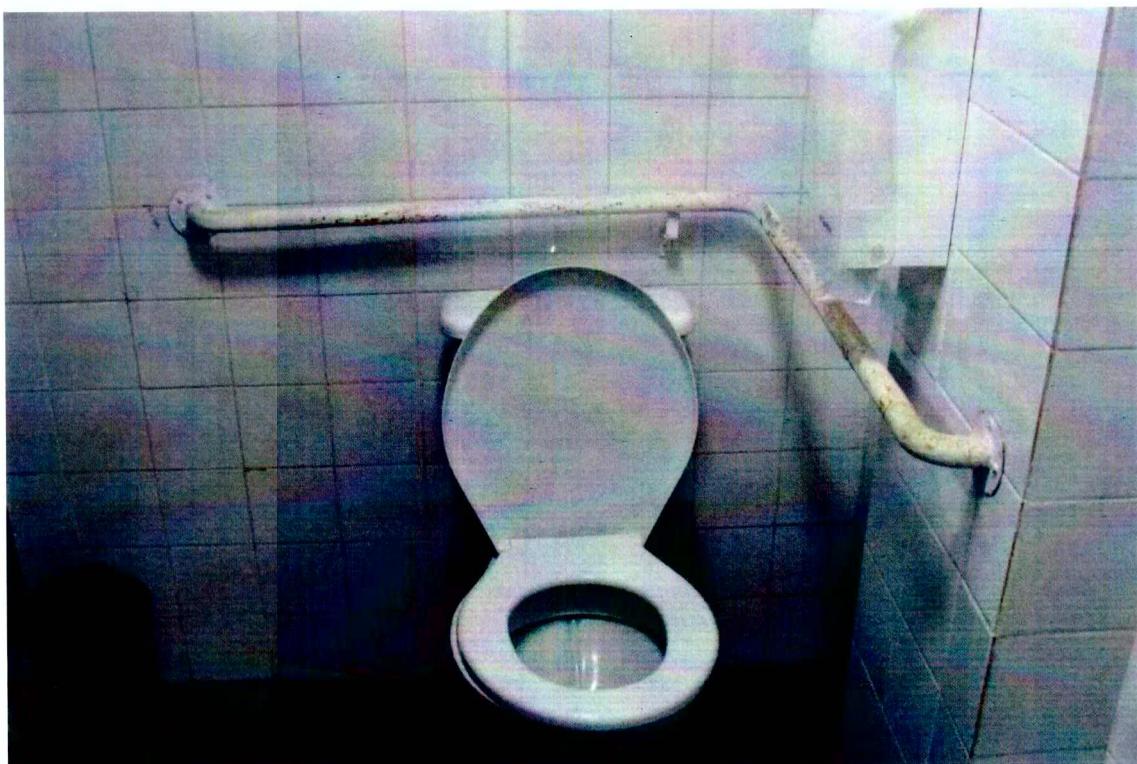
1. Item 11.1 – **não** há evidência técnica que comprove a execução deste item;
2. Item 11.2 – **não** executado;
3. Item 11.5 – **não** executado, barras de apoio instalado nas obras de 2006;
4. Item 11.6 – já quantificado no item 11.1;
5. Item 11.7 – **não** há evidências da sua execução;
6. Item 11.8 – **não** há evidências da sua execução;
7. Item 11.9 – **não** executado;
8. Item 11.10 – **não** executado, existe apenas um chuveiro no WC – Fem.;
9. Item 11.11 – **não** executado;
10. Item 11.12 – **não** executado.

Item 11.5 – A barra de apoio não foi substituída. Este serviço foi executado na recuperação do prédio executada no ano de 2006.

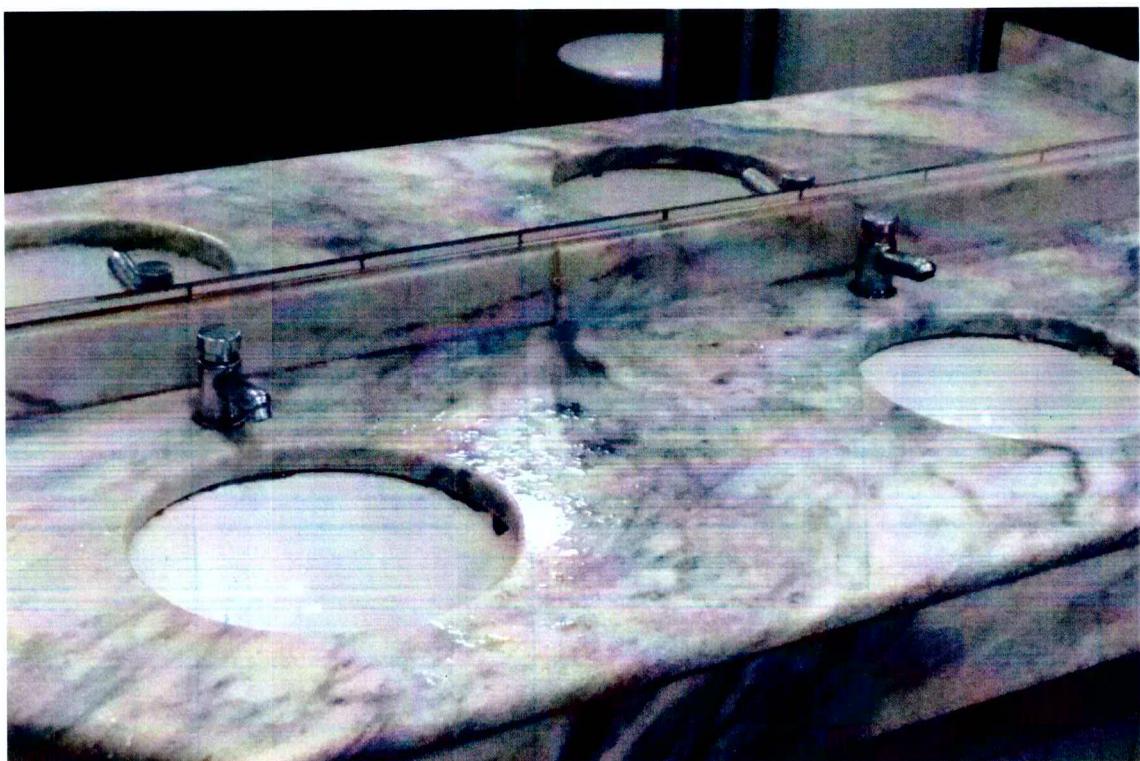
Item 11.1 / Bancada Original em mármore branco / Não há sinais visíveis de substituição das cubas

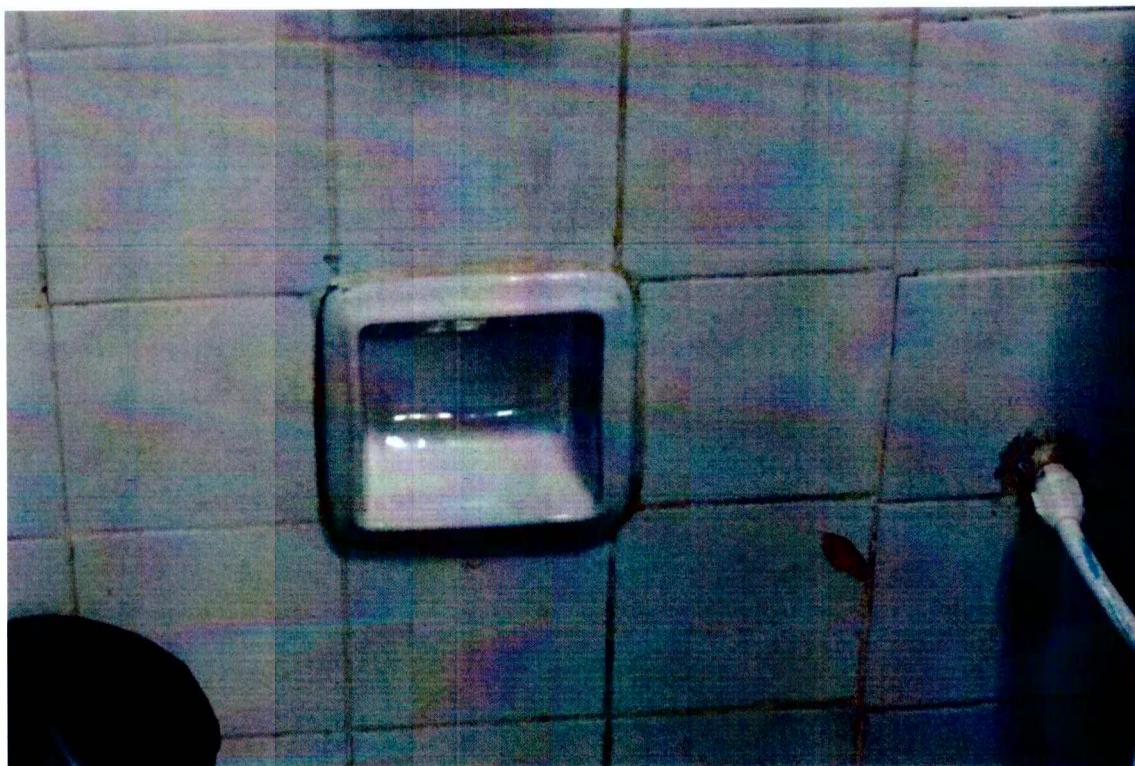
Detalhe Item 11.2 / Original / Não há sinais visíveis de substituição

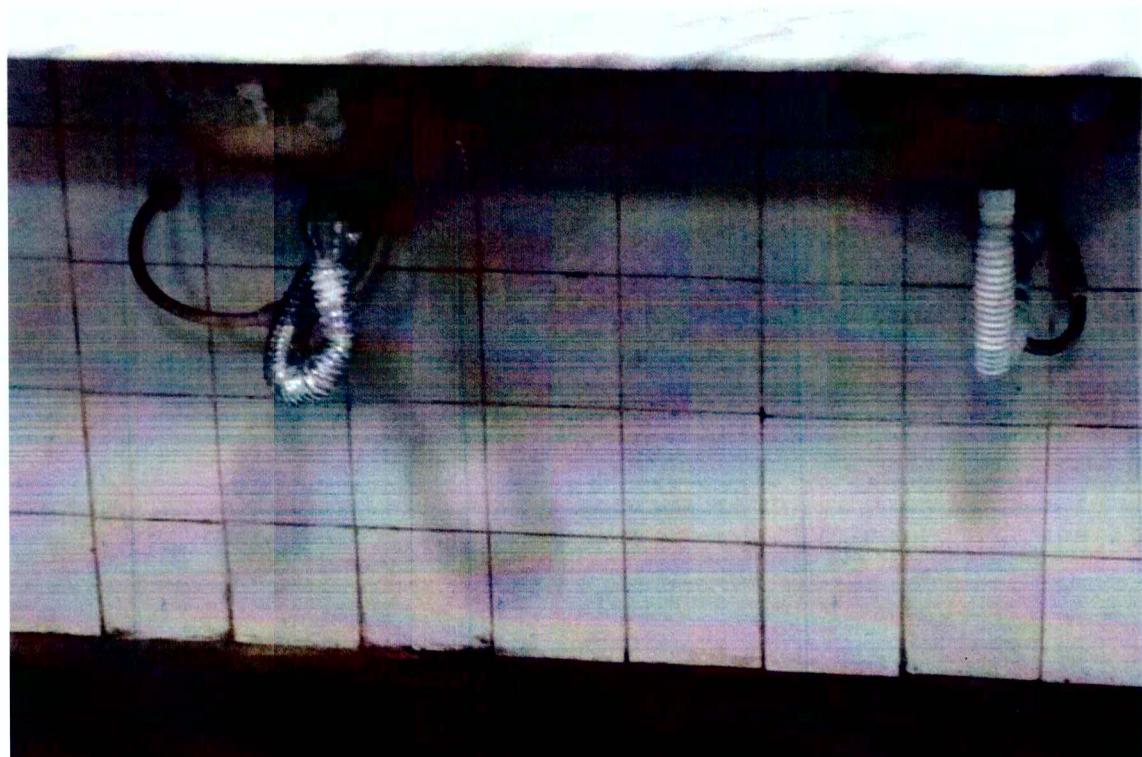
Item 11.1 / Detalhe sifão / Banheiro Feminino / Não há sinais visíveis de substituição, em total desacordo com o especificado em meta.

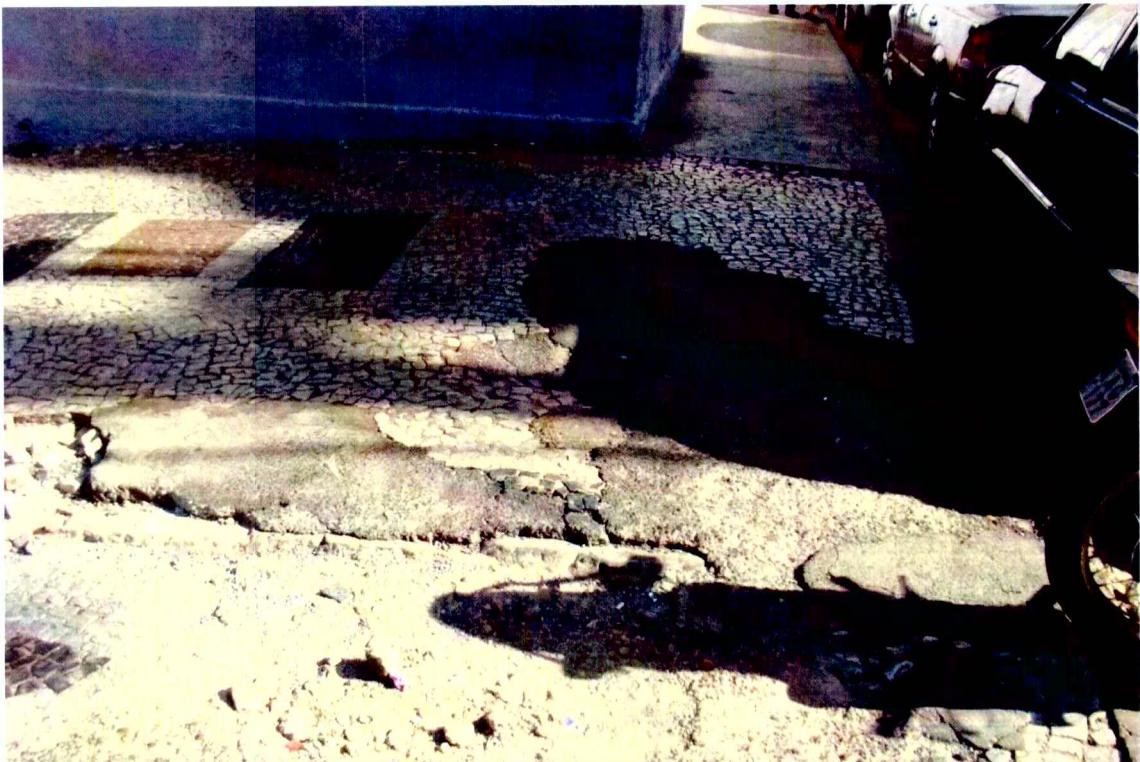
1. Serviço **não** executado.

Item 18.0 / Calçada Fachada Praça da República / **Não** execução da meta proposta.

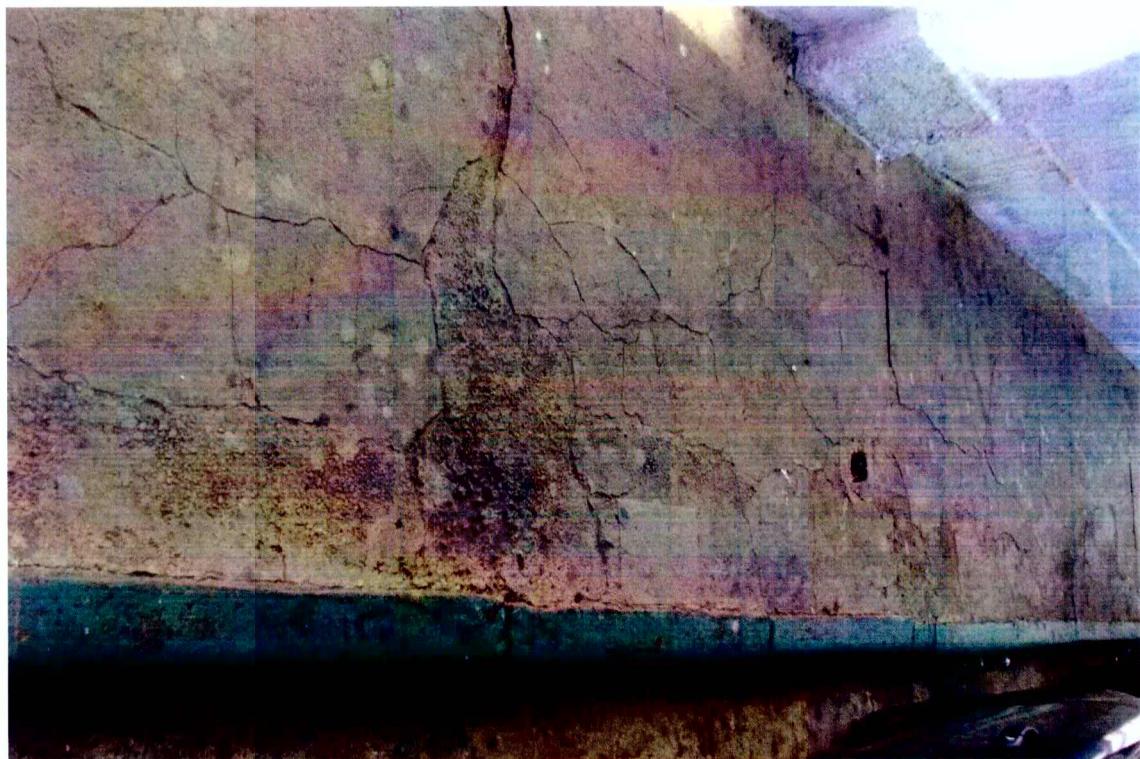
Item 18.0 / Calçada Fachada – Rua Antonio Maria / **Não** execução da meta proposta.

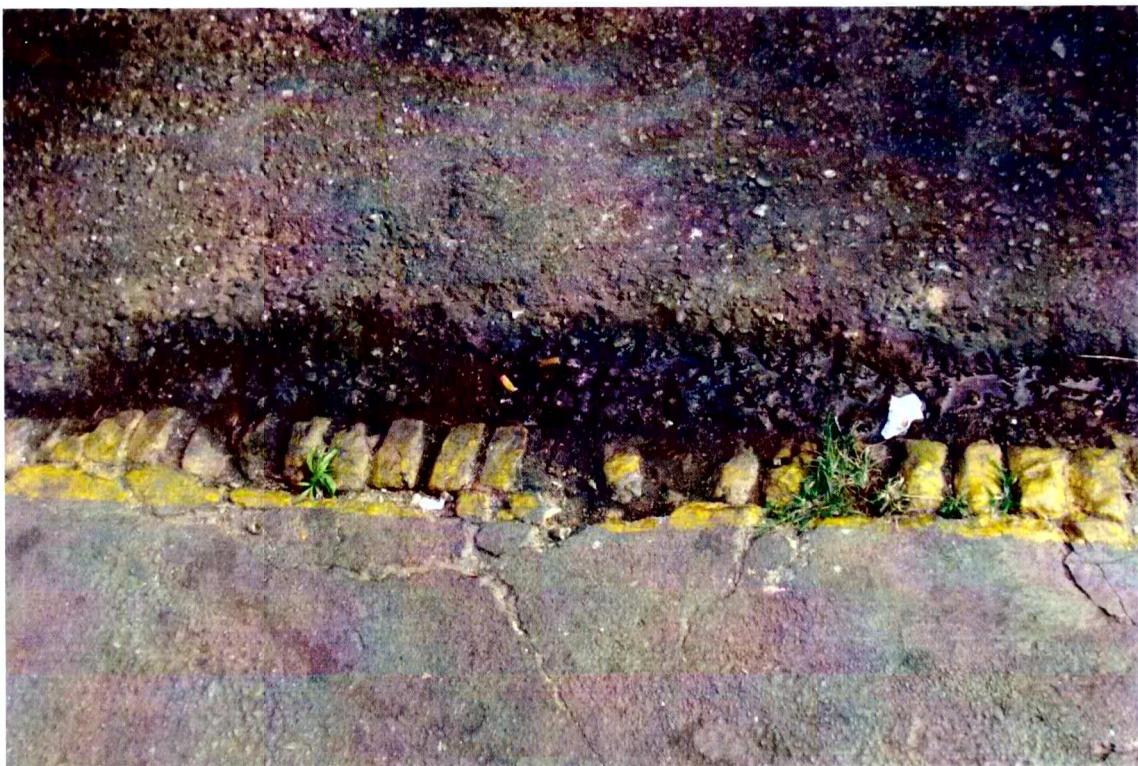
Item 18.0 / Calçada Fachada – Trav. João Dias / Não execução da meta proposta.
