**PROGRAMA VISITA ÀS ESCOLAS  
AVALIAÇÃO DA INFRAESTRUTURA  
ESCOLA MUNICIPAL DE EDUCAÇÃO BÁSICA AIR ADDOR  
MUNICÍPIO DE VÁRZEA GRANDE-MT**

## PROGRAMA VISITA ÀS ESCOLAS RELATÓRIO DE LEVANTAMENTO

**Objeto da fiscalização:** Avaliar a infraestrutura da EMEB Air Addor (localizada no Município de Várzea Grande - MT)

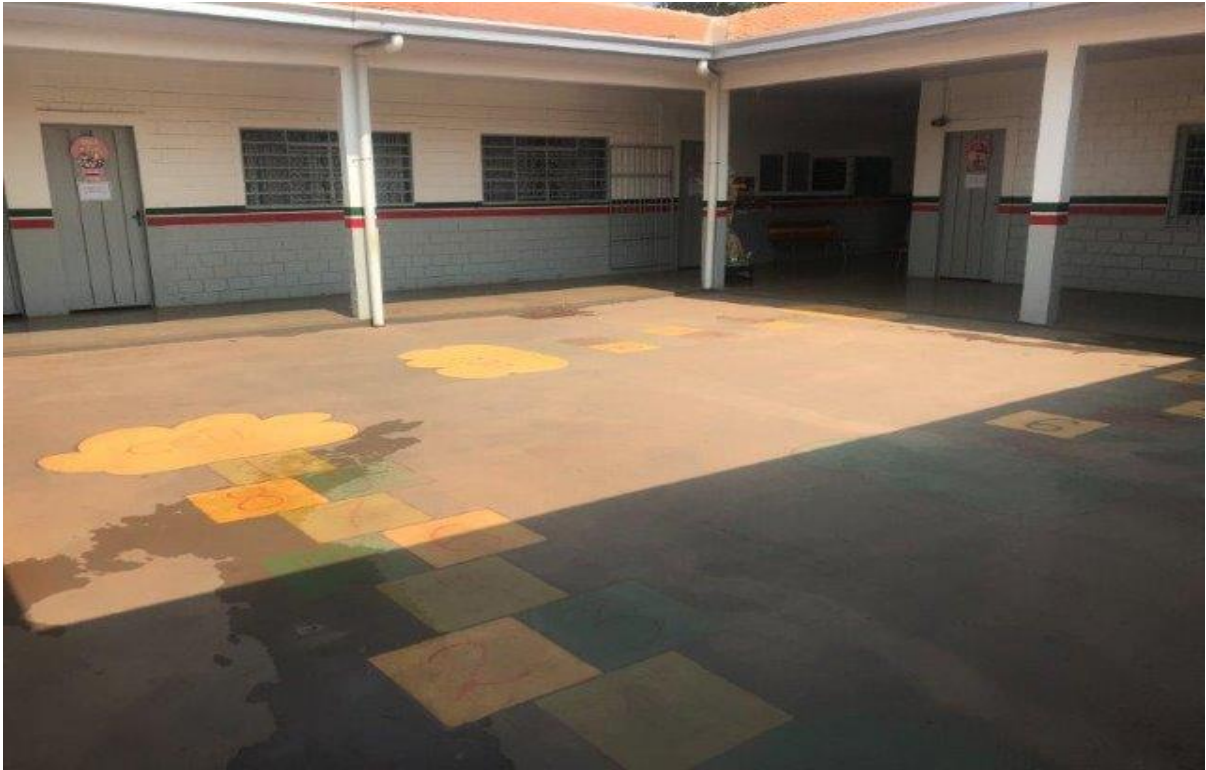
<b>Problemas identificados</b>	Verificou-se que o telhado da secretaria e das salas de aula devem estar danificados, haja vista a existência de goteiras/infiltrações. Também há vários ambientes com o forro danificado, conforme fotos. Assim, verifica-se a necessidade de reparos no forro e no telhado desses ambientes.
<b>Providências a serem tomadas</b>	Estão previstos no projeto de manutenção predial e planilha orçamentária, encaminhados em anexo.
<b>Prazo para implementação</b>	-
<b>Responsável</b>	-
<b>Status</b>	<b>Solucionado.</b>
<b>Análise da equipe técnica</b>	O telhado da escola foi arrumado e constatou-se que o forro de toda escola foi trocado. Houve substituição total dos forros de madeira para os de PVC. Não há sinais de goteiras ou infiltrações.

### TELHADO DA ESCOLA REFORMADO

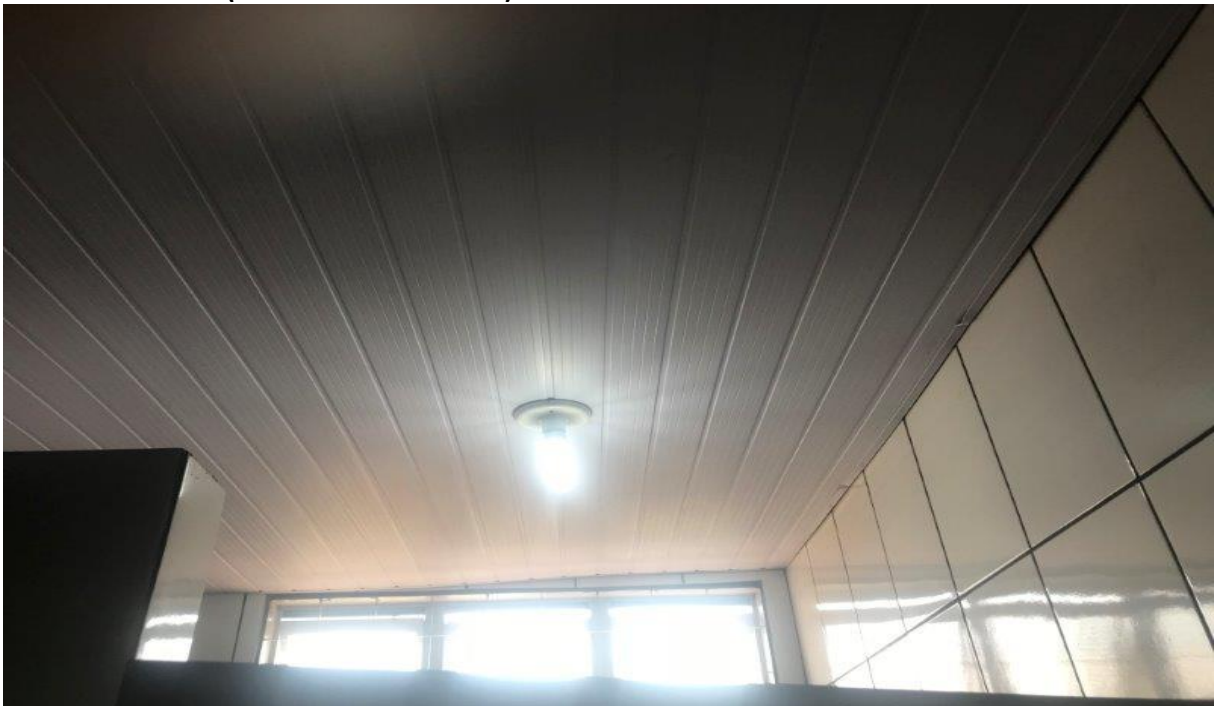
### FORRO TROCADO (SANITÁRIO FEMININO)

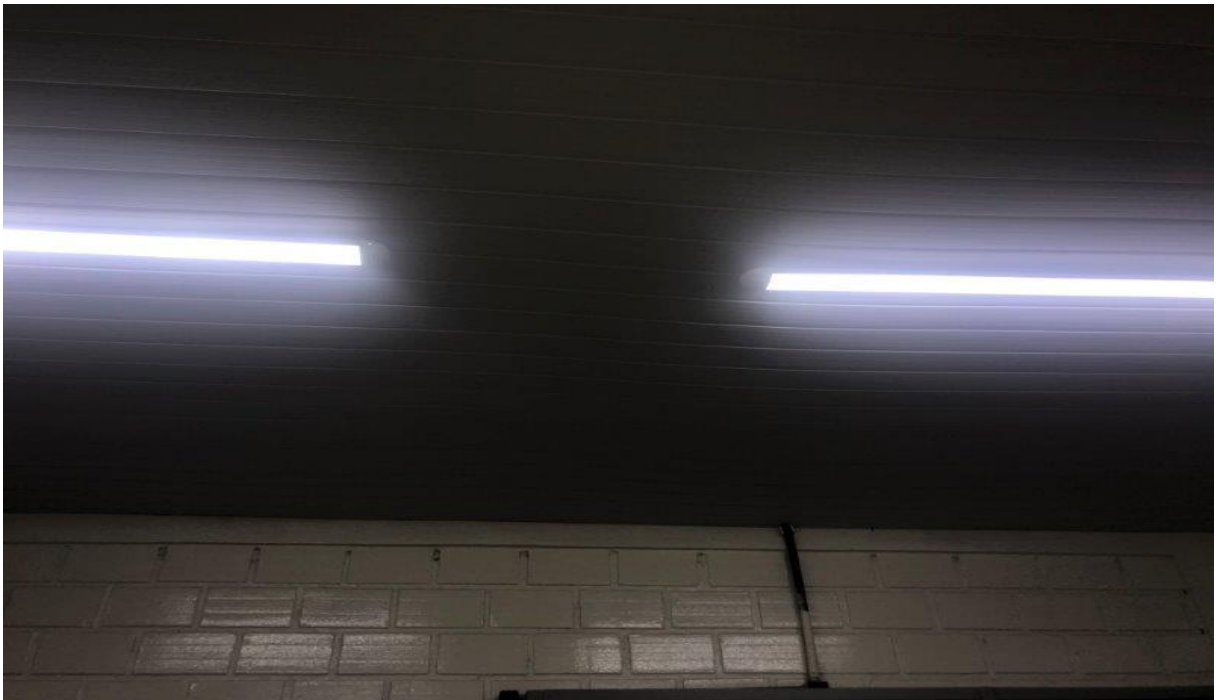
**FORRO TROCADO (SECRETARIA)**

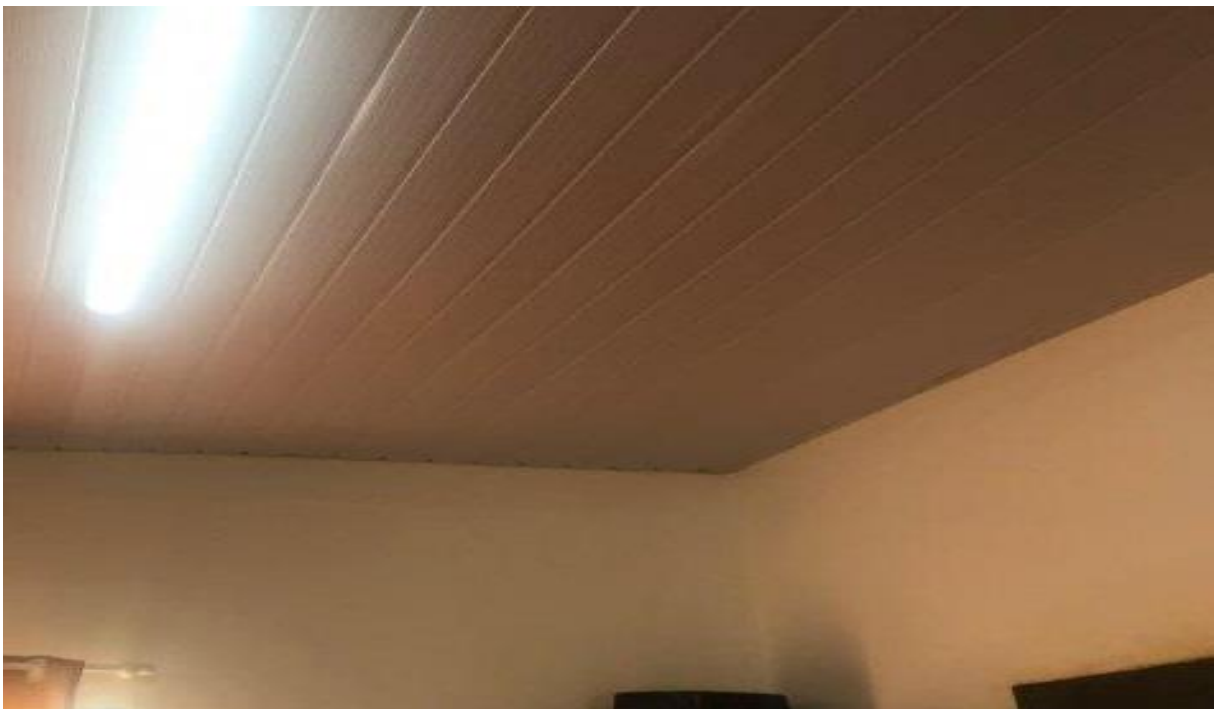
**FORRO TROCADO (SALA 3 – 4º ANO A E 1º ANO B)**

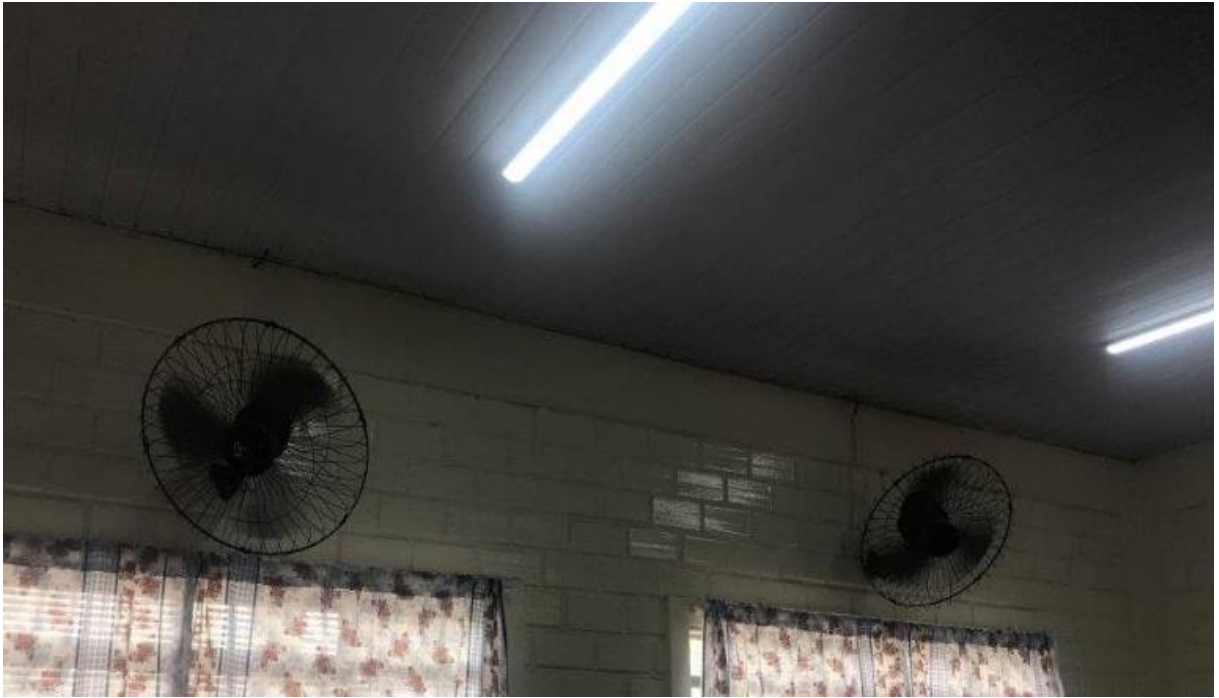
**FORRO TROCADO (SALA 2 - 3º ANO B E 1º ANO A)**

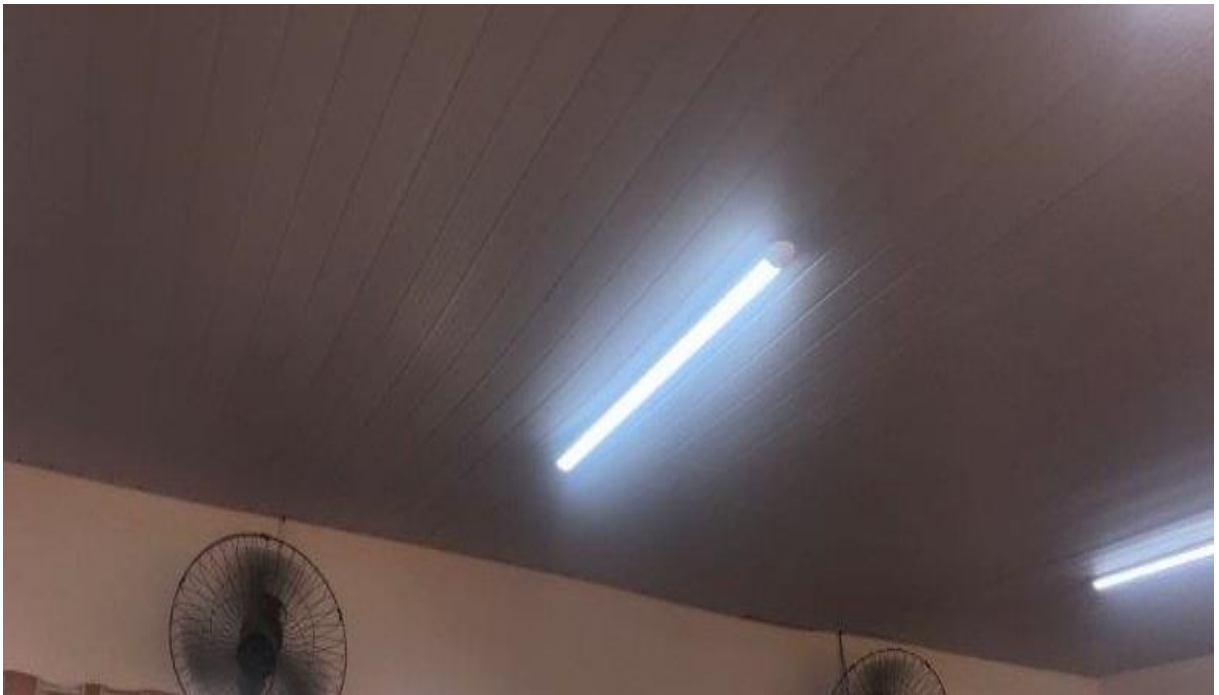
**FORRO TROCADO (SALA 4)**

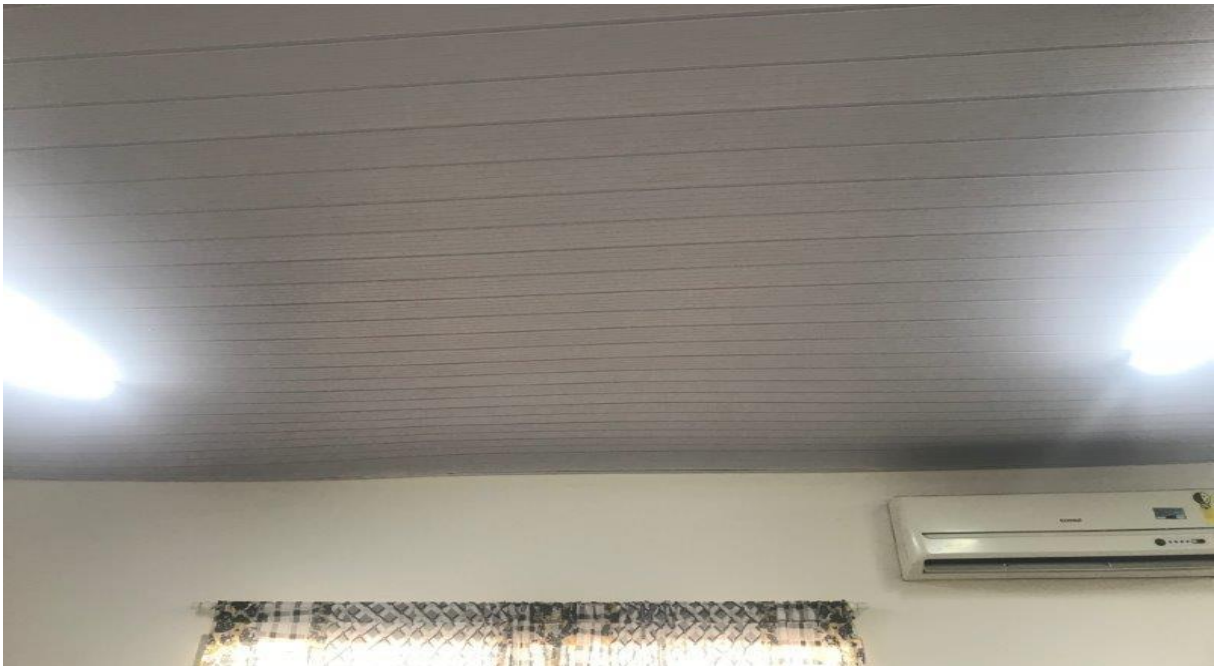
#### FORRO TROCADO (SALA 6)

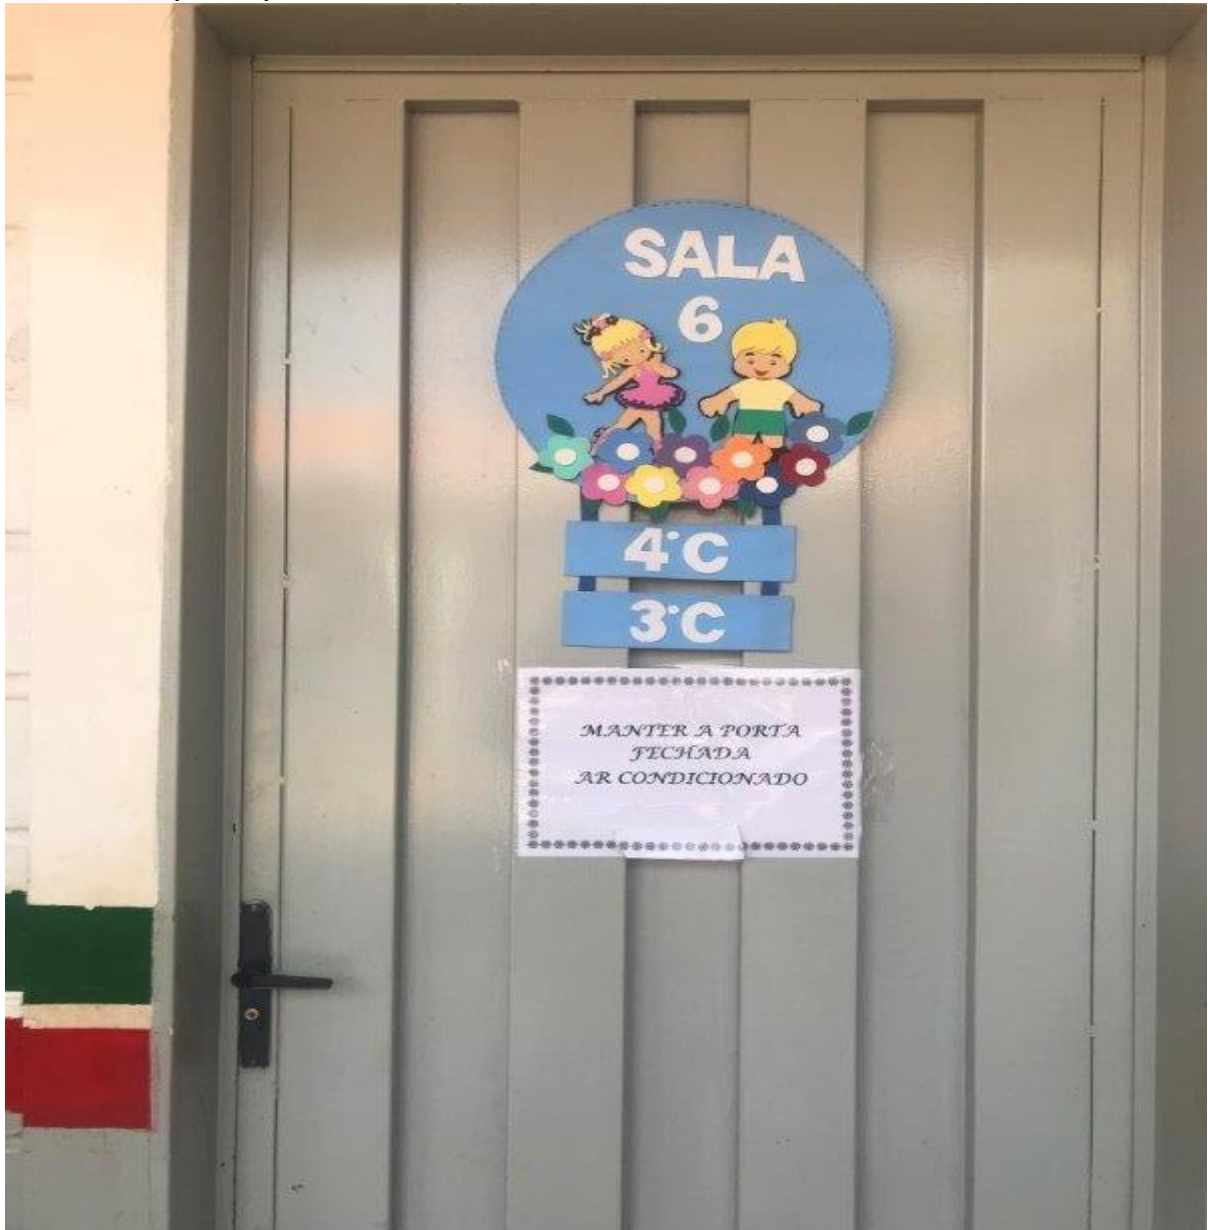
PORTA NOVA(SALA 6)

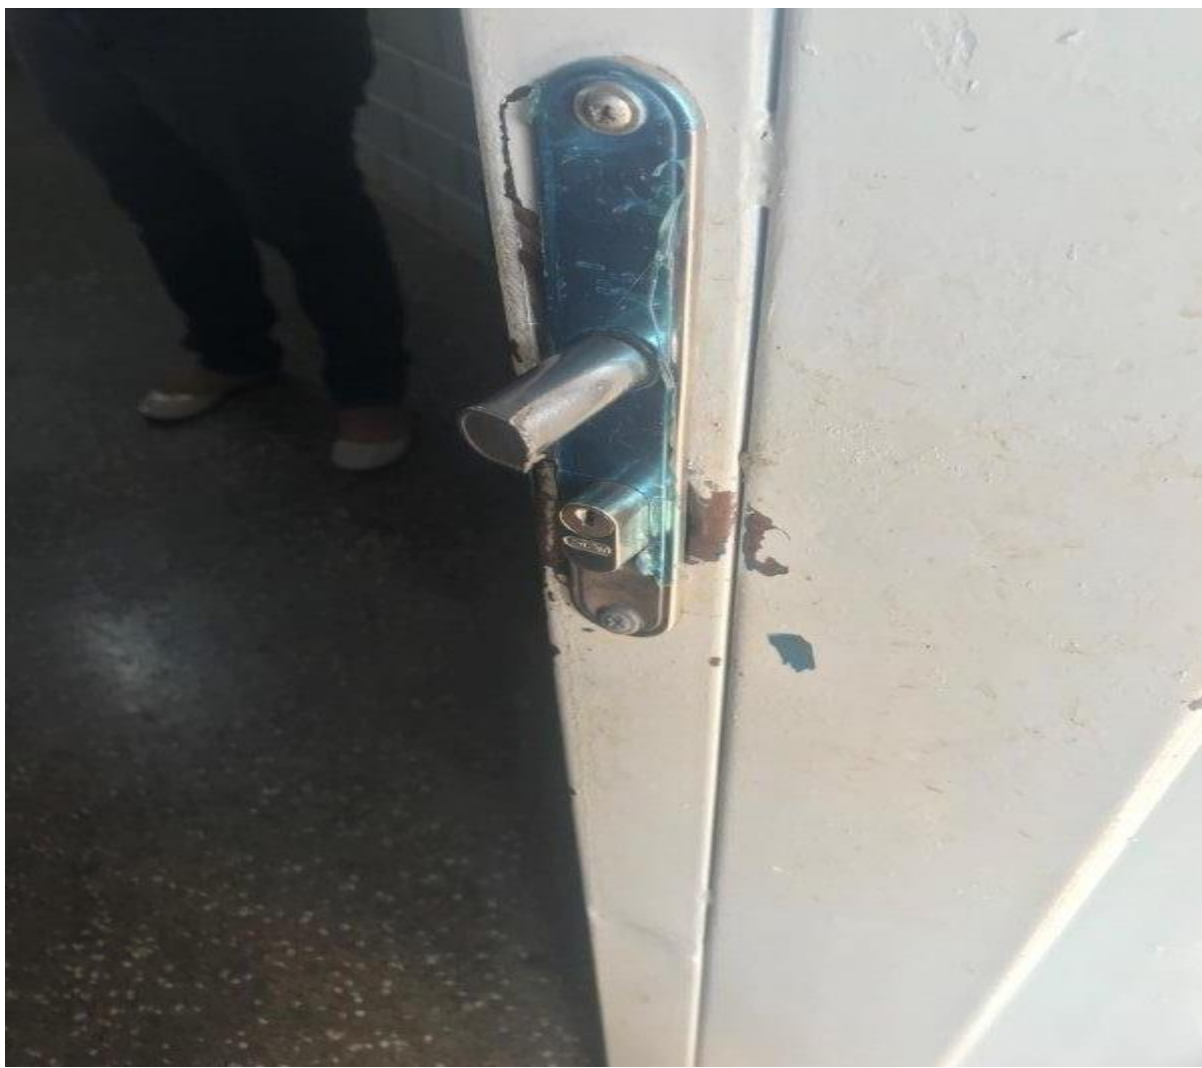
<b>Problemas identificados</b>	Verificou-se a existência de vários ambientes com portas danificadas, quais sejam: sala dos professores; salas de aula 1, 4 e 6 (essas na sede da escola); e nos sanitários masculino e feminino, salas de aula do 1º ano C e 5º ano C (essas no prédio anexo). Verifica-se a necessidade de substituição/reparação dessas portas.
<b>Providências a serem tomadas</b>	Em relação aos achados nº 2, 4, 5 e 6 referem-se a patologias identificadas em prédio onde funcionam as salas anexas, dessa forma foi firmado o Contrato nº 97/2017 com a Empresa Regional Comercial LTDA ME, para locação de novo espaço onde já se encontram em funcionamento as referidas salas anexas.
<b>Prazo para implementação</b>	-
<b>Responsável</b>	-
<b>Status</b>	<b>Solução em andamento.</b>
<b>Análise da equipe técnica</b>	As portas danificadas foram substituídas por novas e as boas foram recuperadas, entretanto verificou-se que a porta da sala de aula nº 4 está com a fechadura quebrada.

**PORTA (SALA 4) COM FECHADURA QUEBRADA**

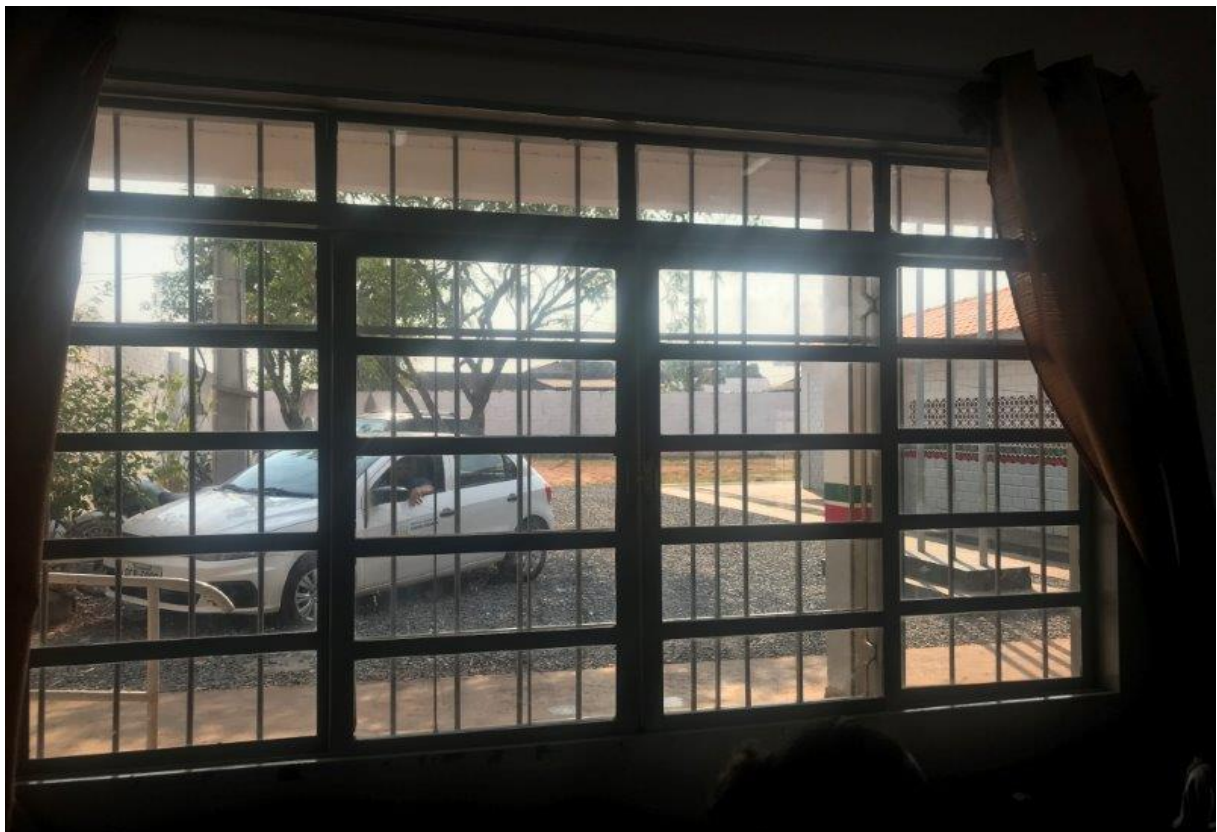
#### VIDRAÇA TROCADA (SALA 01)

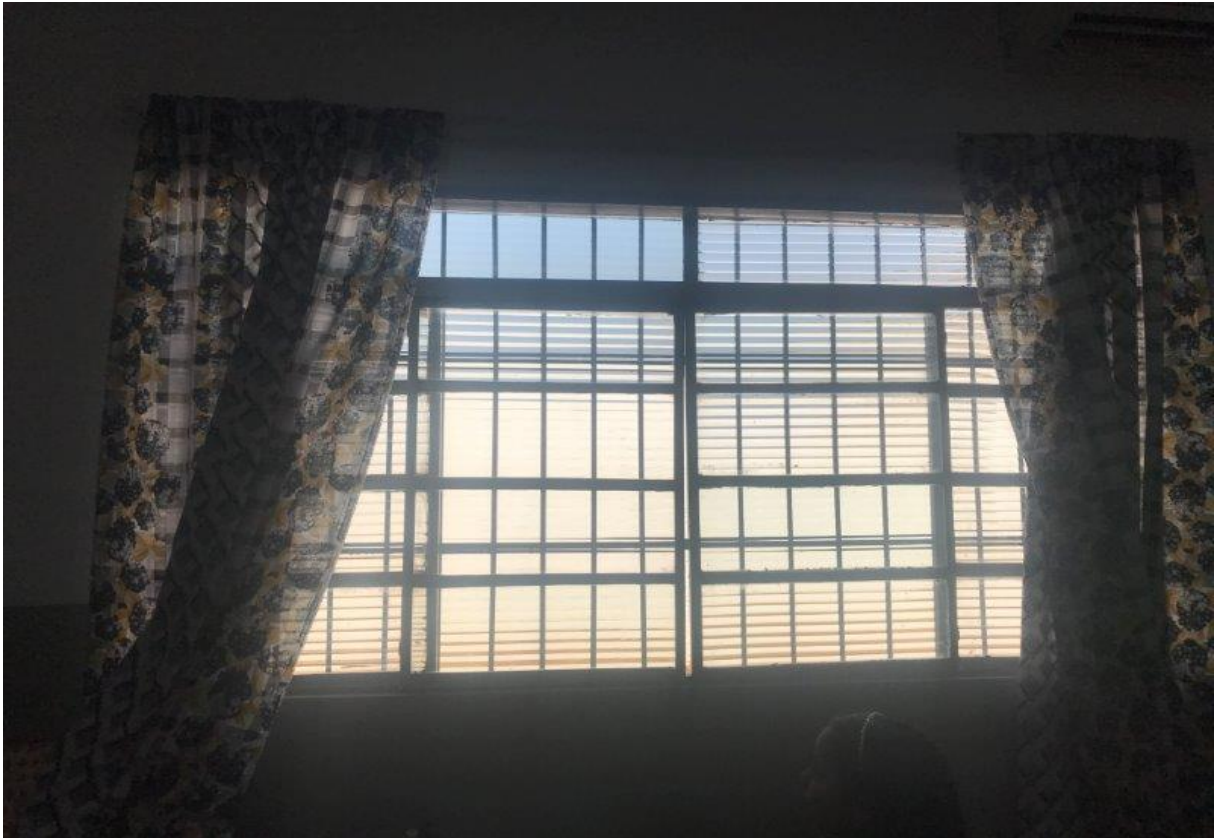
**VIDRAÇA TROCADA (SALA 02)**

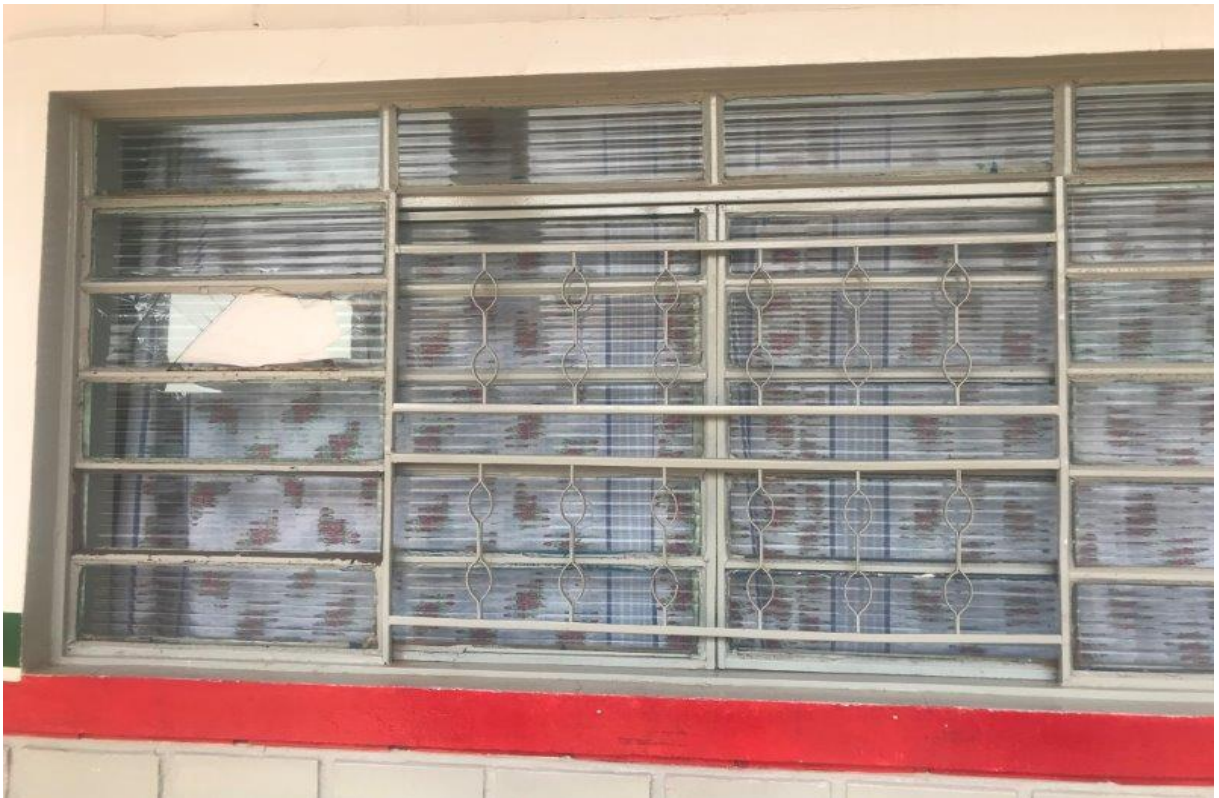
<b>Problemas identificados</b>	Verificou-se a existência de janelas com a vidraça quebrada e/ou ausente (salas de aula n.ºs. 1, 2, 4 e 6). Verifica-se a necessidade de substituição das vidraças quebradas/ausentes.
<b>Providências a serem tomadas</b>	Estão previstos no projeto de manutenção predial e planilha orçamentária, encaminhados em anexo.
<b>Prazo para implementação</b>	-
<b>Responsável</b>	-
<b>Status</b>	<b>Solução em andamento.</b>
<b>Análise da equipe técnica</b>	Constatou-se que as vidraças foram trocadas. As salas ficam no pátio onde ocorrem nos finais de semana eventos comunitários, onde crianças jogam bola, por isso ocorreu que uma janela estava com a vidraça quebrada no dia da inspeção.

**VIDRAÇA QUEBRADA (SALA 04)**

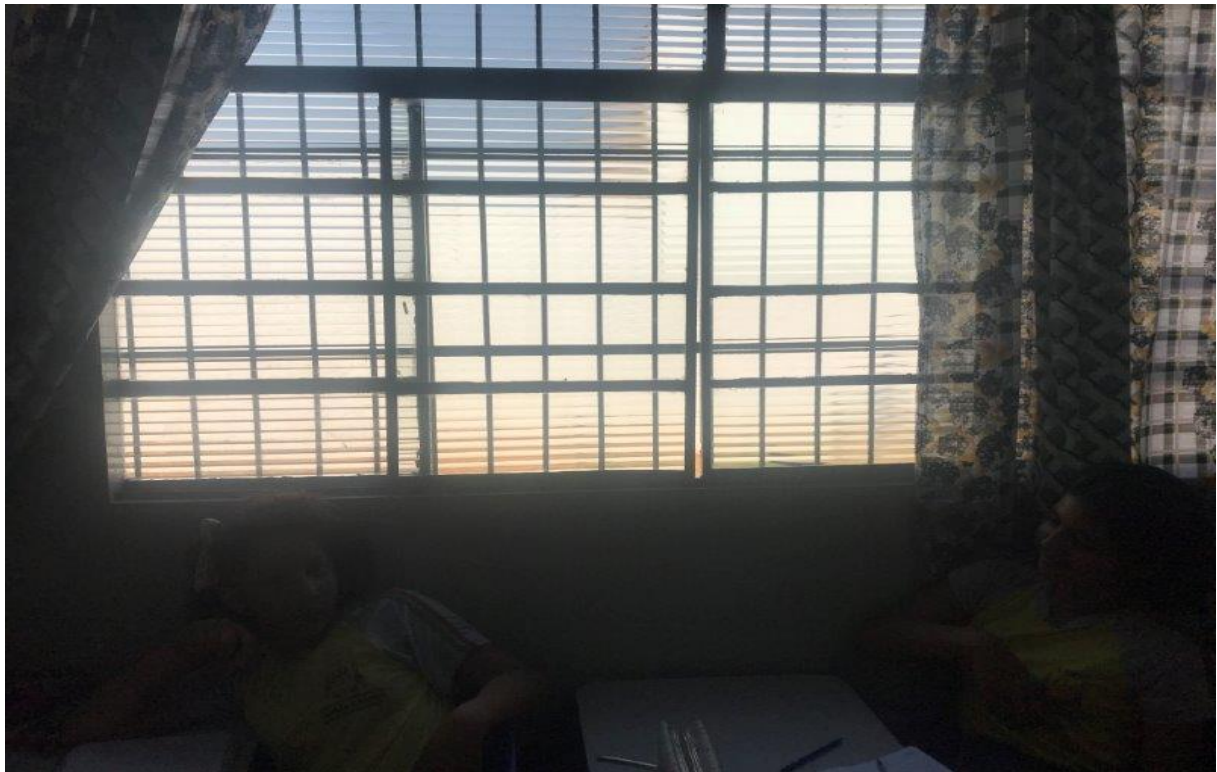
#### VIDRAÇA TROCADA (SALA 6)

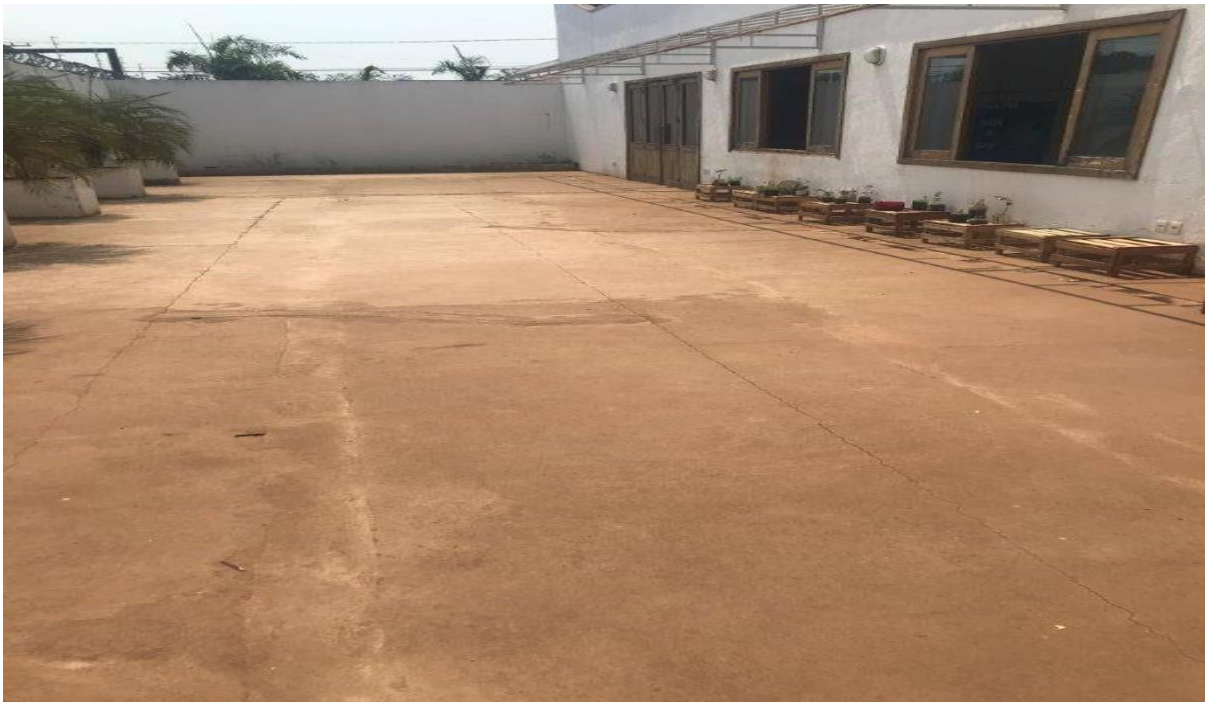
<b>Problemas identificados</b>	Verificou-se uma fissura sob a parede do saguão no prédio anexo. Ao jogar água, a mesma escoava para dentro da sala de aula. Verifica-se a necessidade de reparos no local.
<b>Providências a serem tomadas</b>	Em relação aos achados nº 2, 4, 5 e 6 referem-se a patologias identificadas em prédio onde funcionam as salas anexas, dessa forma foi firmado o Contrato nº 97/2017 com a Empresa Regional Comercial LTDA ME, para locação de novo espaço onde já se encontram em funcionamento as referidas salas anexas.
<b>Prazo para implementação</b>	-
<b>Responsável</b>	-
<b>Status</b>	<b>Solucionado.</b>
<b>Análise da equipe técnica</b>	Houve mudança do prédio anexo para um novo que não tem problema com fissuras nas paredes. O novo prédio tem salas com divisórias.

### PAREDES SEM FISSURAS

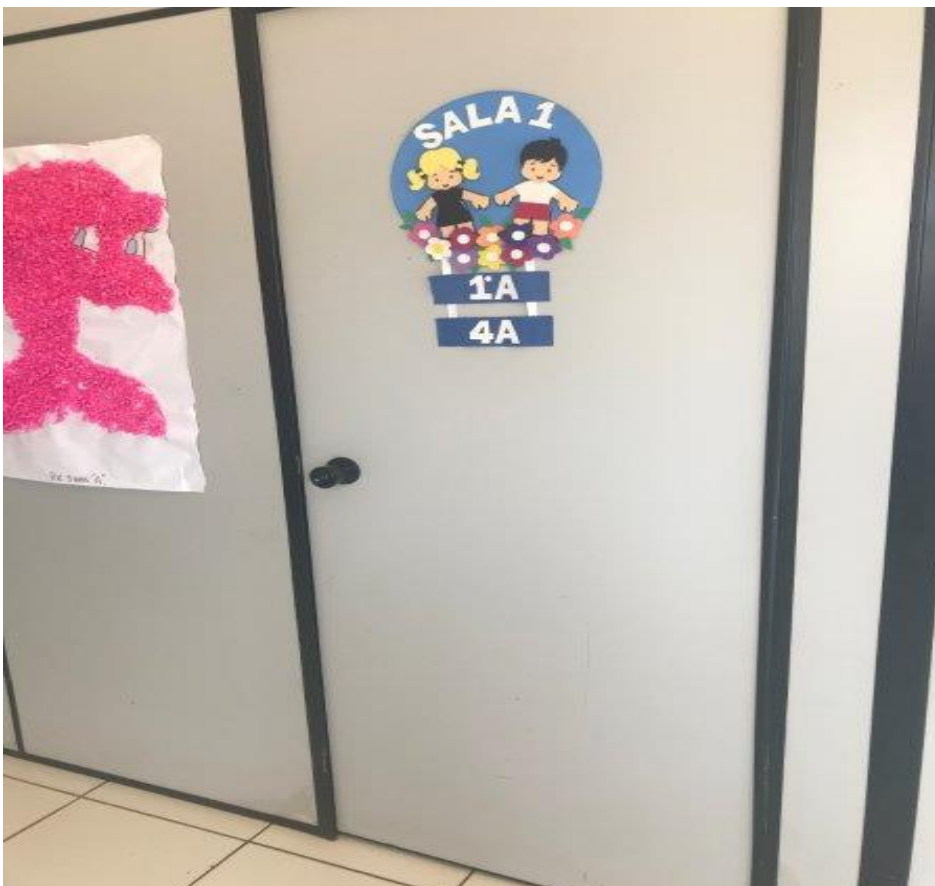
### SALAS COM DIVISÓRIAS (NOVO PRÉDIO)

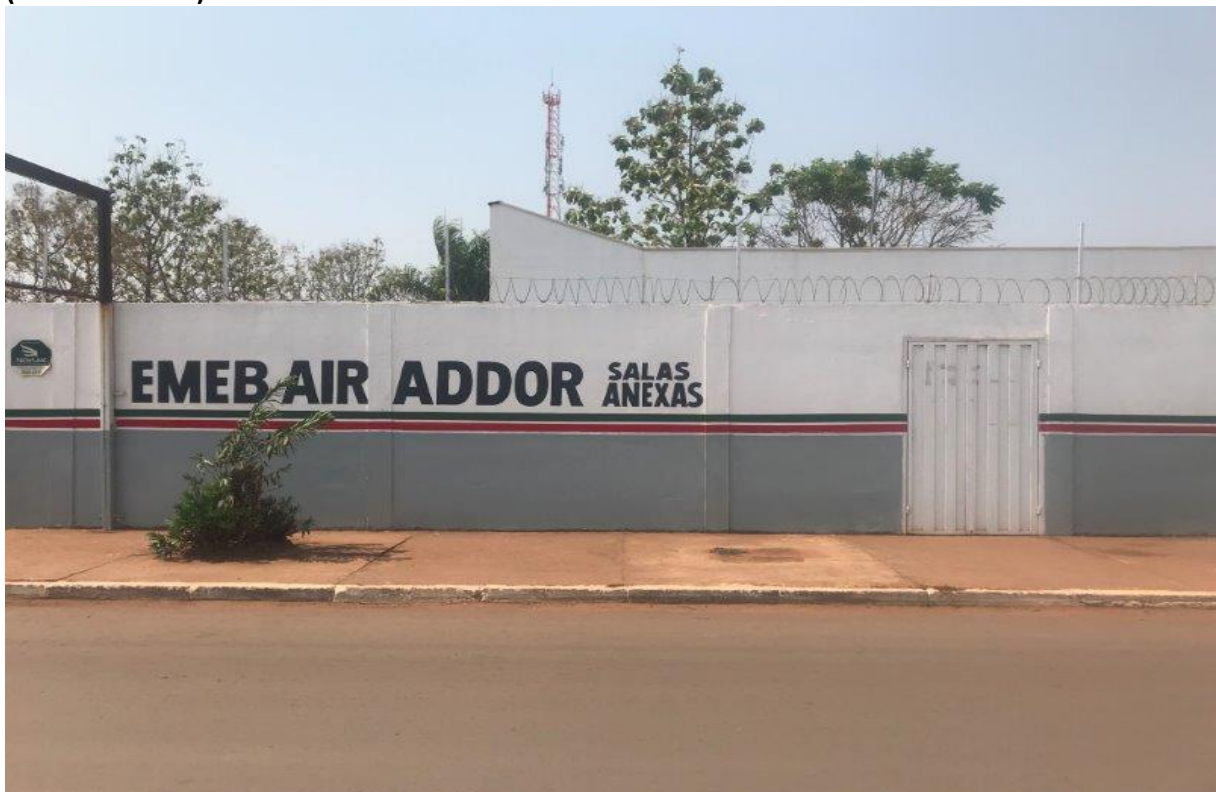
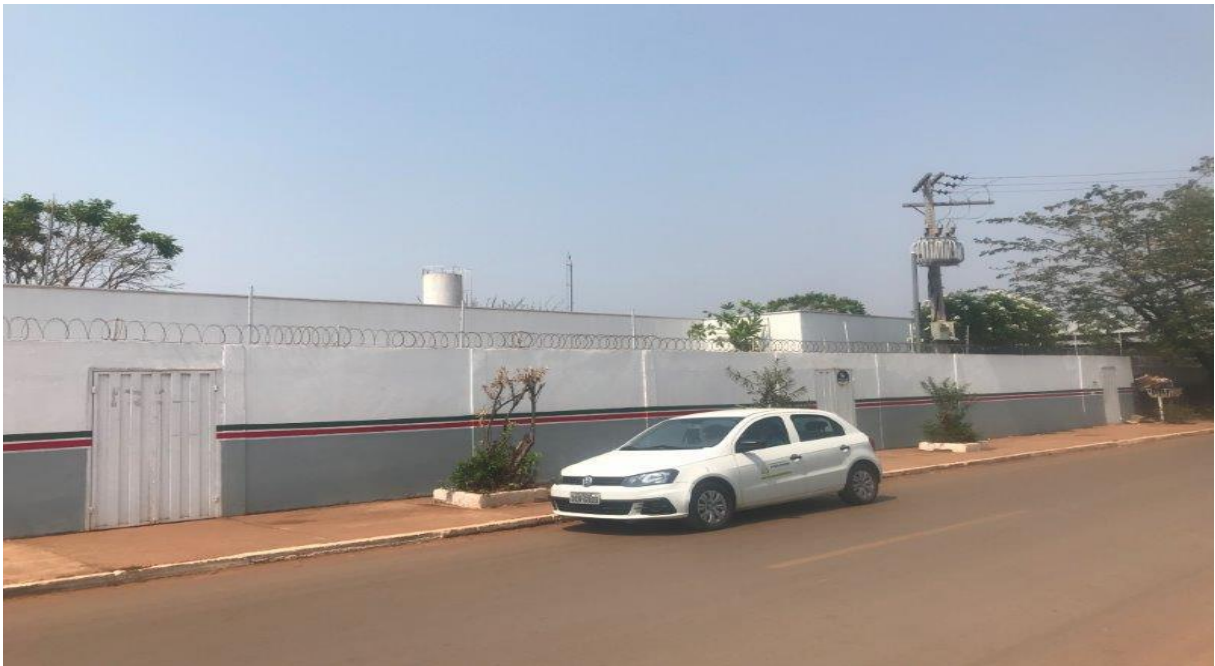
<b>Problemas identificados</b>	Verificou-se que que uma das laterais do prédio anexo é aberta, ou seja, não há muro. Dessa forma, qualquer pessoa tem acesso às dependências da escola, o que, inclusive, gera uma situação de perigo. Verifica-se a necessidade de construção de muro nessa lateral.
<b>Providências a serem tomadas</b>	Em relação aos achados nº 2, 4, 5 e 6 referem-se a patologias identificadas em prédio onde funcionam as salas anexas, dessa forma foi firmado o Contrato nº 97/2017 com a Empresa Regional Comercial LTDA ME, para locação de novo espaço onde já se encontram em funcionamento as referidas salas anexas.
<b>Prazo para implementação</b>	-
<b>Responsável</b>	-
<b>Status</b>	<b>Solucionado.</b>
<b>Análise da equipe técnica</b>	Constatou-se que houve mudança das salas anexas pra outro prédio, e o antigo ficou para a Assistência Social - CRAS. O novo prédio das salas anexas tem cerca elétrica e muro.

### (SALAS ANEXAS) COM MURO E CERCA ELÉTRICA

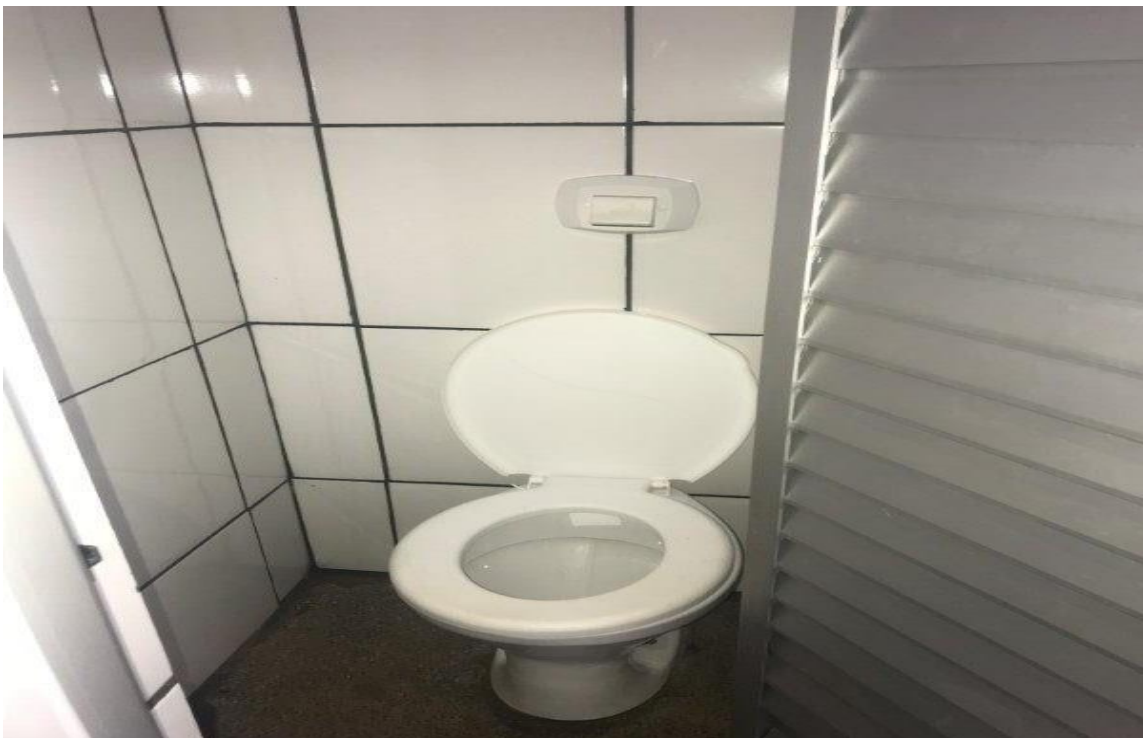
### ACIONADOR DE DESCARGA DE VASO SANITÁRIO MASCULINO FUNCIONANDO

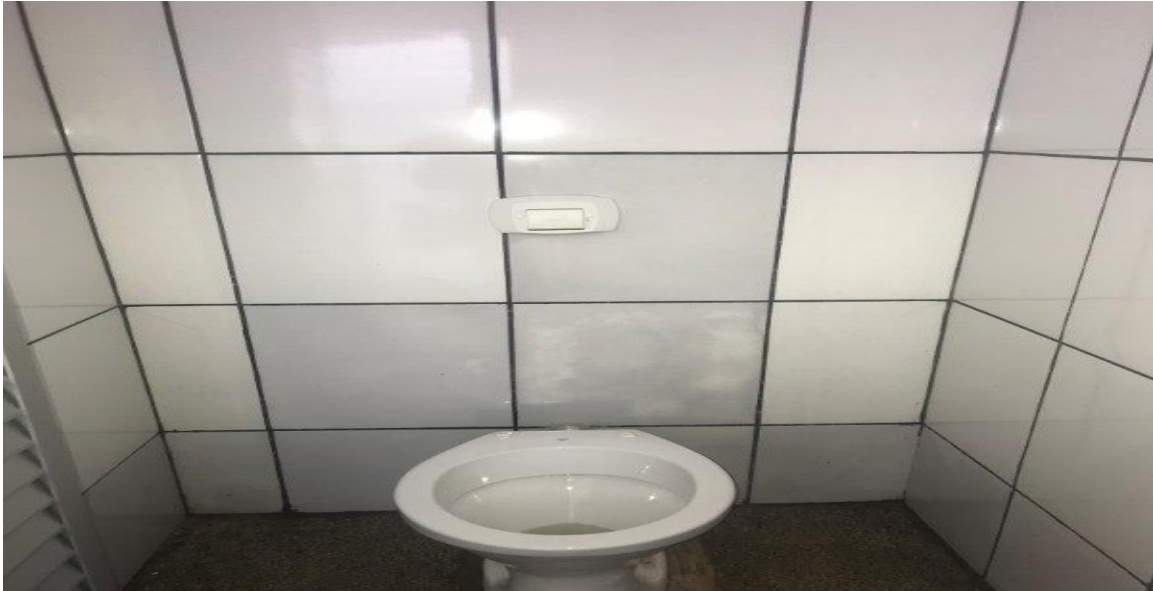
Os sanitários ainda apresentam uma série de problemas: os vasos sanitários não são adaptados para crianças pequenas, os sanitários não têm acessibilidade e existe vasos sem tampa. Constatou-se que os sanitários masculino e feminino tiveram os pisos e azulejos trocados; o acionador de descarga e o vaso trocados; o vaso sanitário e a pia trocados no banheiro masculino - prédio anexo; o vaso do prédio novo (sala anexa) está funcionando. As torneiras e as pias foram trocadas nos sanitários masculino e feminino, foi resolvido o vazamento, com exceção de 1 (uma) das torneiras que está com defeito.

**ACIONADOR DE DESCARGA DE VASO SANITÁRIO FEMININO FUNCIONANDO MAS SEM TAMPA**

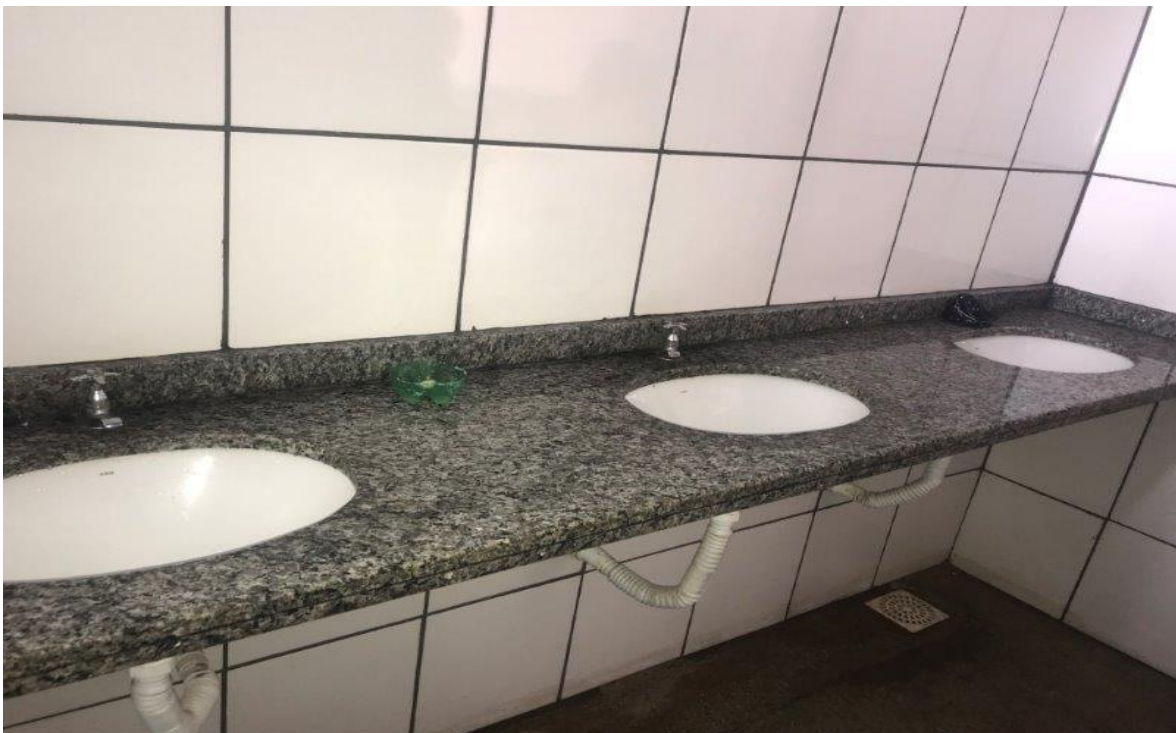
**UMA TORNEIRA NA PIA DO SANITÁRIO FEMININO ESTRAGADA**

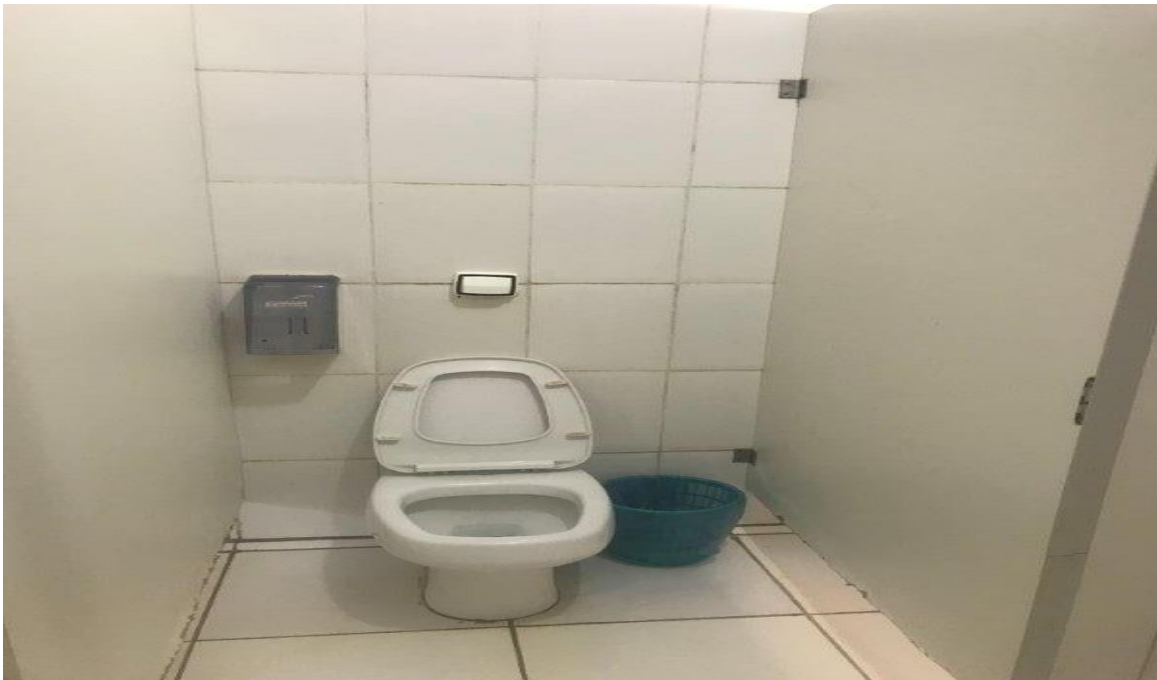
### VASO SANITÁRIO COM DESCARGA FUNCIONANDO (SALAS ANEXAS)

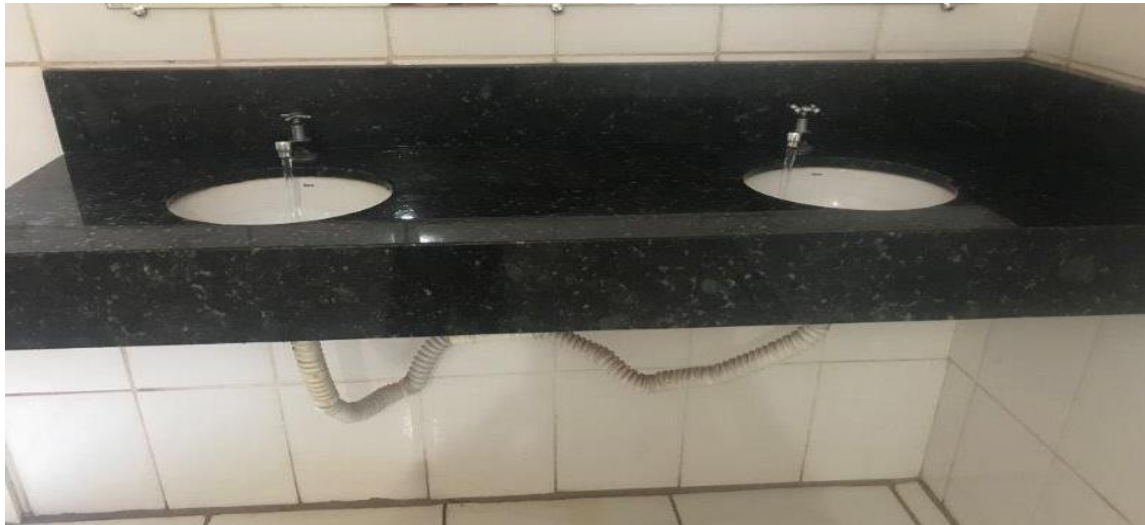
## PIA DO SANITÁRIO MASCULINO COM TORNEIRAS FUNCIONANDO (SALAS ANEXAS)

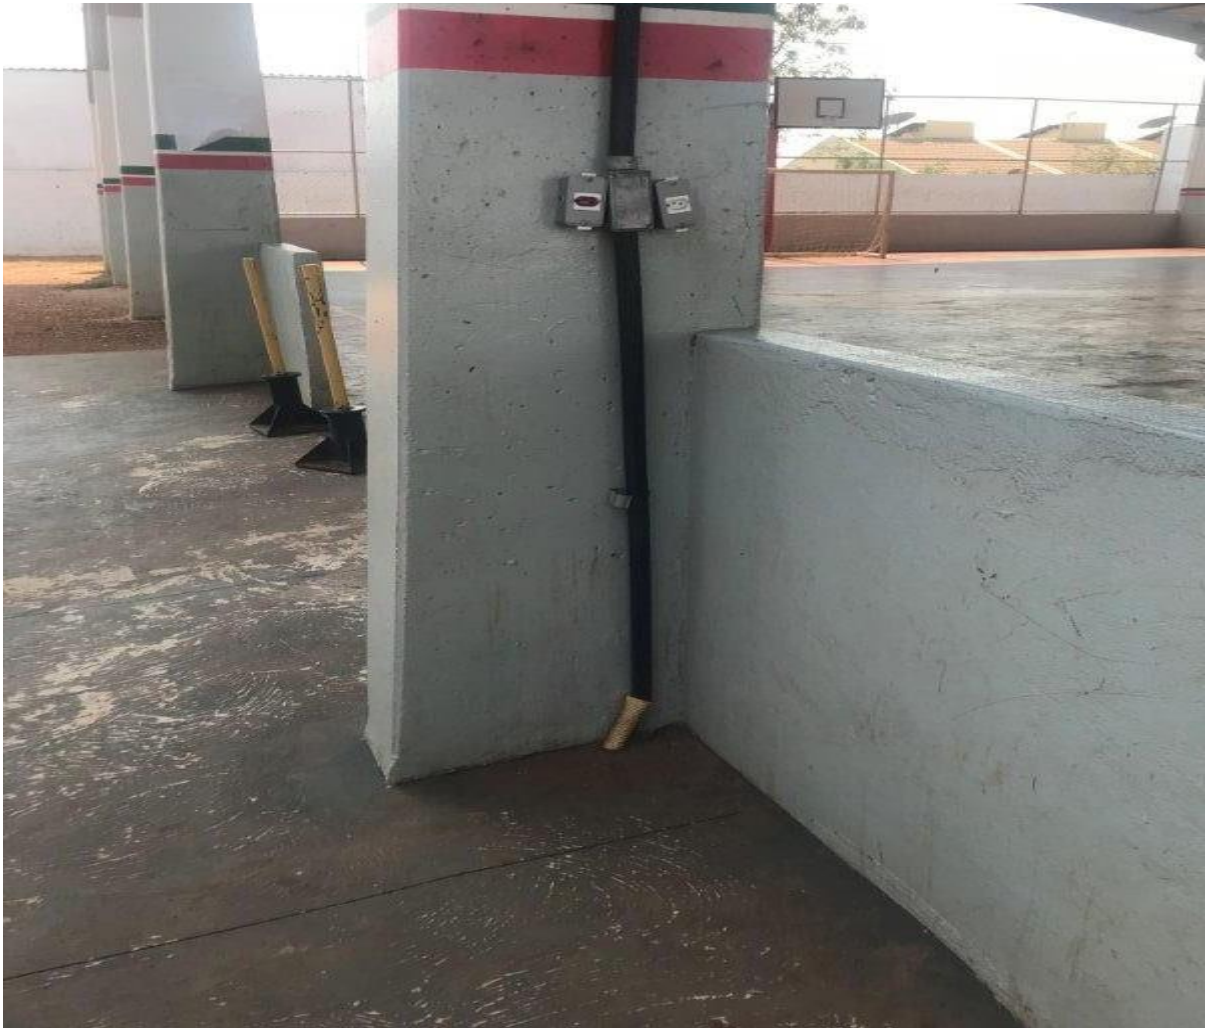
<b>Problemas identificados</b>	Verificou-se fiação exposta em ambientes da escola, conforme fotos abaixo. Faz-se necessária a correção do problema.
<b>Providências a serem tomadas</b>	Estão previstos no projeto de manutenção predial e planilha orçamentária, encaminhados em anexo.
<b>Prazo para implementação</b>	-
<b>Responsável</b>	-
<b>Status</b>	<b>Solucionado.</b>
<b>Análise da equipe técnica</b>	Constatou-se que foi colocado um quadro de distribuição para os refletores e canalizado os fios elétricos da quadra esportiva, bem como, arrumado o interruptor do corredor. Observou-se que a fiação exposta na sala 06 mencionada no relatório preliminar se refere a fiação da quadra esportiva.

## FIOS ELÉTRICOS ENCAPADOS NA QUADRA ESPORTIVA
