**PROGRAMA VISITA ÀS ESCOLAS  
AVALIAÇÃO DA INFRAESTRUTURA  
ESCOLA MUNICIPAL DE EDUCAÇÃO BÁSICA AIR ADDOR  
MUNICÍPIO DE VÁRZEA GRANDE-MT**

## PROGRAMA VISITA ÀS ESCOLAS RELATÓRIO DE LEVANTAMENTO

**Objeto da fiscalização:** Avaliar a infraestrutura da EMEB Air Addor (localizada no Município de Várzea Grande - MT)

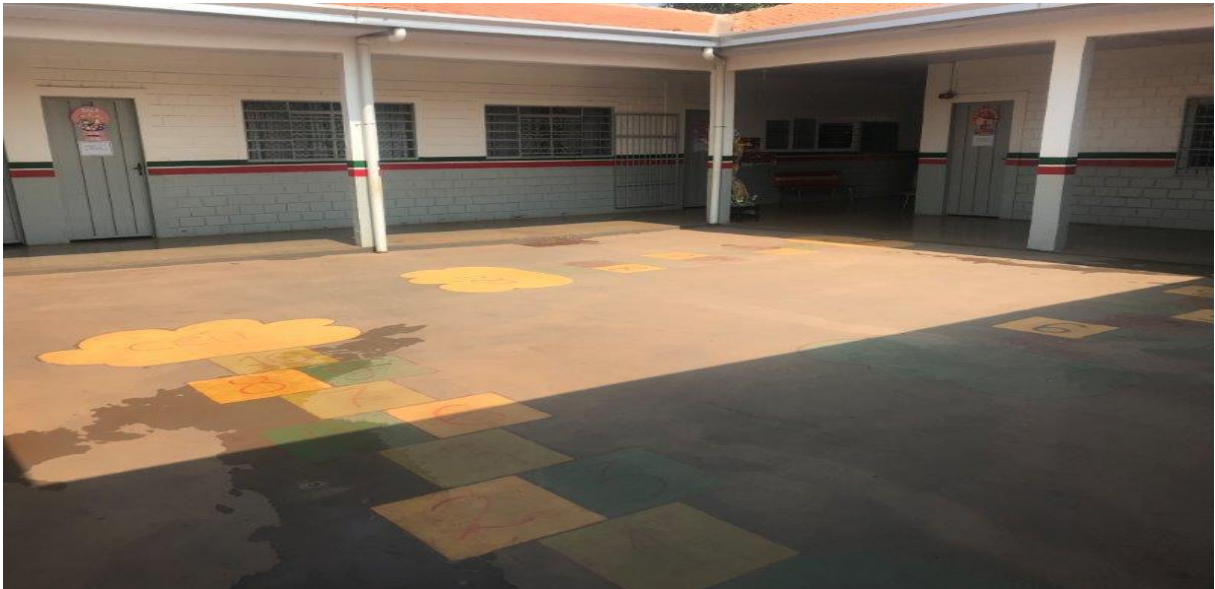
<b>Problemas identificados</b>	Verificou-se que o pátio da escola não possui uma boa drenagem, de modo que a água das chuvas fica acumulada. Por tal motivo, no local surge lodo, o qual é motivo de muitas quedas das crianças (observe-se que as fotografias não chegam a evidenciar claramente o problema, pois no dia da visita à escola não era dia de chuva).
<b>Providências a serem tomadas</b>	Estão previstos no projeto de manutenção predial e planilha orçamentária, encaminhados em anexo.
<b>Prazo para implementação</b>	-
<b>Responsável</b>	-
<b>Status</b>	<b>Solucionado.</b>
<b>Análise da equipe técnica</b>	Constatou-se que a área foi reformada e foi efetuado um sistema de escoamento de água do pátio.

## PÁTIO DA ESCOLA COM ESCOAMENTO PARA ÁGUA

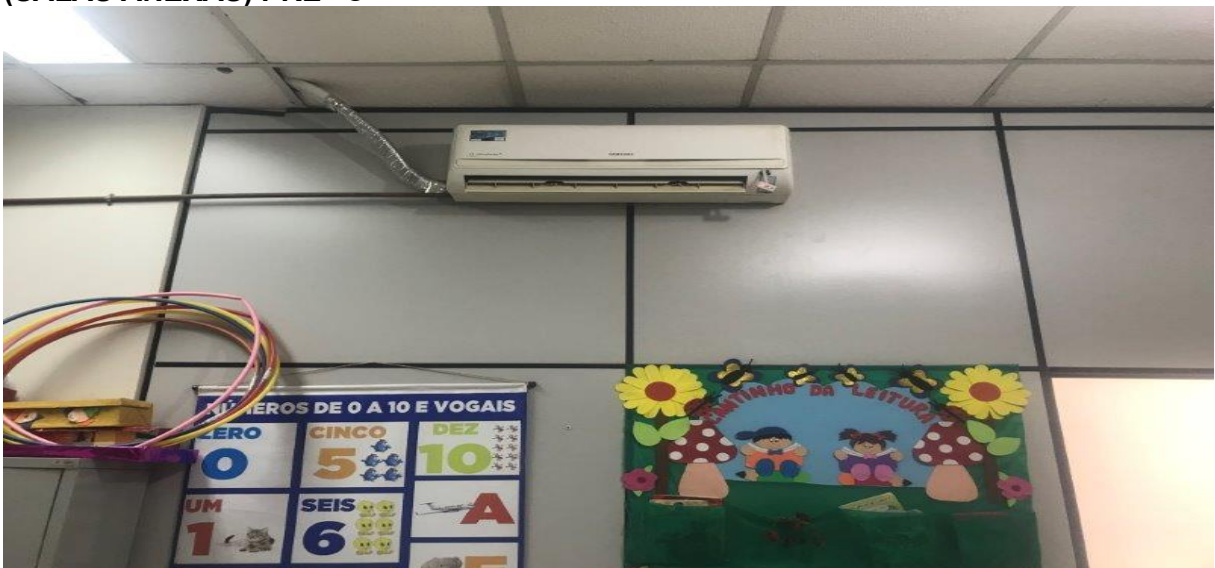
### (SALAS ANEXAS) PRÉ “C”

<b>Problemas identificados</b>	Verificou-se problemas referentes a ventilação/climatização: a) ventilador(es) das salas 4 e 6 não estão funcionando; b) no prédio anexo, o aparelho de ar condicionado da sala do Pré 5 (C e D) não refrigera. Verifica-se a necessidade de manutenção/conserto dos ventiladores e aparelhos de ar condicionado.
<b>Providências a serem tomadas</b>	Estão previstos no projeto de manutenção predial e planilha orçamentária, encaminhados em anexo.
<b>Prazo para implementação</b>	-
<b>Responsável</b>	-
<b>Status</b>	<b>Solução em andamento.</b>
<b>Análise da equipe técnica</b>	Constatou-se a troca dos 2 ventiladores de parede nas salas 04 e 06. Nas salas anexas do novo prédio, observou-se que o ar condicionado está funcionando na sala do Pré C (split), mas na sala do Pré D não está funcionando adequadamente, está fraco.

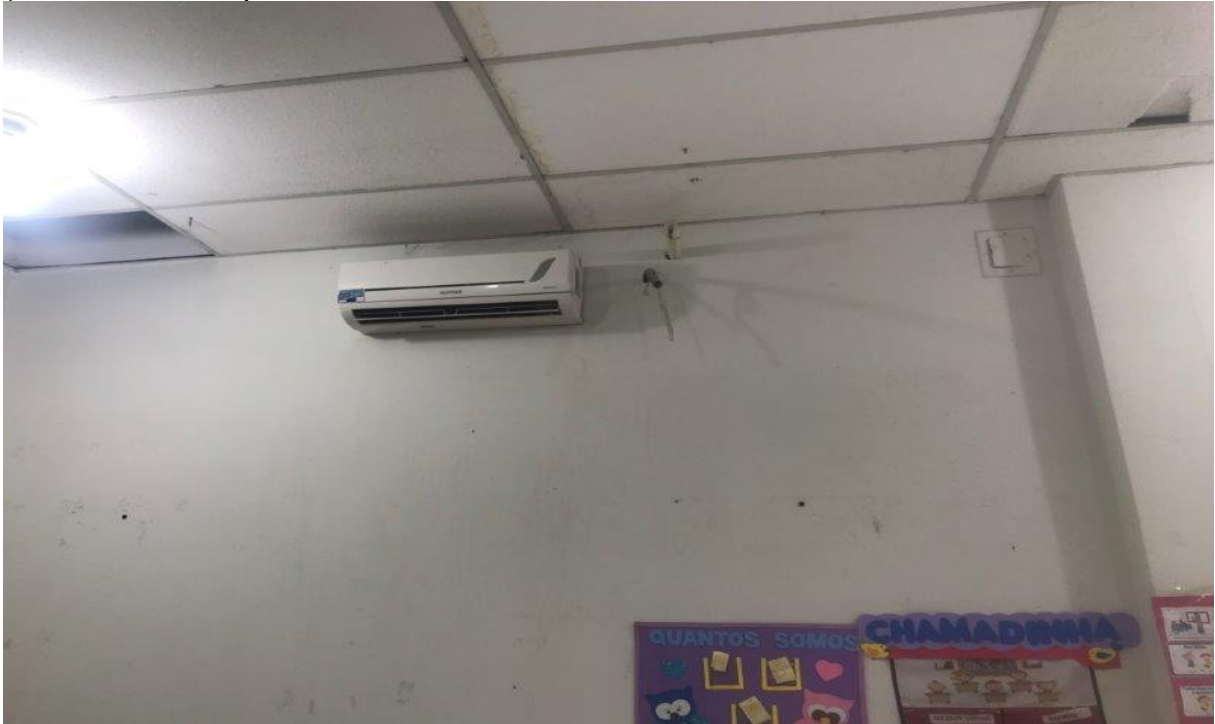
**(SALAS ANEXAS) PRÉ “D” AR NÃO REFRIGERA DIREITO**

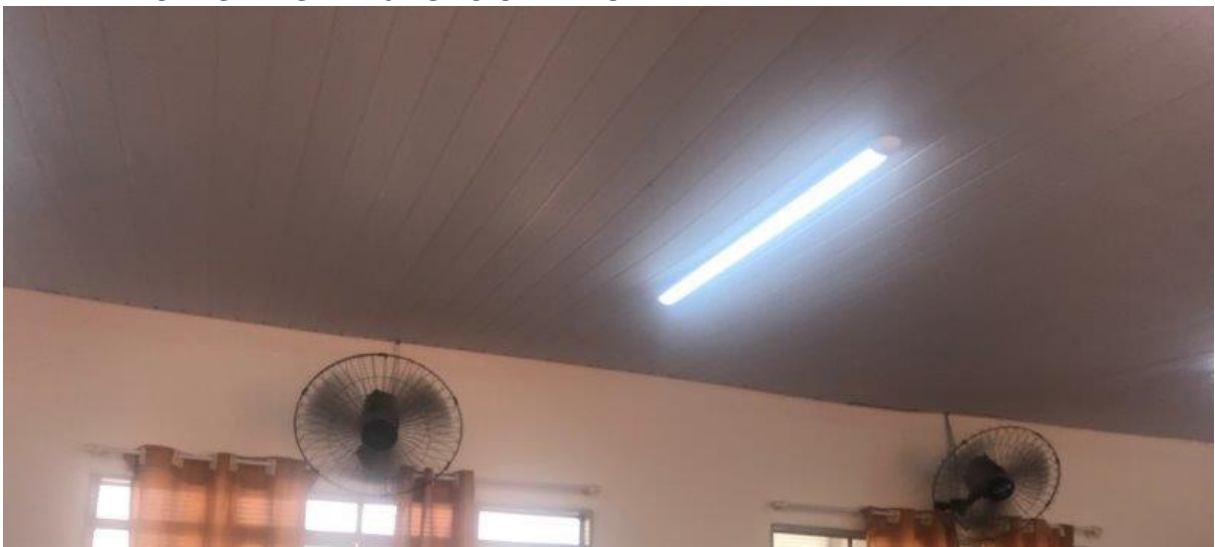
**VENTILADORES NA SALA 6 FUNCIONANDO**

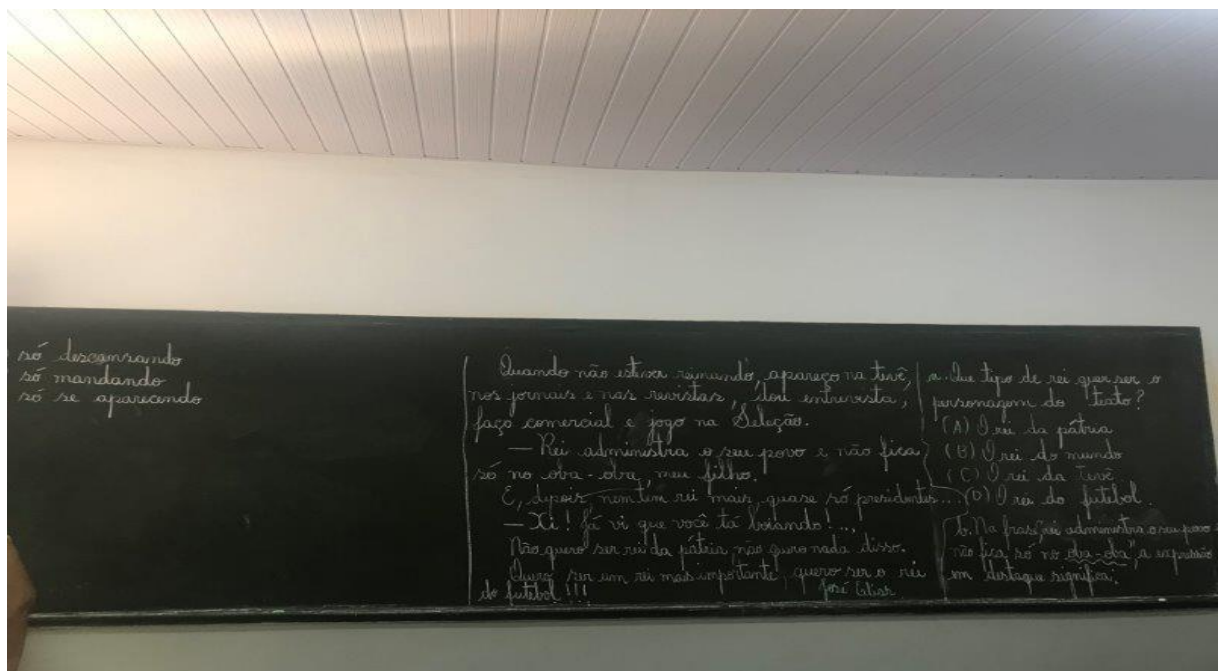
## QUADROS REFORMADOS DAS SALAS DE AULA

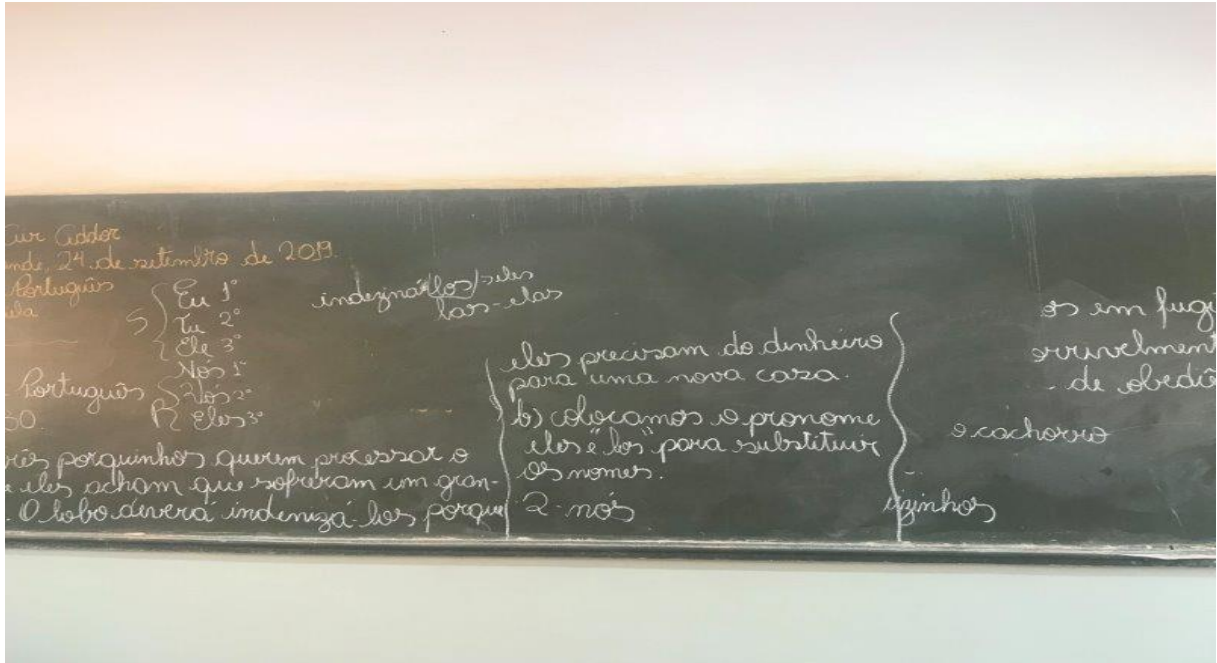
## QUADROS REFORMADOS DAS SALAS DE AULA

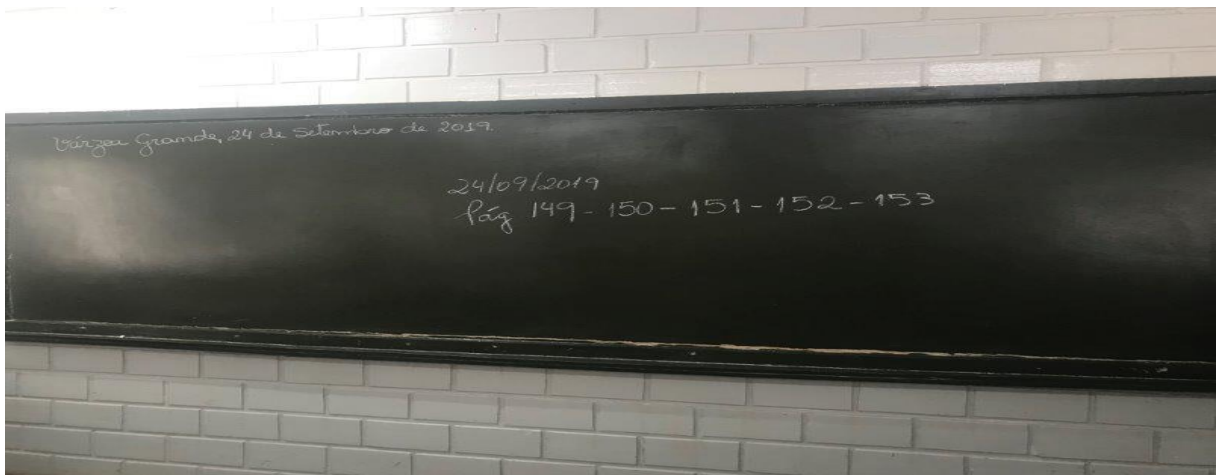
## QUADROS REFORMADOS DAS SALAS DE AULA

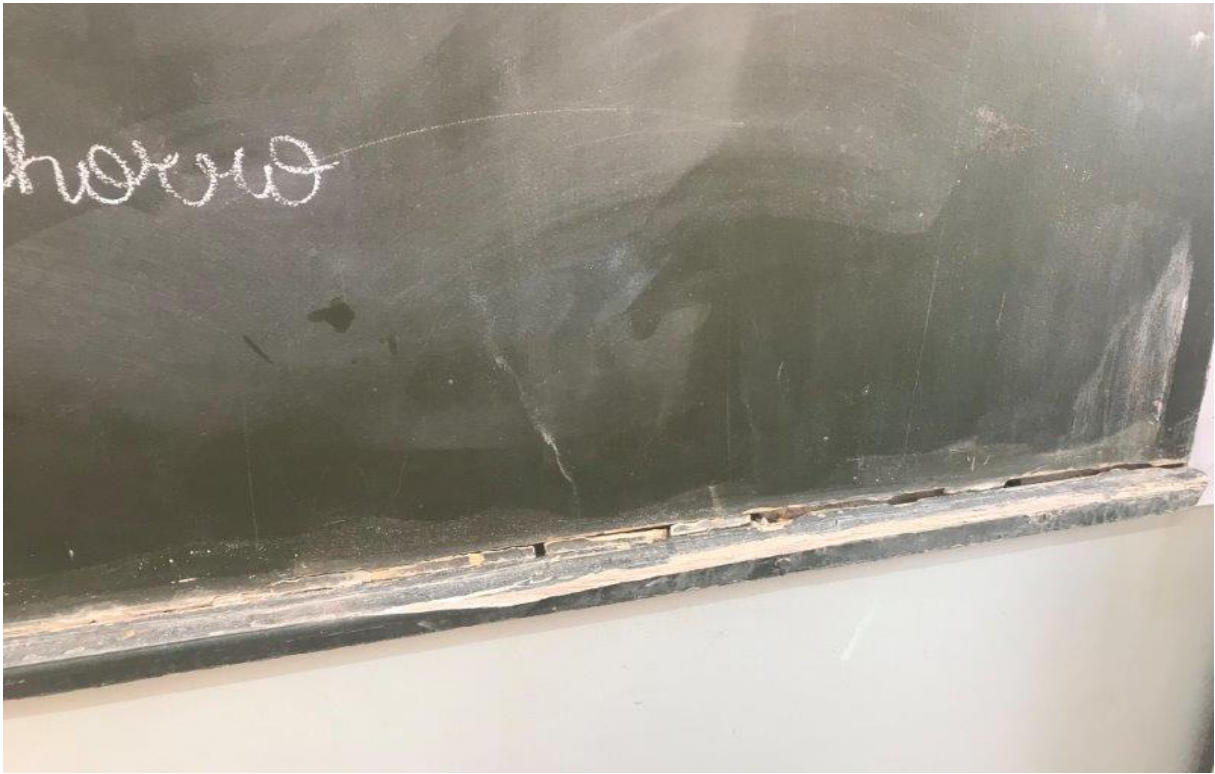
<b>Problemas identificados</b>	Verificou-se que os quadros das salas de aula exigem o uso de giz, inclusive há quadros bastante danificados/desgastados. Sabe-se que o pó do giz é prejudicial à saúde dos alunos e professores. Assim, o ideal seria a substituição por quadros que permitam a utilização do pincel (preferencialmente lousas de vidro).
<b>Providências a serem tomadas</b>	Estão previstos no projeto de manutenção predial e planilha orçamentária, encaminhados em anexo.
<b>Prazo para implementação</b>	-
<b>Responsável</b>	-
<b>Status</b>	<b>Solução em andamento.</b>
<b>Análise da equipe técnica</b>	Foi informado que todos os quadros das salas de aula foram reformados, entretanto, o quadro da sala 6 já está apresentando problema. Observou-se que continuam nas salas de aula os quadros que exigem uso de giz. Vale ressaltar que o ideal seria a substituição por quadros que permitam a utilização do pincel (lousas de vidro), visto que o pó de giz é prejudicial a saúde dos alunos e professores.

## QUADRO DA SALA 6 COM DEFEITO

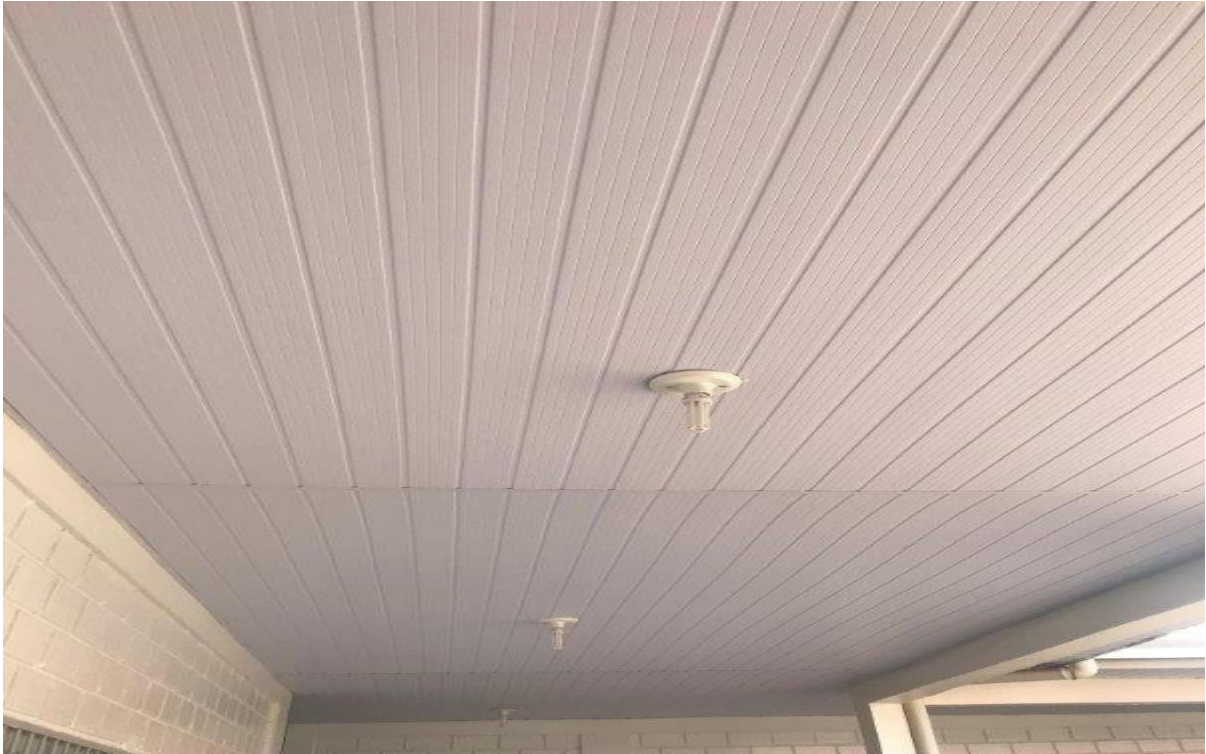
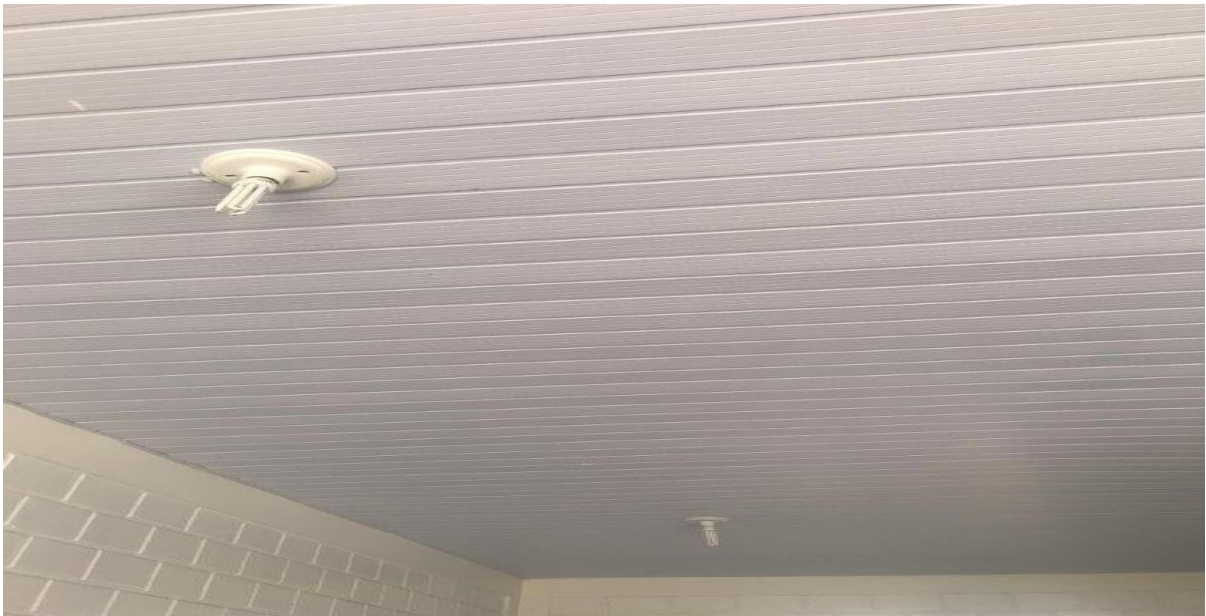
<b>Problemas identificados</b>	Verificou-se a ausência de lâmpadas e/ou lâmpadas queimadas, principalmente, nos corredores da escola.
<b>Providências a serem tomadas</b>	Estão previstos no projeto de manutenção predial e planilha orçamentária, encaminhados em anexo.
<b>Prazo para implementação</b>	-
<b>Responsável</b>	-
<b>Status</b>	<b>Solucionado.</b>
<b>Análise da equipe técnica</b>	As lâmpadas dos corredores da escola foram trocadas.

## LÂMPADAS DOS CORREDORES

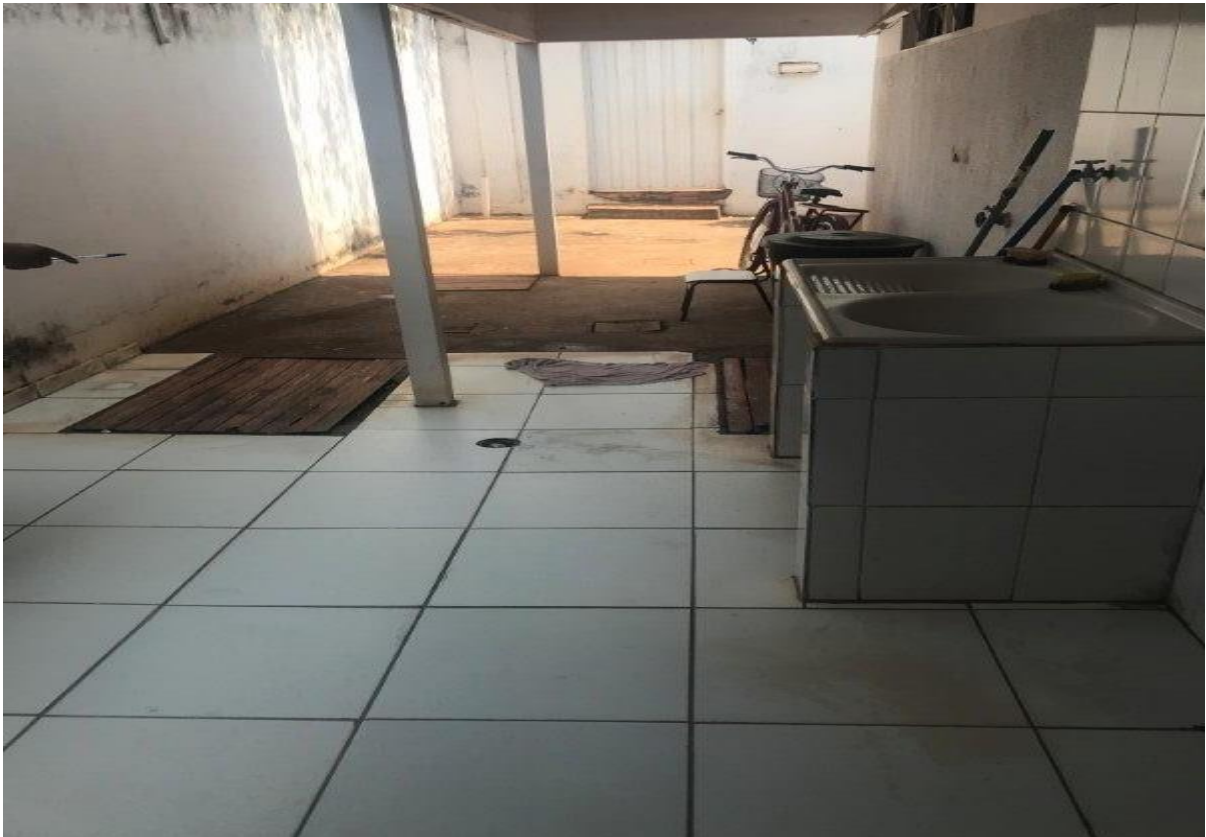
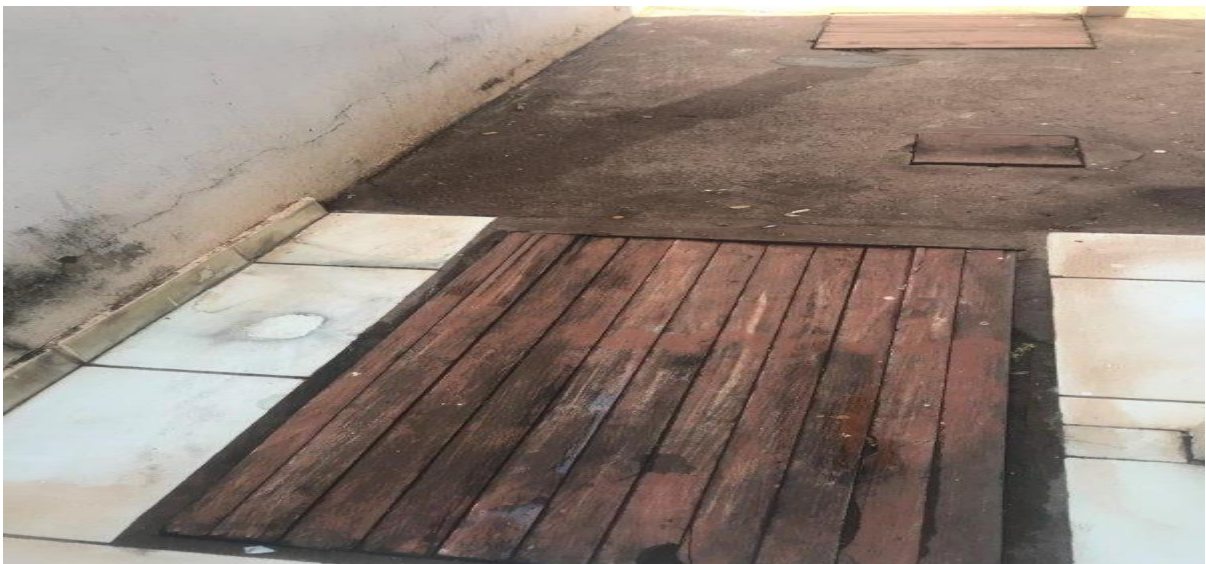
<b>Problemas identificados</b>	Verificou-se a existência de esgoto a céu aberto, bem como a existência de fossa parcialmente aberta no prédio anexo.
<b>Providências a serem tomadas</b>	Em relação ao achado nº 13 de existência de esgoto a céu aberto, bem como da existência de fossa parcialmente aberta no prédio anexo, informamos a existência do Contrato nº 054/2016 firmado com a Empresa Vitória Soluções Ambientais LTDA ME, que realiza esse serviço de limpeza de fossas e caixa de passagem, destacando que a referida unidade tem sido atendida regularmente.
<b>Prazo para implementação</b>	-
<b>Responsável</b>	-
<b>Status</b>	<b>Solucionado.</b>
<b>Análise da equipe técnica</b>	As salas anexas estão em novo prédio e o problema foi extinto, o novo prédio tem a rede de esgoto e fossa instalados adequadamente.

## ESGOTO E A FOSSA REGULAR

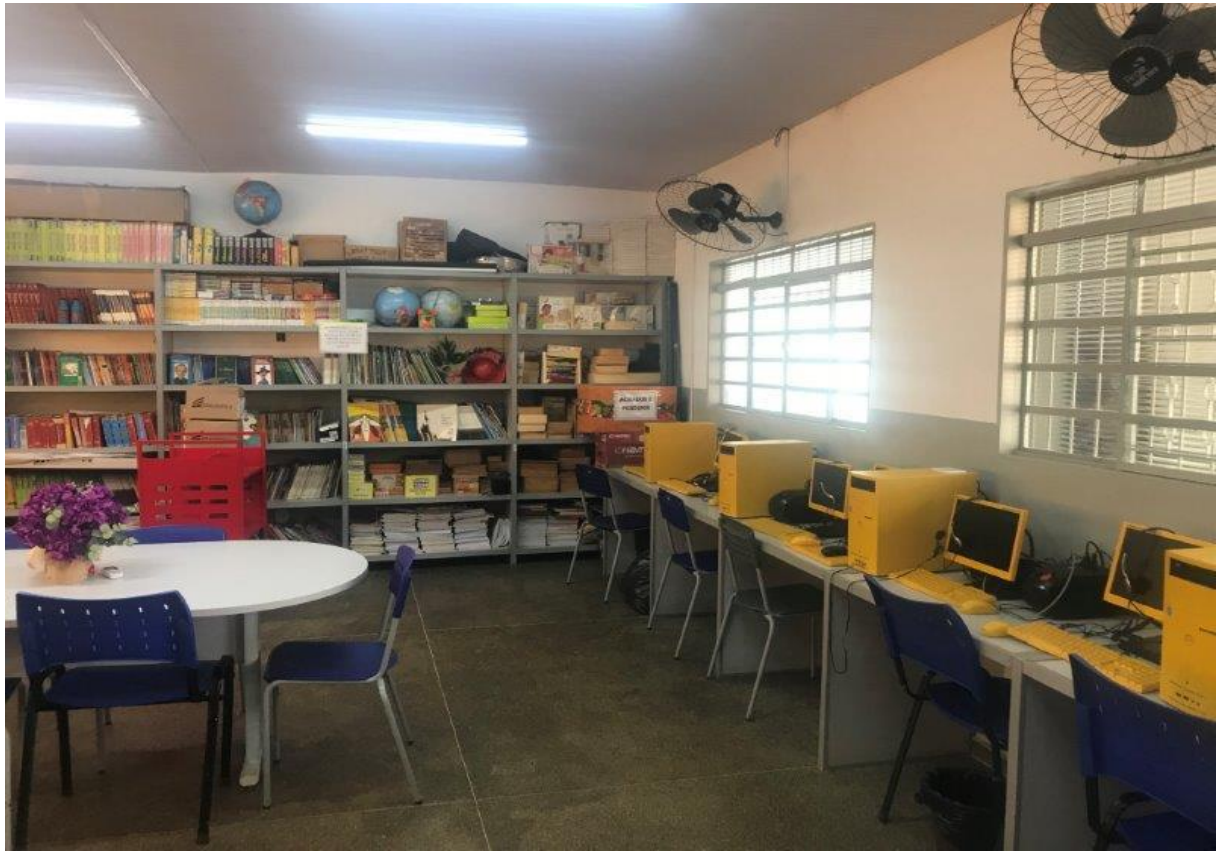
## SALA MULTIUSO

<b>Problemas identificados</b>	Verificou-se que a escola não possui biblioteca, sendo que os livros são improvisados dentro da sala dos professores. Verifica-se a necessidade de construção de espaço destinado à biblioteca.
<b>Providências a serem tomadas</b>	Estão previstos no projeto de manutenção predial e planilha orçamentária, encaminhados em anexo.
<b>Prazo para implementação</b>	-
<b>Responsável</b>	-
<b>Status</b>	<b>Não solucionado.</b>
<b>Análise da equipe técnica</b>	A biblioteca foi organizada junto com a sala de informática e vídeo, ficou uma sala multiuso. Os livros não estão mais na sala dos professores, mas ainda não existe um local específico para a biblioteca.

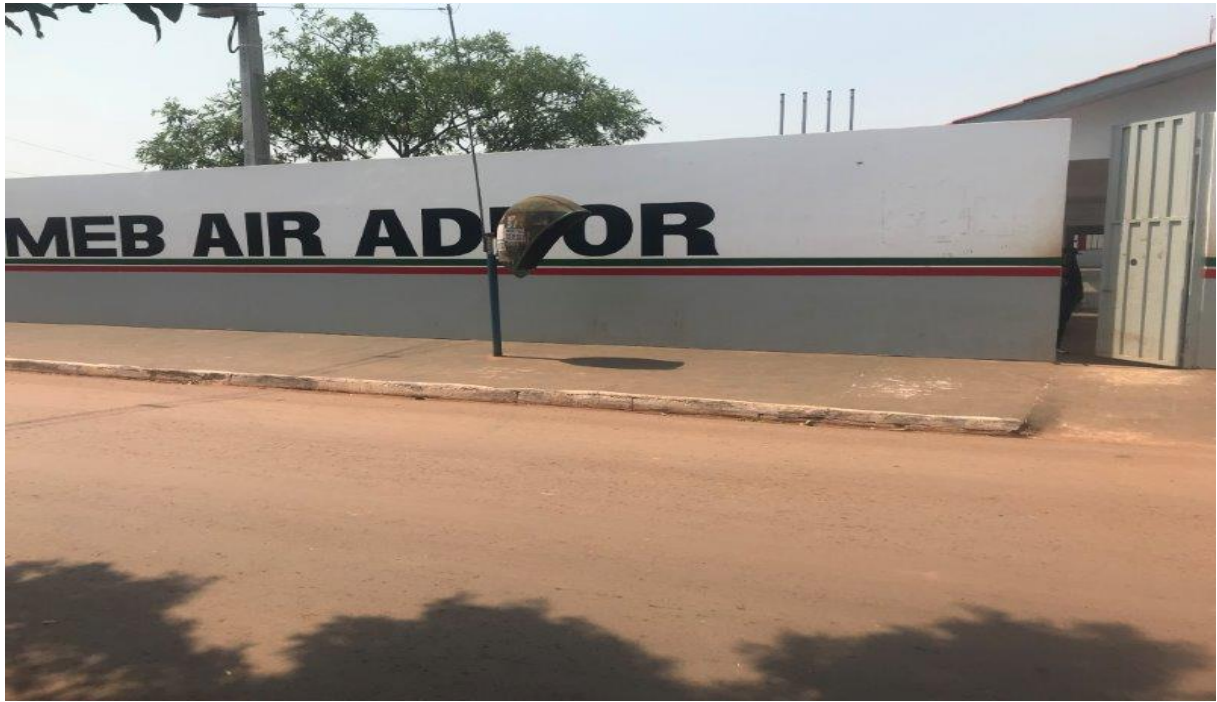
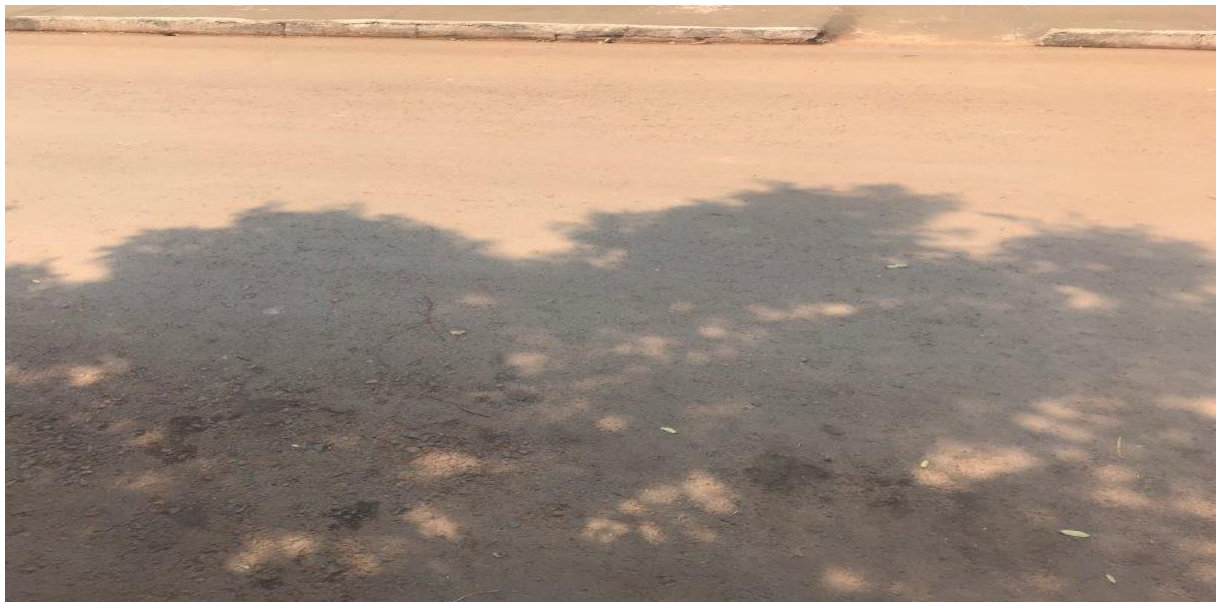
<b>Problemas identificados</b>	Verificou-se a ausência de faixa de pedestres na rua em frente à escola. Considerando que a escola atende crianças pequenas, inclusive da pré-escola, maior ainda a importância da faixa. Verifica-se a necessidade de pintura de faixa de pedestres na rua em frente à escola.
<b>Providências a serem tomadas</b>	Em relação ao achado nº 16 – ausência de faixa de pedestres na rua de acesso, foi solicitado à Secretaria Municipal de Serviços Públicos e Mobilidade Urbana para que procedesse a pintura da mesma em caráter de urgência.
<b>Prazo para implementação</b>	-
<b>Responsável</b>	-
<b>Status</b>	<b>Não solucionado.</b>
<b>Análise da equipe técnica</b>	Constatou-se que ainda não existe a faixa de pedestres na rua em frente à escola.

## AUSÊNCIA DE FAIXA DE PEDESTRES NA FRENTE DA ESCOLA

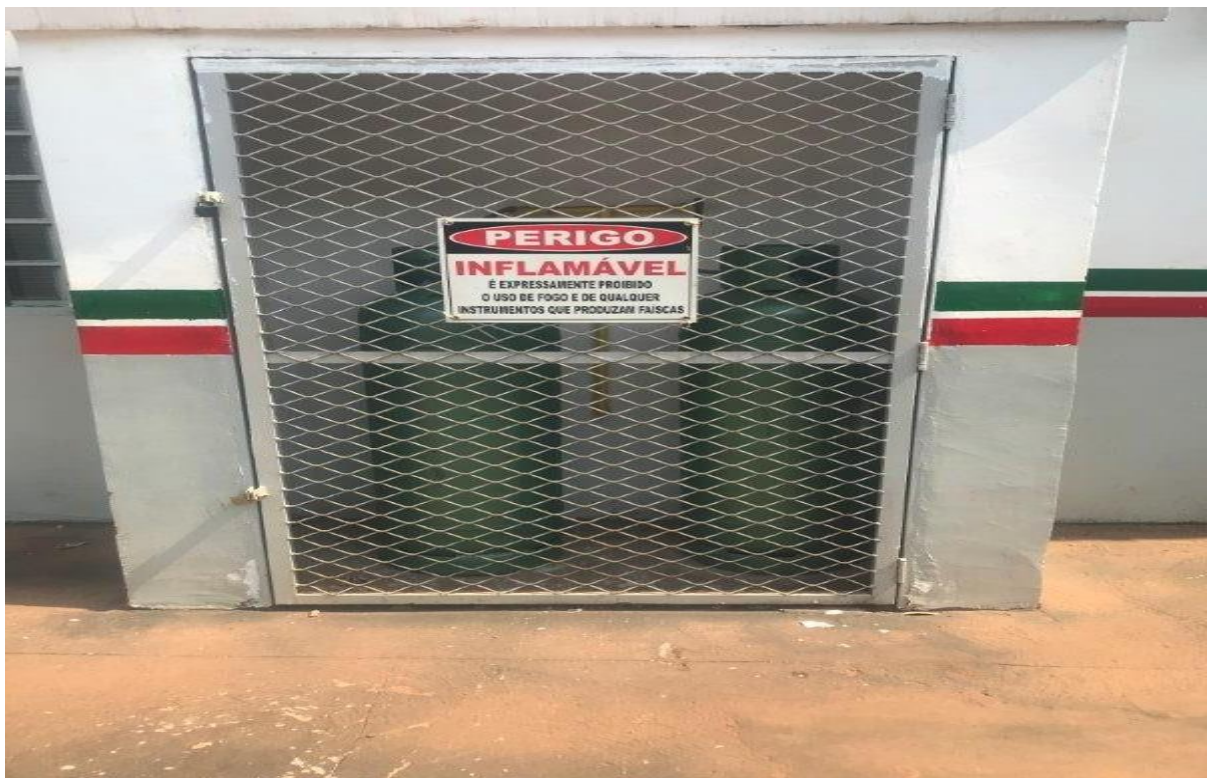
<b>Problemas identificados</b>	Apurou-se que o botijão de gás está instalado dentro da cozinha. Verifica-se a necessidade de se instalar o botijão do lado externo da cozinha (protegido por grades, para evitar furtos).
<b>Providências a serem tomadas</b>	Estão previstos no projeto de manutenção predial e planilha orçamentária, encaminhados em anexo.
<b>Prazo para implementação</b>	-
<b>Responsável</b>	-
<b>Status</b>	<b>Solucionado.</b>
<b>Análise da equipe técnica</b>	Foi retirado o botijão de gás da cozinha e instalado do lado de fora.

## BOTIJÃO DE GÁS INSTALADO FORA DA COZINHA

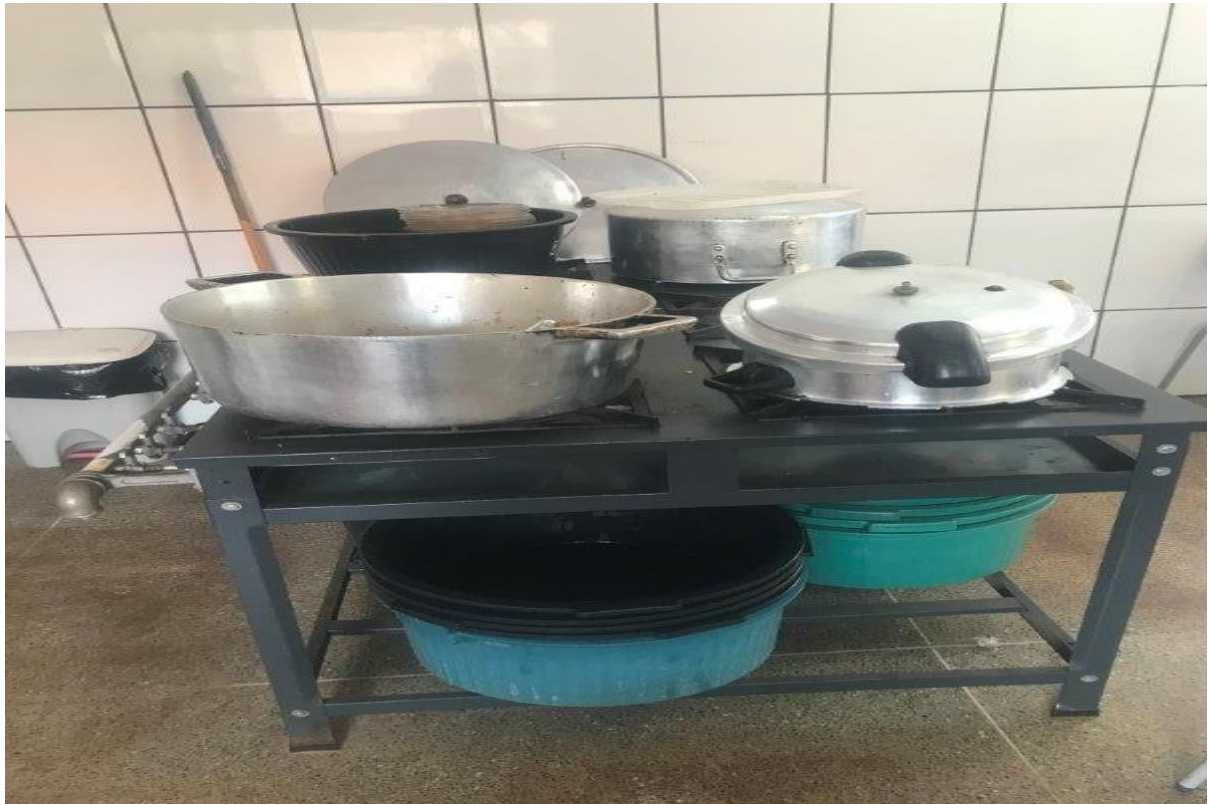
## BOTIJÃO DE GÁS ESTÁ FORA DA COZINHA

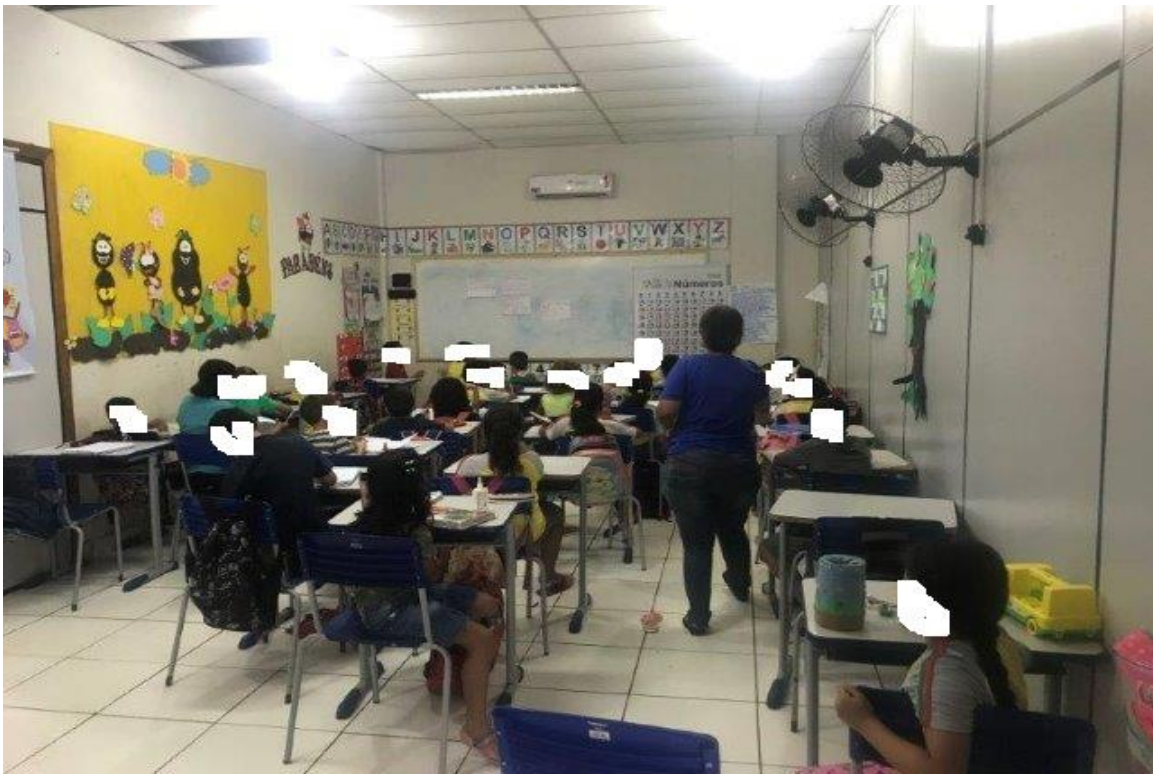
<b>Prazo para implementação</b>	-
<b>Responsável</b>	-
<b>Status</b>	<b>Solucionado.</b>
<b>Análise da equipe técnica</b>	A sala do Pré 5 – turma B possui tamanho adequado. A sala do Pré 5 – turma D possui tamanho adequado, mas o ar condicionado não refrigera direito. A sala do Pré 5 – turma A está de bom tamanho. A atual Sala do 1º Ano A também está adequada, antiga sala do 1º ano D.

#### SALAS DE AULA COM QUANTIDADES ADEQUADAS DE ALUNOS

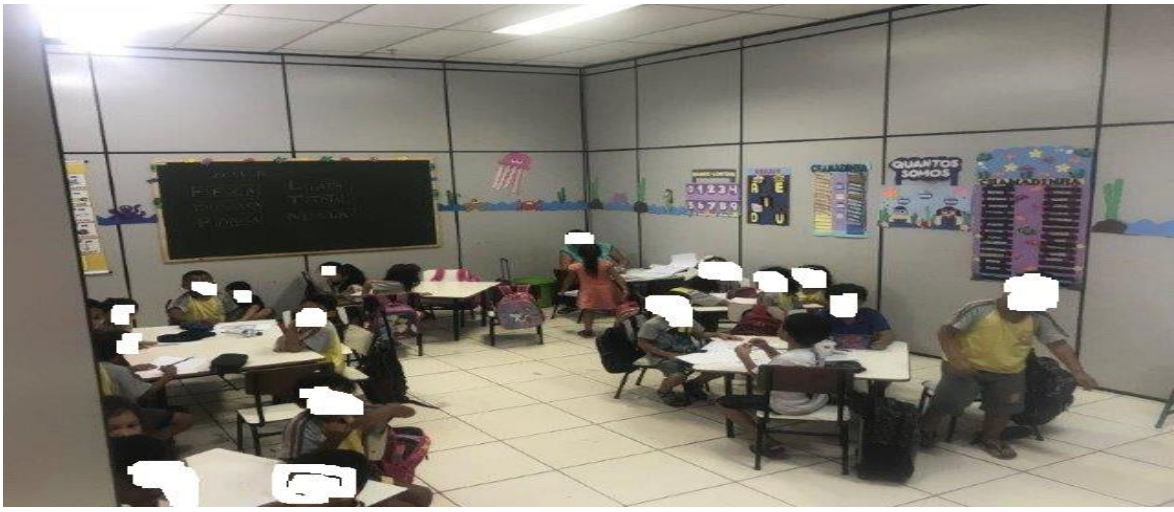
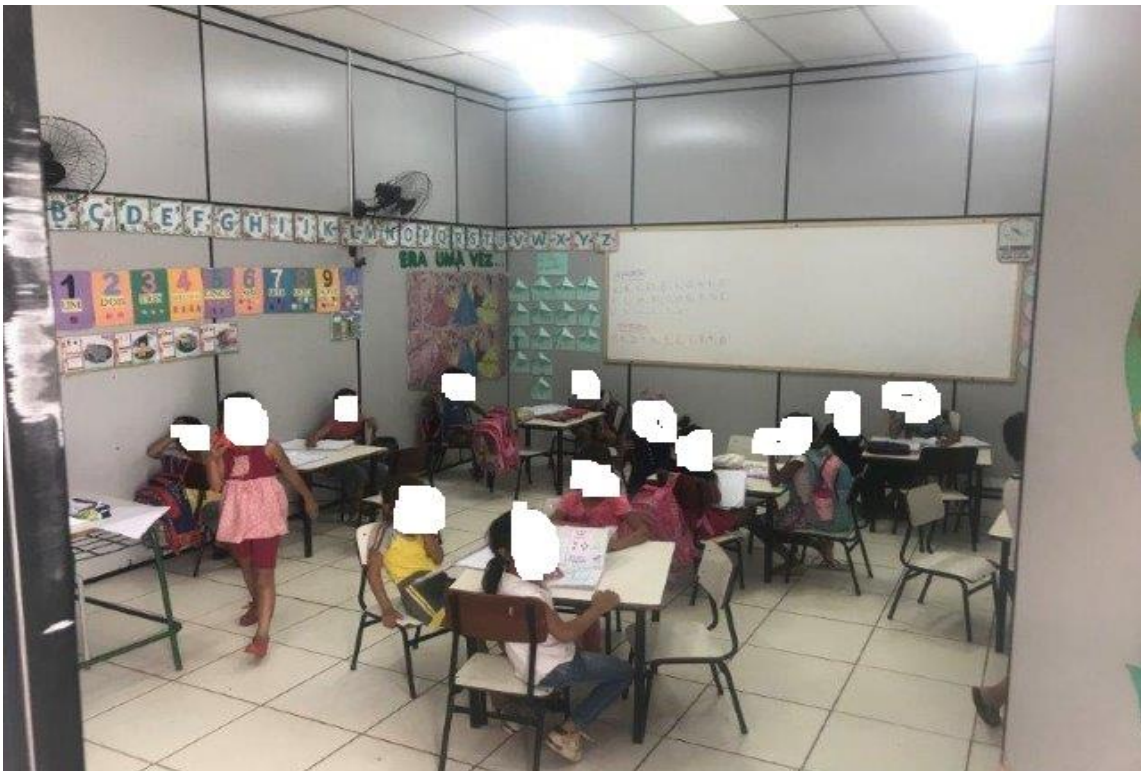
**PRÉ 5 SALA DE AULA COM QUANTIDADE ADEQUADO DE ALUNOS**
