PROGRAMA VISITA ÀS ESCOLAS
AVALIAÇÃO DA INFRAESTRUTURA DA ESCOLA MUNICIPAL
DE EDUCAÇÃO BÁSICA HONORATO PEDROSO DE BARROS
MUNICÍPIO DE VÁRZEA GRANDE-MT

PROGRAMA VISITA ÀS ESCOLAS RELATÓRIO DE LEVANTAMENTO

Protocolo: 158356/2017

Objeto da fiscalização: Avaliar a infraestrutura da EMEB Honorato Pedroso de Barros (localizada no Município de Várzea Grande - MT).

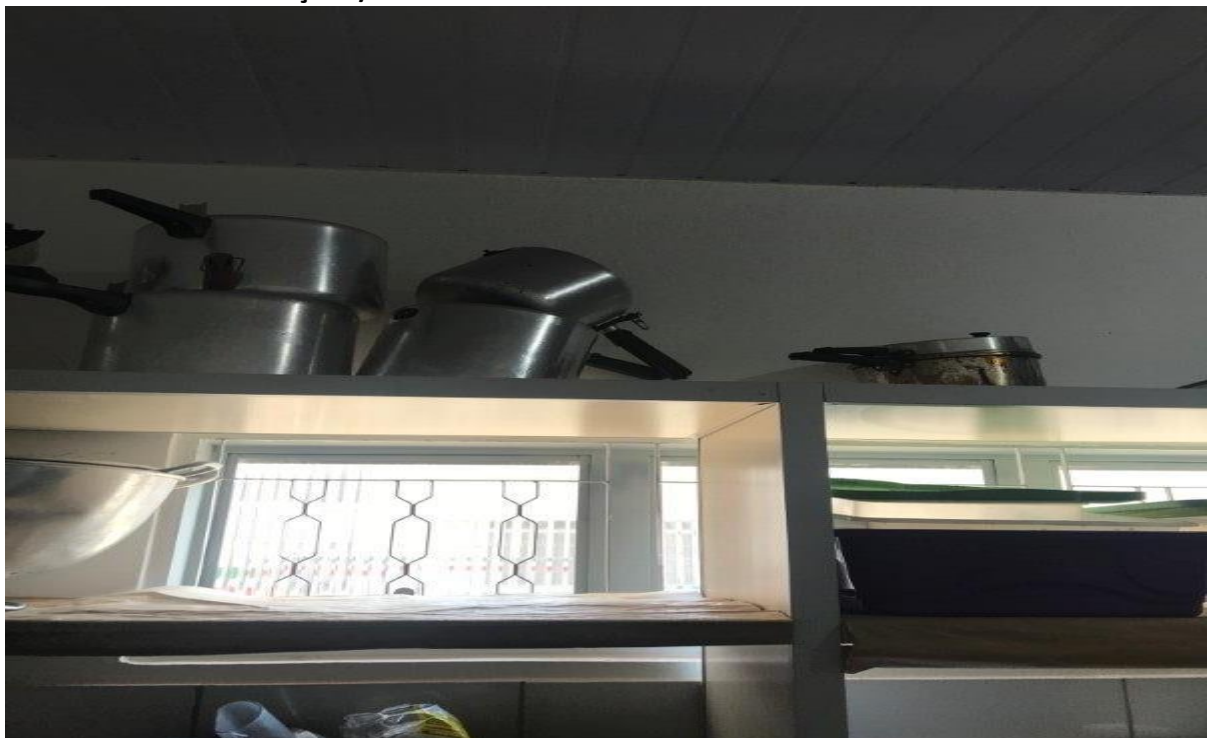
Problemas identificados	Verificou-se a falta de telhas e/ou telhas quebradas no beiral da escola. Também se verificou que várias salas apresentam problemas no telhado, uma vez que há goteiras/infiltrações. Assim, verifica-se a necessidade de reparos no telhado dos ambientes indicadas nas fotos abaixo.
Providências a serem tomadas	-
Prazo para implementação	-
Responsável	-
Status	Solucionado.
Análise da equipe técnica	Foi reformado o telhado da escola, resolvendo as infiltrações na cozinha, salas de aula e dos professores. As telhas do beiral foram trocadas e foi colocado forro.

COZINHA SEM INFILTRAÇÕES/GOTEIRAS

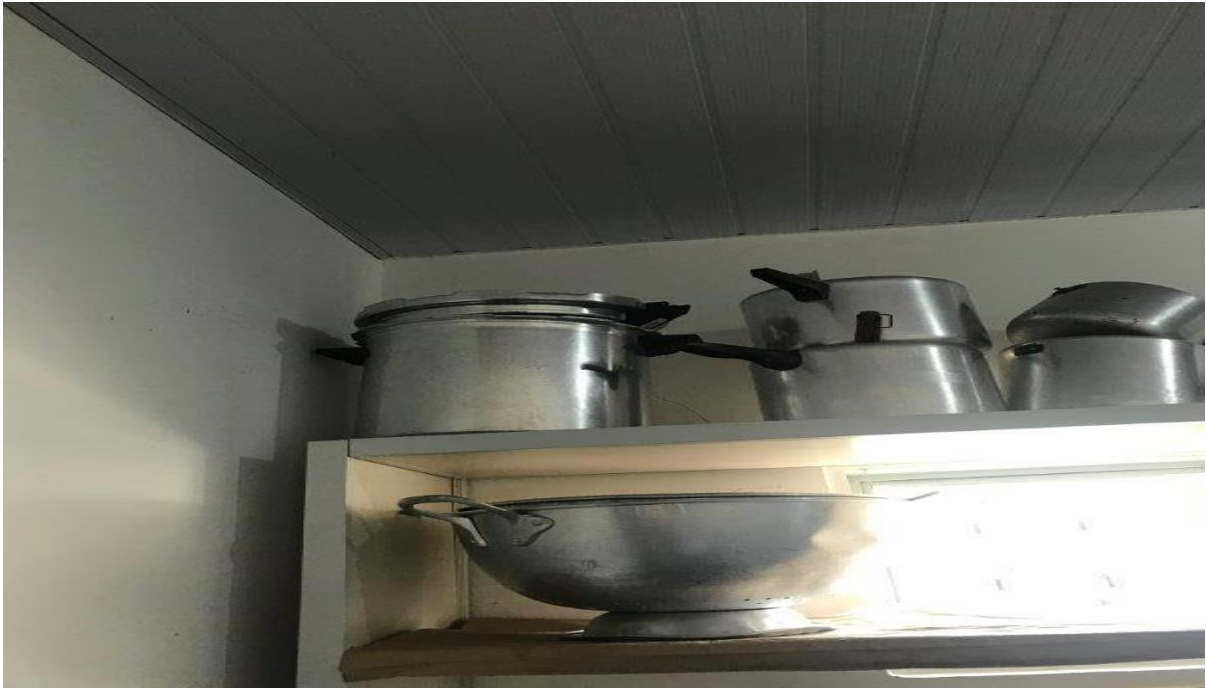
COZINHA SEM INFILTRAÇÕES/GOTEIRAS

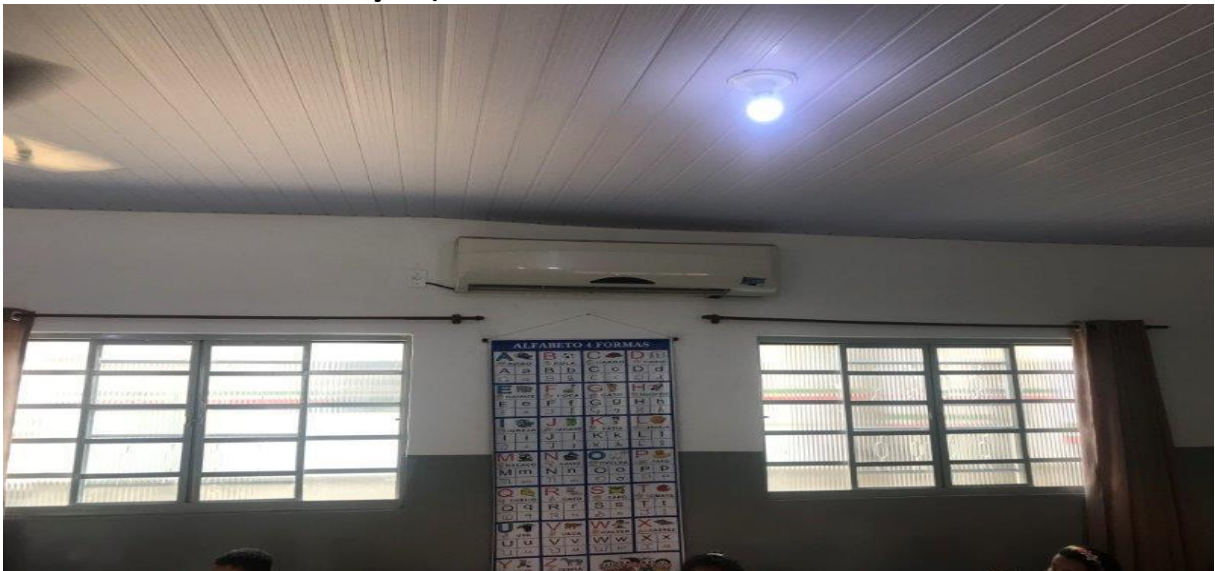
SALAS DE AULA SEM INFILTRAÇÕES/GOTEIRAS

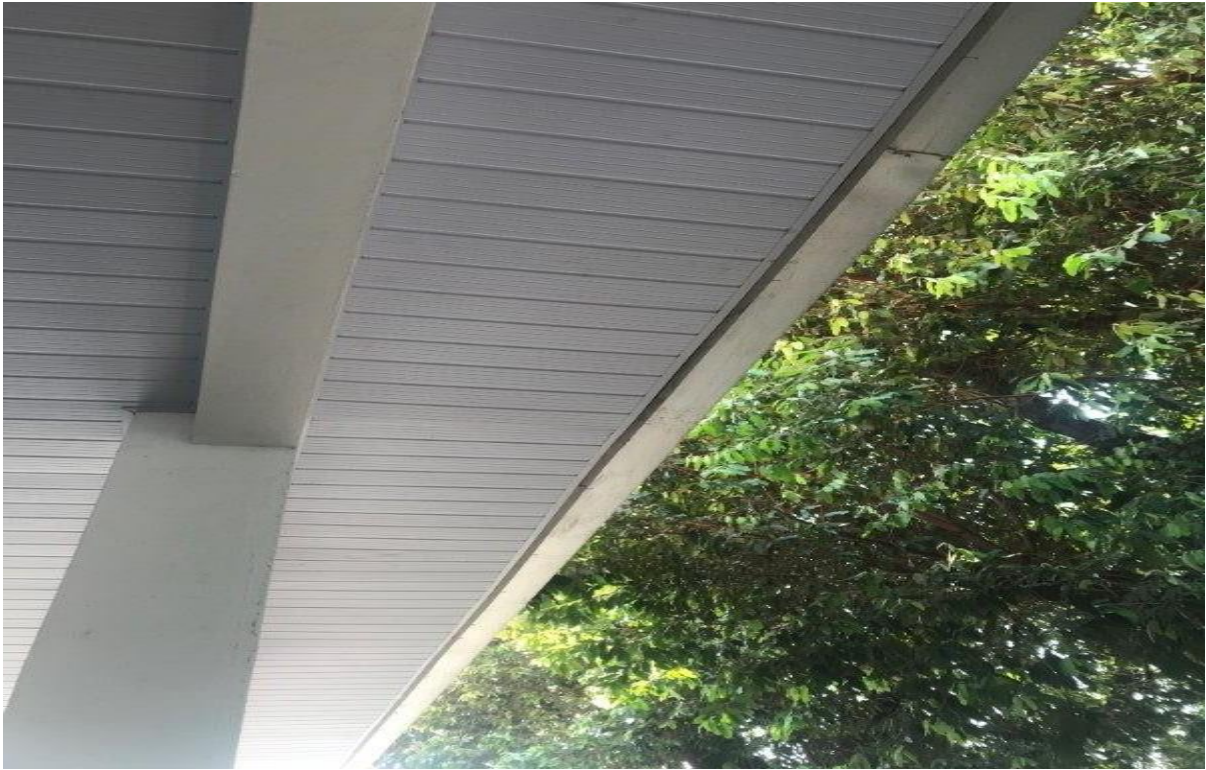
BEIRAL COM TELHAS E FORRO TROCADOS

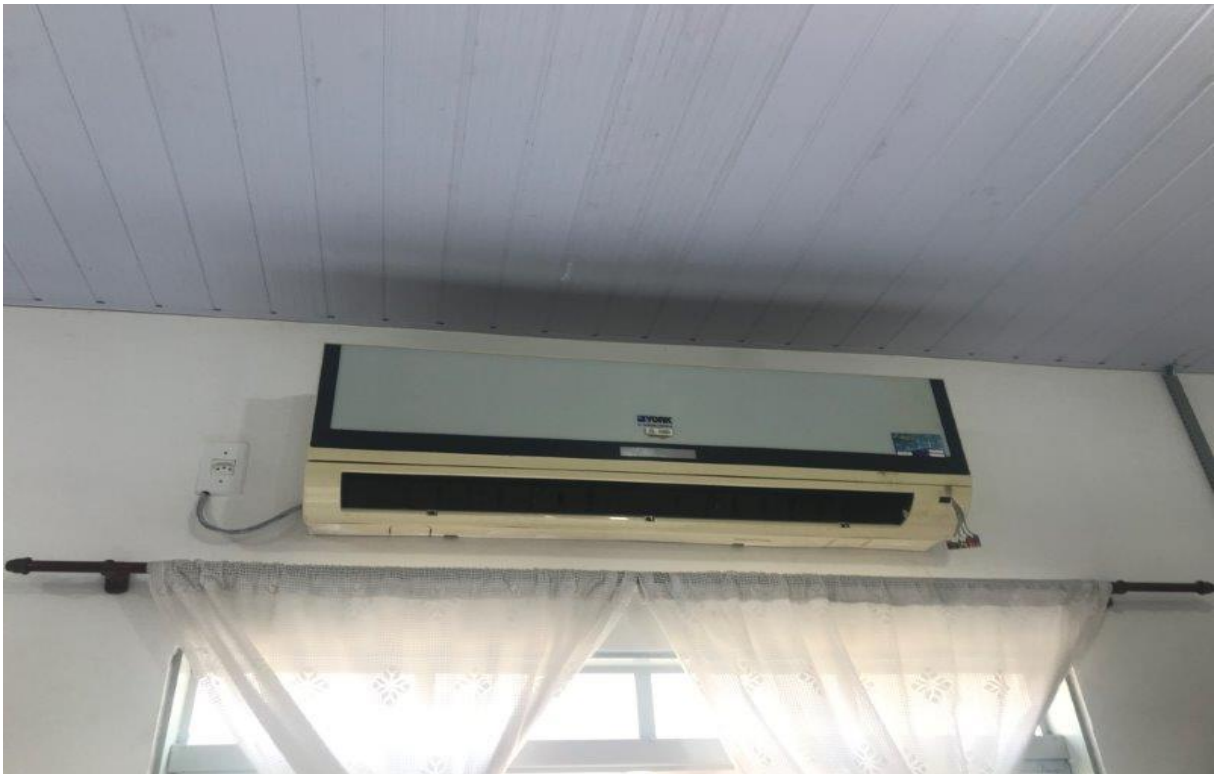
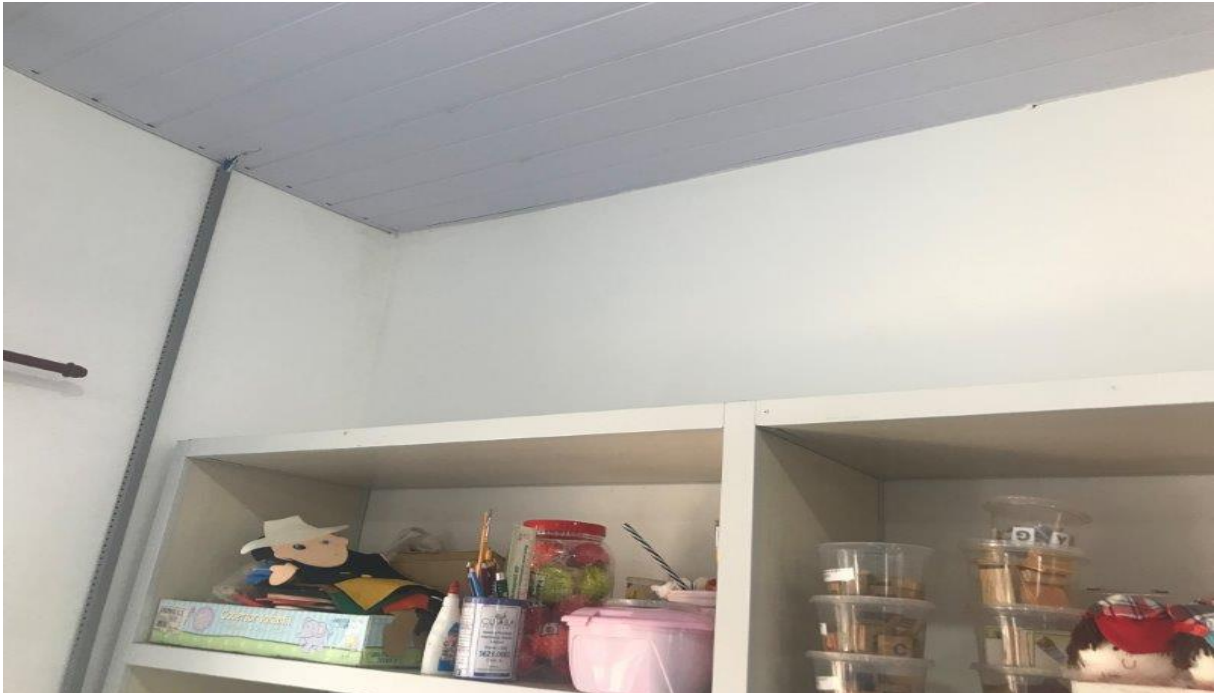
SALA MULTIFUNCIONAL SEM INFILTRAÇÕES/GOTEIRAS

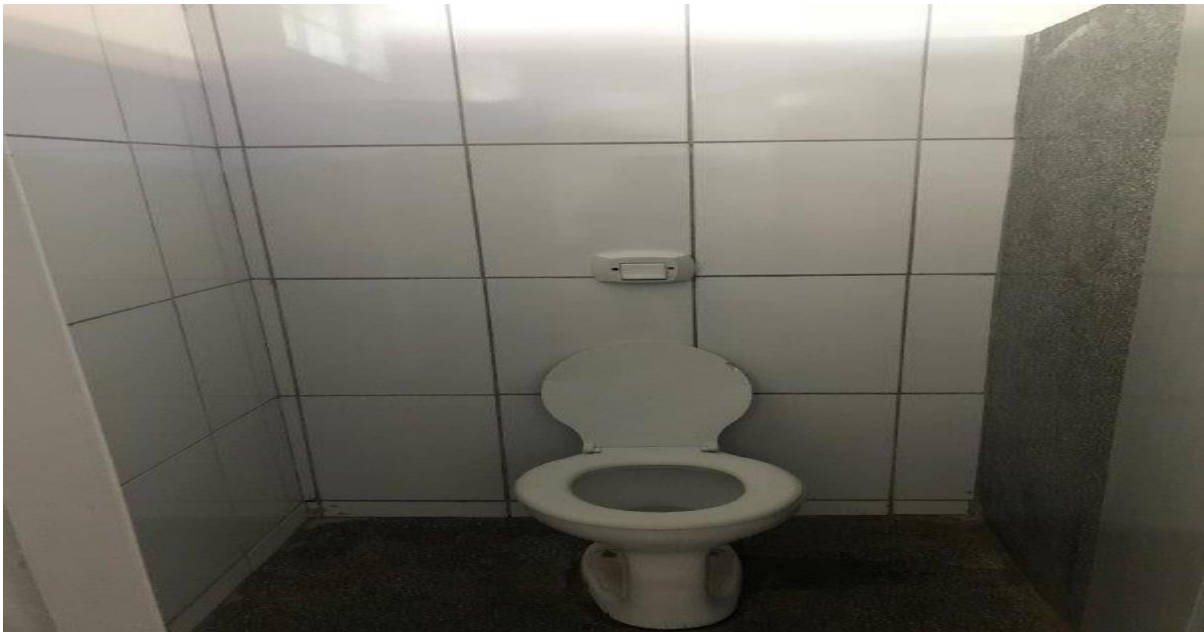
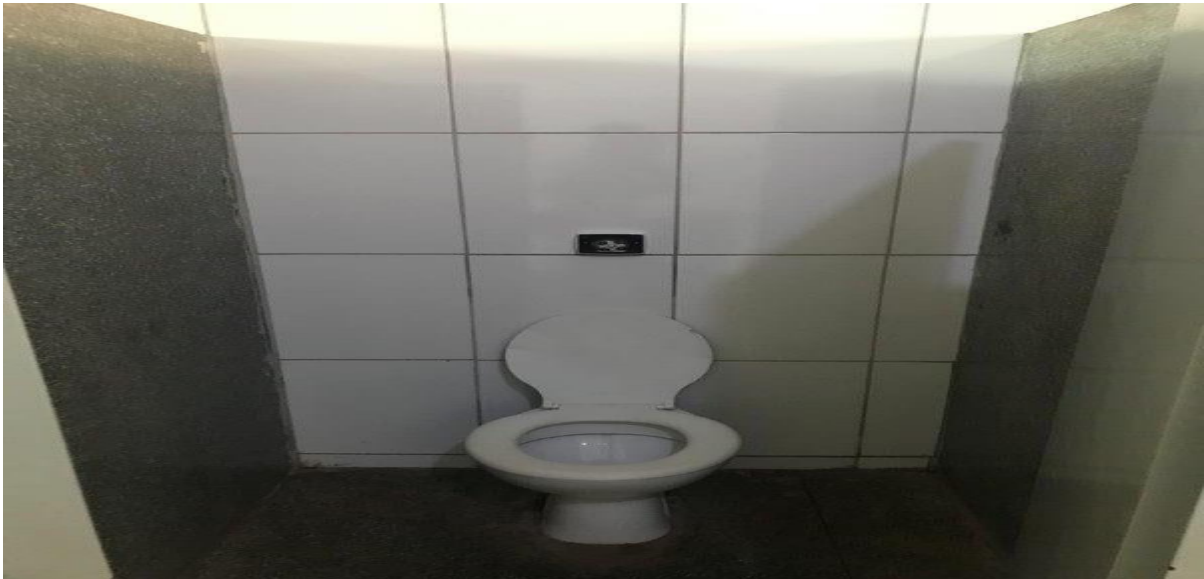
Problemas identificados	Verificou-se que o piso da sala da coordenação pedagógica encontra-se bastante danificado. Também se verificou a ausência de azulejos e/ou azulejos quebrados nos banheiros, na cozinha e na Secretaria. Esses locais necessitam de reparos.
Providências a serem tomadas	-
Prazo para implementação	-
Responsável	-
Status	Solucionado.
Análise da equipe técnica	Foram colocados azulejos novos no sanitário feminino, na cozinha e na Secretaria. Observou-se que na Coordenação pedagógica o piso foi recuperado.

AZULEJOS TROCADOS NO SANITÁRIO FEMININO

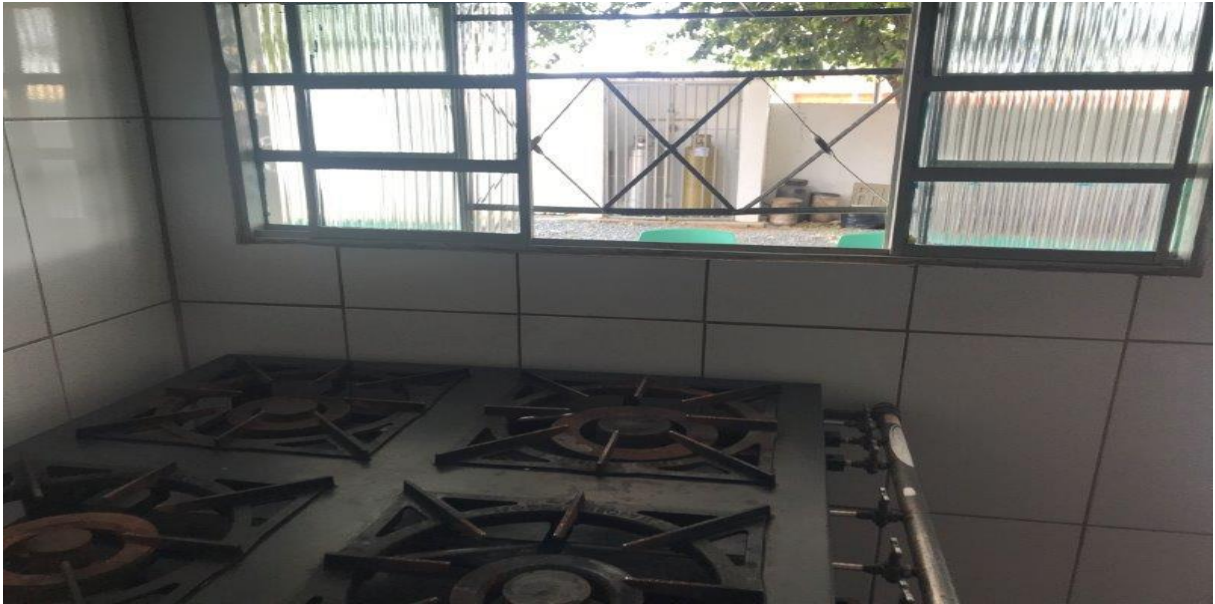
AZULEJOS TROCADOS DA COZINHA

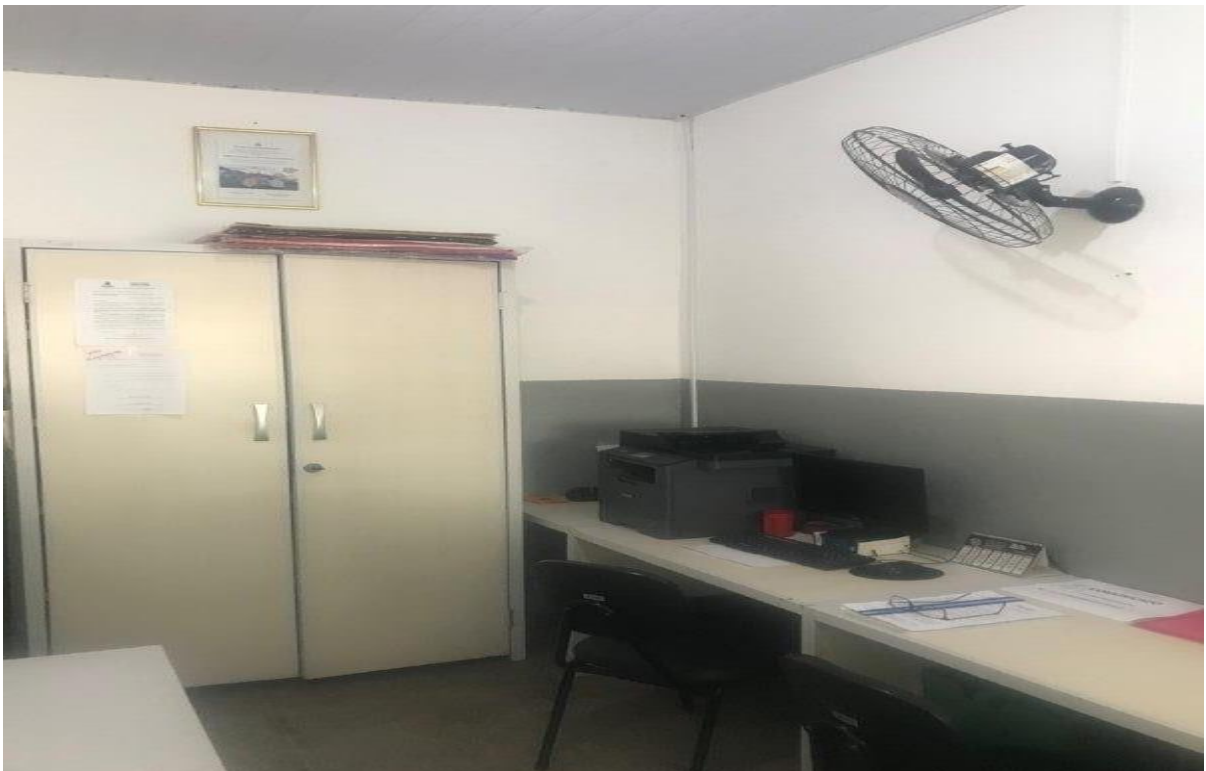
PISO RECUPERADO DA SALA DA COORDENADORIA PEDAGÓGICA/SECRETARIA

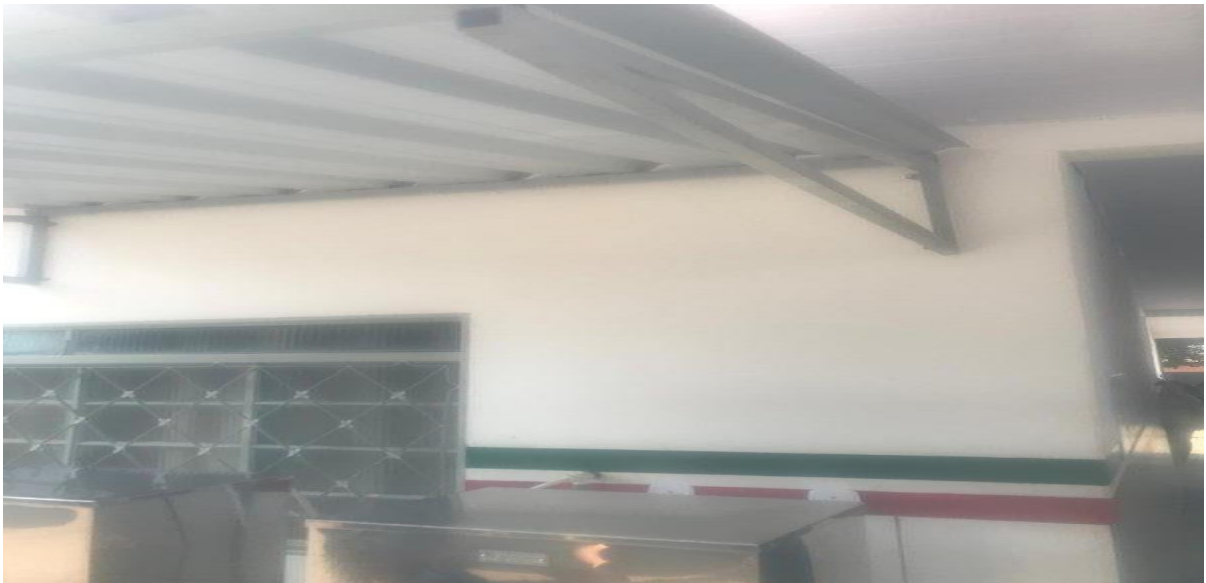
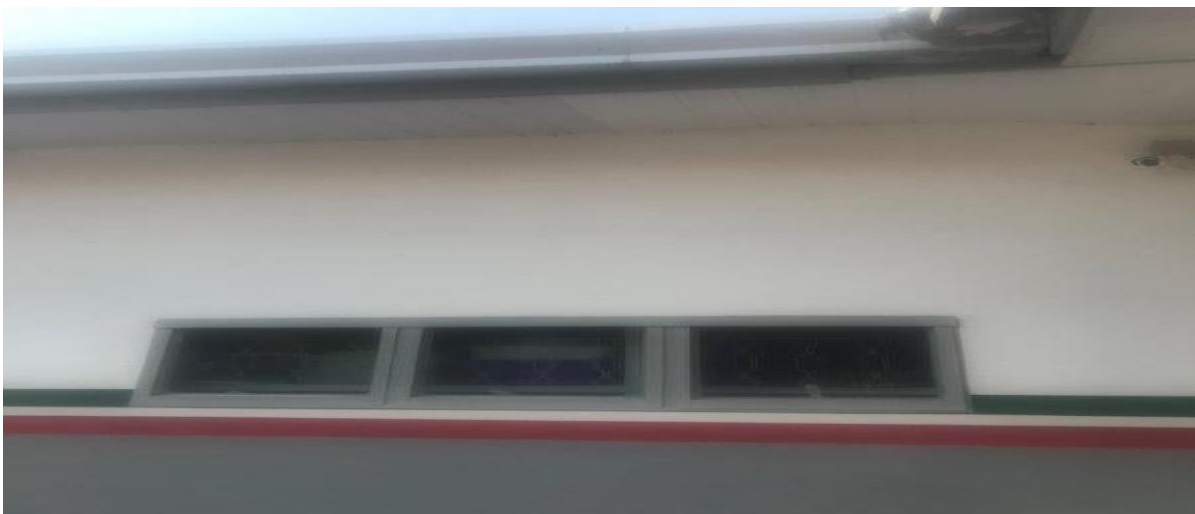
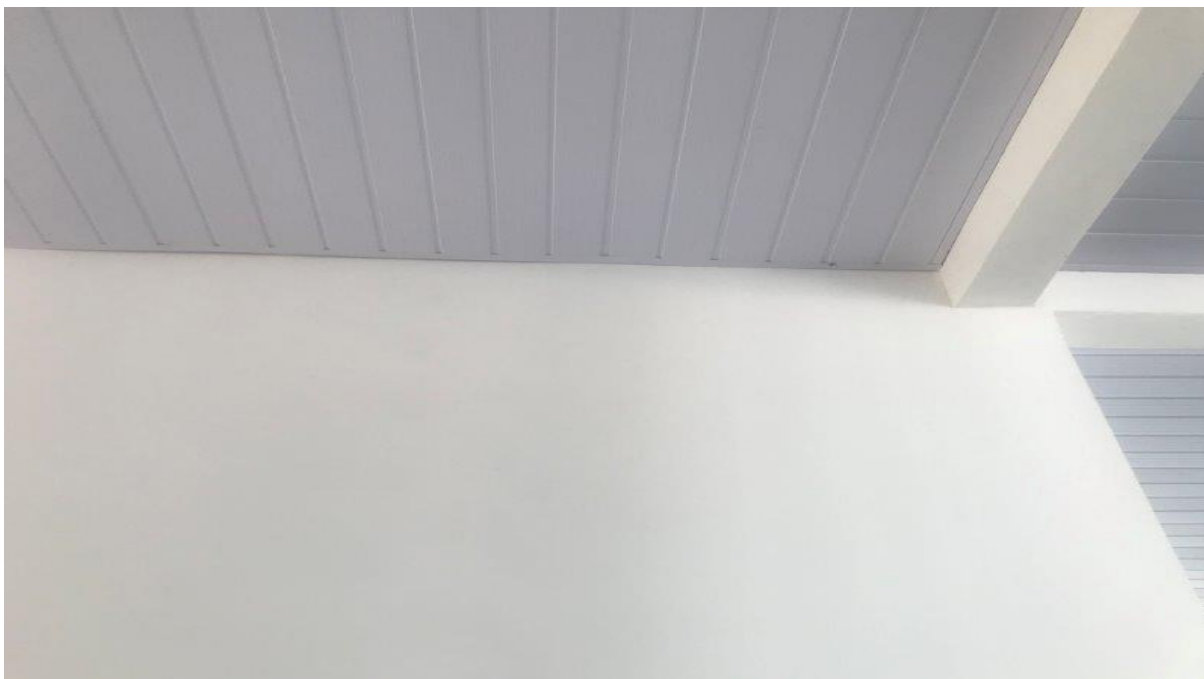
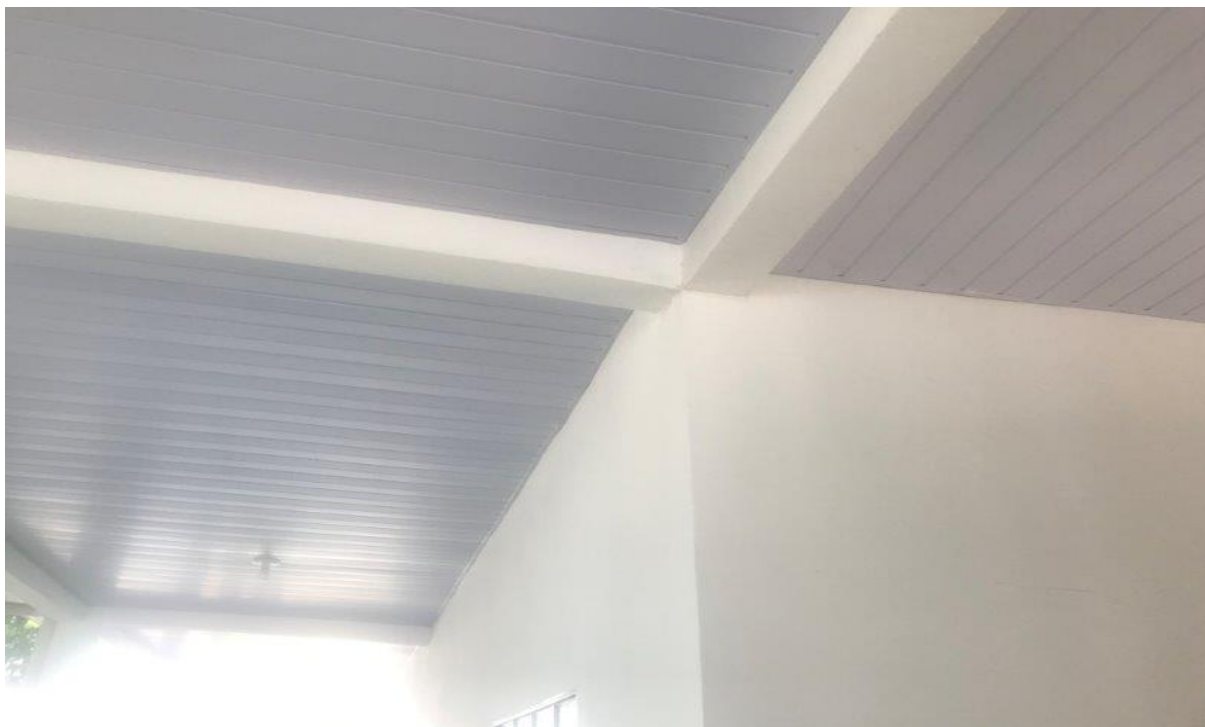
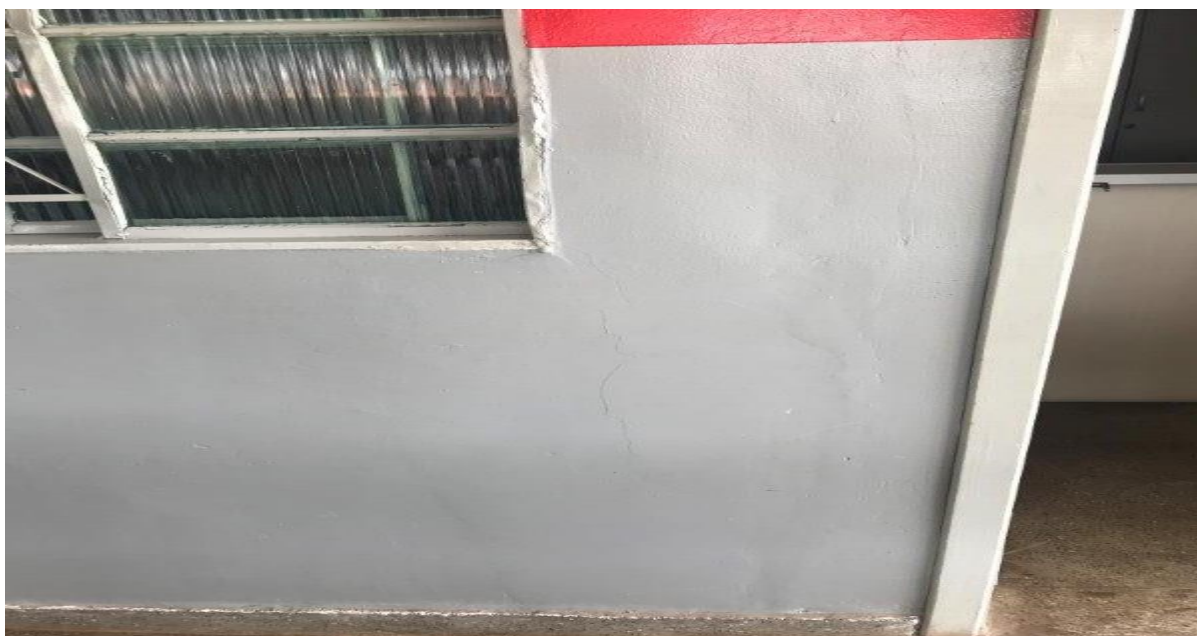
Problemas identificados	Verificou-se que a escola apresenta rachaduras em vários ambientes, conforme indicado nas fotos abaixo. Em alguns casos é possível que até exista risco de queda da parede. Verifica-se a necessidade de reparos.
Providências a serem tomadas	-
Prazo para implementação	-
Responsável	-
Status	Solução em andamento.
Análise da equipe técnica	Foram reformadas as paredes do corredor, da sala multifuncional e do lado externo da cozinha. Observou-se que ainda permanece rachadura em um local do corredor.

PAREDES REFORMADAS NO CORREDOR

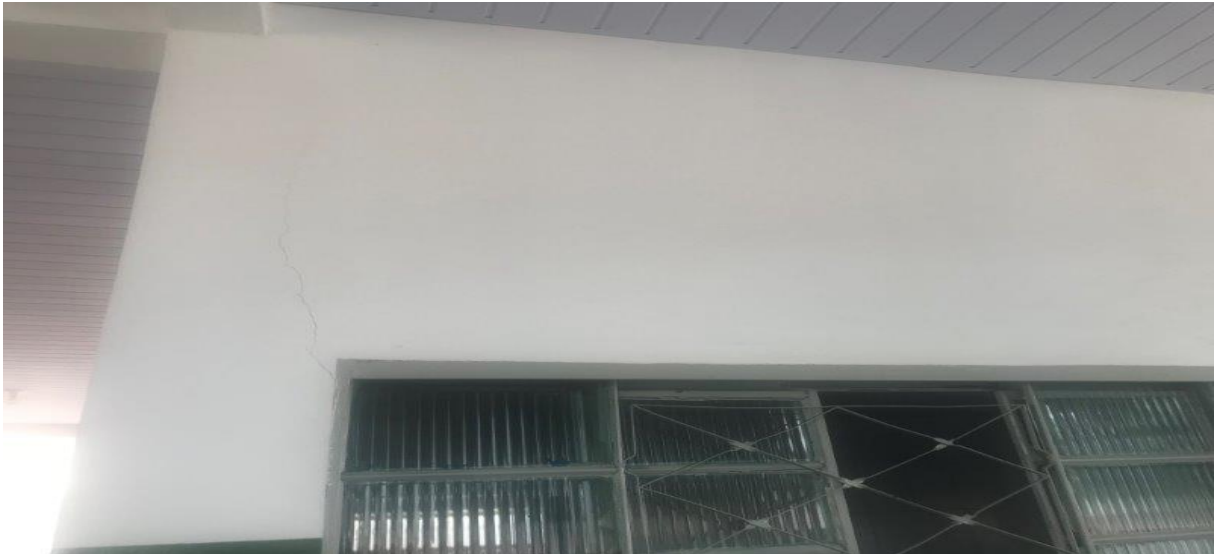
PAREDE COM RACHADURA NO CORREDOR

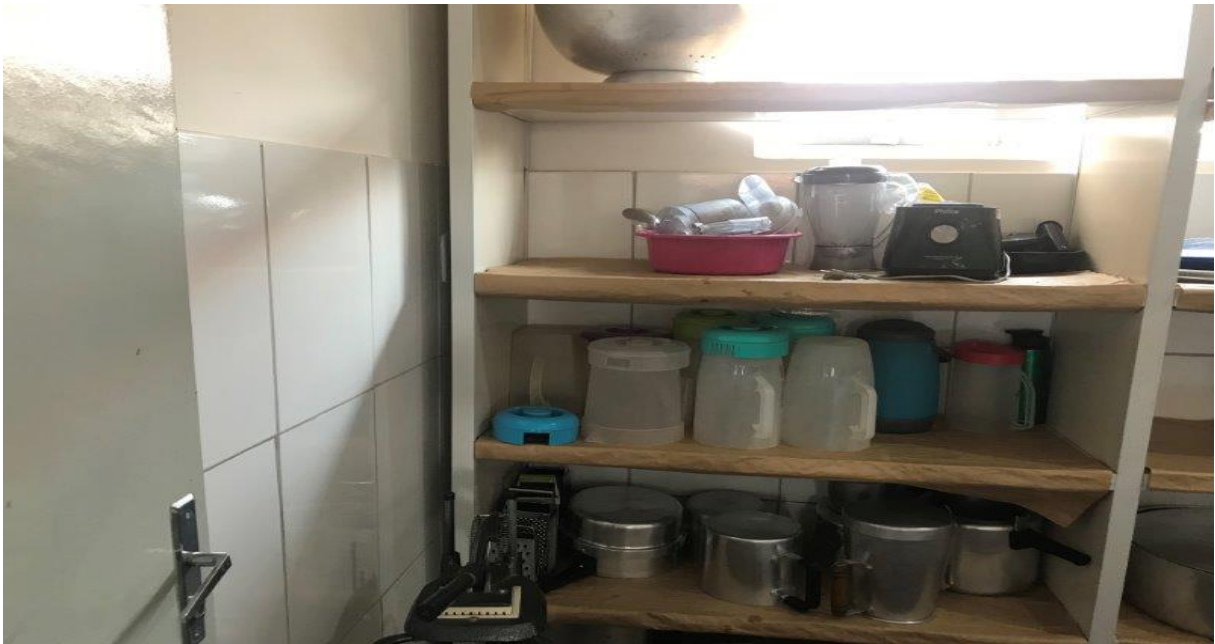
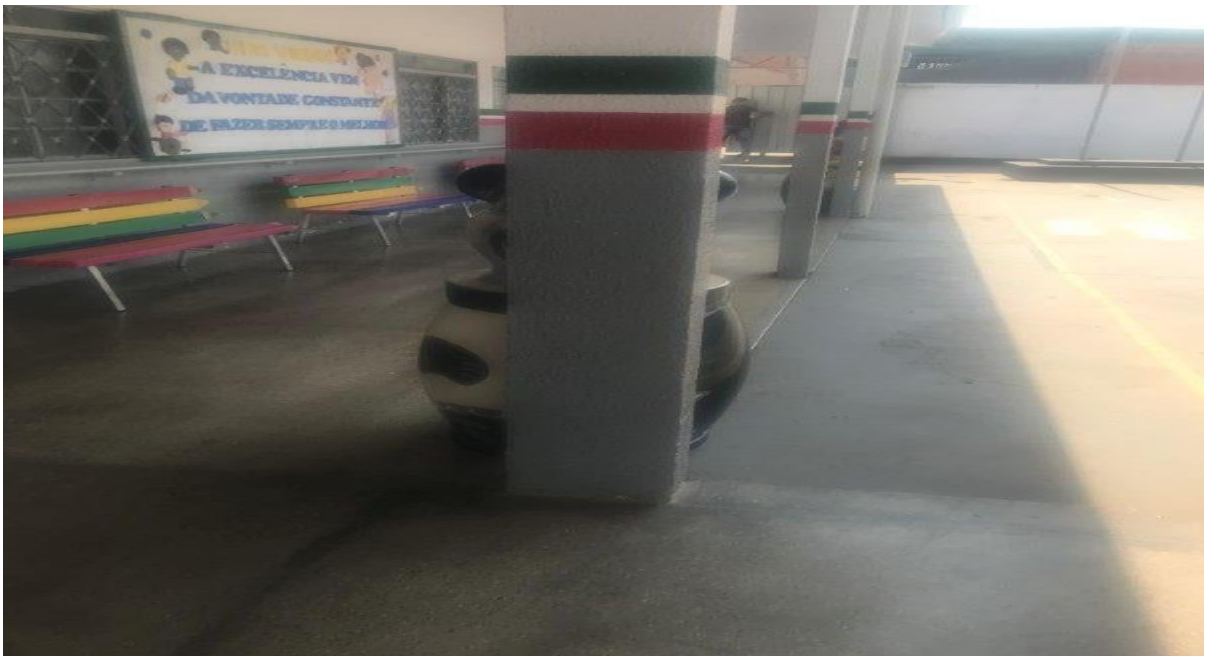
Problemas identificados	Verificou-se que em paredes, no interior da cozinha, está ocorrendo queda de reboco. Tecidos foram colados na parede para evitar queda de areia sobre os alimentos. O problema também se verifica em corredores. Verifica-se a necessidade de reparos.
Providências a serem tomadas	-
Prazo para implementação	-
Responsável	-
Status	Solucionado.
Análise da equipe técnica	O interior da cozinha foi reformado e azulejado. A parede do corredor foi reformada bem como as colunas.

PAREDE DO INTERIOR DA COZINHA AZULEJADA

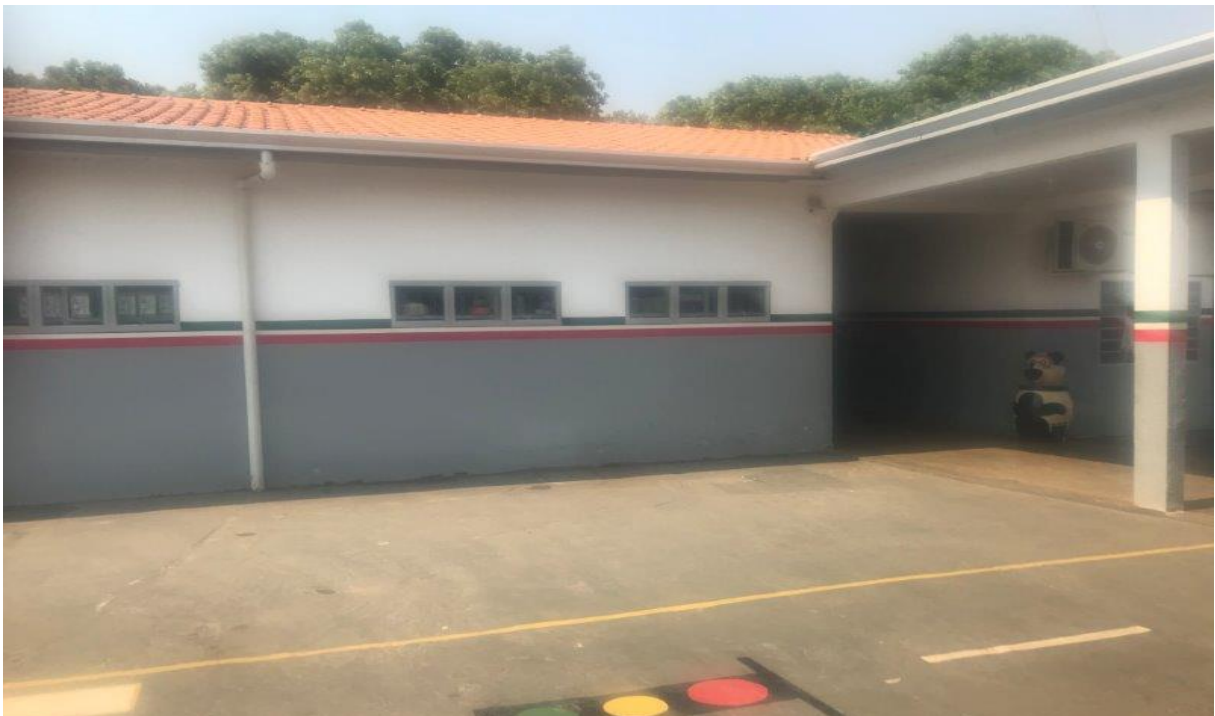
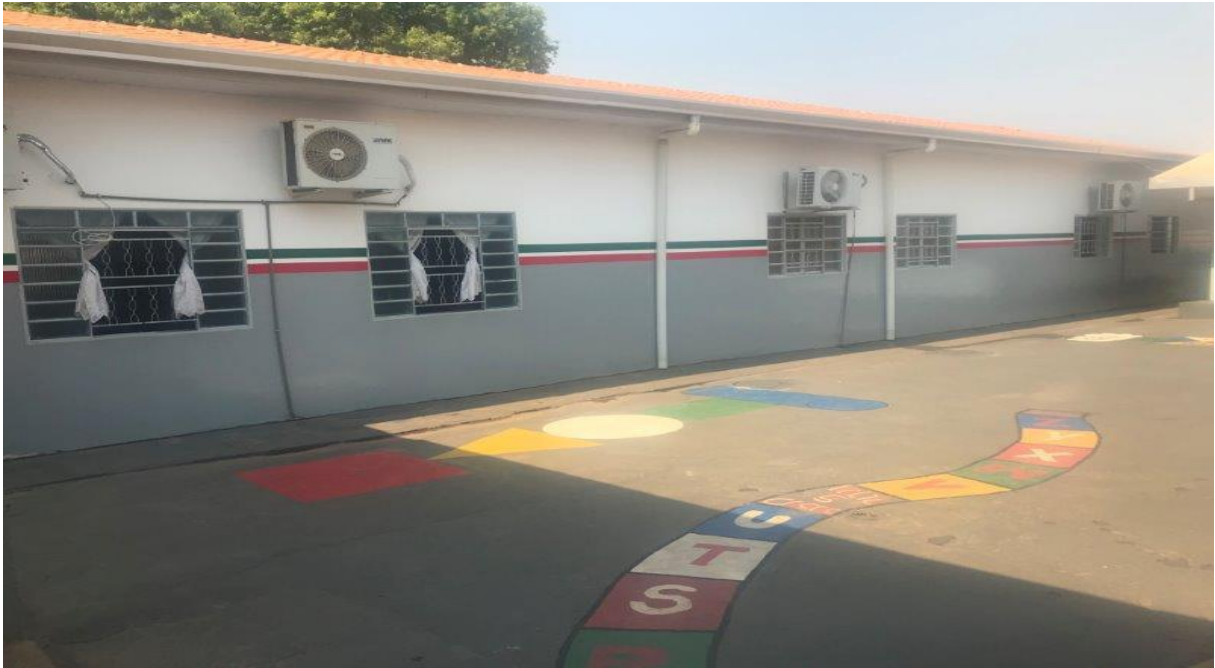
Problemas identificados	Verificou-se portas sem pintura. Também se verificou que o lado externo das paredes está com a pintura deteriorada, bem como que a pintura da quadra está totalmente desgastada. Verifica-se a necessidade de pintura da escola.
Providências a serem tomadas	-
Prazo para implementação	-
Responsável	-
Status	Solucionado.
Análise da equipe técnica	A parede externa foi reformada e pintada, bem como a porta do sanitário feminino, a porta da coordenação pedagógica e a quadra esportiva.

PAREDE EXTERNA REFORMADA E PINTADA

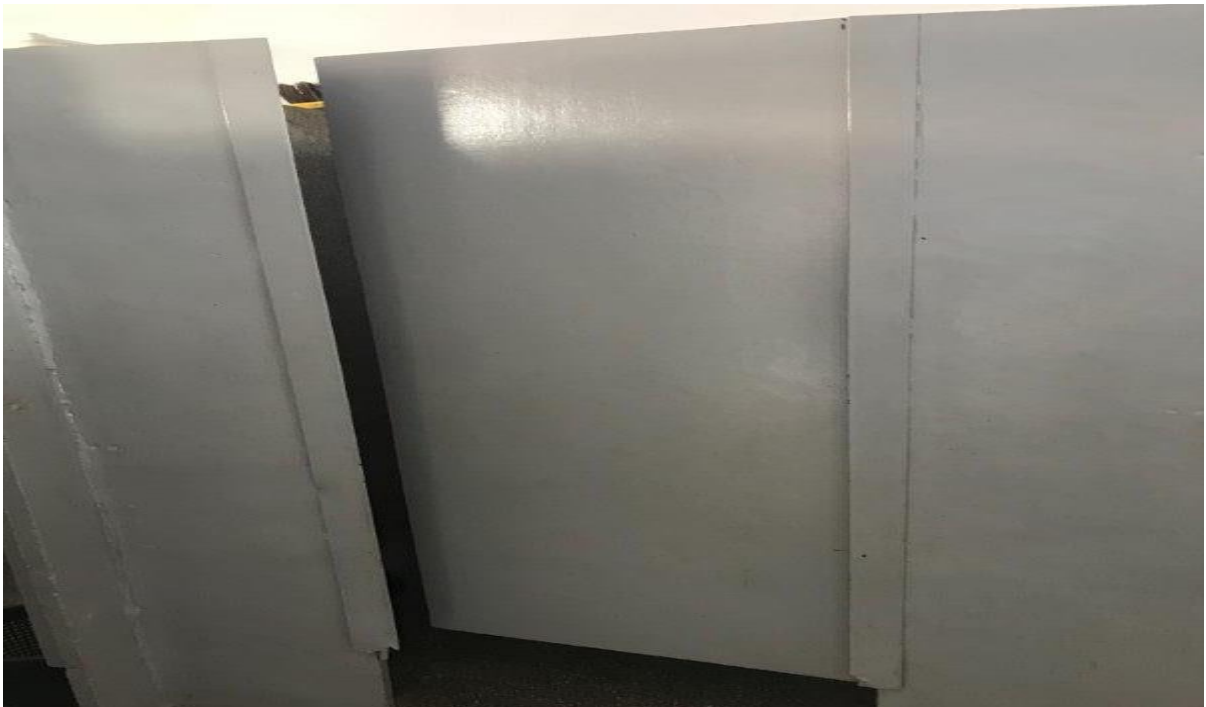
PORTA DO SANITÁRIO FEMININO COM PINTURA

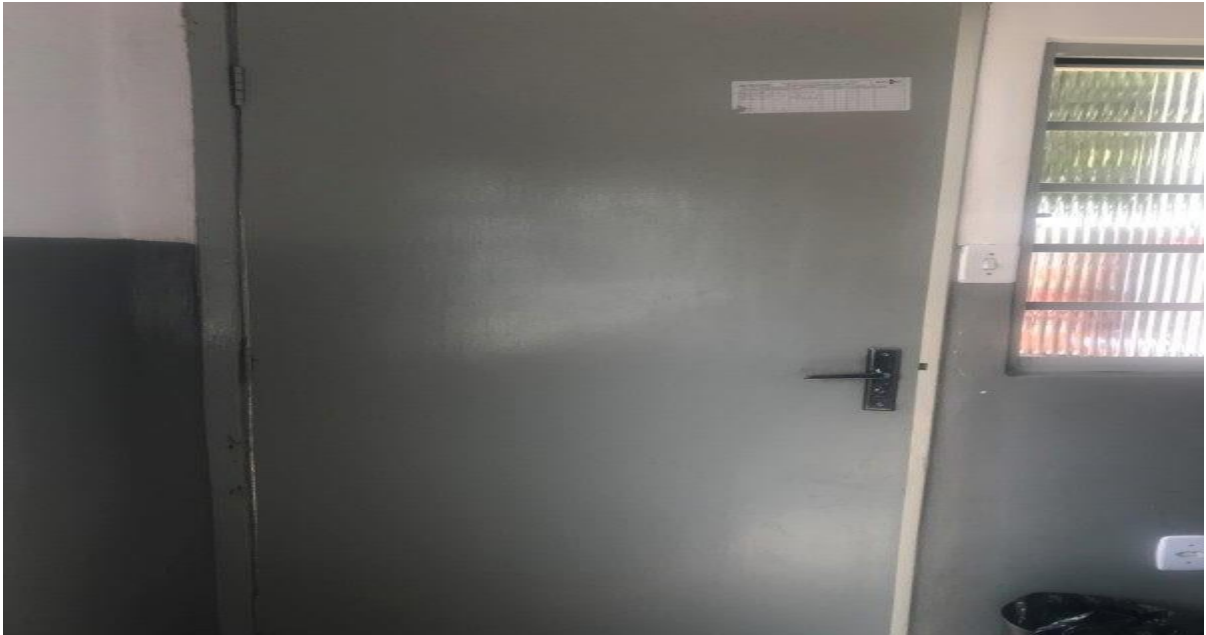
PORTA DA COORDENAÇÃO PEDAGÓGICA PINTADA

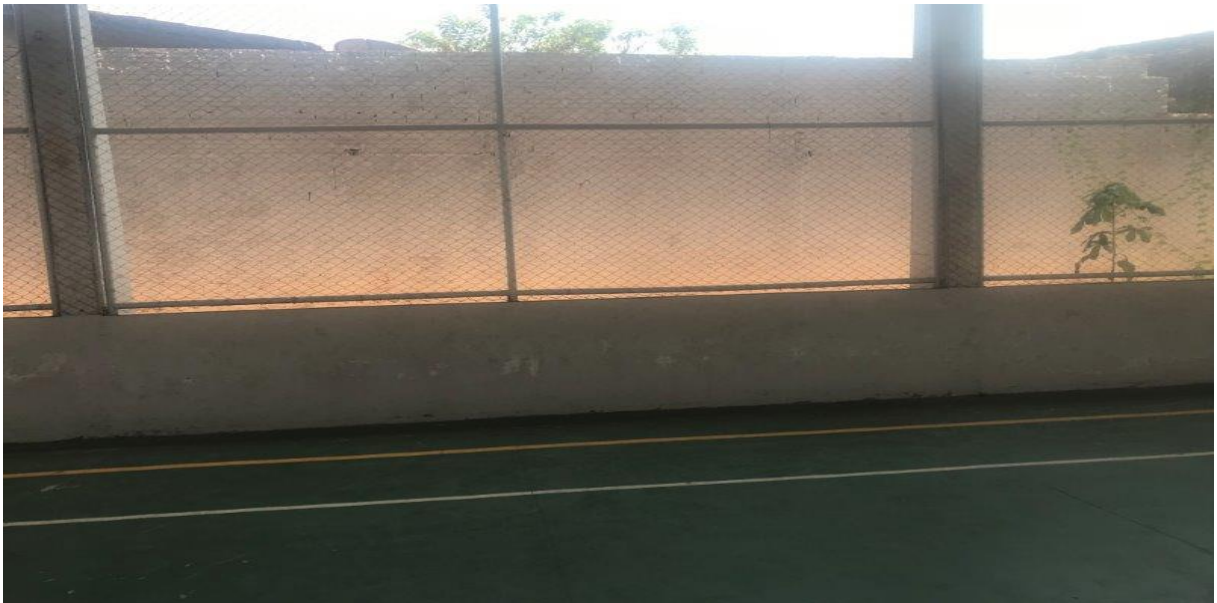
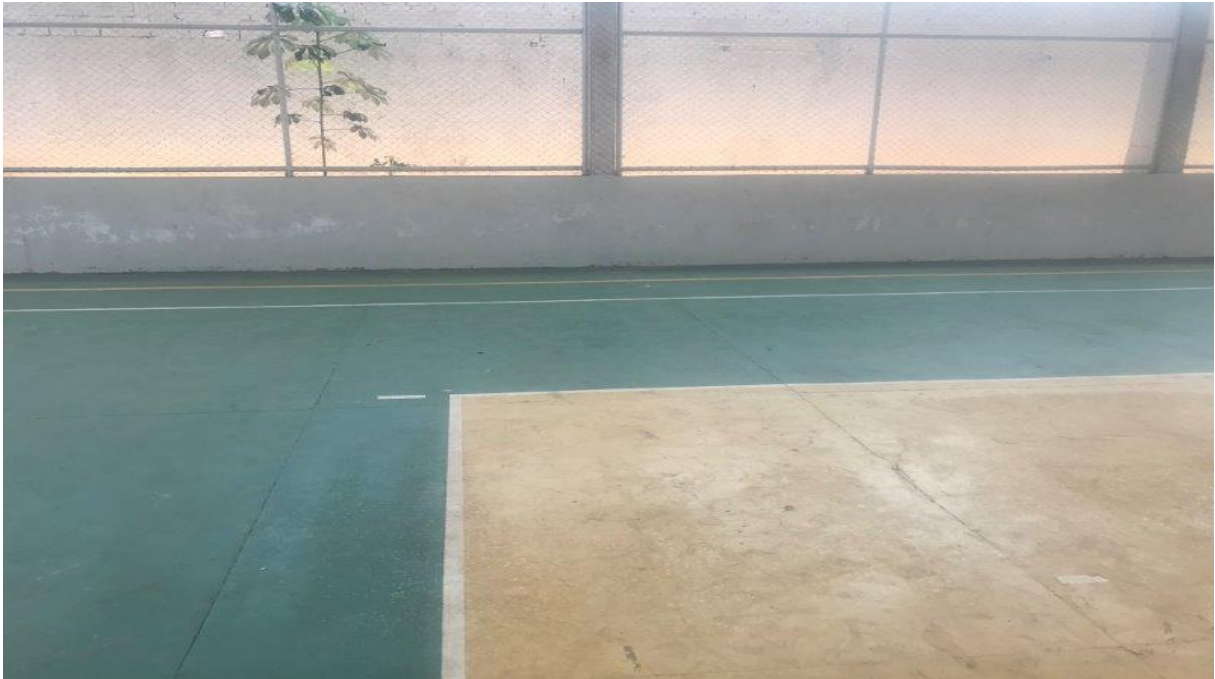
QUADRA ESPORTIVA PINTADA

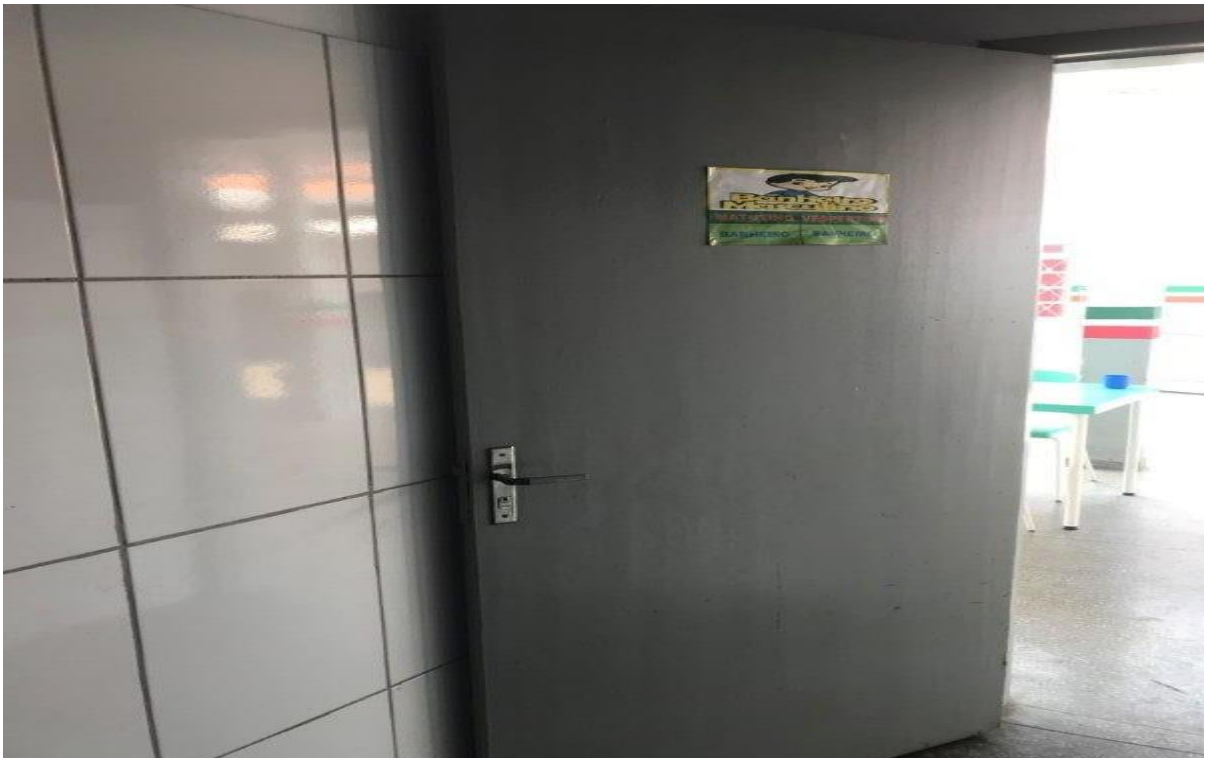
Problemas identificados	Verificou-se a existência de portas apodrecidas e/ou sem fechadura, bem como janelas em que está faltando a vidraça. Verifica-se a necessidade de troca das portas apodrecidas e instalação de fechaduras em outras, bem como instalação de vidraça em janela(s).
Providências a serem tomadas	-
Prazo para implementação	-
Responsável	-
Status	Solucionado.
Análise da equipe técnica	Foi trocada a porta do sanitário masculino e a porta da cozinha. A vidraça da janela da sala de aula foi trocada.

PORTA TROCADA NO SANITÁRIO MASCULINO

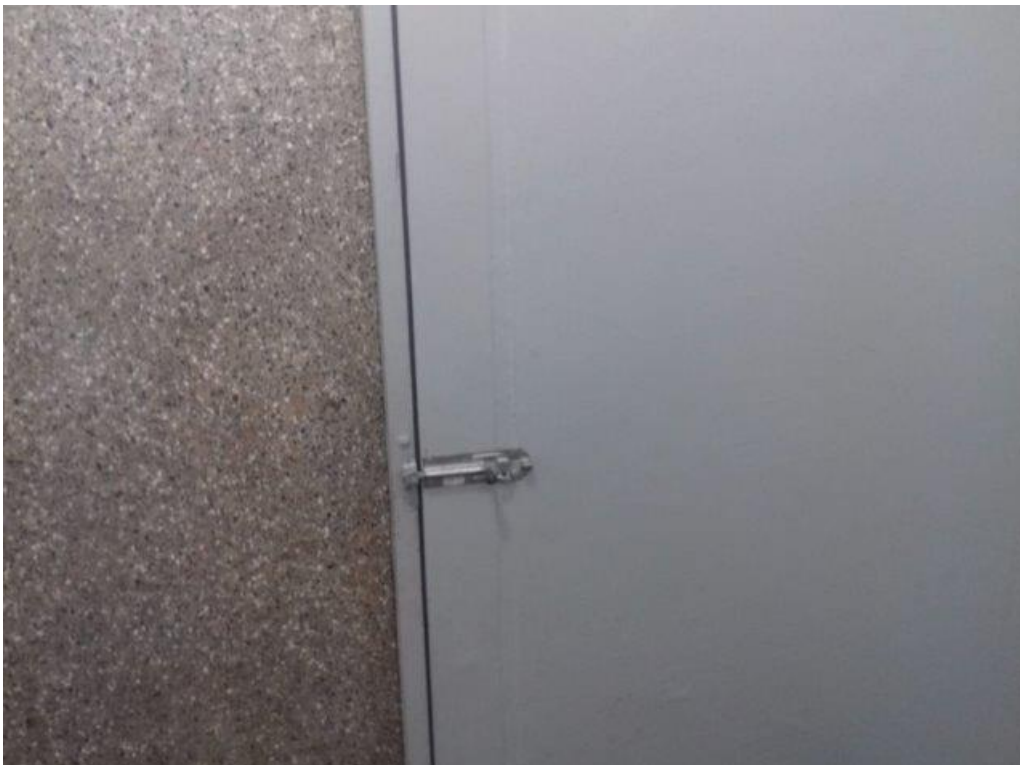
PORTA DO SANITÁRIO MASCULINO COM TRINCO POR DENTRO
