PROGRAMA VISITA ÀS ESCOLAS
AVALIAÇÃO DA INFRAESTRUTURA DA ESCOLA MUNICIPAL
DE EDUCAÇÃO BÁSICA HONORATO PEDROSO DE BARROS
MUNICÍPIO DE VÁRZEA GRANDE-MT

PROGRAMA VISITA ÀS ESCOLAS RELATÓRIO DE LEVANTAMENTO

Protocolo: 158356/2017

Objeto da fiscalização: Avaliar a infraestrutura da EMEB Honorato Pedroso de Barros (localizada no Município de Várzea Grande - MT).

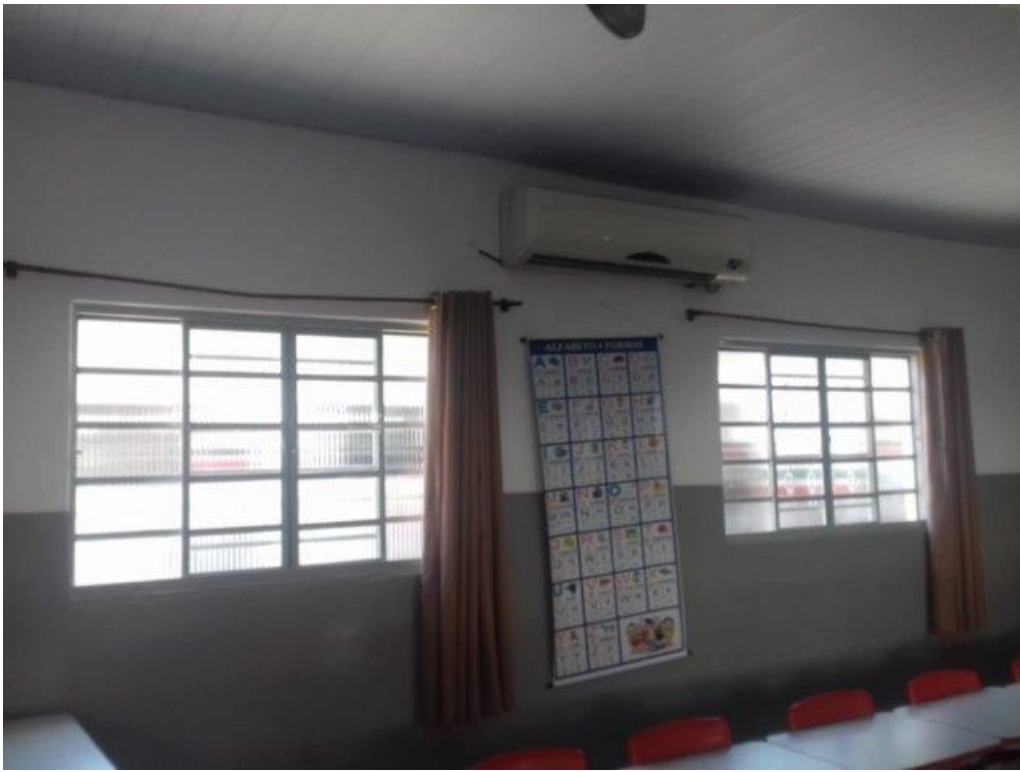
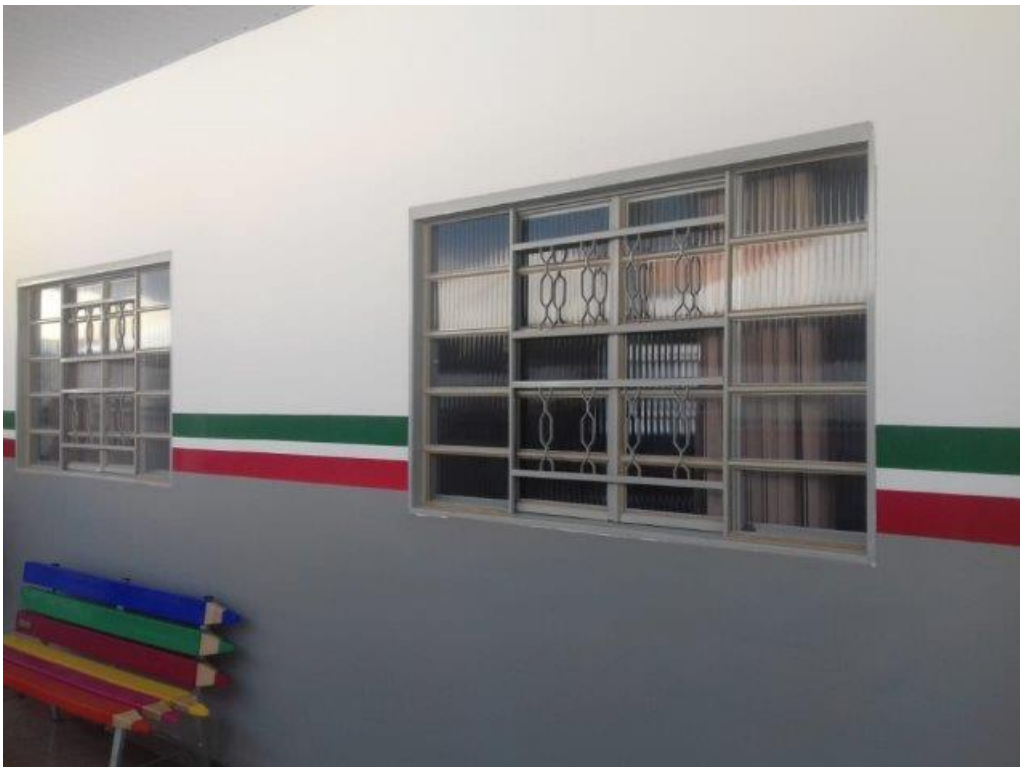
VIDRAÇA DA JANELA DA SALA DE AULA TROCADA

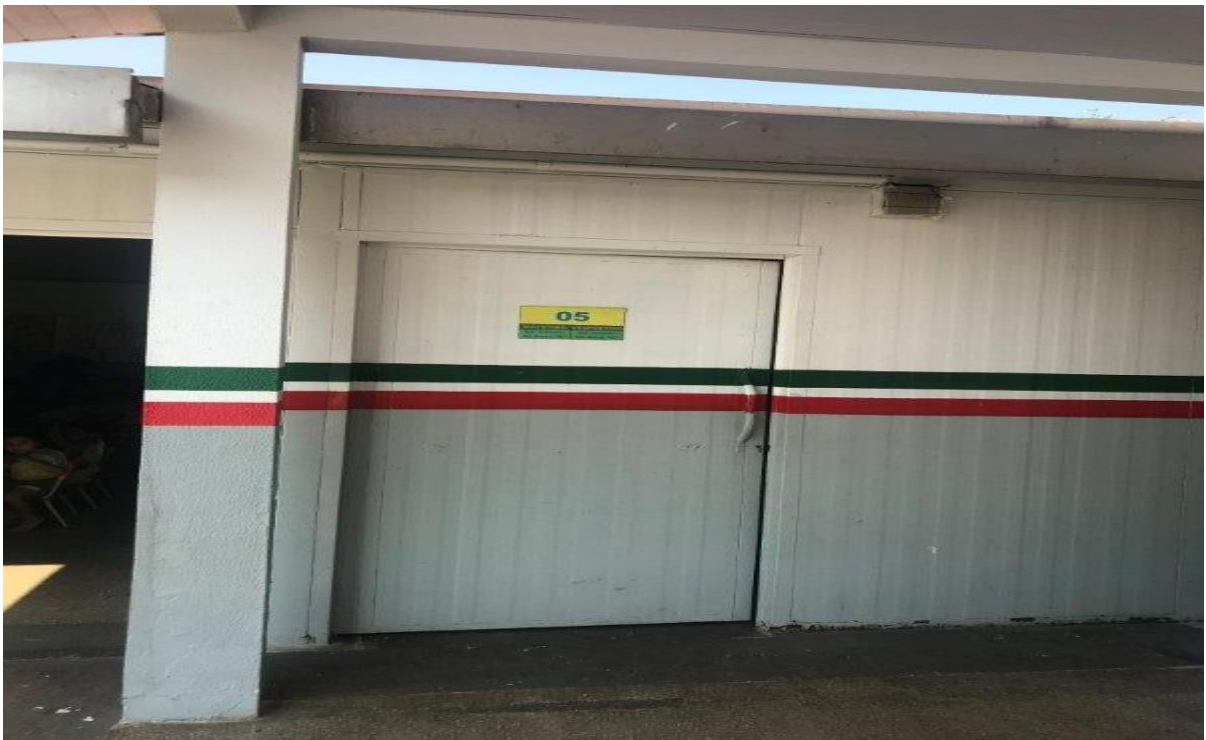
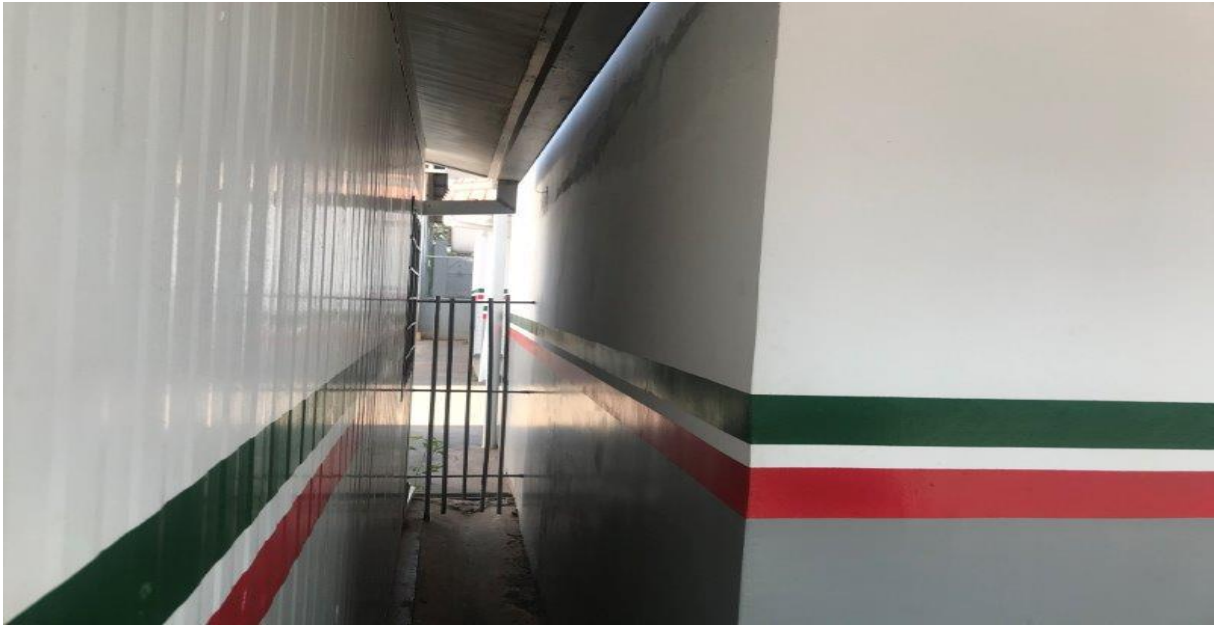
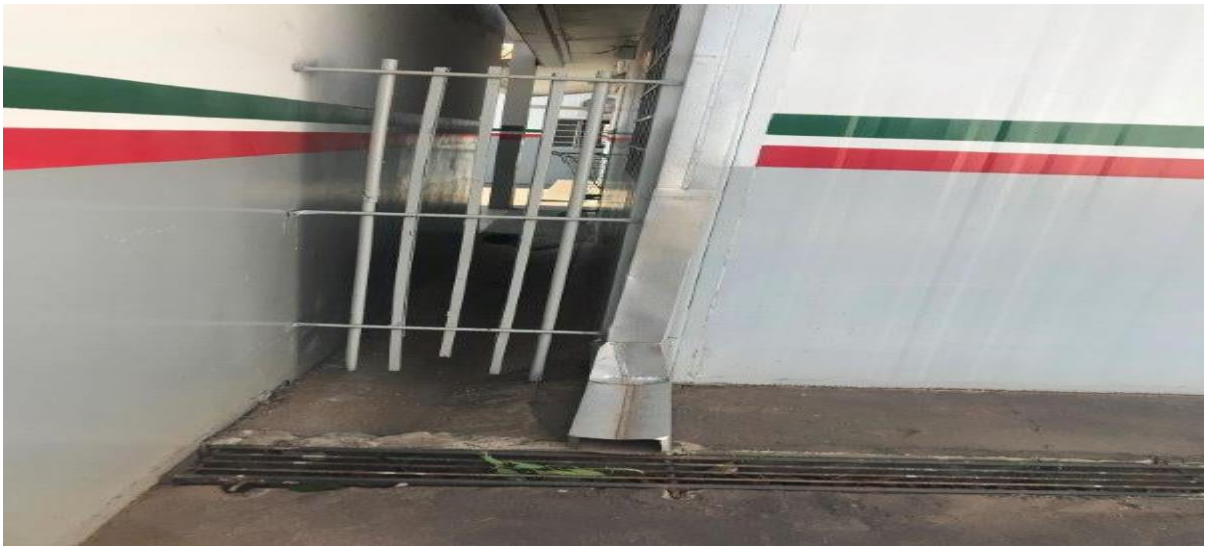
Problemas identificados	Obteve-se a informação de que em dias de chuva, a água escorre em forma de enxurrada para dentro das salas de aula de n.ºs. 4 e 5. Faz-se necessário obra de engenharia de escoamento das águas das chuvas.
Providências a serem tomadas	-
Prazo para implementação	-
Responsável	-
Status	Solucionado.
Análise da equipe técnica	Foi informado que foi construído o dreno no terreno e resolvido o problema de alagamentos nas salas de aula e no corredor.

SALAS DE AULA E CORREDOR SEM PROBLEMAS DE ALAGAMENTO

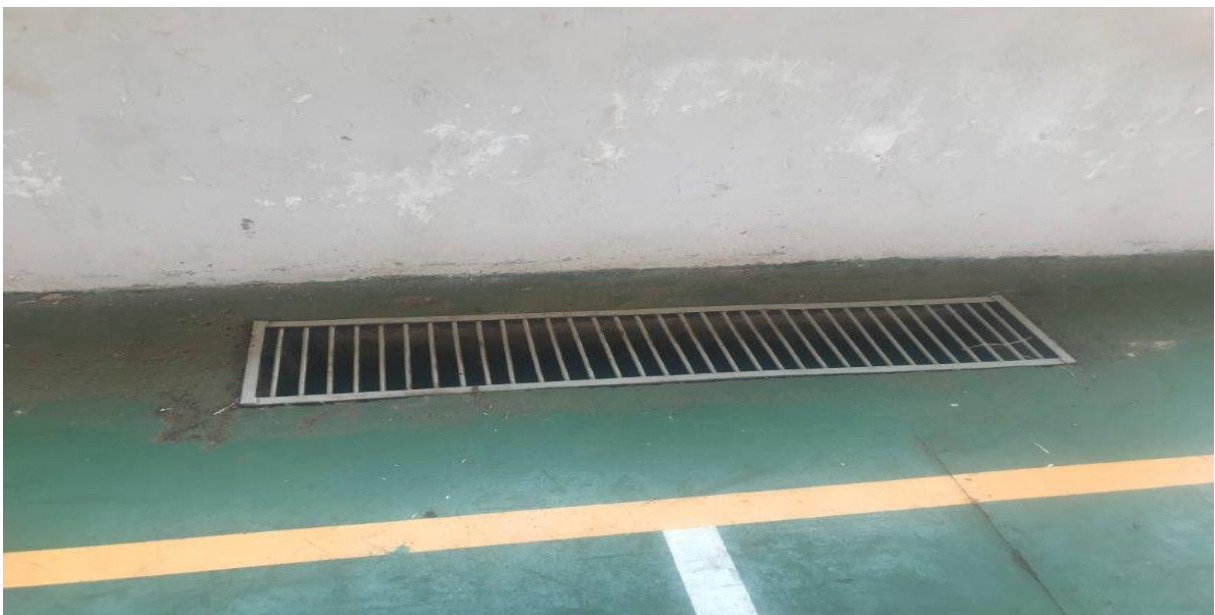
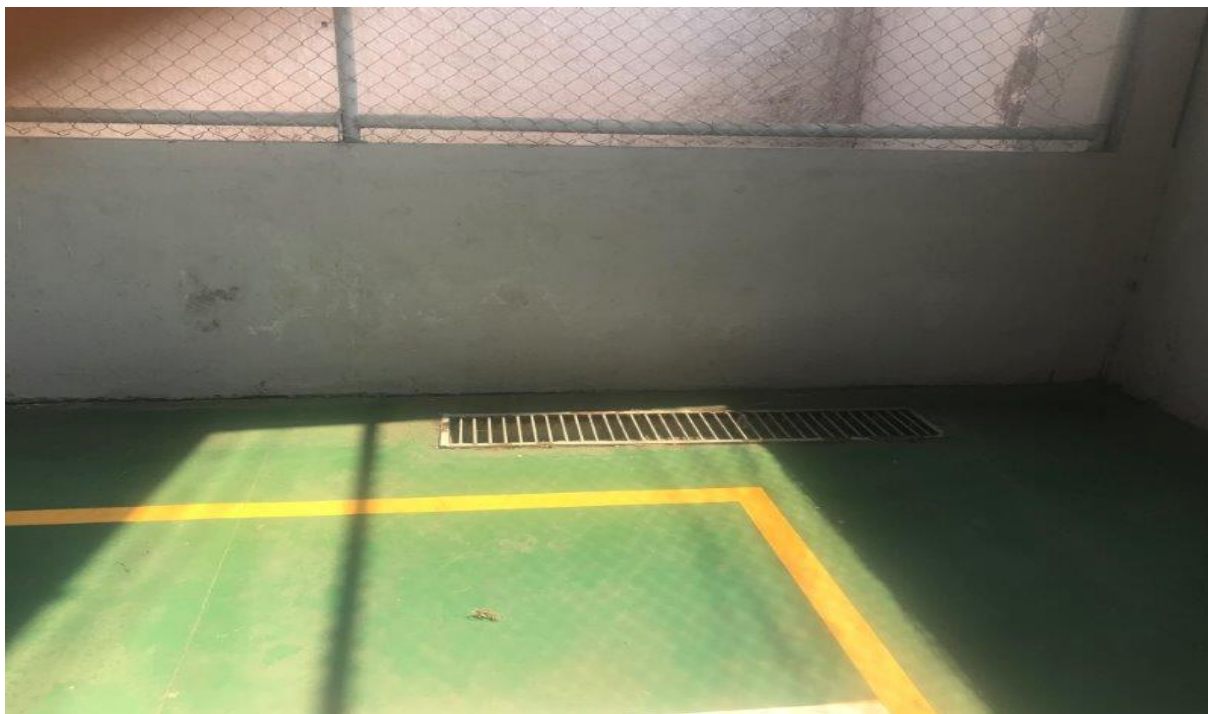
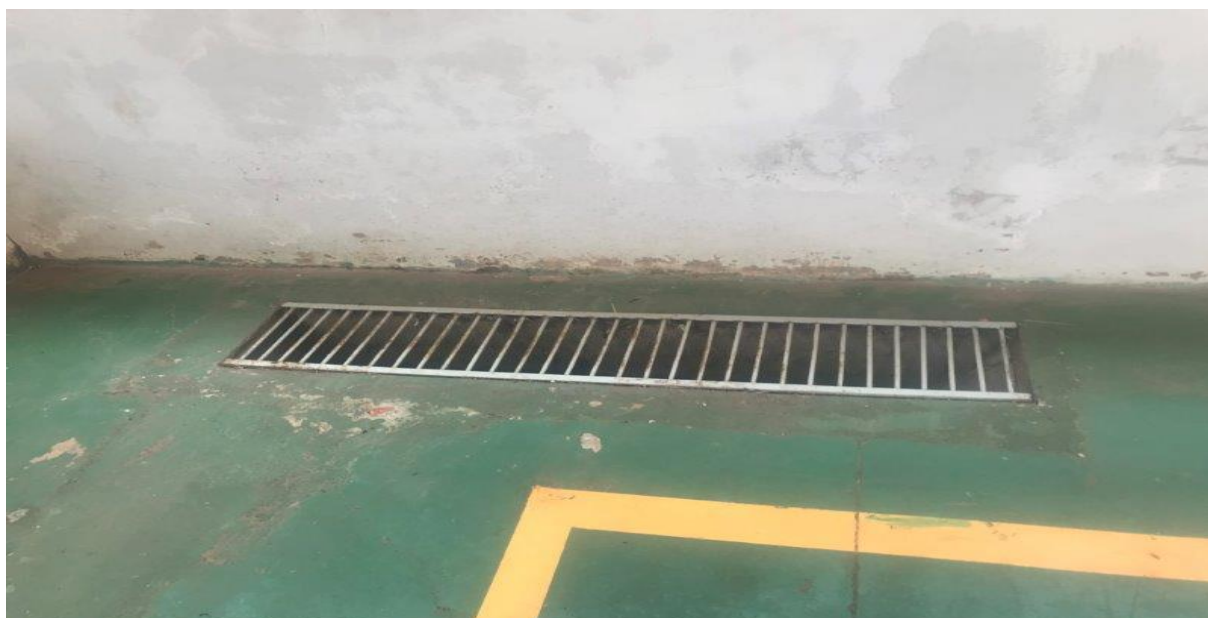
Problemas identificados	As águas das chuvas ficam acumuladas dentro da quadra. Faz-se necessário obra de engenharia para o escoamento das águas das chuvas da quadra.
Providências a serem tomadas	-
Prazo para implementação	-
Responsável	-
Status	Solucionado.
Análise da equipe técnica	Foi efetuada a drenagem na quadra esportiva, sendo colocado 3 drenos para escoamento das águas das chuvas.

DRENAGEM DA ÁGUA DAS CHUVAS NA QUADRA ESPORTIVA

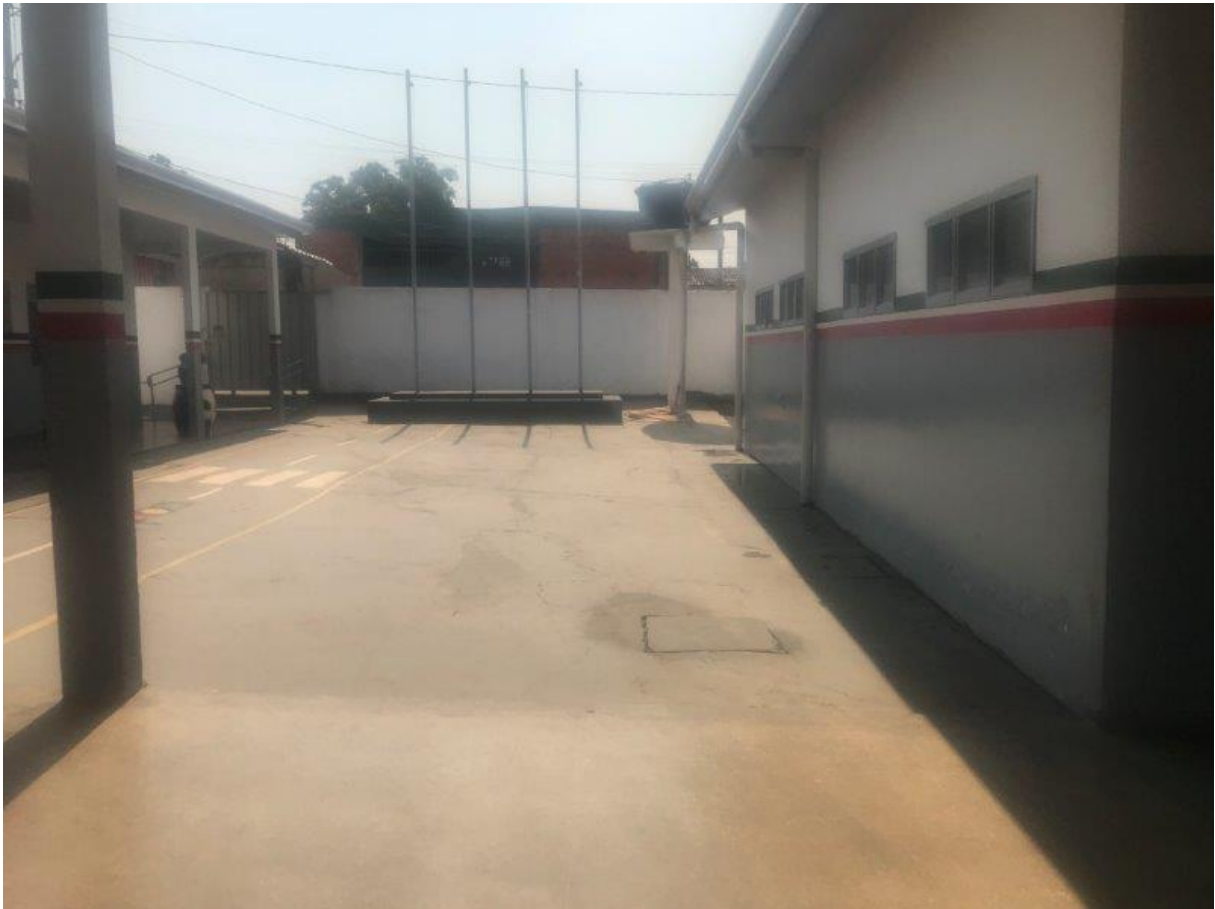
Problemas identificados	Apurou-se que há na escola um sério problema com as fossas sanitárias. Segundo informado, as vezes chega a ser necessário o esgotamento das fossas duas vezes por semana. Faz-se necessário obra de engenharia para solucionar o problema.
Providências a serem tomadas	-
Prazo para implementação	-
Responsável	-
Status	Solucionado.
Análise da equipe técnica	Foi informado que a fossa do pátio foi limpa e está funcionando.

FOSSA DA ESCOLA LIMPA

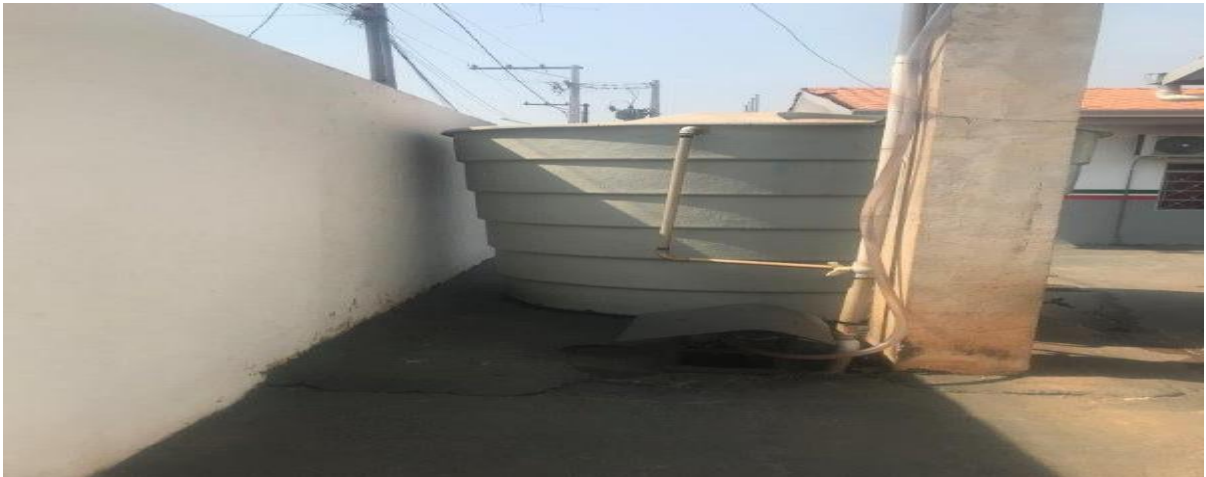
Problemas identificados	Verificou-se fiação exposta em vários ambientes da escola, conforme fotos abaixo. Faz-se necessário a correção do problema.
Providências a serem tomadas	-
Prazo para implementação	-
Responsável	-
Status	Solucionado.
Análise da equipe técnica	Foram instaladas canaletas para cobrir os fios expostos na caixa d'água, nas paredes dos corredores e na secretaria/coordenadoria.

FIAÇÃO NAS CANALETAS PERTO DA CAIXA D'ÁGUA

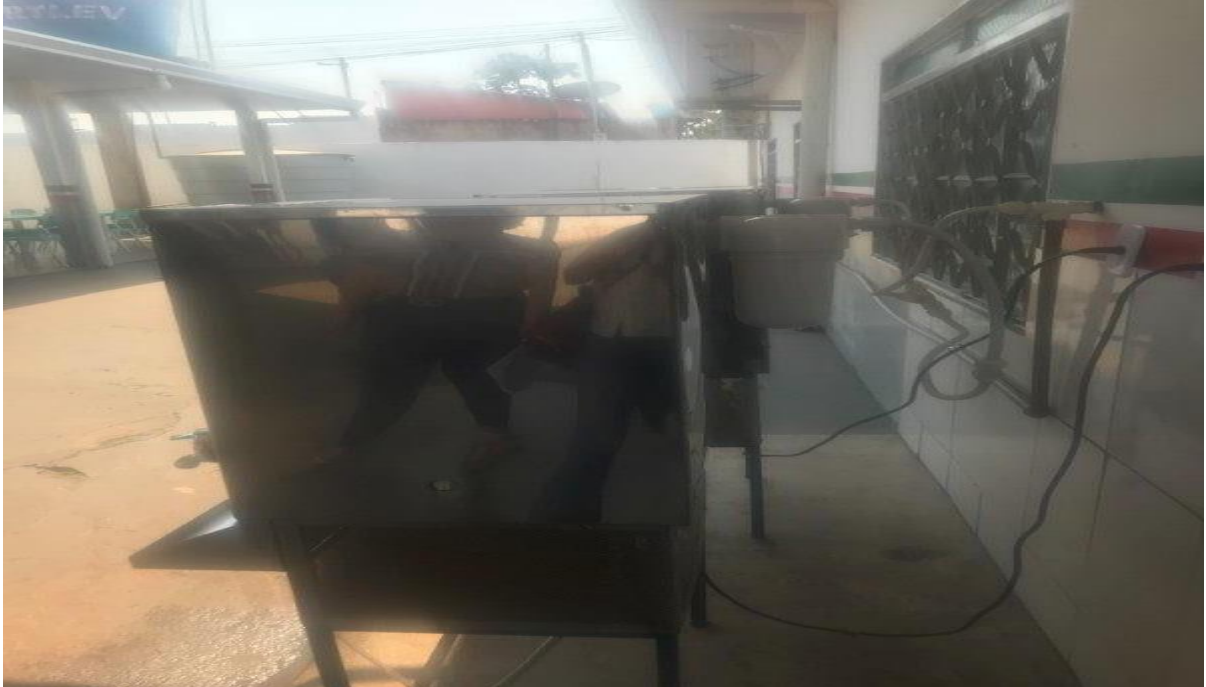
FIAÇÃO EXPOSTA RETIRADA

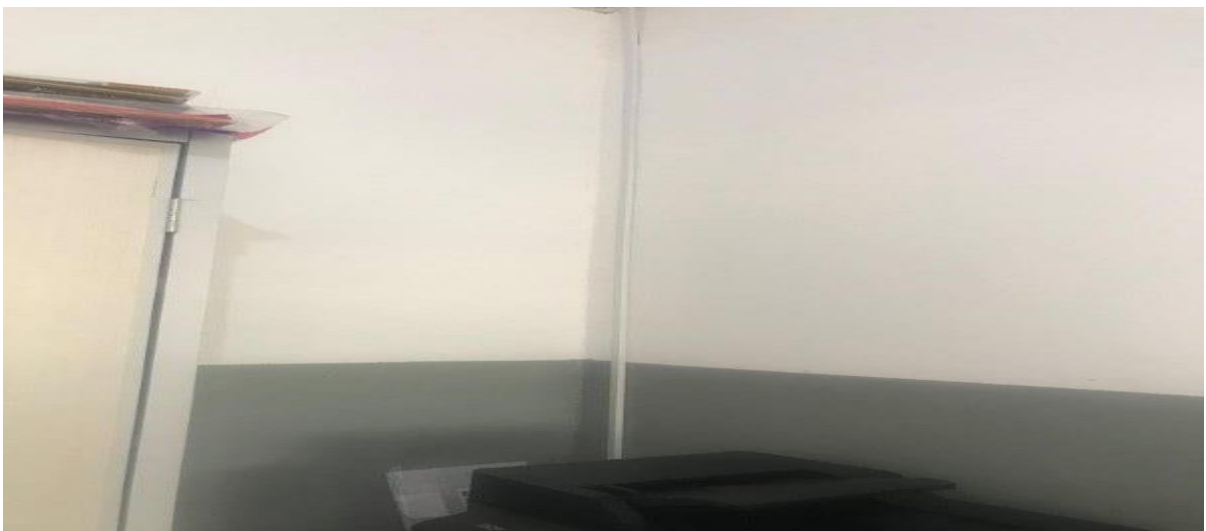
RETIRADA A FIAÇÃO EXPOSTA NA SECRETARIA

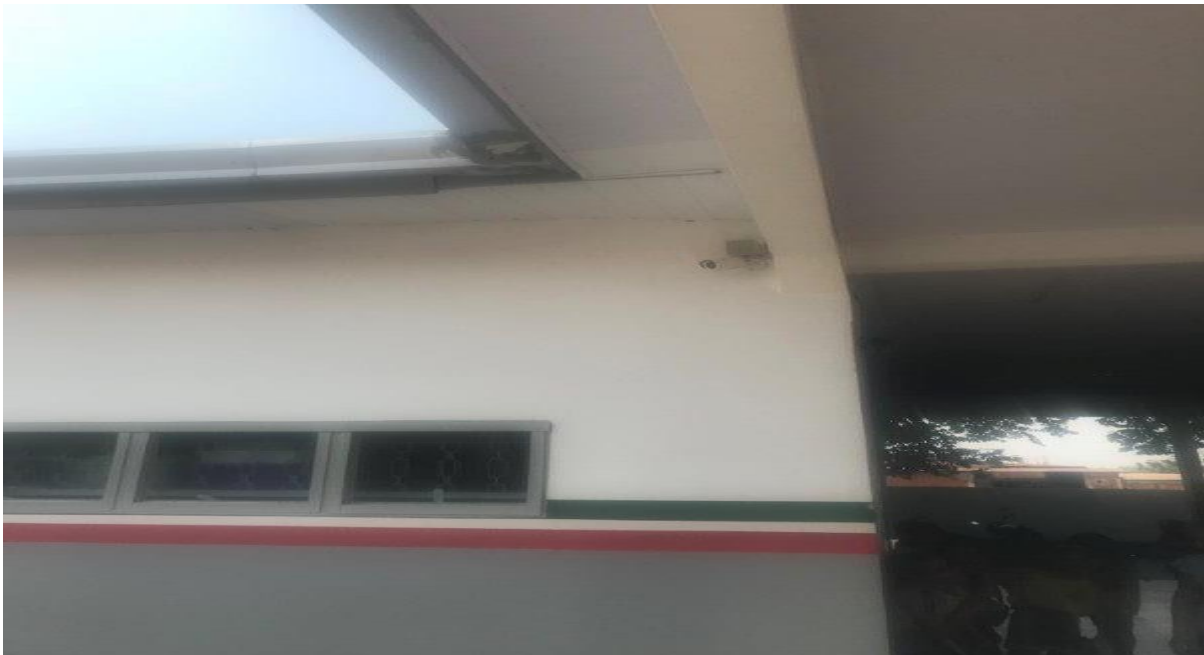
FIAÇÃO DO TETO DO CORREDOR RESOLVIDA

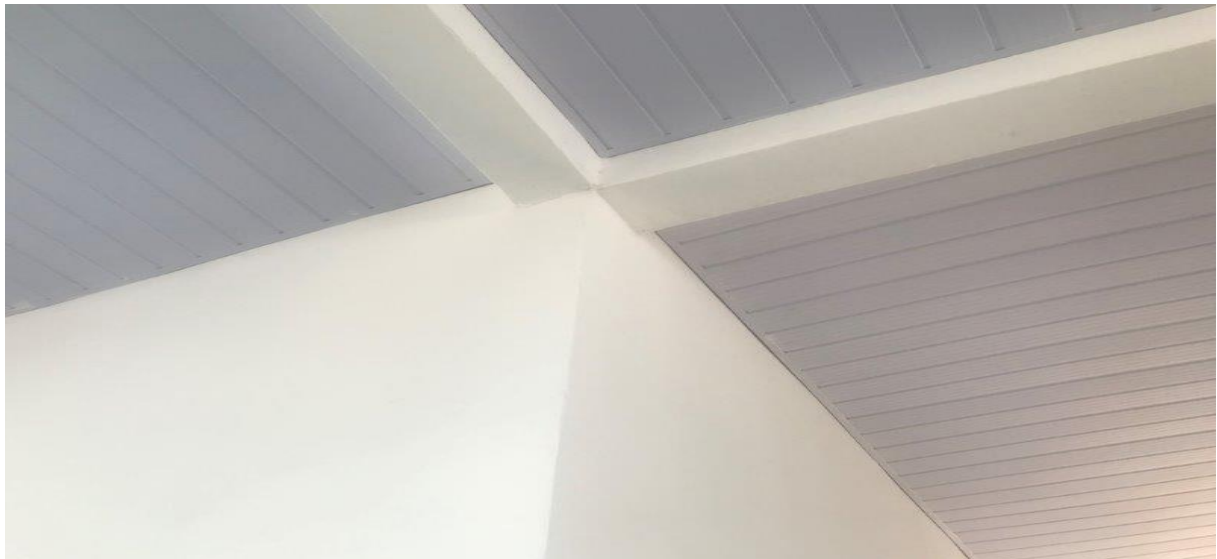
Problemas identificados	Apurou-se que no período mais quente do ano, a rede elétrica não suporta manter todos aparelhos de ar condicionado ligados, havendo quedas de energia. Faz-se necessário uma revisão geral na rede elétrica a fim de solucionar o problema das quedas de energia, talvez seja necessário, inclusive, a substituição da mesma. Também é preciso verificar se é necessário um transformador na região da escola e, sendo o caso, a prefeitura tem de resolver o problema junto a fornecedora de energia elétrica.
Providências a serem tomadas	-
Prazo para implementação	-
Responsável	-
Status	Não solucionado.
Análise da equipe técnica	Os fios elétricos foram colocados nos forros instalados nos corredores da escola. Foi informado que quanto ao problema com a carga da rede elétrica para funcionamento dos ares condicionados continua sem solução.

FIOS ELÉTRICOS FORAM COLOCADOS DENTRO DO FORRO

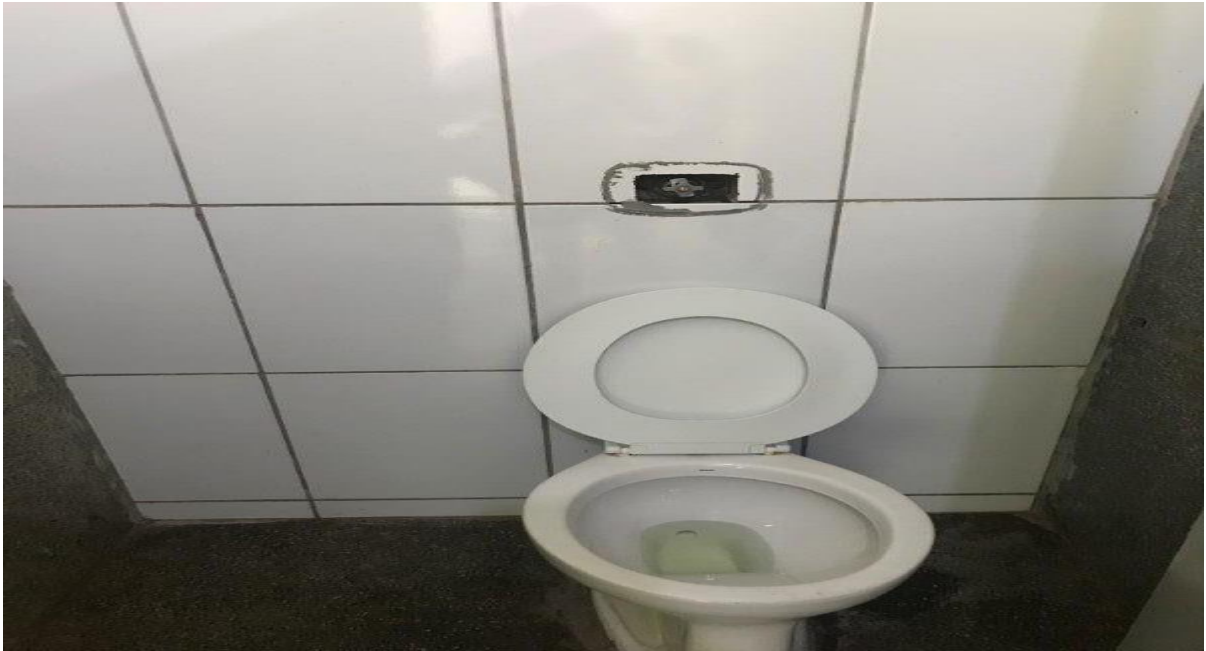
Problemas identificados	Verificou-se que os sanitários necessitam de reparos, em especial nos assentos e nos acionadores de descarga. Cabe observar, inclusive, que não há adequações dos vasos para crianças da educação infantil.
Providências a serem tomadas	-
Prazo para implementação	-
Responsável	-
Status	Solução em andamento.
Análise da equipe técnica	Vaso com tampa no sanitário masculino, porém sem a tampa da descarga. O sanitário dos professores está com a tampa no acionador de descarga. Os vasos sanitários foram adequados para as crianças da educação infantil.

SANITÁRIO MASCULINO SEM TAMPA NO ACIONADOR DE DESCARGA

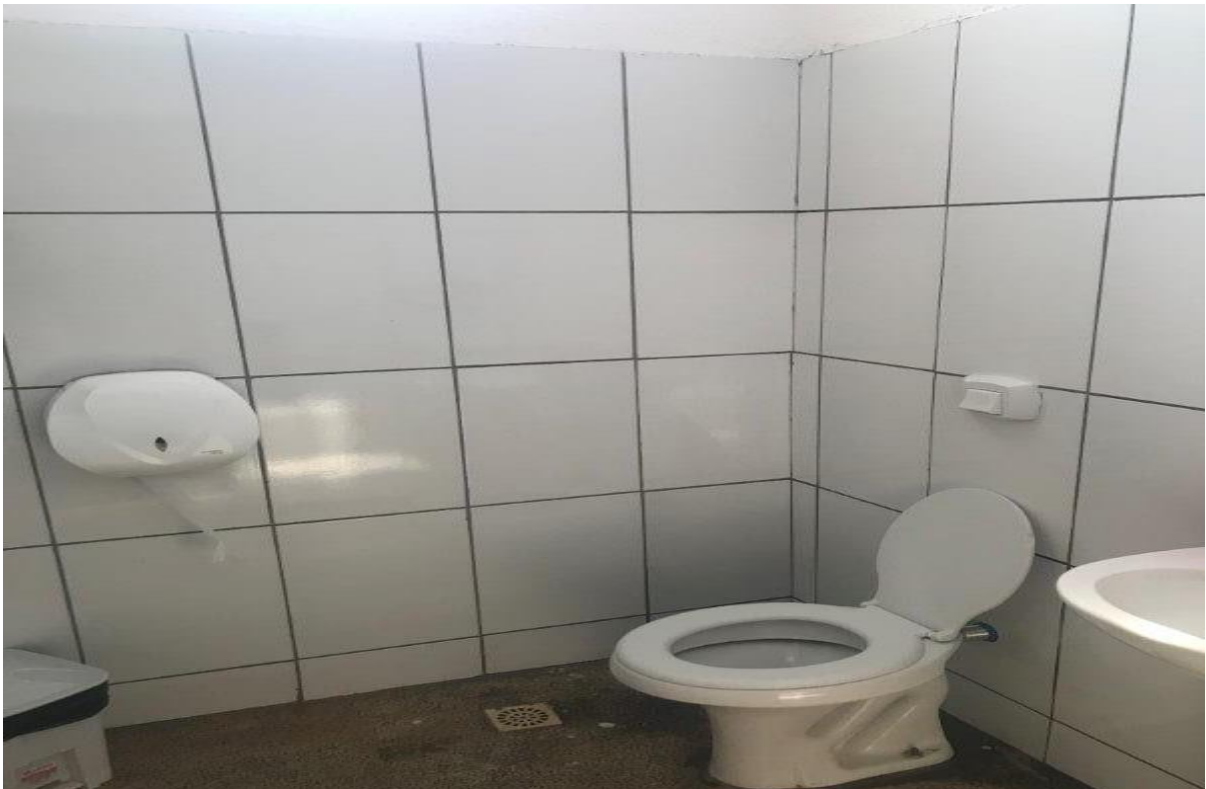
SANITÁRIO DOS PROFESSORES COM TAMPA

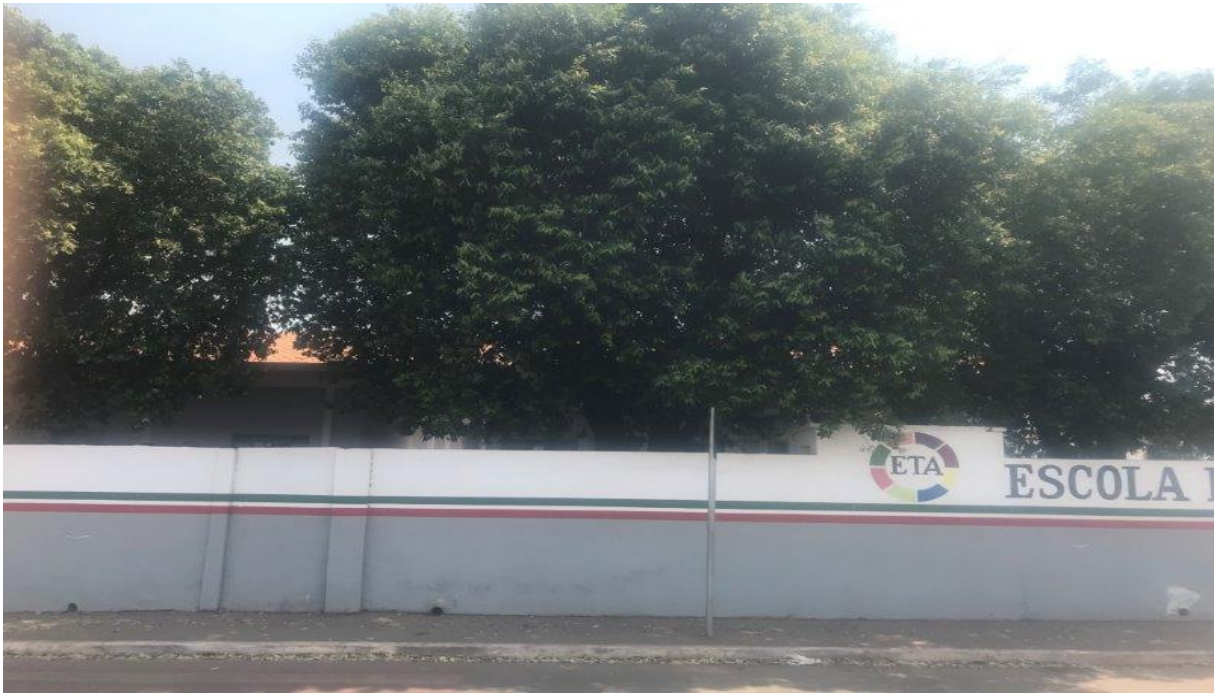
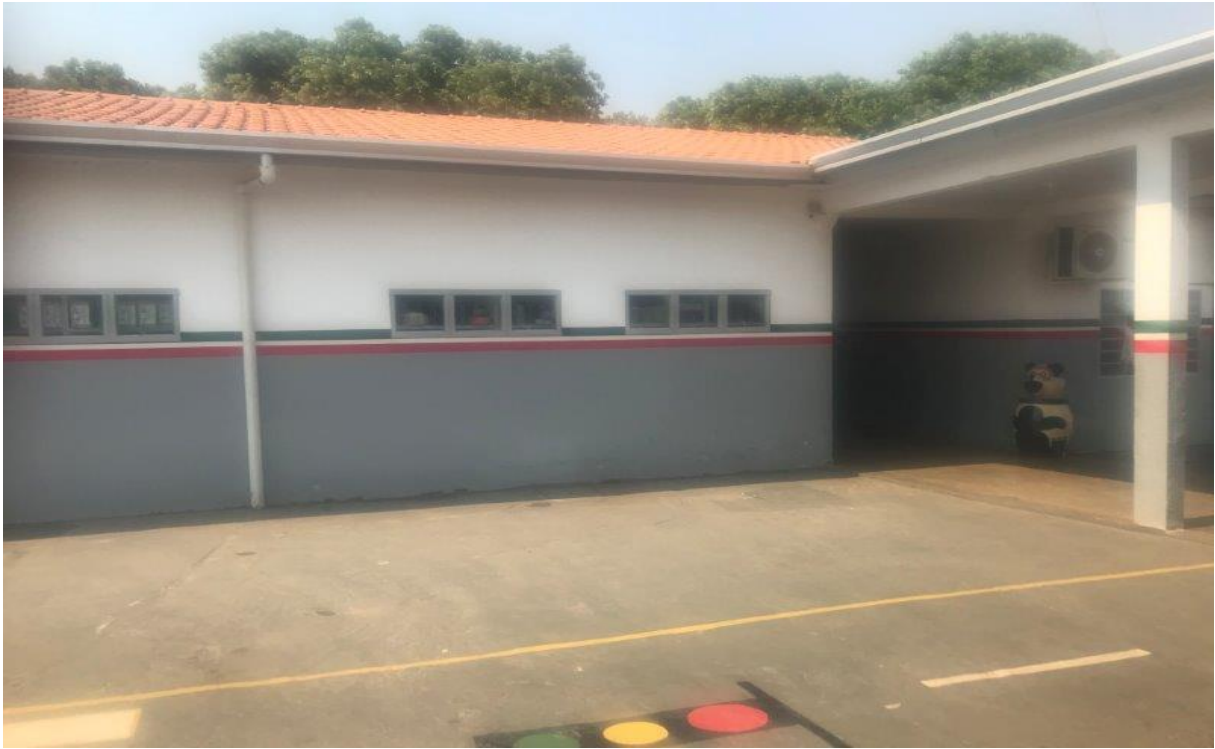
Problemas identificados	Verificou-se árvores muito altas no pátio da escola. Faz-se necessário a poda dessas árvores.
Providências a serem tomadas	-
Prazo para implementação	-
Responsável	-
Status	Solucionado.
Análise da equipe técnica	Existem árvores grandes no pátio da escola, mas sem galhos secos que ofereçam riscos.

ÁRVORES NO PÁTIO

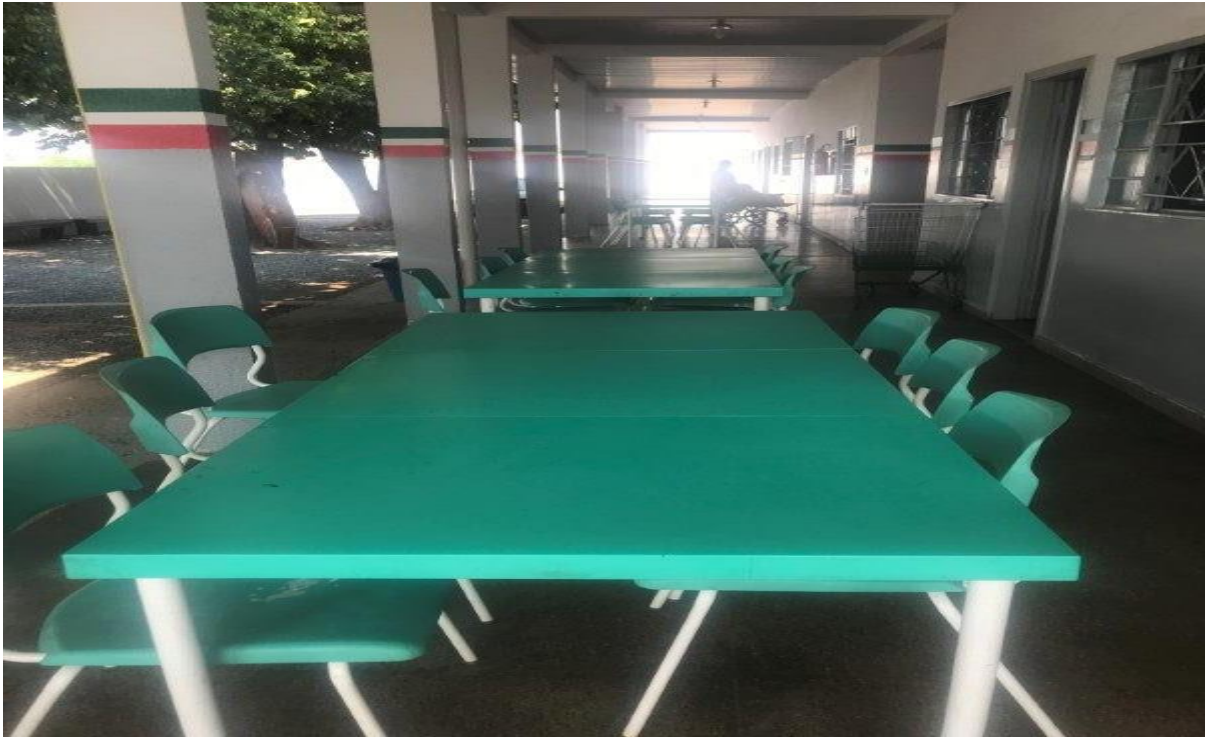
Problemas identificados	Verificou-se que a escola não possui refeitório. Os corredores são improvisados para essa finalidade. Observe-se que em dia de chuva com vento o espaço não poderá ser utilizado. Verifica-se a necessidade de construção de espaço destinado ao refeitório.
Providências a serem tomadas	-
Prazo para implementação	-
Responsável	-
Status	Não solucionado.
Análise da equipe técnica	O refeitório dos alunos continua no corredor e as refeições dos alunos da Educação Infantil são feitas nas salas de aula.

REFEITÓRIO NO CORREDOR DA ESCOLA

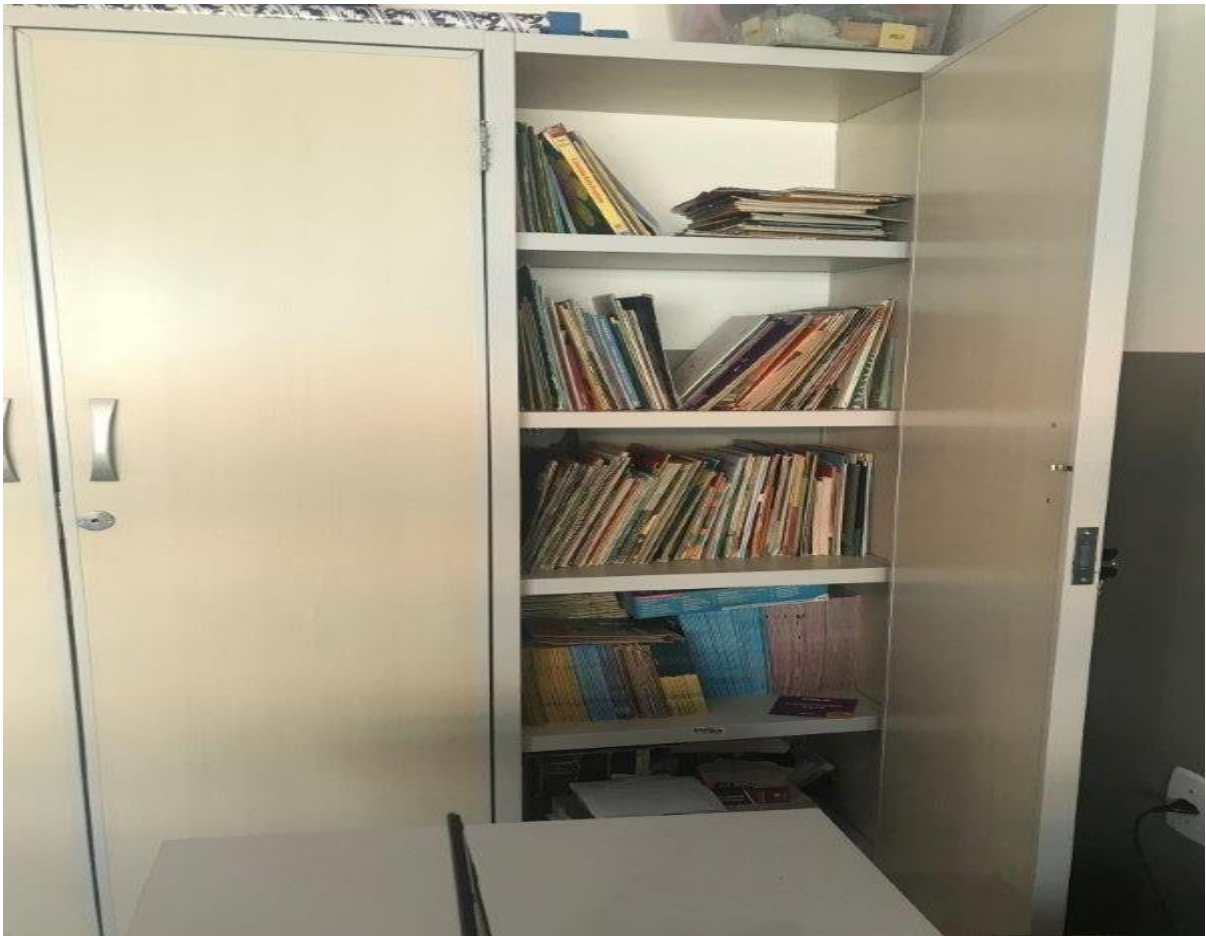
Problemas identificados	Verificou-se que a escola não possui espaço exclusivo para biblioteca. Dessa forma, os livros encontram-se dispostos dentro da sala de professores. Verifica-se a necessidade de construção de espaço destinado à biblioteca.
Providências a serem tomadas	-
Prazo para implementação	-
Responsável	-
Status	Não solucionado.
Análise da equipe técnica	A escola ainda não tem espaço exclusivo para biblioteca. Os livros da biblioteca estão dentro de um armário fechado na sala dos professores.

LIVROS DA BIBLIOTECA ESTÃO NO ARMÁRIO DA SALA DOS PROFESSORES

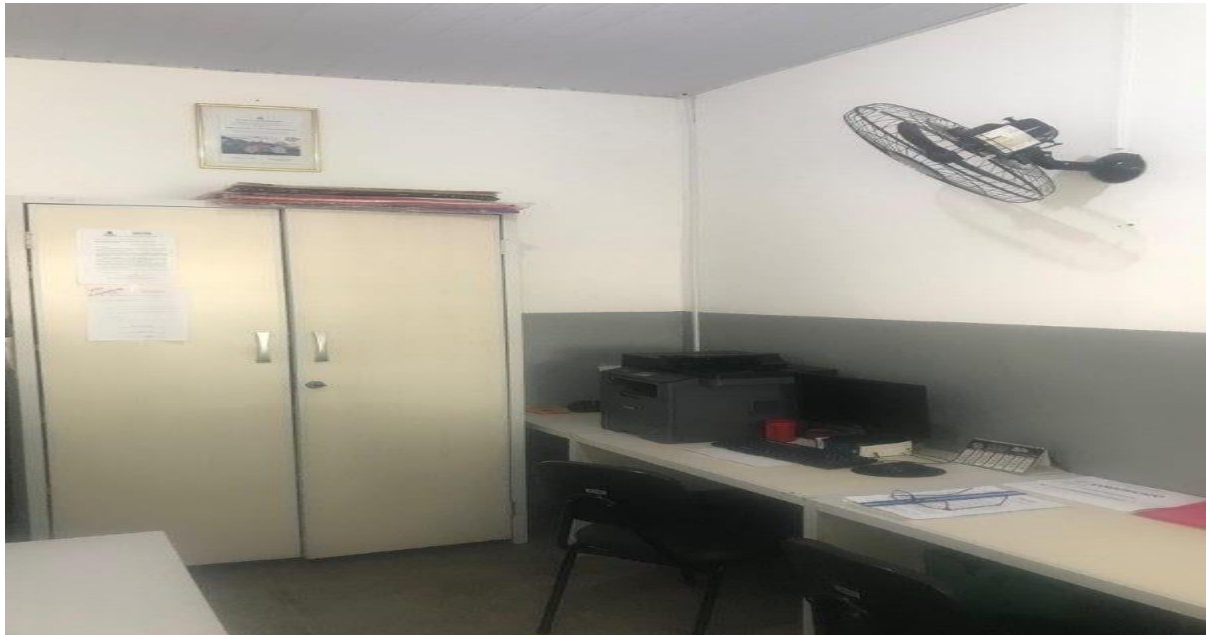
Problemas identificados	Apurou-se a inexistência de sala de Diretor na escola. Também se verificou que o espaço da secretaria é extremamente reduzido. Verifica-se a necessidade de construção de sala de diretor, bem como de ampliação da secretaria.
Providências a serem tomadas	-
Prazo para implementação	-
Responsável	-
Status	Não solucionado.
Análise da equipe técnica	Persiste a situação da falta de sala do Diretor e a falta de ampliação da secretaria. Verificou-se que a diretoria funciona junto com a secretaria e com a coordenação. Os arquivos da escola foram organizados na pequena sala anexa da Secretaria.

SALA DA SECRETARIA SEM ESPAÇO PARA A DIRETORIA

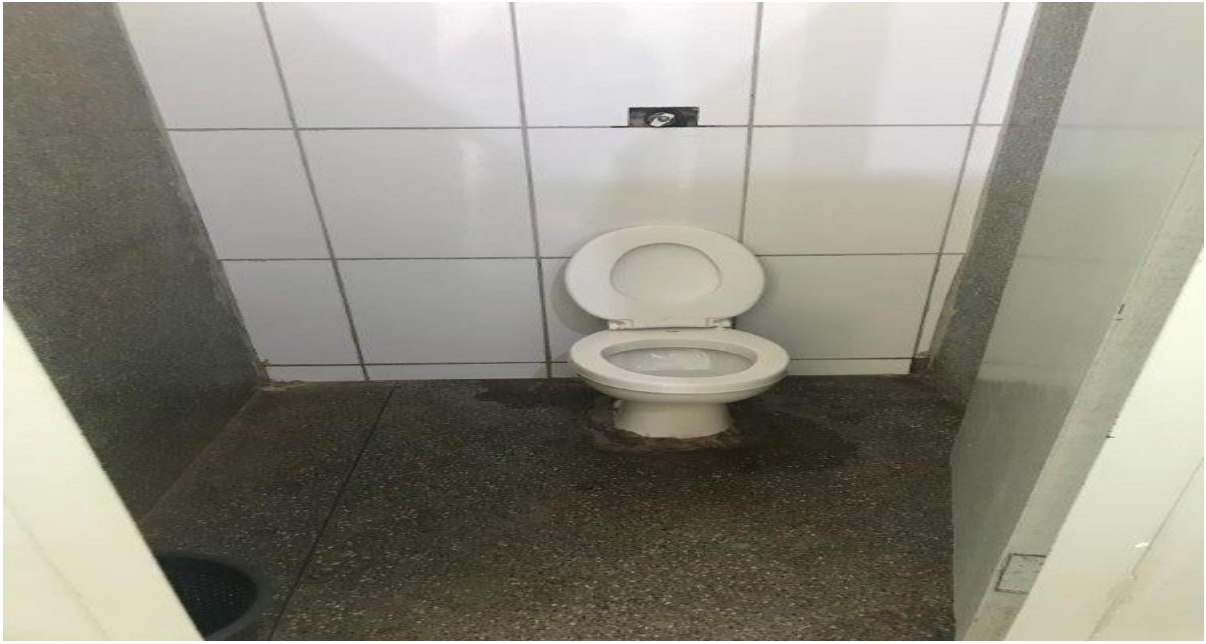
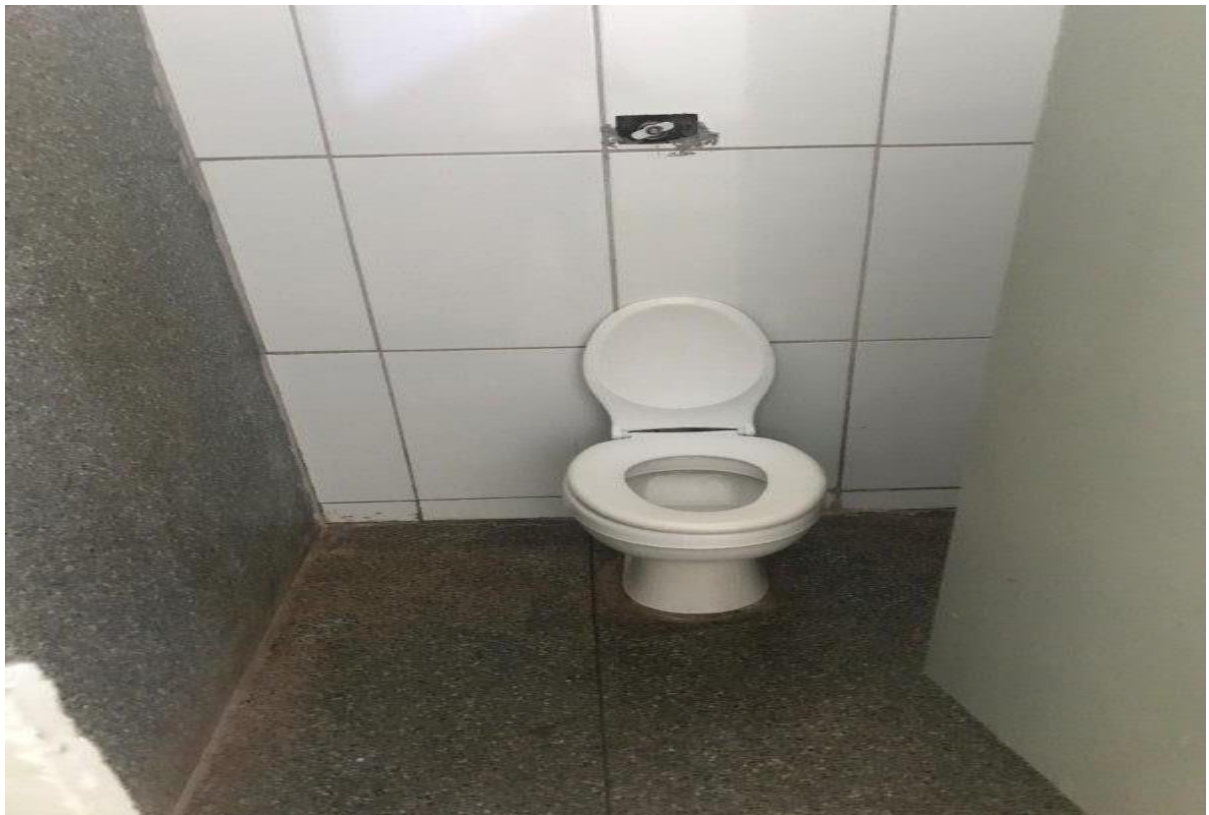
Problemas identificados	Verificou-se problemas de acessibilidade nos sanitários e nas entradas da escola. Os sanitários não são adaptados para crianças pequenas (a escola atende crianças a partir dos 4 anos de idade). Na entrada principal da escola a rampa está quebrada, assim como o calçamento. Na entrada secundária da escola não há rampa/rebaixamento do meio fio e o calçamento está parcialmente coberto de terra. Verifica-se a necessidade de adaptação dos sanitários, bem como de obras de engenharia nas calçadas da escola.
Providências a serem tomadas	-
Prazo para implementação	-
Responsável	-
Status	Solução em andamento.
Análise da equipe técnica	Os banheiros não possuem acessibilidade para os portadores de necessidade especiais, como por exemplo, as barras e assentos com altura apropriada. A rampa da frente da escola foi recuada para um pouco mais longe da entrada, resolvendo o problema de acessibilidade. A entrada secundária que era na lateral foi extinta. A calçada foi arrumada, bem como o asfalto foi recapeado.

VASO SANITÁRIO SEM ACESSIBILIDADE PARA CRIANÇAS ESPECIAIS

10. No entanto persistem irregularidades graves, como no caso da ausência de extintores de incêndio na escola (achado nº 14) e a falta de banheiros acessíveis aos portadores de necessidades especiais (achado nº 19).

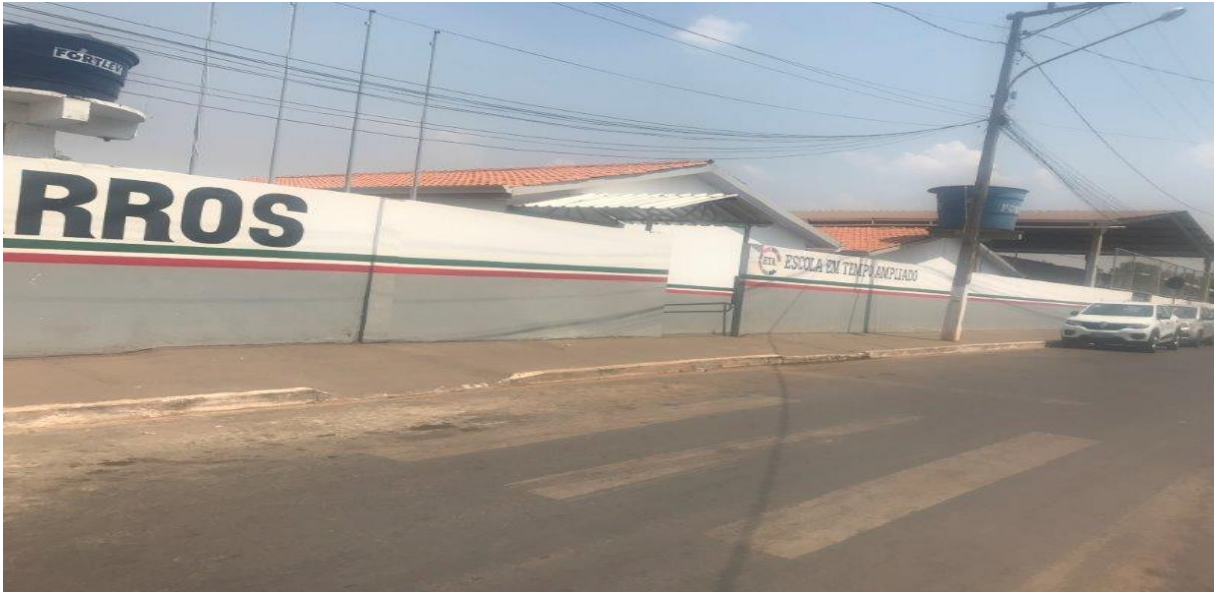
RAMPA DE ACESSO A ESCOLA

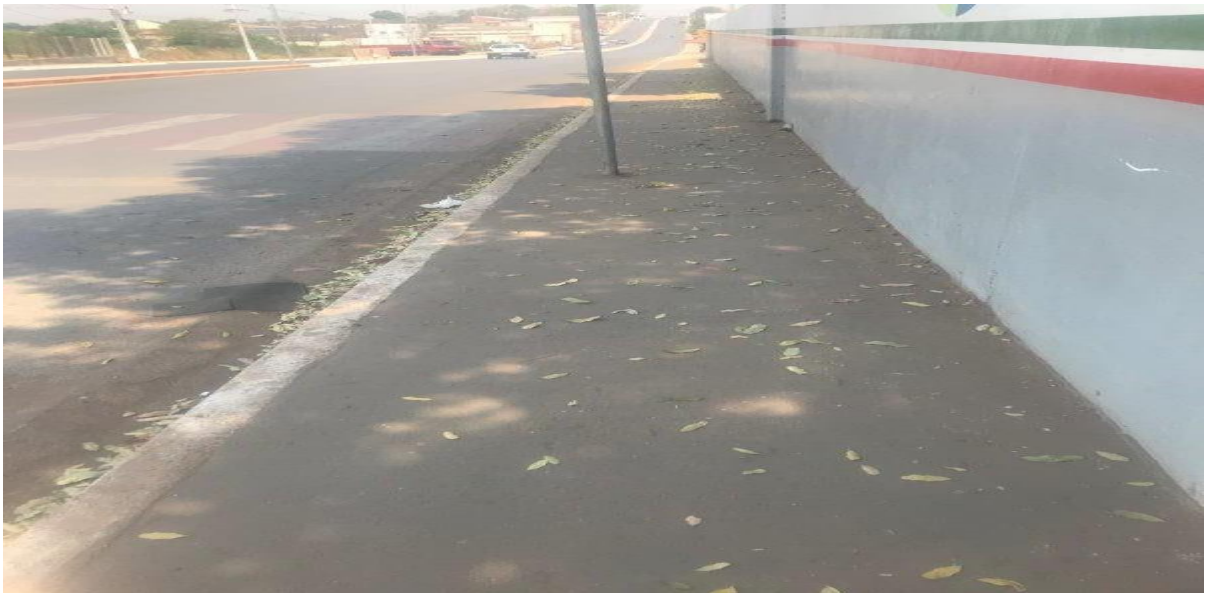
ENTRADA LATERAL EXTINTA

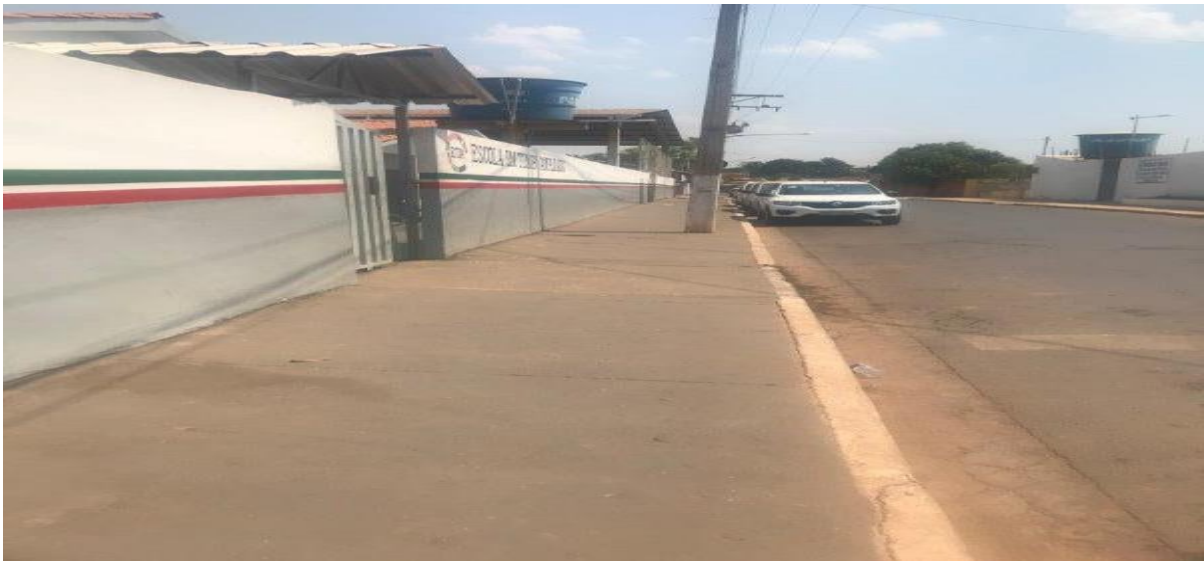
CALÇAMENTO FOI REFORMADO NA ENTRADA DA ESCOLA
