PROGRAMA VISITA ÀS ESCOLAS
AVALIAÇÃO DA INFRAESTRUTURA DA ESCOLA MUNICIPAL
DE EDUCAÇÃO BÁSICA HONORATO PEDROSO DE BARROS
MUNICÍPIO DE VÁRZEA GRANDE-MT

PROGRAMA VISITA ÀS ESCOLAS RELATÓRIO DE LEVANTAMENTO

Protocolo: 158356/2017

Objeto da fiscalização: Avaliar a infraestrutura da EMEB Honorato Pedroso de Barros (localizada no Município de Várzea Grande - MT).

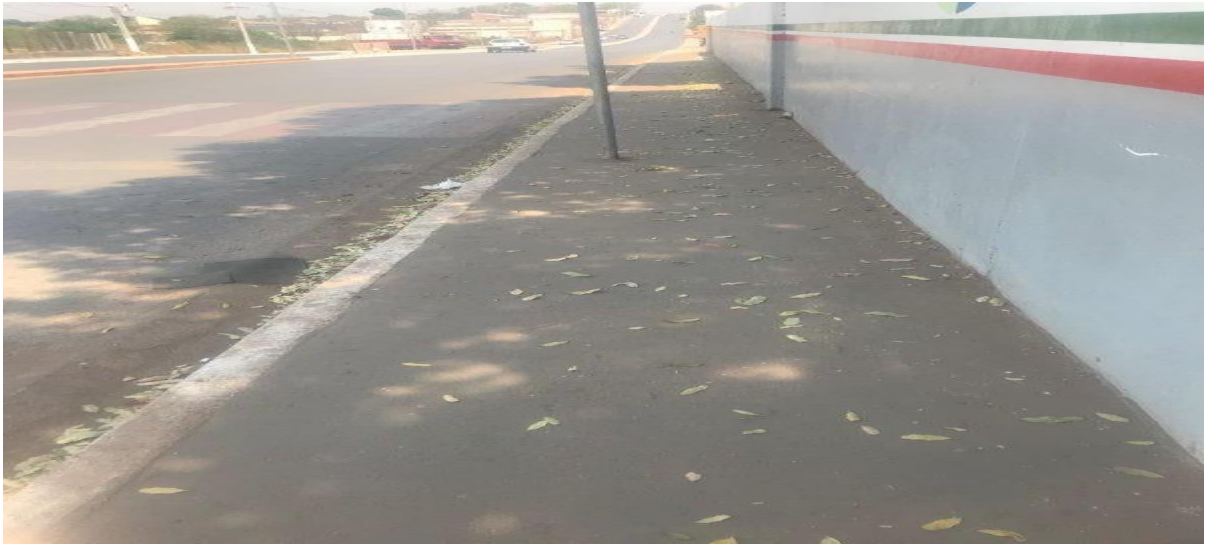
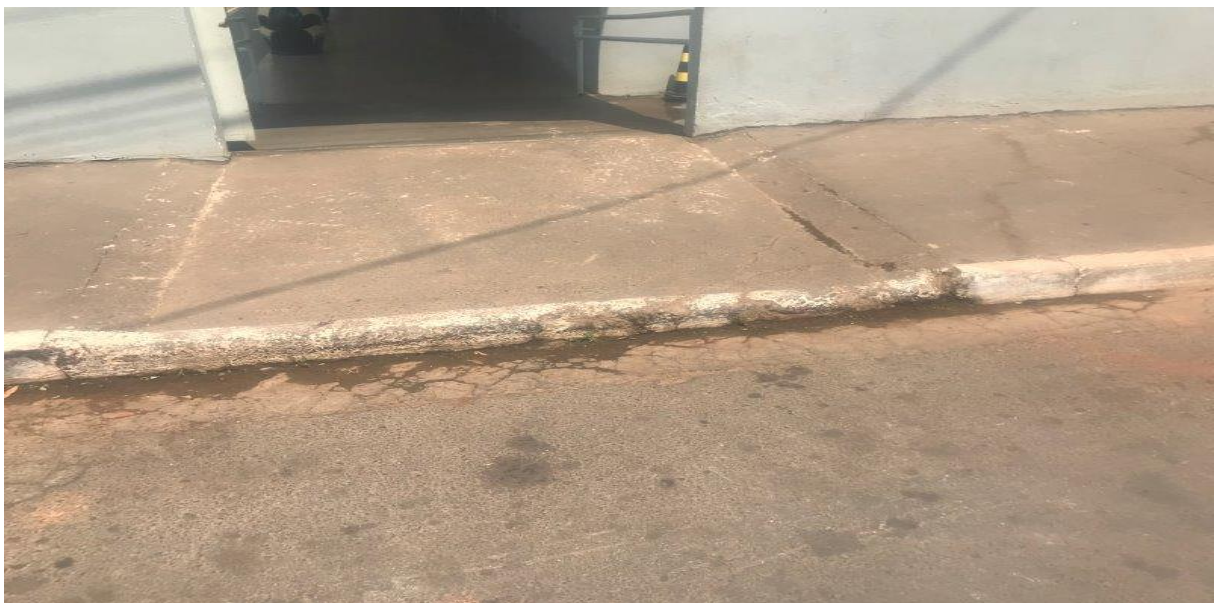
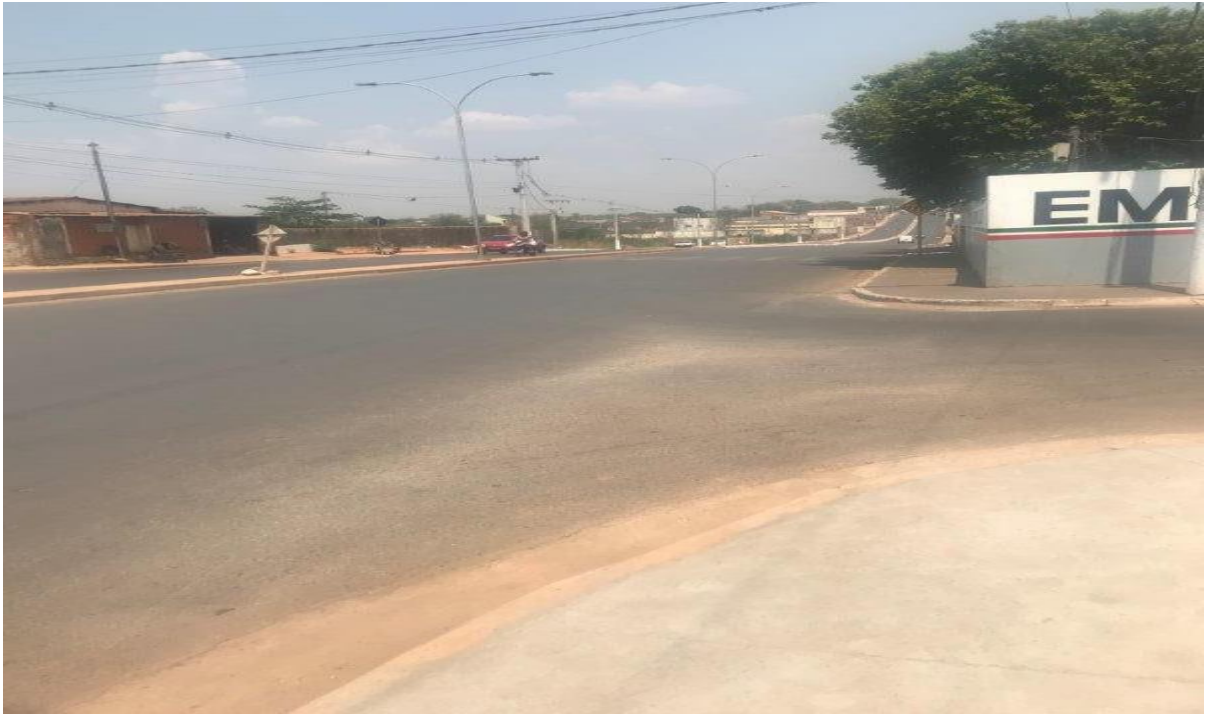
Problemas identificados	Verificou-se que na avenida asfaltada, lateral à escola, há intenso movimento de veículos, os quais transitam em alta velocidade. Considerando que a escola atende crianças pequenas (a partir dos quatro anos), faz-se necessário a construção de faixa de pedestre elevada, a fim de que os veículos reduzam a velocidade.
Providências a serem tomadas	-
Prazo para implementação	-
Responsável	-
Status	Solucionado.
Análise da equipe técnica	Foi reformada toda a calçada das laterais e da frente da escola. A entrada secundária que era na lateral foi extinta, ficando apenas a entrada da frente, com faixa de pedestre e em uma rua mais tranquila.

CALÇADAS LATERAIS E DA FRENTE DA ESCOLA REFORMADAS

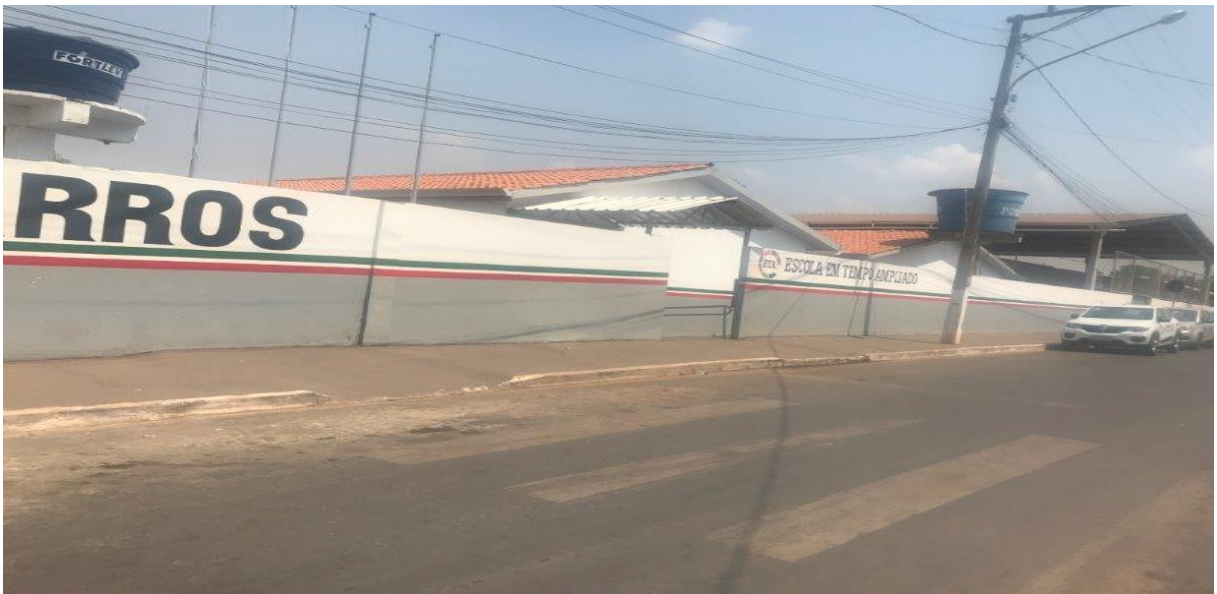
FAIXA DE PEDESTRE EM FRENTE A ESCOLA

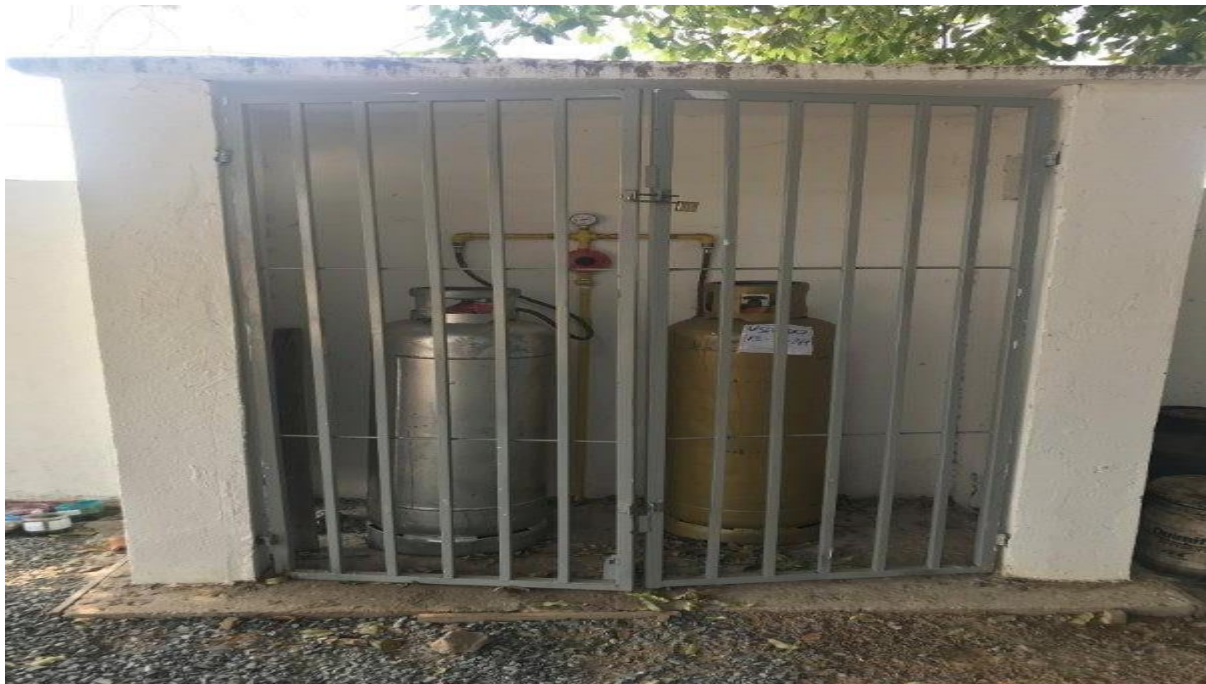
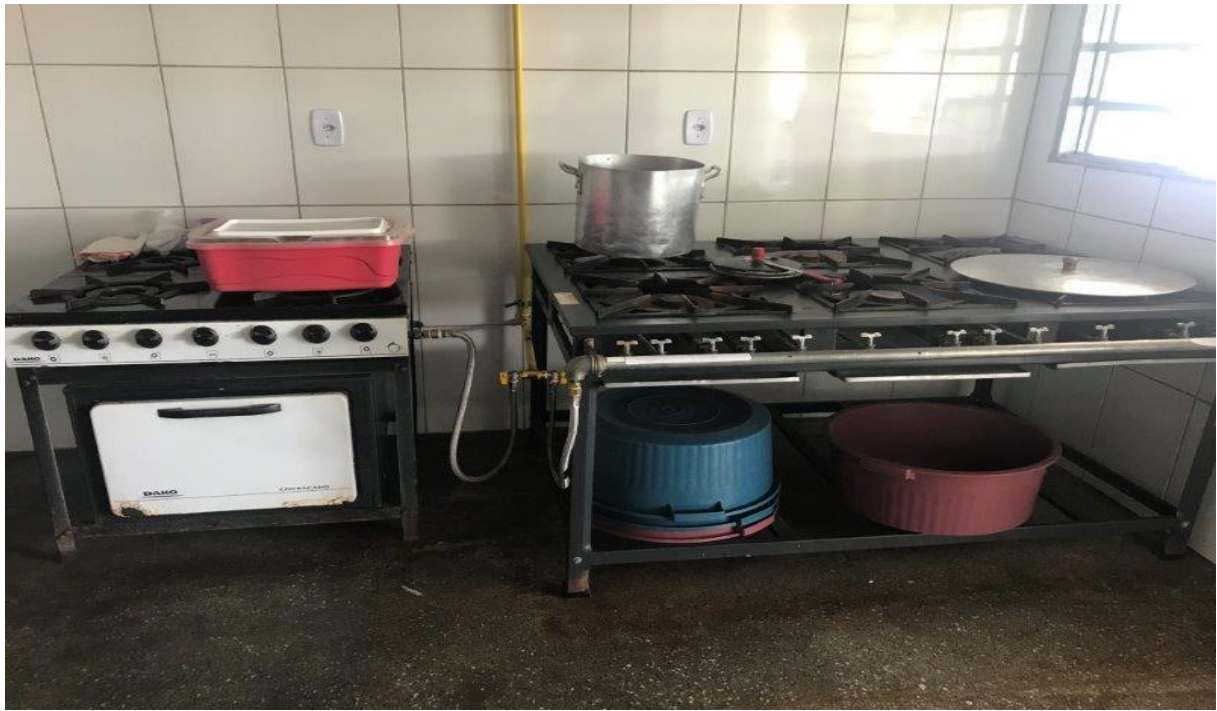
Problemas identificados	Apurou-se que os botijões de gás estão instalados dentro da cozinha. Verifica-se a necessidade de se instalar os botijões do lado externo da cozinha (protegido por grades, para evitar furtos).
Providências a serem tomadas	
Prazo para implementação	-
Responsável	-
Status	Solucionado.
Análise da equipe técnica	Os botijões de gás foram instalados fora da cozinha.

INSTALAÇÃO DOS BOTIJÕES DE GÁS FORA DA COZINHA
