PROGRAMA VISITA ÀS ESCOLAS
AVALIAÇÃO DA INFRAESTRUTURA DA ESCOLA
MUNICIPAL DE EDUCAÇÃO BÁSICA NAPOLEÃO JOSÉ DA COSTA
MUNICÍPIO DE VÁRZEA GRANDE - MT

PROGRAMA VISITA ÀS ESCOLAS RELATÓRIO DE LEVANTAMENTO

Protocolo: 158372/2017

Objeto da fiscalização: Avaliar a infraestrutura da EMEB Napoleão José da Costa (localizada no Município de Várzea Grande - MT)

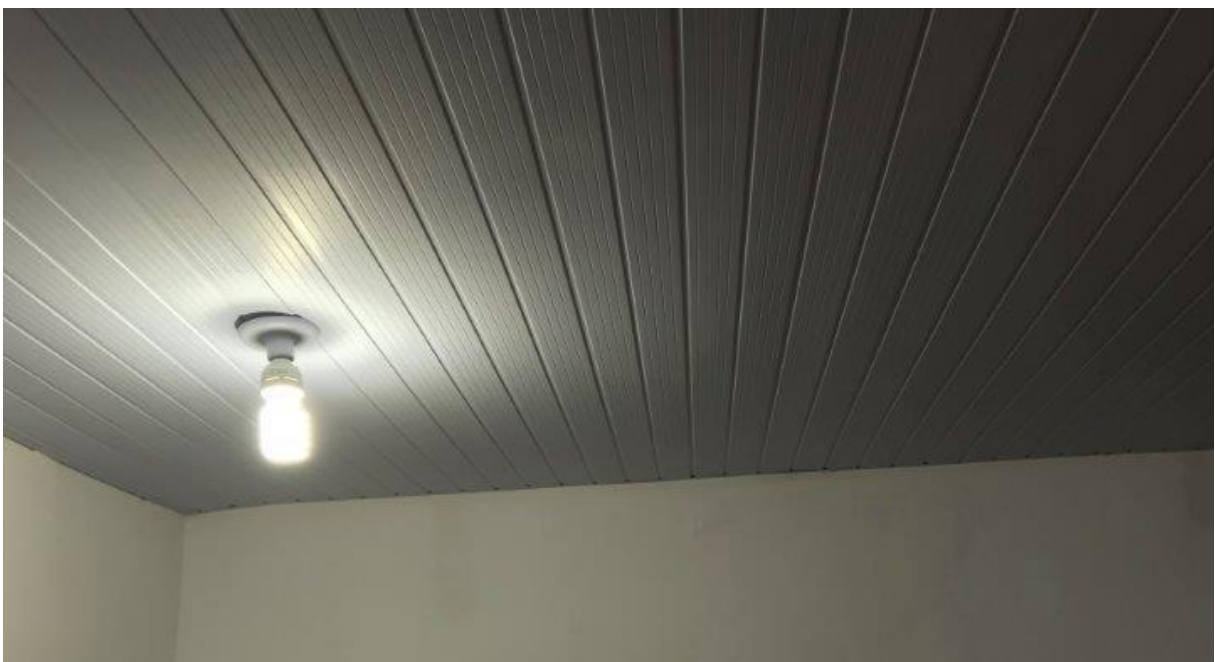
Problemas identificados	Verificou-se a existência de forro danificado (quebrado/cedendo/apodrecido) nos seguintes ambientes: corredores, secretaria, cozinha, almoxarifado, sala do diretor, sala dos professores e salas de aula (Pré I A, Pré I B, Pré II D, 2º ano B, 3º ano A e 1º ano B). Assim, verifica-se a necessidade de reparos no forro desses ambientes.
Providências a serem tomadas	-
Prazo para implementação	-
Responsável	-
Status	Solucionado.
Análise da equipe técnica	Constatou-se que o forro de toda escola foi trocado. Houve substituição total dos forros de madeira para os de PVC. Foi observado que algumas salas de aula (6, 7 e 8) apresentavam recuo dos forros, entretanto foi informado pela Diretora, que é devido a instalação de câmera na escola e que o problema será resolvido após o término da instalação.

Forro trocado (sala dos professores)

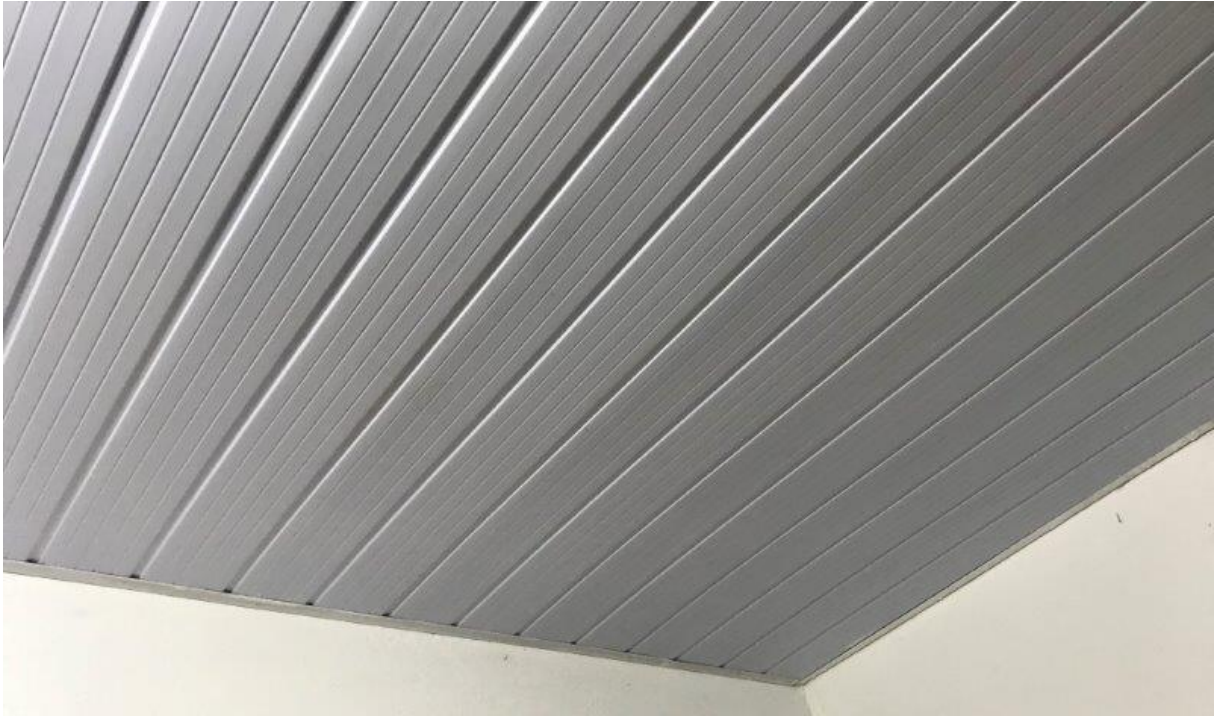
Forro trocado (sala do Pré I A)

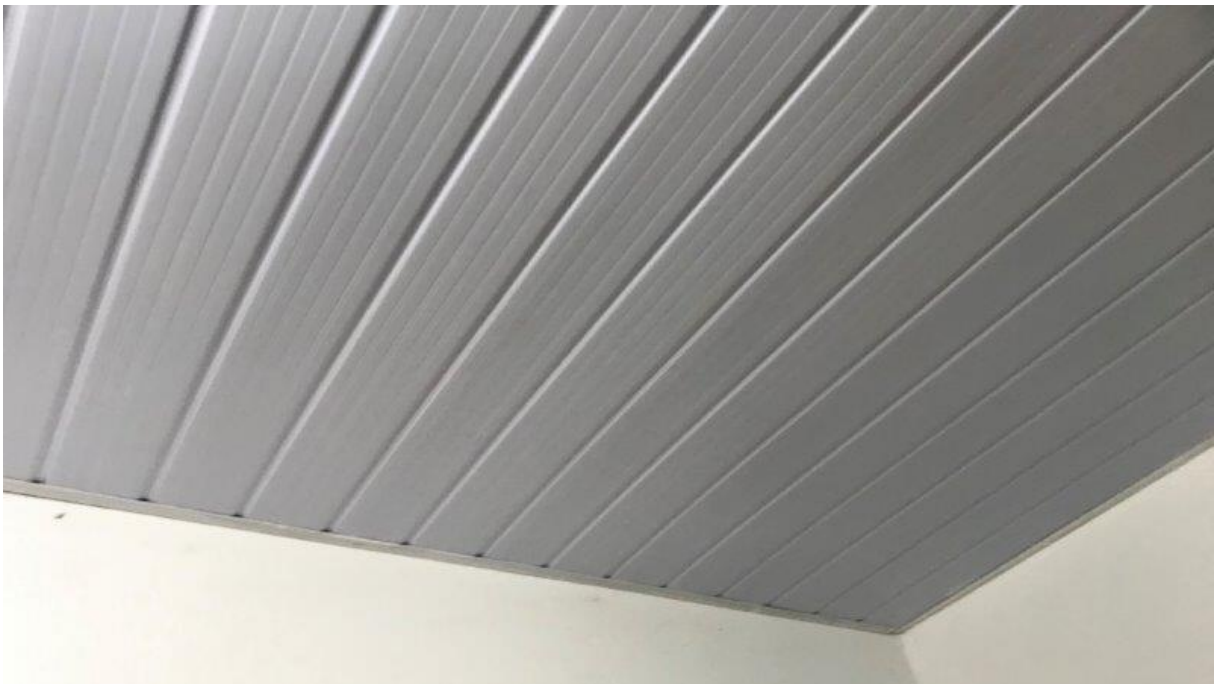
Forro trocado (sala do Pré I B)

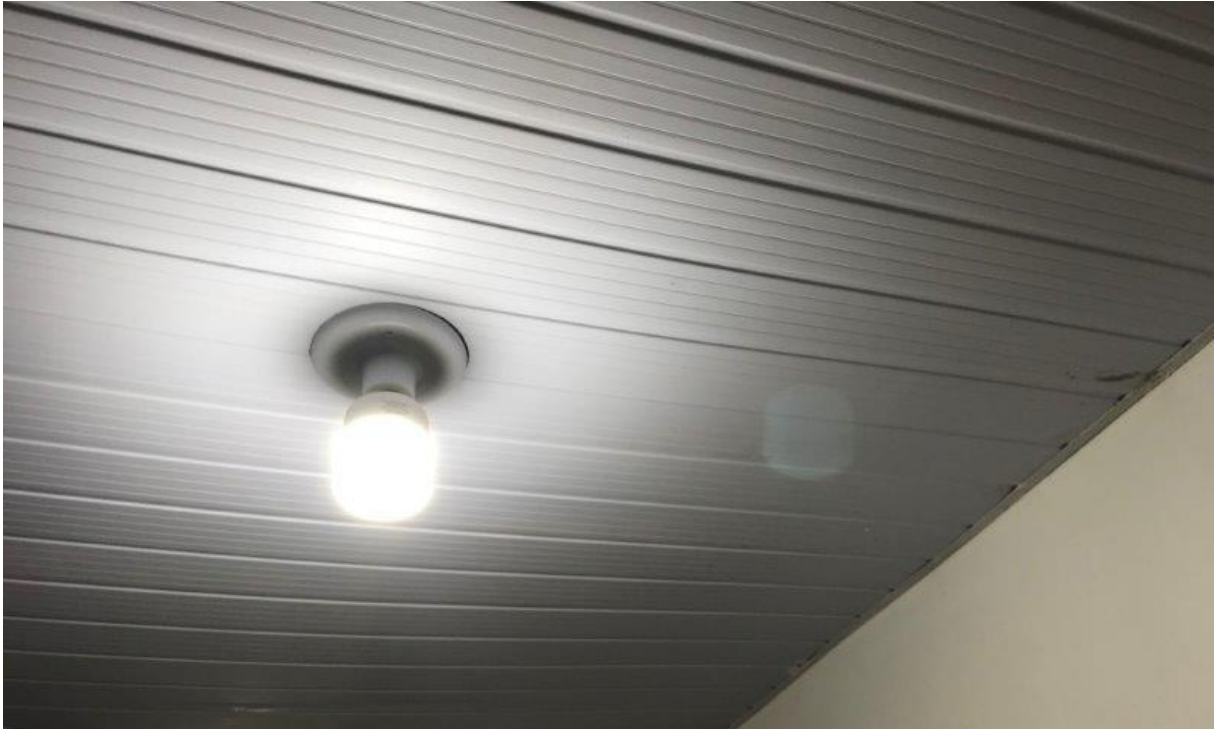
Forro trocado (sala 2º ano B)

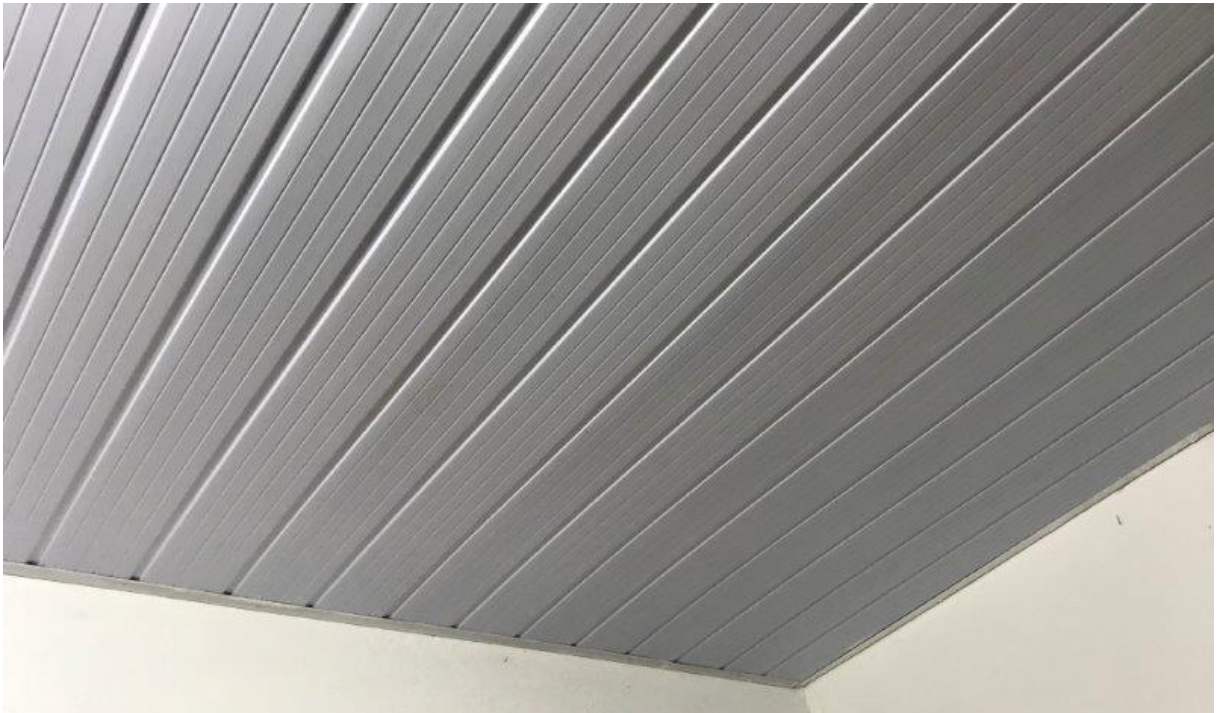
Forro trocado (sala do Pré II D)

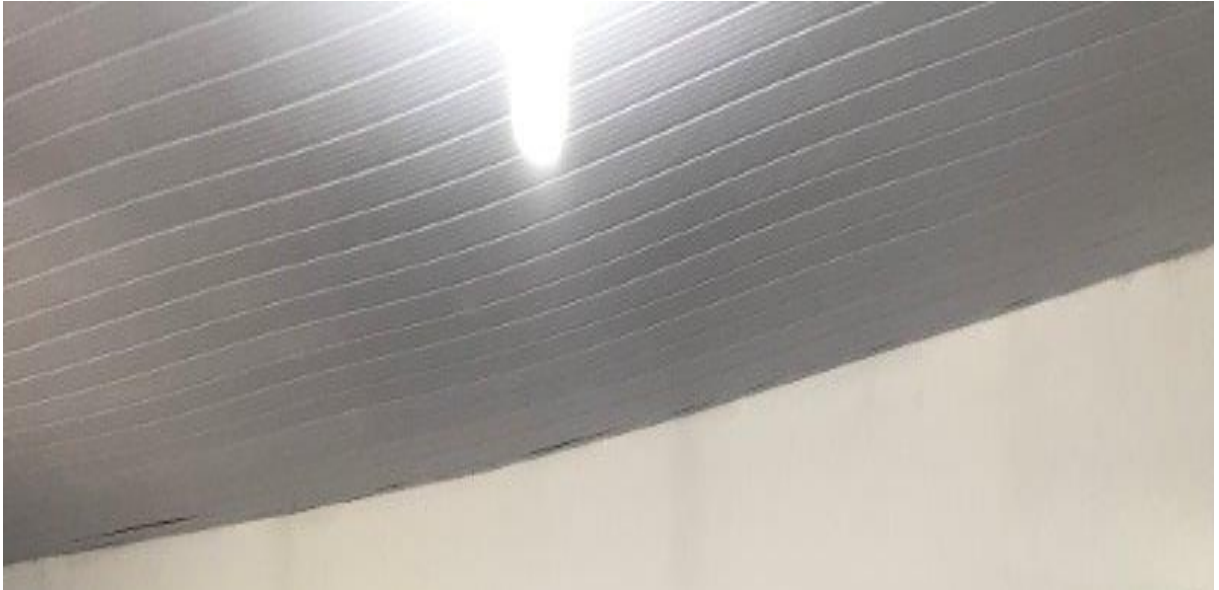
Forro trocado (sala do 3º ano A)

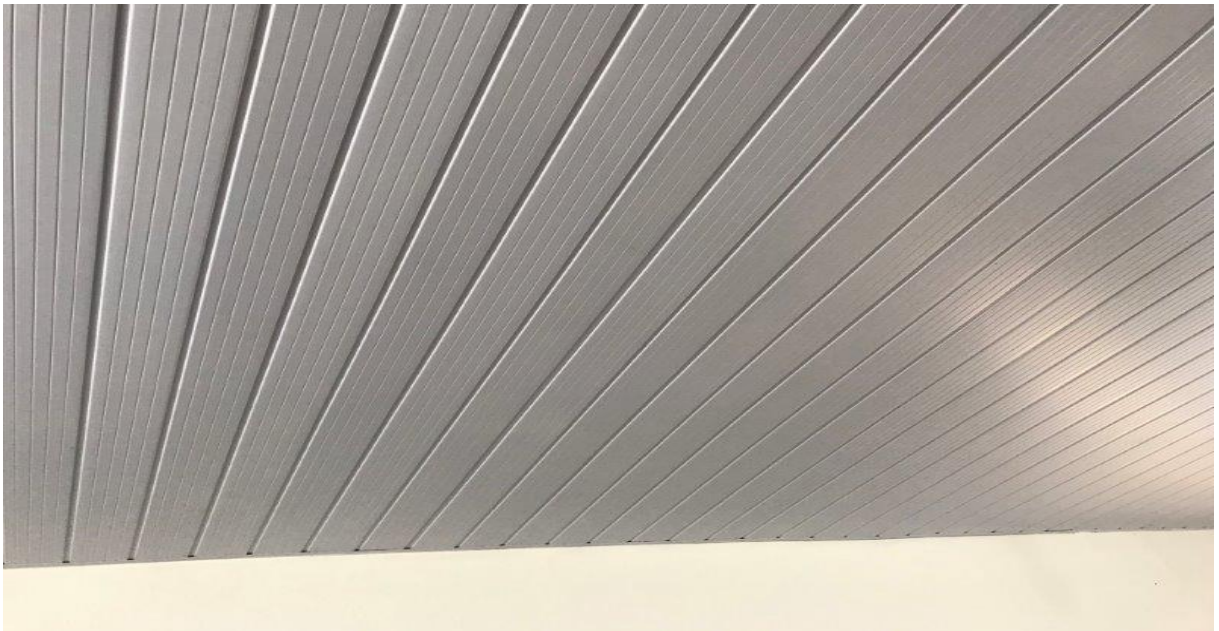
Forro trocado (sala do 1º ano B)

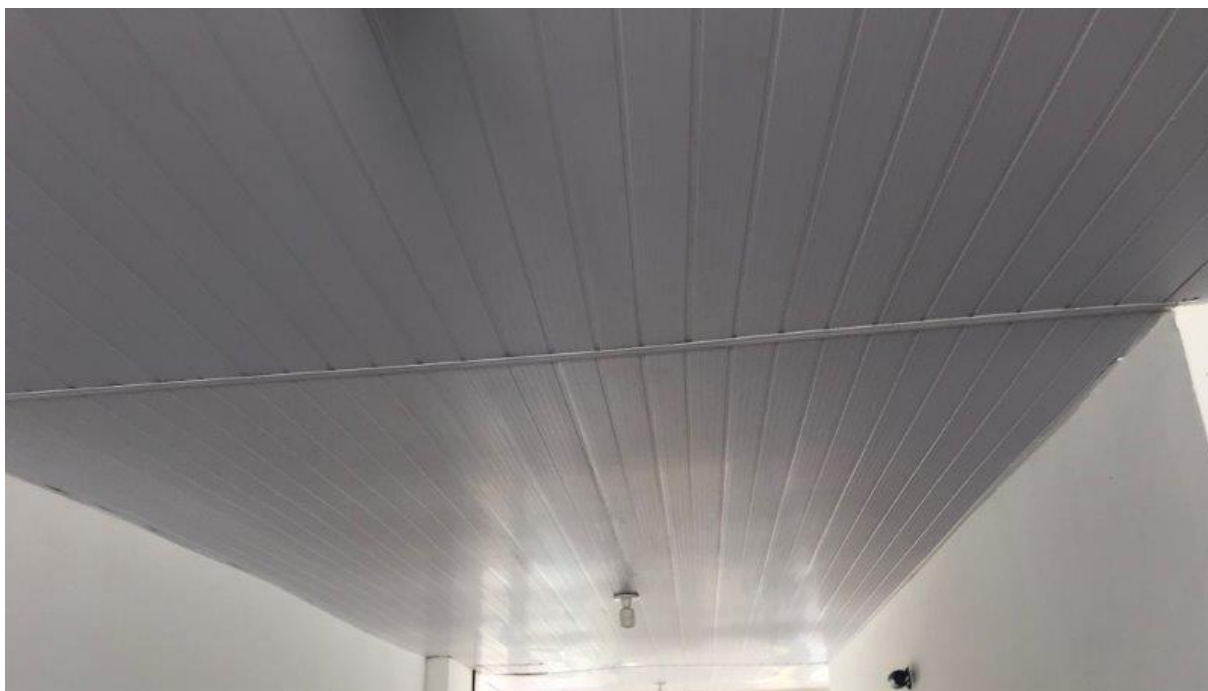
Forro trocado (corredor)

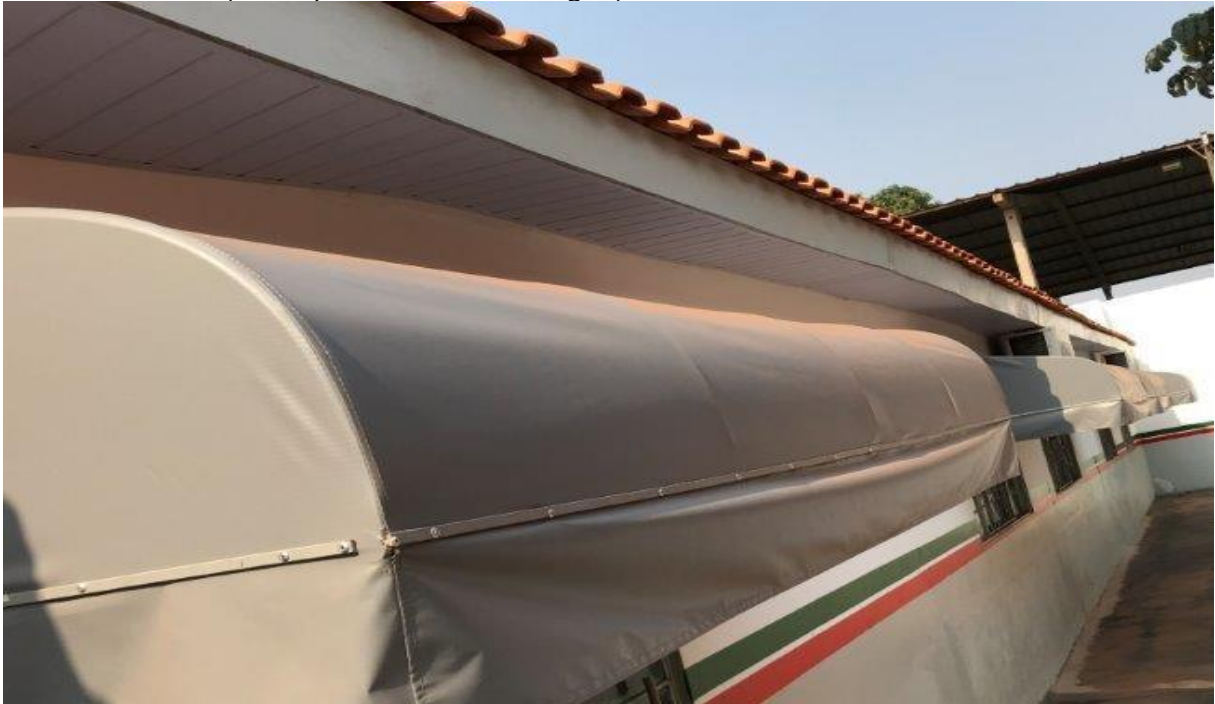
Problemas identificados	Verificou-se a existência de telhas quebradas e/ou falta de telhas em beiral próximo a caixa d'água. Também apurou-se que o telhado de vários ambientes deve estar danificado, pois há infiltrações/goteiras nos seguintes locais: cozinha, sala de diretor, sala dos professores, sala de vídeo, sala de apoio pedagógico e em praticamente todas as salas de aula (Pré I A, Pré I B, 2º ano A, 2º ano B, 3º ano A, 3º ano C e 3º ano D). Assim, verifica-se a necessidade de reparos no telhado desses ambientes.
Providências a serem tomadas	-
Prazo para implementação	-
Responsável	-
Status	Solucionado.
Análise da equipe técnica	Verificou-se na visita do dia 24.09.2019, que houve substituição total do telhado da escola.

Telhado trocado (beiral próximo a caixa d'água)

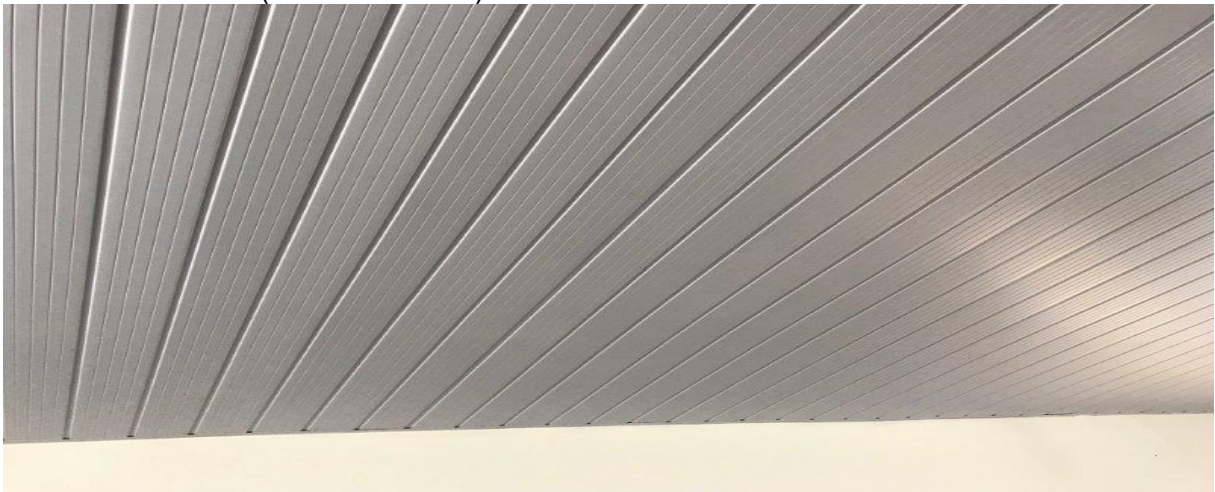
Telhado reformado (Sala do Pré II A)

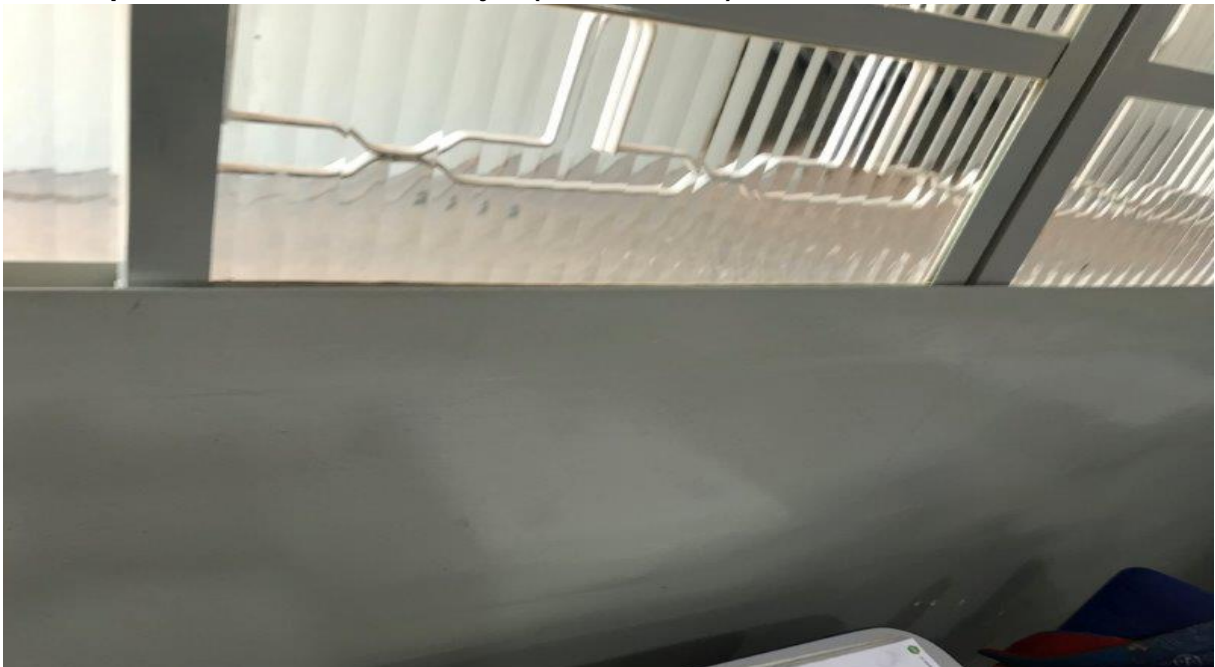
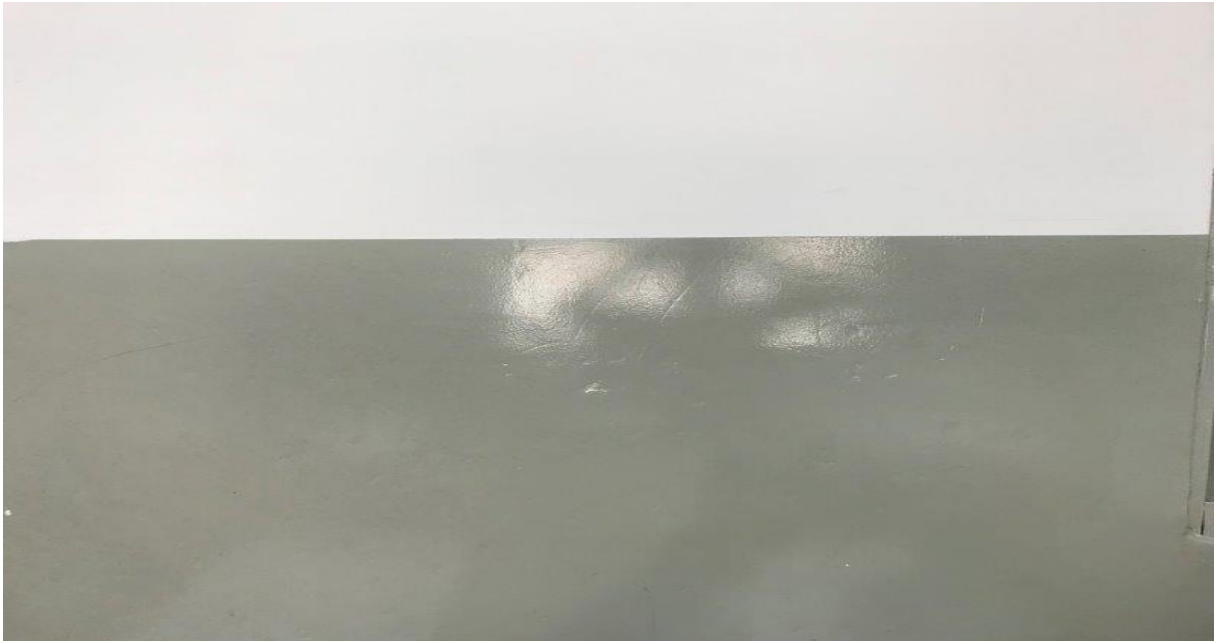
Problemas identificados	Verificou-se a ausência de alguns azulejos nas seguintes salas de aula: 3º ano A, 1º ano B, 1º ano D e Pré II C. Também se apurou que os azulejos instalados nas salas de aula estão caindo com facilidade, podendo, inclusive, ocorrer acidentes. Verifica-se a necessidade de reparos nas paredes das salas com azulejos e a instalação dos azulejos que estão faltando.
Providências a serem tomadas	-
Prazo para implementação	-
Responsável	-
Status	Solucionado.
Análise da equipe técnica	Observou-se que com a reforma da escola, foram retirados os azulejos das paredes das salas de aula e efetuada pintura com tinta esmalte sintético, resolvendo a questão da ausência de azulejos.

Parede pintada substituindo azulejos (Sala 3º ano A)

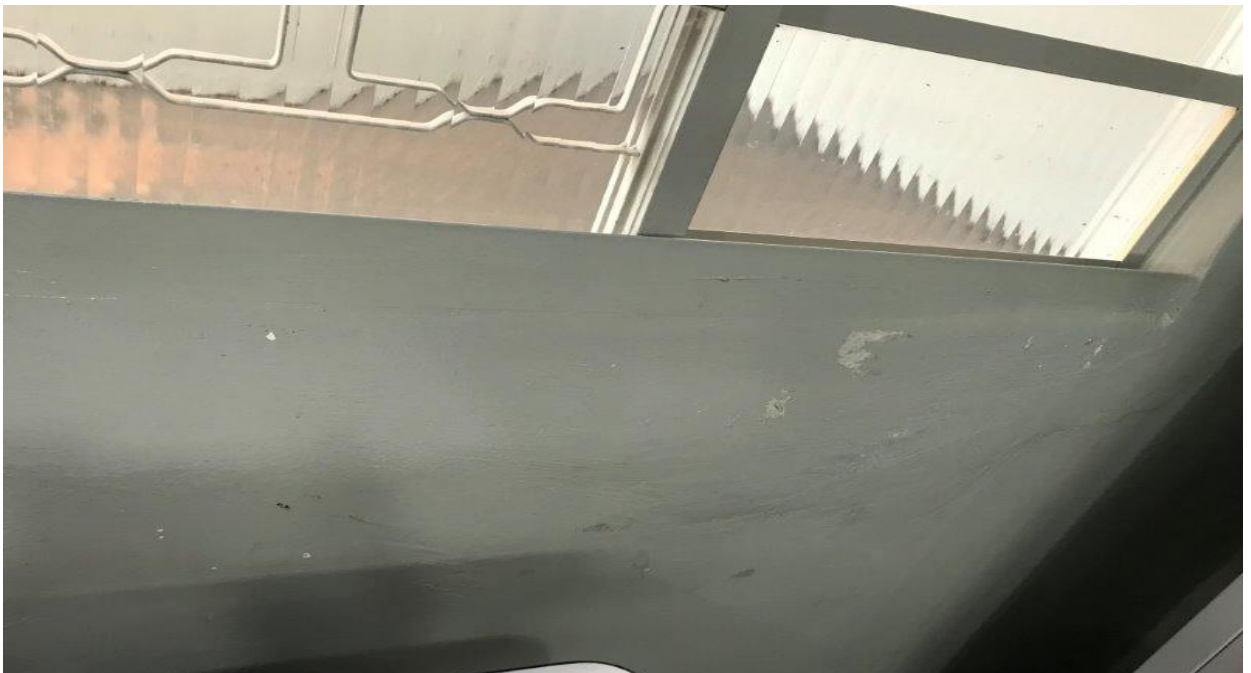
Parede pintada substituindo os azulejos (Sala do 1º ano B)

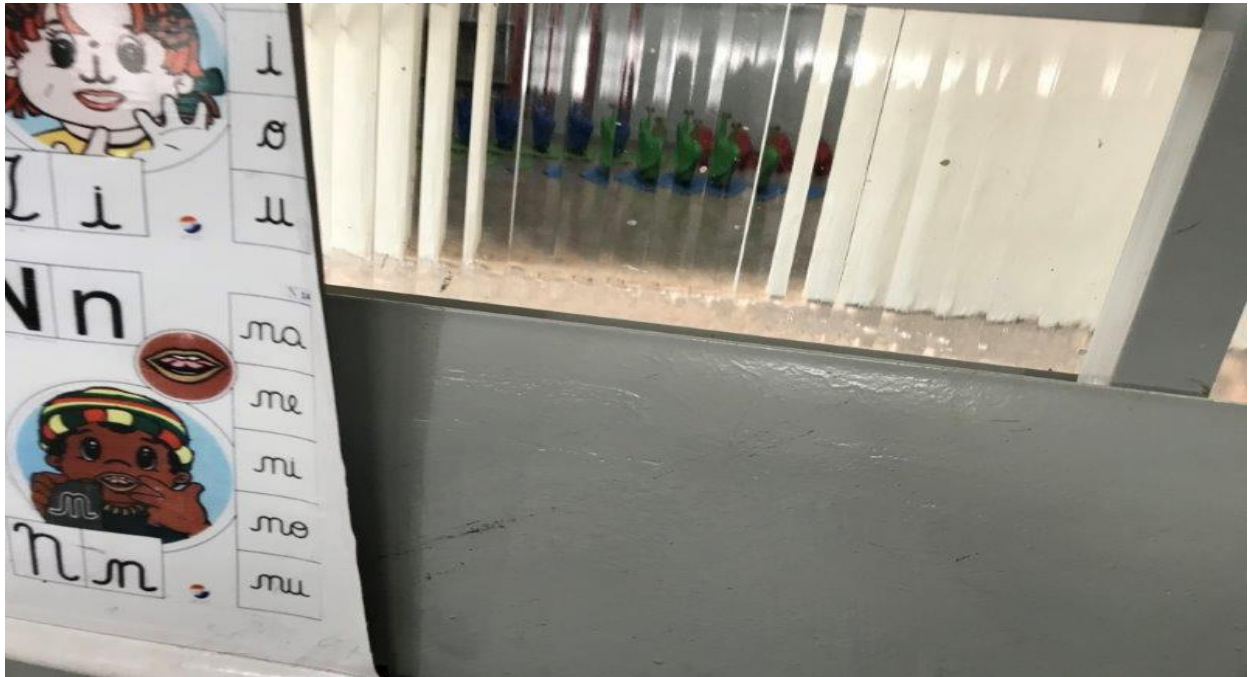
Parede pintada (Sala do 1º ano D)

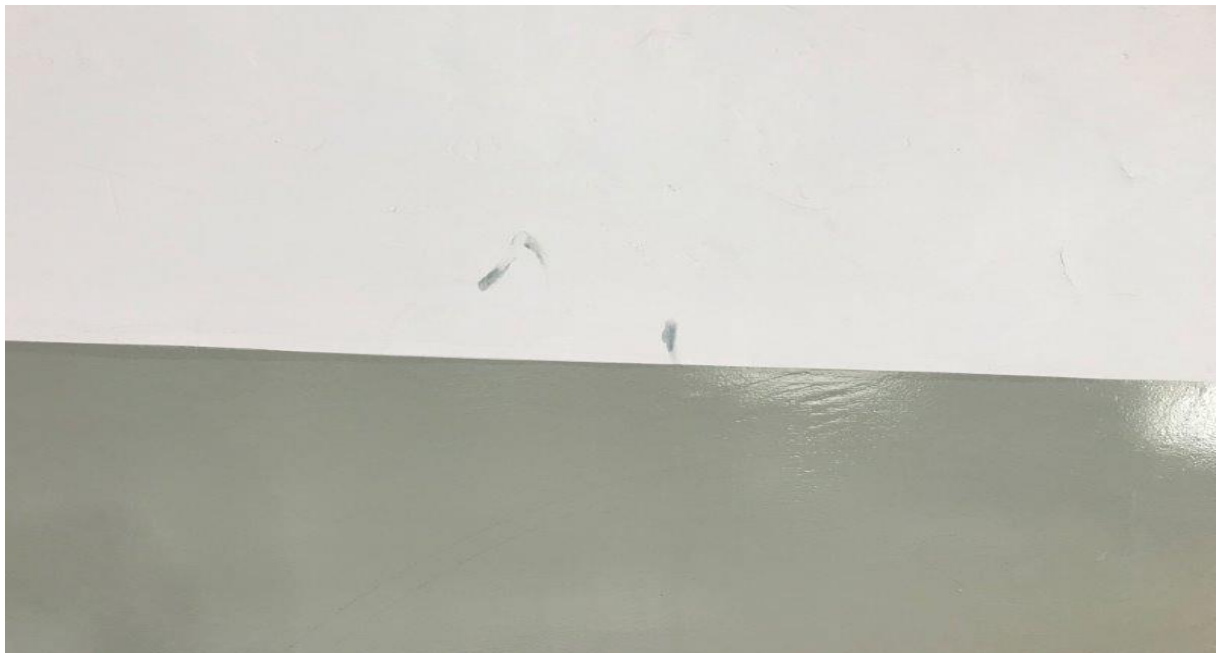
Parede pintada (Sala do Pré II C)

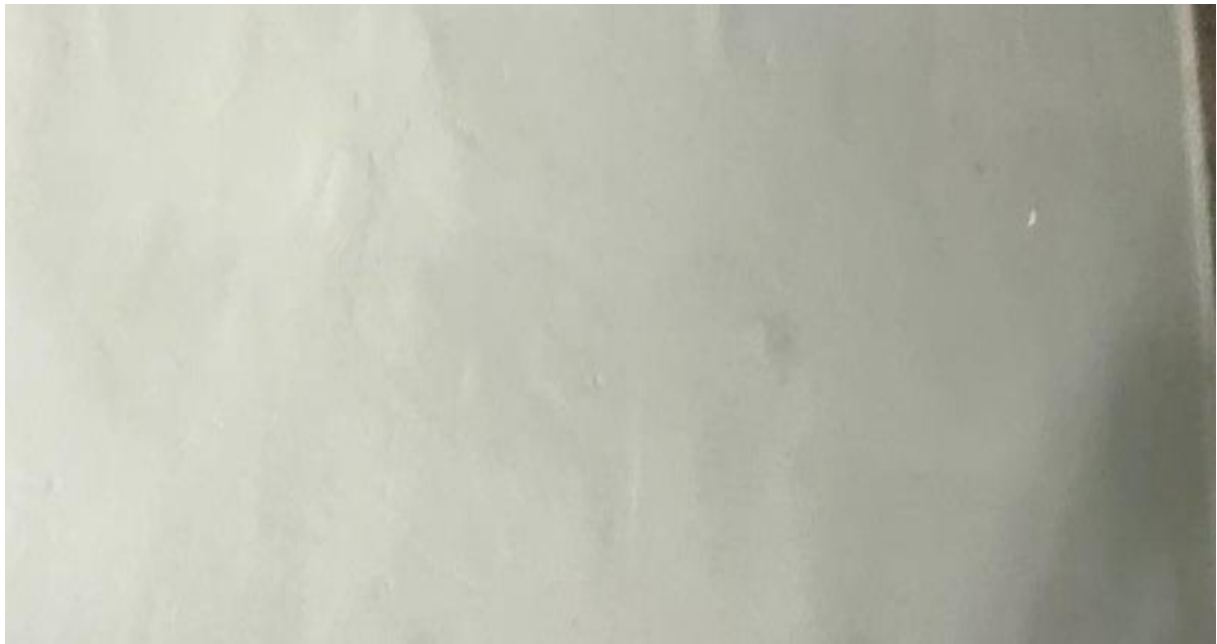
Problemas identificados	Verificou-se que a escola apresenta rachaduras em vários ambientes, quais sejam: sanitário da sala dos professores, parede divisória de salas de aula, sala de aula do Pré I A, parede entre o muro e uma sala de aula. Em alguns casos é possível que até exista risco de desabamento. Verifica-se a necessidade de reparos.
Providências a serem tomadas	-
Prazo para implementação	-
Responsável	-
Status	Solucionado.
Análise da equipe técnica	Foi visto na visita in loco, que a escola foi reformada e que as rachaduras anteriormente observadas não existem mais.

Sanitário da sala dos professores sem rachaduras

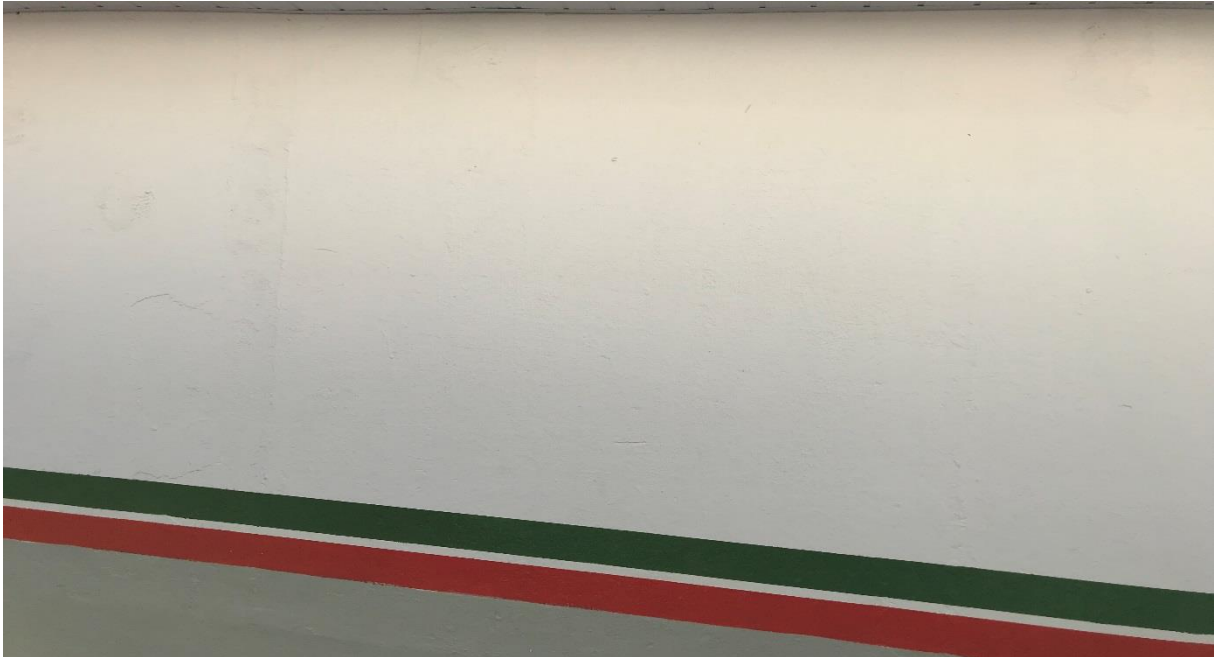
Sala de aula próxima a caixa d'água sem rachaduras na parede

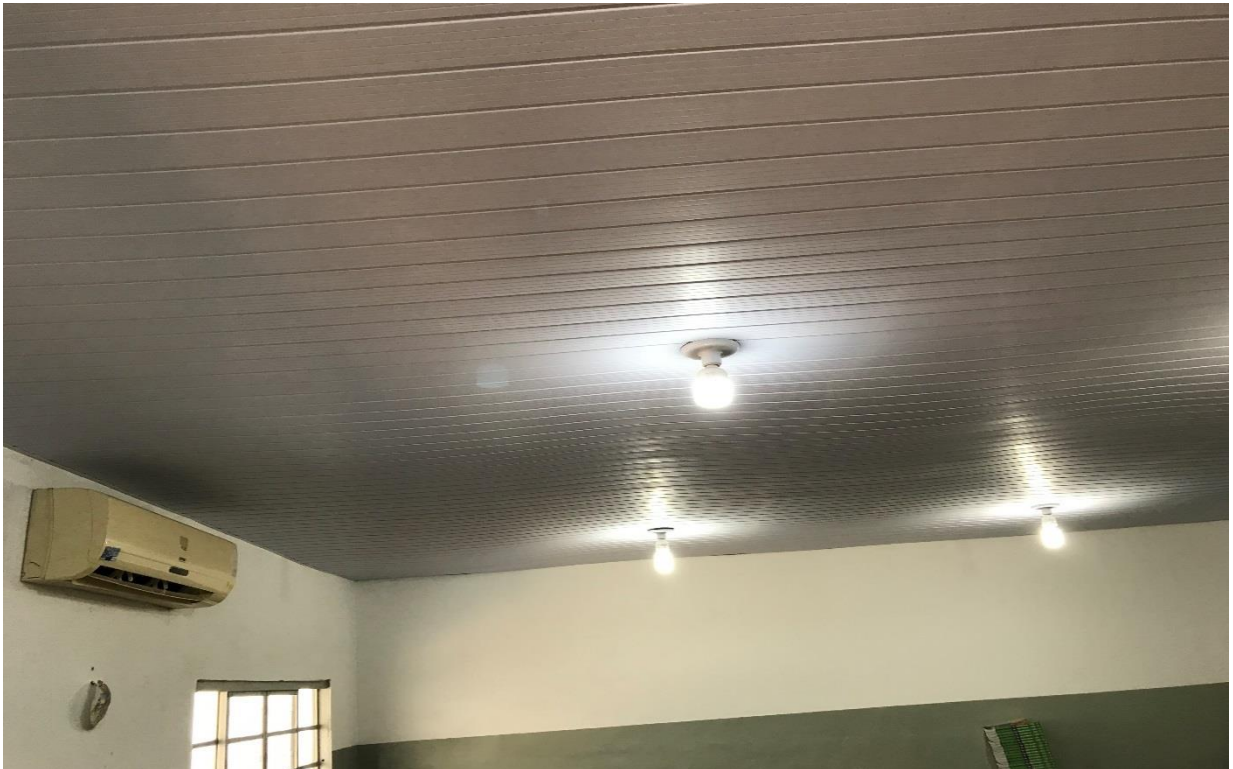
Sala (Pré I A) sem rachaduras na parede

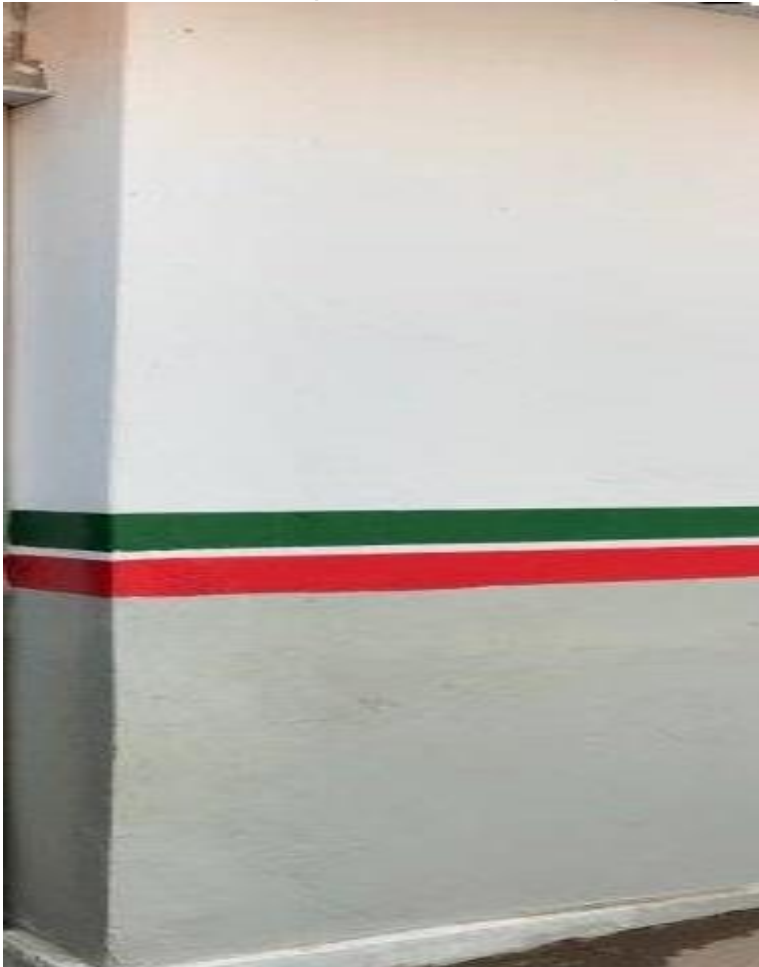
Pilar sem rachaduras (canto de sala de aula)

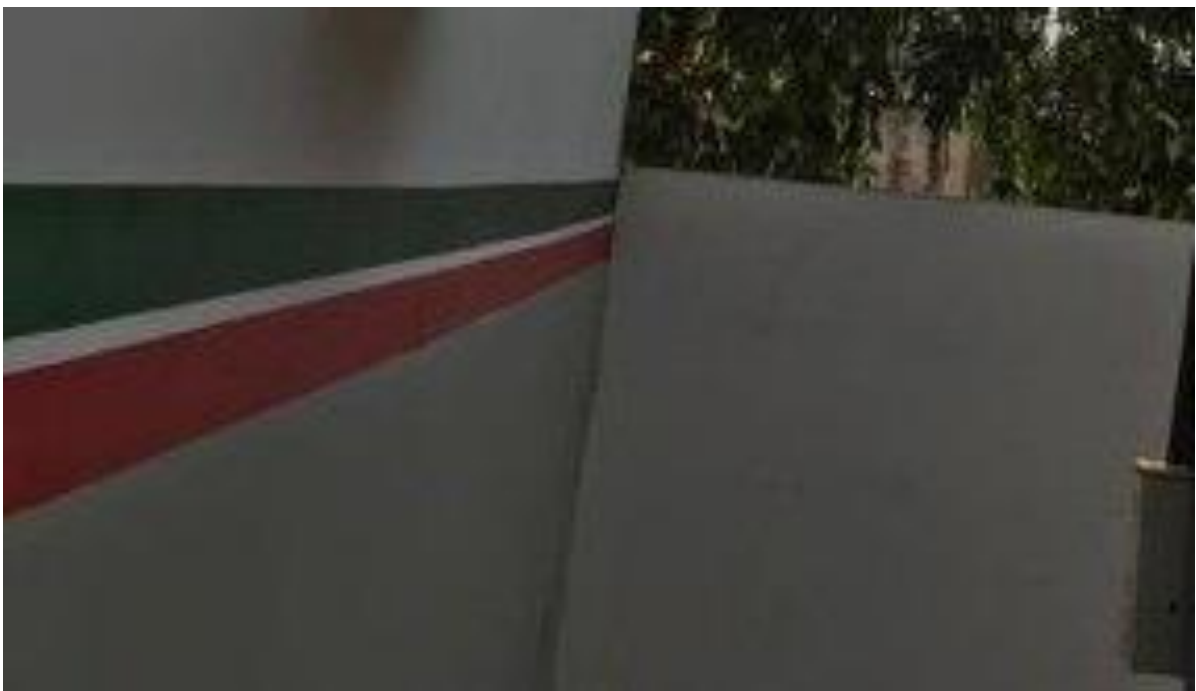
Parede entre o muro e uma sala de aula sem rachadura

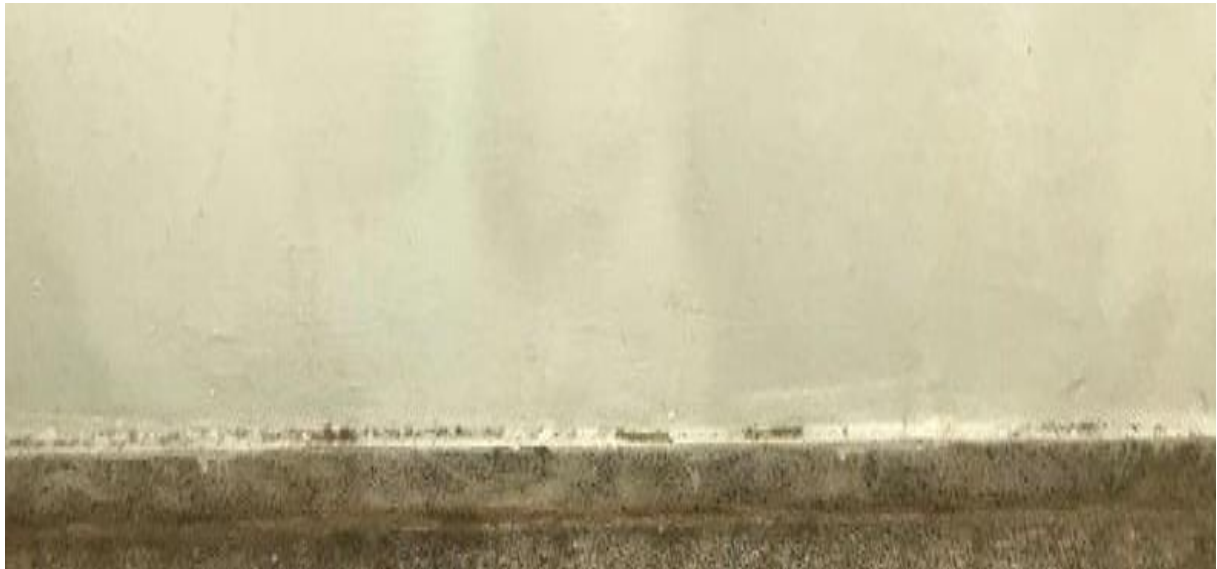
Problemas identificados	Verificou-se queda de reboco em paredes de vários ambientes, quais sejam: salas de aula, sala dos professores, sala do diretor, cozinha e almoxarifado. Verifica-se a necessidade de reparos.
Providências a serem tomadas	-
Prazo para implementação	-
Responsável	-
Status	Solucionado.
Análise da equipe técnica	Observou-se que o problema de queda de reboco em paredes de vários ambientes foi resolvido com a reforma da escola.

Sala dos professores arrumada

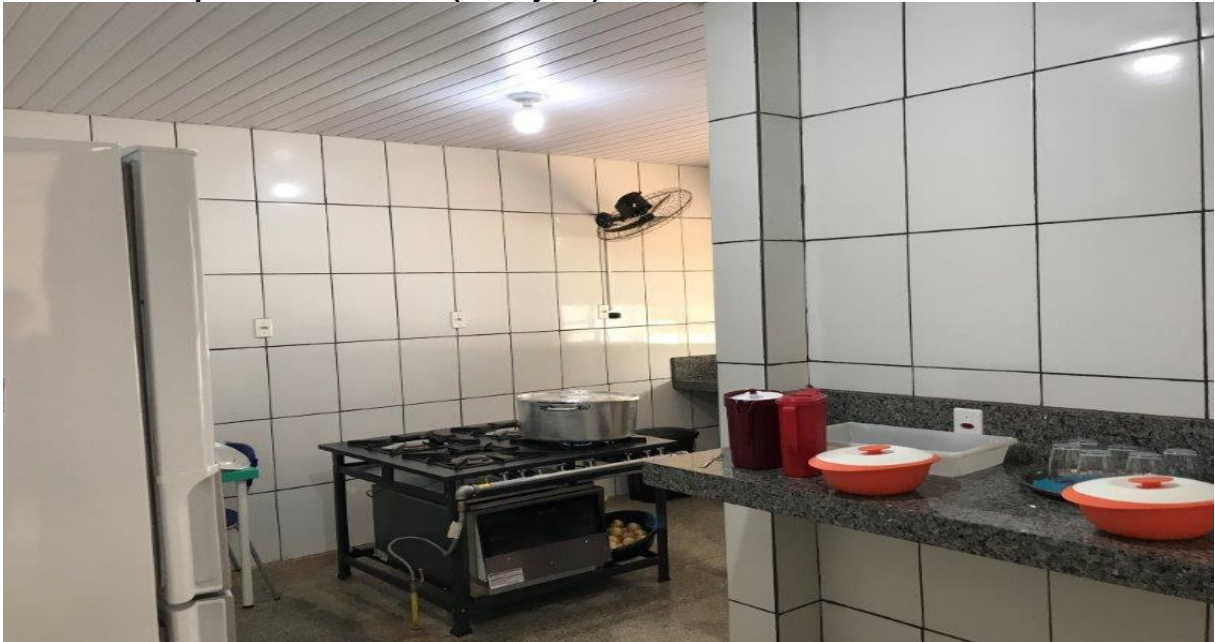
Cozinha com parede reformada (azulejada)

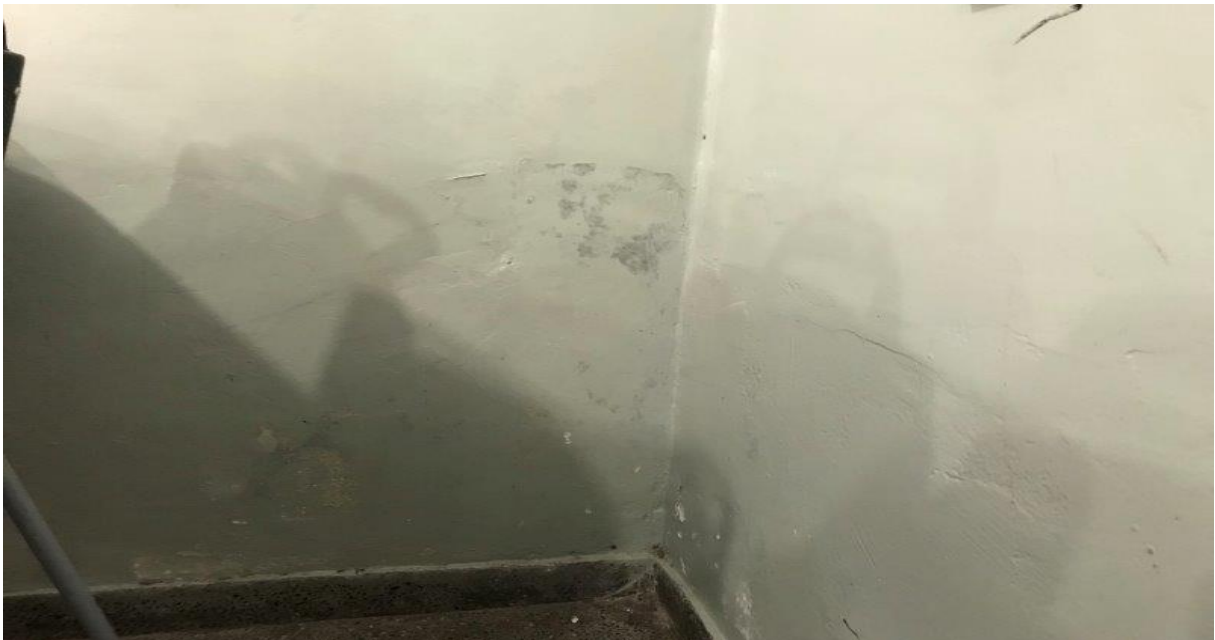
Parede da sala do Pré I A reformada

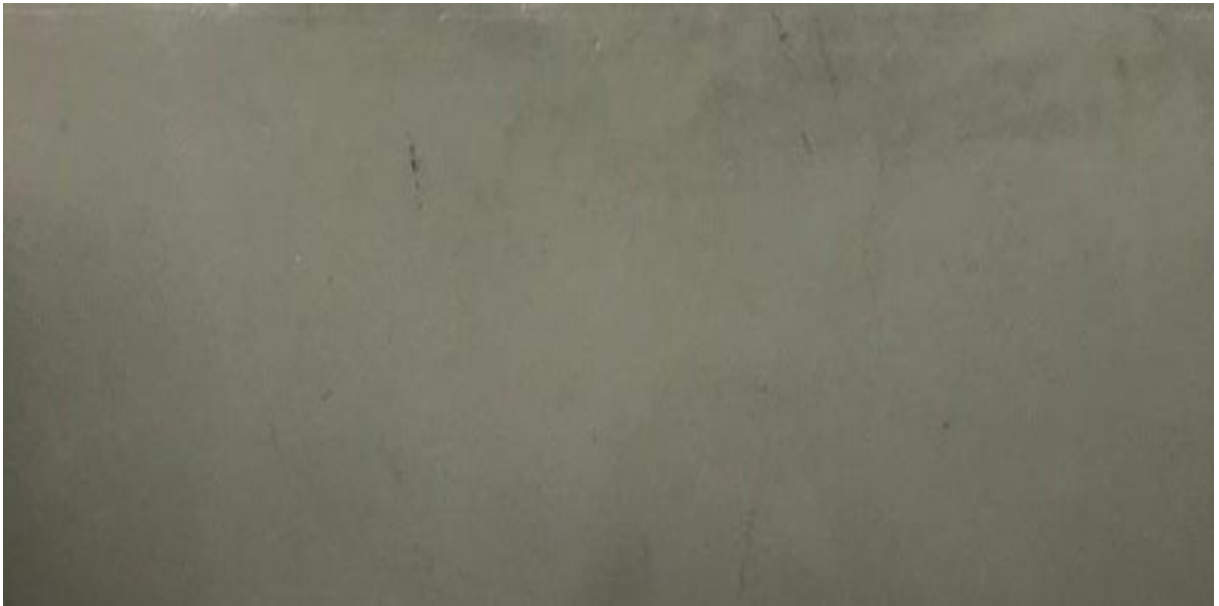
Parede da sala do Pré II D reformada

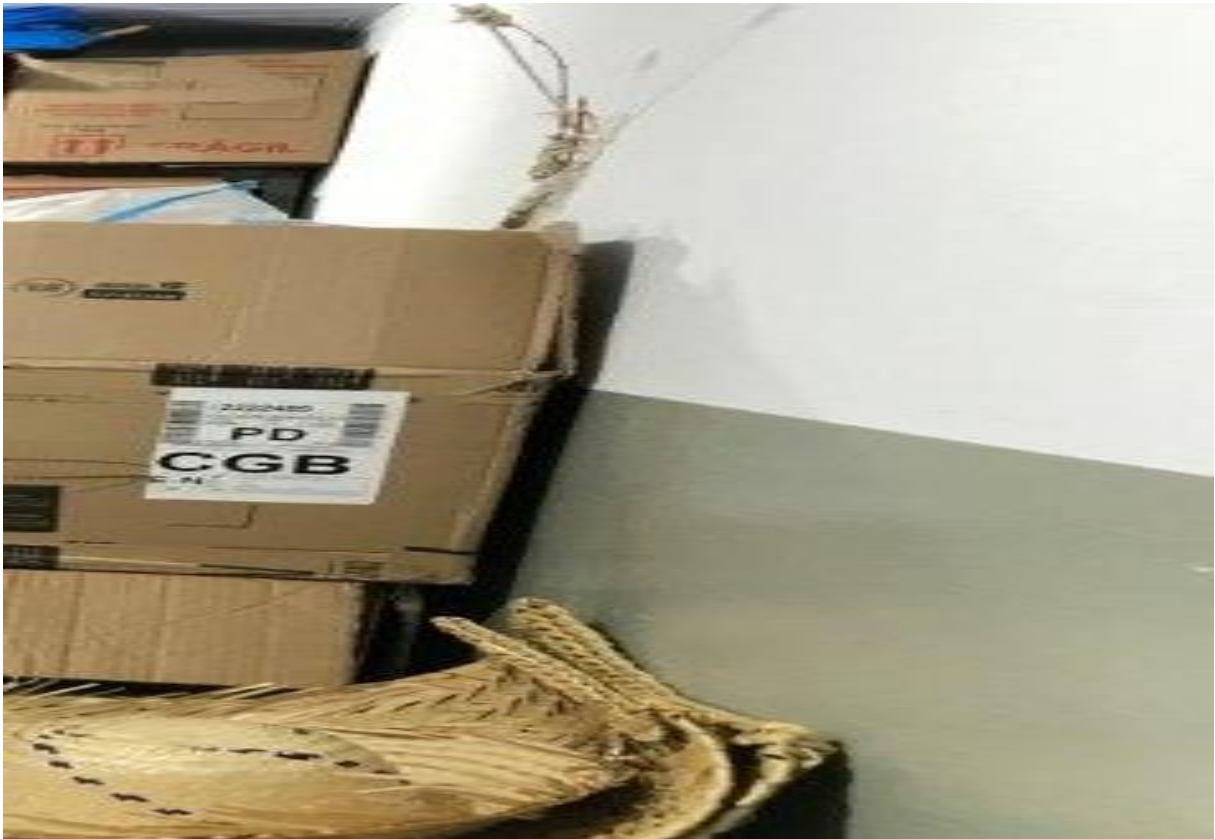
Parede do almoxarifado arrumada

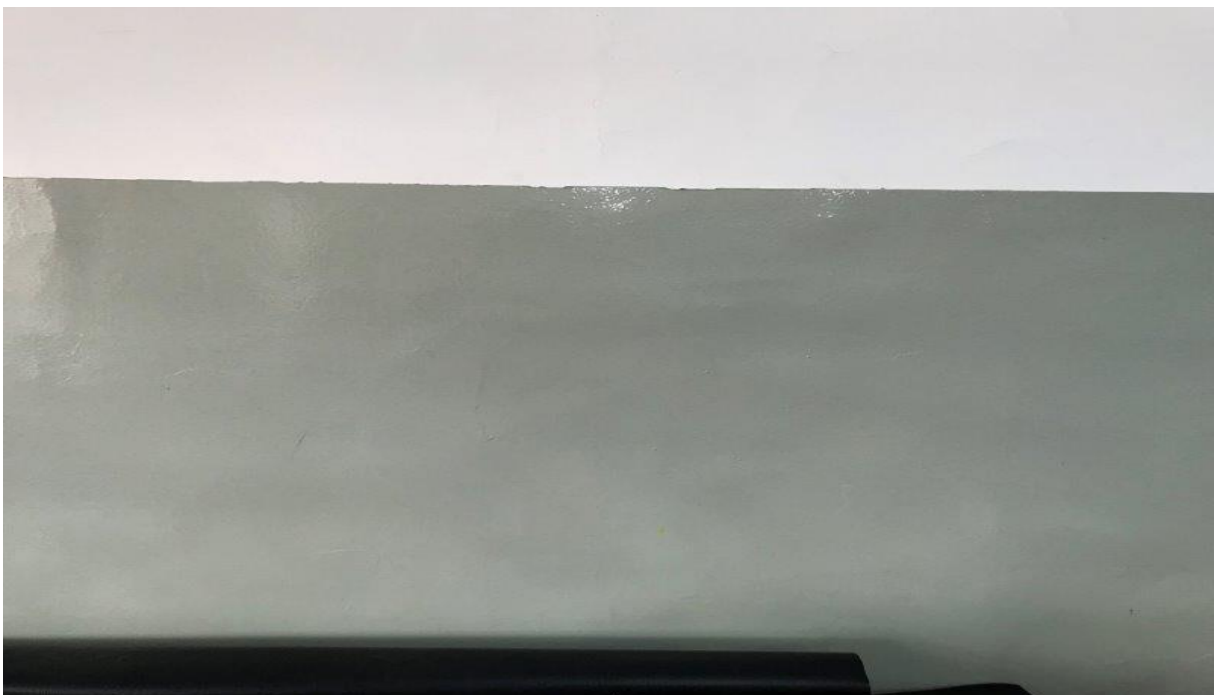
Sala do Diretor arrumada

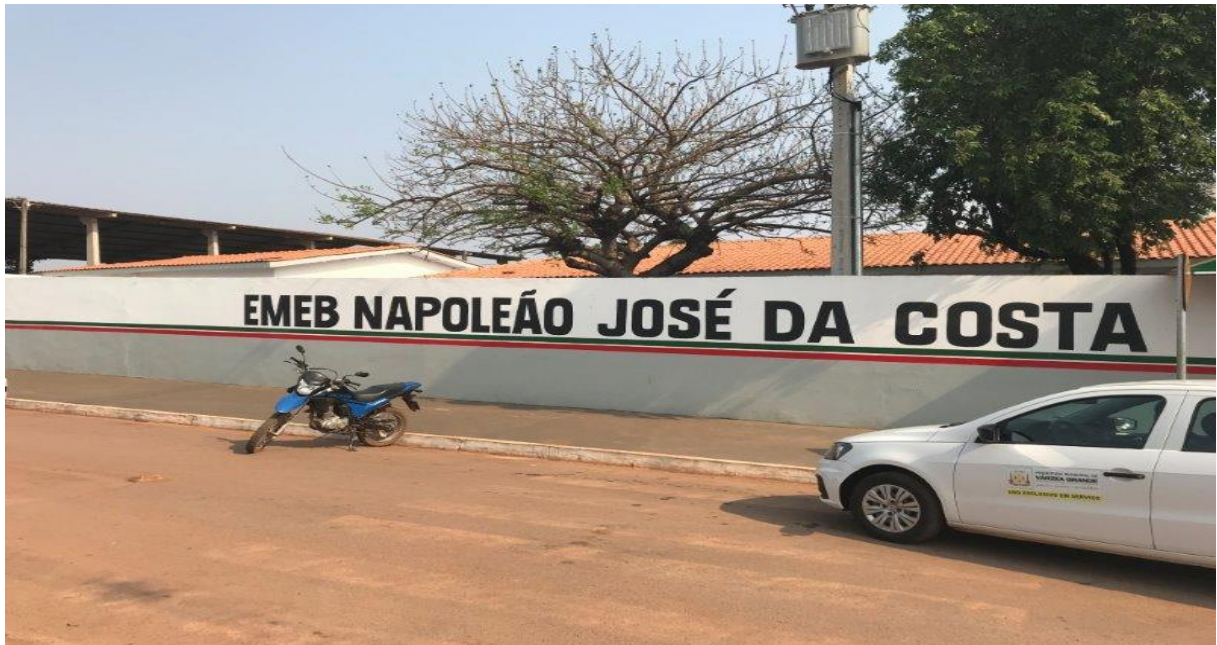
Problemas identificados	Verificou-se que praticamente todos ambientes da escola possuem problemas de pintura (ausente/desgastada/danificada). Verifica-se a necessidade de pintura geral da escola.
Providências a serem tomadas	-
Prazo para implementação	-
Responsável	-
Status	Solucionado.
Análise da equipe técnica	Foi realizada pintura nova na escola, resolvendo o problema.

Pintura realizada no muro da escola
