PROGRAMA VISITA ÀS ESCOLAS
AVALIAÇÃO DA INFRAESTRUTURA DA ESCOLA
MUNICIPAL DE EDUCAÇÃO BÁSICA NAPOLEÃO JOSÉ DA COSTA
MUNICÍPIO DE VÁRZEA GRANDE - MT

PROGRAMA VISITA ÀS ESCOLAS RELATÓRIO DE LEVANTAMENTO

Protocolo: 158372/2017

Objeto da fiscalização: Avaliar a infraestrutura da EMEB Napoleão José da Costa (localizada no Município de Várzea Grande - MT)

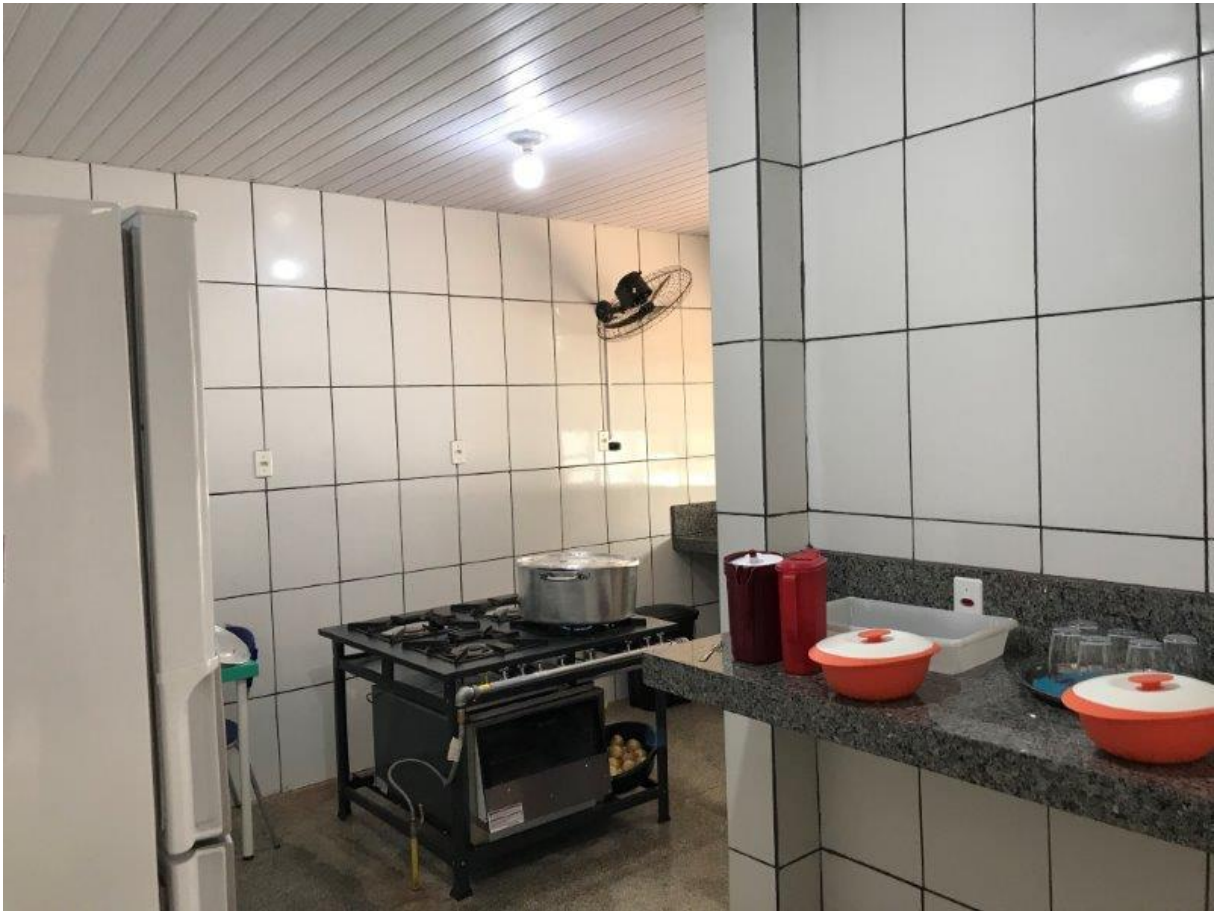
Problemas identificados	Verificou-se que praticamente todos ambientes da escola possuem problemas de pintura (ausente/desgastada/danificada). Verifica-se a necessidade de pintura geral da escola.
Providências a serem tomadas	-
Prazo para implementação	-
Responsável	-
Status	Solucionado.
Análise da equipe técnica	Foi realizada pintura nova na escola, resolvendo o problema.

Cozinha reformada e com azulejos

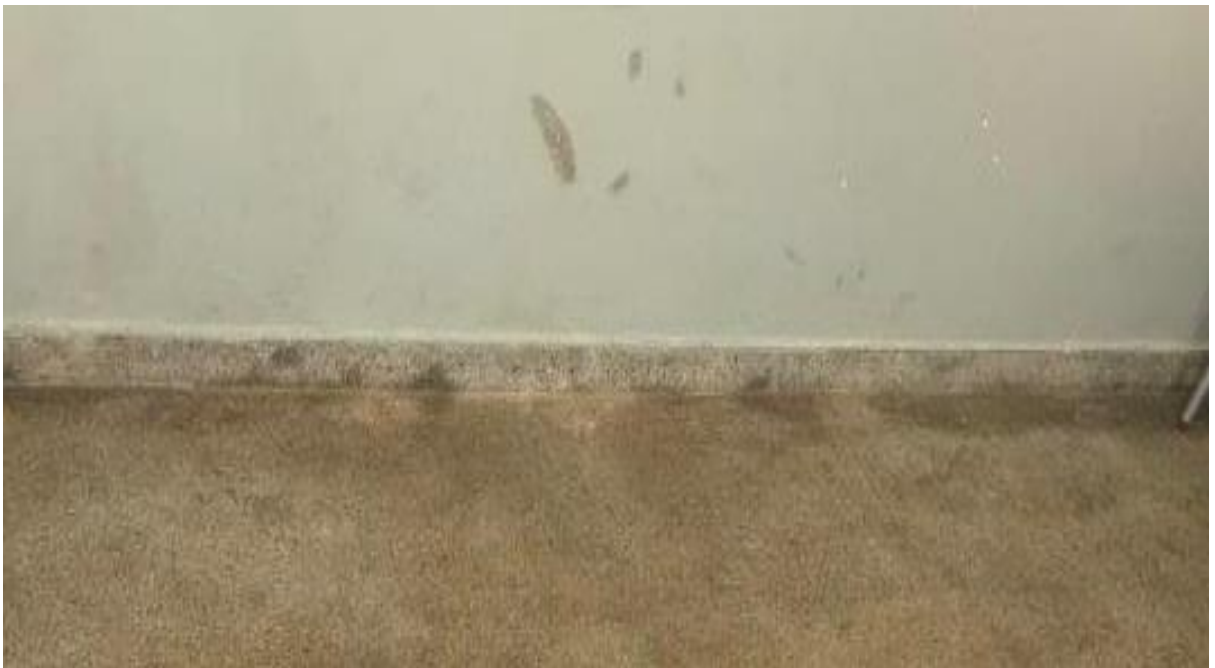
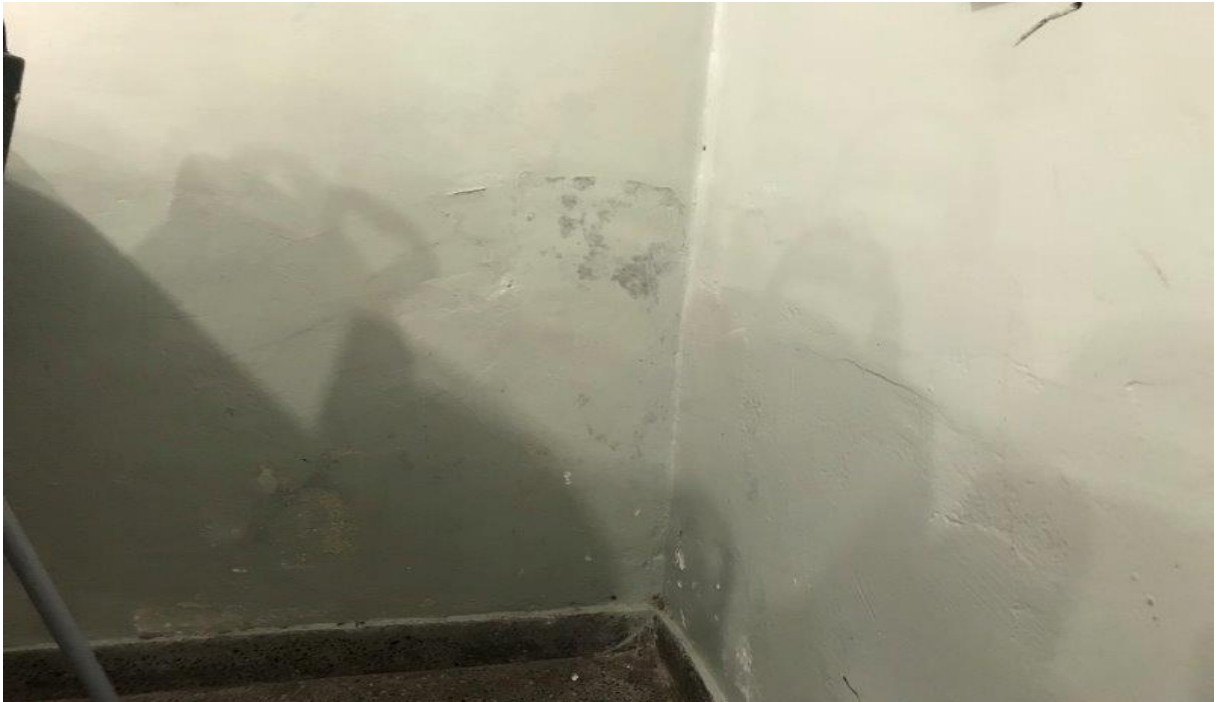
Pintura realizada em salas de aula

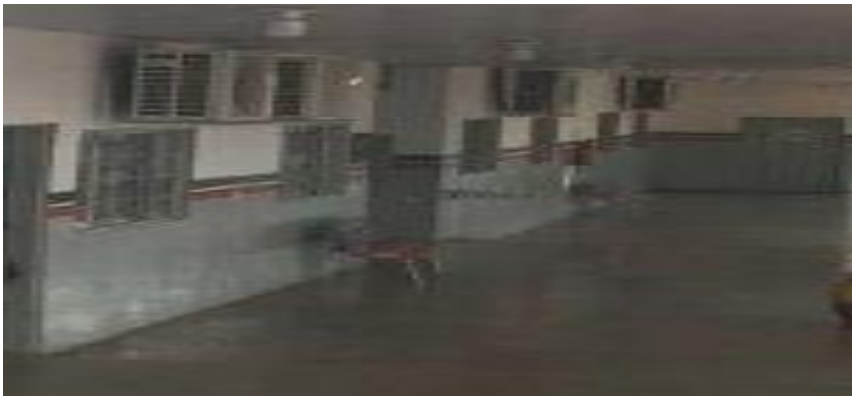
Pintura realizada na área externa das salas de aula

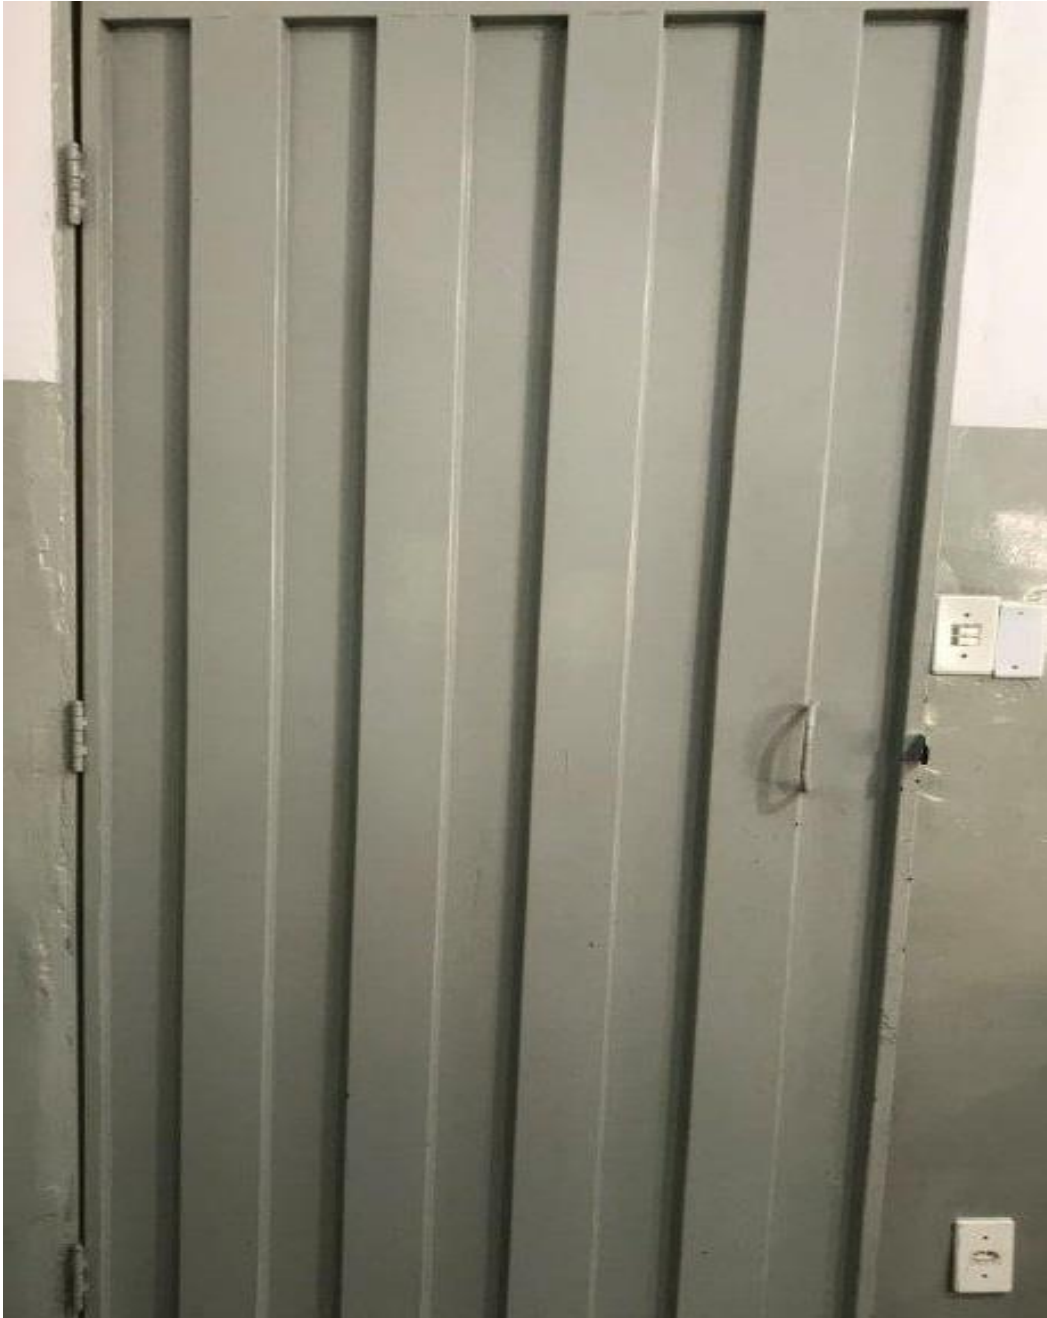
Pintura realizada na sala do Diretor

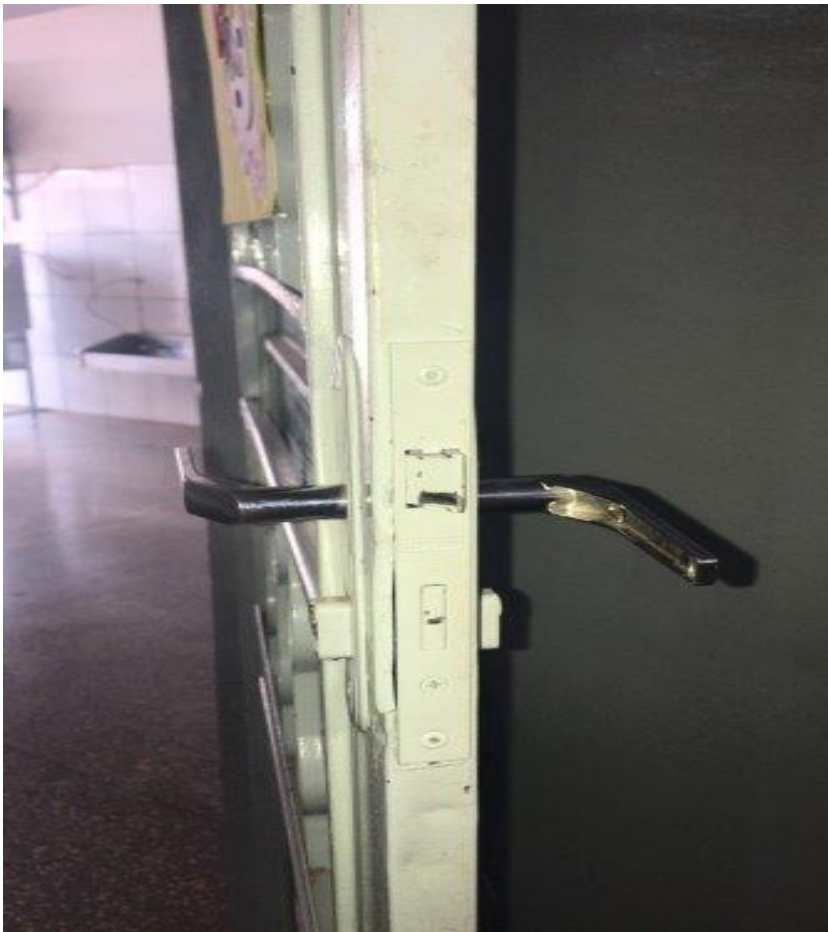
Problemas identificados	Verificou-se a existência de portas apodrecidas e/ou com fechadura danificada, bem como janelas danificadas (enferrujadas/emperradas/vidraça solta) e/ou com a vidraça quebrada. Verifica-se a necessidade de reparos nas portas e janelas.
Providências a serem tomadas	-
Prazo para implementação	-
Responsável	-
Status	Solucionado.
Análise da equipe técnica	As portas e janelas danificadas foram substituídas por novas e as boas foram recuperadas.

Porta da sala dos professores trocada

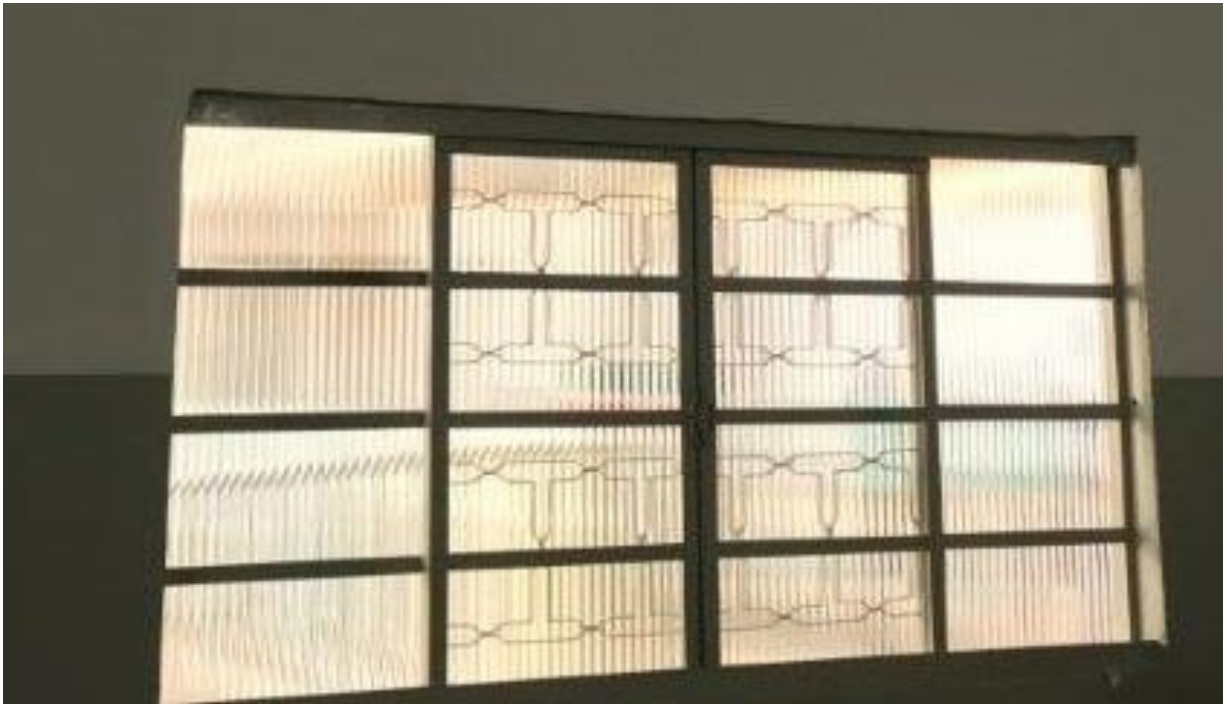
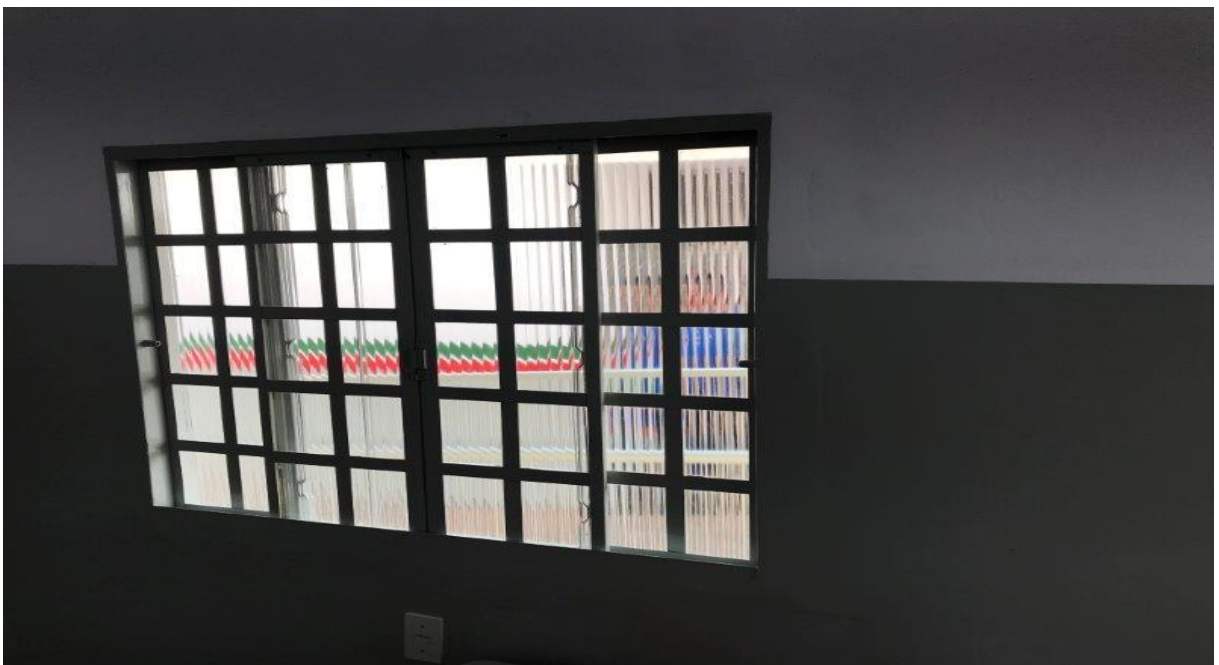
Janelas das salas de aula substituídas por novas

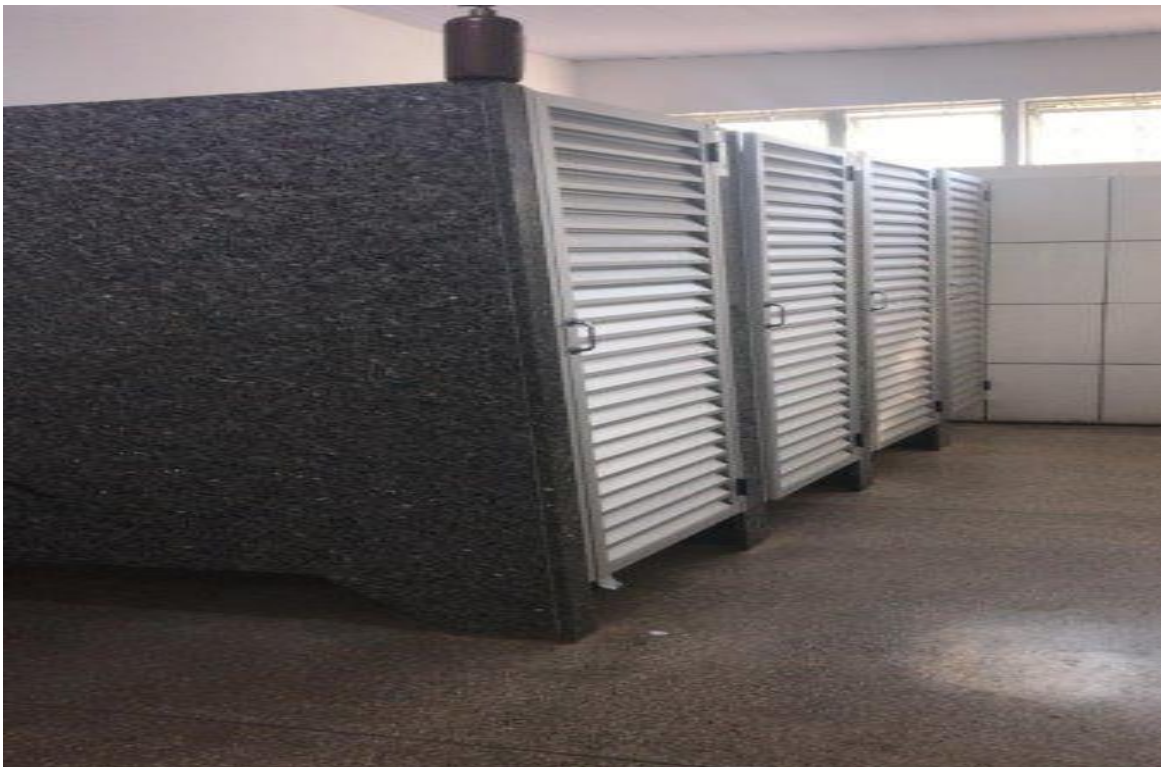
Problemas identificados	Verificou-se que o banheiro dos alunos (tanto masculino como feminino) possuem apenas dois vasos sanitários. Essa quantia é insuficiente, pois a escola possui mais de 500 alunos. Acrescente-se que os sanitários não são adaptados para portadores de necessidades especiais. Verifica-se a necessidade de ampliação e adaptação dos banheiros.
Providências a serem tomadas	-
Prazo para implementação	-
Responsável	-
Status	Solucionado.
Análise da equipe técnica	Observou-se que com a reforma da escola, a escola conta com 04 vasos sanitários no banheiro feminino e 04 no masculino. Observou-se ainda, 01 banheiro exclusivo adaptado para pessoas com necessidades especiais, o que conforme informação da Diretoria da escola, supre as necessidades dos alunos.

Banheiro feminino com 4 vasos sanitários

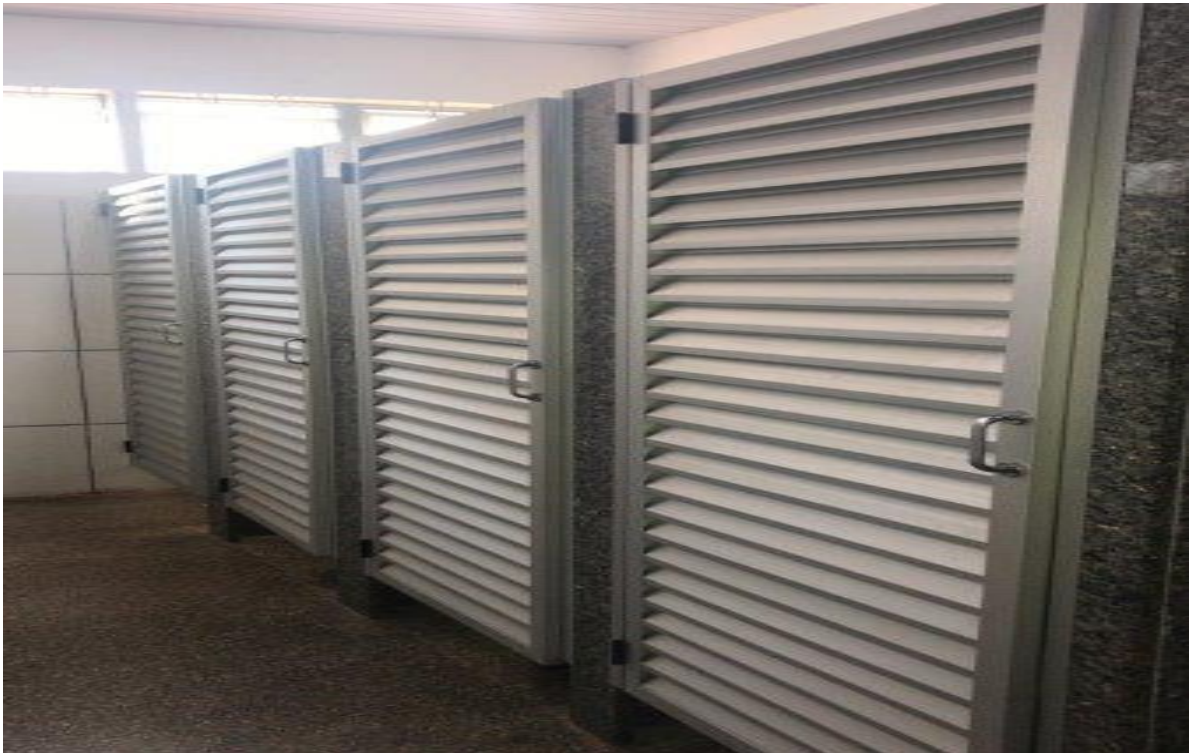
Banheiro Masculino com 4 vasos sanitários

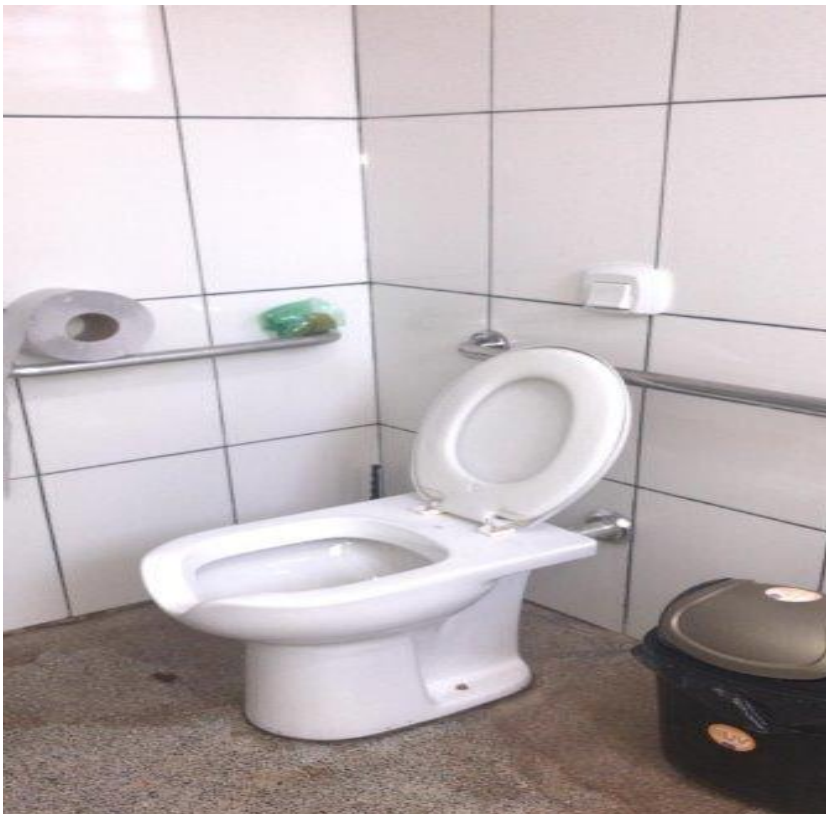
Banheiro adaptado para portadores de necessidades especiais

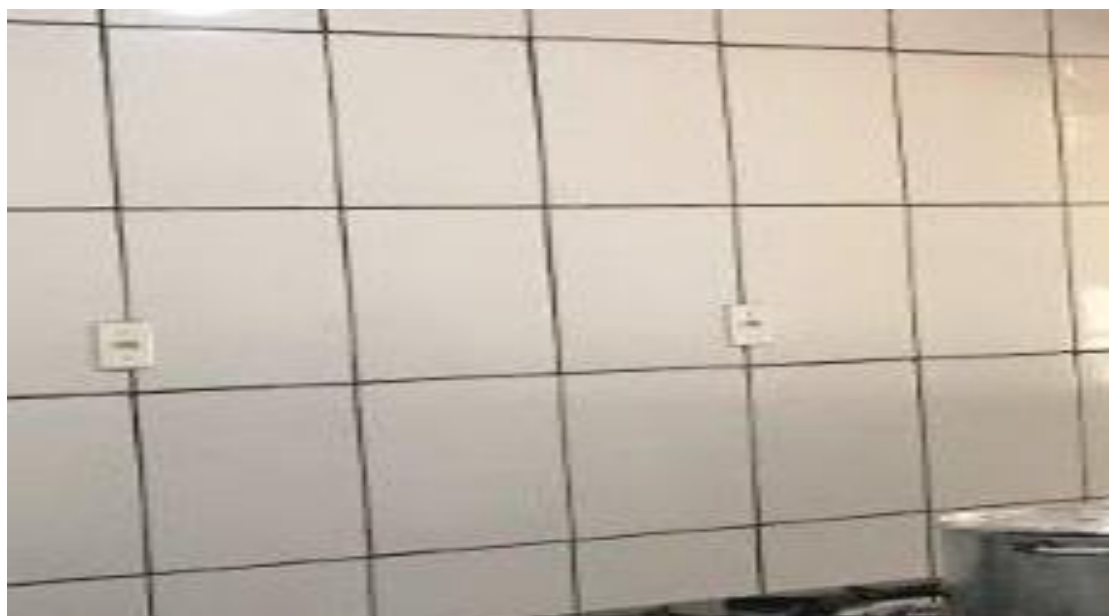
Problemas identificados	Verificou-se fiação exposta na cozinha, na sala do Pré II D e em instalação de ar condicionado (instalado no chão). Faz-se necessário a correção dos problemas.
Providências a serem tomadas	-
Prazo para implementação	-
Responsável	-
Status	Solução em andamento.
Análise da equipe técnica	Foi refeita toda a fiação da escola e instalado o quadro de energia central. Observou-se que não havia mais fiação exposta na cozinha e que na sala do Pré II D não existe mais os pontos de energia. Quanto a instalação de ar condicionado, estão em processo de instalação de posto de transformação para aguentar a carga dos condicionadores de ar, conforme documentos apresentados a equipe. Observou-se ainda, que o ar condicionado não está instalado no chão, somente o condensador da sala de informática, entretanto a fiação está exposta.

Problema de fiação exposta na cozinha resolvido

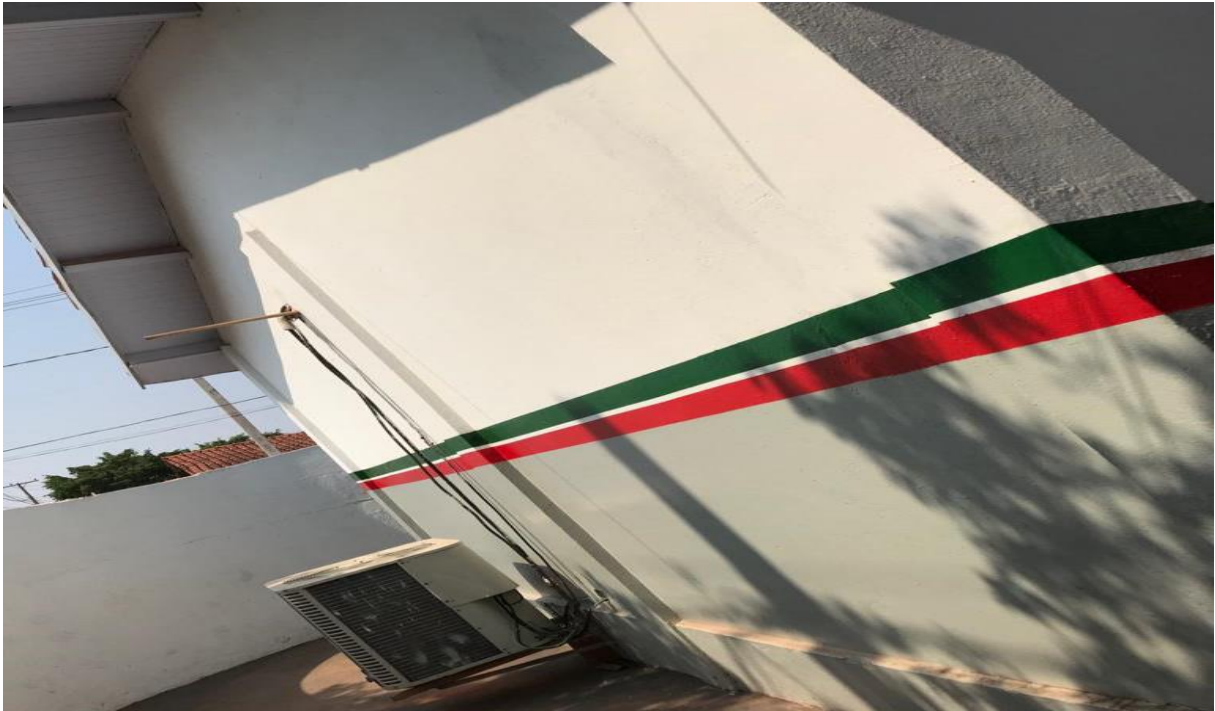
Fiação exposta do condensador de ar condicionado

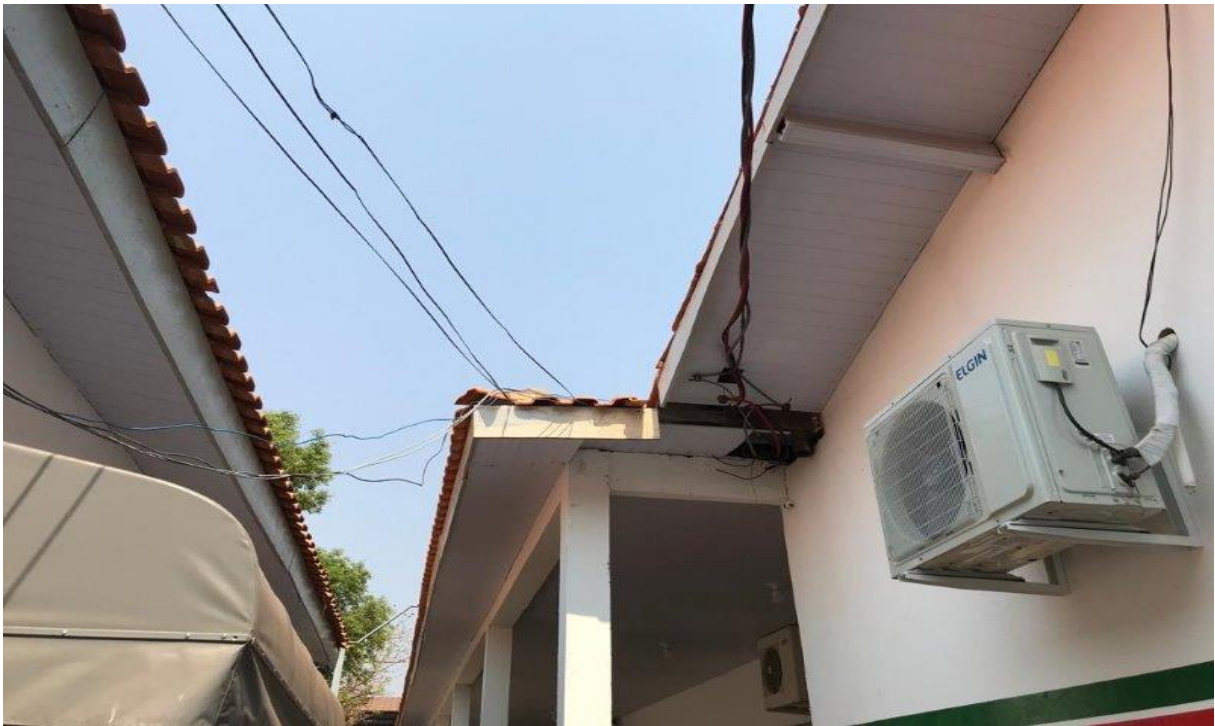
Problemas identificados	Apurou-se que a rede elétrica é bastante antiga e está em situação precária, com muitas “gambiarras”. Inclusive, obteve-se a informação que há ambientes que a rede elétrica não suporta manter o ar condicionado ligado, a exemplo do que acontece na sala de informática. Faz-se necessário a avaliação de toda a rede elétrica e, sendo o caso, substituição da mesma ou, pelo menos, a manutenção da rede.
Providências a serem tomadas	-
Prazo para implementação	-
Responsável	-
Status	Solução em andamento.
Análise da equipe técnica	Verificou-se que a instalação elétrica ainda não é adequada para suportar a carga de ar condicionado, entretanto, já foi aprovada pela Energiza a instalação de transformador que suporte a carga dos aparelhos e está em processo de ajuste.

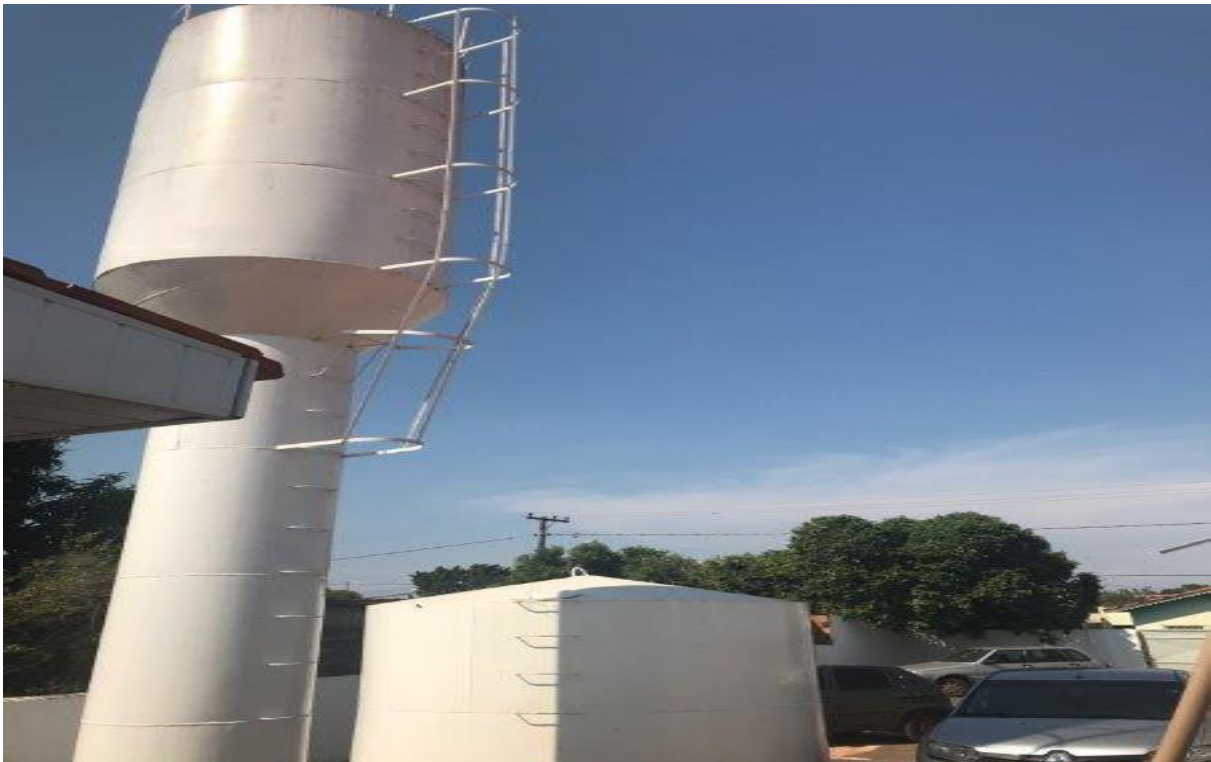
Problemas identificados	Verificou-se que as caixas d'água ficam no chão. Uma delas está sem tampa, a outra está parcialmente enterrada no chão com uma tampa totalmente inadequada (envelhecida). Observe-se que essa caixa parcialmente enterrada tem capacidade para 5000 litros de água e a tampa está solta, de modo que qualquer criança pode abri-la. Há riscos de que venha a ocorrer um acidente fatal. Verifica-se a necessidade de substituição das caixas d'água, bem como de isolamento das mesmas, para que as crianças não tenham acesso a elas.
Providências a serem tomadas	-
Prazo para implementação	-
Responsável	-
Status	Solucionado.
Análise da equipe técnica	Foi verificado que a escola substituiu as caixas d'água existentes por 01 (uma) caixa d'água e 01 (um) reservatório de água novos, ambos de material metálico e encontram-se fechados.

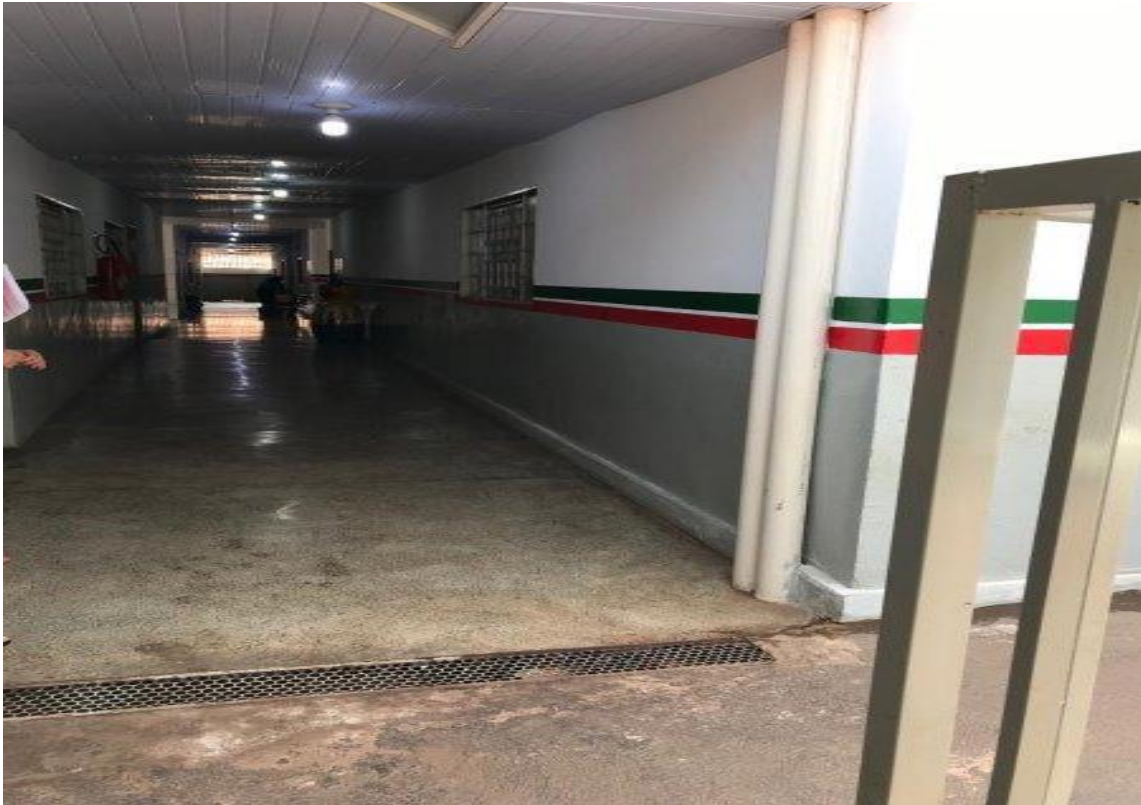
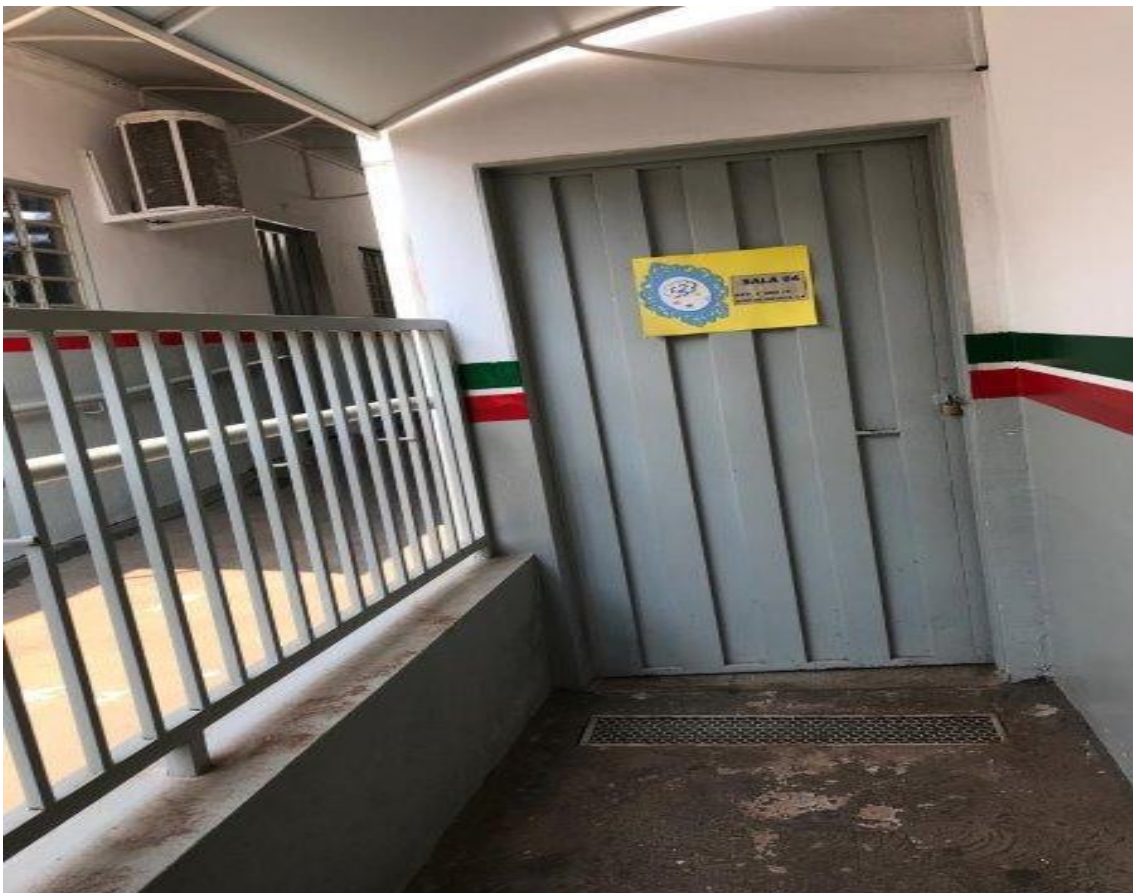
Problemas identificados	Apurou-se que em um dos corredores há um único cano para escoamento das águas das chuvas. Em dia de chuva, esse cano não é suficiente, de modo que a água fica acumulada no corredor, dificultando, por exemplo, o acesso dos alunos aos banheiros. Faz-se necessário obra de engenharia para o escoamento da água do corredor.
Providências a serem tomadas	-
Prazo para implementação	-
Responsável	-
Status	Solucionado.
Análise da equipe técnica	Verificou-se que foi realizada a instalação de calhas e pontos de escoamento das águas das chuvas na escola.

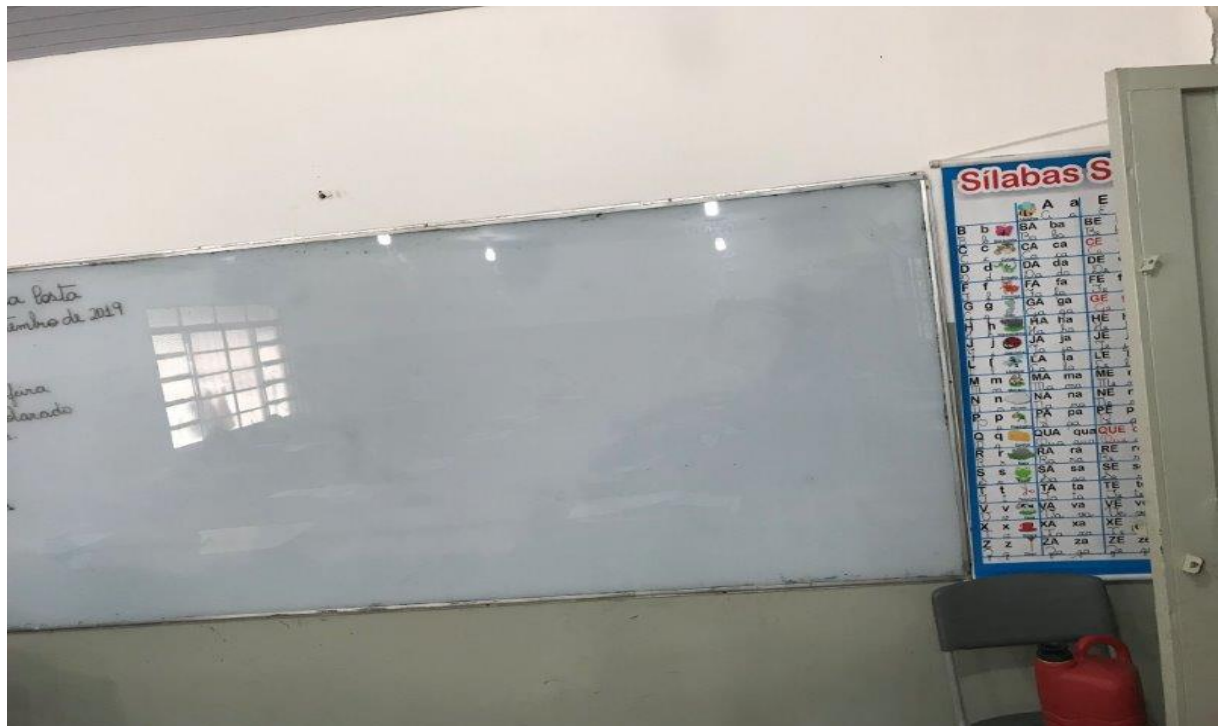
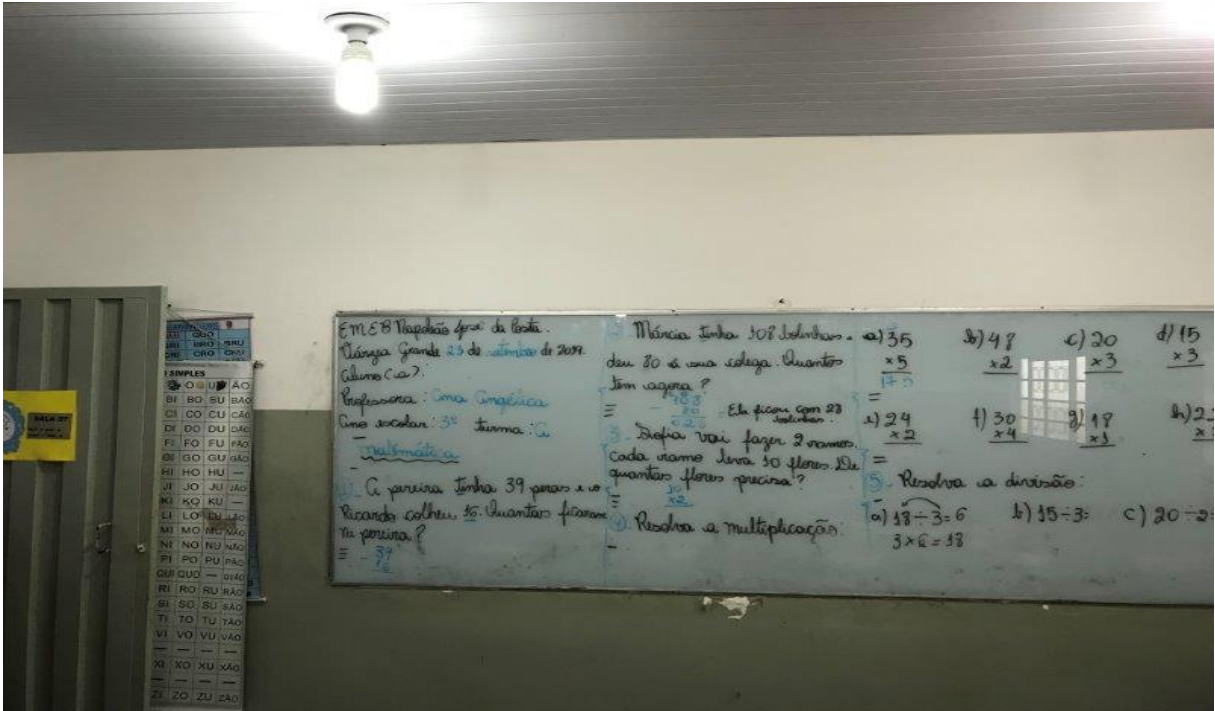
Problemas identificados	Verificou-se que os quadros das salas de aula exigem o uso de giz, inclusive há quadros bastante danificados/desgastados. Sabe-se que o pó do giz é prejudicial à saúde dos alunos e professores. Assim, o ideal seria a substituição por quadros que permitam a utilização do pincel (preferencialmente lousas de vidro).
Providências a serem tomadas	-
Prazo para implementação	-
Responsável	-
Status	Solucionado.
Análise da equipe técnica	Verificou-se que os quadros negros foram substituídos por quadros de vidro, sanando o problema.

Quadros de vidro nas salas de aula

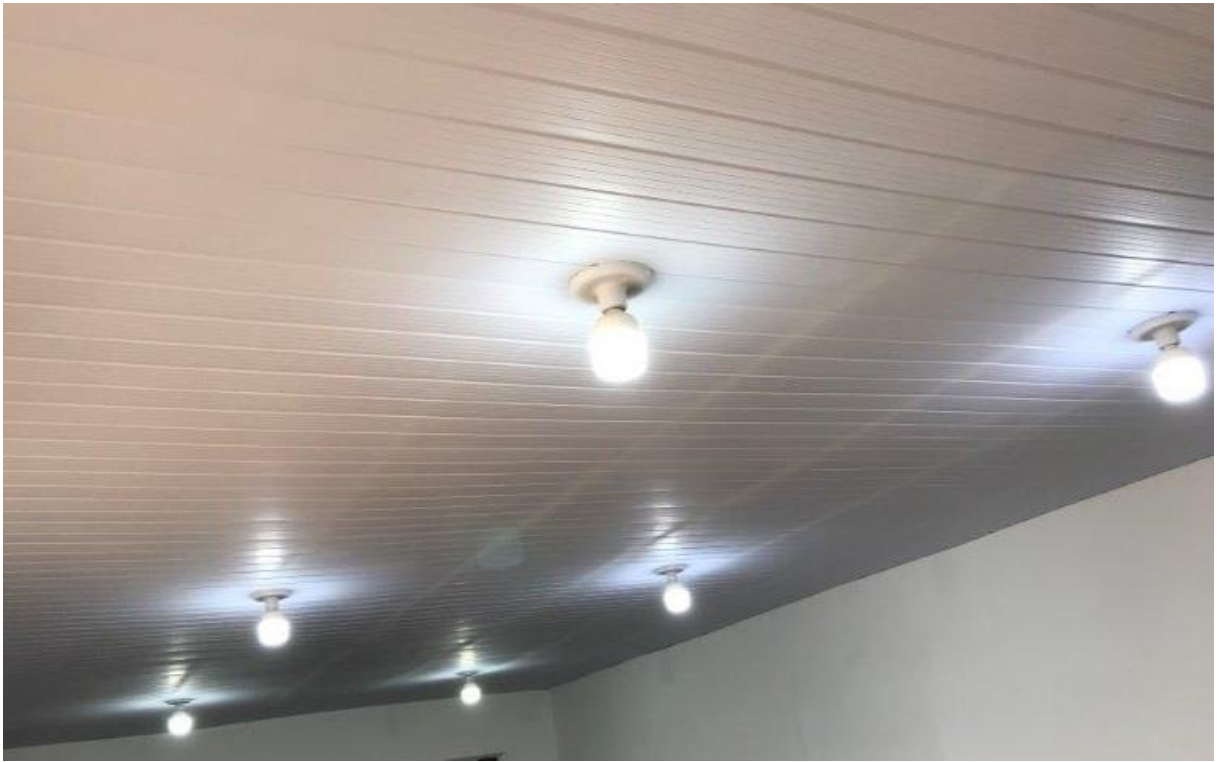
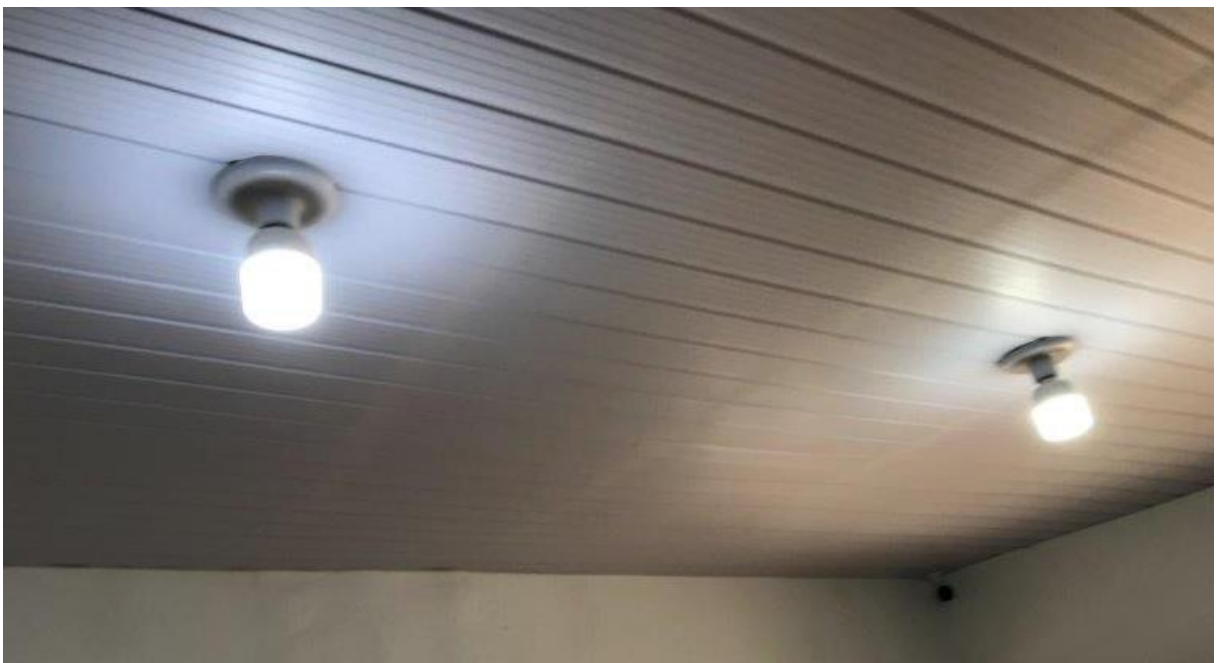
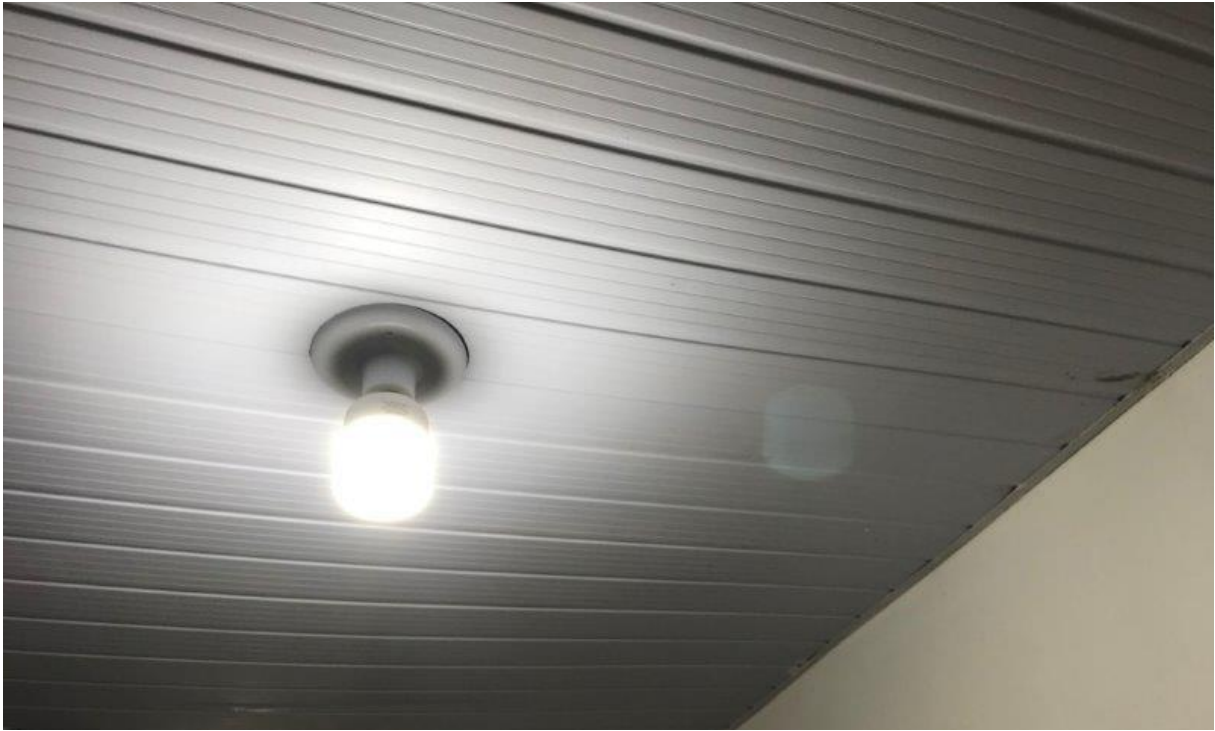
Problemas identificados	Verificou-se a ausência de lâmpadas na sala dos professores, na biblioteca e/ou sala de vídeo e na sala do Pré II A. Verifica-se a necessidade de instalação de lâmpadas nesses ambientes.
Providências a serem tomadas	-
Prazo para implementação	-
Responsável	-
Status	Solucionado.
	Verificou-se que as lâmpadas ausentes na sala dos professores, sala de aula e biblioteca foram trocadas.

Sala dos professores, sala de aula e biblioteca com lâmpadas

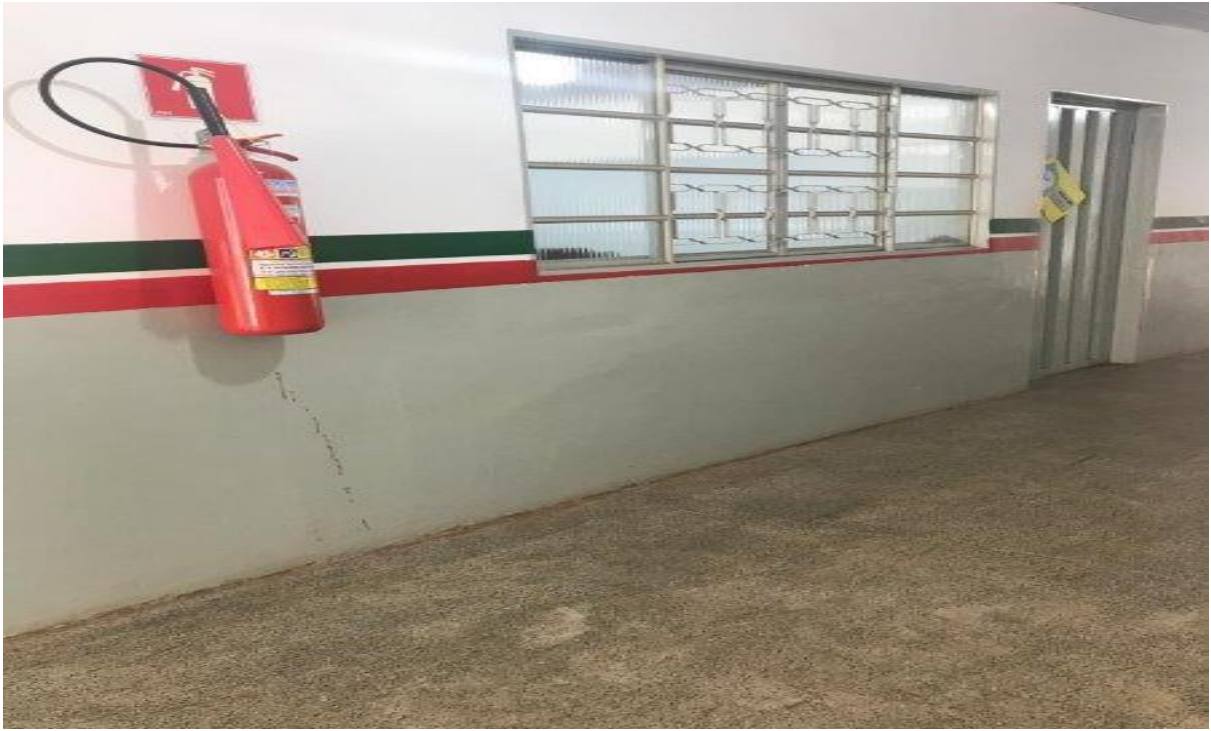
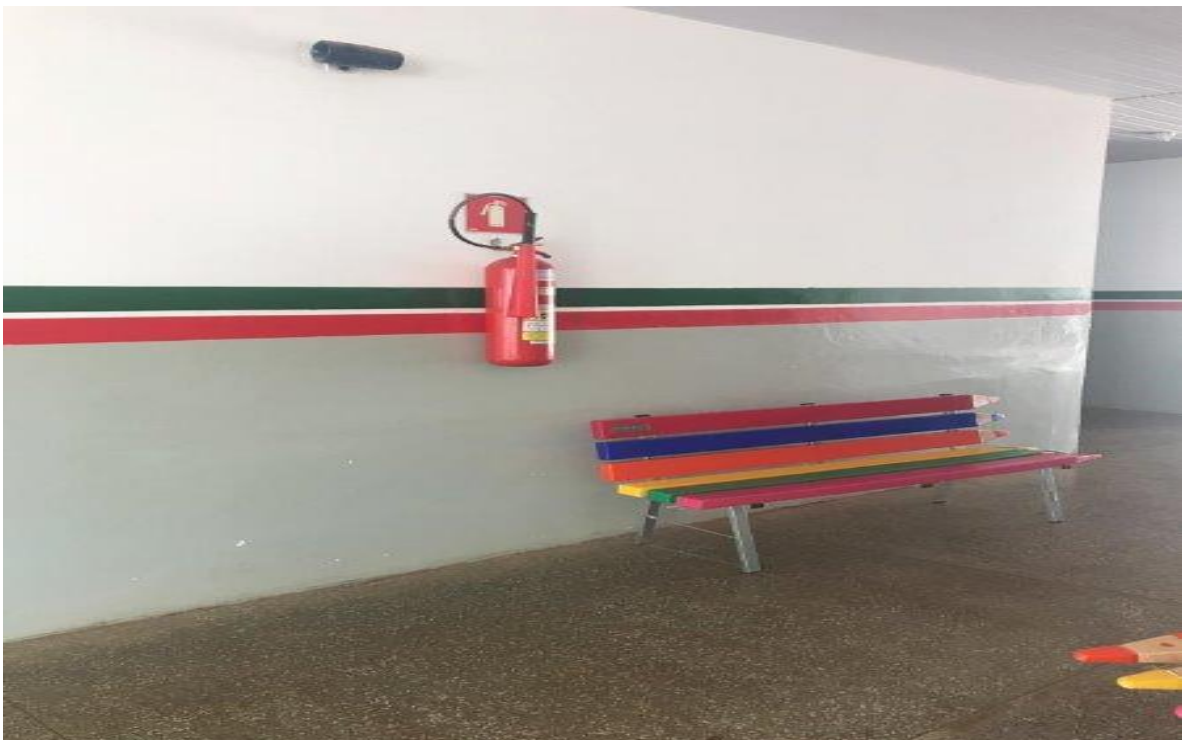
Problemas identificados	Verificou-se que a escola não possui extintores de incêndio. Considerando o tamanho da escola, conclui-se que se faz necessário a aquisição de, no mínimo, dois extintores de incêndio.
Providências a serem tomadas	-
Prazo para implementação	-
Responsável	-
Status	Solucionado.
Análise da equipe técnica	Verificou-se que foram adquiridos 06 (seis) extintores de incêndio para a escola, que se encontram dentro do prazo de validade.
