PROGRAMA VISITA ÀS ESCOLAS
AVALIAÇÃO DA INFRAESTRUTURA DA ESCOLA
MUNICIPAL DE EDUCAÇÃO BÁSICA NAPOLEÃO JOSÉ DA COSTA
MUNICÍPIO DE VÁRZEA GRANDE - MT

PROGRAMA VISITA ÀS ESCOLAS RELATÓRIO DE LEVANTAMENTO

Protocolo: 158372/2017

Objeto da fiscalização: Avaliar a infraestrutura da EMEB Napoleão José da Costa (localizada no Município de Várzea Grande - MT)

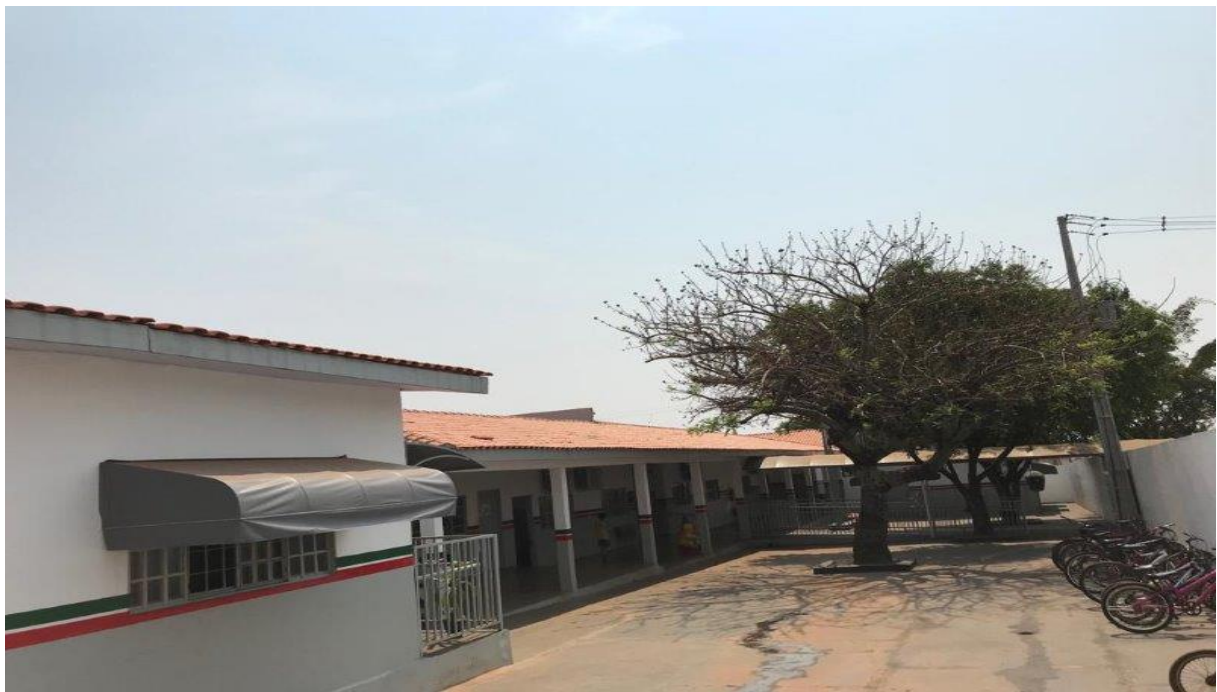
Problemas identificados	Verificou-se que a escola não possui refeitório. Os corredores são utilizados de forma improvisada como refeitório. Cabe observar que a escola possui mais de 500 alunos, de modo que a necessidade do refeitório fica evidente. Verifica-se a necessidade de construção de espaço destinado ao refeitório.
Providências a serem tomadas	-
Prazo para implementação	-
Responsável	-
Status	Não solucionado.
Análise da equipe técnica	Foi informado pela direção da escola, que a refeição dos alunos é feita nas salas de aula. Observou-se que a escola não tem espaço adequado para construção de refeitório.

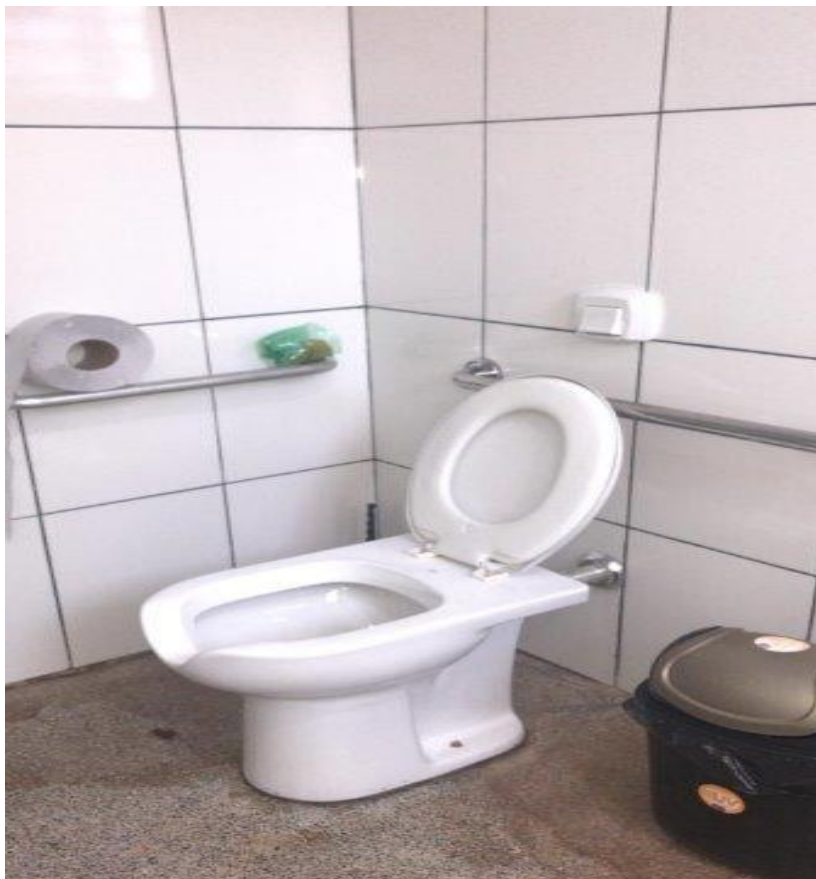
Problemas identificados	Verificou-se vários problemas de acessibilidade na escola: 1) os sanitários não possuem acessibilidade; 2) o meio fio em frente à escola não está rebaixado; 3) várias salas de aula não possuem rampa; 4) há vários degraus/escadas nos corredores da escola, os quais não possuem rampas. Verifica-se a necessidade de adaptação dos ambientes citados.
Providências a serem tomadas	-
Prazo para implementação	-
Responsável	-
Status	Solucionado.
Análise da equipe técnica	Verificou-se que existe sanitário com acessibilidade. Verificou-se também que o terreno da escola foi nivelado, de forma que as portas ficassem no mesmo nível do piso, para garantir o acesso a todos os ambientes.

Sanitário com acessibilidade

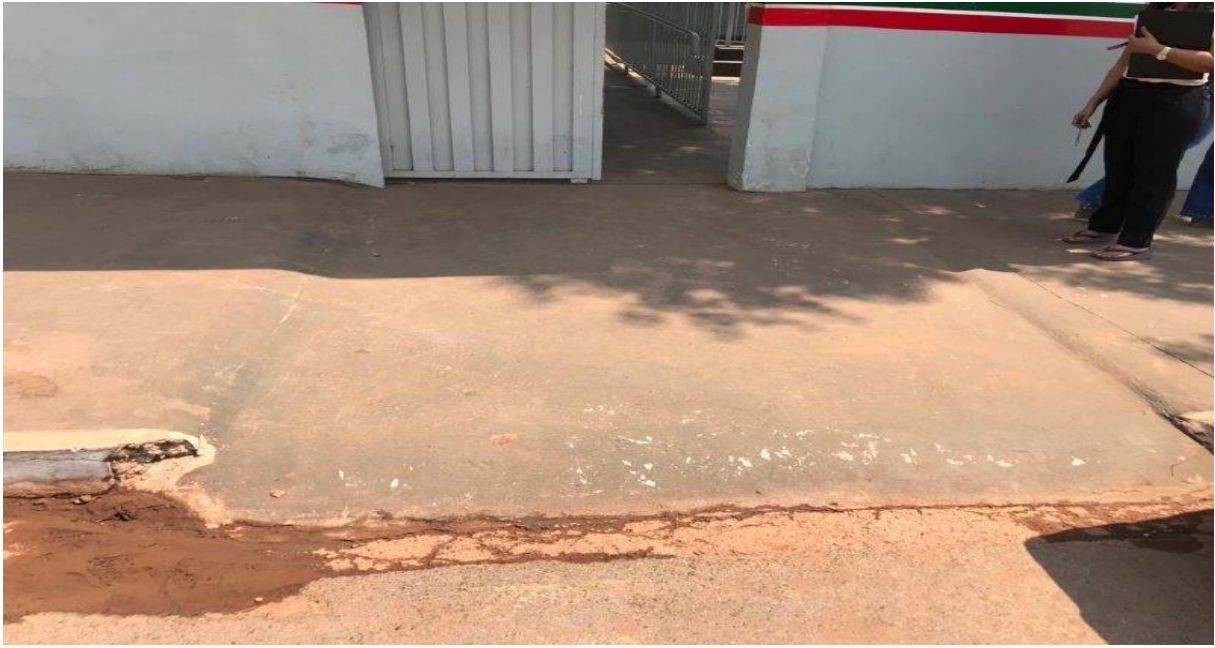
Meio fio em frente a escola rebaixado

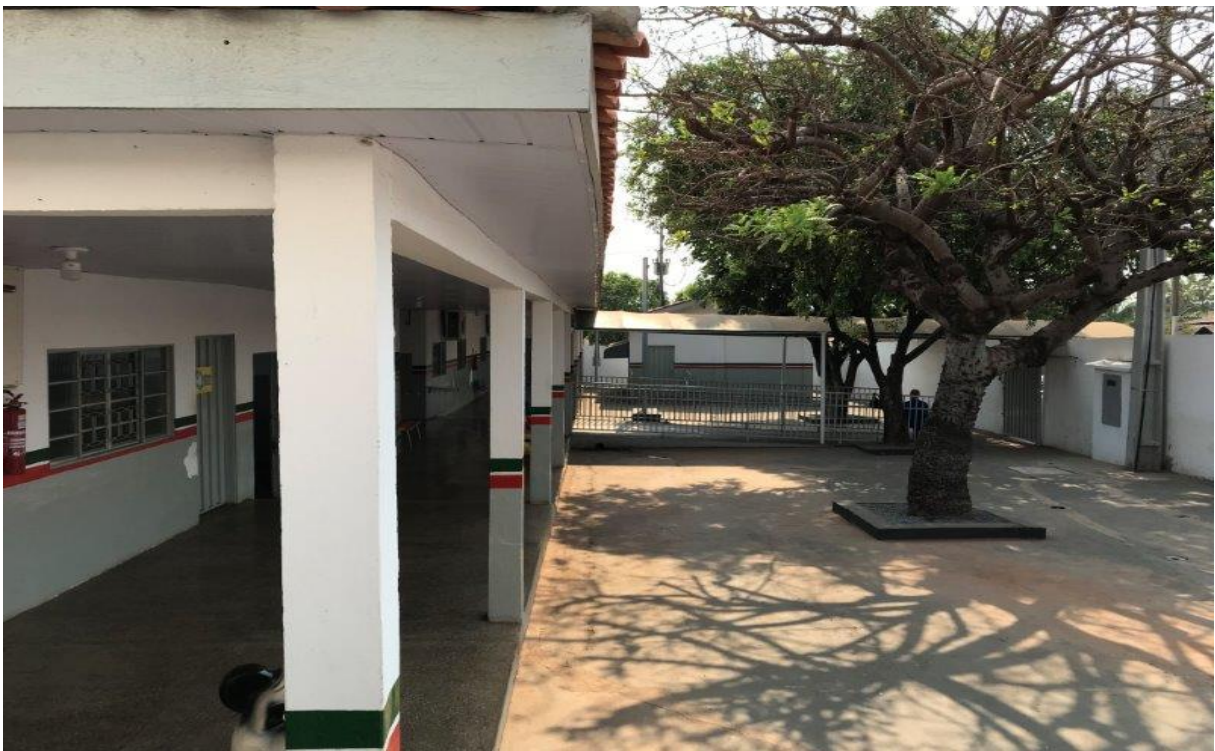
Rampa para acesso ao corredor e salas de aula da escola

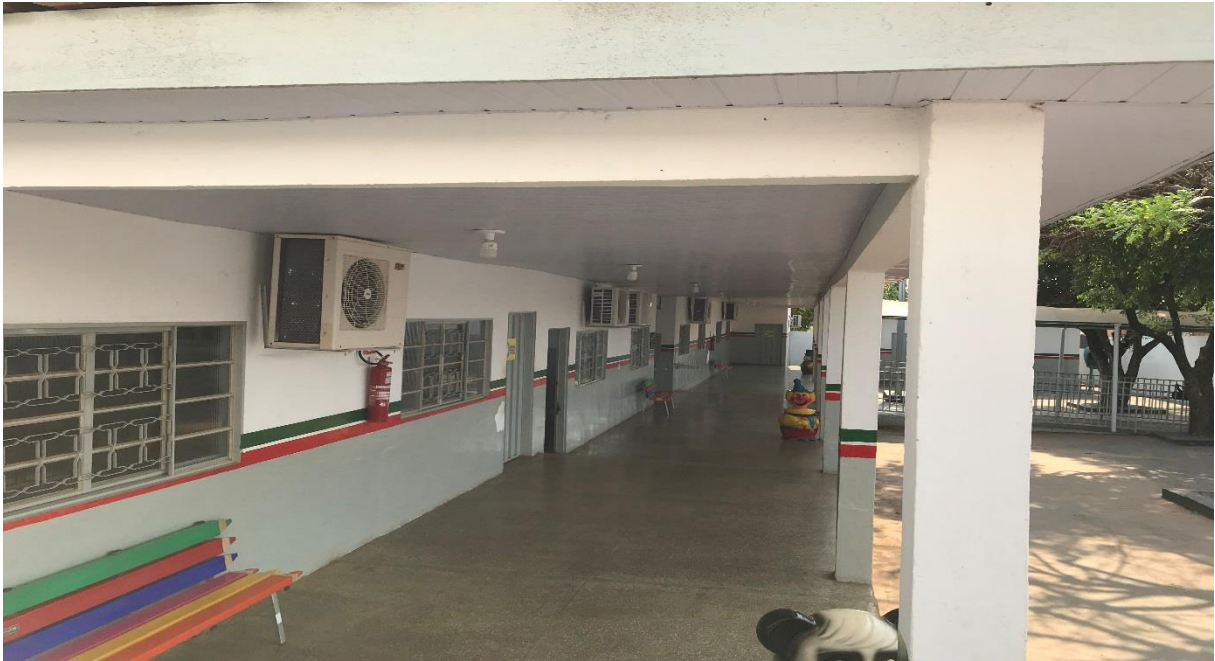
Salas de aula com piso nivelado com o piso do corredor
