PROGRAMA VISITA ÀS ESCOLAS
AVALIAÇÃO DA INFRAESTRUTURA DA ESCOLA
MUNICIPAL LOURDES MARIA DE LIMA
MUNICÍPIO DE JAURU/MT

RELATÓRIO DE LEVANTAMENTO

Protocolo: 15838-0/2017

Objeto da fiscalização: Avaliar a infraestrutura da Escola Municipal Lourdes Maria de Lima - localizada no município de Jauru/MT

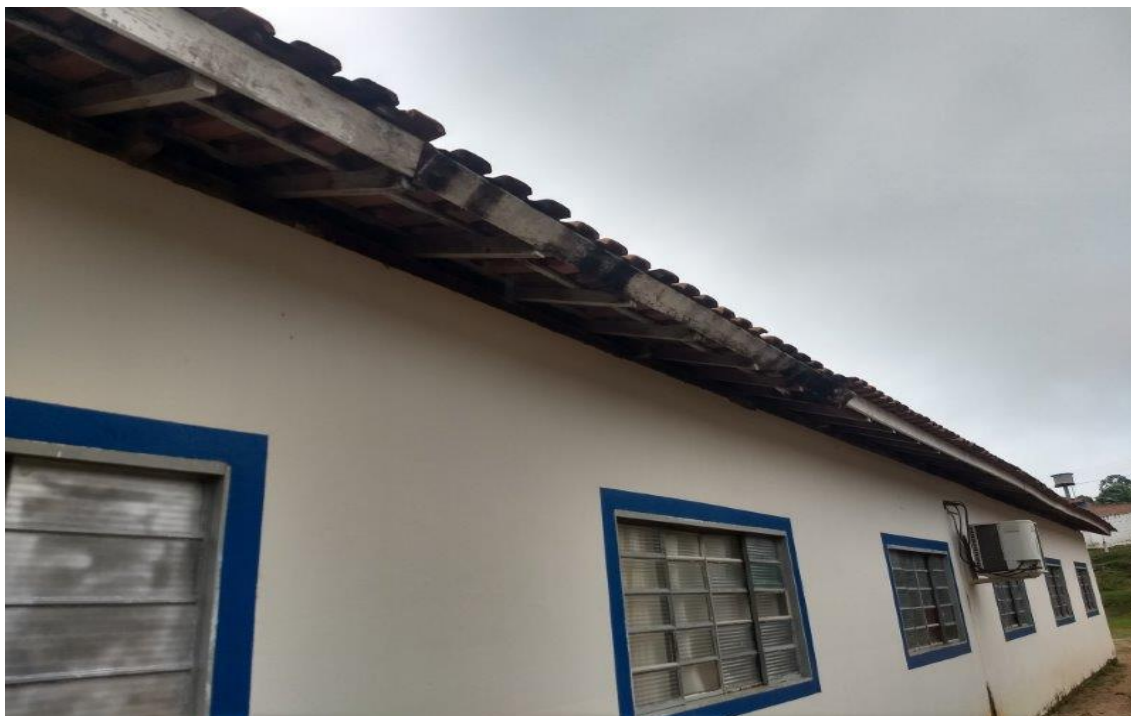
Problemas identificados	Verificou-se que vários ambientes da escola possuem problemas no telhado/ forro, uma vez que há goteiras nas seguintes salas: do 3º ano, do 5º ano, de reforço (projeto Novo + Educação), sala da direção e sala dos professores. Também se verificou que o beiral de algumas salas de aula estão danificados. Verificou-se ainda que os sanitários, tanto masculino quanto feminino, não possuem forro. Assim, verifica-se a necessidade de instalação de forro nos sanitários e de reparos no telhado/forro/beiral dos ambientes citados acima e/ou indicados nas fotos abaixo.
Providências a serem tomadas	Substituir: 1 - Telhas danificadas por telhas novas; 2 - Beiral (caibro/beiral); 3 - Realizar o reparo e manutenção no forro; 4 Colocar forro nos ambientes dos sanitários.
Prazo para implementação	1 - julho a dezembro/2017 2 - janeiro a julho de 2018 3 - janeiro a julho de 2018 4 - janeiro a julho de 2018

Responsável	Diretor Escolar: Itamar Lucas Rosa Secretário Municipal de Educação: Isabel Cristina Lemos
Status	Não solucionado.
Análise da equipe técnica	Em visita a escola em 11.04.2019, constatou-se que: 1 - As telhas danificadas foram trocadas. 2 – Parte do beiral foi substituído, todavia foi detectado parte da lateral do telhado da escola ainda apresenta problemas, o beiral está caindo. 3 – Os forros das salas de aula foram consertados. 4– Os sanitários que foram citados no relatório preliminar permanecem sem forros.

Foto 1: Parte lateral do telhado com beiral apodrecido.

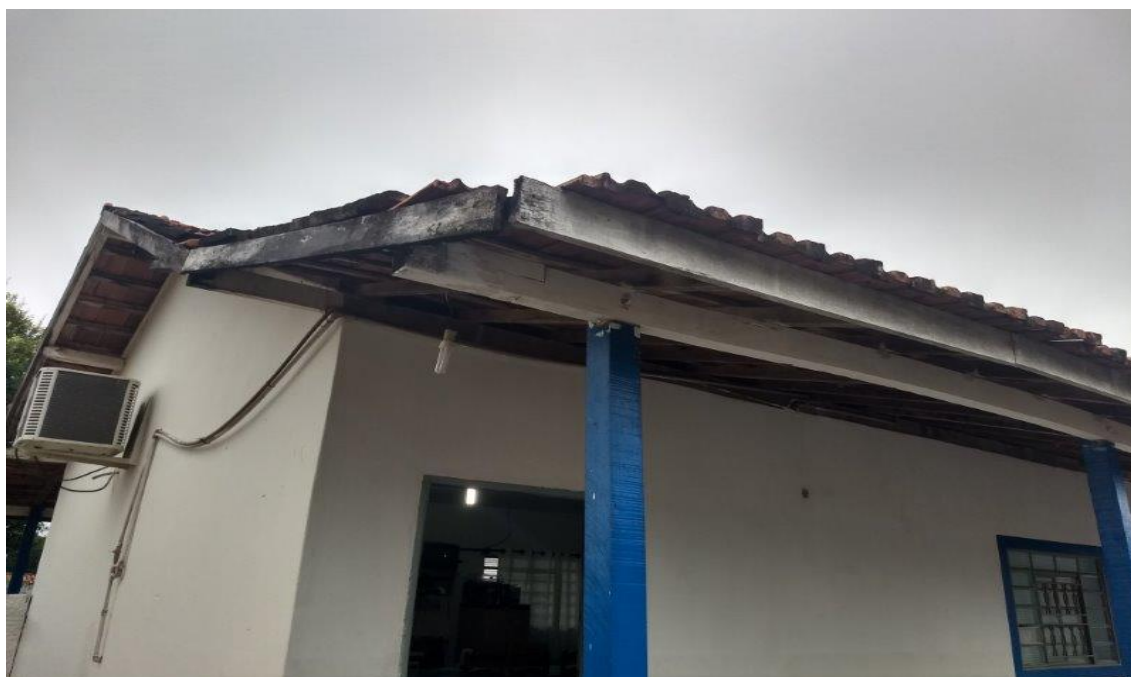
Foto 2: Beiral apodrecido.

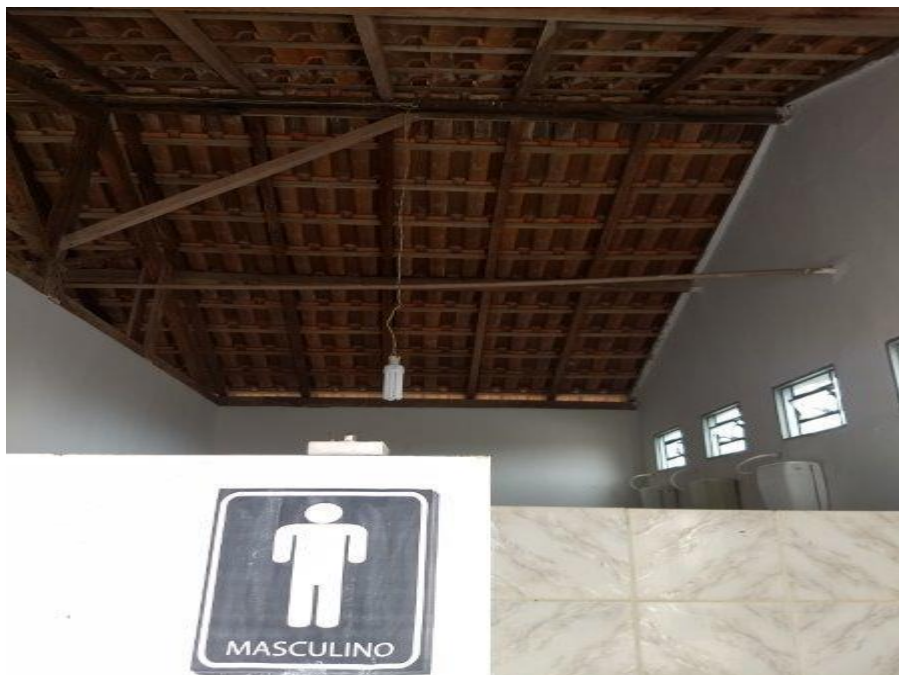
Foto 3: Sanitário masculino sem forro.

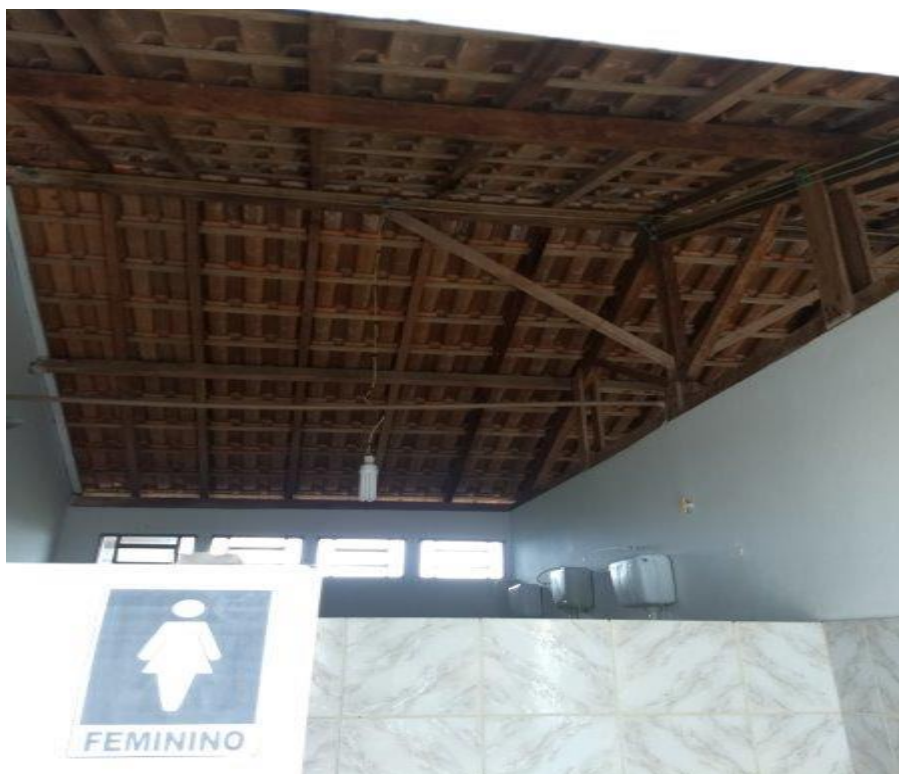
Foto 4: Sanitário feminino sem forro.

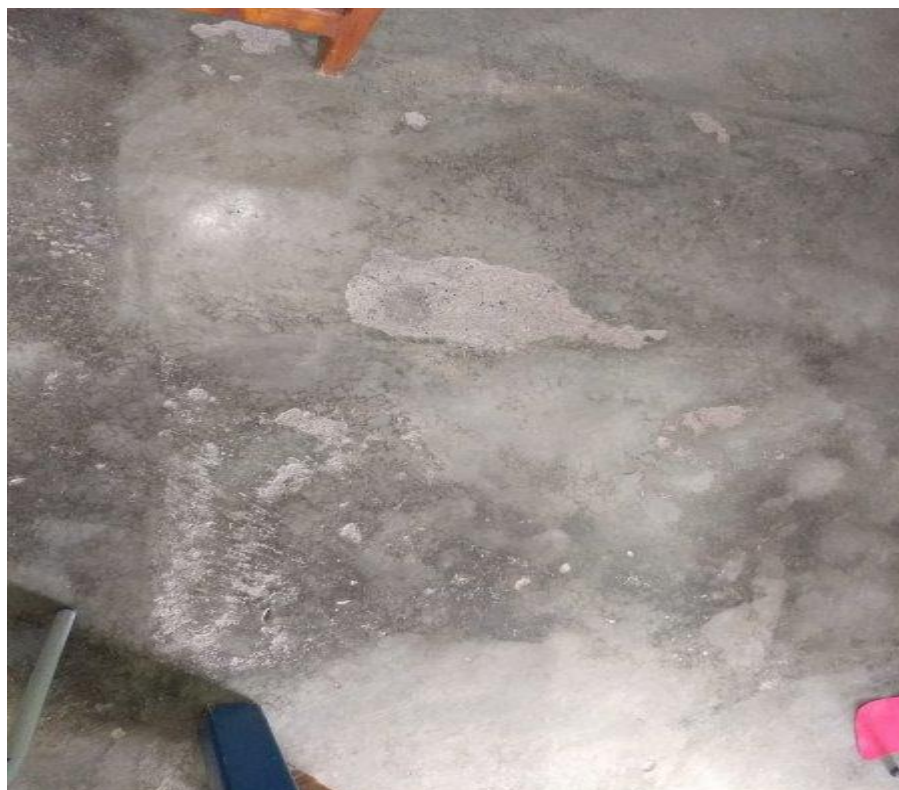
Problemas identificados	Verificou-se a existência de pisos danificados. Verifica-se a necessidade de reparos (a exemplo do piso da sala indicada nas fotos abaixo).
Providências a serem tomadas	Realizar os reparos necessários nos pisos.
Prazo para implementação	Janeiro a julho de 2018
Responsável	Prefeitura Municipal de Jauru
Status	Não solucionado.
Análise da equipe técnica	Em visita a escola em 11.04.2019, constatou-se que os pisos das salas de aula continuam sem os reparos.

Foto 5: Piso da sala de aula.

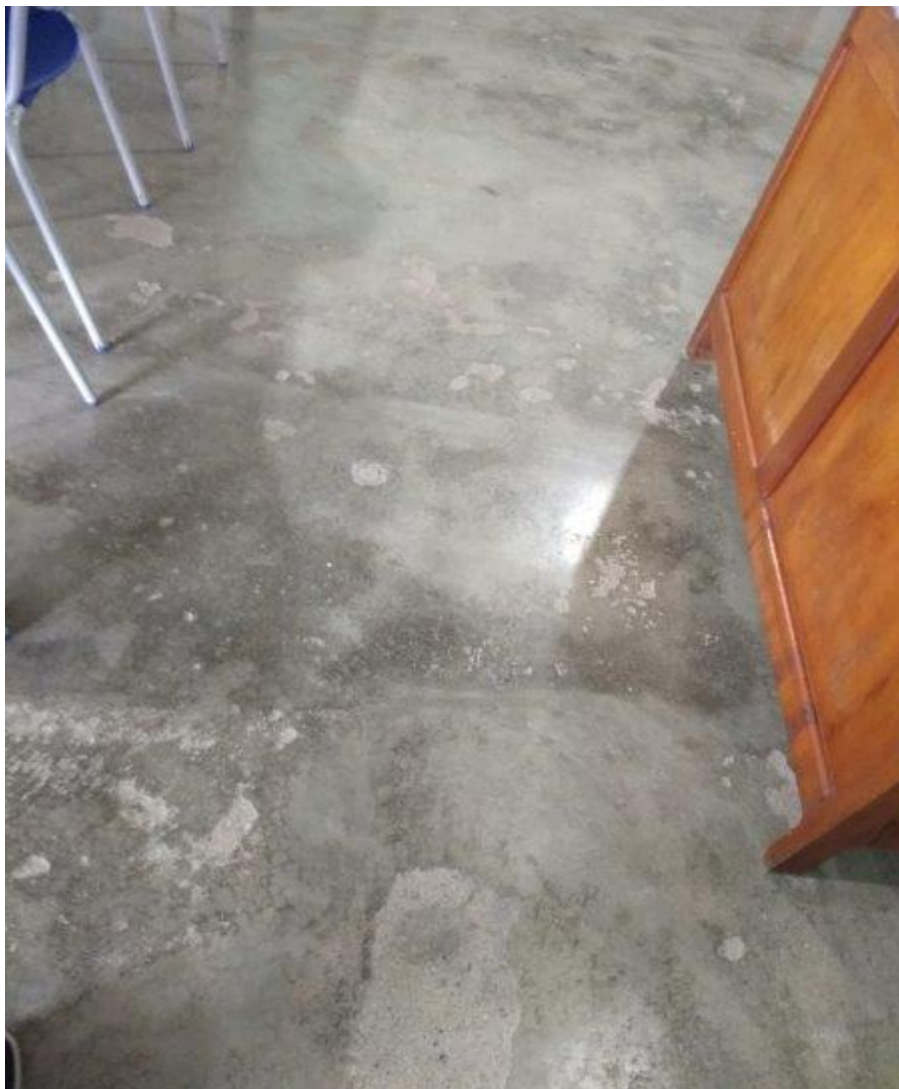
Foto 6: Piso da sala de aula.

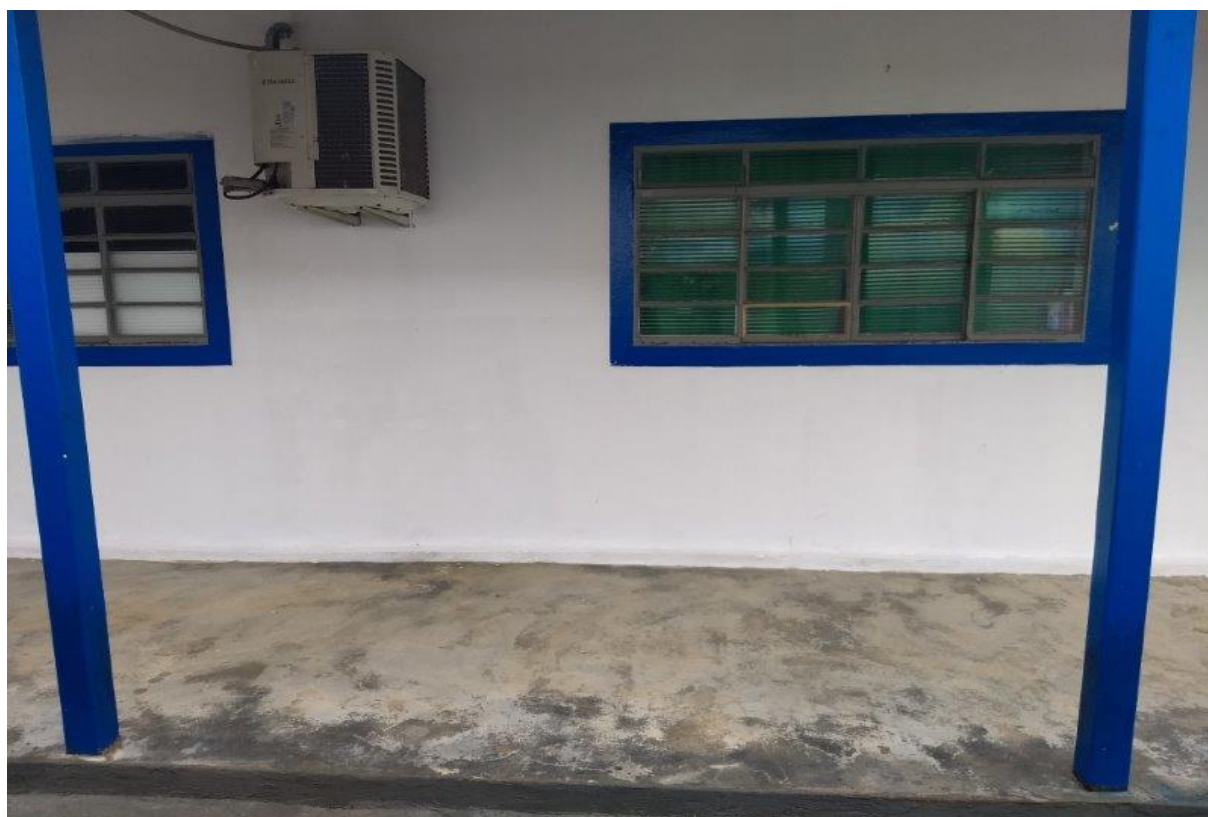
Problemas identificados	Verificou-se que alguns ambientes da escola estão com a pintura danificada e queda de reboco.
Providências a serem tomadas	1 – Realizar os reparos necessários nos rebocos. 2 – Realizar pintura da unidade escolar.
Prazo para implementação	Julho a dezembro de 2018 Janeiro a março de 2018
Responsável	Prefeitura Municipal de Jauru
Status	Solucionado.
Análise da equipe técnica	Em visita a escola em 11.04.2019, constatou-se que foram realizadas os reparos e pinturas na escola.

Foto 7: parede externa da escola.

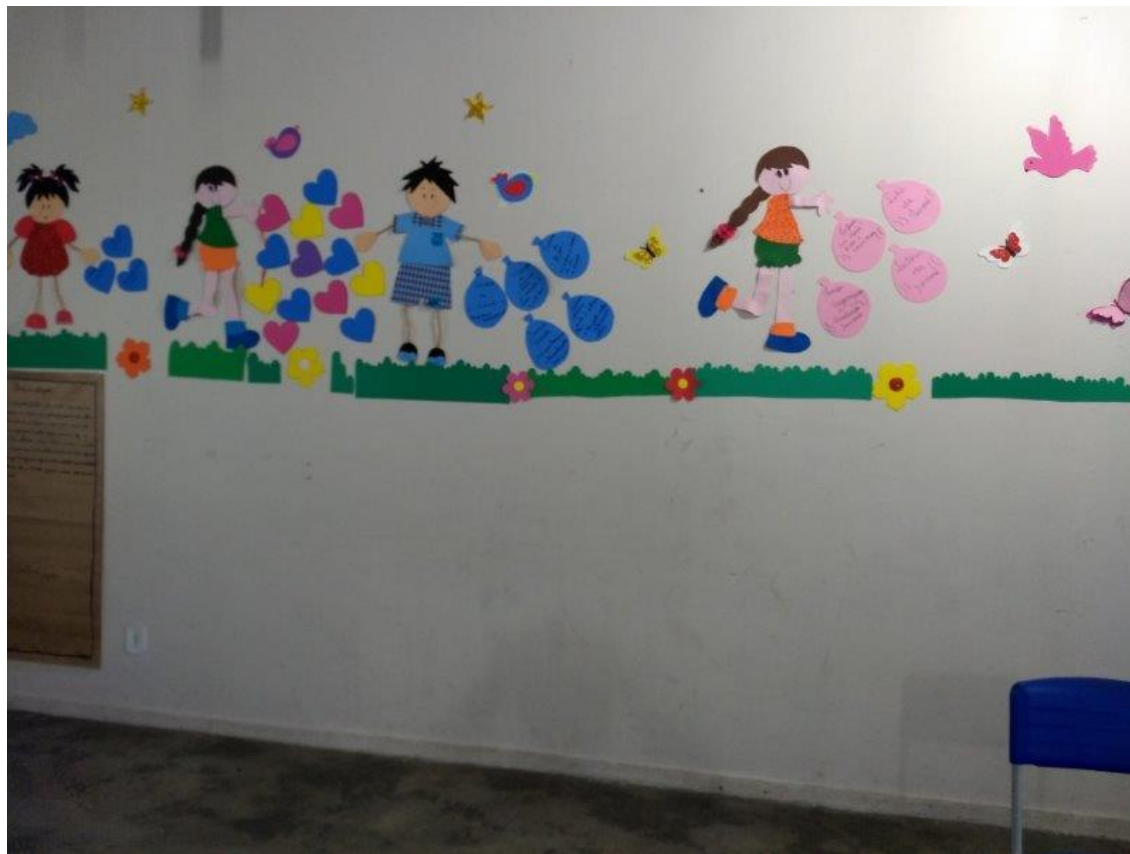
Foto 8: Parede Interna da sala de aula.

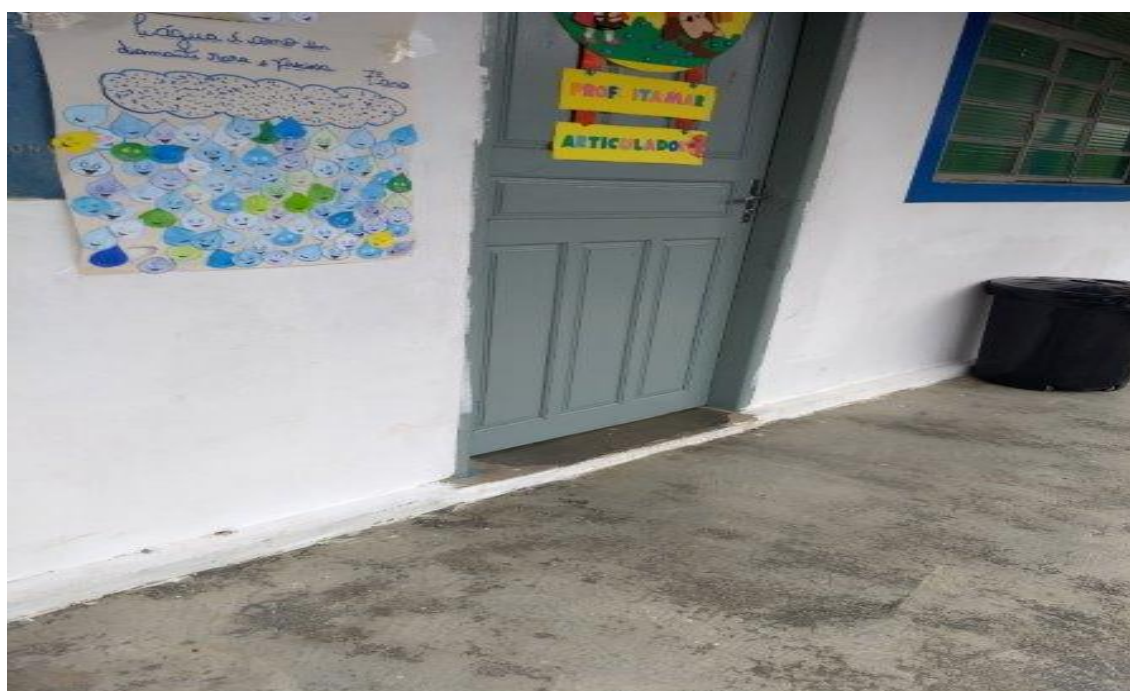
Foto 9: parede do corredor.

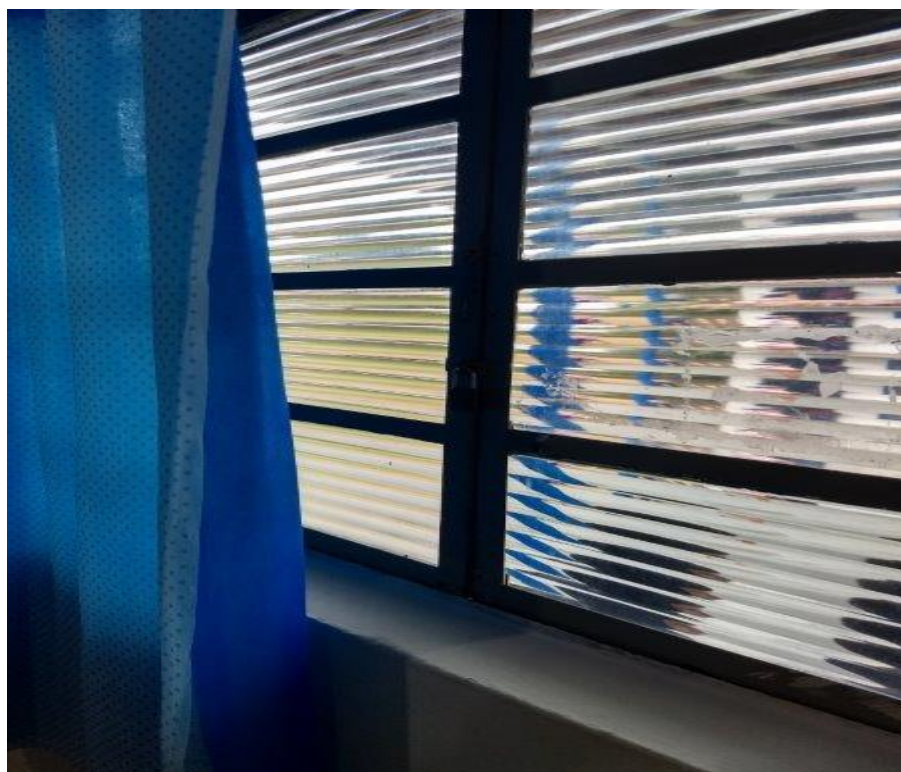
Problemas identificados	Verificou-se a existência de janelas sem vidraças e/ou janelas danificadas/sem fechaduras. Também se verificou a existência de portas totalmente danificadas, pois estão emperradas, dificultando o ato de abrir/fechar a porta.
Providências a serem tomadas	1 – Realizar manutenção nas janelas com a colocação de fechaduras e de vidraças. 2 – Realizar substituição e reparo em portas danificadas
Prazo para implementação	Julho a dezembro de 2017 Janeiro a julho de 2018
Responsável	Prefeitura Municipal de Jauru
Status	Solucionado.
Análise da equipe técnica	Em visita a escola em 11.04.2019, constatou-se que foram trocados os vidros que estavam quebrados. As portas foram consertadas.

Foto 10: Janelas da sala de aula com vidros trocados.

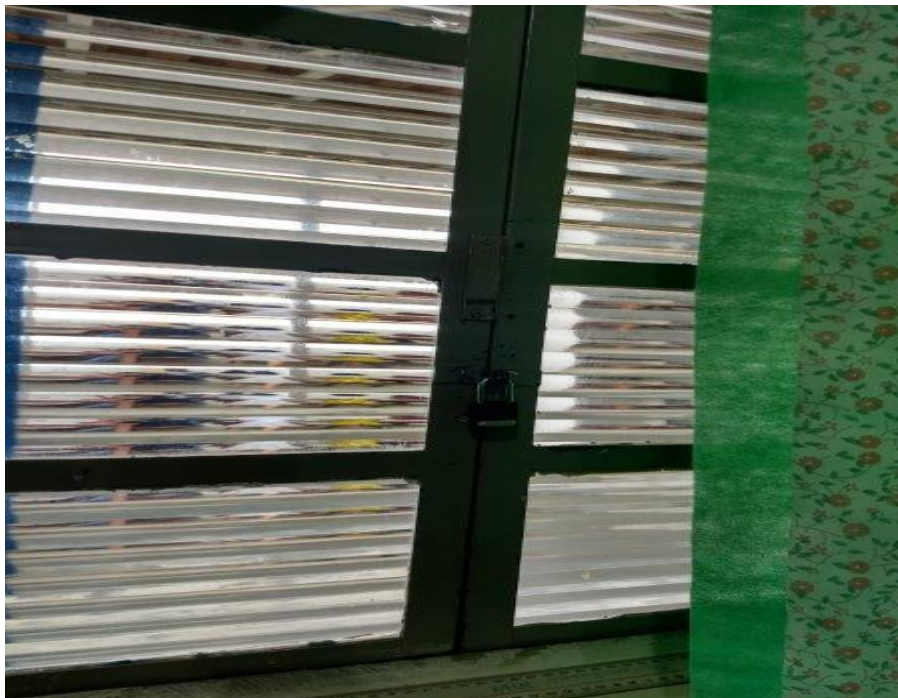
Foto 11: Janela com fechaduras.

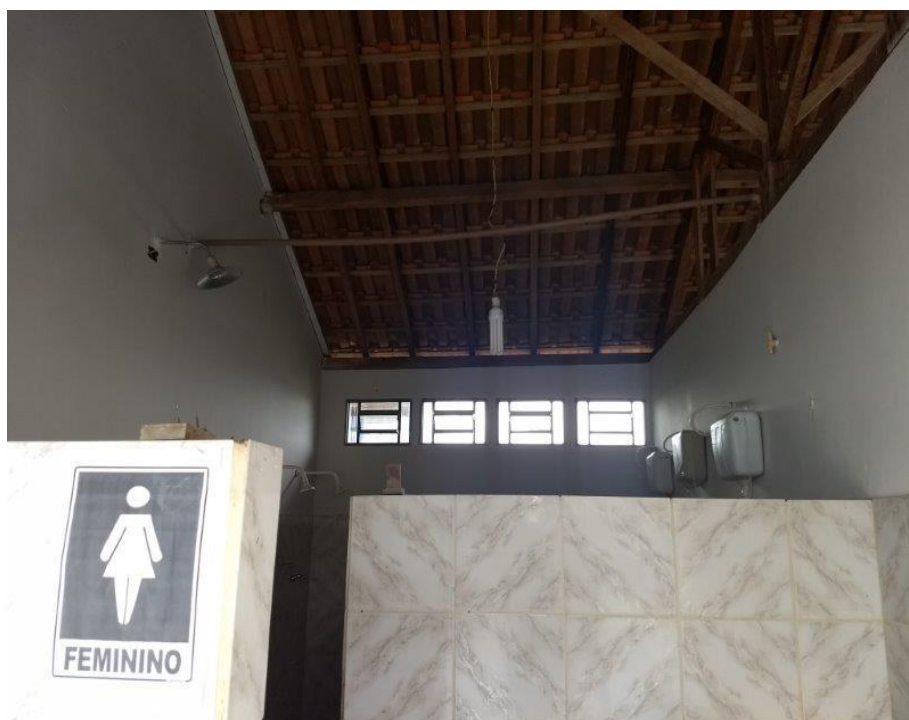
Foto 12: Janelas com vidros nos sanitários.

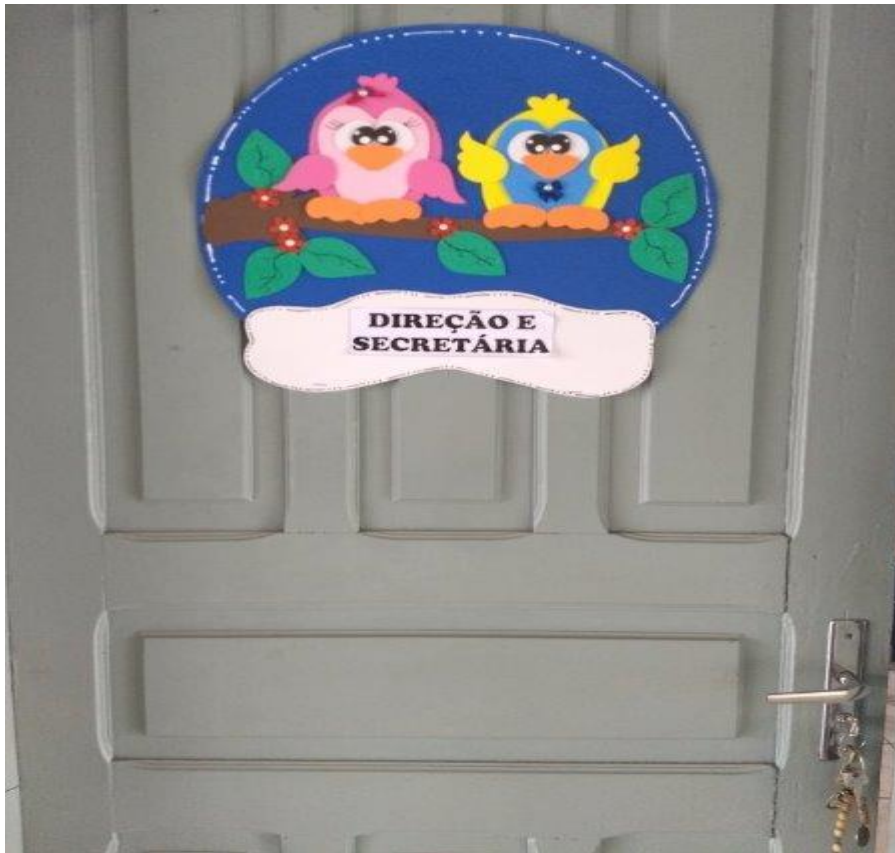
Foto 13: Porta funcionando normalmente.

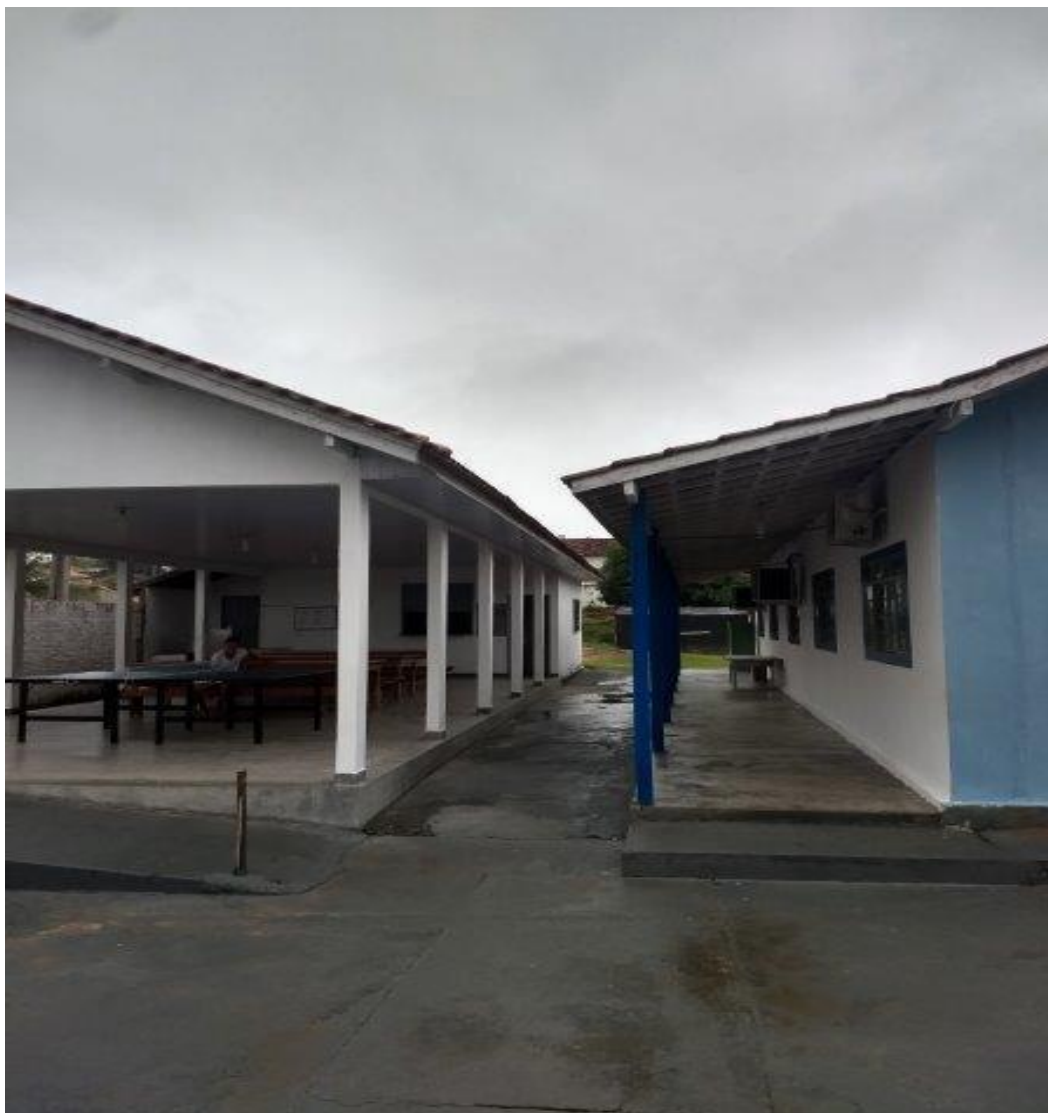
Problemas identificados	Verificou-se a ausência de cobertura interligando pavilhões de salas de aula, bem como entre os pavilhões de salas de aula e o refeitório/sanitários. Apurou-se que em dias de chuva há grandes transtornos, tanto para a troca de professores de uma sala para outra, quanto para os alunos irem ao refeitório/banheiro. Verifica-se a necessidade de obras de engenharia para construção das coberturas.
Providências a serem tomadas	Buscar parcerias via governo federal/PAR para realização e execução do projeto de interligação coberta dos ambientes.

Prazo para implementação	De janeiro a dezembro de 2020.
Responsável	Prefeitura Municipal de Jauru
Status	Não solucionado.
Análise da equipe técnica	Em visita a escola em 11.04.2019, constatou-se que não foram feitas as coberturas interligando os pavilhões.

Foto 14: Espaço entre um pavilhão da sala de aula e o refeitório.

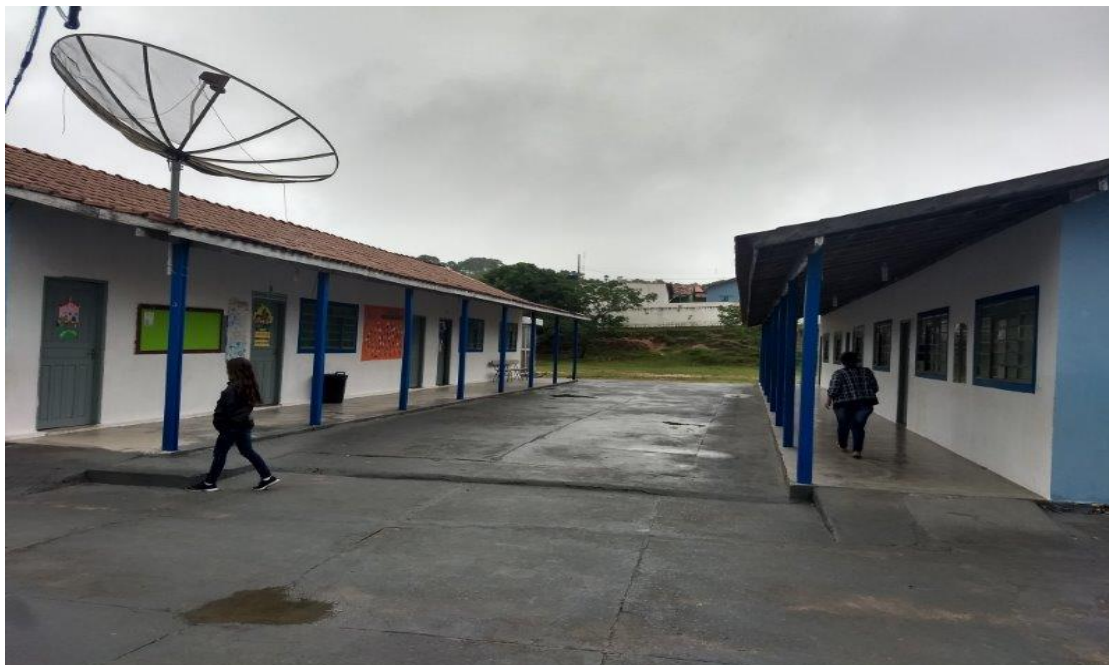
Foto 15: Não há cobertura entre os prédios das salas de aula.

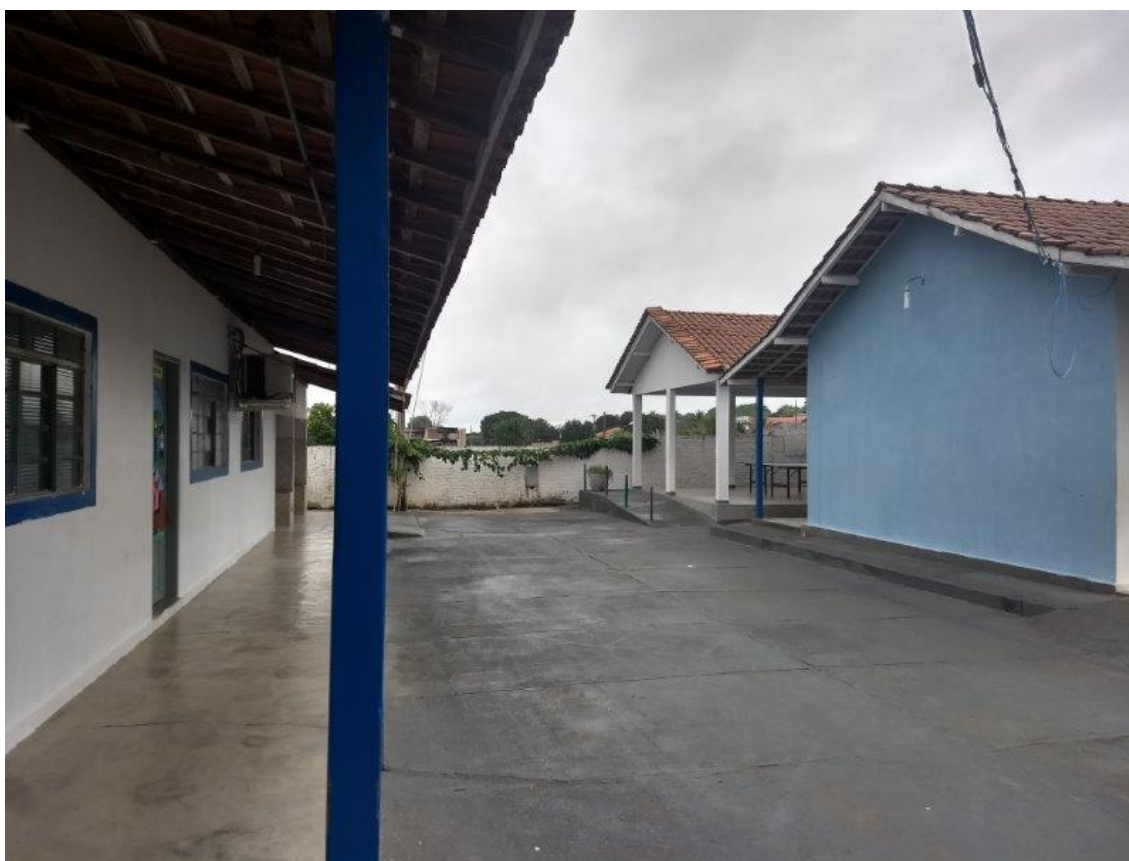
Foto 16: Espaço sem cobertura entre os prédios.

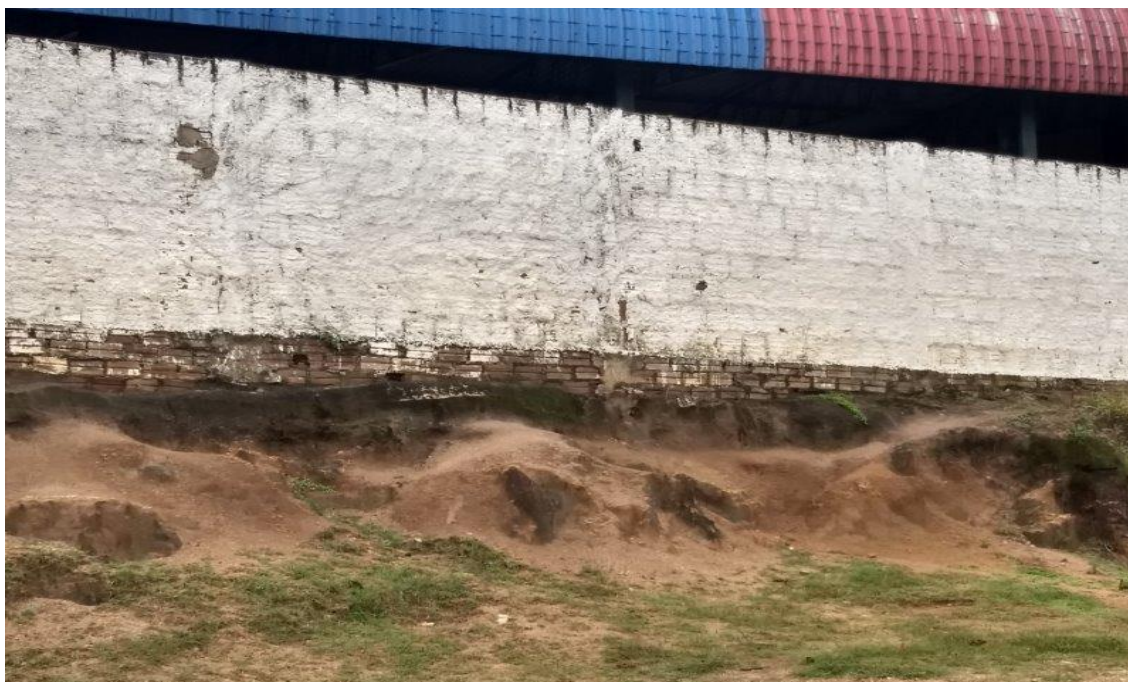
Problemas identificados	Verificou-se que alguns pontos o muro da escola está com a base exposta. Há riscos de desabamento. Também se verificou a existência de coluna do muro na parte da frente da escola, necessitando de reparos. Verifica-se a necessidade de obras de engenharia para solucionar o problema.
Providências a serem tomadas	Projeto em andamento da reforma da quadra e do muro.
Prazo para implementação	2018 a 2019.
Responsável	Prefeitura Municipal/Seduc/Assembleia Legislativa de Mato Grosso.
Status	Não solucionado.
Análise da equipe técnica	Em visita a escola em 11.04.2019, constatou-se que o muro com base exposta citado no relatório preliminar permanece do mesmo jeito, a coluna do muro da frente da escola foi consertada.

Foto 17: Muro com base exposta.

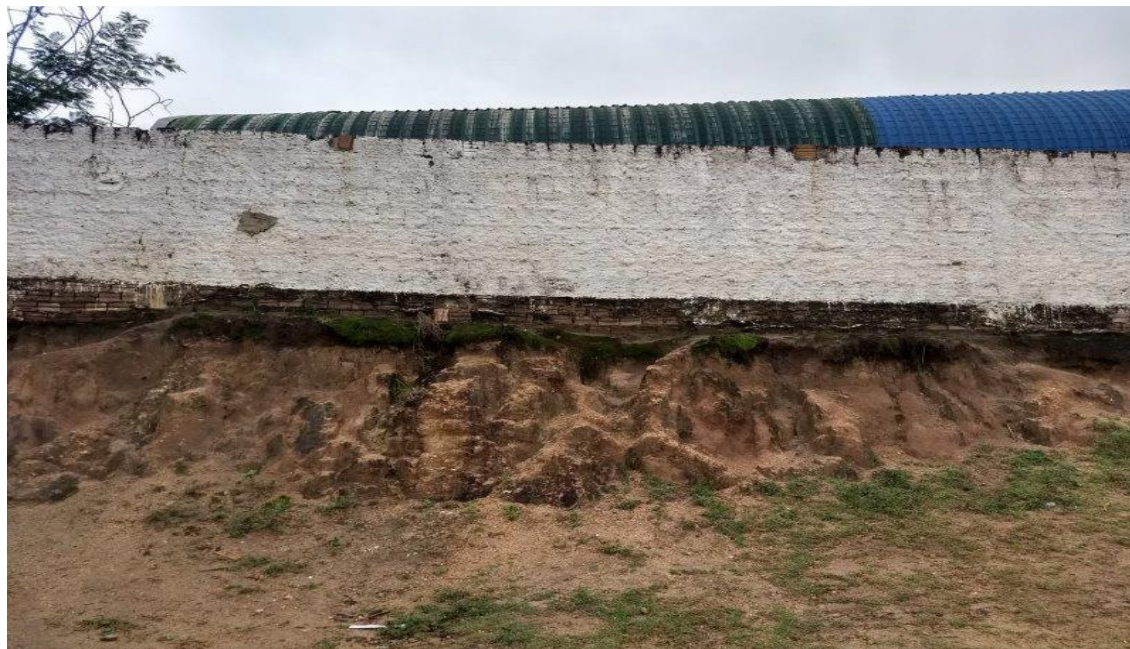
Foto 18: Muro da escola.

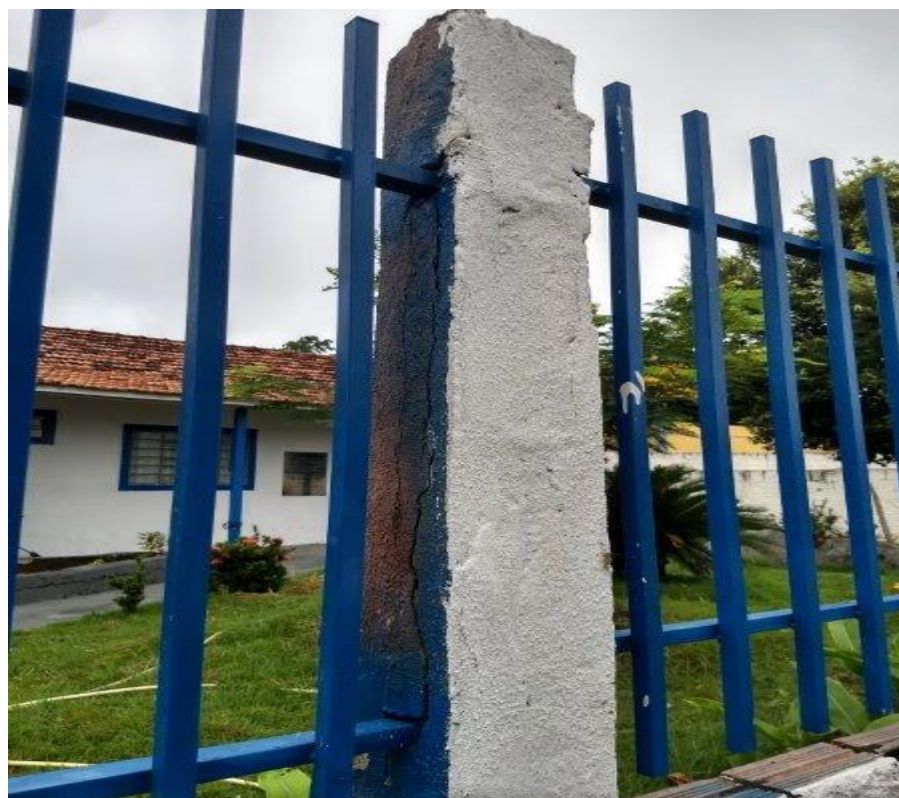
Foto 19: Coluna do muro da frente da escola.

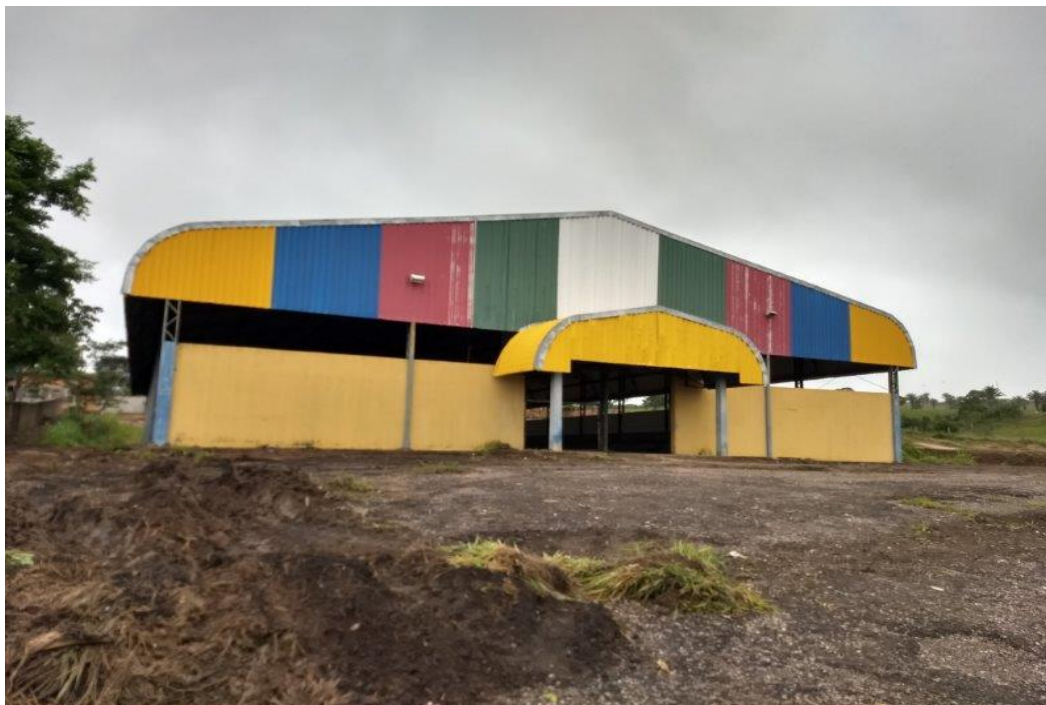
Problemas identificados	<p>Verificou-se que oficialmente a escola não possui uma quadra de esporte/ginásio, pois o ginásio utilizado pelos alunos fica ao lado escola (fora dos muros) e pertence a comunidade.</p> <p>Verifica-se a necessidade de incorporar o ginásio à escola, com conseqüente construção do muro no seu entorno, até para maior cuidado do ginásio, pois conforme se verá nos achados seguintes, o ginásio está em péssimas condições sanitárias e com problemas de infraestrutura.</p> <p>Ainda que a incorporação não seja possível, faz-se necessário, pelo menos, a construção de muros em volta do ginásio, de forma a controlar o acesso de não alunos na hora de aula.</p>
Providências a serem tomadas	Projeto em andamento da reforma da quadra e do muro.
Prazo para implementação	2018 a 2019
Responsável	Prefeitura Municipal/Seduc/Assembleia Legislativa de Mato Grosso.
Status	Não solucionado.
Análise da equipe técnica	Em visita a escola em 11.04.2019, constatou-se que o ginásio continua em péssimo estado de conservação, melhor dizendo, abandono total. Não foi tomada nenhuma medida para incorporá-lo à escola.

Foto 20: Ginásio ao lado da escola.

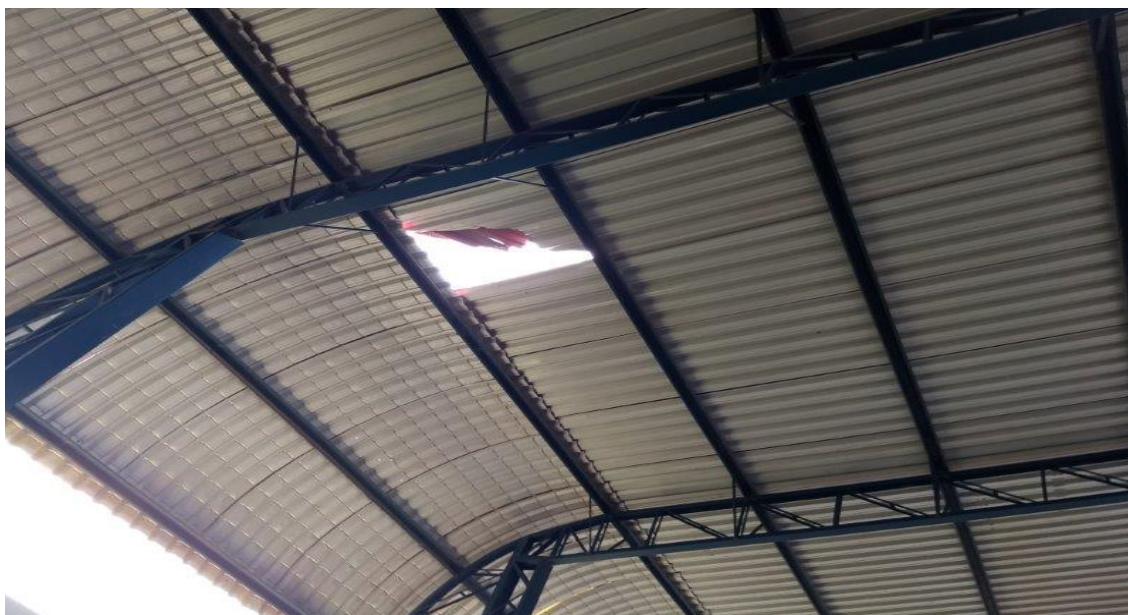
Problemas identificados	Verificou-se uma série de problemas na estrutura interna da quadra de esportes: As traves estão danificadas; O portão na entrada do ginásio está totalmente danificado; A caixa de energia também está danificada (foi parcialmente furtada); As folhas de alumínio da cobertura apresentam várias rachaduras; O alambrado da quadra de esporte foi retirado durante um evento e a maior parte não foi recolocado ao seu devido lugar. Essa maior parte encontra-se amontoadada, sendo que sob o alambrado há água parada, favorecendo o surgimento de ferrugens. Verifica-se a necessidade reforma da quadra.
Providências a serem tomadas	1 – Retirar os alambrados que se encontram amontoados no fundo da quadra para realizar a limpeza do ambiente. Retirados.

2 – Manter o ambiente limpo até a reforma do muro e da quadra. Realizada sempre que necessária. 3 – Projeto em andamento da Reforma da quadra e do muro.
Prazo para implementação	2018 a 2019.
Responsável	Prefeitura Municipal/Seduc/Assembleia Legislativa de Mato Grosso.
Status	Não solucionado.
Análise da equipe técnica	Em visita a escola em 11.04.2019, constatou-se que foram retirados o portão da entrada do ginásio e o restante dos alambrados, os demais itens apontados no relatório preliminar permanecem sem manutenções.

Foto 21: Cobertura danificada.

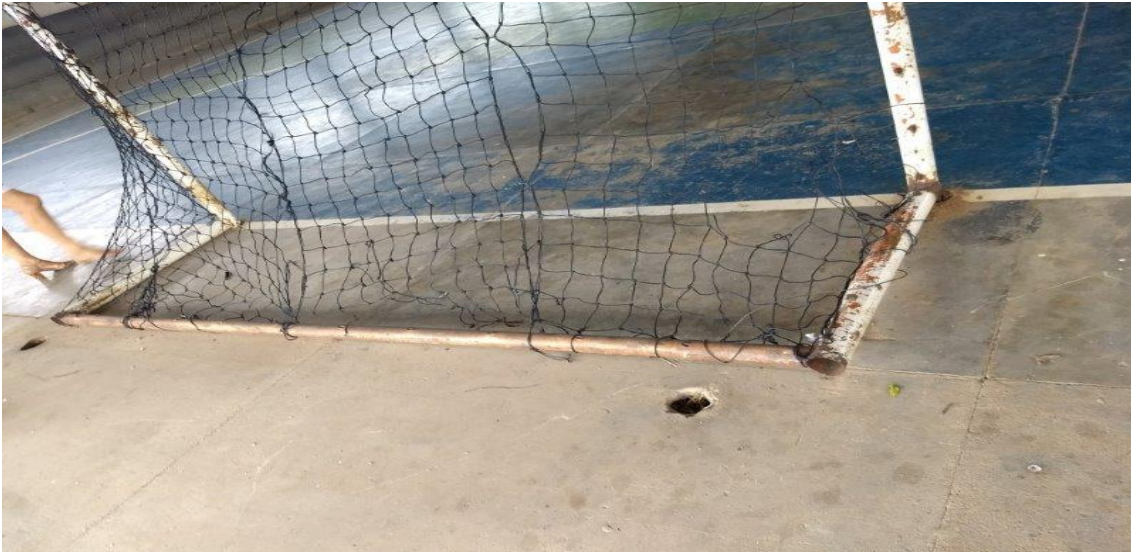
Foto 22: Trave enferrujada com a rede furada.

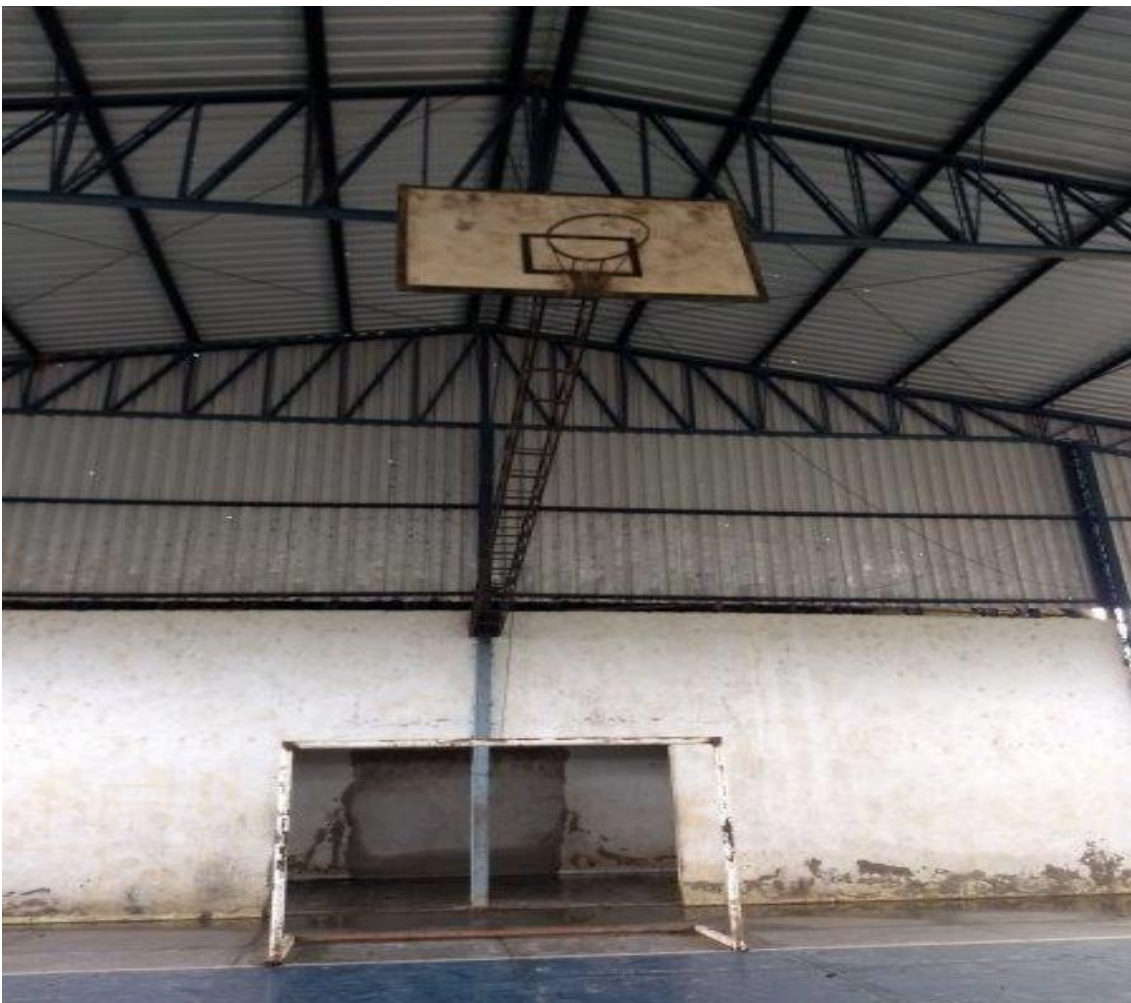
Foto 23: Ginásio sem condições de uso.

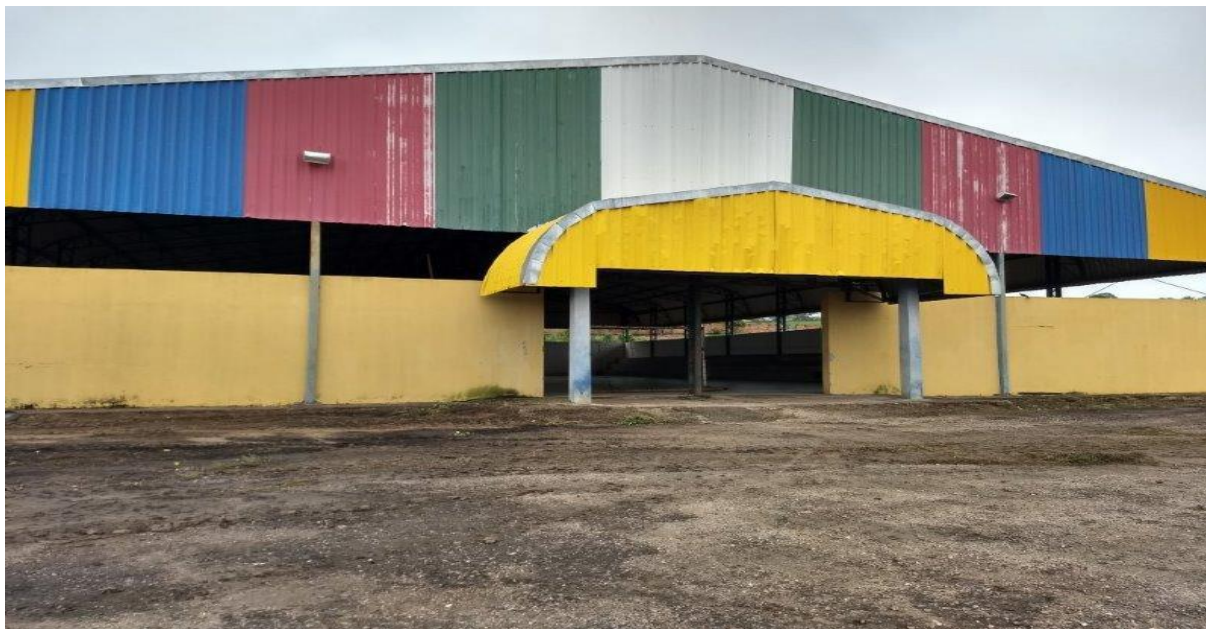
Foto 23: O portão do ginásio que estava danificado foi retirado.

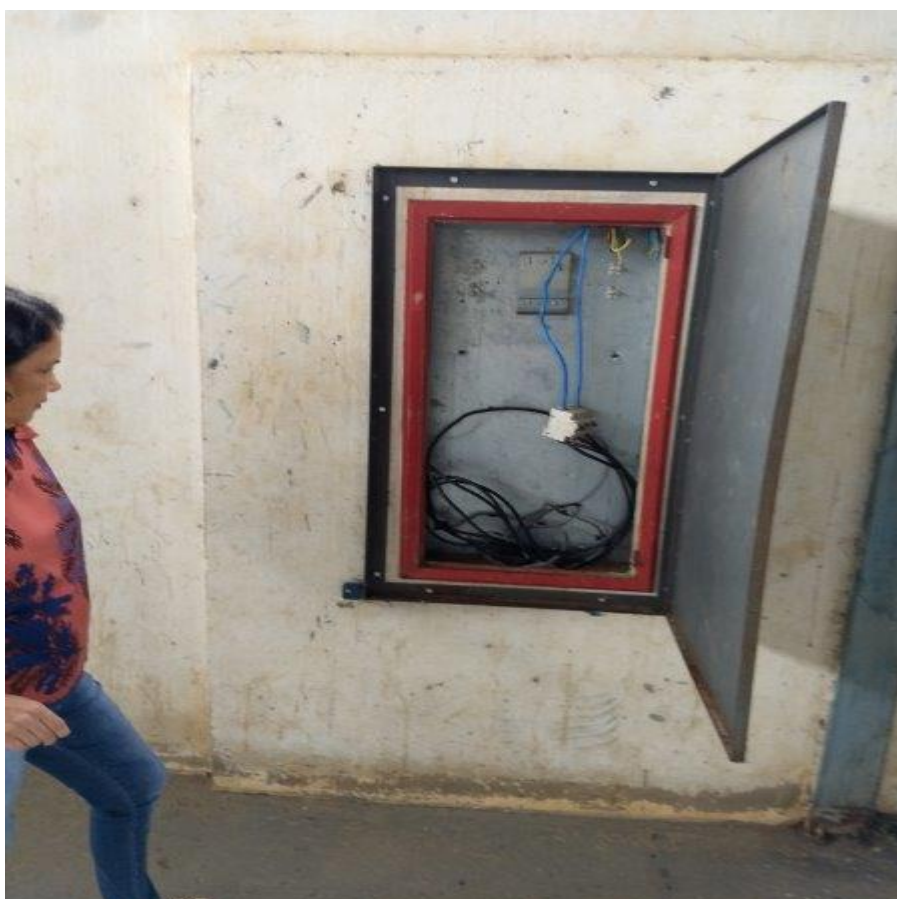
Foto 24: A caixa de energia continua danificada.
