PROGRAMA VISITA ÀS ESCOLAS
AVALIAÇÃO DA INFRAESTRUTURA DA ESCOLA
MUNICIPAL LOURDES MARIA DE LIMA
MUNICÍPIO DE JAURU/MT

RELATÓRIO DE LEVANTAMENTO

Protocolo: 15838-0/2017

Objeto da fiscalização: Avaliar a infraestrutura da Escola Municipal Lourdes Maria de Lima - localizada no município de Jauru/MT

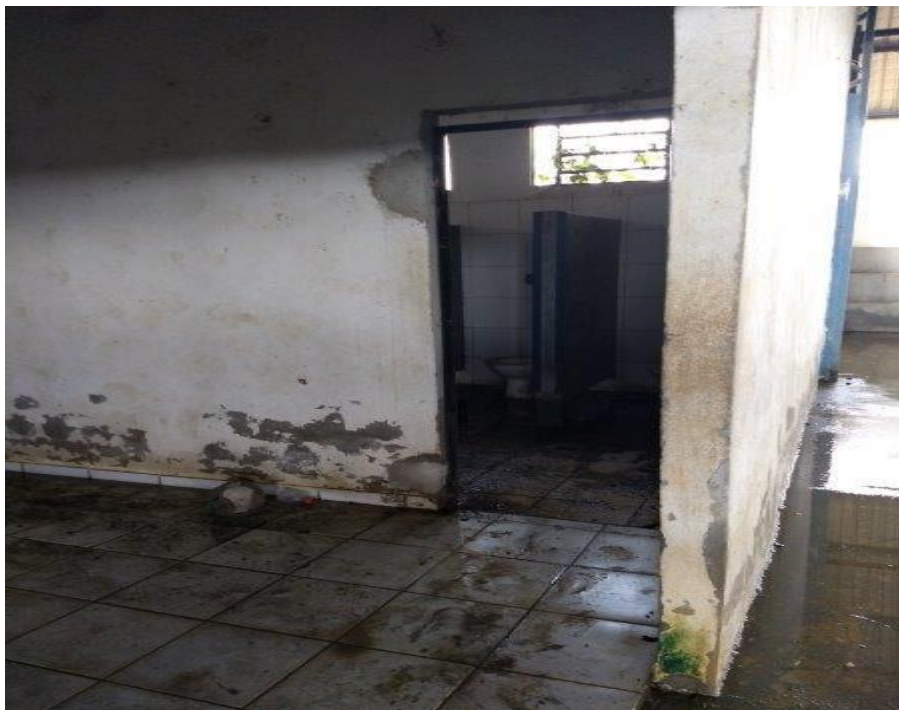
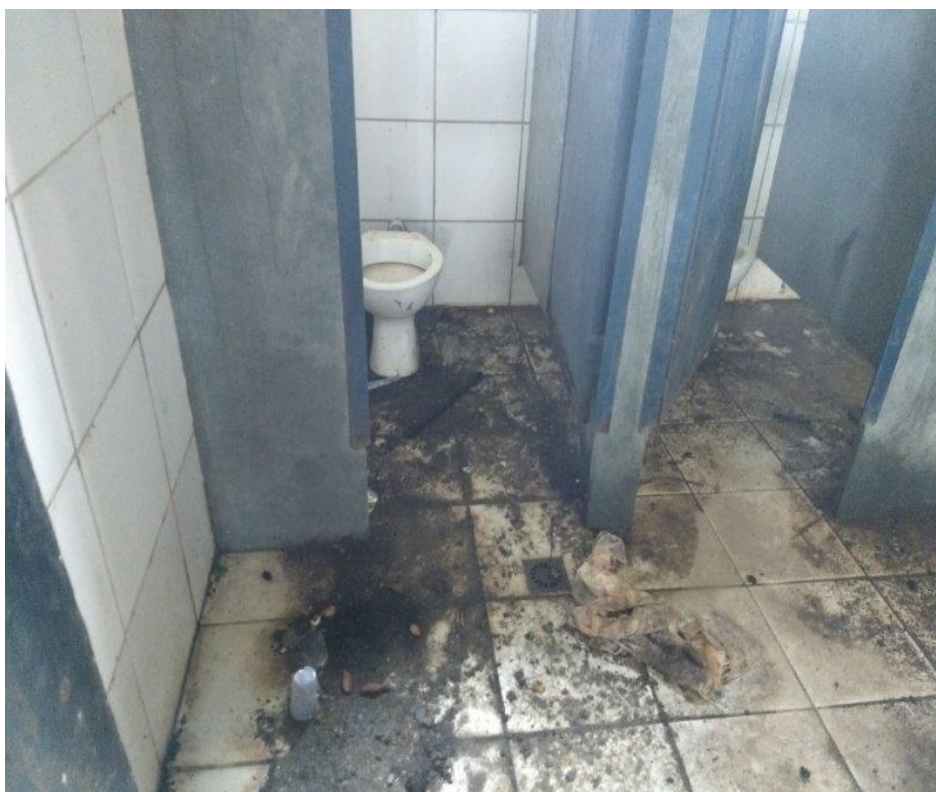
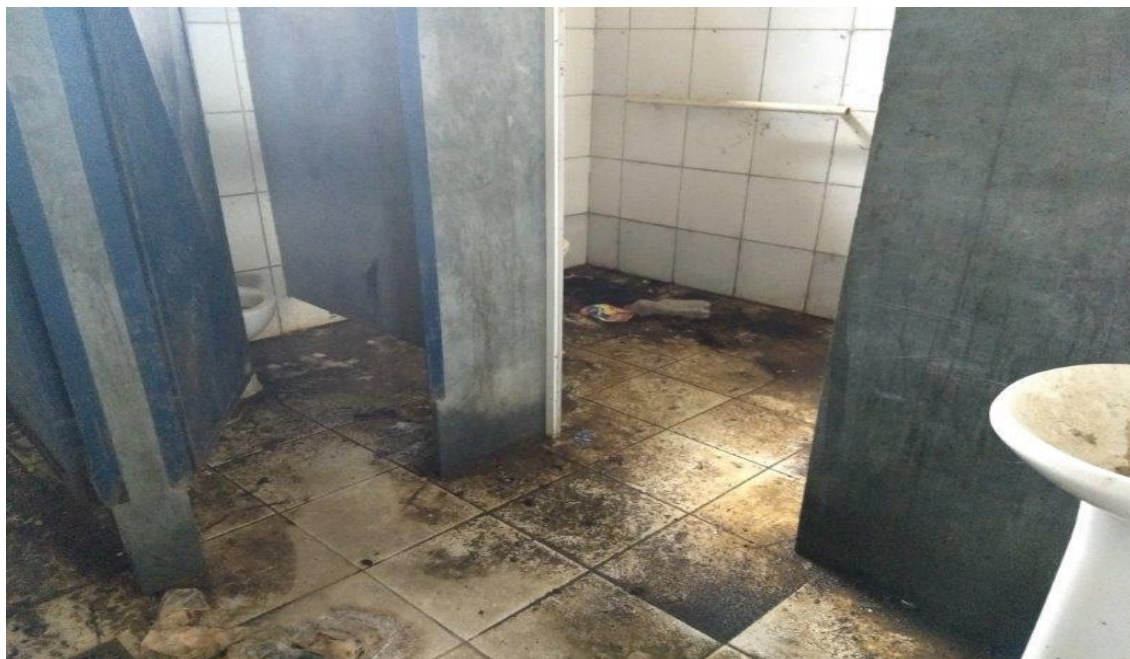
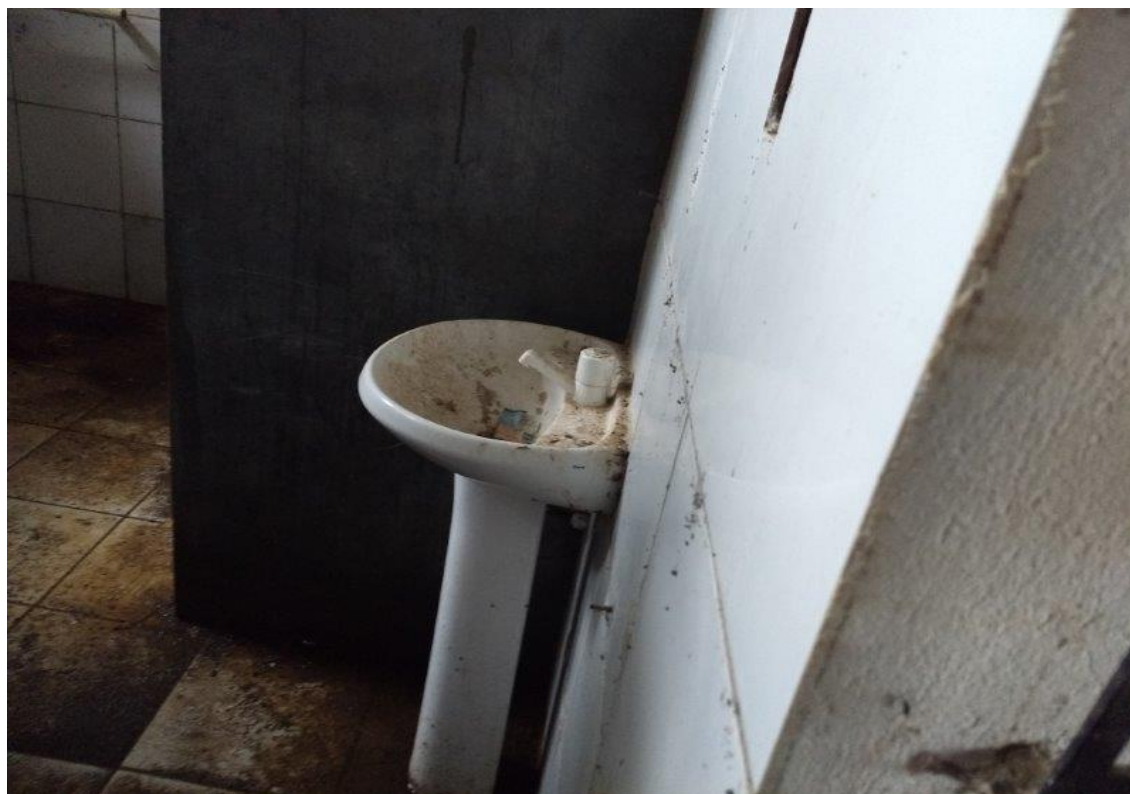
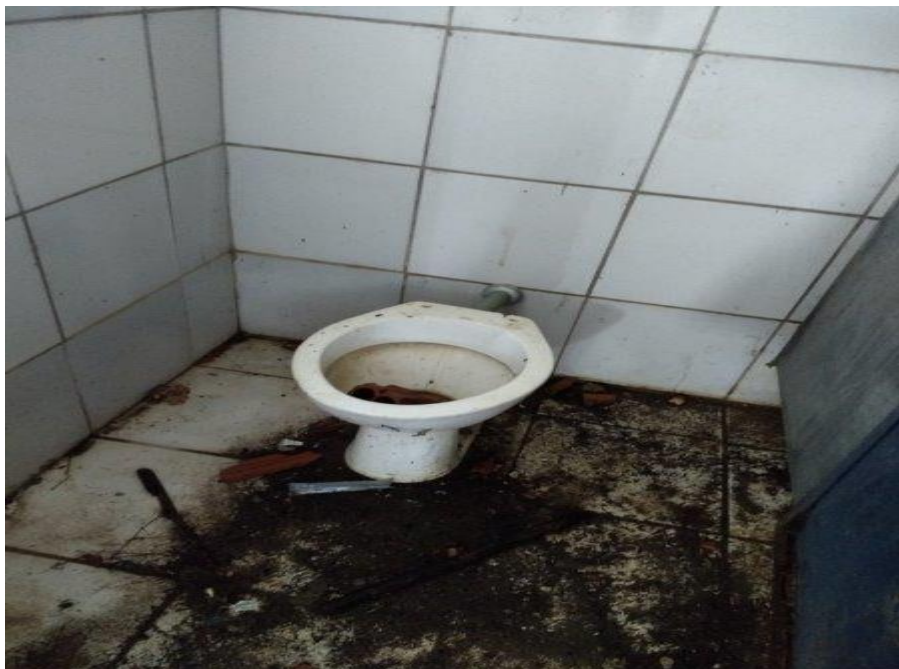
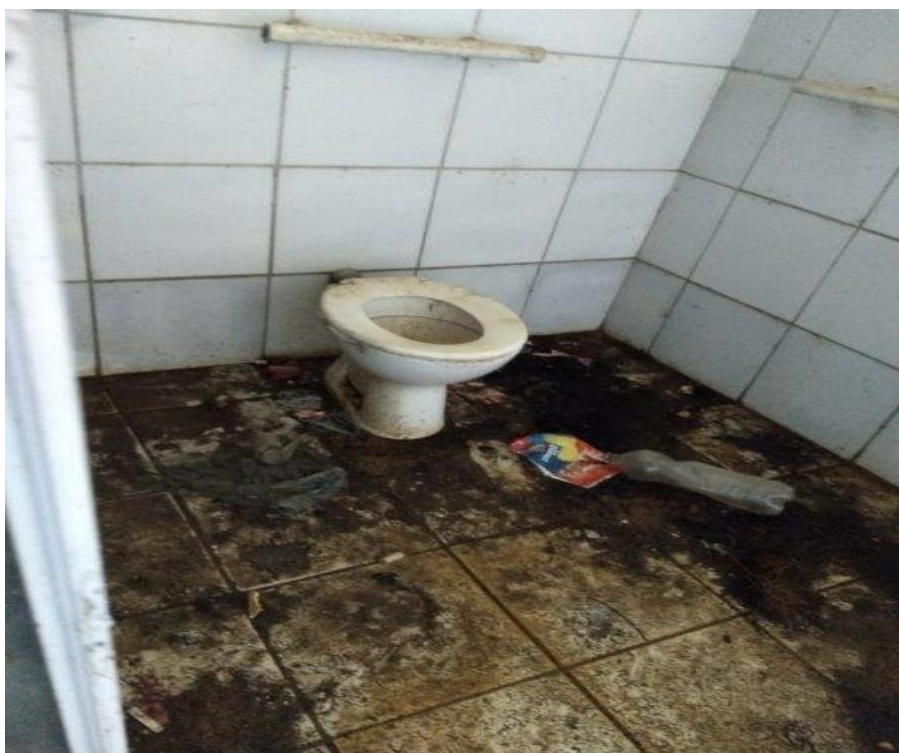
Problemas identificados	<p>Verificou-se uma série de problemas nos sanitários da quadra de esportes: Mau cheiro, água parada sobre o azulejo, pois os encanamentos estão entupidos; torneiras sem funcionamentos; vidraças das janelas quebradas; portas de metal sendo consumidas pelas ferrugens. De modo geral o espaço está em péssimas condições sanitárias, sendo um ambiente propício para a proliferação de bactérias e vírus infecciosos. Entende-se que devido as péssimas condições sanitárias do local a quadra não está em condições de uso e deveria ser interditada. Verifica-se a necessidade urgente de limpeza dos sanitários da quadra esportiva.</p>
Providências a serem tomadas	<ol style="list-style-type: none">1 – Realizar a limpeza do entorno da quadra.2 – Fazer o escoamento da água, aterramento e/ou drenagem.3 – Realizar reparos das calçadas.
Prazo para implementação	<ol style="list-style-type: none">1 – Permanente2 – Julho a dezembro de 20173 – de 2018 a 2019

Responsável	<p>Prefeitura Municipal/Seduc/Assembleia Legislativa de Mato Grosso. Secretaria de Obras/Secretaria de Educação.</p>
Status	Não solucionado.
Análise da equipe técnica	<p>Em visita a escola em 11.04.2019, constatou-se que o ginásio não foi interditado, continua sendo usado pelos alunos da escola, mesmo sem ter sido incorporado à escola. Os sanitários continuam em péssimo estado, sem solucionar a água no entorno e não foi feito nenhum tipo de aterramento ou drenagem e as demais irregularidades permanecem estando sem condições de uso.</p>

Foto 25: Entrada dos sanitários do ginásio de esportes.

Foto 26: Sanitários do ginásio de esportes.

Foto 27: sanitários do ginásio de esportes.

Foto 28: sanitários do ginásio de esportes.

Foto 29: Sanitários do ginásio de esportes.

Foto 30: Sanitários do ginásio de esportes.

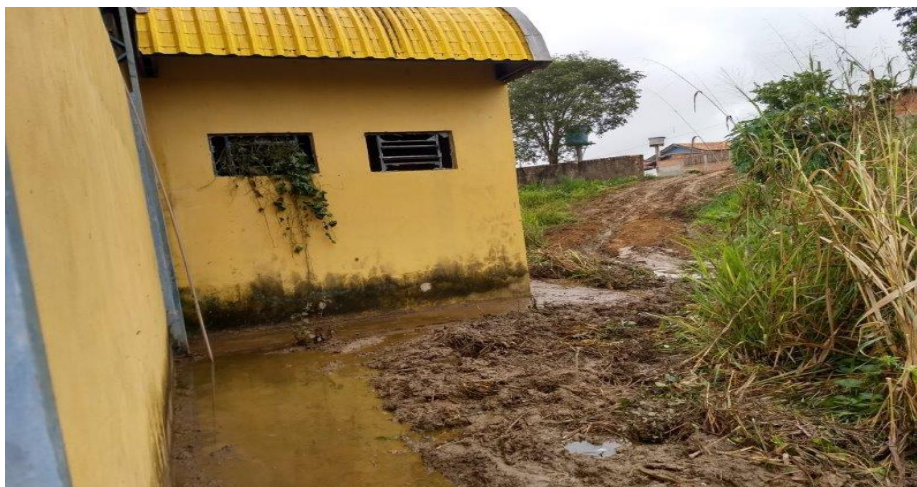
Foto 31: Lado externo da quadra de esportes.

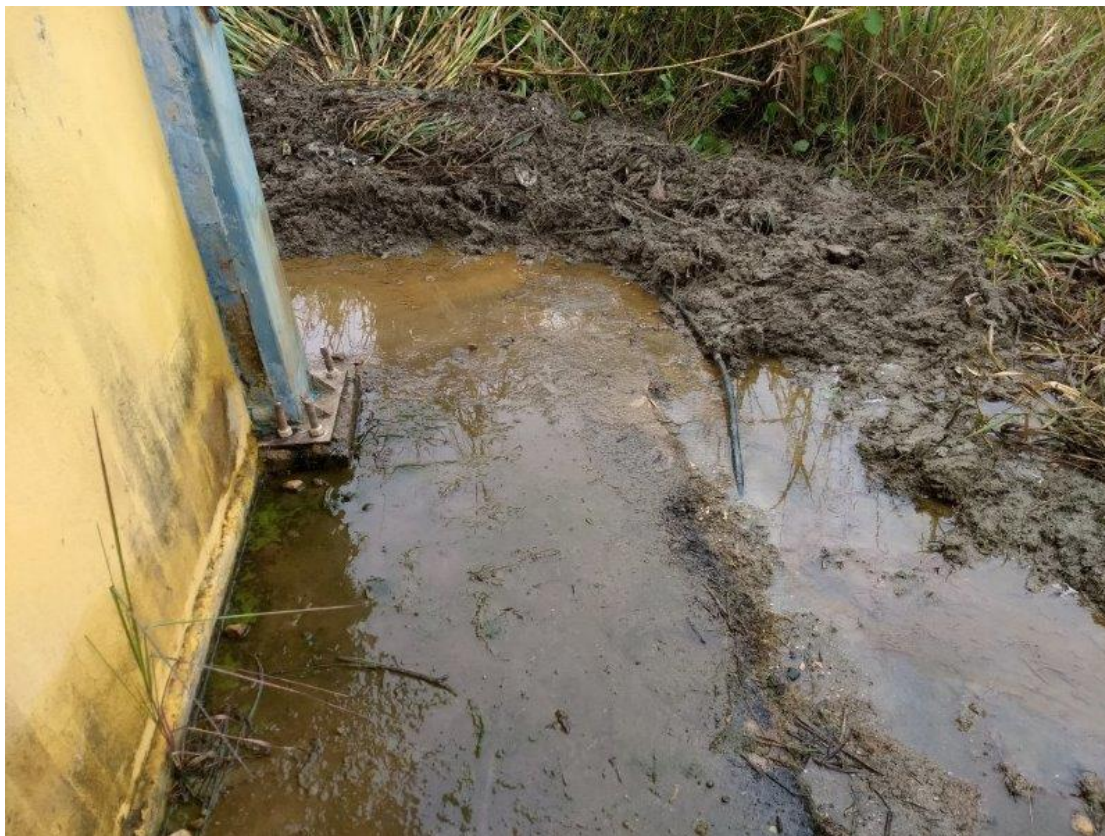
Problemas identificados	Verificou-se a existência de água parada no entorno da quadra de esportes, possibilitando a proliferação de mosquitos, bactérias e vírus infecciosos. Também se verificou que a calçada do ginásio está parcialmente quebrada. Verifica-se serviços de aterramento no entorno da quadra esportiva. Observe-se que com o período da seca a água irá secar, de qualquer forma o aterramento é necessário, a fim de se resolver o problema definitivamente. Também se faz necessário o conserto da calçada do ginásio.
Providências a serem tomadas	Realizar a limpeza do entorno da quadra. Fazer o escoamento da água, aterramento e/ou drenagem; realizar reparo nas calçadas.
Prazo para implementação	Permanente; De Julho a dezembro de 2017; No momento da reforma da quadra citada no item 6,7,8 e 9.
Responsável	Prefeitura Municipal de Jauru Secretaria Municipal de Educação
Status	Não solucionado.
Análise da equipe técnica	Em visita a escola em 11.04.2019, constatou-se que nenhum tipo de reparo foi realizado no ginásio de esportes, a situação da área do entorno do ginásio permanece.

Foto 32: Água parada ao lado do ginásio de esportes.

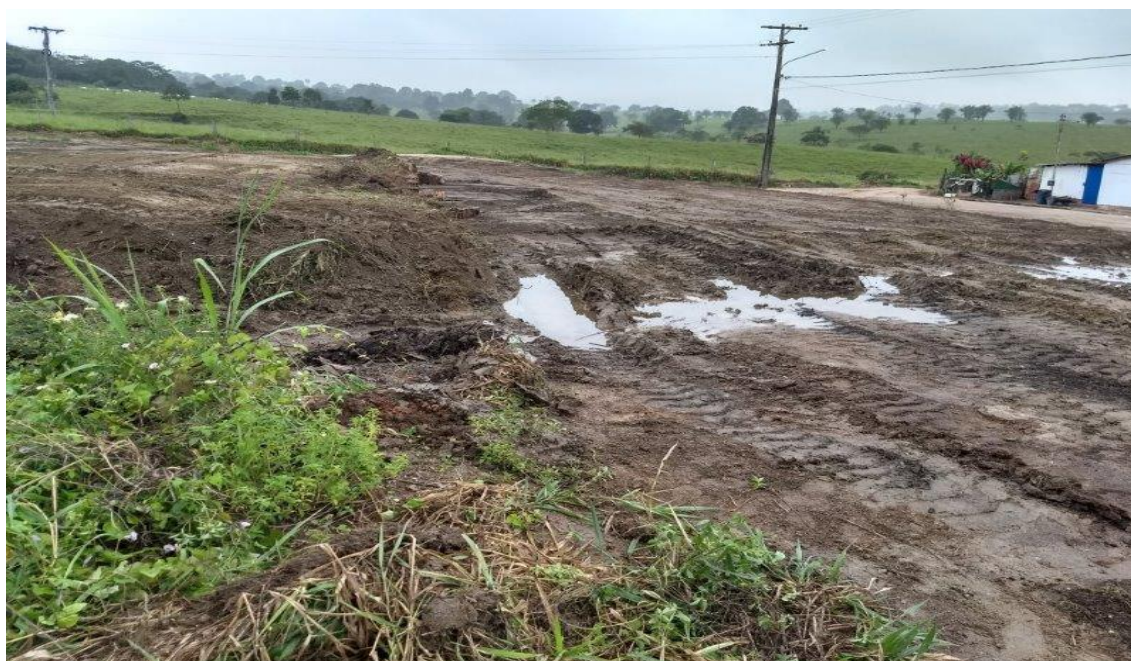
Foto 33: Permanece água parada ao lado do ginásio.

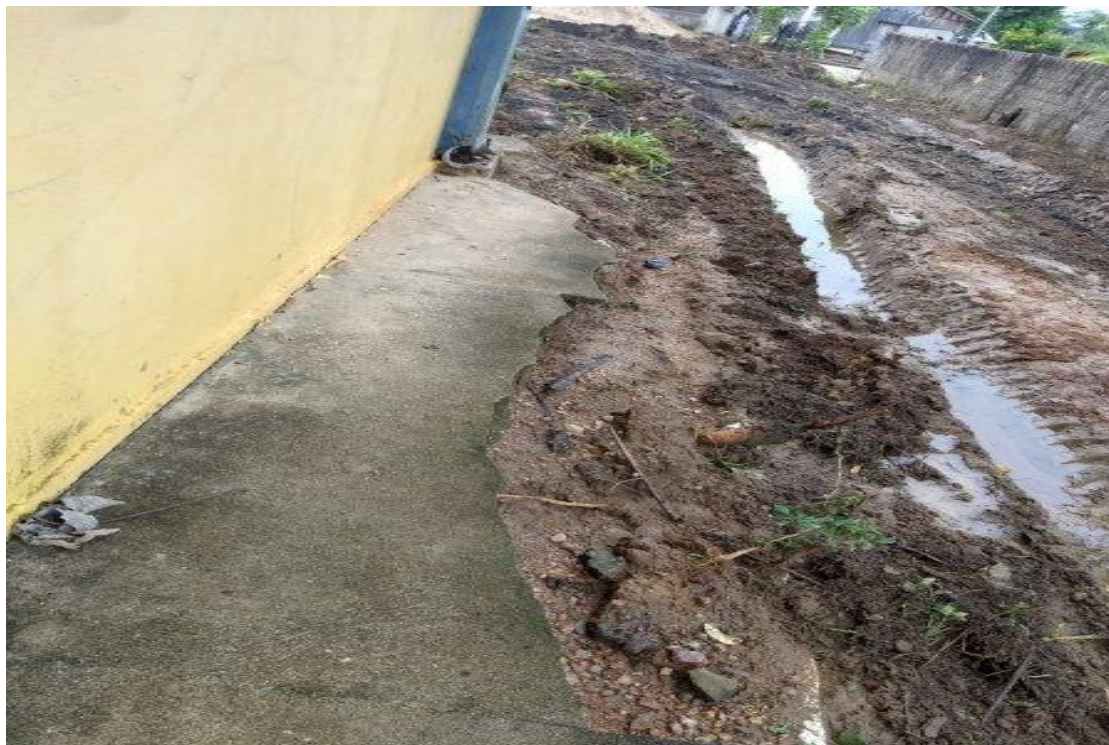
Foto 34: Calçada quebrada ao lado do ginásio de esportes.

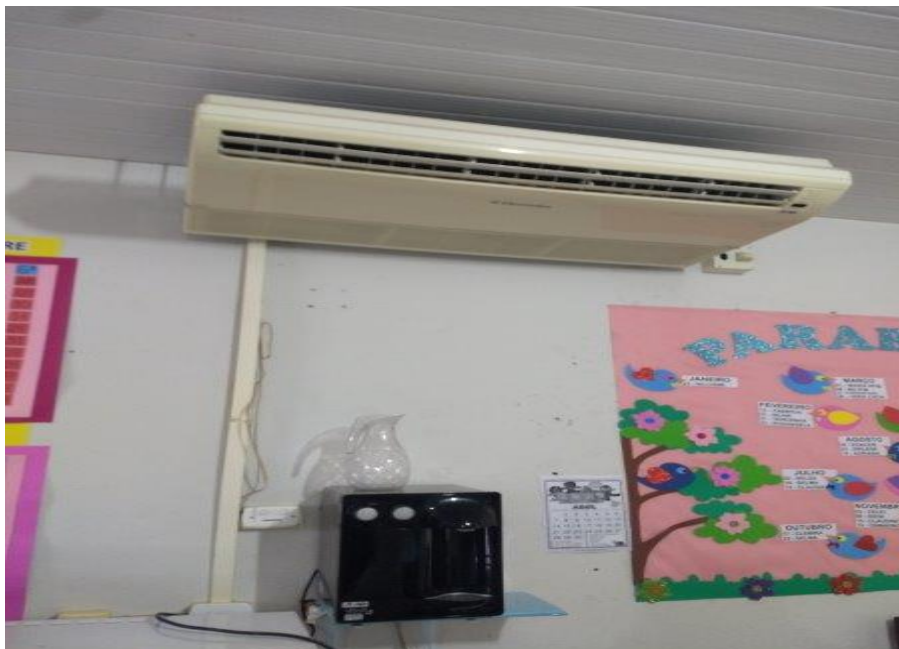
Problemas identificados	Verificou-se a existência de fiação exposta na sala do AEE e na sala dos professores; também se verificou a existência de tomadas/interruptores danificados e, ainda, a falta de lâmpada na sala dos professores, conforme foto abaixo. Faz-se necessário a correção do problema, inclusive com a substituição dos interruptores que estão muito danificados.
Providências a serem tomadas	Realizar a manutenção nas instalações elétricas.
Prazo para implementação	Janeiro a dezembro de 2018.
Responsável	Prefeitura Municipal de Jauru
Status	Não solucionado.
Análise da equipe técnica	Em visita a escola em 11.04.2019, conforme nos informou a Diretora da escola, foram feitas manutenção na parte elétrica resolvendo alguns problemas, mas ainda existem fiações expostas e falta lâmpadas em algumas salas.

Foto 35: Sala dos professores – fiação exposta.

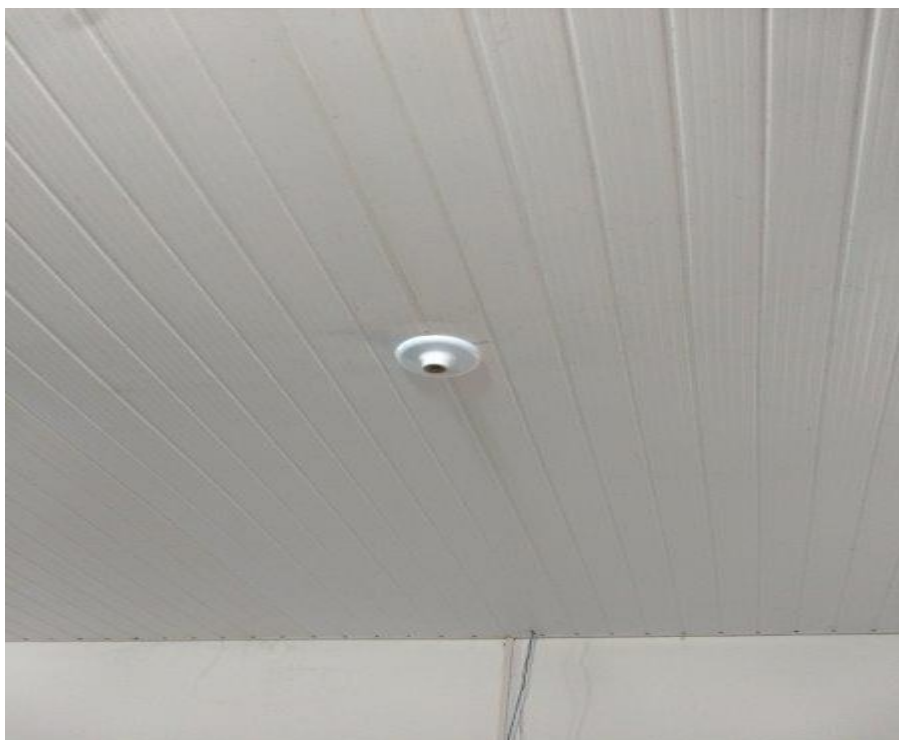
Foto 36: Sala de aula sem lâmpadas.

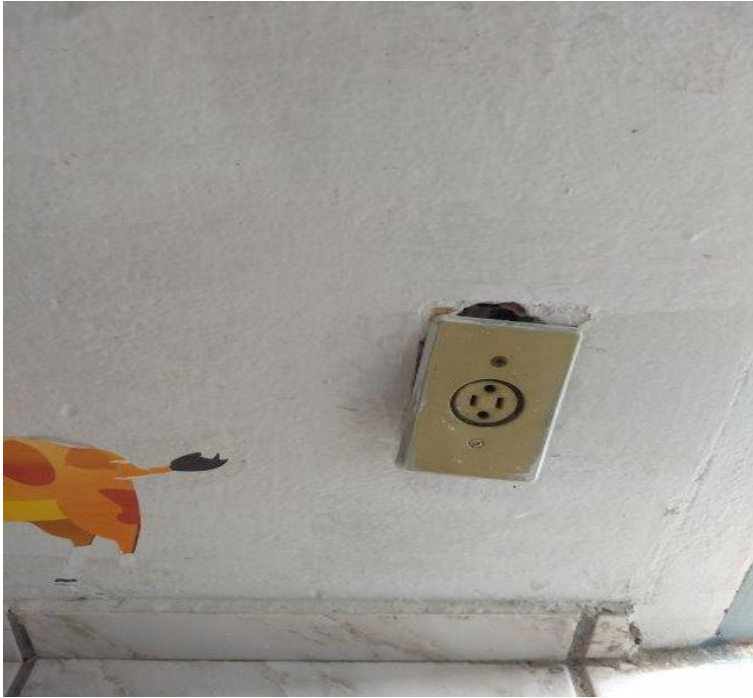
Foto 37: Tomada velha e mal colocada.

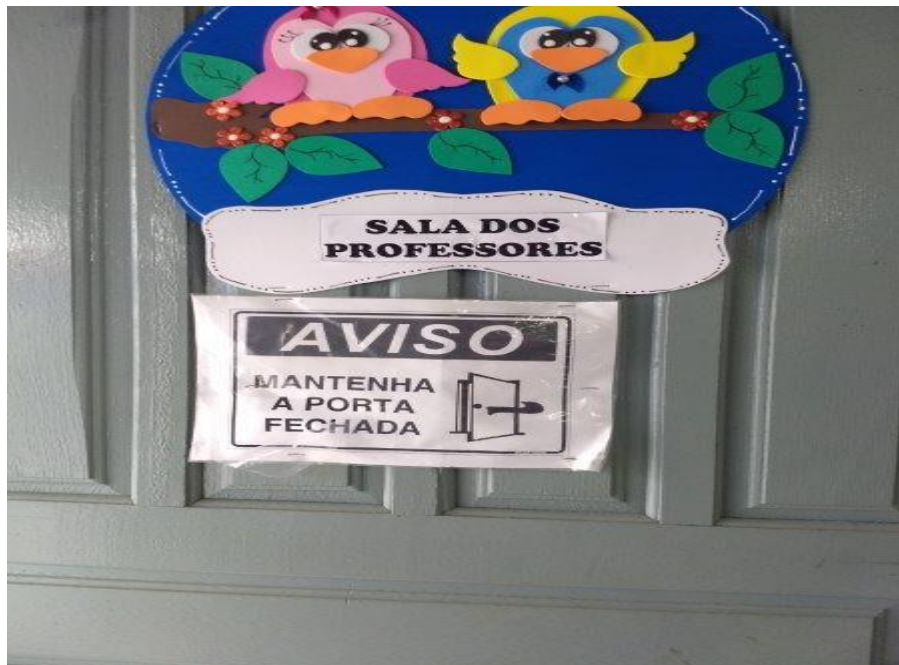
Problemas identificados	Verificou-se que o vaso e o acionador de descarga do sanitário instalado na sala dos professores estão danificados. Verifica-se a necessidade de correção dessas falhas.
Providências a serem tomadas	Realizar a manutenção necessária
Prazo para implementação	De julho a dezembro de 2017
Responsável	Prefeitura Municipal de Jauru
Status	Solucionado.
Análise da equipe técnica	Em visita a escola em 11.04.2019, constatou-se que a descarga da sala dos professores foi consertada e colocada a tampa no vaso.

Foto 38: sala dos professores.

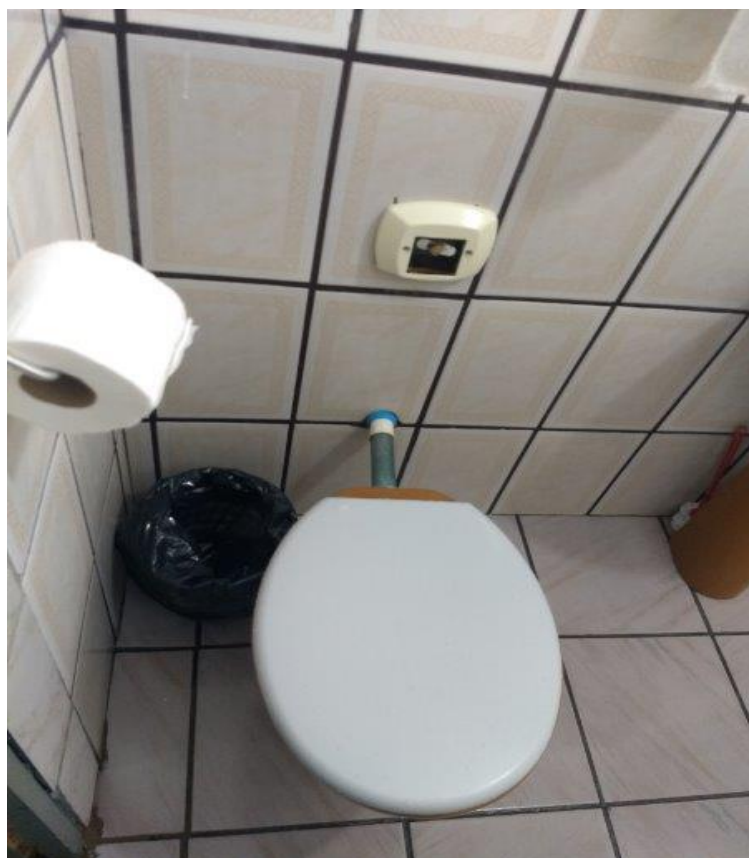
Foto 39: Sanitário da sala dos professores.

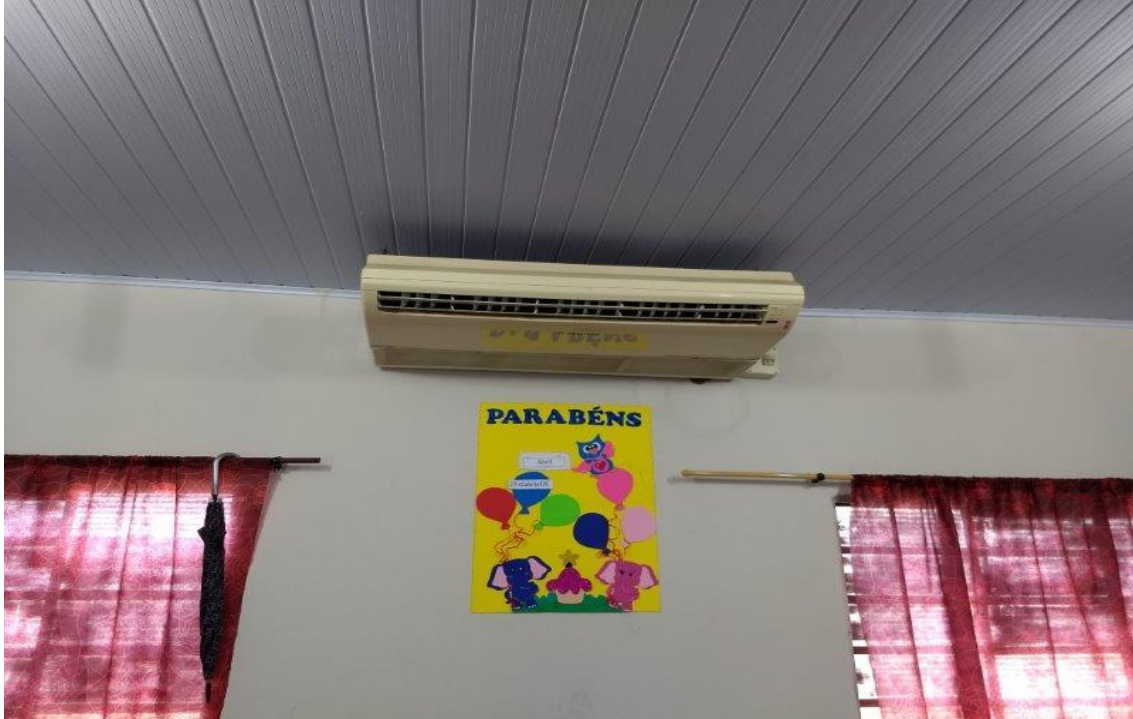
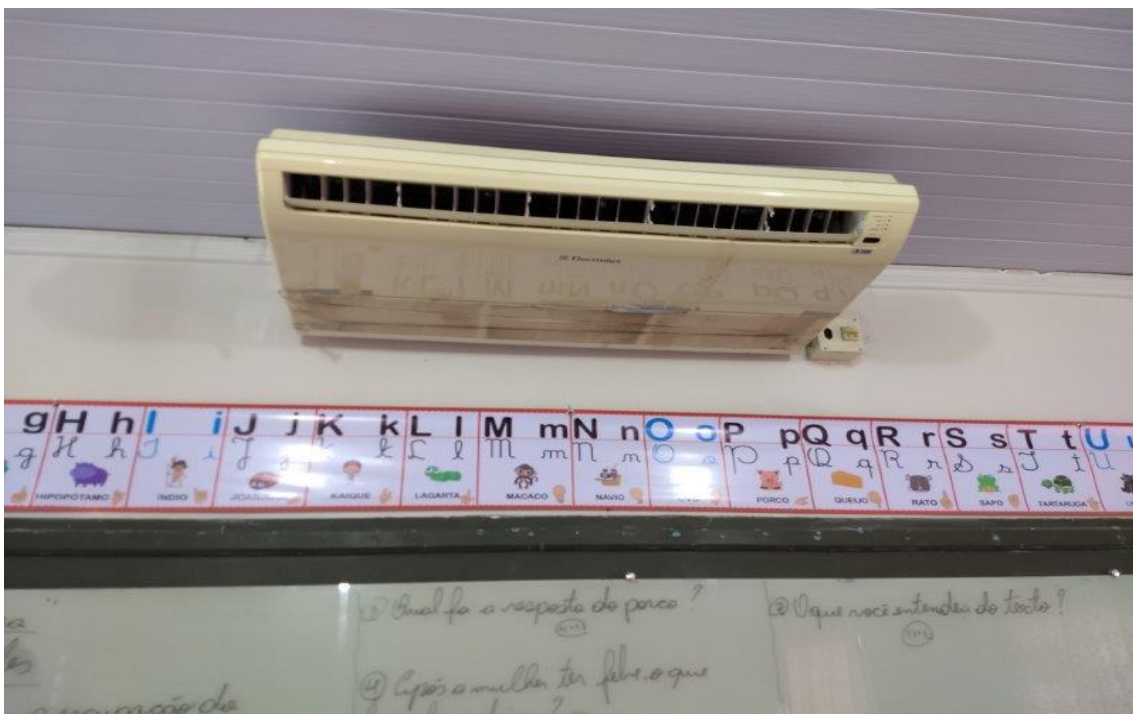
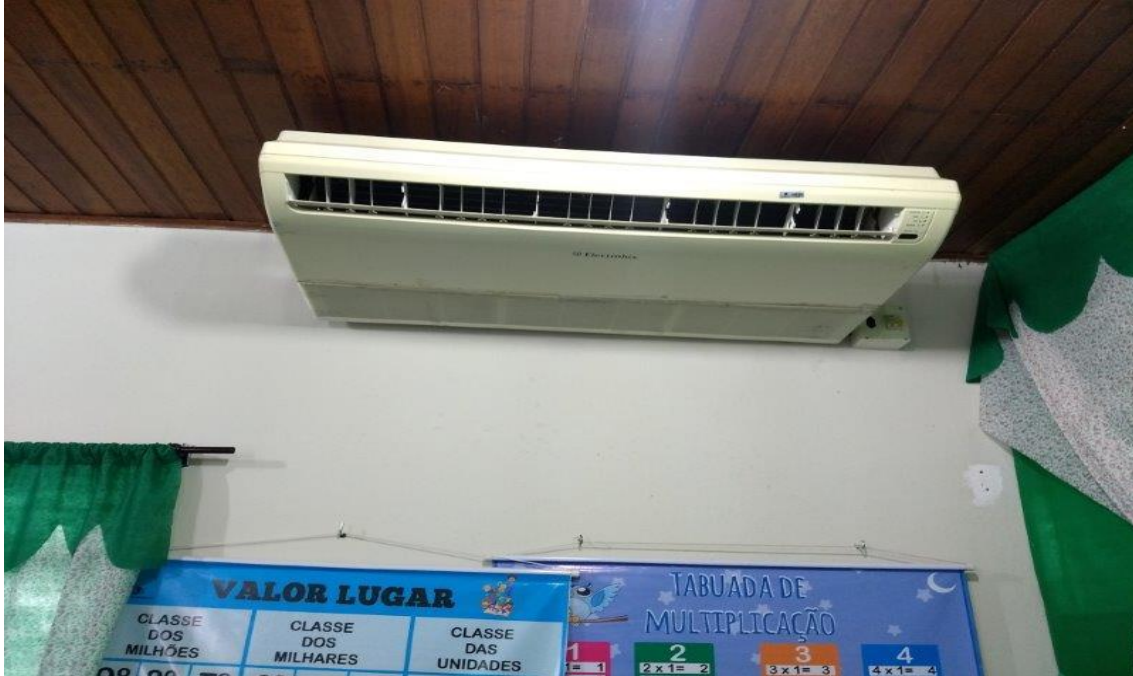
Problemas identificados	<p>Verificou-se que o ar condicionado das várias salas tem mau funcionamento (não refrigeram bem, gotejam dentro da sala, são muito barulhentos). Também verificou-se que alguns aparelhos foram instalados inadequadamente, pois o condensador ficou diante da porta da direção causando barulho muito grande dentro da sala do diretor.</p> <p>Verifica-se a necessidade de manutenção geral nos aparelhos de ar condicionados da escola, bem como a correção do problema do barulho na sala do diretor.</p>
Providências a serem tomadas	<ol style="list-style-type: none">1) Realizar reparo e manutenção nos aparelhos de ar condicionado da escola;2) Retirar o condensador que está instalado em local inadequado e reinstalar adequadamente.
Prazo para implementação	Julho a dezembro de 2018.
Responsável	Prefeitura Municipal de Jauru; Secretaria de educação e Diretor escolar.
Status	Não solucionado.

Análise da equipe técnica	Em visita a escola em 11.04.2019, constatou-se que os ares condicionados das salas de aulas estão funcionando, mas o barulho não foi resolvido, em algumas salas de aula acontece de desligarem o ar condicionado por causa do barulho que é intenso. O problema permanece.

Foto 40: Ar condicionado da sala de aula.

Foto 41: Ar condicionado da sala de aula.

Foto 42: Ar condicionado da sala de aula.

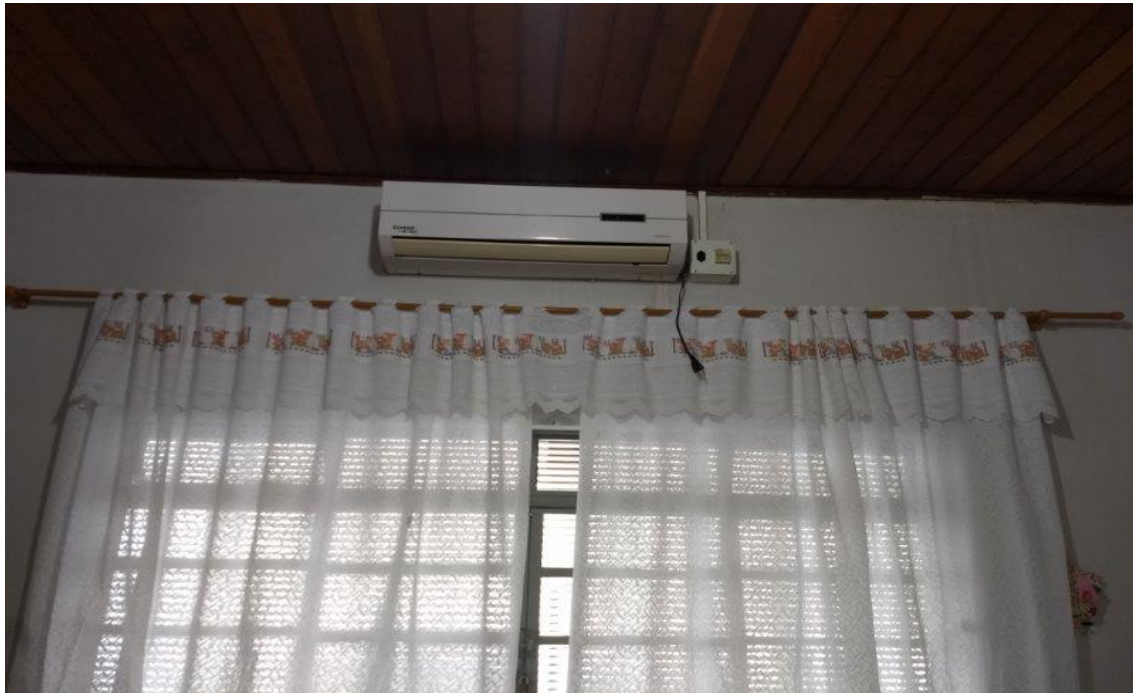
Foto 43: Ar condicionado da sala dos professores.

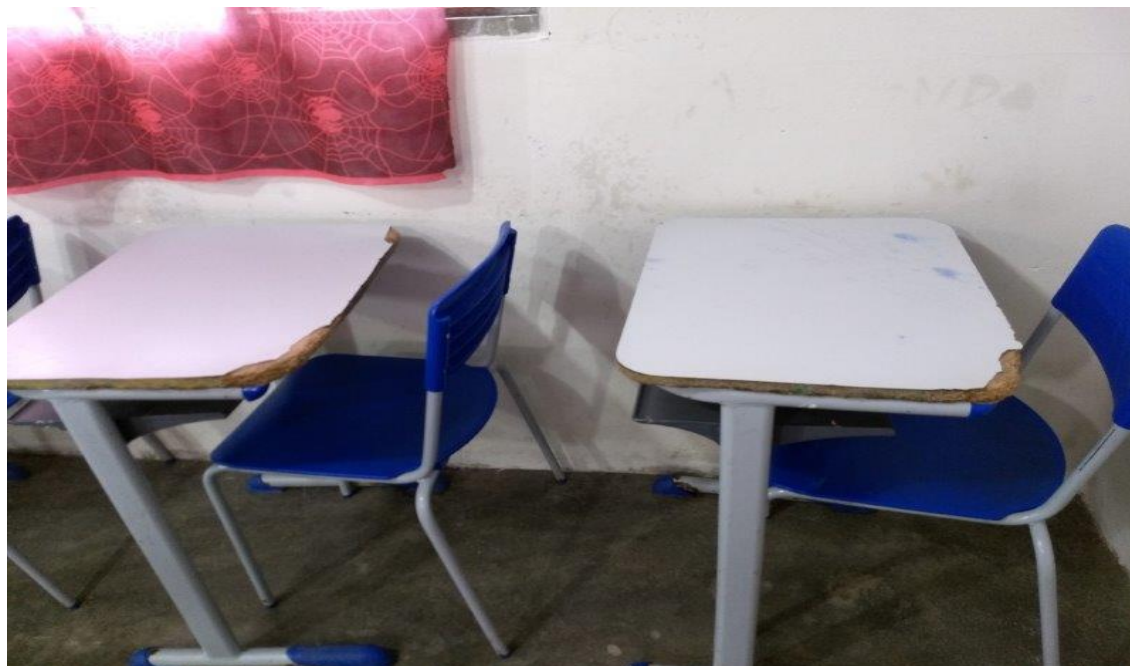
Problemas identificados	Verificou-se que algumas mesinhas usadas pelos alunos estão danificadas. Verifica-se a necessidade de substituição dessas mesinhas.
Providências a serem tomadas	Realizar a substituição das mesinhas danificadas por outras em bom estado de uso.
Prazo para implementação	De julho a dezembro de 2017
Responsável	Prefeitura Municipal de Jauru; Secretaria de educação e Diretor escolar.
Status	Não solucionado.
Análise da equipe técnica	Em visita a escola em 11.04.2019, constatou-se que existem mesas nas salas de aulas sendo usadas pelos alunos que continuam com defeitos.

Foto 44: Mesas nas salas de aula com defeitos.

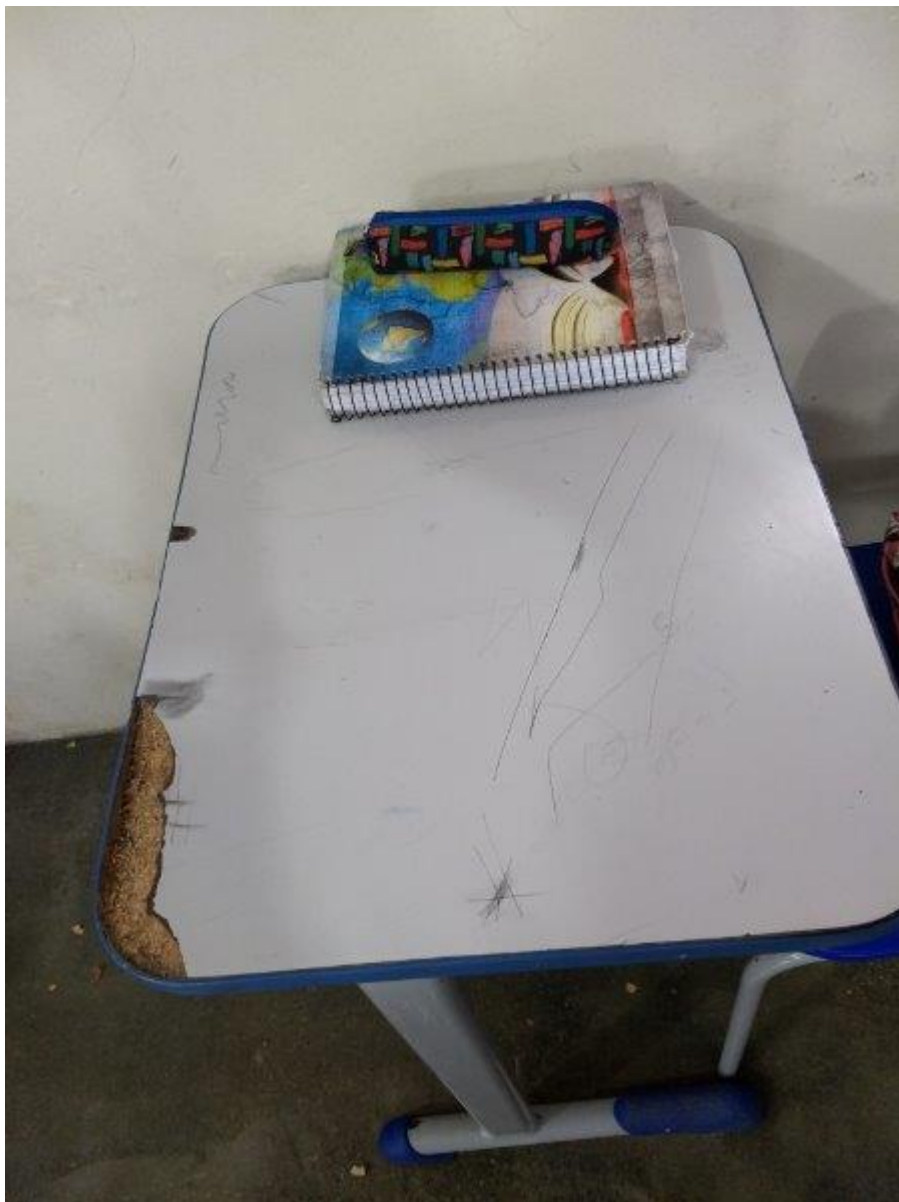
Foto 45: Mesa com defeito.

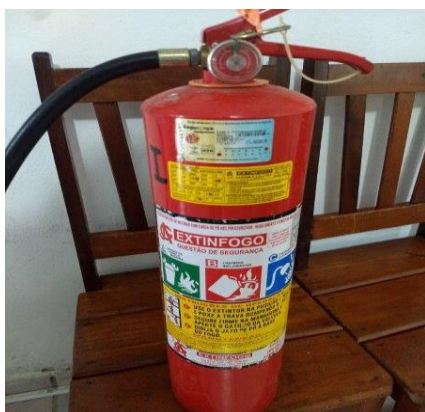
Problemas identificados	Verificou-se que a escola possui um único extintor de incêndio, o qual está vencido e despressurizado. Faz-se necessário a aquisição de pelo menos um extintor de incêndio.
Providências a serem tomadas	Adquirir extintores novos.
Prazo para implementação	Julho a dezembro de 2017.
Responsável	Prefeitura municipal de Jauru.
Status	Solucionado.
Análise da equipe técnica	Em visita a escola em 12.04.2019, constatou-se que foi adquirido um extintor novo.

Foto 49: Extintor novo.

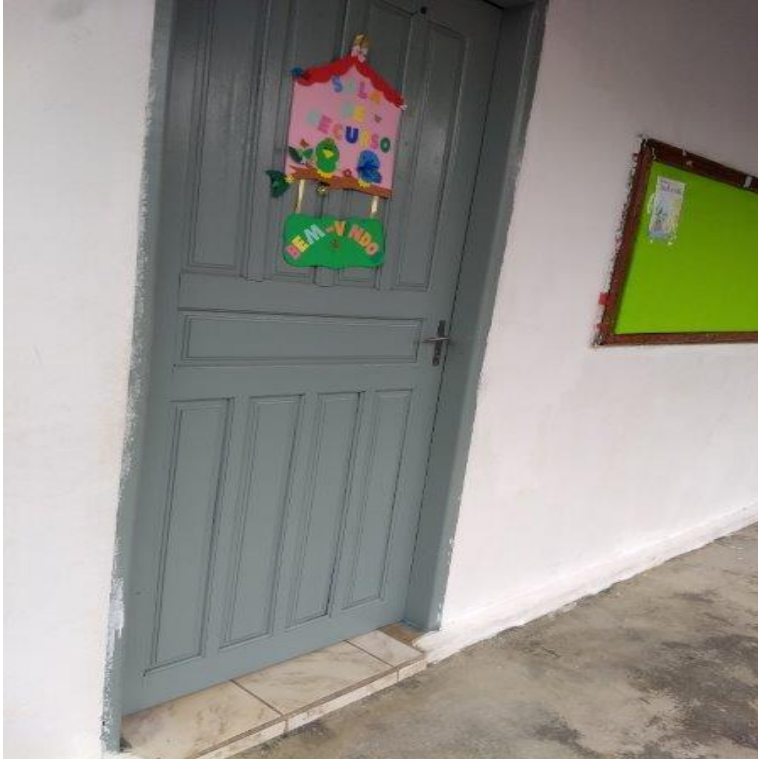
Problemas identificados	Algumas salas de aula da escola não possuem rampas de acessibilidade. Ausência de corrimão e os existentes necessitam de reparos. Necessita de construção de rampas e reparos dos corrimões.
Providências a serem tomadas	1 – Aguardando recursos destinado a acessibilidade do Governo Federal. 2 – Realizar manutenção nos corrimões e rampas de acesso.
Prazo para implementação	1 – Aguardando Convênio e parcerias do FNDE por meio do PAR/MEC. 2 – Julho a dezembro de 2018.
Responsável	Prefeitura/Parcerias e Convênios com o MEC/FNDE de acessibilidade.
Status	Não solucionado.
Análise da equipe técnica	Em visita a escola em 11.04.2019, constatou-se que não foram feitas as rampas de acessibilidade para as salas de aula, os corrimões da rampa que dão acesso ao refeitório foram retirados, deixaram apenas os pilares da grade. Para melhor acessibilidade tem a necessidade de instalação de novos corrimões. O corrimão da entrada da escola foi reformado.

Foto 59: Entrada da sala de aula sem rampa de acesso.

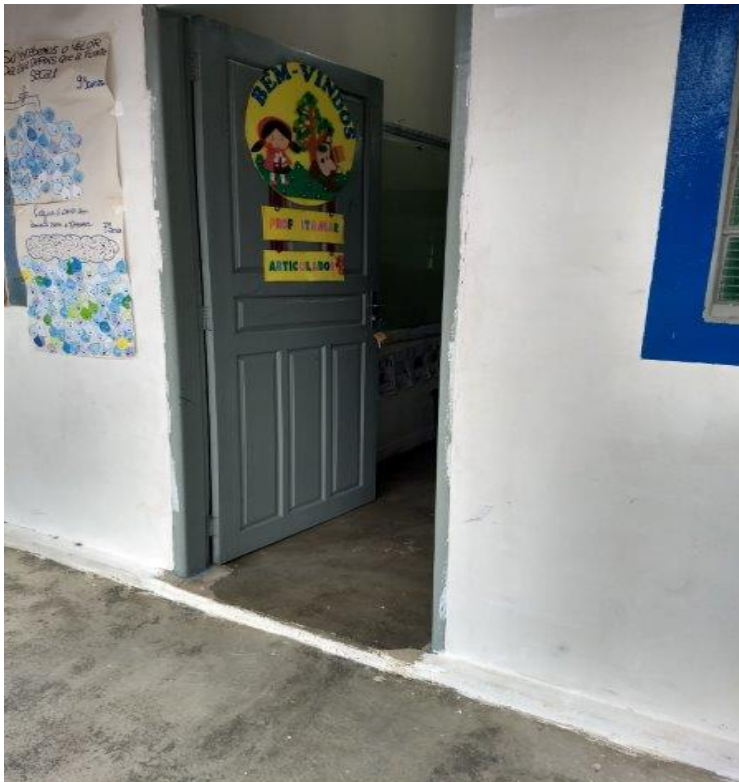
Foto 59: Porta da entrada da sala de aula.

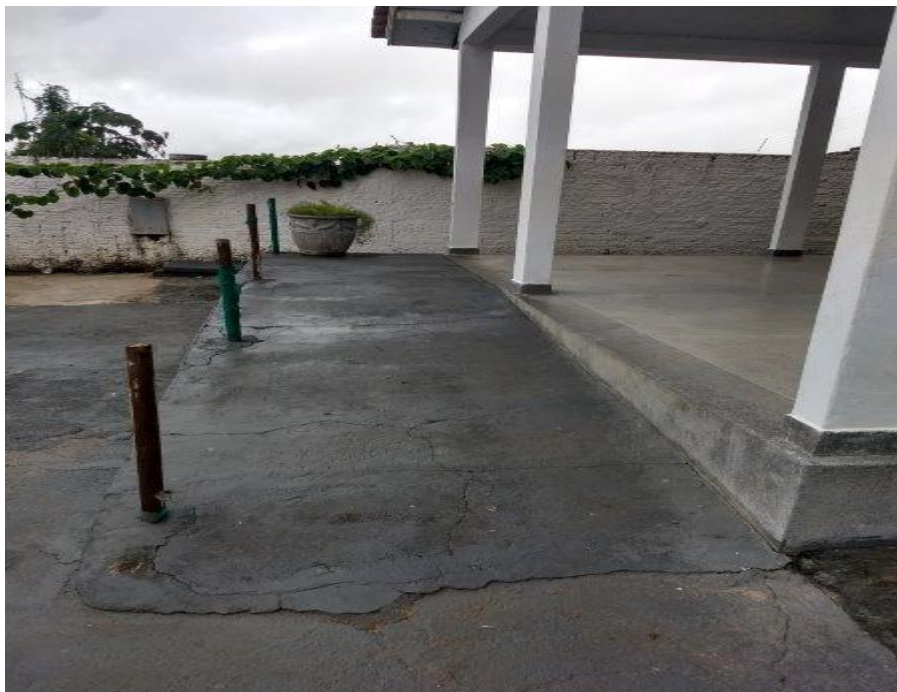
Foto 60: Rampa de acesso ao refeitório.

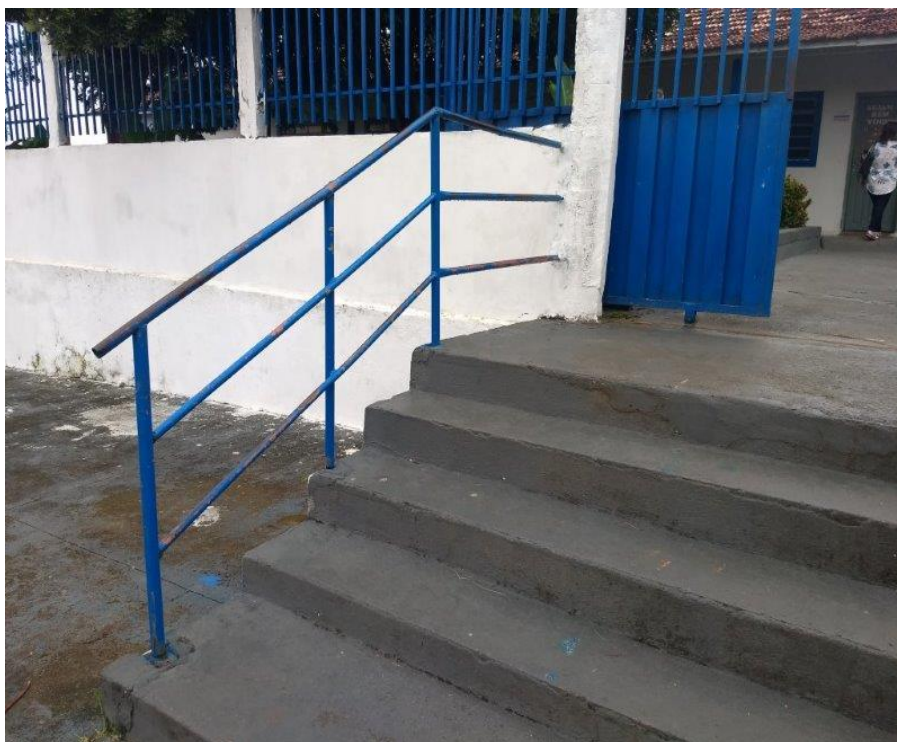
Foto 61: Corrimão da entrada da escola.

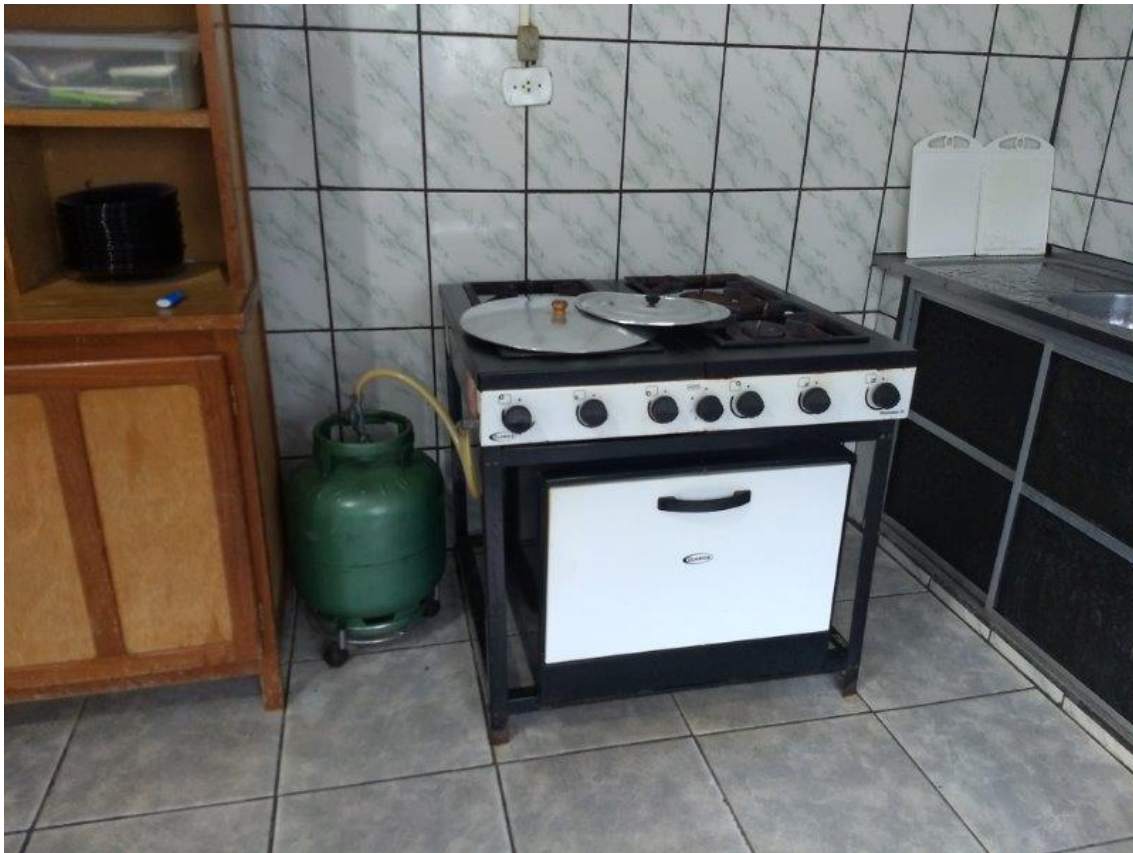
Problemas identificados	Botijão de gás instalado dentro da cozinha.
Providências a serem tomadas	Realizar a mudança e adequação da instalação do botijão do lado externo.
Prazo para implementação	Janeiro a julho de 2018.
Responsável	Prefeitura municipal de Jauru.
Status	Não solucionado.
Análise da equipe técnica	Em visita a escola em 11.04.2019, constatou-se que o botijão de gás continua instalado dentro da cozinha.

Foto 62: Botijão instalado dentro da cozinha.

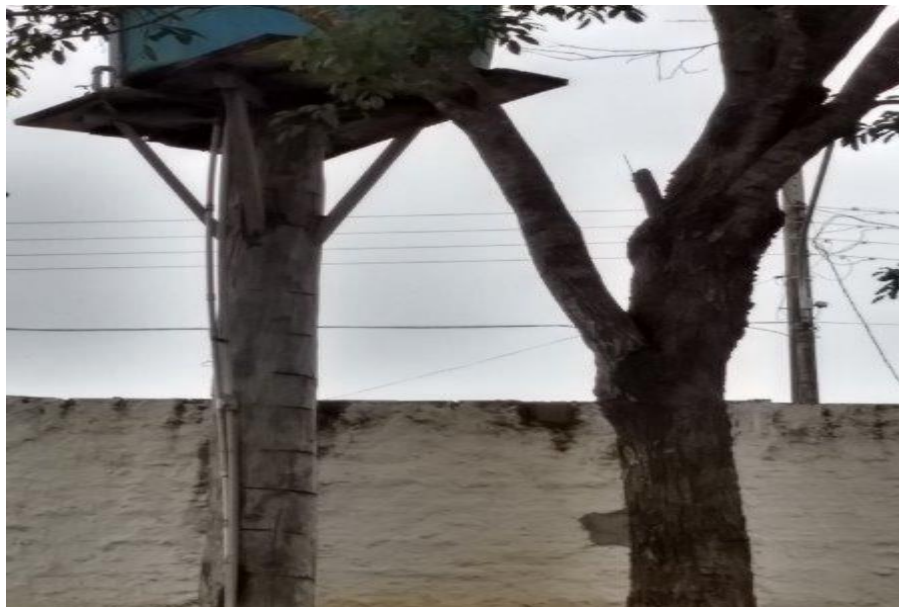
Problemas identificados	Estrutura de sustentação da caixa d'água com infestação de cupins. Caixa muito velha e com rachaduras que foram consertadas. Necessita de dedetização da coluna de madeira e substituição da caixa d'água.
Providências a serem tomadas	1-Realizar a dedetização do cupim na estrutura que sustenta a caixa d'água. 2-Adquirir caixa d'água para substituição da que está com rachaduras.
Prazo para implementação	1 - Julho a dezembro de 2017. 2- Janeiro a dezembro de 2018.
Responsável	Prefeitura Municipal de Jauru e Secretaria de Obras.
Status	Solucionado.
Análise da equipe técnica	Em visita a escola em 11.04.2019, constatou-se que foi realizada a dedetização na estrutura da caixa d'água, e foi trocada a caixa d'água.

Foto 63: Estrutura da caixa d'água.

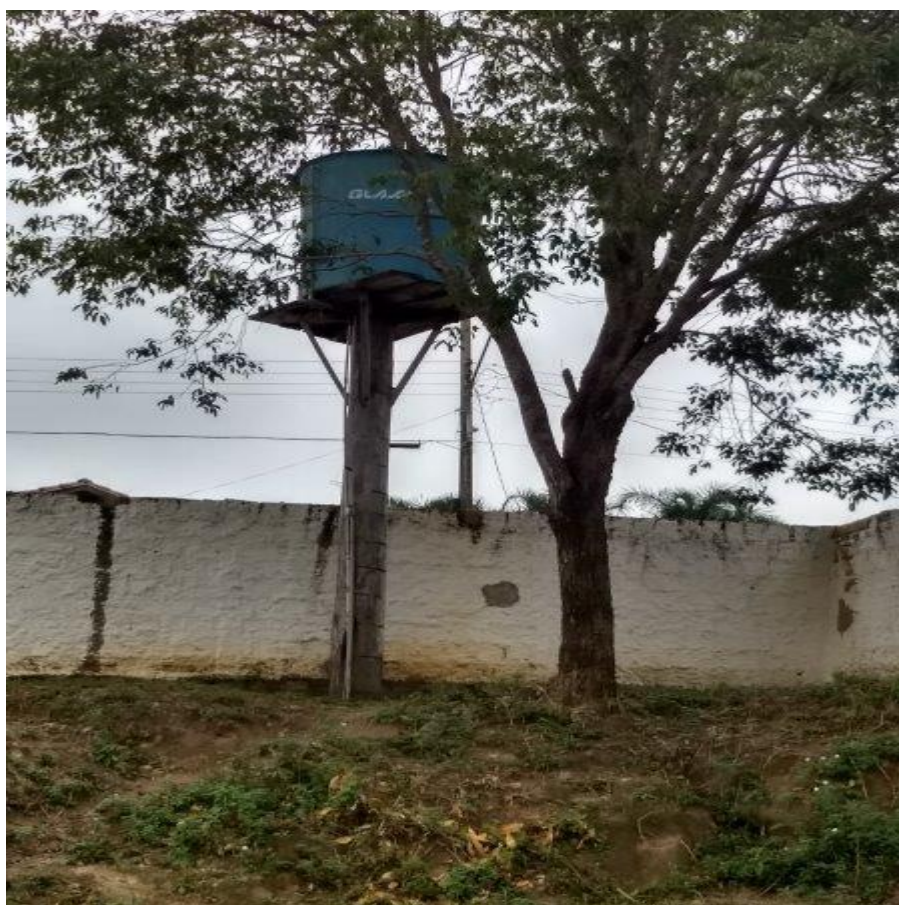
Foto 64: Caixa d'água nova.
