PROGRAMA VISITA ÀS ESCOLAS
AVALIAÇÃO DA INFRAESTRUTURA DA ESCOLA
MUNICIPAL LOURDES MARIA DE LIMA
MUNICÍPIO DE JAURU/MT

RELATÓRIO DE LEVANTAMENTO

Protocolo: 15838-0/2017

Objeto da fiscalização: Avaliar a infraestrutura da Escola Municipal Lourdes Maria de Lima - localizada no município de Jauru/MT

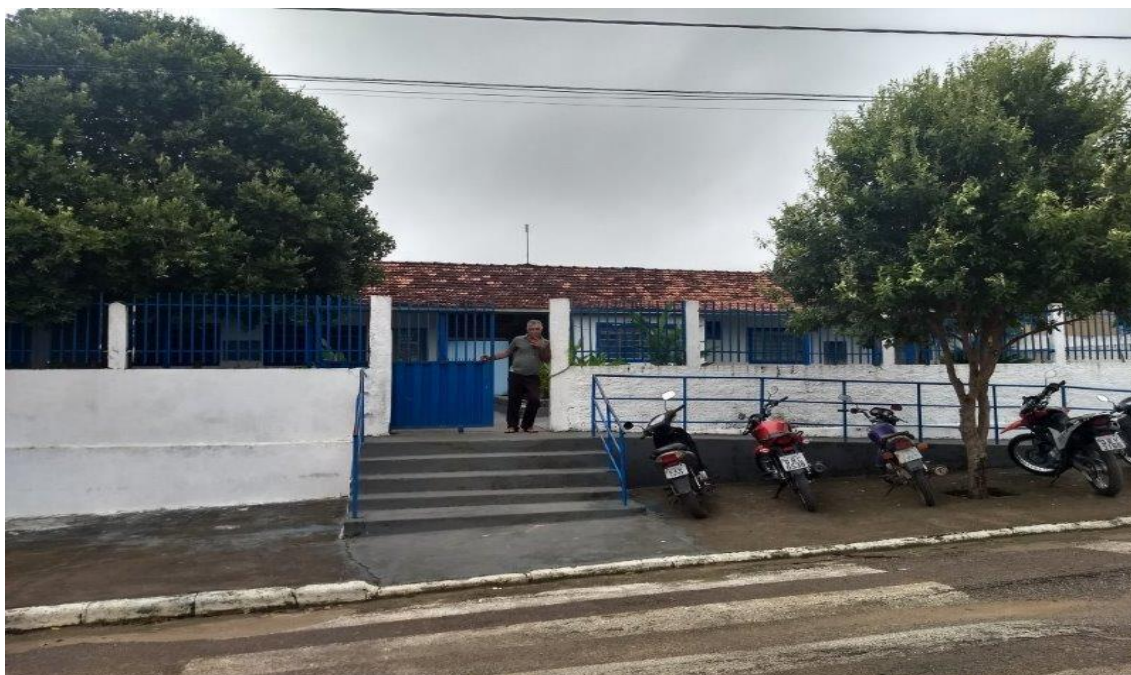
Problemas identificados	Rua em frente à escola sem faixa de pedestre. Rua lateral movimentada na lateral. Há dois quebra-molas nas imediações da escola, porém um está quebrado, restando apenas a metade. Necessidade de pintura de faixas de pedestre e reparos dos quebra-molas existentes.
Providências a serem tomadas	1 – Solicitar o reparo no quebra-molas destruído. 2 – solicitar a pintura de faixa de pedestre.
Prazo para implementação	1 – Janeiro a dezembro de 2018. 2 – Julho a dezembro de 2017.
Responsável	Prefeitura Municipal de Jauru/Sec. Obras.
Status	Solucionado.
Análise da equipe técnica	Em visita a escola em 11.04.2019, constatou-se que apesar da faixa de pedestre não ser elevada, está destacada com tinta.

Foto 65: Faixa de pedestre em frente à escola.
