PROGRAMA VISITA ÀS ESCOLAS
AVALIAÇÃO DA INFRAESTRUTURA DA ESCOLA
MUNICIPAL VEREADOR JOAQUIM LIBERATO
FIGUEIRÓPOLIS D'OESTE/MT

PROGRAMA VISITA ÀS ESCOLAS RELATÓRIO DE LEVANTAMENTO

Objeto da fiscalização: Avaliar a infraestrutura da Escola Municipal Vereador Joaquim Liberato - localizada no Município de Figueirópolis D'Oeste/MT

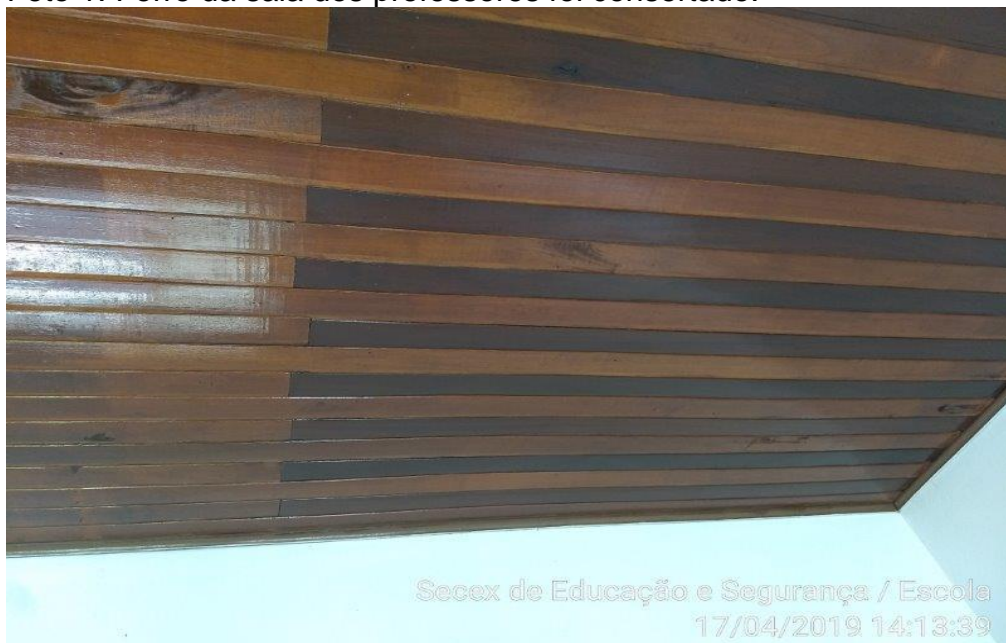
Problemas identificados	Verificou-se que vários ambientes apresentam problemas no forro: laboratório de informática e todas as salas de aula (sala do 1º/2º ano, do 3º/4º ano e do 5º/6º). Assim, verifica-se a necessidade de reparos no forro dos ambientes citados.
Providências a serem tomadas	Será feito um estudo junto com engenheiro civil do município para avaliar o projeto original da escola e partir deste estudo montar o cronograma para adequação.
Prazo para implementação	100 dias
Responsável	Secretaria Municipal de Educação
Status	Solucionado.
Análise da equipe técnica	Em visita a escola em 17/04/2019, verificou-se que os forros das salas foram consertados e alguns trocados por novos forros de PVC.

Foto 1: Forro da sala dos professores foi consertado.

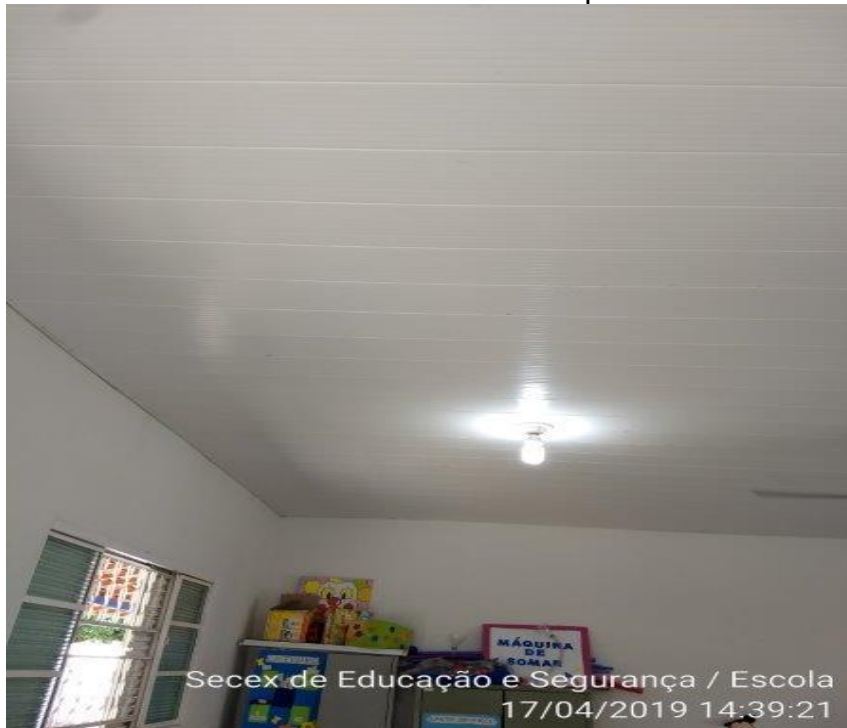
Foto 2: Forro da sala de aula foi trocado por forro de PVC.

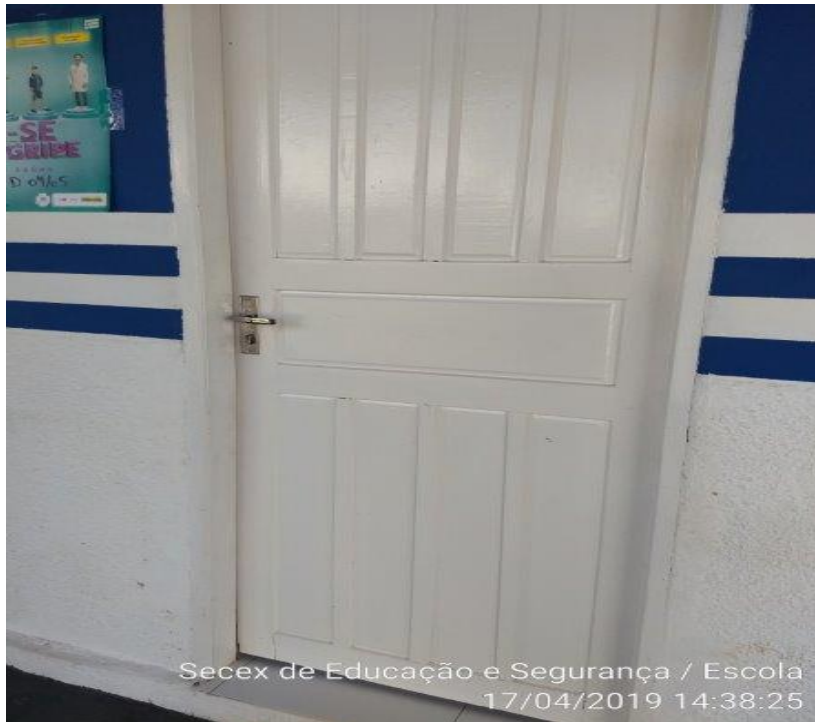
Problemas identificados	Verificou-se a existência de porta emperrada e janela danificada (sala do 1º/2º ano), bem como de janelas em que está faltando a vidraça ou com a vidraça quebrada (refeitório, sala de vídeo/professores e todas as salas de aula – 1º/2º ano, 3º/4º ano e 5º/6º ano). Verifica-se a necessidade de reparos da janela e porta danificada (sala do 1º/2º ano), bem como de instalação de vidraça em janelas.
Providências a serem tomadas	Será feito um estudo junto com engenheiro civil do município para avaliar o projeto original da escola e partir deste estudo montar o cronograma para adequação.
Prazo para implementação	100 dias
Responsável	Secretaria Municipal de Educação
Status	Solucionado.
Análise da equipe técnica	Em visita a escola em 17/04/2019, constatou-se que as portas das salas foram consertadas e os vidros que estavam quebrados foram trocados.

Foto 3: Porta da sala de aula.

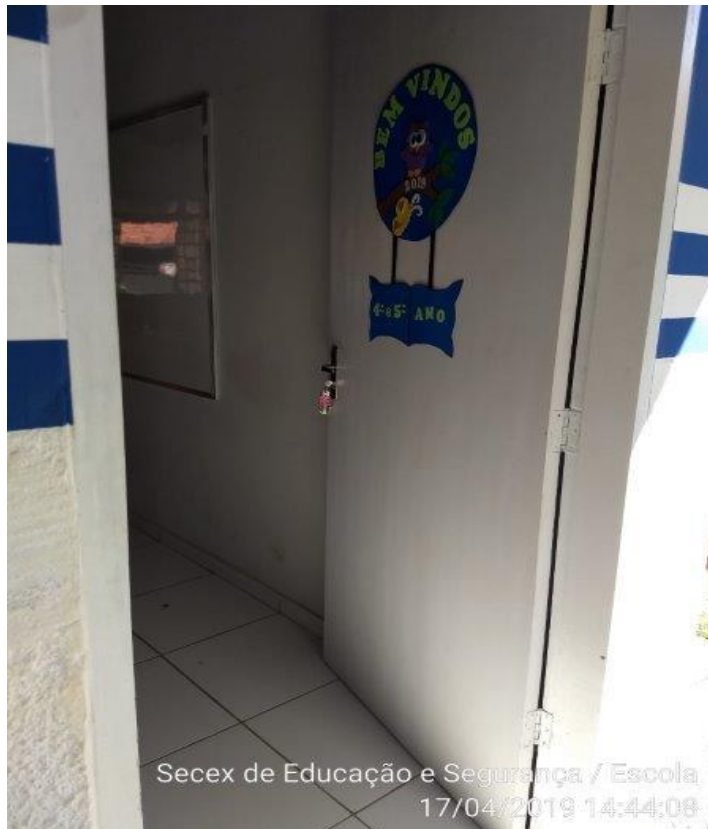
Foto 4: Porta da sala de aula.

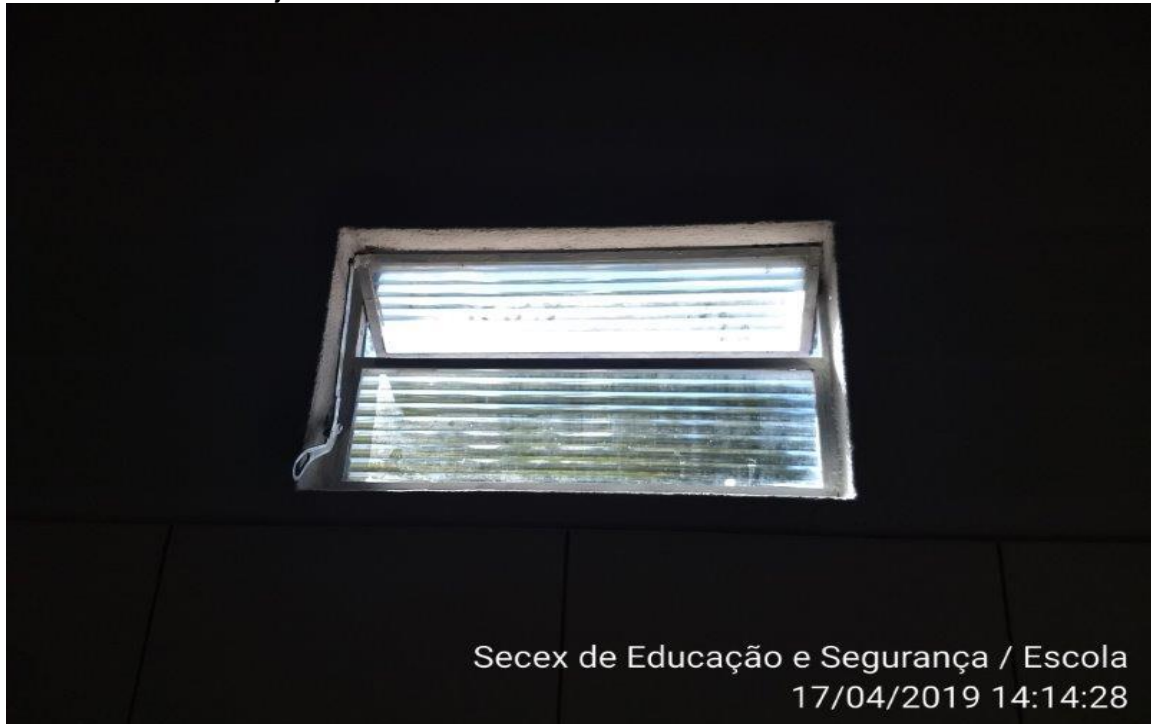
Foto 5: Vidros das janelas foram trocados.

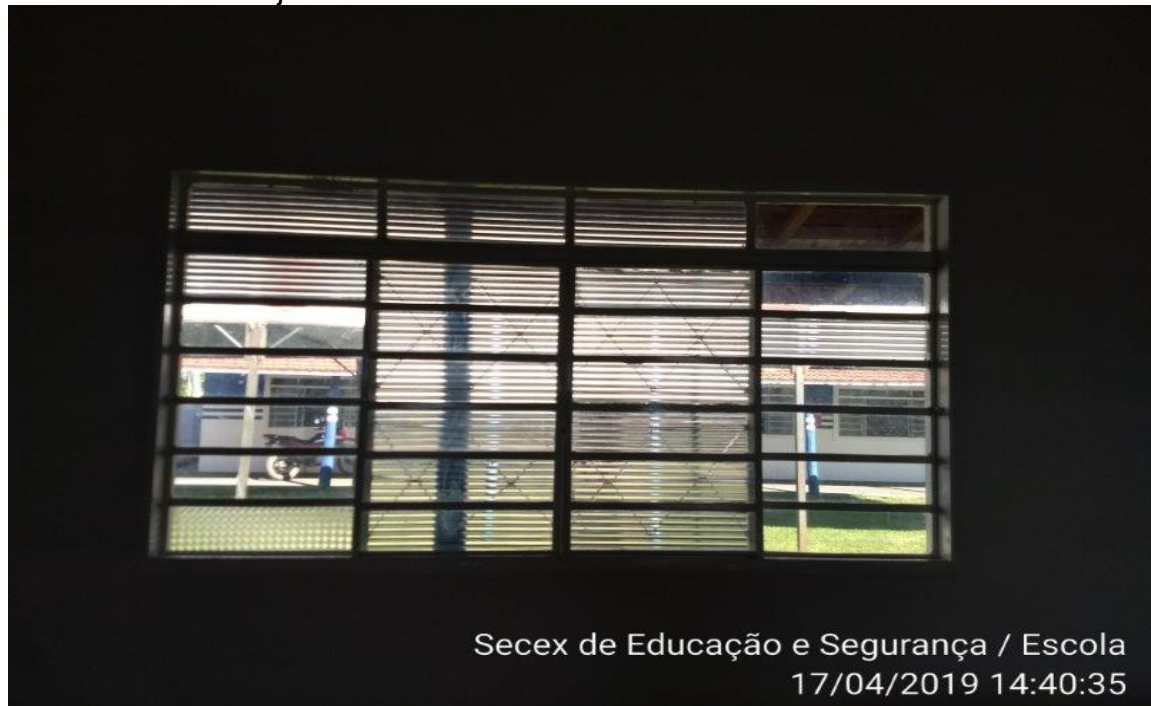
Foto 6: Vidros das janelas foram trocados.

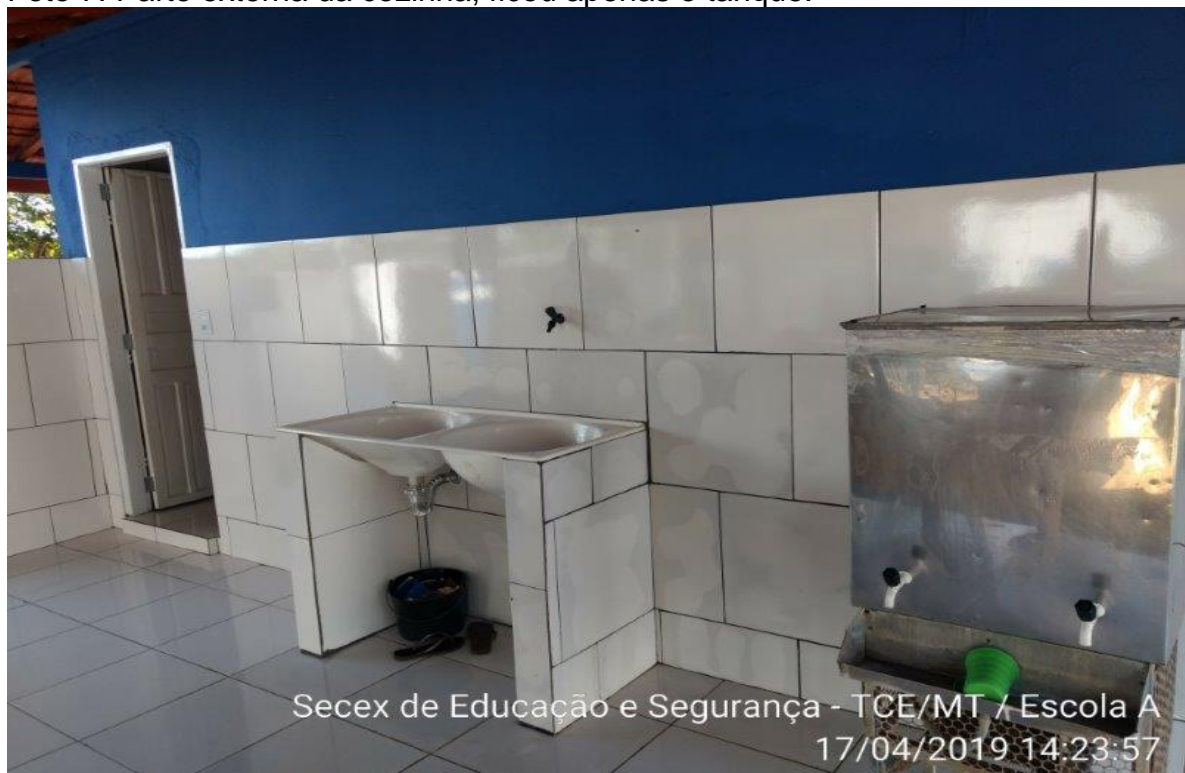
Problemas identificados	Verificou-se que os armários da cozinha estão em mau estado, assim como as paredes e que a pia está em péssimas condições além de estar instalada do lado de fora da cozinha; verificou-se ainda que o fogão não é adequado. Faz se necessário aquisição de equipamentos novos, bem como a reforma das paredes.
Providências a serem tomadas	Aguardando processo licitatório. Após processo 30 dias para troca.
Prazo para implementação	-----
Responsável	Secretaria Municipal de Educação
Status	Solucionado.
Análise da equipe técnica	Em visita a escola em 17/04/2019, constatou-se que foi realizada uma reforma geral na cozinha, sendo instalada uma pia nova dentro da cozinha com encanamento completo, na parte interna e externa da cozinha foram trocados os pisos, azulejos, e adquirido um fogão novo.

Foto 7: Parte externa da cozinha, ficou apenas o tanque.

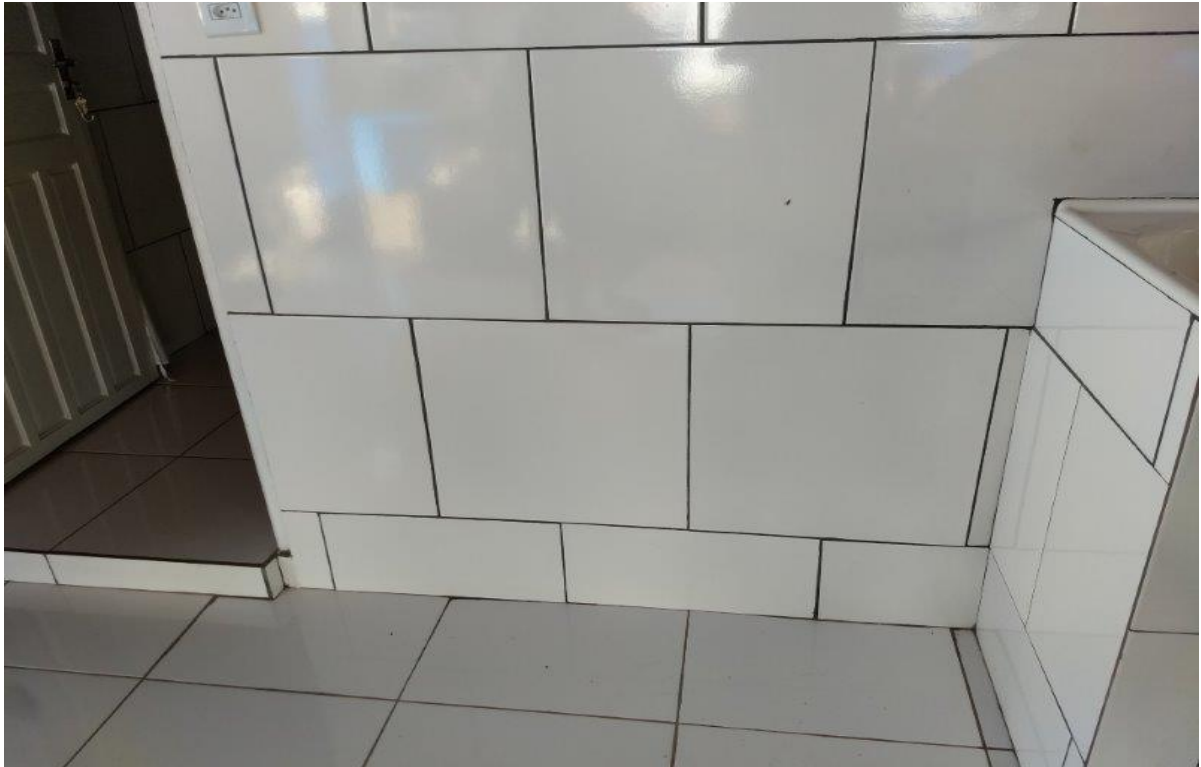
Foto 8: Parte externa da cozinha.

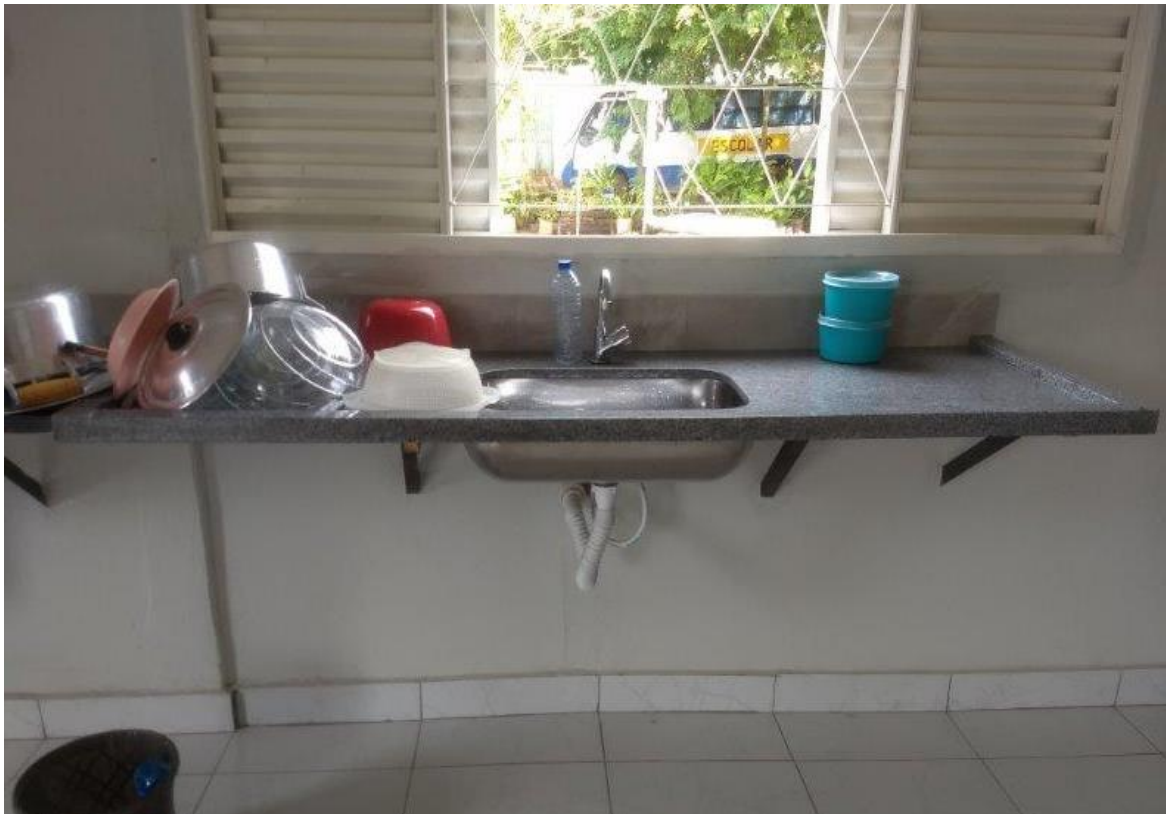
Foto 9: Pia dentro da cozinha.

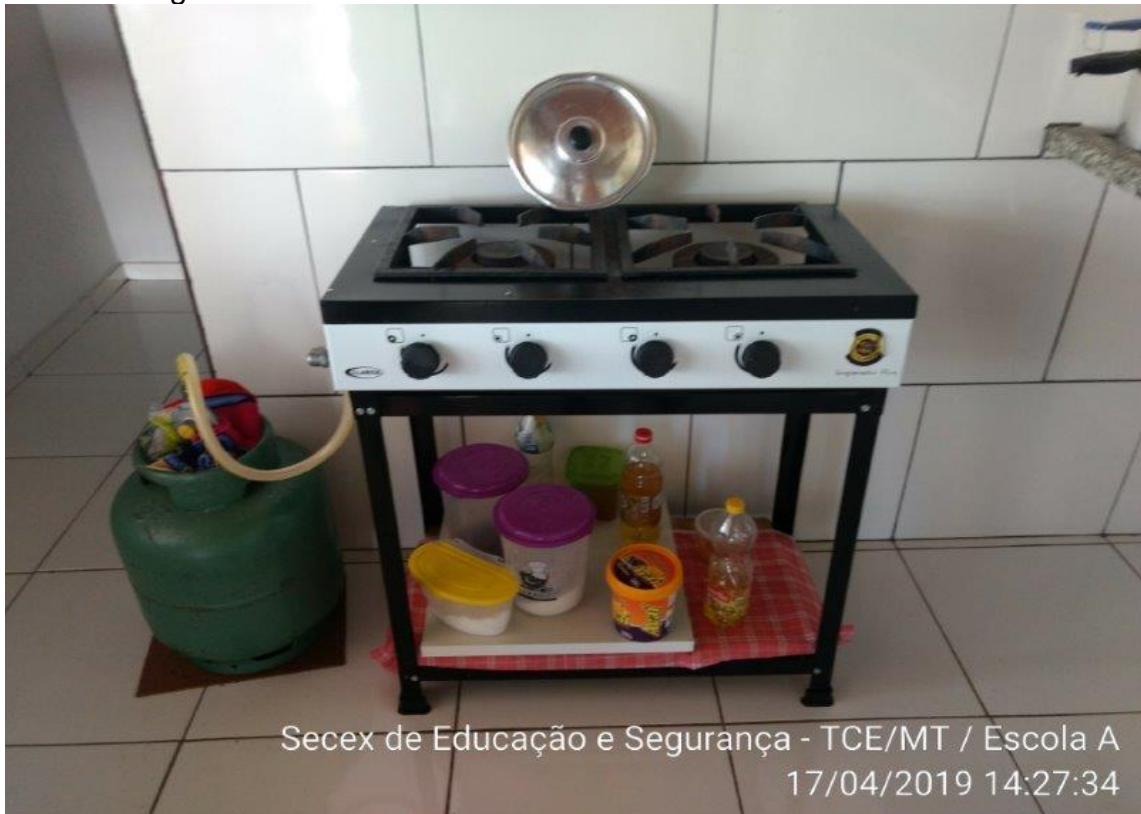
Foto 10: Fogão novo.

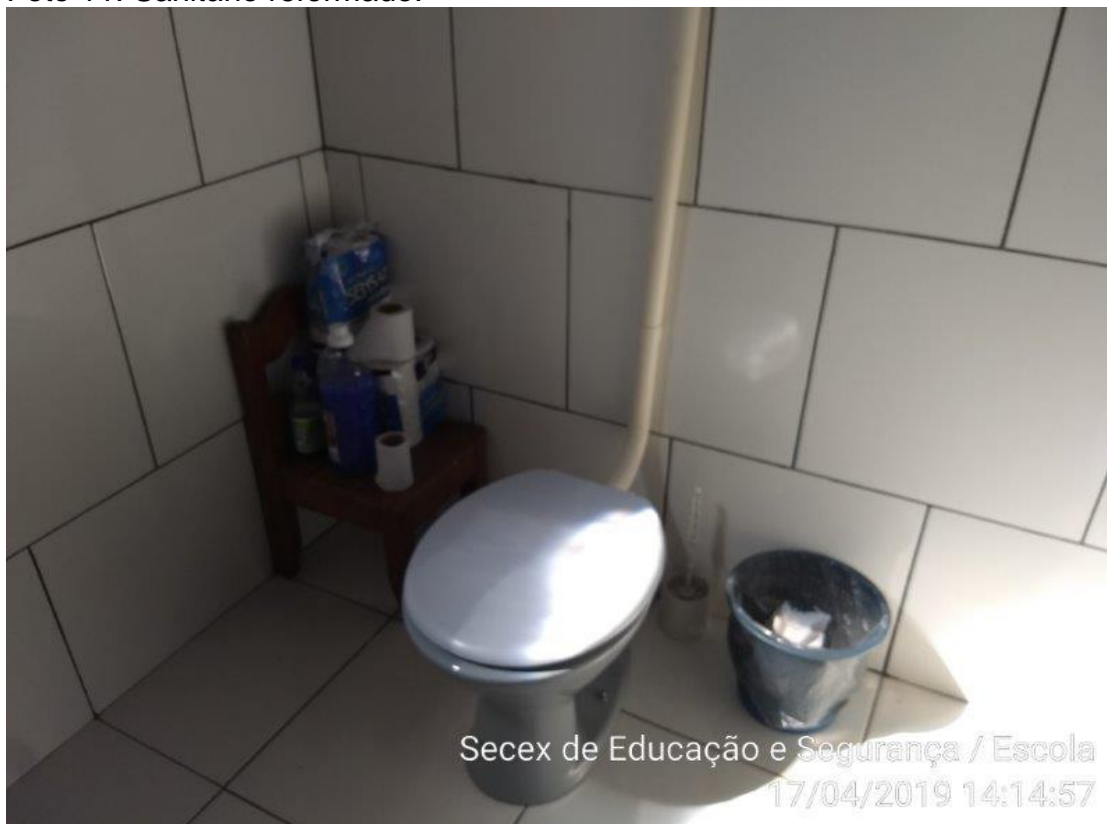
Problemas identificados	Verificou-se que um dos sanitários da escola está em mau estado de conservação (sem o assento e tampa). Faz-se necessário a instalação de assento/tampa nos sanitários.
Providências a serem tomadas	Será feito um estudo junto com engenheiro civil do município para avaliar o projeto original da escola. E partir deste estudo montar o cronograma para adequação.
Prazo para implementação	100 dias
Responsável	Secretaria Municipal de Educação
Status	Solucionado.
Análise da equipe técnica	Em visita a escola em 17/04/2019, verificou-se que o sanitário citado no relatório preliminar foi reformado, após algumas mudanças na escola este sanitário faz parte da sala dos professores.

Foto 11: Sanitário reformado.

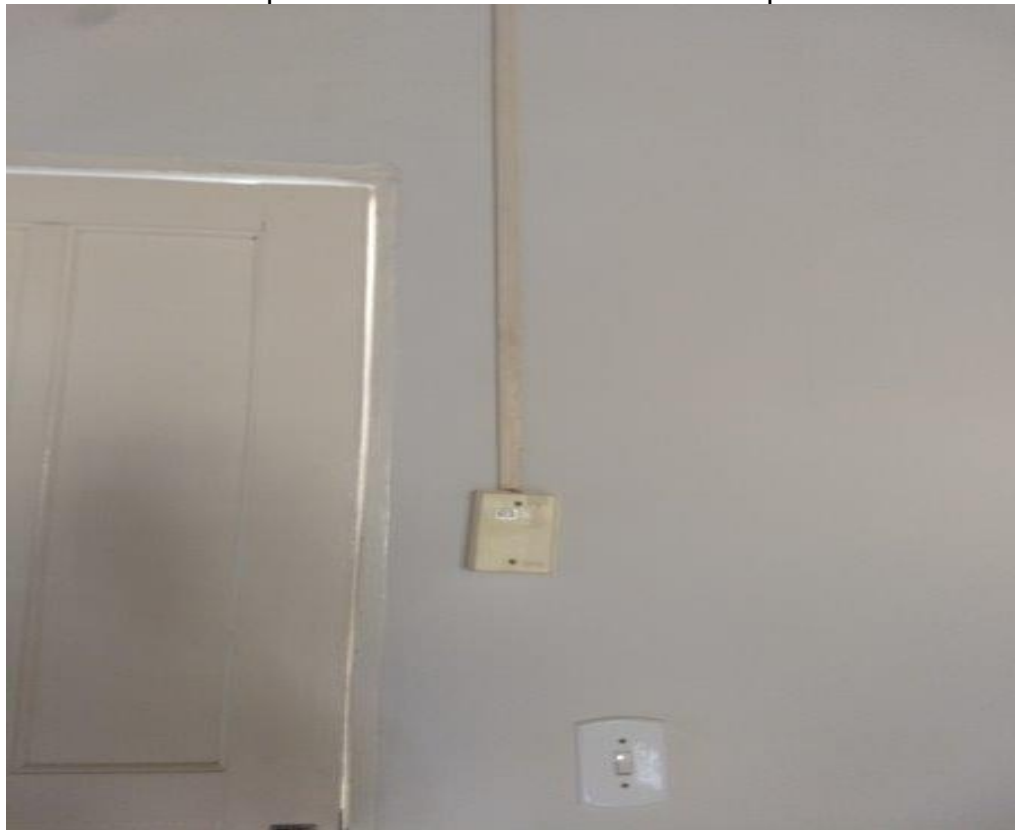
Problemas identificados	Verificou-se a existência de fiação exposta na sala de vídeo/professores. Faz-se necessário a correção do problema.
Providências a serem tomadas	-----
Prazo para implementação	Imediato
Responsável	Secretaria Municipal de Educação
Status	Solucionado.
Análise da equipe técnica	Em visita a escola em 17/04/2019, não foram constatadas fiações expostas, o problema foi solucionado.

Foto 12: Sala dos professores foi colocado um interruptor.

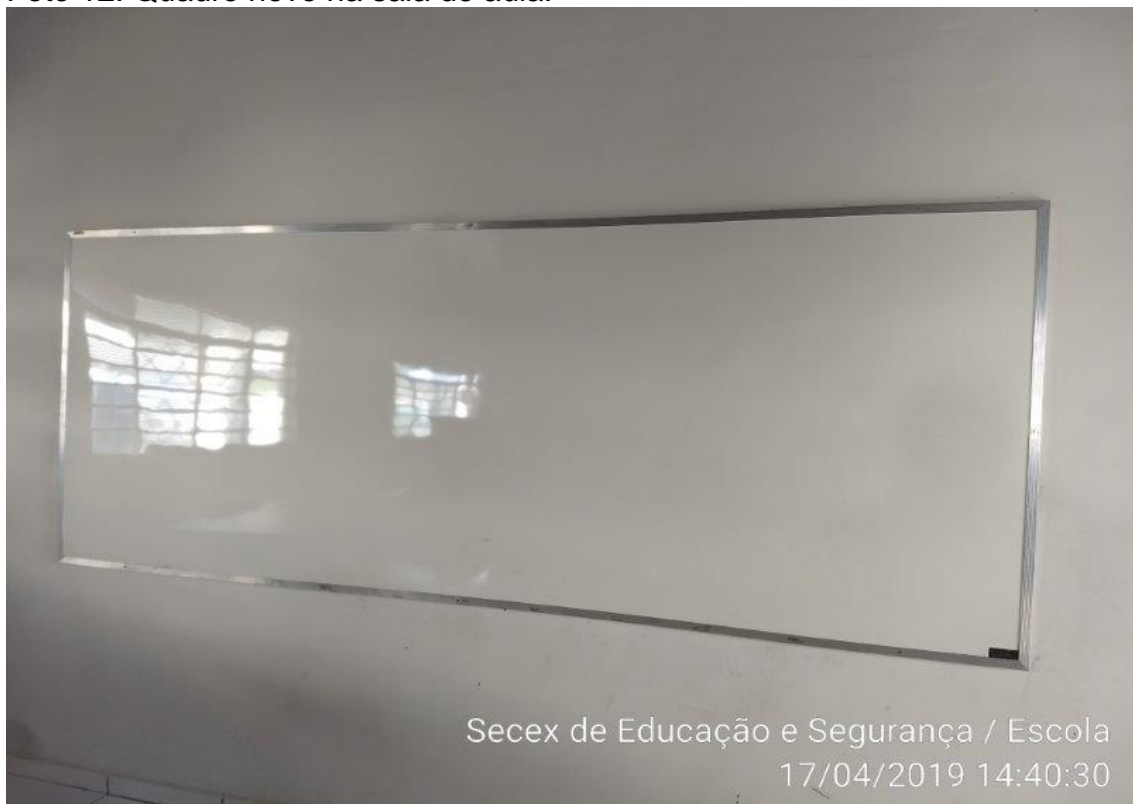
Problemas identificados	Verificou-se que os quadros das salas de aula exigem o uso de giz e estão bastante danificado/desgastado. Sabe-se que o pó do giz é prejudicial à saúde dos alunos e professores. Assim, o ideal seria a substituição por quadros que permitam a utilização do pincel (preferencialmente lousas de vidro).
Providências a serem tomadas	Aguardando processo licitatório. Após processo 30 dias para troca
Prazo para implementação	-----
Responsável	Secretaria Municipal de Educação
Status	Solucionado.
Análise da equipe técnica	Em visita a escola em 17/04/2019, verificou-se que os quadros negros foram trocados por pousas de vidro.

Foto 12: Quadro novo na sala de aula.

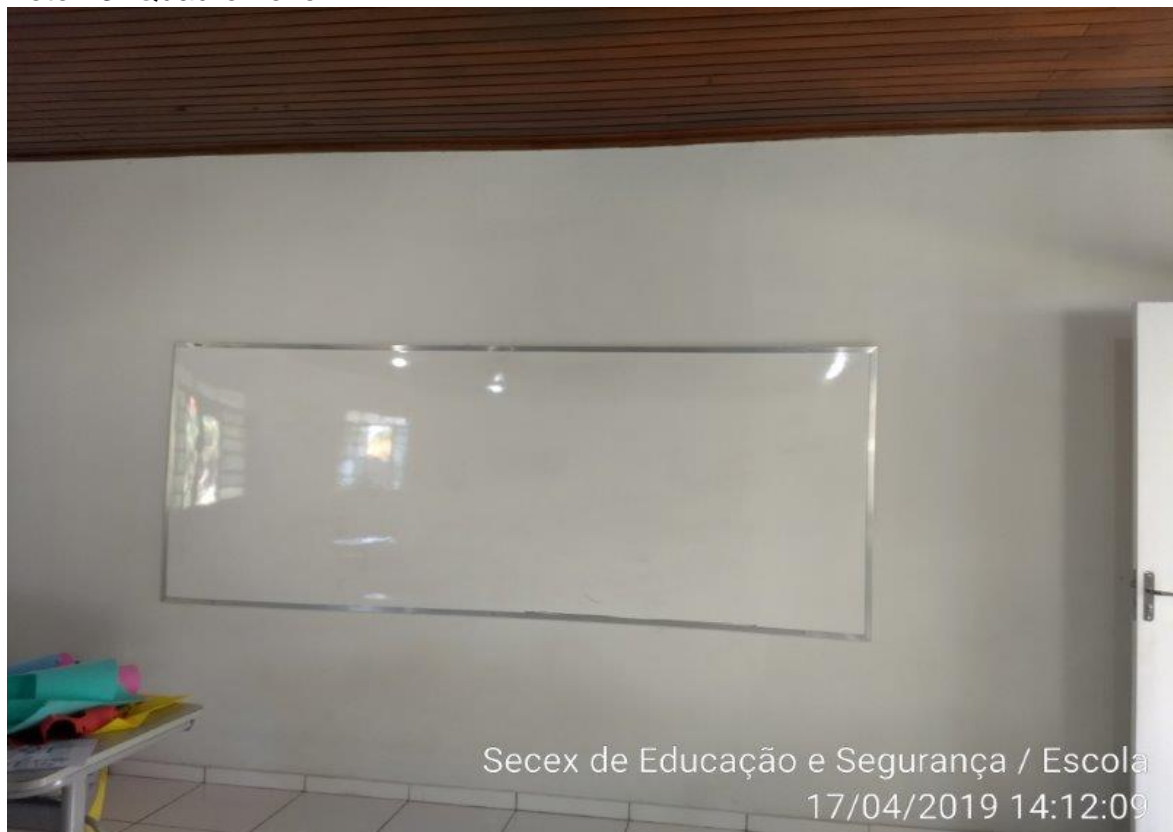
Foto 13: Quadro novo.

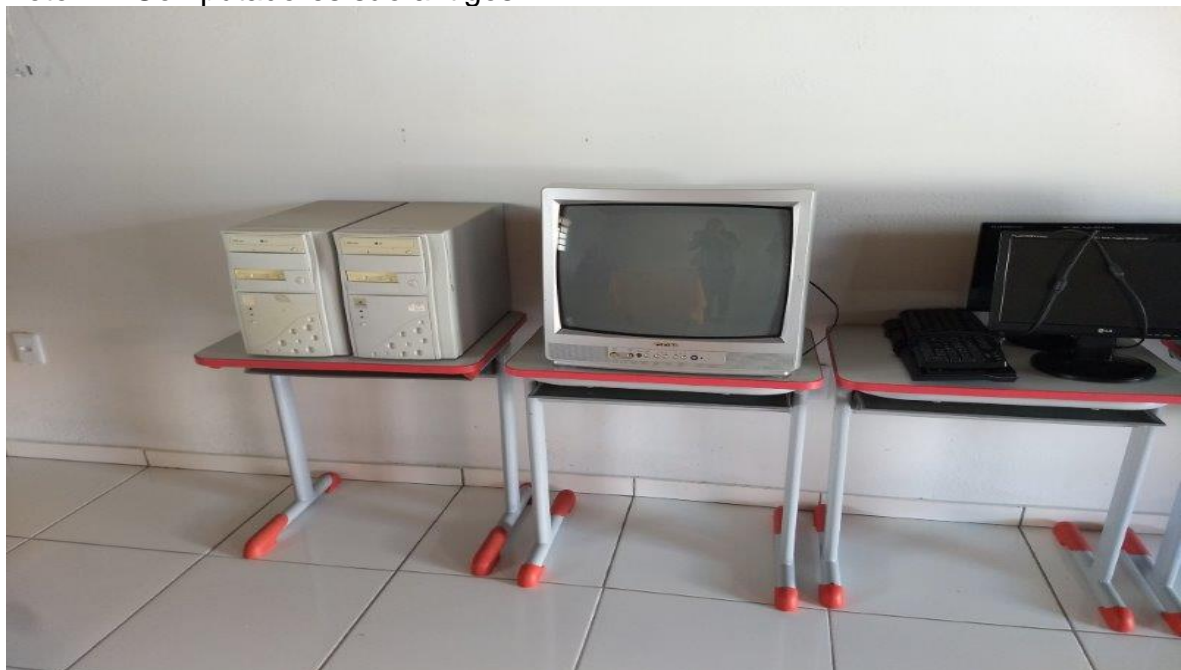
Problemas identificados	Apurou-se que os computadores são muito antigos, já não atendem as necessidades dos alunos. Verifica-se a necessidade de aquisição de novos computadores.
Providências a serem tomadas	Os computadores possuem configurações suficientes para rodar programas educativos e acesso a rede mundial de computadores, apenas foi aproveitado os gabinetes antigos para montar as maquinas.
Prazo para implementação	-----
Responsável	Secretaria Municipal de Educação
Status	Não solucionado.
Análise da equipe técnica	Em visita a escola em 17/04/2019, verificou-se que permanecem os mesmos computadores.

Foto 14: Computadores são antigos.

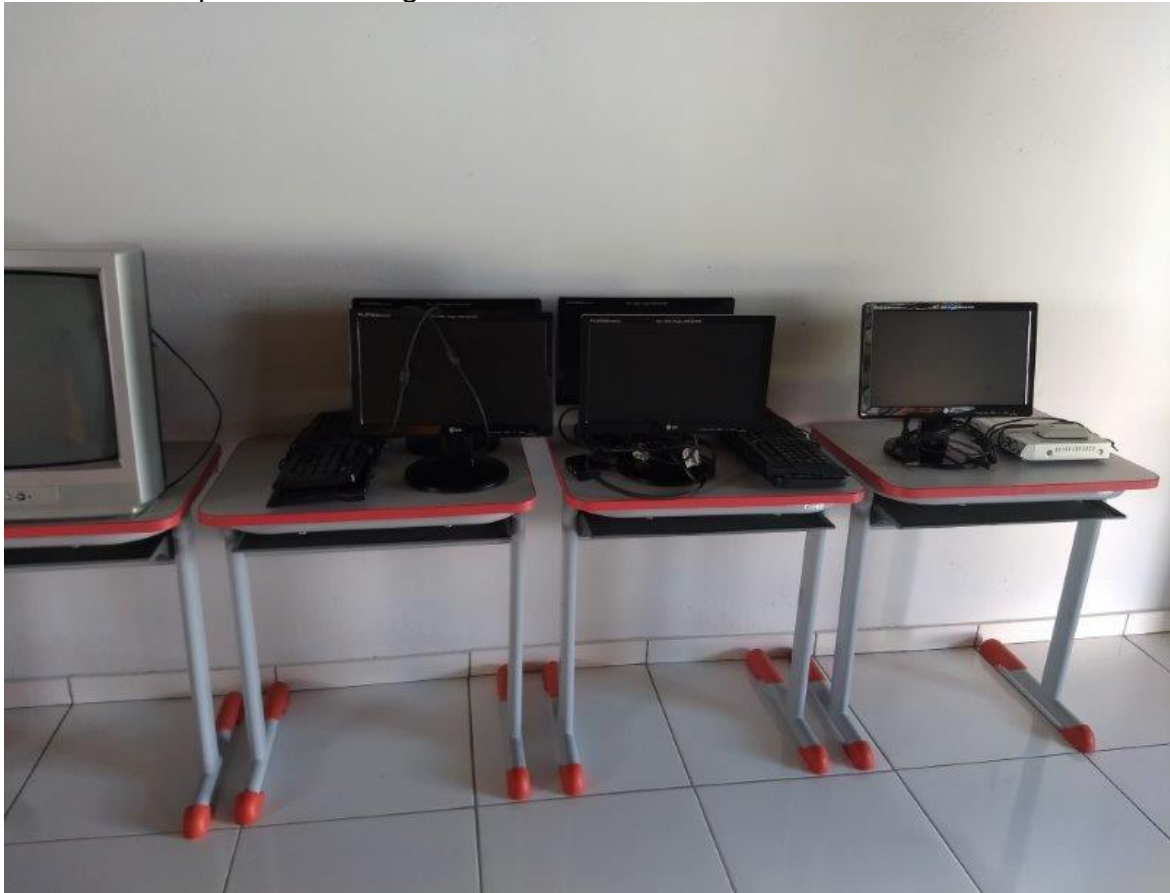
Foto 15: Computadores antigos.

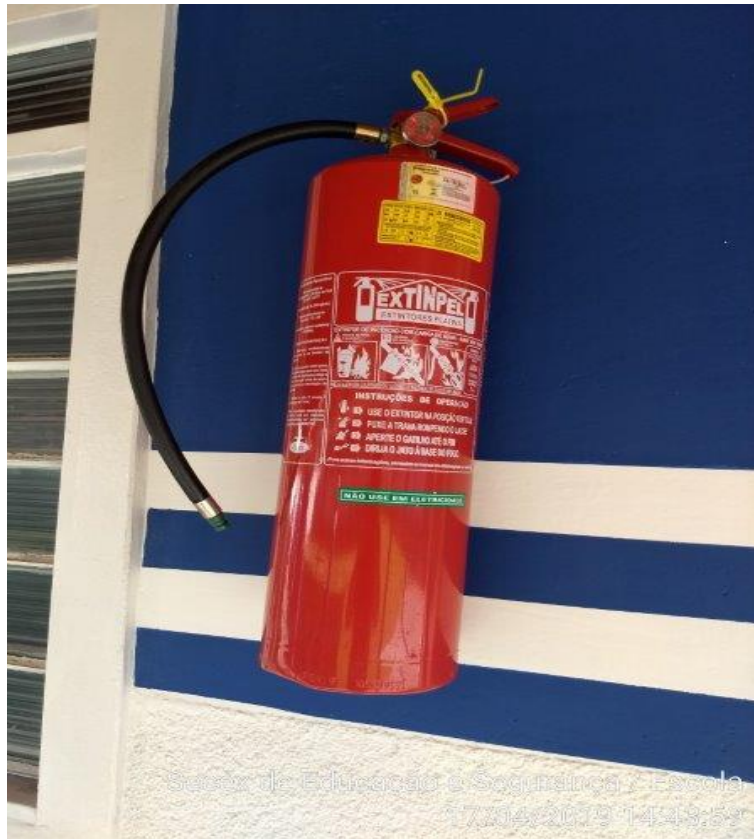
Problemas identificados	Verificou-se que a escola não possui extintor de incêndio. Faz-se necessário a aquisição de, pelo menos, um extintor de incêndio.
Providências a serem tomadas	Aquisição de extintores para as unidades escolares.
Prazo para implementação	120 dias
Responsável	Secretaria Municipal de Educação
Status	Solucionado.
Análise da equipe técnica	Em visita a escola em 17/04/2019, constatou-se um extintor no corredor.

Foto 16: Extintor colocado no corredor da escola.

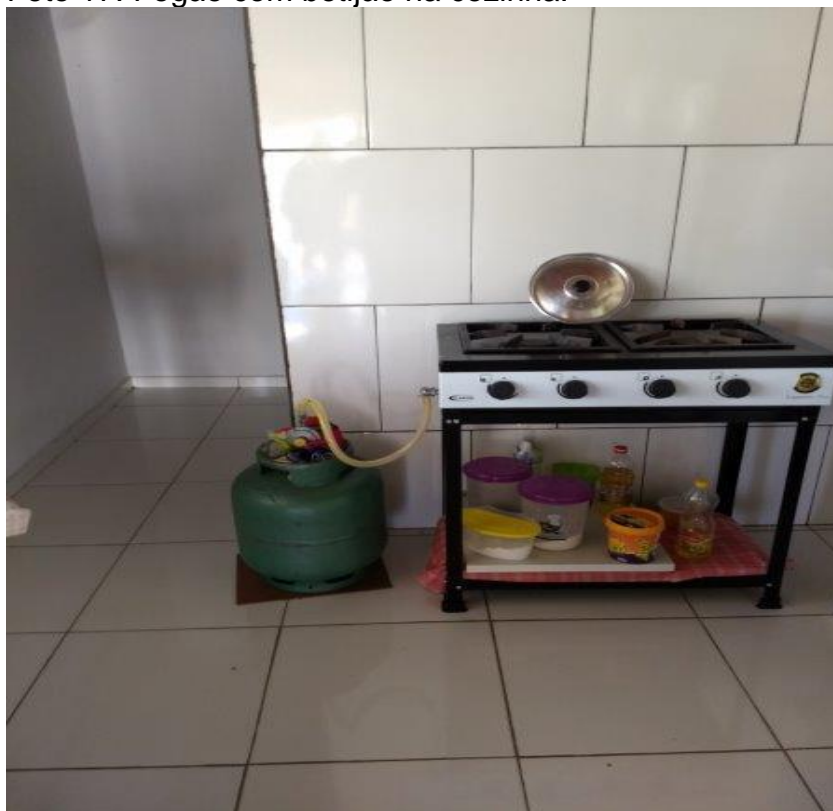
Problemas identificados	Verificou-se que o botijão de gás está instalado dentro da cozinha. Verifica-se a necessidade de se instalar o botijão do lado externo da cozinha (protegido por grades, para evitar furtos).
Providências a serem tomadas	Será feito um estudo junto com engenheiro civil do município para avaliar o projeto original da escola. E partir deste estudo montar o cronograma para adequação.
Prazo para implementação	100 dias
Responsável	Secretaria Municipal de Educação
Status	Não solucionado.
Análise da equipe técnica	Em visita a escola em 17/04/2019, verificou-se que apesar da reforma geral realizada na cozinha, o botijão de gás continua dentro da cozinha.

Foto 17: Fogão com botijão na cozinha.

10. No entanto, persiste uma irregularidade grave (achado n° **09**) que se refere a necessidade de instalação do botijão de gás na área externa da cozinha, obedecendo aos padrões de segurança definidos nas normas da ABNT.

11. Destaca-se que a cozinha foi reformada e não houve a preocupação da gestão em resolver esta irregularidade grave, pois mantiveram o botijão de gás ao lado do fogão, na área interna, o que coloca em risco todos que trabalham no ambiente.

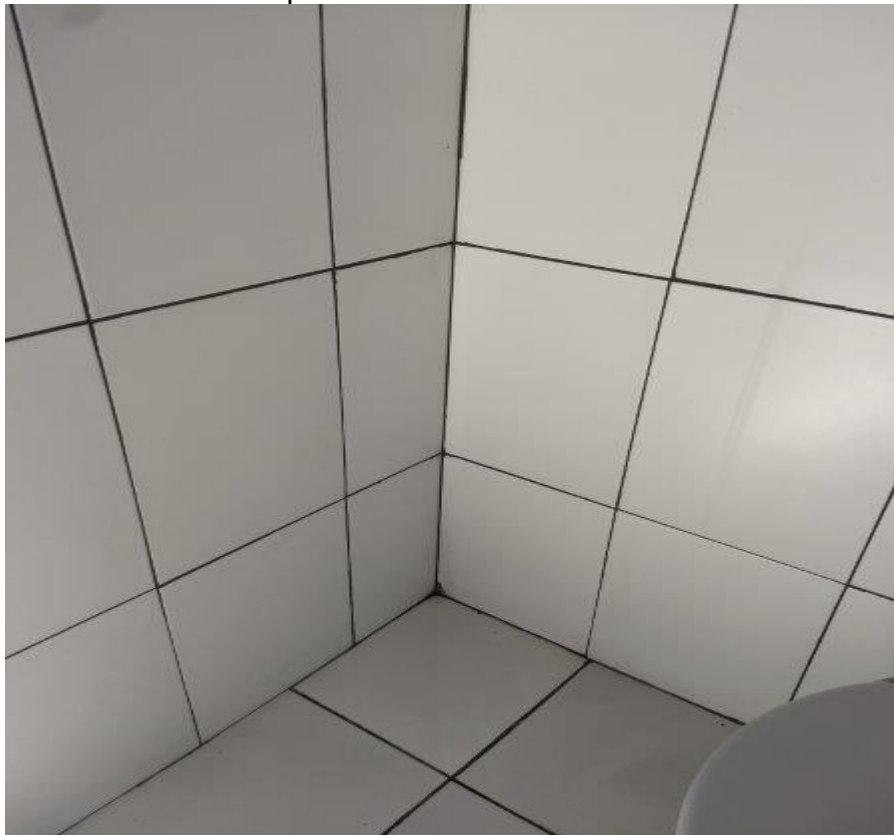
Problemas identificados	Verificou-se a existência de formigas nos sanitários utilizado por funcionários/professores. Também verificou - se a existência de cupins no sanitário feminino e na sala de jogos. Verifica-se a necessidade de dedetização de alguns ambientes da escola.
Providências a serem tomadas	Dedetização do prédio escolar
Prazo para implementação	30 dias
Responsável	Secretaria Municipal de Educação1
Status	Solucionado.
Análise da equipe técnica	Em visita a escola em 17/04/2019, constatou-se que foi realizado uma reforma geral nos sanitários, sendo colocados pisos no chão e paredes. Em outras salas da escola não foram encontrados cupins.

Foto 18: Paredes e pisos dos sanitários.
