PROGRAMA VISITA ÀS ESCOLAS
AVALIAÇÃO DA INFRAESTRUTURA DA ESCOLA
MUNICIPAL ALZIRA CORRÊA DOS SANTOS
MUNICÍPIO DE FIGUEIRÓPOLIS D'OESTE/MT

PROGRAMA VISITA ÀS ESCOLAS RELATÓRIO DE LEVANTAMENTO

Objeto da fiscalização: Avaliar a infraestrutura da Escola Municipal Alzira Corrêa dos Santos localizada na Comunidade Rural Brigadeiro - Município de Figueirópolis D'Oeste/MT.

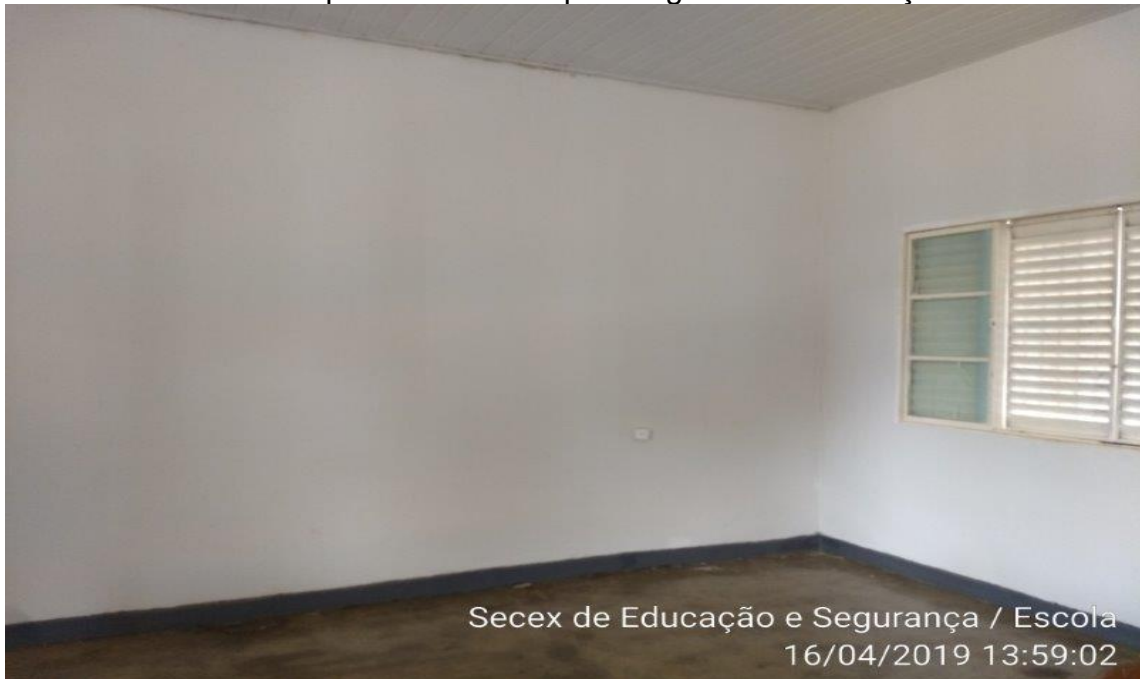
Problemas identificados	Verificou-se que vários ambientes apresentam problemas no telhado, uma vez que há goteiras/infiltrações: sala dos professores, cozinha, sanitários (dos professores, feminino e masculino) e sala de aula do 3° e 4° ano. Assim, verifica-se a necessidade de reparos no telhado dos ambientes citados.
Providências a serem tomadas	Será feito um estudo junto com engenheiro civil do município para avaliar o projeto original da escola e a partir deste estudo montar o cronograma para adequação.
Prazo para implementação	100 dias
Responsável	Secretaria Municipal de Educação
Status	Solucionado.
Análise da equipe técnica	Em visita a escola em 16/04/2019, constatou-se que o prédio citado neste achado, referente as infiltrações e goteiras foi isolado, sendo reformado o prédio ao lado para as salas de aula e dos professores. Foram consertados os telhados e forros da cozinha e dos banheiros.

Foto 1: Sala nova dos professores não possui goteiras e infiltrações.

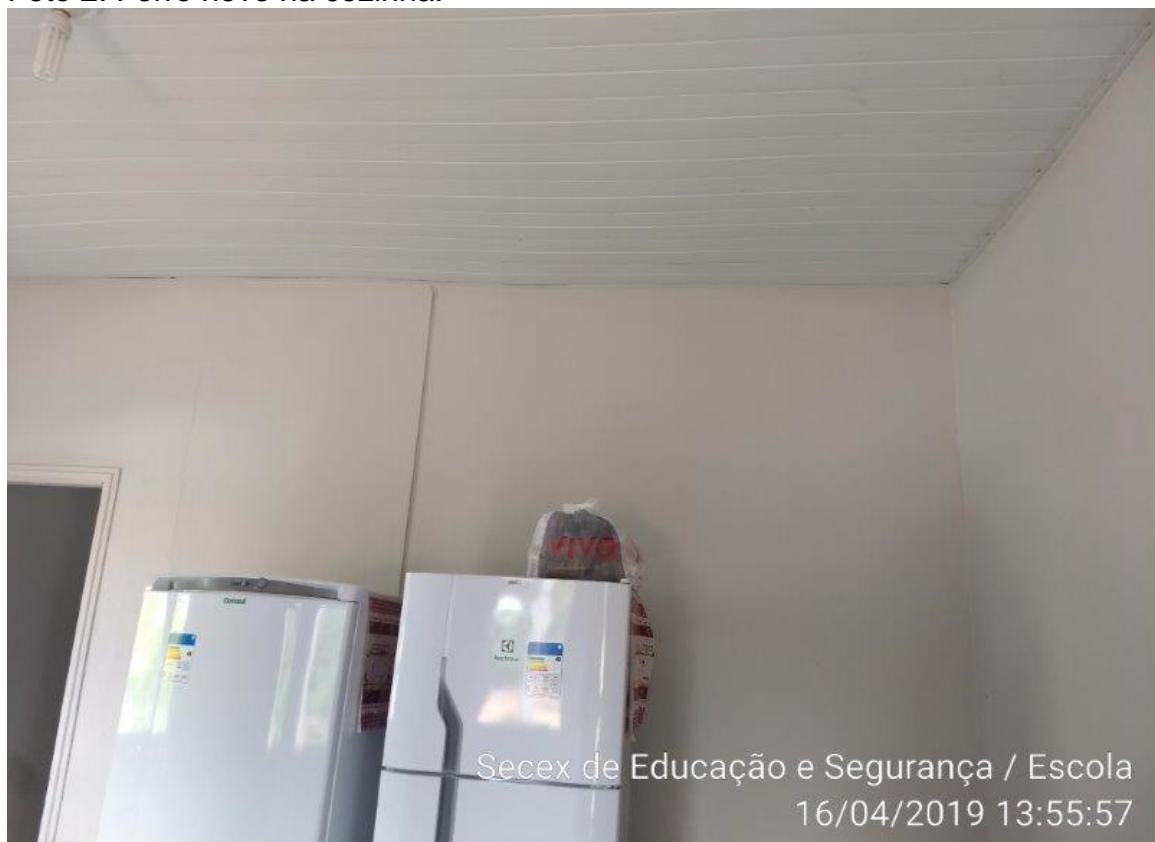
Foto 2: Forro novo na cozinha.

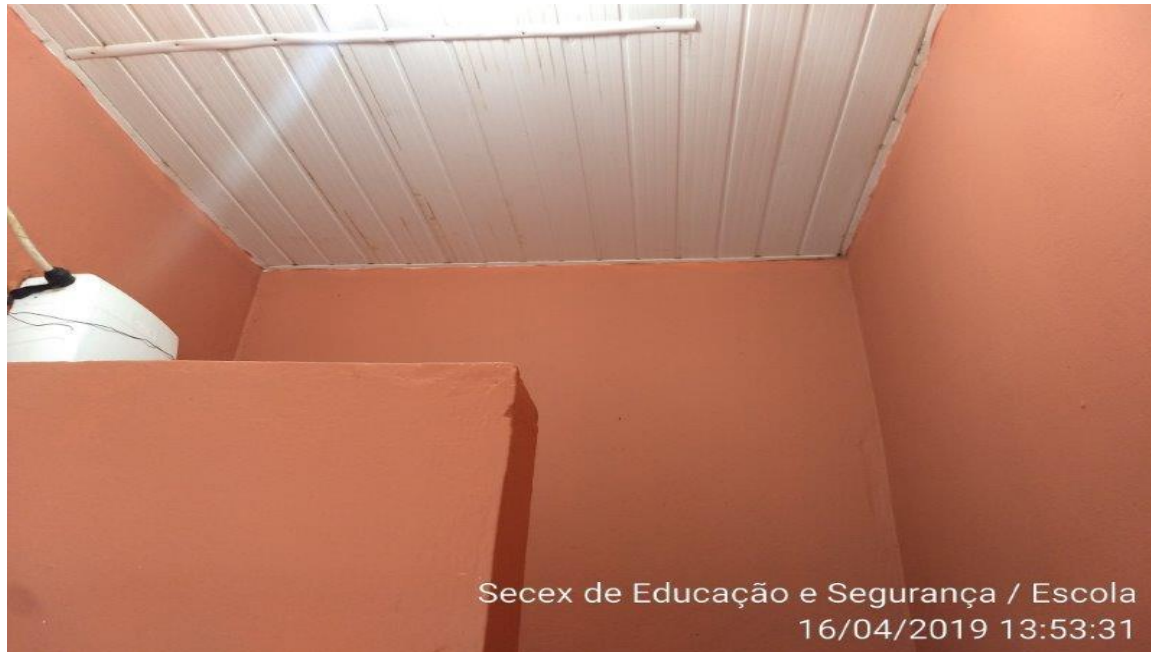
Foto 3: Forro do Sanitário feminino.

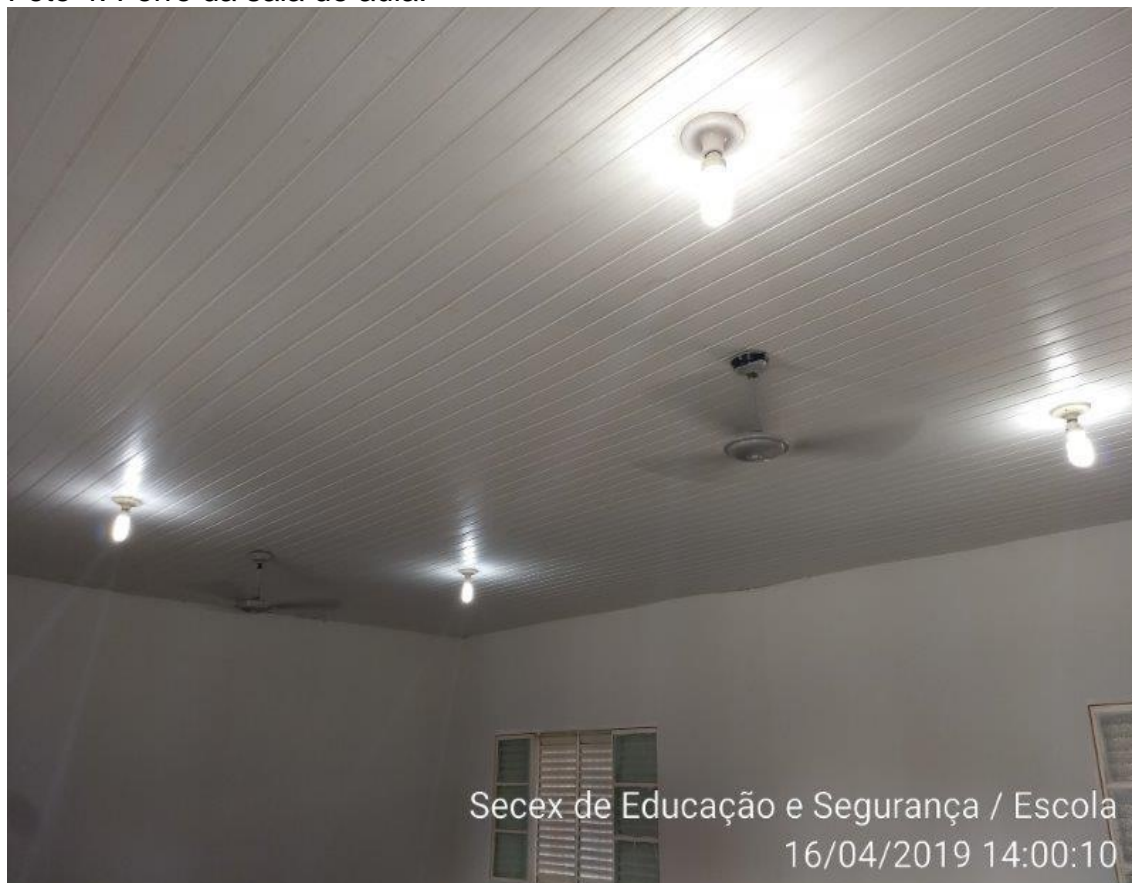
Foto 4: Forro da sala de aula.

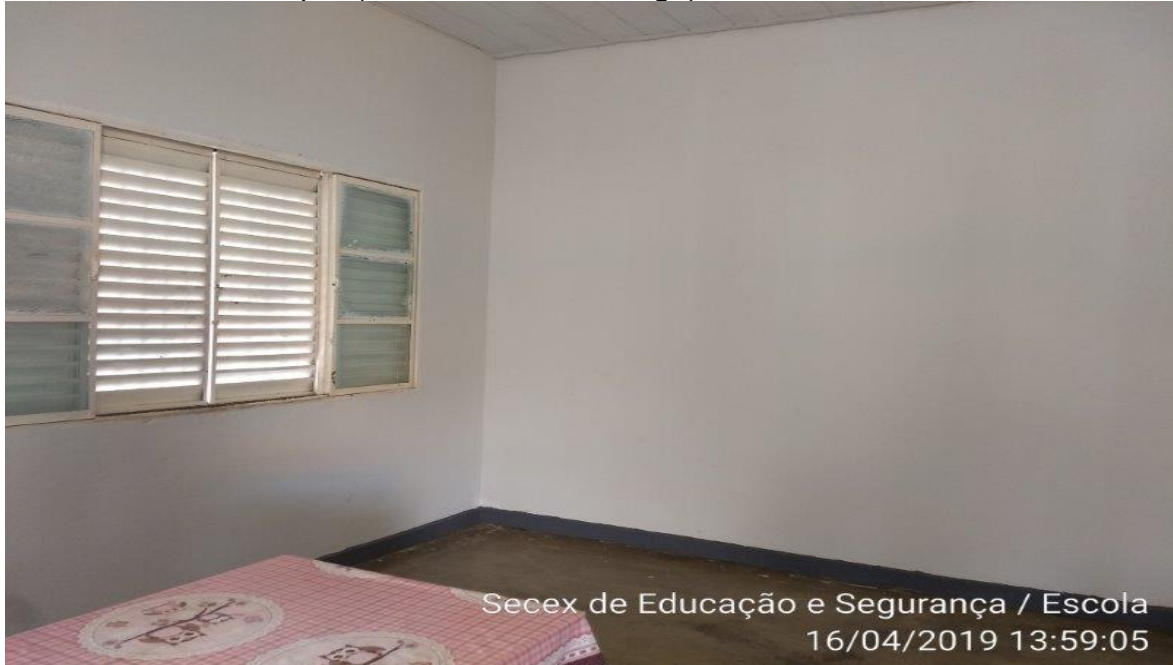
Problemas identificados	Verificou-se que vários ambientes apresentam problemas, devido a existência de morcegos no forro, os quais defecam no forro e parte das fezes caem no ambiente inferior: sala dos professores, cozinha, sanitários (dos professores, feminino e masculino) e todas as salas de aula. Observe-se que há riscos, inclusive, de transmissão de doenças aos alunos/professores e funcionários da escola. Assim, verifica-se a necessidade de limpeza urgente dos forros dos ambientes citados, bem como de medidas de controle dos morcegos nos forros da escola.
Providências a serem tomadas	Será feito um estudo junto com engenheiro civil do município para avaliar o projeto original da escola e a partir deste estudo montar o cronograma para adequação.
Prazo para implementação	100 dias
Responsável	Secretaria Municipal de Educação
Status	Solucionado.
Análise da equipe técnica	Em visita a escola em 16/04/2019, verificou-se que, os problemas citados neste item foram solucionados com a mudança da cozinha, da sala dos professores e algumas salas de aulas para o prédio ao lado, que foi reformado para adequar as necessidades da escola. Outrossim, a coordenadora informou que foi realizada uma dedetização e limpeza nos forros de toda a escola.

Foto 5: Refeitório limpo. (sem fezes de morcego).

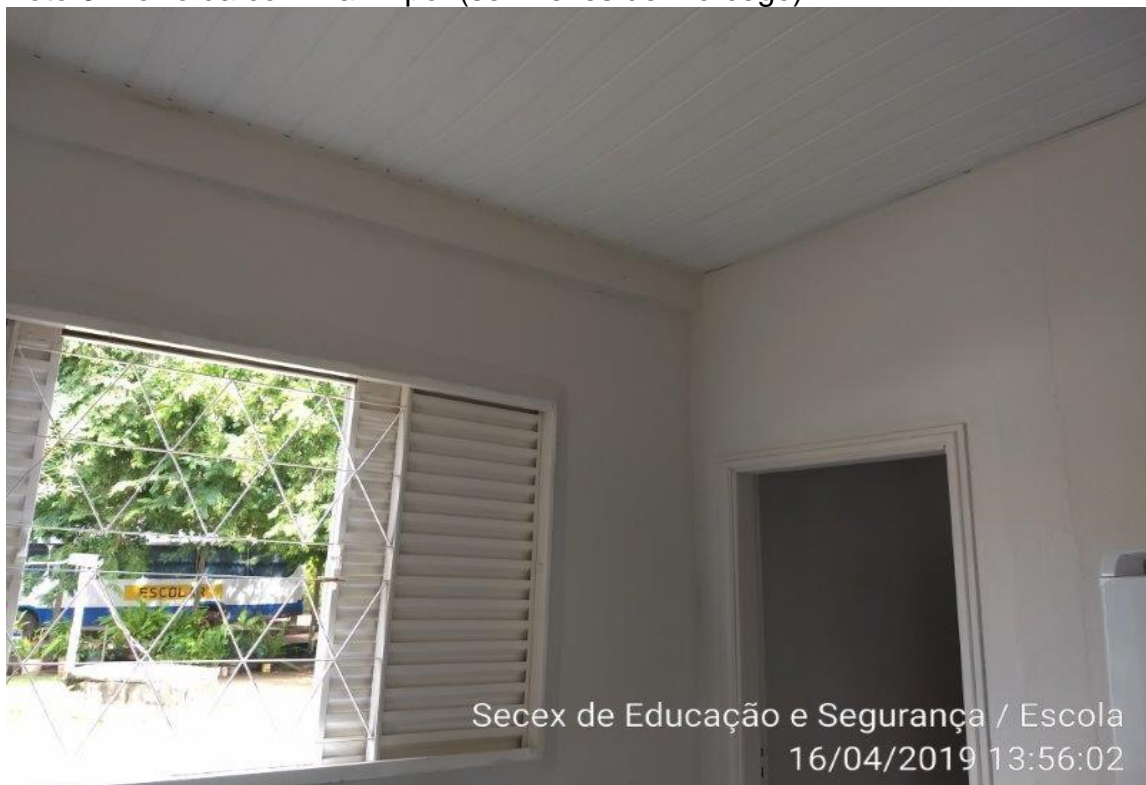
Foto 6: Forro da cozinha limpo. (sem fezes de morcego).

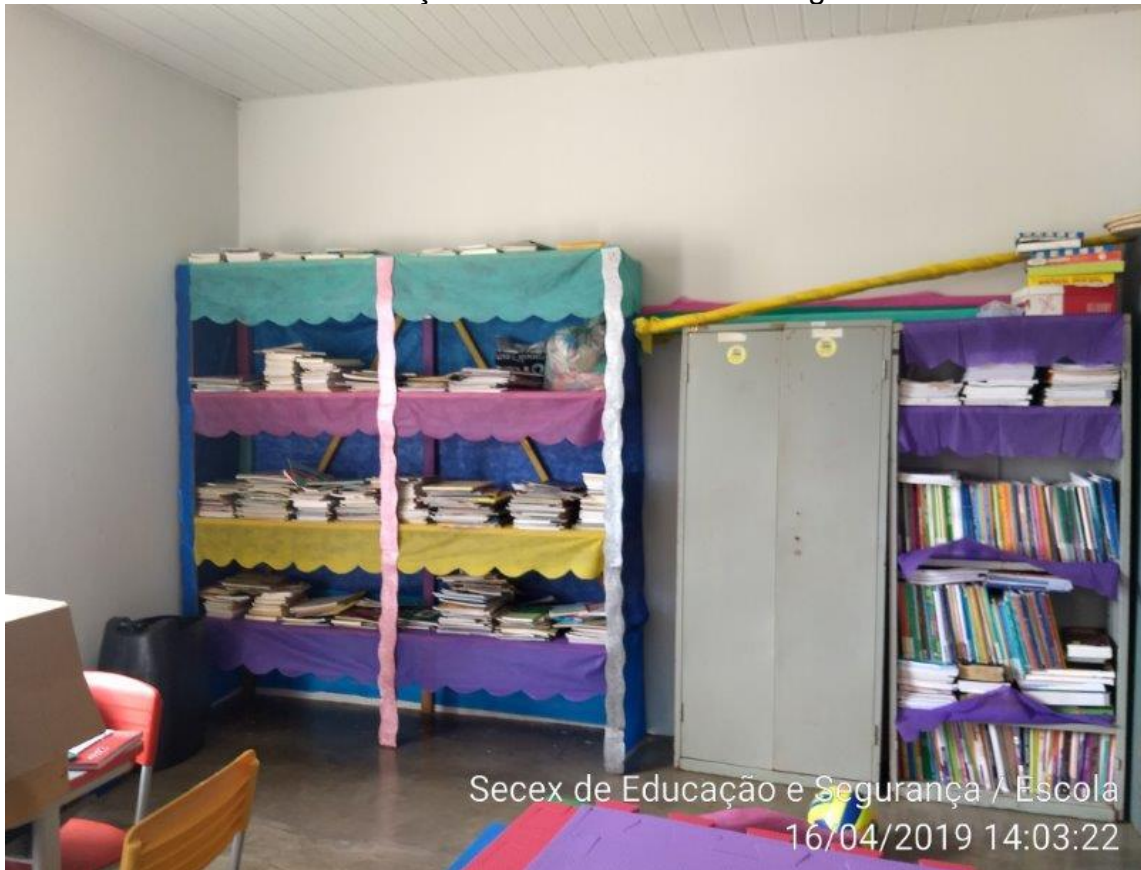
Foto 7: Biblioteca sem infiltrações e sem fezes de morcego.

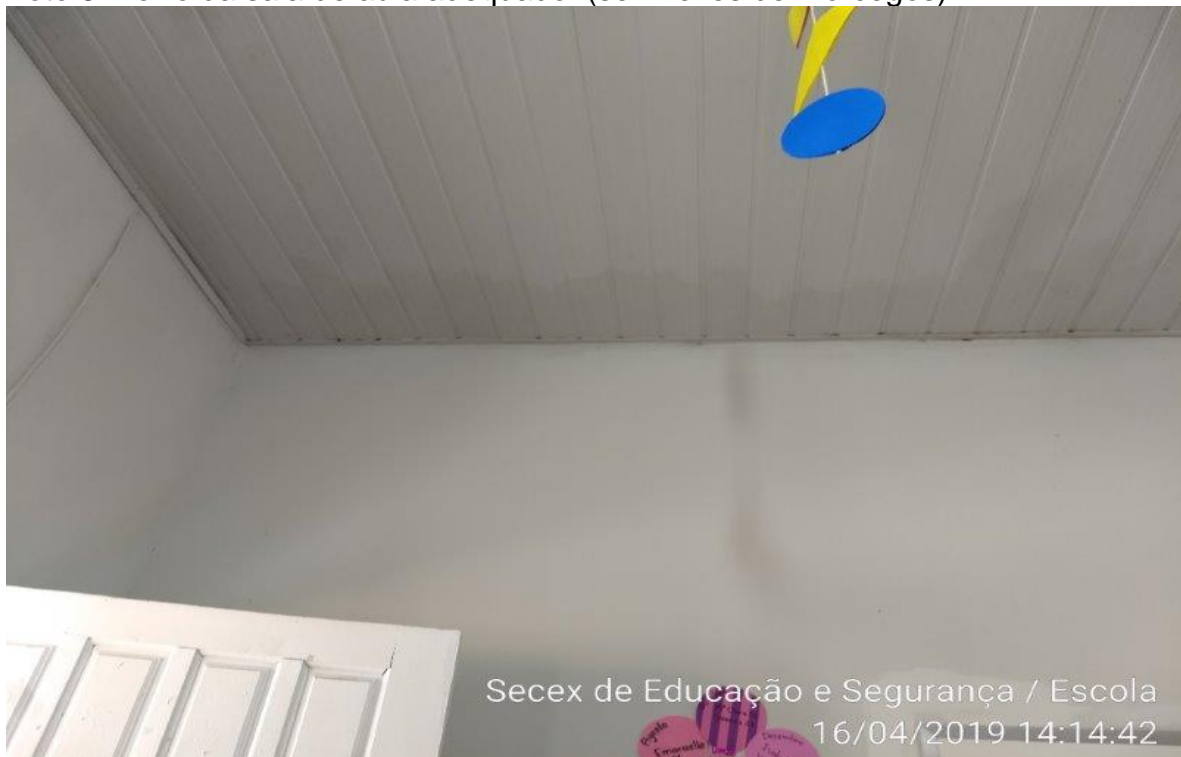
Foto 8: Forro da sala de aula adequado. (sem fezes de morcegos)

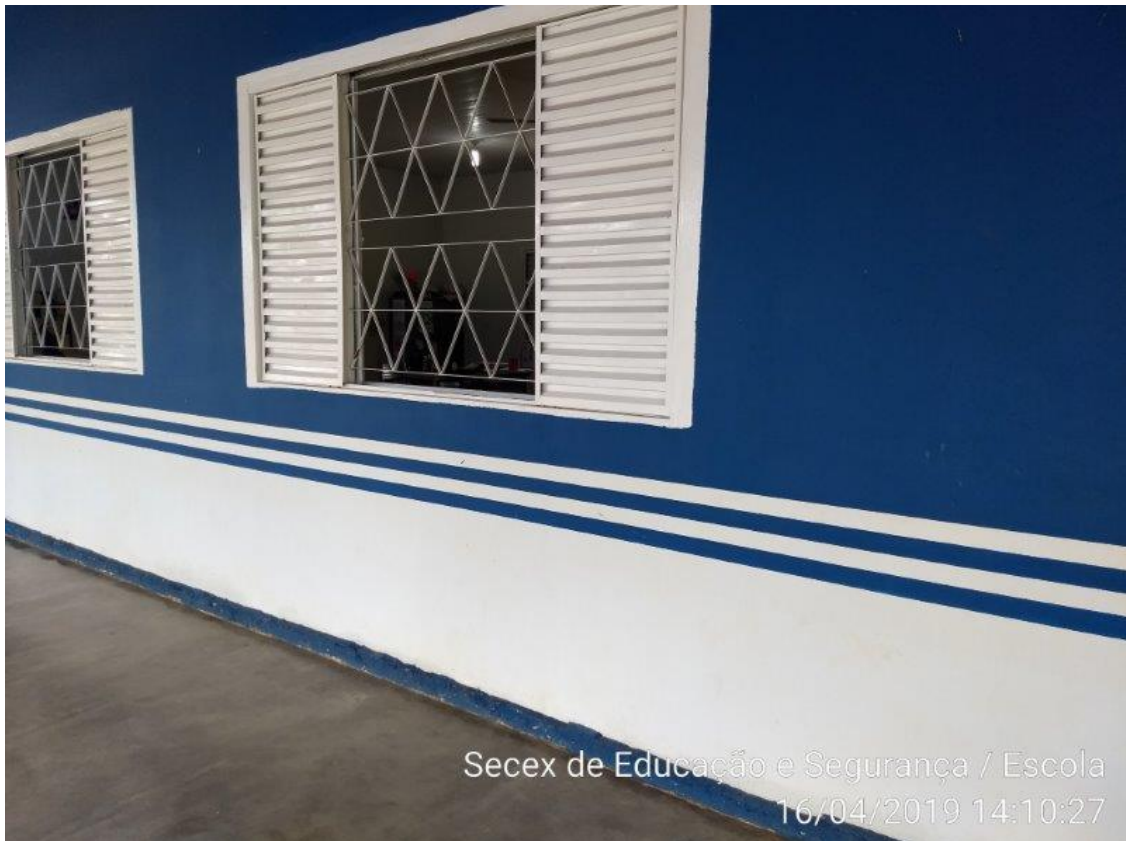
Foto 9: Parede externa da escola.

Problemas identificados	Verificou-se que a pintura da escola está bastante desgastada/suja. Verifica-se a necessidade de pintura da escola.
Providências a serem tomadas	Será feito um estudo junto com engenheiro civil do município para avaliar o projeto original da escola e a partir deste estudo montar adequação.
Prazo para implementação	100 dias
Responsável	Secretaria Municipal de Educação
Status	Solucionado.
Análise da equipe técnica	Em visita a escola em 16/04/2019, verificou-se que foi feita uma reforma geral na pintura da escola.

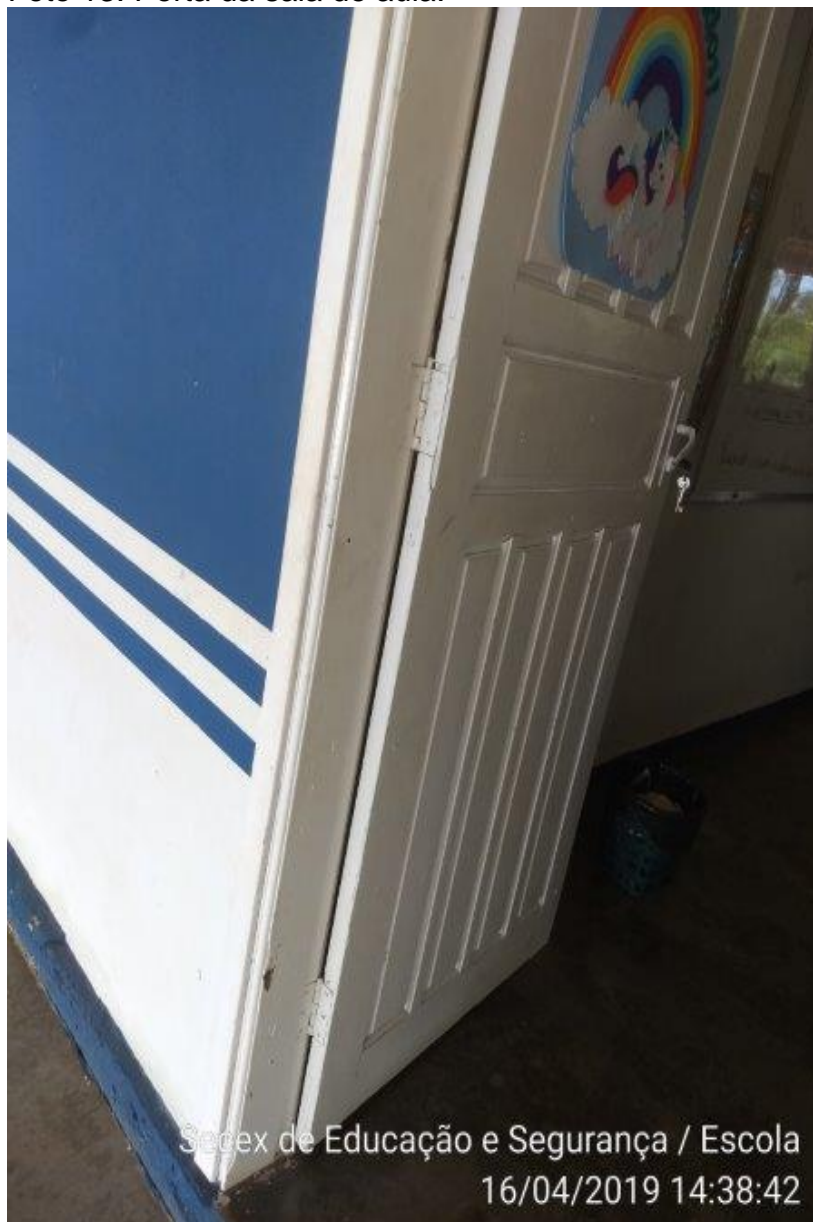
Foto 13: Porta da sala de aula.

Problemas identificados	Verificou-se a existência de portas com o umbral apodrecido, emperradas e/ou com fechadura danificada, bem como janelas em que está faltando a vidraça ou com a vidraça quebrada. Verifica-se a necessidade de troca das portas e/ou de reparos das mesmas, bem como instalação de vidraça em janelas, indicadas nas fotos.
Providências a serem tomadas	Será feito um estudo junto com engenheiro civil do município para avaliar o projeto original da escola e a partir deste estudo montar o cronograma para adequação.
Prazo para implementação	100 dias
Responsável	Secretaria Municipal de Educação
Status	Solucionado.
Análise da equipe técnica	Em visita a escola em 16/04/2019, verificou-se que foram consertadas as portas das salas de aula e a fechadura do banheiro. Quanto as vidraças foram trocadas as janelas das salas de aula que estão sendo utilizadas.

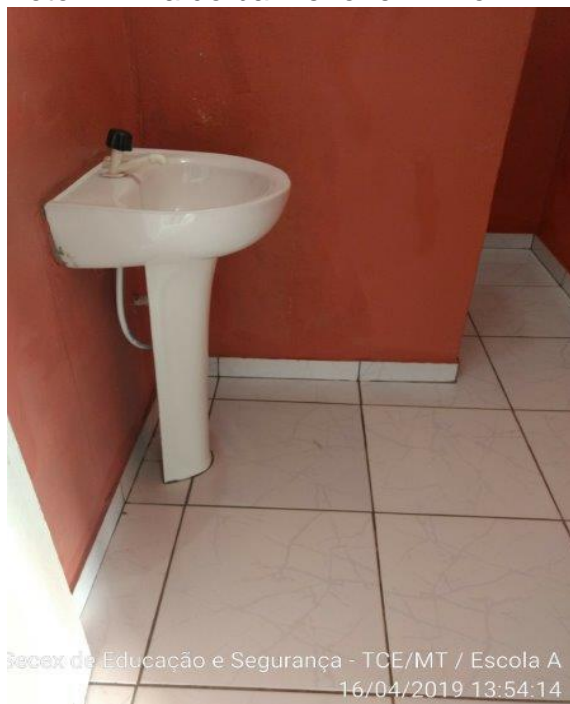
Foto 17: Pia do banheiro feminino.

Problemas identificados	Verificou-se que todos os sanitários da escola estão em péssimas condições. Faz-se necessário a reforma geral de todos os sanitários.
Providências a serem tomadas	Será feito um estudo junto com o engenheiro civil do município para avaliar o projeto original da escola e a partir deste estudo montar o cronograma para adequação.
Prazo para implementação	100 dias
Responsável	Secretaria Municipal de Educação
Status	Solução em andamento.
Análise da equipe técnica	Em visita a escola em 16/04/2019, verificou-se que foi realizada uma reforma nos sanitários feminino e masculino, o sanitário dos professores foi isolado, e os professores estão usando o mesmo sanitário que os alunos. Conforme registro fotográficos os vasos sanitários permanecem sem tampas.

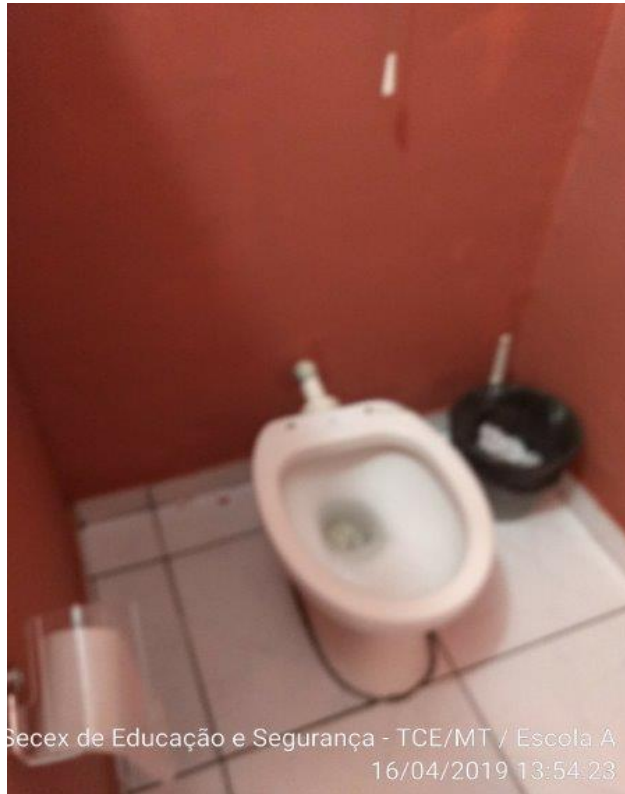
Foto 18: Vaso do banheiro feminino sem tampa.

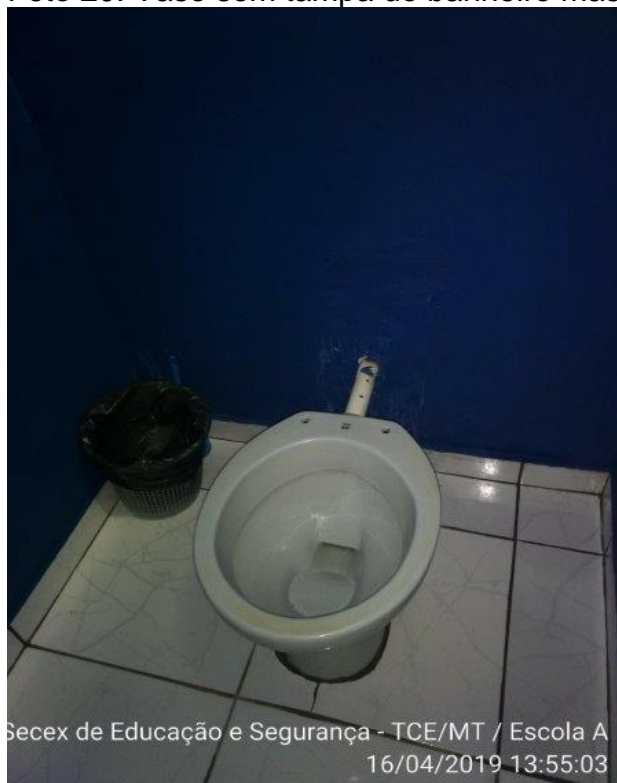
Foto 20: Vaso sem tampa do banheiro masculino.

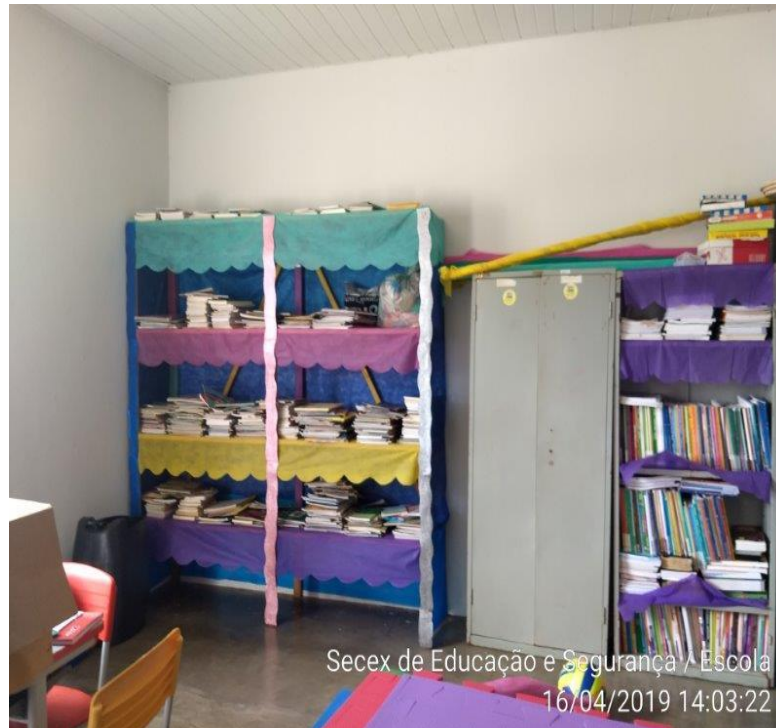
Foto 21: Armário na biblioteca.

Problemas identificados	Verificou-se que o mobiliário (em especial armários) da sala dos professores, da cozinha e das salas de aula estão bastante desgastados. Verifica-se a necessidade de substituição dessa mobília.
Providências a serem tomadas	Reestruturar o imobiliário da escola.
Prazo para implementação	Será feito um estudo junto com engenheiro civil do município para avaliar o projeto original da escola. E a partir deste estudo montar o cronograma para adequação.
Responsável	Secretaria Municipal de Educação
Status	Não solucionado.
Análise da equipe técnica	Em visita a escola em 16/04/2019, verificou-se que os armários ainda estão sendo utilizados na escola, na biblioteca e sala de aula.

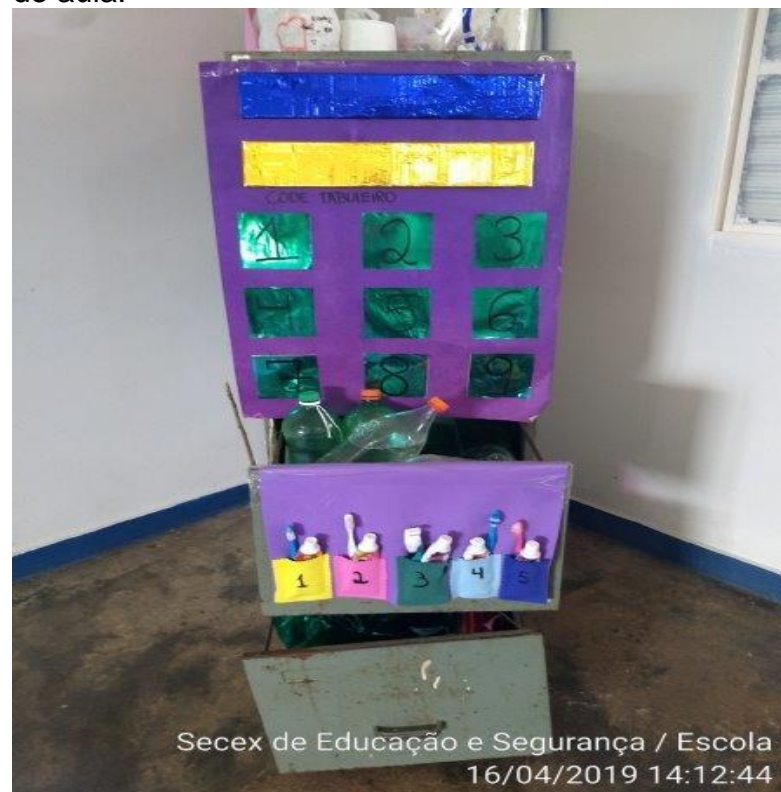
Foto 22: Arquivo sendo usado como armário na sala de aula.

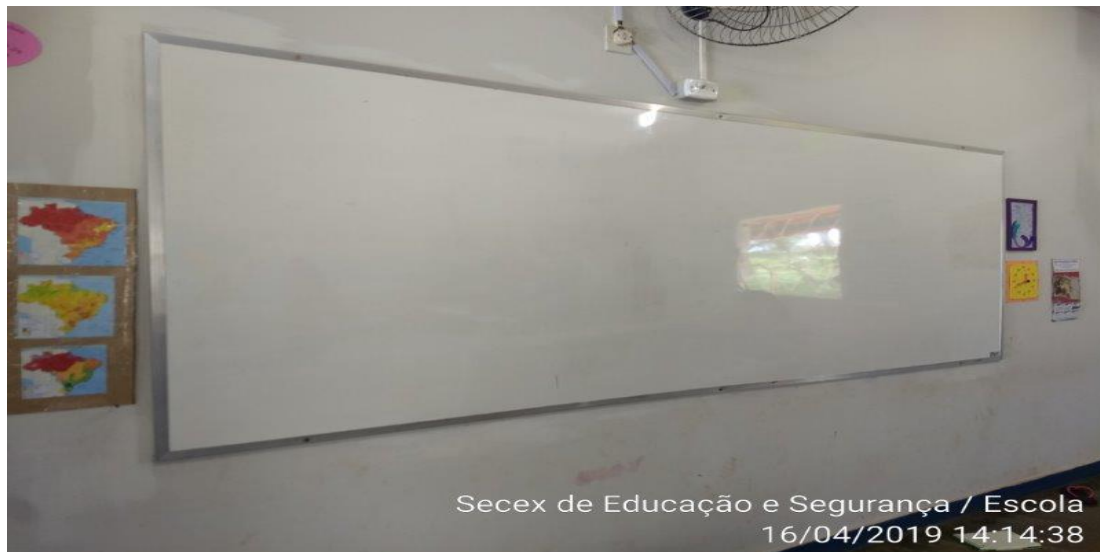
Problemas identificados	Verificou-se que os quadros das salas de aula exigem o uso de giz e estão bastante danificados/desgastados. Sabe-se que o pó do giz é prejudicial à saúde dos alunos e professores. Assim, o ideal seria a substituição por quadros que permitam a utilização do pincel (preferencialmente lousas de vidro).
Providências a serem tomadas	Extinção dos quadros negros. Inserção de novos quadros brancos.
Prazo para implementação	Aguardando processo licitatório após o processo 30 dias para troca
Responsável	Secretaria Municipal de Educação
Status	Solucionado.
Análise da equipe técnica	Em visita a escola em 16/04/2019, constatou-se que foram trocados todos os quadros das salas de aulas.

Foto 24: Quadro Novo na sala de aula.

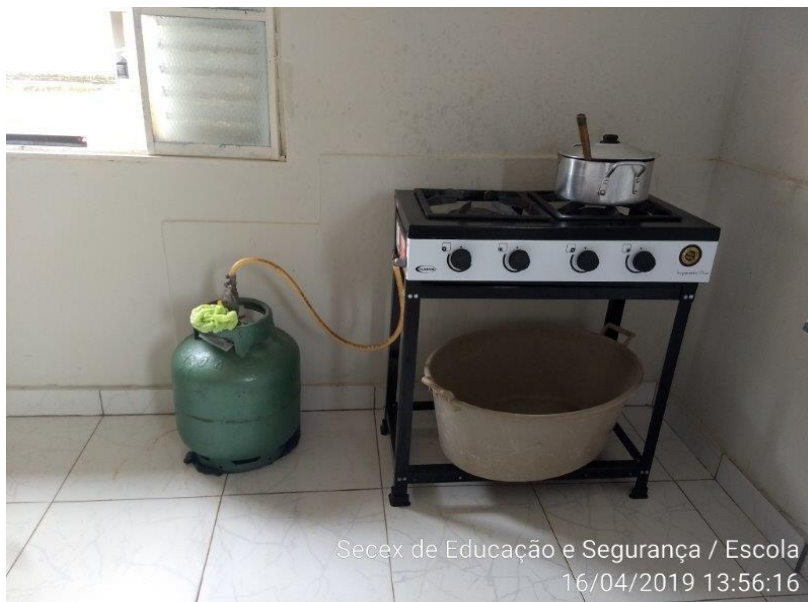
Problemas identificados	Verificou-se que alguns equipamentos são inadequados e/ou estão em péssimo estado: fogão inadequado, pia e bebedouro em péssimo estado de conservação (a pia nem possui torneira/água encanada). Verifica-se a necessidade de substituição desses equipamentos.
Providências a serem tomadas	Será feito um estudo junto com engenheiro civil do município para avaliar o projeto original da escola e a partir deste estudo montar o cronograma para adequação.
Prazo para implementação	100 dias.
Responsável	Secretaria Municipal de Educação
Status	Solucionado.
Análise da equipe técnica	Em visita a escola em 16/04/2019, constatou-se que foi comprado outro fogão. A pia foi trocada, está com torneira nova e água encanada, e o encanamento do esgoto está adequado. O bebedouro também foi trocado.

Foto 25: Fogão novo na cozinha.

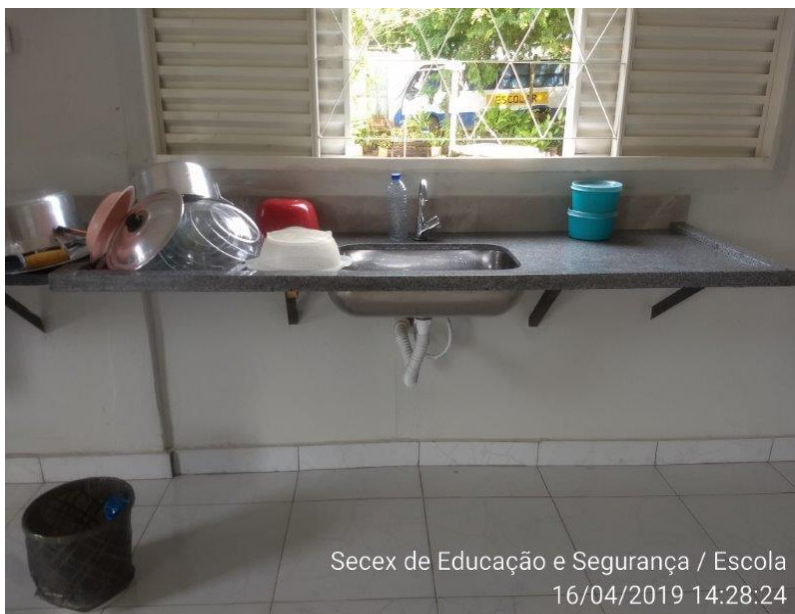
Foto 26: Pia nova com tubulação de esgoto e torneira.

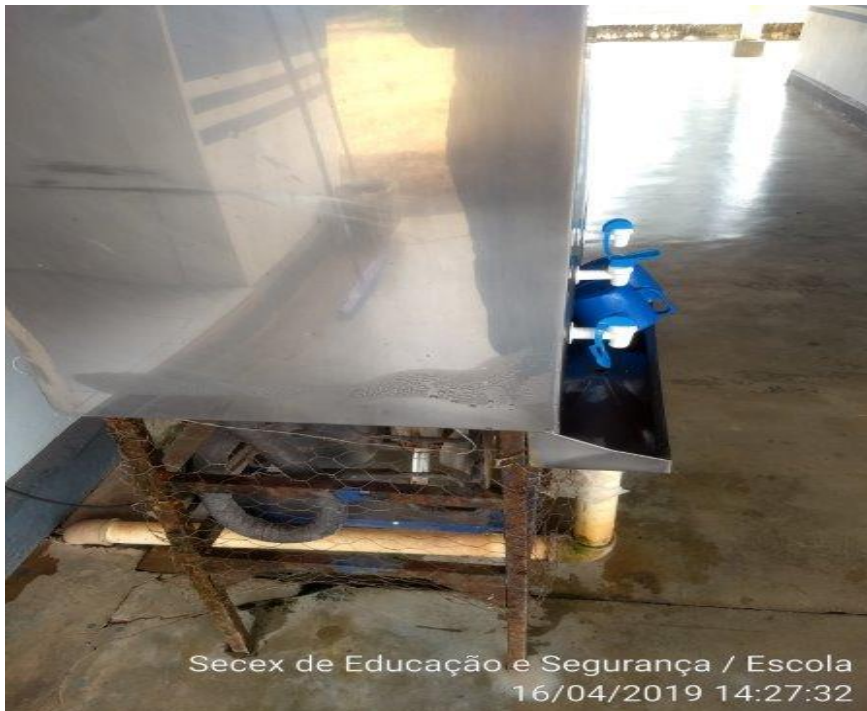
Foto 27: Bebedouro foi trocado

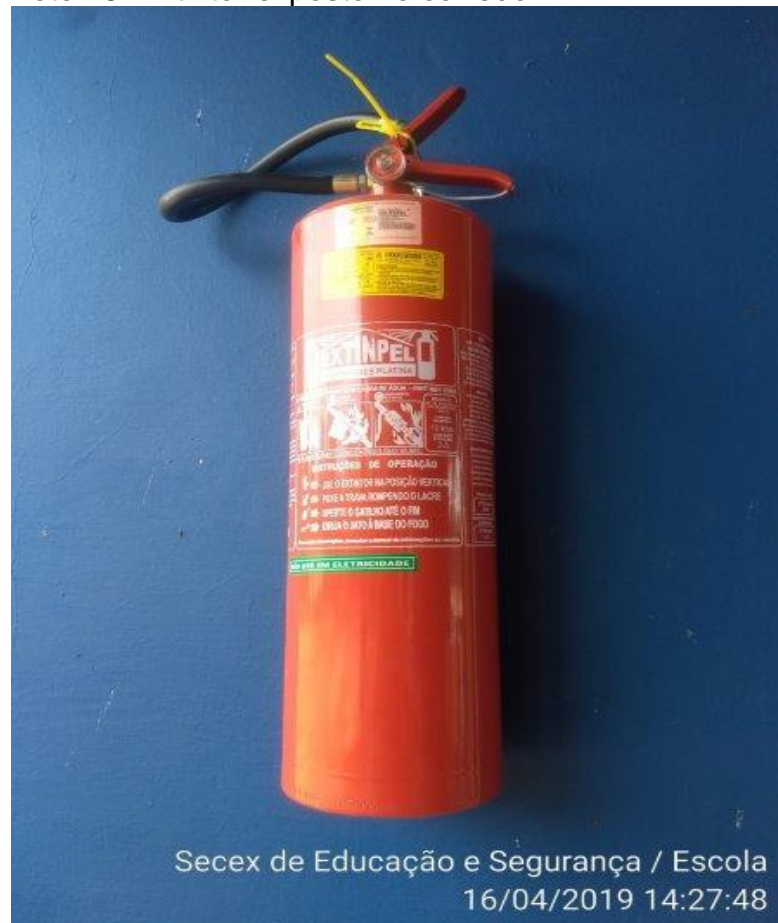
Problemas identificados	Verificou-se que a escola não possui extintor de incêndio. Faz-se necessário a aquisição de, pelo menos um extintor de incêndio.
Providências a serem tomadas	Aquisição de extintores para as unidades escolares.
Prazo para implementação	120 dias
Responsável	Secretaria Municipal de Educação
Status	Solucionado.
Análise da equipe técnica	Em visita a escola em 16/04/2019, constatou-se um extintor exposto no corredor da escola.

Foto 28: Extintor exposto no corredor.

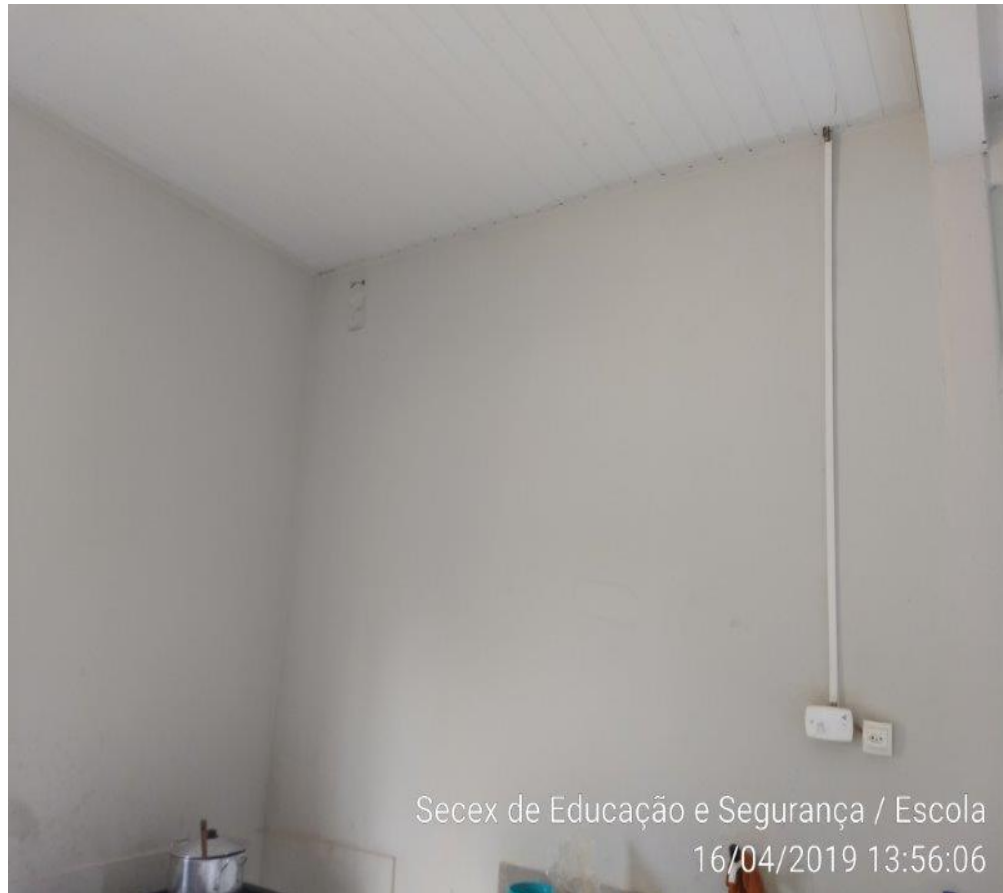
Foto 29: Parede e forro da cozinha.

Problemas identificados	Verificou-se que o depósito está desorganizado e com sujeira (fezes de morcego). Faz-se necessário a limpeza e organização do local.
Providências a serem tomadas	Limpeza do local
Prazo para implementação	Imediato.
Responsável	Secretaria Municipal de Educação
Status	Solucionado.
Análise da equipe técnica	Em visita a escola em 16/04/2019, verificou-se que o depósito citado no relatório preliminar foi transformado em cozinha, sendo realizada a reforma do telhado, forros e pisos, e construída uma dispensa na cozinha com armário.

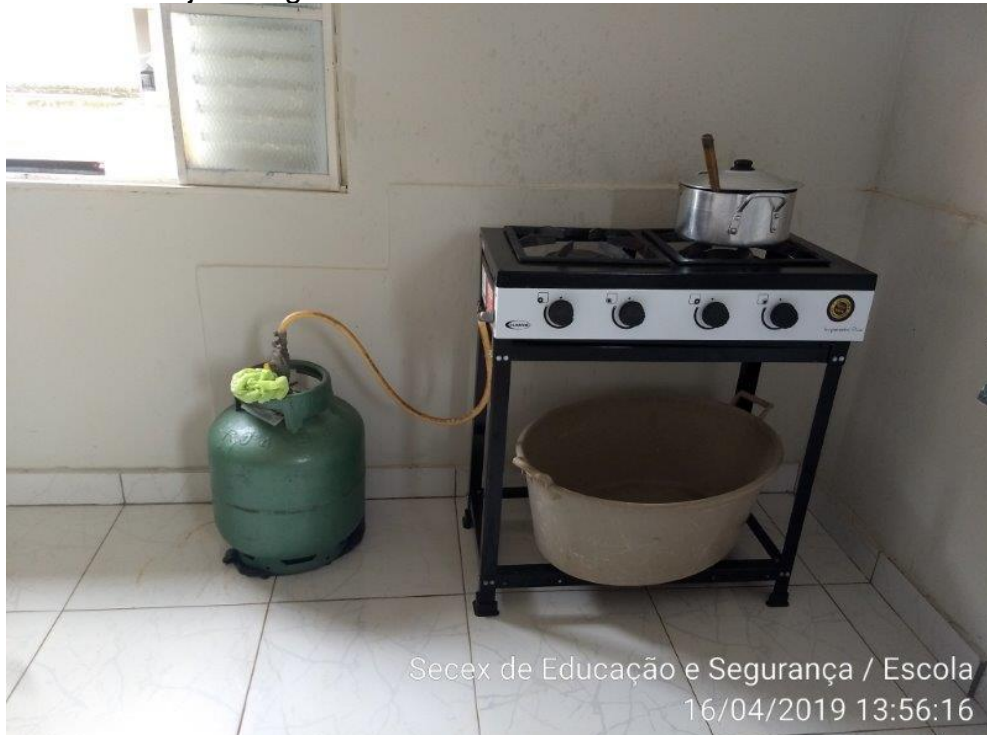
Problemas identificados	Verifica-se a necessidade de se instalar o botijão do lado externo da cozinha (protegido por grades, para evitar furtos).
Providências a serem tomadas	Será feito um estudo junto com engenheiro civil do município para avaliar o projeto original da escola, e a partir deste estudo montar o cronograma para adequação.
Prazo para implementação	100 dias
Responsável	Secretaria Municipal de Educação
Status	Não solucionado.
Análise da equipe técnica	Em visita a escola em 16/04/2019, constatou-se que o botijão de gás continua dentro da cozinha.

Foto 32: Botijão de gás dentro da cozinha.

10. No entanto, persiste uma irregularidade grave (achado nº **11**) que se refere a necessidade de instalação do botijão de gás na área externa da cozinha, obedecendo aos padrões de segurança definidos nas normas da ABNT.

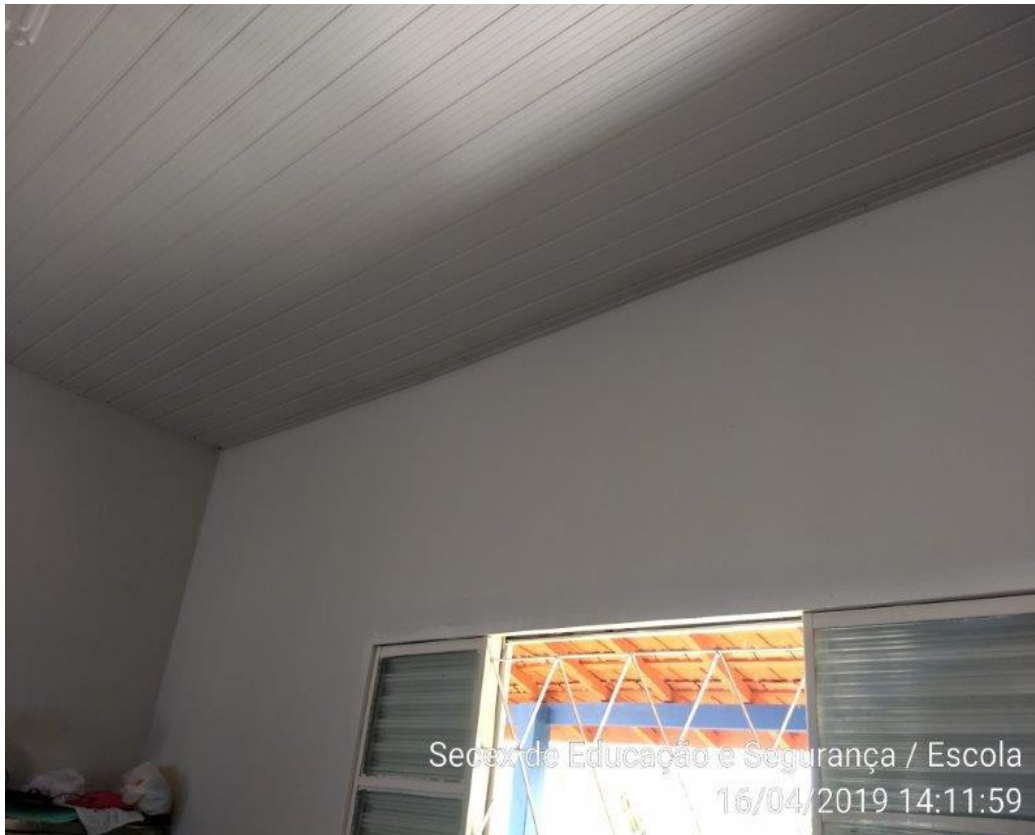
Foto 33: Sala de aula.

Problemas identificados	Verificou-se a existência de cupins em salas de aula (salas do 1º/2º ano e do 3º/4º ano). Faz-se necessário a dedetização dessas salas.
Providências a serem tomadas	Dedetização do prédio escolar.
Prazo para implementação	30 dias
Responsável	Secretaria Municipal de Educação
Status	Solucionado.
Análise da equipe técnica	Em visita a escola em 16/04/2019, verificou-se que foi realizada a dedetização geral na escola, as paredes das salas foram pintadas, não tem mais cupim.
