PROGRAMA VISITA ÀS ESCOLAS
AVALIAÇÃO DA INFRAESTRUTURA DA ESCOLA MUNICIPAL
MARIA AUXILIADORA BOSSA DA CUNHA
MUNICÍPIO DE FIGUEIRÓPOLIS D'OESTE/MT

PROGRAMA VISITA ÀS ESCOLAS RELATÓRIO DE LEVANTAMENTO

Protocolo: 158437/2017

Objeto da fiscalização: Avaliar a infraestrutura da Escola Municipal Maria Auxiliadora Bossa da Cunha localizada no Município de **Figueirópolis D'Oeste/MT**

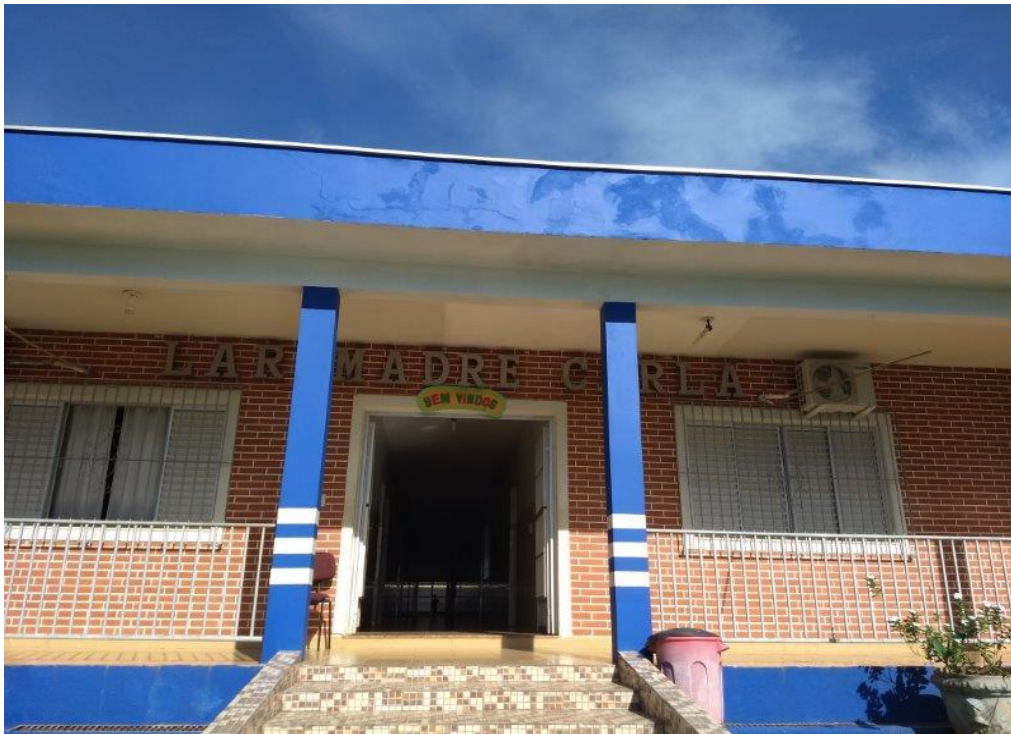
10. Para fins de entendimento, destaca-se que na fachada do novo prédio (foto de início do relatório) para onde foi transferida a Escola Municipal Maria Auxiliadora Bossa Cunha ainda consta o nome da antiga instituição Lar Madre Carla. Segundo a Secretária Municipal de Educação o imóvel é alugado e existe um trâmite burocrático que já está sendo providenciado para a troca do nome.

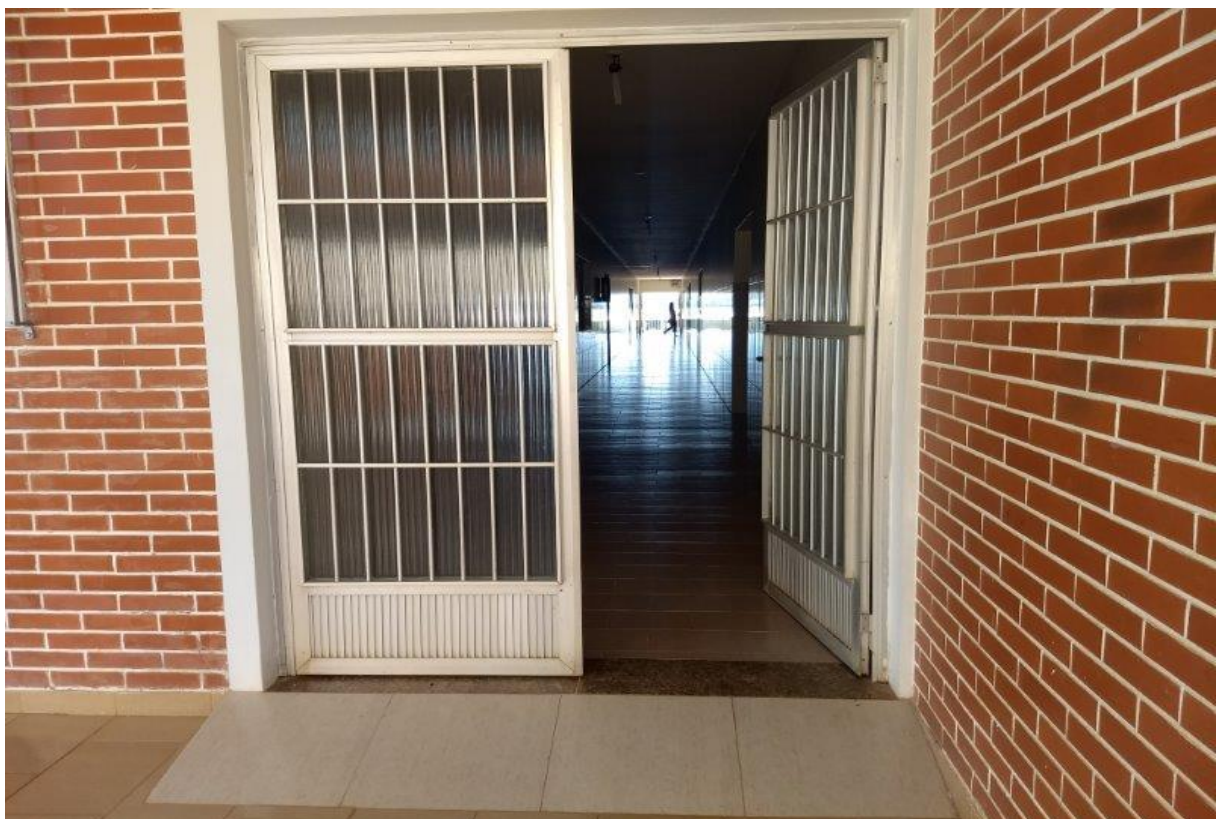
Foto 1: Porta de entrada da escola.

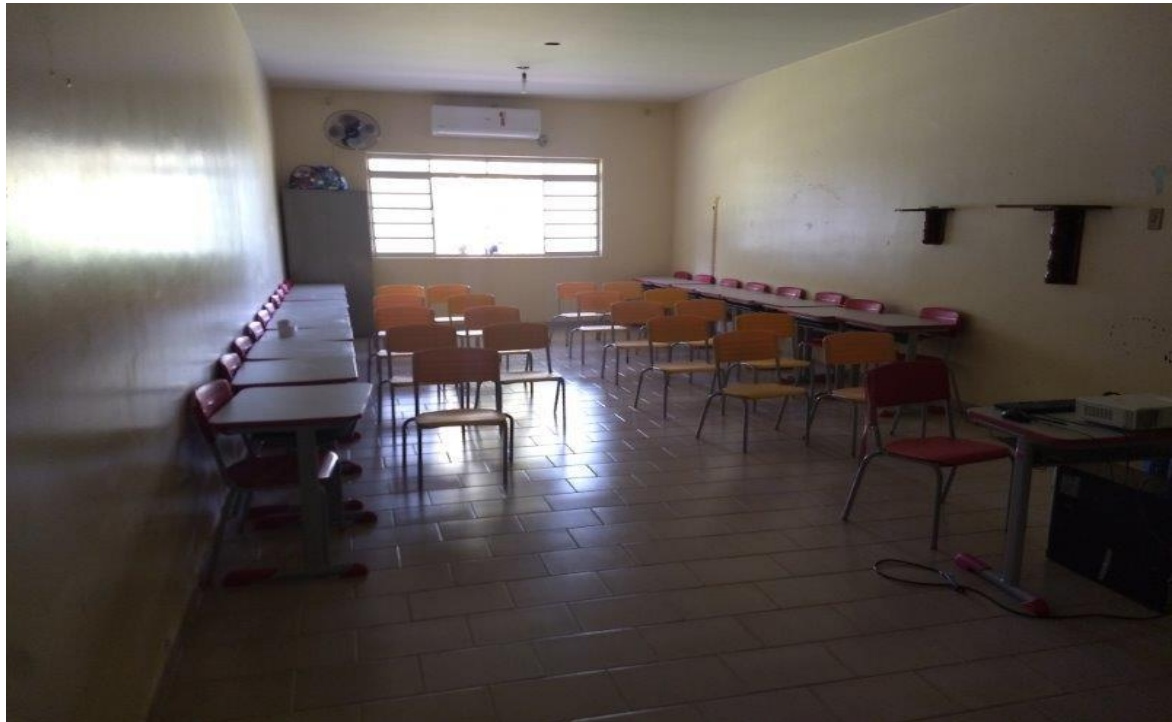
Foto 2: Sala de aula.

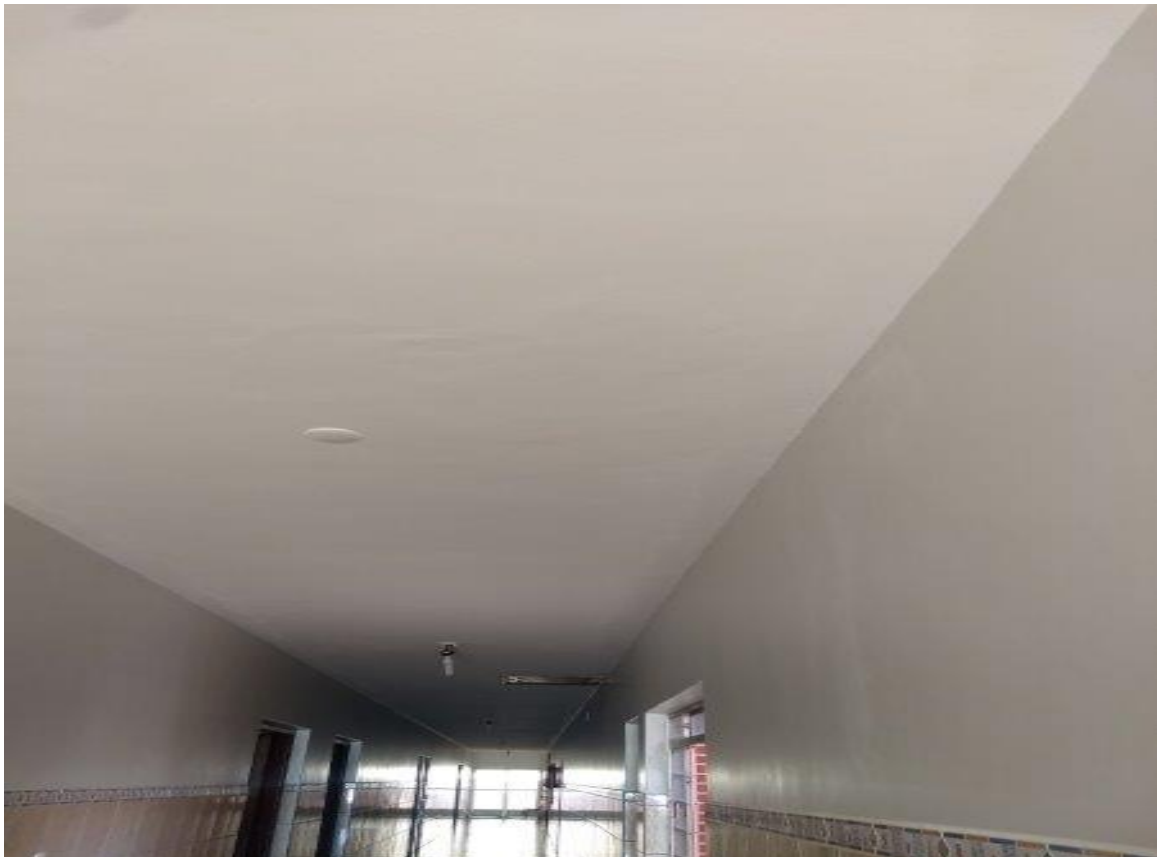
Foto 3: Corredor interno da escola.

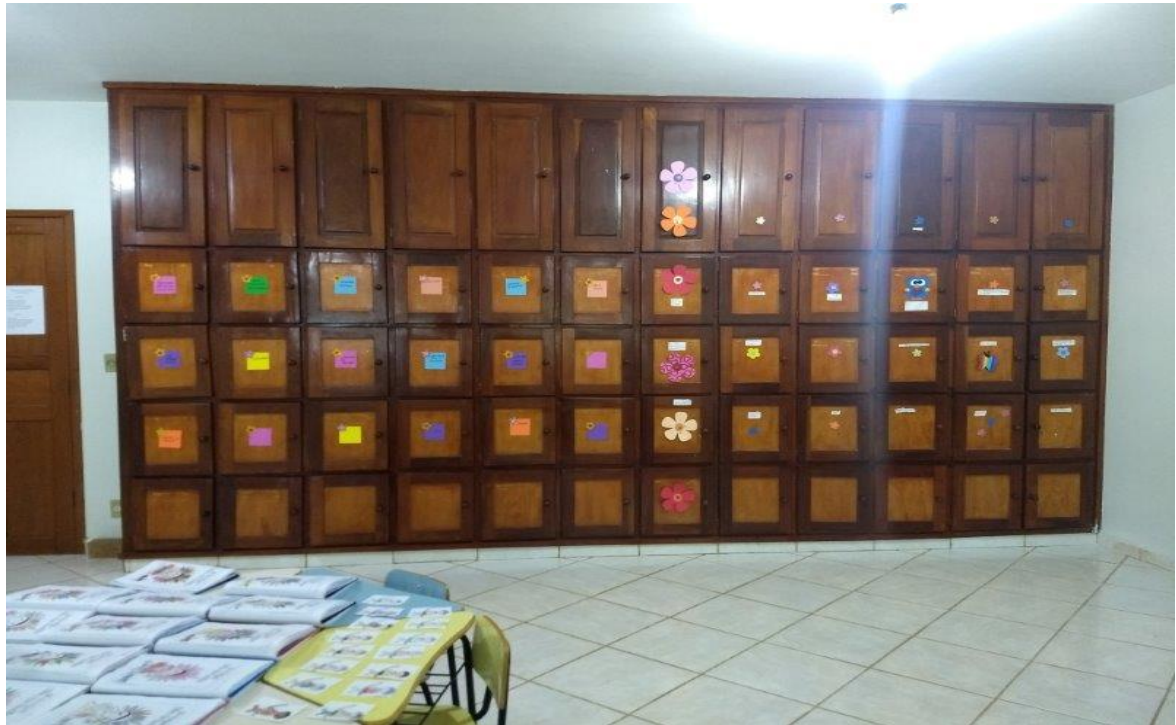
Foto 4: Sala de aula.

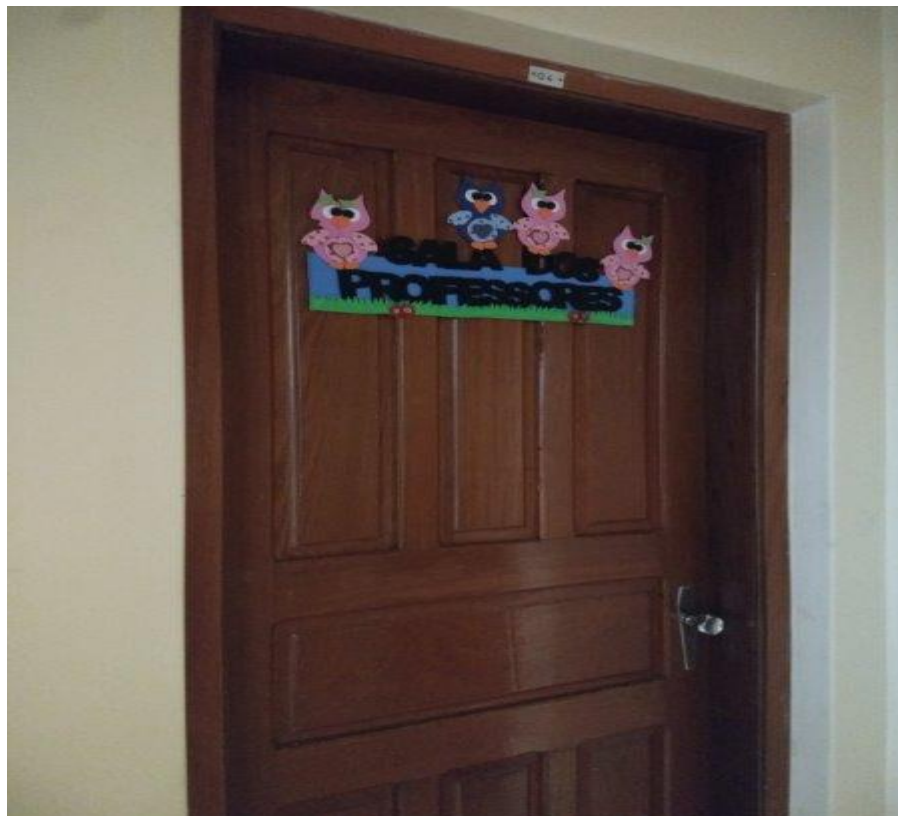
Foto 5: Porta de madeira da sala dos professores.

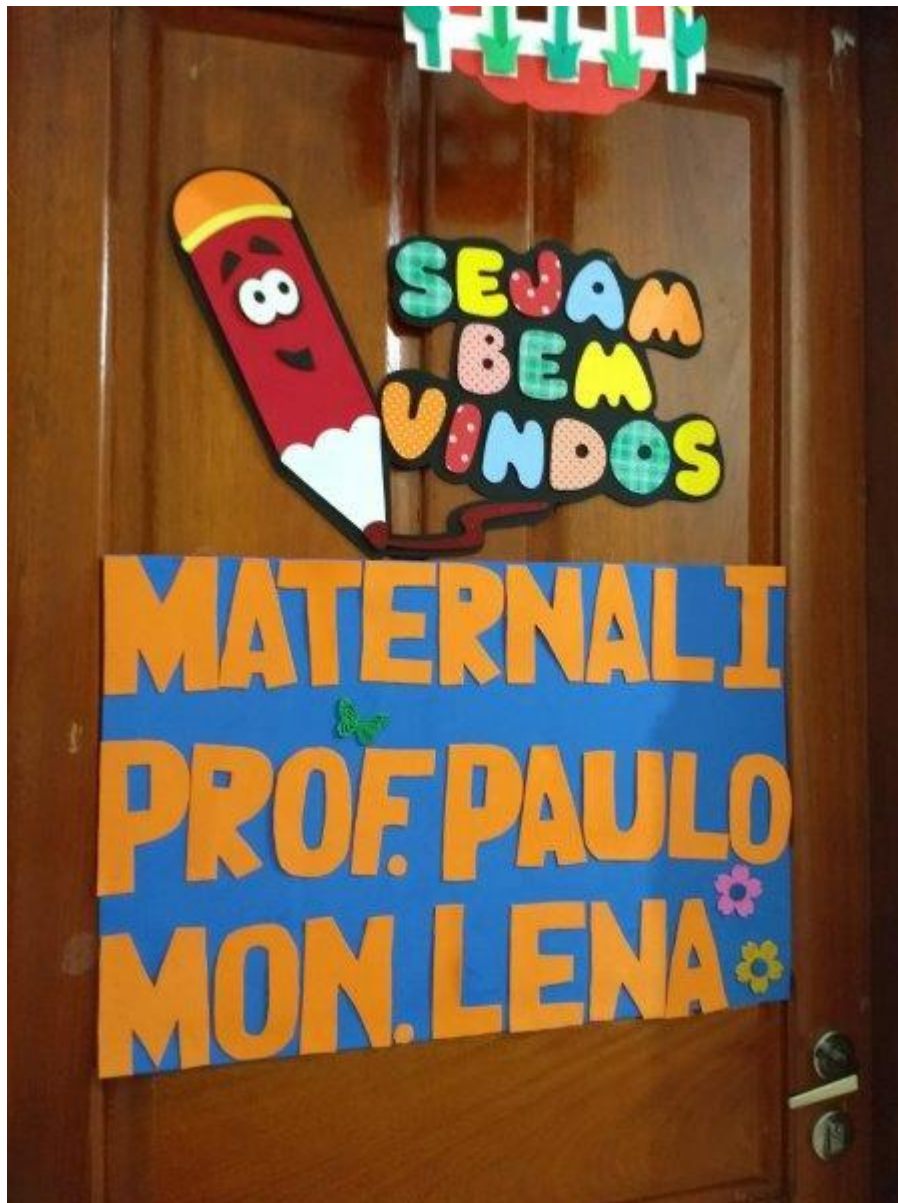
Foto 6: Porta de madeira na sala de aula.

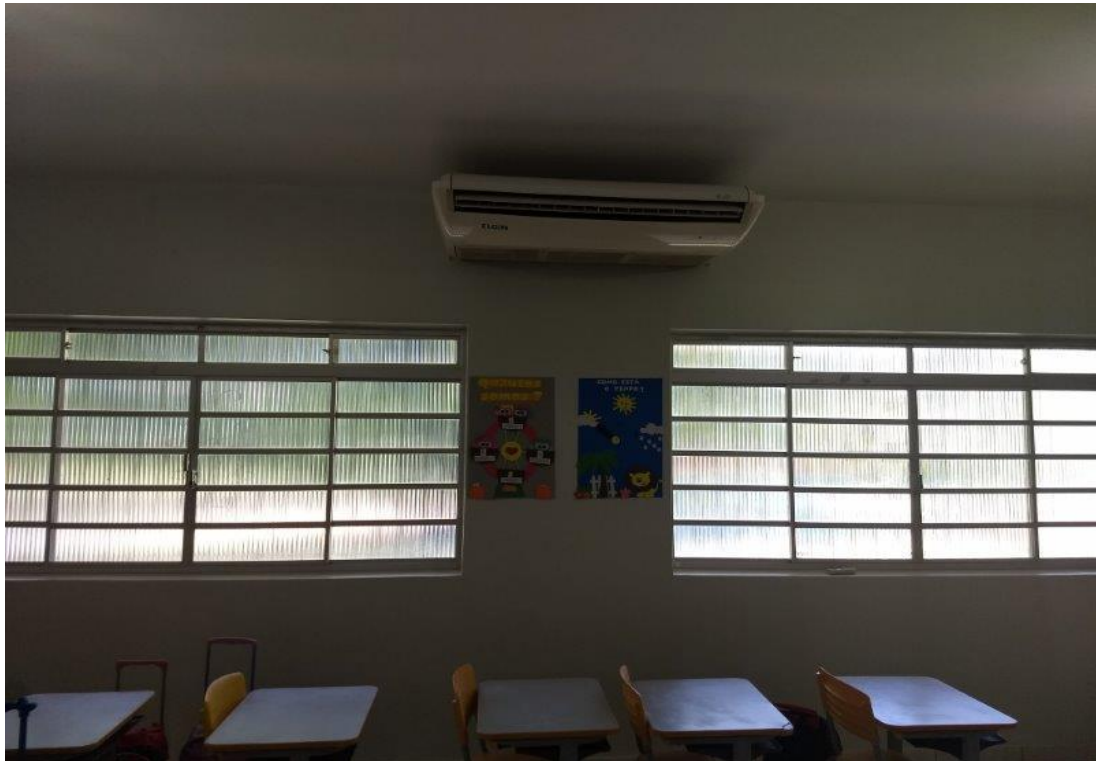
Foto 7: Salas de aulas com janelas grandes e climatizada.

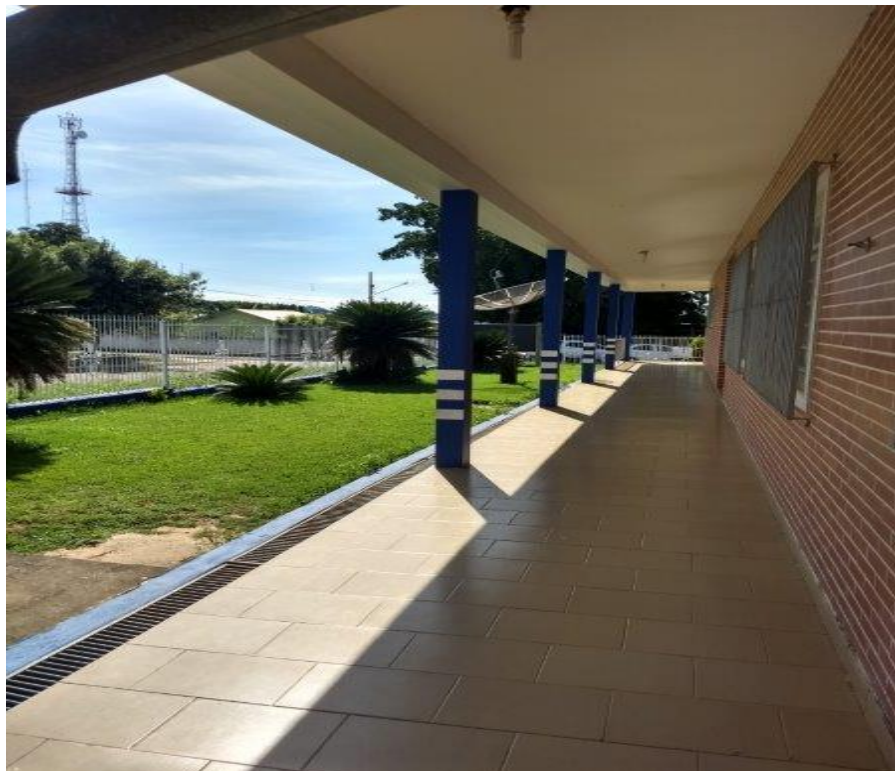
Foto 8: Área externa da escola.

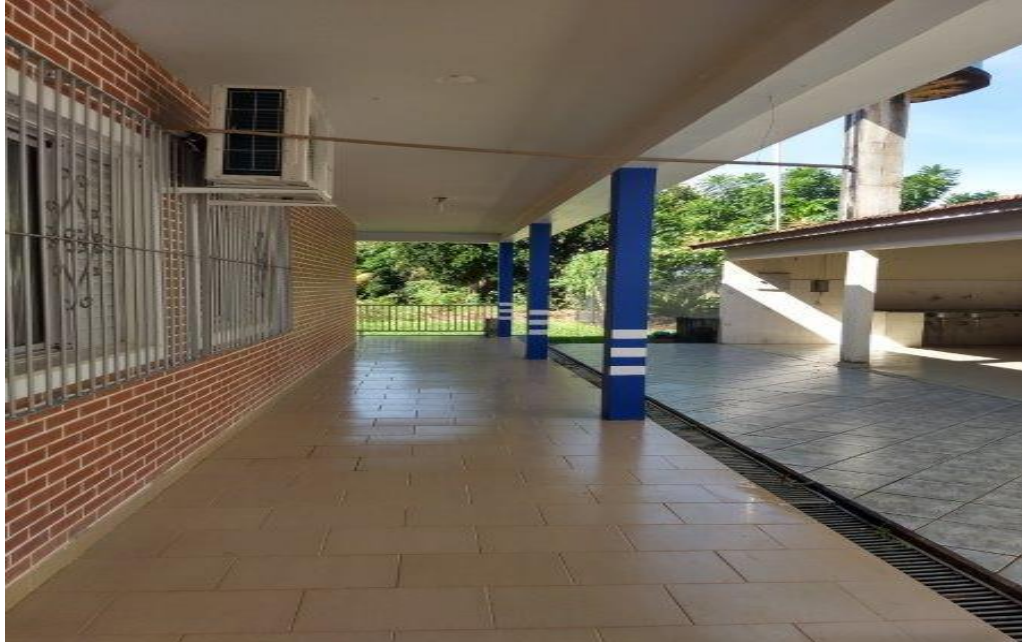
Foto 9: Corredor externo da escola.

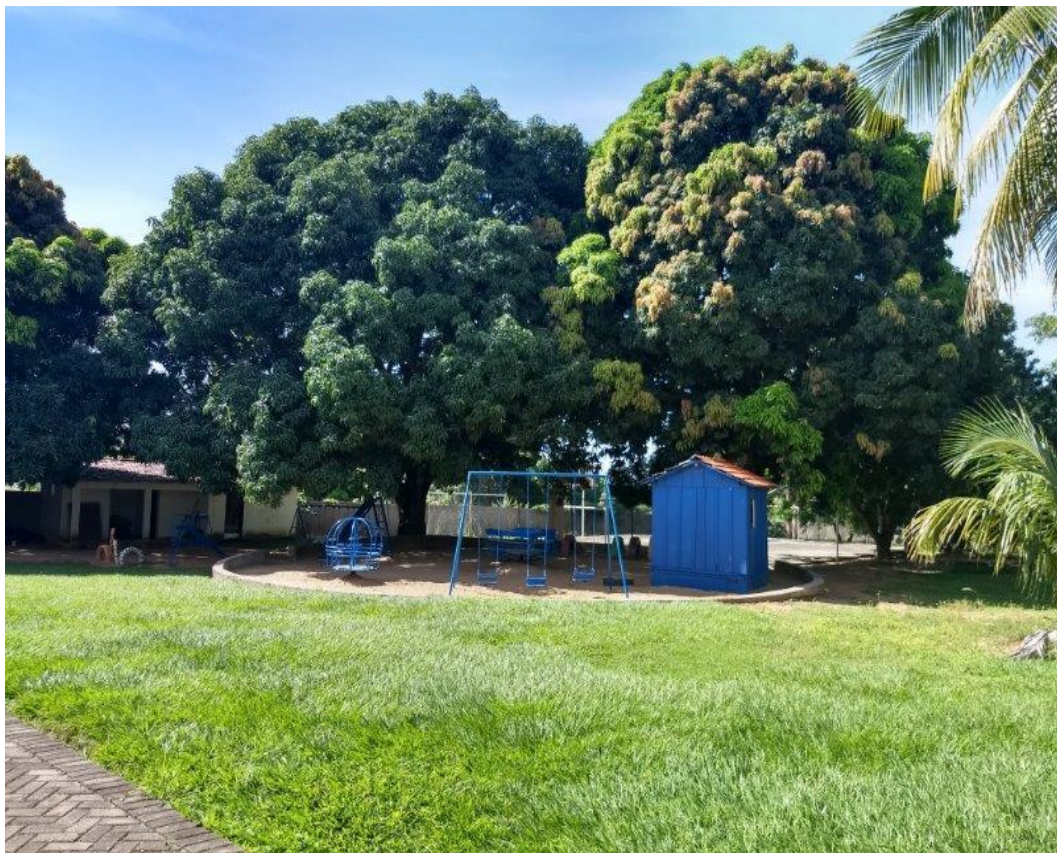
Foto 10: Parquinho na área verde.

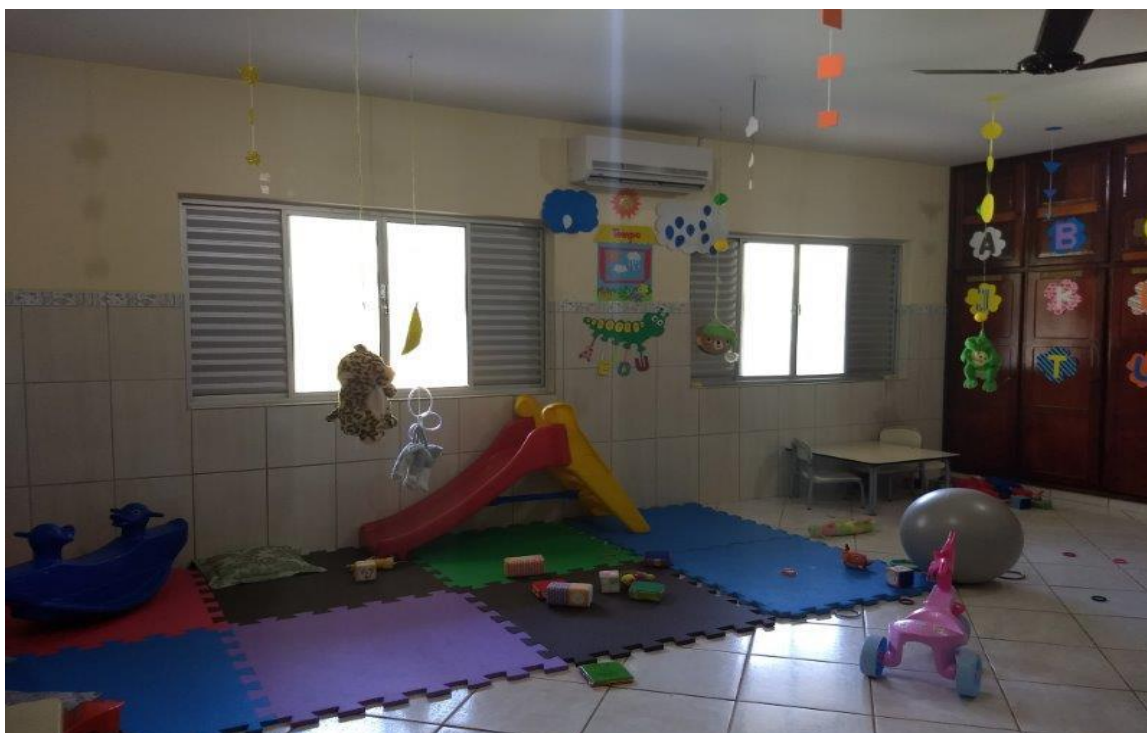
Foto 11: Brinquedoteca.

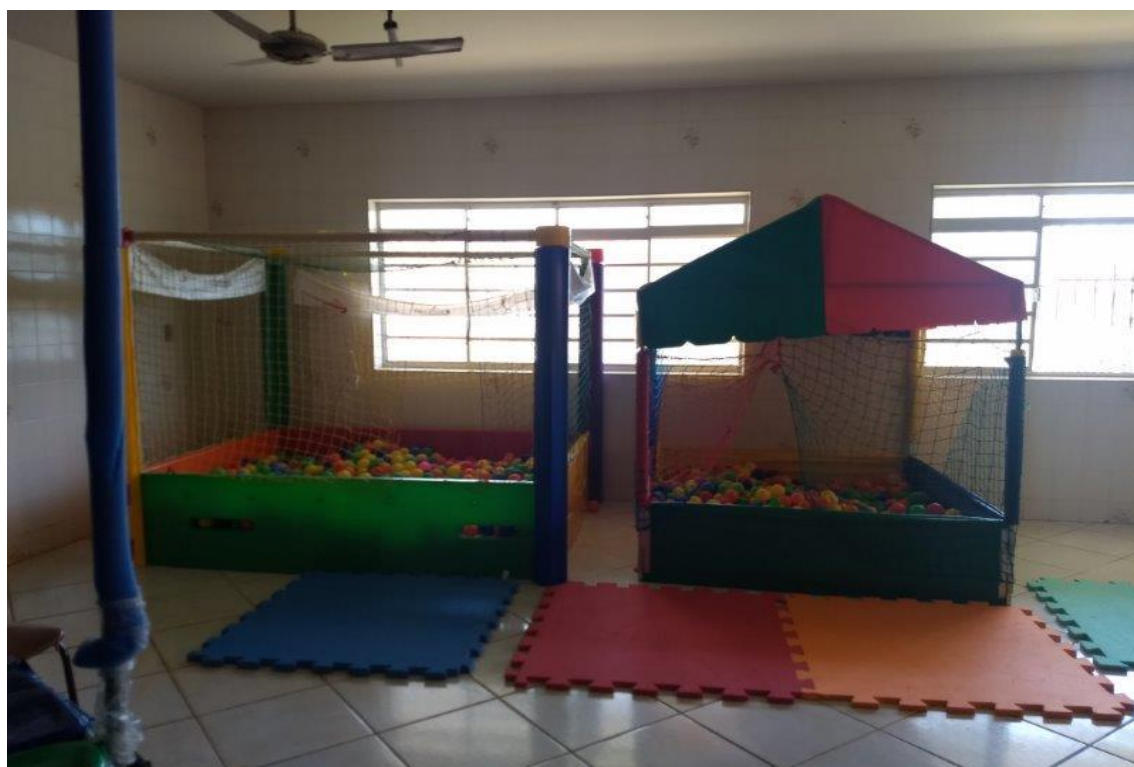
Foto 12: Brinquedos disponíveis para o lazer.

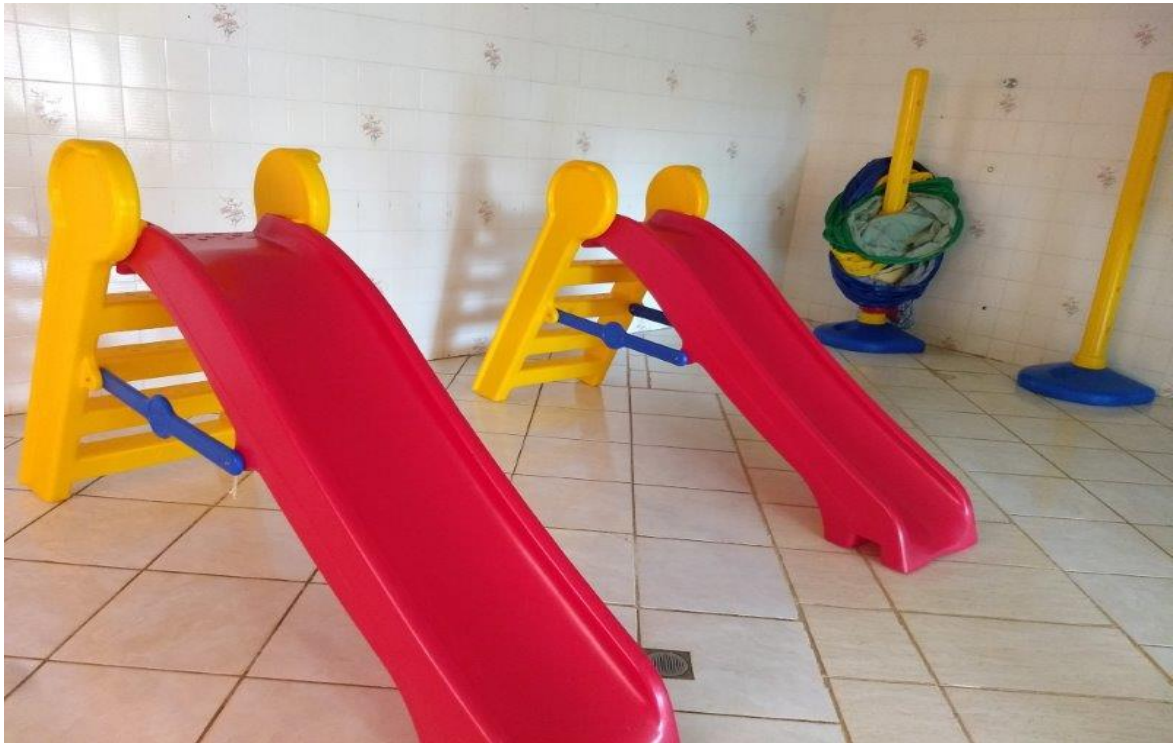
Foto 13: Sala de brinquedos.

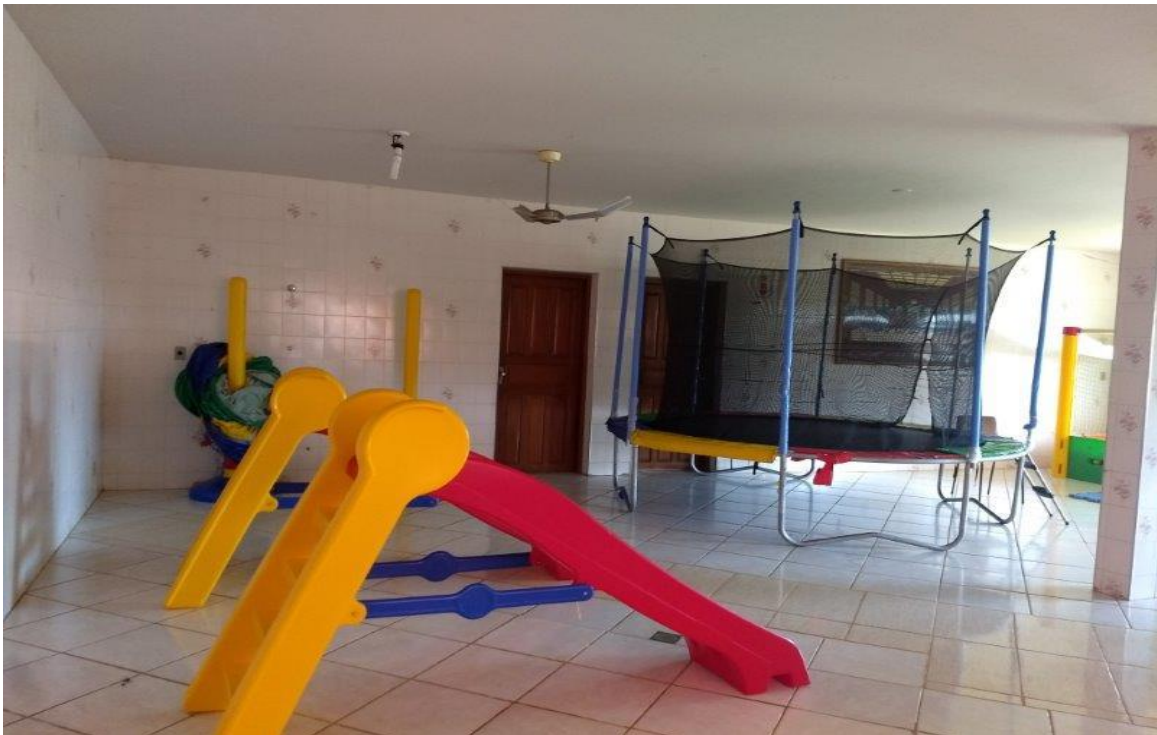
Foto 14: Brinquedos.

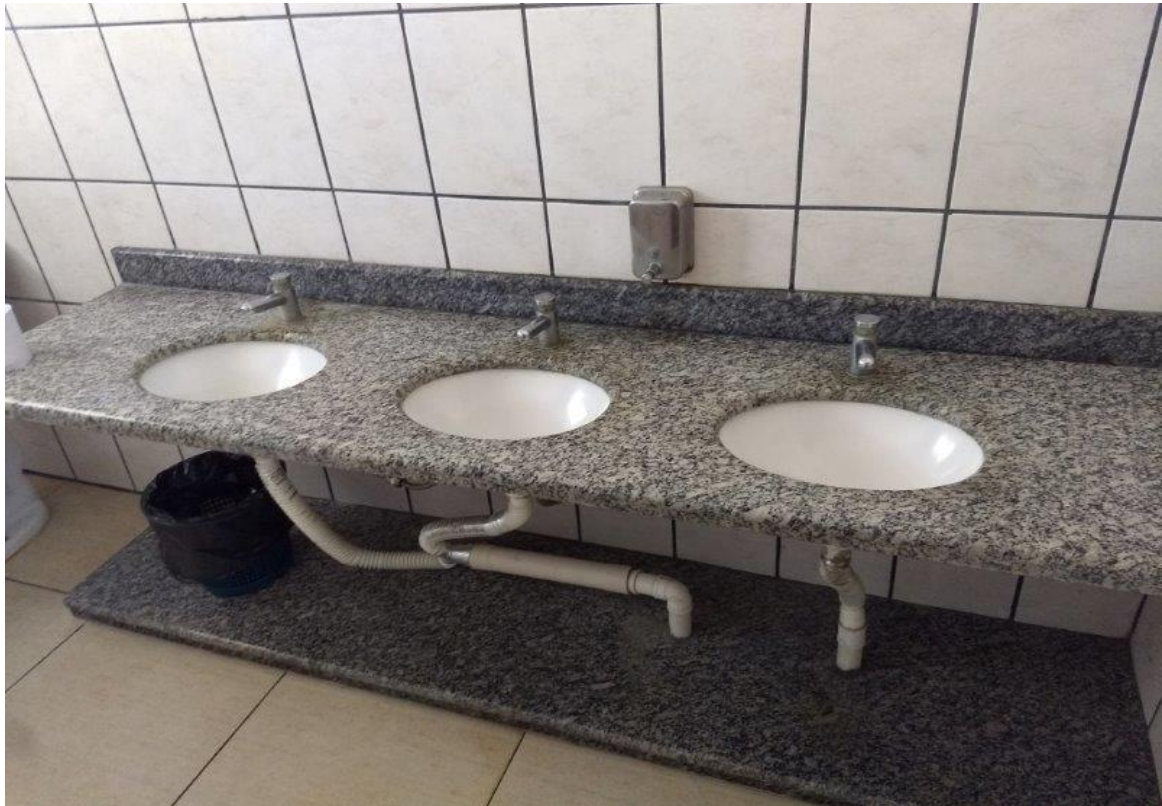
Foto 15: Pia adaptada para crianças.

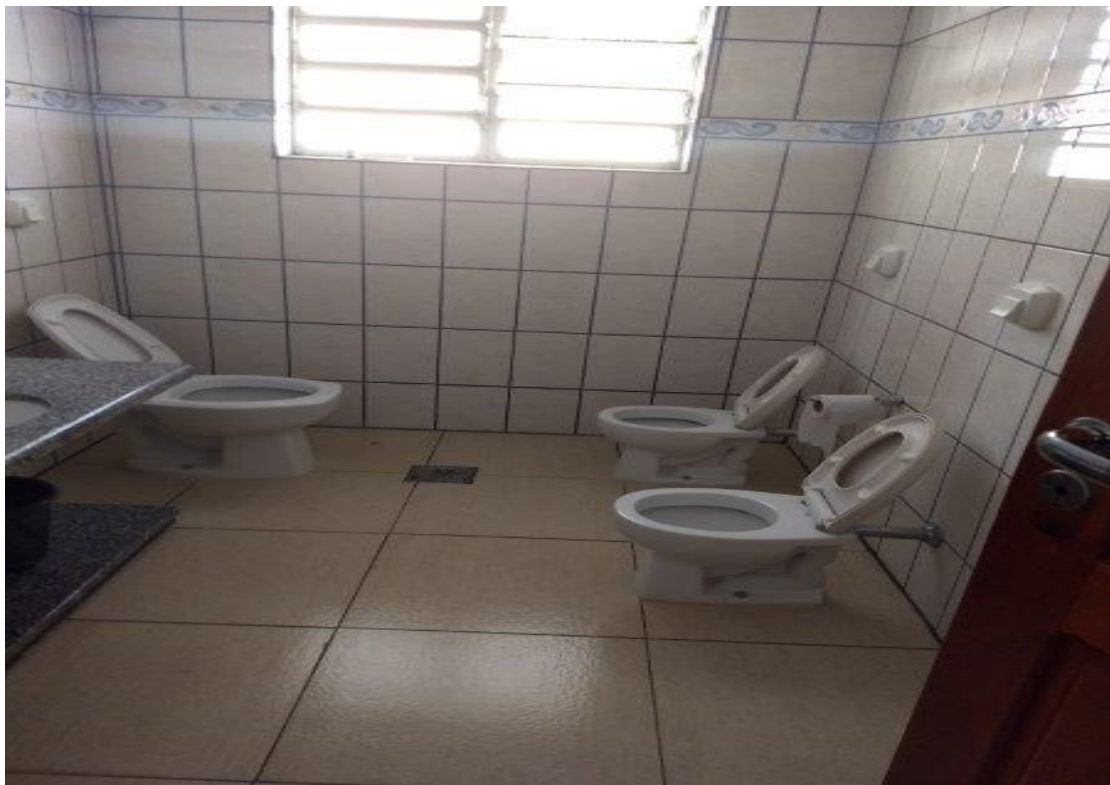
Foto 16: Sanitários adaptados para as crianças.

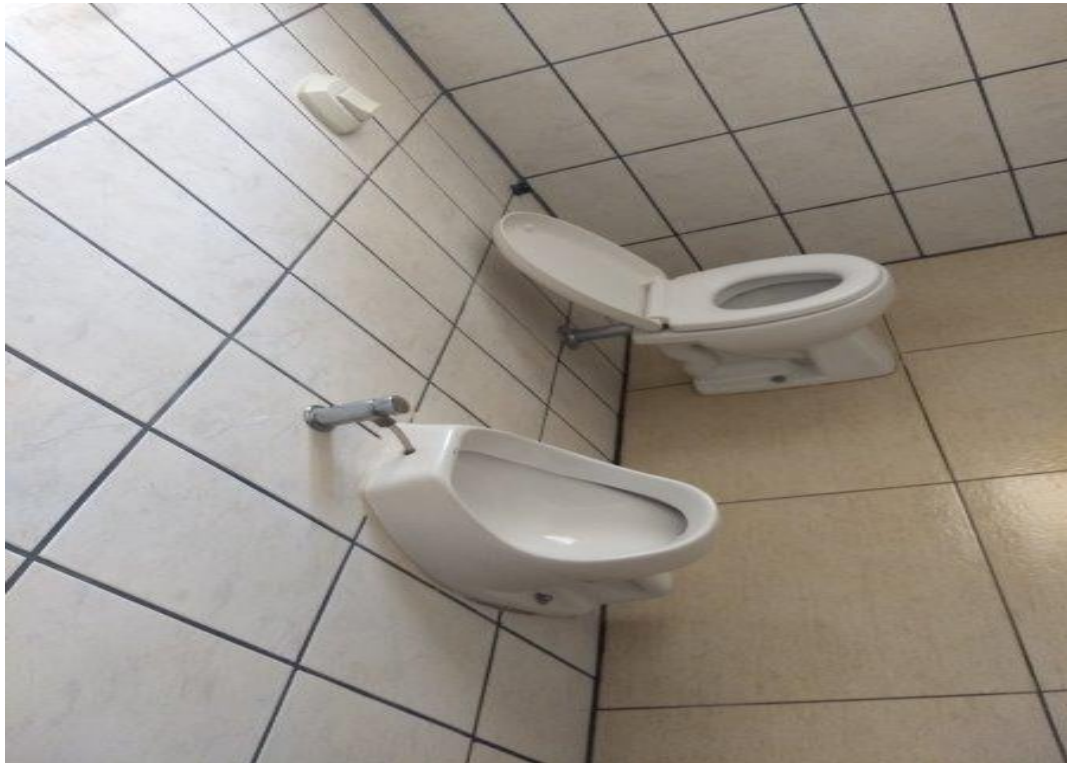
Foto 17: Sanitários.

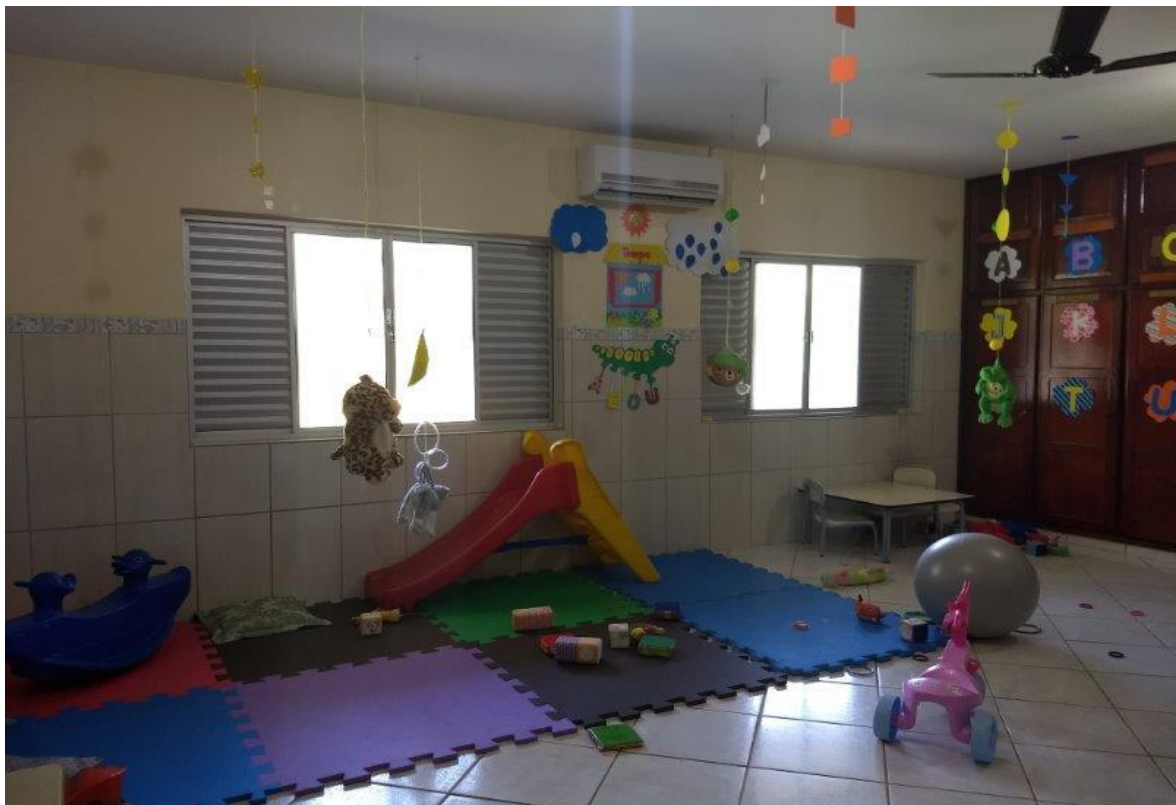
Foto 18: Sala de aula do Pré I climatizada.

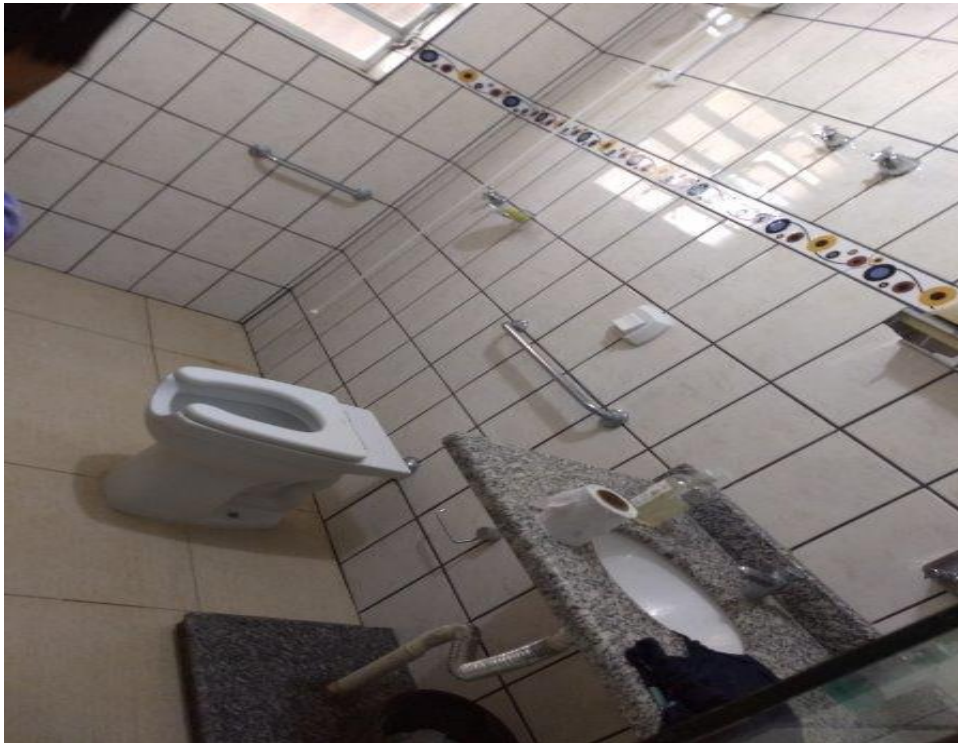
Foto 19: Sanitário adaptado para os AEE.

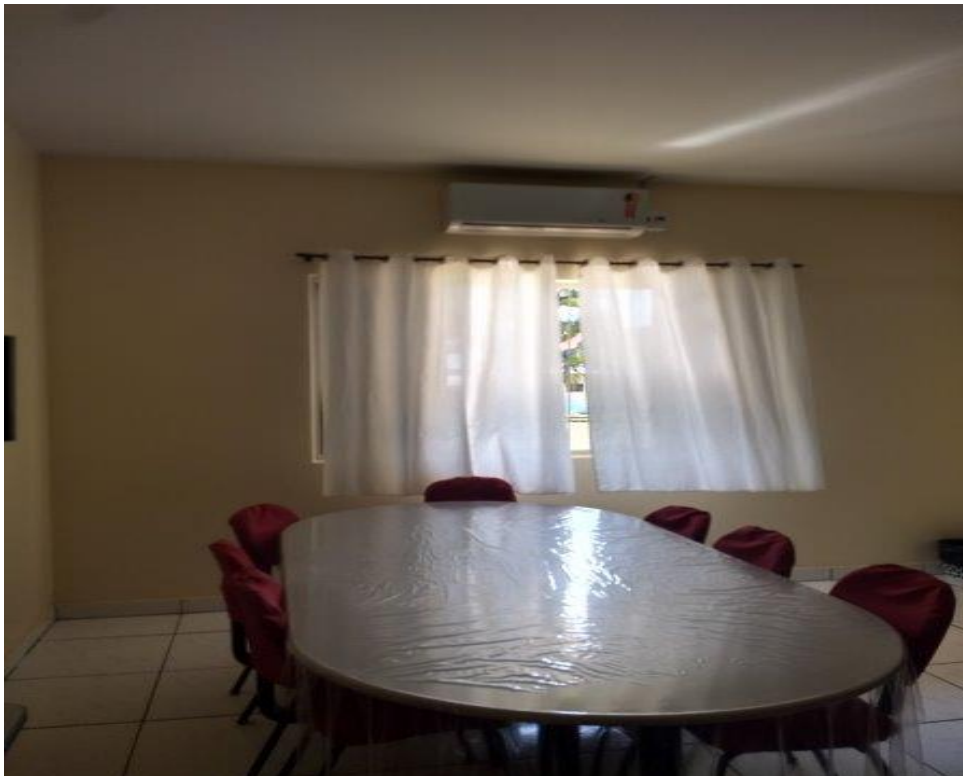
Foto 20: Sala de reunião.

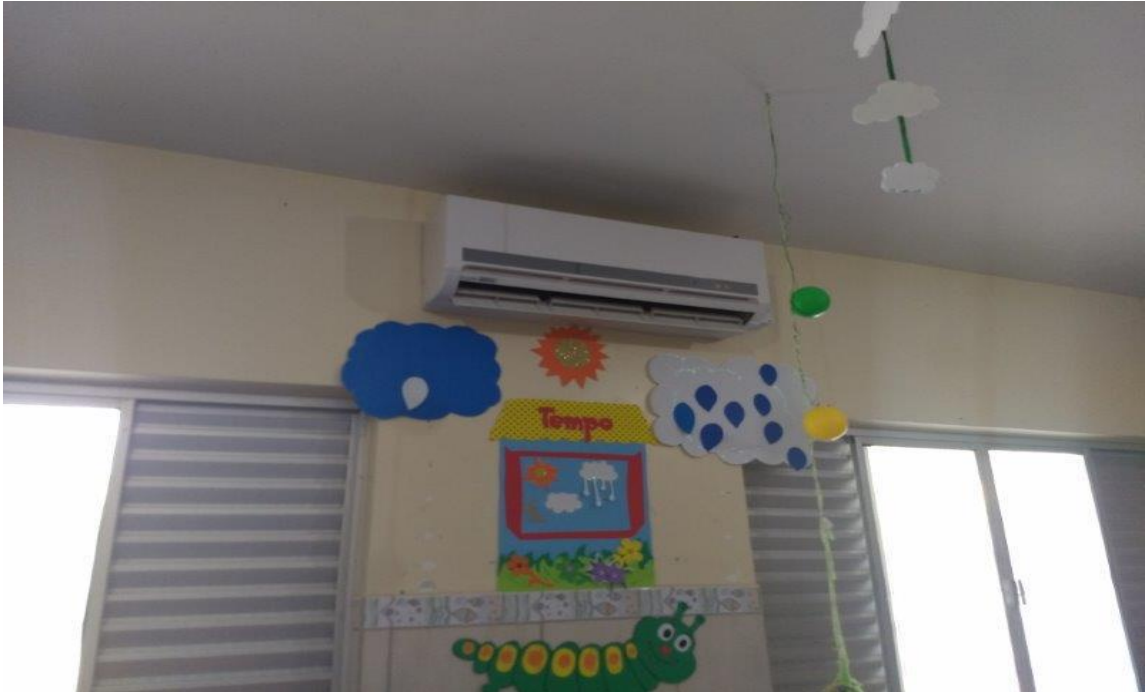
Foto 21: Sala de aula com ar condicionado.

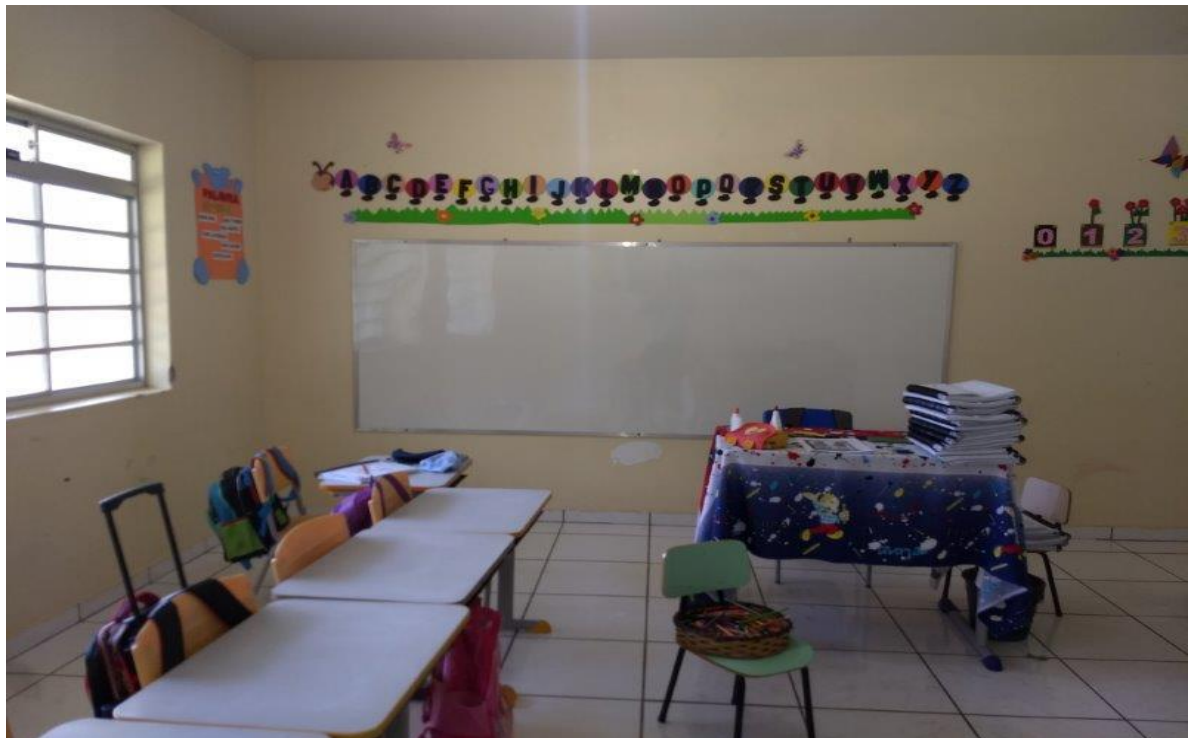
Foto 22: Quadro Branco.

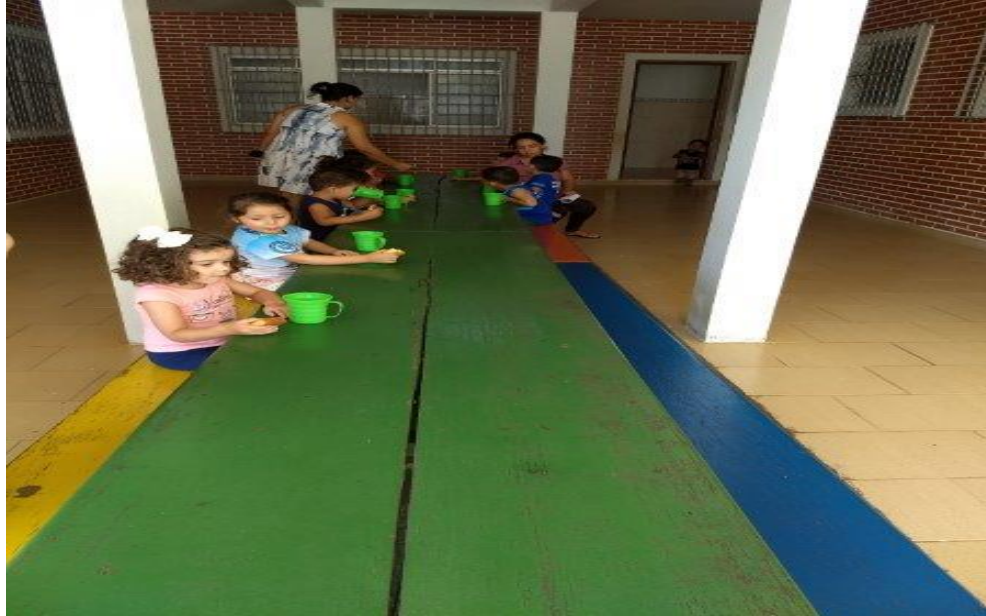
Foto 23: Refeitório coberto e adaptado para crianças da educação infantil.

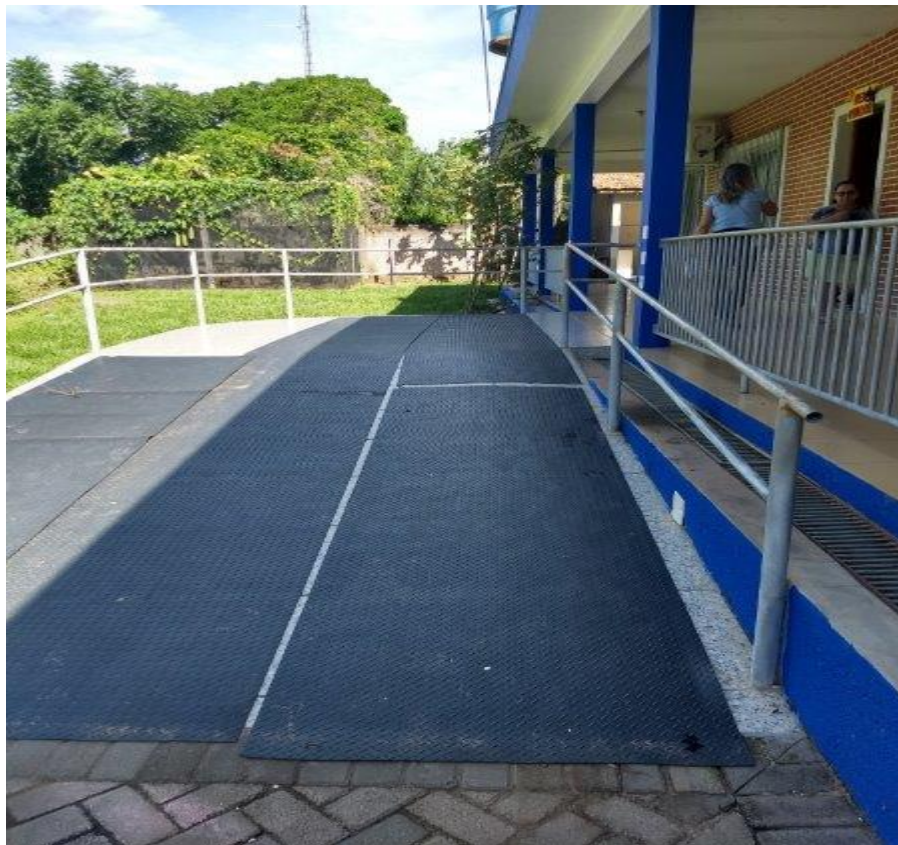
Foto 24: Rampa de acesso à escola.

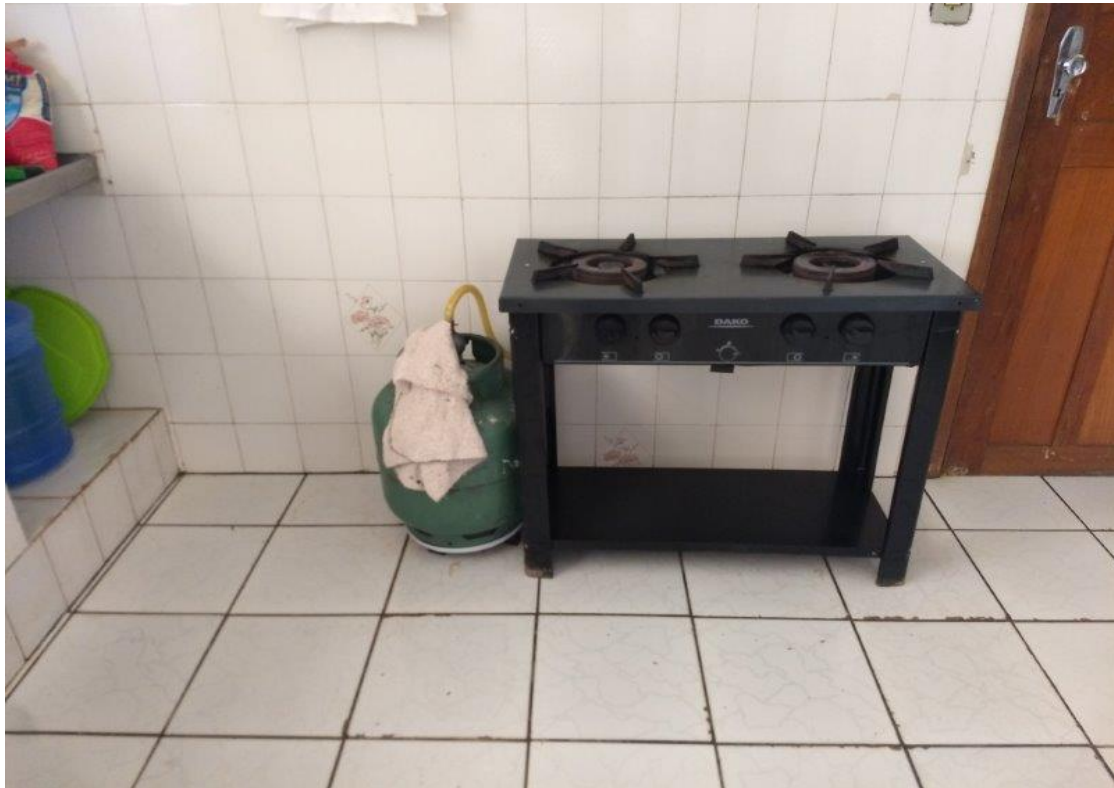
Foto 25: O botijão de gás dentro da cozinha.

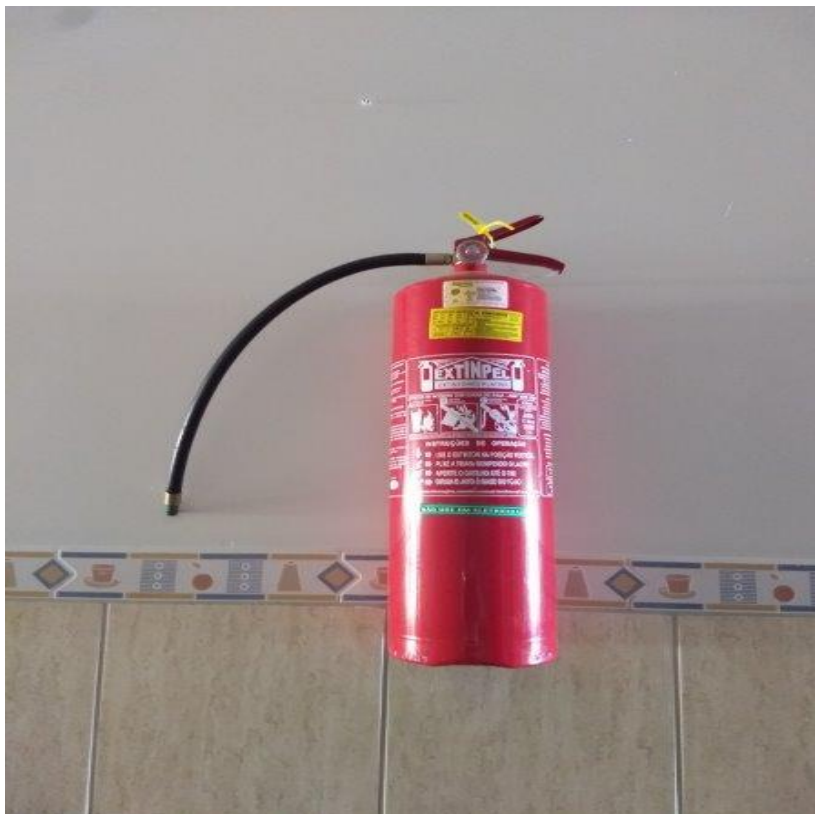
Foto 26: Extintor instalado no corredor.
