PROGRAMA VISITA ÀS ESCOLAS
AVALIAÇÃO DA INFRAESTRUTURA DA ESCOLA MUNICIPAL
MARIA AUXILIADORA BOSSA DA CUNHA
MUNICÍPIO DE FIGUEIRÓPOLIS D'OESTE/MT

PROGRAMA VISITA ÀS ESCOLAS RELATÓRIO DE LEVANTAMENTO

Protocolo: 158437/2017

Objeto da fiscalização: Avaliar a infraestrutura da Escola Municipal Maria Auxiliadora Bossa da Cunha localizada no Município de **Figueirópolis D'Oeste/MT**

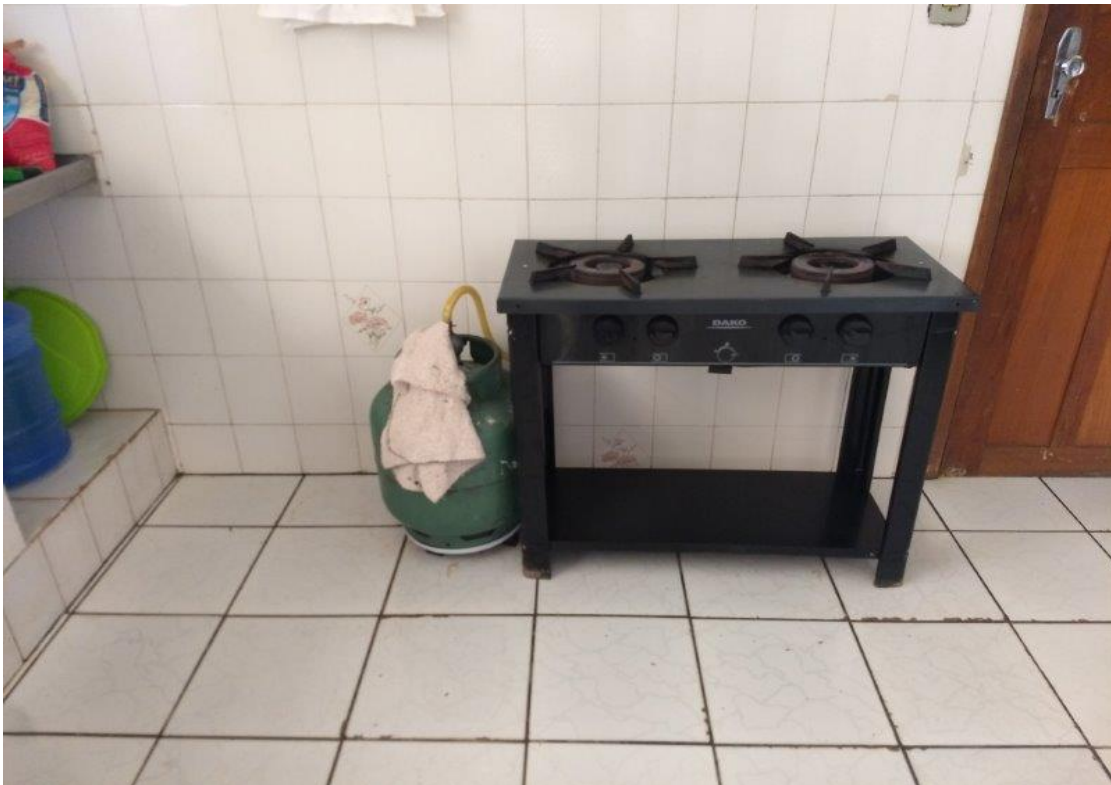
Problemas identificados	Apurou-se que o botijão de gás, em uso, está instalado dentro da cozinha. Verifica-se a necessidade de se instalar o botijão do lado externo da cozinha (protegido por grades, para evitar furtos).
Responsável	Secretaria Municipal de Educação
Status	Não solucionado.
Análise da equipe técnica	Em visita a escola em 15/04/2019, constatou-se que o botijão de gás permanece dentro da cozinha.

Foto 30: Botijão de gás dentro da cozinha.

14. No entanto, persiste uma irregularidade grave (achado nº 16) que se refere a necessidade de instalação do botijão de gás na área externa da cozinha, obedecendo aos padrões de segurança definidos nas normas da ABNT.
