**PROGRAMA VISITA ÀS ESCOLAS**  
**AVALIAÇÃO DA INFRAESTRUTURA DA ESCOLA**  
**MUNICIPAL SIMÃO BORORÓ**  
**MUNICÍPIO DE SALTO DO CÉU/MT**

## **PROGRAMA VISITA ÀS ESCOLAS RELATÓRIO DE LEVANTAMENTO**

**Protocolo:** 158445/2017

**Objeto da fiscalização:** Avaliar a infraestrutura da Escola Municipal Simão Bororó - localizada no município de Salto do Céu/MT.

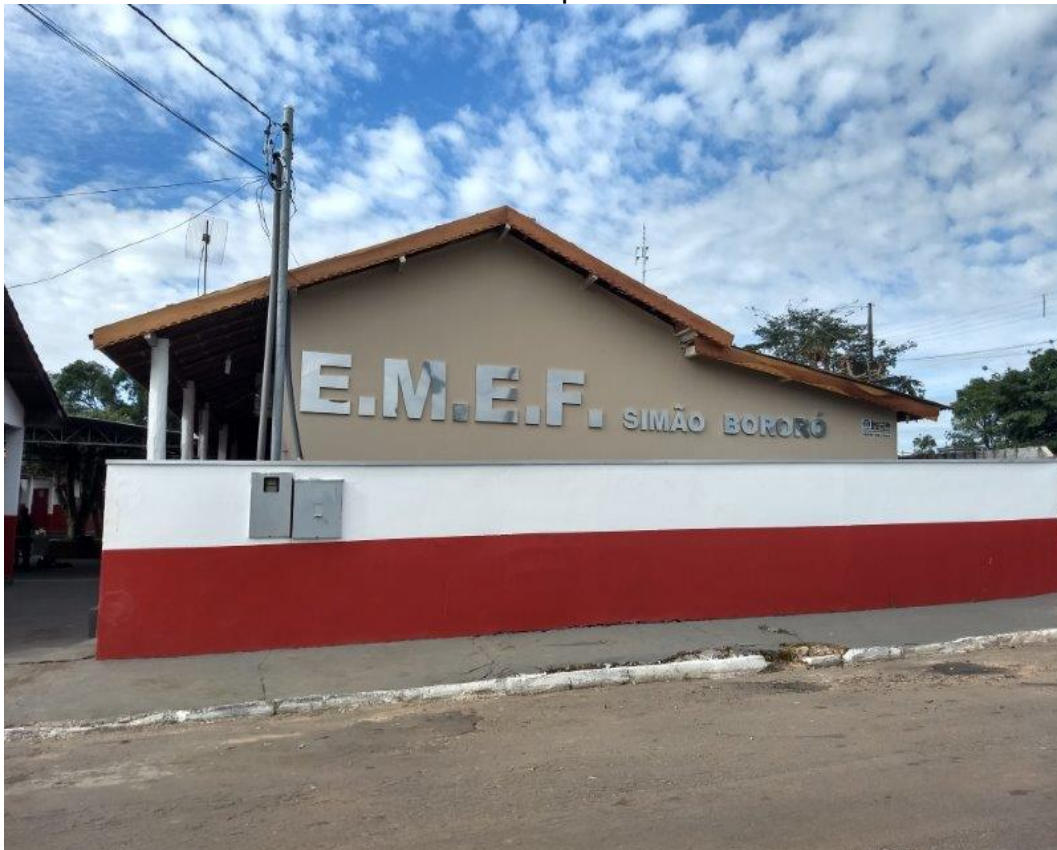
Prédio da escola que atende alunos de 6º ao 9º ano e possui uma sala dos alunos do Atendimento Educacional Especializado - AEE.

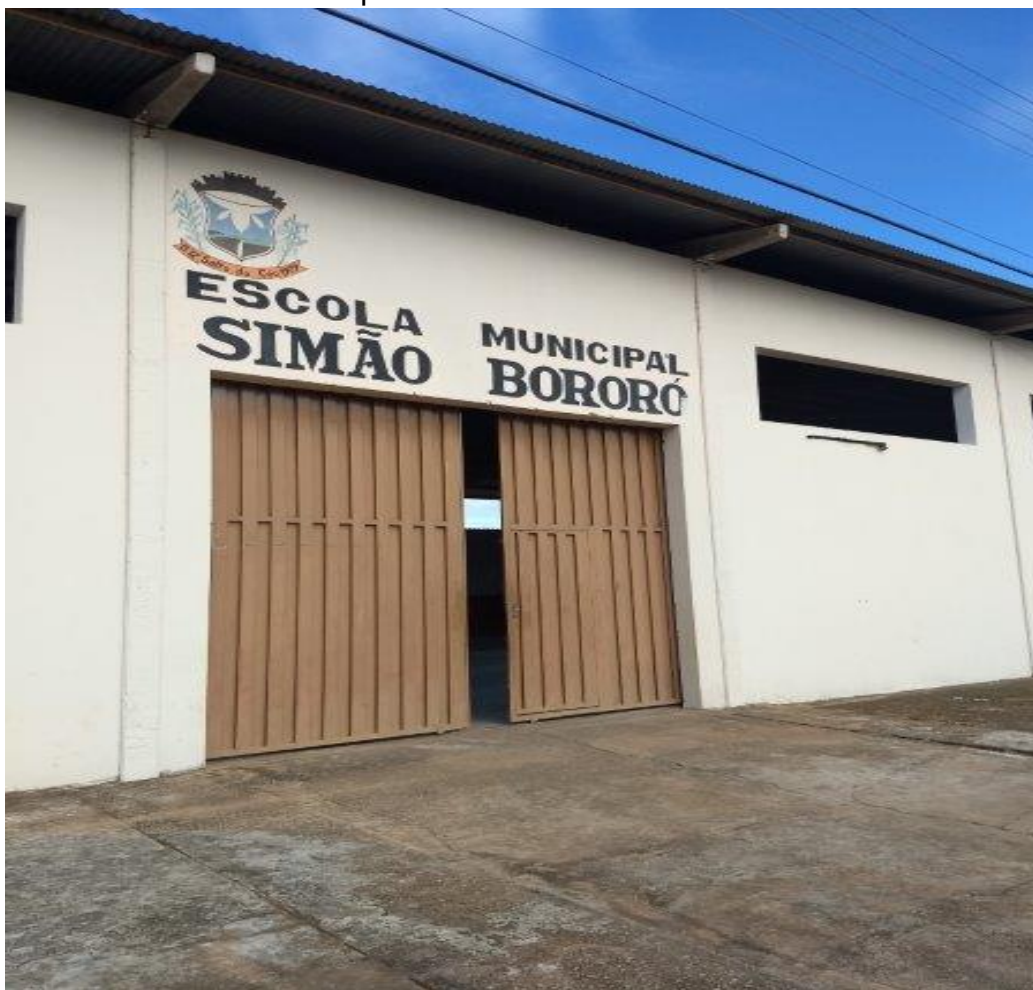
Prédio anexo da escola que atende alunos do 1° ao 5° ano.

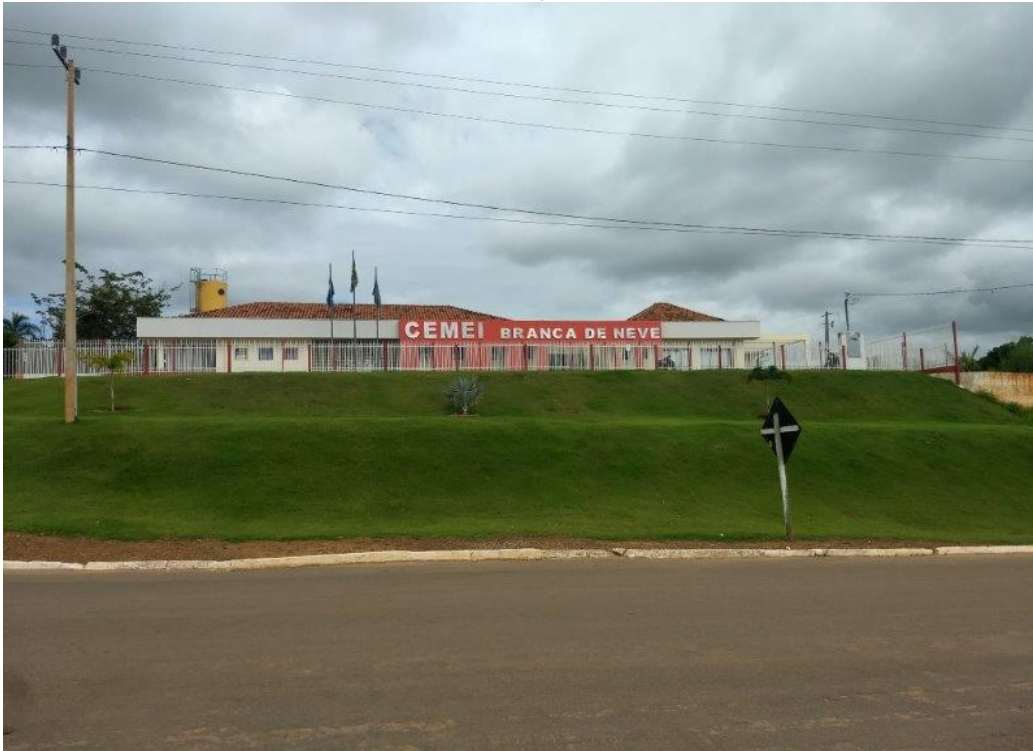
Unidade que atende alunos da educação infantil.

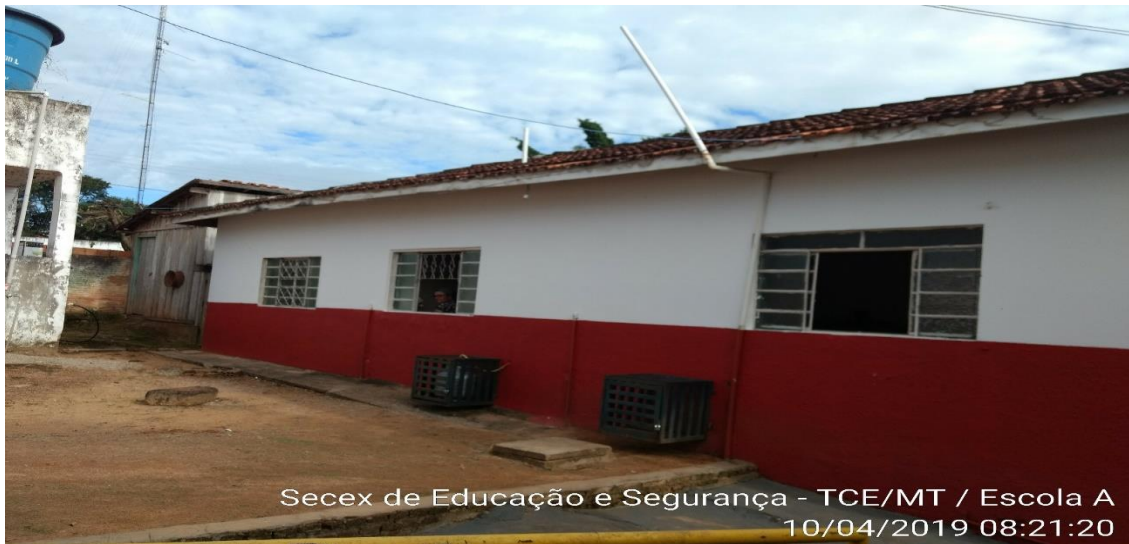
<b>Problemas identificados</b>	Verificou-se a falta de telhas e/ou telhas quebradas no beiral da escola (sala de aula próxima a caixa d'água). Também foi informado que há goteiras na sala 4. Assim, verifica-se a necessidade de reparos no telhado dos ambientes indicadas nas fotos e/ou citados acima.
<b>Providências a serem tomadas</b>	Consertado.
<b>Prazo para implementação</b>	Há previsão de construção de escola (relatório de avaliação do plano de ação)
<b>Status</b>	<b>Solucionado.</b>
<b>Análise da equipe técnica</b>	Em visita a escola em 10.04.2019, verificou-se que o telhado foi consertado.

Foto 1: Telhado consertado.

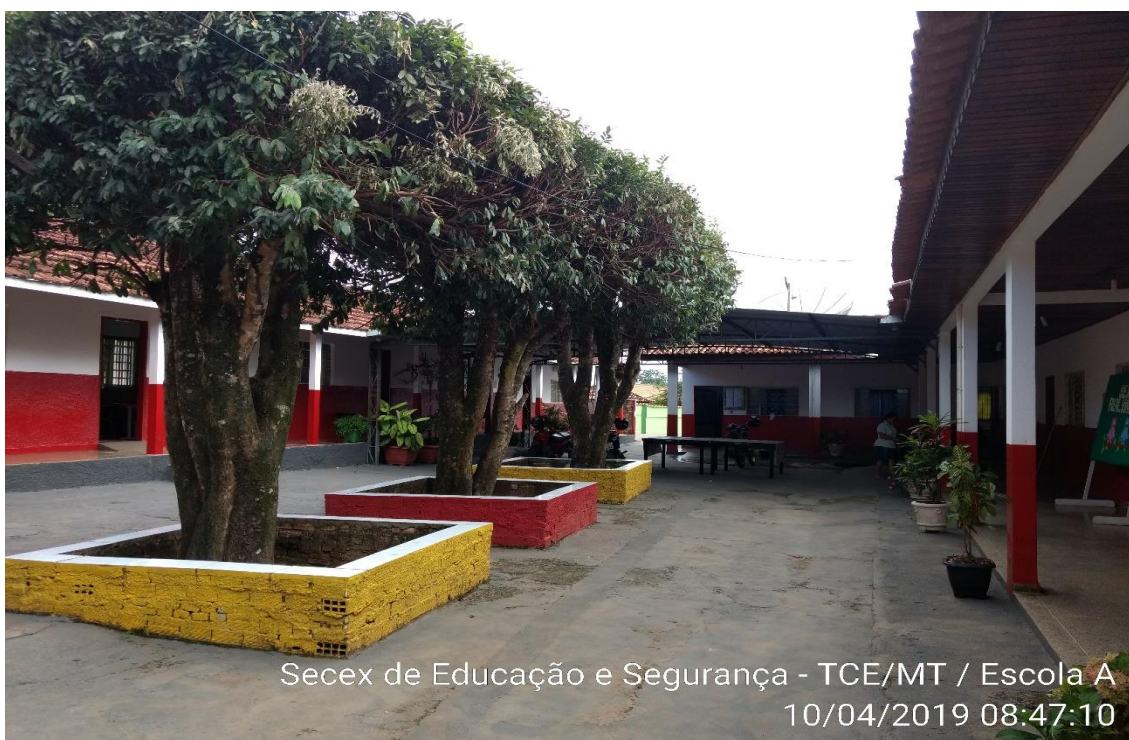
Foto 2: Telhado reformado.

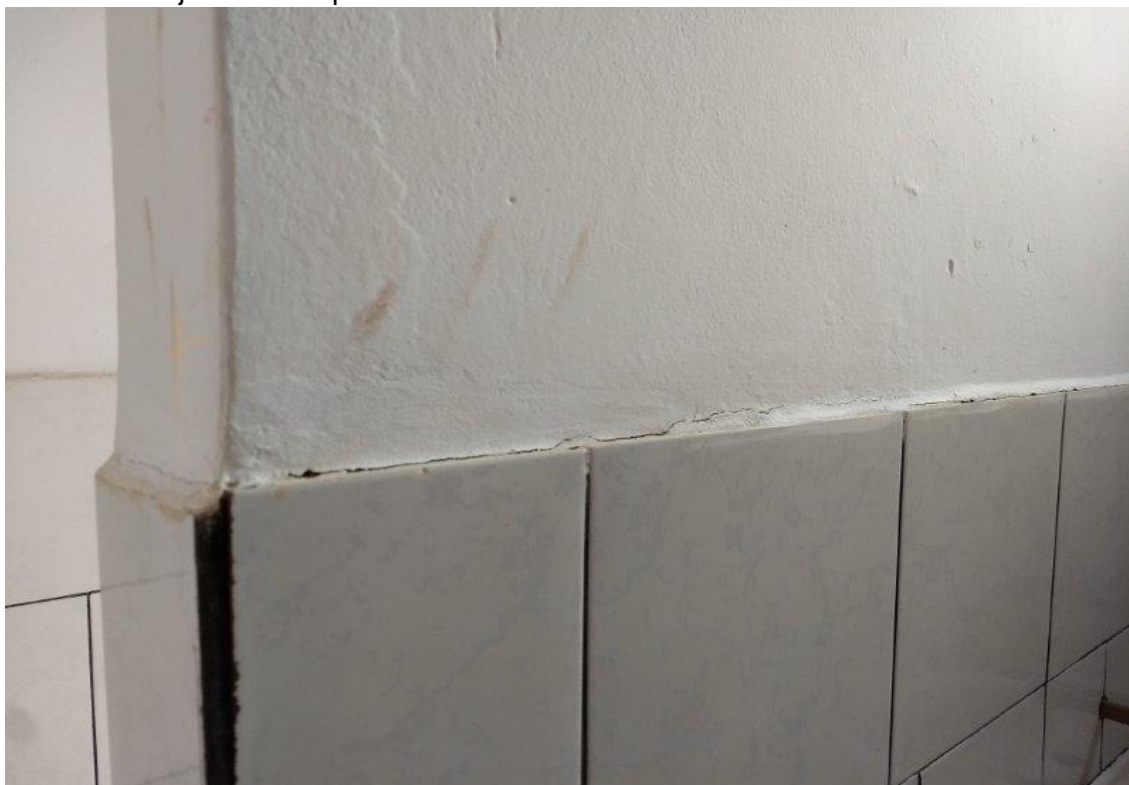
<b>Problemas identificados</b>	Verificou-se que o sanitário masculino possui alguns azulejos quebrados/faltando. Também se verificou a existência de rachadura em uma divisória tanto do sanitário masculino quanto do feminino, podendo haver possibilidade de desabamento. Esses locais necessitam de reparos.
<b>Providências a serem tomadas</b>	Consertado.
<b>Prazo para implementação</b>	Há previsão de construção de escola (relatório de avaliação do plano de ação)
<b>Responsável</b>	
<b>Status</b>	<b>Não solucionado.</b>
<b>Análise da equipe técnica</b>	Em visita a escola em 10.04.2019, verificou-se que permanecem azulejos quebrados, sendo consertada apenas a parede do interruptor perto do banheiro masculino.

Foto 3: Azulejo trincado/quebrado – sanitário masculino.

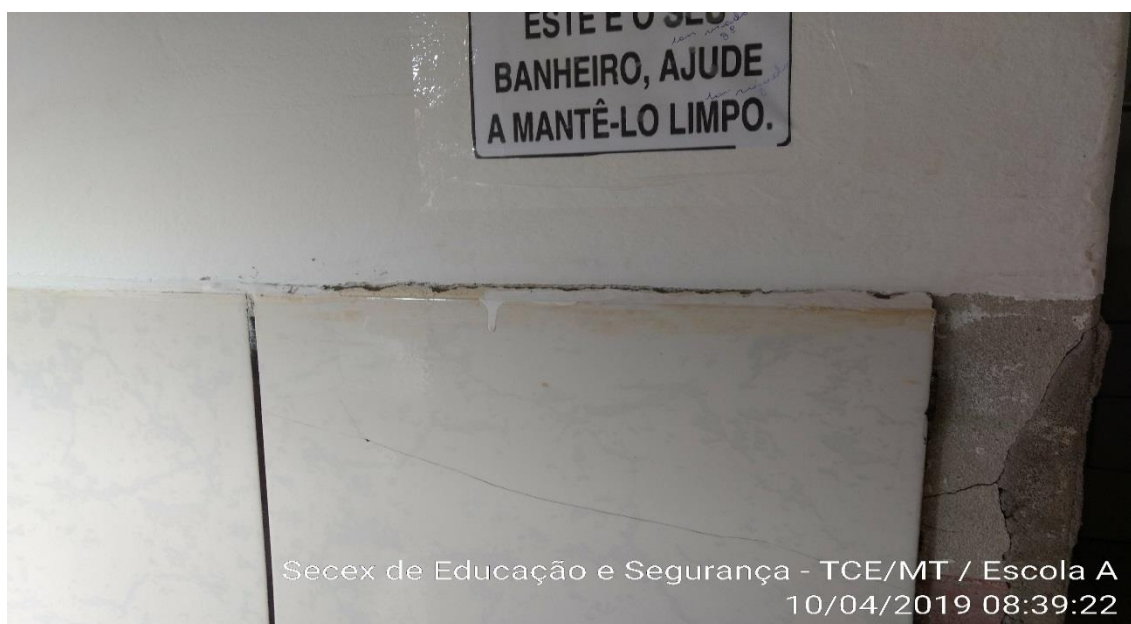
Foto 4: Azulejo está solto da parede.

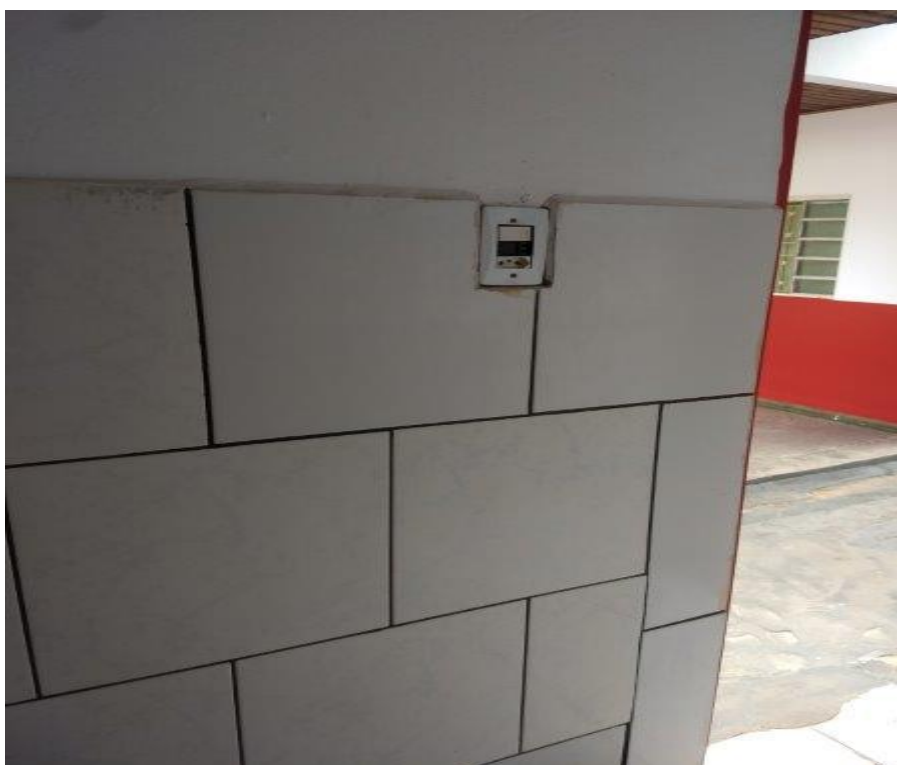
Foto 5: Parede do interruptor consertada – sanitário masculino.

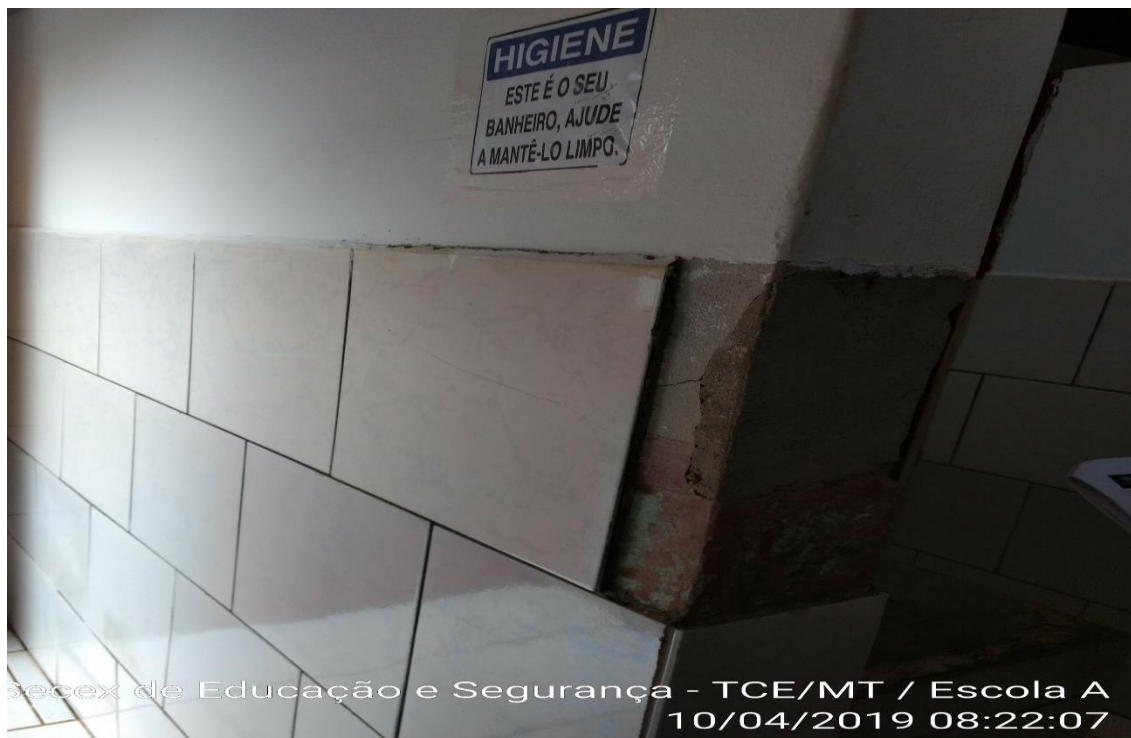
Foto 6: Azulejo faltando/trincado – sanitário masculino.

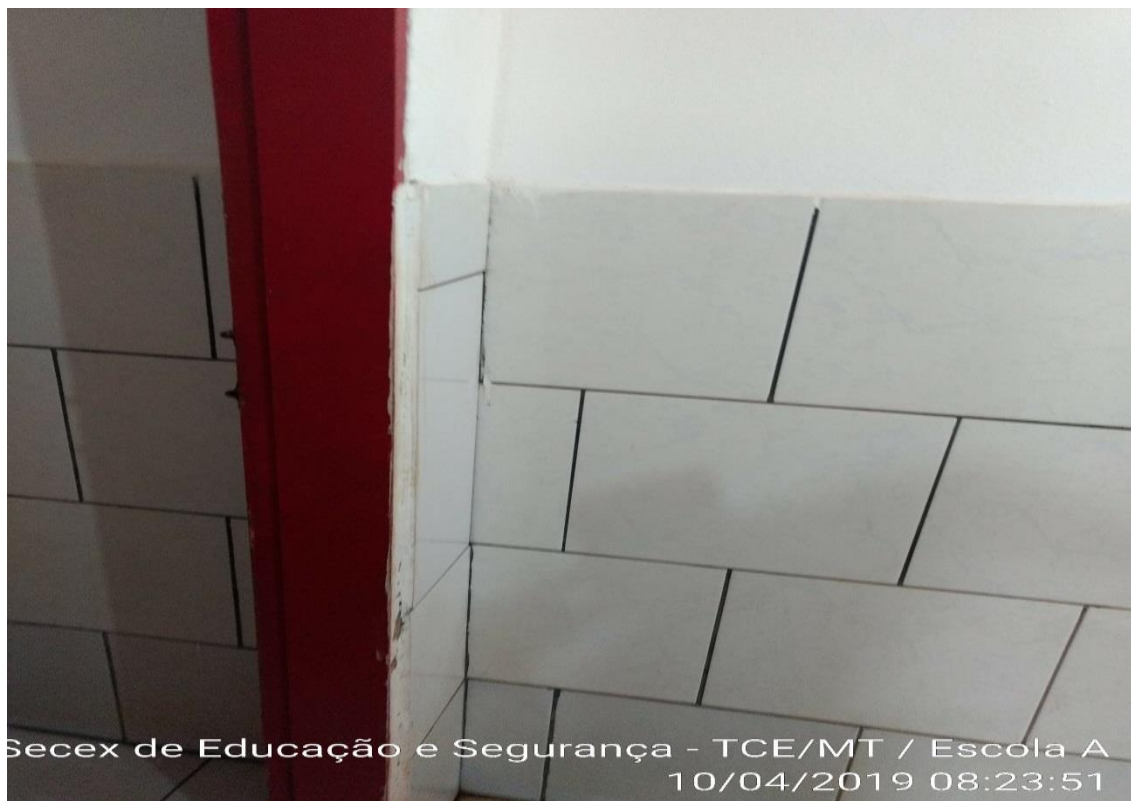
<b>Problemas identificados</b>	Verificou-se a existência de portas com o umbral apodrecido/danificado, bem como janela com a vidraça quebrada. Verifica-se a necessidade de reparos nas portas, bem como a substituição da vidraça quebrada, indicados nas fotos.
<b>Providências a serem tomadas</b>	Solicitada a reposição do vidro da janela.
<b>Prazo para implementação</b>	Há previsão de construção de escola (relatório de avaliação do plano de ação)
<b>Responsável</b>	
<b>Status</b>	<b>Solucionado.</b>
<b>Análise da equipe técnica</b>	Em visita a escola em 10.04.2019, verificou-se que foram consertados todos os umbrais dos sanitários e salas de aula, e os vidros das janelas foram trocados.

Foto 7: Umbral consertado – sanitário feminino.

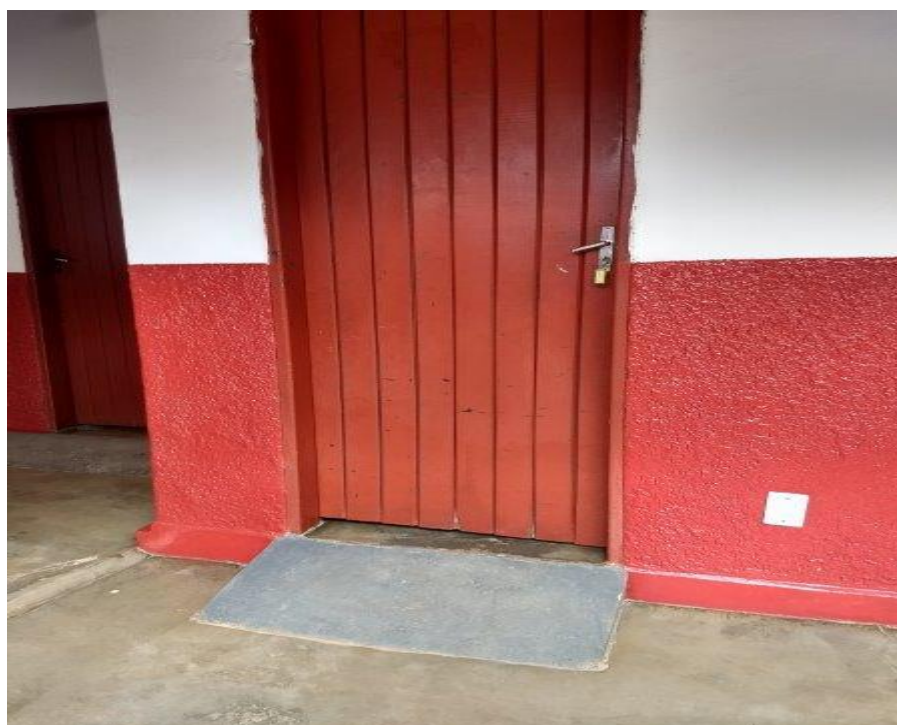
Foto 8: Umbral das portas consertadas.

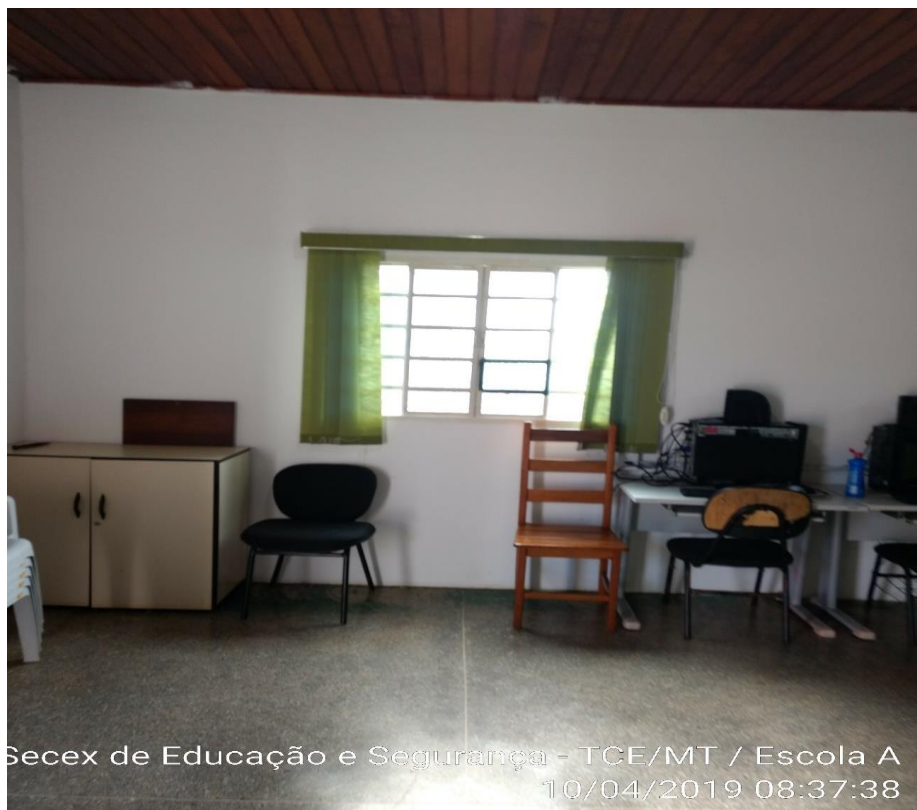
Foto 9: Janela consertada – laboratório.

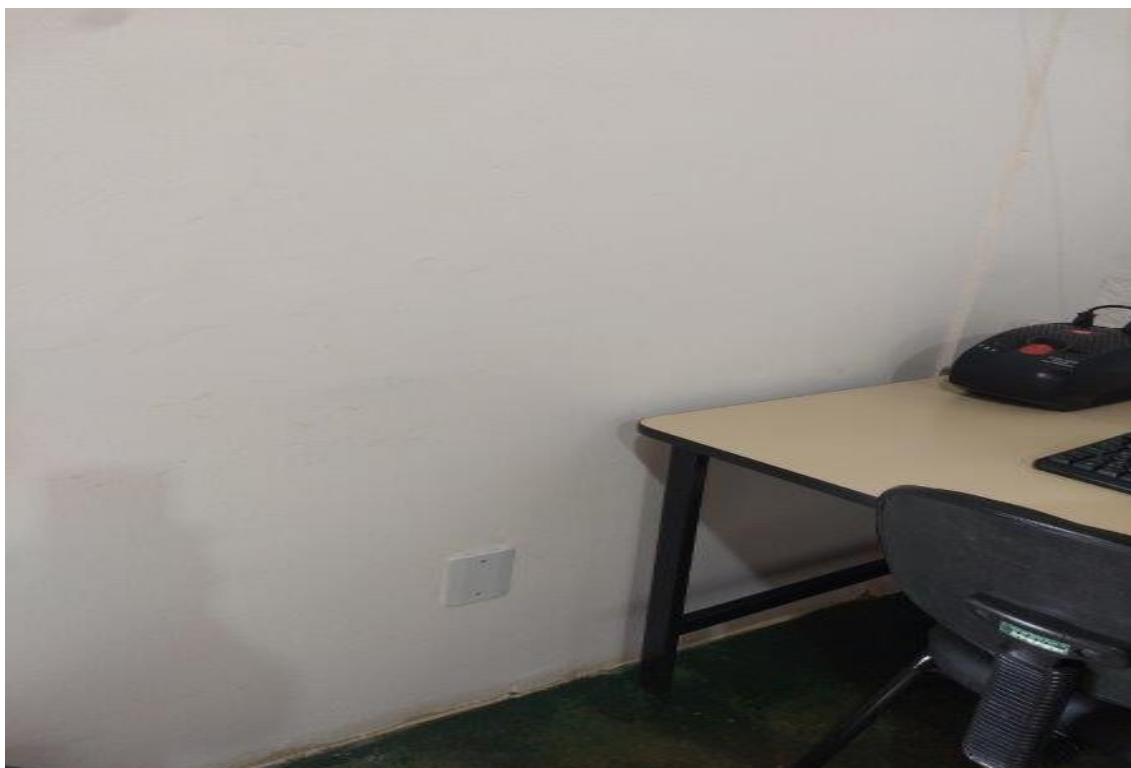
<b>Problemas identificados</b>	Verificou-se fiação exposta em ambientes da escola. Também se verificou a existência de interruptor que não está funcionando, conforme fotos. Faz-se necessário a correção dos problemas.
<b>Providências a serem tomadas</b>	Consertado.
<b>Prazo para implementação</b>	Há previsão de construção de escola (relatório de avaliação do plano de ação).
<b>Responsável</b>	-----
<b>Status</b>	<b>Solucionado.</b>
<b>Análise da equipe técnica</b>	Em visita a escola em 10.04.2019, não foi constatada fiação exposta e verificou-se que os interruptores estão funcionando.

Foto 10: Fiação consertada (sala do diretor, secretaria e sala dos professores).

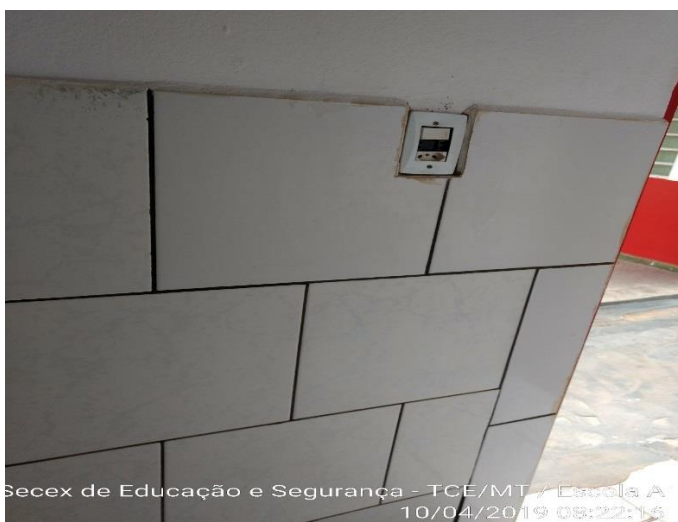
Foto 11: Fiação consertada – sanitário masculino.

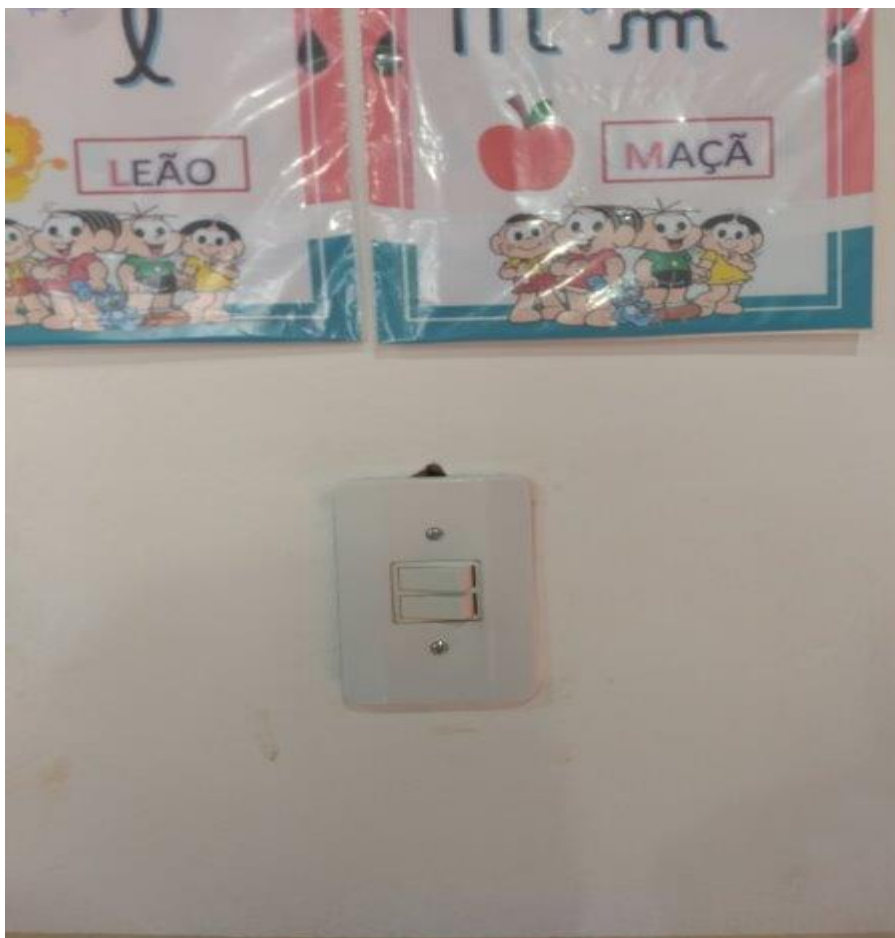
Foto 12: Interruptor funcionando – sala 4.

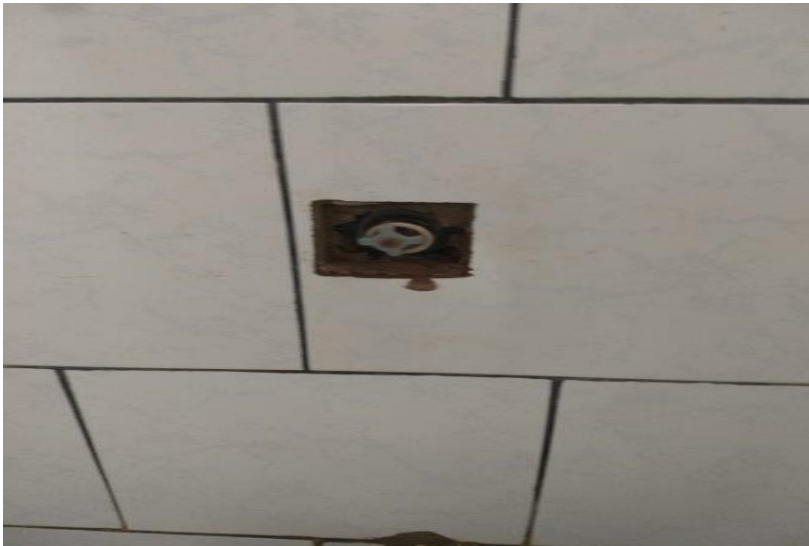
<b>Problemas identificados</b>	Verificou-se que os sanitários necessitam de reparos, em especial nos assentos e nos acionadores de descarga. Cabe observar, inclusive, que não há adequações nos vasos para crianças da educação infantil. Também se verificou a inexistência de torneira em uma pia.
<b>Providências a serem tomadas</b>	Consertado.
<b>Prazo para implementação</b>	Há previsão de construção de escola (relatório de avaliação do plano de ação)
<b>Responsável</b>	-----
<b>Status</b>	<b>Solução em andamento.</b>

Em visita a escola em 10.04.2019, verificou-se nos banheiros feminino e masculino que foram consertados dois acionadores de descargas e permaneceram sem consertos outros dois. No que refere a adequação dos vasos para as crianças da educação infantil, verificou-se que as crianças foram transferidas para outra creche destinada apenas a educação infantil. Foram colocadas as torneiras da pia dos sanitários.

Foto 13: Acionador de descarga não consertado - sanitário masculino.

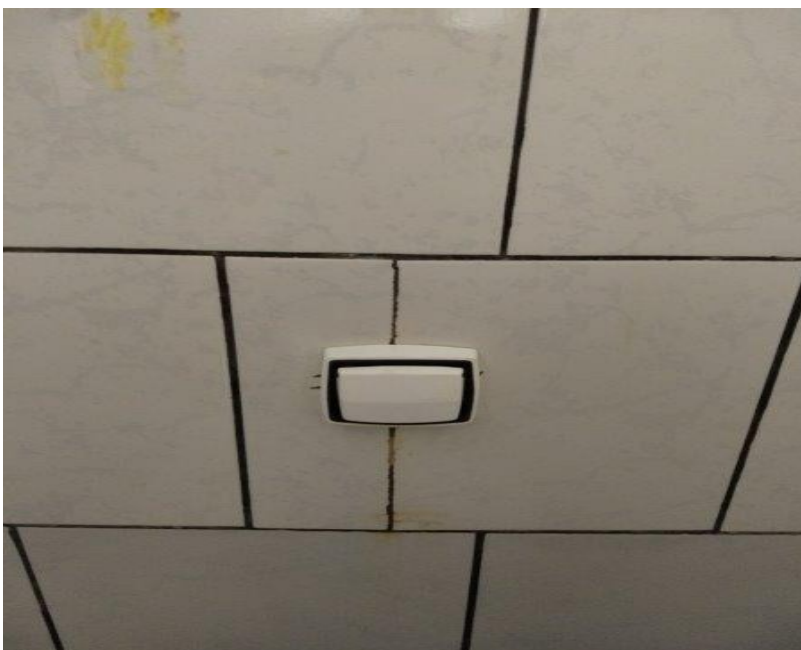
Foto 14: Acionador de descarga consertado - sanitário masculino.

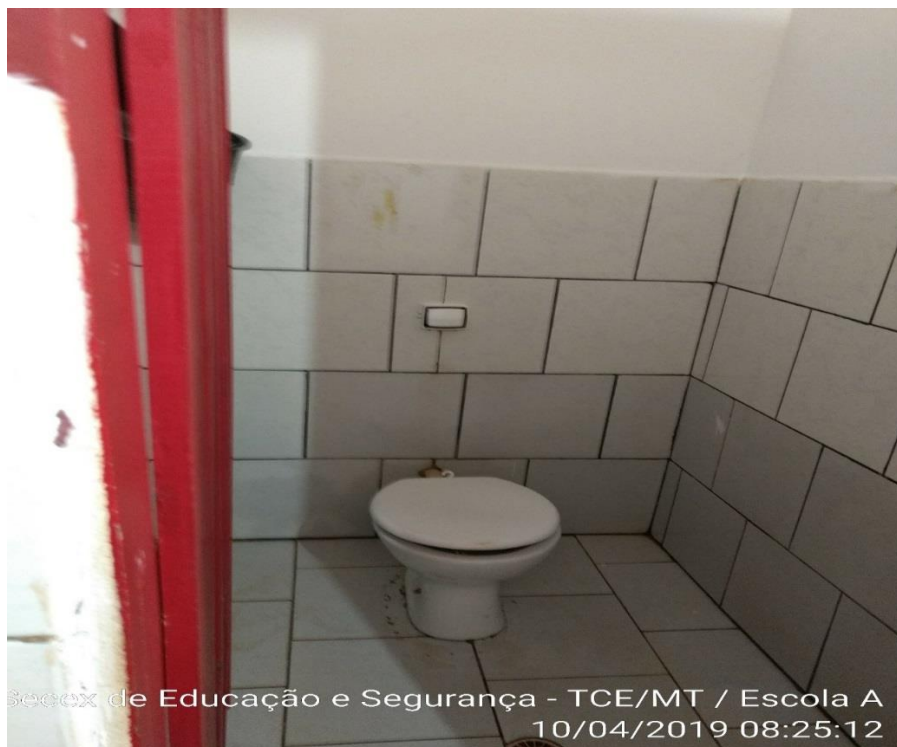
Foto 15: Sanitários arrumados e em condições de uso tanto masculino como feminino.

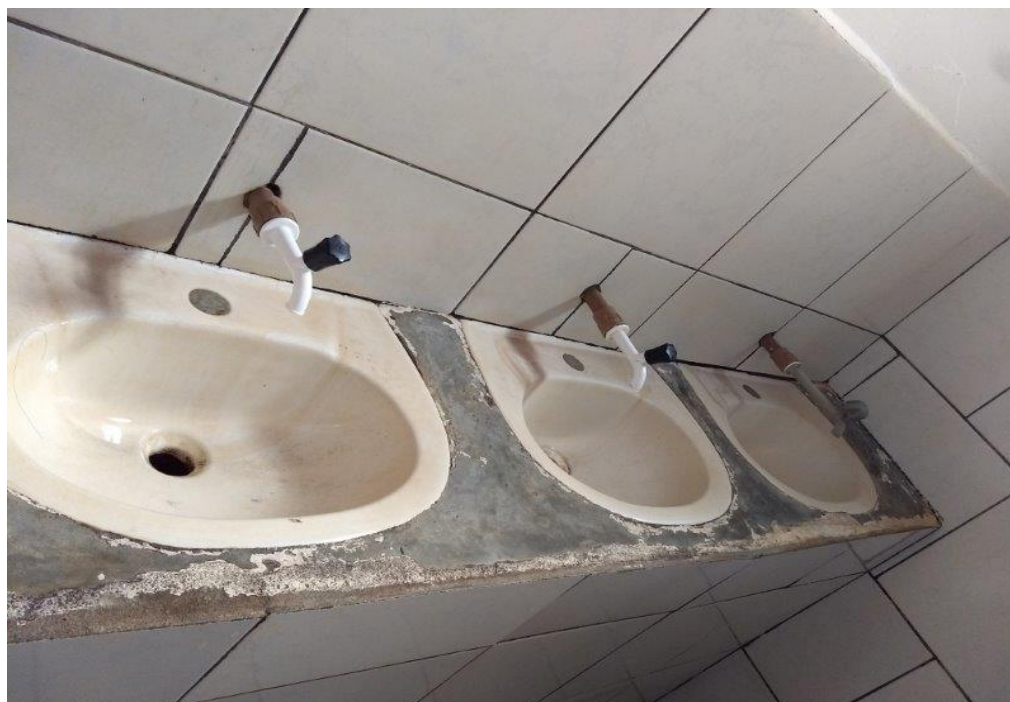
Foto 16: Torneiras trocadas – sanitário feminino.

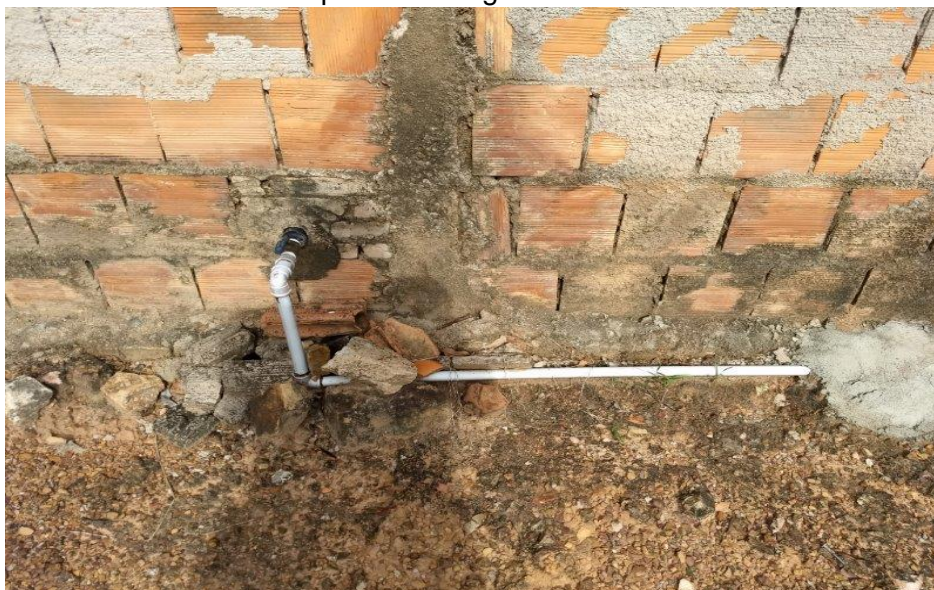
<b>Problemas identificados</b>	Verificou-se que o encanamento que recebe a água da rua está danificado, pois há vazamentos. Também se verificou que a caixa d'água não possui tampa, tendo sido improvisada uma cobertura precária de telhas de amianto. Verifica-se a necessidade de reparos/substituição do encanamento que recebe a água da rua e da caixa d'água.
<b>Providências a serem tomadas</b>	Consertado.
<b>Prazo para implementação</b>	-----
<b>Responsável</b>	-----
<b>Status</b>	<b>Solucionado.</b>
<b>Análise da equipe técnica</b>	Em visita a escola em 10.04.2019, verificou-se que foram trocados os encanamentos que recebem a água da rua. A caixa d'água foi trocada.

Foto 17: Encanamento que recebe água da rua consertado.

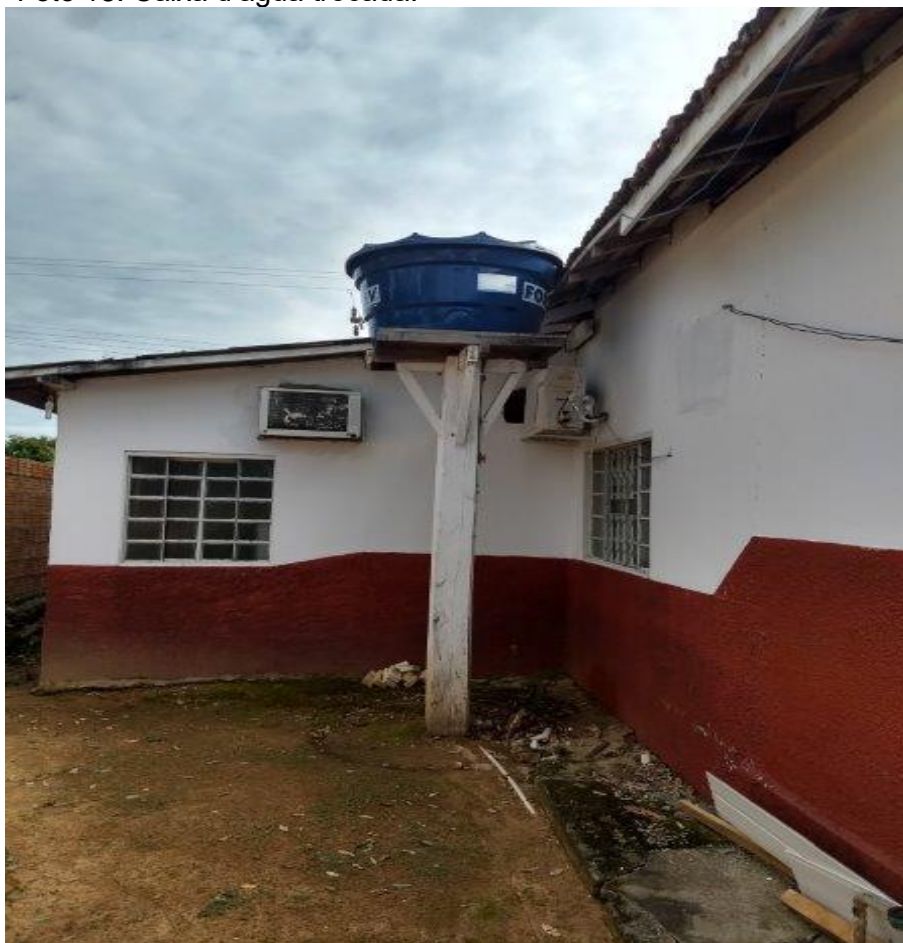
Foto 18: Caixa d'água trocada.

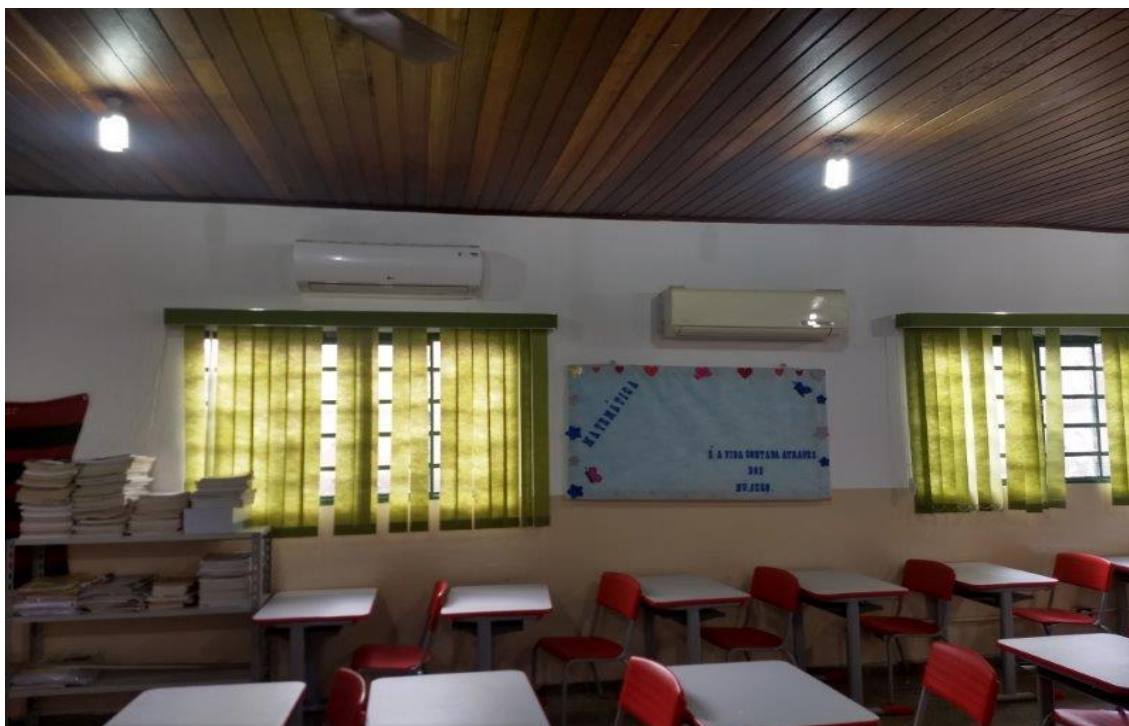
<b>Problemas identificados</b>	Ar condicionado com defeito. Sala de aula apurou-se que o ar condicionado da sala de aula nº 10 não está refrigerando. Verifica-se a necessidade de manutenção do referido aparelho, bem como, sendo o caso, dos outros aparelhos da unidade escolar.
<b>Providências a serem tomadas</b>	Consertado.
<b>Prazo para implementação</b>	-----
<b>Responsável</b>	-----
<b>Status</b>	<b>Solucionado.</b>
<b>Análise da equipe técnica</b>	Em visita a escola em 10.04.2019, verificou-se que foi colocado outro ar ao lado, funcionando normalmente. E foi realizada a manutenção em todos os condicionadores de ar.

Foto 19: Colocado aparelho de ar condicionado novo na sala de aula nº 10.

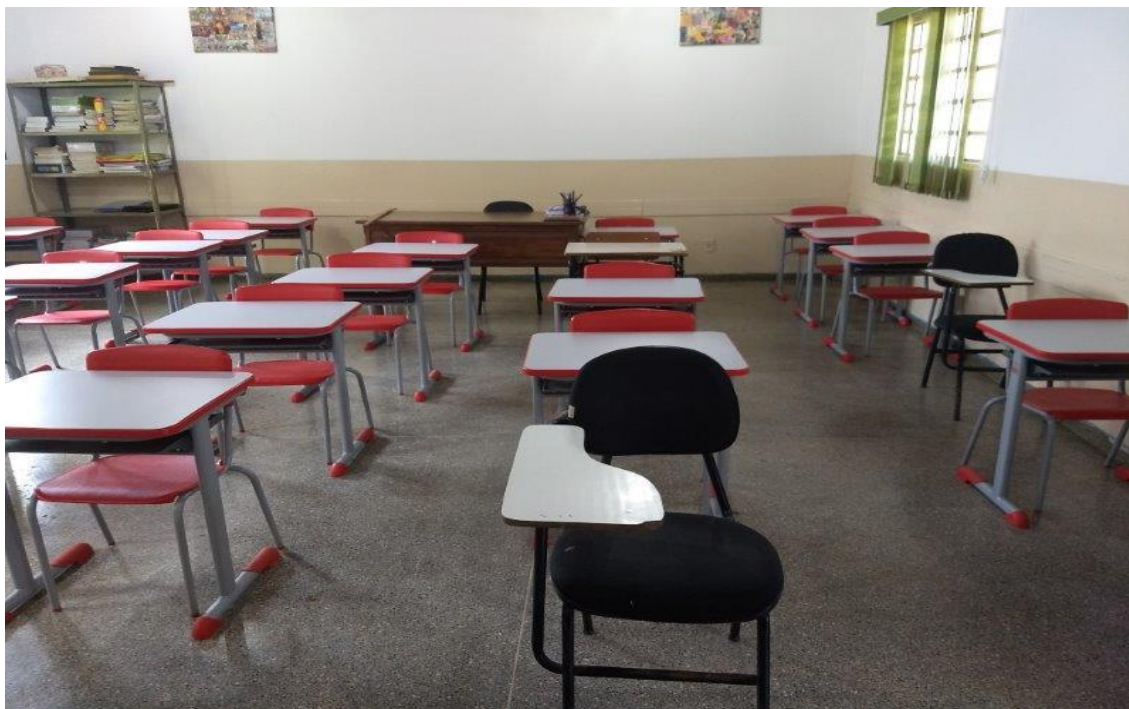
<b>Problemas identificados</b>	Também se verificou a existência de cadeiras e respectivas mesinhas inadequadas para alunos do pré e do 1º ano (são muito altas). Verifica-se a necessidade de substituição das carteiras/cadeiras/mesinhas danificadas e/ou inadequadas.
<b>Providências a serem tomadas</b>	Aquisição de novas carteiras, cadeiras e mesinhas.
<b>Prazo para implementação</b>	Agosto/2018
<b>Responsável</b>	
<b>Status</b>	<b>Solucionado.</b>
<b>Análise da equipe técnica</b>	Em visita a escola em 10.04.2019, verificou-se que foram compradas novas carteiras para toda escola. Os alunos da pré-escola, mudaram para um prédio apropriado - CEMEI Branca de Neve, com os móveis próprios para as respectivas idades.

Foto 20: Móveis novos em todas as salas.

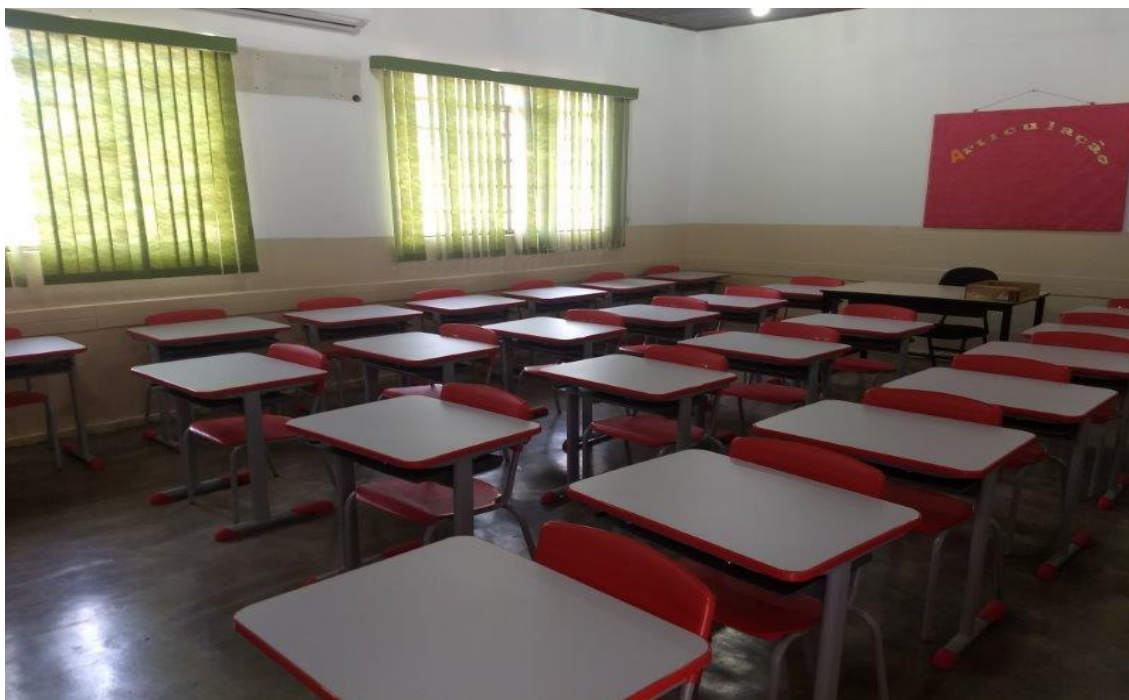
Foto 21: Cadeiras e mesas novas.

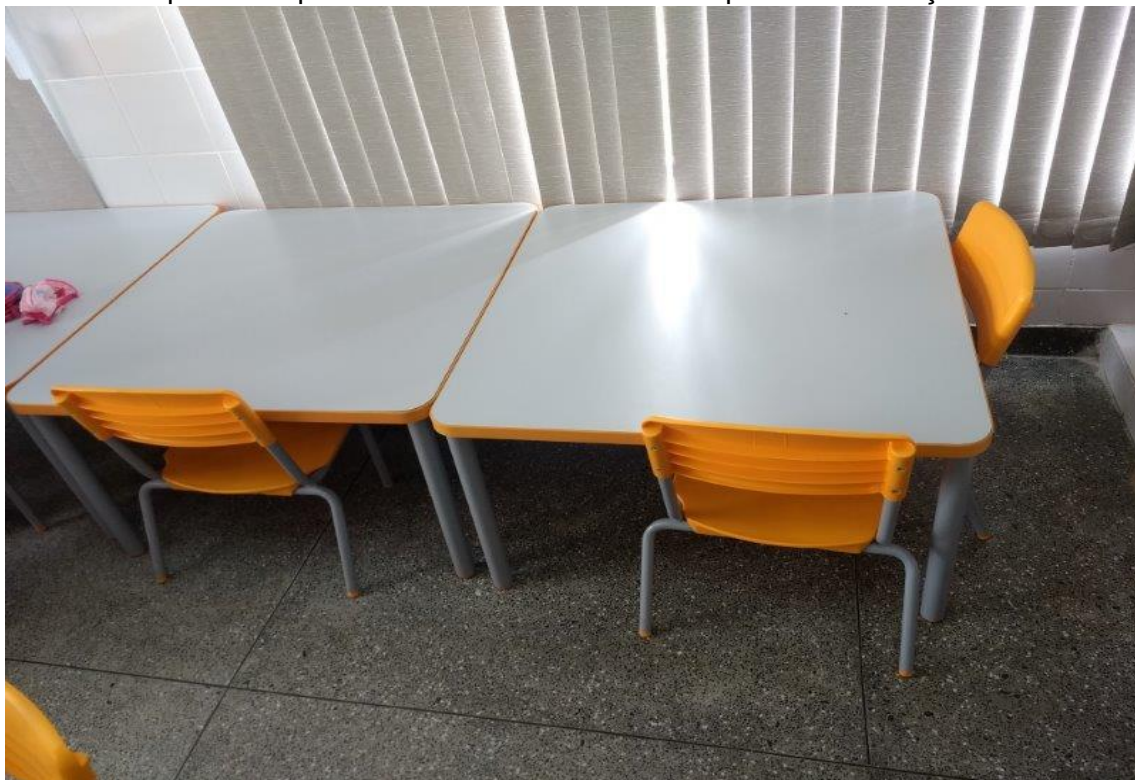
Foto 22: No prédio da pré-escola os móveis foram adequados a educação infantil.

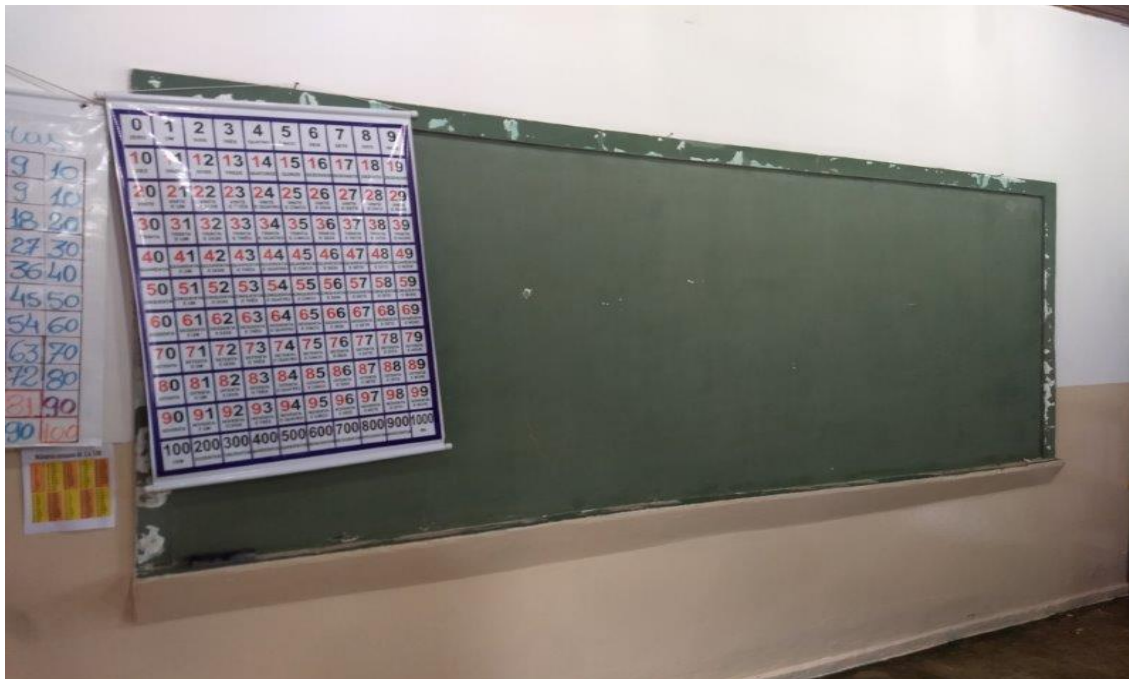
<b>Problemas identificados</b>	Verificou-se que os quadros das salas de aula exigem o uso de giz. Considerando que as salas ficam fechadas, devido ao ar condicionado, o pó do giz acaba se tornando mais prejudicial à saúde dos alunos/professores. Assim, o ideal seria a substituição por quadros que permitissem a utilização do pincel (de preferência lousas de vidro).
<b>Providências a serem tomadas</b>	-----
<b>Prazo para implementação</b>	-----
<b>Responsável</b>	-----
<b>Status</b>	<b>Não solucionado.</b>
<b>Análise da equipe técnica</b>	Em visita a escola em 10.04.2019, verificou-se que não foram trocados os quadros de nenhuma unidade.

Foto 26: Quadros não foram trocados.

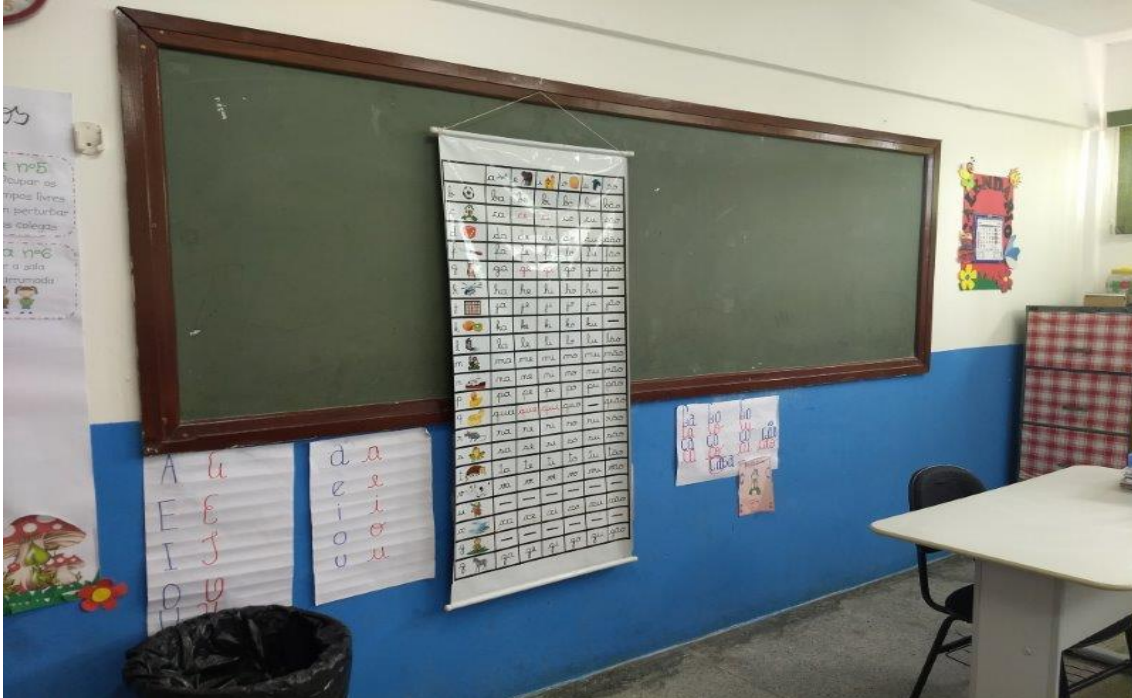
Foto 27: Quadro antigo.
