**PROGRAMA VISITA ÀS ESCOLAS**  
**AVALIAÇÃO DA INFRAESTRUTURA DA ESCOLA**  
**MUNICIPAL SIMÃO BORORÓ**  
**MUNICÍPIO DE SALTO DO CÉU/MT**

## **PROGRAMA VISITA ÀS ESCOLAS RELATÓRIO DE LEVANTAMENTO**

**Protocolo:** 158445/2017

**Objeto da fiscalização:** Avaliar a infraestrutura da Escola Municipal Simão Bororó - localizada no município de Salto do Céu/MT.

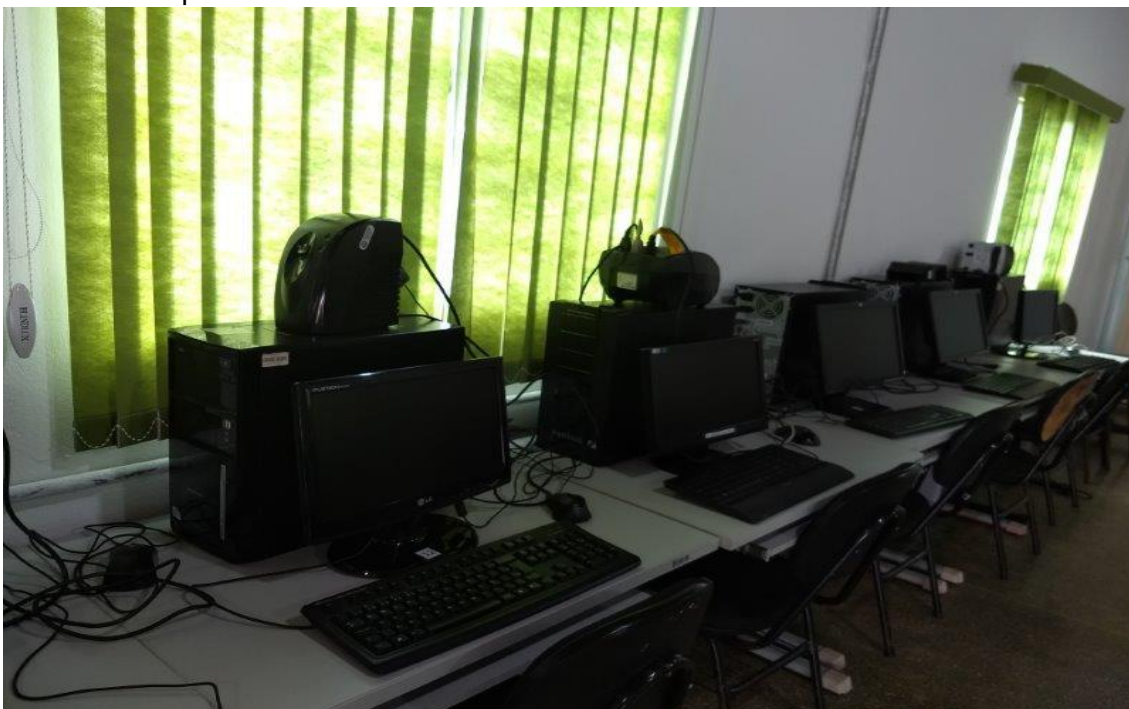
<b>Problemas identificados</b>	Apurou-se que alguns computadores estão defasados/estragados, bem como que os existentes são insuficientes. Verifica-se a necessidade de manutenção dos computadores estragados/obsoletos, bem como a aquisição de novas unidades.
<b>Providências a serem tomadas</b>	-----
<b>Prazo para implementação</b>	-----
<b>Responsável</b>	-----
<b>Status</b>	<b>Não solucionado.</b>
<b>Análise da equipe técnica</b>	Em visita a escola em 10.04.2019, verificou-se que permanecem os mesmos computadores, foram solicitados outros computadores para o Centro de Acesso de Tecnologia para Inclusão Social – CATIS, até o momento não houve resposta.

Foto 28: Computadores desatualizados.

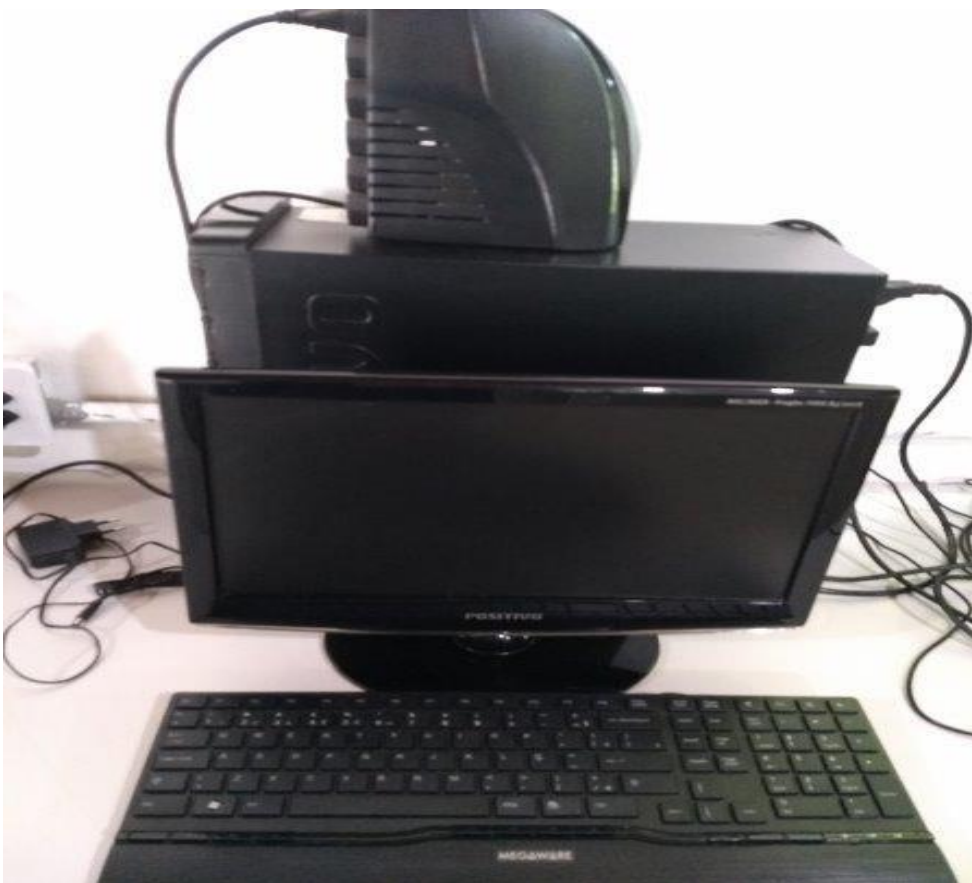
Foto 29: Computador antigo.

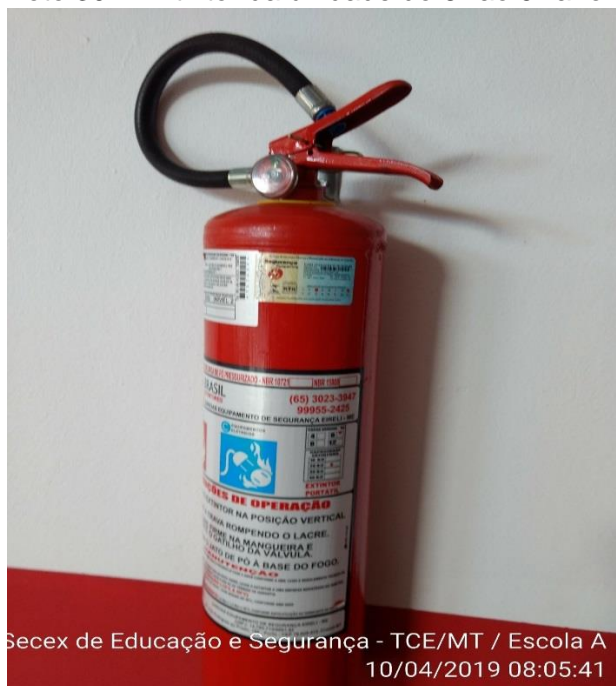
<b>Problemas identificados</b>	Verificou-se que a escola não possui extintor de incêndio. Faz-se necessário a aquisição de, pelo menos, um extintor.
<b>Providências a serem tomadas</b>	Providenciar extintores e documentação
<b>Prazo para implementação</b>	Outubro/2017
<b>Responsável</b>	-----
<b>Status</b>	<b>Solucionado.</b>
<b>Análise da equipe técnica</b>	Em visita a escola em 10.04.2019, verificou-se que foi instalado um extintor em cada unidade.

Foto 30 – Extintor da unidade do 6° ao 9° ano.

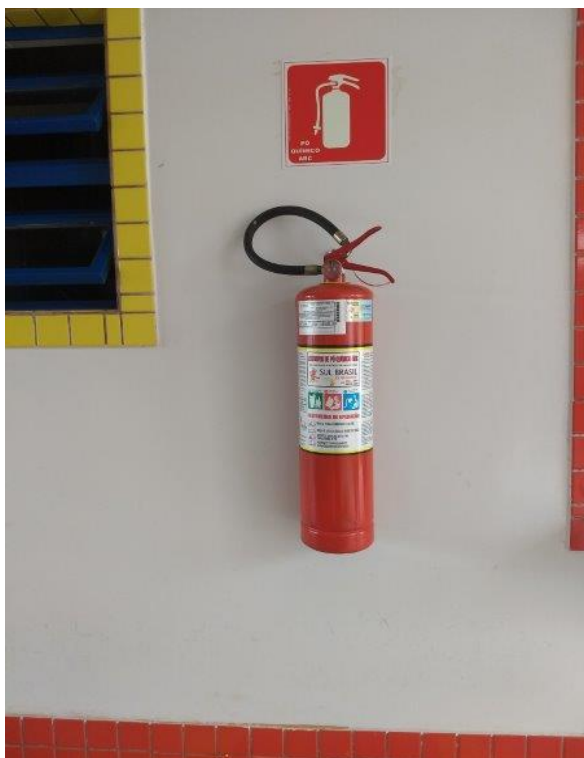
Foto 31: Extintor da unidade infantil.

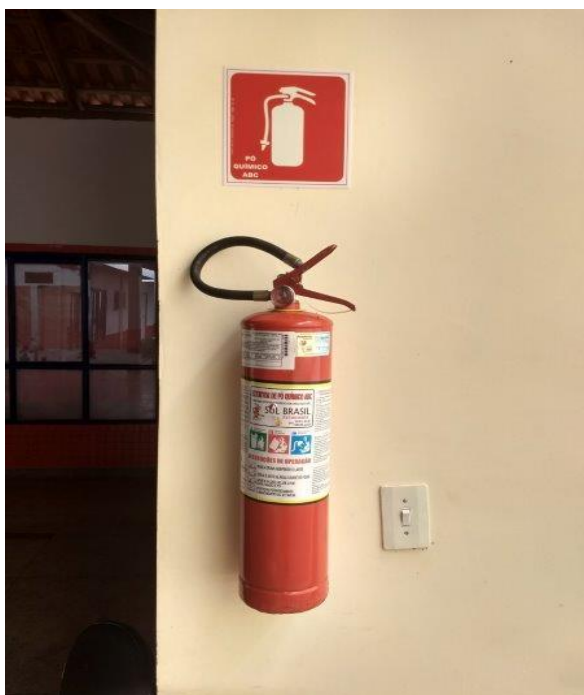
Foto 32: Extintor da unidade do 1º ao 5º ano.

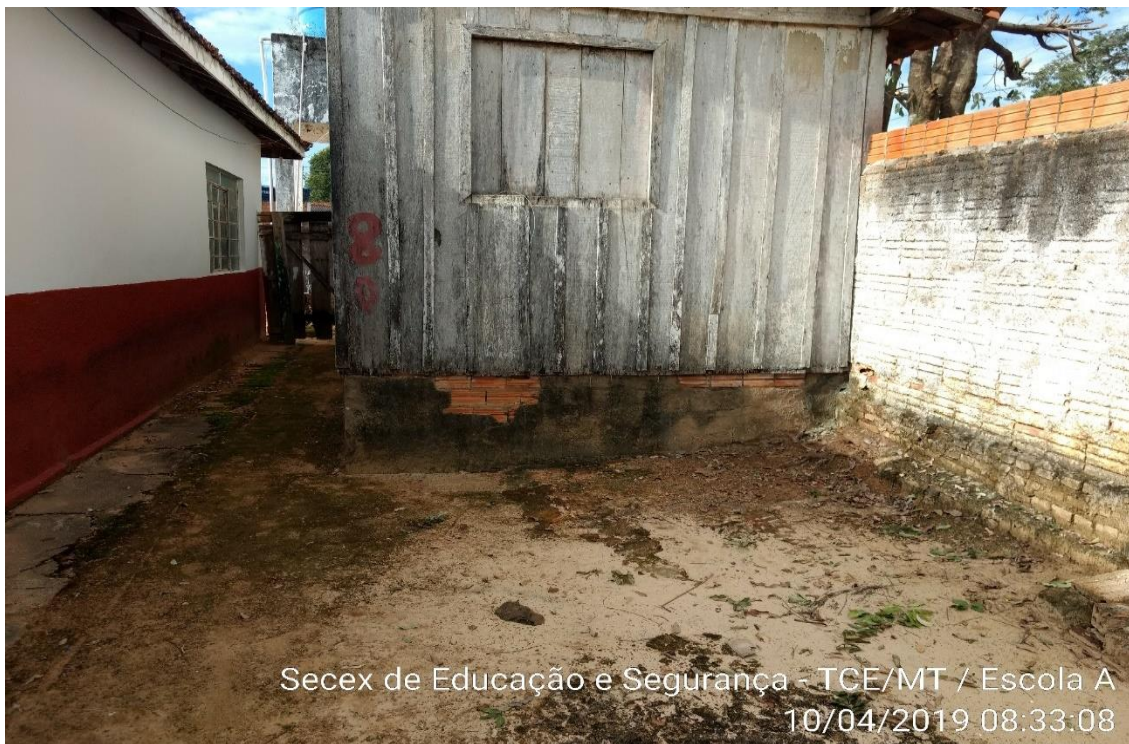
<b>Problemas identificados</b>	Verificou-se a existência de entulhos no pátio da escola. Faz-se necessária a limpeza do pátio (remoção do entulho).
<b>Providências a serem tomadas</b>	Pátio limpo.
<b>Prazo para implementação</b>	-----
<b>Responsável</b>	-----
<b>Status</b>	<b>Solucionado.</b>
<b>Análise da equipe técnica</b>	Em visita a escola em 10.04.2019, verificou-se que foram retirados os entulhos do pátio da escola.

Foto 33: Entulhos retirados.

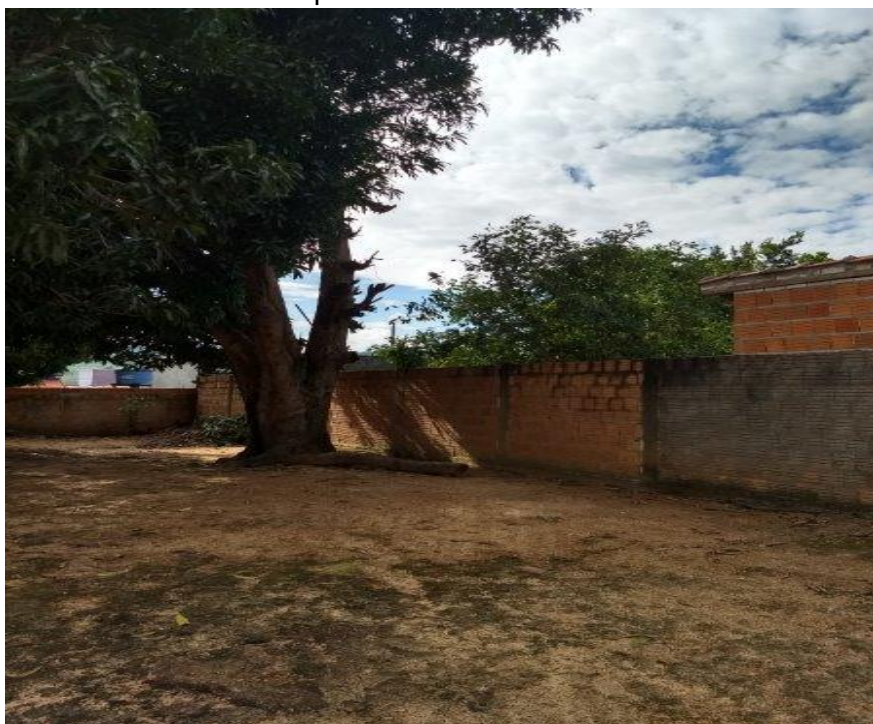
<b>Problemas identificados</b>	Verificou-se árvore muito alta no pátio da escola (as ramagens invadem o terreno vizinho). Faz-se necessária a poda da árvore.
<b>Providências a serem tomadas</b>	Poda da árvore.
<b>Prazo para implementação</b>	Realizada.
<b>Responsável</b>	-----
<b>Status</b>	<b>Solucionado.</b>
<b>Análise da equipe técnica</b>	Em visita a escola em 10.04.2019, verificou-se que a árvore foi podada.

Foto 34: Árvores foram podadas.

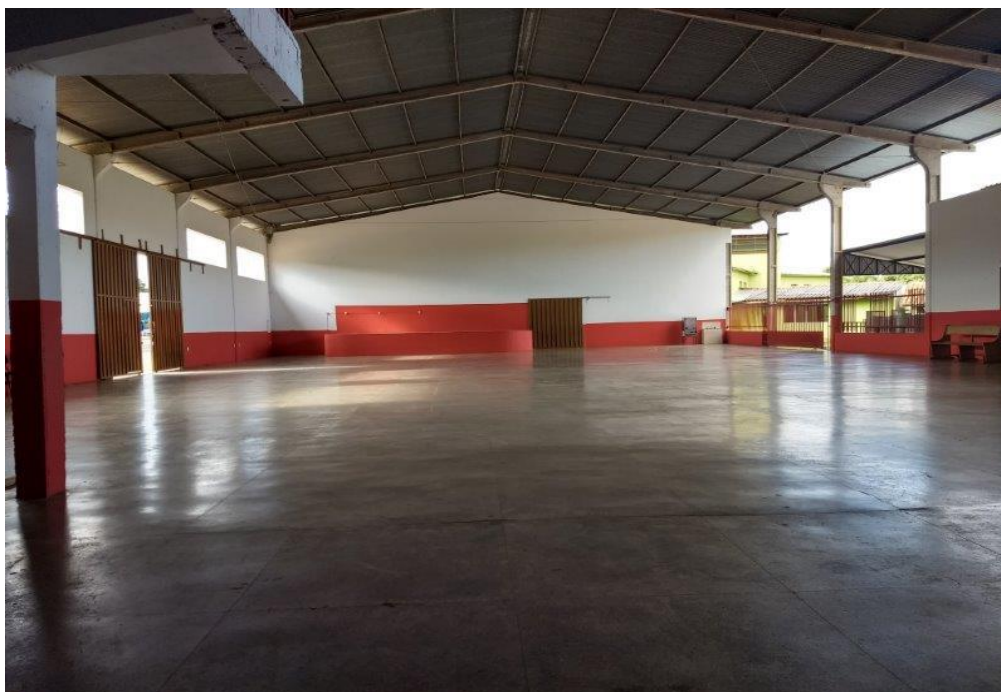
<b>Problemas identificados</b>	Verificou-se que a escola não possui quadra esportiva. Os alunos utilizam uma quadra da comunidade, que se localiza cerca de 500 m da unidade escolar. O ideal seria a construção de quadra esportiva dentro da unidade escolar.
<b>Providências a serem tomadas</b>	Construção da quadra de esportes.
<b>Prazo para implementação</b>	-----
<b>Responsável</b>	-----
<b>Status</b>	<b>Solucionado.</b>
<b>Análise da equipe técnica</b>	Em visita a escola em 10.04.2019, verificou-se que os alunos do 1º ao 5º ano utilizam o espaço existente dentro da escola. Os alunos do Fundamental - 6º ao 9º ano, utilizam o ginásio de esportes do Município, sendo que os alunos são transportados por transporte escolar do município.

Foto 35: Espaço dentro da unidade que atende alunos do 1º ao 5º ano, usado para prática de atividades escolares.

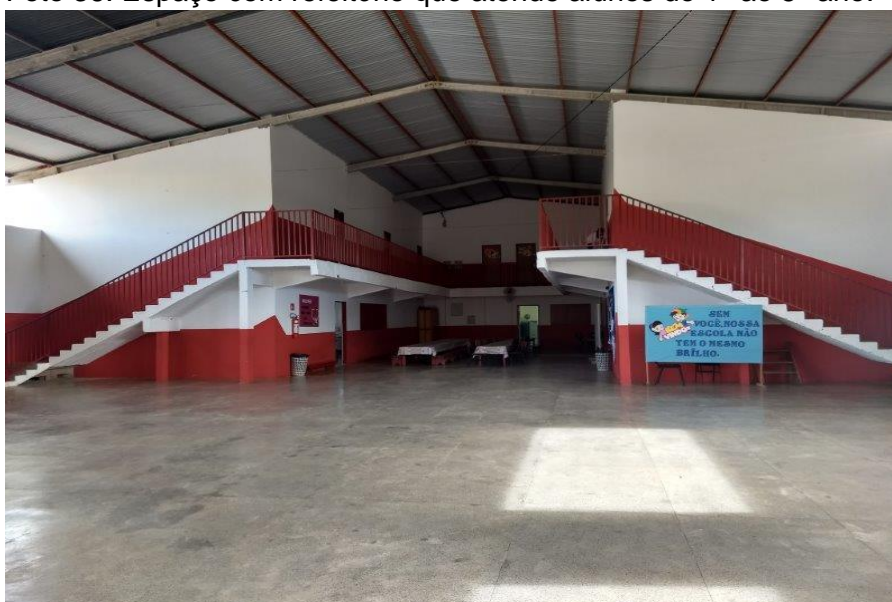
<b>Problemas identificados</b>	Verificou-se que a escola não possui refeitório. Verifica-se a necessidade de construção de espaço destinado ao refeitório.
<b>Providências a serem tomadas</b>	Construir nova escola.
<b>Prazo para implementação</b>	Setembro/2018
<b>Responsável</b>	-----
<b>Status</b>	<b>Solução em andamento.</b>
<b>Análise da equipe técnica</b>	Em visita a escola em 10.04.2019, verificou-se que na unidade que atende alunos do 1º ao 5º ano possui refeitório adequado. Na unidade da educação infantil também tem refeitório adequado as idades dos alunos. Na unidade do fundamental 6º ao 9º ano não possui refeitório, verificou-se um espaço no pátio para adequação de um refeitório, a Secretária nos informou que vai ser feito um projeto para a construção do refeitório.

Foto 36: Espaço com refeitório que atende alunos do 1º ao 5º ano.

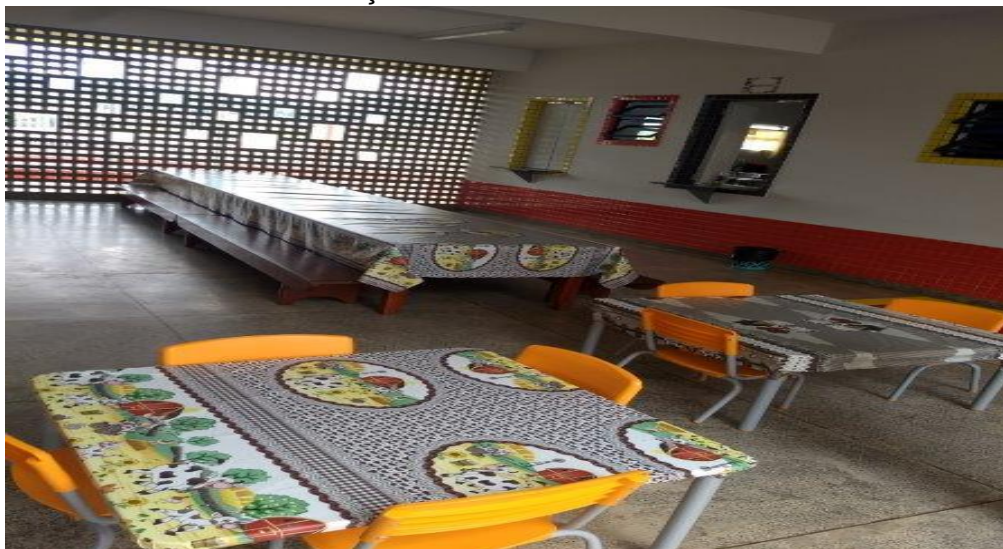
Foto 37: refeitório da educação infantil.

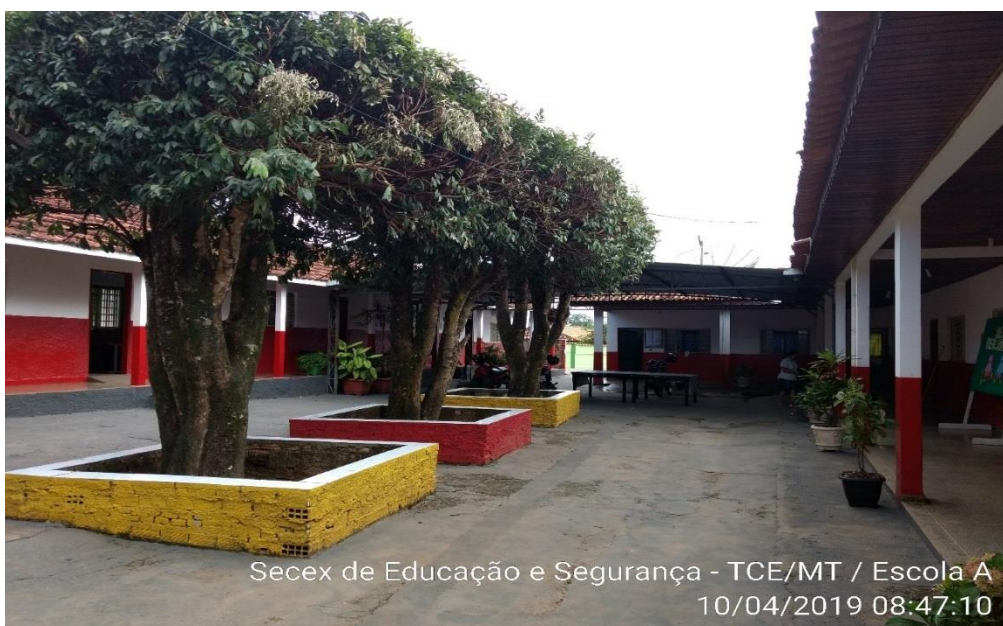
Foto 38: Espaço para construir um refeitório unidade do fundamental 6º ao 9º ano, que ainda não possui refeitório.

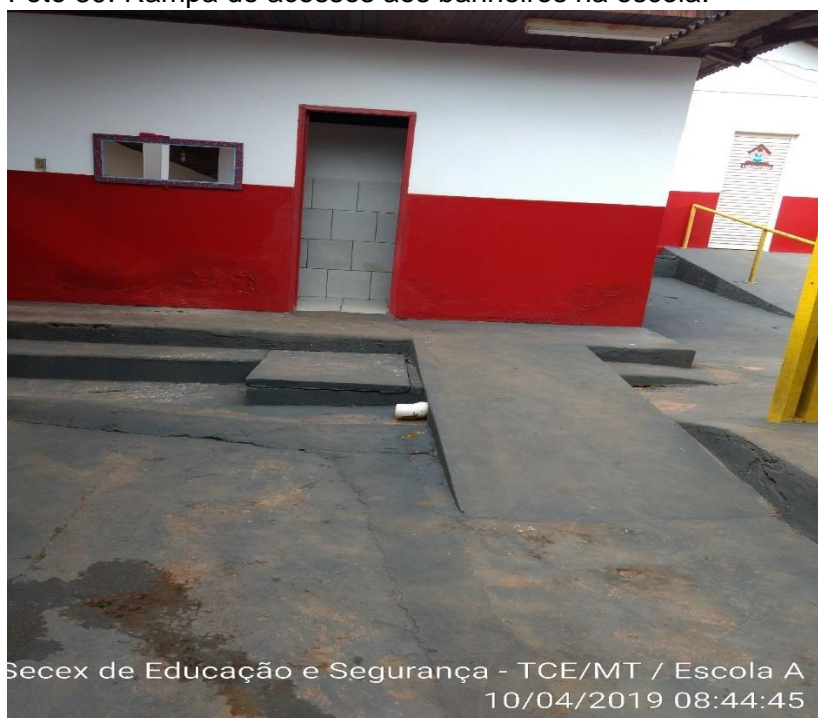
<b>Problemas identificados</b>	Verificou-se problemas de acessibilidade em vários ambientes da escola, conforme fotos. Verifica-se a necessidade de adaptação dos ambientes.
<b>Providências a serem tomadas</b>	Adaptar ambientes.
<b>Prazo para implementação</b>	Realizado.
<b>Responsável</b>	-----
<b>Status</b>	<b>Solucionado.</b>
<b>Análise da equipe técnica</b>	Em visita a escola em 10.04.2019, verificou-se que em todas as unidades foram adaptadas rampas de acessos, para atender as necessidades dos alunos do AEE. Porém a coordenadora nos informou que apenas a unidade que atende alunos do 6° ao 9° ano possui uma sala do AEE.

Foto 39: Rampa de acessos aos banheiros na escola.

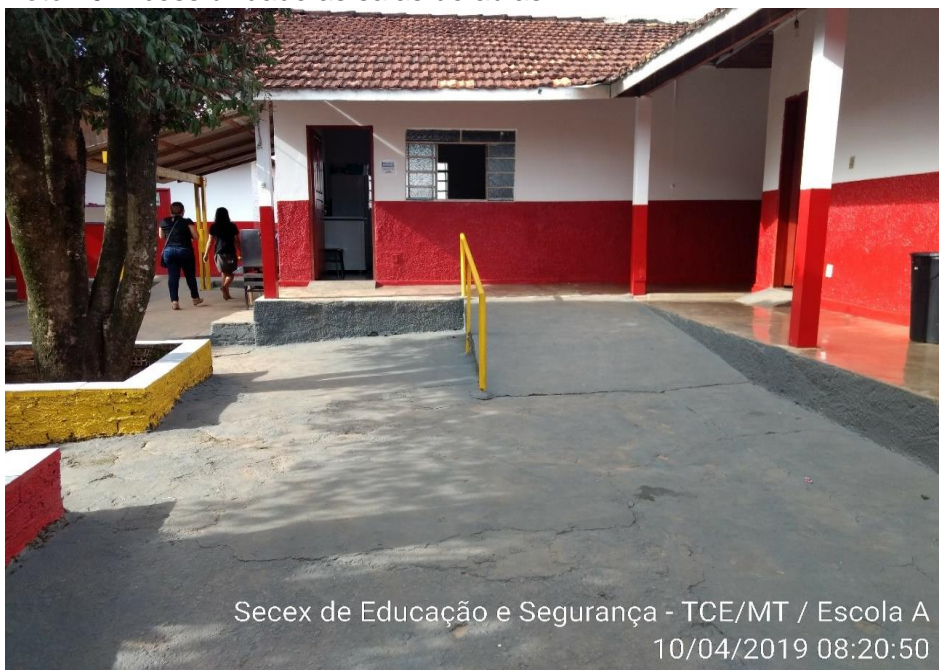
Foto 40: Acessibilidade as salas de aulas.

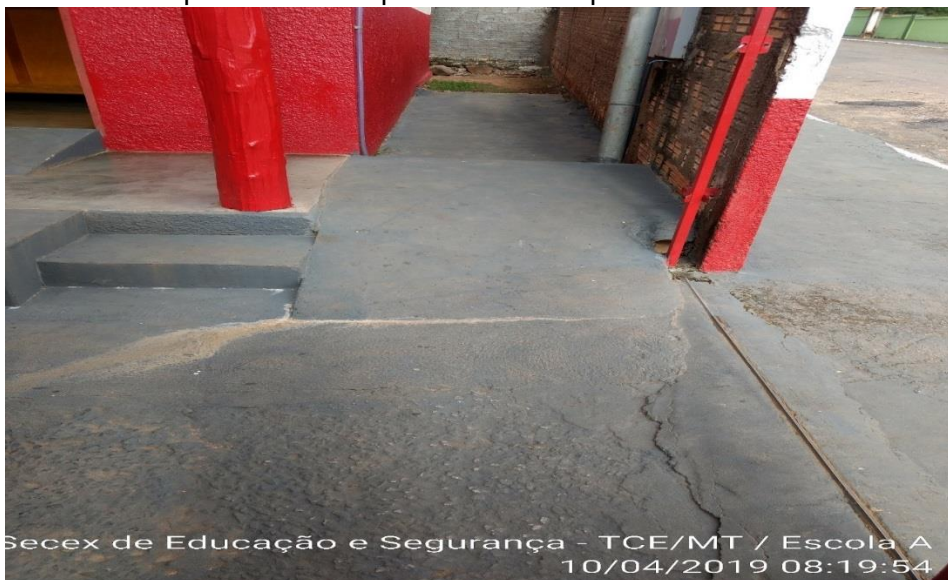
Foto 41: Rampas de acesso para a sala dos professores e biblioteca.

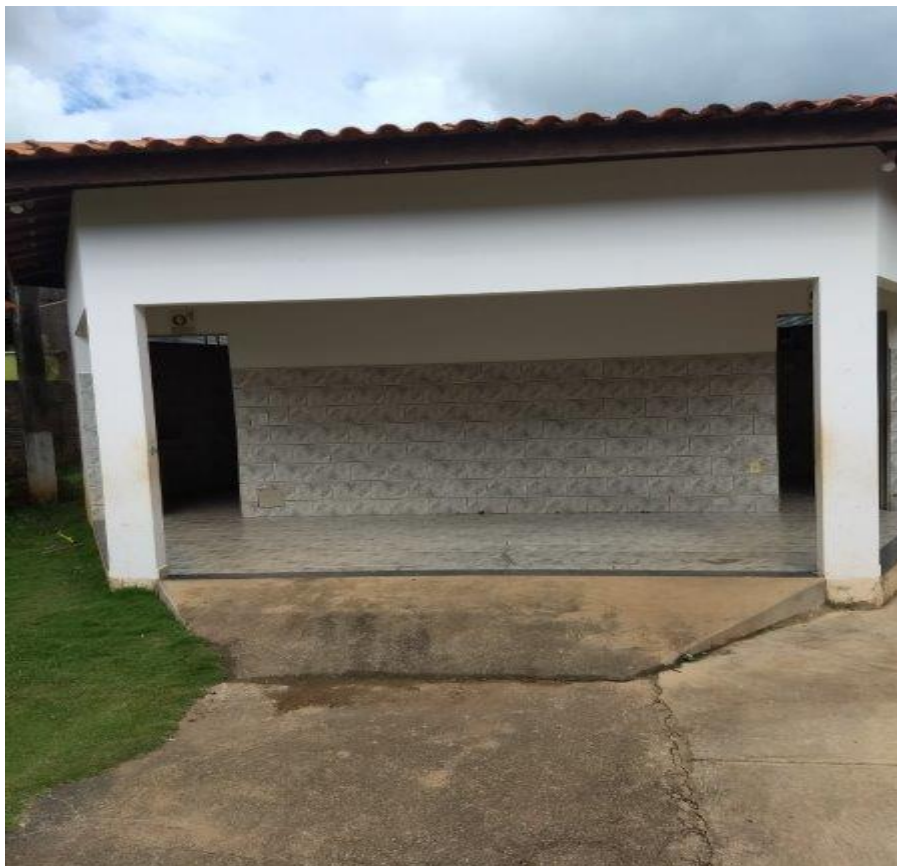
Foto 42: Acessibilidade aos banheiros da unidade do 1° ao 5° ano.

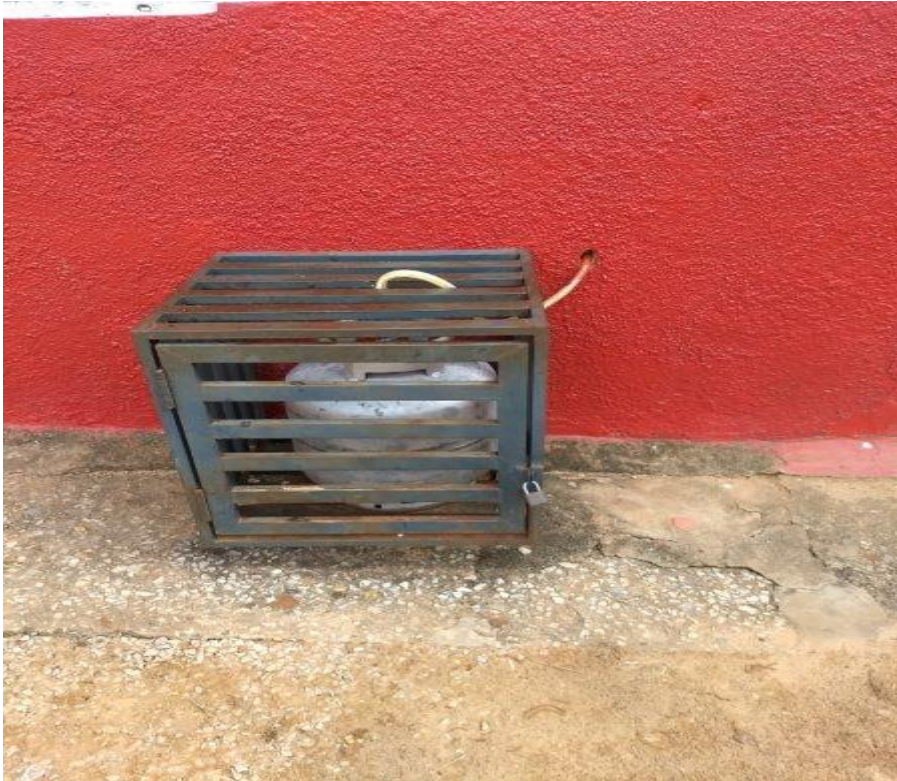
<b>Problemas identificados</b>	Verifica-se a necessidade de se instalar o botijão do lado externo da cozinha (protegido por grades, para evitar furtos).
<b>Providências a serem tomadas</b>	Colocar botijão de gás do lado externo.
<b>Prazo para implementação</b>	Realizado.
<b>Responsável</b>	-----
<b>Status</b>	<b>Solucionado.</b>
<b>Análise da equipe técnica</b>	Em visita a escola em 10.04.2019, verificou-se que o botijão está do lado de fora.

Foto 43: Botijão de gás instalado fora da cozinha.
