NOTA TÉCNICA NTS5MT59017

ANÁLISE DE PATOLOGIAS NA CERCA DO AEROPORTO MAESTRO MARINHO RONDONÓPOLIS/MT

OBRA: ANÁLISE DE DANOS CAUSADOS NA CERCA
DO AEROPORTO MAESTRO MARINHO FRANCO

MUNICÍPIO: RONDONÓPOLIS/MT

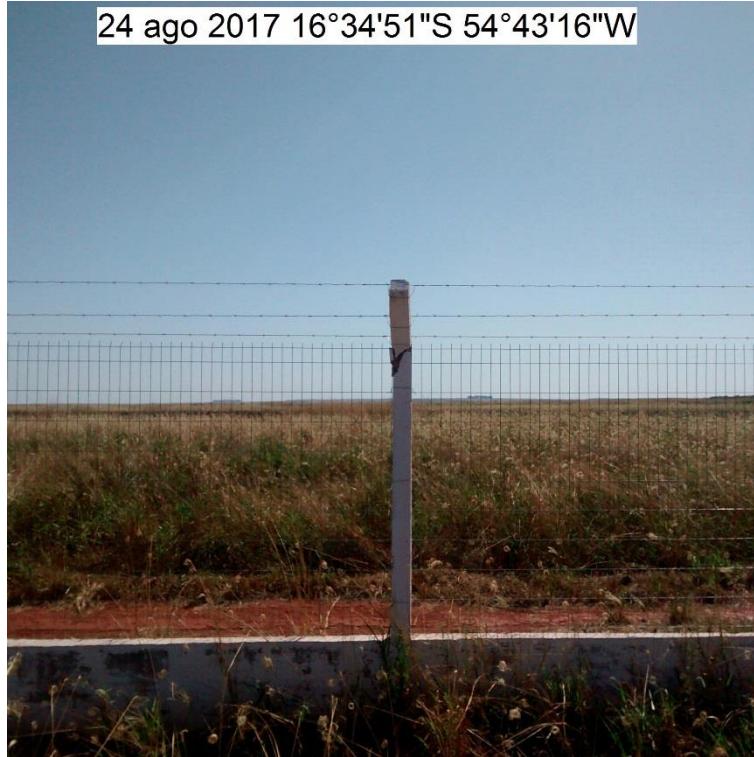
- Existe um poste com a parte superior quebrada no ponto 900m à direita da entrada do Aeroporto, todavia este é um problema isolado pois não se verificou em outros pontos;
- Atualmente, existe um trecho de 115 m que apresentam problemas estruturais, com os problemas iniciando no ponto 1300 m e acabando no ponto 1415m à direita da entrada do Aeroporto;
- Foram encontrados problemas de trincas e rachaduras nas muretas, erosões nas bases dos postes de fixação das telas, desnível na cerca e pontos de alagamento na base da cerca.

FOTO 2: PARTE SUPERIOR DO POSTE QUEBRADA

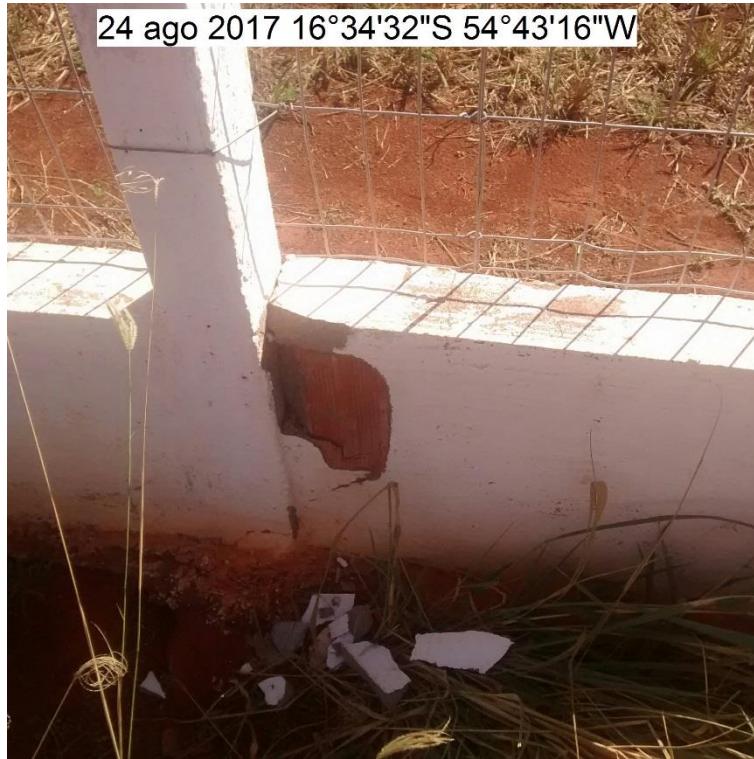
Foi possível constatar que os pilares de sustentação da cerca e fixação das telas não tiveram suas fundações concretadas, tendo sido realizado apenas um aterramento nas fundações e colocado uma pequena quantidade de concreto na base do poste. Como o muro não possui nenhum tipo de drenagem, criaram-se vários pontos de acúmulo de água ao longo do muro, com surgimento de pequenas erosões em vários pontos. Tais erosões causaram recalque nos pilares e consequente trincas e rachaduras nas muretas.

FOTO 3: MURETA DO ALAMBRADO QUEBRADA

Para resolver o problema de forma definitiva, é necessário que se faça a concretagem dos postes de fixação do muro e seja refeita todos os trechos que apresentarem problemas causados pelo recalque dos mesmos.

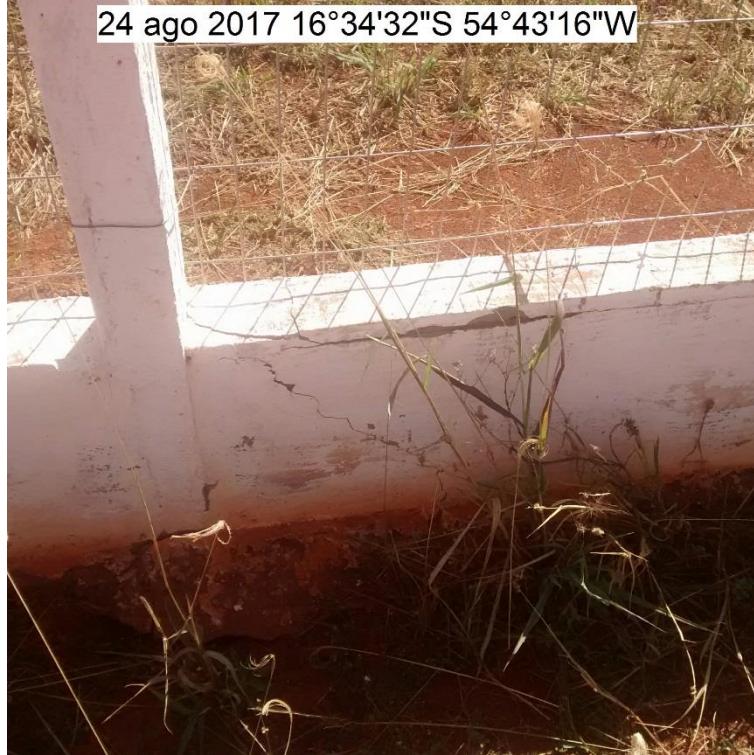
FOTO 4: MURETA TRINCADA E EROSÃO NA BASE DO POSTE

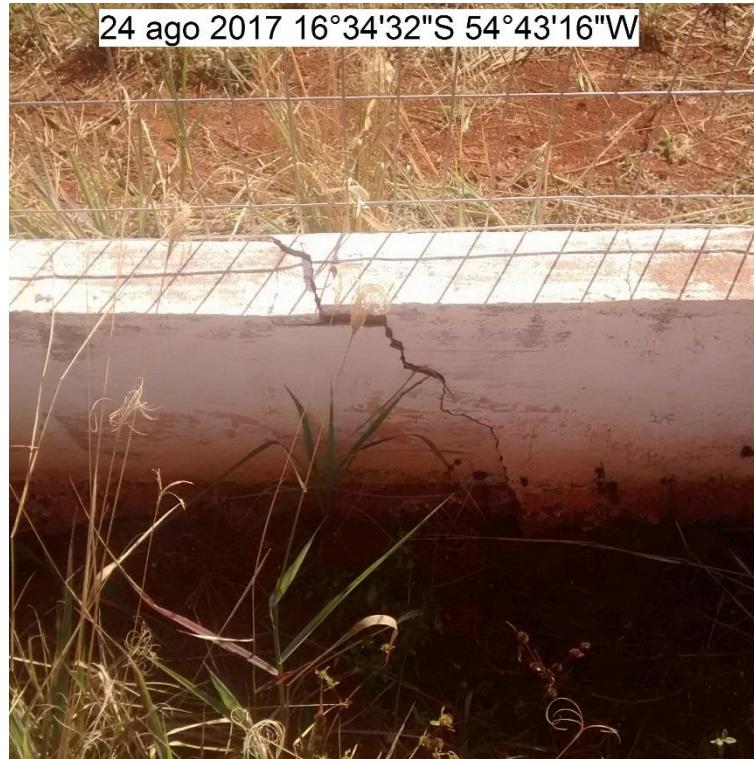
FOTO 5: MURETA DO ALAMBRADO QUEBRADA

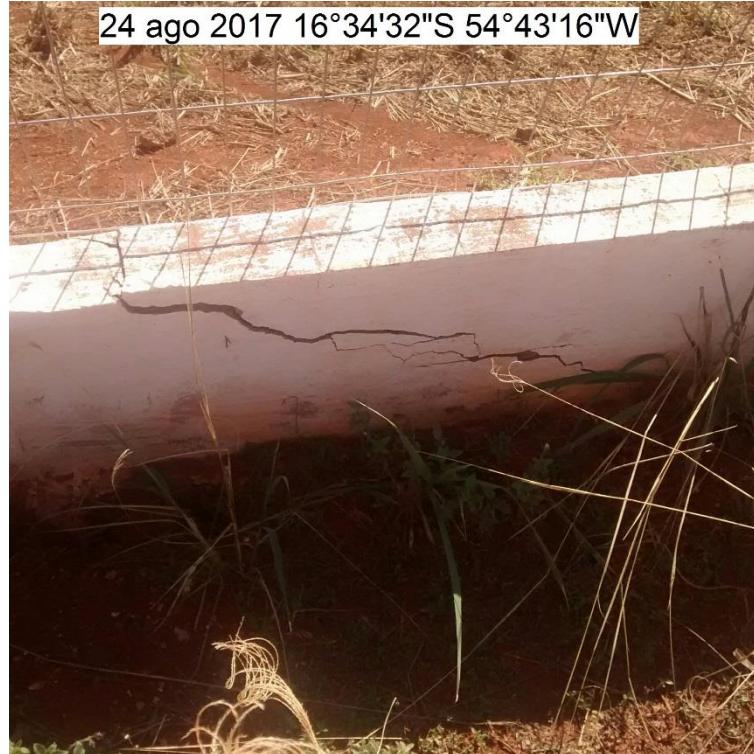
FOTO 6: MURETA DO ALAMBRADO QUEBRADA

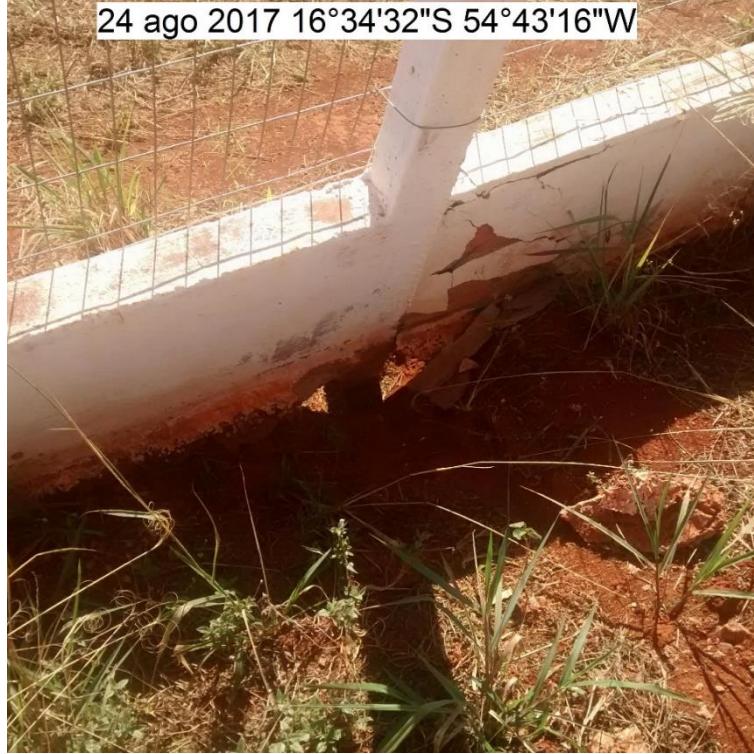
FOTO 7: RACHADURAS NA MURETA E EROSÃO NA BASE DO
POSTE

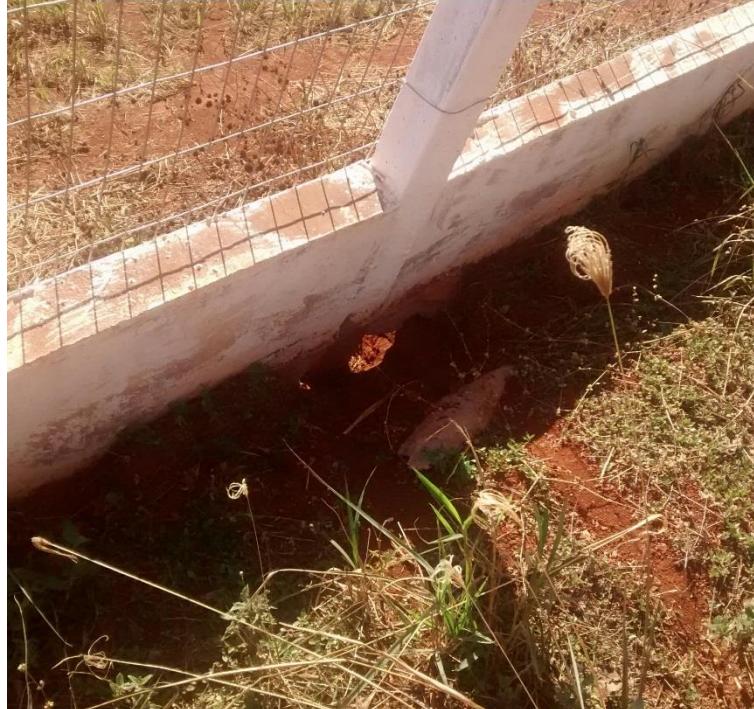
FOTO 8: RACHADURAS NA MURETA E EROSÃO NA BASE DO
POSTE

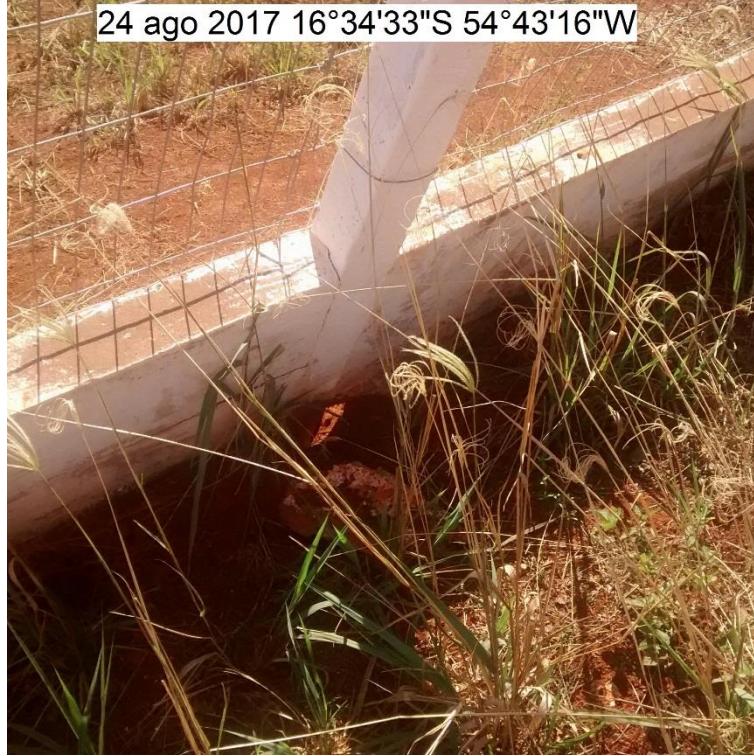
FOTO 9: RACHADURAS NA MURETA E EROSÃO NA BASE DO
POSTE

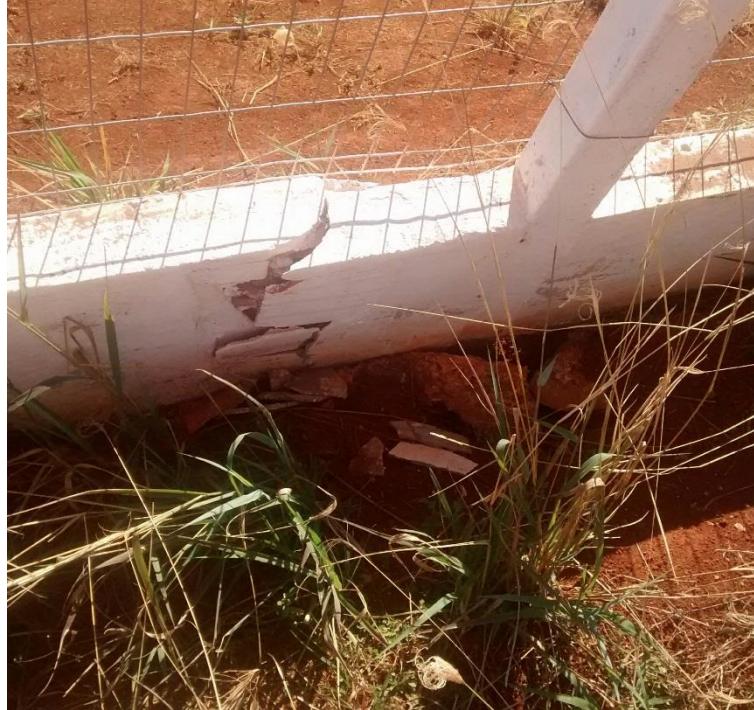
FOTO 10: RACHADURAS NA MURETA E EROSÃO NA BASE DO
POSTE

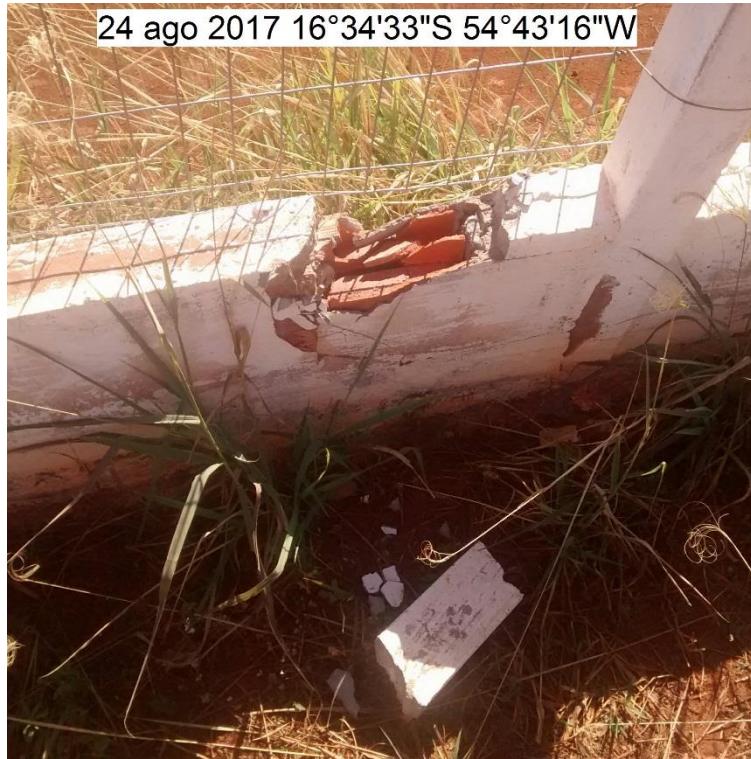
FOTO 11: MURETA DO ALAMBRADO QUEBRADA

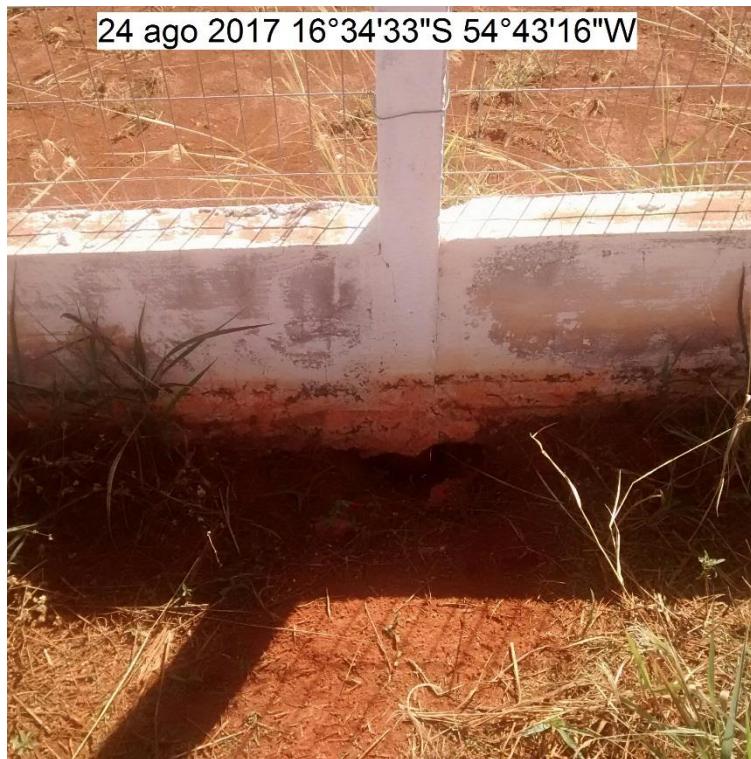
FOTO 12: RACHADURAS NA MURETA E EROSÃO NA BASE DO
POSTE

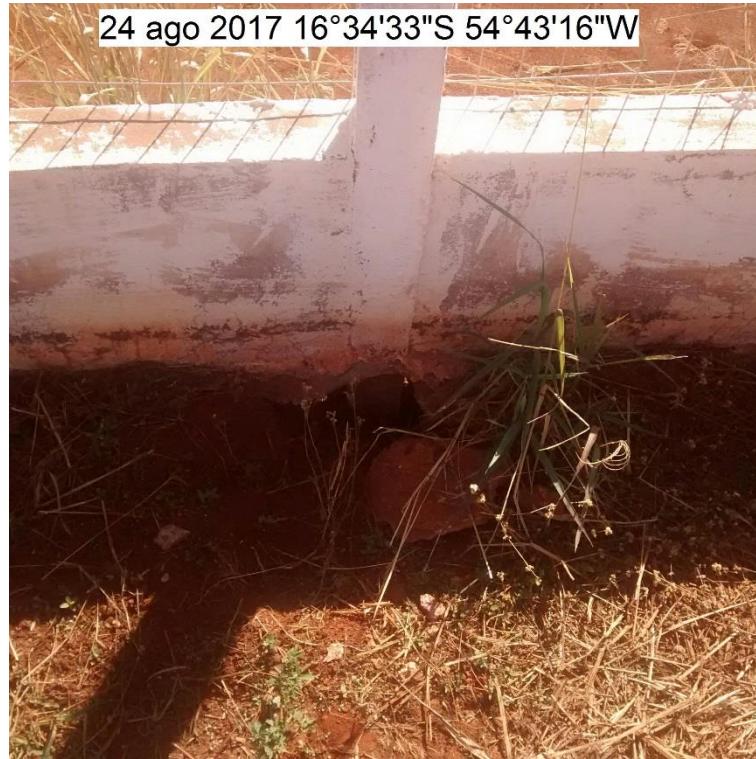
FOTO 13: RACHADURAS NA MURETA E EROSÃO NA BASE DO
POSTE

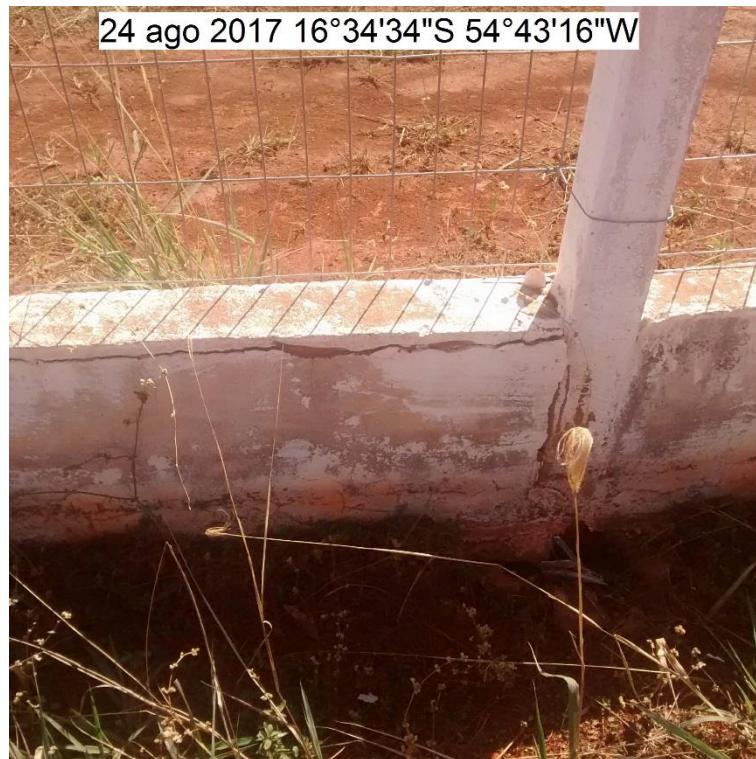
FOTO 14: RACHADURAS NA MURETA E EROSÃO NA BASE DO
POSTE

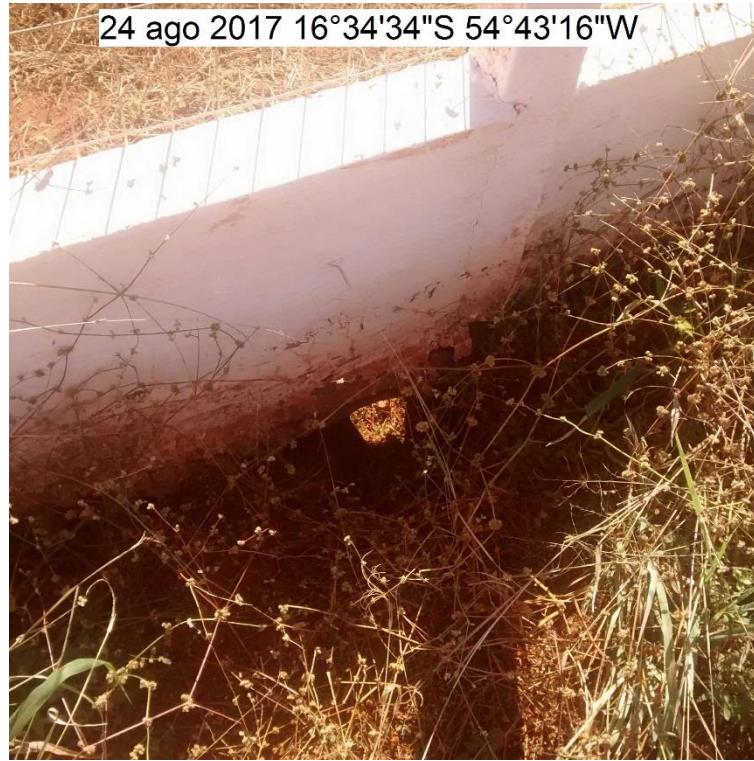
FOTO 15: EROSÃO POR BAIXO DA MURETA DO ALAMBRADO

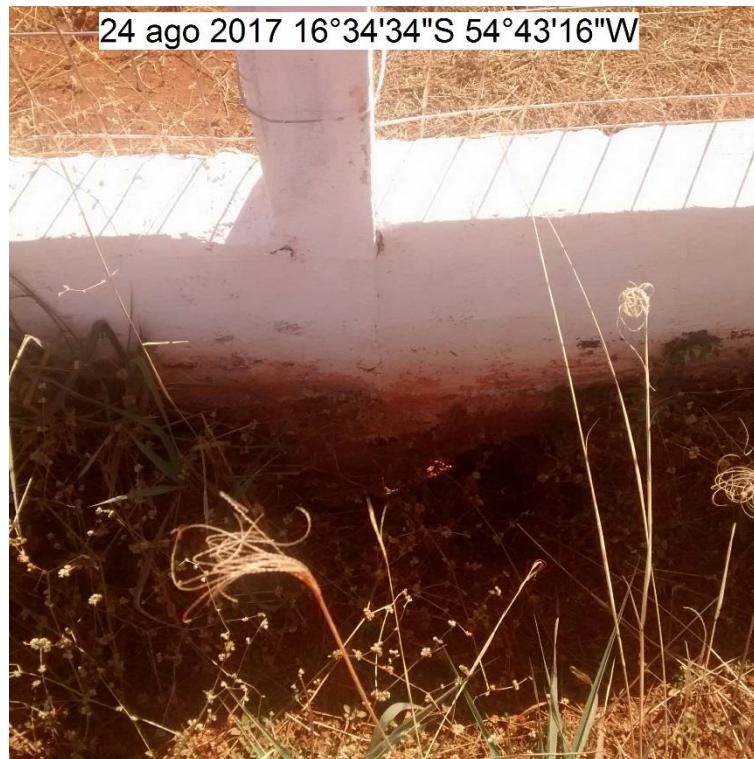
FOTO 16: EROSÃO POR BAIXO DA MURETA DO ALAMBRADO

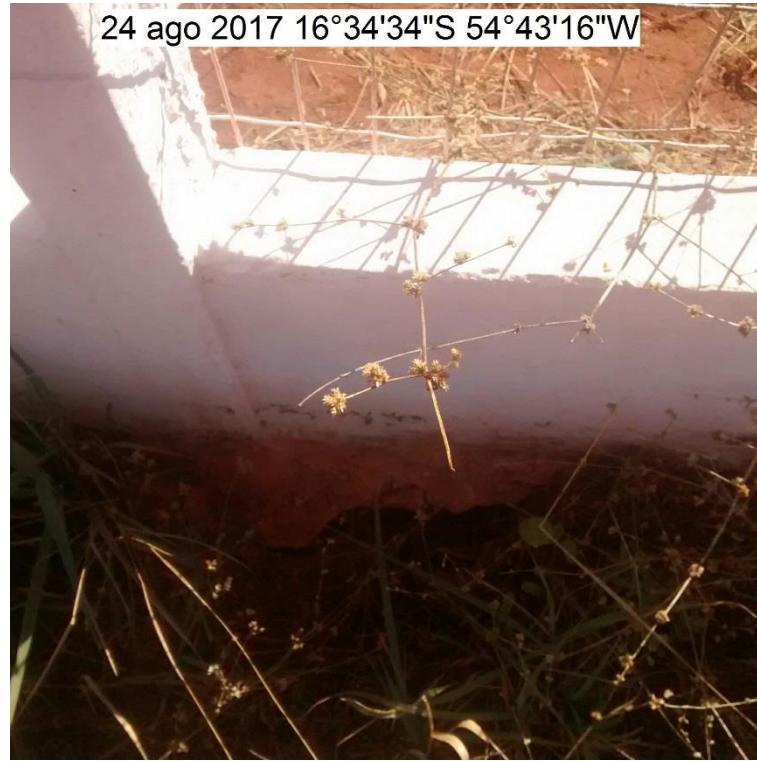
FOTO 17: EROSÃO NA BASE DO POSTE DO ALAMBRADO

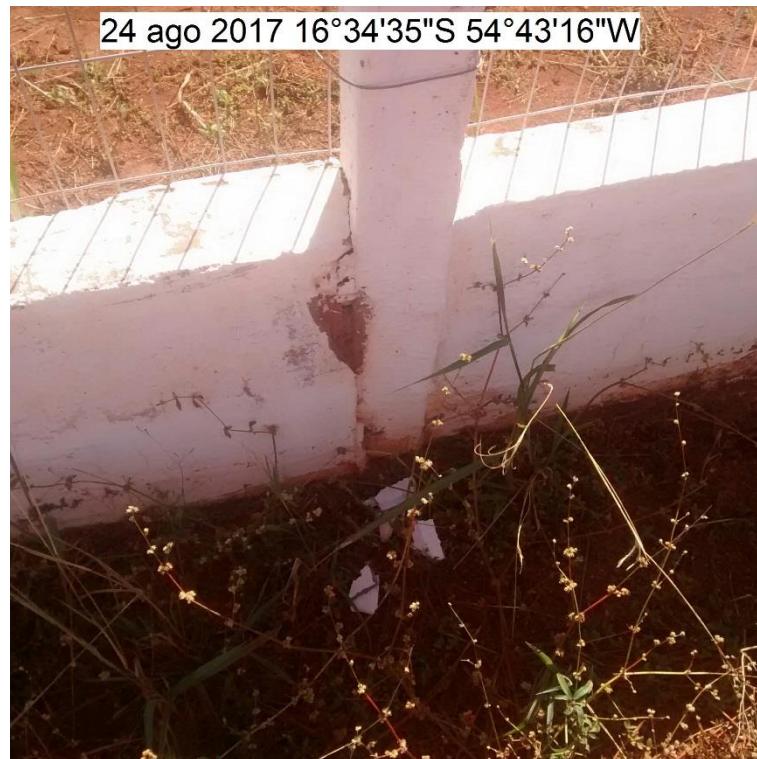
FOTO 18: RACHADURAS NA MURETA E EROSÃO NA BASE DO
POSTE

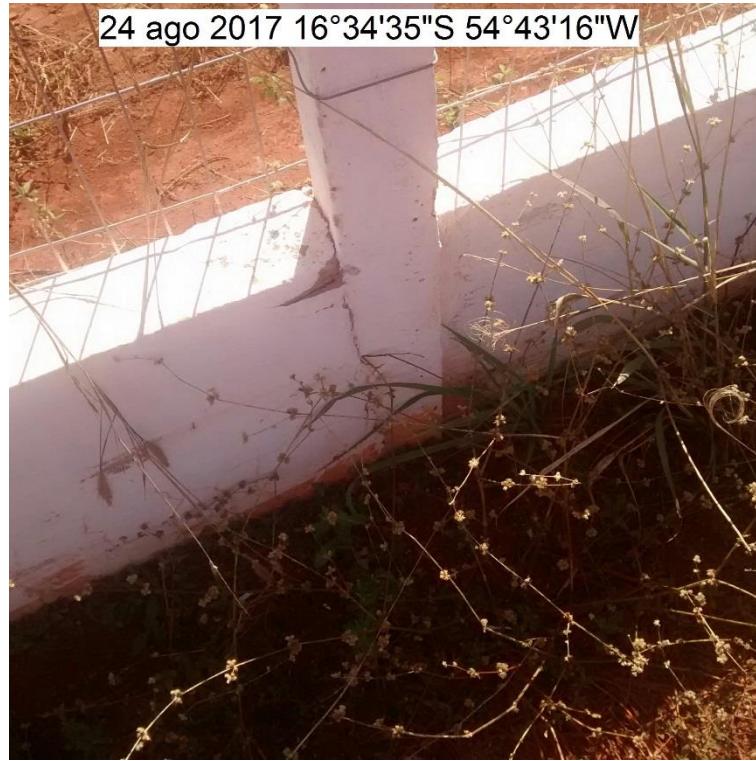
FOTO 19: RACHADURAS NA MURETA E EROSÃO NA BASE DO
POSTE

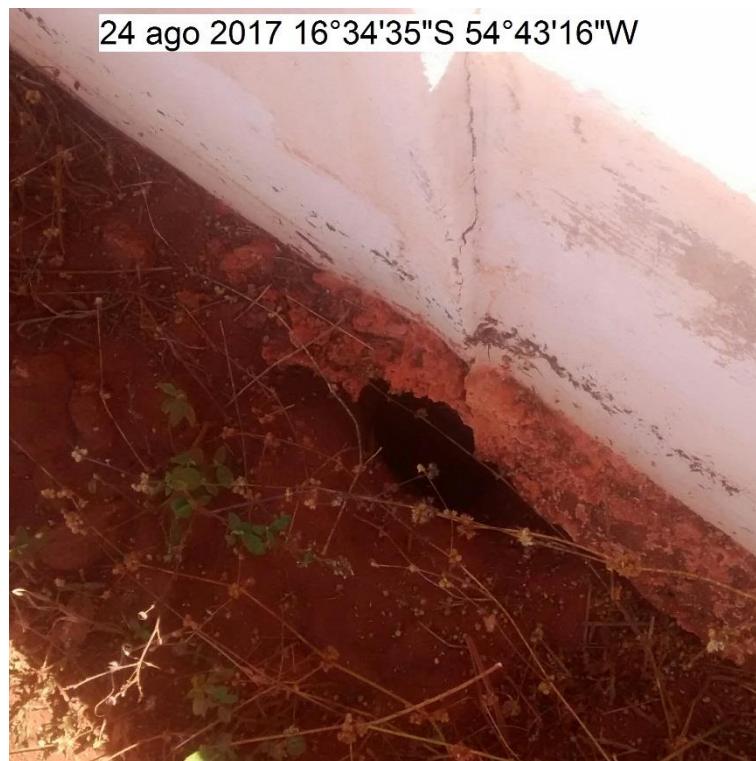
FOTO 20: RACHADURAS NA MURETA E EROSÃO NA BASE DO
POSTE

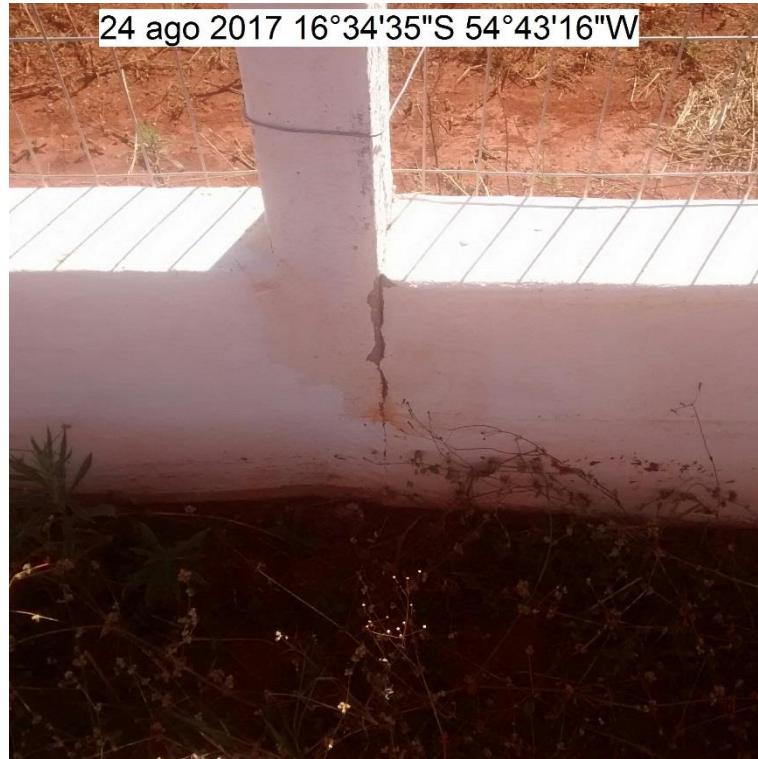
FOTO 21: RACHADURAS NA MURETA E EROSÃO NA BASE DO
POSTE

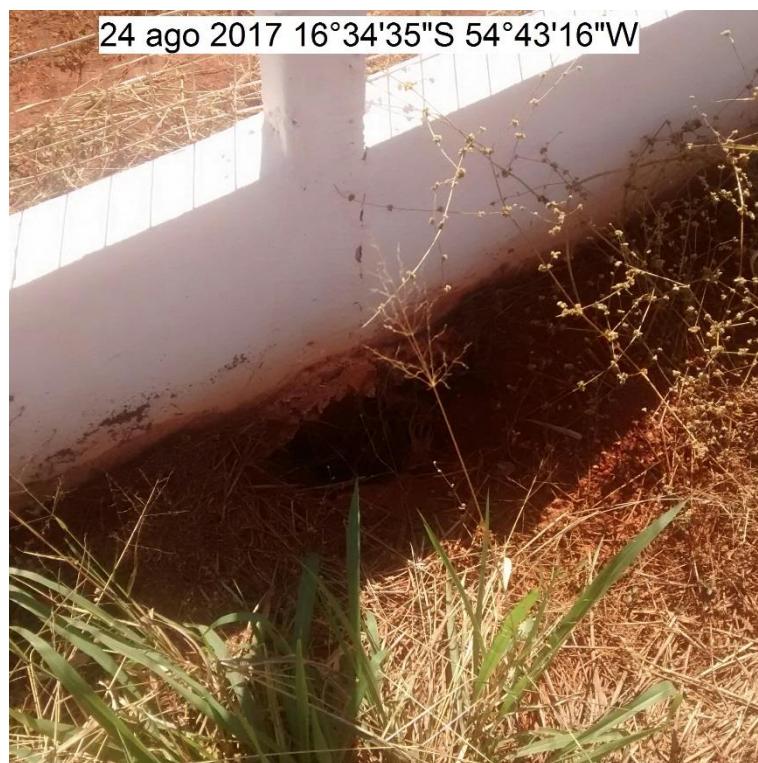
FOTO 22: RACHADURAS NA MURETA E EROSÃO NA BASE DO
POSTE

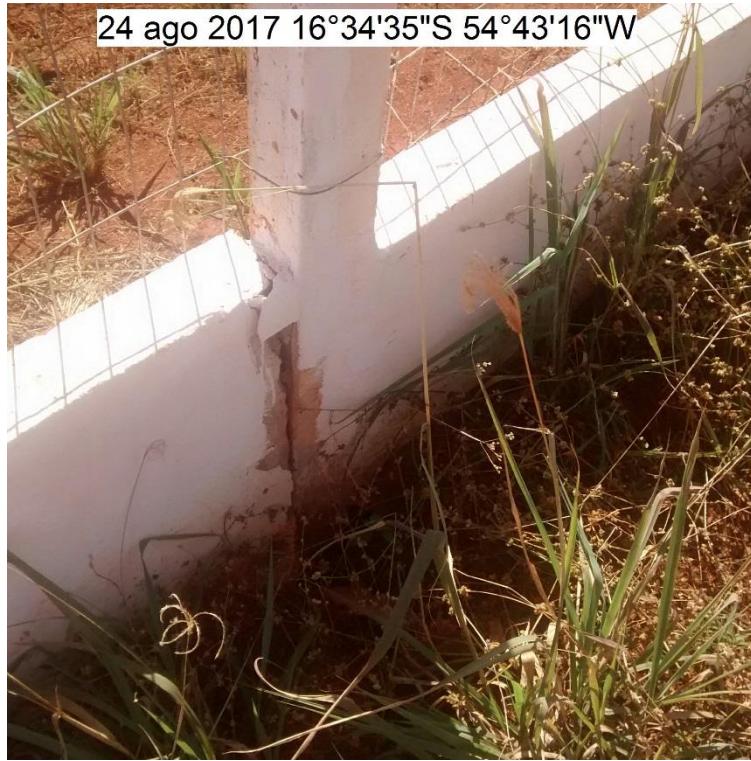
FOTO 23: RACHADURAS NA MURETA E EROSÃO NA BASE DO
POSTE

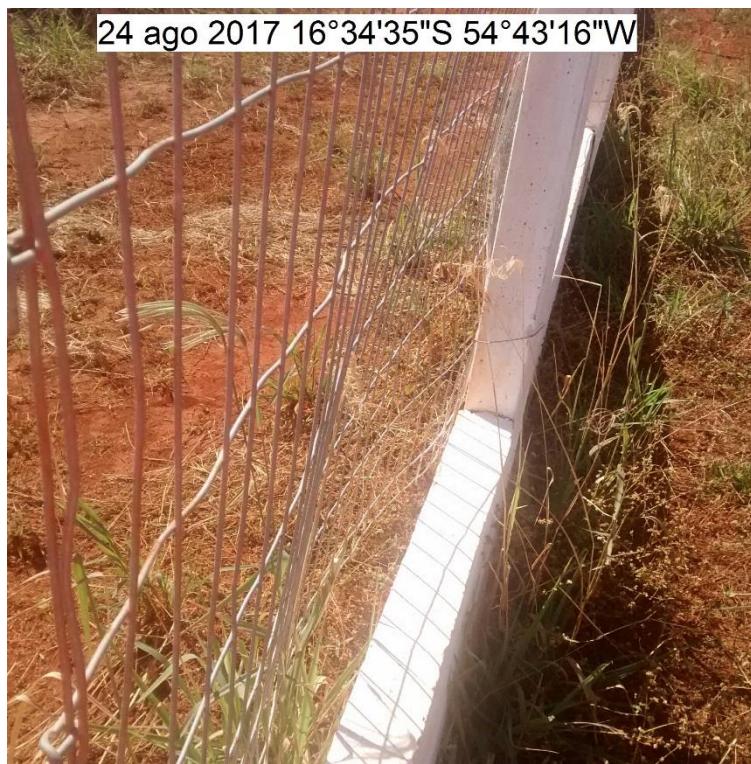
FOTO 24: ALAMBRADO CORTADO E EMENDADO

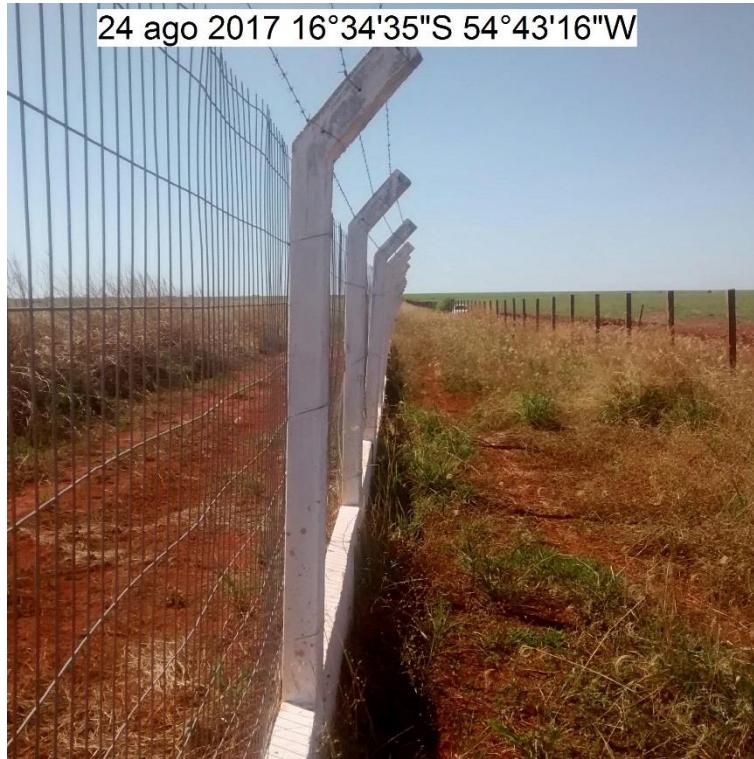
FOTO 25: ALAMBRADO TORTO POR CAUSA DAS EROSÕES NAS BASES DOS POSTES

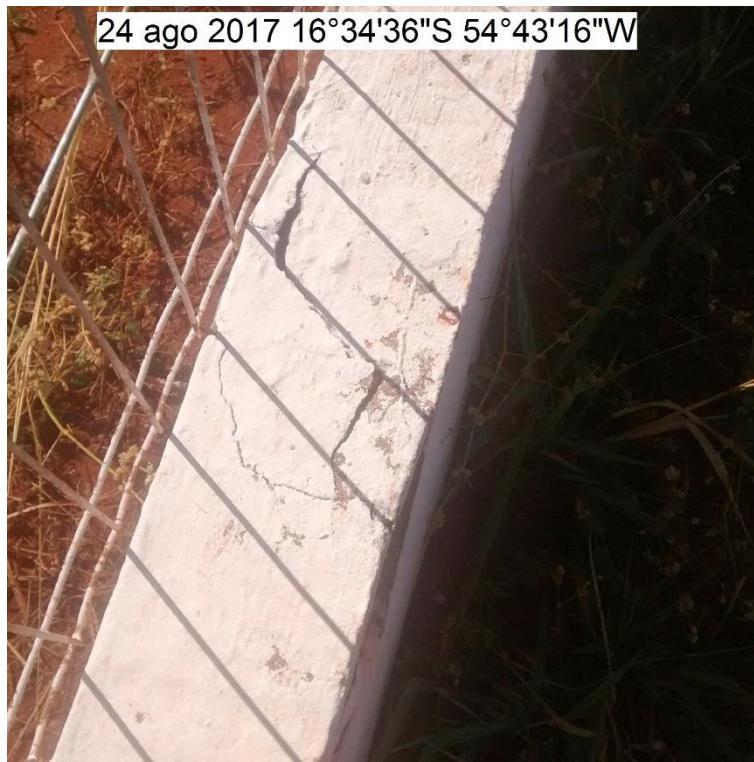
FOTO 26: MURETA DO ALAMBRADO QUEBRADA
