PROGRAMA VISITA ÀS ESCOLAS
AValiação DA INFRAESTRUTURA DA ESCOLA
MUNICIPAL DE ENSINO BÁSICO FLORIANO BOCHENEKI
MUNICÍPIO DE CUIABÁ/MT

PROGRAMA VISITA ÀS ESCOLAS RELATÓRIO DE LEVANTAMENTO

Objeto da fiscalização: Avaliar a infraestrutura da Escola Municipal de Ensino Básico Floriano Bocheneki (localizada no Município de Cuiabá/MT)

8. A inspeção *in loco* ocorreu 29/05/2019.

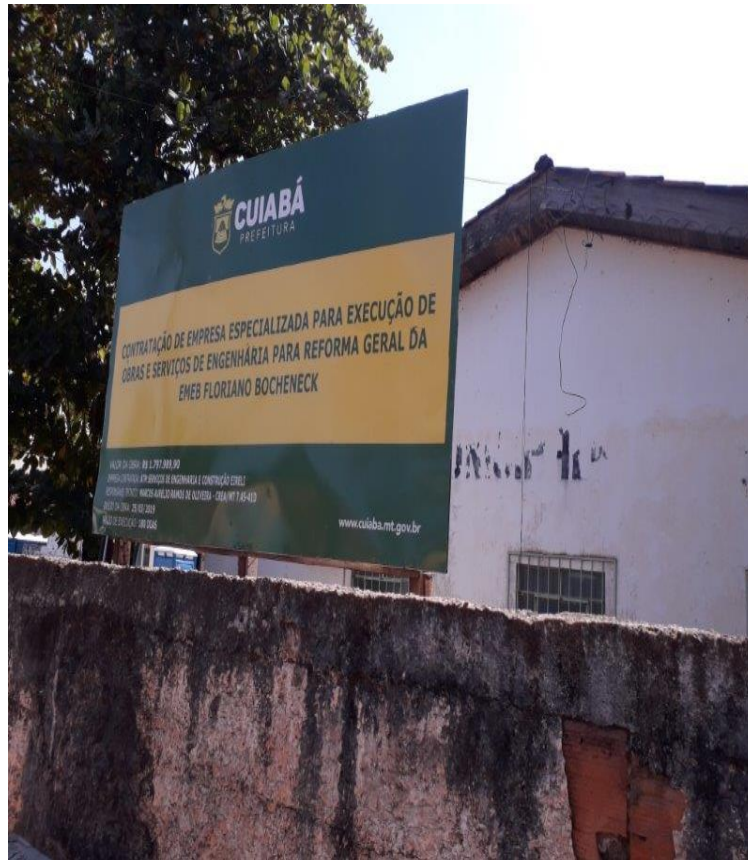
Foto 01 – Escola reforma geral

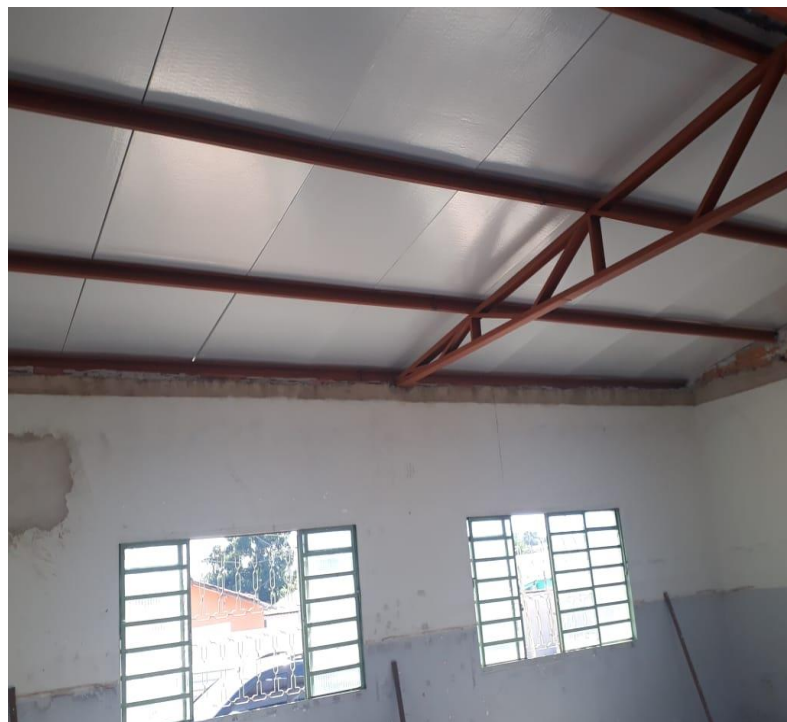
Problemas identificados	Telhado/forro danificado/ausente O telhado da escola está bastante comprometido e desnivelado, apresentando problemas no forro e gerando infiltrações frequentes.
Providências a serem tomadas	-0-
Prazo para implementação	-0-
Responsável	Diretora da Escola/SMEC
Status	Solução em andamento.
Análise da equipe técnica	Verificou-se em inspeção que o telhado e os forros da escola estão sendo reformados.

Foto 02 – Telhado/forro em reforma

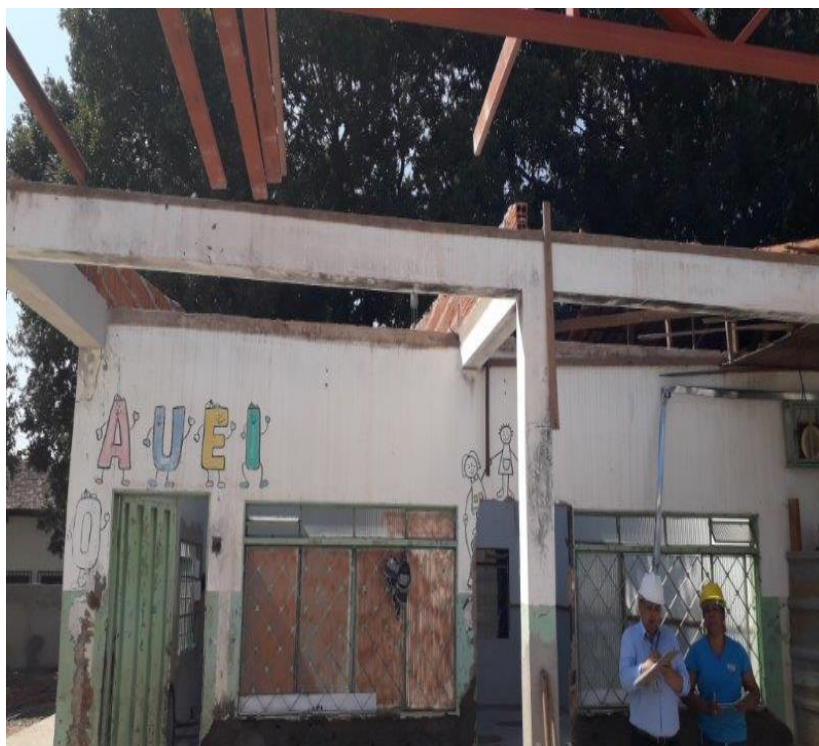
Foto 03 – Telhado/forro em reforma

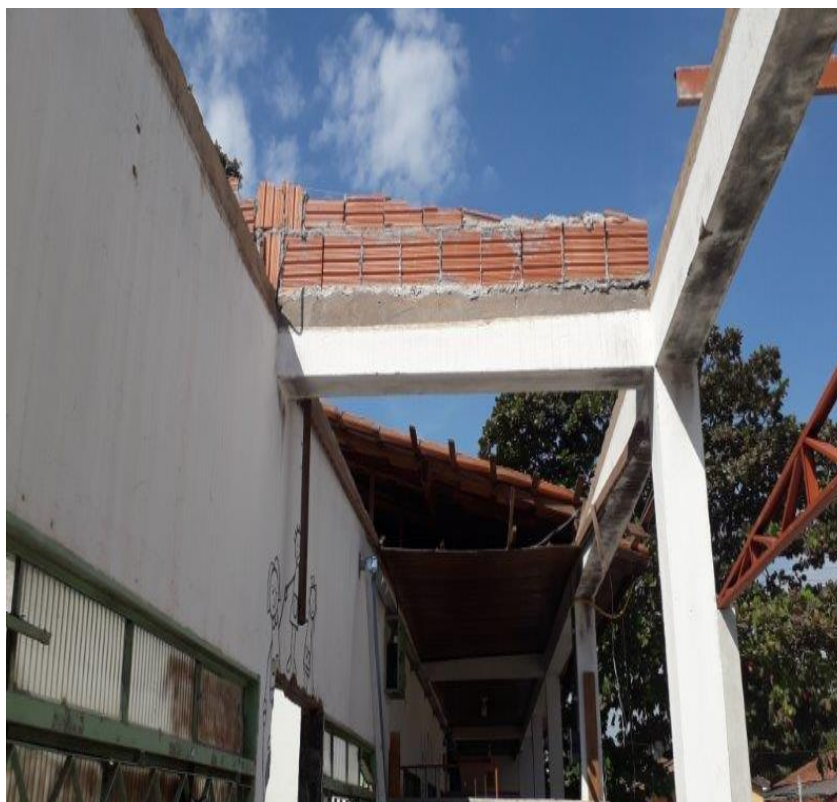
Foto 04 – Telhado/forro do pátio em reforma

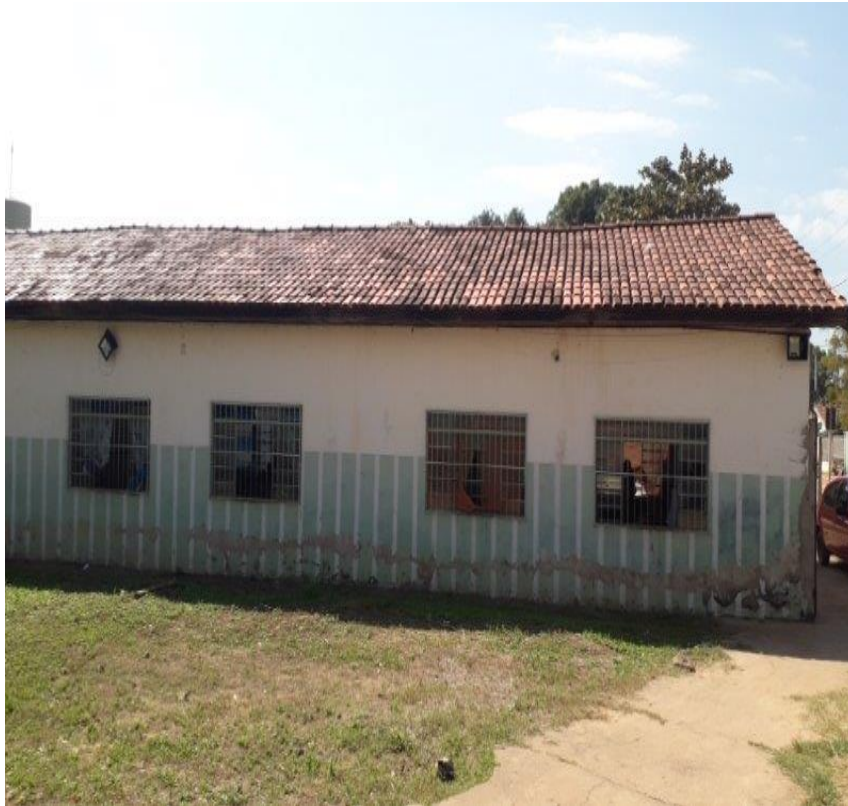
Foto 06 – Telhado desnivelado está no projeto de reforma

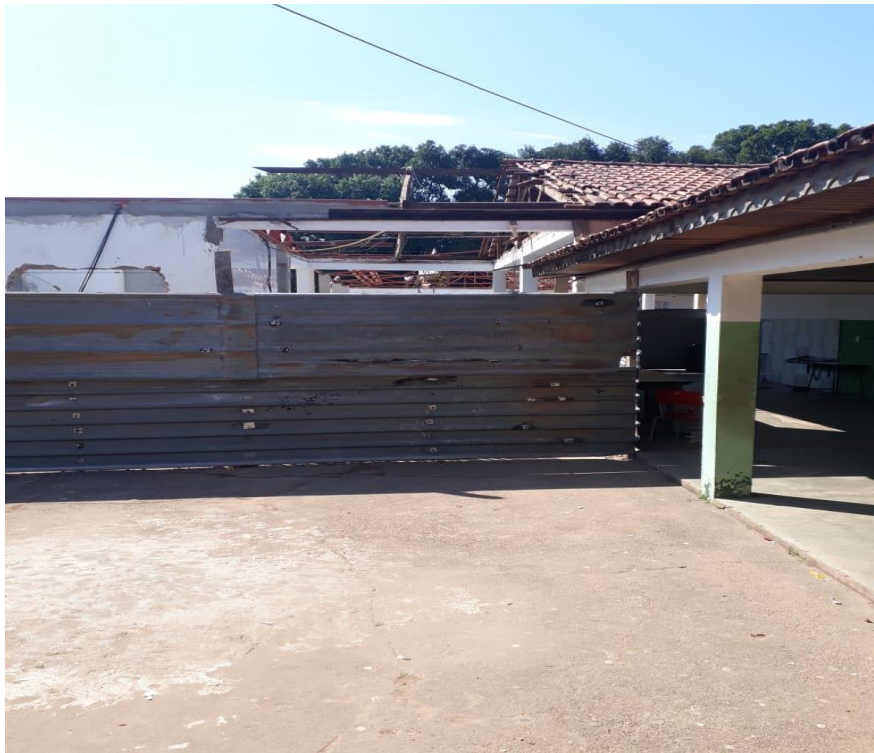
Foto 07- Beiral em reforma

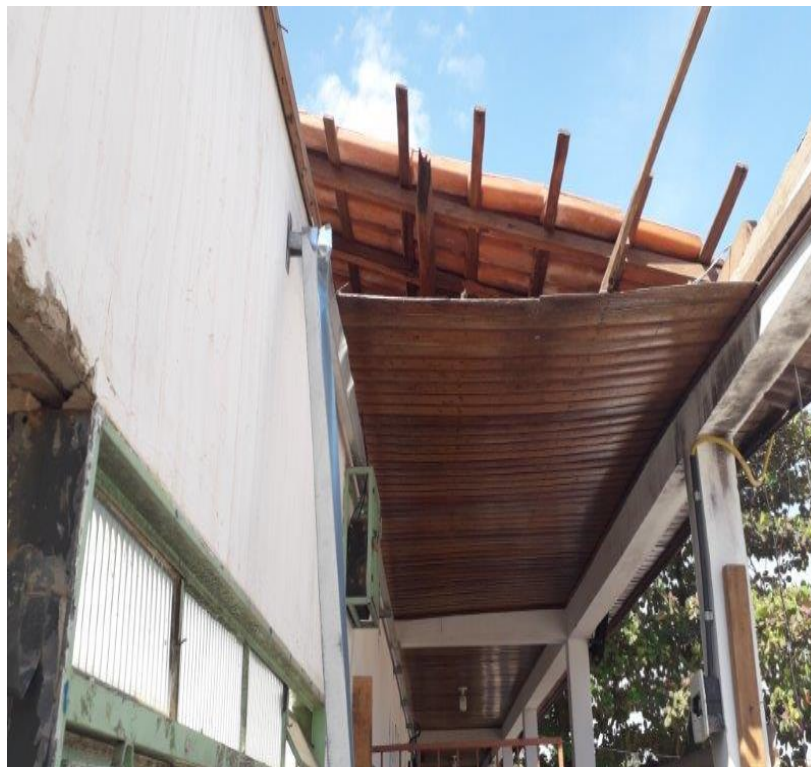
Problemas identificados	Infiltrações/vazamentos A escola apresenta diversas infiltrações no teto e nas paredes, devido ao péssimo estado do telhado que apresenta goteiras por toda a unidade escolar.
Providências a serem tomadas	-0-
Prazo para implementação	-0-
Responsável	Diretora da Escola/SMEC
Status	Solução em andamento.
Análise da equipe técnica	Verificou-se que os forros e telhados do corredor e das salas de aula estão em reforma geral. Foram arrumadas as infiltrações da secretaria e do almoxarifado.

Foto 08 - Forro/telhado do corredor em reforma

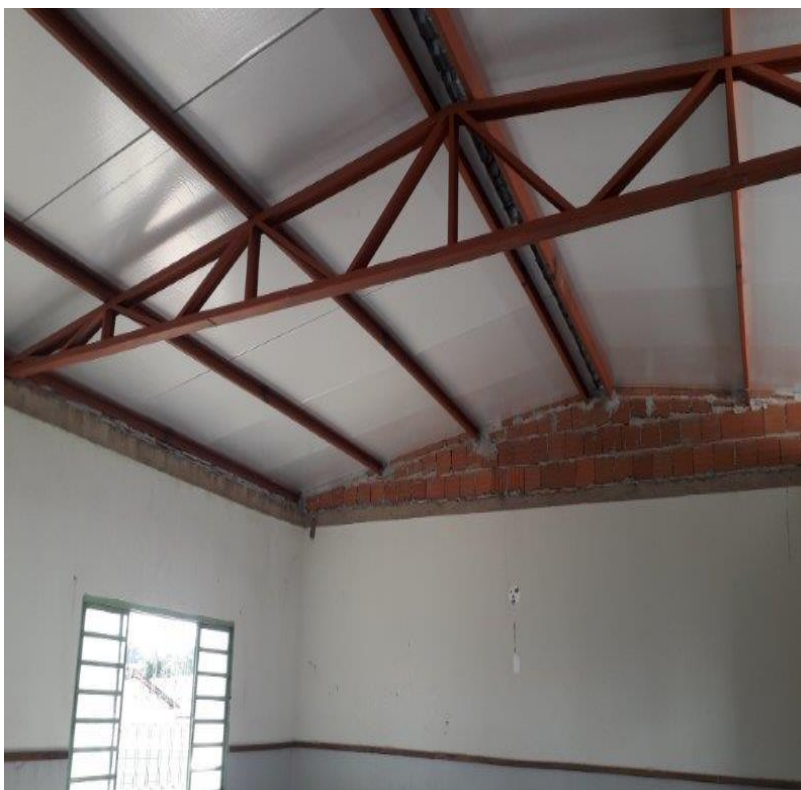
Foto 09 – Salas de aula em reforma

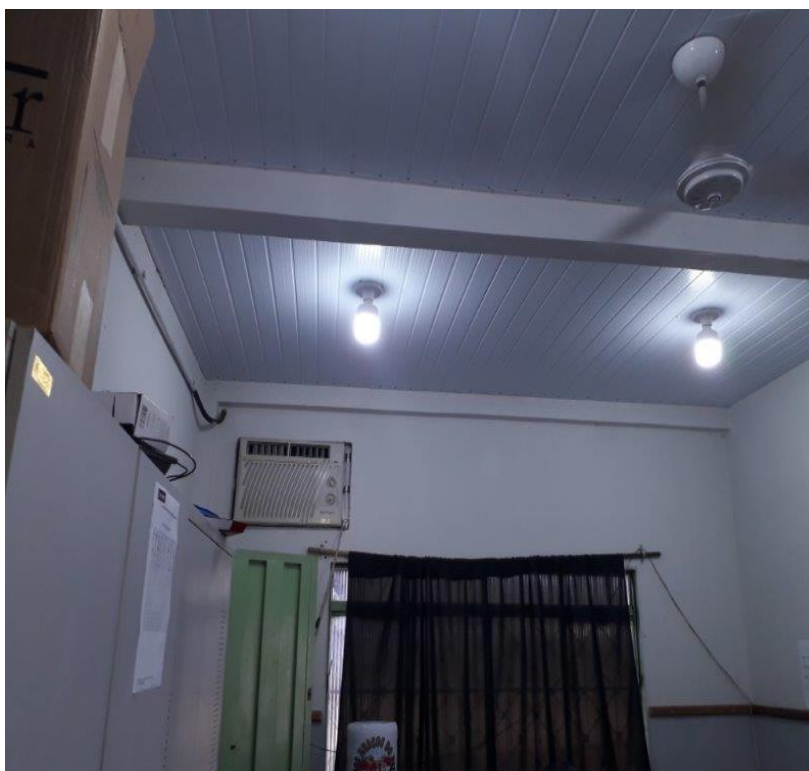
Foto 10 – Infiltração e mofo da secretaria foram arrumadas

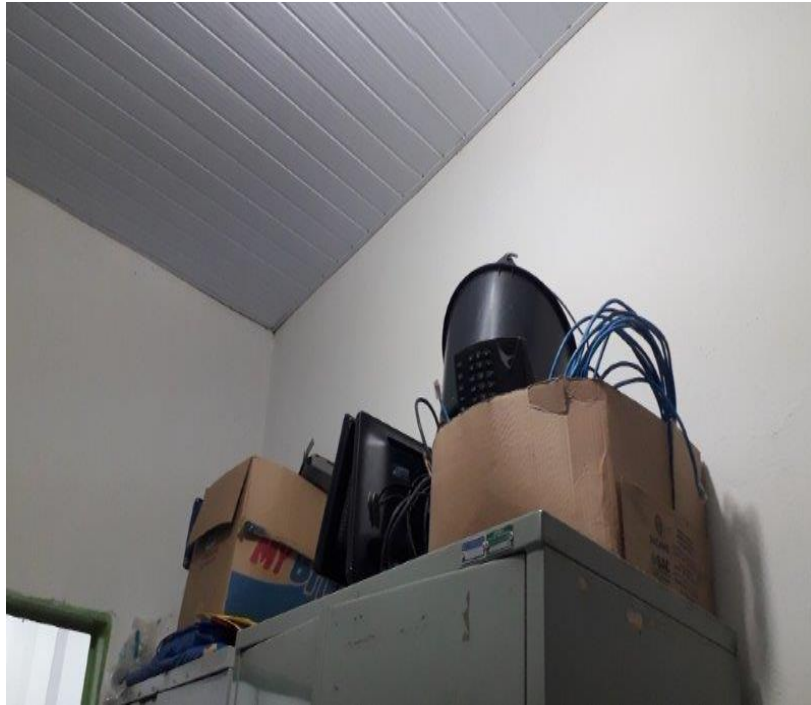
Foto 11- Infiltração e mofo do almoxarifado foram arrumadas

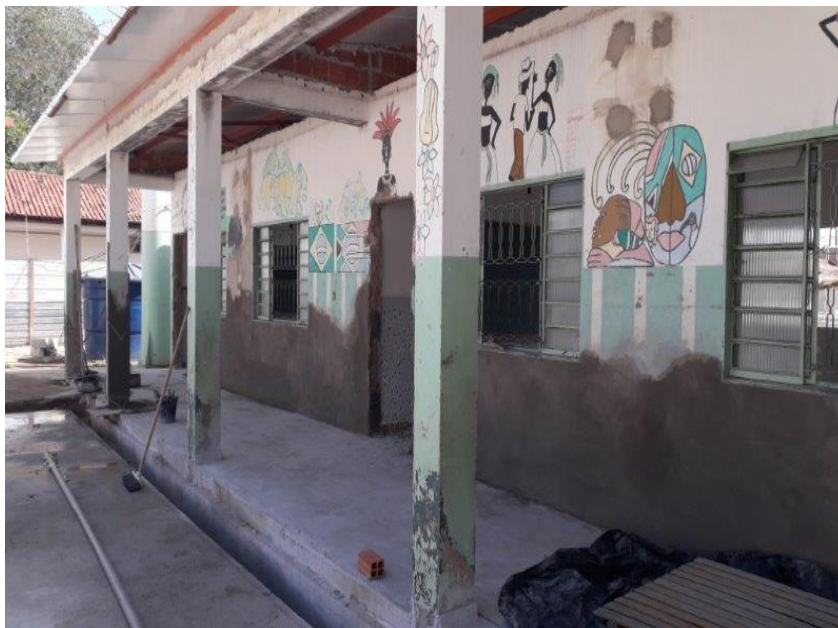
Problemas identificados	Pisos/azulejos danificados quebrados Constatou-se que o piso da escola (corredores) está deteriorado e apresenta vários buracos e rachaduras nos corredores; O piso da quadra de esportes e do pátio e dos canteiros está em péssimo estado, com rachaduras, buracos e desgastado; Existem diversas caixas de esgoto com tampas elevadas sobre o piso do pátio, que podem ocasionar acidentes;
Providências a serem tomadas	-0-
Prazo para implementação	-0-
Responsável	Diretora da Escola/SMEC
Status	Solução em andamento.
Análise da equipe técnica	Verificou-se que os pisos do corredor/pátio da escola estão em reforma. O piso da quadra de esportes e canteiros permanece danificado. A caixa de tubulação encontra-se em reforma. Banheiros encontram-se em reforma e os alunos estão utilizando banheiros químicos.

Foto 12 – Piso danificado do corredor em reforma

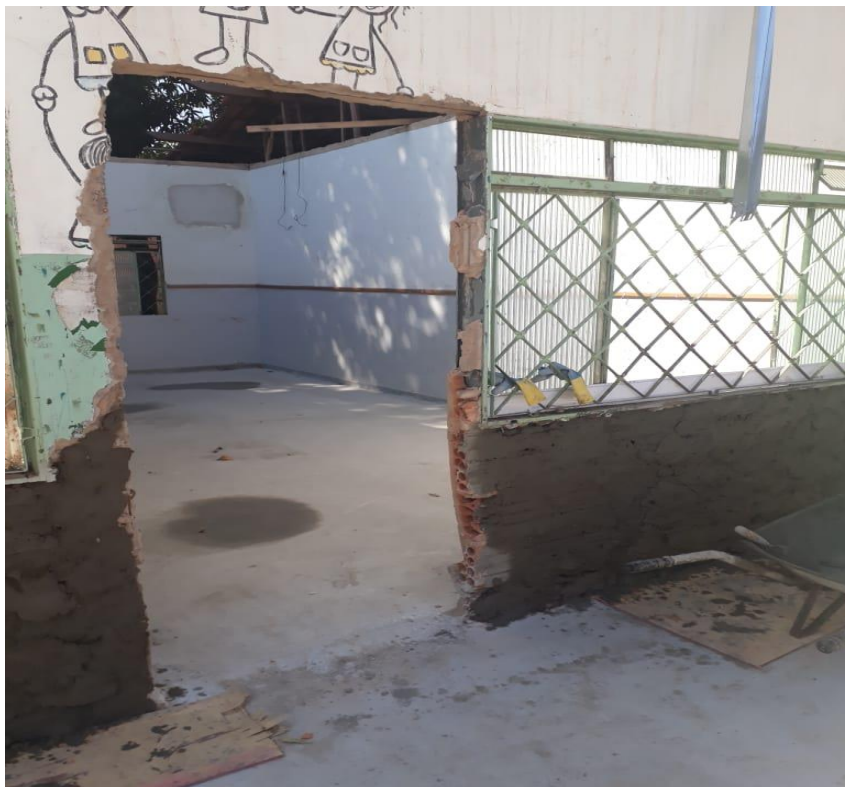
Foto 13 – Piso danificado da entrada da sala de aula em reforma

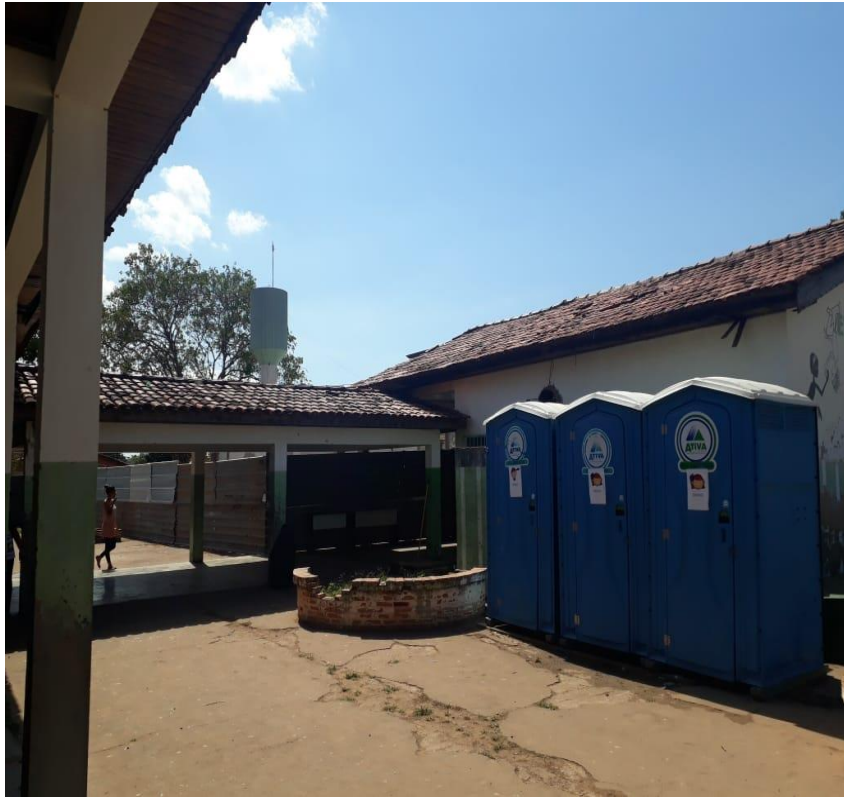
Foto 14 -Piso e mureta no pátio danificados

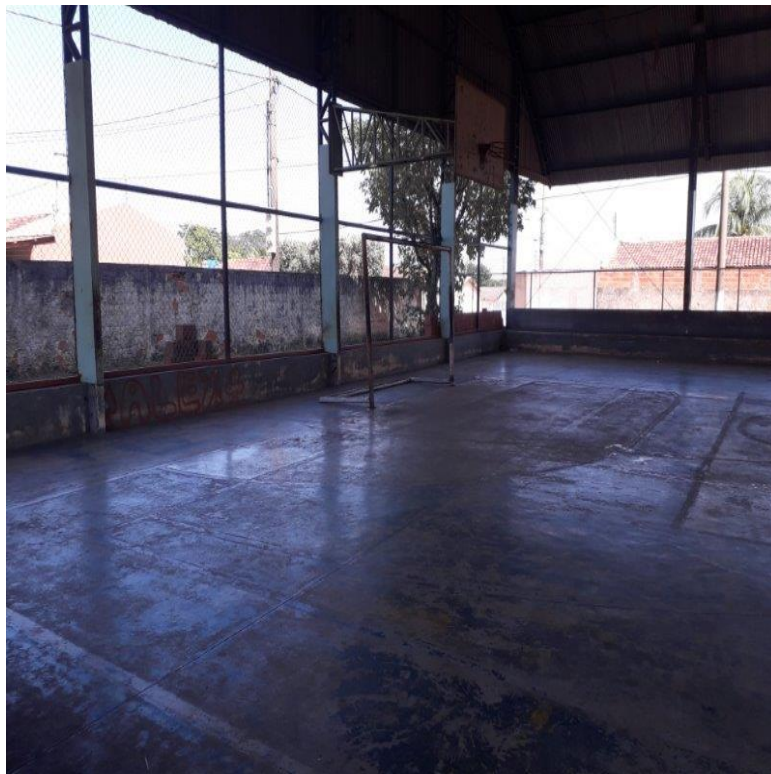
Foto 15 – Piso danificado da quadra de esportes

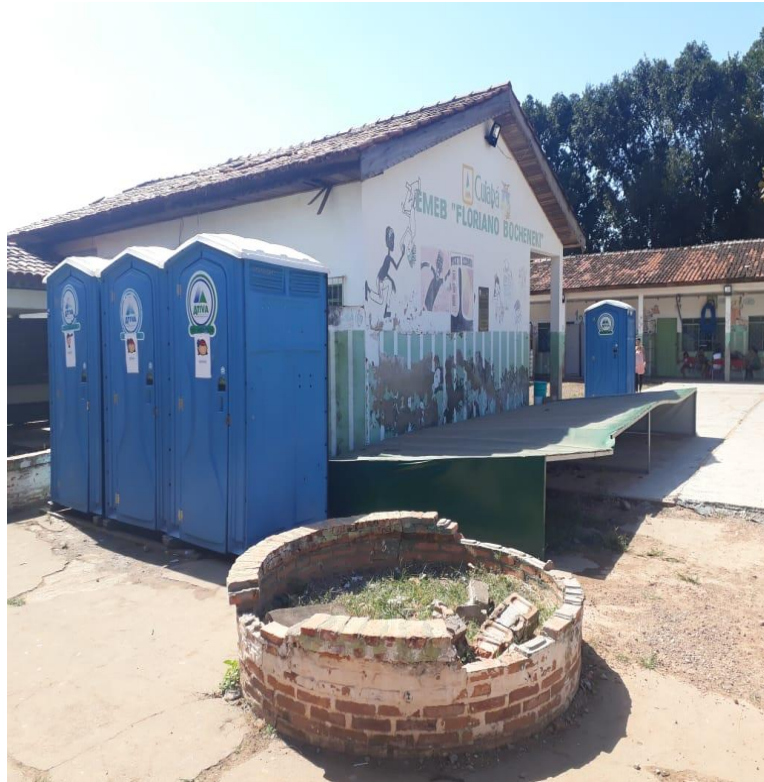
Foto 16 – Piso e mureta danificados no pátio

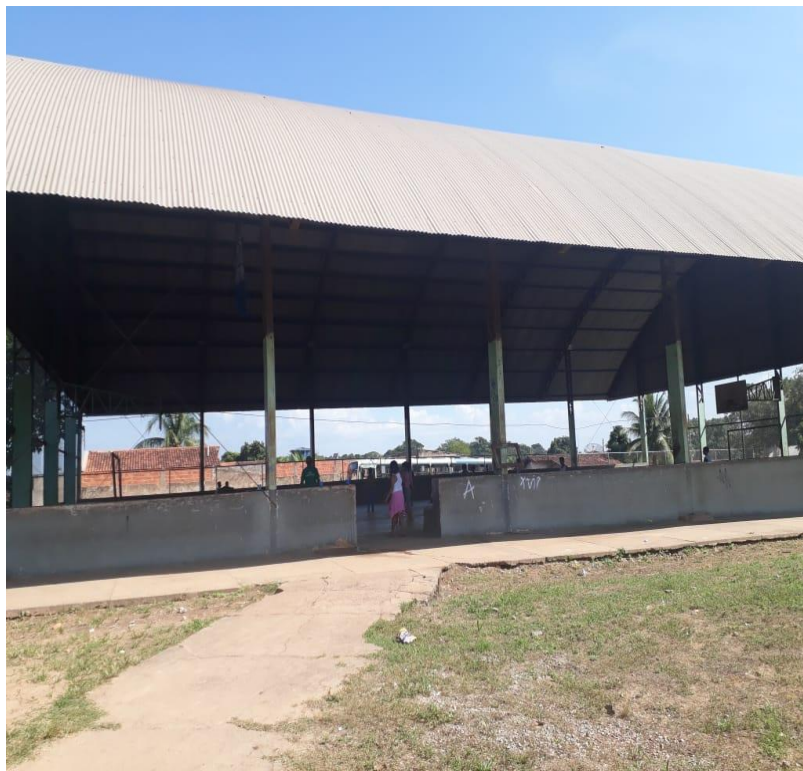
Foto 17 – Piso danificado acesso a quadra de esportes

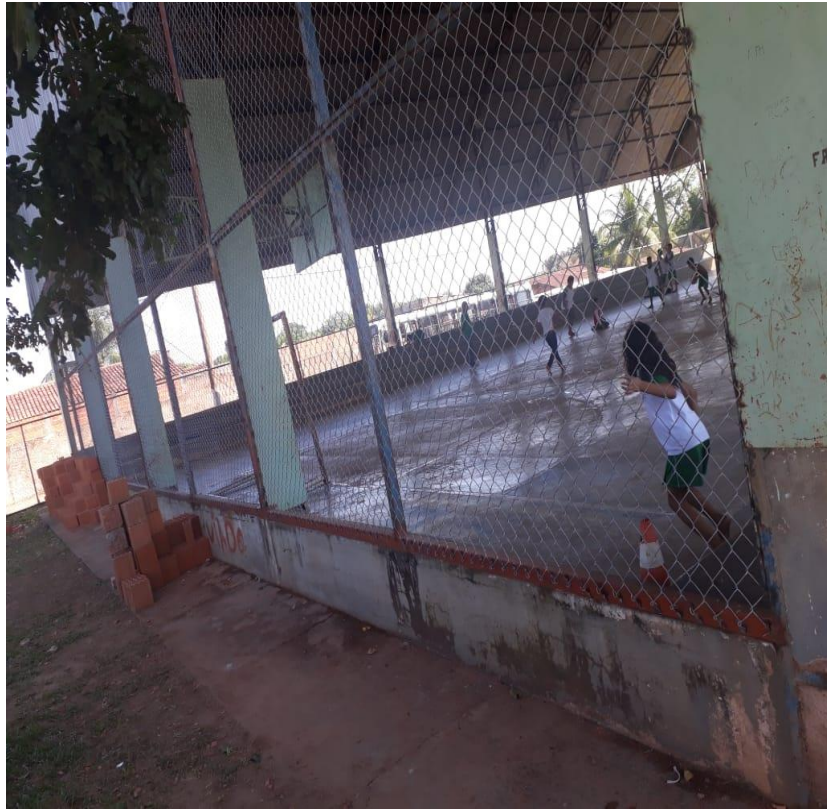
Foto 18 – Calçada danificada ao lado da quadra esportes

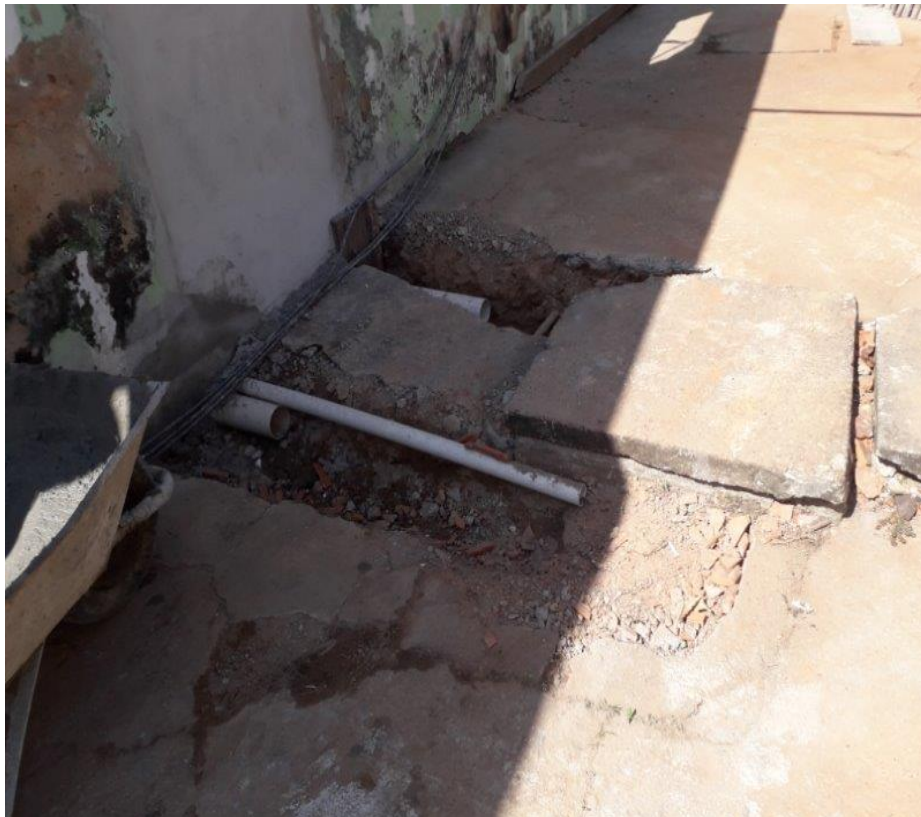
Foto 19 – Caixa de Tubulação em reforma

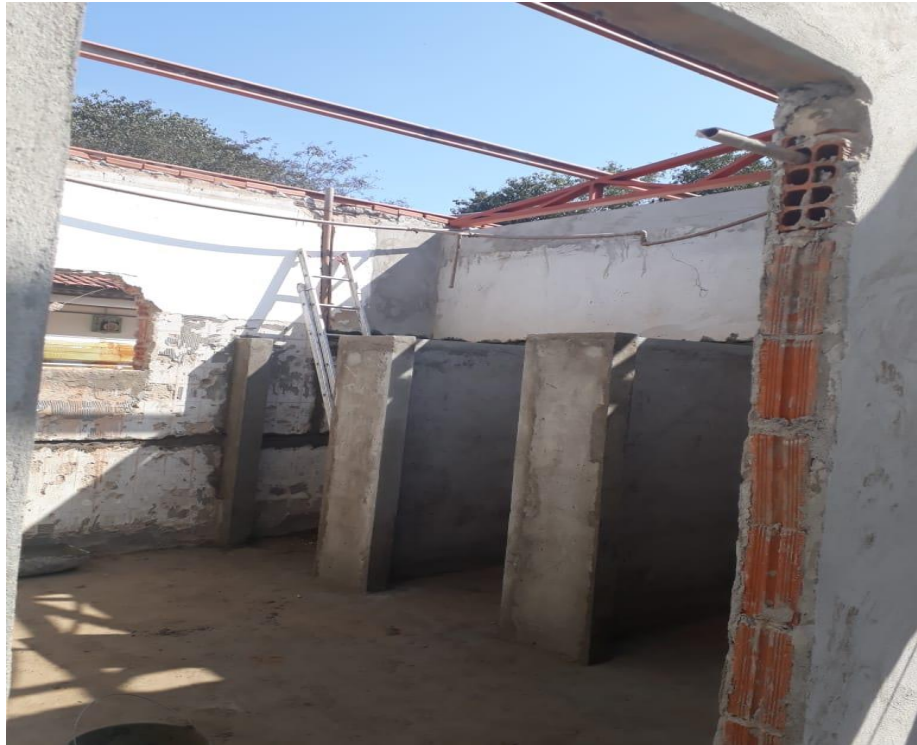
Foto 20 – Banheiro em reforma

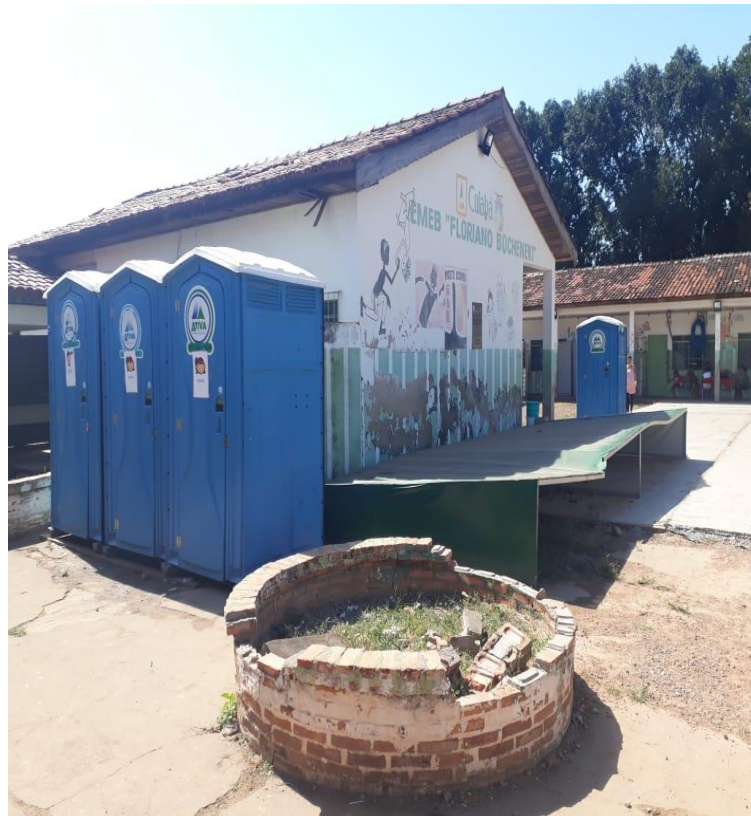
Foto 21 – Banheiros químicos instalados

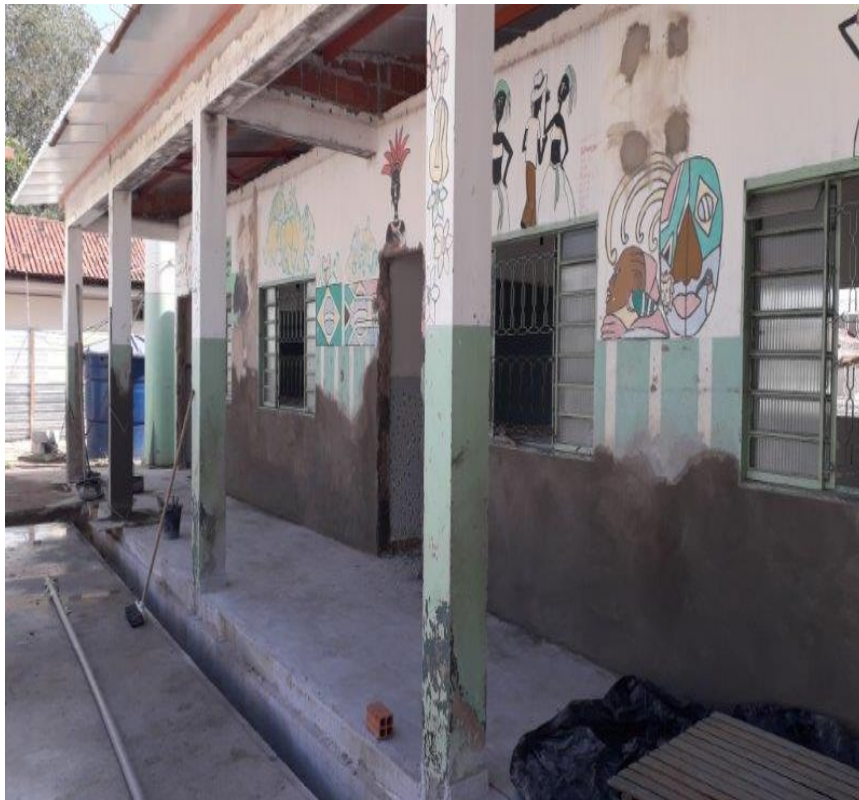
Problemas identificados	Pintura danificada/ausente Paredes e pintura em péssimo estado de conservação em toda a unidade escolar.
Providências a serem tomadas	-0-
Prazo para implementação	-0-
Responsável	Diretora da Escola/SMEC
Status	Solução em andamento.
Análise da equipe técnica	Verificou-se em inspeção que as paredes da escola estão sendo reformadas.

Foto 22 – Parede da sala de aula em reforma

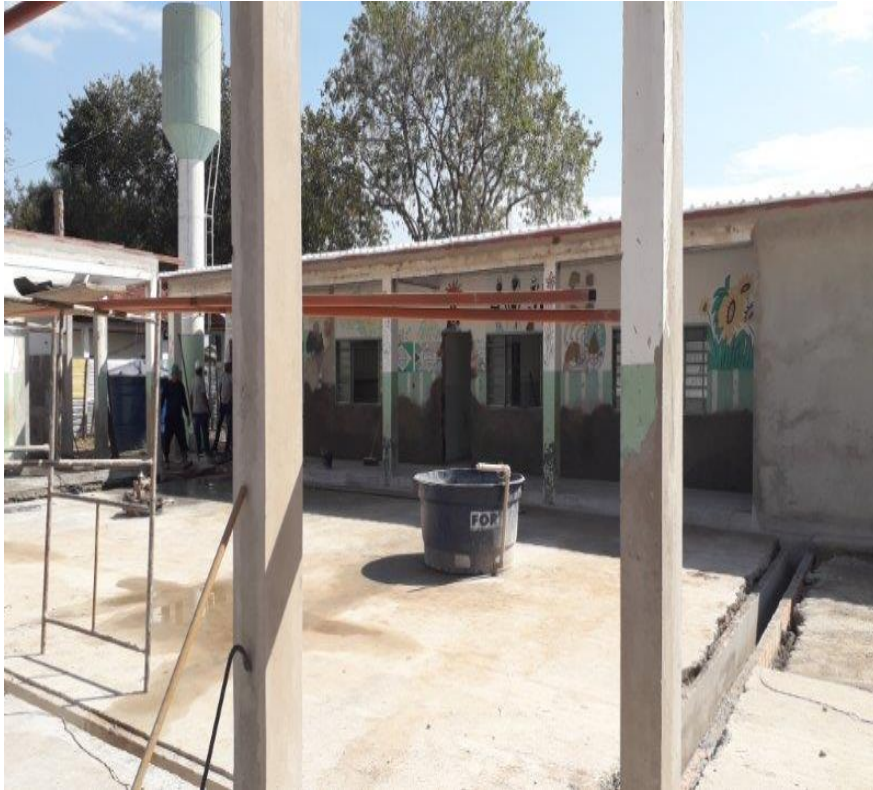
Foto 23 – Parede da sala de aula em reforma

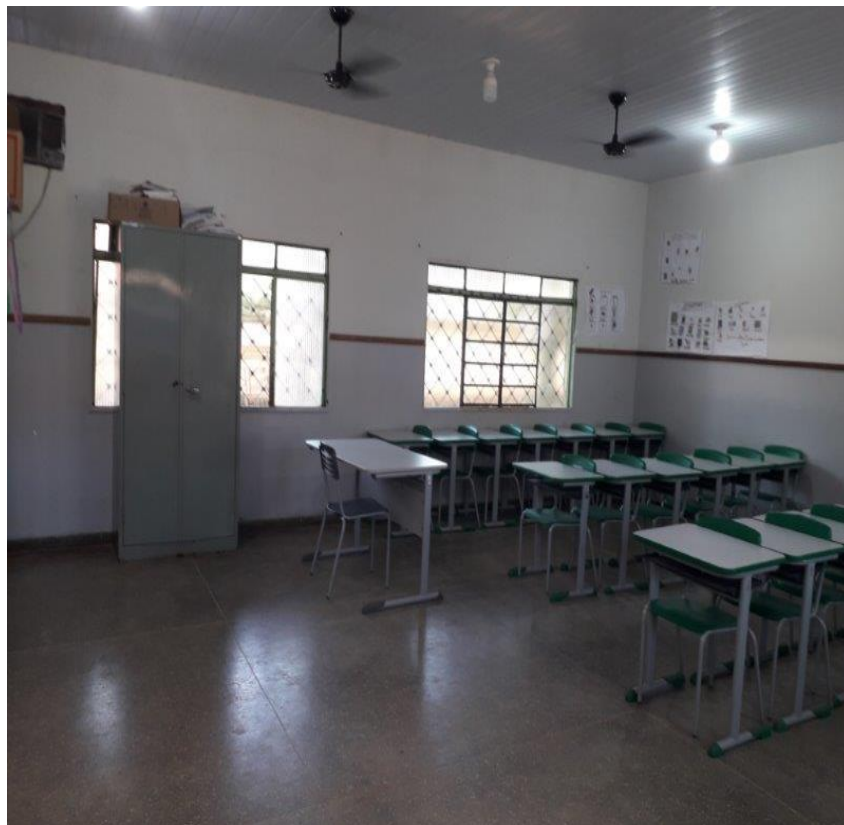
Foto 24 – Sala de aula pintada

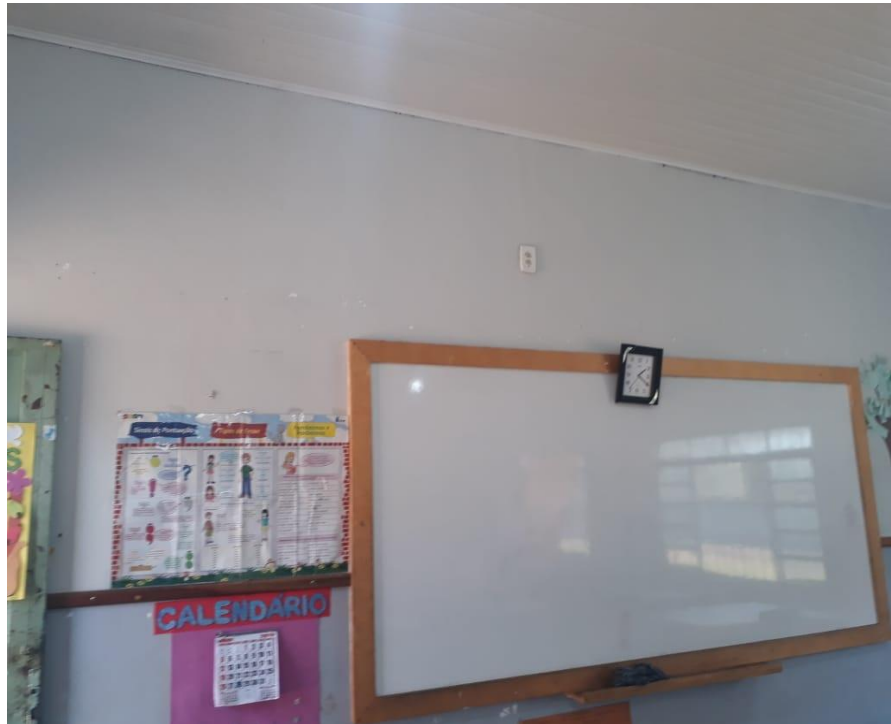
Foto 25 – Sala de aula pintada

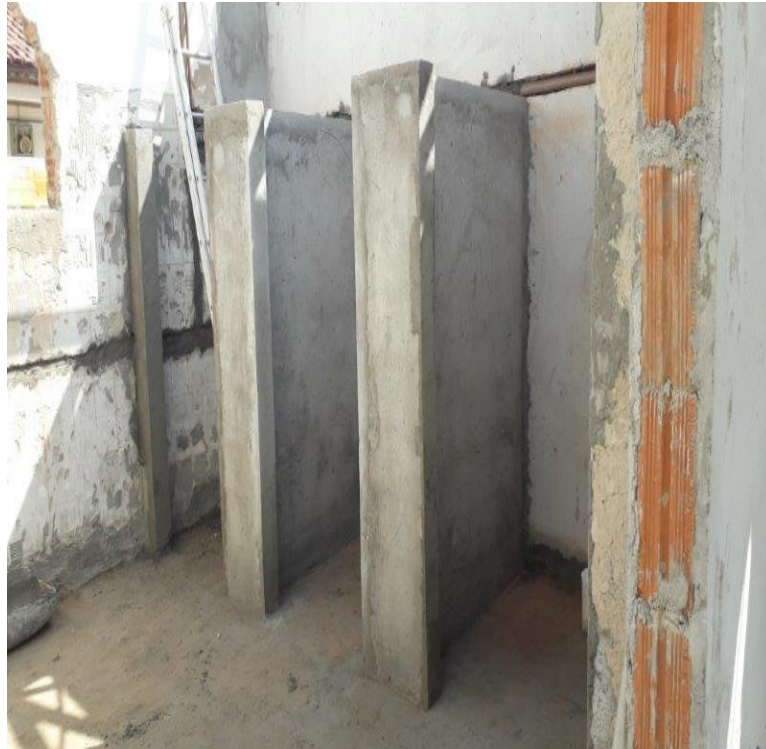
Problemas identificados	Estrutura física/banheiro O banheiro está em péssimo estado de conservação com: Divisórias quebradas; Paredes riscadas; Vasos sanitários sem tampa; Pequena quantidade de pias para atender todos os alunos; iluminação insuficiente.
Providências a serem tomadas	-0-
Prazo para implementação	-0-
Responsável	Diretora da Escola/SMEC
Status	Solução em andamento.
Análise da equipe técnica	Verificou-se que os banheiros da escola estão sendo reformados e os alunos estão utilizando temporariamente banheiros químicos.

Foto 26 – Banheiro em reforma

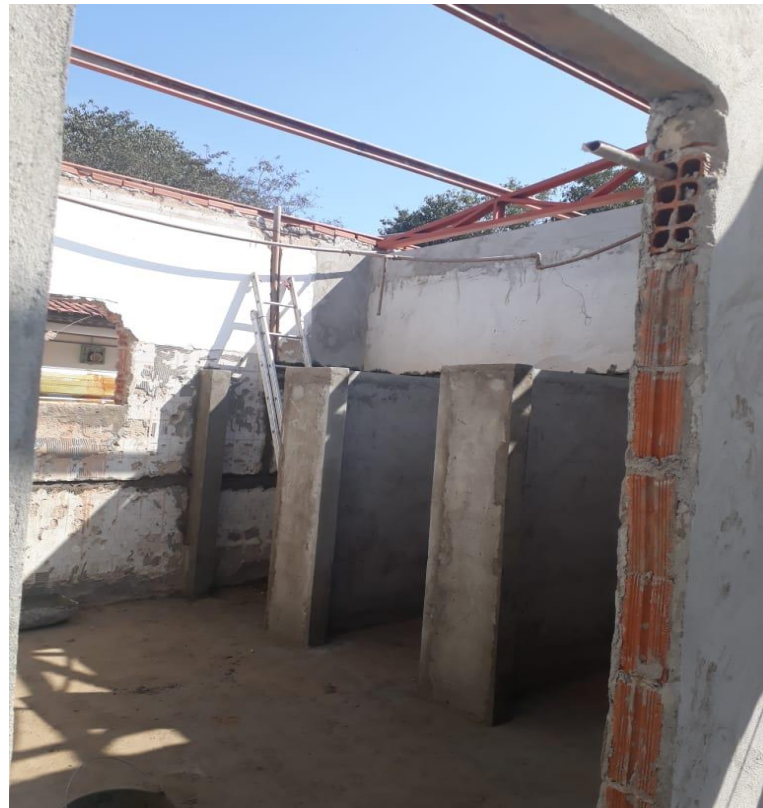
Foto 27 – Banheiro em reforma

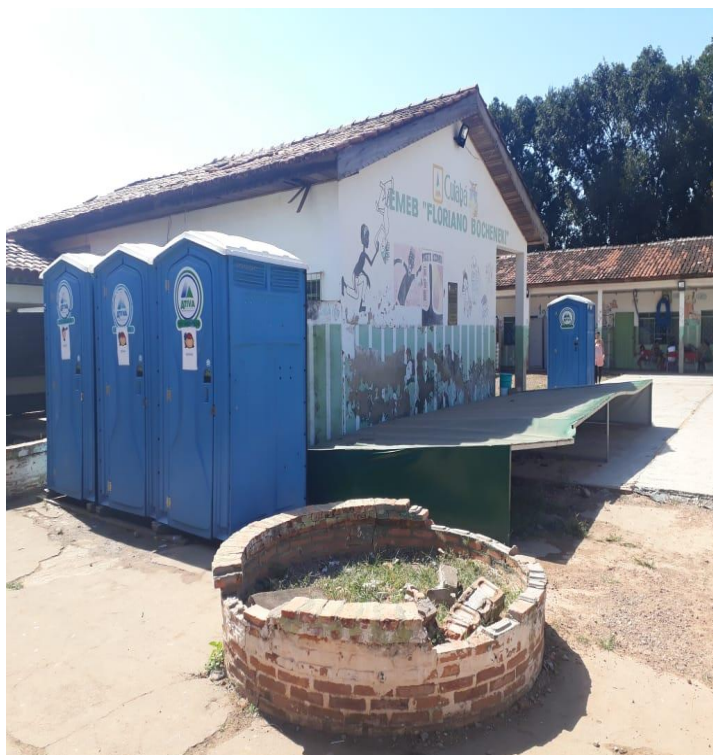
Foto 28 – Banheiros químicos instalados

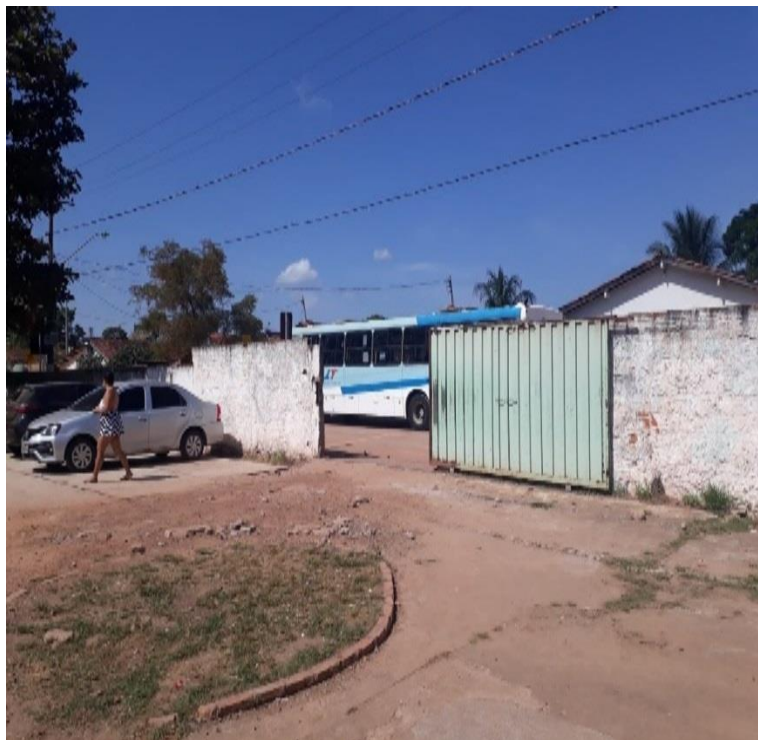
Problemas identificados	Problemas de estrutura física/pátio/quadra esporte Um dos portões de acesso à unidade escolar está quebrado e encostado no muro, trazendo risco de queda sobre os alunos e descontrole no acesso; Porta quebrada em sala utilizada para guardar mobiliários em desuso, permitindo o acesso de crianças e risco de acidente; Telas da quadra de esportes estão estragadas, oferecendo risco de acidente aos alunos.
Providências a serem tomadas	-0-
Prazo para implementação	-0-
Responsável	Diretora da Escola/SMEC
Status	Solucionado.
Análise da equipe técnica	Verificou-se que o portão da escola foi arrumado, a porta foi retirada e as telas da quadra estão em bom estado de conservação.

Foto 29 – Portão da entrada da escola foi consertado

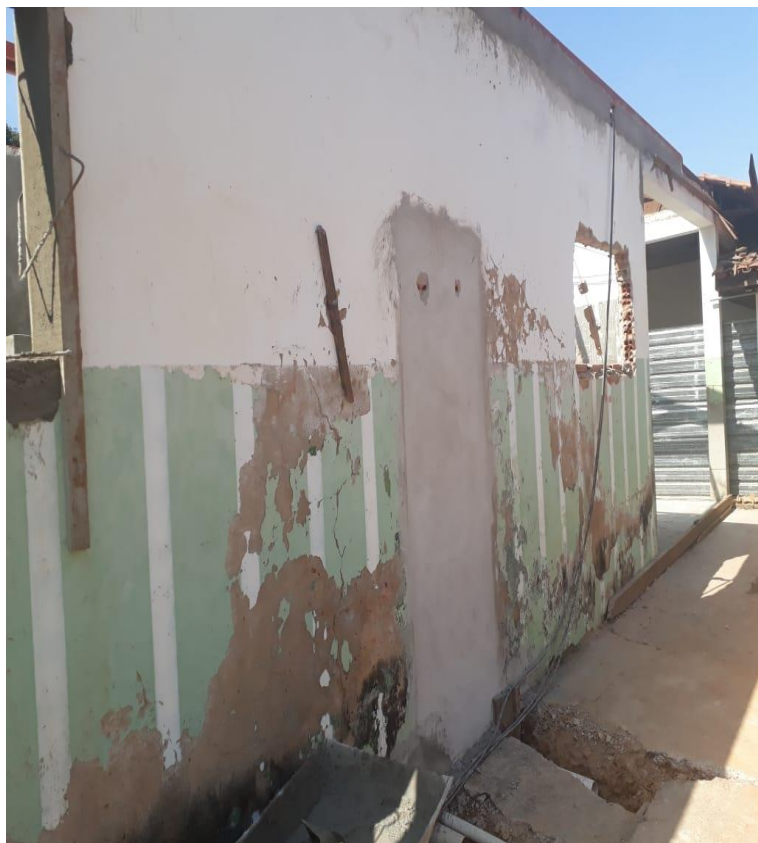
Foto 30 – Porta desativada

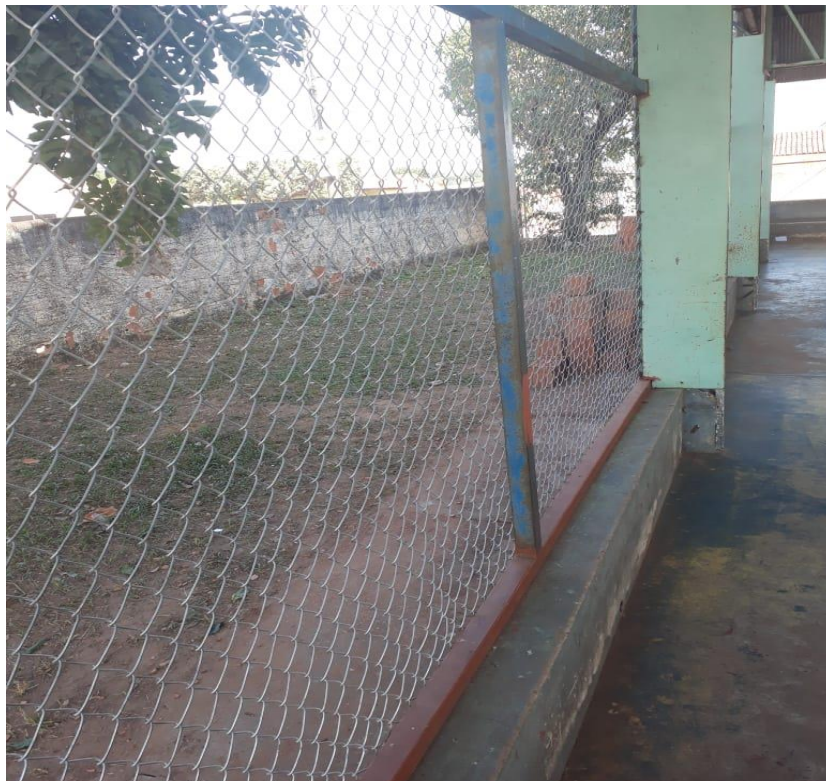
Foto 31 – Tela quadra em bom estado

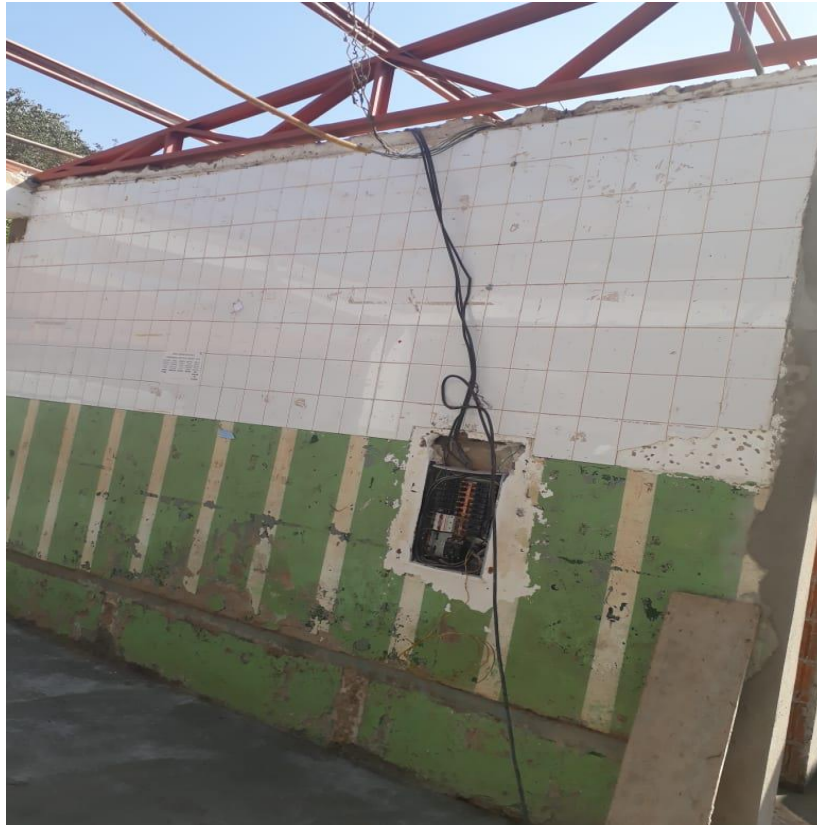
Problemas identificados	Problemas no fornecimento de energia Segundo informações dos servidores lotados na unidade escolar, existem problemas frequentes como curto-circuito e desligamento dos disjuntores por sobrecarga, devido a péssima qualidade e/ou antiguidade da instalação elétrica predial.
Providências a serem tomadas	-0-
Prazo para implementação	-0-
Responsável	Diretora da Escola/SMEC
Status	Solução em andamento.
Análise da equipe técnica	Verificou-se que a instalação elétrica da escola está em reforma.

Foto 32 – Instalação elétrica em reforma

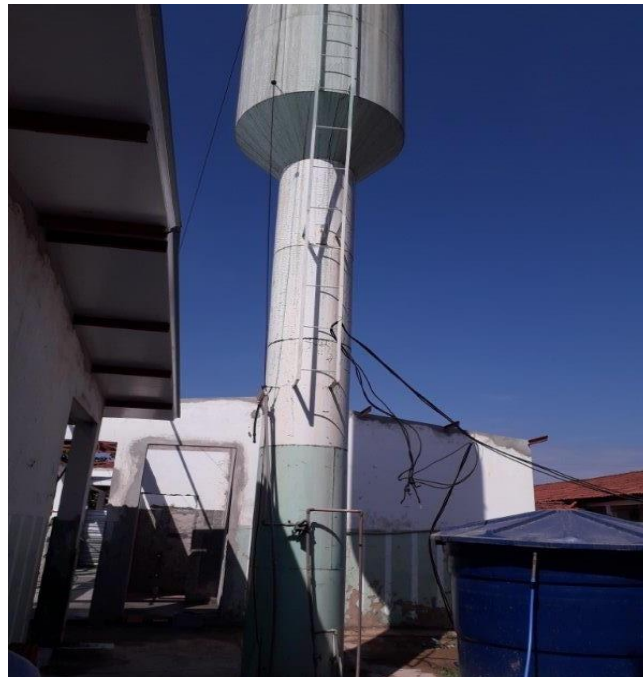
Problemas identificados	Caixa d'água danificada / inadequada / obsoleta A caixa de água da escola está obsoleta, danificada e mofada, com risco de contaminação da água.
Providências a serem tomadas	-0-
Prazo para implementação	-0-
Responsável	Diretora da Escola/SMEC
Status	Não solucionado.
Análise da equipe técnica	Verificou-se que a caixa d'água permanece obsoleta, danificada e mofada.

Foto 33 – Caixa d'água obsoleta, danificada e mofada

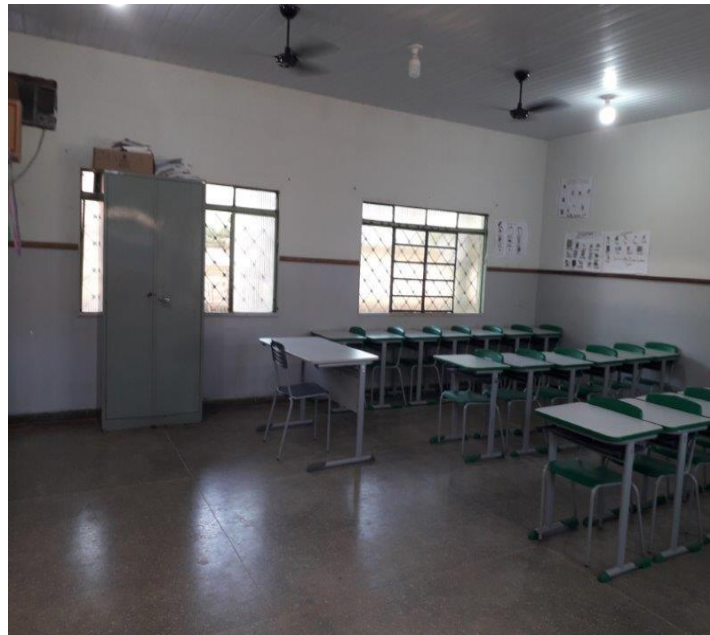
Problemas identificados	Ar condicionado com defeito/Ventilador com defeito ausente Constatou-se a existência de aparelhos de ar condicionado apenas em algumas salas, e quando existem, ou estão com defeito ou mal dimensionados; Conforme informações dos servidores da escola, a unidade escolar recebeu aparelhos de ar condicionado (estocados no depósito da SME), mas, devido falta de capacidade do transformador e também devido as instalações elétricas prediais serem antigas os mesmos nunca foram instalados.
Providências a serem tomadas	-0-
Prazo para implementação	-0-
Responsável	Diretora da Escola/SMEC
Status	Solução em andamento.
Análise da equipe técnica	Verificou-se na escola que os condicionadores de ar permanecem antigos. Os ventiladores das salas de aula foram arrumados.

Foto 34 – Ar condicionado da sala de aula antigo

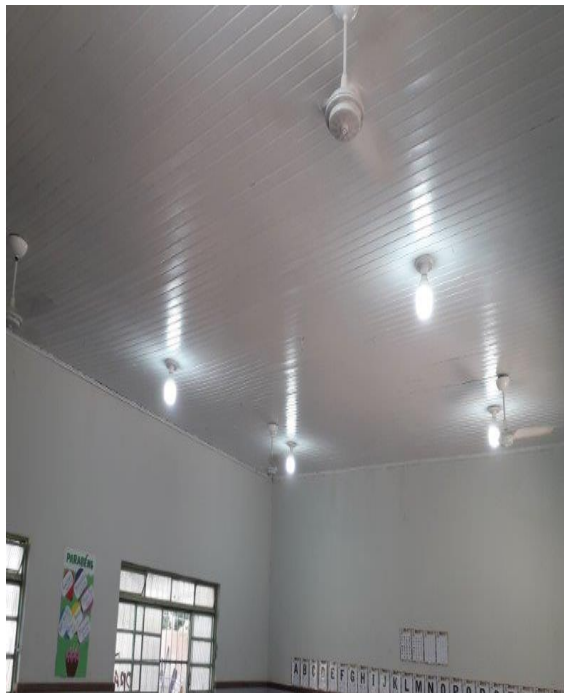
Foto 35 – Ventiladores das salas de aula foram arrumados
