PROGRAMA VISITA ÀS ESCOLAS
AValiação DA INFRAESTRUTURA DA ESCOLA
MUNICIPAL DE ENSINO BÁSICO FLORIANO BOCHENEKI
MUNICÍPIO DE CUIABÁ/MT

PROGRAMA VISITA ÀS ESCOLAS RELATÓRIO DE LEVANTAMENTO

Objeto da fiscalização: Avaliar a infraestrutura da Escola Municipal de Ensino Básico Floriano Bocheneki (localizada no Município de Cuiabá/MT)

8. A inspeção *in loco* ocorreu 29/05/2019.

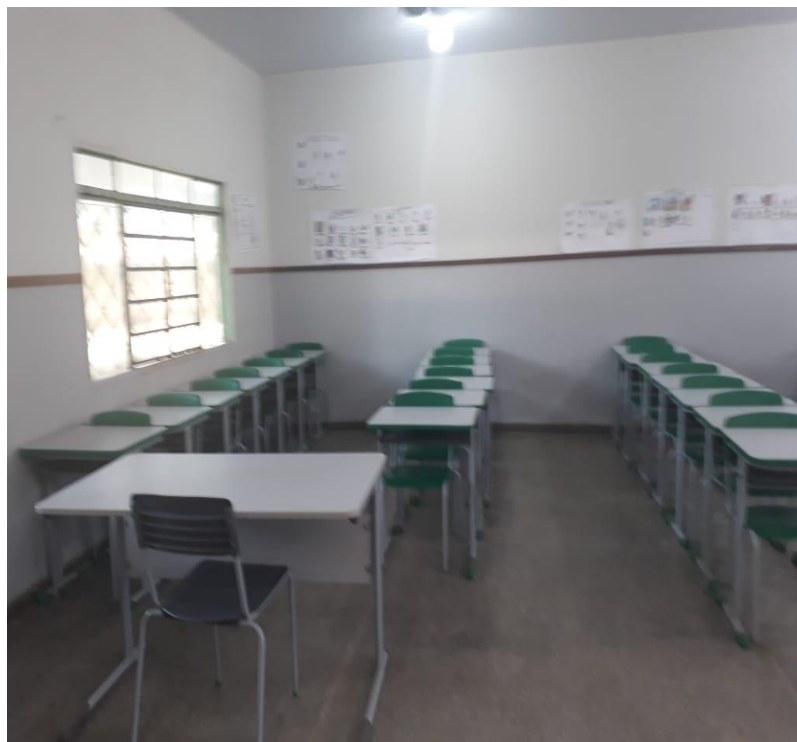
Problemas identificados	Mesas danificadas/Cadeiras danificadas Mobiliários insuficientes e quebrados nas salas de aula destinadas à pré-escola.
Providências a serem tomadas	-0-
Prazo para implementação	-0-
Responsável	Diretora da Escola/SMEC
Status	Solucionado.
Análise da equipe técnica	Verificou-se que foram adquiridos novas mesas e cadeiras na sala de aula.

Foto 36 – Mesas e cadeiras novas (sala de aula)

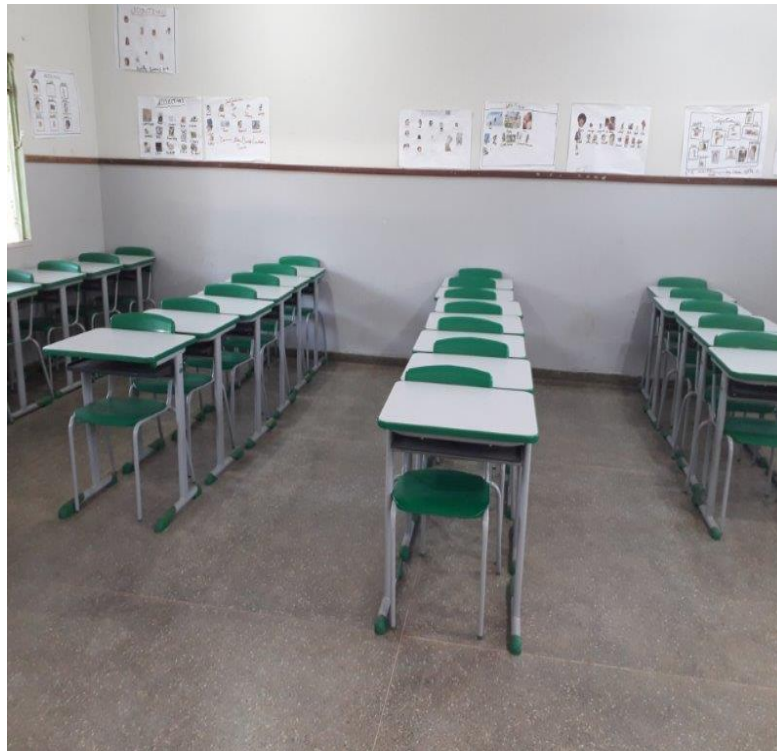
37 – Cadeiras novas na sala de aula

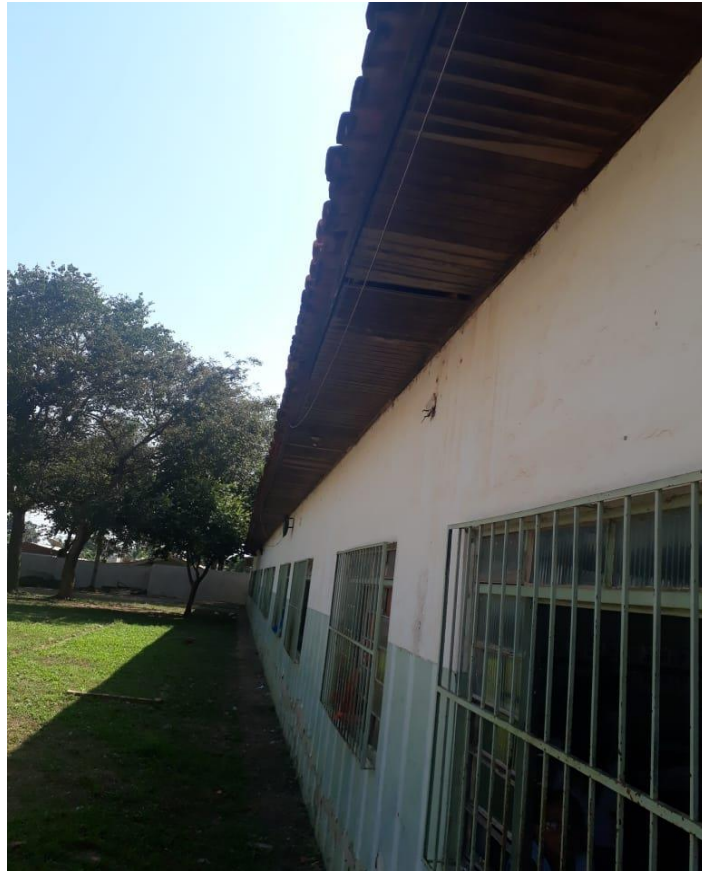
Providências a serem tomadas	-0-
Prazo para implementação	-0-
Responsável	Diretora da Escola/SMEC
Status	Solução em andamento.
Análise da equipe técnica	Verificou-se em inspeção que não existe mais matagal ao redor da escola. No dia da inspeção não existiam alagamentos. Por motivo de a escola estar em reforma, existem entulhos de obra no pátio.

38 – As arvores foram podadas

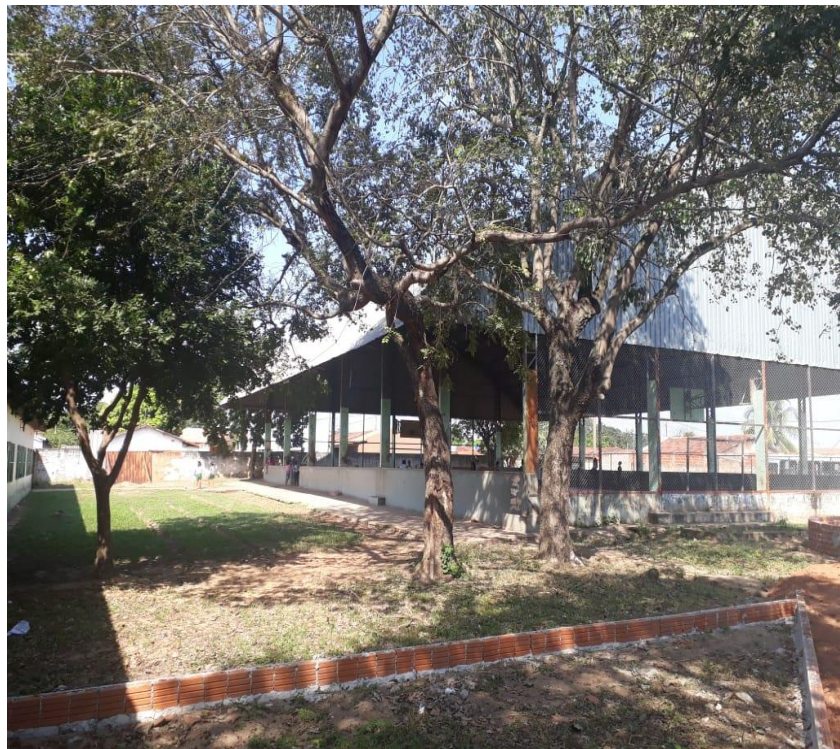
39 – Entorno da quadra de esporte está conservado

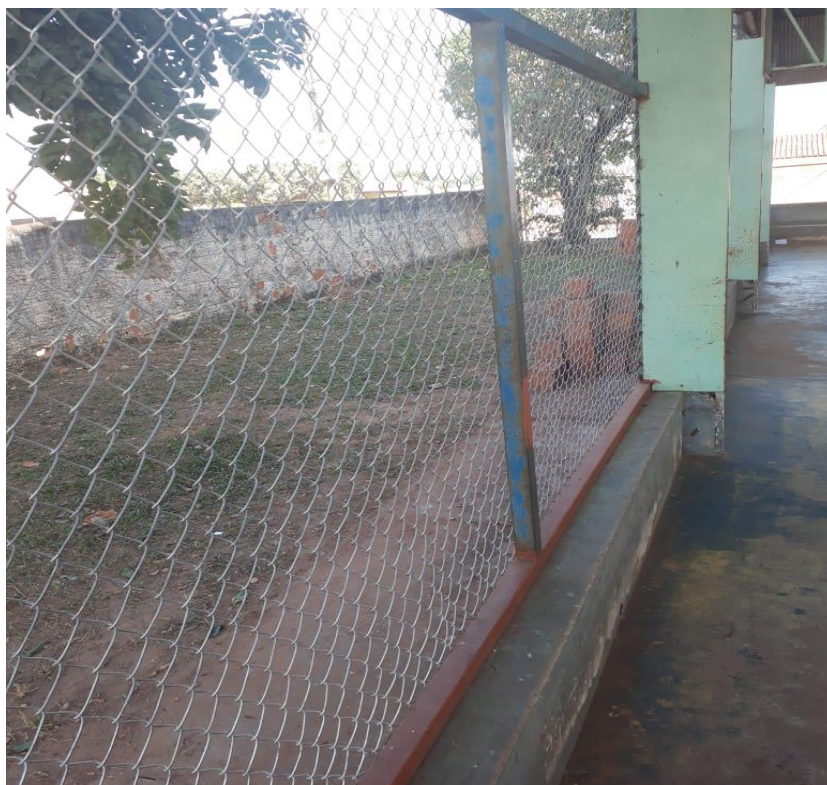
40 – Pátio próximo a quadra de esportes está conservado

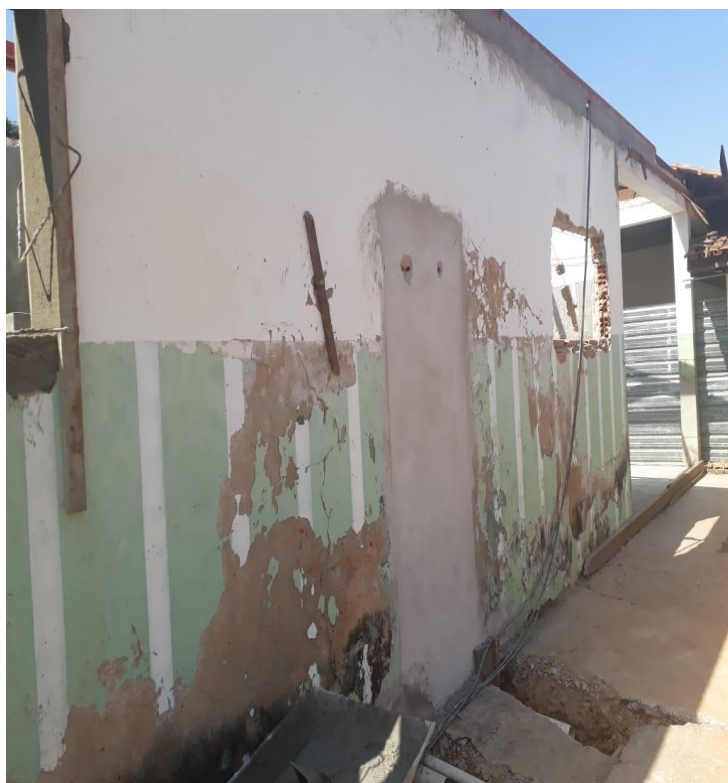
41 – Sala aos fundos do banheiro está em reforma

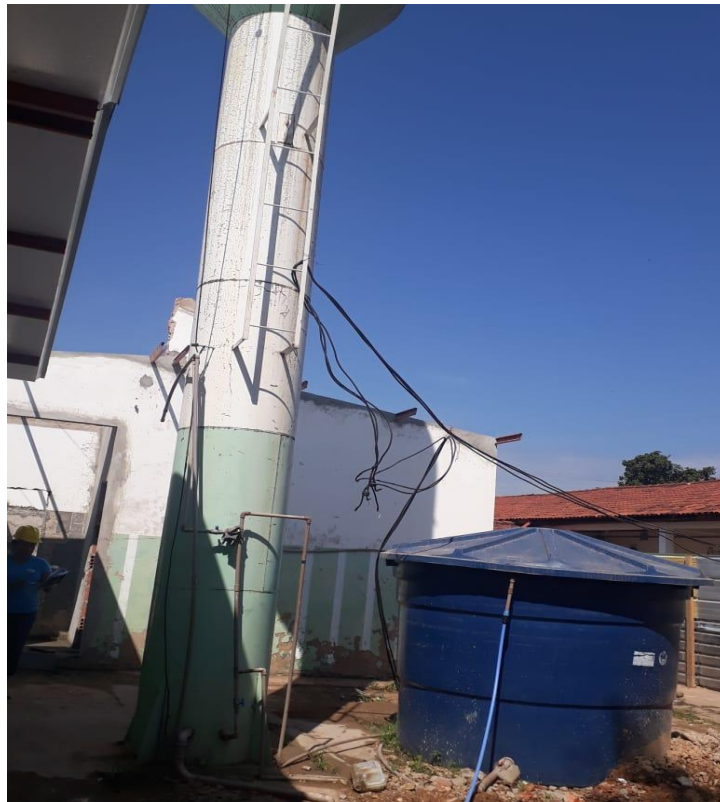
42 – Entulhos próximos a caixa d'água

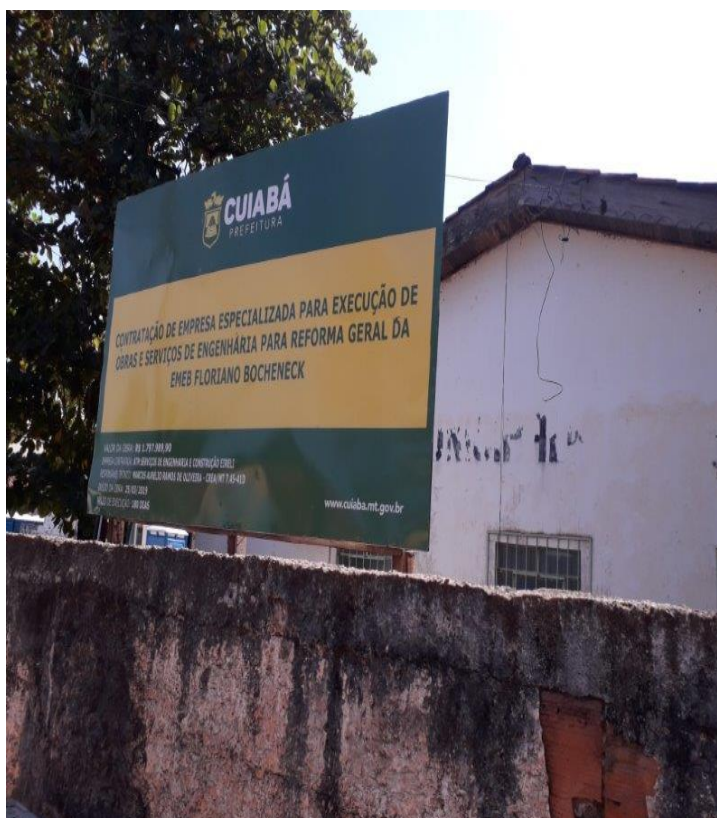
Prazo para implementação	-0-
Responsável	Diretora da Escola/SMEC
Status	Solução em andamento.
Análise da equipe técnica	Verificou-se que a escola está em reforma geral, vão ser construídas salas dos professores, do diretor, do laboratório, da biblioteca/sala de leitura e do refeitório.

Foto – 43 – Reforma geral da escola

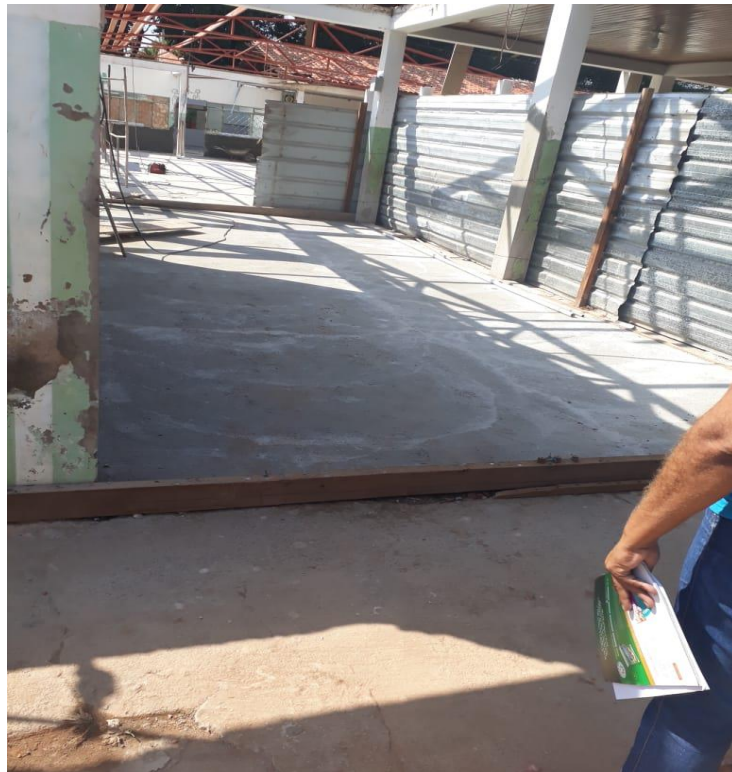
Foto 44 – A escola está em reforma

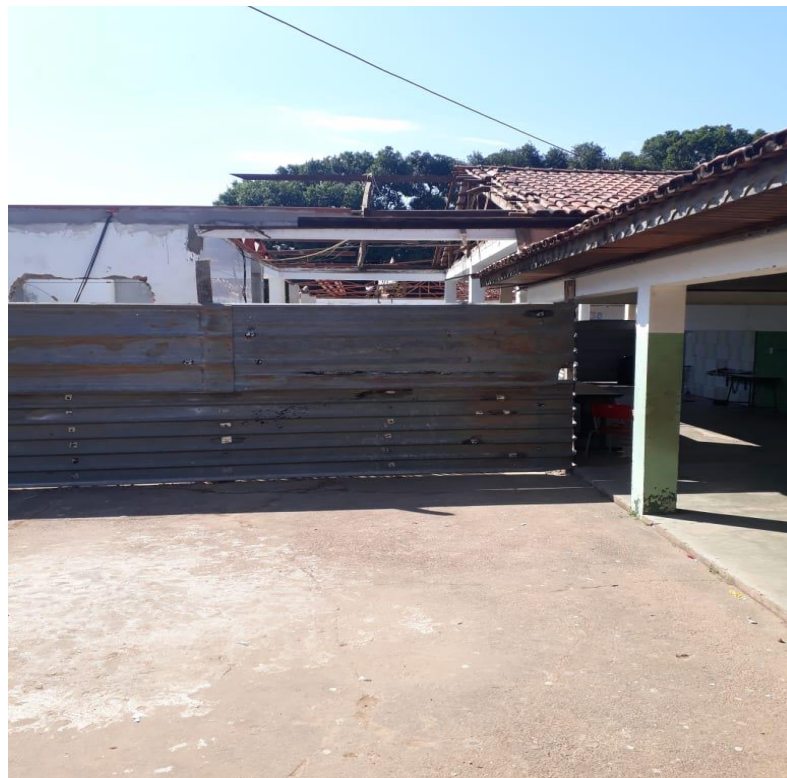
Foto 45 – A escola está em reforma

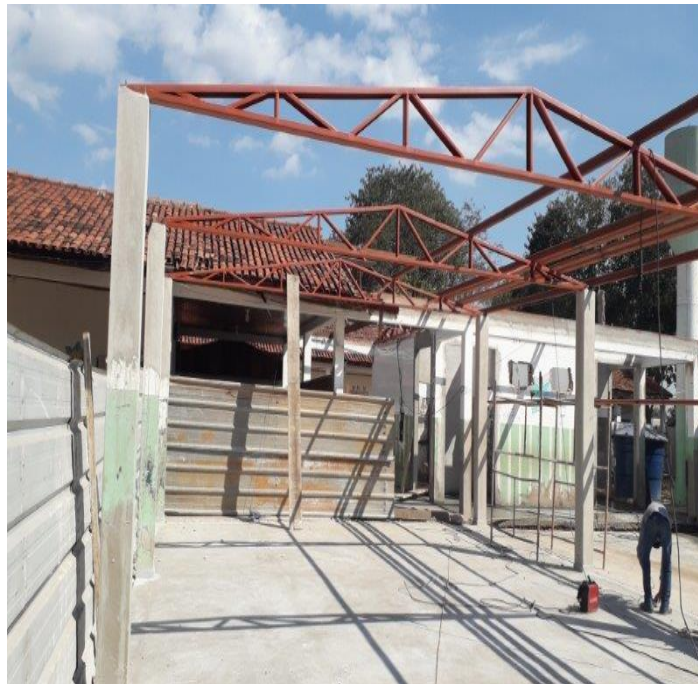
Foto 46 – Instalação do refeitório

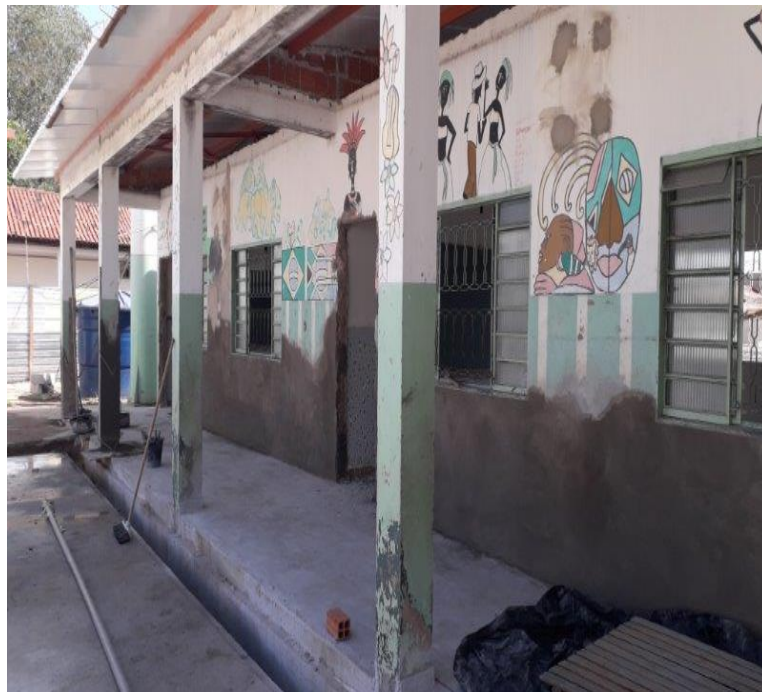
Problemas identificados	Problemas de acessibilidade Conforme demonstrado no achado de nº 3, piso dos corredores da escola e do pátio estão em péssimo estado, deixando a unidade escolar sem acessibilidade; Não existem banheiros acessíveis na unidade escolar que atendam a NBR 9050; foi verificado somente a colocação de barras laterais ao vaso sanitário sem qualquer observação as normas de acessibilidade.
Providências a serem tomadas	-0-
Prazo para implementação	-0-
Responsável	Diretora da Escola/SMEC
Status	Solução em andamento.
Análise da equipe técnica	Verificou-se em inspeção que o piso da escola está sendo reformado. Os banheiros encontram-se em reforma, não sendo possível ainda verificar se haverá acessibilidade. No momento da inspeção os alunos estavam utilizando banheiros químicos.

Foto 47 - Piso da escola está em reforma

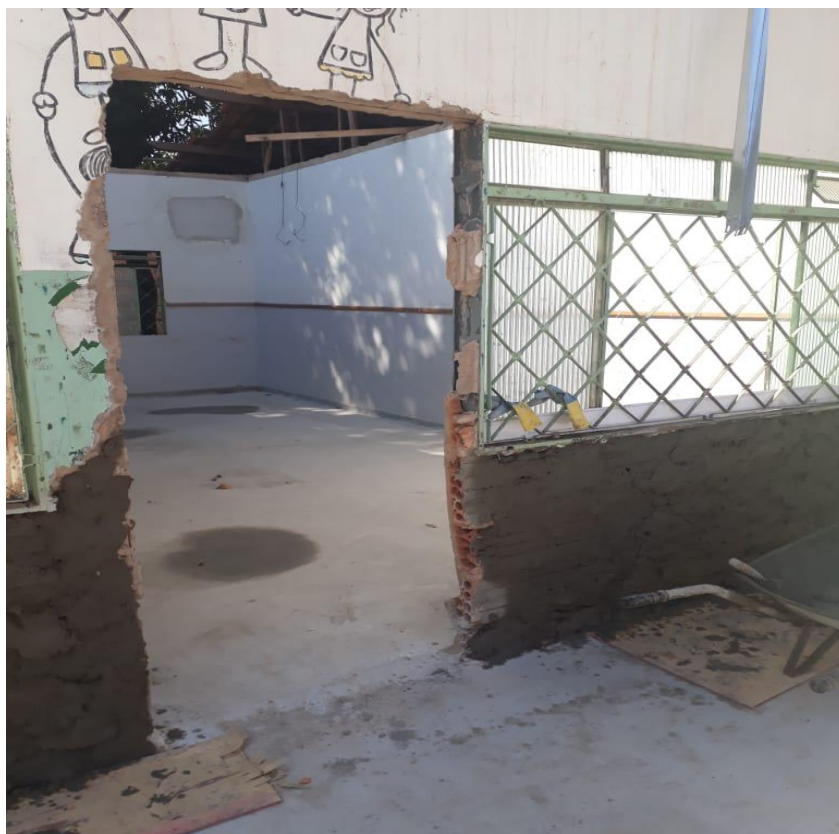
Foto 48 – Piso da escola está em reforma

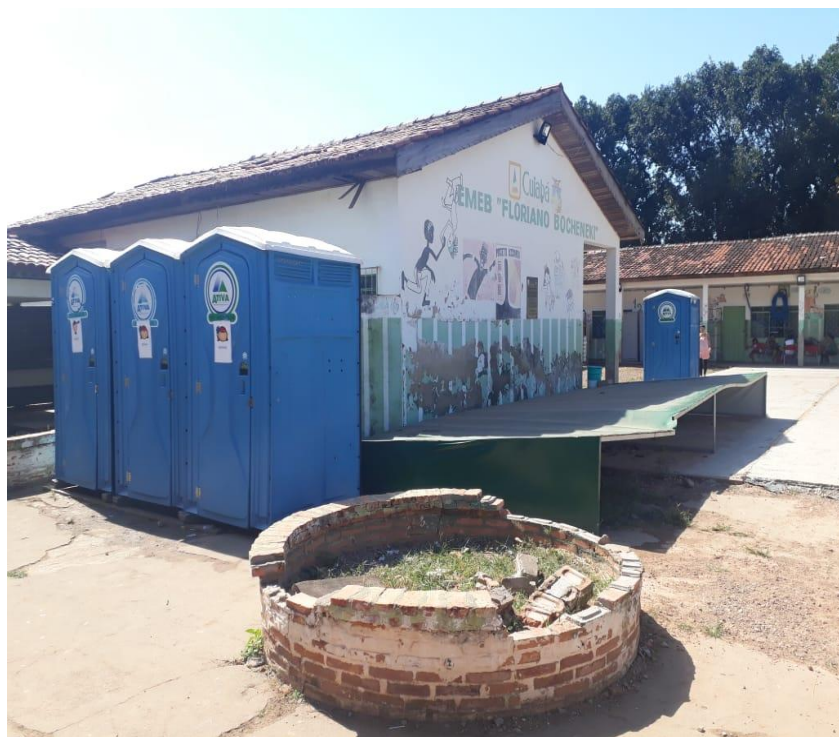
Foto 49 – Piso do pátio da escola

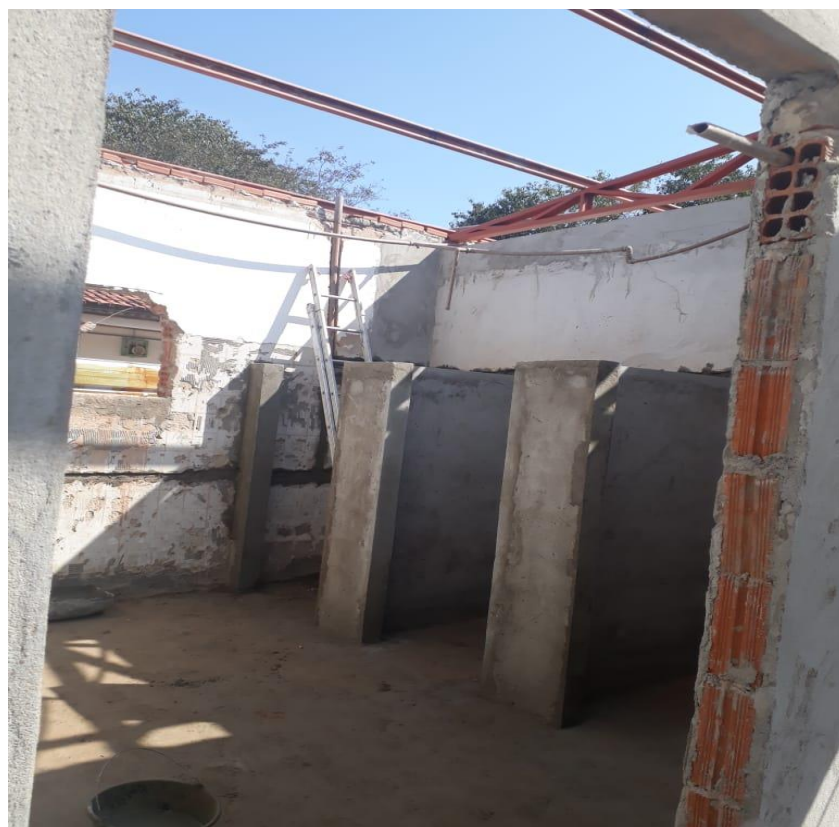
Foto 50 – Banheiro em reforma

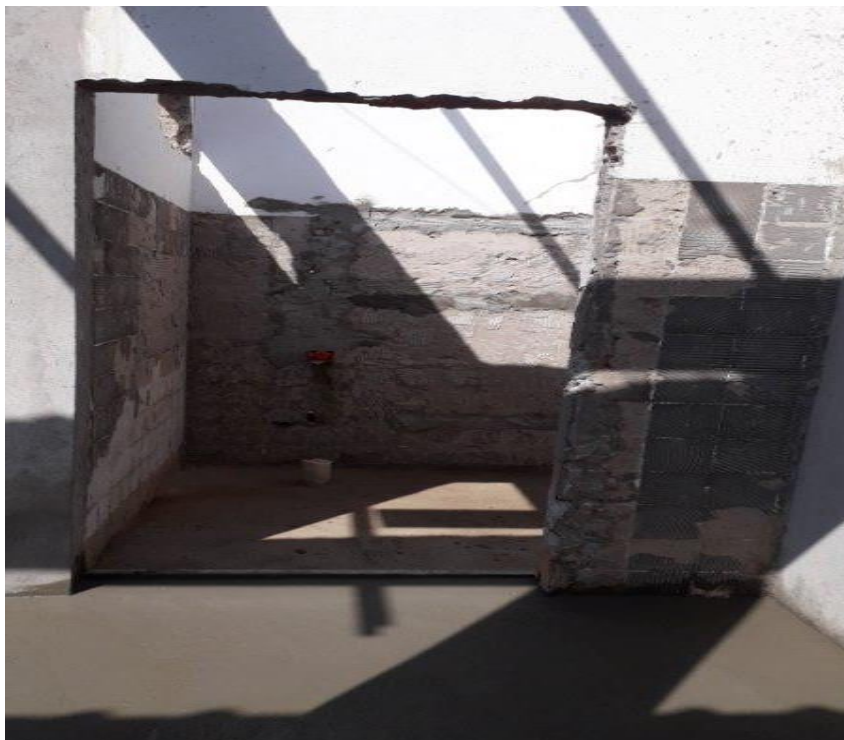
Foto 51 – Banheiro em reforma

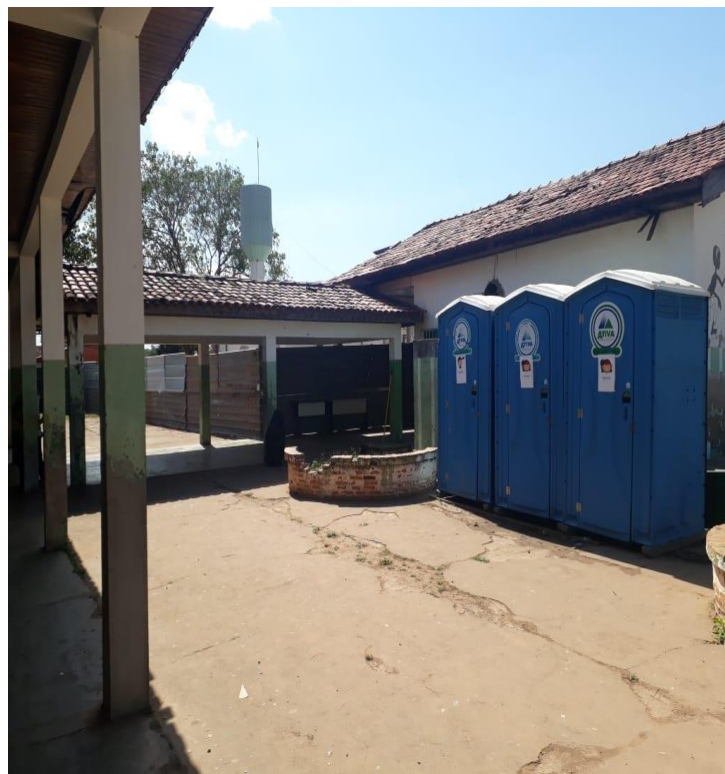
Foto 52 – Banheiros químicos foram instalados
