RELATÓRIO REFERENTE À INSPEÇÃO “IN LOCO”

PROCESSO : 18537-0/2007
PRINCIPAL : SECRETARIA DE INFRA-ESTRUTURA
ASSUNTO : COMUNICAÇÃO TOMADA DE PREÇO Nº 05/2007
RELATOR : CONSELHEIRO JOSÉ CARLOS NOVELLI

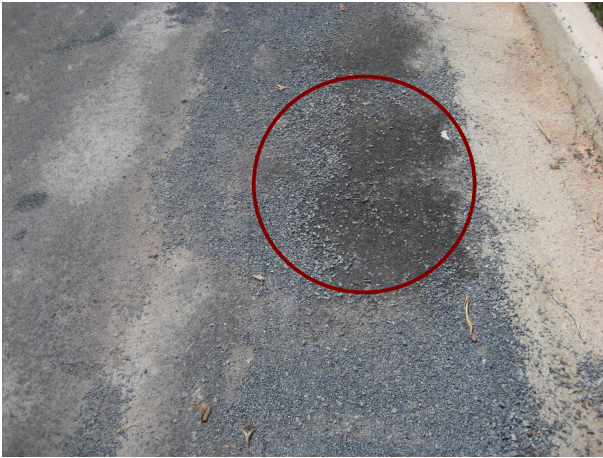
Foto 1: Camada asfáltica sem ligamento

- A SINFRA deve notificar **novamente** a Firma Construtora Cairo LTDA para recuperar todos os defeitos existentes no trecho construído por execução do contrato nº 144/2007;
- Os serviços devem ser refeitos a fim de atender a especificação mínima da ABNT.

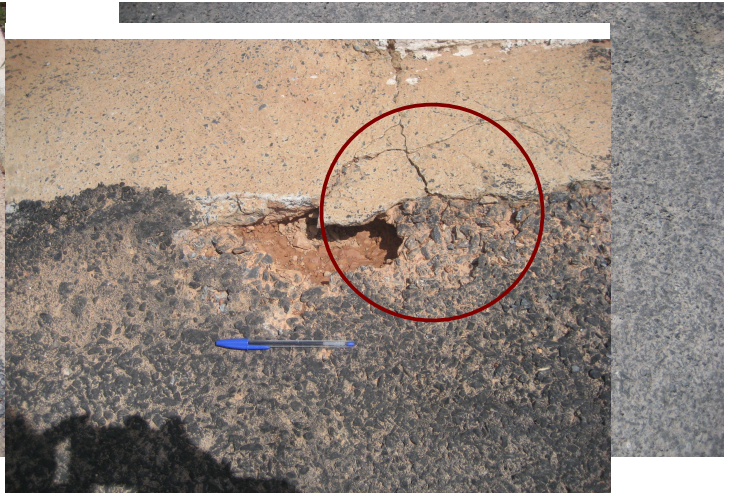
Foto 3: Buraco entre a sarjeta e a pista

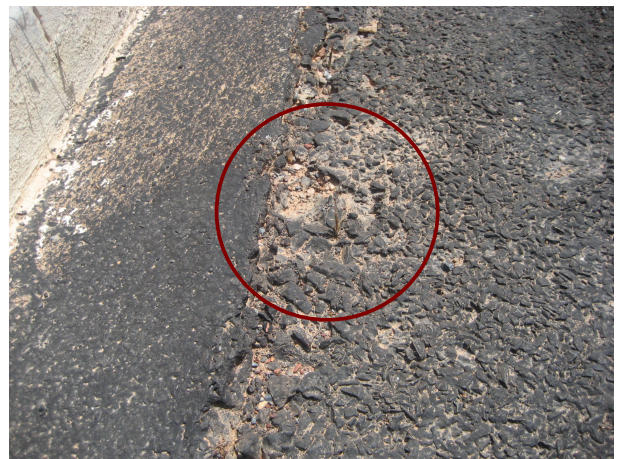
Foto 4: Defeito na camada asfáltica

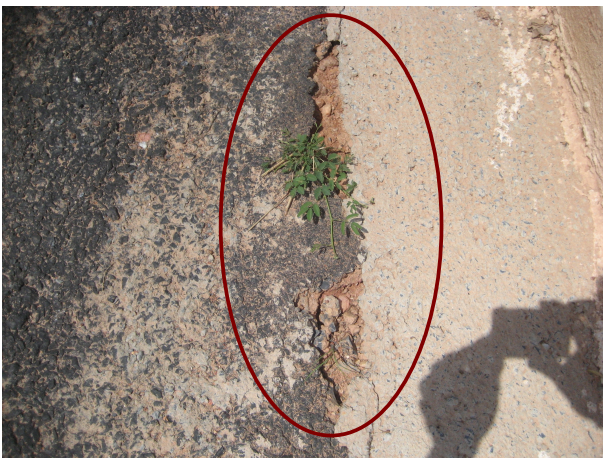
Foto 5: Buraco entre a sarjeta e a pista

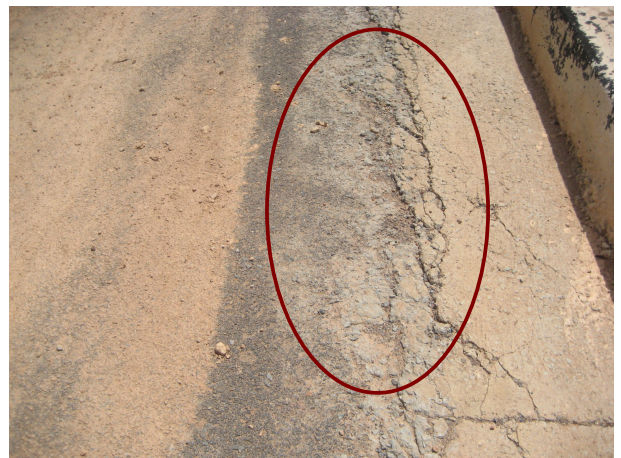
Foto 6: Camada asfáltica deteriorando

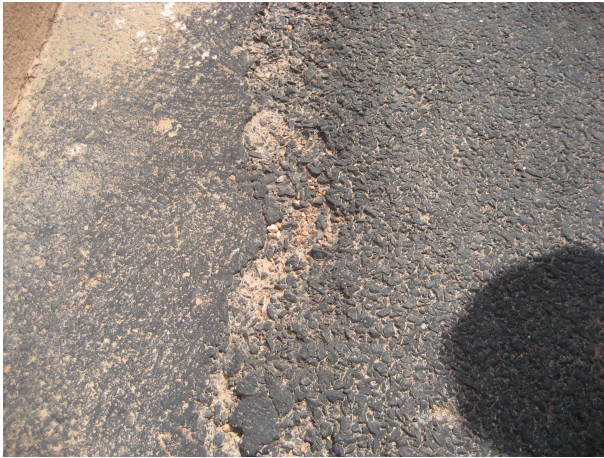
Foto 7: Defeito na pista

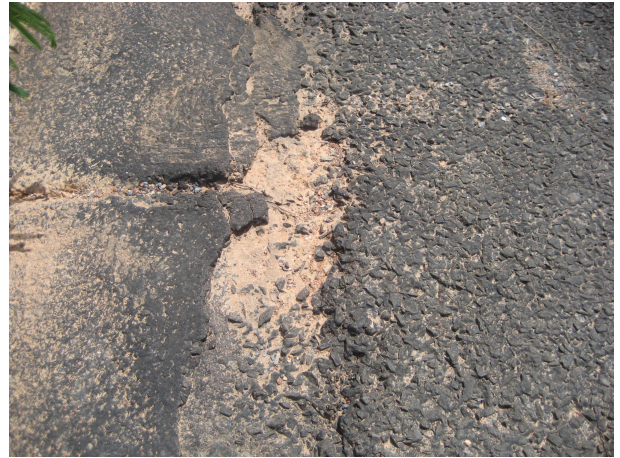
Foto 8: Defeito entre a sarjeta e a pista

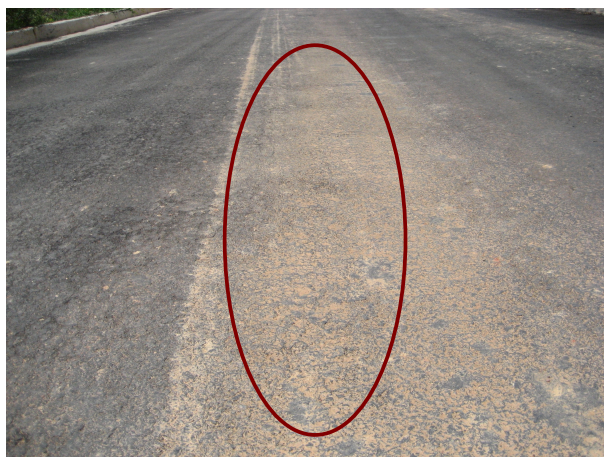
Foto 9: Pista sem desnível

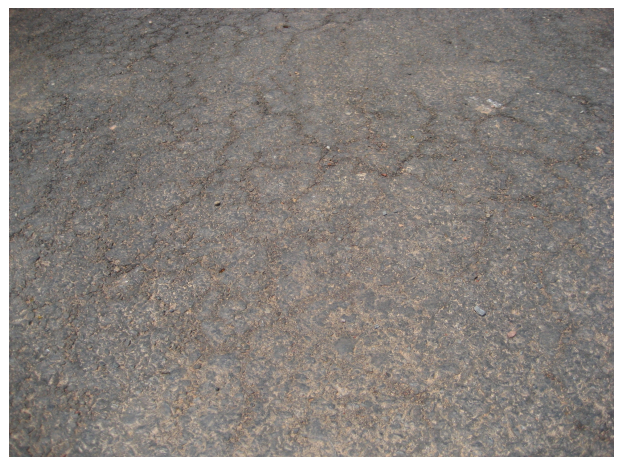
Foto 10: Início da formação de borrachudo

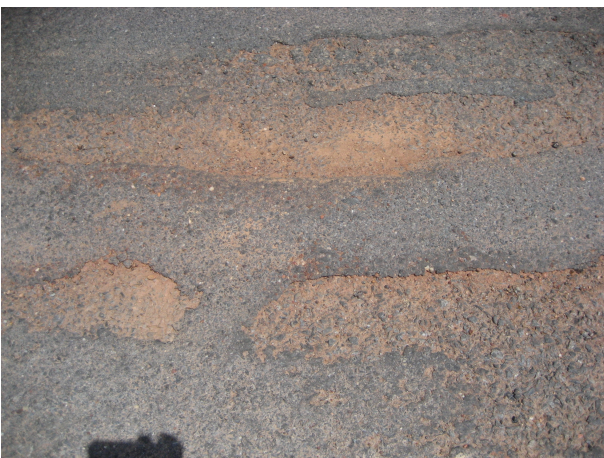
Foto 11: Defeito na pista

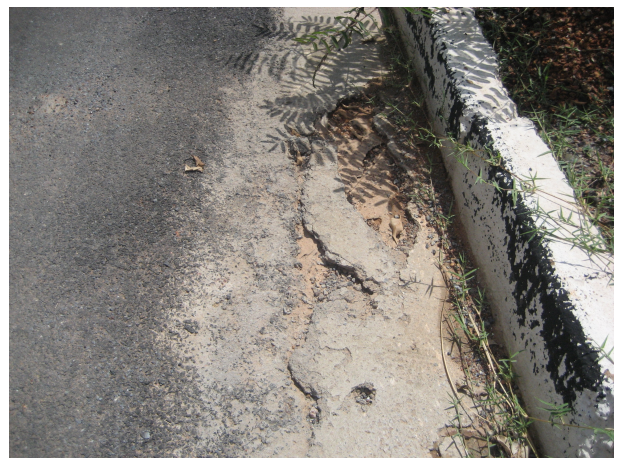
Foto 12: Defeito na sarjeta

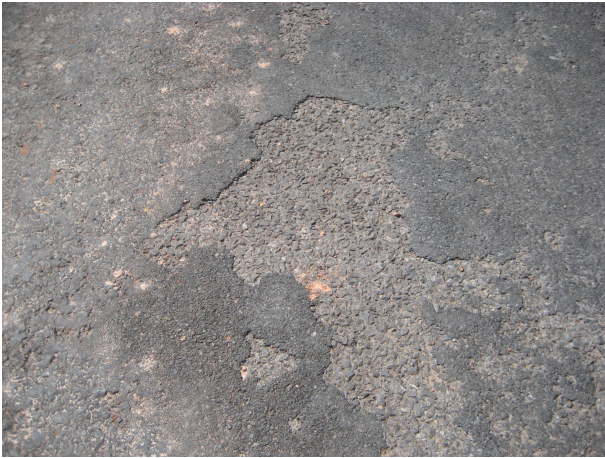
Foto 13: Pista com defeito

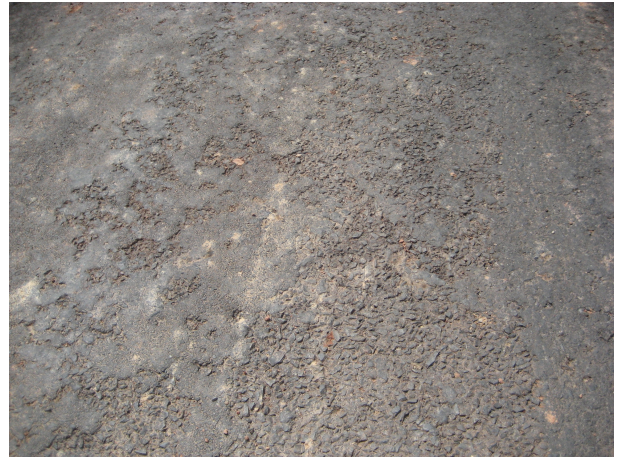
Foto 14: Pista com defeito
