## **TERMO DE INSPEÇÃO DE OBRA Nº 01/2015**

### **OBRAS RODOVIÁRIAS**

<b>TERMO DE INSPEÇÃO DE OBRA Nº 01/2016 – OBRAS RODOVIÁRIAS</b>			
<b>ORGÃO</b>	Secretaria de Estado de Infraestrutura e Logística - SINFRA		
<b>OBRA</b>	<b>Serviços de revitalização da MT-060, trecho: Entroncamento BR 070 – Nossa Senhora do Livramento à Poconé, numa extensão de 76,20km.</b>		
<b>MUNICÍPIO</b>	Livramento/Poconé-MT	<b>DATA DA INSPEÇÃO</b>	31/03/2015

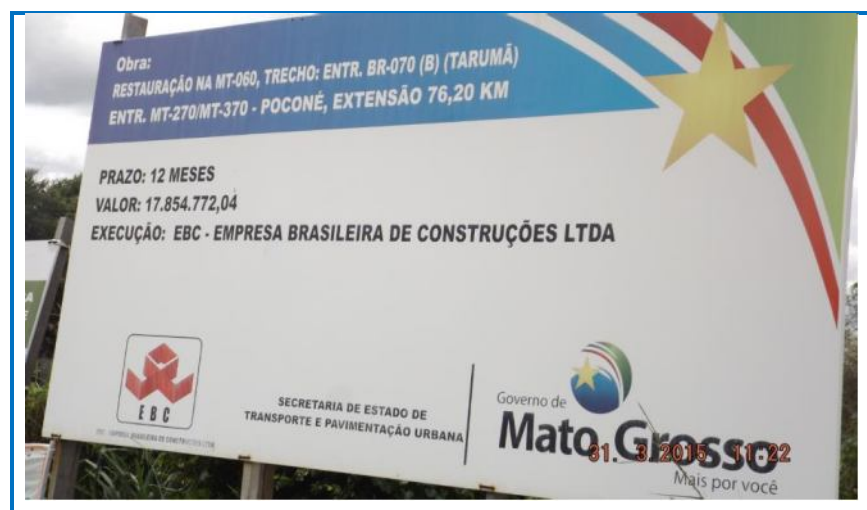
As placas da obra estavam situadas uma na estaca “0”, entroncamento da BR 070 e MT 060 e a outra na entrada da cidade de Poconé, na estaca “3745”.

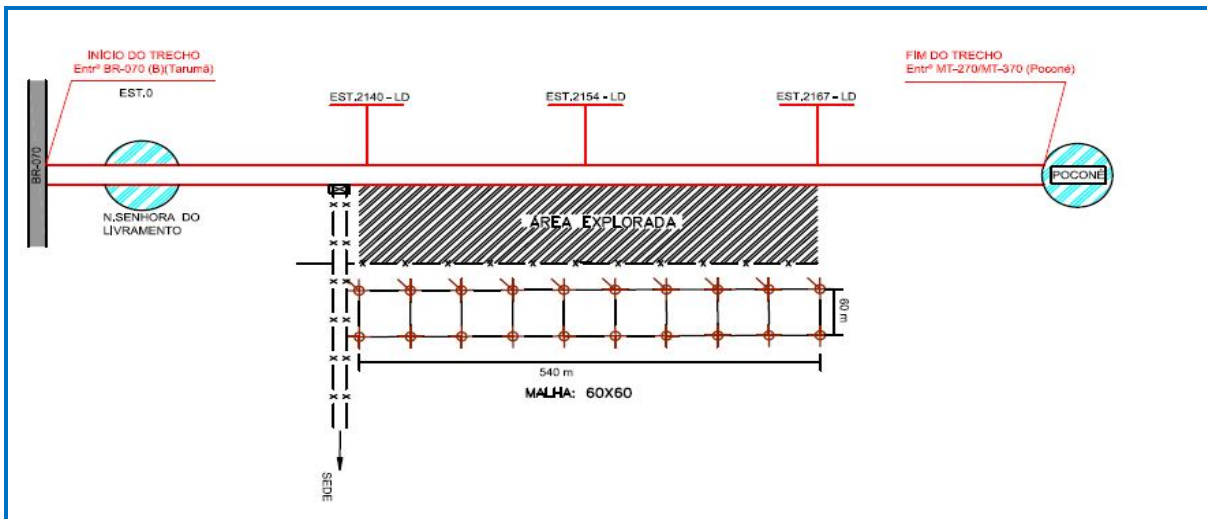
Pela indicação da placa, constam que os serviços seriam executados em um trecho de 76,20km, entretanto, o trecho entre a estaca “0” e a estaca “3745”, corresponde a 74,90km, ou seja, há uma diferença de 1.30km.

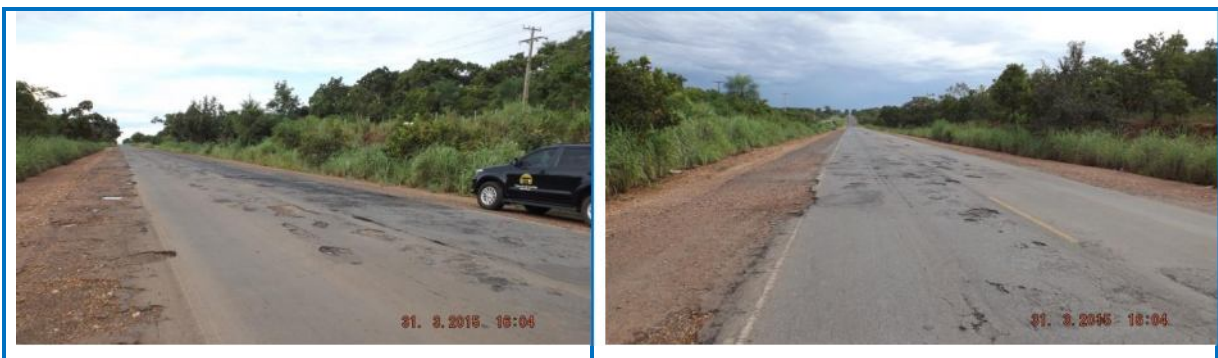
Seguindo da estaca “0” em direção à estaca “3745” (Poconé), constata-se que existe um trecho de aproximadamente 5km sem a execução de quaisquer serviços, conforme pode ser demonstrado pelas fotos a seguir:

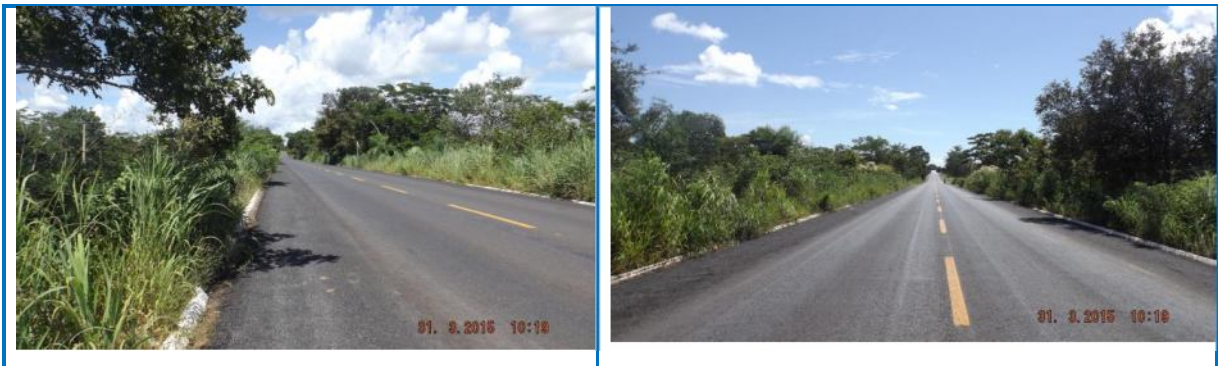
Pelo que foi observado, levando-se em conta o tempo de existência daquela rodovia, constata-se que os serviços executados são de boa qualidade, dentro do que se pode exigir de um TSD, porém, em alguns trechos, os serviços executados pela empresa contratada já apresentam imperfeições (patologias) que necessitam de reparos, sob pena de ser comprometido um trecho maior da base e da camada asfáltica.

Pelas fotos a seguir pode ser constatada a qualidade do TSD executada pela empresa contratada:

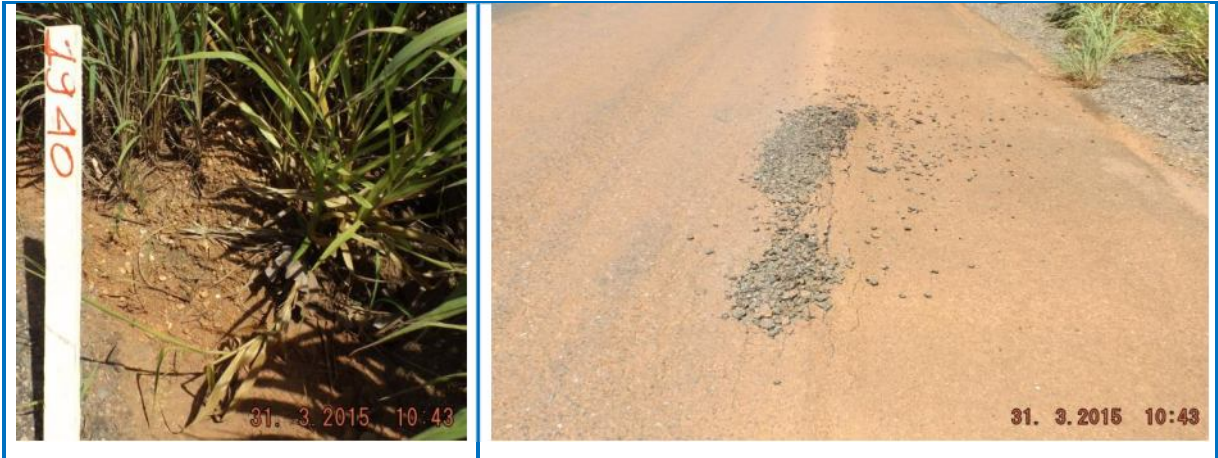
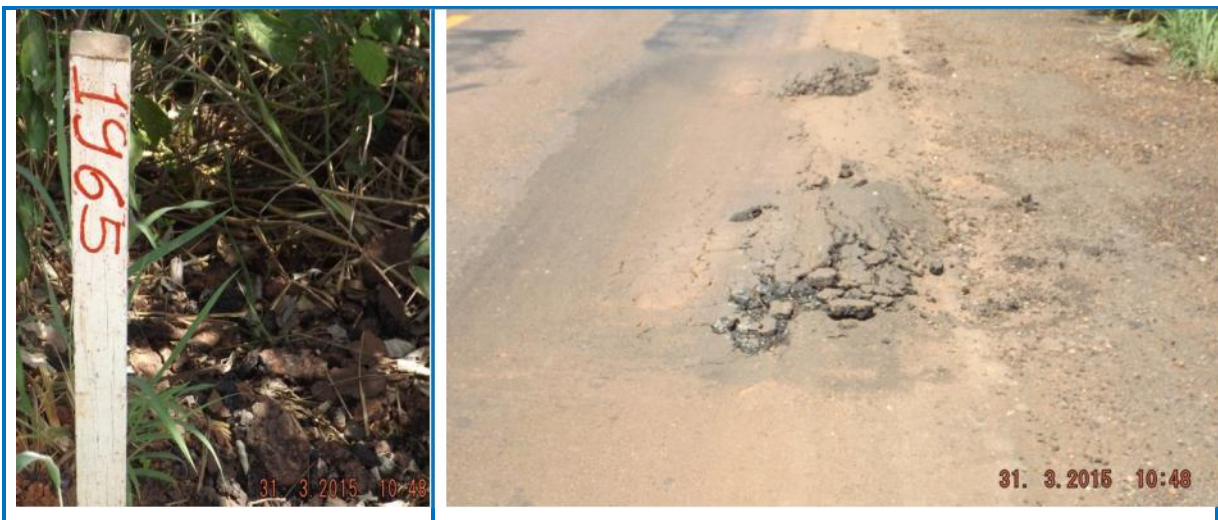
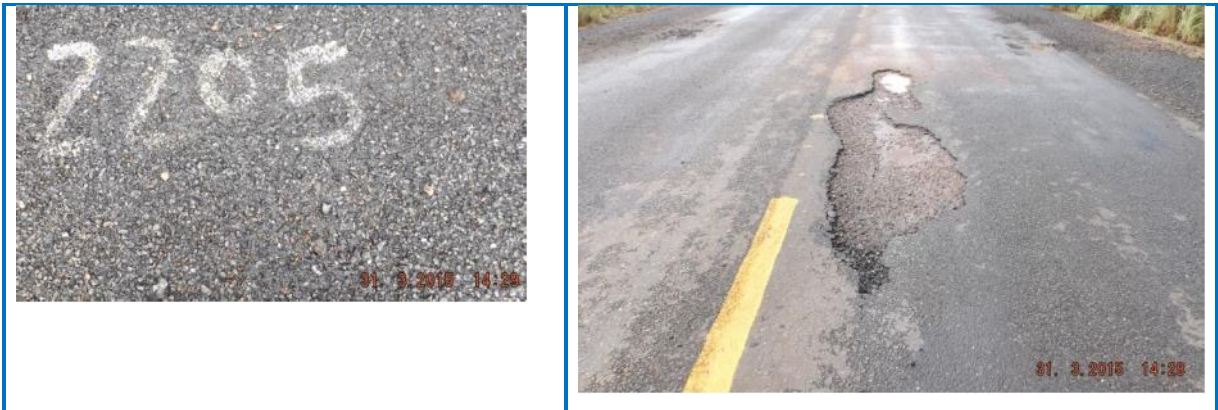
A partir da estaca 2595 (km 23 de Poconé) foram constados patologias conforme descritos à seguir:

LADO ESQUERDO DA RODOVIA – SENTIDO LIVRAMENTO		LADO DIREITO DA RODOVIA – SENTIDO LIVRAMENTO	
ESTACA	PATOLOGIA	ESTACA	PATOLOGIA
2300	Panela	2595	Panela
2230	Panela	2530	Panela
2195	Panela	2520	Panela

2010	Afundamento	2230	Panela
1970	Panela	2205	Panela
1965	Afundamento		
1940	Trincas "jácaraé"	2175	Afundamento
1630	Afundamento	1970	Panela
1455	Afundamento	1960	Panela
		1895 a 1880	Afundamento
		1740	Afundamento
		1365	Panela (trilha de roda)

A seguir fotos das patologias constatadas nos trechos acima:

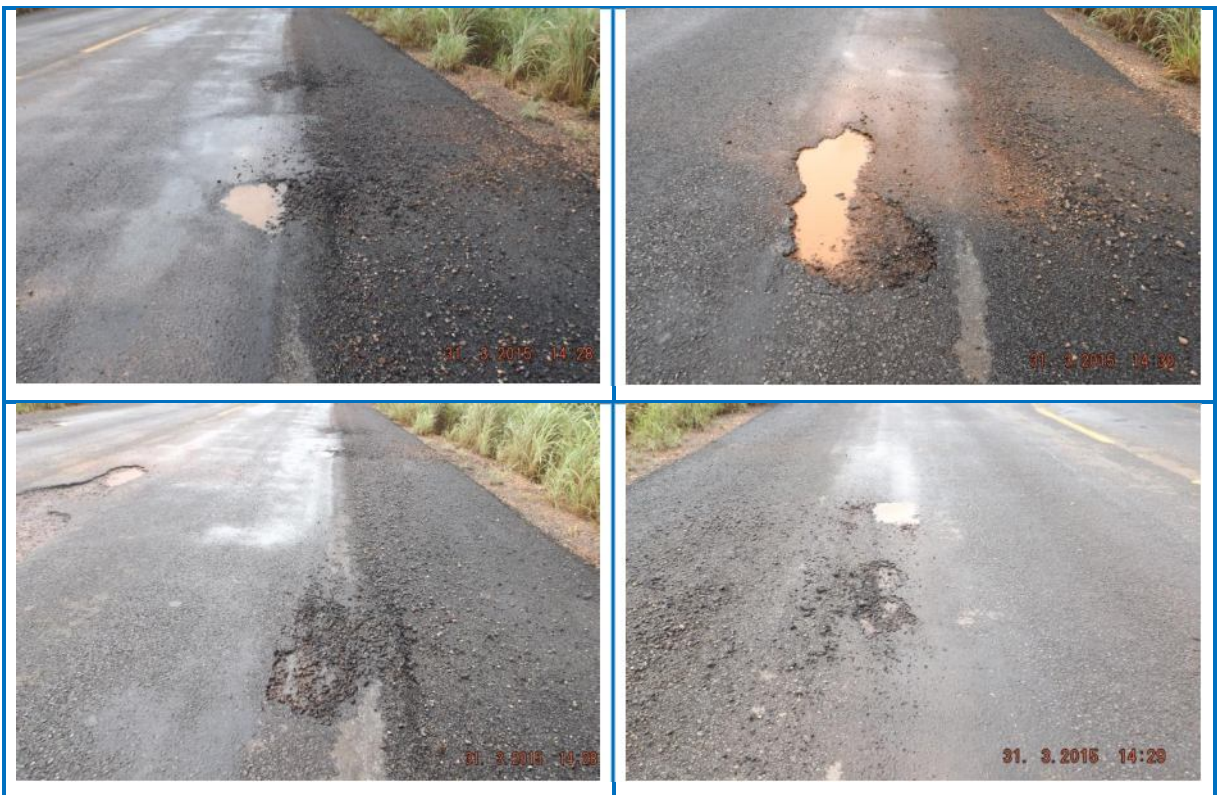
Ainda próximo à estaca 2205, existem vários outros lugares que apresenta patologias conforme fotos a seguir:

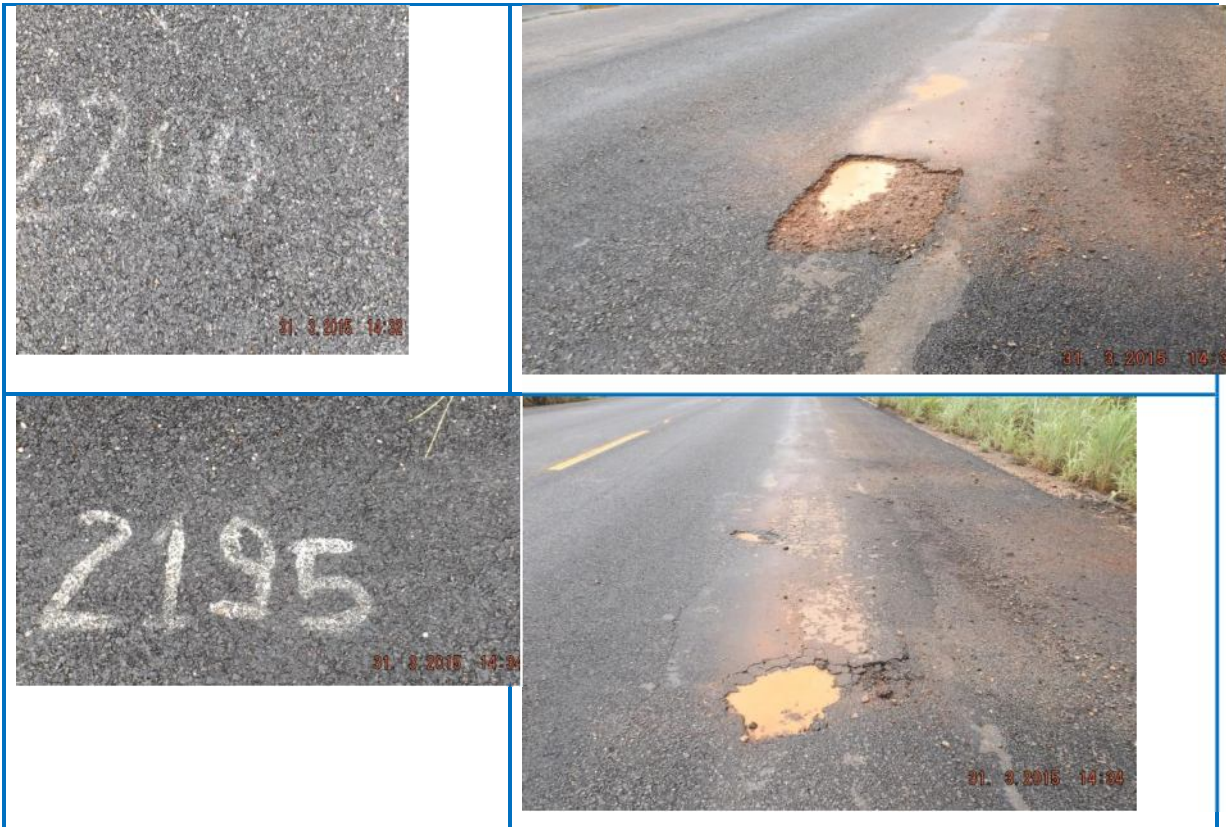
Outros trechos que apresentam patologias:

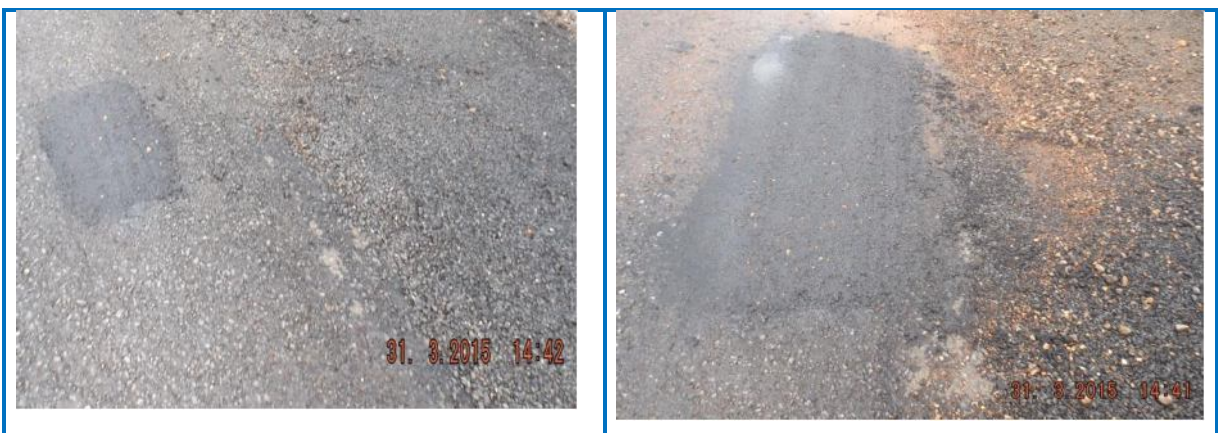
Durante a inspeção *in loco* a Equipe de Auditores constatou a presença de trabalhadores com uniforme da empresa EBC executando serviços de *tapa buraco* entre as estacas 2140 e 2145, conforme segue:

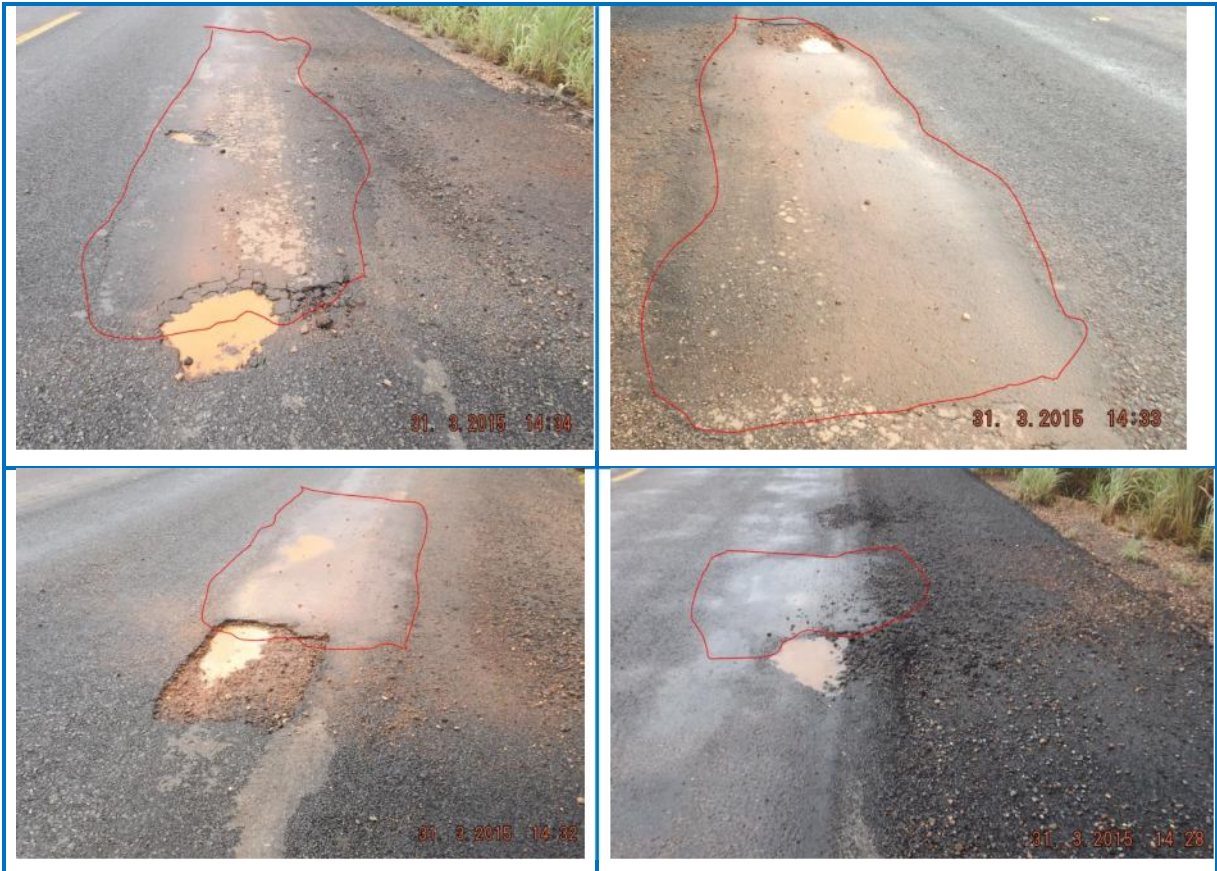
Entretanto, constatou-se que serviços de *tapa buraco* executados em trecho onde foram refeitos o TSD, já apresentam defeitos, conforme demonstrado pelas fotos que seguem:
